**YILDIZ TEKNİK ÜNİVERSİTESİ  
FEN BİLİMLERİ ENSTİTÜSÜ**

**AZAPKAPI  
SALİHA SULTAN ÇEŞMESİ İLE ÇEVRESİNİN  
KORUMA VE DEĞERLENDİRMESİ**

**Mimar E. Selcen CESUR**

**YÜKSEK LİSANS TEZİ**

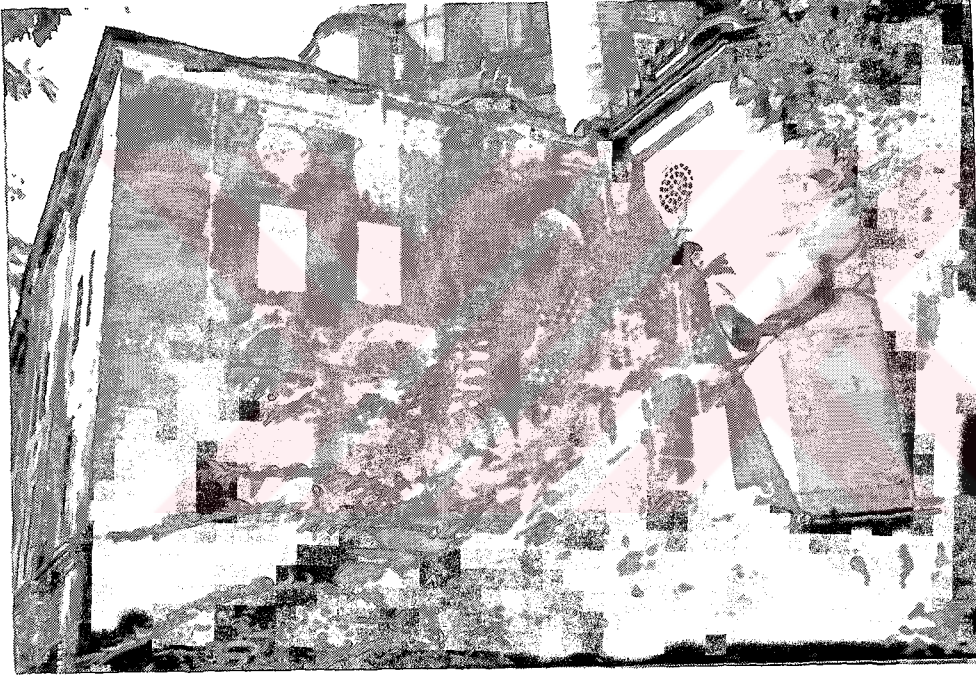
ayaklar arasındaki kemerlerde de çatlaklar vardır. Kimi pencerelerinde camının kırık olduğu görülmüştür.

Resim 2.29- Cami güneydoğu cephesinde kurşun kaplamalar

Sokollu Mehmet Paşa Camisi'nin rutubetten daha fazla etkilenmemesi için kurşun kaplamalarının kontrol edilip yenilenmesi gerekmektedir. Ayrıca cephe üzerinde büyüyen bitkiler de yok edilmelidir. Yapı etrafında kontrolsüz büyüyen bitkiler yapının hava almasını zorlaştırdığı için temizlenmelidir. Yapının su alması engellendikten sonra da içindeki kalem işlerinin restorasyonu yapılmalıdır.

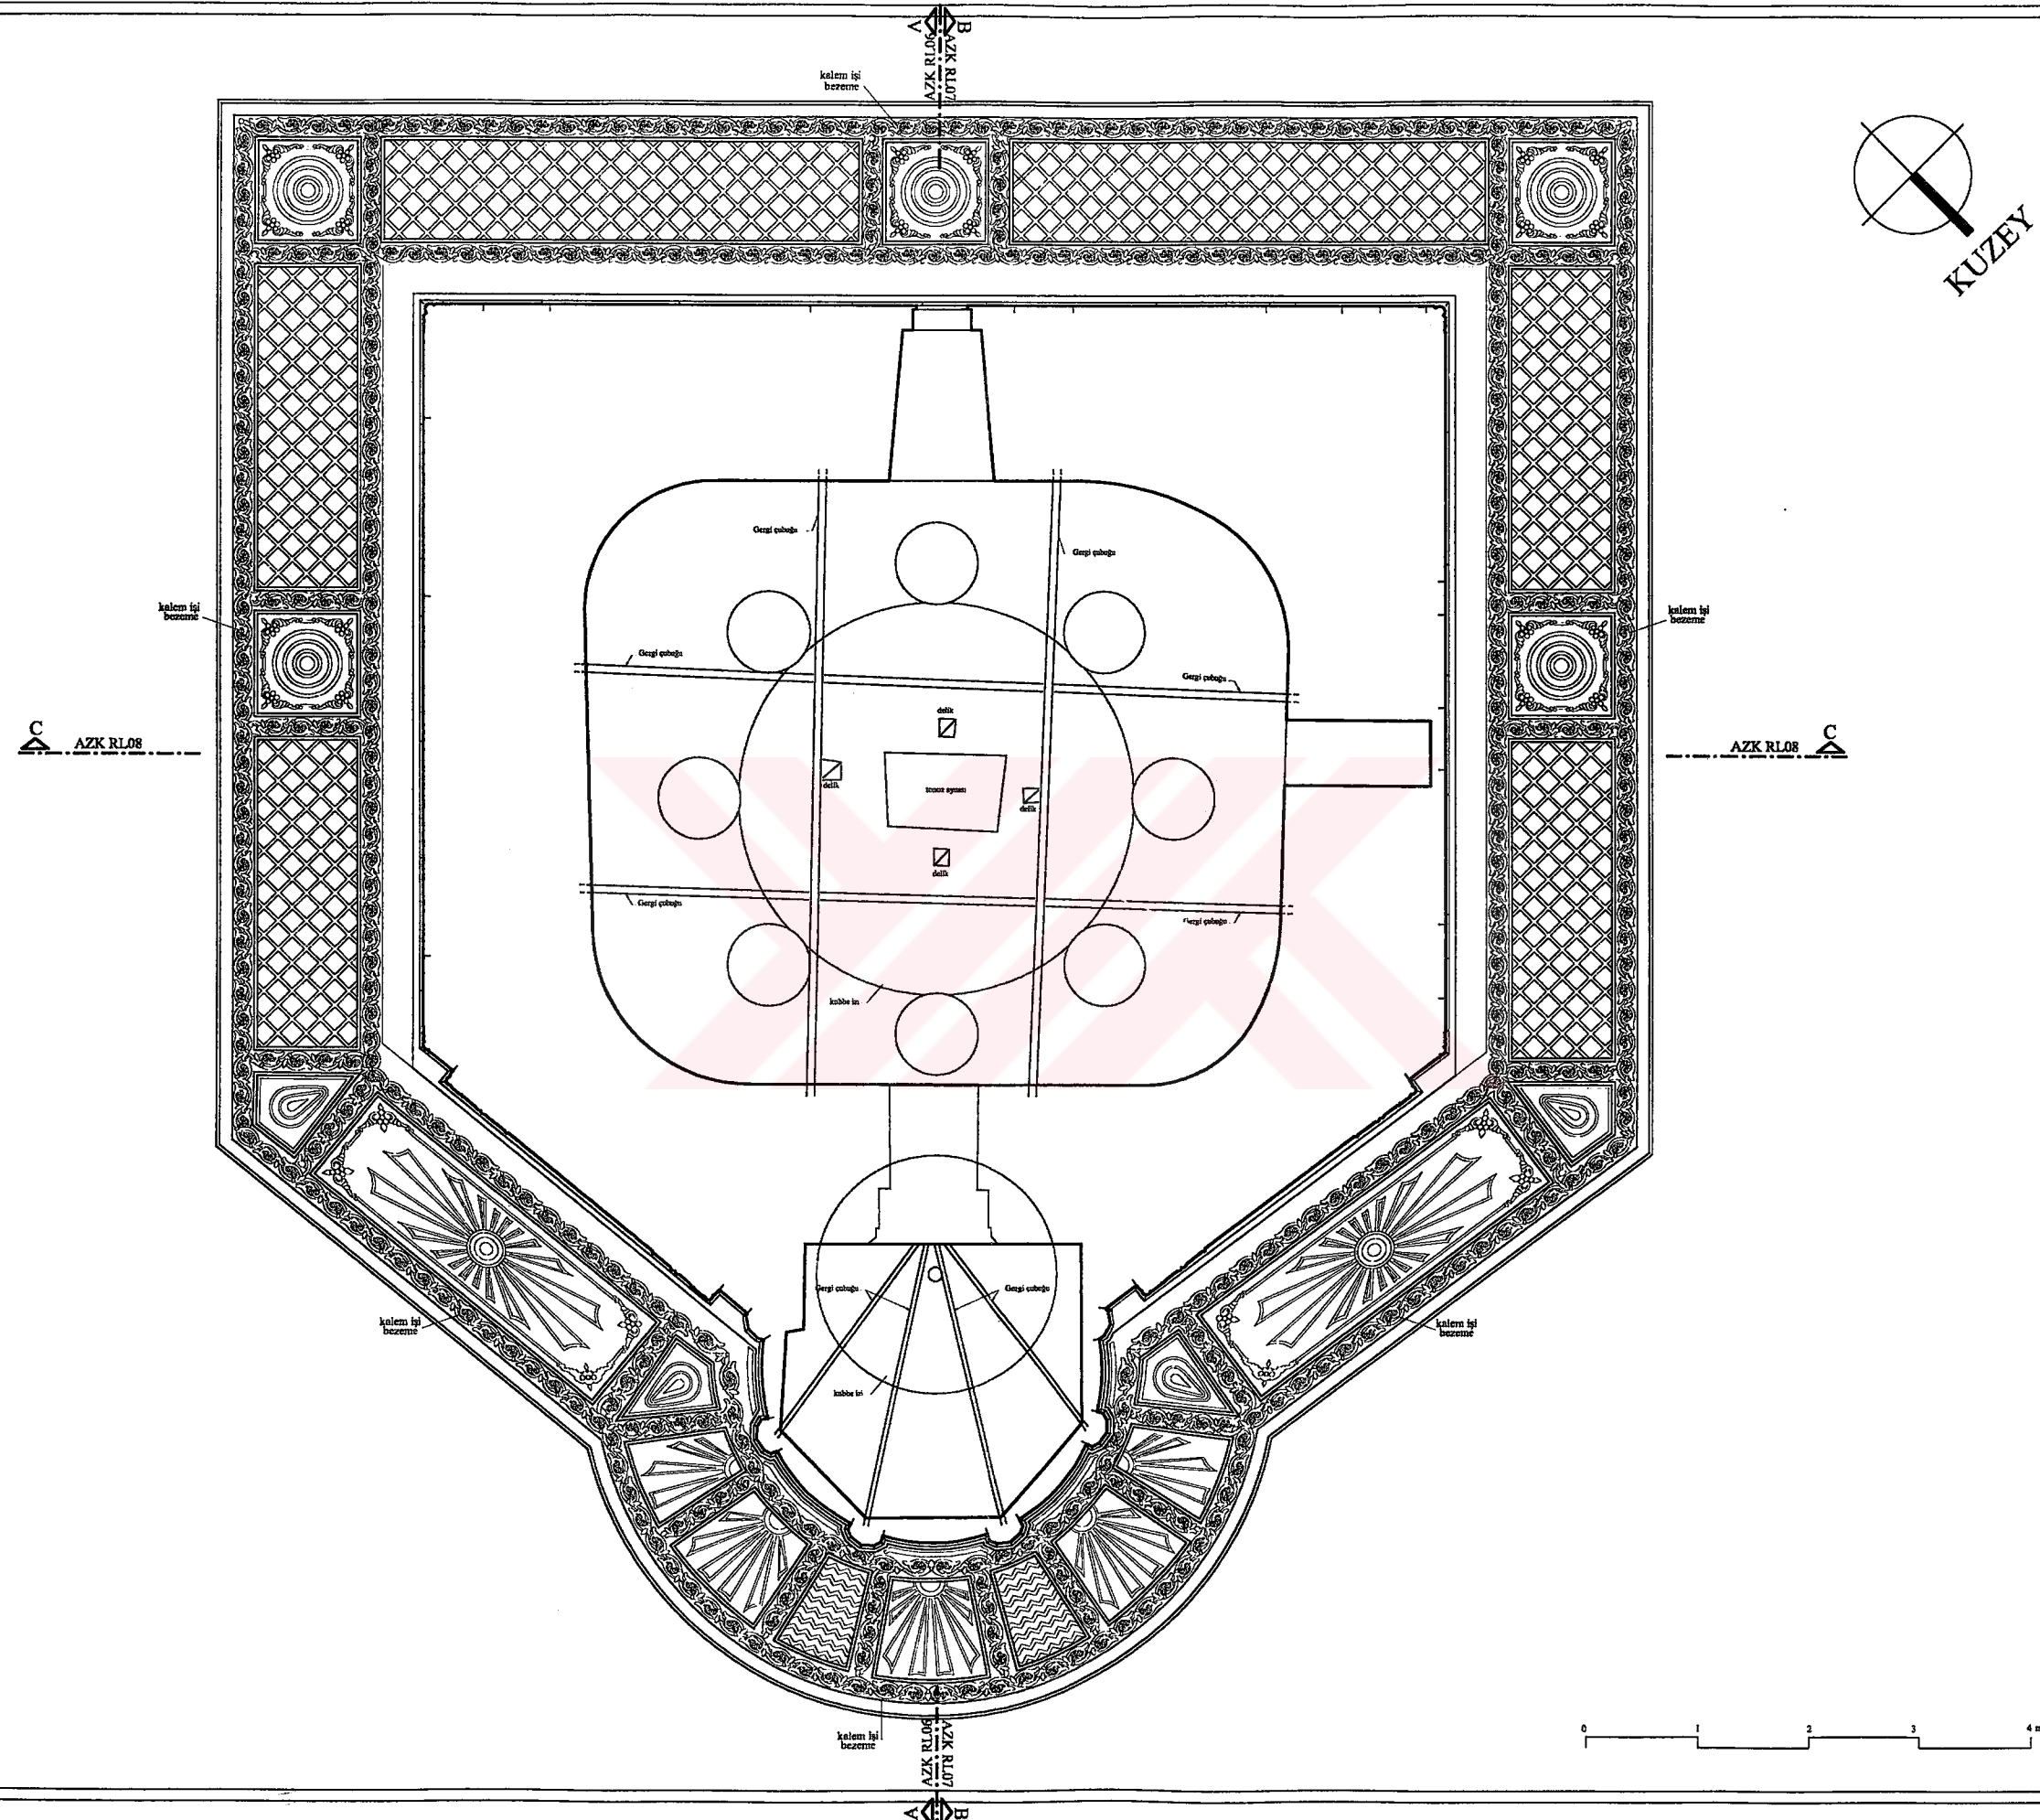
SAÇAK TAVAN  
PLANI

Yapıda strüktürel açıdan herhangi bir sorun gözlenmemektedir. Taşıyıcı duvarlarda, sıva ya da kaplama çatlağı özelliğini aşacak boyut ve önemde çatlak yoktur. Ancak 1953 yılı restorasyonunda yapılan betonarme saçağın alt yüzeyindeki sıvalarda, cephelere dik ve saçak ucuna kadar devam eden sistematik çatlaklar oluşmuştur (bkz: Ek 4, Rölöve-Bozulmalar, RL04 BZ).

Günümüzde, saçığın altında / yapı cephesine dik doğrultuda ve saçak ucuna kadar ilerleyen çatlaklar görülüyor. Bu çatlaklar doğu çeşmesi, güneydoğu, kuzeybatı ve güneybatı cepheleri üzerindeki bölümlerde yer almakta; kuzey çeşmesi ile sebilin kuzey saçığında çatlak bulunmamaktadır (bkz: Ek 4, Rölöve- Bozulmalar, RL04 BZ).

Sıva raspa edilip altına bakılmadığı için, çatlakların niteliği (strüktürel mi, yoksa sıva çatlağı mı olduklarını) bilinmemektedir. Restorasyon sırasında yapılacak ayrıntılı incelemelere göre; sorunun nedeni / kaynağı belirtilecek ve müdahale yöntemi ondan sonra saptanacaktır.

Restorasyon sırasında çatlak yakınındaki bölgelerde sıvanın raspa edilmesi, betonarme plak donatısıyla ilişkili olduğu anlaşılan bu hasarların yalnızca sıva çatlağından ibaret olup olmadığının denetlenmesi gerekir. Saçağın restorasyonunda müdahalenin yöntem ve ölçeği; raspa sonucu edinilen bilgiye, yani betonarme plakta statik sorunların varlığı veya yokluğuna göre saptanacaktır.

Saçak altındaki sıvalı yüzeylerde gözlenen bu sorunlar; çatı konstrüksiyonu ve kaplamalarının restorasyonu ile su sorunu giderildikten, betonarme saçaktaki çatlakların araştırılması ve onarımından sonra ele alınacak; sıva tamirleri ancak bu işlerin ardından yapılabilecektir.

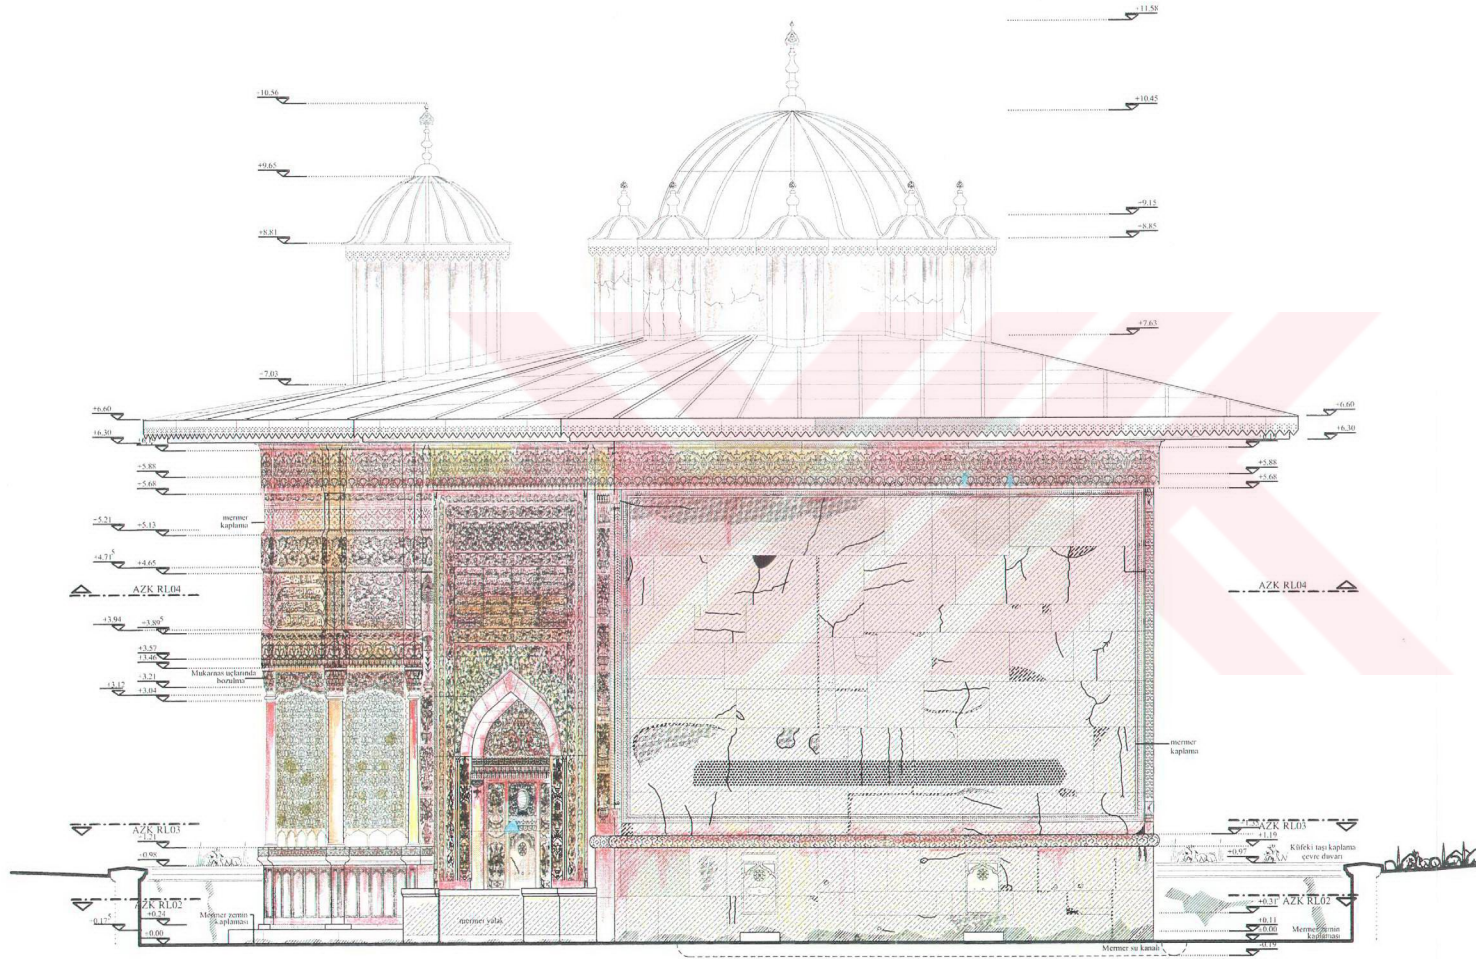
KUZEYDOĞU  
CEPHESİ

Sebil cephesinde fazla çatlak bulunmamakla beraber, kuzey çeşmesinin kemer ayakları kesimindeki bezemeli kaplamalarda ve kemerin iç yüzünde uzun çatlaklar göze çarpar (bkz: Ek 4, Rölöve-Bozulmalar, RL12 BZ). Yine kuzey çeşmesinin kuzeybatı cephesine birleşen köşesindeki kum saatinde çatlama olmuştur. Yan ve arka cephelerde ise, dağınık olarak çeşitli çatlaklar vardır (bkz: Ek 4, Rölöve-Bozulmalar, RL11 BZ, RL12 BZ, RL13 BZ).

Çeşme'deki tabaka dökülmesi hasarları daha çok bezemesiz mermer yüzeylerde (yani kuzeybatı, güneybatı ve güneydoğu cephelerindeki mermer kaplamalarda) görülmektedir (bkz: Ek 4, Rölöve-Bozulmalar, RL11 BZ, RL12 BZ, RL13 BZ). Güneydoğu ve güneybatı cephelerinde aynataşlarının yanındaki mermerlerde, kuzeybatı cephesinde ise alt bölgelerin yanı sıra balıksırtı yatay silmenin üst kısımlarında da dökülmeler vardır.

Yapıda oluşan derin çatlaklar, elverişli dolgu maddeleri ile kapatılacaktır. Epoksi reçineler, yapıştırma yeteneğinin yüksekliğine rağmen güneş ışığı ve bazı atmosferik gazlardan etkilenerek sararır, kırılgan hale gelirler. Bu nedenle çatlakların derinlikleri, yapıştırılacak taşların iç kısımları gibi doğa koşullarına açık olmayan yerlerde kullanılmaları uygun olur. Dış yüzlerdeki yapıştırılacak küçük parçalar için daha dayanıklı ürünler, örneğin akrilik reçineler kullanılarak onarım yapılabilir (Güleç, 1989: 48). Büyük çatlaklar için basit kireç harçları, bağlayıcı ve dolgu malzemesi olarak çok iyi sonuç vermektedirler. Onarılamayacak ölçüde tahrip olmuş ve özelliğini kaybetmiş taşlara ise değişim önerilmektedir.
