**AMASYA 'NIN ANITSAL ESERLERİ  
ve  
HIZIR PAŞA KÜLLİYESİ  
RESTİTÜSYON ve KORUMA ÖNERİSİ**

**Mimar Ersel OLTULU**

**YÜKSEK LİSANS TEZİ**

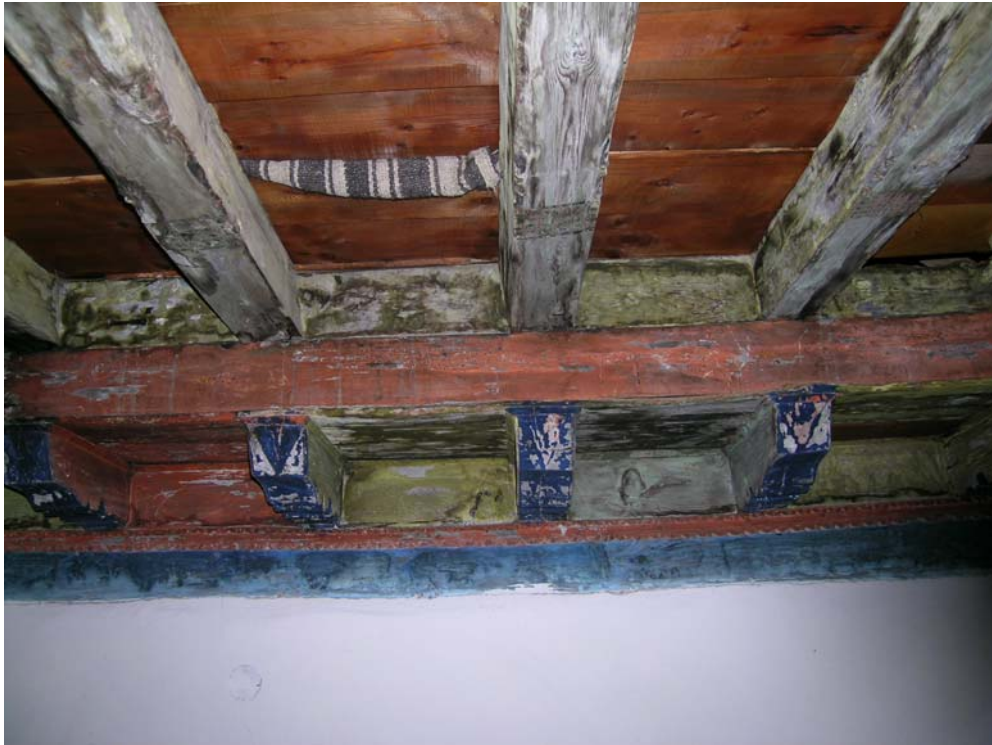
Şekil 6.76 Z03 sahnin ahşap tavadaki bozulmalar

Ahşap tavanlardan, özellikle Z03 ve Z04 kodlu ana ibadet mekanlarına ait olanların boyalarında bozulma görülmektedir\*. Bunun başlıca nedeni, çatıdan çatı arasına ve oradan da iç mekanlara kadar ulaşan yağmur ve kar sularıdır (Şekil 6.76).

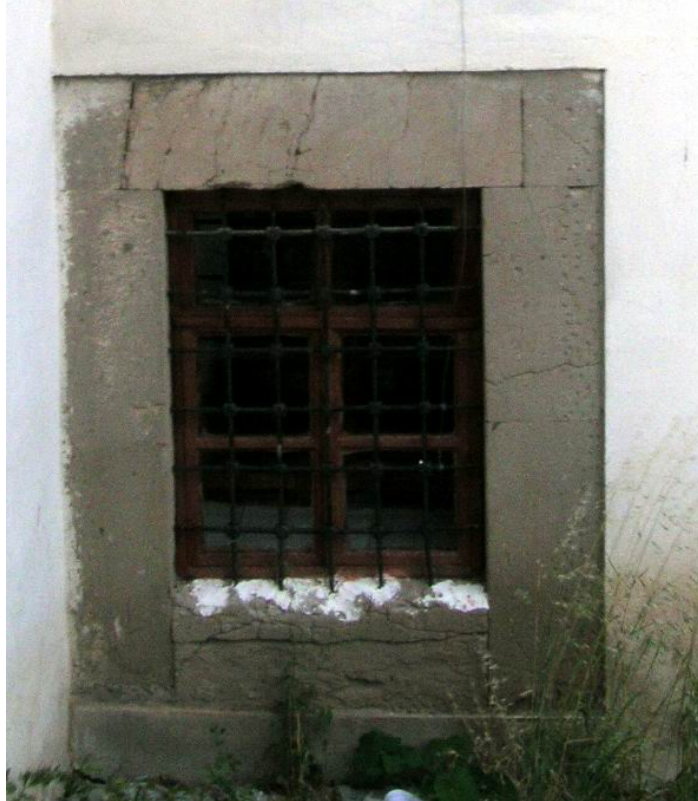
Şekil 6.78 Caminin batı cephesinde yer alan pencere sövesindeki çatlak ve kırılmalar

Cami özgün pencerelerinin küfeki sövelerinde yer yer çatlaklar ve kırılmalar vardır. Bununla birlikte, lokmalık demir parmaklıklar ve sövelerin birleşim noktalarında, bu tip yapılarda sıkça karşılaşılan problemlerden; söz konusu kısmın kurşunla doldurulmaması neticesinde ortaya çıkan, biriken suyun donarak taş söveyi patlatması şeklinde gelişen hasar izlenmektedir (Şekil 6.77, 6.78). Bu kısımların kireç doldurularak problemin giderilmeye çalışıldığı görülmüştür.
