TOPLU KONUT YERLEŞMELERİNİN  
GÜRÜLTÜ DENETİMİ YÖNÜNDEN İNCELENMESİ  
ve  
YAPILAN UYGULAMALAR İLE İLGİLİ  
ÖRNEK DEĞERLENDİRMELER

YÜKSEK LİSANS TEZİ  
MİMAR İSMAİL TAŞDEMİR

İstanbul - 1988

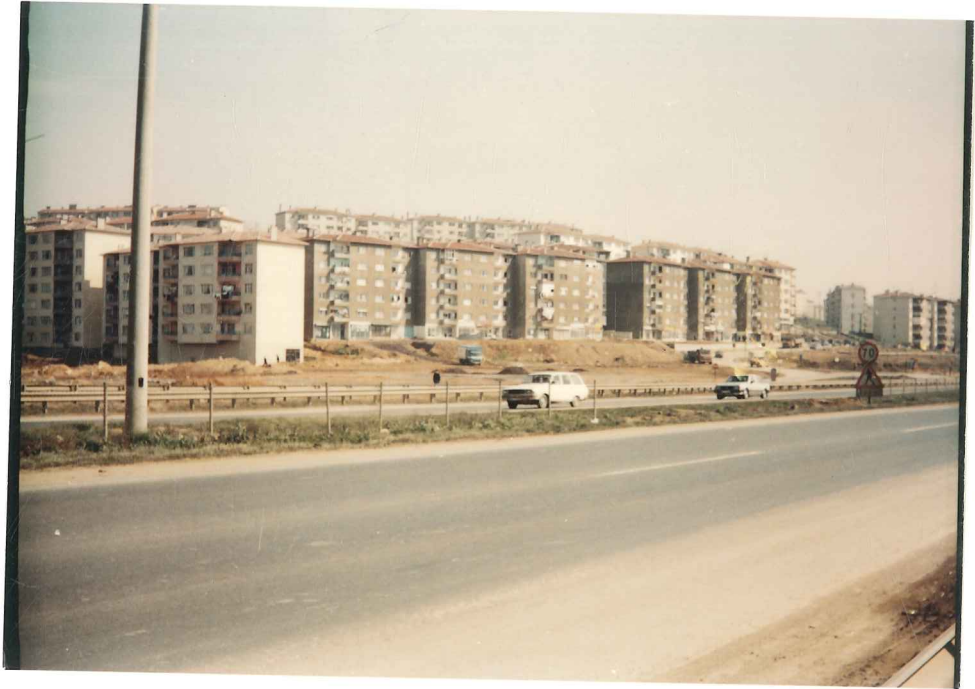
Resim 2

E5 Karayoluna yakın bir site olduğundan, etkin düzeyde bir trafik gürültüsü vardır. Ayrıca, sitenin hemen önünden geçen yan yol ise, etkin olan, ikinci bir gürültü kaynağı niteliğindedir. Resim 3 te her iki yolun yoğun olan taşıt trafiğini görmekteyiz. E5 Karayolu trafiği, gün boyu etkin olmakta ve yanyol trafiği ise, gündüz saatlerinde daha etkin bulunmaktadır.

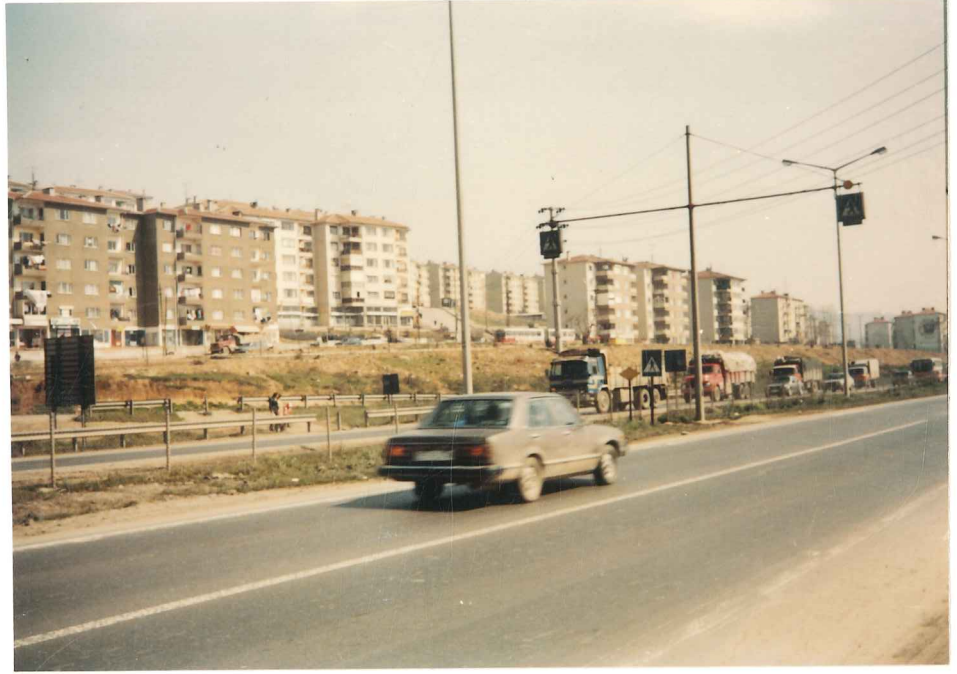
Resim 3

Blokların;

- . Yola çok yakın olmaları,
  - . Yola paralel konumda bulunmaları,
  - . Taşıt trafiğinin yoğun olması,
  - . Yol ile bloklar arasında ağaçlandırma yapılmamış olması,
  - . Yol ile bloklar arasında katı engellerin bulunmaması,
- nedenleri ile yapı kabuğuna yüksek düzeyde bir gürültü ulaşmaktadır. Ön blokların arkasında kalaniki binaya ulaşan trafik gürültüsü düzeyi azalmaktadır. Ön blokların akustik gölgeleri sözkonusu olmaktadır.

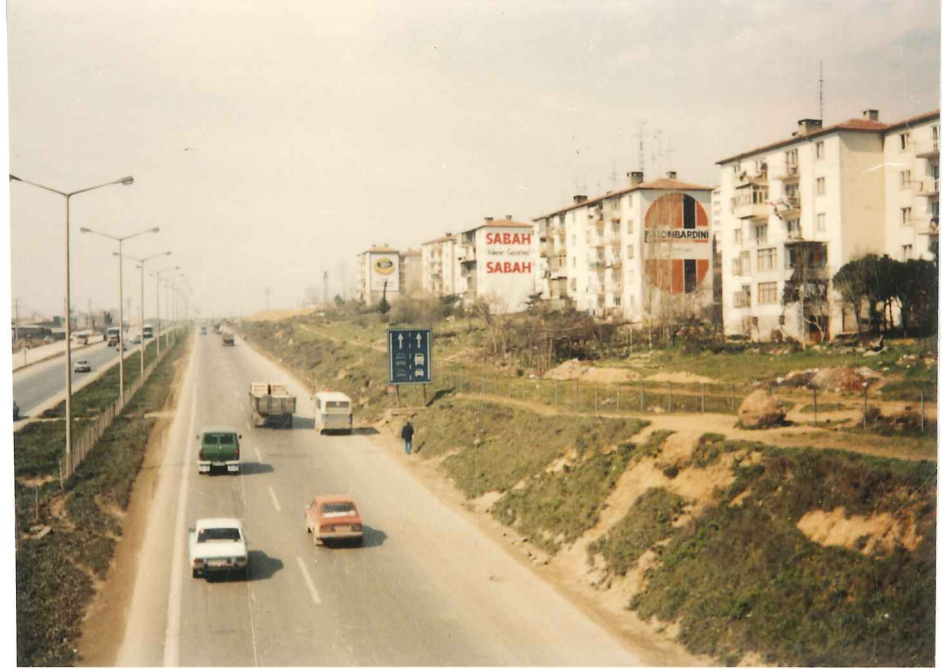
Resim 6

Sosyal Meskenler Sitesi, İmar-İskân Bakanlığı'nca bölgede gecekondulaşmayı önleme amacı ile yapılmış olan ilk sitedir. Site, yaklaşık 20 yıl önce yapılmıştır. Buna karşın, resimlerde de görüldüğü üzere, bloklar etrafında bir bahçe düzenlemesi ve ağaçlandırma göremiyoruz. Çıkma blokların bazılarının camekânla kapatılmış olduğu görülebiliyor.

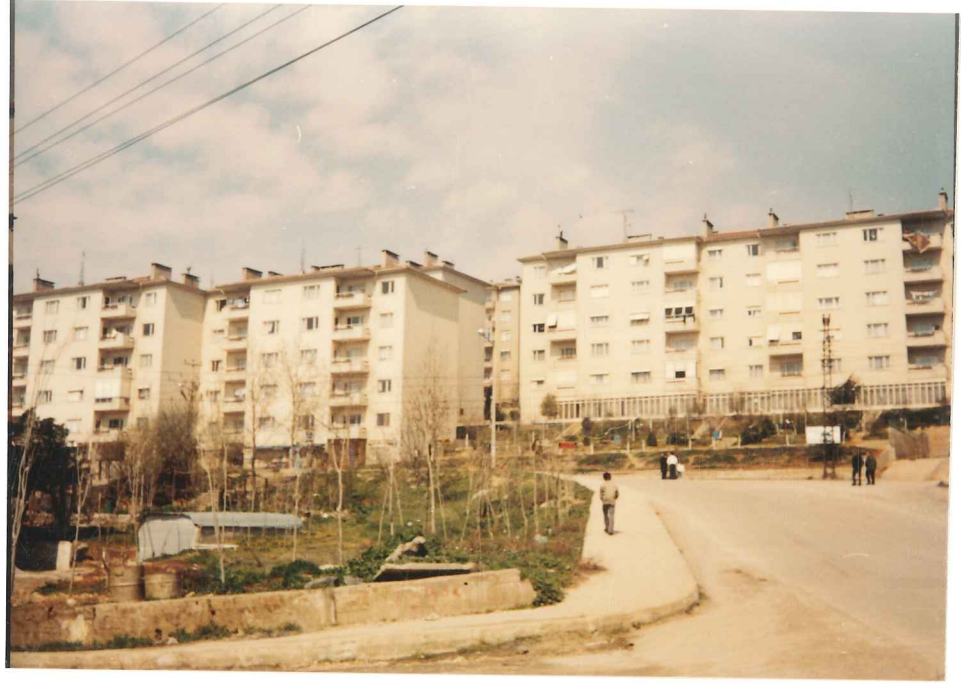
Arazinin belirli bir eğim ile yükselmesine karşın, öteki sitelerin blokları, katı engeller olarak - akustik gölge - oluşturmaktadır. Bu nedenle gürültü, yapı kabuğuna ulaşıncaya dek büyük oranda yeğlilik azalması gösterecektir.

lerinde çok yoğun olmaktadır. Resim 7 de yan yolu ve resim 8 de ise arasokağı görüyoruz.

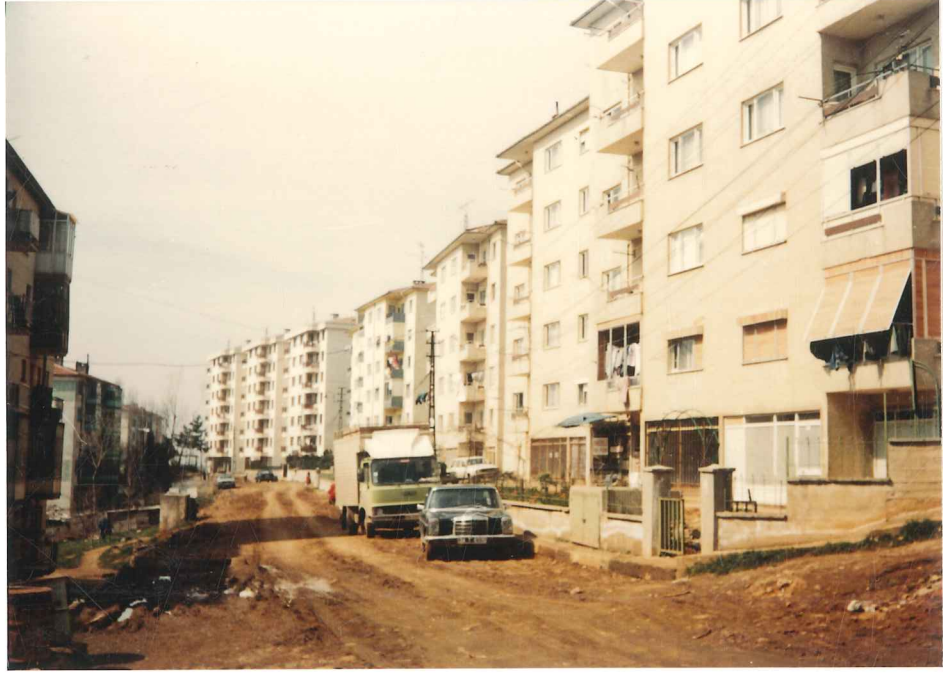
Resim 8

Yan yol üzerinde bulunan bloklarda çift cam uygulaması ile gürültü denetimi yapılması zorunludur. Sitenin arka bloklarında trafik gürültüsü etkili görülüyor.

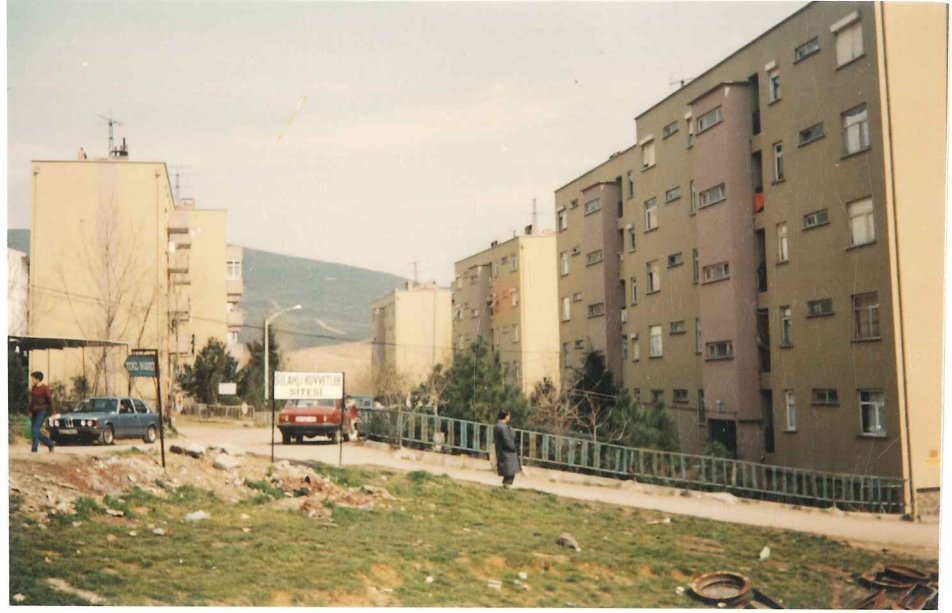
Resim 9

E5 karayoluna paralel konumda, ancak uzak olan sitedir. Bu yola uzaklığı 200 m. den fazla olduğundan, bloklara ulaşan trafik gürültüsü 30 dB den daha çok yegînlik azalması göstereceğinden önemli olmuyor. (1,6)

Site, Kâni Paşa Caddesi'nin 20 m. uzağından başlıyor ve yola eğik konumda bulunuyor. ( Resim caddenin kenarından bakılarak çekildiği için bu caddeyi resimde göremiyoruz. )

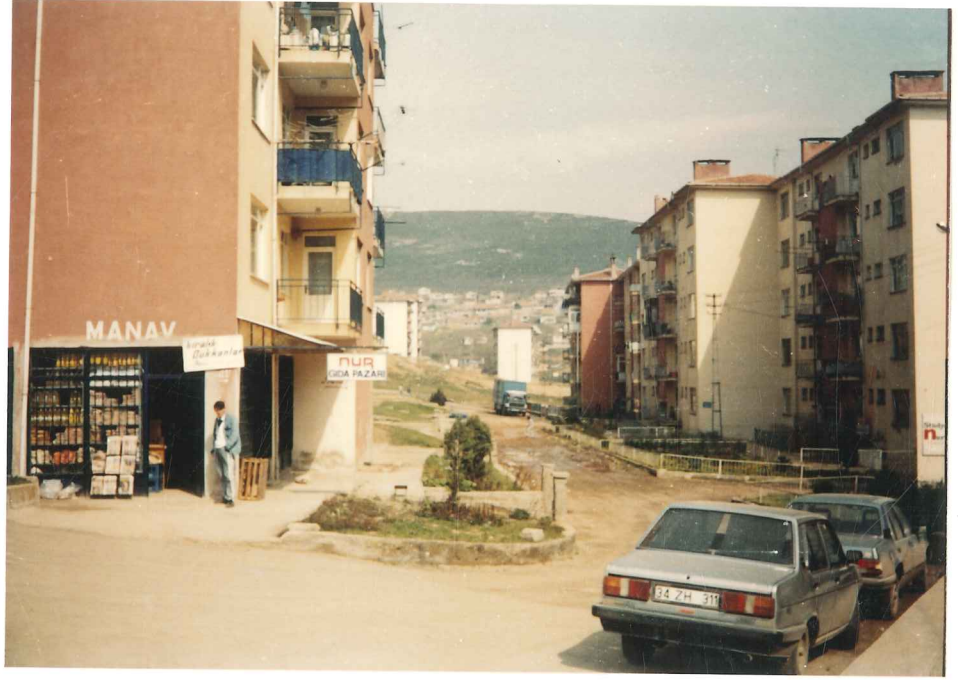
Resim 10

Polis Evleri, E5 karayolu trafik gürültüsünden etkilenmeyecek uzaklık ve konumda bulunuyor. Bloklar, Kâni Paşa Caddesi'nden başlıyor. Kuzey - Güney doğrultusunda yönlendirilmekle caddeye dikey konumda bulunuyor. (Resim caddenin kenarından durularak çekildiği için, bu caddeyi iyi göremiyoruz.) Belirli dar açılarda, dolaysız ve dolaylı olarak trafik gürültüsü etkisinde bulunuyor. Balkon parapet duvarlarının olmayışı ve balkon kapılarının hemen caddeye bakar olması, trafik gürültüsünün iç hacme ulaşması açısından olumsuz bir durumdur. İlk blokta çift cam uygulaması yapılarak dış gürültünün denetim altına alınması zorunlu görülüyor.

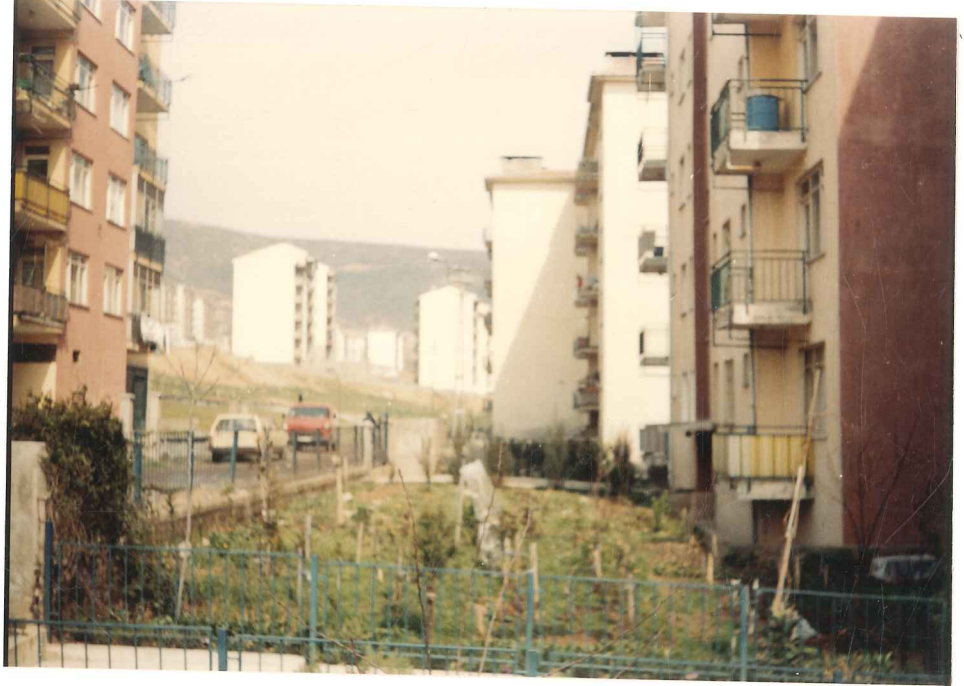
Resim 11

r i - ile büyük benzerlik göstermektedir. Adakale Evleri ile Polis Evleri komşu iki sitedir.(Resim 11)

Adakale Evleri'nde bahçe düzenlemesi görüyoruz. Ancak sitede çocuklar için bir oyun alanı ve park bulunmuyor.

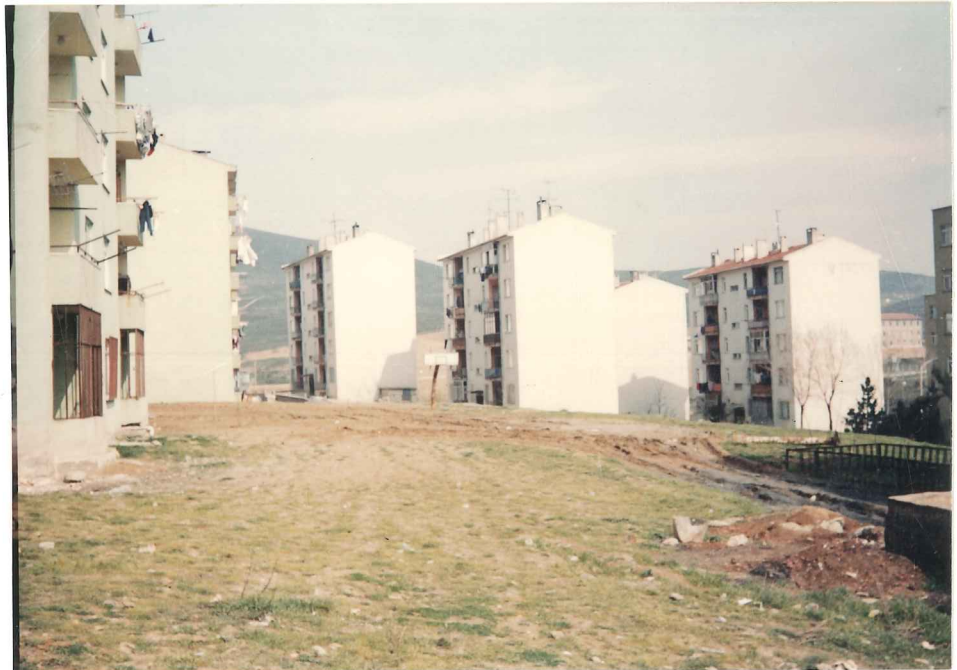
Resim 12

Kartal Sitesi, E5 karayoluna 300 m. den daha uzak olduğundan bu yolun trafik gürültüsü si teye ulaşınca dek 30 dB den çok yegînlik azalmasına uğrar.

Blokların konumu, Kâni Paşa Caddesi'ne dikey durumda ve en yakın blok 50 m. kadar uzakta olduğundan, sitenin caddeye bakan duvarları boşluksuz bulunduğundan, bu caddenin trafik gürültüsü, bloklar üzerinde etkin görülmemektedir.

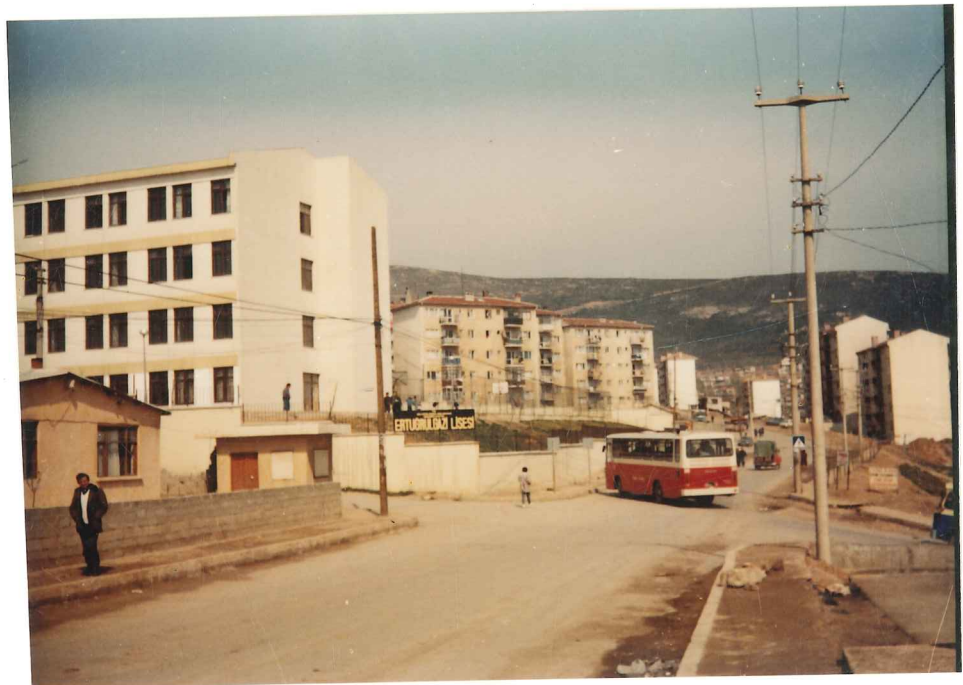
Resim 13

İ.E.T.T. Blokları, E5 karayoluna 500 m. den daha uzak olduğu için bu yolun trafik gürültüsünden etkilenmemektedir. Örneğin: 5 m. uzaktan 100 dB(C) olarak ölçülen, şehir dışı klaksonu gürültüsü, 50 m. uzakta 20 dB ve 500 m. uzakta 40 dB yeğlilik azalmasına uğrar. (1,6)

Sitenin bazı blokları, Kâni Paşa Caddesi üzerinde olduğundan yüksek düzeyde trafik gürültüsü etkisinde bulunuyorlar. Bu bloklara, lisenin oyun alanında oluşan gürültü de etkin düzeyde ulaşabilmektedir. Çi ft cam uygulaması ile gürültü denetimi yapılmalıdır.

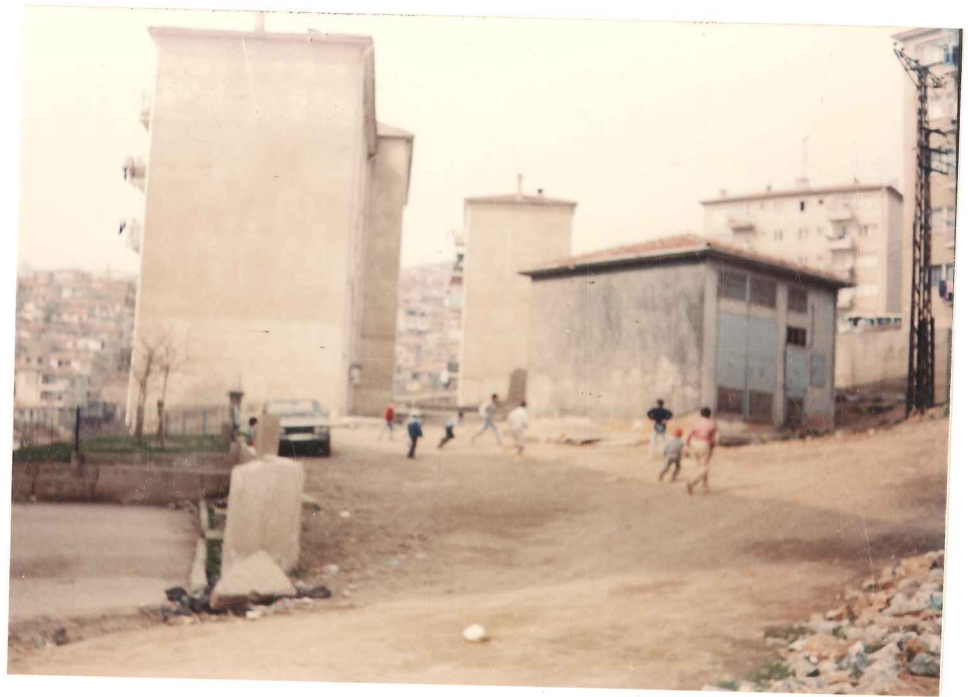
Resim 14

Bloklar arasındaki alanlarda oyun oynayan çocukların oluşturduğu sokak gürültüsü bu bloklarda etkili olmaktadır. (Arka planda Gülsuyu gecekondualarını görüyoruz.) Sitenin, Gülsuyu tepesine bakan blokları trafik ve sokak gürültüsü açısından oldukça sessiz ve sakin bloklardır. (Resim 15) Lisenin arka bahçesinden

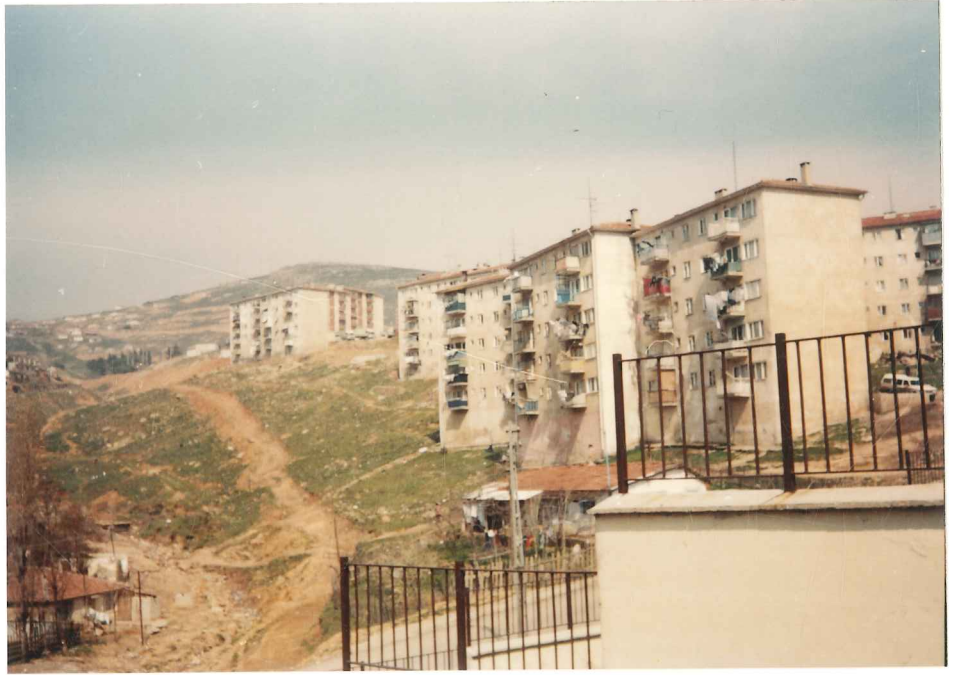
Resim 15

çekilmiş bu fotoğrafta, sitenin çevre düzenlemesinin yapılmadığını görüyoruz.

Bloklar, betonarme karkas yapı olup, hidroforsuz ve sobalıdır. Duvar ve pencereler tek cıdar olarak yapılmıştır. Zemin katlarda dükkân yoktur. Çarşı - pazar gereksinimleri, komşu sitelerde bulunan dükkânlardan karşılanmaktadır.

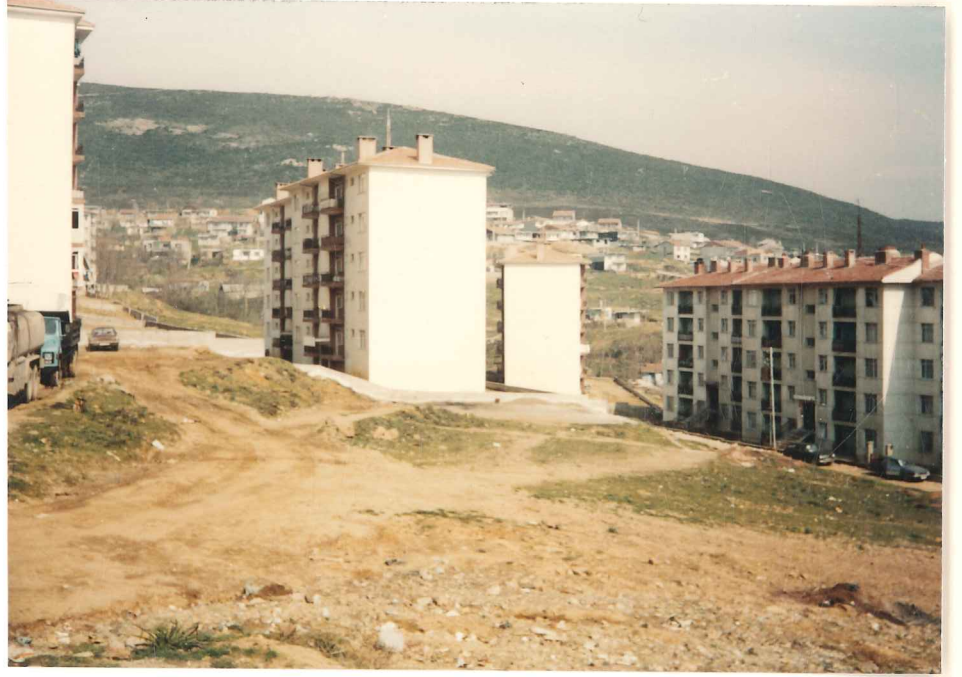
Resim 16

Anayol ve caddenin uzağında olduğundan, trafik gürültüsü etkili olmamaktadır.

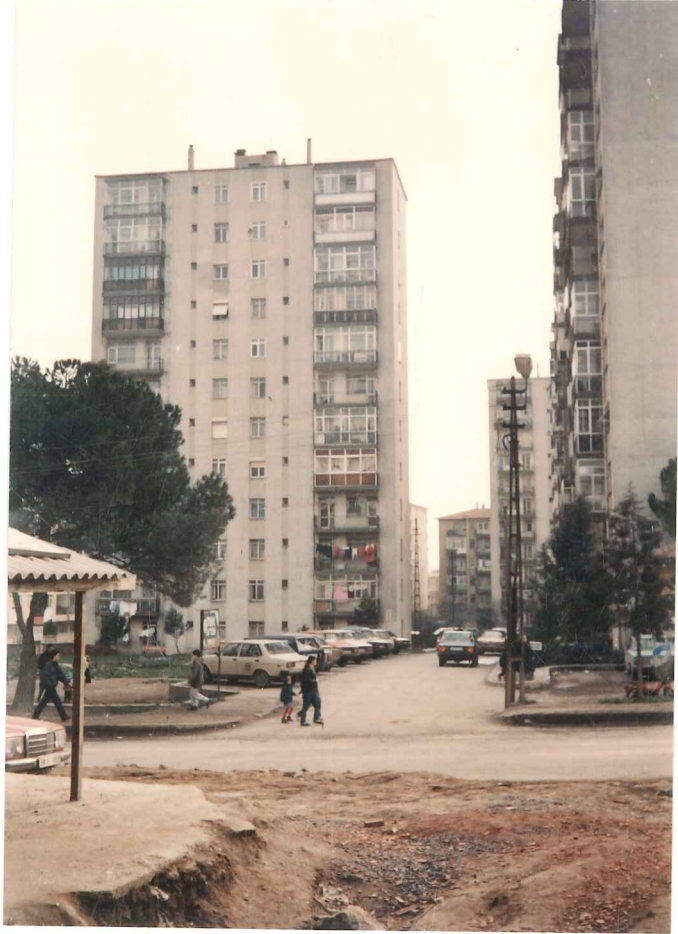
Resim 18

A grubu sitesi, E5 karayoluna 200 m. kadar uzakta olduğundan, bu yolun trafik gürültüsü site üzerinde etkin değildir. Site önünden geçen - Bağlarbaşı İçerenköy - yolun trafiği yoğundur ve oluşan gürültü özellikle önde bulunan bloklar üzerinde etkili olabilmektedir. Arka plandaki bloklara ulaşan sesin yegînliğı;

Sitede otopark ve bir çocuk parkı vardır. (Resimde, sol yanda kalan bu park görülmüyor.) Bu parkta oluşan gürültü de önemli nicelik ve nitelikte olabilmektedir.

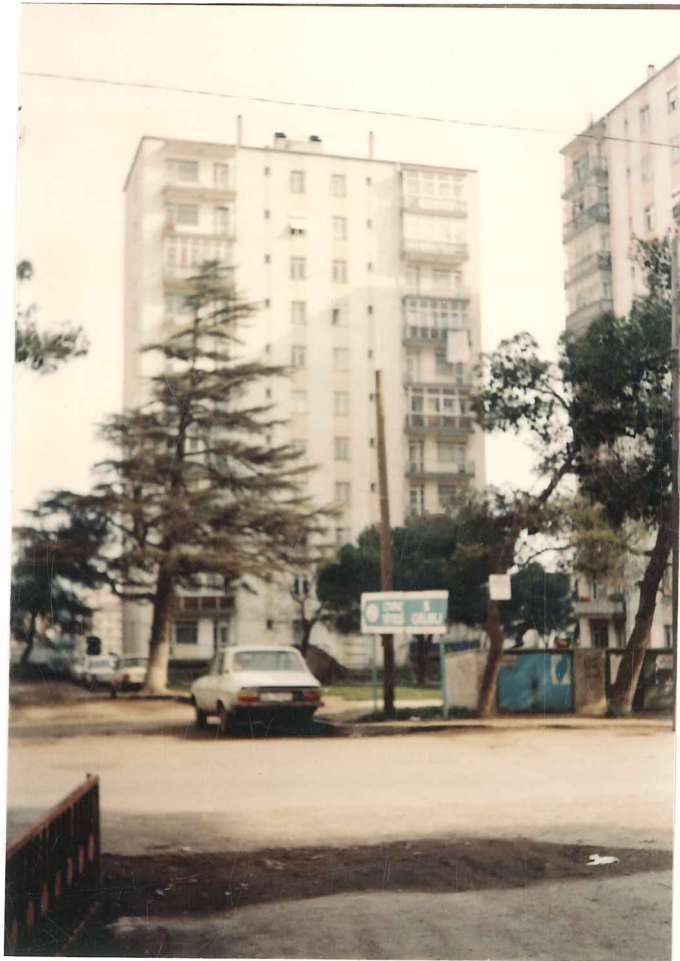
Resim 19

B grubu blokları da yapım sistemi ve öteki yapısal özellikleri ile A grubu bloklarına eşdeğerdir. Ancak, dış gürültü ve bahçe düzeni açısından ayırım gösteriyor. E5 karayoluna 500 m. kadar uzakta olduğundan, bu yolun trafik gürültüsünden etkilenmiyor. Site önündeki Hilmipaşa Caddesi'nin taşıt trafiği, değişen tür ve

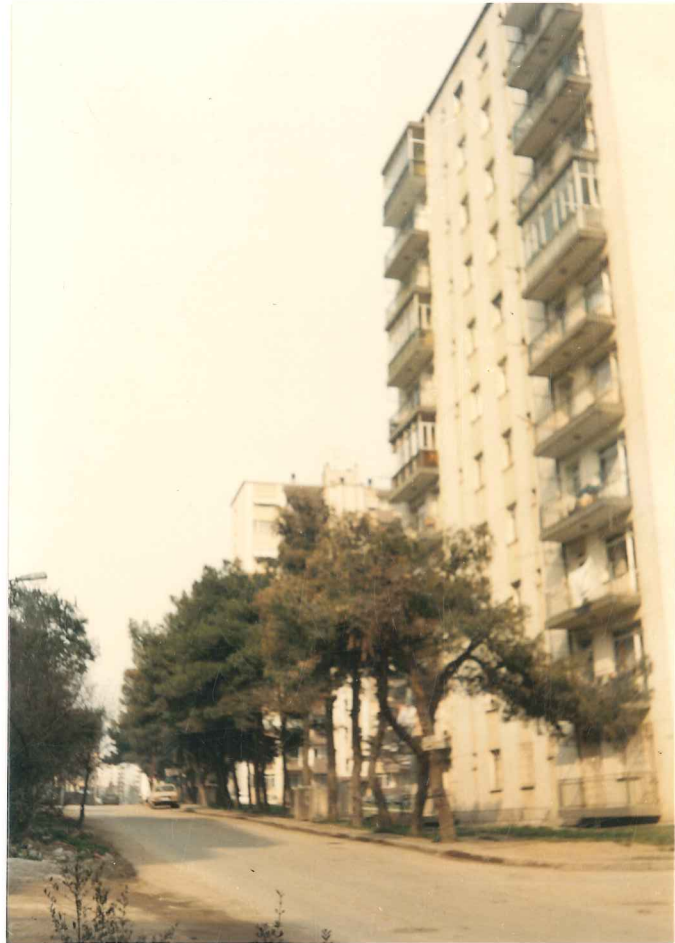
Resim: 20

B grubu sitesinde de çocuk parkı bulunuyor. Bloklar arasında, çevresinde ve yol boyunca yüksek çam ağaçları vardır. Dış gürültünün belirli oranda yutulması, yolda oluşan tozların tutulması açısından olumlu katkısı bulunan bu ağaçlar, görsel olarak ta hoş bir görünüm veriyor.

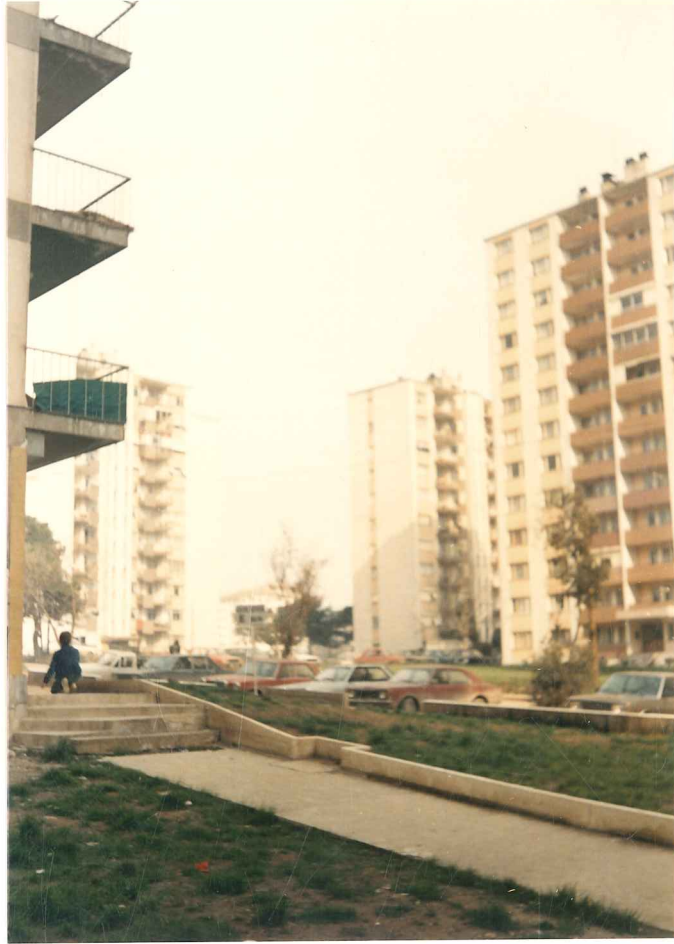
Resim 21

C grubu sitesi, B grubu sitesi yanında bulunduğundan, dış gürültünün oluşumu ve denetimi açısından benzerlik gösteriyor. Ancak, blokların kat sayıları 7 kat ile 13 kat arasında değişmektedir. Ayrıca A ve B grubu bloklarının her katı 2 şer daire iken, C grubu bloklarının her katı 4 er daireden oluşmaktadır. Projelerdeki bu ayrım, doğal olarak, dış gürültünün iç mekânlara geçmesi ve daireler arasında iç gürültünün geçmesinde belirli oranda etkili olmaktadır.
