İSTANBUL'DA MERKEZİ TİCARET BÖLGESİ  
TİCARET YAPILARININ GELİŞİMİ VE  
TAHTAKALE HALİL AĞA HANI (CİNCİ HAN)

RÖLÖVE-RESTORASYON  
Y.LİSANS  
BİTİRME PROJESİ  
1991-1992

HAZ: MİMAR CEM ERİŞ  
YÖN: ÖĞR.GRV. Y.MİMAR  
NEVZAT İLHAN

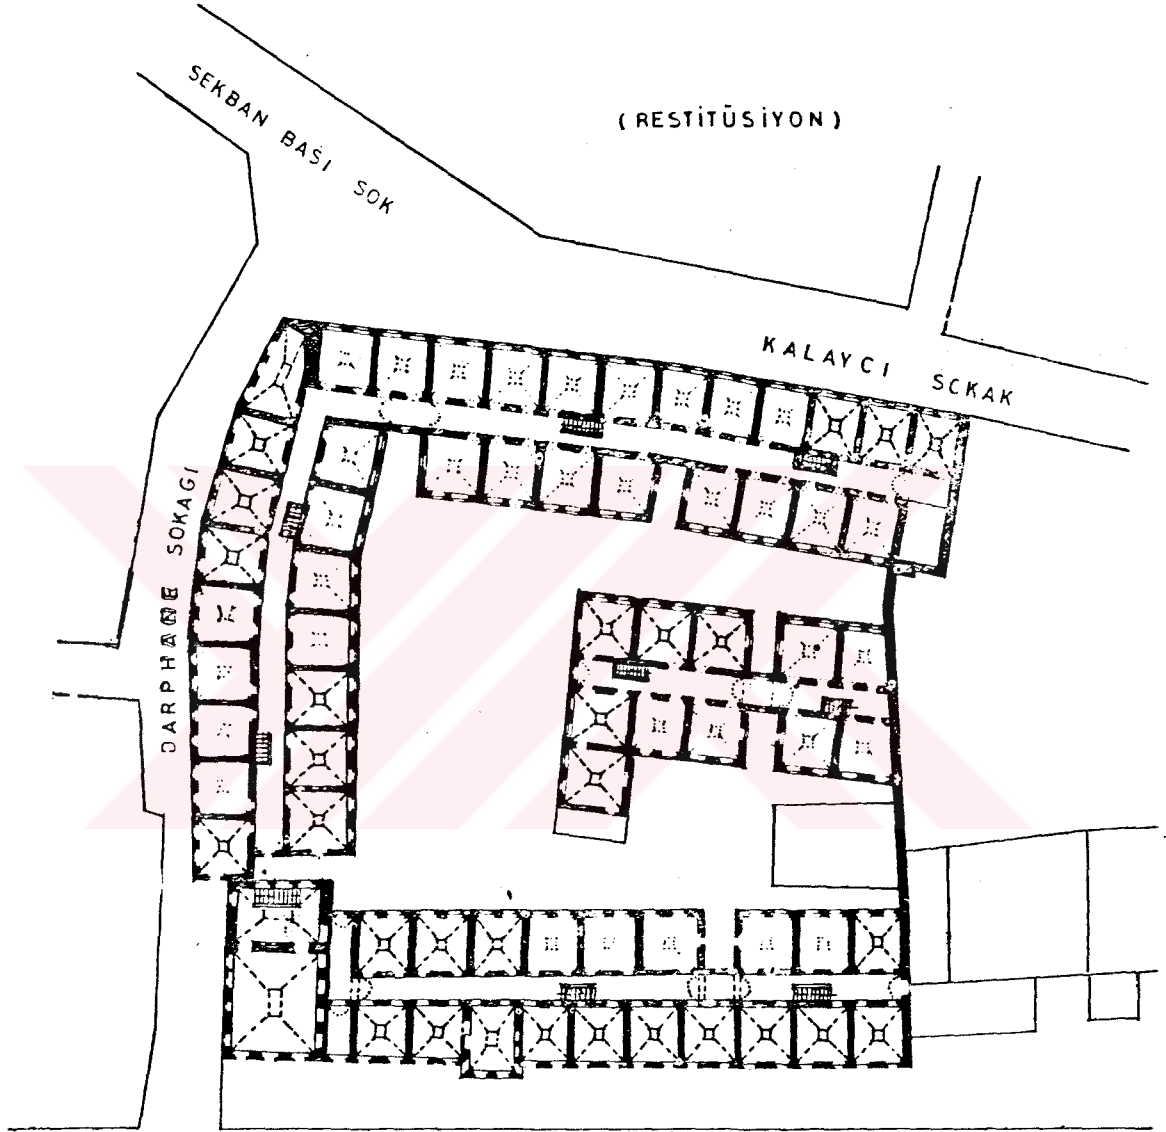
Resim 31 - Simkeşhanenin Planı

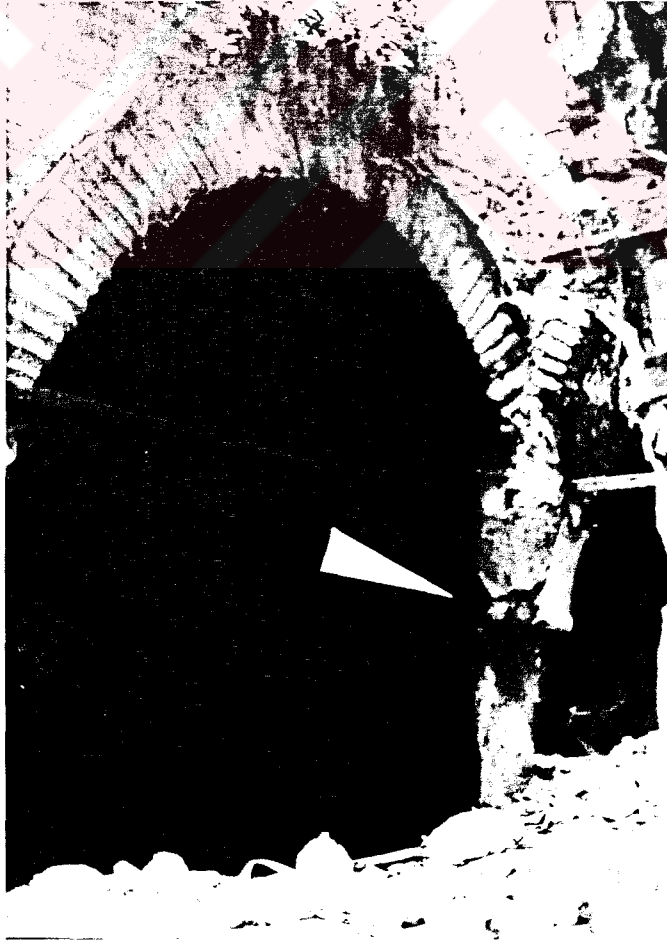
Resim 75 - Halil Ağa Hanı'nda Çatlayan sütun .

- Muhtetemen taş malzemede gözlenen bozulmaların sebepleri arasında, taşın seçimi, işlenmesi ve hatalı kullanımı da yer almaktadır. Eski eserlerde taşıma kolaylığı göz önünde bulundurularak yakındaki ocaklardan çok kaliteli olmayan taşın kullanımı, yapıdaki tahribatın iç ve dış tesirlerin altında artmasına sebep olacağı muhakkaktır. Taşların ocaktan çıkartılırken zedelenmesi ve kılcal çatlakların oluşması, tabakalaşmaya uygun kullanılmaması (Resim 74,75). tahribatın büyümesini artıran faktörlerdir.

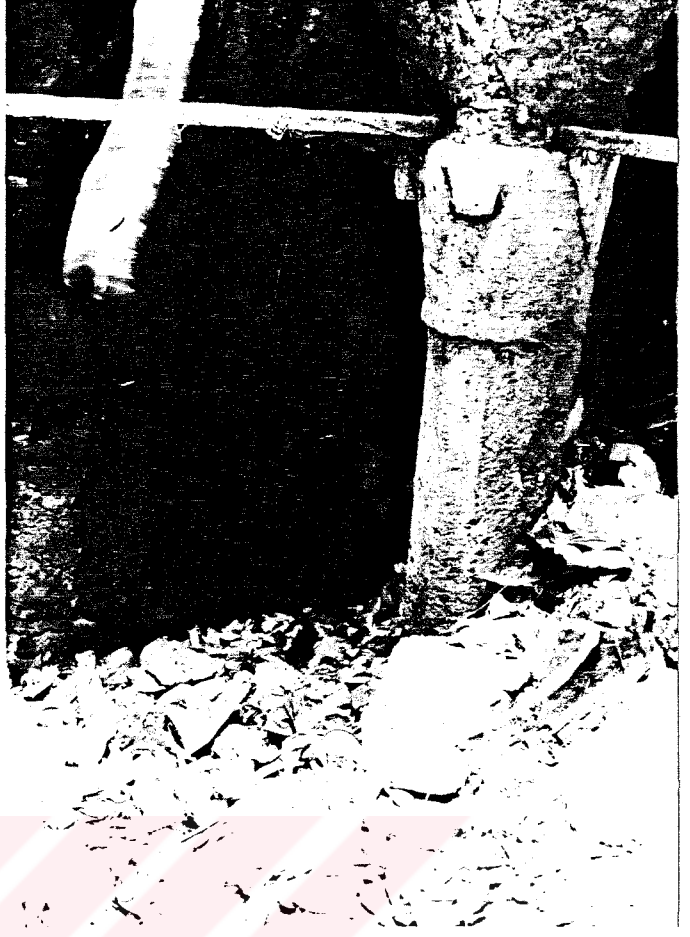
Resim 86 - Sütun Başlığında Çatlak

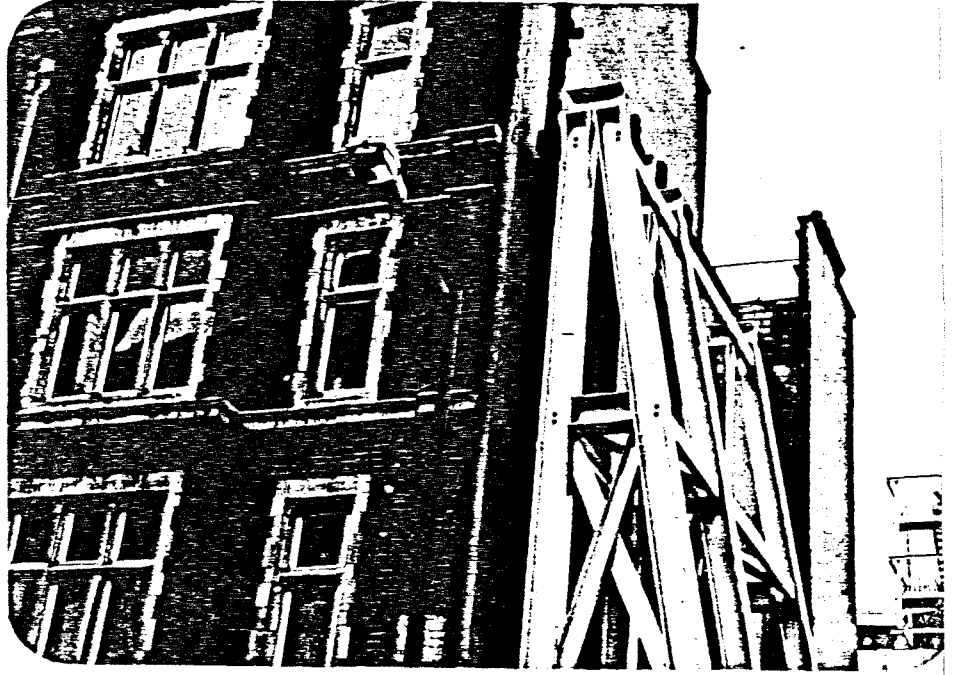
Resim 101 -Binanın Desteklenmesi

. Strüktürel açıdan önemli ölçüde hasar görmüş olan yapının çalışmalar sırasında bir tehlike oluşturmaması için özellikle Kebapçı Han sokak cephesindeki dış duvarının çelik bir sistemle desteklenmesi gerekmektedir (Resim 101 ). Zemin katın çatlayan revak sütunları da ilave bir sistemle geçici olarak takviye edilmelidir.
