DOĞU KARADENİZ BÖLGESİNDE  
BİR KIYI YERLEŞİMİNİN İNCELENMESİ

**SÜRMENE**

YÜKSEK LİSANS TEZİ

MİM. FİLİZ AKSOY

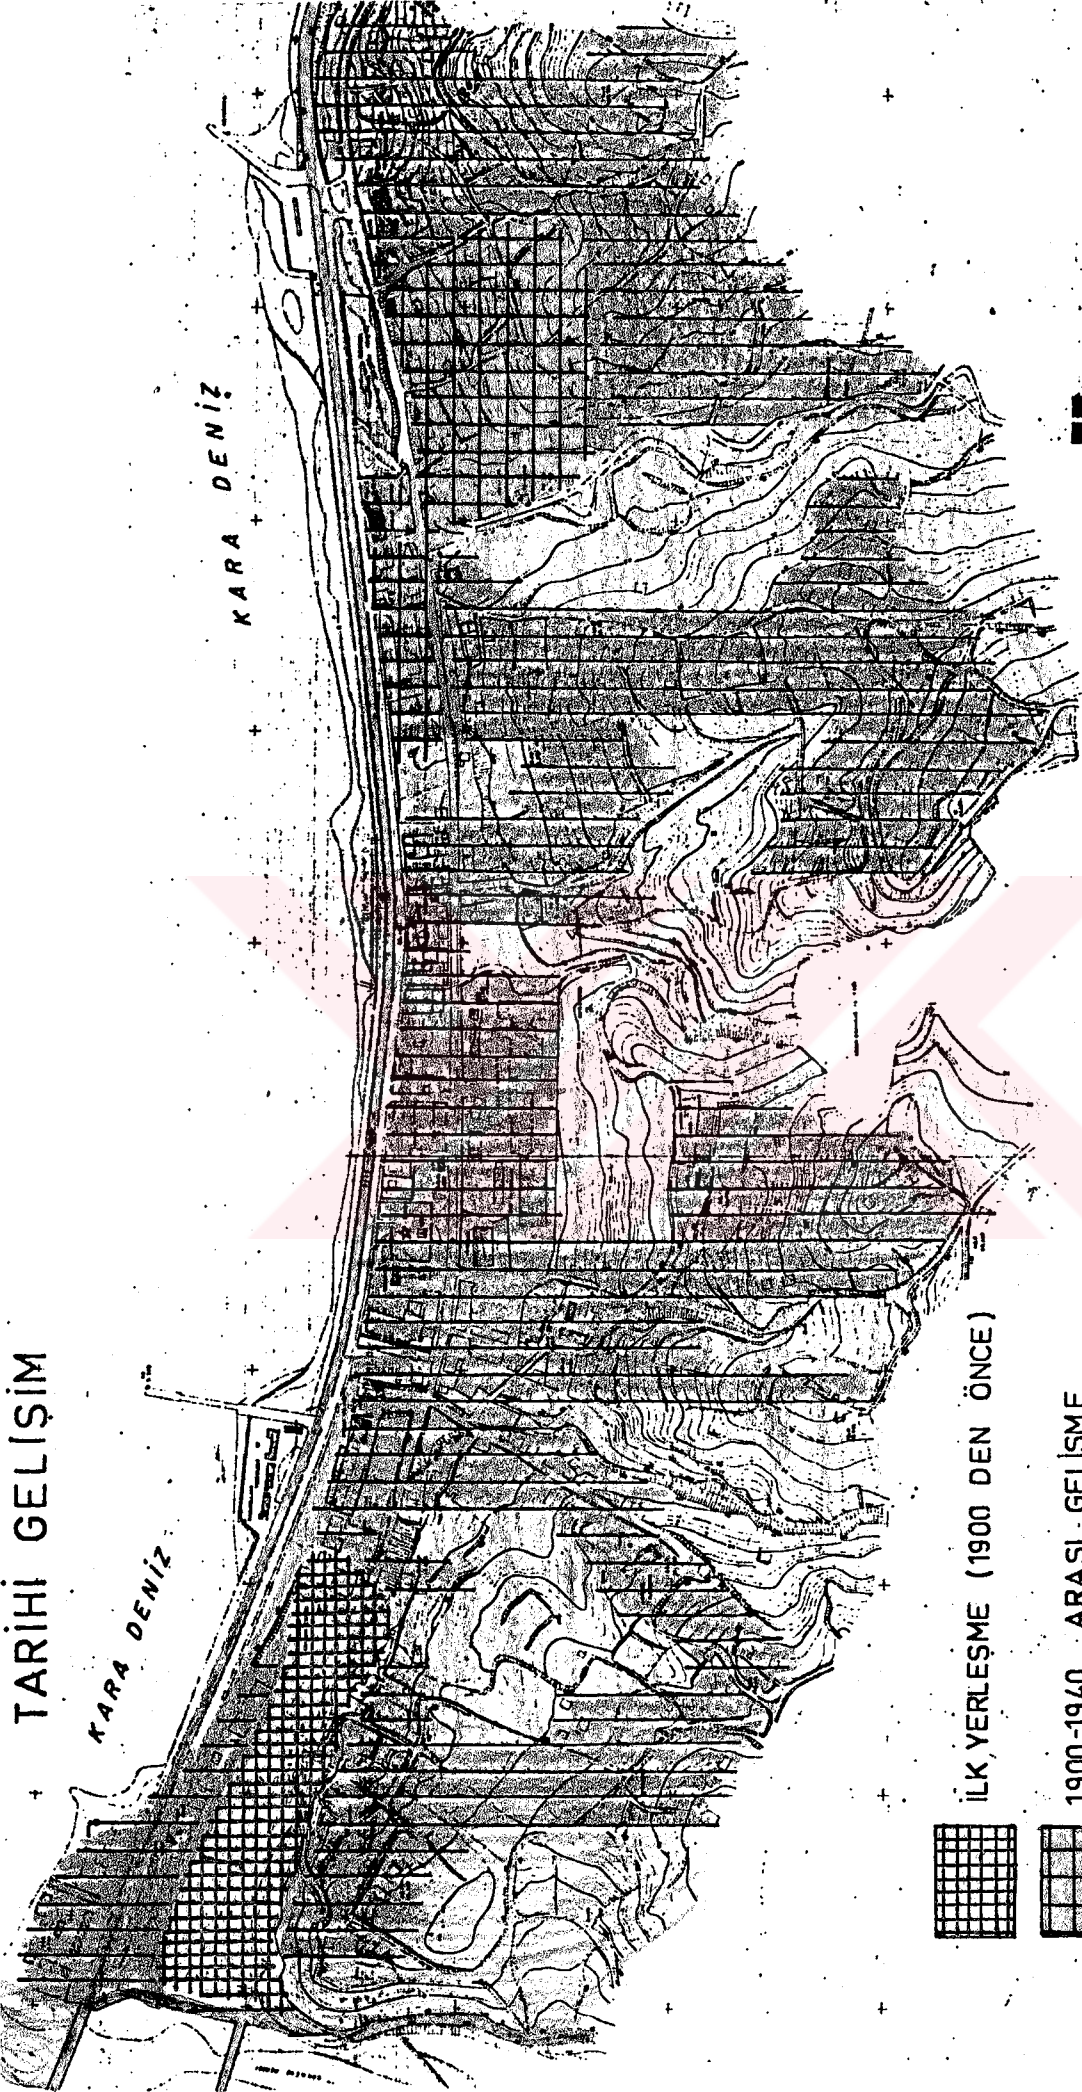
# TARİHİ GELİŞİM

- İLK YERLEŞME (1900 DEN ÖNCE)
- 1900-1940 ARASI GELİŞME
- 1940 DAN SONRAKİ GELİŞME

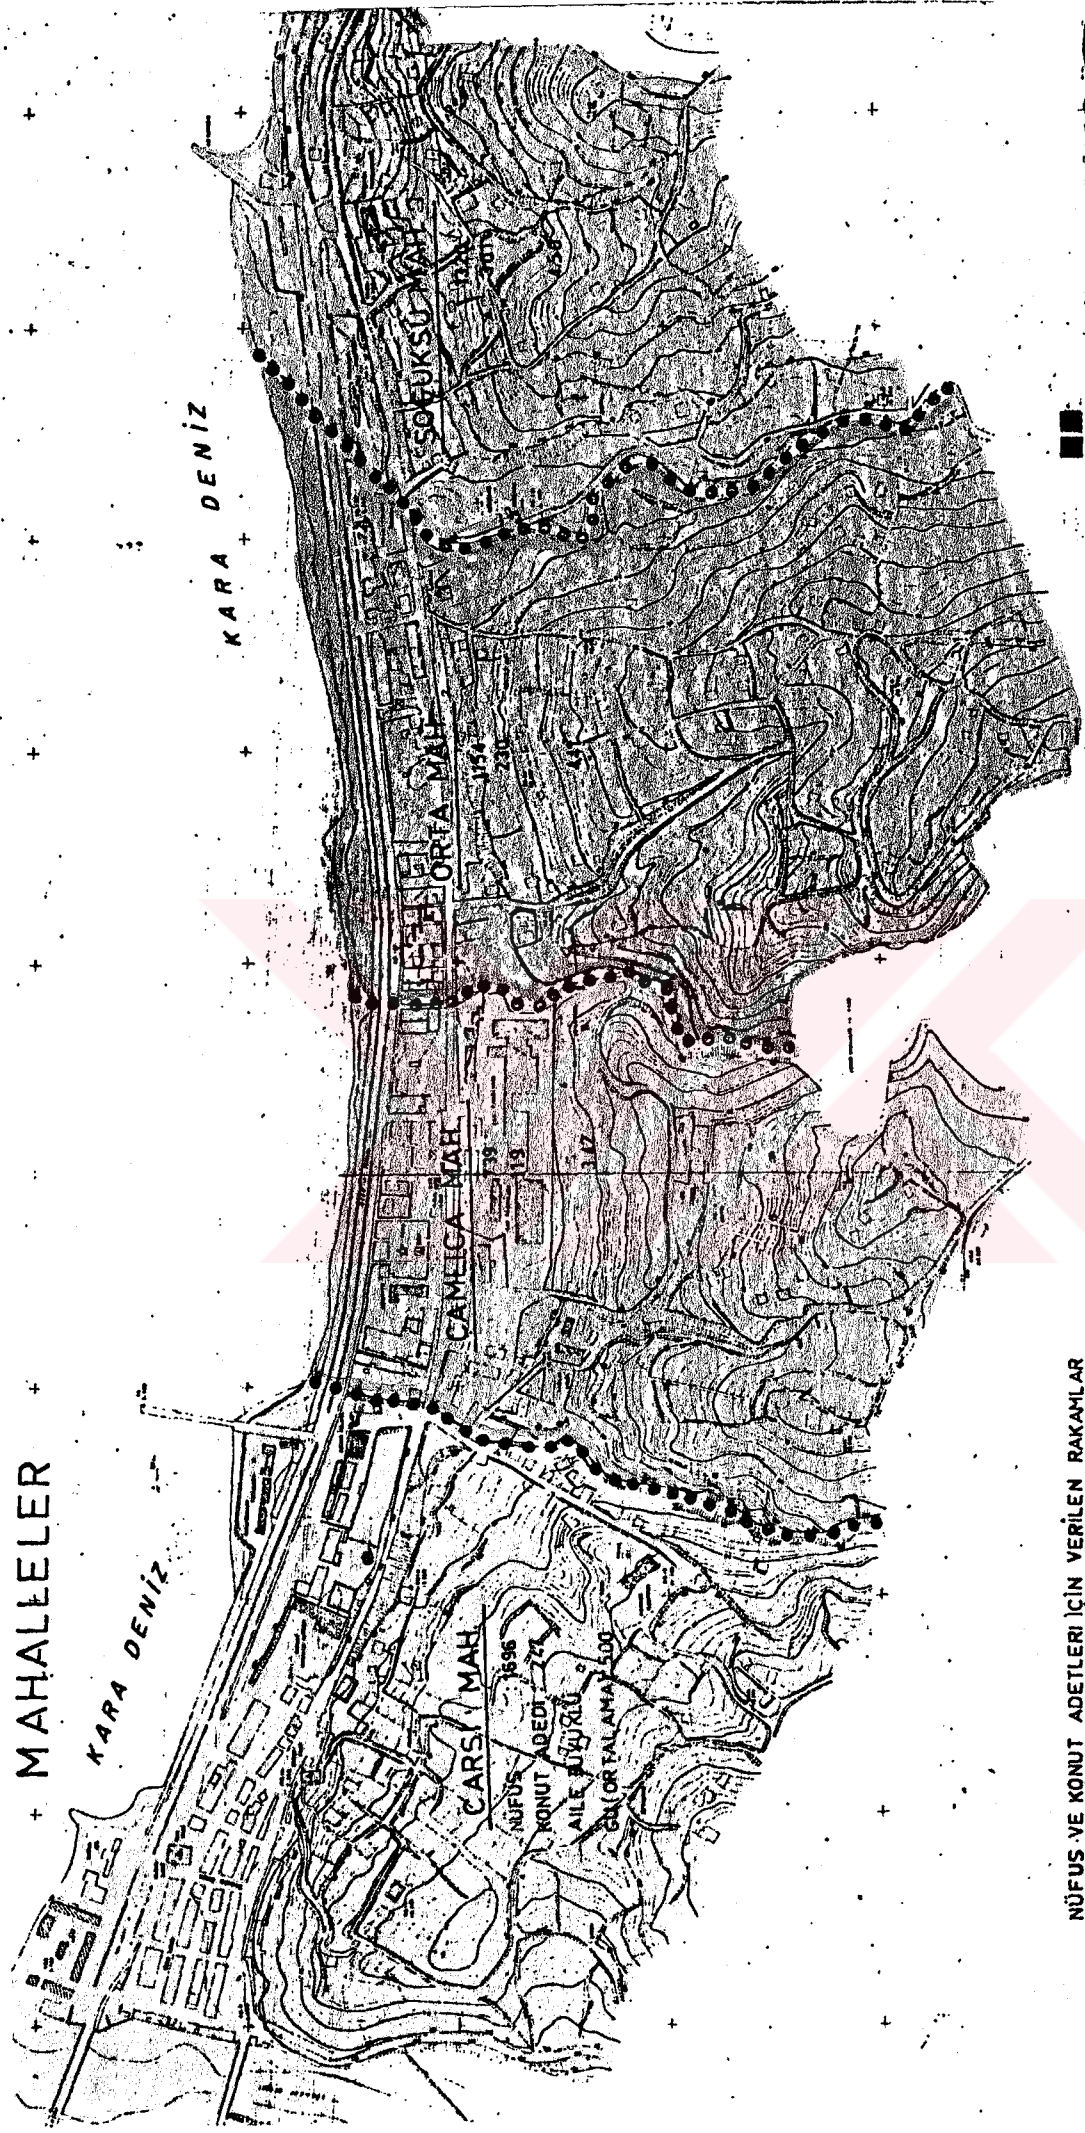
1:5000

NÜFUS VE KONUT ADETLERİ İÇİN VERİLEN RAKAMLAR  
HARİTA DIŞINDAKİ ALANLARIDA KAPSAMAKTADIR.

Sürmene

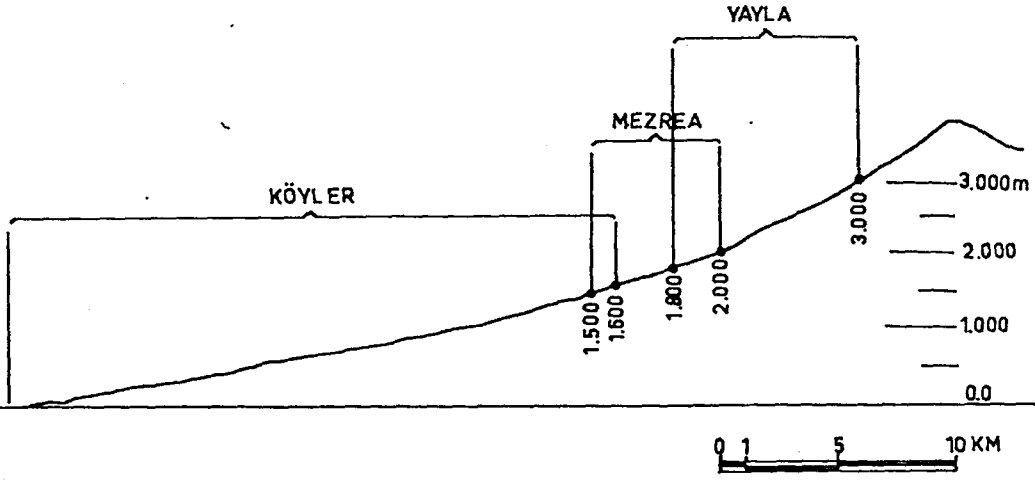
### TOPOĞRAFYA İÇİNDE YERLEŞMELER KESİTİ

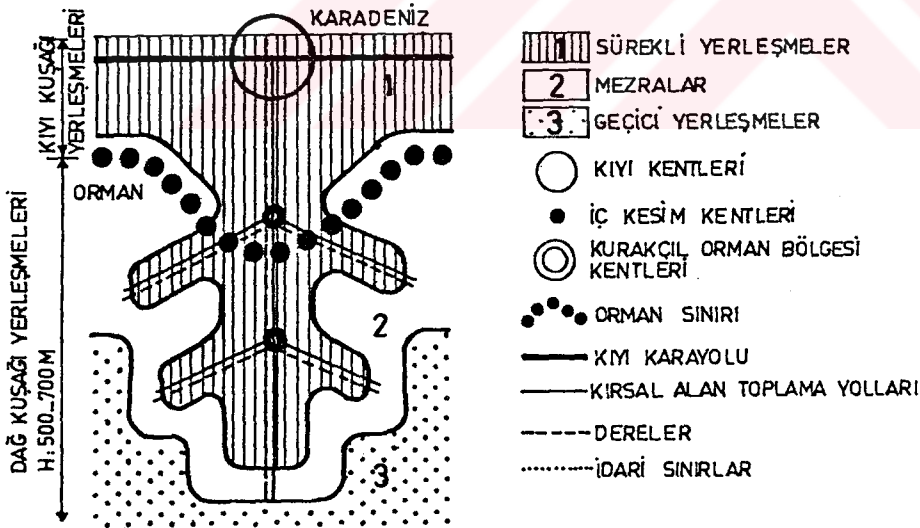
Şekil 1 - BİR VADİ (HAVZA) YERLEŞİMİ (M. REŞAT SÜMERKAN, S.98)

lık uç sınırdadır), kimi zaman dağınık yerleşme (evler arası uzaklıklar azalmıştır), kimi zaman gruplar halinde yerleşme (evler köy sınırları içinde birkaç ana grupta toplanmış, bu gruplardan biri merkez görevini üstlenmiştir), bazen de dizi yerleşim (bir sırtta ya da yol güzergahında evlerin sıralanmasıyla) görülmektedir. Dağınık yerleşmede yakın akraba evleri ve eklentiler bir küme halinde gözeçarpar. Komşu ve uzak akraba evleri 40-50 ile 300-500m arasında değişen uzaklıklardadır<sup>(159)</sup>.

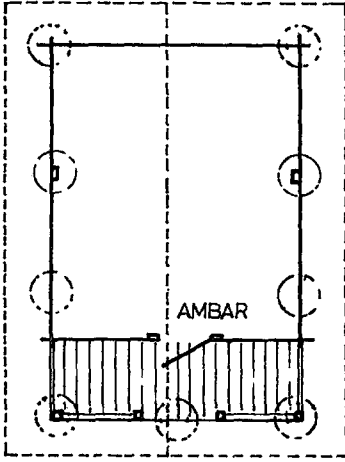
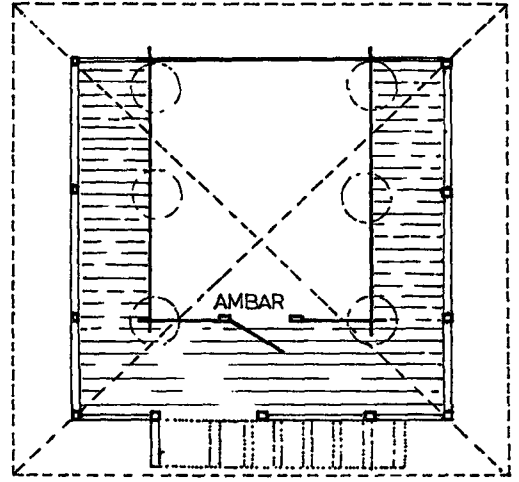
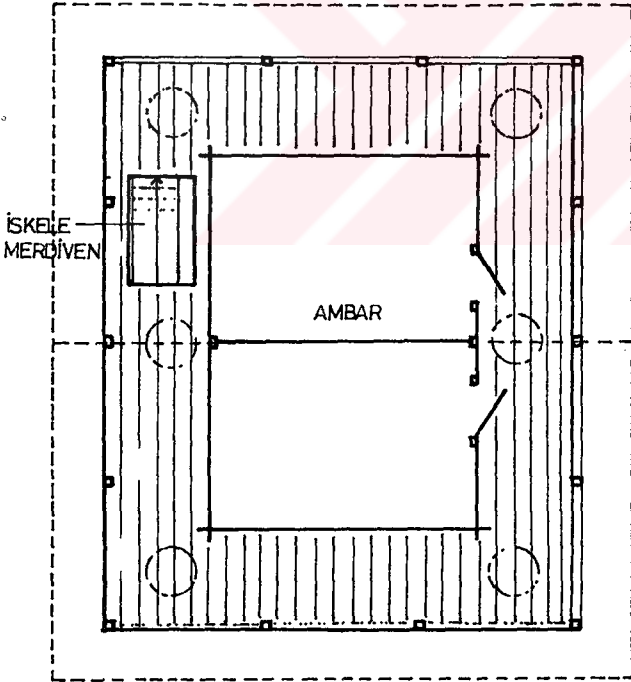
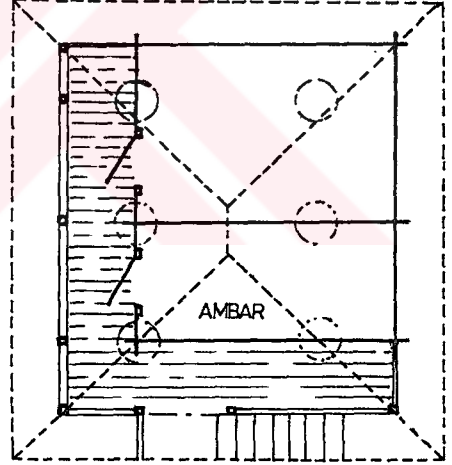
PASKA (SERANDER) PLAN TİPLERİ  
(ÖZGÜNER , s.54 )

Yiyeceklerin korunması zorunluluğu ile ortaya çıkan paskalar çok yağışlı iklimlerde özel birer yapıdırlar. Yağışın az olduğu kesimlerde ise bu tür işlevler çatı katında yapılmaktadır.

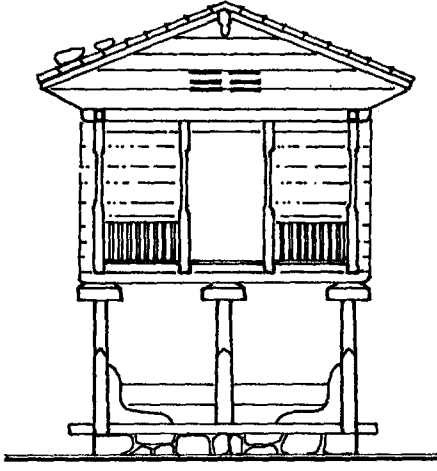
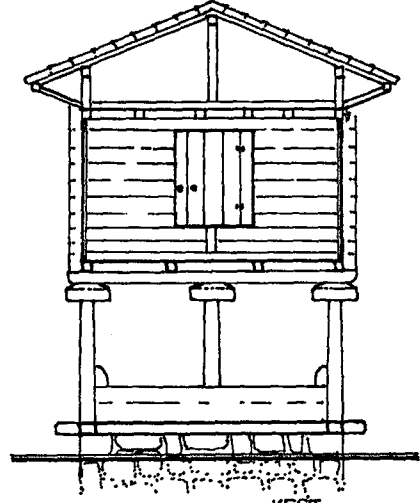
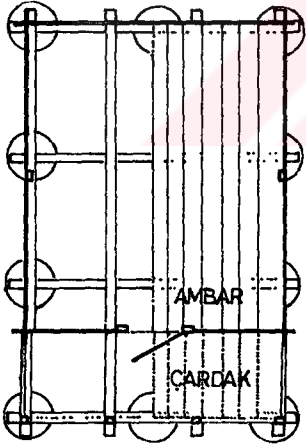
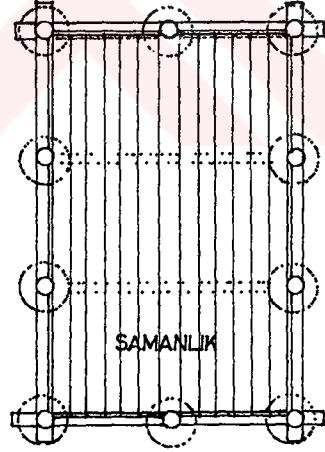
GÖRÜNÜŞ

KESİT

BİRİNCİ KAT PLANI

ZEMİN KAT PLANI

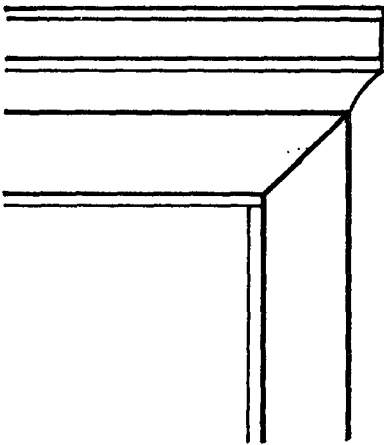
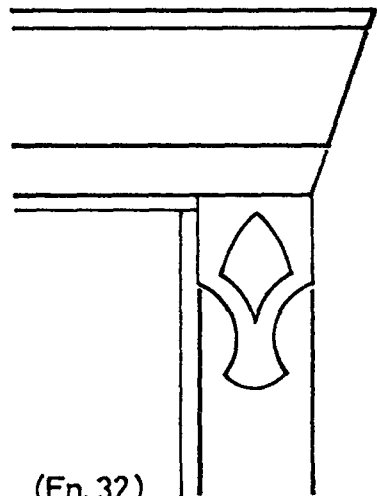
PENCERE VE CEPHEDE KÖŞE DİKMELERİNDE SİLME ÖRNEKLERİ

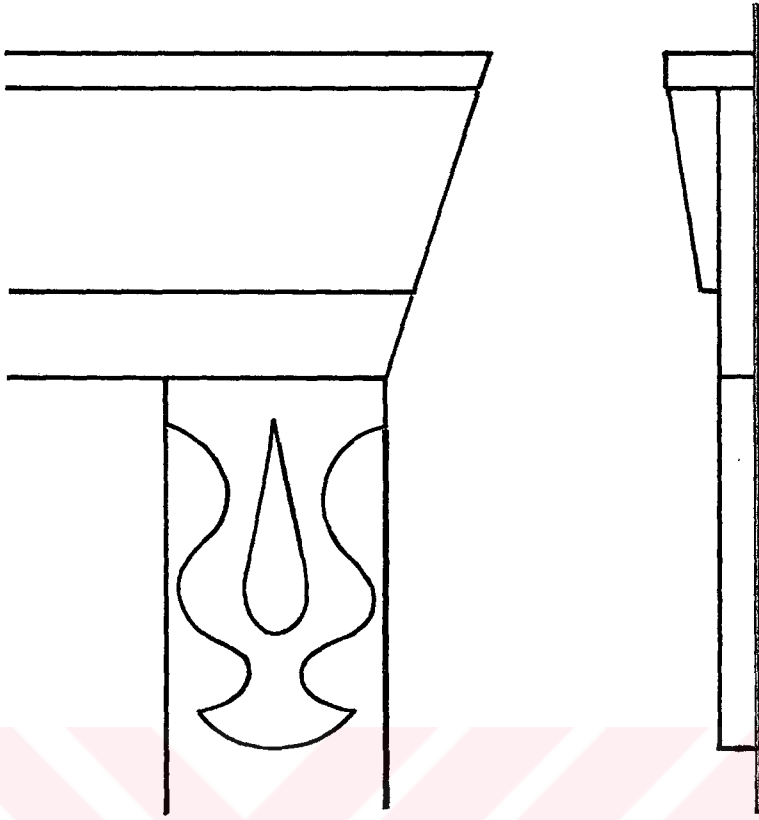
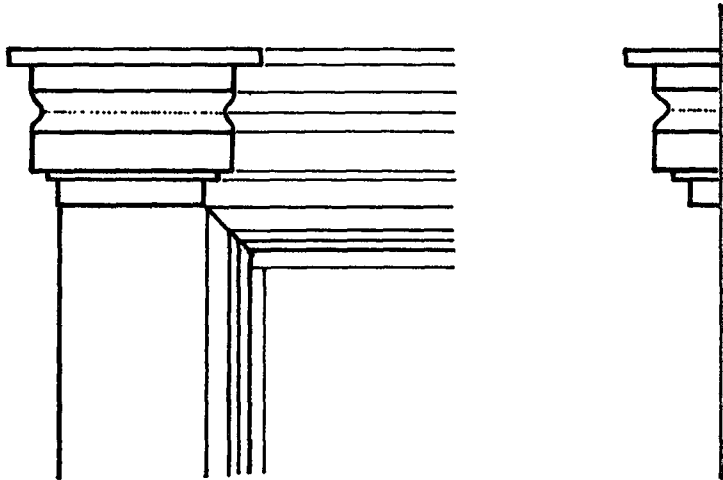
KAPI VE CEPHEDE KÖŞE DİKMELERİNDE BULUNAN  
SİLME ÖRNEKLERİ

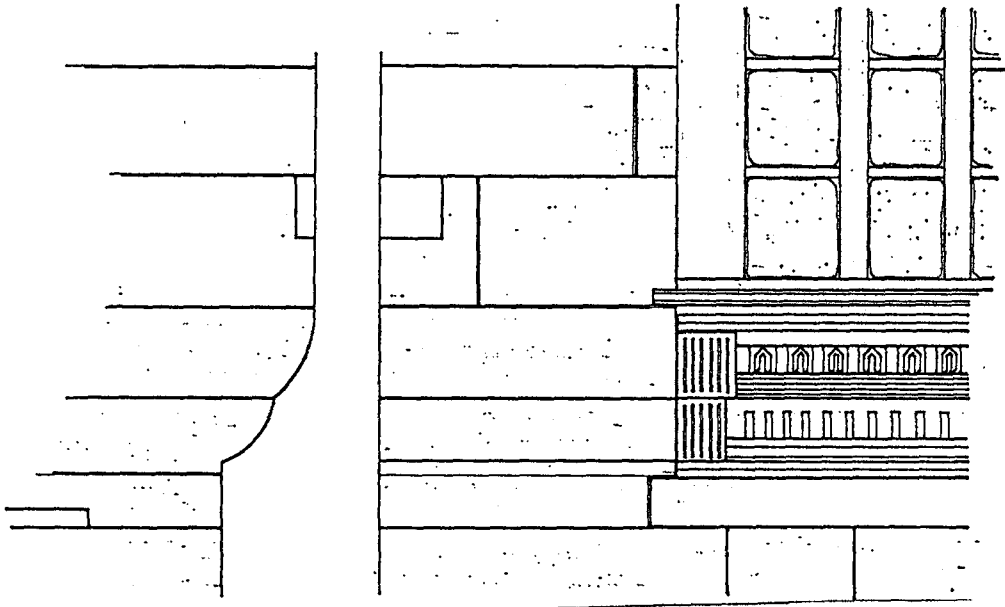
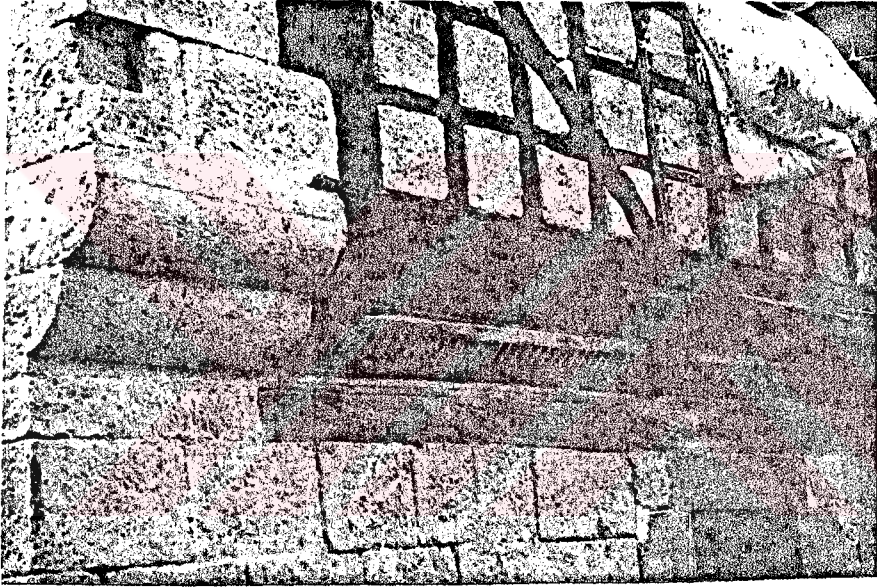
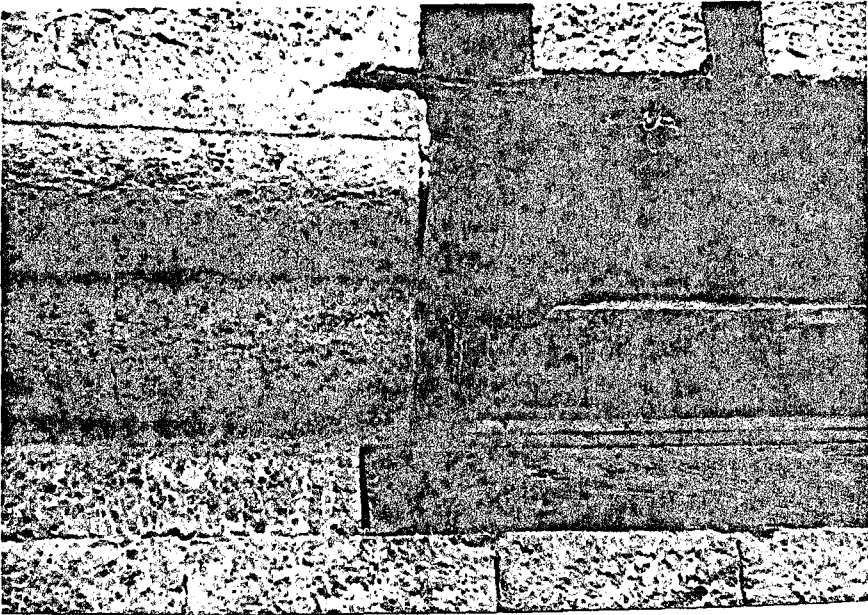
(En. 15)

—KAT SİLMESİ—

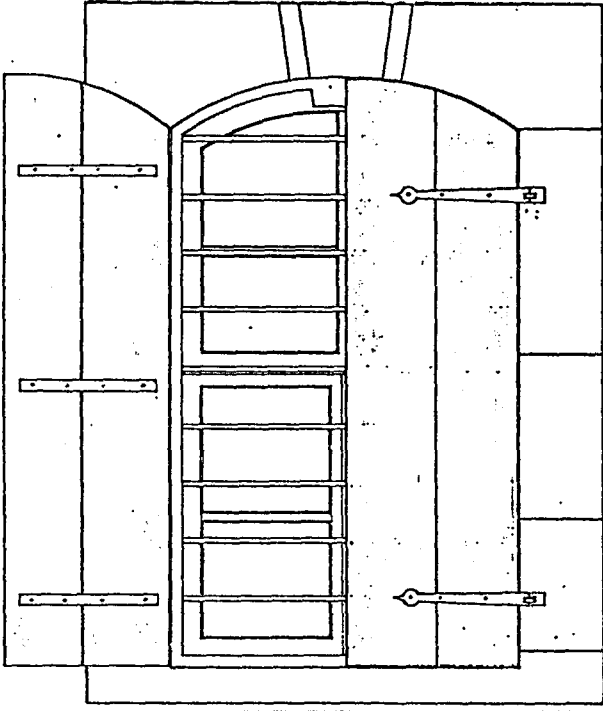
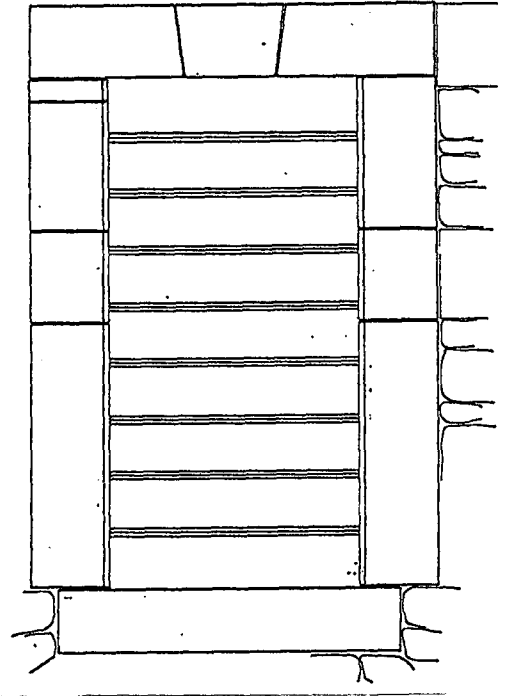
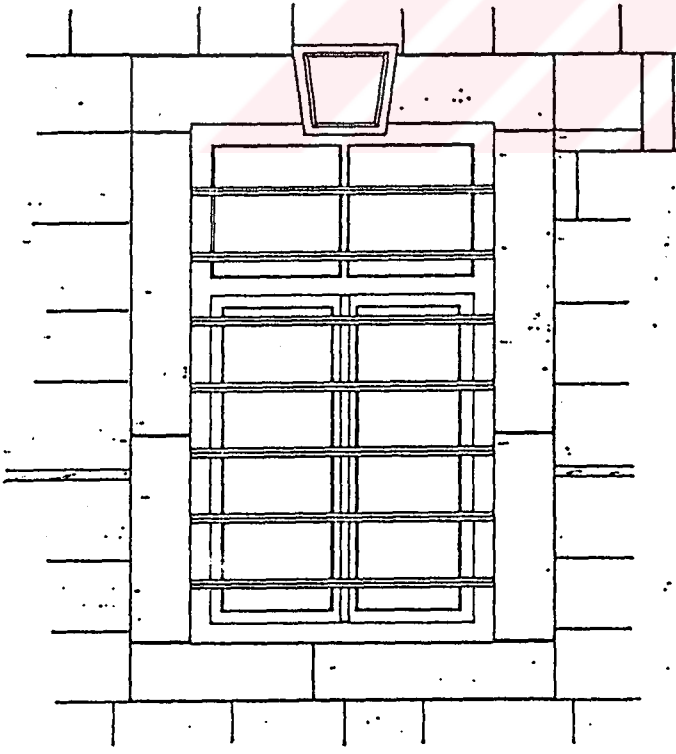
— TAŞ DUVARDA PENCERE ÖRNEKLERİ —

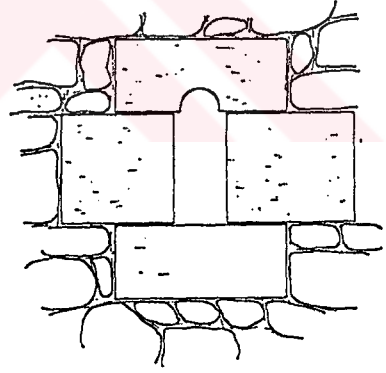
— FRENK PENCERESİ —  
(AHIR KATI)

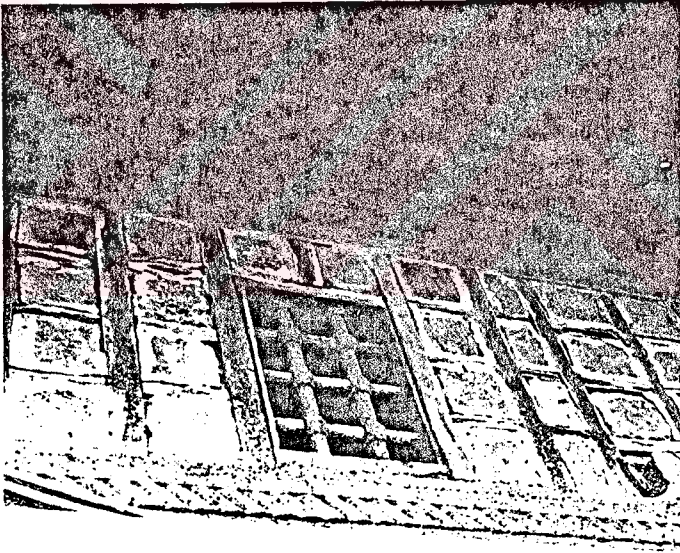
—ÇATI ARASINA (DRENİ) HAVALANDIRMA VE  
AYDINLATMA AMACIYLA AÇILAN PENCERE ÖRNEĞİ.

Yaşama katında mevcut olan bu pencerelerin yanısıra, çatı katının olduğu durumlarda, bu kısımda yer alan pencereler, düzen itibarıyla alt katın aynı şekilde devam etmektedirler. Bunun yanısıra çatının alçaldığı köşe kısımlarda oluşturulan mekanları (depoları) aydınlatmak amacıyla

açılan pencereler değişik boyutlarda ve yuvarlak olarak ortaya çıkabilmektedir.

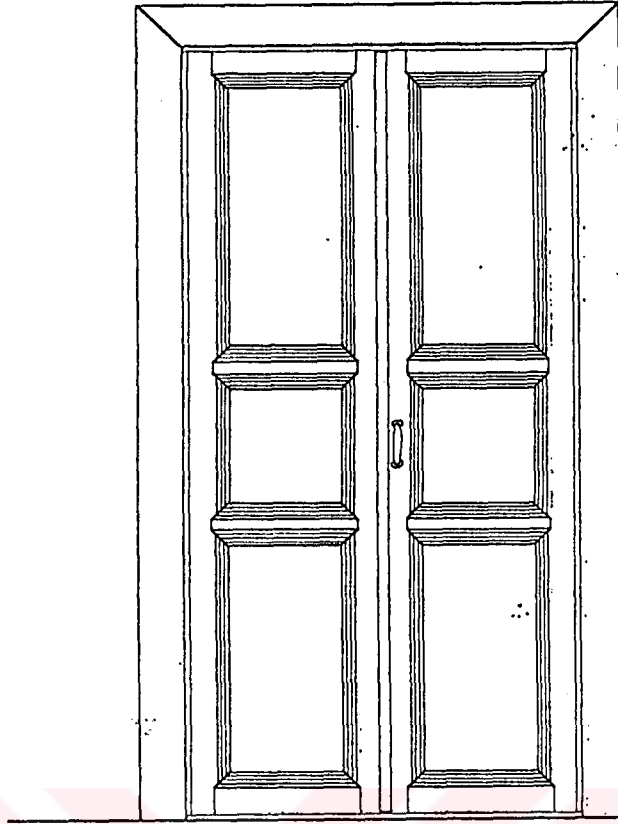
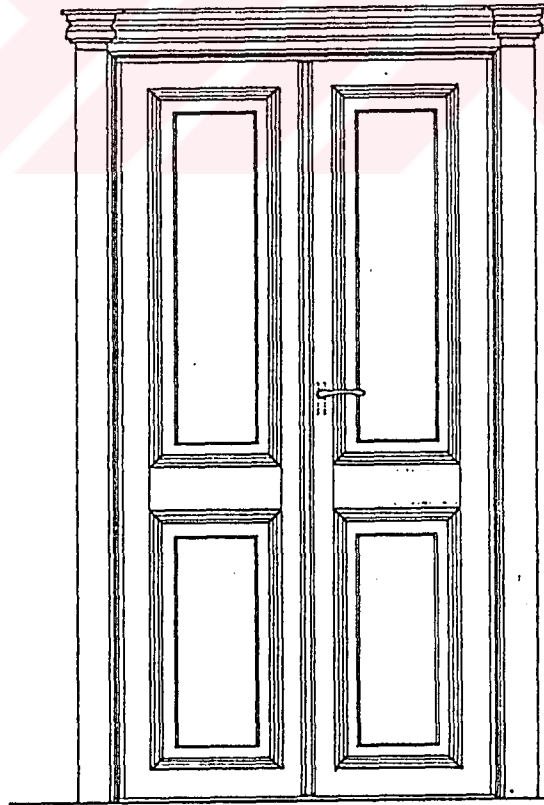
—İÇ KAPI ÖRNEKLERİ—

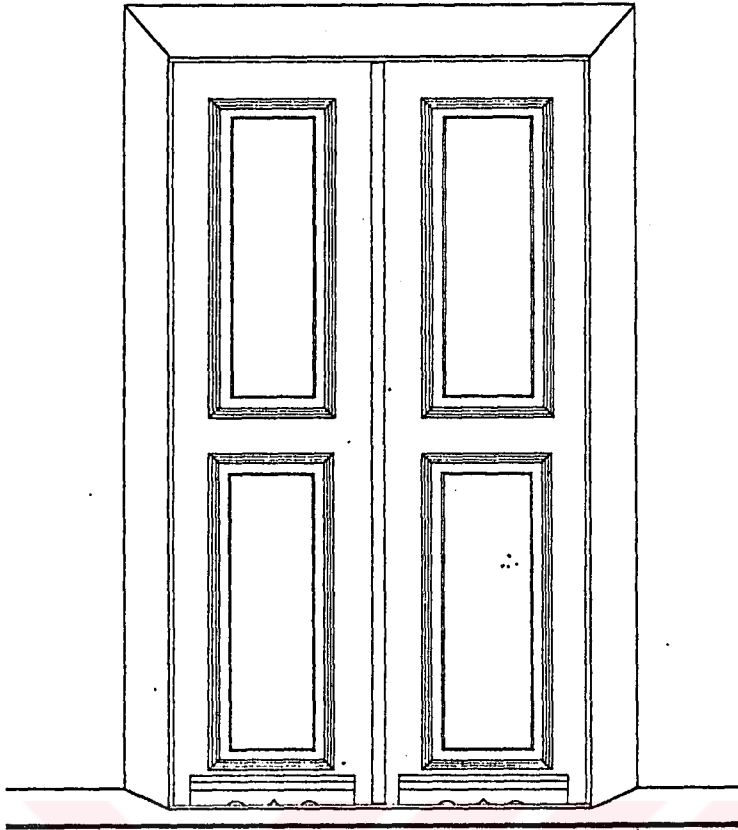
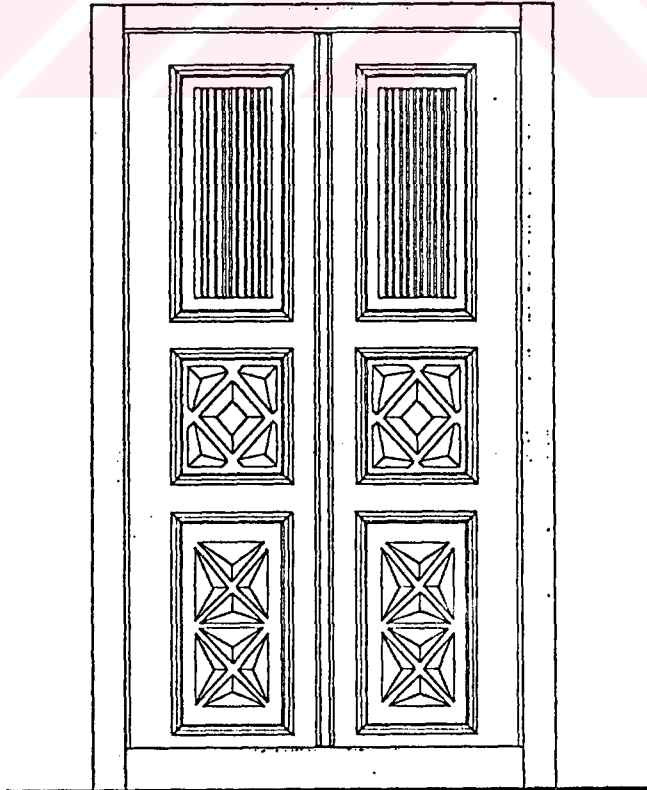
—DIŞ KAPI ÖRNEKLERİ—

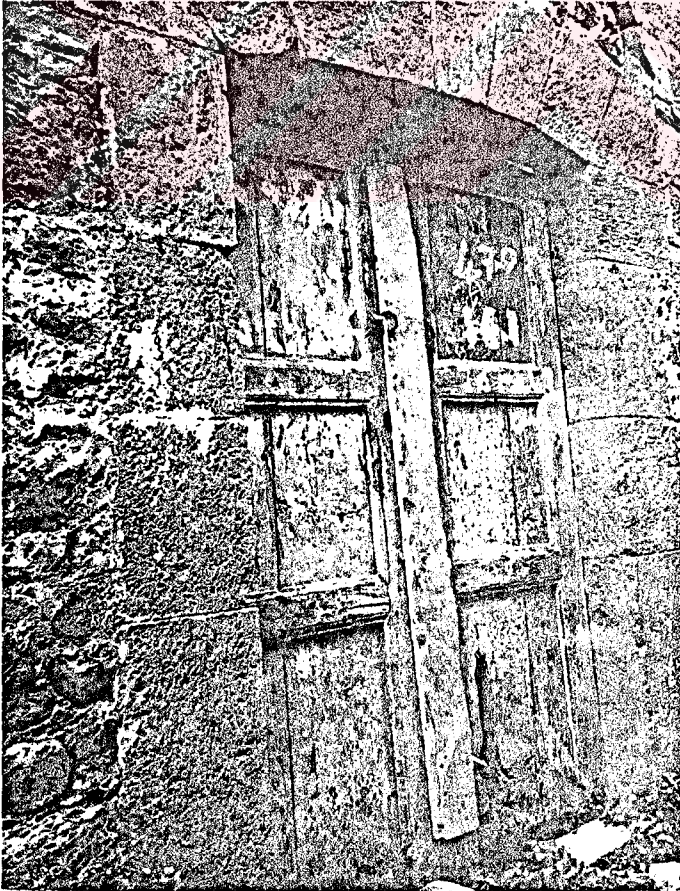
\_ AVLU. KAPISI \_

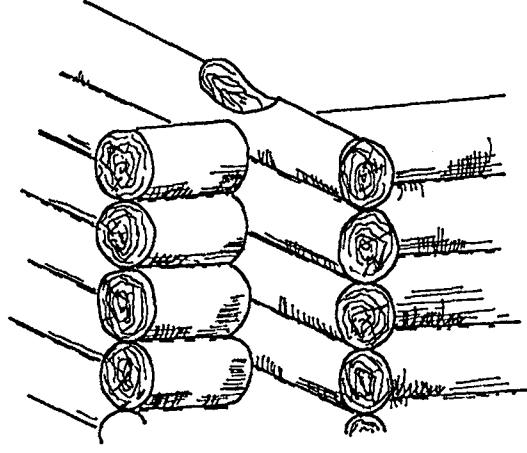
YUVARLAK AĞAÇ (TOMRUK) İLE YAPIM  
(ÖNEL, S. 29)

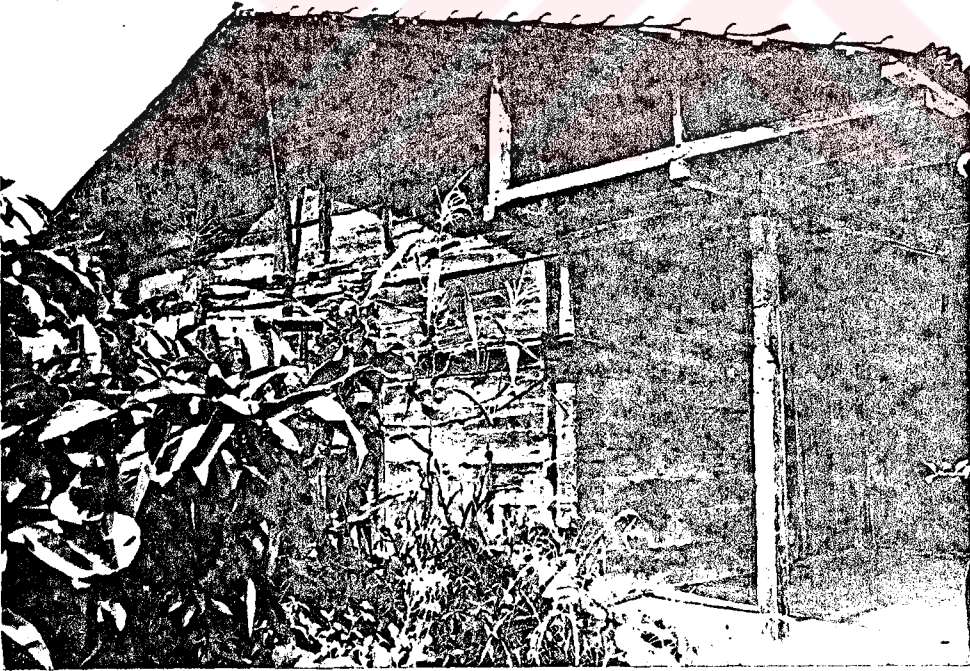
— AĞAÇ YİĞMA SİSTEMLER —

BİCİLMİŞ AĞAÇ (KALAS) İLE YAPIM

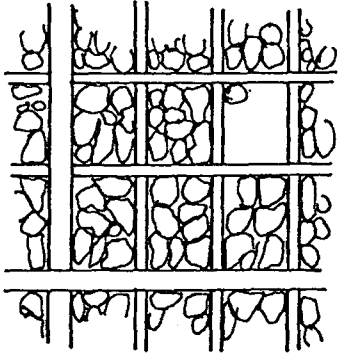
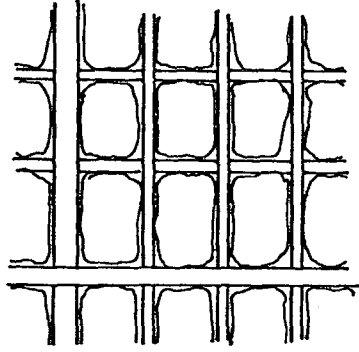
şekil 2 "Göz dolma" sistemi

GÖZ DOLMA  
(KIRMATAŞ DOLGU)

GÖZ DOLMA  
(BLOKTAŞ DOLGU)

Dolma yapı olarak adlandırdığımız ve Sürmene'de hakim olan yapım sistemi "Göz dolma" ve "muskalıdolma" olmak üzere iki şekilde uygulanmaktadır (Şekil 2, 3) (Resim 33, 34).

Köşelere ve taşıyıcı olarak aralara ve bölmelere rastlayan yerlere konan 10/10 cm ölçülerindeki taşıyıcı direkleri konulmakta ve bunlara çapraz bağlayıcılar olan "yan çalmalar" saplanmaktadır. Köşe direkleri arasına, 5/10 cm ölçülerinde ara direkler 15-30 cm ara ile belirgin bir modüle göre çepeçevre taban kirişi üzerine oturtulmaktadır. Yerleşmede, ahır katı üzerine oturan taban kirişlerinin yan duvarlar üzerindeki "yanmanığı", ahır katı arka duvarı üzerine oturana "komufağı" denilmektedir. Üst katta, köşede direkler üzerine rastlayan kirişlere "direk başı" denilmektedir. Oluşturulan bu müdüllerin arası düz veya çapraz parçalarla doldurulur. Düşeyde yapılan modül, yatayda da uygulanarak düz parçalarla ara dikmelerin birbirleriyle bağlanmasıyla elde edilen duvar tipine "göz dolma" denilmektedir. Bu kare veya kareye yakın dikdörtgen şeklindeki modüllerin ara-

sı çevrede bulunan malzemeye ve ekonomik koşullara bağlı olarak kırmataş dolgu veya derelerden alınıp kenarları tıraşlanan sel taşları yekpare taşlarla doldurulmaktadır. Her iki şekilde de modül içinde taş etrafında kalan boşluklar kil+kireç harcı ile doldurulmaktadır (Resim 34, 35, 36).

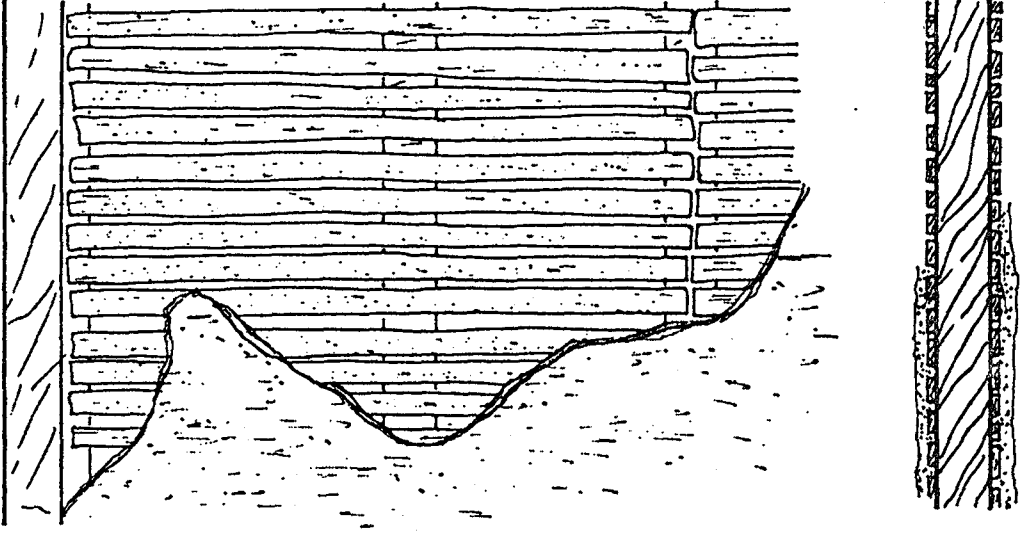
- İÇ DUVARDA, ÇİTALARLA KONSTRÜKSİYONUN  
KAPLANDIĞI ÖRNEK.(KİREÇ SIVALI)

**İç Duvar:** Tüm Doğu Karadeniz bölgesinde iç bölme duvarlar, 2-4 cmkalınlığında ahşap olmakla beraber, bölme duvarın kalınlığının 10 cm'e vardığı örneklerle yerleşmenin inceleme sınırları içinde rastlanmıştır.

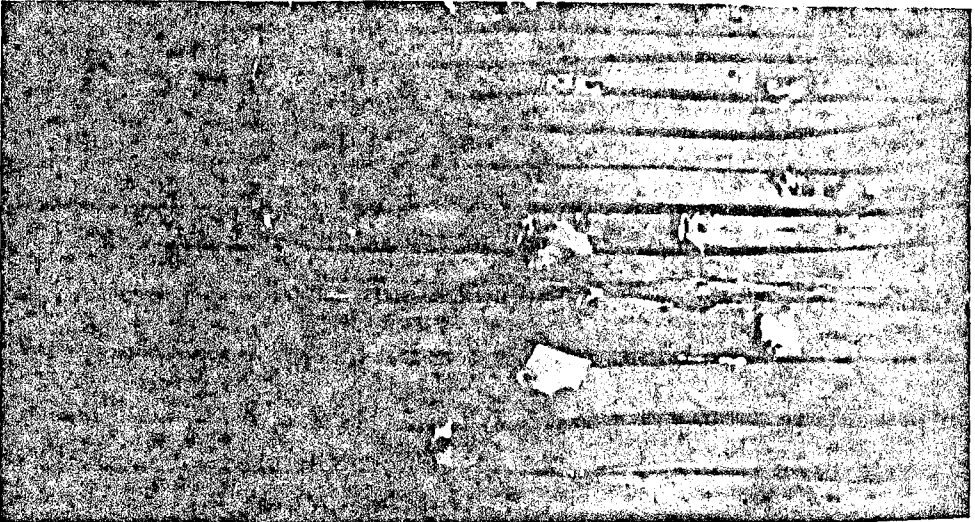
- SIVASIZ ÖRNEK -

lar, 2-4 cm kalınlığında tahtaların bir oda boyutu uzunluğunda iki uçta dikmeler içinde açılmış kanallara oturtulmasıyla oluşturulmaktadır (Şekil 4).

Köşe ve ek yerlerinde tahta uçlarının gireceği kanallar açılmış dikmeler bulunmaktadır. Üst üste yatay şekilde sıralanan tahtalar, diğer mekanı göstermeyecek şekilde profilli olarak birleştirilmiştir.

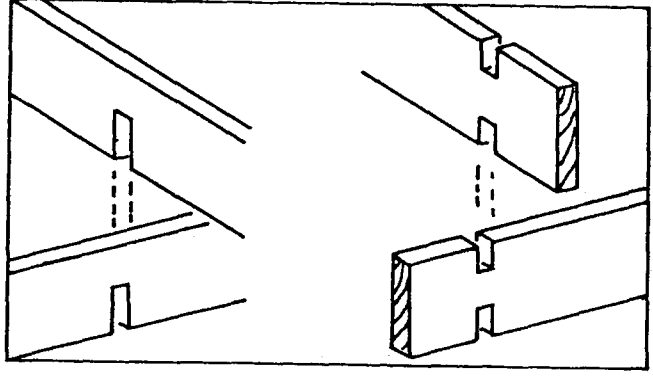
şekil:4- GEÇMELER

LAMBA ZIVANALI

ARA GEÇMELER

UÇTA GEÇME

AHŞAP DUVARDA  
YATAY TAHTA  
BİNDİRME

AHŞAP YIĞMA DUVARDA GEÇMELER

İKİ KANAL

ÜÇ KANAL

DÖRT KANAL

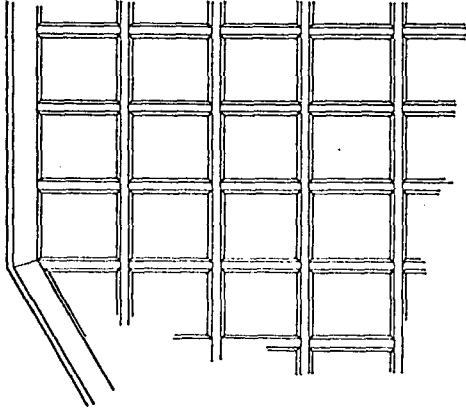
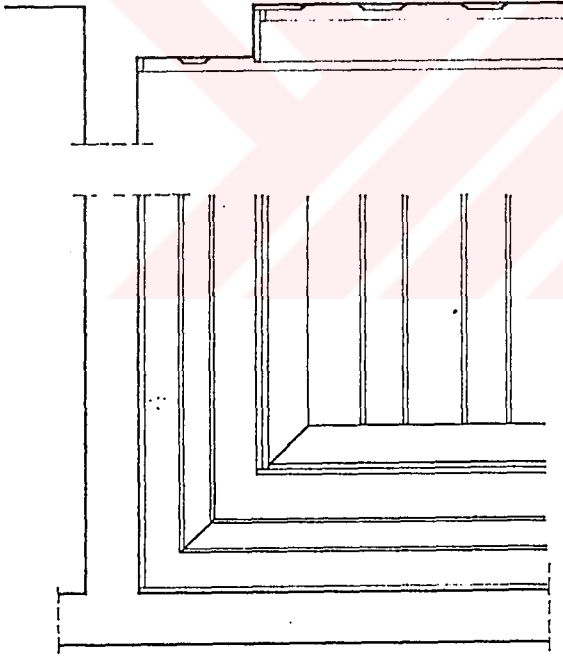
—TEKNE TAVAN ÖRNEKLERİ—

\_TEKNE TAVAN\_

Yaşama katının yatak odaları kısmının tavanları, tahta kaplamadır. Bir kaç evde düzenlemelere gidildiği görülmüştür. Bu motiflemeler her odada olmamakta, genelde bir odada ve çok yalın olarak bu motifler Vasfiye Kızıltan evinde, düzgün olarak biçilmiş 0,5-1,5 cm kalınlığındaki tahtalardan oluşturulmuş olan sekizgen göbek kısmı 15 cm kadar çökertilerek "tekne tavan" yapılmıştır. Göbek içinde profilli çıtalarla kare modüllere gidilmiştir. Çözüm basit ve yalındır. Eviçi kısmında ise genellikle üst kısım tavansız bırakılmakta, çatı kirişleri gözükmektedir. Eviçi kısmında, yerde yakılan yer ateşinin dumanının çıkması için bu bölge açık bırakılmış ve dumanın çatı arasından dışarı çıkması sağlanmıştır.

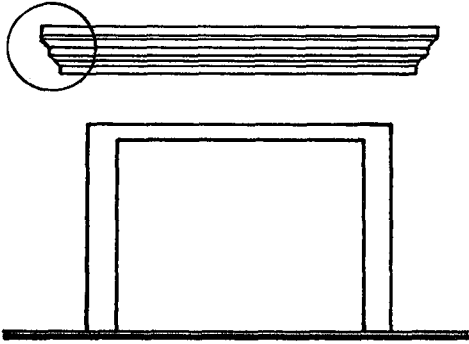
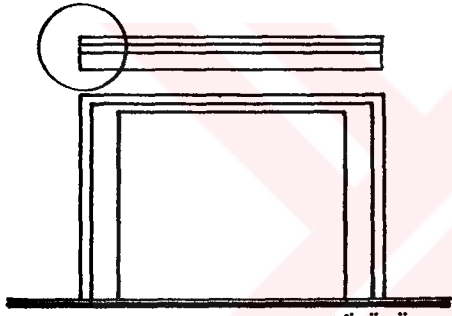
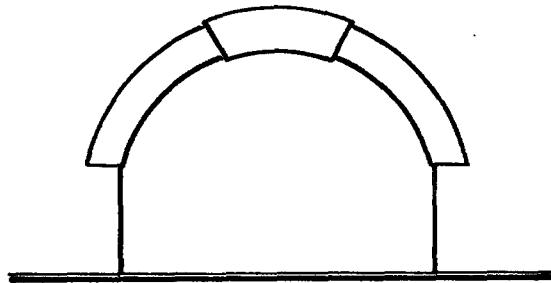
—OCAKLAR—

Büyük evlerde, eve gelen konuk için düzenlenen eviçi yanında yer alan yerleşmedeki adıyla "yan oda" bulunmaktadır. Bu tür mekanlarda şömine düşünülmüştür. Bu tip sistemler ısınmaya, pişirmeye yöneliktir ve ayrıca baca yapılmıştır. Yatak odalarında ise ev sahibi için ısıtma sistemi düşünülmemiştir. Bunun sebebi ev halkının sosyal yaşantısı ile ilgilidir. Gündüz dışarıda çalışmaya gidildiği için veya çalışmadığı zamanlarda eviçi kısmında toplanıldığından, yemek için devamlı yakılan yer ocakları aynı zamanda mekanın ısıtılmasını da sağlamaktadır.

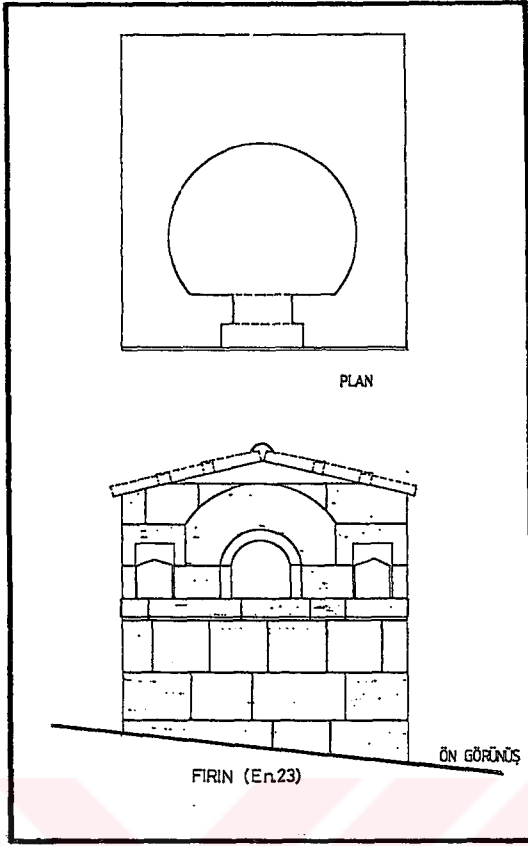
— FIRIN —

Bunların haricinde, konut yakınında ve bitişik veya ayrı olarak yerleştirilmiş, ekmek pişirmek için kullanılan fırınlar bulunmaktadır (Resim 43).

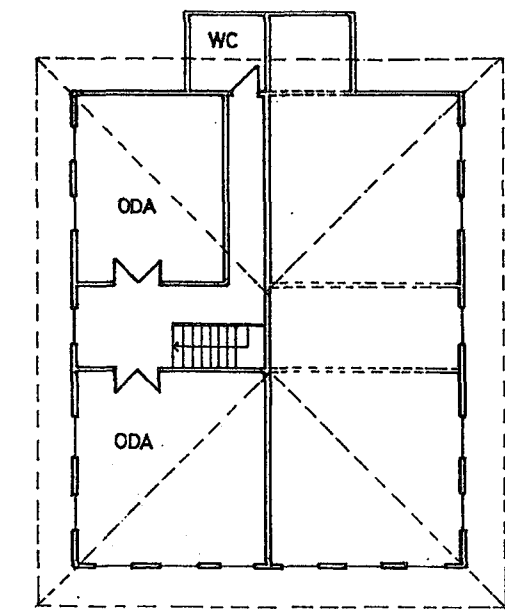
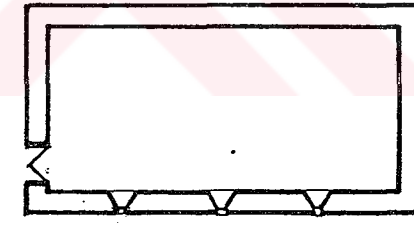
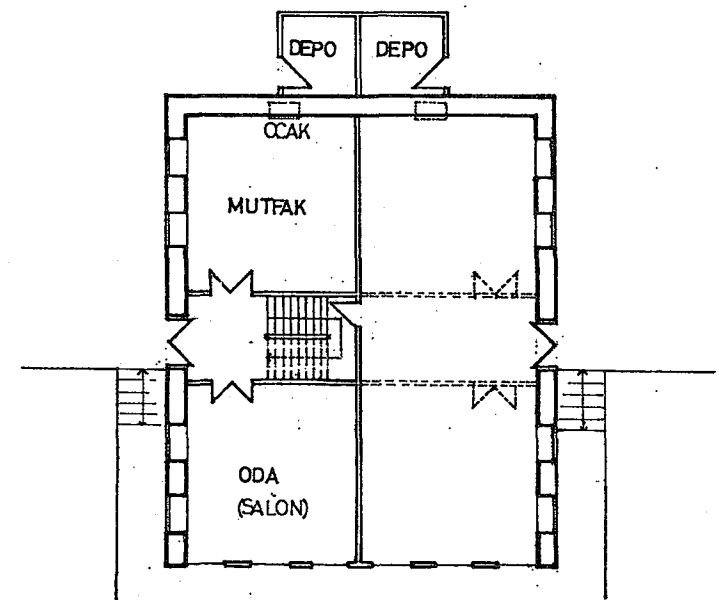
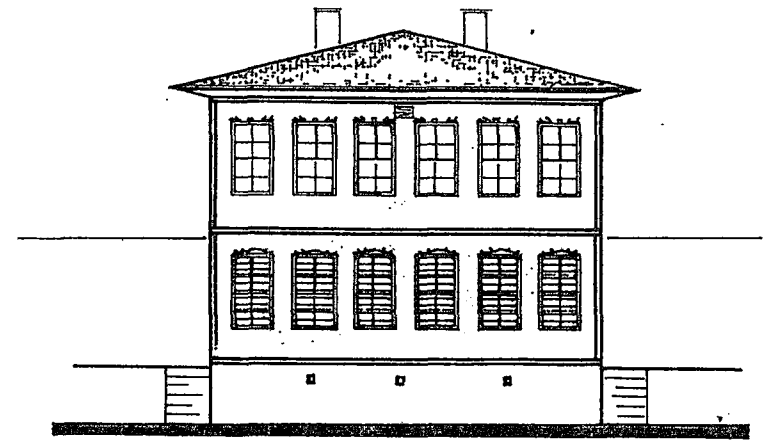
| <p>Tanın ve gözlemler</p> <p>Hükümet Caddesi üzerinde olan konut, yoldan bir avlu duvarı ile ayrılmış durumdadır. Önünden geçen Doğu Karadeniz sahil yolu, denizin doldurulmasıyla elde edilmiş ve yalı durumunda olan konut özelliğini kaybetmiştir. Konut ahır katı ve üzerinde iki kattan oluşmaktadır. Yerleşmenin yukarı kesimlerinde görülen konut örneklerinden farklı olarak merkeze uzanan gelişim süreci içinde ortaya çıkmış çevre verilerinde katkılarıyla plan bakımından aşama göstermiş durumdadır. Konut iki çatı altında iki heneden oluşmaktadır. Planlaşma sırasında konuta dik olarak düzenlenmiş hayat üzerinde ortaya yerleştirilen merdivenin sahanlık kısmında, yarım kotta iki hane arasında bağlantı düzenlenmiştir. Ahır katı yontma taş duvar olup, üzerindeki katlar "muskalı dolma" sistemle yapılmıştır. Köşe duvarlar ve kat bölümlerindeki taban girişleri hariçindeki yüzey beyaz kireç badana ile sıvanmıştır. Pencere düzenleri her iki katta da aynı olup, pencere üst pervazları ahşaplarına şekil verilmiştir. Çatı "dört omuz" (kızma çatı) tipinde olup, güvercinlik ögesi mevcuttur.</p> | | | | | | | | | | | | | | |

ÜST KAT

AHIR KATI

GİRİŞ KATI

ÖN CEPHE

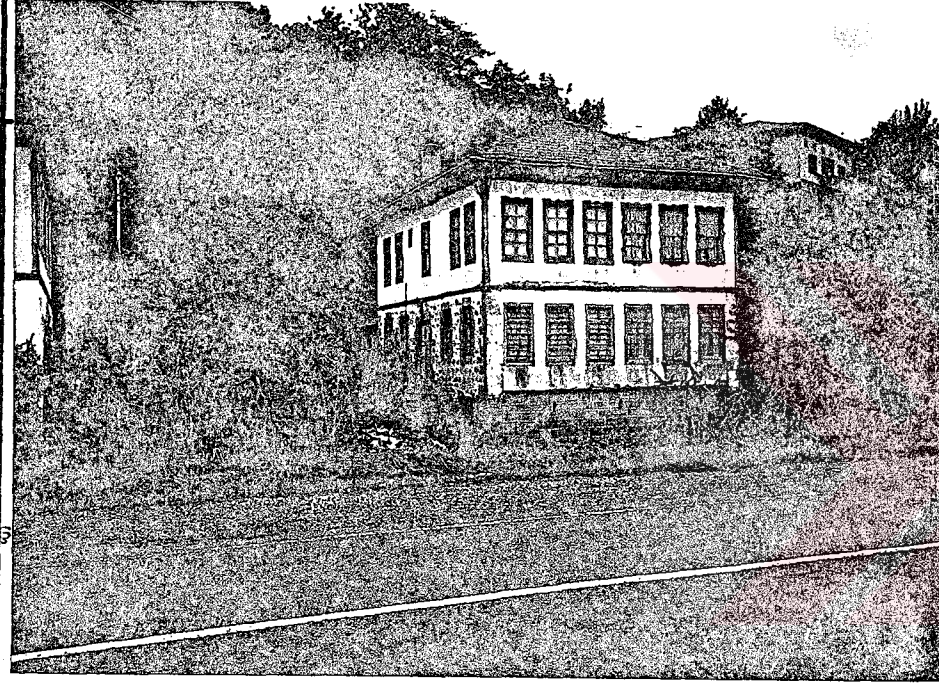
Konut, Ahır katı ve üzerinde iki kattan oluşmaktadır. Ahır katı yontma taş duvar olup, Üzerindeki katlar "muskalı dolma" sistemi ile yapılmıştır. "Öşe dikmeler ve kat bölümlerindeki taban girişleri hariçindeki yüzey beyaz kireç badana ile sıvanmıştır. Pencere düzenleri her iki katta da aynı olup, pencere üst pervaz ahşaplarına şekil verilmiştir. Konut iki ayrı kullanıma sahip olup, ortadan ikiye bölünmüş ve yaşama katında yer alan merdiven sahanlığından bağlantı sağlanmıştır. Çatı "semer çatı"(Beşik çatı) tipindedir.
