DOĞU KARADENİZ BÖLGESİNDE  
BİR KIYI YERLEŞİMİNİN İNCELENMESİ

**SÜRMENE**

YÜKSEK LİSANS TEZİ

MİM. FİLİZ AKSOY

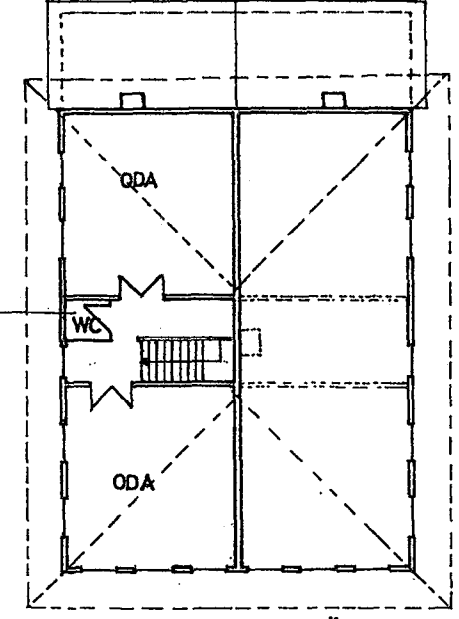
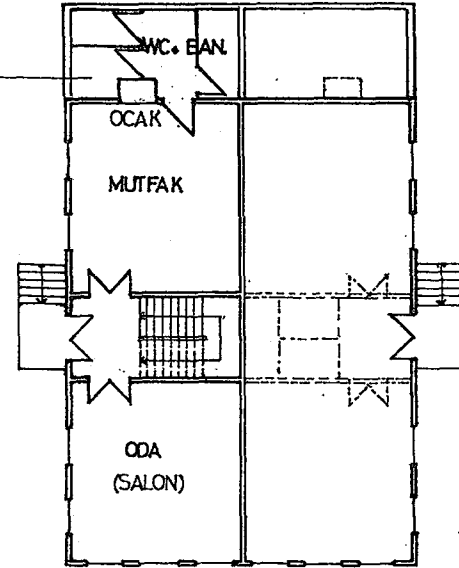
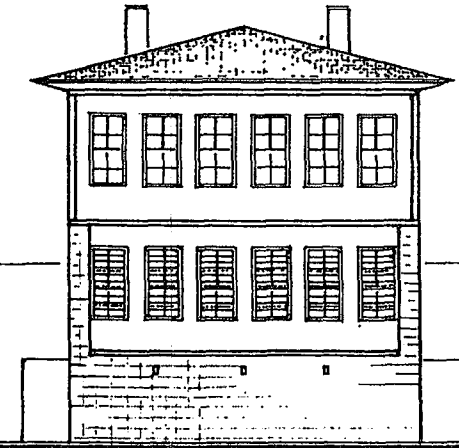
Konut, Ahır katı ve üzerinde iki kattan oluşmaktadır. Ahır katı yontma taş duvar olup, Üzerindeki katlar "muskalı dolma" sistemi ile yapılmıştır. "Öşe dikmeler ve kat bölümlerindeki taban girişleri hariçindeki yüzey beyaz kireç badana ile sıvanmıştır. Pencere düzenleri her iki katta da aynı olup, pencere üst pervaz ahşaplarına şekil verilmiştir. Konut iki ayrı kullanıma sahip olup, ortadan ikiye bölünmüş ve yaşama katında yer alan merdiven sahanlığından bağlantı sağlanmıştır. Çatı "semer çatı"(Beşik çatı) tipindedir.

ÜST KAT

GİRİŞ KATI

ÖN CEPHE

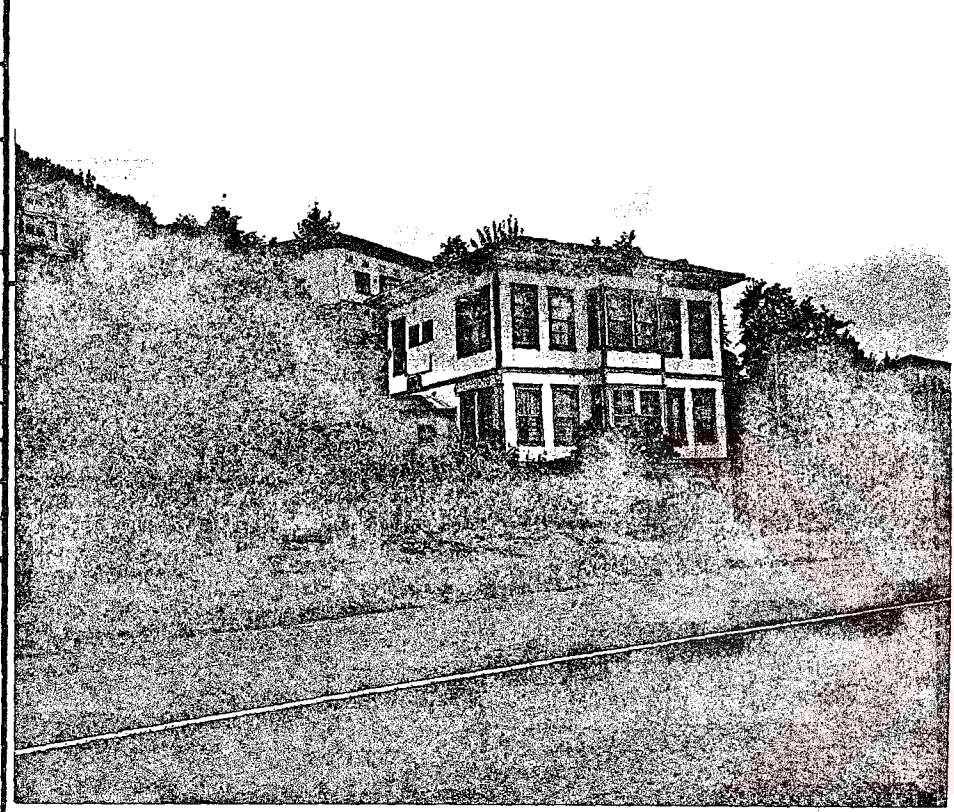
Konut, alt katta ahır katı ve üzerine iki kattan oluşmaktadır. Konut ikiye bölünerek alt ve üst katlar ayrı aileler tarafından kullanılmaktadır. Ahır katı bütünüyle taş olup, üst kısım "muskalı dolma" sistemle yapılmıştır. Köşedeki dikmeler ve kat aralarındaki aşıp silmeler haricindeki yüzey sıvanmıştır. İç kısımda bulunan Hayat ön cephede bir çıkma ile son bulmuştur. Çıkma üst katta da devam etmektedir. Üst kattaki pencere dizisinde üst pervazlar da görülen silmeler köşe dikmelerde de uygulanmıştır. Çatı "kıрма çatı" tipindedir. Saçaklar 80 cm kadar dışarı taşırılmıştır. Konut arazısı içinde bulunan Merek bugün depo olarak kullanılmaktadır.

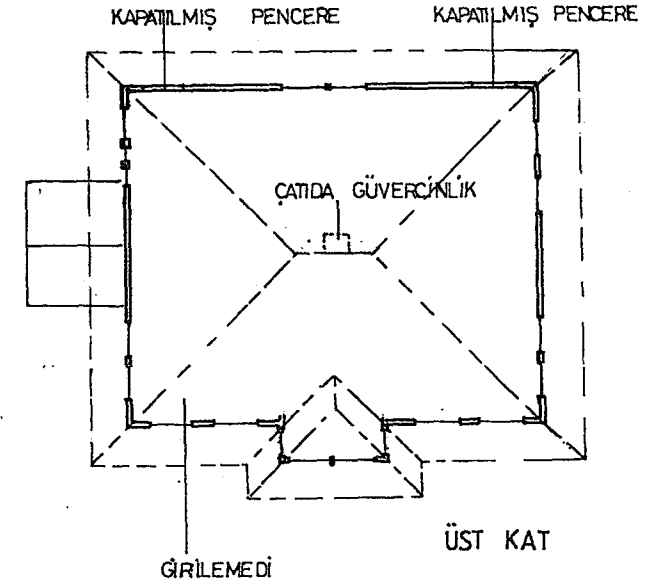
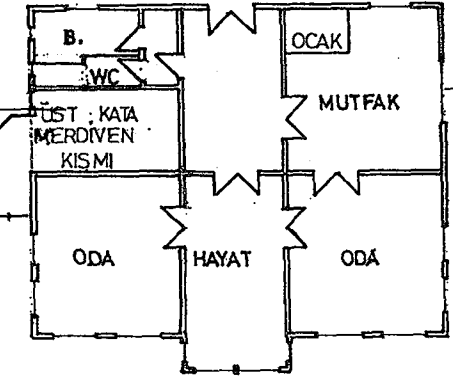
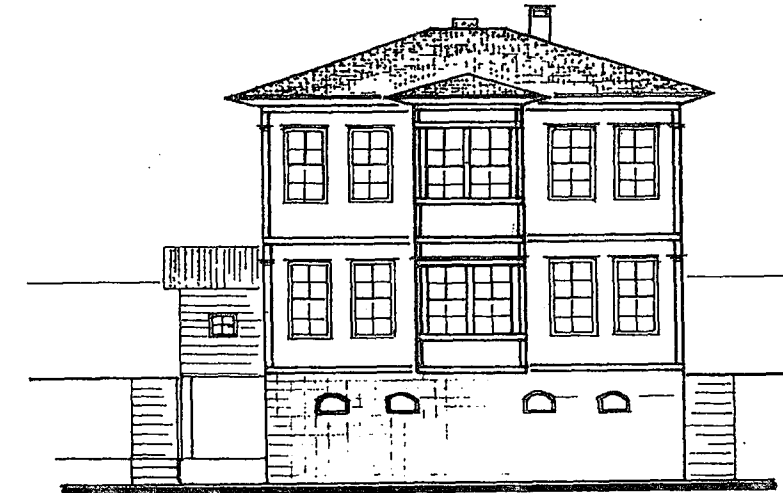
ÜST KAT

GİRİŞ KATI

ÖN CEPHE

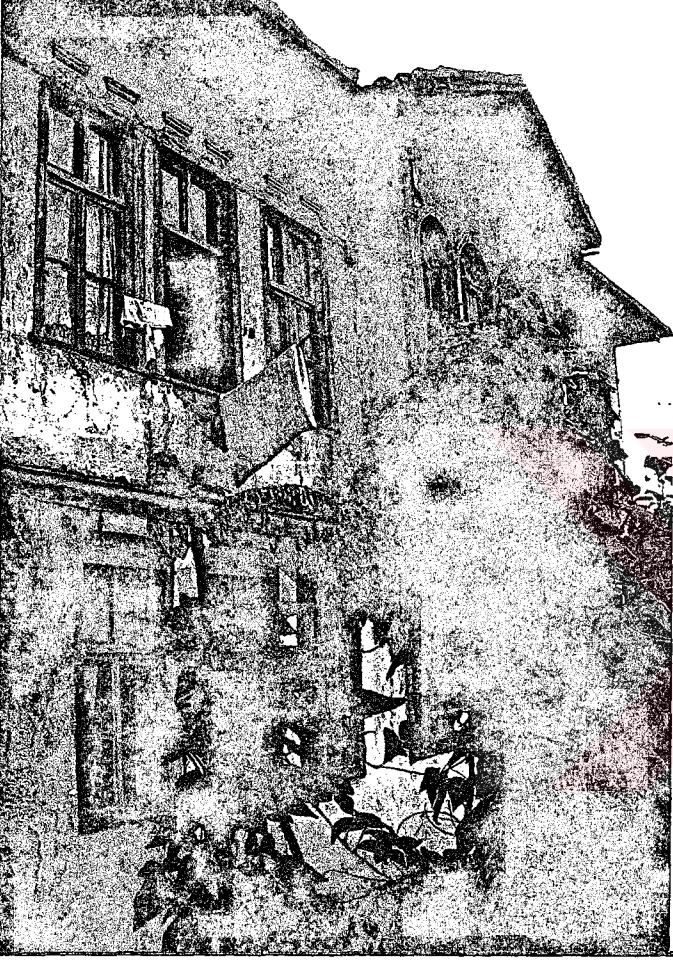
| <p><b>Tanım ve gözlemler</b></p> <p>Konut ahır katı ve onun üzerinde iki kattan oluşmaktadır. Ahır katı duvarları ve üst yaşama katı ön cephesi hariç duvarlar taş yaşama katı ön cephesi ise "muskalı dolma" üzeri sıvalı durumdadır. İkinci kat aynı "muskalı dolma" sistem de devam etmekte ve üzeri sıvanmıştır. Kat aralarındaki ahşap girişler ve köşe dikmeler konut cephesinde belirgin olarak ortaya çıkarılmıştır. Cephe düzeni her iki katta da aynı şekilde devam etmektedir. Çatı "dört omuz"(kırma) çatı tipinde olup, güvercinlik elemanı mevcuttur.</p> | | | | | | | | | | | | |

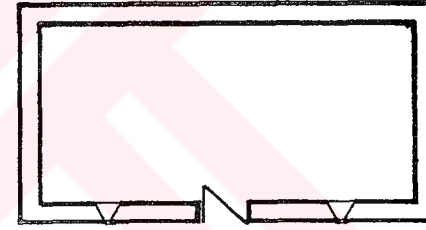
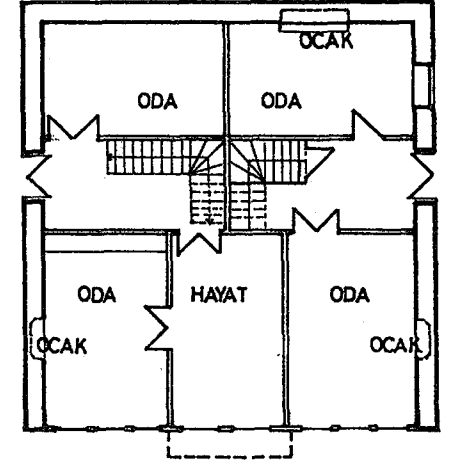
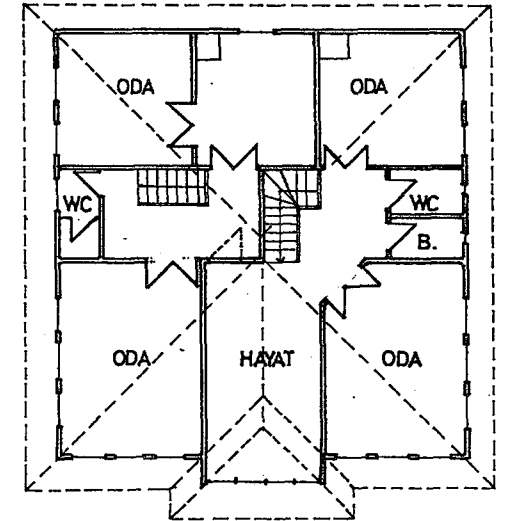
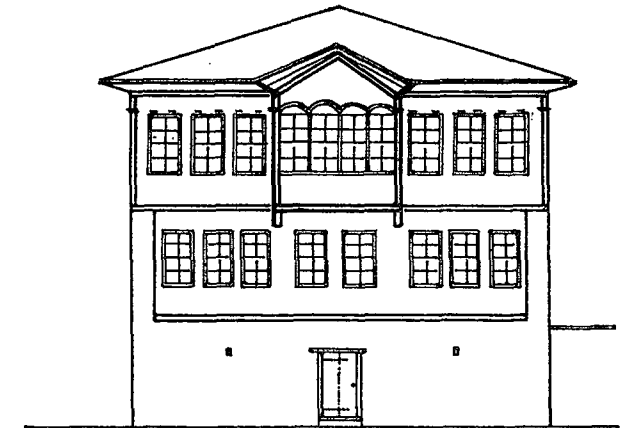
AHIR KATI

BİRİNCİ KAT

İKİNCİ KAT

ÖN GÖRÜNÜŞ

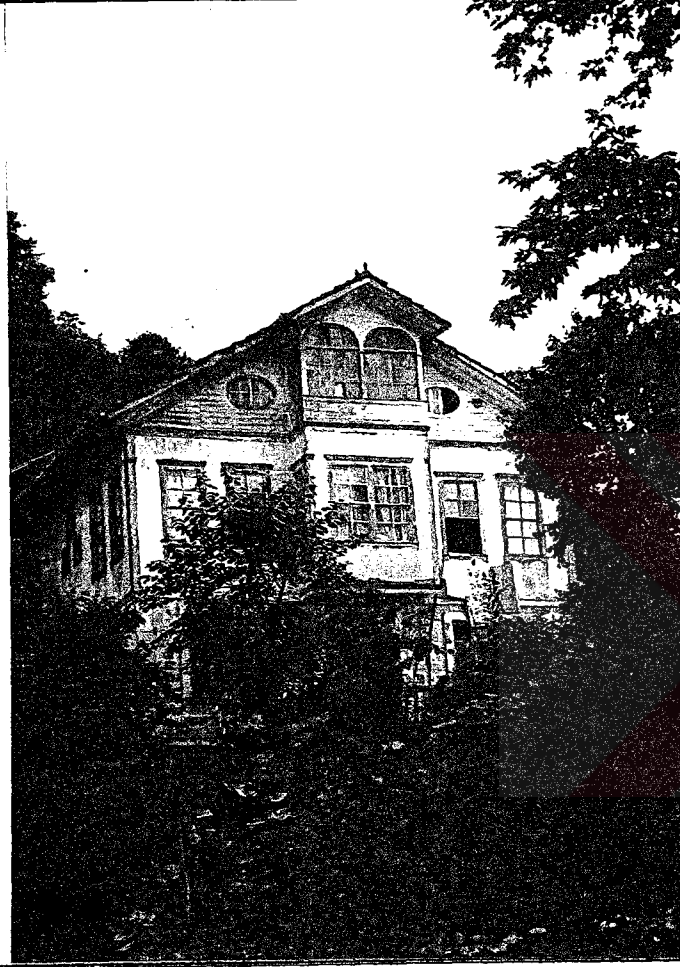
**Tanım ve gözlemler**  
Konut ahır katı ve üzerinde iki kat ve çatı katından oluşmuştur. Yükseklik itibarıyla bu tür konutlar içinde en yükseğidir. "Çakona Şükrü'nün Konağı" diye bilinmektedir. Ahır katı duvarları taş üst katlar ise ahşap sistem üzerine sıvalı durumdadır. Köşe dikmeleri açıkta bırakılmış durumdadır. Çatı arası duvarları ahşap kontrüksiyon üzerine dıştan ağaç kaplamadır. Ahır katı bir insan girebilecek şekilde yapılmış ve üzerindeki giriş katına merdivenle çıkılmaktadır. Bu katın ayrı girişi olarak buradan girilmektedir. Rus işgali zamanında, Rus komutanı tarafından kullanılmıştır. Bugün konut üç haneye bölünmüş ve üç ayrı girişe sahiptir. Arka girişten konutun üst katına çıkılmaktadır. Çatı katına ise bu kattan bağlantı mevcuttur. Cephedeki pencereler giriş katında farklı bir düzen izlemektedir. Onun üzerindeki katta düzey sürme pencereler görülmektedir. Bu pencerelerin üst pervazları ve köşe dikmeler silmelidir. Çatı "semer Çatı" tipindedir. Ayrıca çatıda güvercinlik mevcuttur.

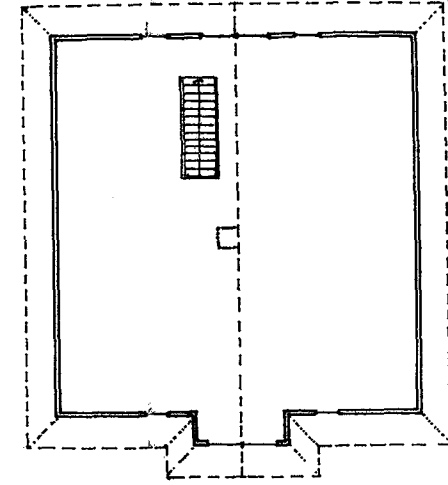
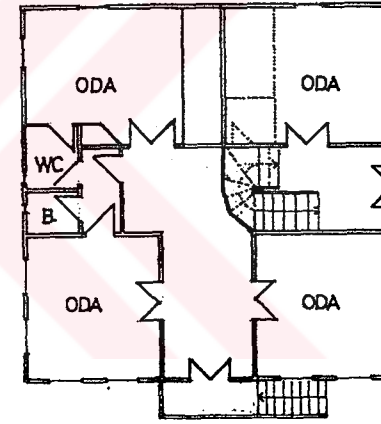
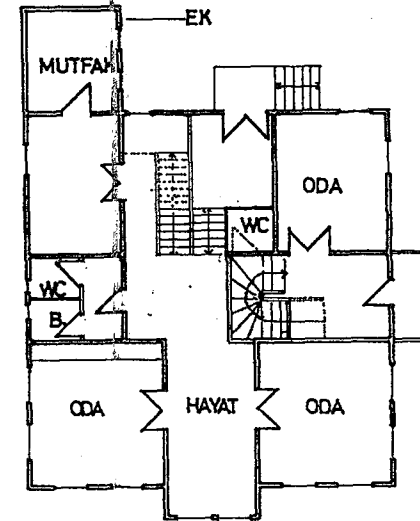
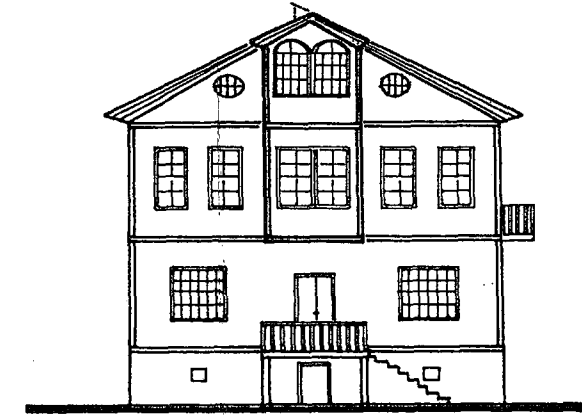
ÇATI KATI

BİRİNCİ KAT

İKİNCİ KAT

ÖN CEPHE

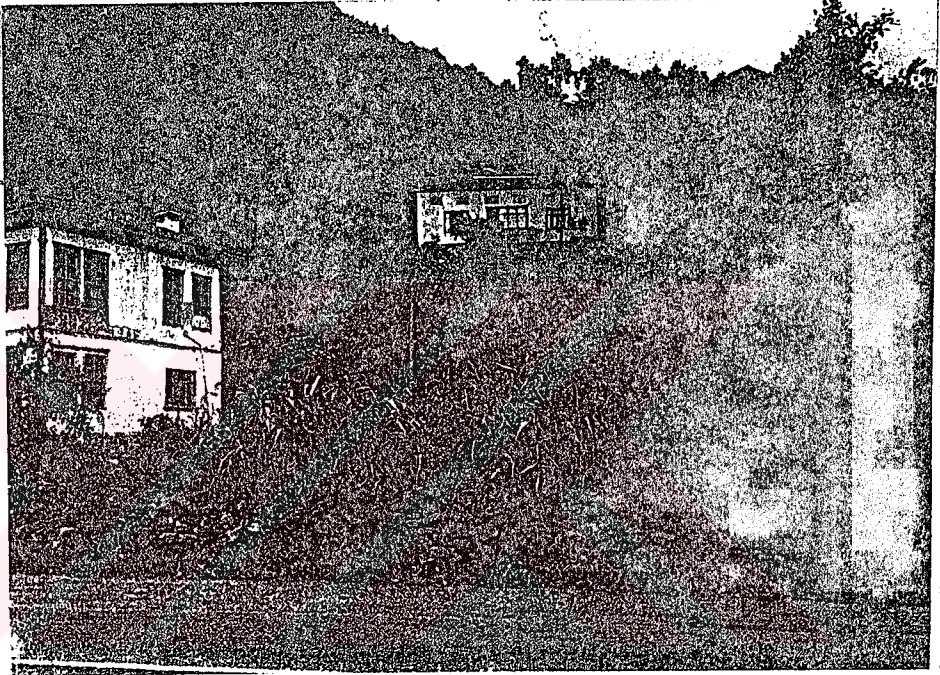
Konut ahır katı ve üzerinde yaşama katından oluşmaktadır. Ahır katı taş duvarlı olup üst yaşama katı boyutlar aynı kalmakla birlikte plan, bütünüyle bozulmuştur.

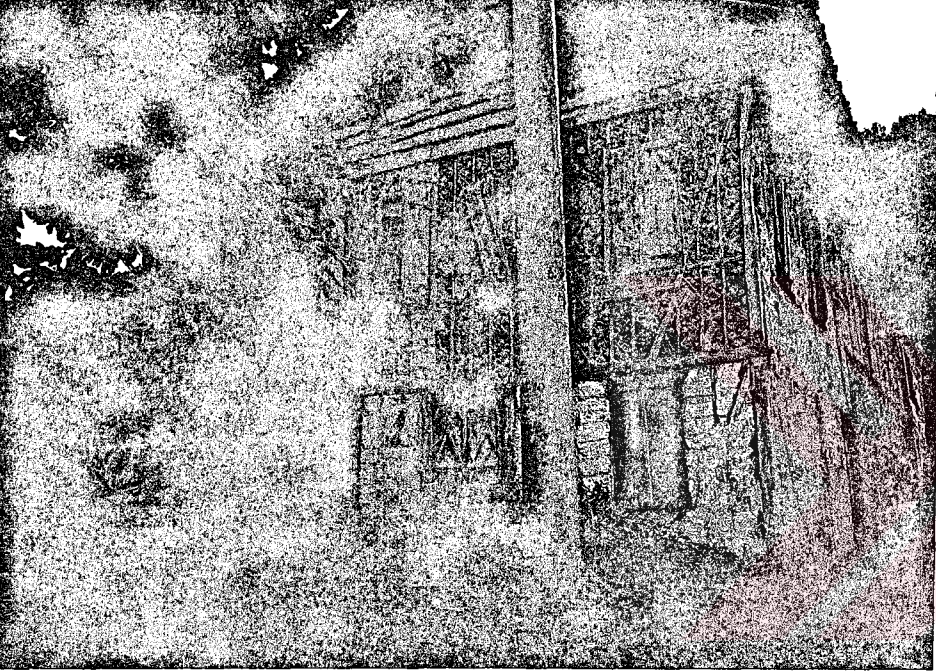
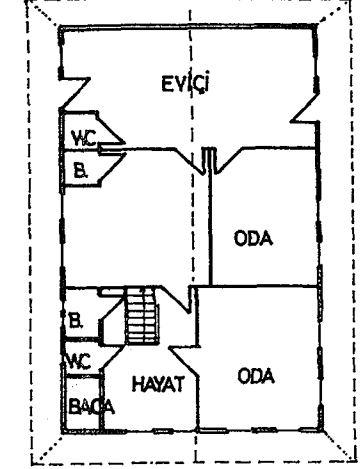
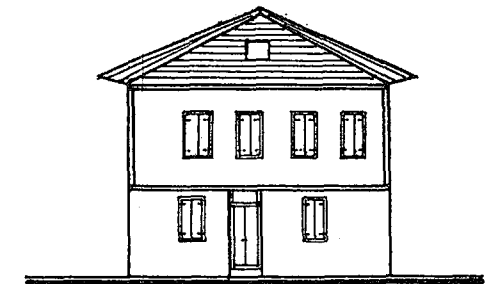
| Yapılan onarımlar<br>Cephelerde mushalı<br>kısımlar kısmen harç-<br>la doldurulmuş | | | | | | | | | | | | |
| Tanım ve gözlemler<br>Ahır katı üzerinde tek katlıdır. (Yaşama katı) Ahır katında yan duvarlar köşelerde yontma taş gerisi moloz taş olarak örülmüştür. Üst yaşama katı "muskalı dolma" sistemle yapılmıştır. İç bölme duvarları ağaç yığmadır. İki katın merdivenle olan ara bağlantısı diğer evlerden farklılık göstermektedir. Çatı "Semer çatı" dipindedir. Çatı kullanıma cevap verecek şekilde yükseltilmiştir. Yaşama katında, odaların bulunduğu bölümün tavanı ahşap kaplama, ev içinin tavanı ise açıktır. Tavanda çatı girişler gözükmemektedir. Ocak yer ocağı biçiminde olup sonradan ( R ) fotoğrafında görülen ocak eklenmiştir. | | | | | | | | | | | | |

YAŞAMA KATI

ÖN CEPHE

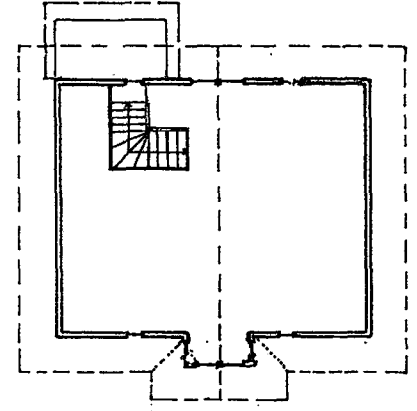
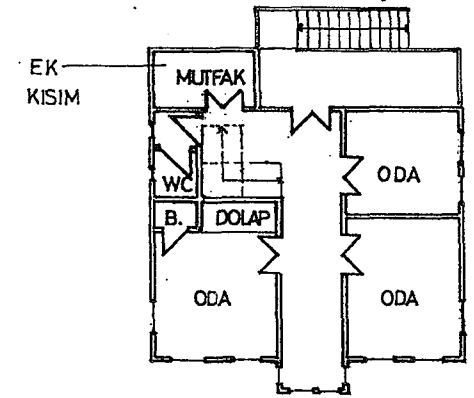
| Konut, ahır katı ve onun üzerine iki kat ve çatı katından oluşmaktadır. Yükseklik olarak diğer örneklerden farklılaşmaktadır. Ahır katı taş duvar olup, üst katlar ahşap çatıklı sistemle yapılmış olup, üzeri sıvanmıştır. Cephede pencere düzeni her iki kattada aynı şekilde devam etmektedir. Yaşama katındaki hayat kısmı cephede bir çıkma ile son bulmaktadır. Çıkma çatı katındada devam etmektedir. Çatı katı duvarları ahşap kontrüksiyon üzerine tahta kaplama olup bu kısım depolama amaçıyla kullanılmaktadır. Çatı "semer çatı" tipinde olup dış duvarda yükseltilmiştir. | | | |

ÇATI KATI

YAŞAMA KATI

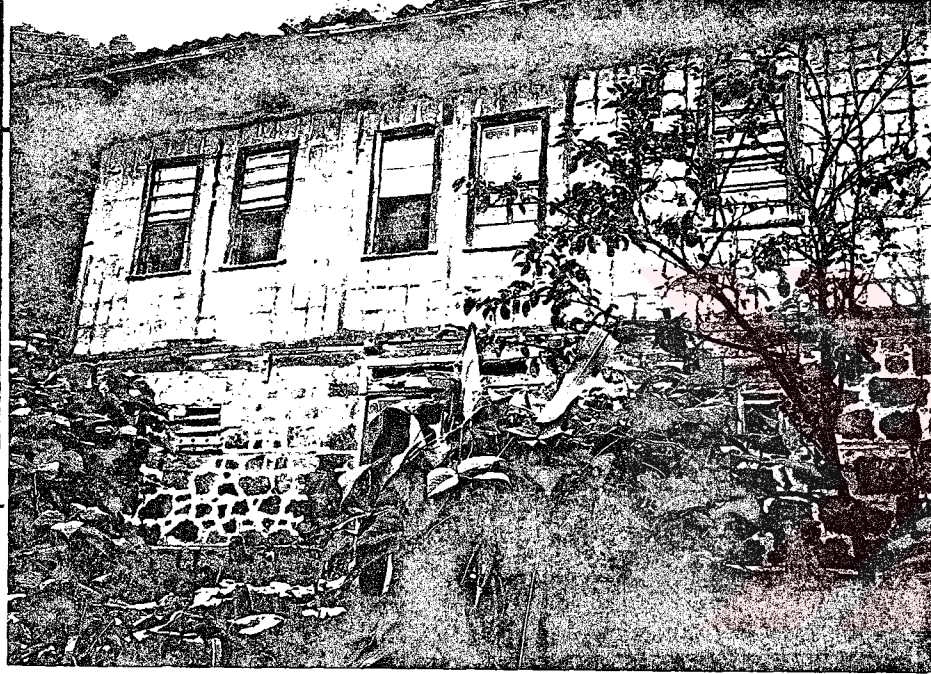
| <p>Tanım ve gözlemler<br/>Konut, ahır katı ve üzerinde yaşama katından oluşmaktadır. Ahır katı duvarları<br/>kaba yonu taş duvar olup, yaşama katı "göz dolma" sistemde yapılmıştır. Ahşap<br/>iskele hariçindeki dolgu aralıkları beyaz kireç harç ile sıvanmıştır. İç bölme<br/>duvarlar ağaç yağımadır. Çatı "uç omuz" çatı tipindedir.</p> | | | | | | | | | | | | |

| <p>Yapılan onarımlar<br/>Konut ön cephesinde<br/>dolgu aralıklarındaki<br/>taşların düşmesi so-<br/>nucu yerleri harçla<br/>doldurulmuştur.</p> | | | | | | | | | | | | |

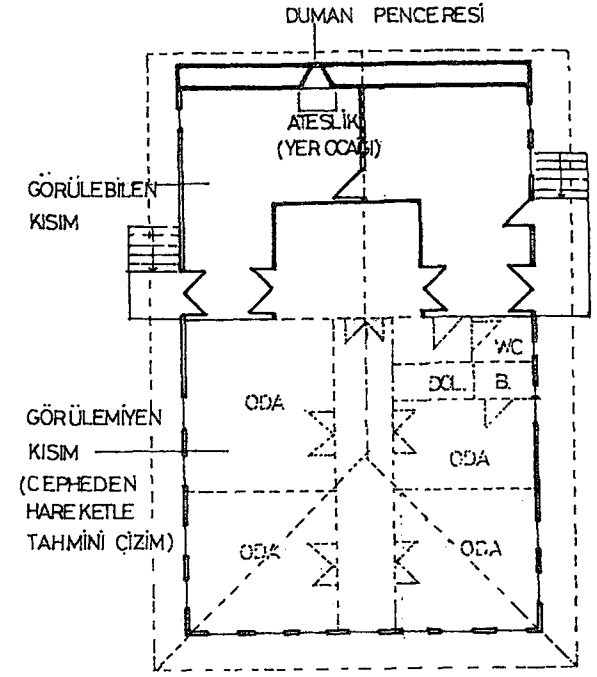
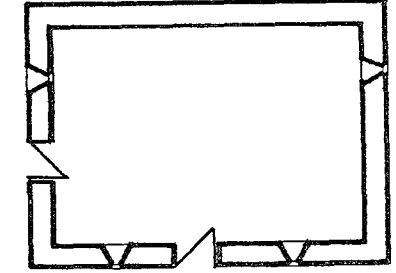
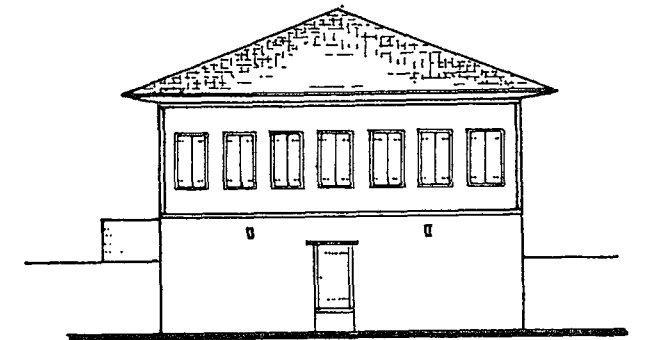
Envanter no : 11

Konut, ahır katı ve üzerinde yaşama katından oluşmaktadır. Eşimde kazanılan bütün yükseklik ahır katına verilmiştir. Ahır katında iki farklı biçimlenme görülmektedir. Ahır katı yüksekliğinin 200 cm kadarı yontma taş duvar olup üst kısım "muskalı dolma" sistem ile yapılmıştır. bu kısımdaki pencere düzeni üstteki yaşama katı ile aynıdır. Ahır katı ile yaşama katı arasında konut boyunca ahşap silme görülmektedir. Yaşama katı "Muskalı dolma" sistemle yapılmıştır. Saçak kısımları 100 cm kadar duvardan dışarı taşırılmış durumdadır. atı " Üç omuz çatı tipindedir. Yaşama katında eviçinin ana giriş kısmındaki yan duvarı ağaç yığma sistemle yapılmıştır. İç bölme duvarlar ağaç yığmadır. Dış duvarlara içerden tahta ile kaplama yapılmıştır. Tuvalet kısmı sağ yanda konuttan çıkıntı yapacak şekilde yerleştirilmiştir. Yaşama kısmının tavanı tahta kaplama, eviçinin tavanında açıkta bırakılmış durumda olup çatı kirişleri gözükmemektedir.

Yapılan onarımlar  
Eviçi kısmının arka  
tarafında briketle  
onarım yapılmıştır.

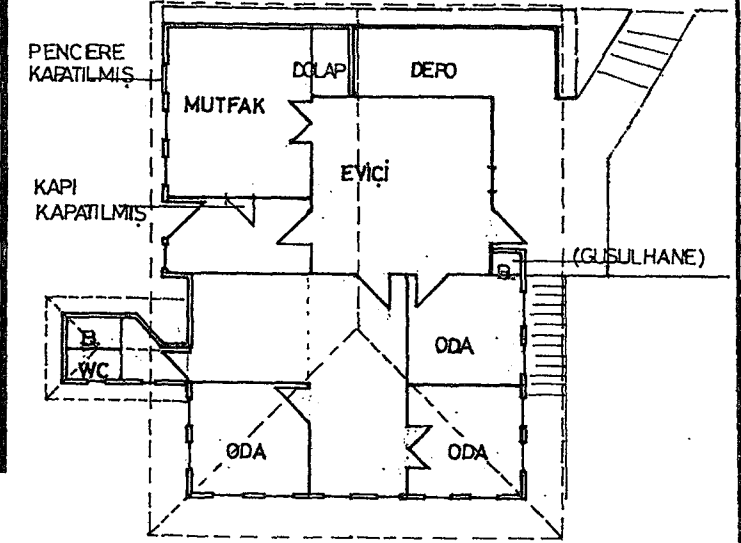
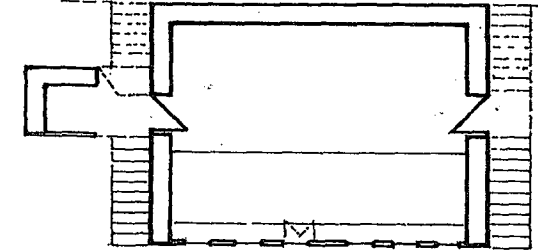
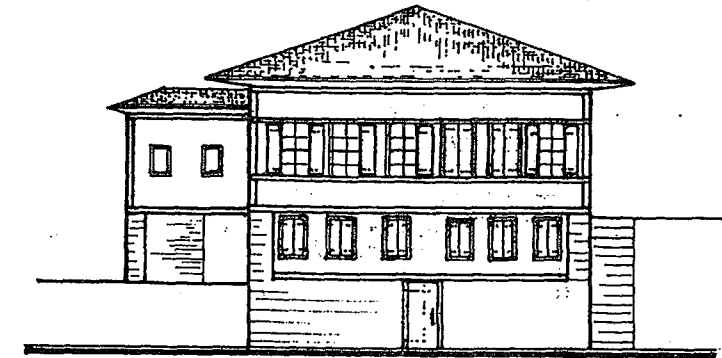
Envanter no : 12

Ahır kat üzerine tek Kat "Yaşama Katı" Ahır katı duvarları köşede yotma taş, di-  
ğer kısımlarda moloz taş duvarı. Ahır katının pencereleri diğer örneklerden fark-  
lı yüksekliktedir. Ahır katında bir adet frenk pencere bulunmaktadır. Yaşama ka-  
tında odaların bulunduğu ön kısım "muskalı dolma" sistemle yapılmış olup ev içi  
kısımları "ağaç yığma" sistemle yapılmış durumdadır. İç bölme duvarlar, ağaç yığma  
ve ağaç konstrüksiyon üzerine sık aralıklarla cıta cakılmasıyla elde edilmiş  
fakat bağdadi siva yapılmamıştır. Yaşama katının tavanı ahşap kaplamadır.  
Çatı "Üçümüz" çatı olarak yapılmıştır. Sacaklar cepheden 100 cm çıkarılmış durumdadır.  
Çatı köşeleri yuvarlatılmıştır. Çatı arası kullanına müsait şekilde yükseltilmiş-  
tir. Çatı kaplaması alartuka kiremittir.

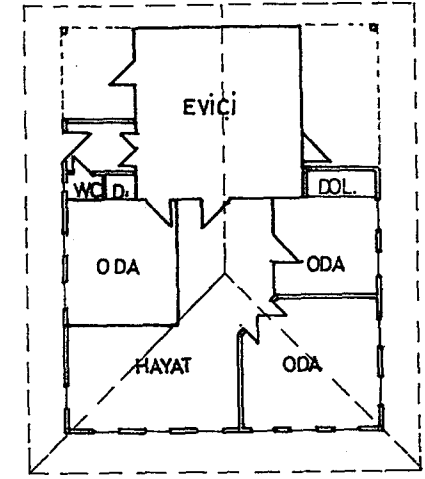
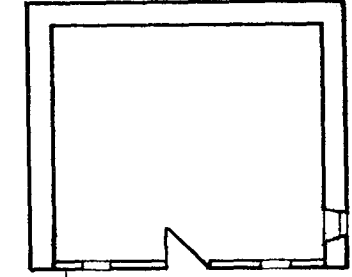
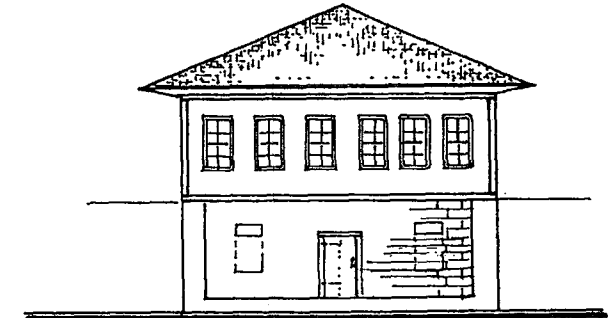
Envanter no : 13

Konut, ahır katı ve üstte yaşama katından oluşmaktadır. Ahır kısmının ön duvarı yıkılmıştır. Yandaki taş duvarlar yapıyı ayakta tutmaktadır. Üst kat muskallı dolma sistemle yapılmış, dolma içleri boşalmış durumdadır. Tuvalet kısmının daha sonra eklendiği gözlenmektedir. Ön cepheye beş pencere açılmıştır. Pencere-ler düşey sürme (giyotin) pencerelerdir. saçaklar yapıdan 90-100 cm kadar dışarı taşmıştır. Çatı "Üç omuz" çatı tipindedir.

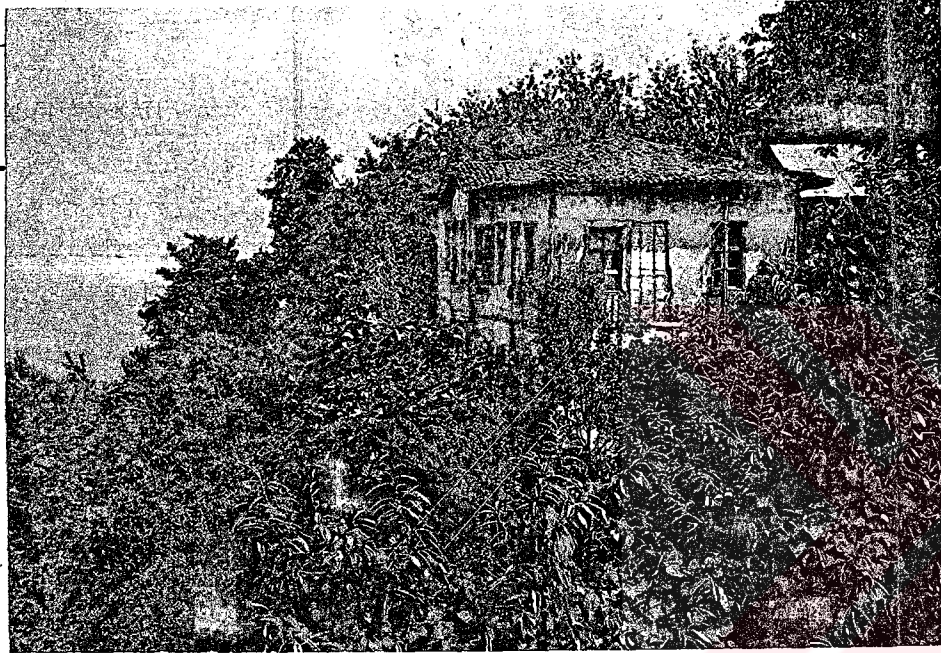
| <p><b>Tanım ve gözlemler</b></p> <p>Konut ahır katı ve onun üzerinde ara kat, yaşama katın-<br/>dan oluşmaktadır. Konutun içine girilememiştir. Ahşap çatma sistemle<br/>yapılmış olan yapının üzeri sıvalıdır. Yapının köşe dikmeleri sıva-<br/>sız olarak bırakılmış üzerleri tahta ile kaplanmıştır. Çıkmanın<br/>altında, yerleşme içinde az olarak rastlanan "eliböğünde" eğrisel<br/>bir formda yapılmış ve iki eliböğünde arasında tahta ile kaplan-<br/>mıştır. Yapı fazla onarım görmediğinden tahribatın çok olduğu göz-<br/>lenmiştir.</p> <p>Mevcut olan ara kat ve yaşama katı iki farklı aile ta-<br/>rafından kullanılmaktadır. Çatı "kırma çatı" biçimindedir.</p> | | | | | | | | | | | | |

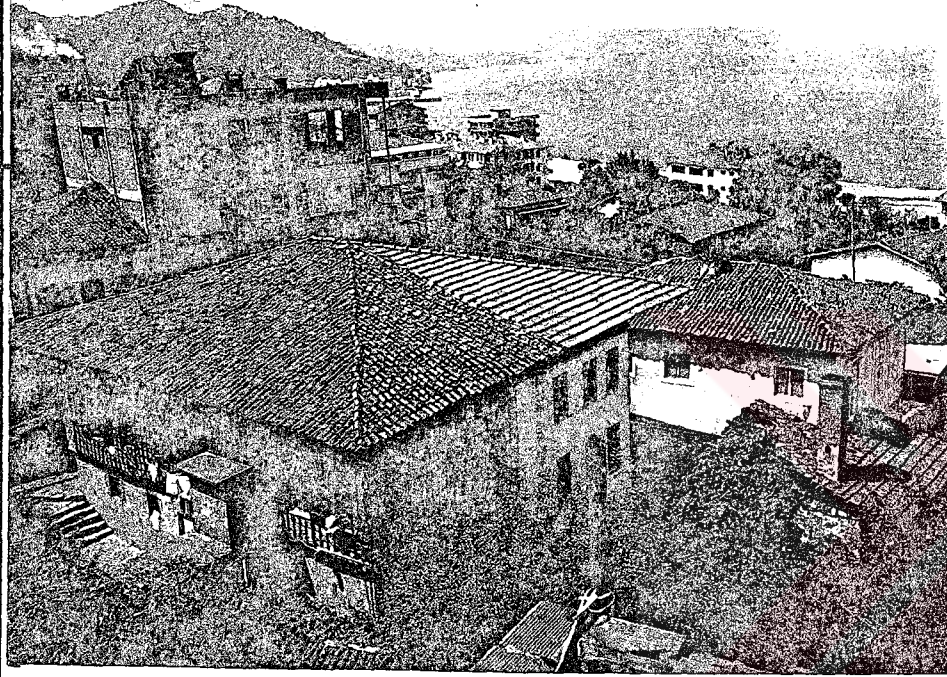
Yapının eski sahiplerine miras yoluyla geçtiği ve ortadan iki ailenin yaşayacağı şekilde bölündüğü öğrenilmiştir. Aynı çatı altında aynı cephe olduğu bilinen yapının re- simde görüldüğü gibi betonarme yapılan kısım yandaki geleneksel cepheye uyularak düzenlenmiştir. Yapı süslemeli ve cephe düzeniyle Sürmene içindeki diğer yapılar- dan farklılık gösterir. Altta giriş kat ve arka kısımda ahır katı üstte ise yaşa- ma katı yer almaktadır. Giriş katı yontma taşla örülmüş-yaşama katı ise "göz dol- ma sistemle yapılmıştır. Yaşama katında odalardan birinde tavanı pfofilli çıtalar- la süslenmiştir. Yaşama katı alttaki taş duvar üzerinden 20 cm kadar dışarıya çıkın- dılı yapılmıştır. Bu kısımda ahşap süslemeler görülmektedir. İç bölme duvarlar üzeri sıvalıdır. Kapılar geniş yüksek ve üzerleri süslemelidir. Havalandırma amacıyla cephede çatı arasında açılan ahşap kafesli pencereler görülmektedir. Çatı "dörtüna- r" (Kırma çatı) tipindedir.

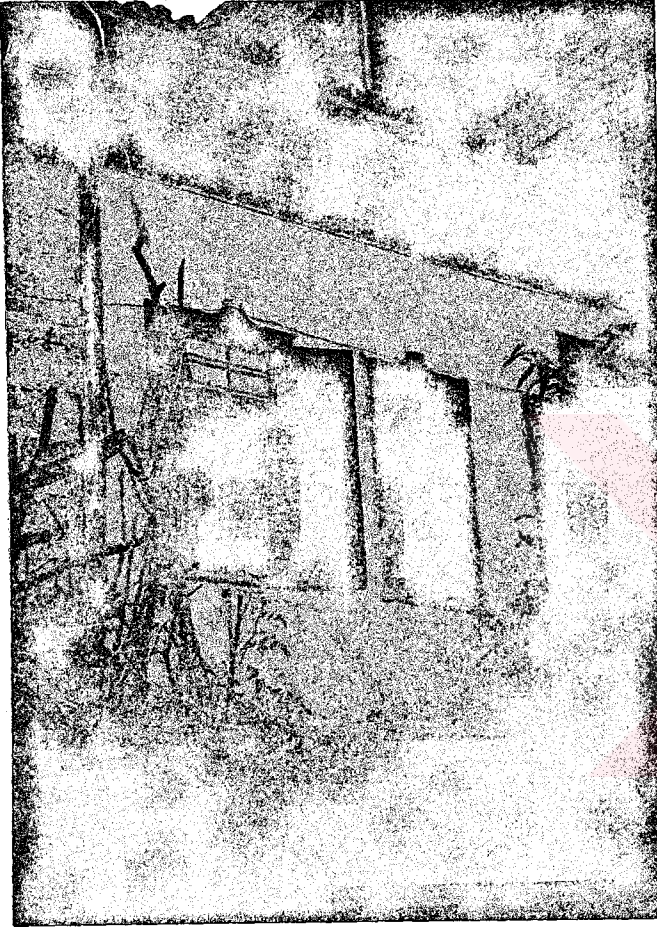
| Tanım ve gözlemler<br>Eski konut bölünerek küçük kısmı eski haliyle bırakılmış. Ön taraftaki kısım yıkılarak ahır kat duvarları içerde kalacak şekilde betonarma yapı şeklinde inşa edilmiştir. | | | | | | | | | | | | |

Çeleneksel yapı (konut) yapılan kâgir yapıya yer sağlamak için bir kısmı yıkılmış geri kalanı bırakılmıştır.

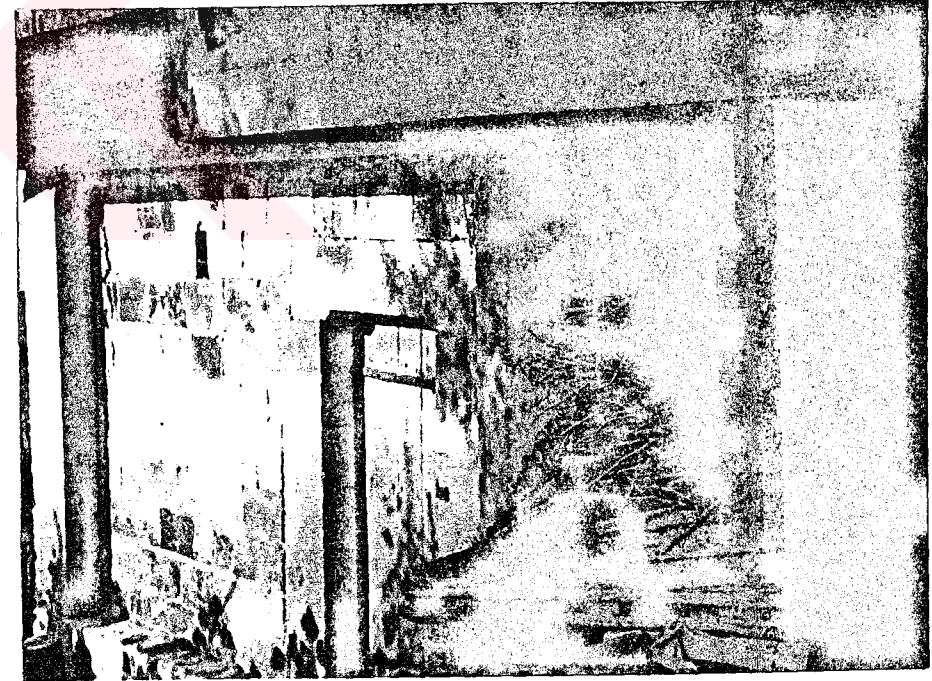
Yapının ahır kısmı yeni yapının alt kısmında bırakılmış, taşıyıcı sistem ahır çevresinde yerleştirilmiştir.

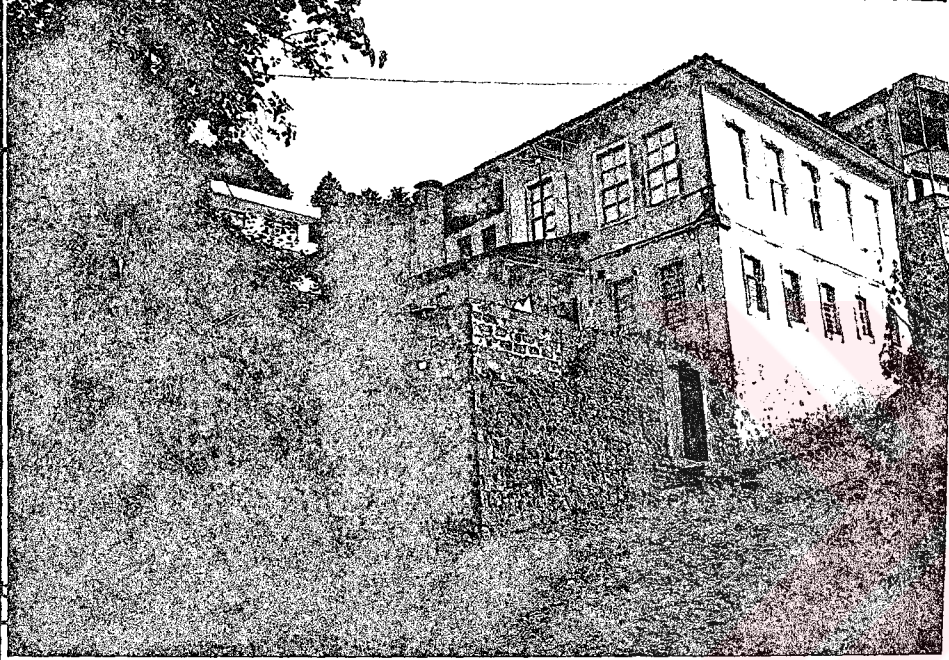
Konut Altta ahır katı üstte giriş ve yaşama katlarından oluşmaktadır. Eve sol tara-  
dan ccaklı bir mekan (bugün mutfak olarak kullanılmaktadır.) ekli durumdadır. Bu  
ekte yapılan incelemelerle bu kısmın eski bir yapıya ait olduğu evin onun üstünde  
yapıldığı tahmin edilmektedir. ahır katı taş duvarlı, yaşama katı ahşap sistemle  
yapılmış üzeri sıvalı yan duvarlar ise taş duvardır. cephede köşe dikmeler beze-  
me olarak dışarı çıkarılmıştır. Üst kat alt katın devamı olarak ahşap dolma sisten  
ve üzeri sıvalıdır. üst de yatak odaları yer almaktadır. Kapılar ve üst pervazlar  
silmelidir. mutfak kısmı taş duvarlıdır. "encereler altta ve üstte aynı oranlarda  
Fakat üstte ahşap pervazlı altta ise çevresi kesme taş pervazlıdır. Çatı "Dört-  
omuz"(Kırma çatı) tipindedir. Çatıda güvercinlik yer almaktadır.

Yapılan onarımlar  
İç kısımlar tadilat  
yapılarak tuvalet ve  
banyo kısmı eklenmiş-  
tir. Tuvalet alt ve üst  
kattadırsarı taşma yap-  
maktadır.

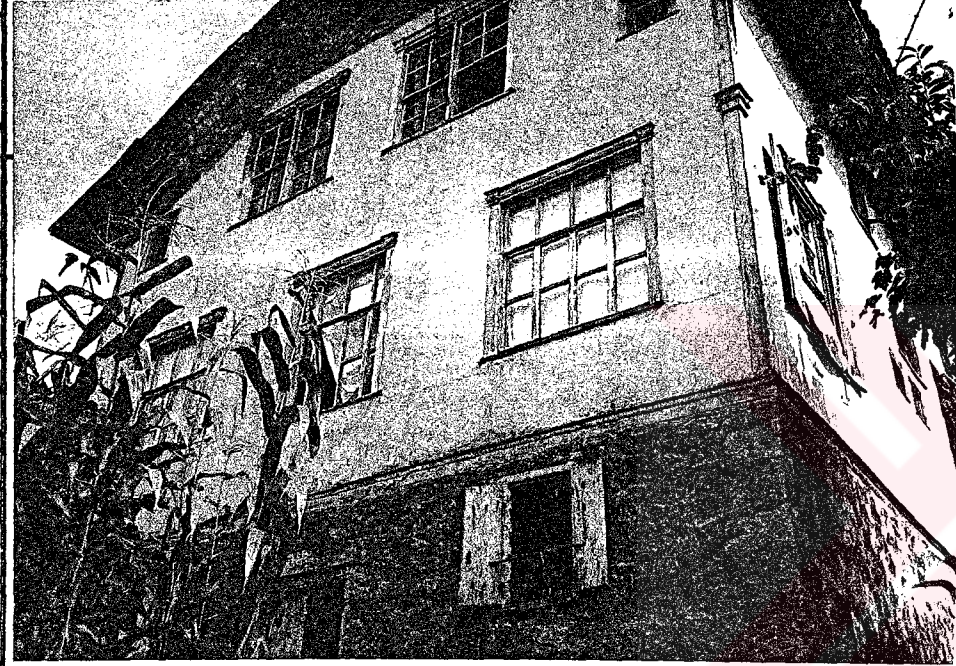
Yerleşmenin denize bakan yamacında yer almaktadır. Ee içten iki ayrı ev olacak şekilde yapılmıştır. Altta ahır katı ve üzerinde yaşama katı ile çatı katından oluşmaktadır. Ahır katının beden duvarları taşdır. Yaşama katı ahşap konstrüksiyon üzerine sıvalı olarak yapılmıştır. Cephedeki pencere düzeni diğer örneklerle göre geç devirde yapılmasının etkisiyle daha büyük tutulmuştur. Pencere üst pervazı profüllü yapılmıştır. Aynı profil köşelerdeki dikmelerdede devam etmektedir. Altta kanatlı olan pencereler, çatı katında düşey sürme pencere olarak yapılmıştır. İç bölme duvarlar 14 cm kalınlıktadır. Çatı katına hayat'a açılan bir merdivenle çıkılmaktadır. Çatı katı yaşama kısmı olarak, köşedeki kör kısımlar ise depo olarak kullanılmaktadır. Yaşama katı duvarları üzerine 120 cm yükseltilerek, Çatı arası yaşama için uygun duruma getirilmiştir. Çatı "Semer çatı" tipindedir.

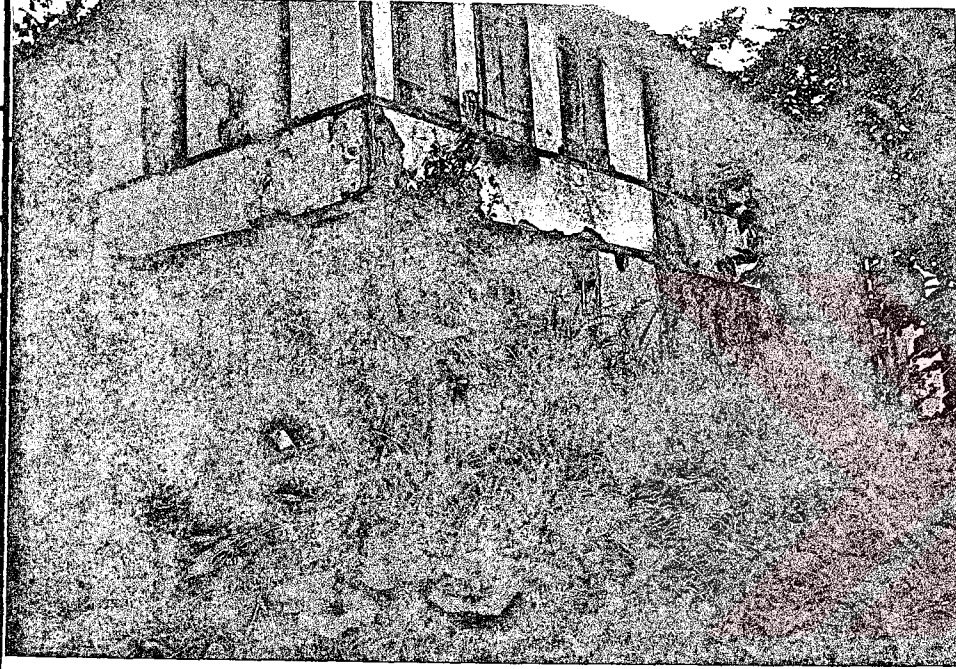
Konut, ahır katı ve üzerinde yaşama katından oluşmaktadır. Ahır katı duvarları taş duvardır. Yaşama katı "muskalı dolma" sistemle yapılmış olup ahır kat üze-  
rinde sol köşede çıkma oluşturmaktadır. Cephede, köşe dikmeler bırakılmış, diğer  
kısımlar sıvanmıştır. Konut arka kısım ağaç yığma sistemle yapılmıştır. Çatı  
"uç omuz" çatı tipindedir.

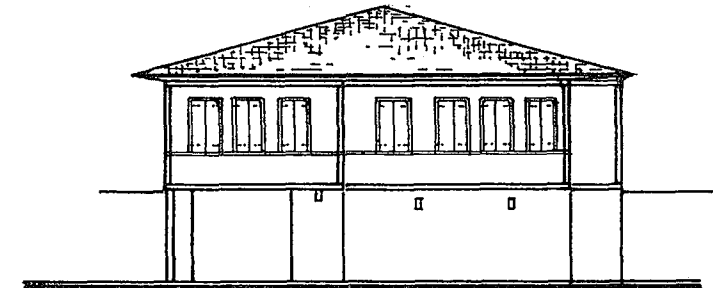
ÖN CEPHE

| Yapılan onarımlar<br>Planda görüldüğü gibi<br>arka kısma briketle<br>bir ek yapılmıştır. | | | | | | | | | | | | |
| Tanım ve gözlemler<br>Konut, ahır katı ve üzerinde yaşama katından oluşmaktadır. Ahır katı beden duvar-<br>ları yontma taş olarak yapılmıştır. Ahır ön cephesinde, çift kanatlı ahır kapısı<br>ve "Frenk pencere"leri bulunmaktadır. Yaşama katı, "muskalı dolma" yapım sistemi<br>ile yapılmıştır. Ön cepheye yedi adet pencere açılmaktadır. İç bölme duvarlar<br>ahşap yığmadır. Çatı "üç omuz" çatı tipi olup çatı katı kullanım için yükseltil-<br>miştir, saçaklar duvardan 110 cm kadar taşmış durumdadır. | | | | | | | | | | | | |

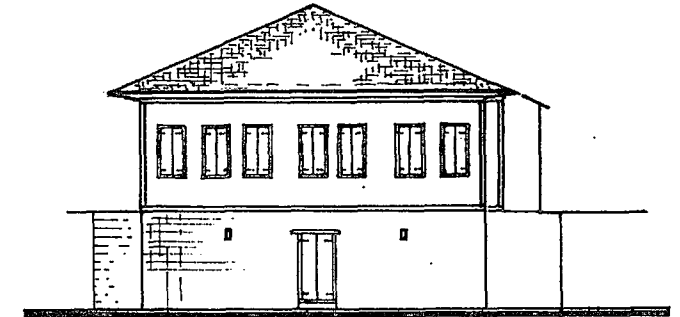
ÖN CEPHE

Sürmene Devlet Hastanesi Yanında bulunan konut ahır kat ve üzerinde yaşam a ka-  
tından oluşmaktadır. ahır katı taş duvar olup, mekanea frenk pencereler açılmış  
tır. Yaşama katı " mukalı dolma" sistemde yapılmıştır. Yaşama katının arkası taş  
duvardır. Ön cepheye yedi pencere açılmıştır. İç kısımda muskalı dolma sistemde  
duvarlar ve ahşap yığma duvarlar bulunmaktadır. İç kısımda ev içi diye belirle-  
nen mekanda yer ocağı mevcuttur. Üstte bu mekana açılan çatı penceresi mevcuttur.  
Bu kısmın tavanı açık bırakılmış ve baca bulunmadığı için duman çıkışı çatıda  
ve çatı penceresinden sağlanmıştır. Ev içinin zemini taştır. Çatı " Üçümüz " ti-  
pindedir. Çatı arasının kapatılan kısmı kullanıma olanak vermektedir. acaklar  
duvardan 100 cm kadar taşmıştır.

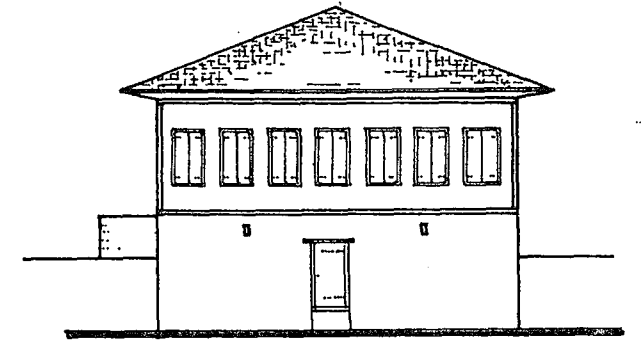
ÖN CEPHE

| Arka cephede onarıma gidilmiş.<br>Yaşama katı ön cephe sinde tadilat yapılarak pencereler yükseltilerek genişletilmiştir. | | | |
| Konut, ahır katı üzerinde yaşama katı ve çatı katından oluşmaktadır. Ahır katı bütünüyle taş olup diğer katlar ahşap çatkılı sistemle yapılarak üzeri sıvanmıştır. Katların arasındaki ahşap kirişler ve köşe dikmeleri açıkta bırakılmıştır. Köşe dikmeleri ve çatı katı pencere üst kısımları silmelidir. Çatı katı tam kat olarak ortaya çıkmaktadır. Giriş katın üzerinde bir kat yüksekliği kadar yükseltilmiştir. İç bölme duvarlar 14 cm kalınlığında olup sıvalıdır. İç kısımda tavanlar profilli tahta ile kaplanmıştır. Çatı "semer çatı" tipinde olup çatı penceresi mevcuttur. | | | |

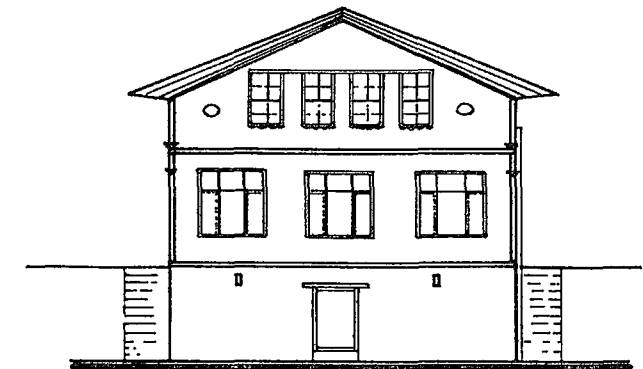
ÖN CEPHE

Konut, T.C. Kültür Bakanlığı tarafından tescillenmiş durumdadır. Ahır katı üze-  
rinde iki kattan oluşmaktadır. Konut iç kısmında bölünmeye uğramış, iki ayrı a-  
ile yaşamaktadır. Ön cephede, iç kısımdaki hayatın çıkması ile son bulduğu gö-  
rülmetedir. Cephede altı pencere yer almakta, pencere üst pervazları profilli  
şekilde yapılmıştır. Aynı profiller, konutun köşe dikmelerinde görülmektedir.  
Konut yüzeyinde kat bölümlerinde ahşap taşıyıcı kirişler yüzeye çıkarılarak sil-  
me oluşturulmuştur. Çatı "Dört omuz" çatı tipindedir. Bahçesinde eski bir fırın  
göze çarpmaktadır. Bugün işlevini yitirmiş olan fırın ekmek pişirmek vb. işler  
için kullanılmaktaydı.

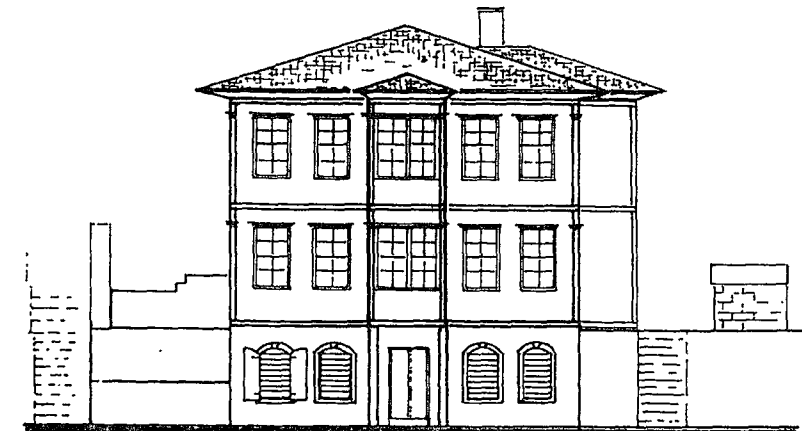
ÖN CEPHE

| İç kısma tuvalet eklenmiş ve bina ortadan briketle ikiye bölünmüştür. | | | | | | | |
| Konut, 150 senelik tarihiyle yerleşim içinde öncel bir yer almaktadır. Ahır katı ve onun üzerinde ara kat ile yaşamakatından oluşmaktadır. Ara katın zamanında evin büyük oğlu için yapıldığı öğrenilmiştir. Çepheye açılan sekiz penceresiyle konak havasındadır. Sahibinin Batuma Deniz taşımacılığı yaptığı öğrenilmiştir. Çatı katı kısmen taş duvarlarla çevrilmiştir. Çepheye ahır kapısı ve dört frenkle penceresi vardır. ara kat üst yaşam katındaki pencere düzenine sahiptir. Konut "muskalı dolma" sistem ile yapılmıştır. Konutun arka duvarı taş duvar ve üzerinde duman penceresi görülmektedir. İç kısımda bölme duvarlar ağaç yığmadır. İç kısımda mevcut olan yer ocağı kaldırılmıştır. Çatı "Üç omuz" (Sağırıcılık) çatı tipindedir. | | | | | | | |

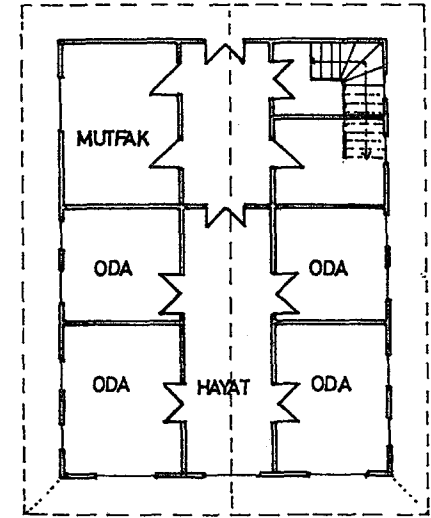
YAŞAMA KATI  
— ÇATI KATINA GİRİLEMEMİŞTİR.

| <p><b>Tanım ve gözlemler</b><br/>Kısmen bozulmuş durumda olan konut, yan cephedeki görüntüsü itibariyle diğer örnekler arasında seçilmektedir. Konut, ahır katı ve üstünde yaşama katından oluşur. Eski konutun çatı kısmı ve ön cephesi bozularak bugünkü durumuna getirilmiştir. Eski durumda "Üç omuz" çatı tipi bugün "Semer çatı" şeklinde yapılarak çatı katının kullanımı yoluna gidilmiştir. Ön cephe tamamen yıkılmış ve betonarme sistemle yenilenmiştir. Özelliğini koruyan yan cephe, eski konutun "göz dolma" sistemle yapıldığını göstermektedir. Çatı arasının rahat kullanımı için yaşama katı üzerinde çatı yan duvarlarla 80 cm kadar yükseltilmiş ve bu kısma çatı arasının havalandırılması için havalandırma pencereleri yerleştirilmiştir. Ahır kısmı kısmen taş duvardır. Konutun arka kısmı da yeniden yapılmıştır. Çatıda güvercinlik yeri çatıyla birlikte yapılmıştır.</p> | | | |

— KONUTUN ÜÇ OMUZ OLAN ÇATISI DEĞİŞTİRİLEREK SEMER ÇATI YAPILMIŞ VE BU KISMA AÇILAN PENCERELERLE ÇATI KATI - YAŞAMA AMAÇLI KULLANILMAYA BAŞLANMIŞTIR.

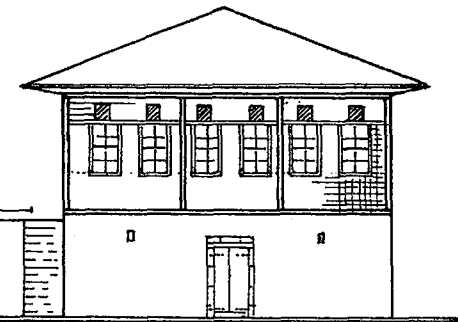
ÖN CEPHE RESTİTÜSYONU

— ÖN CEPHE ORJİNAL DURUMUNU KORUYAN YAN CEPHEDEN YARARLANILARAK ÇİZİLMİŞTİR.

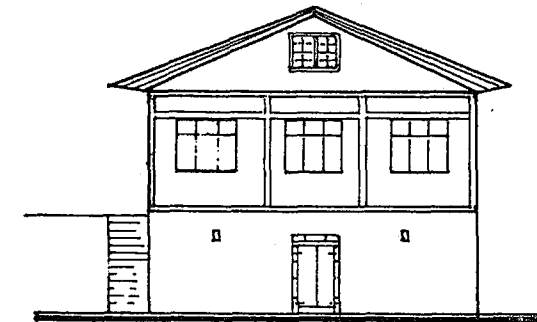
ÖN CEPHE

| Ön ve arka cephe ve çatının tahribat nedeniyle yeniden yapıldığı gözlenmektedir. | | | |

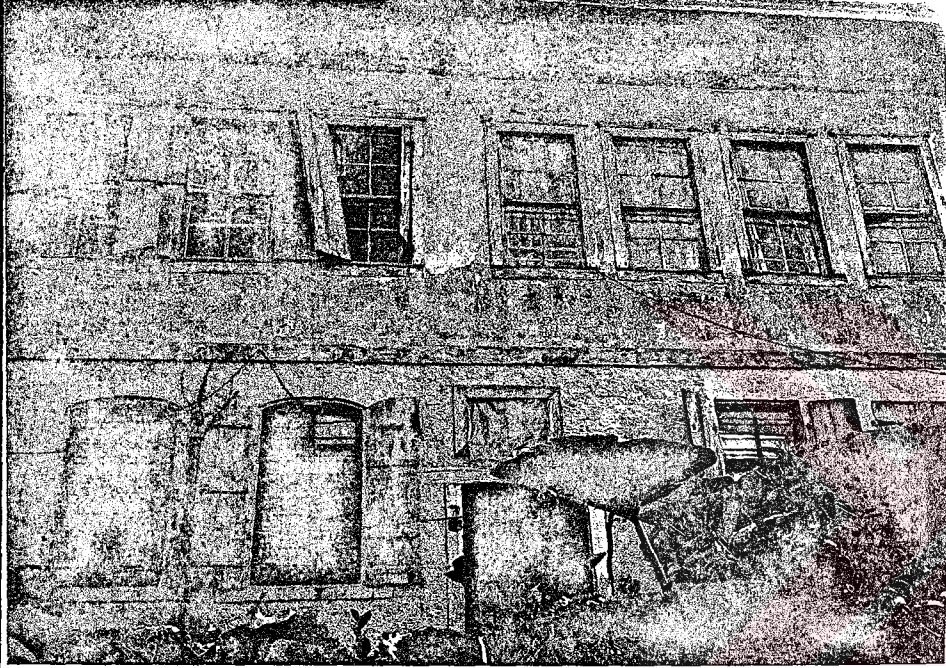
Konut, diğer örneklerden farklı olarak ahır katının yaşama kısmına dönüştürüldü-  
ğü gözlenmektedir. Alt ve üst kat arasındaki merdivenli bağlantıda ve arka kısım-  
da yana açılan fakat kapatılmış olan kapıdan bu katın zamanında ahır+saman,ot-  
deposu olduğu sanılmaktadır. Bugün alt kat kiraya verilmiş durumdadır. Alt kat  
duvarları bütünüyle taş olup pencere ve kapı kenarları, taş lentolu ve sövenlidi  
üst kata geçişde konut boyunca devam eden silme görülmektedir. Aynı şekilde kö-  
şelerde ahşap direkler sıvanmayıp bırakılarak vurgulanmış durumdadır. Sıvanın  
altında "Muskalı dolma" sistem gözükmemektedir. Ön cephede yer alan pencere per-  
vazlarının silmeleri basit ve yalındır. Tuvalet kısmı konutta yandan çıkıntı ya-  
parak birleşmiştir. Çatı "Üç omuz" çatı tipindedir.

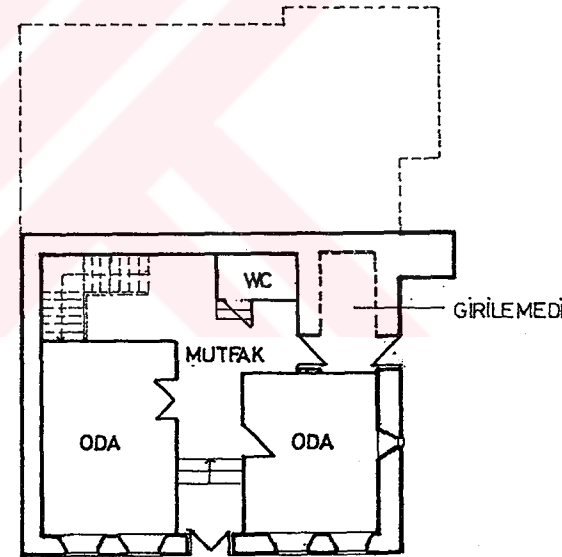
ALT KAT

- İKİ KAT ARASINDA MERDİVENLE BAĞLANTI SAĞLANMIŞ, BUGÜN İSE BAĞLANTI KESİLMİŞ, İKİ AYRI AİLE KONUTU KULLANMAKTADIR.
- İNCELEMELERE GÖRE AHİR YAŞAMA MEKANINA ÇEVİRİLMİŞTİR.
