DOĞU KARADENİZ BÖLGESİNDE  
BİR KIYI YERLEŞİMİNİN İNCELENMESİ

**SÜRMENE**

YÜKSEK LİSANS TEZİ

MİM. FİLİZ AKSOY

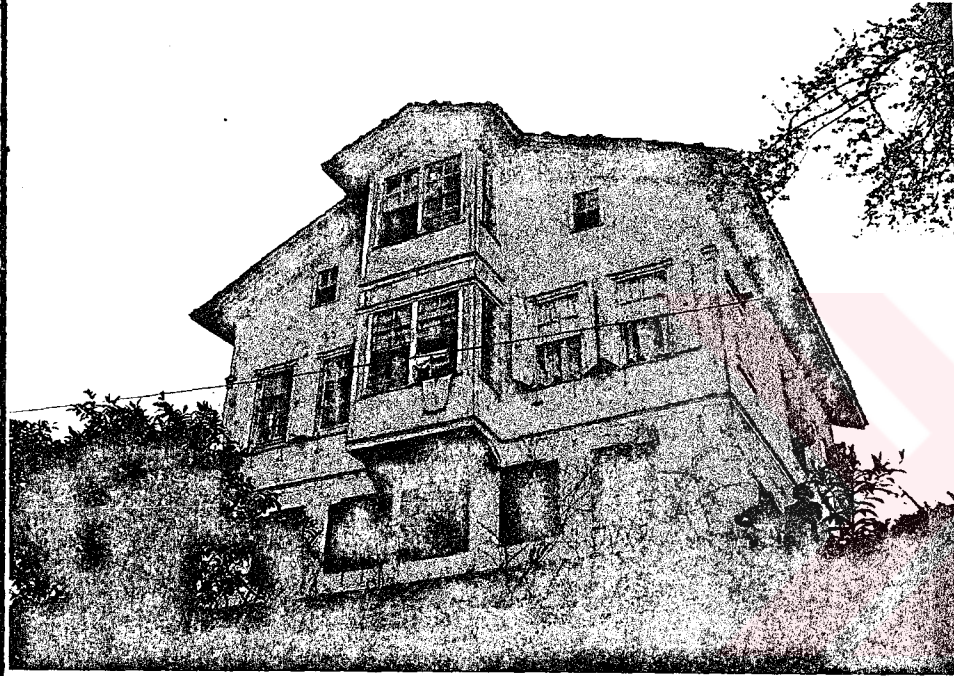
Konut eski kayık yolu üzerinde bulunmaktadır. Sokakdan bir avlu duvarıyla ayrıl-  
mış durumdadır. Ahır katı ve üzerinde yaşama katı ve çatı katından oluşmaktadır  
Ahır katı yan ve arka duvarı taş ön kısım ise yükseltilmiş taş temel üzerinde  
muskalı dolma olarak yapılmıştır. Konut yüzeyi kat bağlantılarındaki ve köşeler-  
deki ahşap dikme ve kirişler açıkta bırakılarak sıvanmıştır. Ahır kısmına açılan  
pencereler diğer örneklerden boyut açısından daha büyüktür. Yaşama katında bulun-  
an hayat kısmı cephede bir çıkma ile son bulmuştur. Çıkma kısım çatıda da aynen devam  
etmektedir. Çatı "semer çatı" tipinde olup, çatı arası dış duvarlardan 200 cm ka-  
dar yükseltilerak iç kısmın rahatça kullanımı sağlanmıştır. Çatı arası yaşama  
amaçlı olarak kullanılmaktadır. Kenar kısımlarda küçük pencereler yapılarak bu-  
rada mevcut olan depoların havalandırılması sağlanmıştır. Saçaklar çatı yüzeyinde

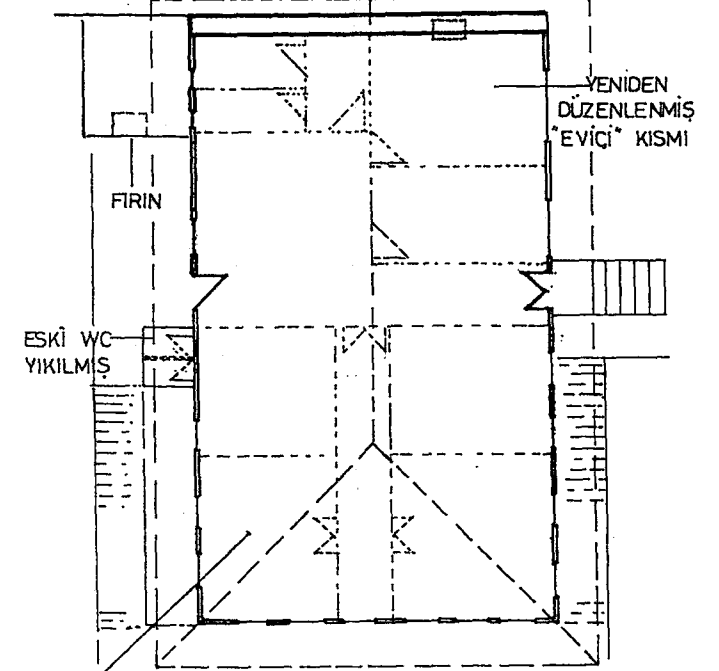
YAŞAMA KATI

Yukarı kesimde yer alan konut Kayık yoluna açılan bir yol üzerinde yer almaktadır. Altta ahır katı ve üzerinde yaşama katından oluşmaktadır. Ahır katı beden duvarları taş duvardır. Ahıra yan kısımlarda Frenk pencereleri açılmıştır. Ön kısımda ise pencere acıklılıkları daha büyük ve ahşap cubuklarla bölünmüş durumdadır. Yaşama katı "muskalı dolma" sistemle yapılmıştır. Pencere üst per-vazlarında ve evin köşelerindeki ahşap dikmeler üzerine silmeler yapılmıştır. Çatı "Üç omuz" tipindedir.

PLAN CEPHE DÜZENİ VE  
GÖRÜLEBİLDİĞİ KADARIYLA TAHMİNİ  
OLARAK ÇİZİLMİŞTİR

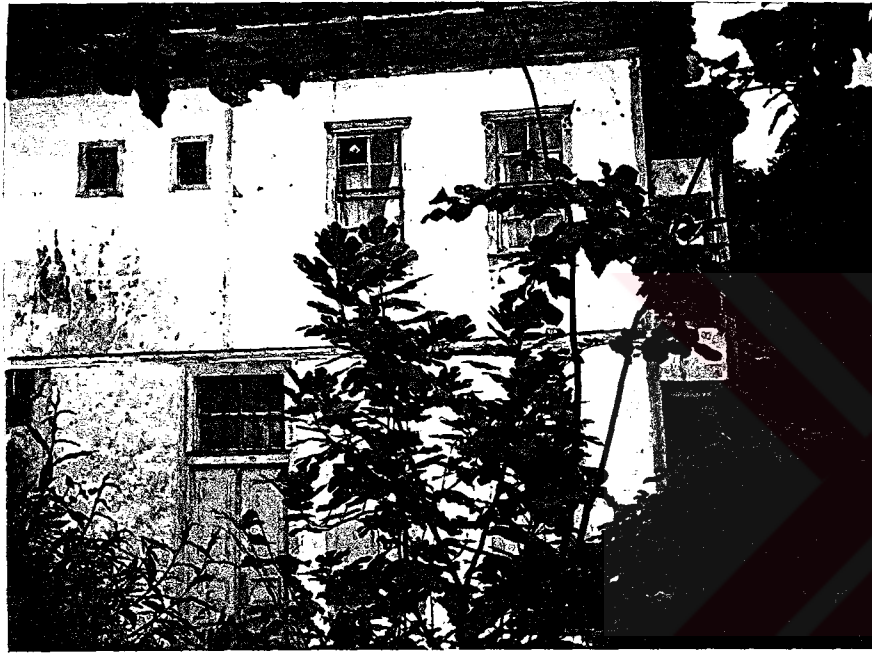
Tanım ve gözlemler : Konut, Kayık yolunun kenarında yer almaktadır. Ahır kat üze-  
rine iki kat olan, ara kat ve yaşama katından oluşmaktadır. Ahır katı bir insan  
girebilecek yüksekliktedir. Üzerinde bulunan kat ile yaşama katı arasında merdiven  
ile bağlantı sağlanmıştır. Ara katla bağlandı da eve bitişik olarak yapılmış ocak  
kısım bulunmaktadır. Diğer örneklerden farklı olarak büyük tutulmuştur. Ara kat  
arka duvarı taş duvar yan kısımlar ise ahşap dolma sistem üzerine siva yapılmıştır.  
İç duvarlar ahşap sistem üzerine sıvalı ve 14 cm kalınlıktadır. Üst yaşama katı  
ara katta olduğu gibi ahşap dolma sistem üzerine sıvalı durumdadır. Üst yaşama  
katında giriş kapısında başlayan "Hayat" ön cephede çıkma ile son bulmaktadır.  
Çatı, "ırma çatı" tipindedir. Giriş kapısı yanında yer alan mekan dışarıya geniş  
kapılarla açılmaktadır. Kayık yolu kenarında olması buranın kayık yapımı için kul-

lanıldığını düşündürmektedir.

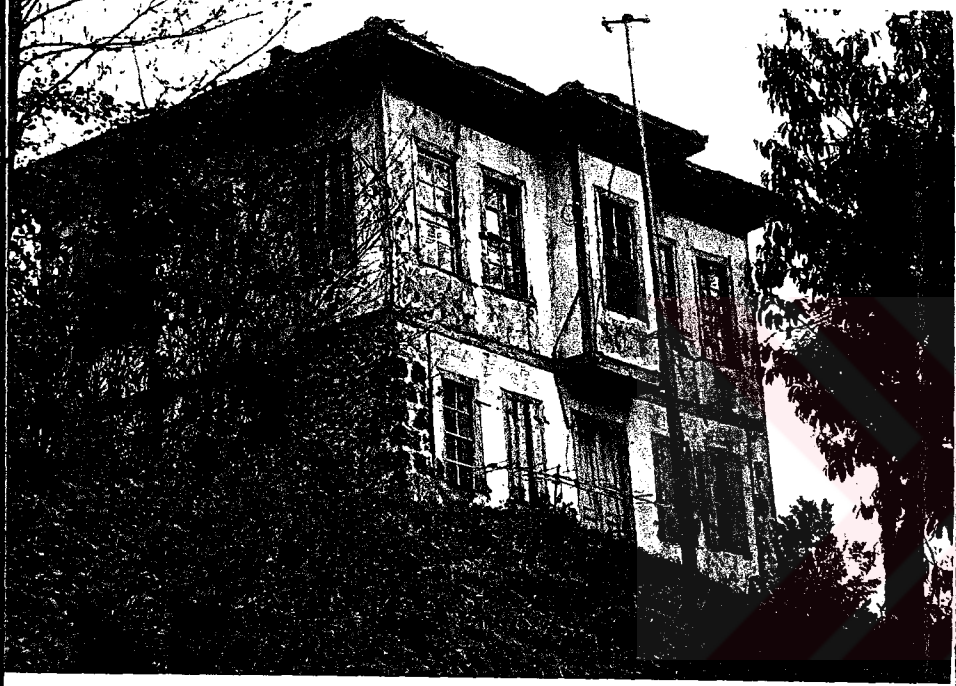
Hükümet caddesi üzerinde yer alan konuta merdivenli bir yol ile ulaşılmaktadır. Yapıda ahır katının kaybolduğu yerine yaşama katı ve üzerinde yatak odalarının bulunduğu bir katın olduğu gözlenmektedir. Konutun yan duvarları moloz taş, köşelerde ise yontma taş ile yapılmıştır. Dikmalı bir cepheye sahiptir. alt katı ön ve arka cephesi ve üst kat tümüyle "muskalıdolma" ile yapılmış olup üzeri sıvanmıştır. Köşelerde bulunan diğmeler açıktadır. Çatı "Dört omuz" (Hırma) çatıdır.

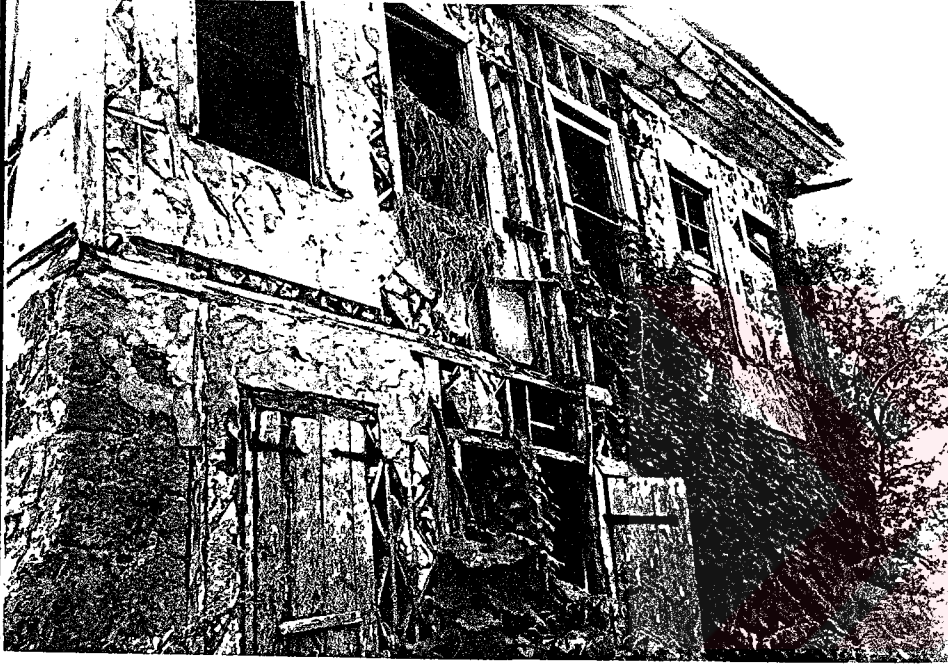
| <p><b>Tanım ve gözlemler</b></p> <p>Konut hemen hemen harap durumdadır. Altta ahır katı ve onun üzerinde yaşama katı oluşmaktadır. Ahır katı ev boyunca alt kısımda devam etmektedir. Arkada iki metre ile başlayan yükseklikte ön tarafta eğim nedeniyle artmaktadır. Ahır katı arka ve yan duvarları ve ön duvarın temel kısmı taş duvar, temel üzeri "muskalı dolma" sistemdir. Yaşama katı da "muskalı dolma" sistemle yapılmıştır. Ön cepheye beş pencere açıldığı görülmektedir. İç bölme duvarları ağaç yağımadır. Tuvalet kısmının konuttan dışarı çıkıntı yaparak yerleştiği, fakat bugüne ulaşamadığı yerinde yapılan gözlemlerle anlaşılmıştır. Çatı "üç omuz" çatı tipindedir.</p> | | | | | | | | | | | | |

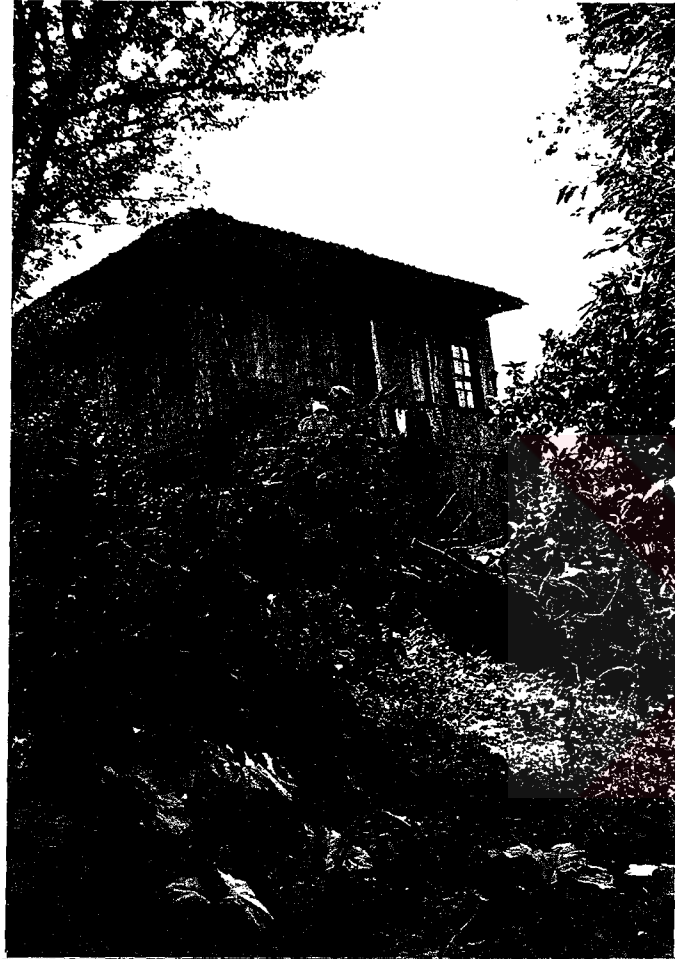
Ahır katı üzerinde yaşama katından oluşmaktadır. Ahır katı, moloz taş duvar ve yaşama katı "muskalı dolma" olarak duvarları yapılmıştır. Ön cepheye beş pencere açılmakta olup pencere üst pervazları süslemelidir. Konutun içinde iç bölme duvarlar ağaç yıgma olup dış duvarlar içerden kaplamalıdır. Konutun eviçi kısmında yenocağı mevcuttur. Tuvalet dışarı çıkıntı yapmış durumda olup çatısı ayrıca yapılmıştır. Çatı yükseltilmiş ve çatı arası kullanılmaktadır. Çatı "üç omuz" çatı tipindedir.

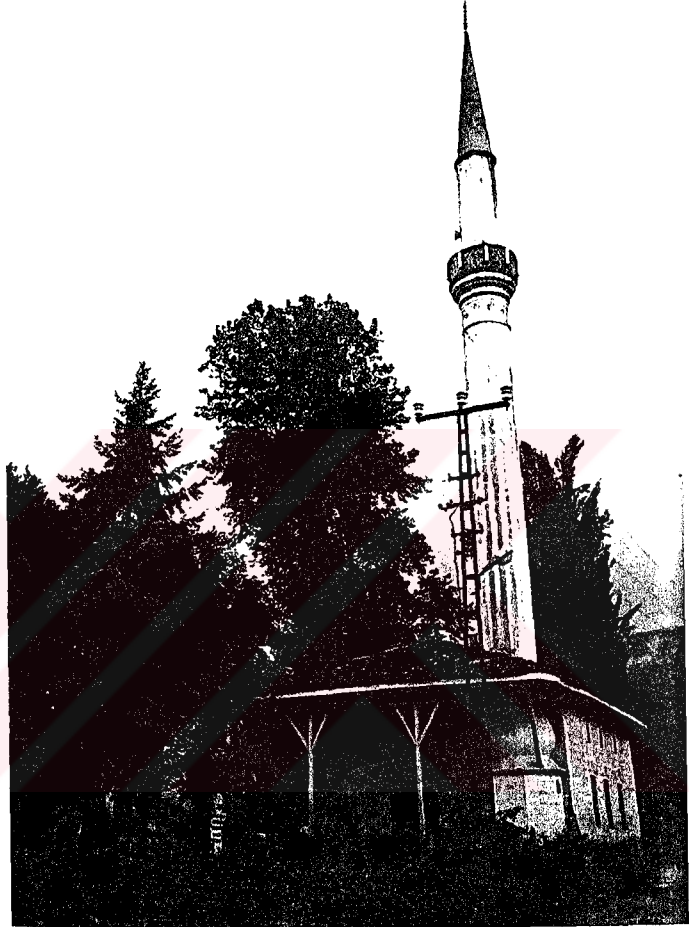
Kagir yapı olan Soğuksu Yalı Camii giriş kısmında bulunan çeşme 1953 yılında Muammer Dereli tarafından yaptırılmış. Caminin sağ köşesinde minare yerini almıştır. İç kısımda giriş kapısının karşısında mihrap ve sağ köşede mimber bulunmaktadır. Giriş kısmında sol köşede bulunan merdivenle kadınlar kısmına çıkılmaktadır. Bu bölüm ahşap kolonlar üzerine yerleştirilmiştir. Cami dışında yapılan bir merdivenle de bu bölüme ulaşılmaktadır. Çatı ahşap kırma çatı (Dört omuz) biçiminde olup ön kısımda saçak çeşme (abdest kısmı) ve minareyi de içine alacak şekilde genişletilmiş ve ahşap kolonlarla desteklenmiştir.

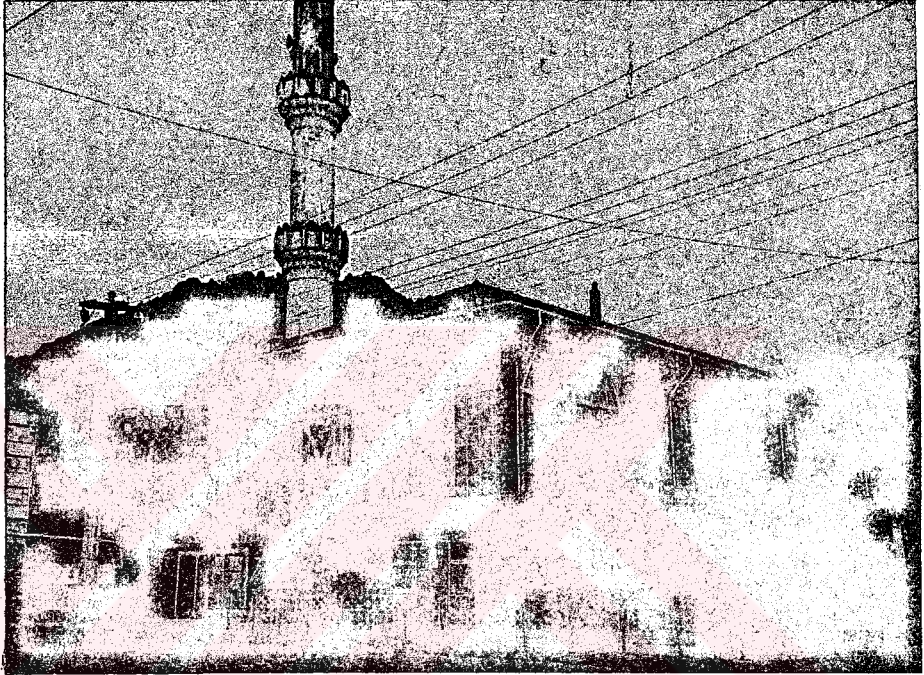
Ortamahalle Yalı Camii kâgır yapı olup çatısı ahşap kırma çatı (Dört omuz) biçimindedir. Giriş kısmında yer alan sütunların çevrelediği "son cemaat mahalli" yapılan tadilatla camla kapatılmıştır. Cami girişinin sol köşesinde minare yer almaktadır. İç kısımda ,giriş kapısının karşısında mihrap ve sağ köşede mimber yer almaktadır. Orta kısımda bulunan dört sütun üzerinde kubbe oluşturulmuştur. Girişin sol kısmında yer alan merdivenle kadınlar kısmına çıkılmaktadır. Bu bölüm birbirine kemerlerle bağlanmış sütunlar tarafından taşınmaktadır. Cami duvarları taş olup iç kısımda aydınlatma çift sıra pencere ile sağlanmıştır.

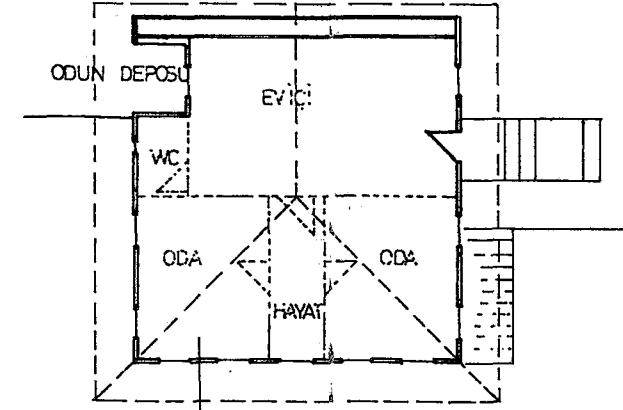
| <p><b>Tanım ve gözlemler</b><br/>Konut, ahır katı üzerinde yaşama katından oluşmaktadır. Ahır katı tümüyle taş duvardır. Yaşama katı "muskalı dolma" sistemde yapılmıştır. Çatı "üç omuz" çatı tipindedir. Çatı iç kısmın kullanım için 2,30 cm civarında yükseltilmiştir.</p> | | | | | | | | | | | | |

—İÇİNE GİRİLEMEDİ  
PLAN CEPHEDEN  
YARARLANILARAK TAHMİNİ OLARAK ÇİZİLDİ.

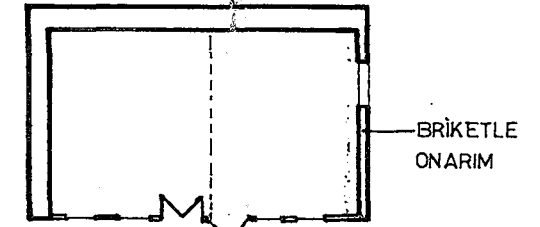
AHIR KATI

— KATILANIR KAPI.  
BU KISMIN BİR BÖLÜMÜNÜN  
ATÖLYE OLARAK KULLANILDIĞI  
PLANDAN GÖRÜLMEKTEDİR

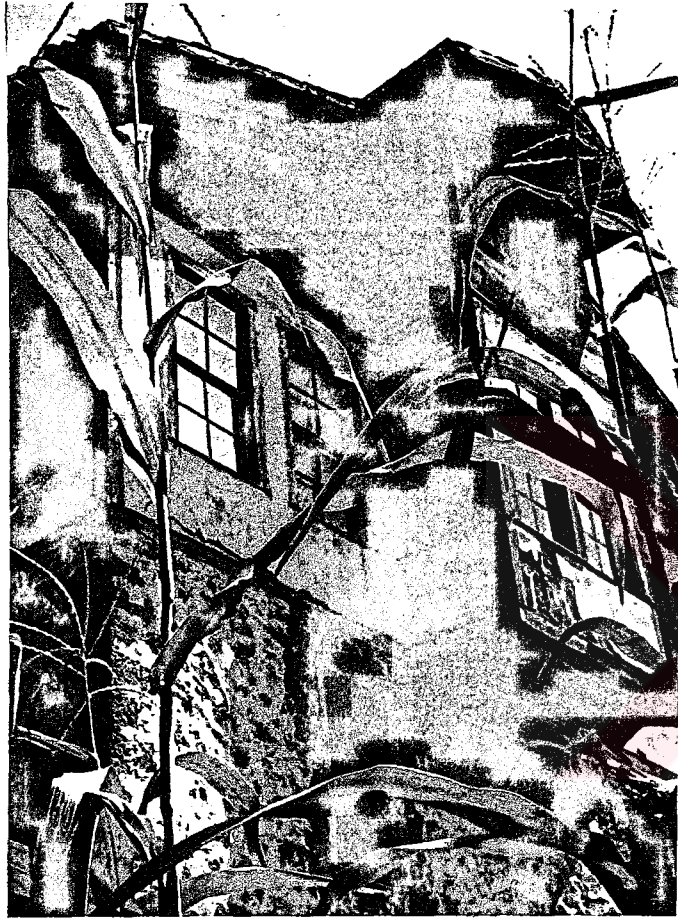
Konut Ahır katının üzerinde yaşama katı ve çatı katından oluşmaktadır. Ahır katı beden duvarları yontma taşla örülmüştür. Ahır pencereleri ölçü bakımından diğer örneklerden farklıdır. Yaşama katında planda "hayat"ın sonlandığı bir çıkma bulunmakta ve çatı katında da devam etmektedir. Yaşama katının "muskalı dolma" sistemle yapıldığı ve üzerinin sıvandığı görülmektedir. Çatı "semer çatı" tipindedir. Çatı katı ön cephesinde çıkmada iki adet ve yahlarda iki adet yuvarlak pencere bulunmaktadır. Çatı katı tümüyle ahşap kaplamadır.

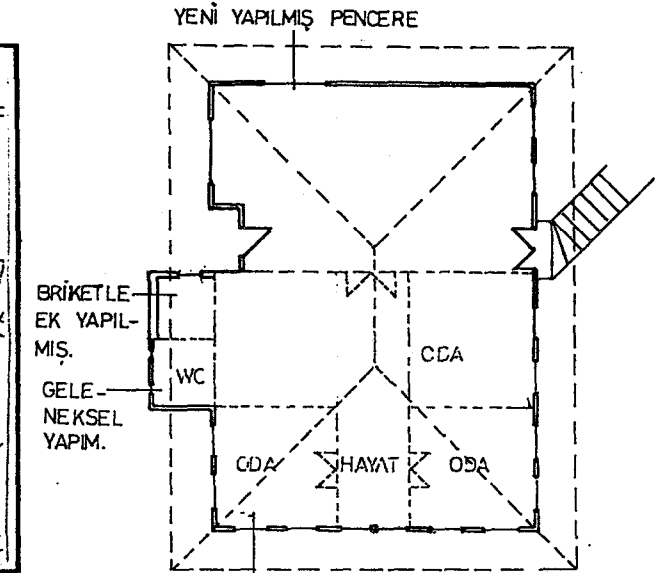
YAŞAMA KATI

Konut "arha deresine kakan yönde yamaçta yer almaktadır. Altta ahır katı ve üzerine yaşama katından ibarettir. Ahır katı yan ve arka duvarları taş duvar ön kısım ise yüksek bir taş temel duvarı üzerine muskalı dolma sistemde yapılmıştır. eski tuvalet kısmına yeni bir ek yapılmış ve büyütülmüş. banyo olarak kullanıldığı sa-  
nılmaktadır. Yaşama katı muskalı dolma sistemle yapılmıştır. Üzerine pencere per-  
vazları ve köşelerdeki ahşap dikmeler üzerinde silme yapılmıştır. Çatı " Kıрма  
çatı" tipindedir. Çatı arasının havalandırılması için "Güvercinlik" kısmı mevcut-  
tur.

İÇ KISMA GİRİLEMEDİ  
PLAN CEPHEYE BAĞLI OLARAK ÇİZİLDİ.

WC ALTINDA  
BULUNAN, ATIKLA-  
RIN TOPLANDIĞI KISIM  
(TOPLANAN YAPRAKLARLA  
KARIŞTIRILARAK GÜBRE  
YAPILMAKTADIR.)

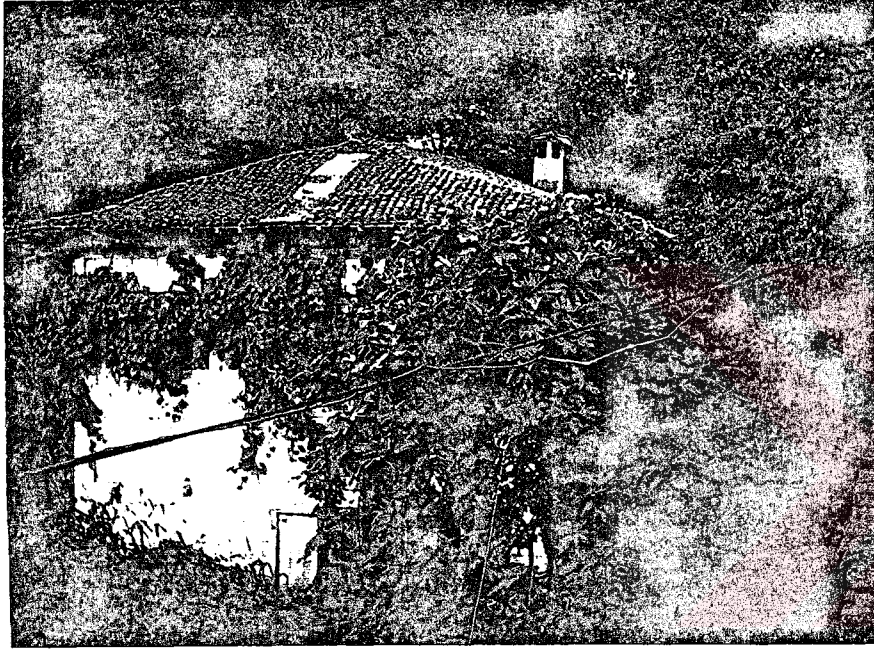
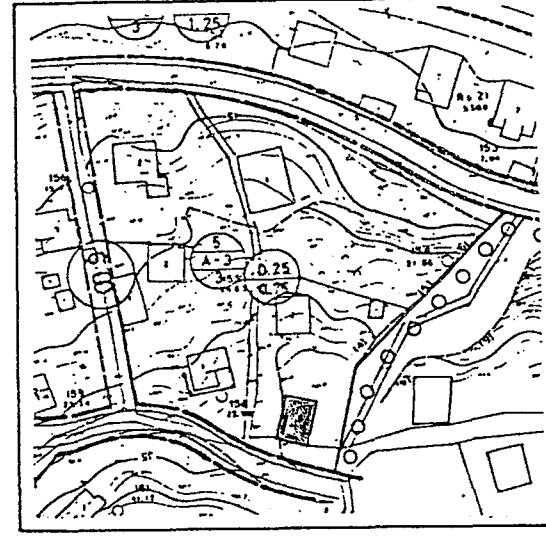
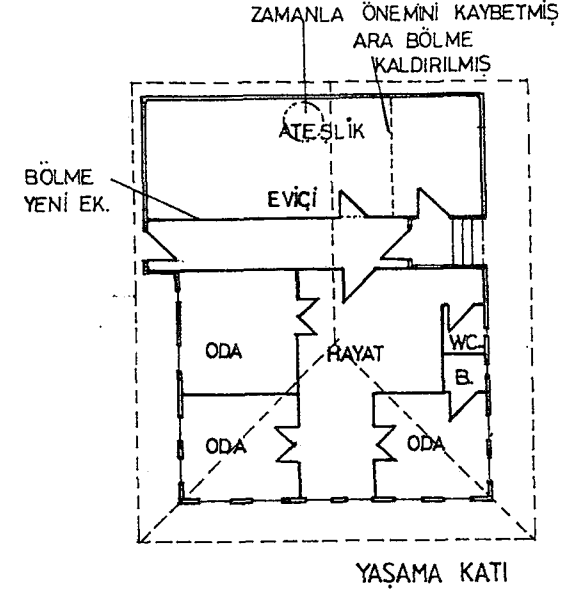
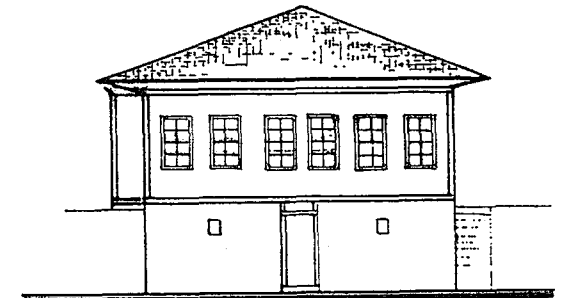
| <p><b>Tanım ve gözlemler</b></p> <p>Konut olarak yapılan yapı, Samanında Alioğlu Ahmet Efendi İptidai mektebi olarak kullanılmıştır. Konutun iç kısmı harap bir durumdadır. Dışardan ise doğa içinde kaybolmuşdurumdadır. Alt katta ahır katı bulunmaktadır. Ahır katına açılmış olan ve ahır kapısı yanına açılmış bulunan giriş kapısı alt katın kullanımını düşün-<br/>durmaktadır. Üst yerleşimlerde bu tür kısımlar kayık yapımı amacıyla kullanılı-<br/>maktaydı. Ahır katı taştır. Frenk pencereler bu kısımda yerlerini almıştır. Üst<br/>yaşama katı "muskalı dolma" olup, üzerleri sıvanmış durumdadır. Çatı "Üç omuz"<br/>çatı tipindedir.</p> | | | | | | | | | | | | |

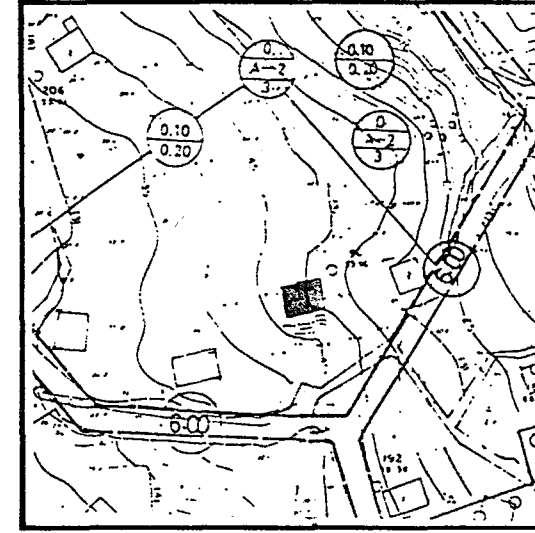
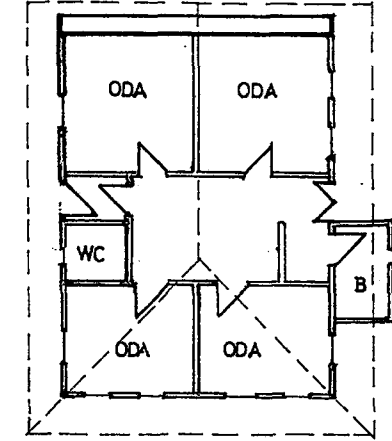
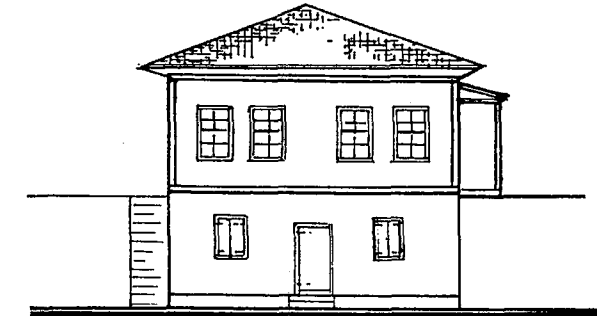
Envanter no : 42

Konut ahırskatı ve yaşama katından oluşmaktadır. Ahır katı yan ve arka duvarları taş olup ön duvar taş tuvar üzerinde muskalı dolma üzerine sıvama yapılmış. taban girişler ve köşe dikmeler açıkta bırakılmıştır. Yaşama katı pencere alt ve üst pervazları şekillendirilmiştir. Çephede dört adet pencere bulunmaktadır. tuvalet kısmı yapıdan çıkıntı teşkil edecek şekilde dışarı çıkmıştır. Çatı iç bölme duvarları 14 cm kalınlıkta olup, sıvalıdır. tavan profilili tahtalar ile kaplanmıştır. Çatı "üç omuz" çatı tipinde olup çatı arası depo amaçlı kullanılmaktadır.

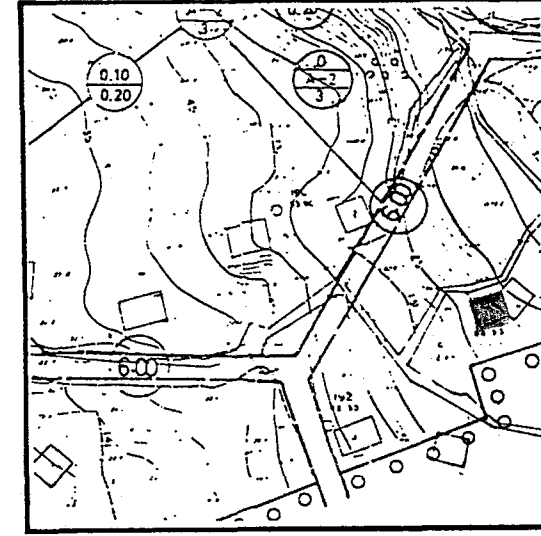
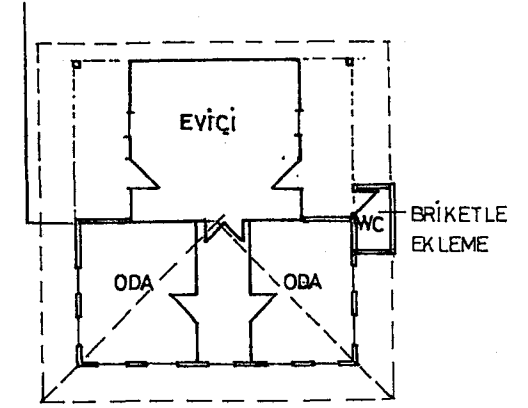
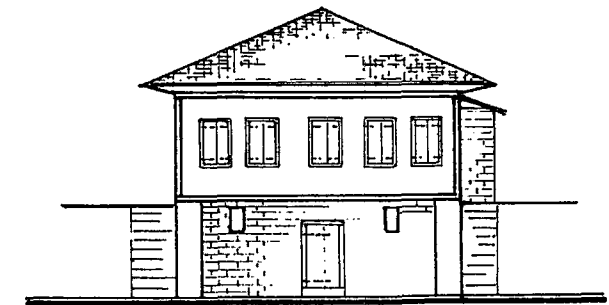
| Ahır katı ön duvarı<br>ve giriş katının yan<br>duvarı briketle ona-<br>rılmıştır. | | | | | | | | | | | | |
| <p>Konut, ahır katı üzerinde yaşama katından oluşmaktadır. Ahır katı kaba yonu taş duvar olup, ön kısımda briketle onarım yapılmıştır. Yaşama katı "muskalı dolma" sistemle yapılmış olup ön cephede beş pencere bulunmaktadır. Çatı "üç omuz" çatı tipinde olup çatı arası kullanılmak amacıyla yükseltilmiştir. saçaklar 100 cm kadar yapıdan dışarı taşmaktadır.</p> | | | | | | | | | | | | |

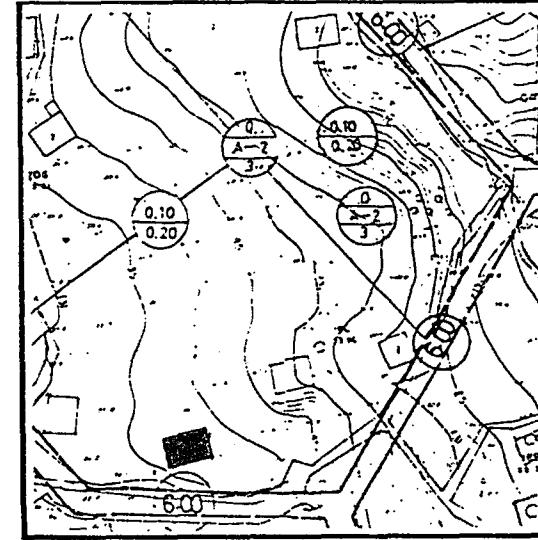
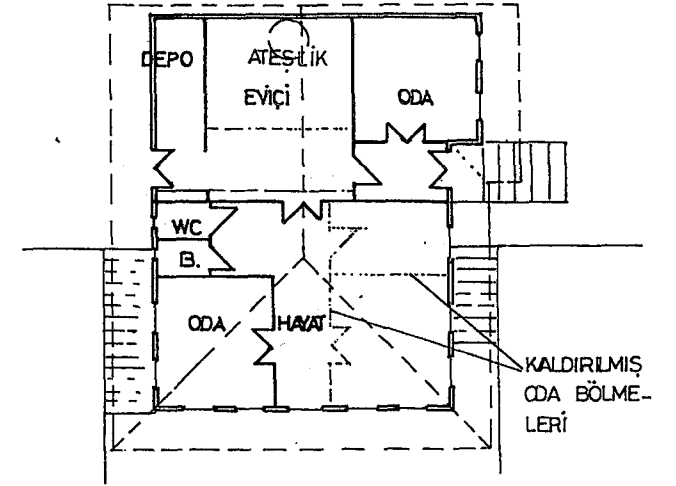
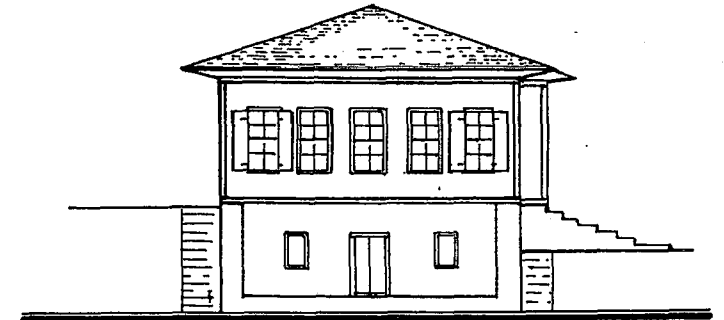
| Yaşama katında dolgu aralıkları boşalan kısımlarda doldurulmuştur. | | | | | | | | |
| Konut, ahır katı ve üzerinde yaşama katından oluşmaktadır. Ahır katı moloz taş duvardır. Yaşama katı "muskalı dolma" sistemle yapılıp, üzeri beyaz kireç harçla sıvanmıştır. İç bölme duvarlar ağaç yığma sistemle yapılmıştır. Çatı "üç omu" çatı tipindedir. | | | | | | | | |

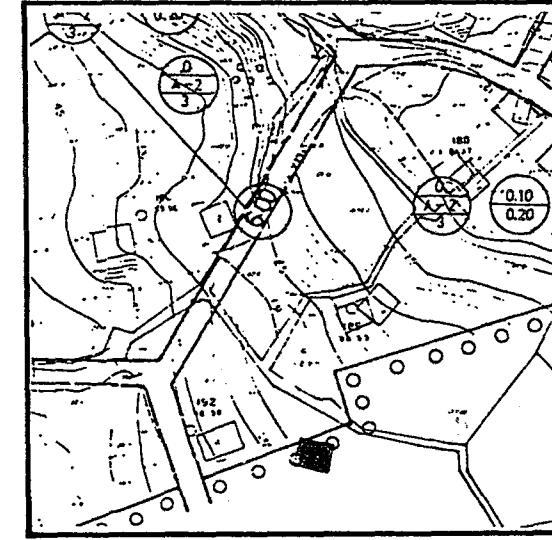
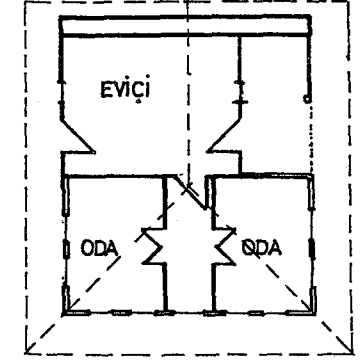
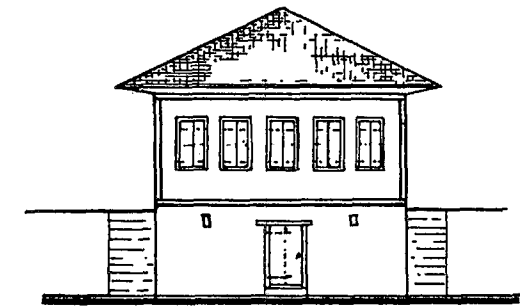
| Terkedilmiş. | | | | | | | | | | | | | | | |
| <p><b>Tanım ve gözlemler</b></p> <p>Ahır katı ve üzerinde yaşama katından oluşan konut terk edilmiş durumdadır. Ahır katı tümüyle taş olup üst yaşama katı muskallı dolma sistemle yapılmıştır. Evin arka kısmında yer alan "eviçi" bölümünün duvarları tahta yığmadır. İç kısımda tahribat fazladır. Çatı "üç omuz" çatı tipindedir.</p> | | | | | | | | | | | | | | | |

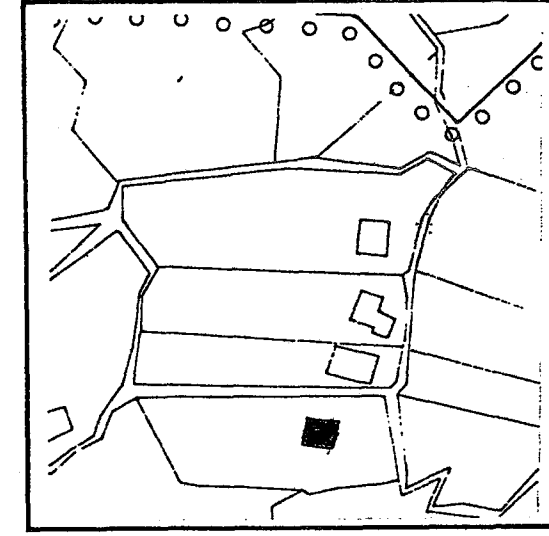
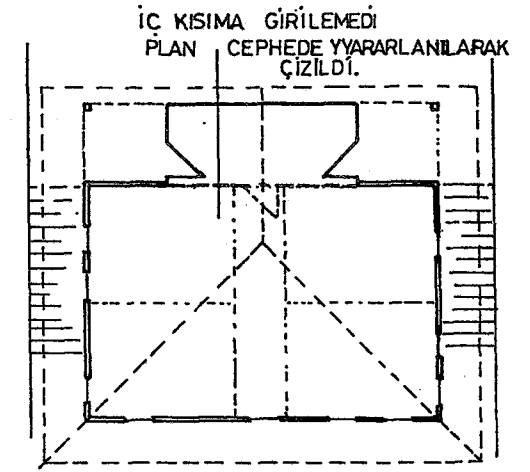
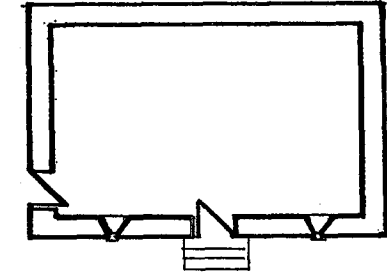
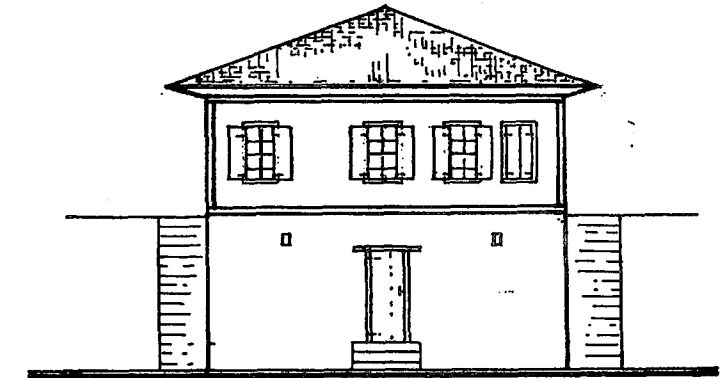
| Tanım ve gözlemler<br>Konut Ahır katı ve yaşama katından oluşmaktadır.Yapı muskallı dolma sistemle yapılmış olup konutun arka kısmı tahta yağ-<br>ma sistemdir.İç bölme duvarlarda aynı sistemle yapılmıştır.Ahır<br>katı taş olup bu kısma "frenk pencereleri" ile aydınlık ve hava-<br>landırma sağlanmıştır.Çatı "üç omuz" çatı tipindedir. | | | | | | | | | | | | | | | |

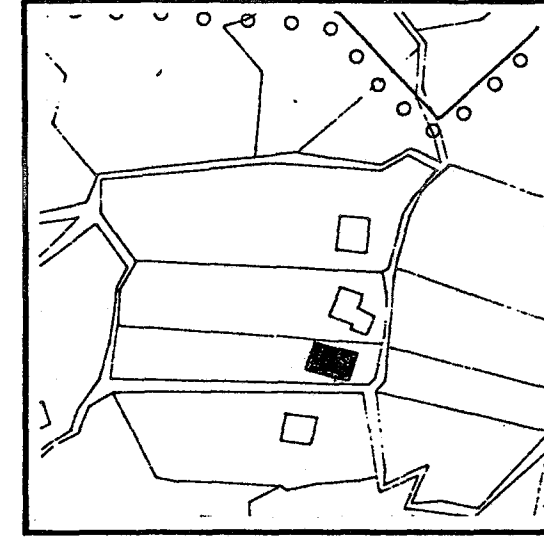
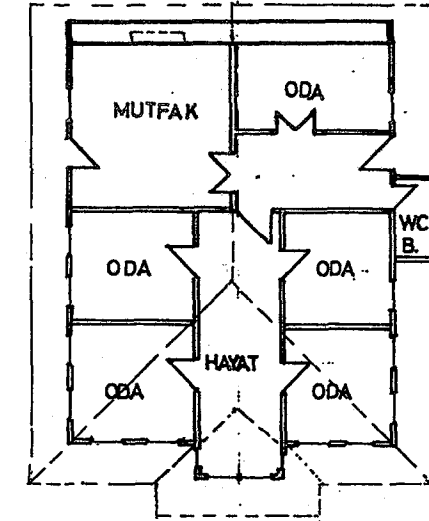
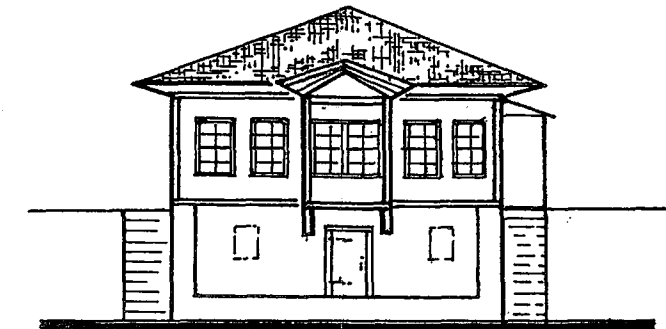
| <p>Ahır katı ve yaşama katından oluşan konutun çatı kısmında tahribat görülmektedir. Yapı muskalı dolma sistemle yapılmış ve üzeri, köşedeki dikmeler açıkta kalacak şekilde kireç sıva yapılmıştır. Çatı "üç omuz" çatı tipindedir.</p> | | | | | | | | | | | | | | | |

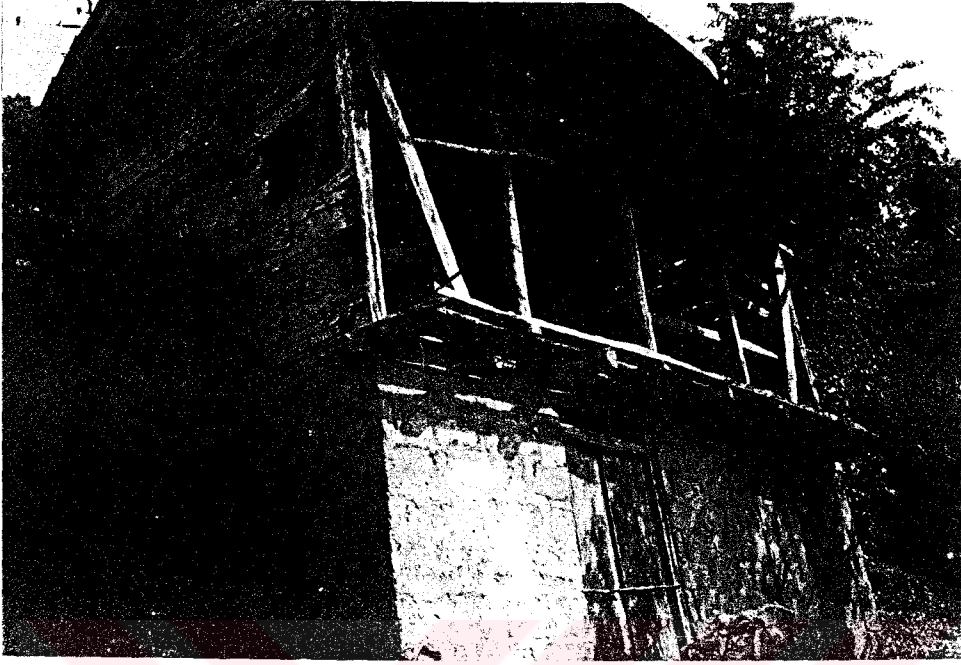
Resim 18: Merek

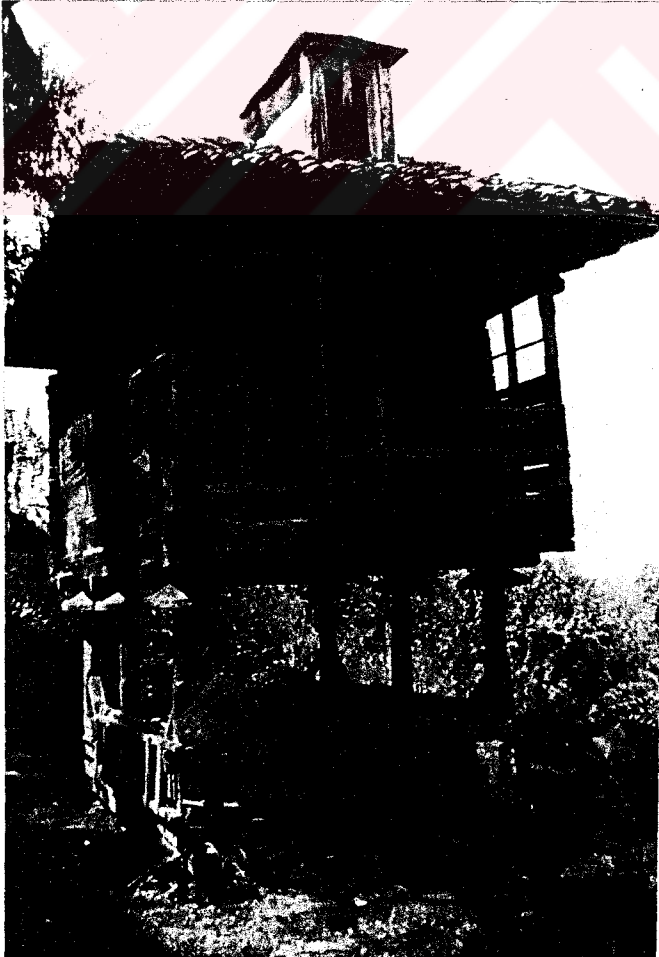
Resim 19 : Merek

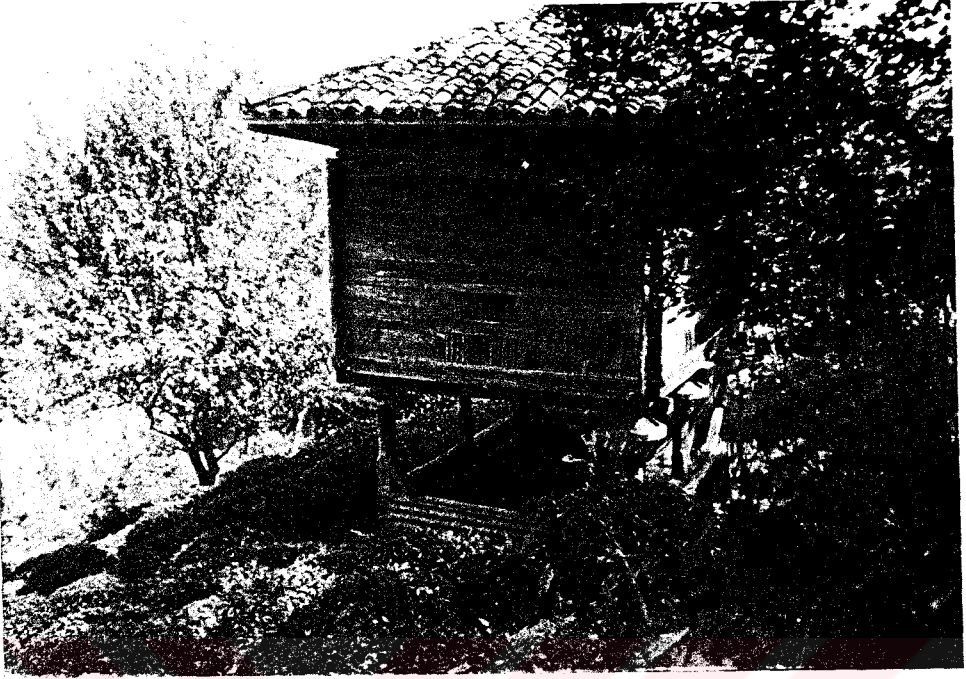
Resim 20: Paska (Ön Cephe)

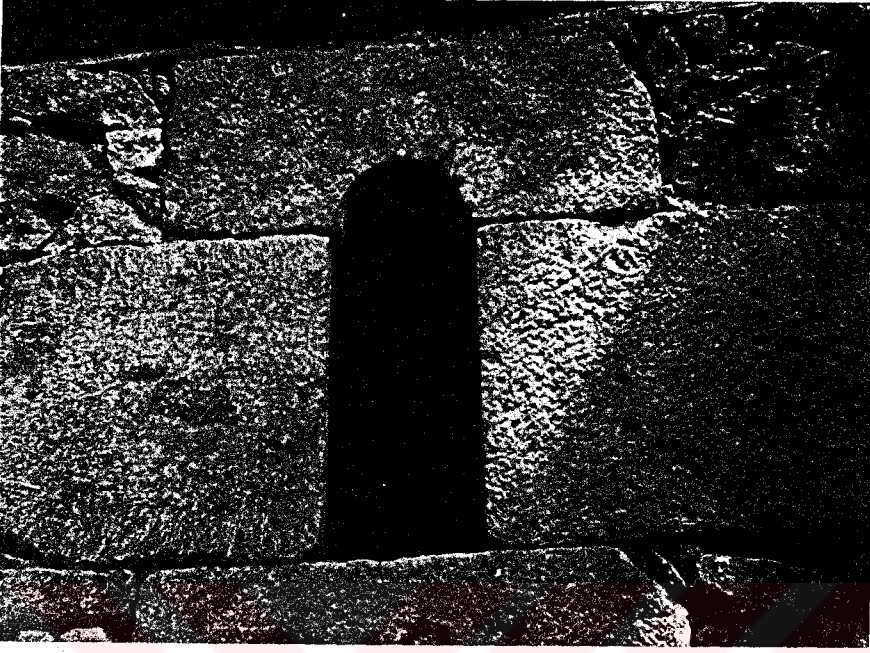
Resim 21: Paska - Ahşap Dikme Üzerinde Taş Tekerleklerden detay

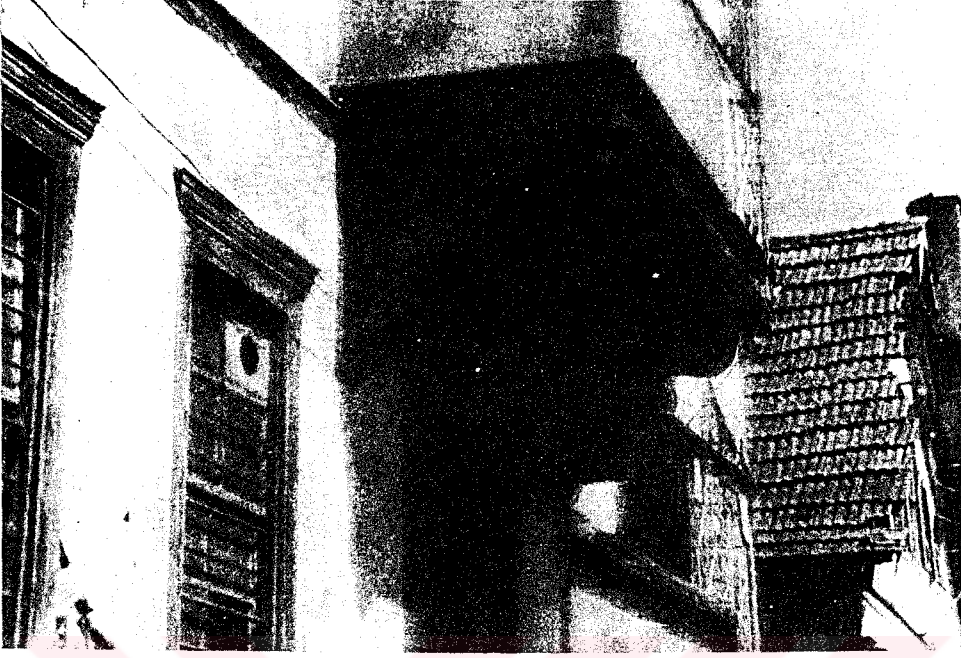
Resim 24: Frenk Penceresi(Ahır Katı)

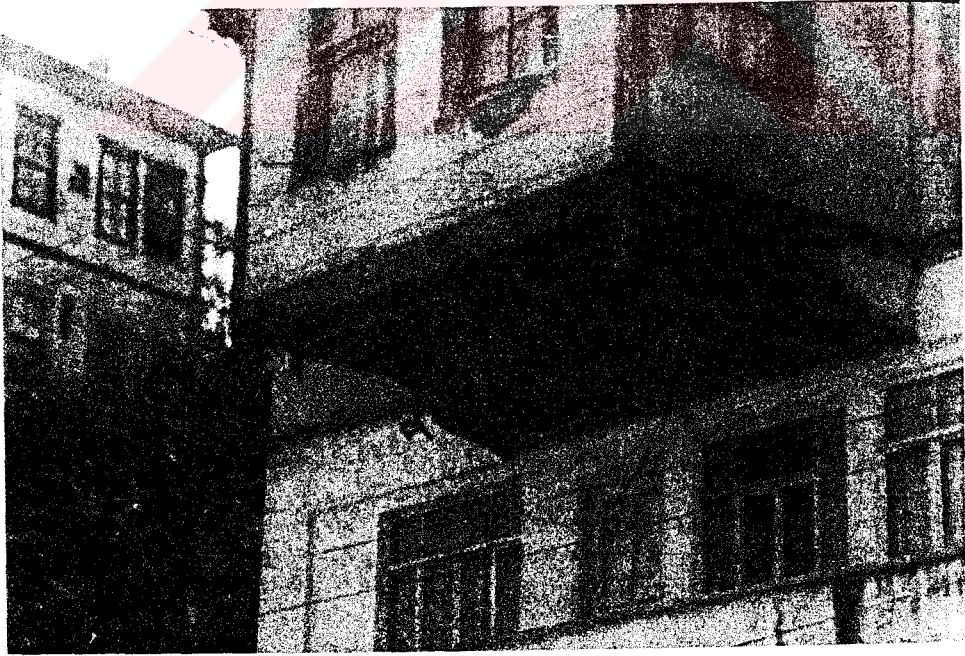
Resim 25:"Eliböğründe" (Çıkma Altında, Profilli)

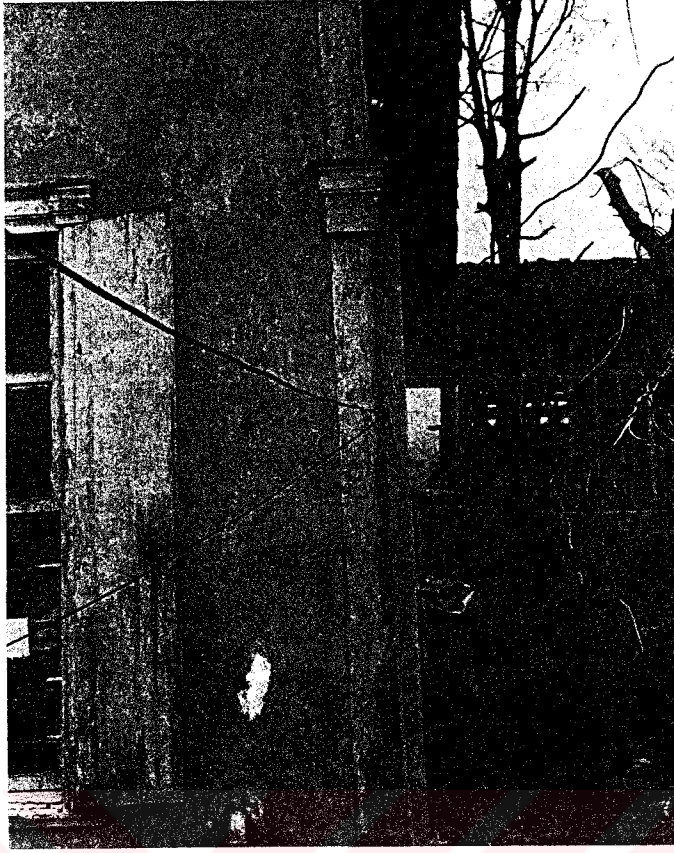
Resim 26:Eliböğründe". (Çıkma altında, Profilli Çıkma altı Cevresinesüsleme yapılmıştır)

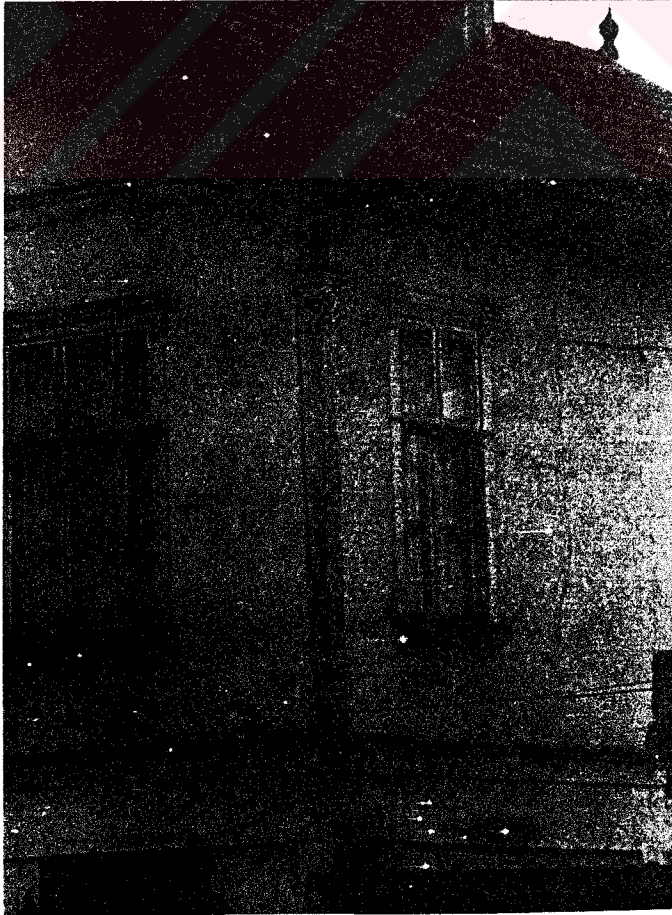
resim 27: Cephede Köşe Direği (Prdfilli)

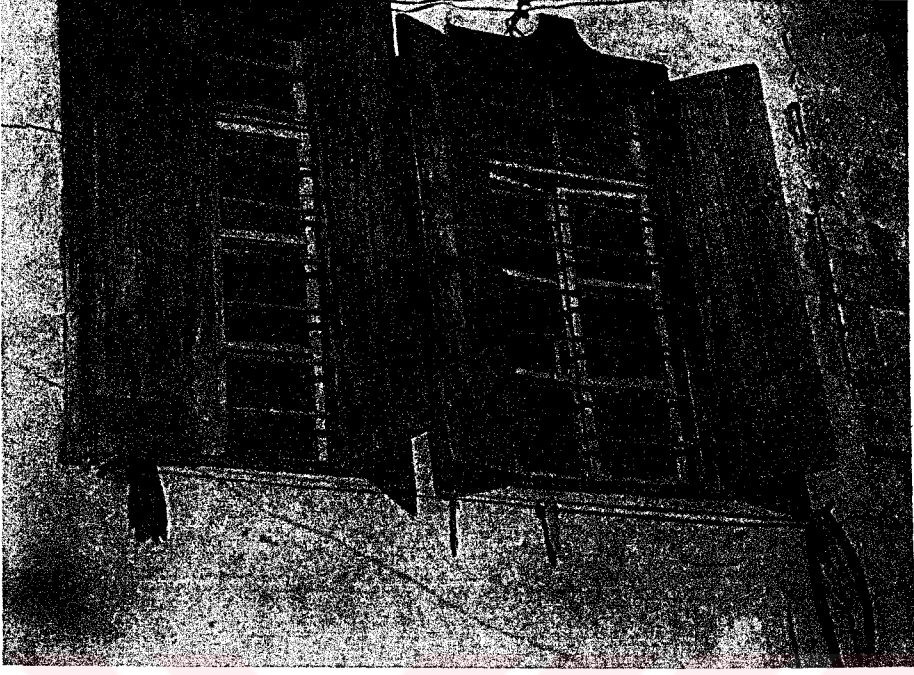
Resim 28: Cephede Köşe Direği (Profilli)

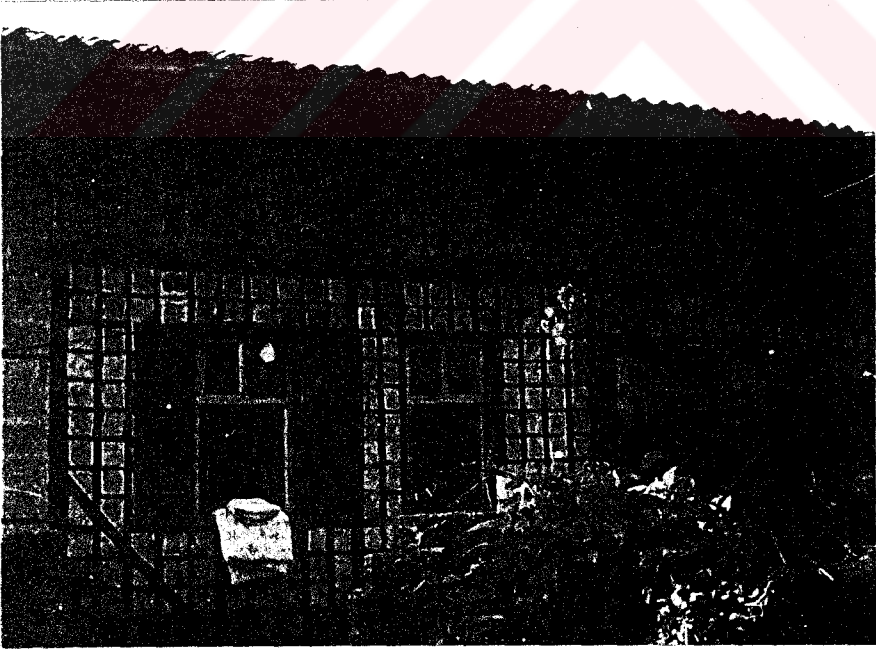
Resim 29 :Pencere Çift Kanatlı (Kapaklı)

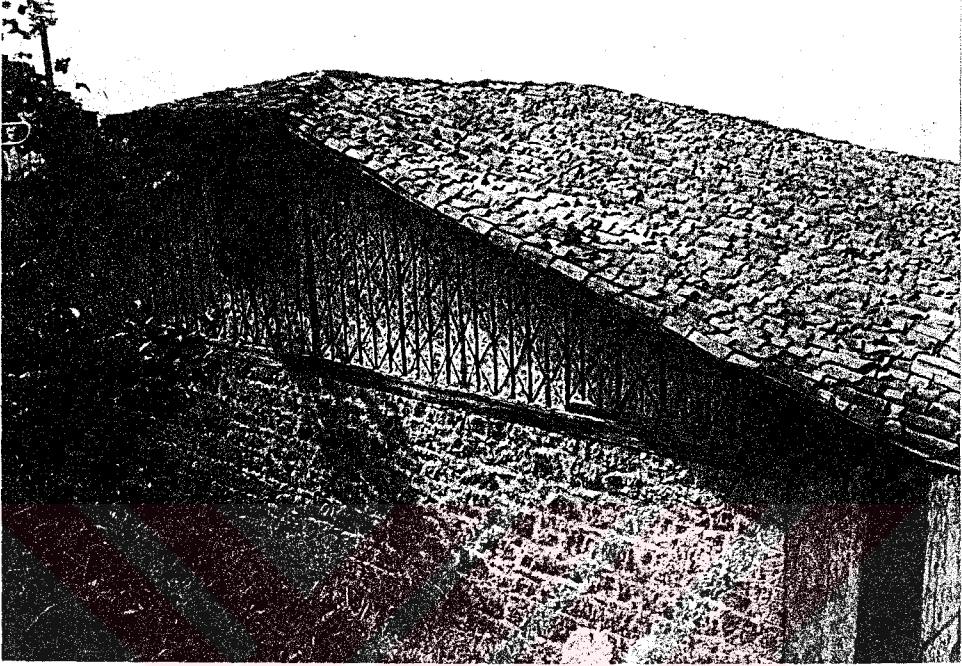
Resim 30: Çatı Havalandırılması için;Çatı Penceresi

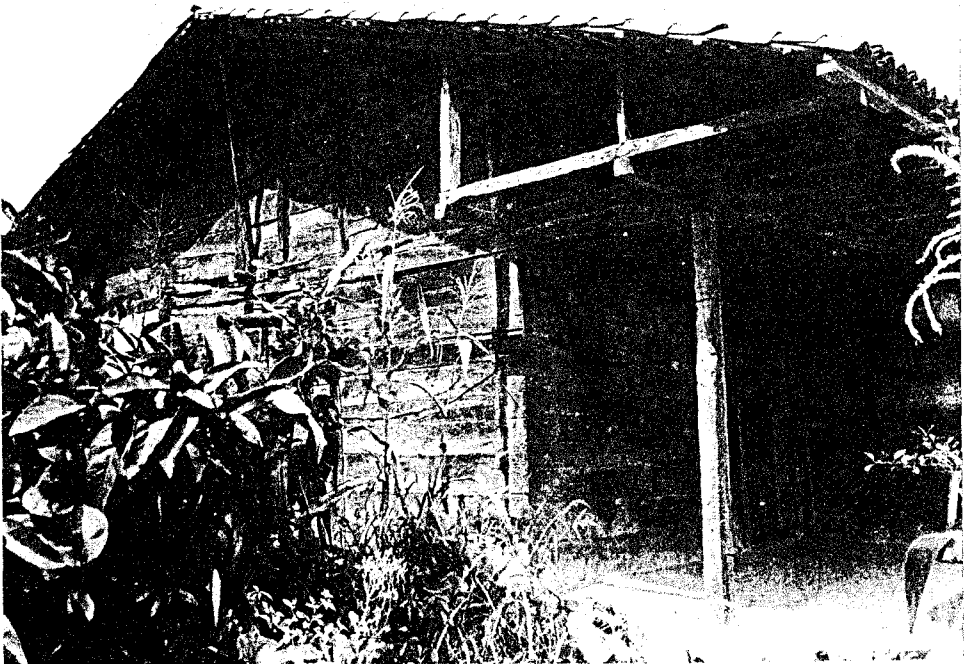
Resim 32: Ağaç Yığma Sistem (Biçilmiş Ağaçlar  
kalas ile yapım)
