DOĞU KARADENİZ BÖLGESİNDE  
BİR KIYI YERLEŞİMİNİN İNCELENMESİ

**SÜRMENE**

YÜKSEK LİSANS TEZİ

MİM. FİLİZ AKSOY

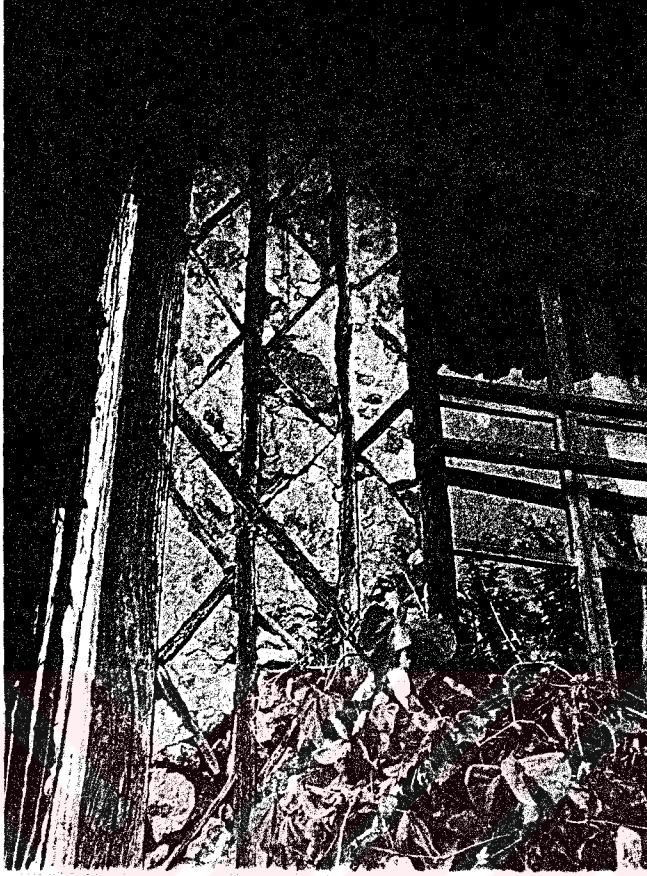
Resim 33: G z Dolma Sistem

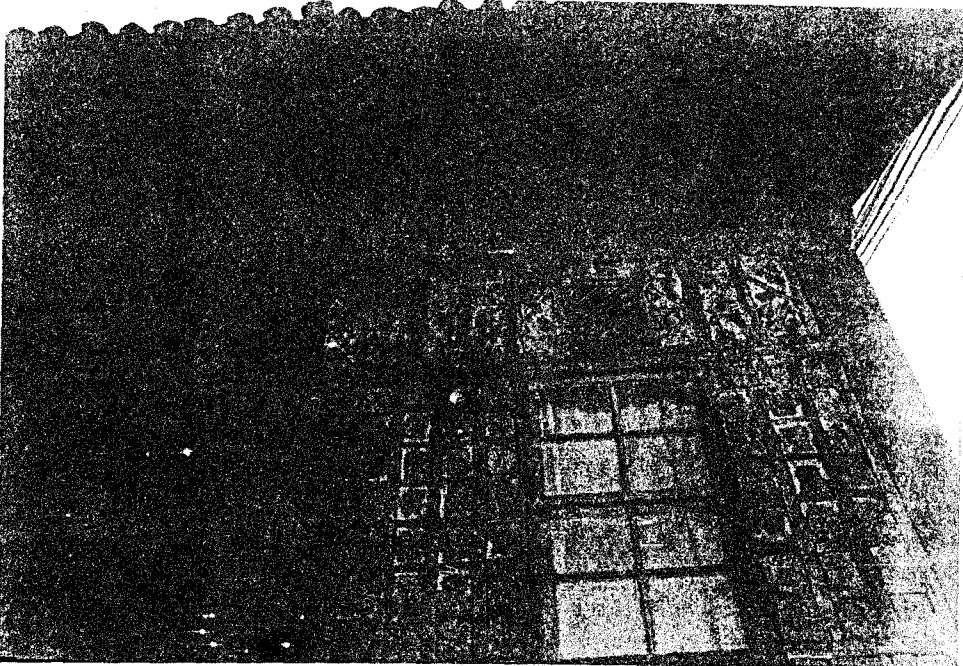
Resim 35 : Göz Dolma Sistem

sı çevrede bulunan malzemeye ve ekonomik koşullara bağlı olarak kırmataş dolgu veya derelerden alınıp kenarları tıraşlanan sel taşları yekpare taşlarla doldurulmaktadır. Her iki şekilde de modül içinde taş etrafında kalan boşluklar kil+kireç harcı ile doldurulmaktadır (Resim 34, 35, 36).

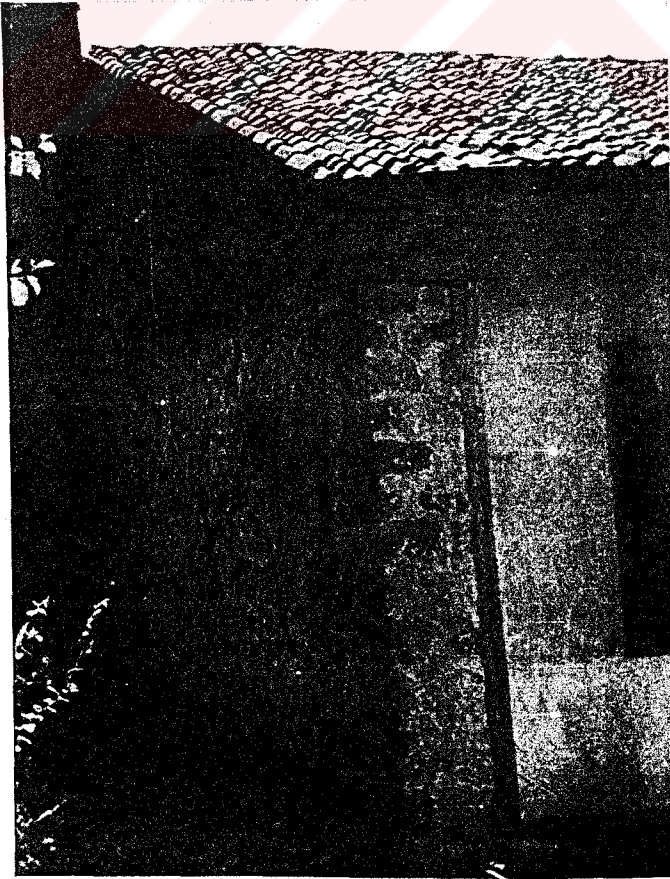
Resim 36 : Muskalı Dolma Sistem

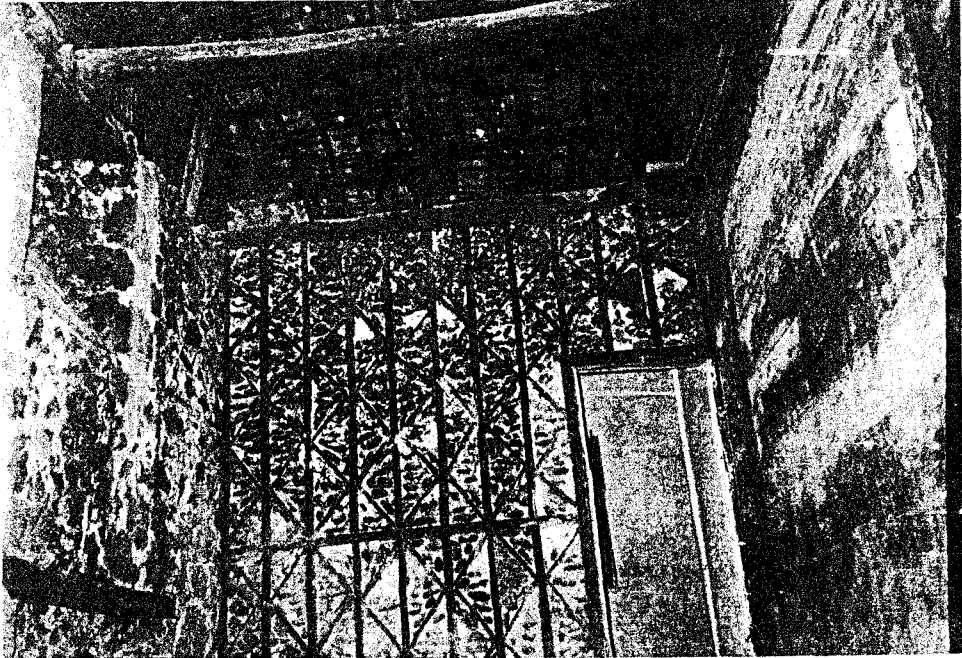
Resim 38 :Ahır Kapısı.

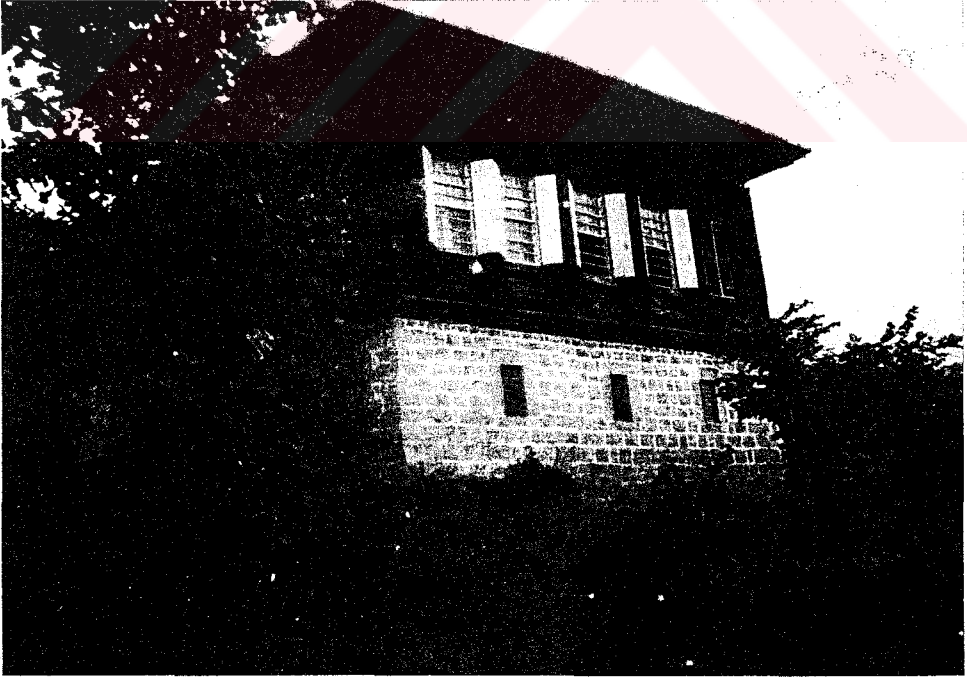
Resim 41 :Yaşama Katı Dış Duvarı( Tahta Kaplama)

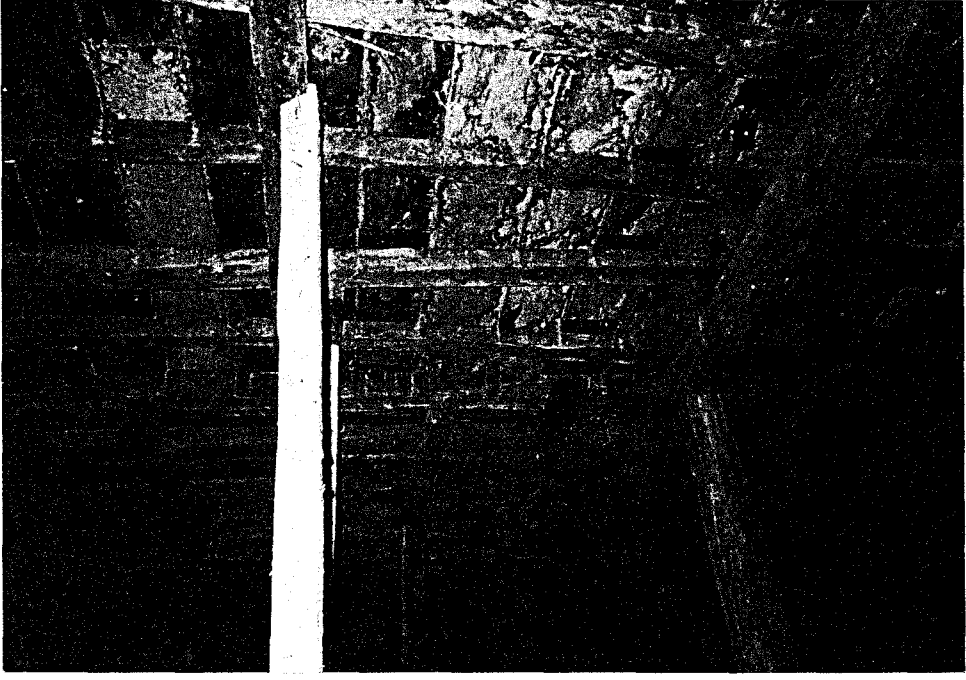
Resim 45 : Tavan Taşıyıcı Sistemi

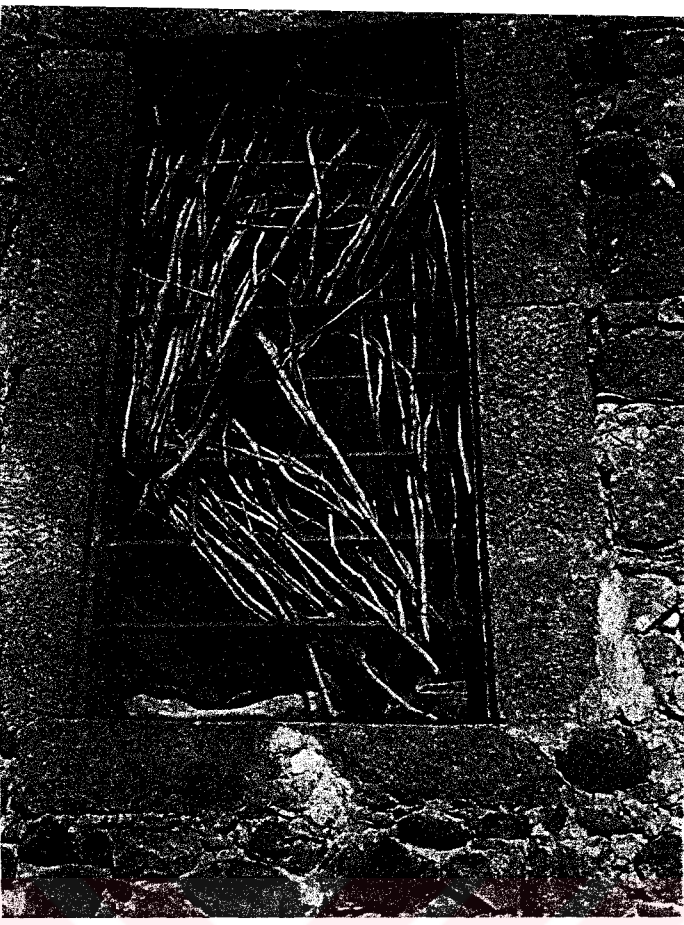
Resim 46: Ahır Penceresi

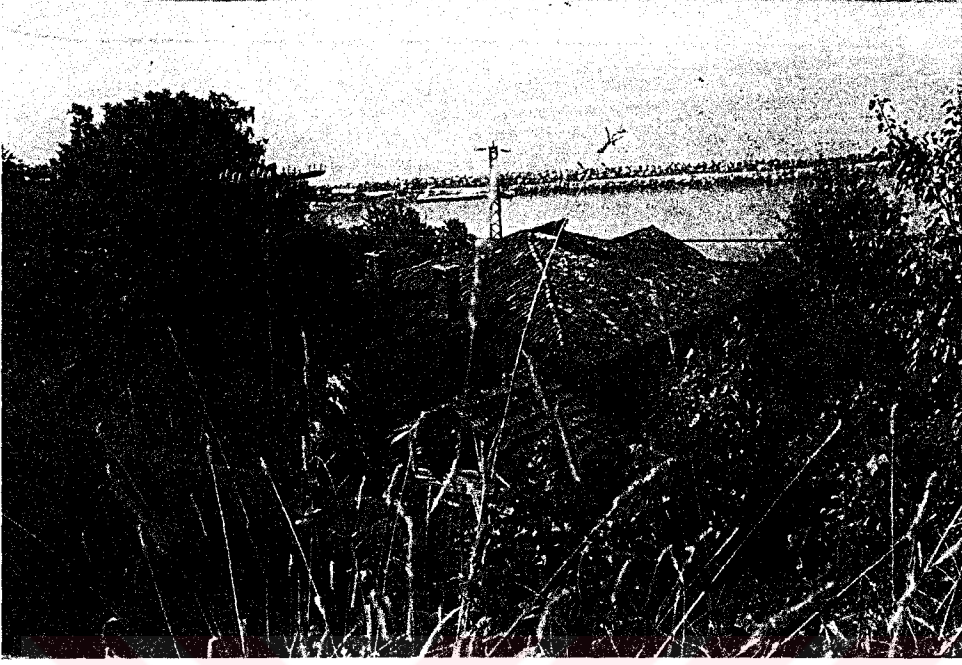
Resim 49 : Dört Omuz (Kırma Çatı) Tipi

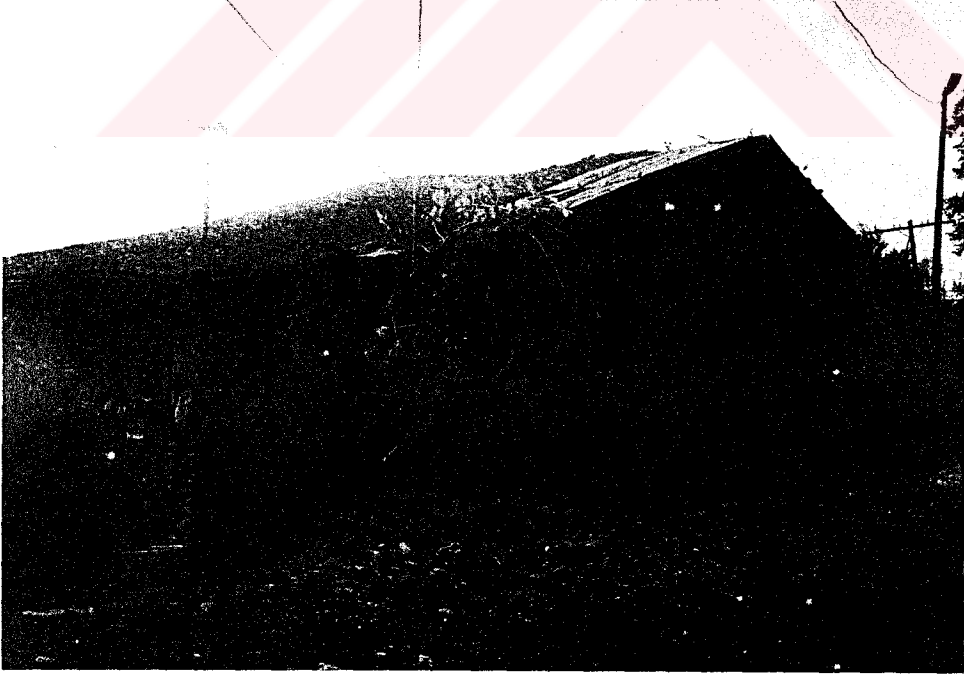
Resim 50 : "Üç Omuz" Çatı Tipi

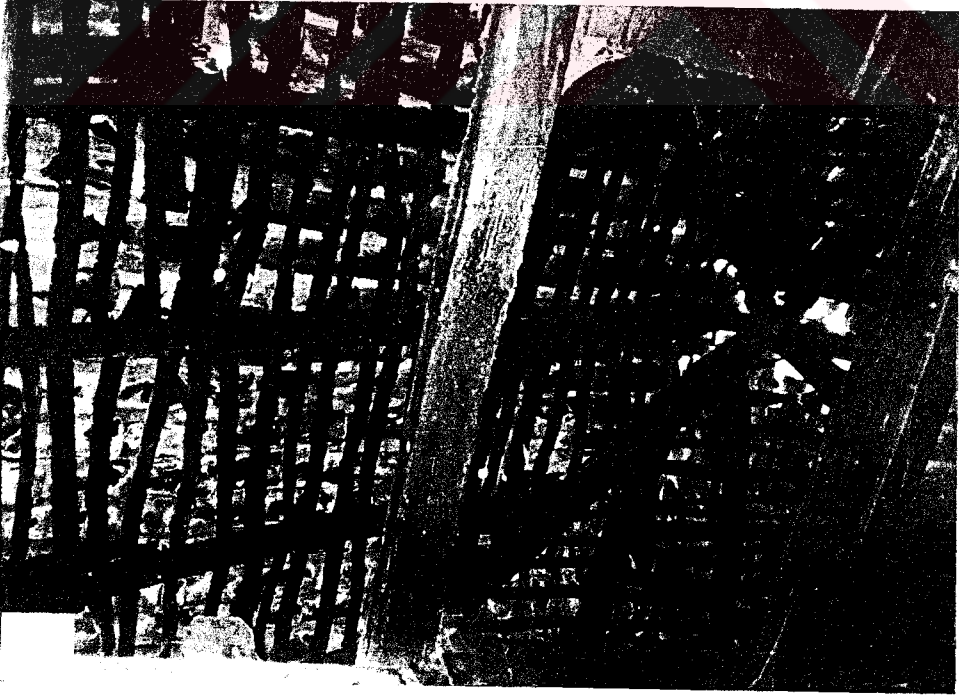
Resim 52. : Eviçi Mekanının Üzerine Duman Çıkışı  
için tavan Yapılmamıştır.

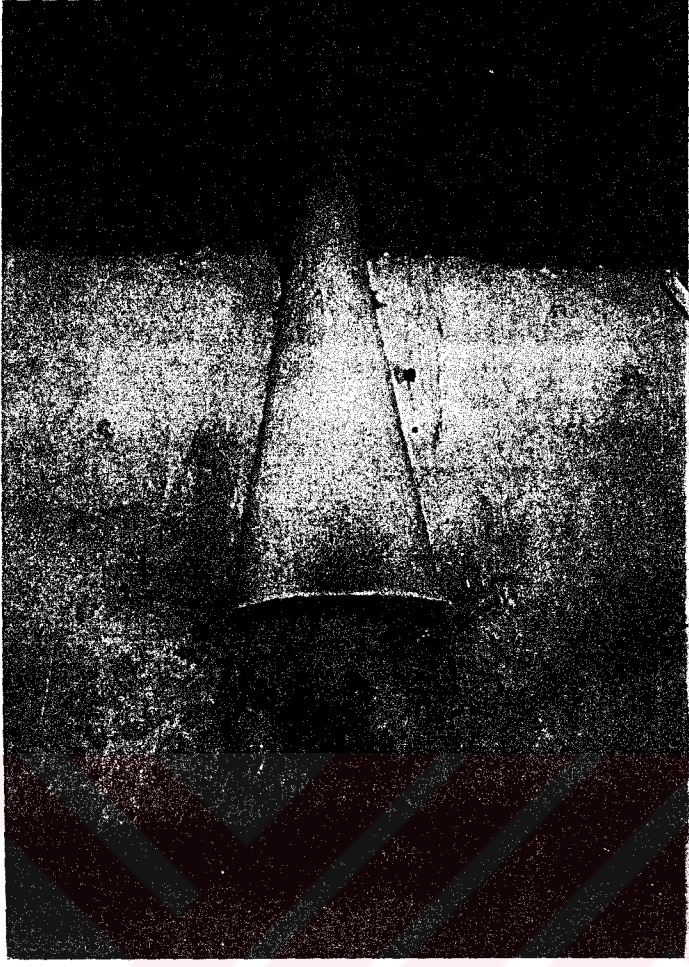
Resim 53 : Yerocağı (Bacalı )

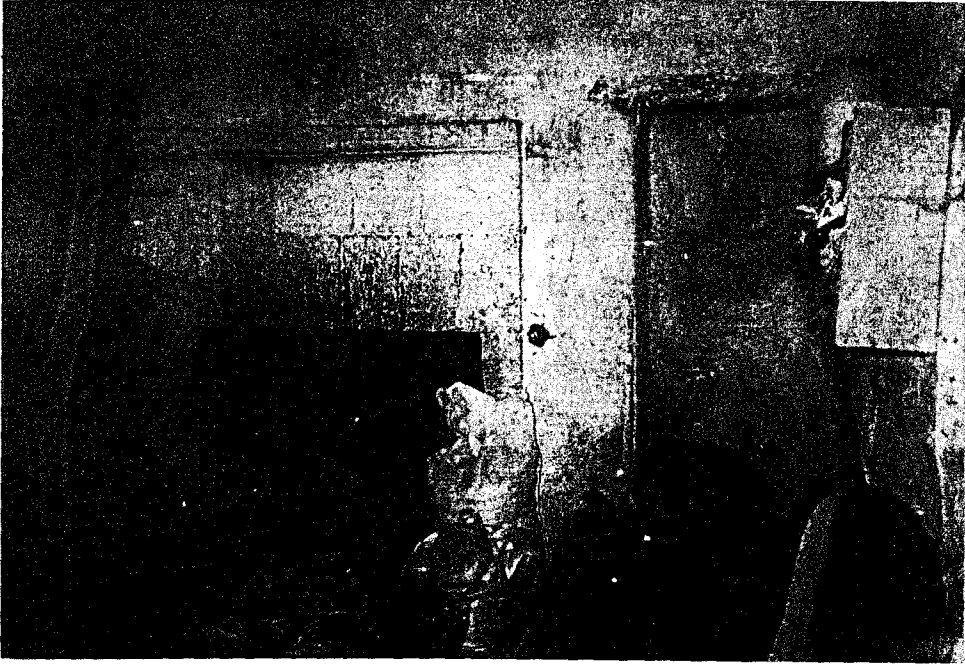
Resim 54 : Şömine (Yan Odada Bulunan Ocak)

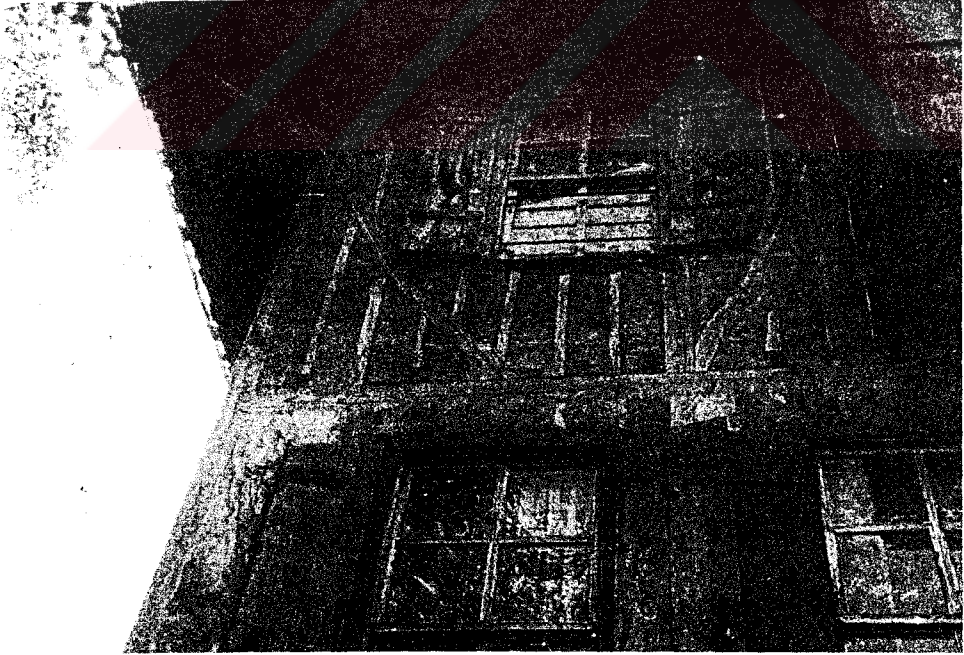
Resim 56 : Köşe Direğine Saplanmış "Yanğalma"  
(Payanda)

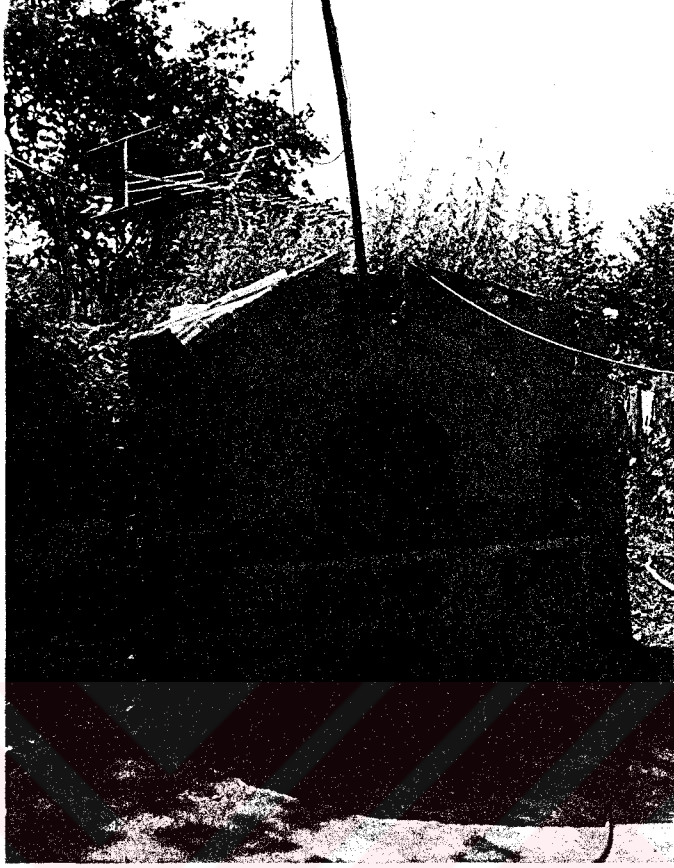
Resim 57 : Yerleşim Birimi içinde  
Yer Alan Fırın
