**İSTANBUL TARİHİ YARIMADA'DAKİ  
BİZANS ESERLERİ ÜZERİNE BİR ARAŞTIRMA**

**RÖLÖVE- RESTORASYON ANA BİLİM DALI  
YÜKSEK LİSANS TEZİ**

mimar MELTEM ERYAZICI

tez danışmanı Prof. TURGUT ÖVÜNÇ  
İstanbul 1992

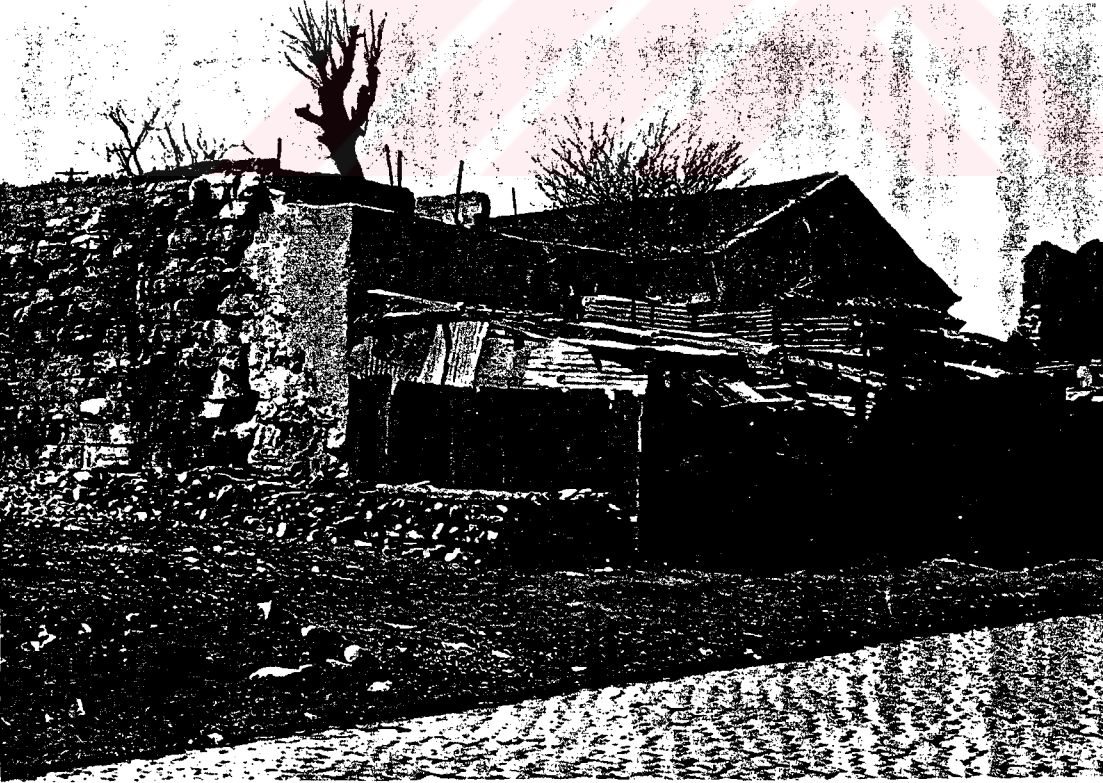
**SONRAKİ DÖNEMLERDE GEÇİRDİĞİ DEĞİŞİKLİKLER:** 1597 yılında onarım geçirmiştir. 1640'da büyük balat yangınında hasar görmüştür. 1719 yılında olduğu sanılan depremde ve 1729 Balat yangınında tekrar hasar gören yapı, Hristiyan cemaatin isteğiyle bugünkü yapıya dönüştürülmüştür. Ahşap kolonlu, uzun dikdörtgen formlu, kırma çatılı bir yapıdır <sup>1</sup>.

**BUGÜNKÜ DURUMU:** Kilise olarak zaman zaman ibadete açılmaktadır.

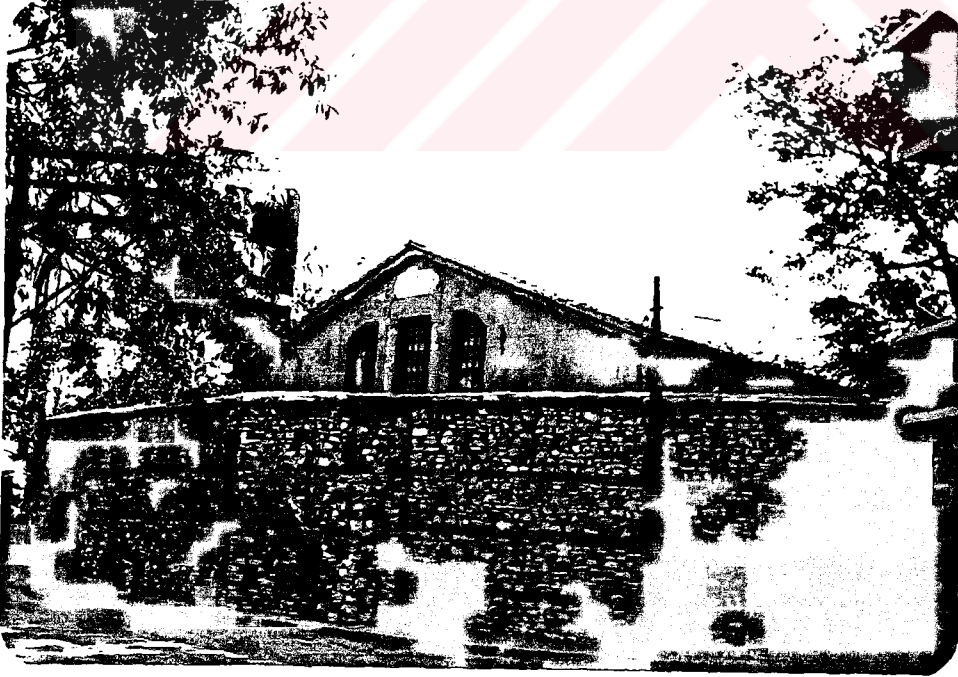
**K-05****YAPININ ADI:** DEMETRİOS SARMAŞIK**YERİ:** Haliç sırtlarında Sarmaşık mahalesinde yer almaktadır**TARİHİ:** -**YAPTIRAN:** -**MİMARİ:** -**MİMARİ ÖZELLİKLERİ:** -**TİPOLOJİ:** Tek Nefli Bazilika**YAPIM EVRELERİ:** -**MALZEME:** -**STRÜKTÜR:** -

**SONRAKİ DÖNEMLERDE GEÇİRDİĞİ DEĞİŞİKLİKLER:** 1729'da yanarak harap olmuş, 1782'de tamamen çökmüş ancak hasar tespiti yapılmamıştır. 1834'de bugünkü yapı inşaa edilmiştir<sup>1</sup>. Ahşap kolonlu tek nefli bazilikal bir yapıdır. Üst örtüsü ahşap kırma çatıdır. İçinde ikinci yüzyıla ait uhrevi rölyefler ve bir de Bizans rölyefi vardır.

**BUGÜNKÜ DURUMU:** Özgünlüğünü tamamen yitirmiş olan yapı, ibadete açık olmakla beraber, cemaati yok olmak üzeredir.

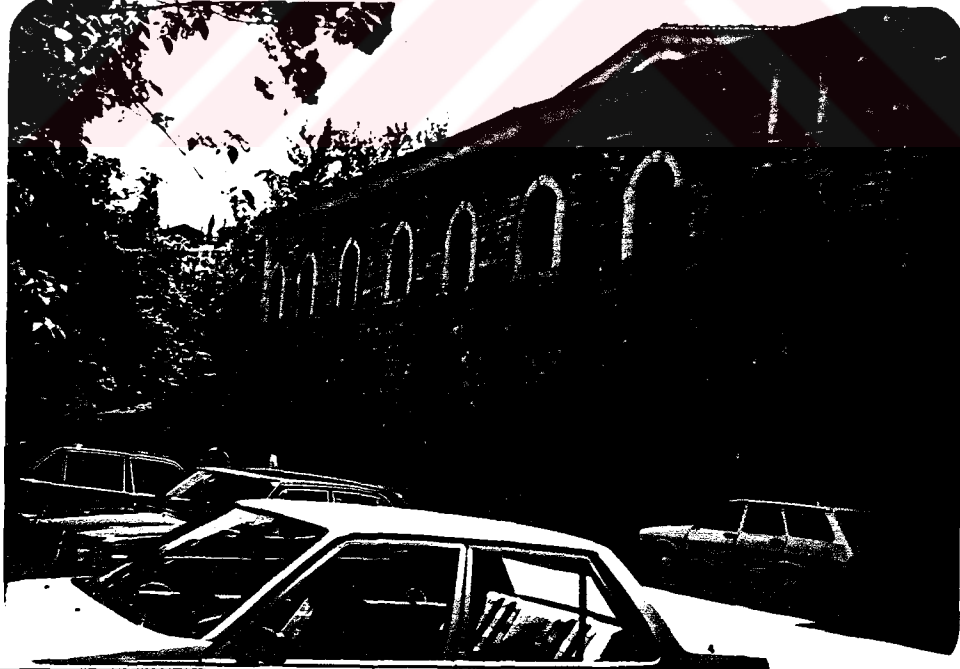
**SONRAKİ DÖNEMLERDE GEÇİRDİĞİ DEĞİŞİKLİKLER:** Fetih'den sonra 1455'de Patrikane Havariler Kilisesi'nden Pammakaristos'a, 1600'lerde de Hagios Georgios'a geçmiştir<sup>1</sup>. 1608-1699'da yanmış harap olmuştur<sup>2</sup>. 1724'de onarılmış, 1873'de tekrar inşaa edilmiştir. 1941'de tekrar yanmış, ama daha sonra aslına uygun olarak onarılmıştır<sup>3</sup>.

**BUGÜNKÜ DURUMU:** Hala çok iyi durumda ve patrikhane görevini devam ettirmektedir.

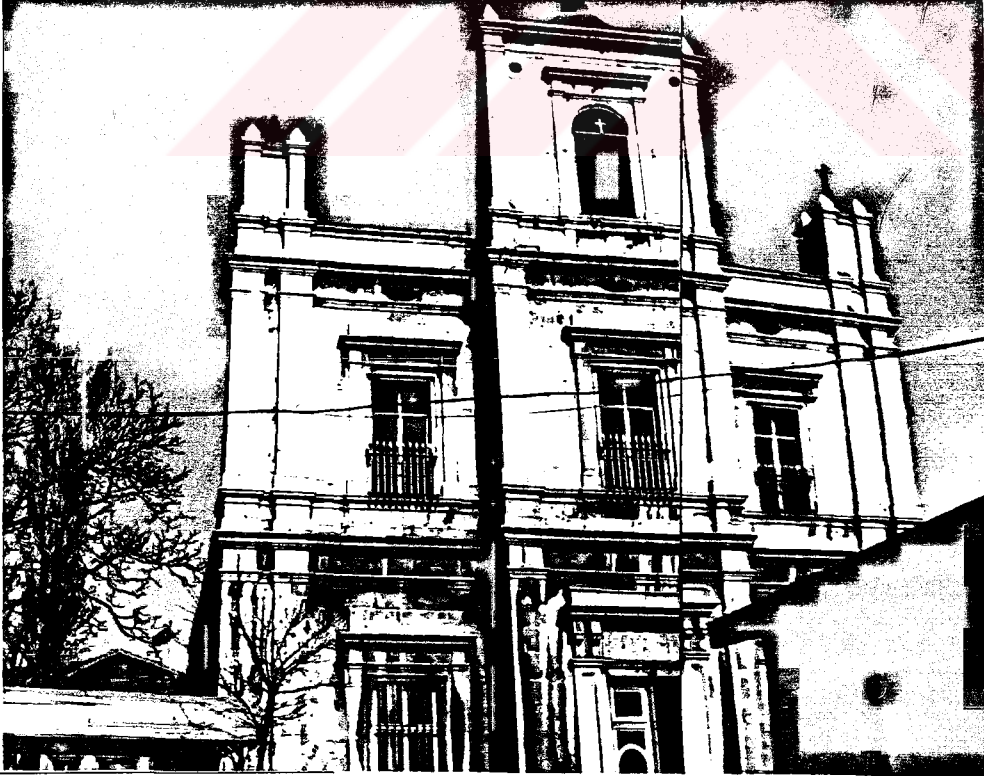
**SONRAKİ DÖNEMLERDE GEÇİRDİĞİ DEĞİŞİKLİKLER:** Micheal Palaiologos restore ettirmiştir. 1643'e dek Rumlarca korunmuştur. 1643'de, Sultam İbrahim'in Ermeni gözdesi Şivekar, Ermenilere vakf etmiştir. 1782'de yanmış yok olmuştur. Yerine modern bir yapı yapılmıştır <sup>1</sup>.

**BUGUNKÜ DURUMU:** Yerine yapılan yeni kilise kullanılmaktadır.

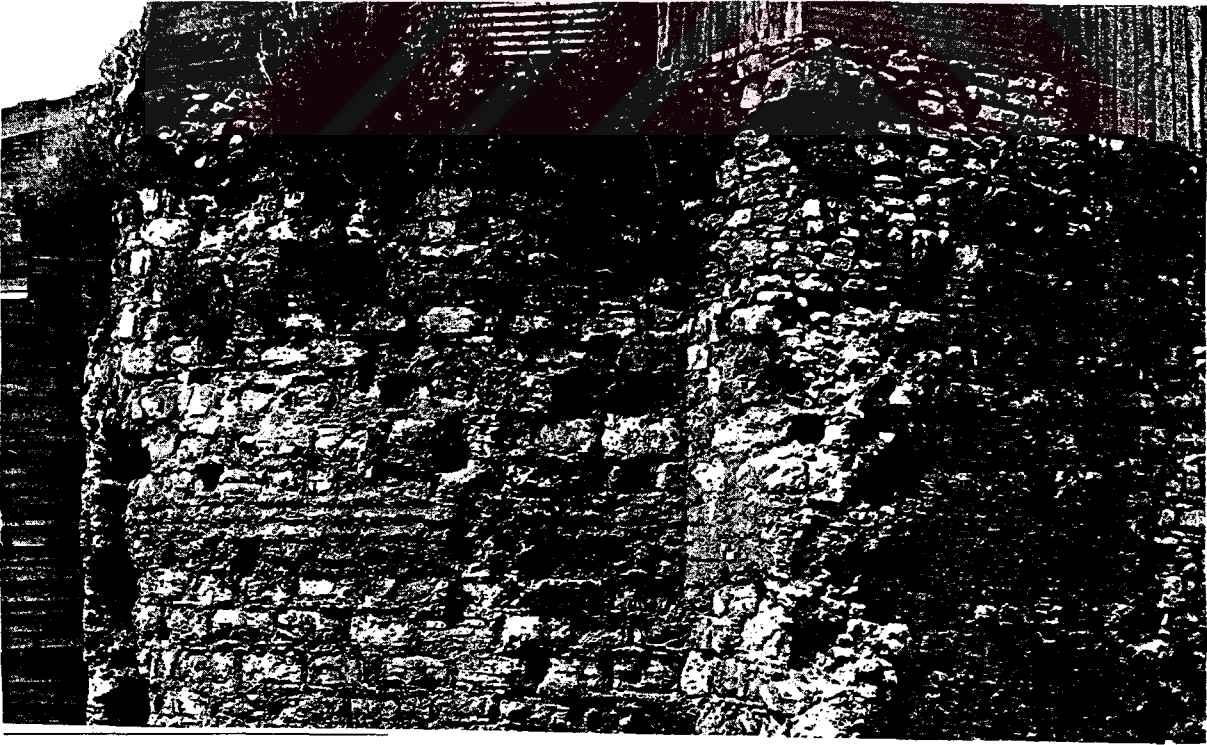
**SONRAKİ DÖNEMLERDE GEÇİRDİĞİ DEĞİŞİKLİKLER:** 19.yüzyılda Ayakapı Hamamı'na ait odun deposu olarak kullanılmıştır. Daha sonra ise iyice harap olarak, bodrum kalıntılarının üzerine evler inşa edilmiştir <sup>1</sup>.

**BUGUNKÜ DURUMU:** Evlerin arasında son izleri kaybolmuştur.
