İSTANBUL'DAKİ  
DARÜŞŞİFA YAPILARININ MİMARİ AÇIDAN  
DEĞERLENDİRİLMESİ VE KORUMA SORUNLARI  
ÜZERİNE BİR ARAŞTIRMA  
" SÜLEYMANİYE DARÜŞŞİFASI (1557) "

Mimar Arzu SARP KAYA

YÜKSEK LİSANS TEZİ

İSTANBUL , 1997

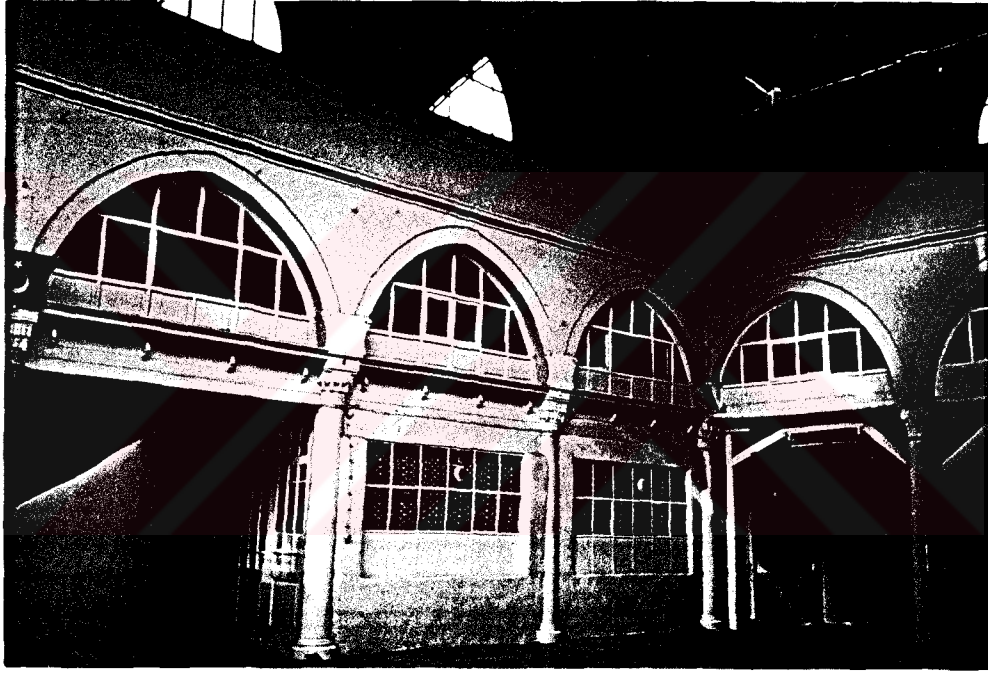
Resim 4.4. Darüşşifa'nın I. avlusu

Üzerinde kitabe bulunan esas giriş kapısı direk olarak Darüşşifa'nın idari kısmını oluşturan 1. avlu revaklarına açılmaktadır. I. Avluyu 20 adet daire kesitli sütunlar çevreler. Avlu etrafındaki sivri kemerli revak yer yer ahşap doğramalarla ya da tuğla duvarlarla kapatılmış, Kur'an kursuna hizmet veren mekanlar haline dönüştürülmüştür. Avlunun özgün döşeme kaplamasından eser kalmamakla beraber revak ve avlu arasında olması gereken kot farkı da doldurulmak suretiyle sıfırlanmıştır. Dökme mozaikle kaplanmış olan avluyu çeviren revaka kagir ara kat yapılarak buralar yatakhane haline dönüştürülmüştür. Bugün avluda bu ara katlara çıkan iki adet kagir merdiven bulunmaktadır (Resim 4.4) (Pafta 4. 27/2).

Gönül Cantay; bu avlunun ortasında zeminden 0.20 m yüksekliğinde kare bir havuz ile dört köşesine yerleştirilmiş, dört aslan figürü bulunduğunu bu dört aslan heykellerinin ikisinin İstanbul Belediye Sarayı Parkı'na, birinin ise Adliye Sarayı Parkı'na yerleştirildiğini belirtir (Cantay Güreşsever, 1992:97). Bugün bu havuz yokolmuştur. Avluyu çevreleyen revaklar sıvanmış, sütunlar ise boyanmıştır (Resim 4.4).

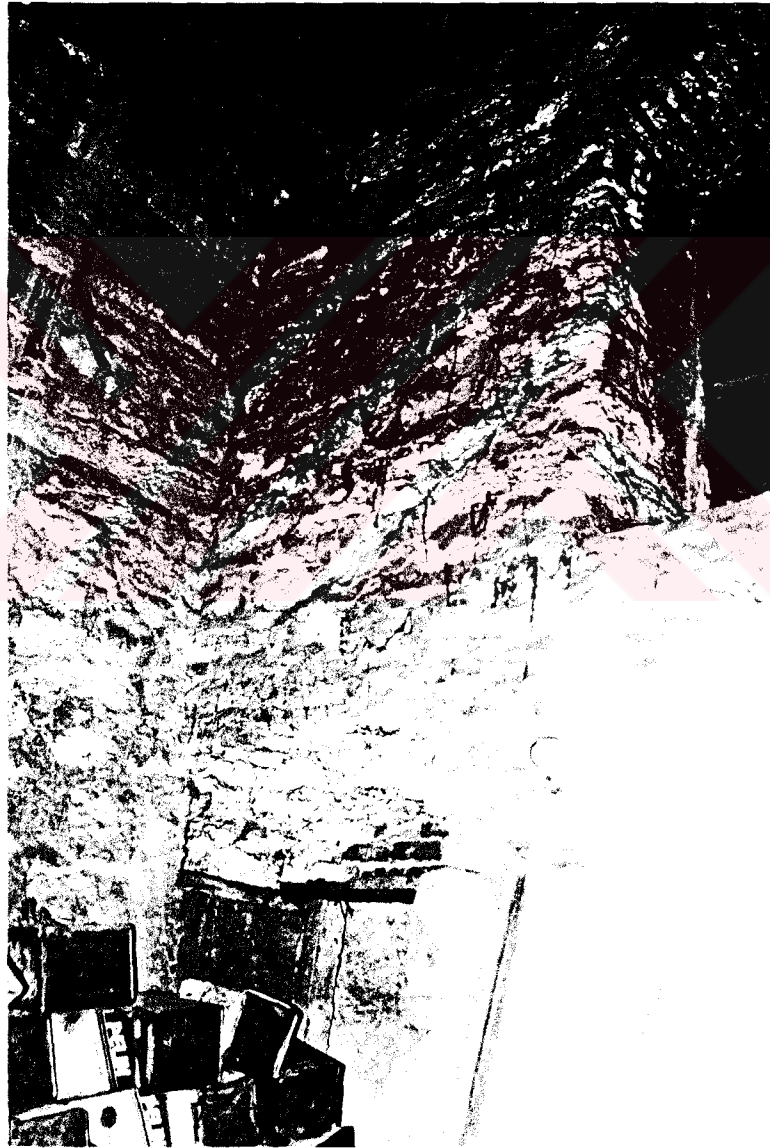
Resim 4.5. Kubbe ile kapatılmış arka avlu

Yapının Askeri Matbaa olarak kullanılması sırasında geçirdiği bir restorasyonda üzeri demir konstrüksiyonla iki yöne eğimli cam çatı ile kapatılmış olan avlunun sağında bulunan kubbeyle örtülü Z03 no'lu mekan bugün depo olarak kullanılmaktadır. Bu mekanın arka avluya bakan duvar örgüsü incelendiğinde darüşşifanın diğer duvarlarından farklı olarak düzgün olmayan taş-tuğla almalı bir örgüye sahip olduğu görülür. Bu da mekanın darüşşifanın yapımından kısa bir süre sonra kubbe ile örtülerek kapatıldığını düşündürmektedir (Resim 4.5) (Pafta 4. 27/15). Buradan bir kapıyla üzeri oluklu levhayla örtülmüş arka avluya çıkılır. Bu avluda köşede bir su terazisi bulunmaktadır (Resim 4.6).

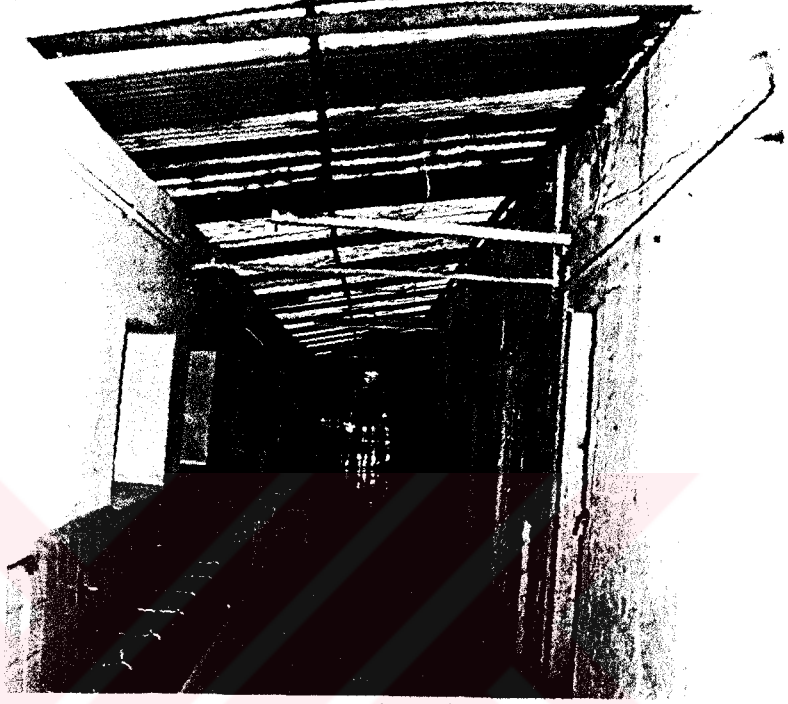
Resim 4.7. Kuzeydoğu arka avlu

1. avludan dar bir koridorla çıkılan kuzeydoğu avlusunda ise özgün herhangi bir mimari öge kalmamıştır. Tuvalet ve abdest musluklarının bulunduğu bu avluda 2. avlu etrafında bulunan hücrelerin bu avluya açılan pencereleri ve kubbeye çıkış merdiveni ile bugün üzeri boyandığı için ve döşeme yükseldiği için zorlukla seçilebilen bir çeşme bulunur (Resim 4.7) (Pafta 4.27/15). Üzeri oluklu levha ile kapanmış bu avludan bugün de çamaşırhane olarak kullanılan ve özgün iki ocağın bulunduğu, üzeri iki kubbe ile örtülü dikdörtgen Z07 no'lu mekana girilir. Bugün ortasında ve ocakların yanında lavabolar yapılmış ve yüksekliği 1.80 m. boyunda tuğla duvarlarla bölünmüş olan bu mekanın

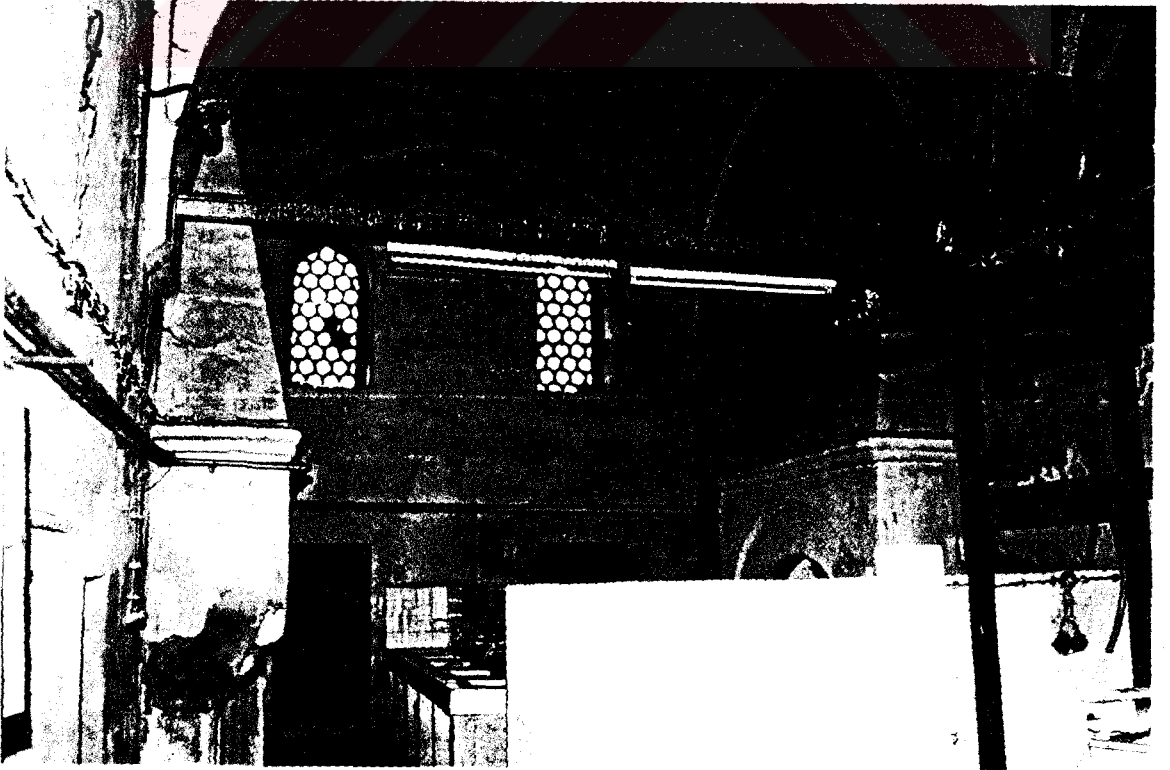
Resim 4.8. Çamaşırhane

Darüşşifanın kuzeybatı cephesine açılan iki alt penceresi demir kapaklarla kapatılmıştır. Özgün döşeme kaplaması görülmeyen bu mekanda ocaklar kısmen korunabilmiştir (Resim 4.8.) (Pafta 4.27/2\)

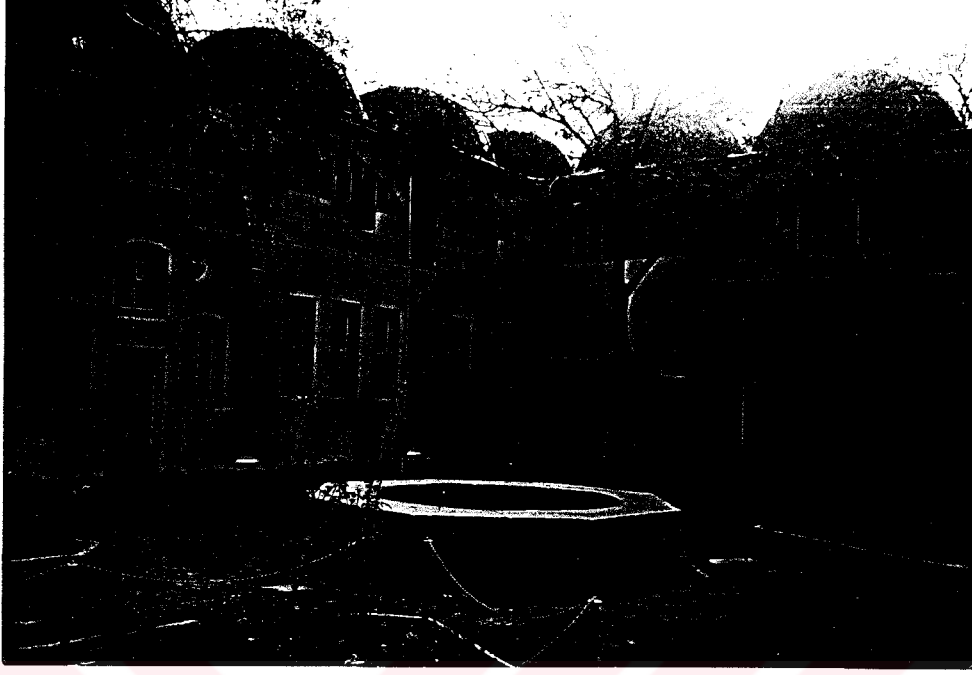
Resim 4.13. II.avlu'nun yatakhaneye dönüştürülen revakı

Zek18 no'lu yatakhane olarak kullanılan revakta Zek13 no'lu revakla aynı özellikleri taşımakla beraber buradan açılan bir kapıyla yine sonradan kapatılmış bugün idare olarak kullanılan Zek17 no'lu mekana geçilmektedir. Zek18 no'lu mekanda bugün izleri seçilebilen ve bu revaka açılması gereken iptal edilmiş bir kapı ve pencere bulunmaktadır

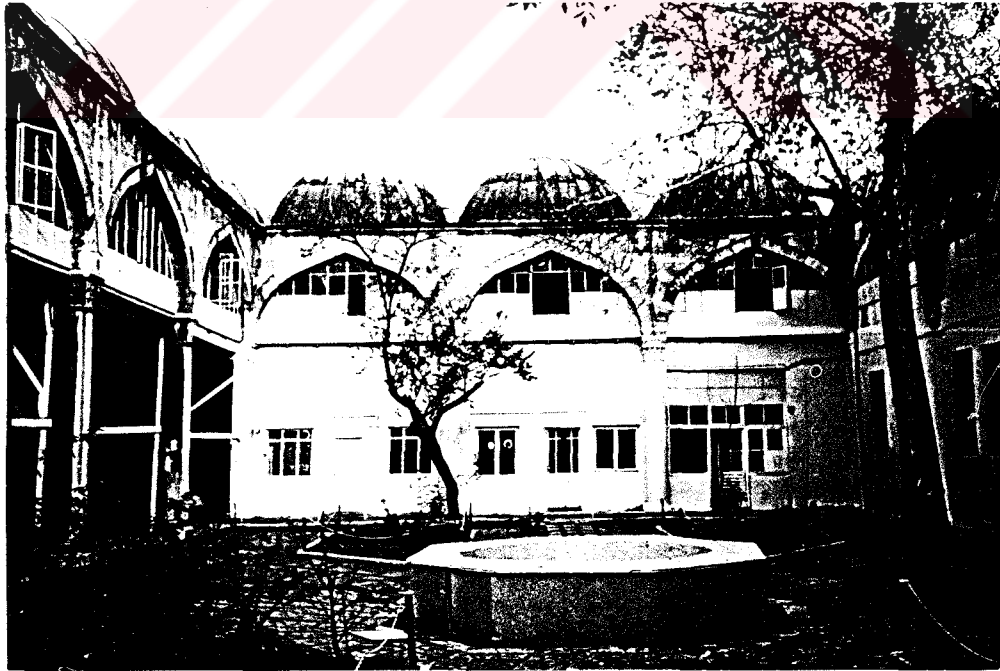
Resim 4.15. II.avlu'nun duvarla kapatılmış revakı

II. avlu revakları kısmen kapatılmıştır. Avluyu çevreleyen tüm revak sistemi bir asma katla iki kat haline dönüştürülmüştür (resim 4.14). Revakta bulunan iki adet ahşap merdivenle bu kata çıkılır. Ahşap dikmeler üzerine oturtulmuş ahşap döşemeli halı kaplı bu revak kubbelerle örtülmüştür. II. avlunun kuzeydoğusunda yer alan ve üç kubbeyi içeren revak Kur'an kursuna hizmet eden Zek14,15 ve 16 no'lu mekanlar haline dönüştürülmüştür (resim 4.15) (Pafta 4.27/3).

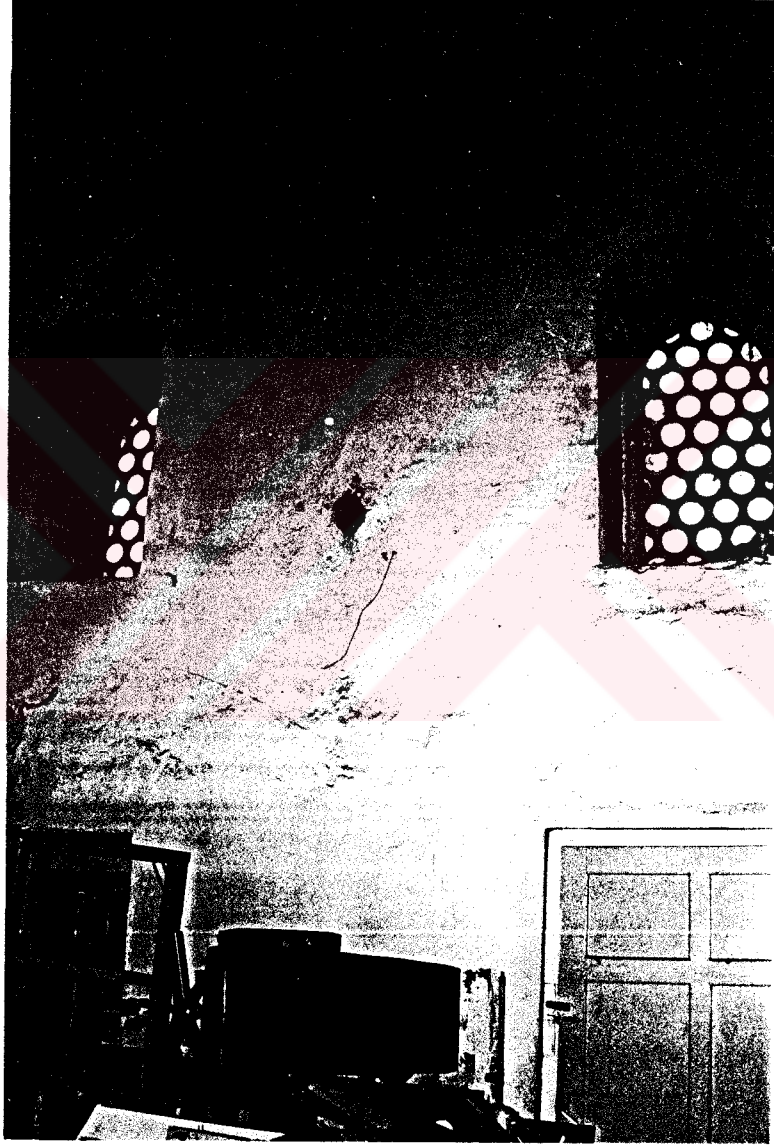
Resim 4.16. Depo olarak kullanılan Z09 no'lu mekan

Zek14 no'lu mekan öğretmenler odası olarak kullanılmaktadır. Buradan geçilen Z09 no'lu deponun II. avluya bağlantısını sağlayan kapı ve pencerelerden, pencere kapatılmış, aynı zamanda kuzeybatı avlusuna açılan iki pencereden biri kapı haline dönüştürülmüştür (Pafta 4.27/15). Kubbe ile örtülü mekanda baca yeri bellidir (Resim 4.16).

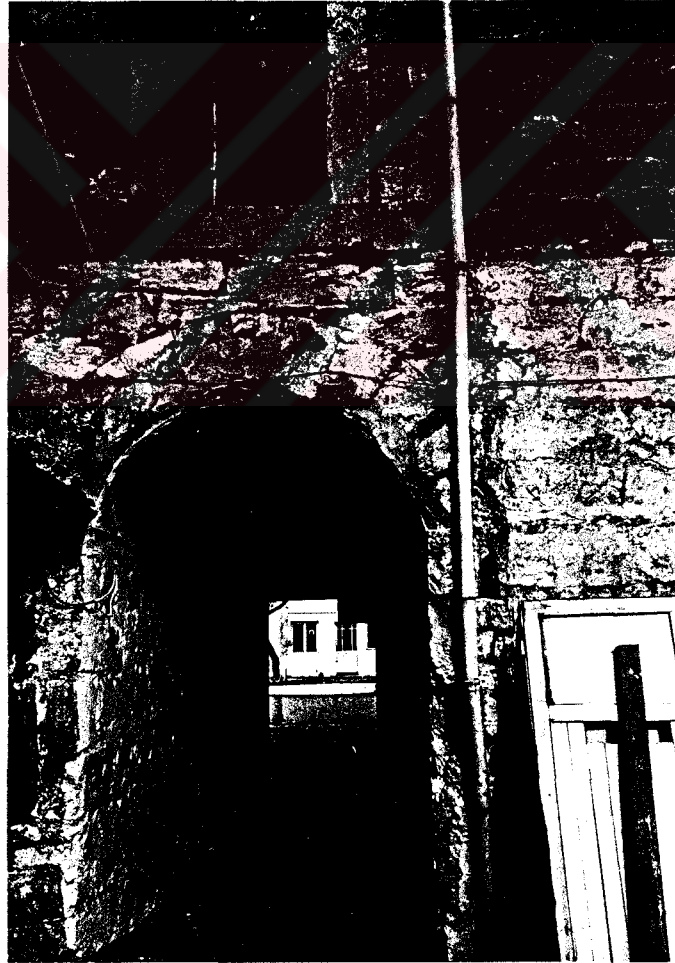
Resim 4.18. II.avluyu güneybatı avlusuna bağlayan koridor

Z21 no'lu mekan ahşap bir merdivenle çıkılan muhdes asma katlı bir mekandır. Öğretmenler odası olarak kullanılmakla beraber güneybatı avlusuna bakan pencerelerinden biri iptal edilmiştir. Avluya açılan bir kapı ve pencere bulunur. Z21 no'lu mekanın yanında 1. avluda da görülen üzeri tonozla örtülü bir koridor vardır. Bu koridor II. avlunun güneybatı avlusu ile olan bağlantısını sağlar (Resim 4.18). Geçişin hemen yanında bugün buzhane olarak kullanılan Z22 no'lu mekan bulunur. Bu mekanın II. avlu revakına açılması gereken bir kapı ve penceresi iptal edilmiş olup mekana güneybatı avlusuna bakan pencerelerden birinin kapıya dönüştürülmesiyle girilir. Bir duvarla iki oda haline getirilen bu mekan yine muhdes asma katlıdır. Döşemesi mozaik, duvarları fayansla kaplı küçük odaya Z23 no'lu kilerden girilmektedir. Kiler de bir tuğla duvarla ikiye bölünmüştür. Revaka açılması gereken bir kapı ve penceresi iptal edilmiştir. Ahşap bir merdivenle kubbe ile örtülü mekanın asma katına çıkılır (Pafta 4.27/3-27-15).

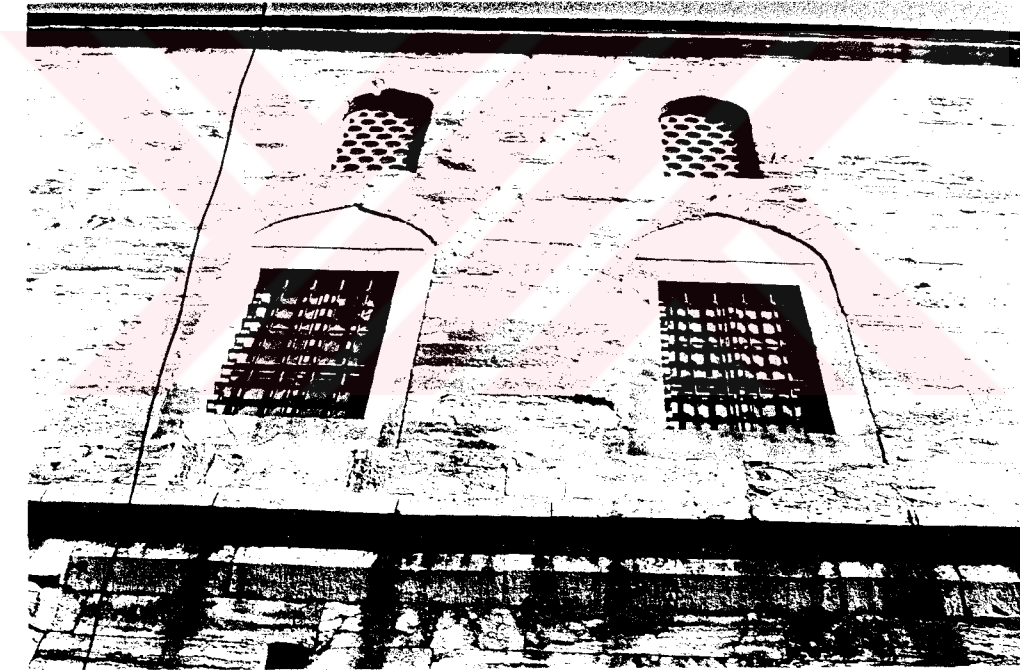
Resim 4.25. Darüşşifanın kuzeybatı cephesi

Darüşşifanın iki kat halinde inşa edilmiş bu cephesinde yapıyı hem mimari hemde fonksiyonel açıdan ikiye bölen kat silmesinin üstünde bugün Kuran Kursu'nun derslikleri olarak yer alan kurşun kaplı kubbeler ile örtülü mekanların pencereleri yer alır. Altta teğet sivri kemerli alınlıklara sahip, küfeki söveli demir lokma parmaklıklı dikdörtgen pencereler yer alırken üstte yine teğet sivri kemerli alçı revzenli tepe pencereleri bulunur (Resim 4.25). Mekanların bu cephede görülen bacaları özgün olmayıp çimentodan yapılmış hiç bir fonksiyonel özelliği olmayan elemanlardır. Yine kurşunla örtülü kubbelerin çoğu kırık olan imitasyon alemlerle sonlanır. Cephenin darüşşifaya ait olan bu bölümü bugün oldukça iyi durumdadır (Pafta 4.27/8). Sadece pencerelerdeki demir aksamalarda paslanma mevcuttur (Resim 4.25).

vererek tařta kopma, pas lekeleri ve çatlamalara neden olur (Taluy, 1981:46). Yapının tm demir aksamında bu tip bozulmalara rastlamak mmkndr.

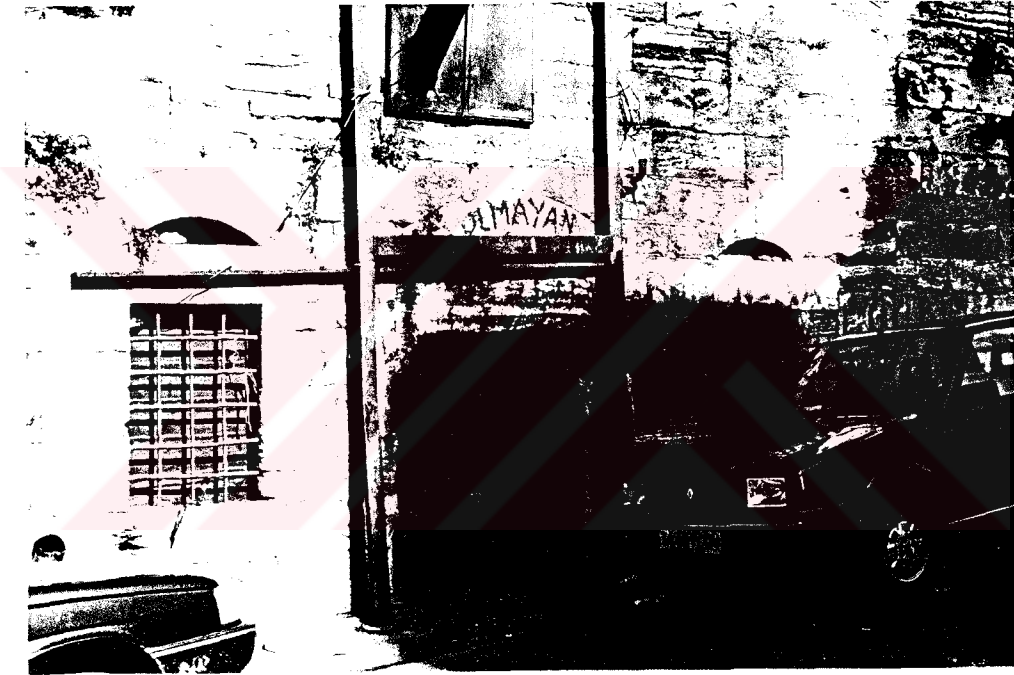
Darüşşifa'nın batı cephesinde sadece köşe dükkana ait iki adet demir parmaklıklı pencere ile bir adet kapı bulunmaktadır (Resim 4.28). Kuzeybatı cephesindeki silme profili bu cephede de devam eder. Yine Darüşşifa'nın tüm cephelerinde olduğu gibi bu cephe de bir saçak profili ile sonlanır (Resim 4.29).

Resim 4.28. Darüşşifa'nın batı cephesi

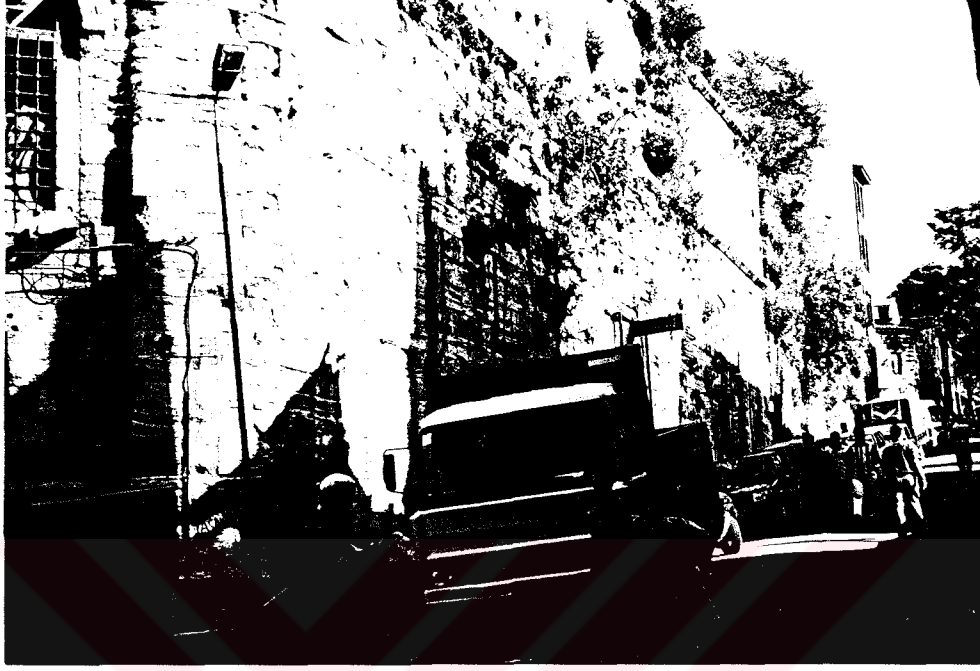
Bu cephenin devamında darüşşifa'nın güneybatı avlusuna sonradan ilave edilmiş yapıları da görmek mümkündür. Aşırı bir çiçeklenme ve yosunlanma probleminin olduğu görülmektedir. Bu sorunun bu cephenin üstünde yer alması gereken fakat bugün iptal edilerek üzeri şapla kaplanmış hamamdan kaynaklanan bir su sızıntısından kaynaklanabileceğini düşündürmektedir. Cephede çiçeklenmenin yanısıra taşlarda kabuklanma ve kirlilikte mevcuttur. Bunun yanısıra kapının etrafında yük taşımak

amacıyla yapılan demir iskele zaman içinde cephede bir pas problemi oluşturmıştır (Pafta 4.27/9).

Resim 4.29. Darüşşifa'nın batı cephesi

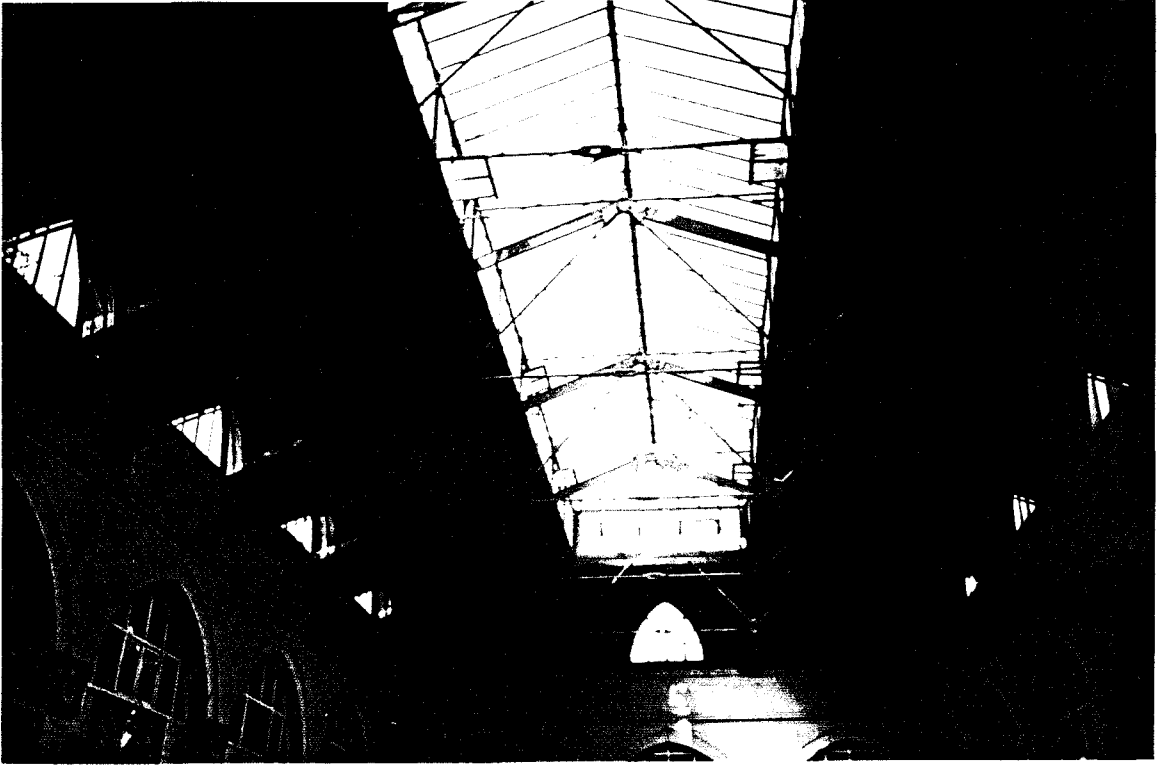
I. Avlu revakının bir kısmı duvar örülerek yükseltilmesi sonucu avlu bugün görülen saçak profili ile sonlanmamaktadır (Pafta 4.27/7). Tüm revakın sıvalı ve boyalı olması dolayısıyla duvar örgüsü görülememektedir (Pafta 4.27/6). Avlunun üstünün metal çatı ile örtülmesi pas problemine neden olmuştur. Bunun yanı sıra çatının bağlantı yerlerinde yer yer çirkeçlenmeler mevcuttur (Resim 4.30).

Resim 4.30. I. avlunun üstünü örten metal çatı

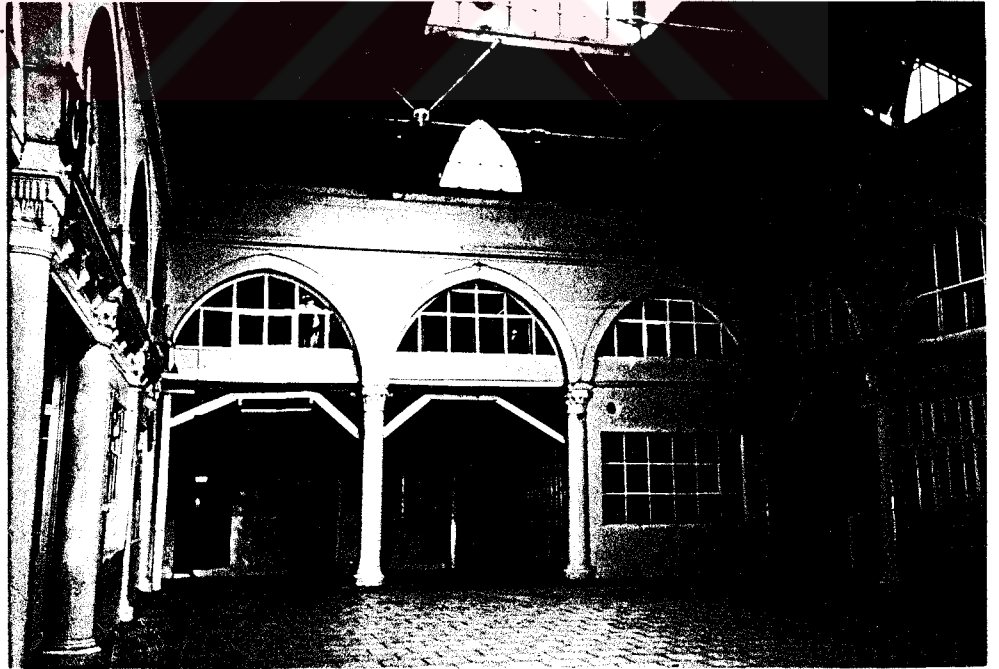
I. avlu revakının bir kısmı tuğla duvarlar ve ahşap doğramalarla kapatılmıştır. Kapatılmayan revakta ise asma katlar muhdes ahşap dikmelerle taşınmaktadır. İlave katlar yapının avluya bakan tüm cephelerinin özgünlüğünü kaybetmesine neden olmuştur (Resim 4.31-32).

Resim 4.31. I. avlu revakı

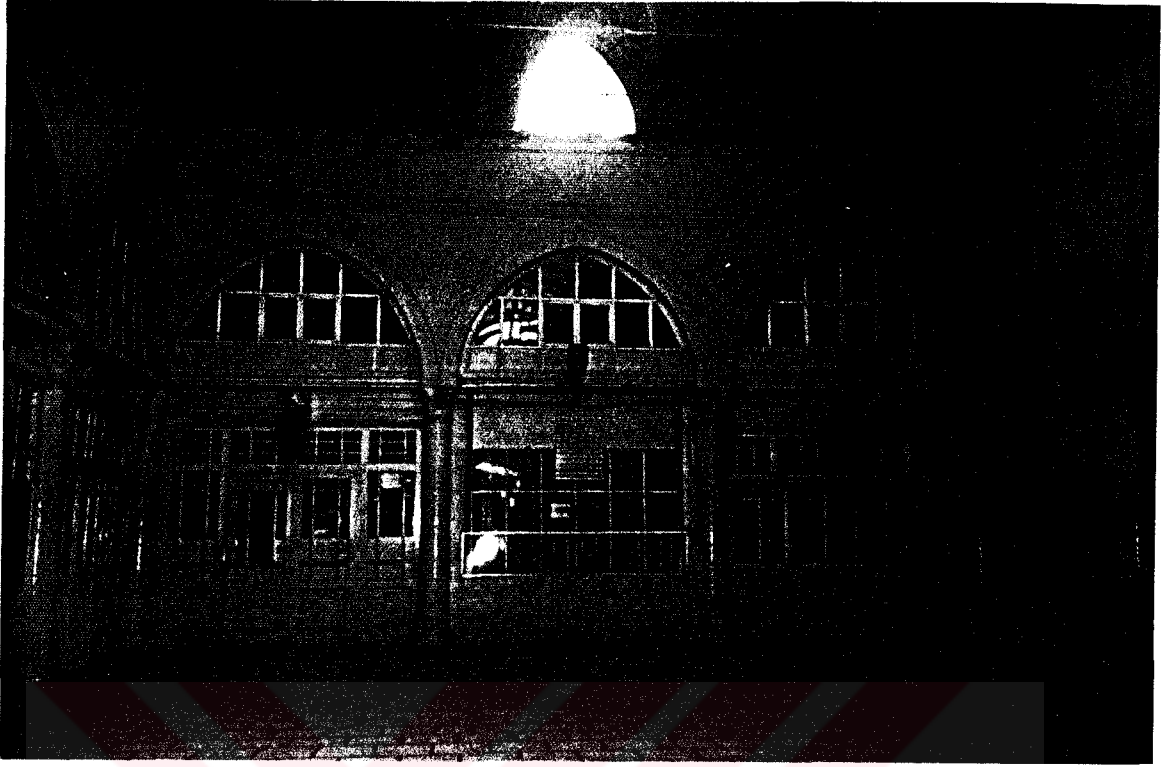
Resim 4.32. I.avlu

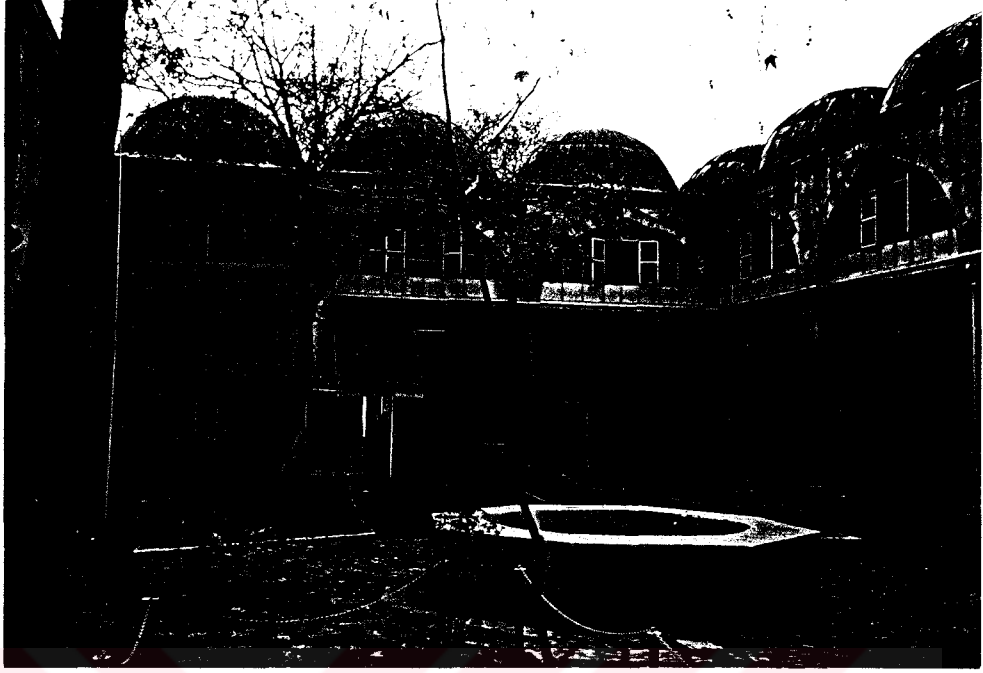
II. avluda ise üzeri kubbe ile örtülü teğet kemerli revak yine I. avluda olduğu gibi üç sıra stalaktit başlıklı mermer sütunlara oturur (resim 4.33). Avluyu çeviren revakın bir kısmı I. avludan farklı olarak boyanmamıştır. Dolayısıyla kesme taş duvar örgüsü rahatlıkla görülmektedir (Pafta 4.27/6). Revakı çevreleyen mekanların duvarları boyalıdır (Resim 4.13-15). Duvar örgüsü sadece kütüphane olarak kullanılan mekanının duvarındaki boyanın raspa edilmesiyle görülmektedir. Buna göre avlu etrafındaki tüm hücrelerin avluya bakan duvarları düzgün olmayan taş-tuğla almaşık örgüyle oluşturulmuştur. Yine yapılan bu raspa sonucunda boyalı olan kapı ve pencere sövelerinin küfeki taşından oluşturulduğu görülmektedir (Resim 4.34). Bu avluyu çeviren kubbeler kurşunla kaplanmıştır. Alemleri yoktur. Avlu revakı I. avluda olduğu gibi asma katlı hale getirilmiş, kuzeydoğu ve güneydoğu revakı ile güneybatı revakından bir bölüm ise olduğu gibi kapatılmıştır (Resim 4.15-13).

Resim 4.33. II.avlu

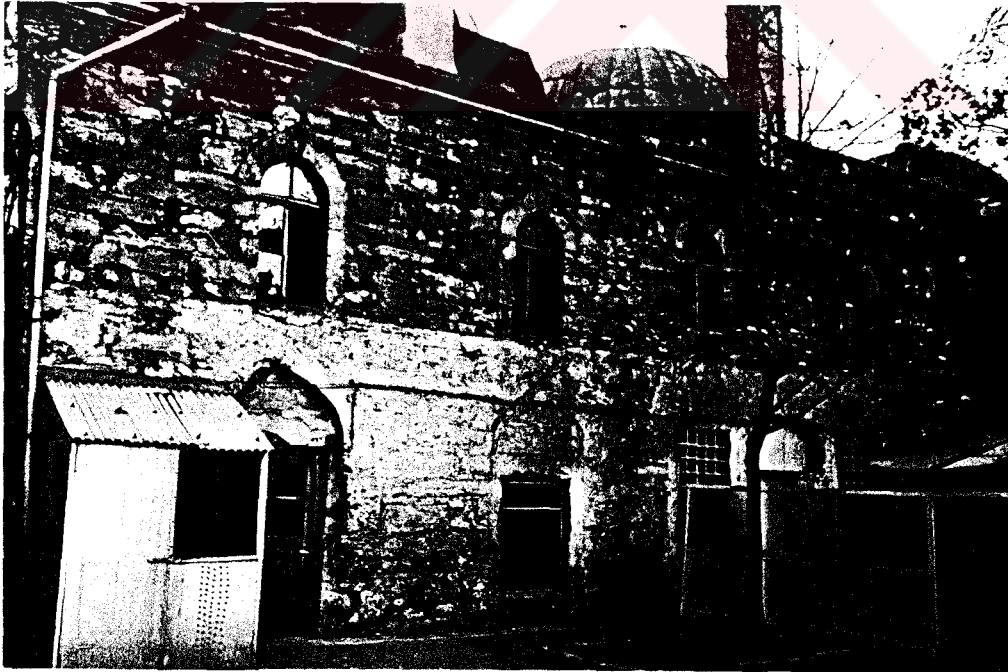
Resim 4.37. Güneybatı avlusu

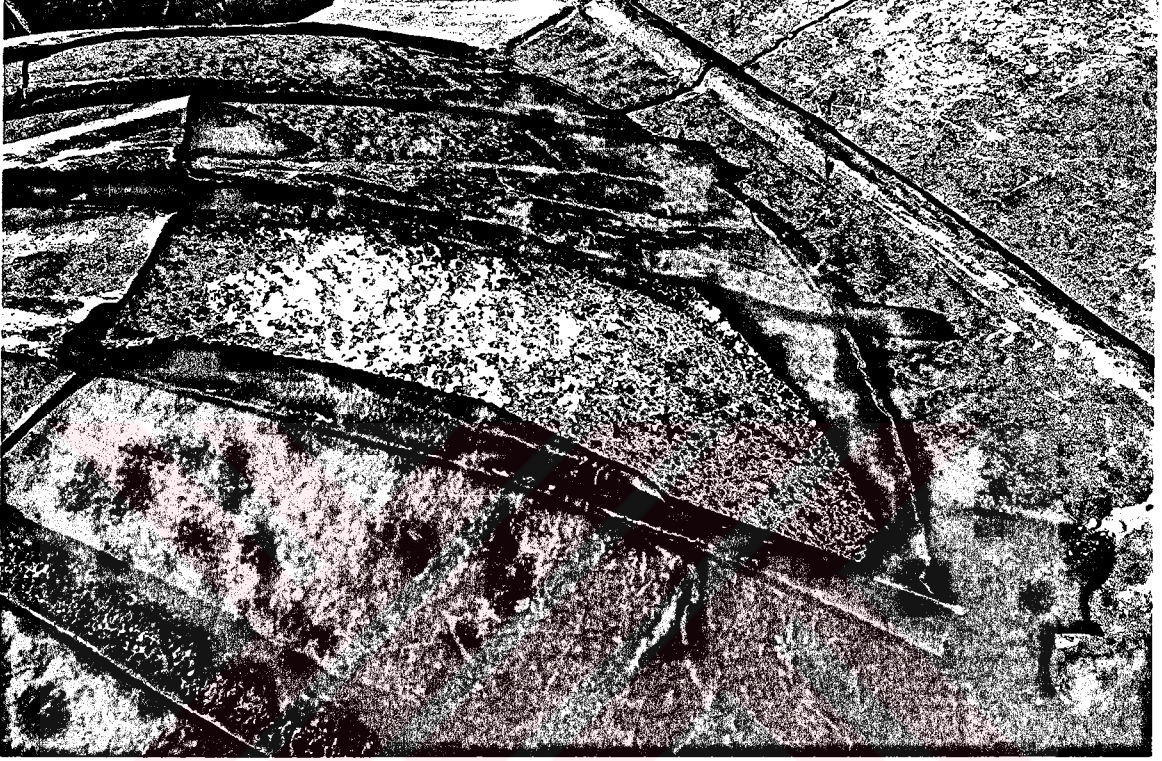
Yapının tüm kubbeleri kurşun ile kaplanmıştır. Bugün hemen hepsi iyi durumdadır. Sadece II. avluyu çeviren kubbelerden birinde bir kopma mevcuttur (Resim 4.40). Kopan parça onarılacaktır.

Resim 4.40. Kubbe kurşununda bozulma
