**YILDIZ TEKNİK ÜNİVERSİTESİ**

**İSTANBUL  
BÜYÜK ÇUKUR HAN  
VE  
ÇEVRESİ  
KORUMA PROJESİ**

**YÜKSEK LİSANS TEZİ**

İSTANBUL, 1997

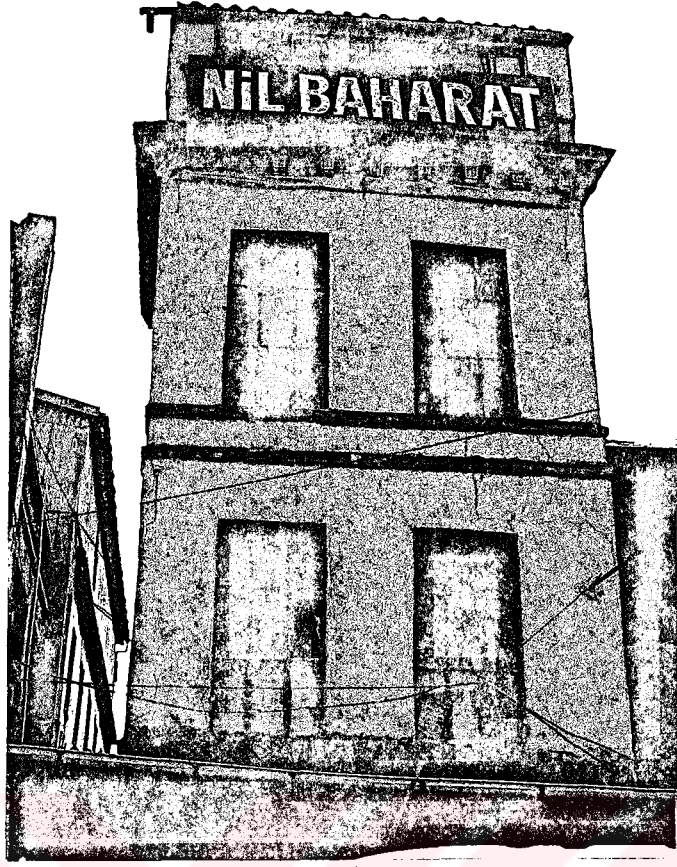
F.1. Kızıl Han ( Papaz Han ) Binaya bitişik muhdes bina ve ilave katı

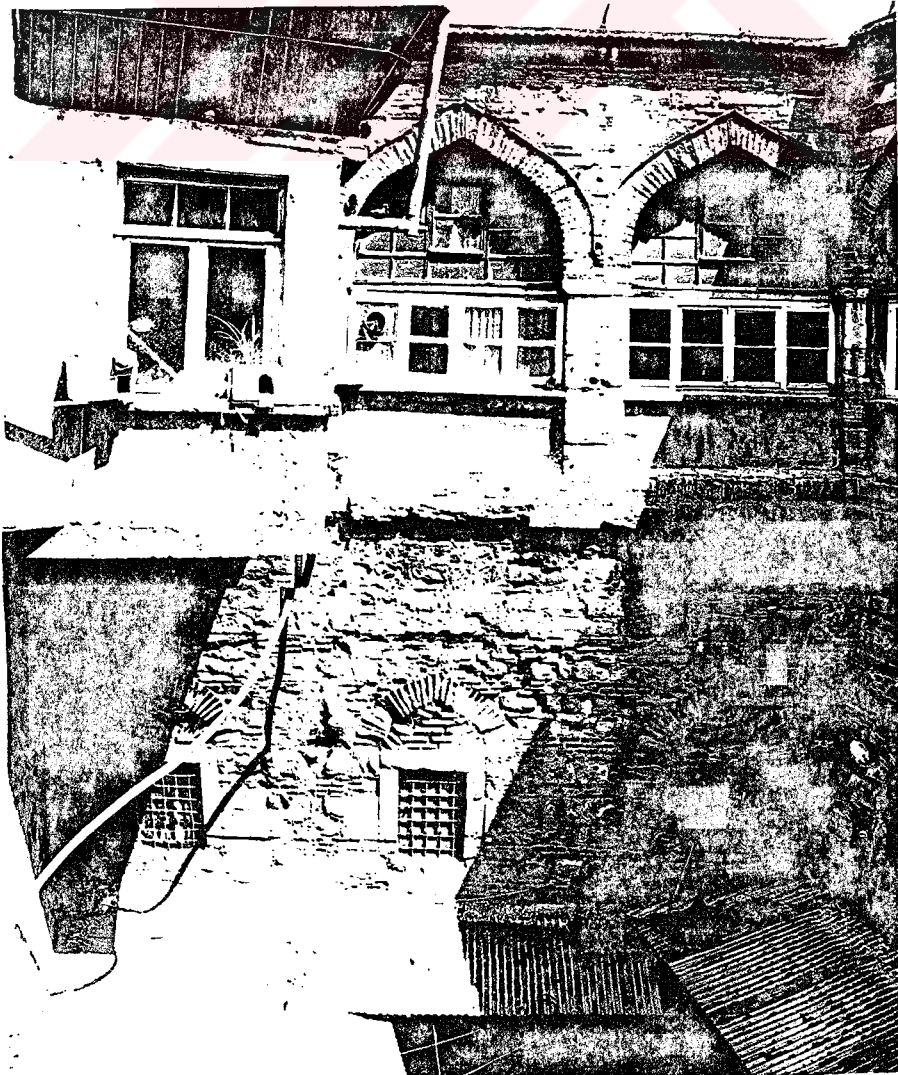
F.2. Yapıya eklenmiş konsol çıkma ( Büyük Çukur Han )

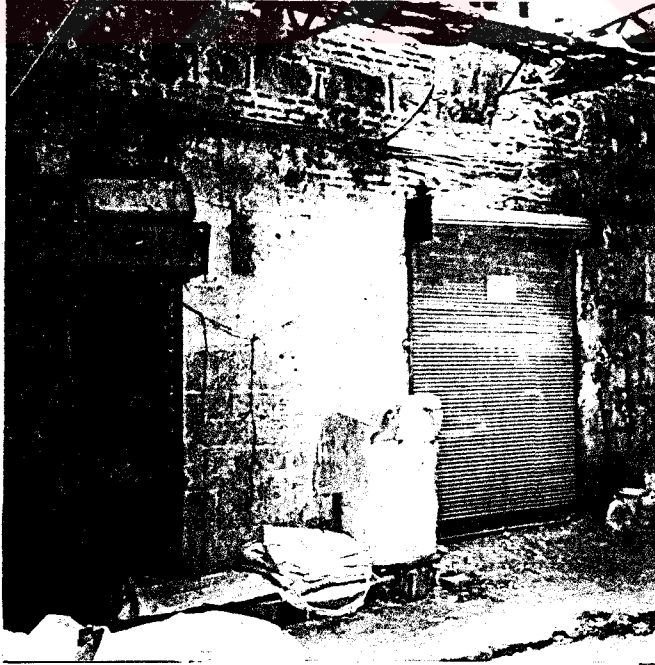
F.8. Bodrum Katta Kapı önlerindeki muhdes kepenkler

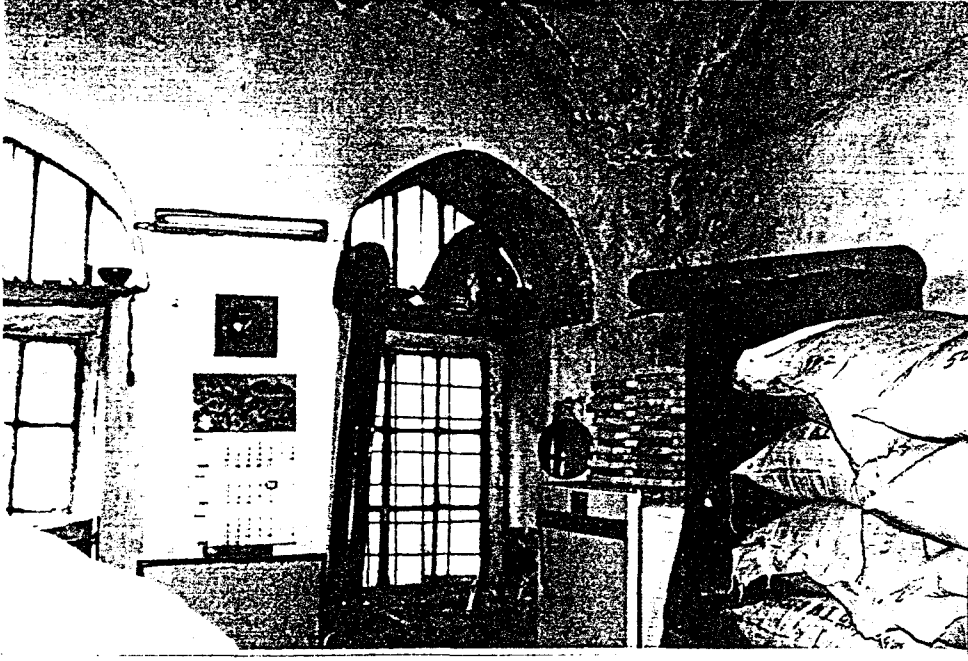
F.13. Pencerelerdeki bozulmalar-Perkitme kemerlerinin içi boşaltılmış Ü.14

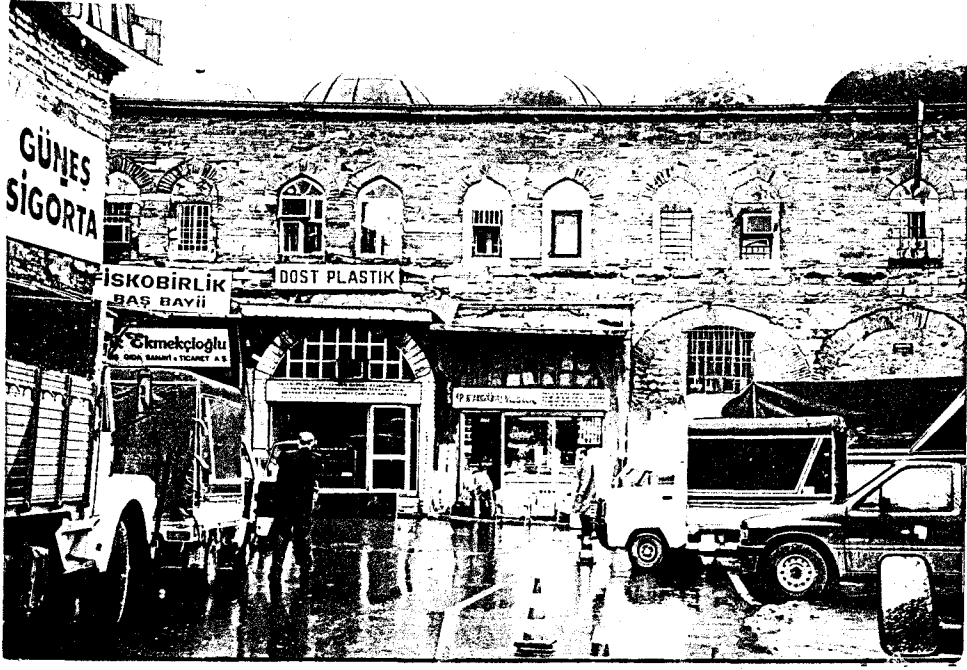
F.15. Çatıda Çiçeklenme-Pencere Söveleri Çıkarılmış-Cephedeki bozulmalar- Dükkan üstlerinde muhdes saçaklar ( Kızıl Han Sokak )

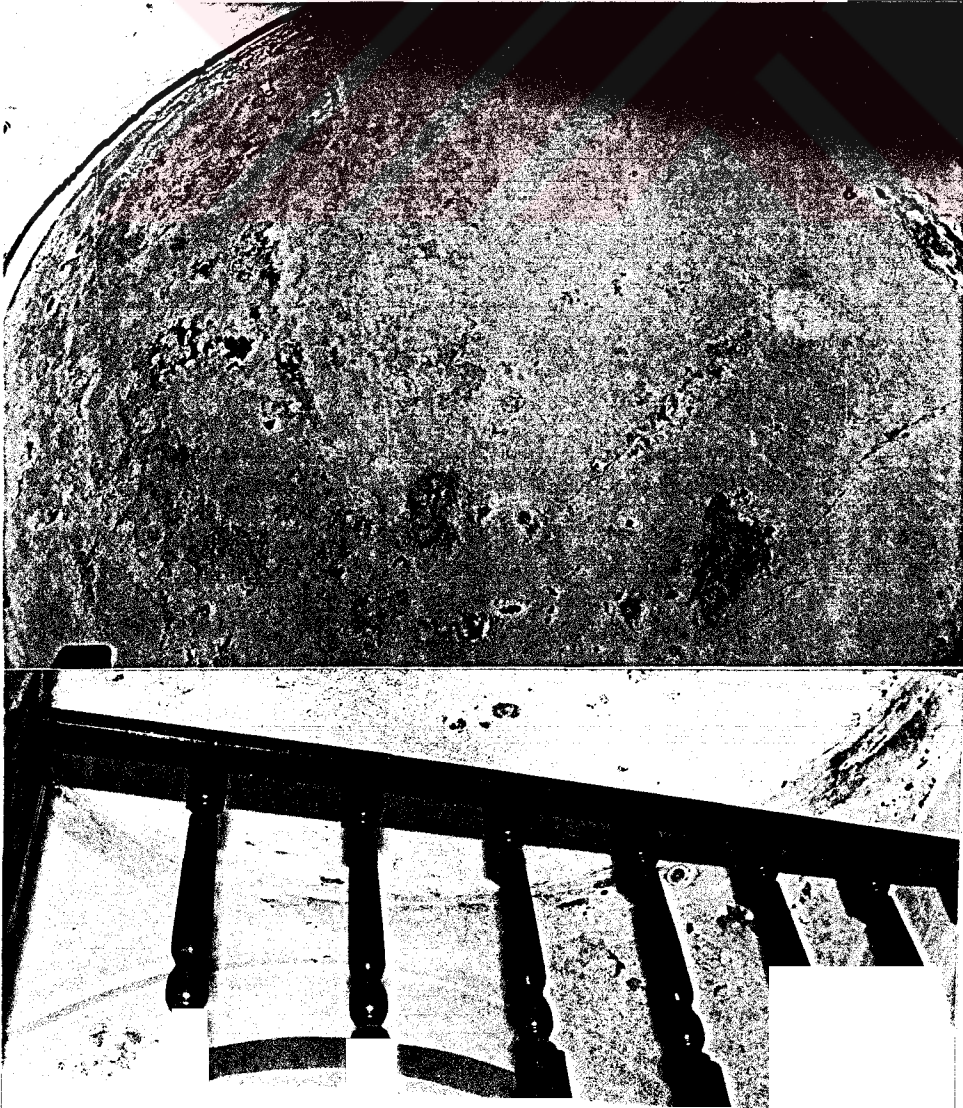
F.16. Çatıdan gelen nem nedeni ile kubbe altındaki sıvalar dökülmekte

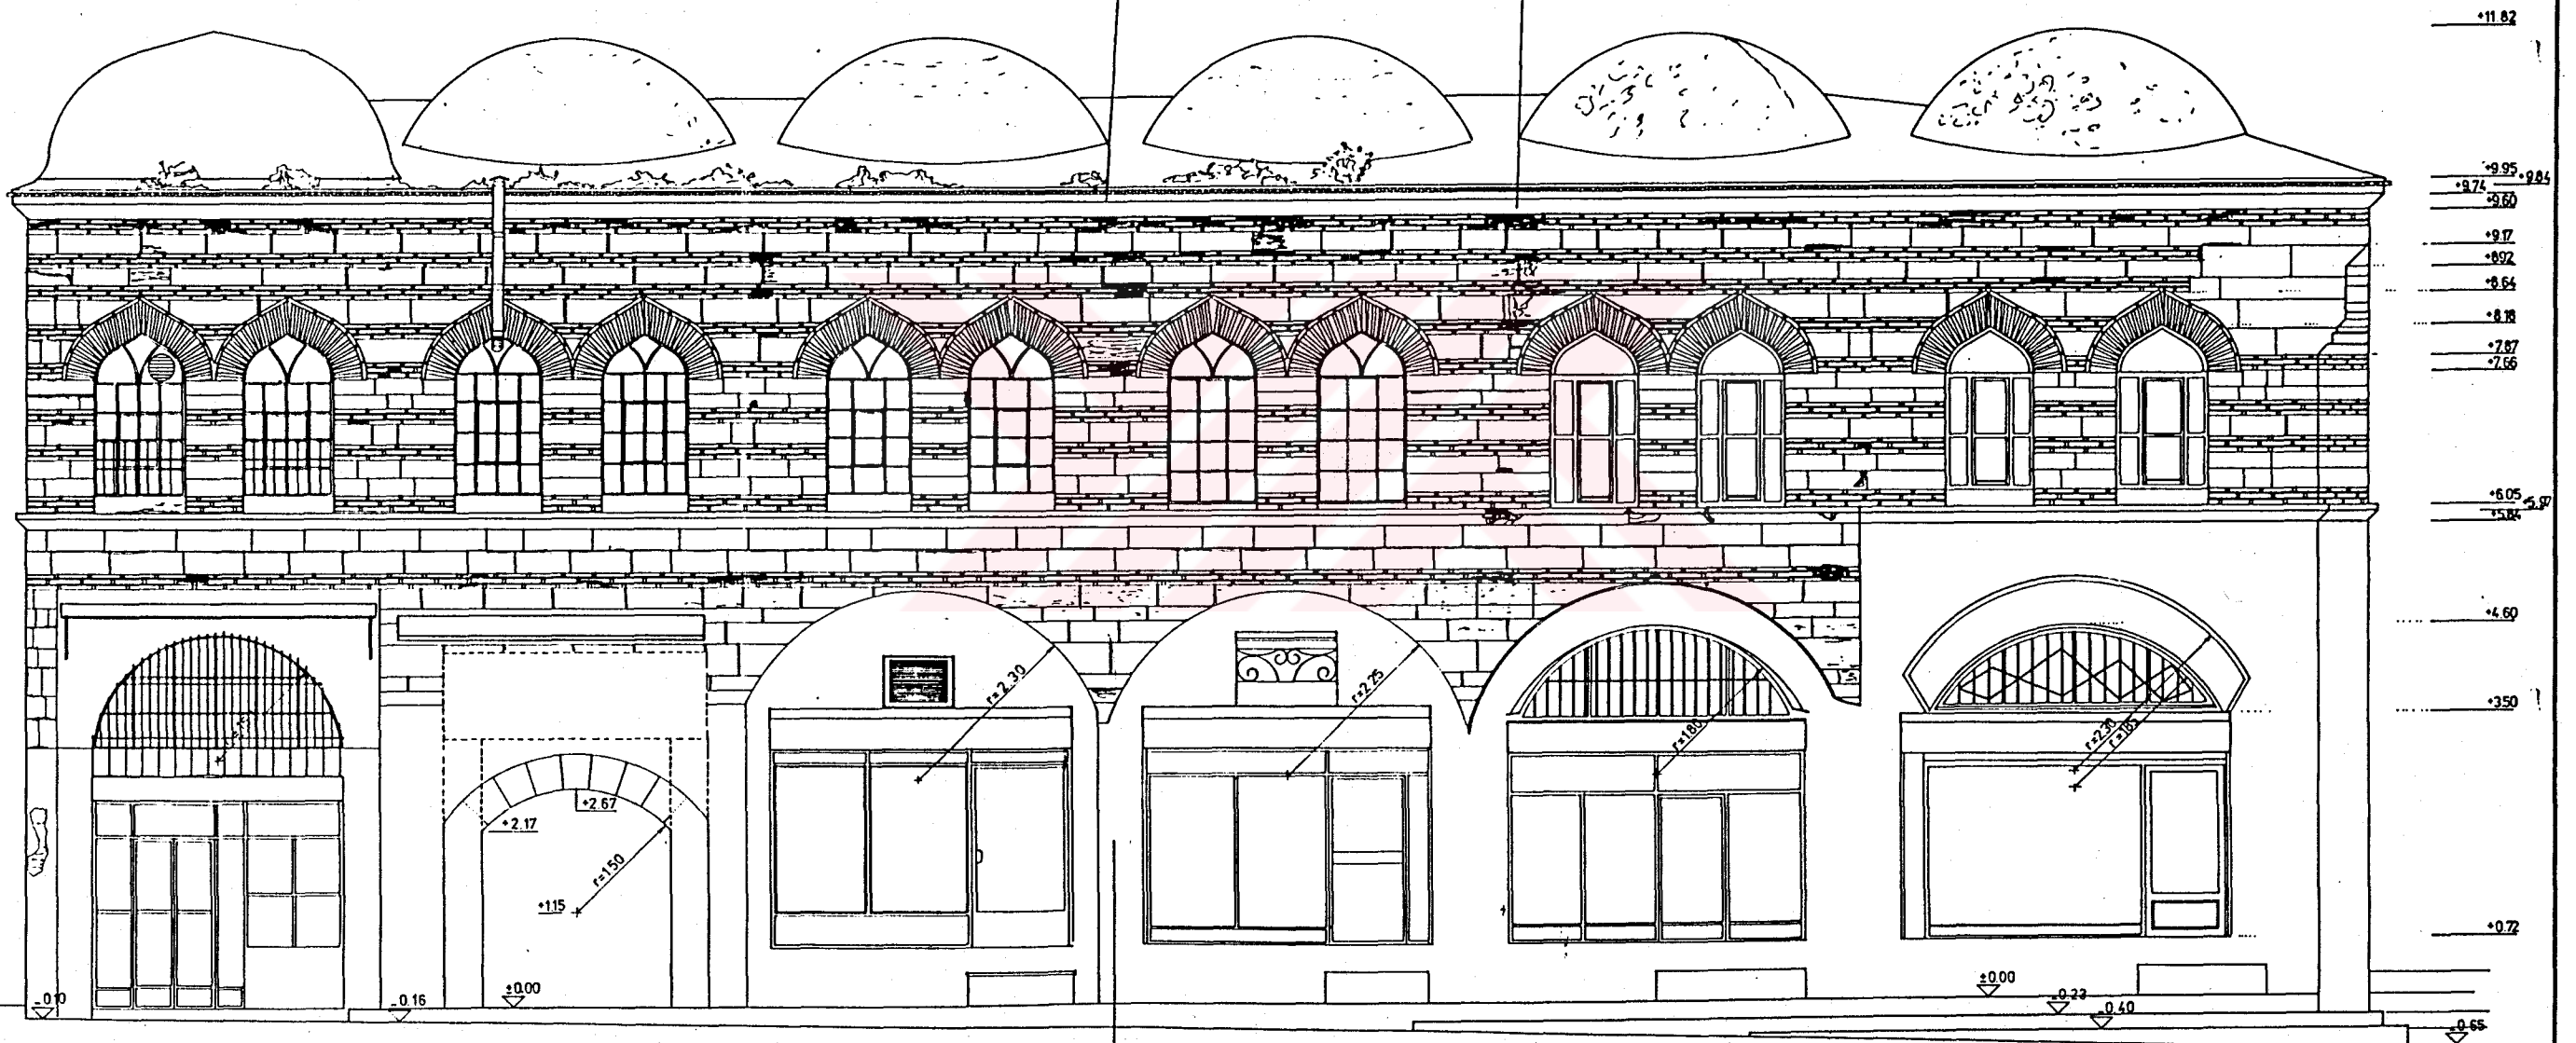
Üstten gelen su nedeniyle  
yoğun yıpranma. Taşlar  
onarım harcı ile tamam  
lanacak. Tuğlalar deşis.  
tirilecek.

Cephede sıva kaplı  
yerler raspa edilecek.
