**İSTANBUL AYDINLATMA MASTER PLANI  
BÖLGELEME ÇALIŞMALARINDA  
GALATA-PERA-TAKSİM BÖLGESİ**

**YÜKSEK LİSANS TEZİ**

**İSTANBUL, 1999**

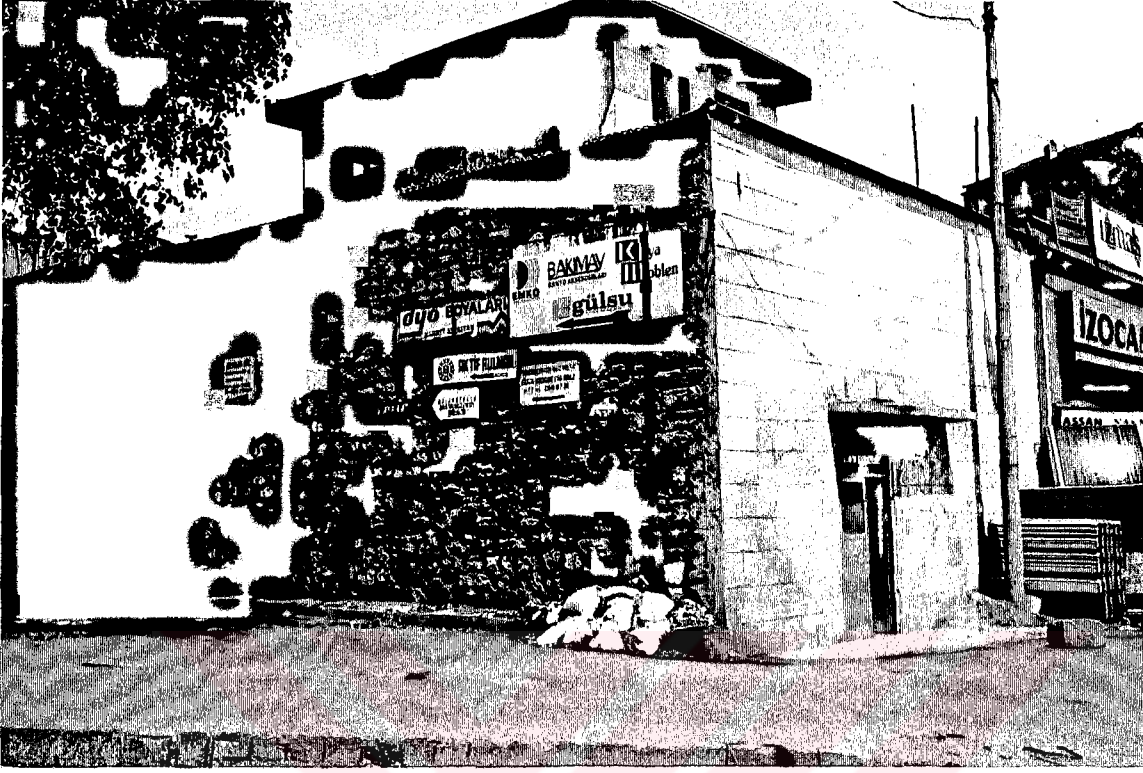
Resim H1

**MİMARİ ÖZELLİKLERİ** : Hamamın dış duvarlarında o dönemde kullanılmayan 40x40x3.5cm boyutlarında tuğlalar görülmektedir. Yapının günümüzde erkekler kısmı kullanılmaktadır.

**AYDINLATMA DURUMU** : Hamamda herhangi bir aydınlatma düzeni bulunmamaktadır. Sadece giriş kapısının üzerinde akkor filamanlı bir lamba bulunmaktadır. Kapı önünde yapılan ölçmeye göre, ortalama aydınlık düzeyi  $E=20\text{lm/m}^2$ 'dir.

**\*Öneri** : Değerlendirmede 12 puan aldığından, Yeşildirek Hamamı'nın ikinci derecede aydınlatılması uygun görülmüştür. (Bkz. Çizelge 5.6)

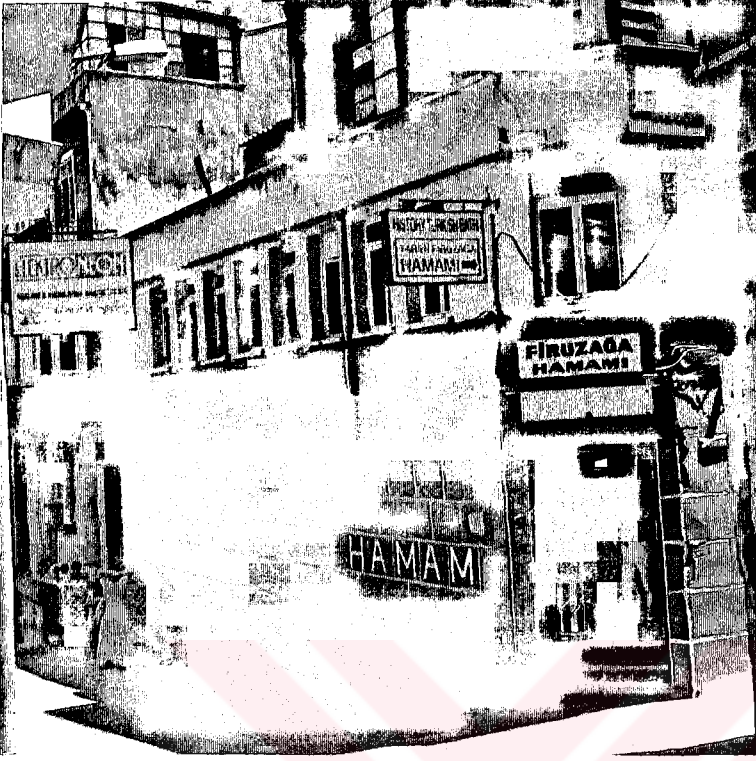
Resim H2

**AYDINLATMA DURUMU :** Hamamda herhangi bir aydınlatma düzeni bulunmamaktadır.

\*Öneri : Değerlendirmede 6 puan aldığından, Firuzağa Hamamı'nın aydınlatılması zorunlu olmayıp, güvenlik aydınlatmasının yeterli olduğu uygun görülmüştür. (Bkz. Çizelge 5.6)

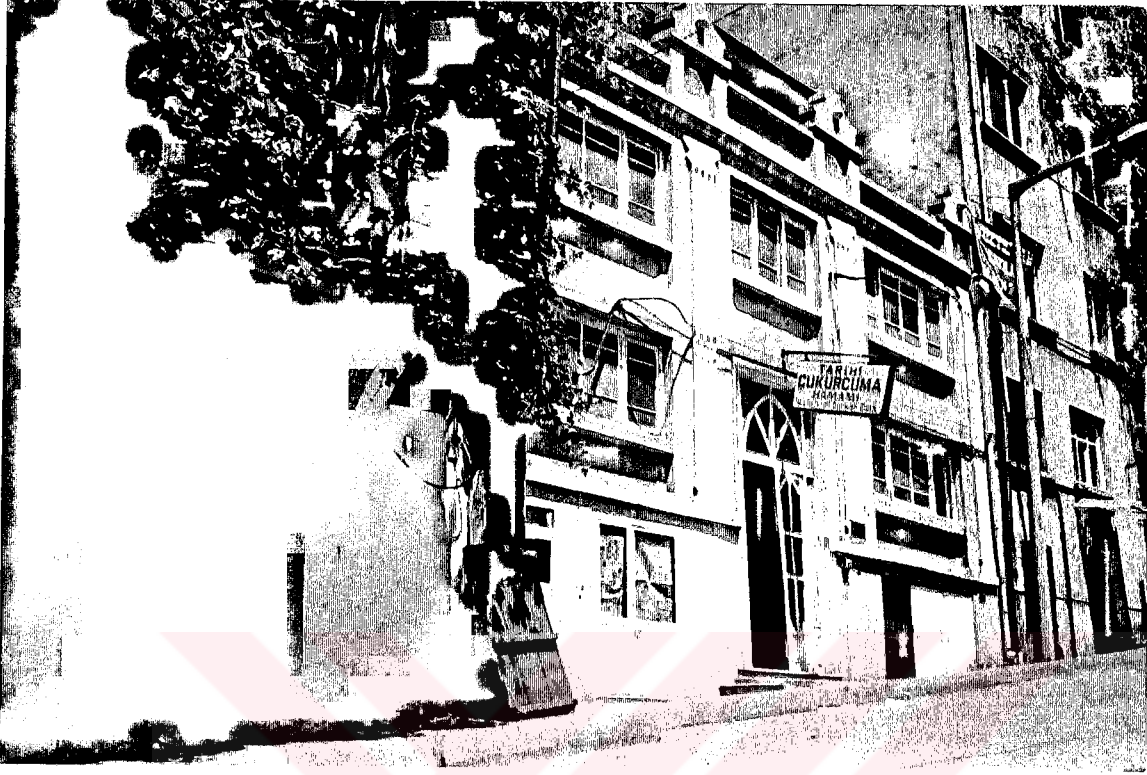
Resim H3

**AYDINLATMA DURUMU** : Hamamda herhangi bir aydınlatma düzeni bulunmamaktadır.

\*Öneri : Değerlendirmede 8 puan aldığından, Çukurcuma Hamamı'nın aydınlatılması zorunlu olmayıp, güvenlik aydınlatmasının yeterli olduğu uygun görülmüştür. (Bkz. Çizelge 5.6)

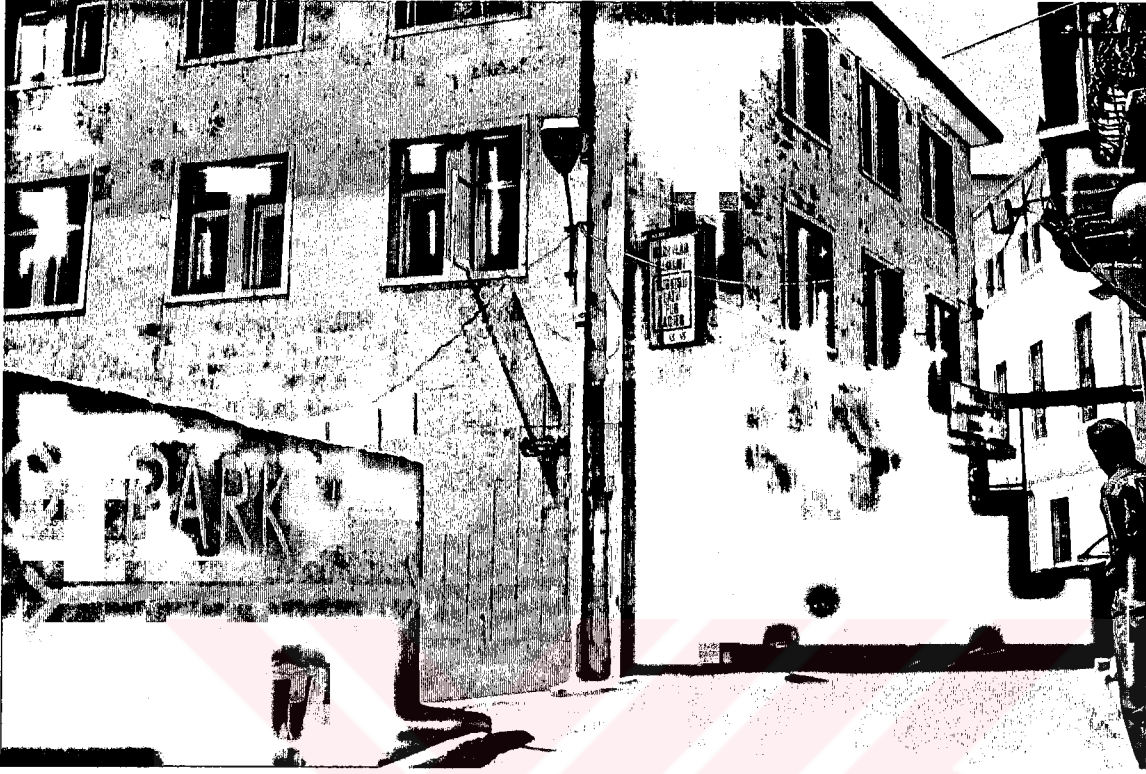
Resim H4

**AYDINLATMA DURUMU :** Hamamda bir aydınlatma düzeni bulunmaktadır.

Kapı yanlarına monte edilmiş aplikler ile kapı üzerindeki tabelasından ve sokak aydınlatma aygıtından ışık almaktadır. Kapı önünde yapılan ölçmede, yerden 150cm yükseklikteki ortalama aydınlık düzeyi  $E=30-50 \text{ lm/m}^2$ , ışıklılık ise  $L=2\text{cd/m}^2$  bulunmuştur.

**\*Öneri :** Değerlendirmede 9 puan aldığından, Galatasaray Hamamı'nın aydınlatılması zorunlu olmayıp, güvenlik aydınlatmasının yeterli olduğu görülmüştür. (Bkz. Çizelge 5.6)

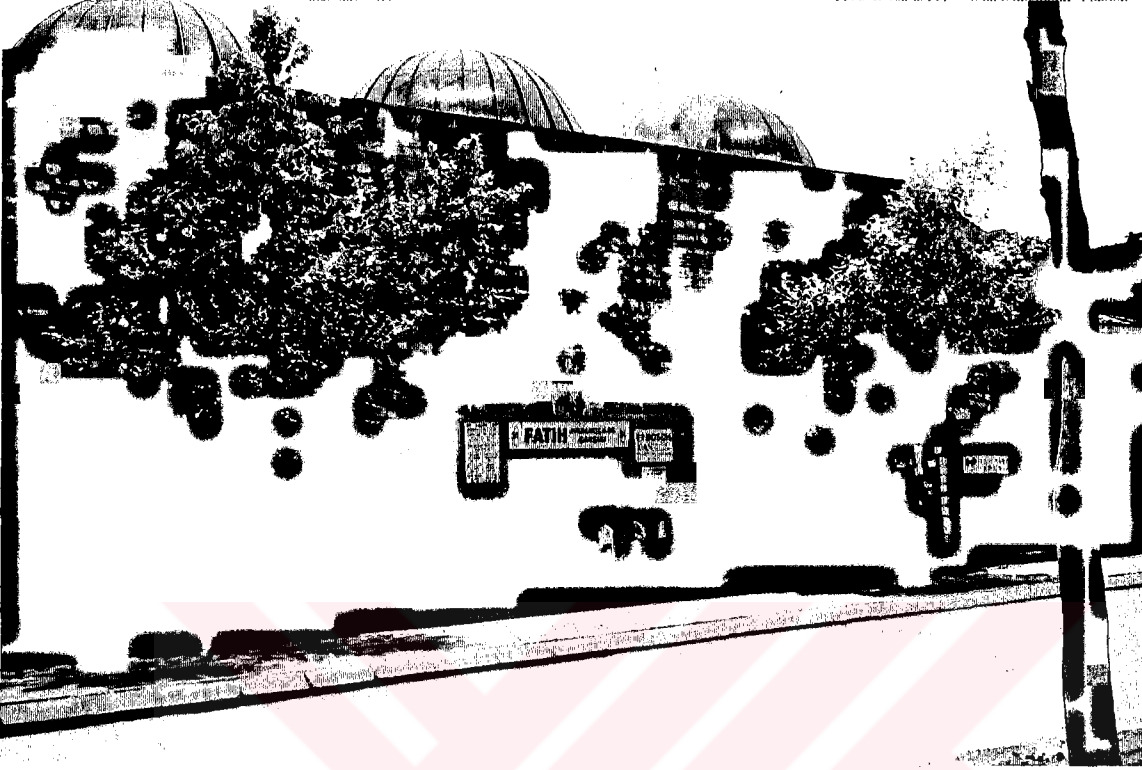
Resim BD1

**AYDINLATMA DURUMU :** Binada herhangi bir aydınlatma düzeni bulunmamaktadır.

**\*Öneri :** Değerlendirmede 14 puan aldığından, Galata Bedesteni'nin ikinci aşamada aydınlatılması uygun görülmüştür. (Bkz. Çizelge 5.6)

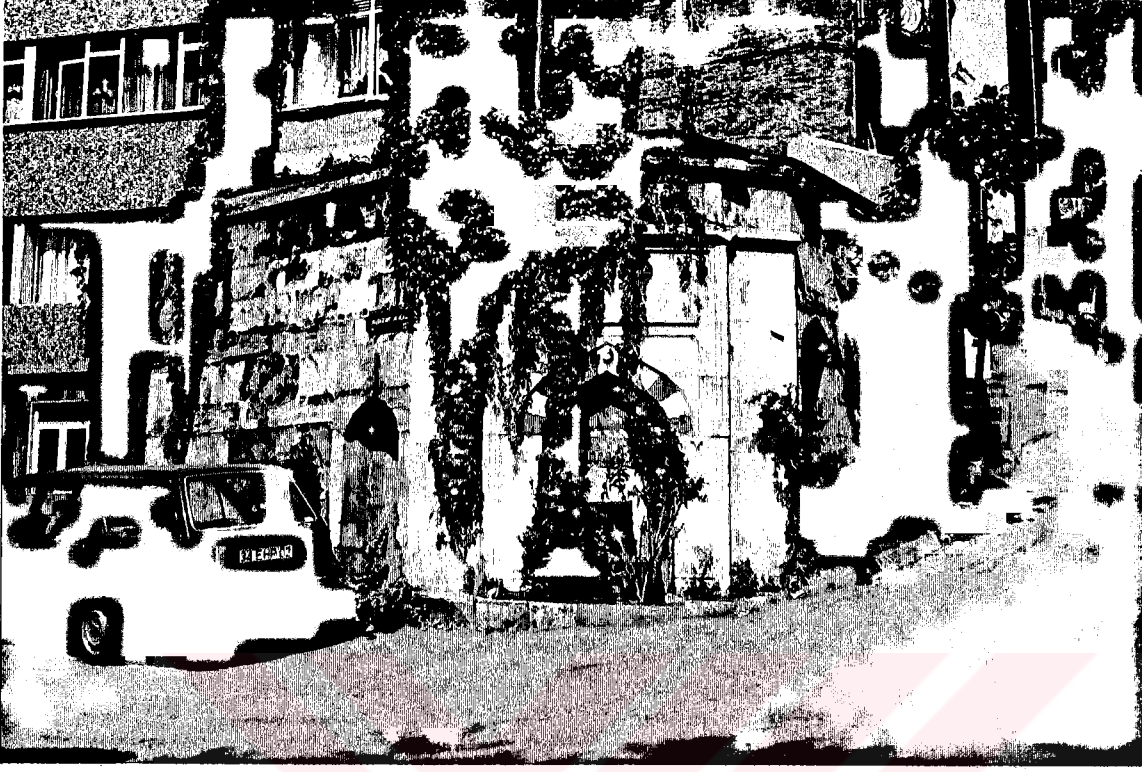
Resim Ç8

**MİMARİ ÖZELLİKLERİ :** Arkasında su hazinesi bulunan, cephesi mermer kaplı çeşme kesme taştan yapılmıştır. Günümüzde kullanılmamaktadır.

**AYDINLATMA DURUMU :** Çeşmede herhangi bir aydınlatma düzeni bulunmamaktadır.

**\*Öneri :** Değerlendirmede 13 puan aldığından, Hafız Ahmed Paşa Çeşmesi'nin ikinci derecede aydınlatılması uygun görülmüştür. (Bkz. Çizelge 5.6)

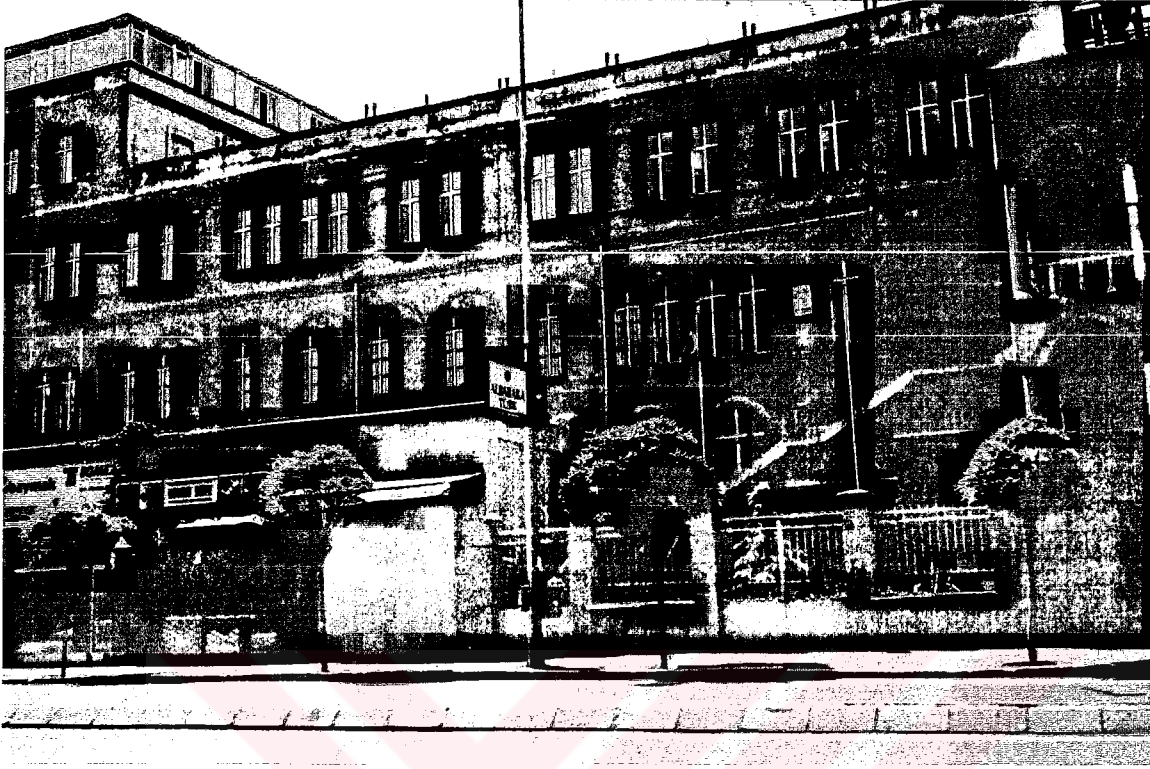
Resim E1

**AYDINLATMA DURUMU :** Binada bir aydınlatma düzeni bulunmamaktadır.

**\*Öneri :** Değerlendirmede 17 puan aldığından, Saint Benoit Fransız Lisesi'nin öncelikli olarak aydınlatılması uygun görülmüştür. (Bkz. Çizelge 5.8)
