İZMİT KAPANCA'DA SIRRI PAŞA KONAĞI  
KORUMA VE DEĞERLENDİRMESİ

Mimar Aykut NARMAN

YÜKSEK LİSANS TEZİ

İSTANBUL, 2001

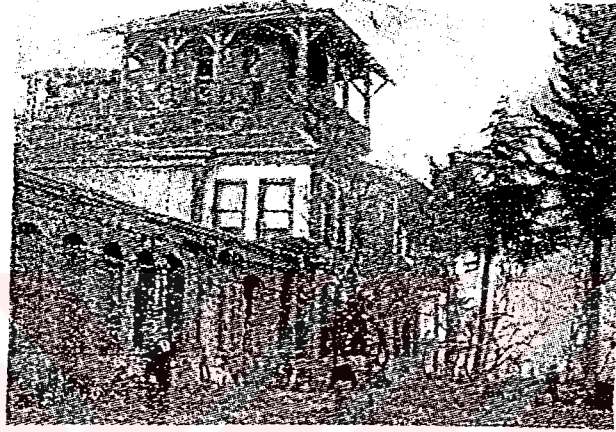
Şekil 4.1. Sırrı Paşa Konağı

Sırrı Paşa Konağı, İzmit'in Hacı Hasan Mahallesi'nde Kapanca Sokak üzerinde 22 Pafta, 400 Ada, 7 Parsel de; kentsel sit alanı içinde yer almaktadır. Binanın planı, yer aldığı arsaya göre şekillenmiştir. Zemin katla birlikte dört katlıdır. ( Şekil 4.1. )

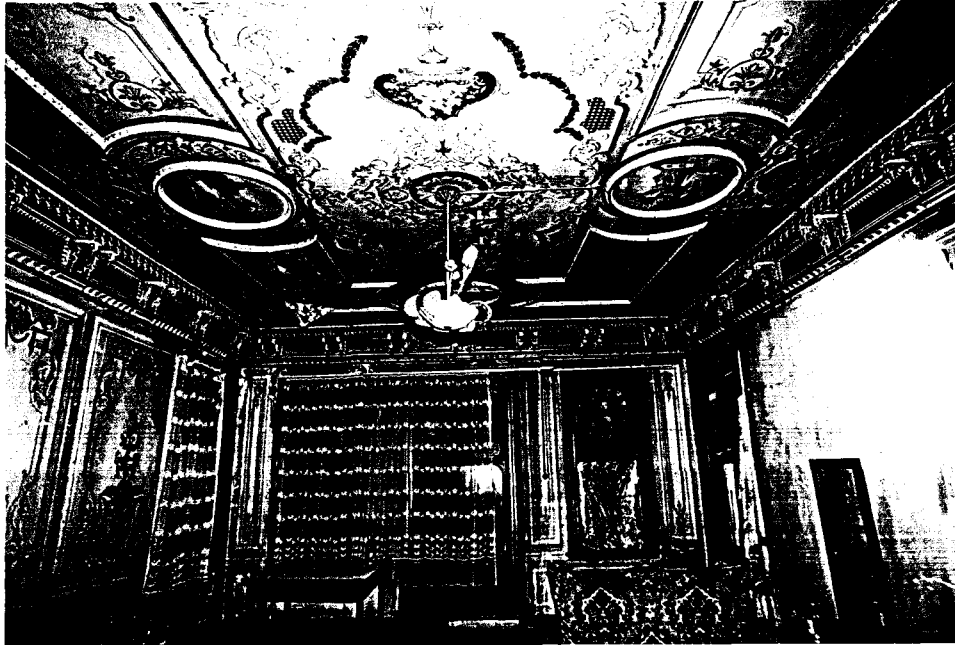
FOTO 1.12. 1.KAT 101 NOLU TAVAN GÖRÜNÜMÜ

Güney cephesinde 0,74 m x 1,74 m'lik iki pencere vardır. Batı cephesinde, 0,86 m x 1,74 m ve doğu cephesinde, 0,85 m x 1,74 m'lik pencere vardır. ( Resim 1.12 ) Pencere doğramalarında çürümeler vardır. Döşeme 30 cm'lik tahtalar ile kaplı olup, duvarlar sıva üzerine boyalıdır. Duvar sıvaları, ahşap süpürgelik üzerine oturmaktadır. Duvarlarda düşey ve çapraz çatlaklar olup, sıvaları dökülmüştür. Duvarlar tuğla dolgudur. Tavan ahşap çitallı olup, yer yer müşamba kaplanmıştır. Tavandaki çürümeden dolayı yapılmış olan barak motifli süslemeler bozulmaya başlamıştır. ( Resim 1.13 – 14 )

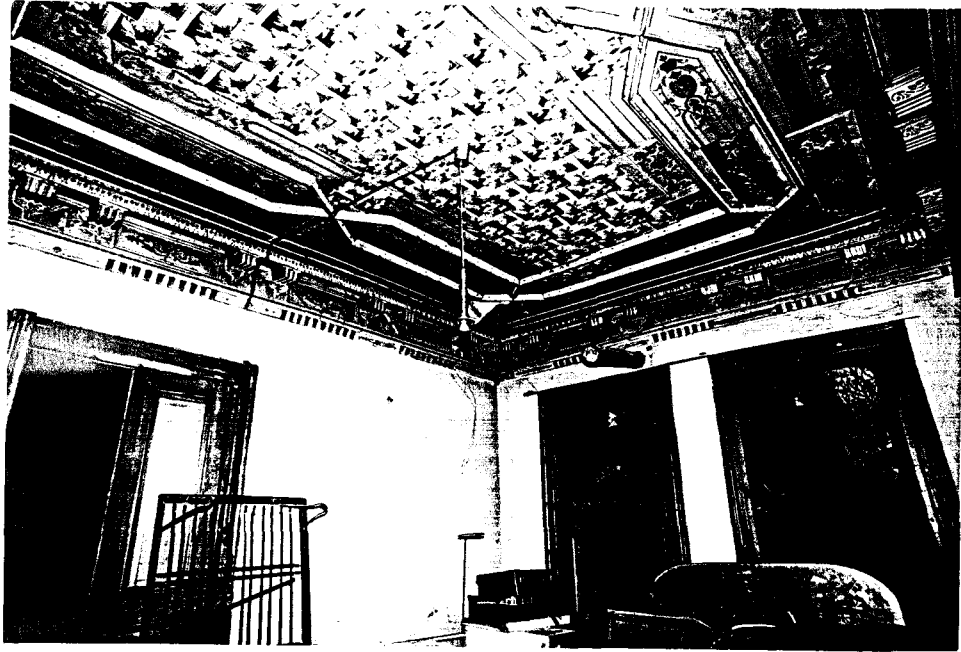
FOTO 1.16. 103 NOLU MEKANIN PENCERE VE TAVAN GÖRÜNÜMÜ

3,85 m x 5,40 m ebatlarında olan oda 1.01 nolu mekandan 1,42 m x 2,55 m'lik iki kanatlı kapıdan girilmektedir. Batı cephesinde iki, güney cephesinde iki olmak üzere 1,26 m x 1,74 m'lik pencereler vardır. Pencere camları kırıktır. Batı cephesinde bir niş bulunmakta olup, raflı dolap olarak kullanılmaktadır. Doğramalarda çürümeler başlamıştır. Tüm duvarlarda düşey ve dikey doğrultuda çatlaklar olup, sıvalar yerinden oynamıştır. Yer döşemesi ahşap kaplama olup, tavan ahşap çitallıdır. Tavan yer yer müşamba kaplanmıştır. ( Resim 1.16 – 17 – 18 )

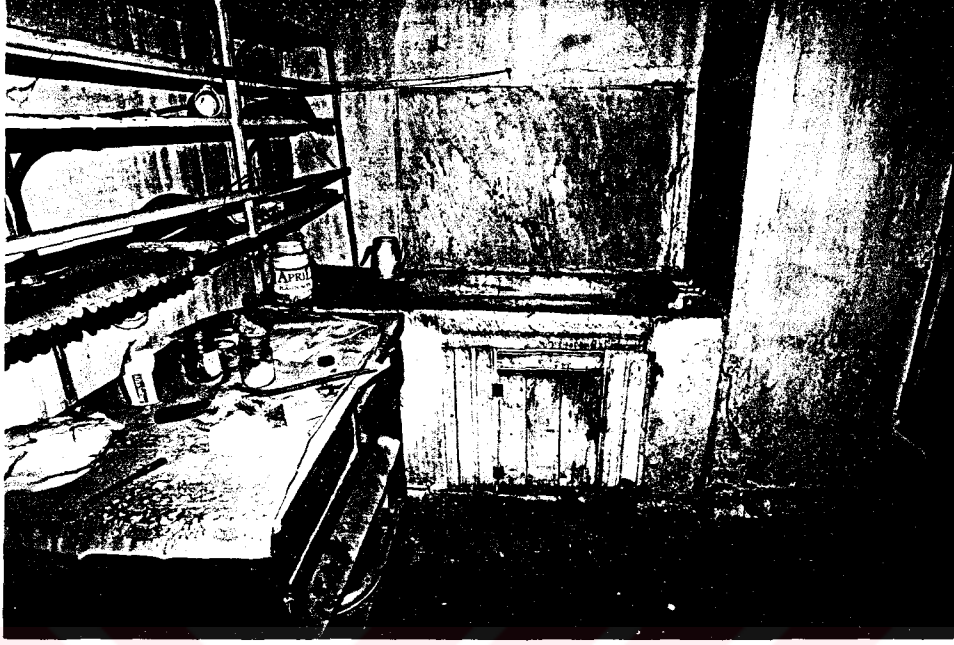
FOTO 1.21. 104. NOLU MEKAN LAVABO BÖLÜMÜ

1.katta kuzeybatı cephesinde bulunan oda 2,95 m x 5,00 m boyutlarındadır. 1.02 nolu sofa bölümünden 1.02 m x 2,25 m'lik kapı ile girilmektedir. Kapı yanında 1,63 m x 0,90 m'lik lavabo bölümü bulunmaktadır. ( Resim 1.21 ) Batı cephesinde 1,00 m x 1,74 m'lik iki pencere, kuzey cephesinde 1,26 m x 1,74 m'lik bir pencere daha vardır. Tavan yüksekliği 3,40 m olup, tavan ahşap çitallıdır. Oda içindeki duvarlarda yer yer şişme ve çatlaklar gözlenmiştir. Ahşap hatıllı kâğır duvarları, kireç harcı üzerine yeşil badanalıdır. Zemin 0,30 m'den oluşan haşap döşemedir. ( Resim 1.22 )

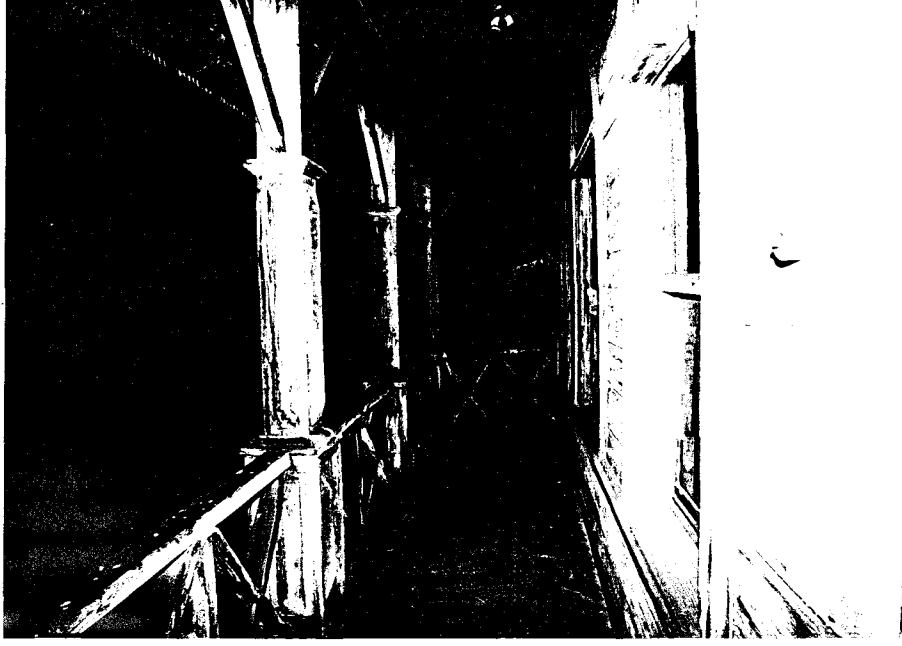
FOTO 1.37. TERAS GÖRÜNÜMÜ

kaplıdır. Teras döşemesi çinko levhalarla kapatılmıştır. Çatı, kiremitteki kırılmalar yüzünden ciddi biçimde hasar görmüştür. Çatı saçak uçlarındaki metal oluklar çürümüştür. 1.kat seviyesinde bina köşelerinde ahşap köşe dikey kayıtlar bulunmaktadır. 1.kat duvarlar sıva kaplıdır. Sivalarda yer yer çatlaklar olmuştur.

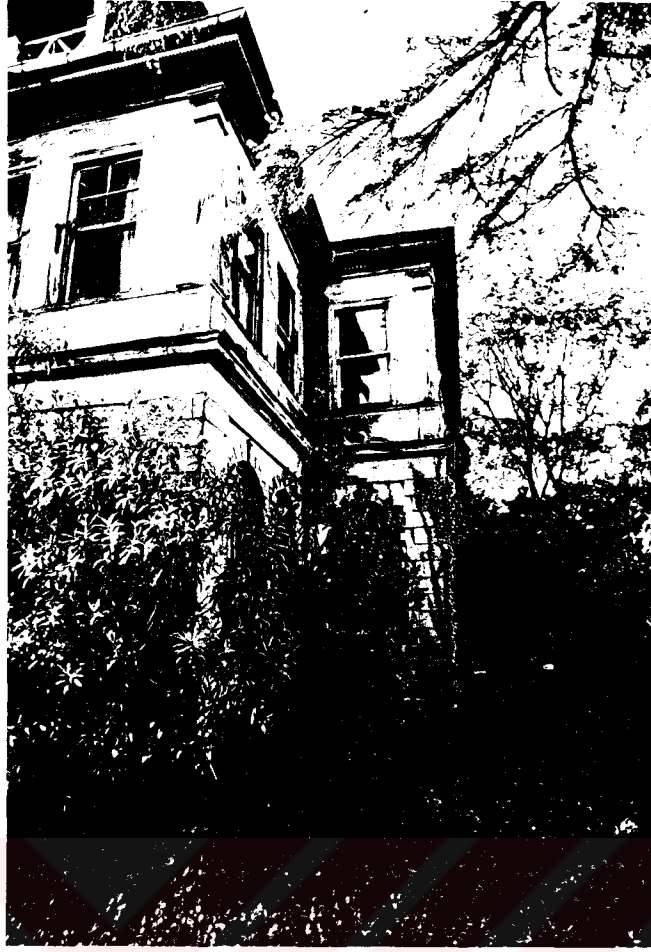
FOTO 2.11. GÜNEY VE DOĞU CEPHESİ

Bütün katlarda deprem nedeni ile çatlaklar tespit edilmiştir. Bu derin çatlaklar nedeni ile güney ve doğu cephesinde, düşeyde ana kütleden ayrılma gözlenmiştir. Odalardaki sıva dökülmelerinden dolayı binanın iskelet sistemi görülmektedir. Ahşap dikmeler arası tuğla dolgu olarak yapılan zemin ve birinci kat odalarındaki ahşaplar yerinden oynamış, hatta dolgu malzemesi olan tuğlalarda düşmüştür. Pencere camlarının kırık olmasından dolayı su, doğrama içine işlemiş ve çürütmesine neden olmuştur. Z.04 ve Z.05 nolu mekanlar ile 1.kat ve teras kat çatısındaki kırık kiremitlerden dolayı bina su almış, zemin kat döşemesine kadar gelmiştir. Bu nedenle zemin kat tavanlarındaki tahta kaplamaların çürütmesine neden olmuştur. Çürüten yerler muşamba kaplanarak kapatılmıştır. Zemin kat giriş kısmında saçak görevi gören balkon kirişleri çürümüş, taşıyıcı direklerde yerinden oynamış ve deformasyona uğramıştır. Çatı örtüsündeki açılmalar nedeni ile su alan döşemelerin taşıyıcılarında zayıflamıştır. Odaların tavanlarındaki çökmeler, döşemede sehim, kaplama tahtalarında da bozulmalar olmuştur. Baca iç duvarlarındaki çökmeler ile çatıdaki bacada tehlike arz etmektedir. Bahçe giriş kapısına doğru olan kısımdaki duvarda yer yer yıkılmalar olmuştur.

Sırrı Paşa Konağı'nın acil olarak bakım ve onarıma ihtiyacı vardır. Batı cephesinde ve kuzey cephesinde 1.kat hizasında derin çatlaklar tespit edilmiştir. Özellikle bu çatlaklar 1.kat iç duvarında büyük tahribatlara yol açmıştır. 1.01 – 1.04 – 1.11 – 1.12 – 1.03 nolu mekanlarda dökülmüş olan sıvalardan ahşap iskelet sistem görülmektedir. Bilindiği gibi İzmit'te pek çok depremler olmuştur. Son büyük deprem 2000 yılında yaşanmış ve konakta meydana gelen çatlakların, zayıf birleşim noktalarında, depremlerden sonra meydana gelen çözülmeler olduğu ihtimali kuvvetlidir. Buna göre çatlaklar, kenet ve harç dolgu ile sağlamaştırılabilir. Cephedeki strüktürel önlemler ve yeterli sağlamaştırma çalışmalarından sonra, batı cephesindeki çelik putrel ve güneyde kemer altındaki ahşap dikme kaldırılmalıdır. Boşalan derzler harç terkibi ile doldurulmalıdır. Yeni üretilen harçların geleneksel harçlarla aynı mekanik özelliklere sahip olmasına dikkat etmek gerekmektedir.

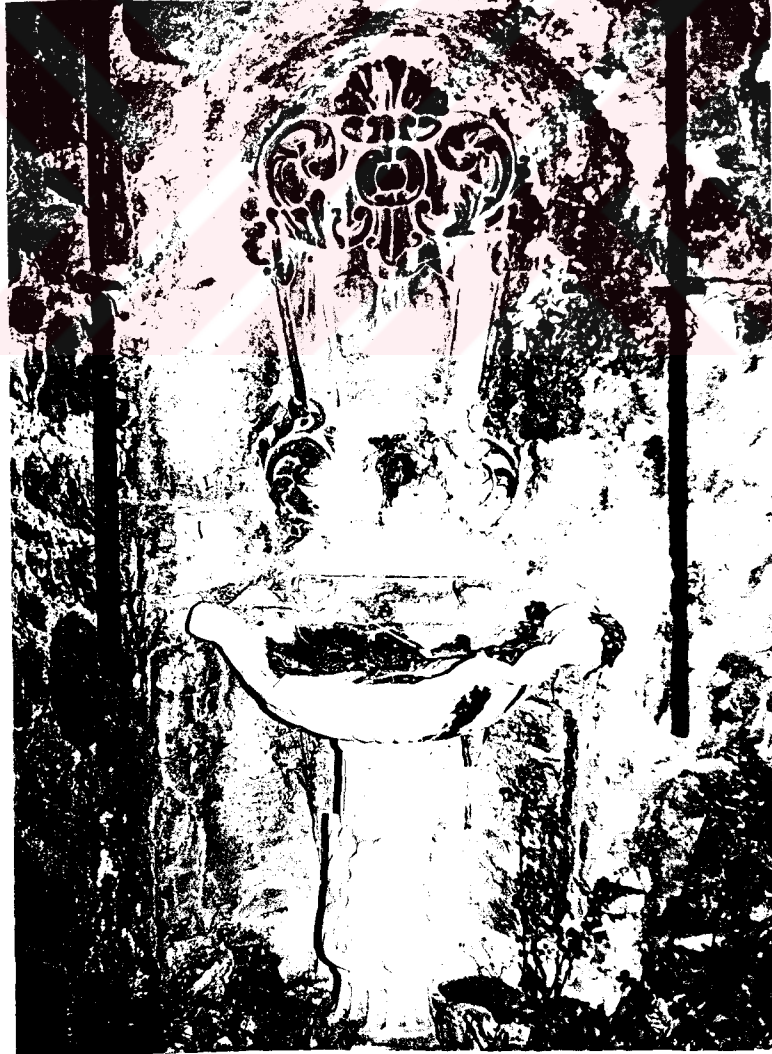
FOTO 2.21. YAN BAHÇEDEKİ ÇEŞME

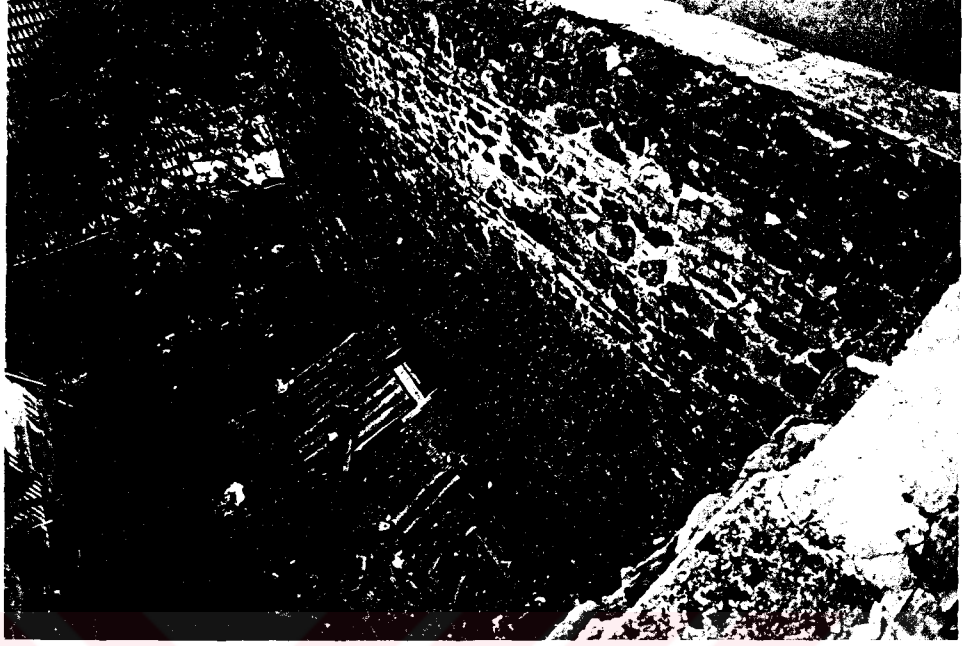
FOTO 2.23. BATI CEPHESİ VE BAHÇE

Selamlık bölümünün, mutfak hol kısmına girilebilen 1,03 m x 2,68 m boyutlarında bir giriş kapısı vardır. Bahçeden, zemin kata geçişi sağlayan kapıya üç rıhtla çıkılmaktadır. ( Resim 2.23 ) Konağın arka cephe kısmına gelen köşesinde, bahçeden çatıya kadar kesme taş kaplama yapılmıştır. Z.07 nolu mutfak penceresi ( 1,23 m x 1,74 m ) ve birinci kat 1.04 nolu mekanın ( 1,00 m x 1,74 m ) iki penceresi ile 1.03 nolu mekanın ( 1,26 m x 1,74 m ) iki penceresi bu cephede görülmektedir. 1.03 nolu mekanın köşe noktalarındaki ahşap köşe dikey kayıtlar ve pencere doğramalarında çürümeler ve bozulmalar olmuştur. ( Resim 2.31 ) Bu cephede özellikle selamlık bölümünde bulunan merdivenin çatıya ulaşan dış duvarlarında, sıvada dökülmeler olmuştur. ( Resim 2.25 ) Ara kat ve çatı teras ve Ç.02 nolu odanın, dış cephesi ahşap kaplama olup, pencere üstü ahşap kafes orijinalliğini korumaktadır. Baca da bu cephede olup siva kaplıdır. ( Foto 2.33 )

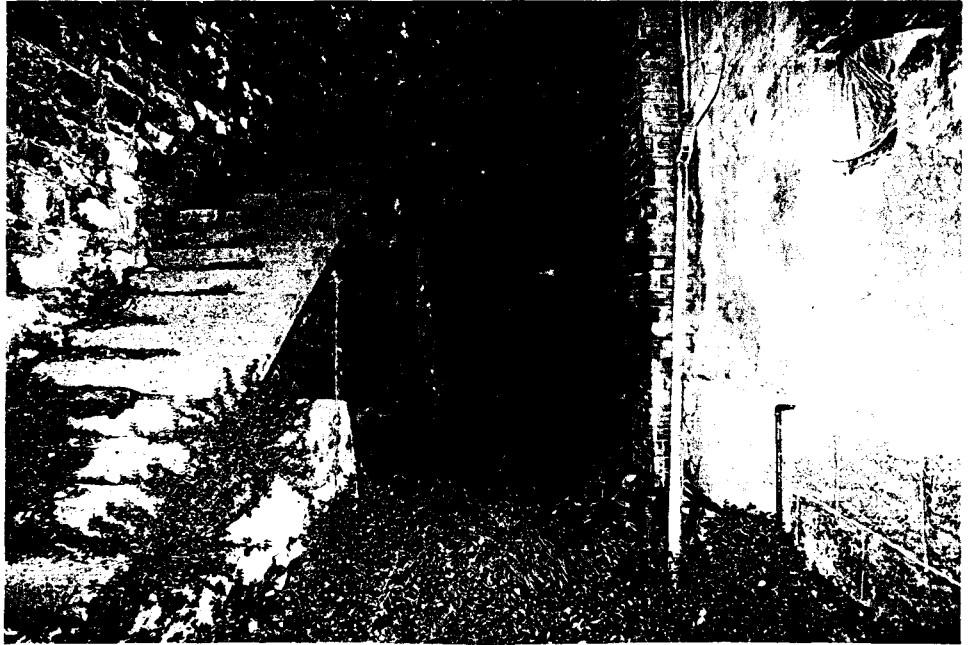
FOTO 2.26. KUZHEY VE BATI CEPHESİ

Duvarlarda çatlaklar olup, yer yer sıvaları dökülmüştür. Doğu cephesindeki sarmaşık örtüsü bu cephede de devam etmektedir. 1.04 nolu odanın 1,26 m x 1,74 m'lik penceresi ve haremlik çıkış merdiveninin 1,35 m x 1,74 m'lik iki adet penceresi bu cephede bulunmaktadır. Haremlik bölümündeki pencerelerden çıkış merdiveni görülmektedir. Çatıda çatı terasındaki ahşap dikme ve ahşap korkuluklar ile teras döşemesindeki kat silmesi bu cephede de bulunmaktadır. Merdiven altında taş bir blok vardır. ( Resim 2.26 – 27 )
