YILDIZ SARAYI  
HÜNKAR DAİRESİ (VALİDE SULTAN KASRI)

F.B.E Mimarlık Anabilim Dalı Rölöve Restorasyon Programında  
Hazırlanan

YÜKSEK LİSANS TEZİ

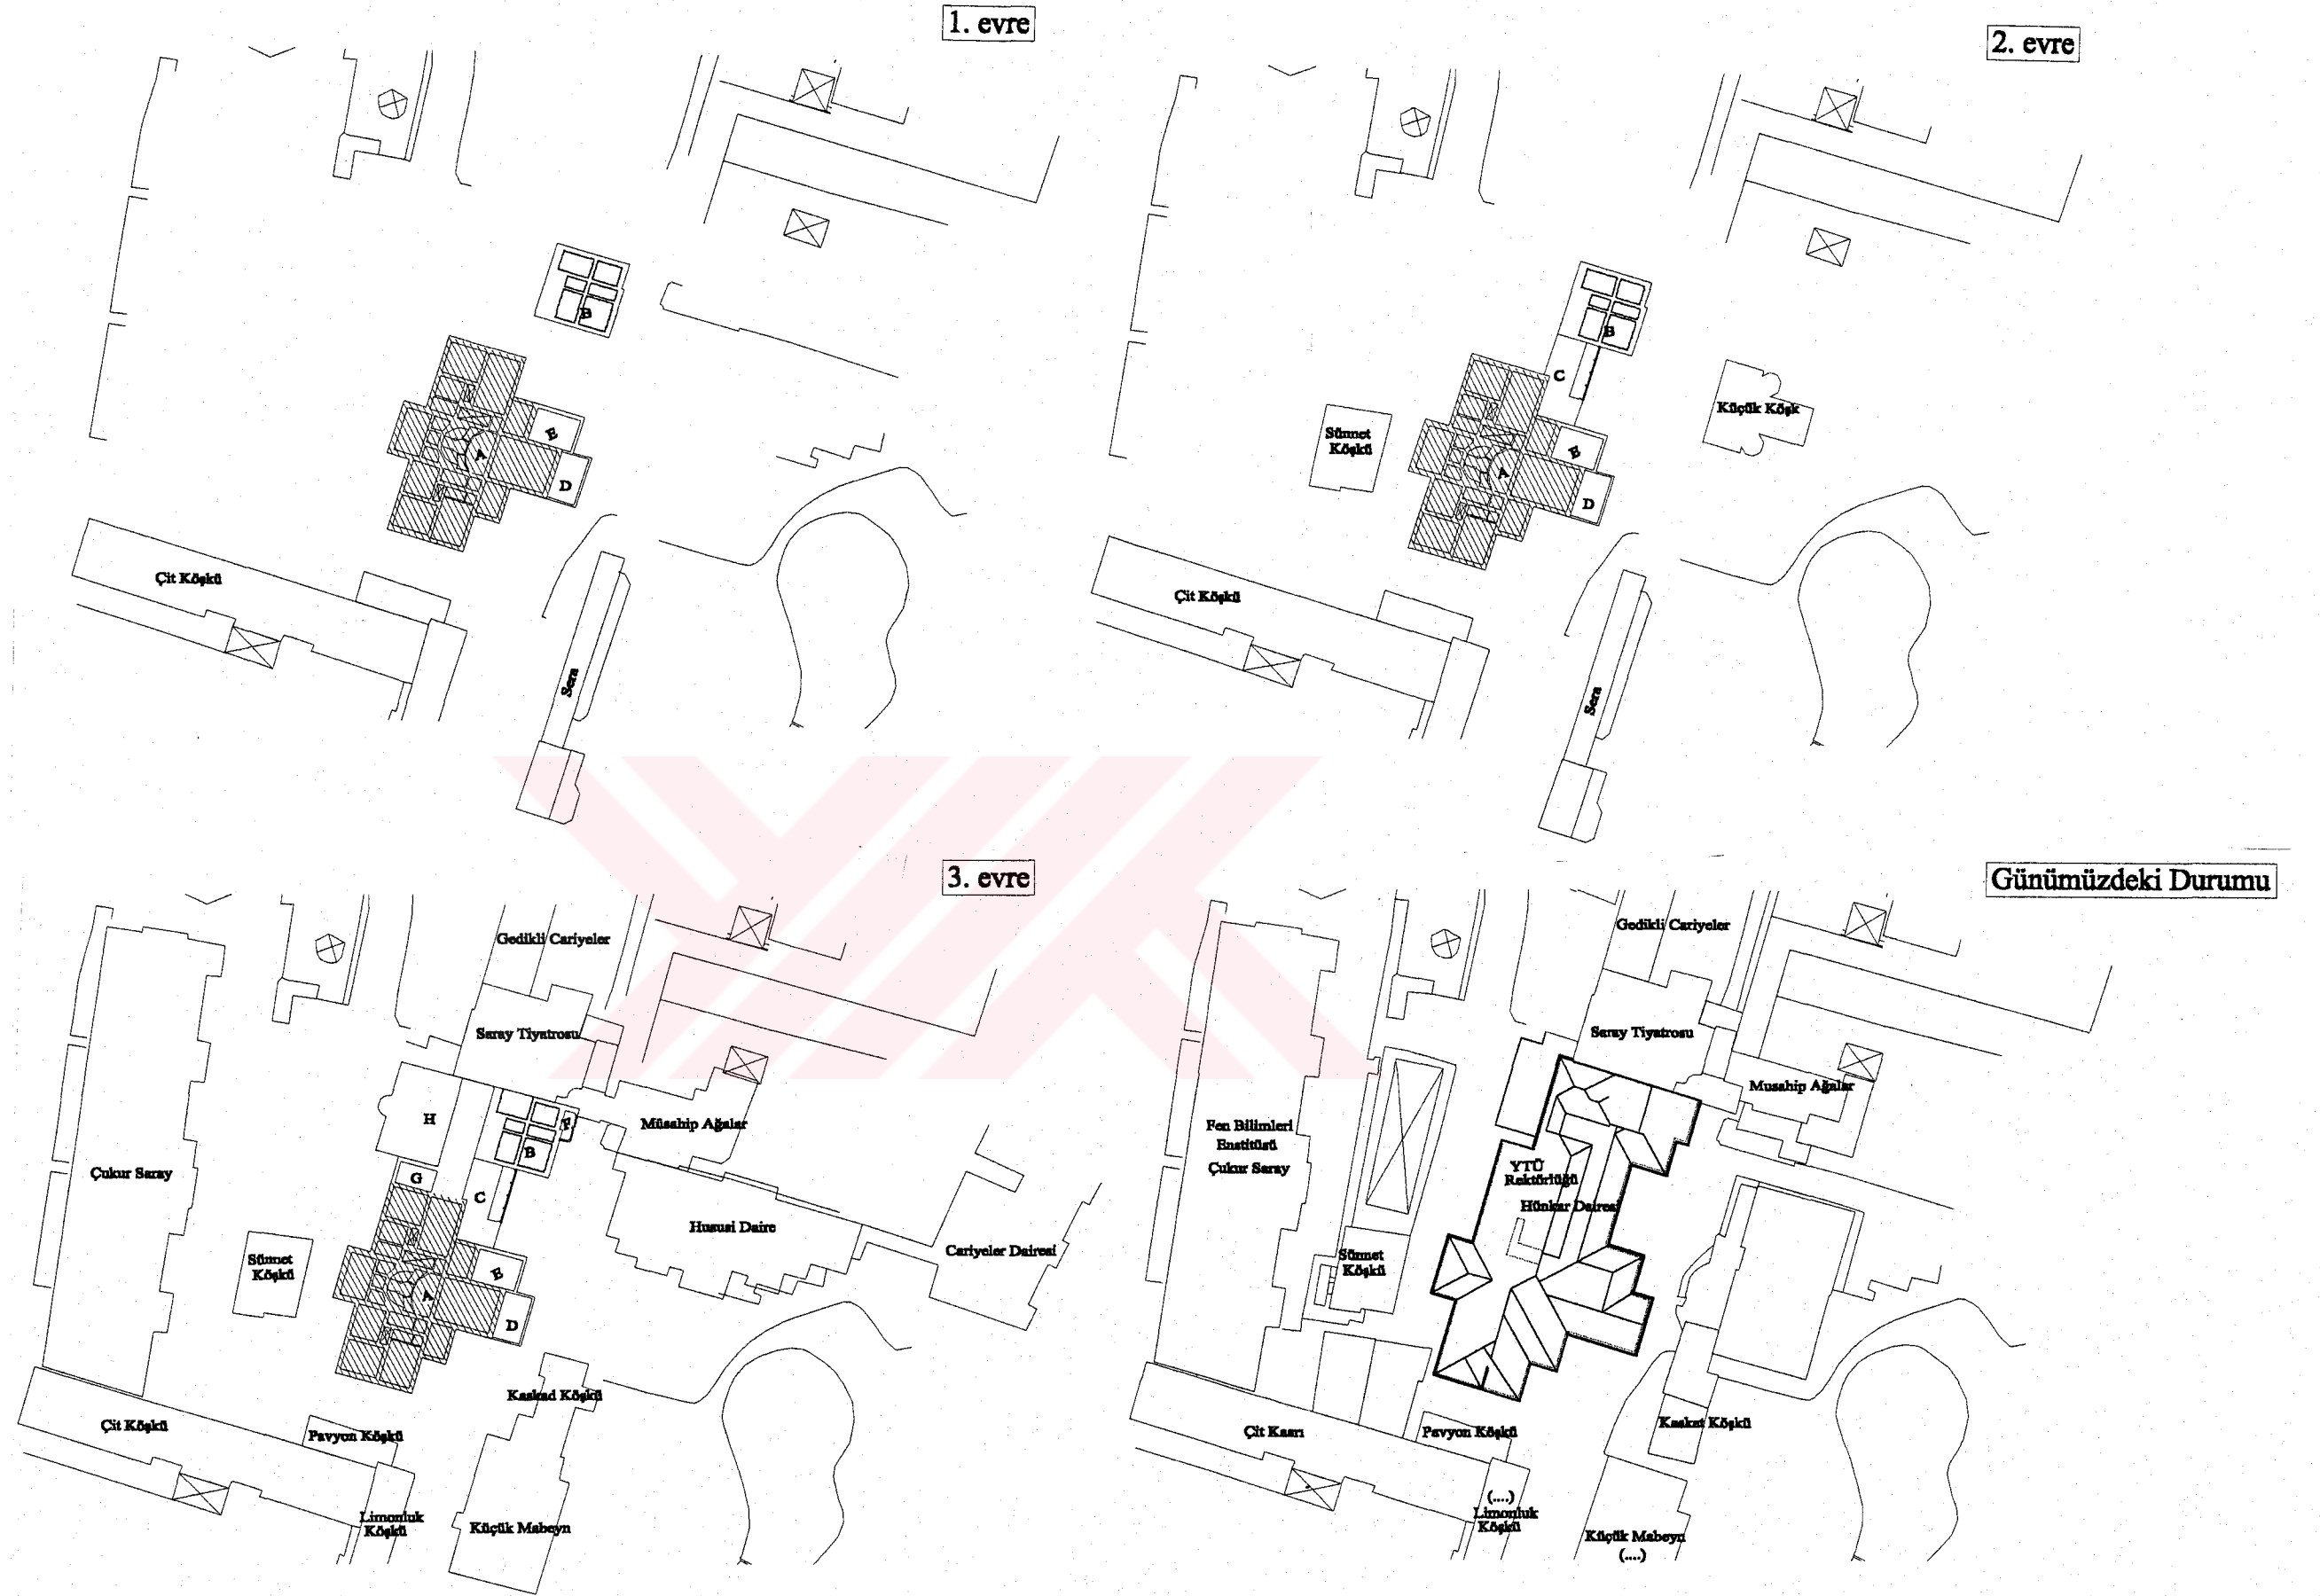
Şekil 4.4 Yapının mekansal oluşumunu çevresiyle birlikte gösteren şema.  
(Hazırlayan: A. Özge Köse)

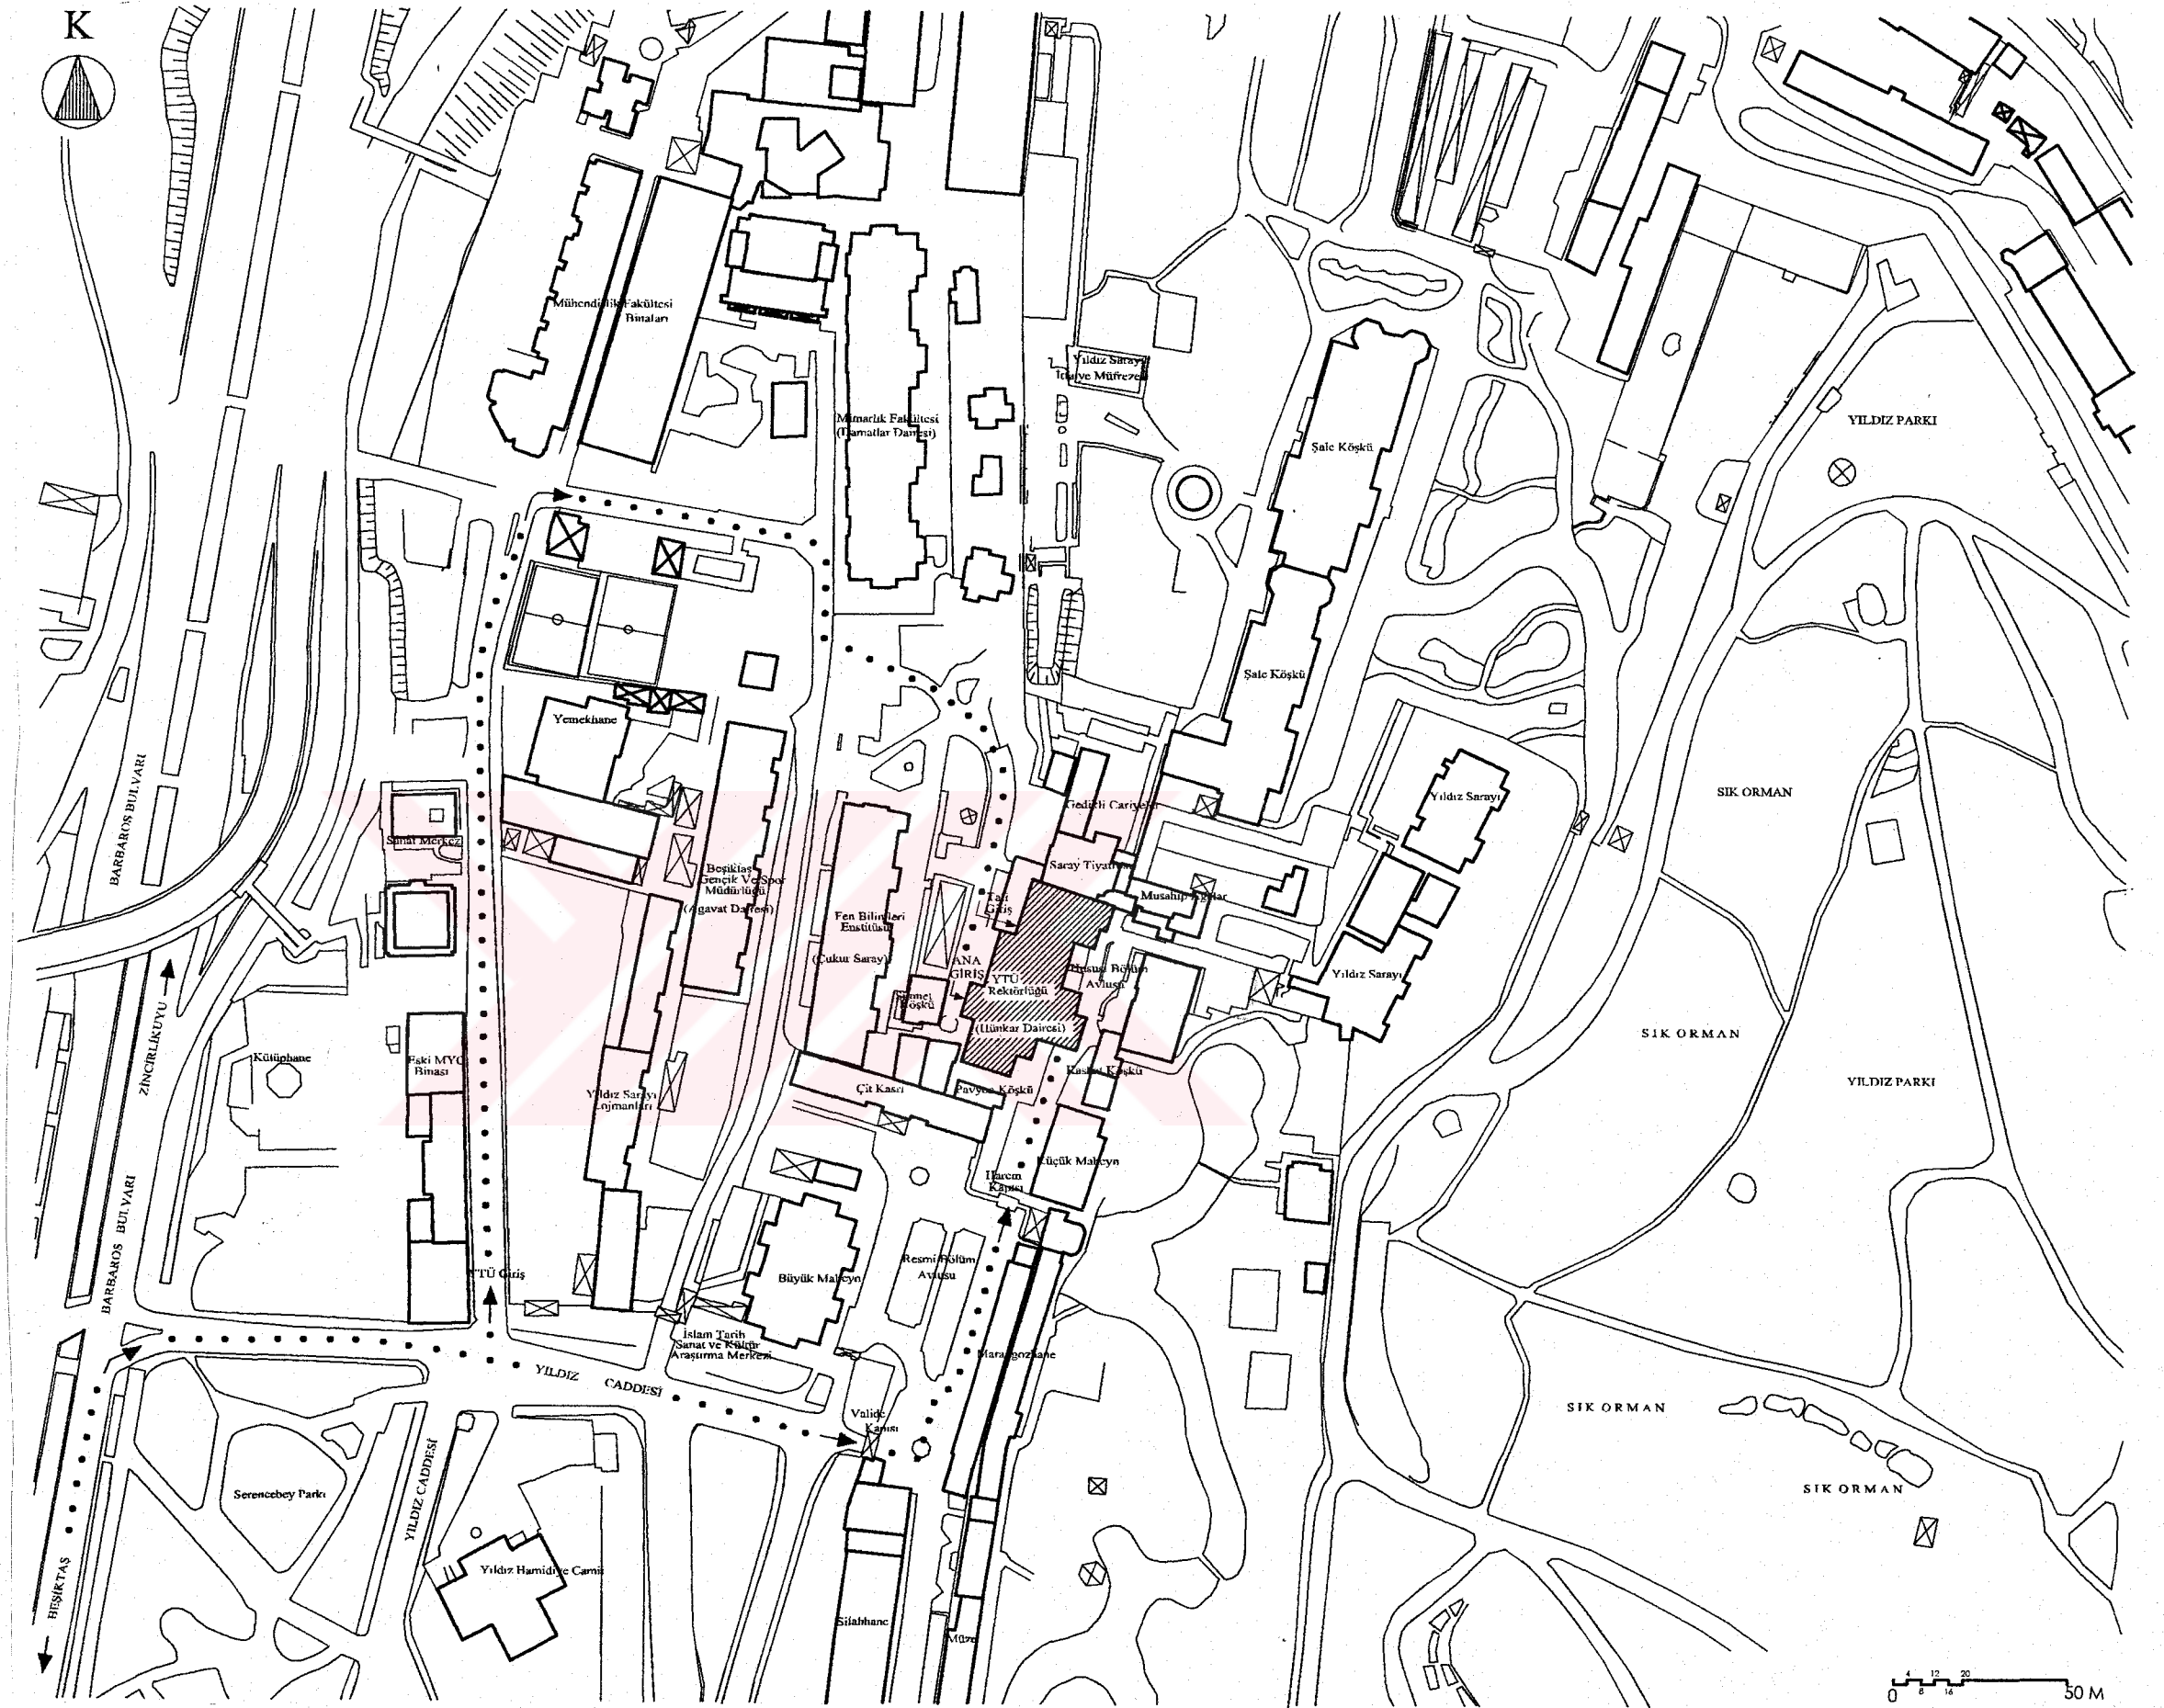
Şekil 4.5 Belediye Haritası'ndan yararlanarak hazırlanan mevcut durum planı.  
(Hazırlayan: A. Özge Köse)

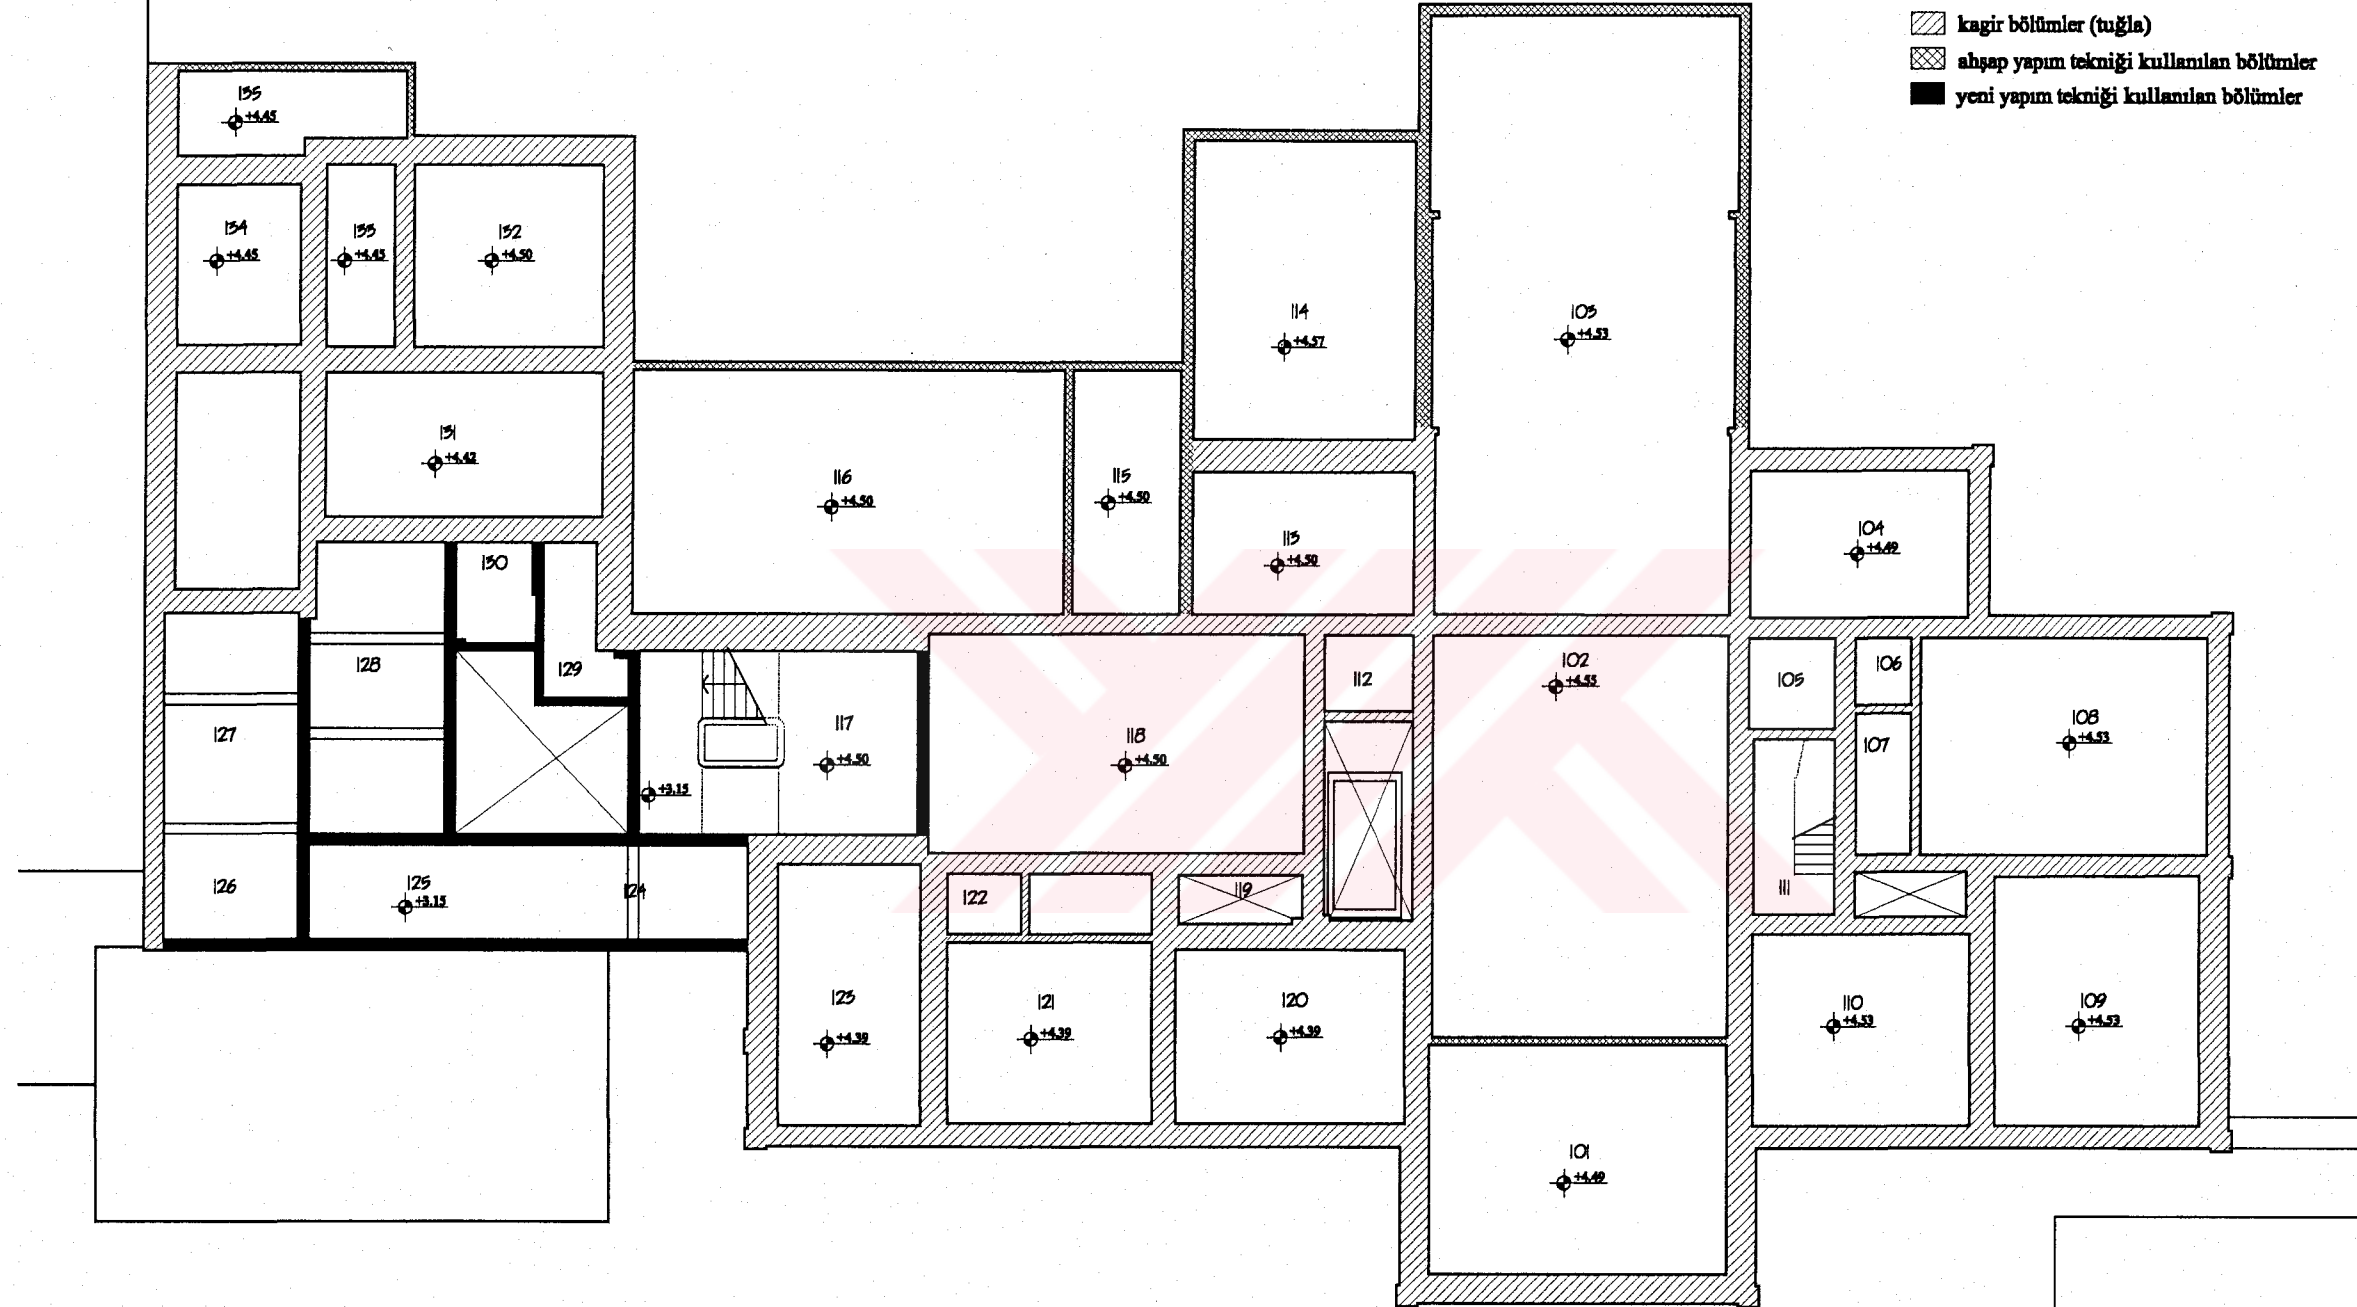
## MEVCUT DURUMUN YAPISAL ANALİZİ

- kagir bölümler (tuğla)  
 ahşap yapım tekniği kullanılan bölümler  
 yeni yapım tekniği kullanılan bölümler
