**YILDIZ SARAYI  
YAVERLER DAİRESİ**

**Mimar Töre SEÇİLMİŞLER**

**F.B.E Mimarlık Anabilim Dalı Rölöve Restorasyon Programında  
Hazırlanan**

**YÜKSEK LİSANS TEZİ**

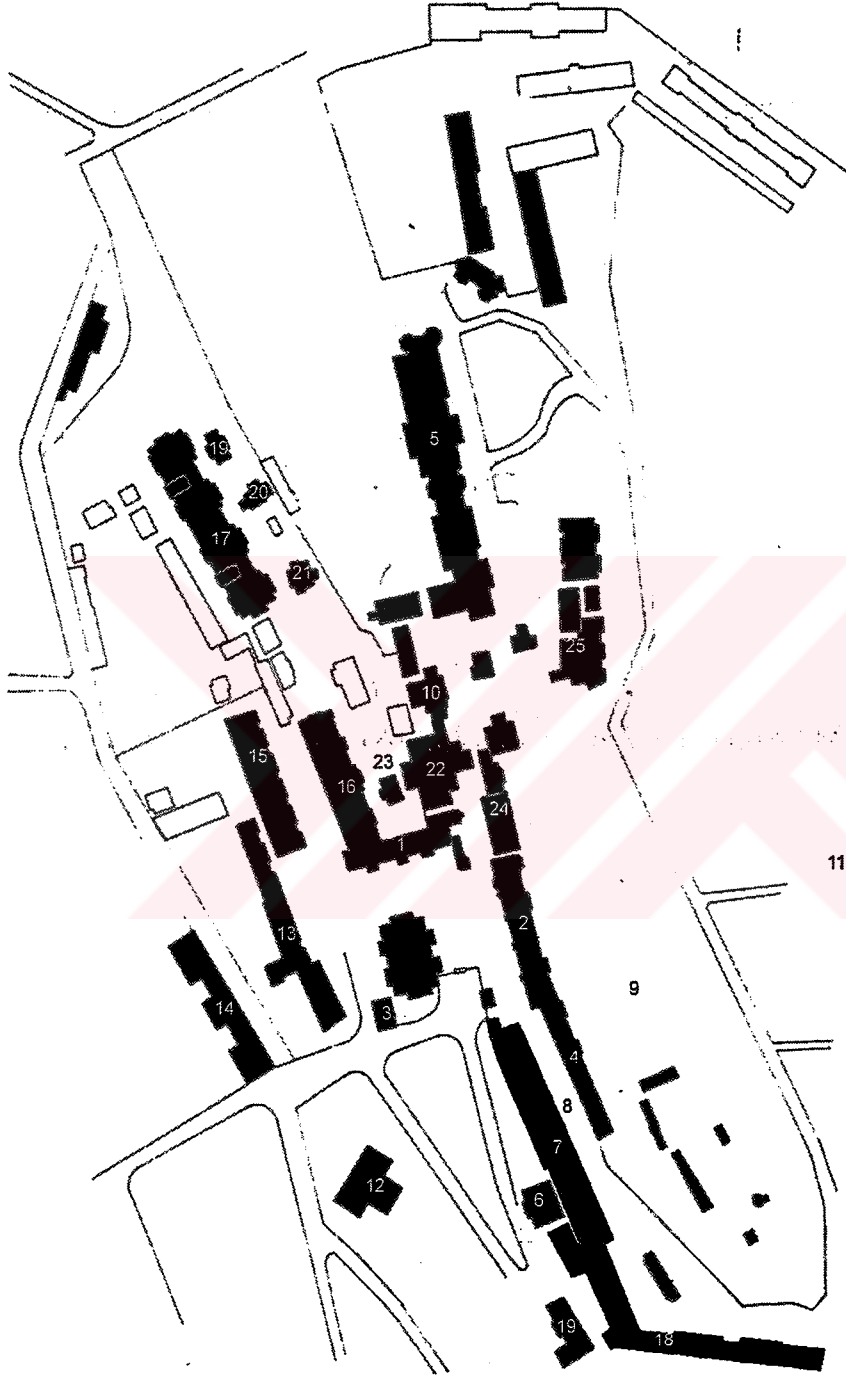
Şekil 3.3 Yıldız Sarayı günümüz yerleşim planı

- 1- Çit Kasrı -IRCICA
- 2-Yaveran Dairesi - IRCICA
- 3- Set Köşkü – IRCICA
- 4- Güzel Sanatlar Dairesi - Belediye Müzesi ve Sergi Salonu
- 5- Şale Köşkü - Milli Saraylar Daire Başkanlığı
- 6- Dış Karakol - Mimarlar Odası
- 7- Arabacılar Dairesi (Bir Bölümü) - Vakıf
- 8- Silahhane - Sosyal Etkinlik
- 9- İç bahçe ve çevresi - Sosyal Etkinlik Alanı ve Müze
- 10- Tiyatro - Sosyal Etkinlik Alanı
- 11- Dış Bahçe - TTOK
- 12- Hamidiye Camii
- 13- Kılar-ı Humayun - YTÜ
- 14- Yaverler Dairesi - YTÜ
- 15- Ağavat Dairesi - YTÜ
- 16- Çukur Saray - YTÜ
- 17- Şehzade Daireleri - YTÜ
- 18- Arabacılar Dairesi (Bir Bölümü) ve Eczane - MİT
- 19- Şehzade Köşkü - YTÜ
- 20- Şehzade Köşkü - YTÜ
- 21- Şehzade Köşkü - YTÜ
- 22- Hünkar Köşkü - YTÜ
- 23- Sünnet Köşkü – YTÜ

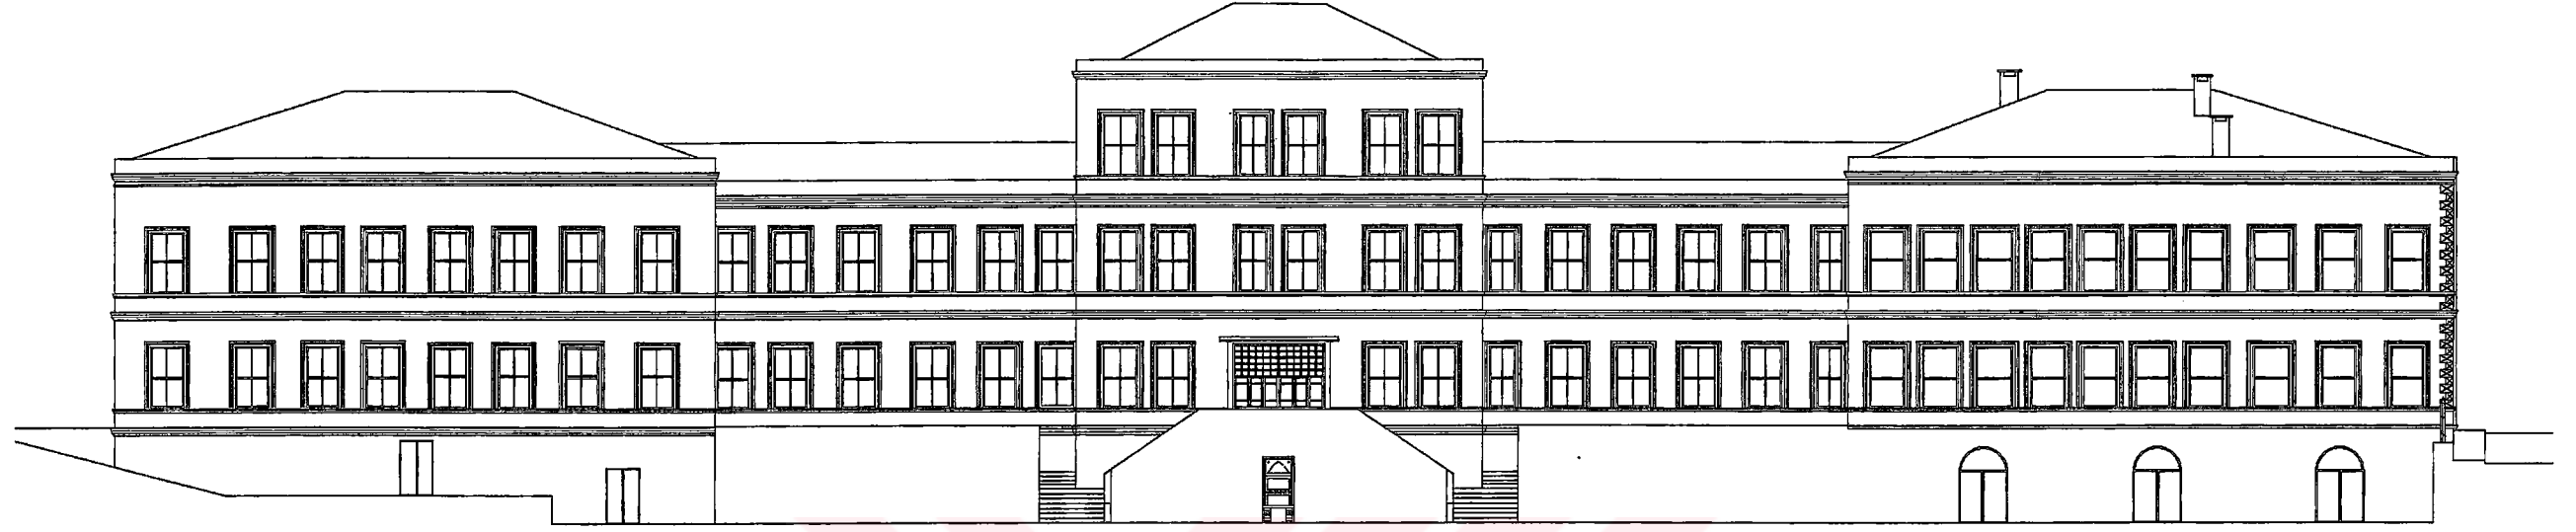
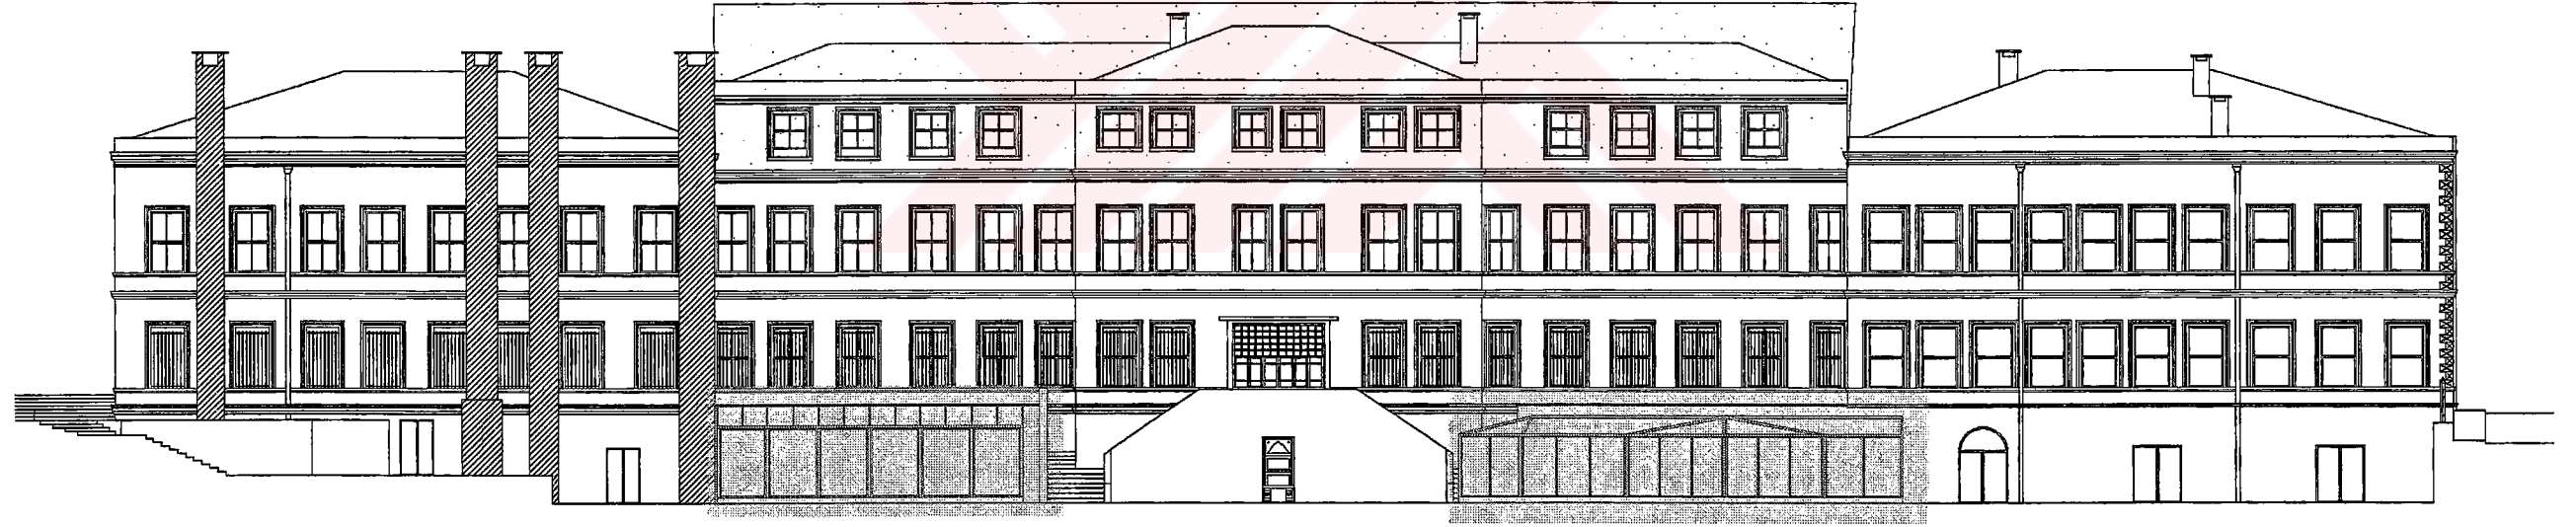
Şekil 4.9 Batı Cephesi restitüsyon ve analitik rölöve çizimi.

BATI CEPHESİ (RESTİTÜSYONU)

BATI CEPHESİ (RÖLÖVE)

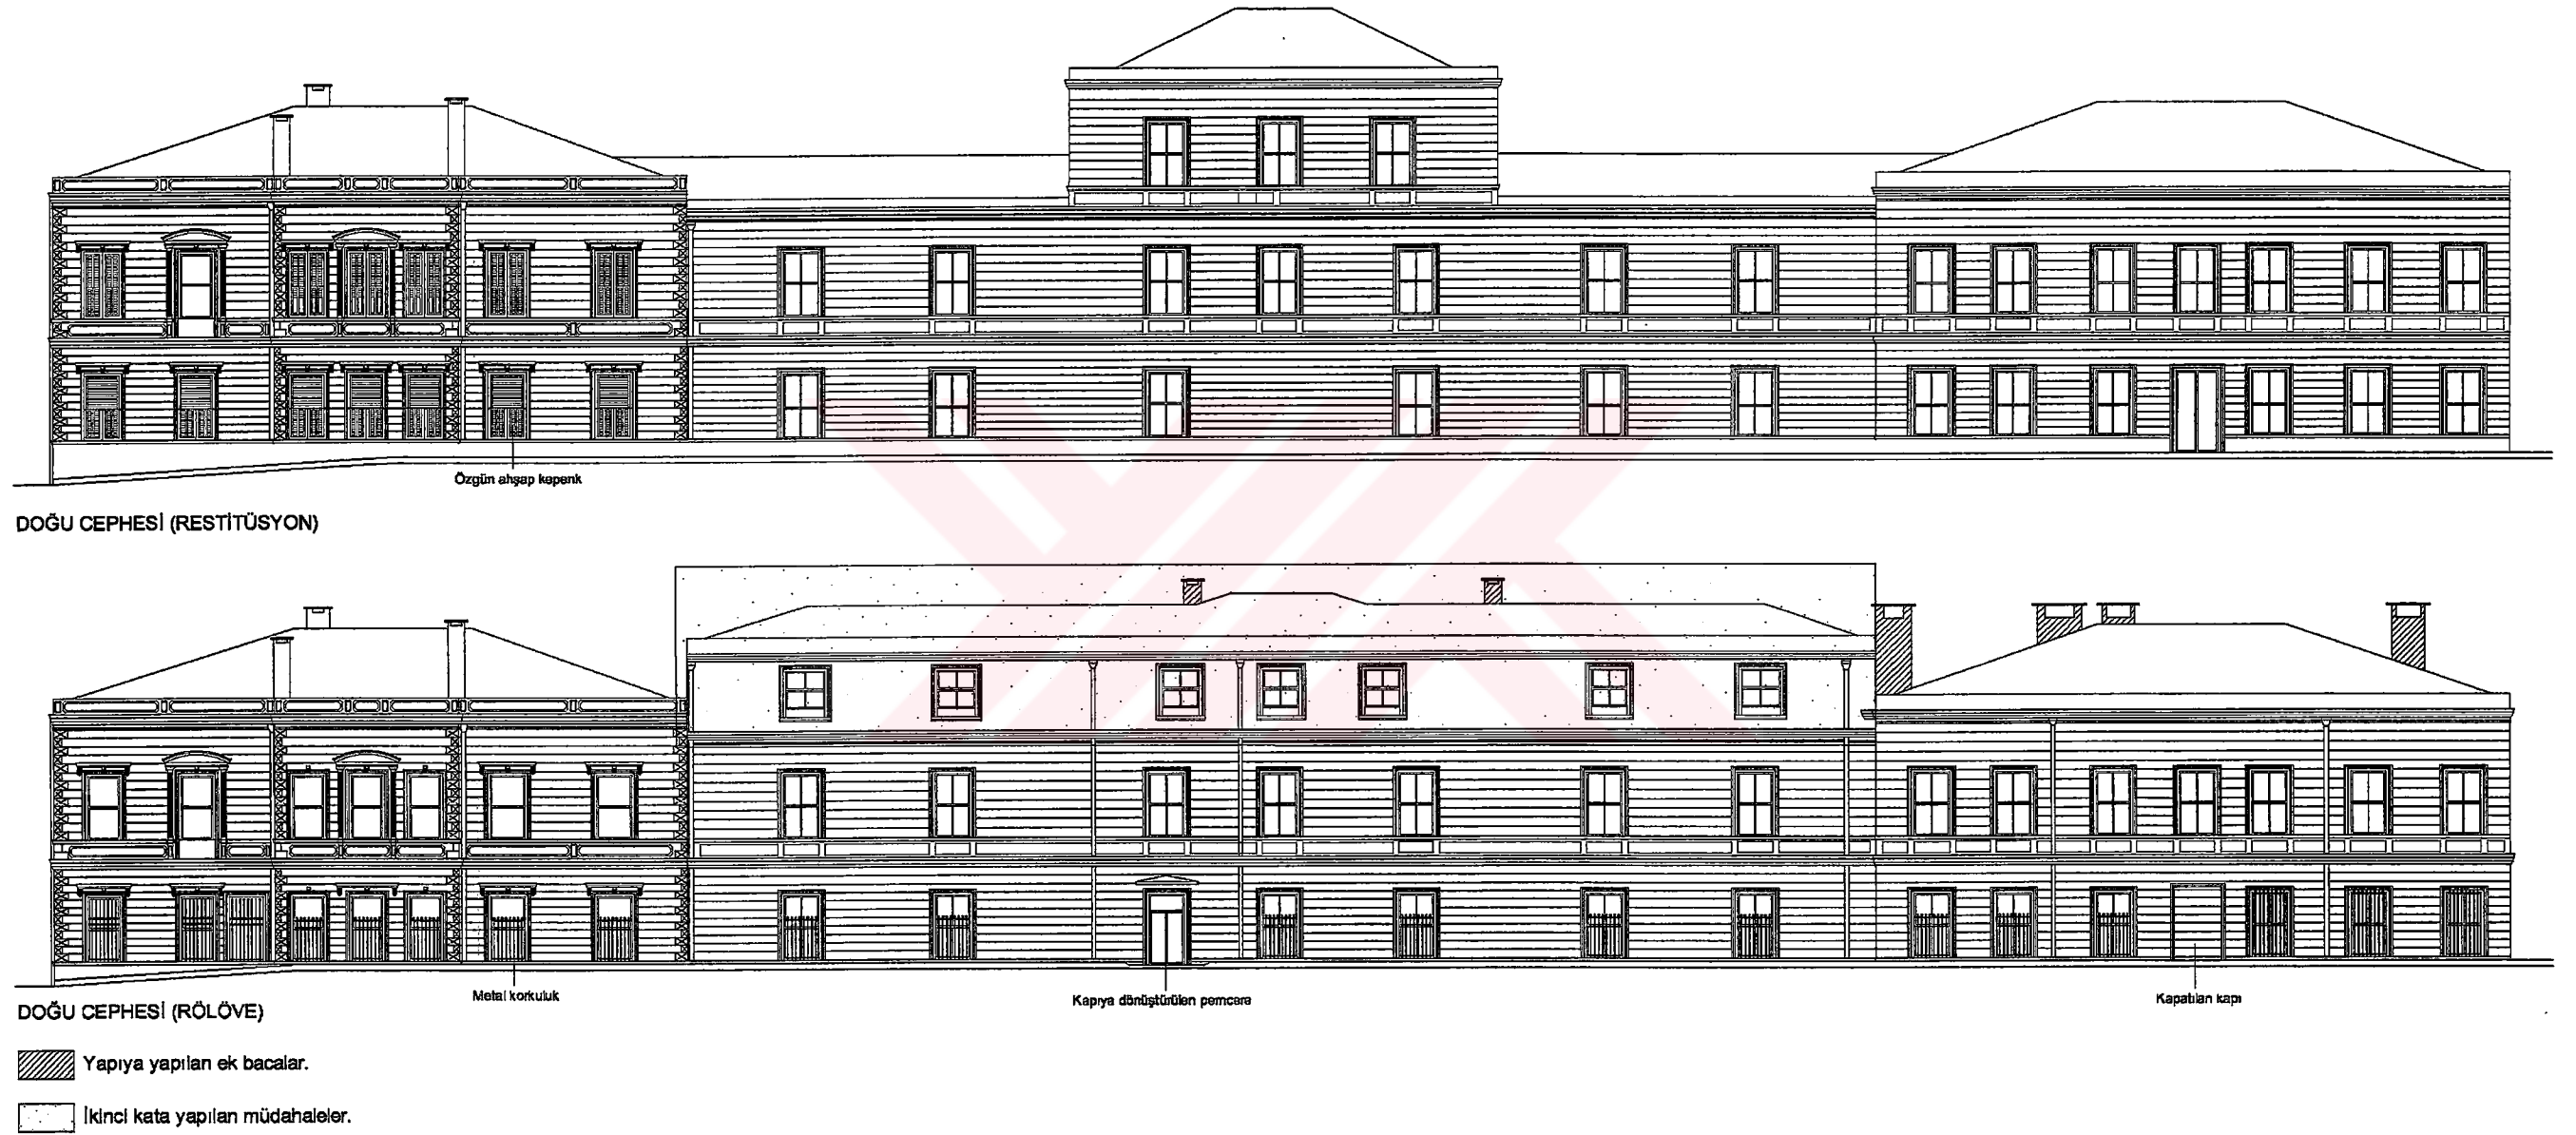
Şekil 4.11 Doğu Cephesi restitüsyon ve analitik rölöve çizimi.

Yapının cephelerinin oluşmasında rol oynayan elemanlar, bu cephede de tekrar etmiştir. Bu cephede yapının batı ve kuzey cephelerinden farklı olarak sıva yüzeyine yatay fugalar açıldığı saptanmış ve restitüsyonda ifade edilmiştir. Ayrıca yapının orta bölümünde yer alan ikinci katın üçlü pencere düzeni içinde yer alan ve bu düzenin kuzeyindeki pencerenin düşey akstan kayması; cephede hakim olan düzenden farklılık gösterir (Şekil 4.11).

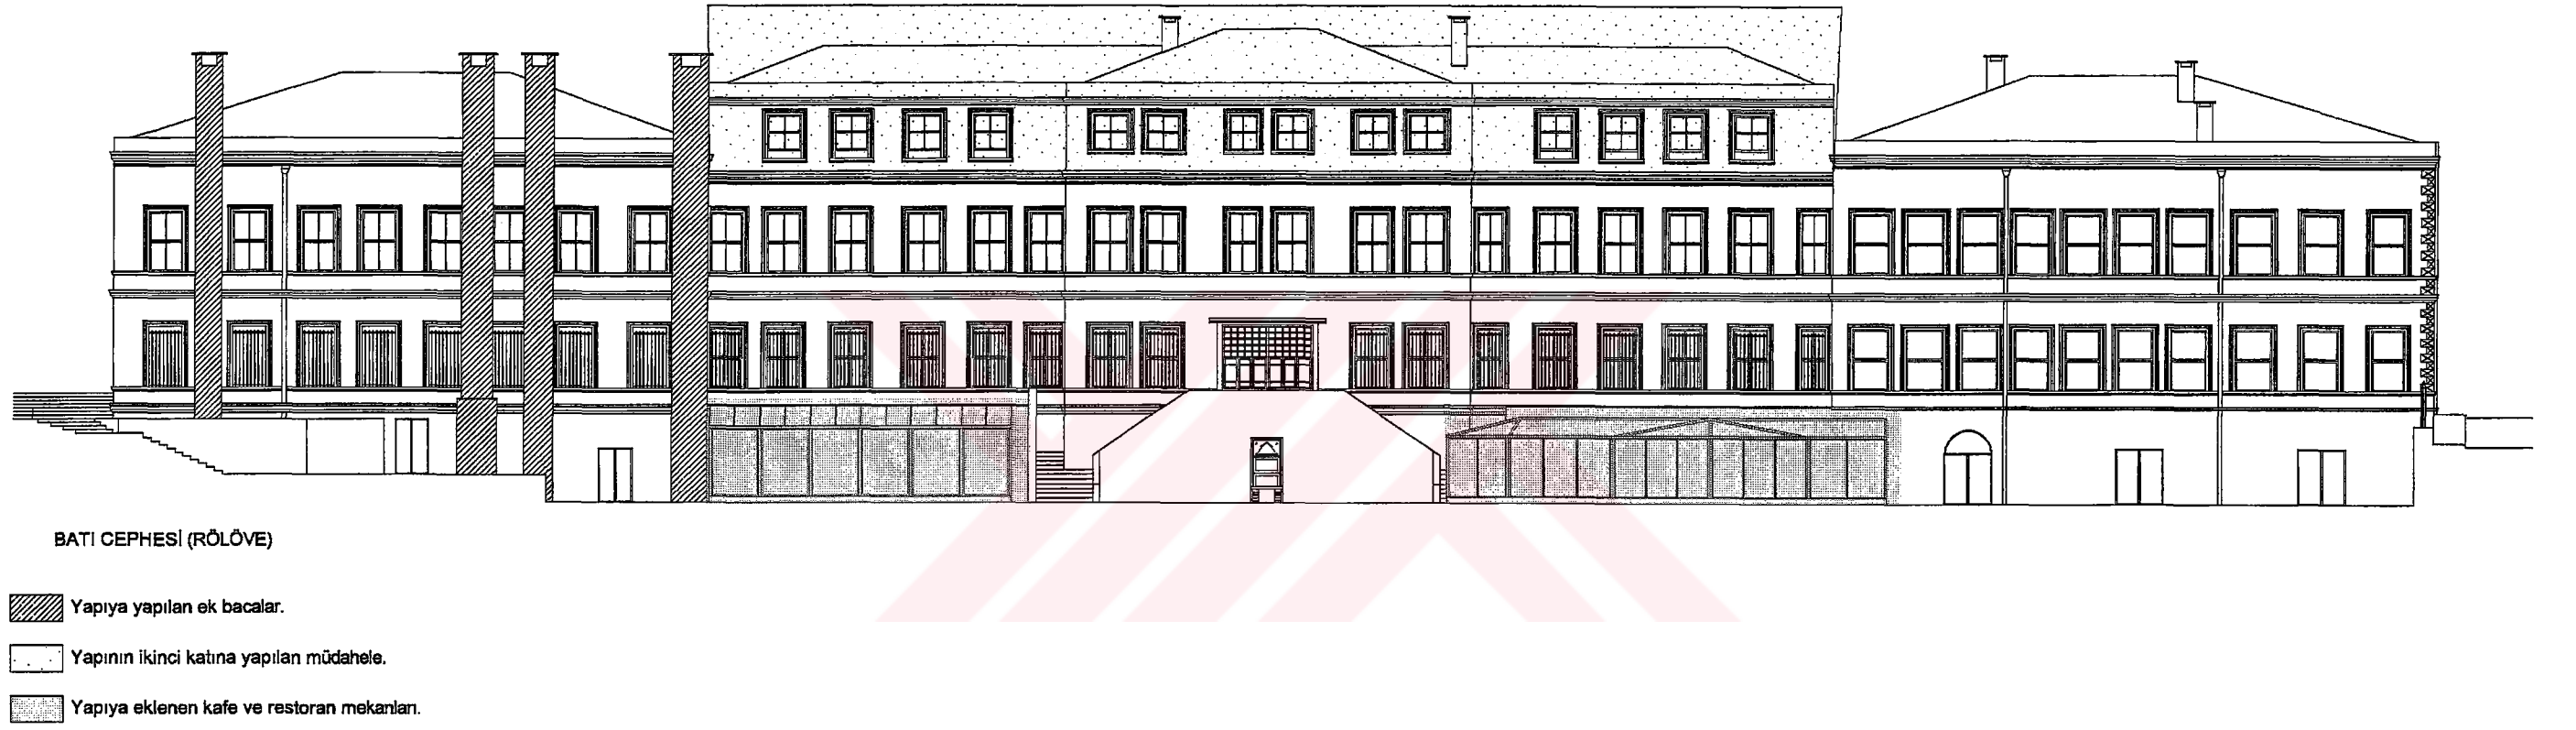
Şekil 4.19 Batı Cephesi analitik rölöve çizimi.

Yapının bodrum katına 1998'de son geçirdiği tadilat ile birlikte YTÜ Sosyal Tesisleri'ne ait restoran ve fakülteye ait kafeterya eklenmiştir. Mekanlar metal strüktür kullanılarak elde edilmiş olup, yapıya zarar vermeden tekrar kaldırılabilme olanağı sağlaması, koruma ilkeleri açısından olumlu karşılanabileceği düşünülmüştür (Şekil 4.19-Resim 4.18). Yine bu fonksiyonların getirmiş olduğu mekanik ihtiyacın sonucu olarak cepheye yansıyan ek bacaların yapıdan koparılarak metal bir konstrüksiyonla yapılmış olması diğer bacaların vermiş olduğu etkiyi vermemesi olumludur.

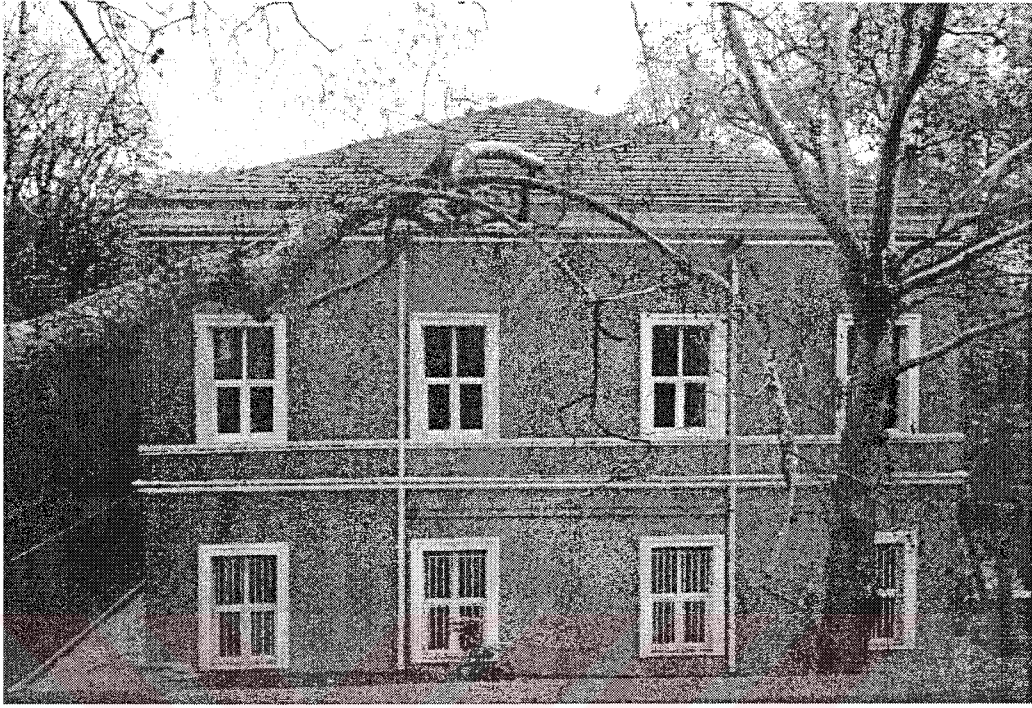
Yapının özgün halinde kuzey duvarı Hamam yapısına bitişiktir. Ancak Hamam yıkıldıktan sonra yapının duvarında strüktürel problemlerin olduğu; cephede yer alan metal strüktür elamanının (NP20), ortaya çıkan bu strüktürel problemleri gidermek amacı ile ilave edildiği düşünülmektedir (Resim 4.21).

Resim 4.21 Kuzey Cephesi.

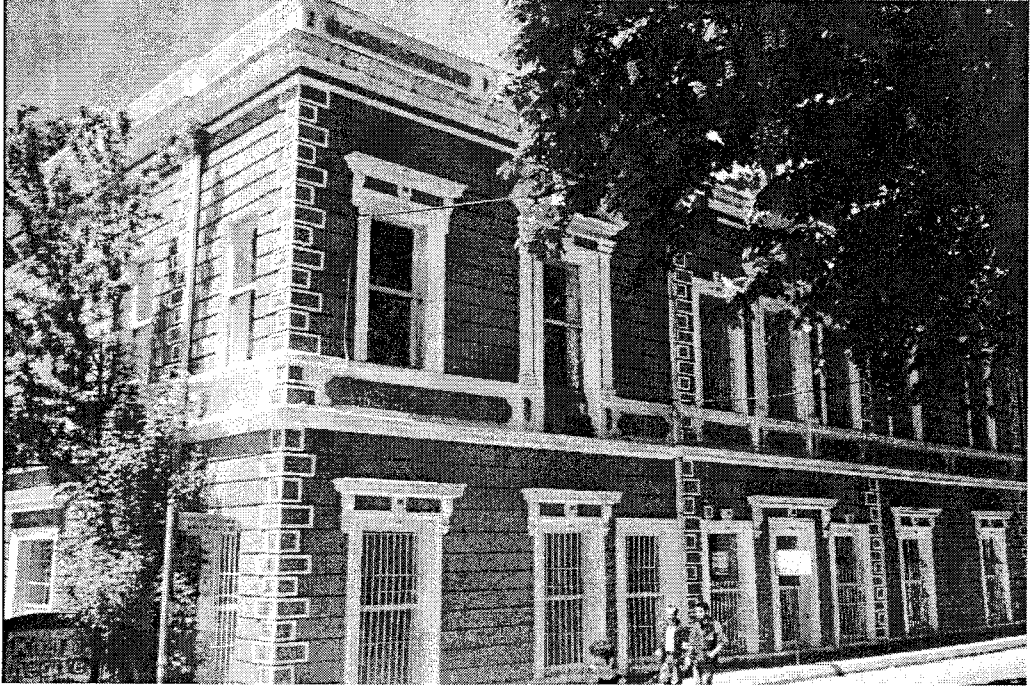
Cephenin güney bölümündeki köşeleri köşetaşları ile vurgulanmıştır. Ayrıca bu bölümün orta aksında yer alan üçlü pencere grubunun hafif öne çıkarılması cephenin bu bölümüne hareket sağlamıştır (Resim 4.27).

Resim 4.27 Doğu Cephesi – güney bölümü.

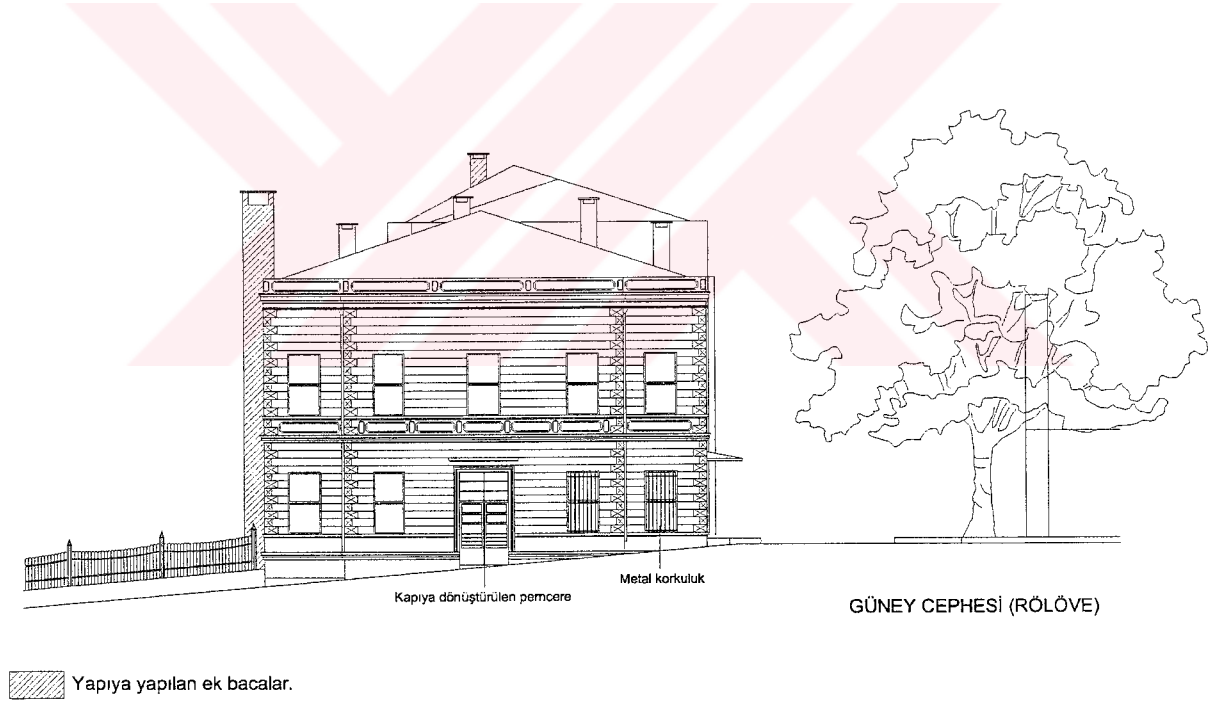
Şekil 4.22 Güney Cephesi rölöve çizimi.

Cephe özgünlüğünü büyük ölçüde yitirmiştir. Günümüze yenilenerek gelen saçak ve kat silmeleri bölümünde bulunan zincir halkalarını andıran motif yatayda sürekliliği sağlamıştır. Sıva yüzeye açılan fugalar ve köşetaşları özgündür. Cephede günümüzde pencereleri belirgenleştiren pencere söveleri ve özgün pencere alınlıkları görülmemektedir. Ayrıca ahşap pencere kepenkleri de zaman içerisinde yok olmuştur. Yine bu bölümde zemin katta, orta aksta bulunan pencere, zaman içerisinde çift kanatlı bir kapıya dönüştürülmüştür (Resim 30-Resim 32). Yapının Sağırlar Okulu'na dönüştürülmesi sırasında elde edilen kapının düz alınlığı günümüzde halen mevcudiyetini, yeniden yapıma yöntemi ile de olsa, korumaktadır.

Orta aksta yer alan üçlü pencere grubu hafif öne çıkarılarak; yapının güneydoğu bölümünde olduğu gibi cepheye hareketlilik verilmiştir (Şekil 4.22-Resim 4.31).
