**YILDIZ SARAYI KILAR-I HÜMÂYUN YAPISI  
ve ÇEVRESİNİN DEĞERLENDİRİLMESİ**

Mimar Erkan KİRAZ

**F.B.E. Mimarlık Anabilim Dalı Rölöve Restorasyon Programında  
Hazırlanan**

**YÜKSEK LİSANS TEZİ**

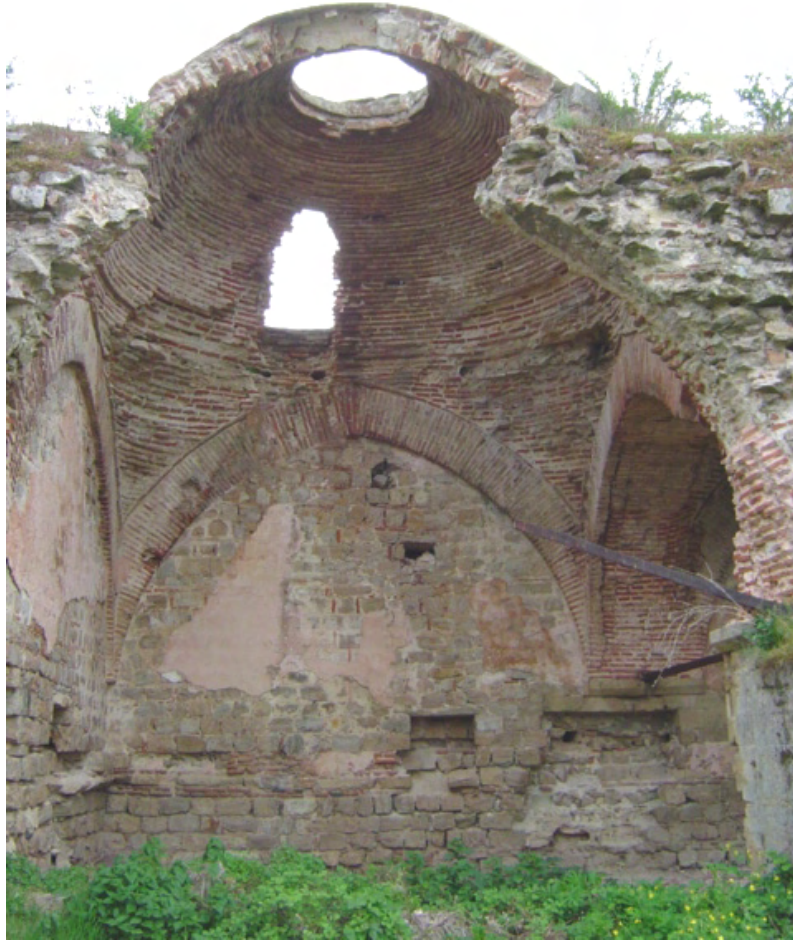
Resim 3.8 Edirne Saray mutfaklarının günümüze ulaşan bir hacminden görünüş

Sekiz adet kubbeli mekan ve onlara kemerlerle bađlı, eğik kagir çatılı bir mekandan oluşan mutfakların boyut ve şeması Topkapı Sarayı'ndan küçük ve gösterişsizdir (Seçkin,1990).

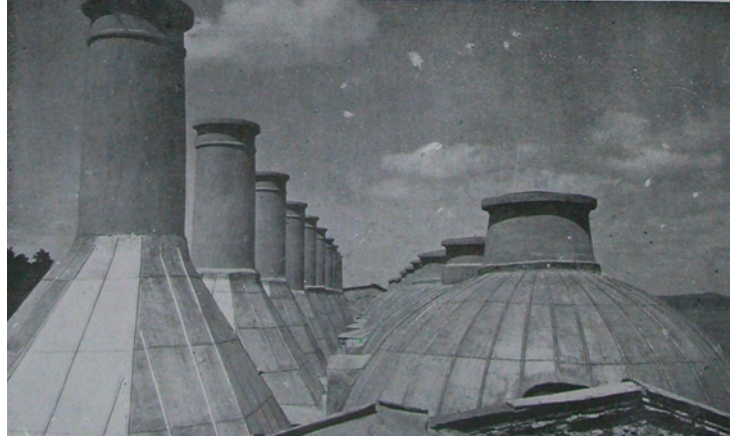
Resim 3.15 Topkapı Saray mutfaklarının kubbe ve bacaları; onarımdan sonra – 1938-1939 (Öz İ., 1982)

1924-1950 tarihlerinde tamamen yıkık durumda olan mutfakların on gözlü mutfak kısmı bu devirde büyük bir çalışma sonucu onarılmıştır (Öz İ., 1982).

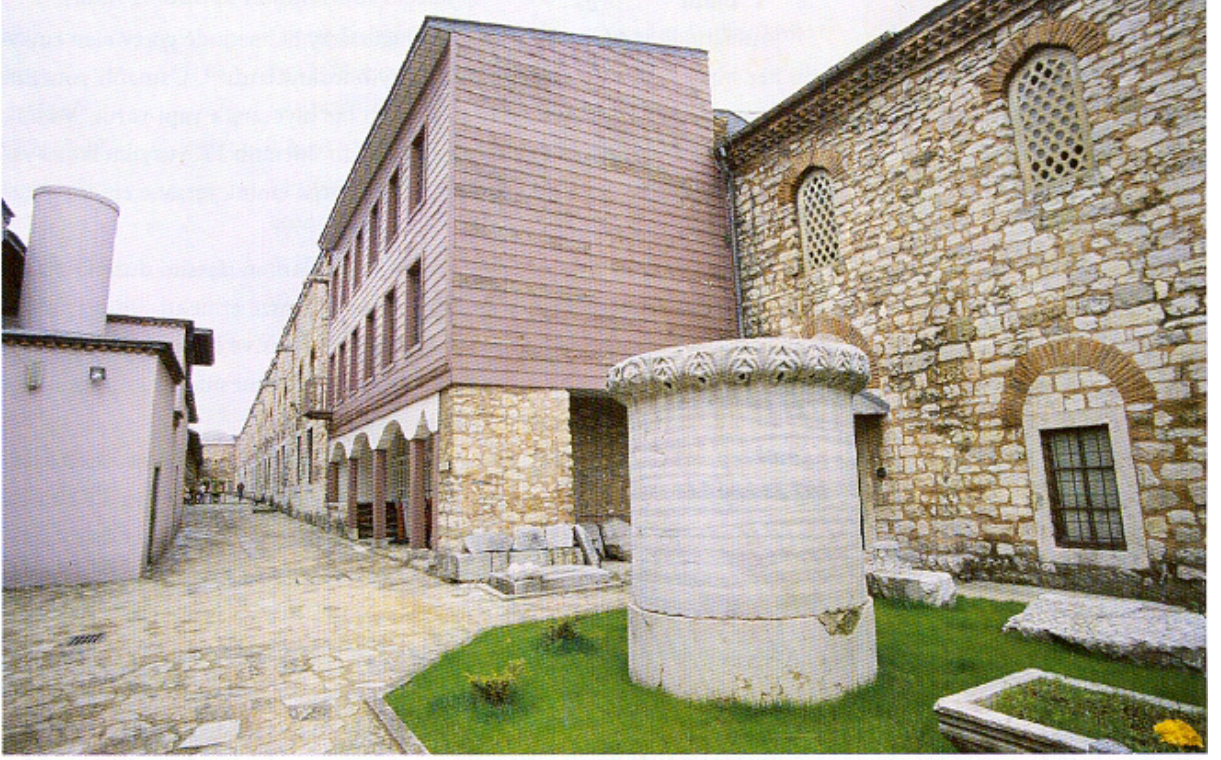
Resim 3.16 Aşçılar Mescidi (ahşap bina) (Bilgin, 2004)

Aşçılar Mescidi 18. yy.'de fevkani ve ahşap bir cami olarak yapılır. Süslemesi yoktur. İbadet bölümüne merdiven ile ulaşılır. Ahşap mahfil katı vardır. Üst cephe bölümü yükseltilmiş ve çok sayıda pencere açılmıştır. Mutfak avlusuna revaklı karakteristik ahşap cephe ile açılır (Esemenli, 2000).

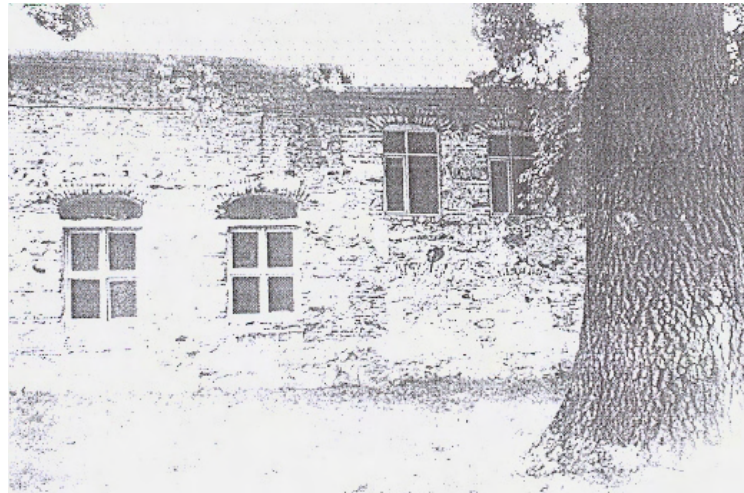
Resim 3.23 Kapatılan ve modülü değiştirilen pencereler (Bilge, 1998)

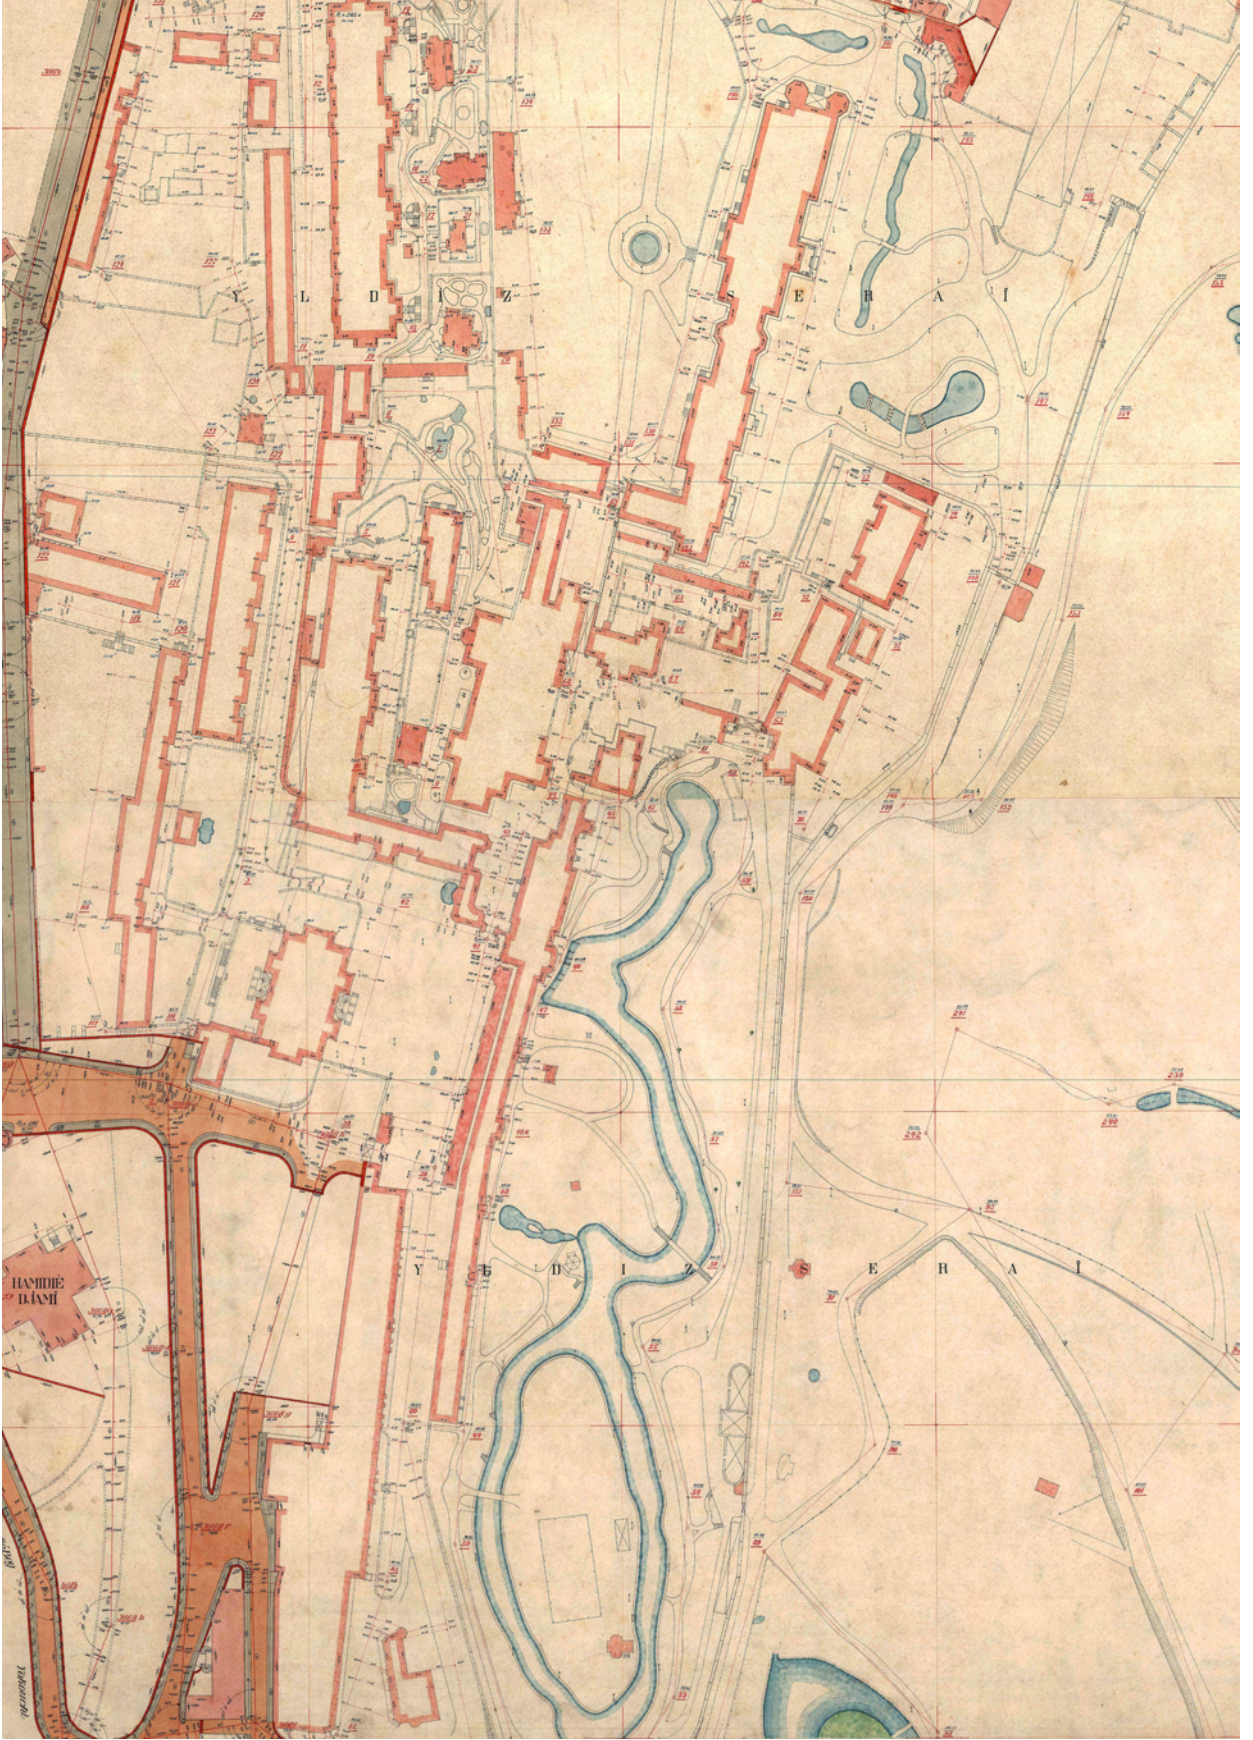
Şekil 3.14 Deutches Syndikat Tür Staedtbauliche Arbeiten 1913-1914 Yıldız Sarayı vaziyet planı

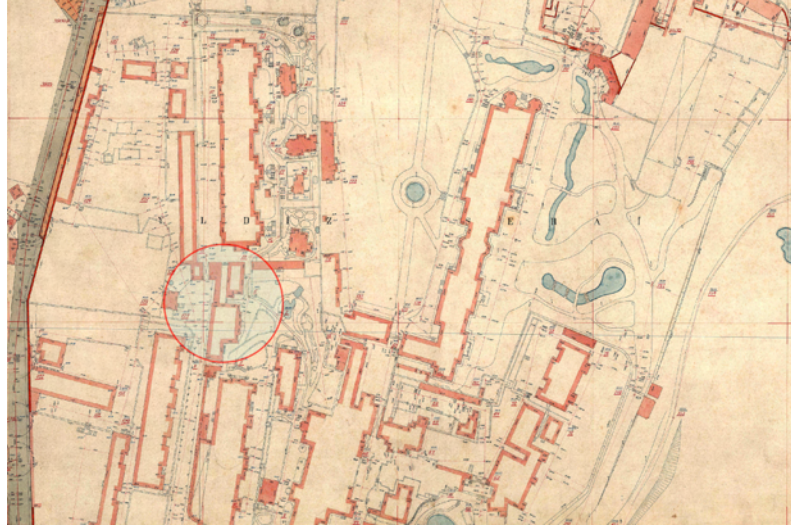
Ezgü (1962) ise, mutfakların Çukursaray ve Damatlar Dairesi arasında yer aldığını ve 1962 yılında İstanbul Teknik Okulu tarafından da mutfak olarak kullanıldığını söyler. Mutfakların aynı yerde olduğunu belirten Küçükcan (2000) ise bugün bu yapıların bulunmadığını yazmaktadır. “Deutches Syndikat Tür Staedtbauliche Arbeiten” 1913-1914 tarihli yıldız

Sarayı haritasında, bahsedilen bu alanda günümüze ulaşmayan kimi yapılar görülmekle beraber mutfak müştemilatı olduklarına dair herhangi bir bilgi bulunmamaktadır (Şekil 3.15).

Şekil 3.15 Deutches Syndikat Tür Staedtbauliche Arbeiten 1913-1914; Ezgü (1962) ve Küçükcan'a (2000) göre mutfakların yeri

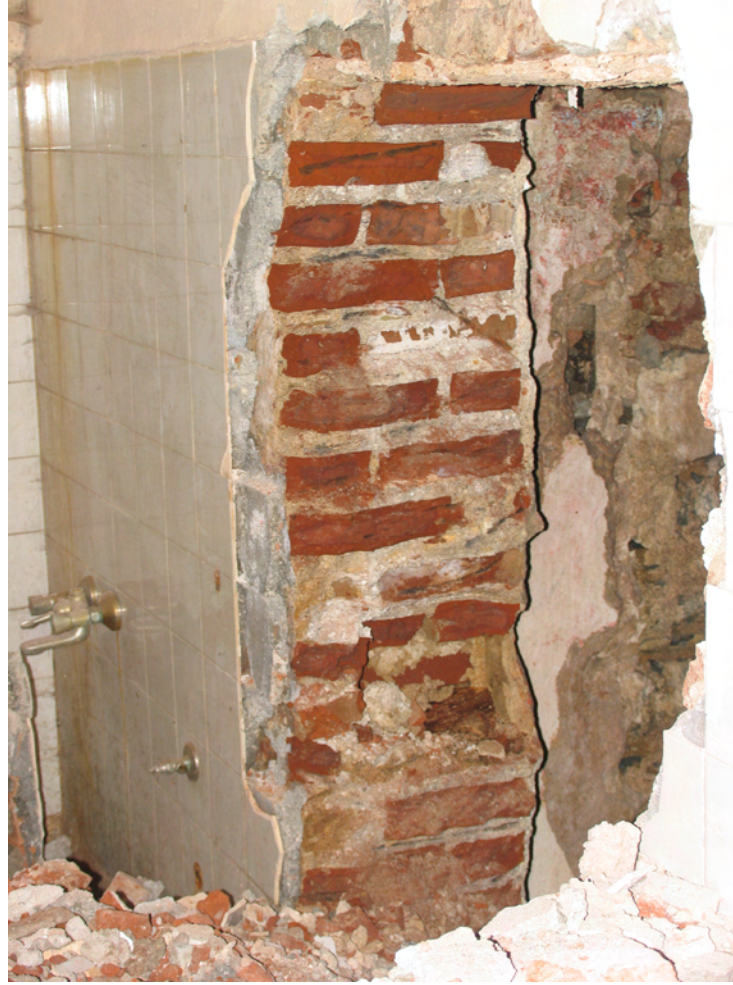
Resim 4.1 A-103 nolu mekandan duvar

Yığma tekniği ile yapılmış bir yapıdır. Taşıyıcı duvarlarında ve bölücü duvarlarında tuğla malzeme kullanılmıştır (Resim 4.1). İki katı bulunan A ve B Bloklarda duvar kalınlıkları üst katlarda yığma sistem mantığına uygun olarak azalmaktadır. Alt katlarda taşıyıcı duvar kalınlıkları 50-60 cm arasında değişirken, üst katlarda 40-50 cm arasında değişen kalınlığa sahiptir. Aynı farklılık bölücü duvarlarda da görülmektedir. Alt katlarda 30 cm olan bölücü duvar kalınlığı üst katlarda 20 cm'e düşmektedir.

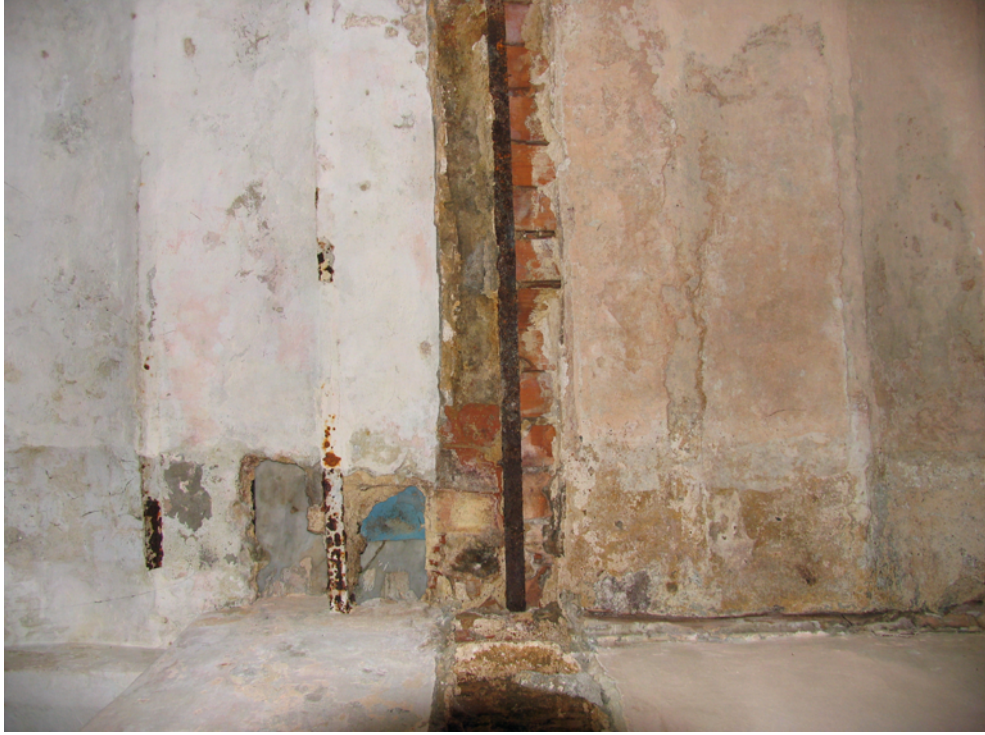
Resim 4.2 A-121 nolu mekandan volta döşeme tavan

A ve B Blok'ların alt kat tavanlarında yatay taşıyıcı elemanları olan demir putreller ve tuğla malzeme volta sistemi oluşturmaktadır (Resim 4.2). A ve B Blok'ların üst katlarının ve C Blok'un tek katının tavanlarında yatay taşıyıcı sistem elemanları hakkında fikir edinilememiştir.

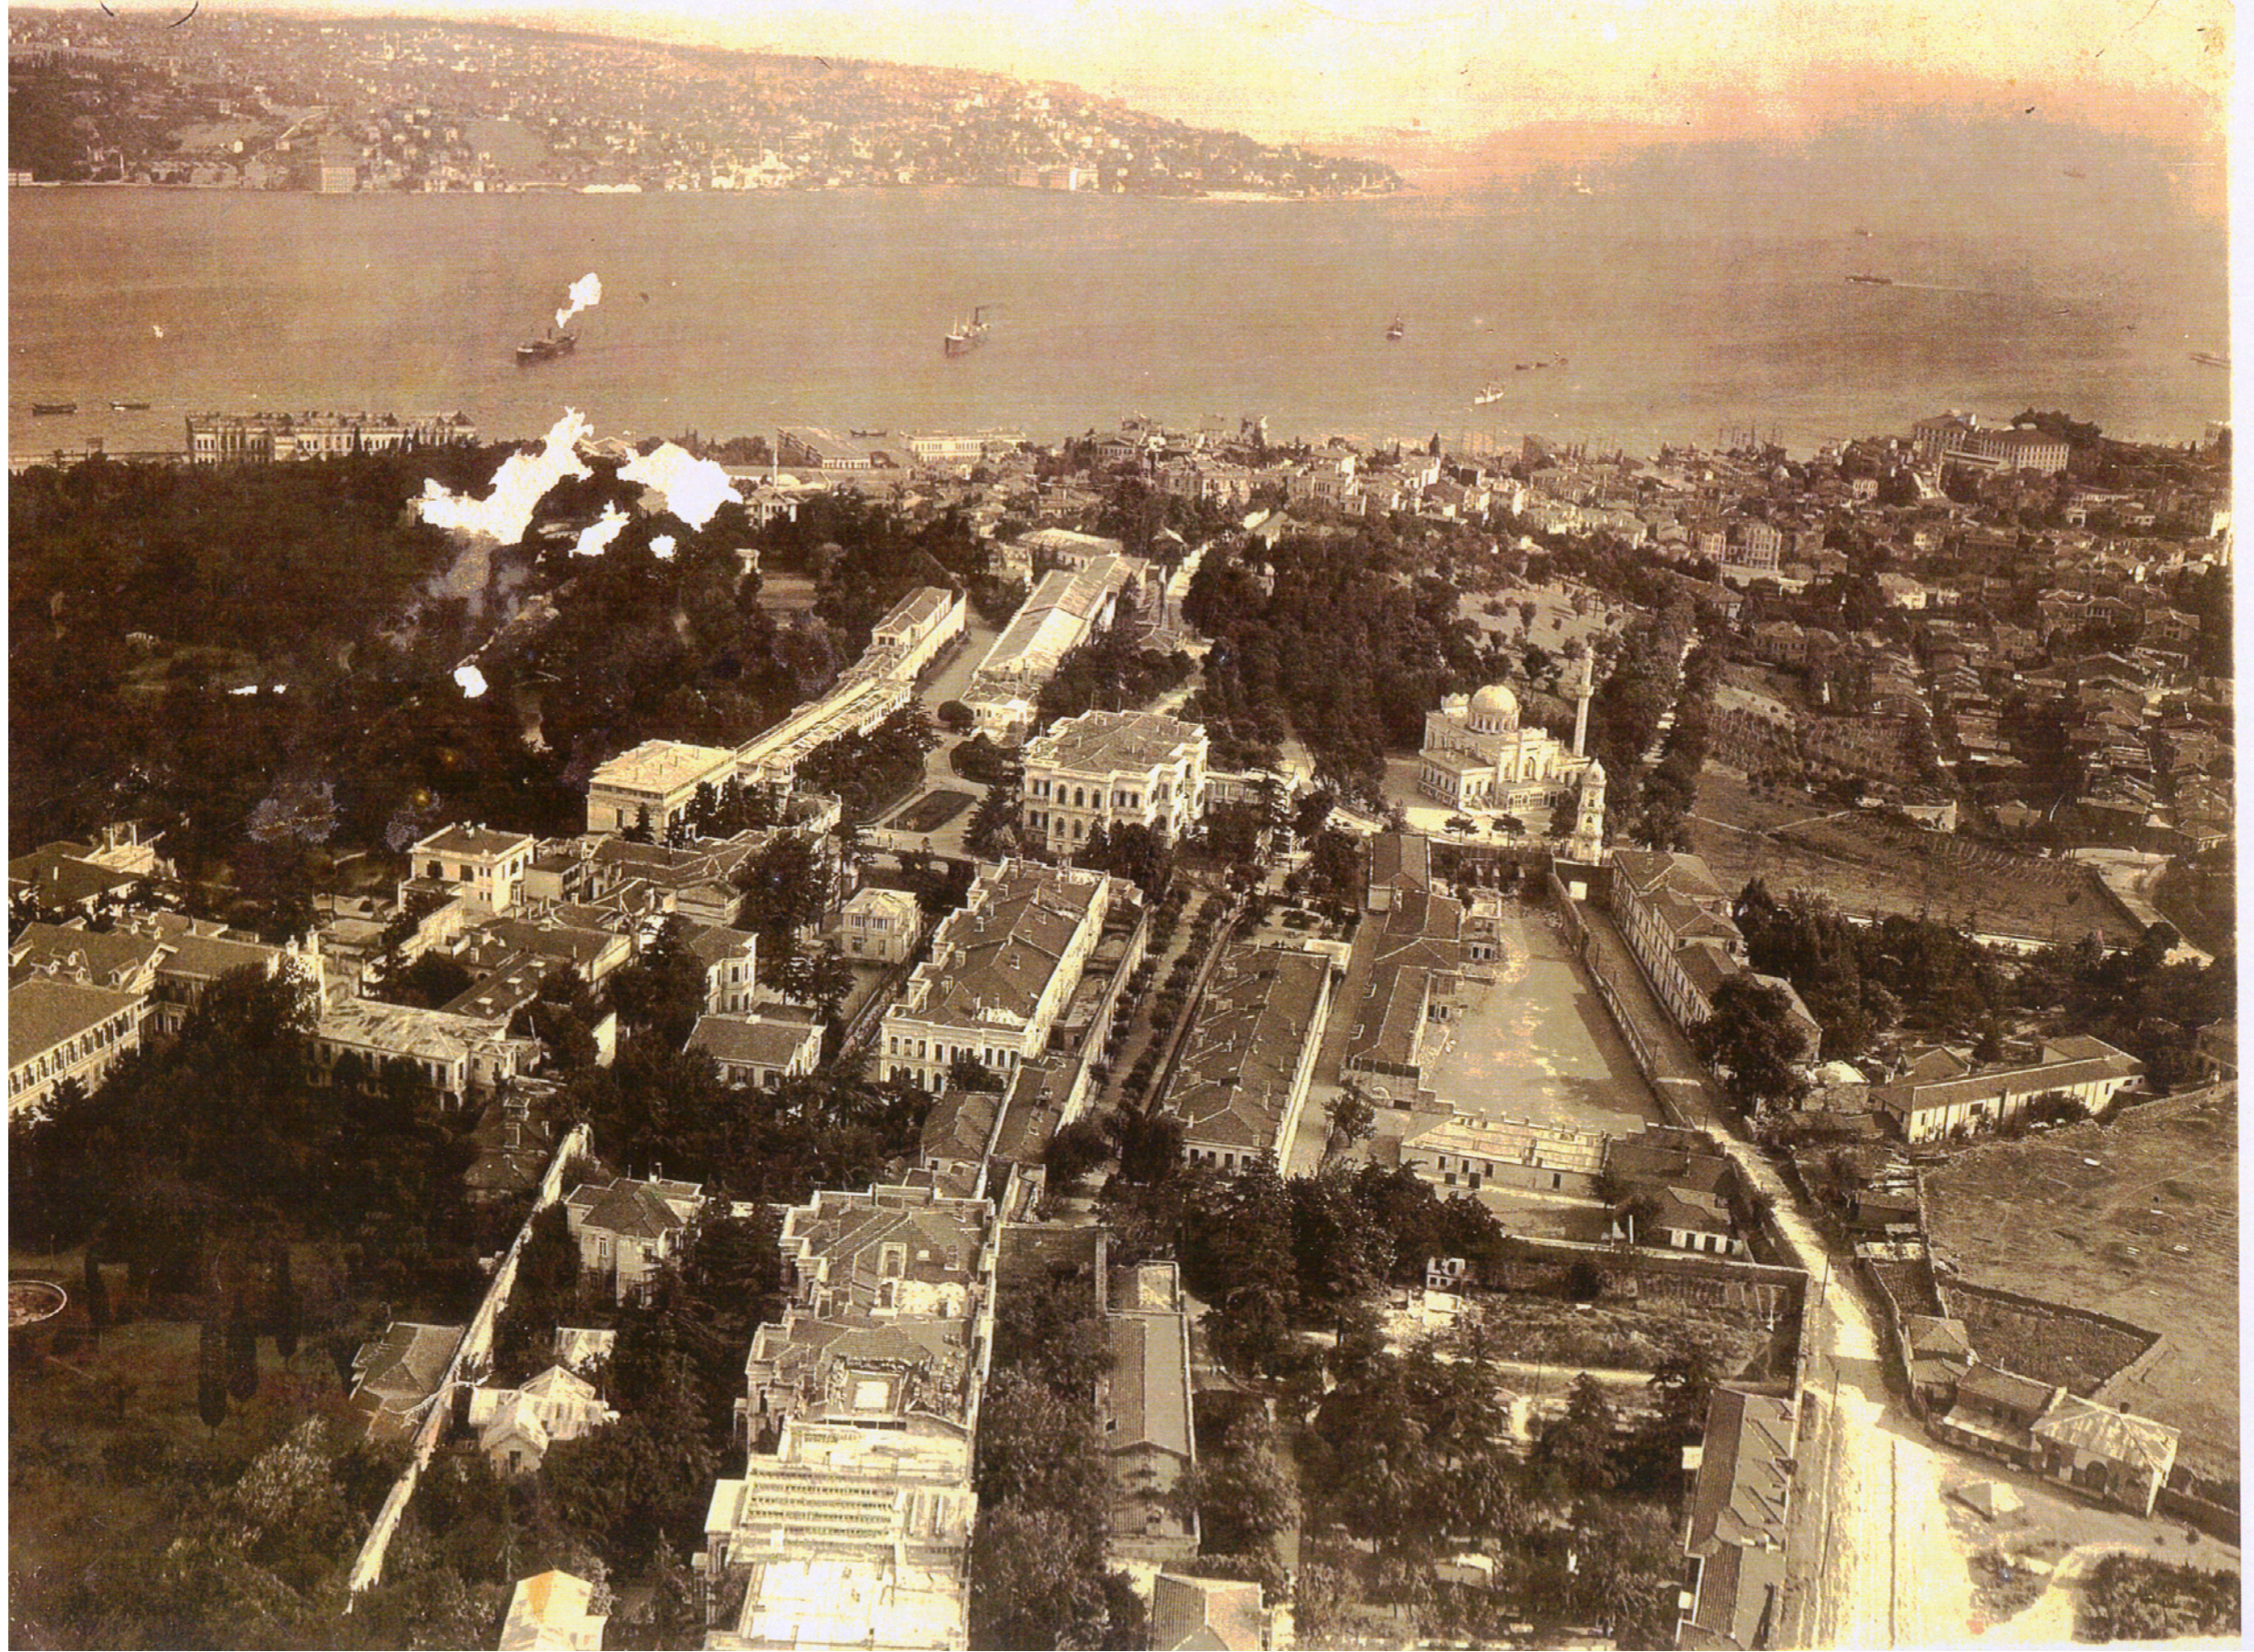
Resim 4.3 Hv. Kd. Bşç. Salih ALKAN arşivi (1935-1940)

Yapının bacaları 1935-1940 ile tarihlenen fotoğrafta (Resim 4.3) gözükmemektedir. Bu da bize yapının lojman olarak kullanılmayı planlanması ile beraber, yapılan müdahalelerde mutfak ve ısınma için bacaların eklendiğini düşündürmektedir. Yeterli bilgi olmadığı için bacaların ne zaman eklendiği hakkında kesin bir şey söylenememektedir.

1935-1940 tarihlerinin verildiği fotoğrafta yapının çatı formu farklıdır. Yıldız Sarayı'na ait vaziyet planlarında da çatı formu fotoğraftakine uygun olarak çizilmiştir. Yapının orjinal çatı formunu kaybettiği ve günümüzde yer alan çatı formunun lojmana çevrilirken eklenen bacalarla beraber değiştirildiği söylenebilir. Eski çatının taşıyıcı sistemi hakkında bilgimiz olmadığı gibi yeni çatının da taşıyıcısı hakkında bilgimiz bulunmamaktadır.

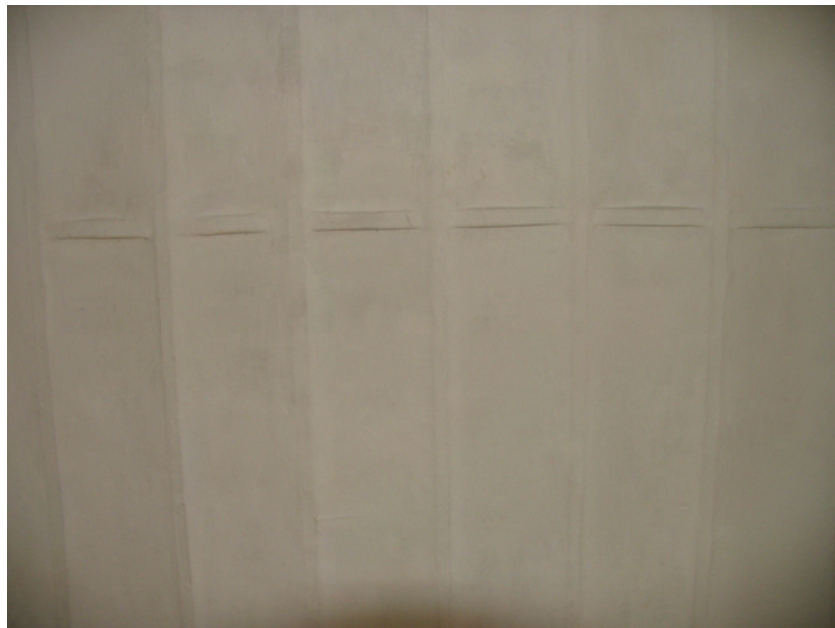
Resim 4.7 A-125 nolu hacmin tavanı; volta döşeme

A Blok'un alt kat tavanı volta döşeme üzerine sıva ve boyadır (Resim 4.7). Duvarlar ise ıslak hacimlerde fayans iken diğer mekanlarda sıva üzerine boyadır.

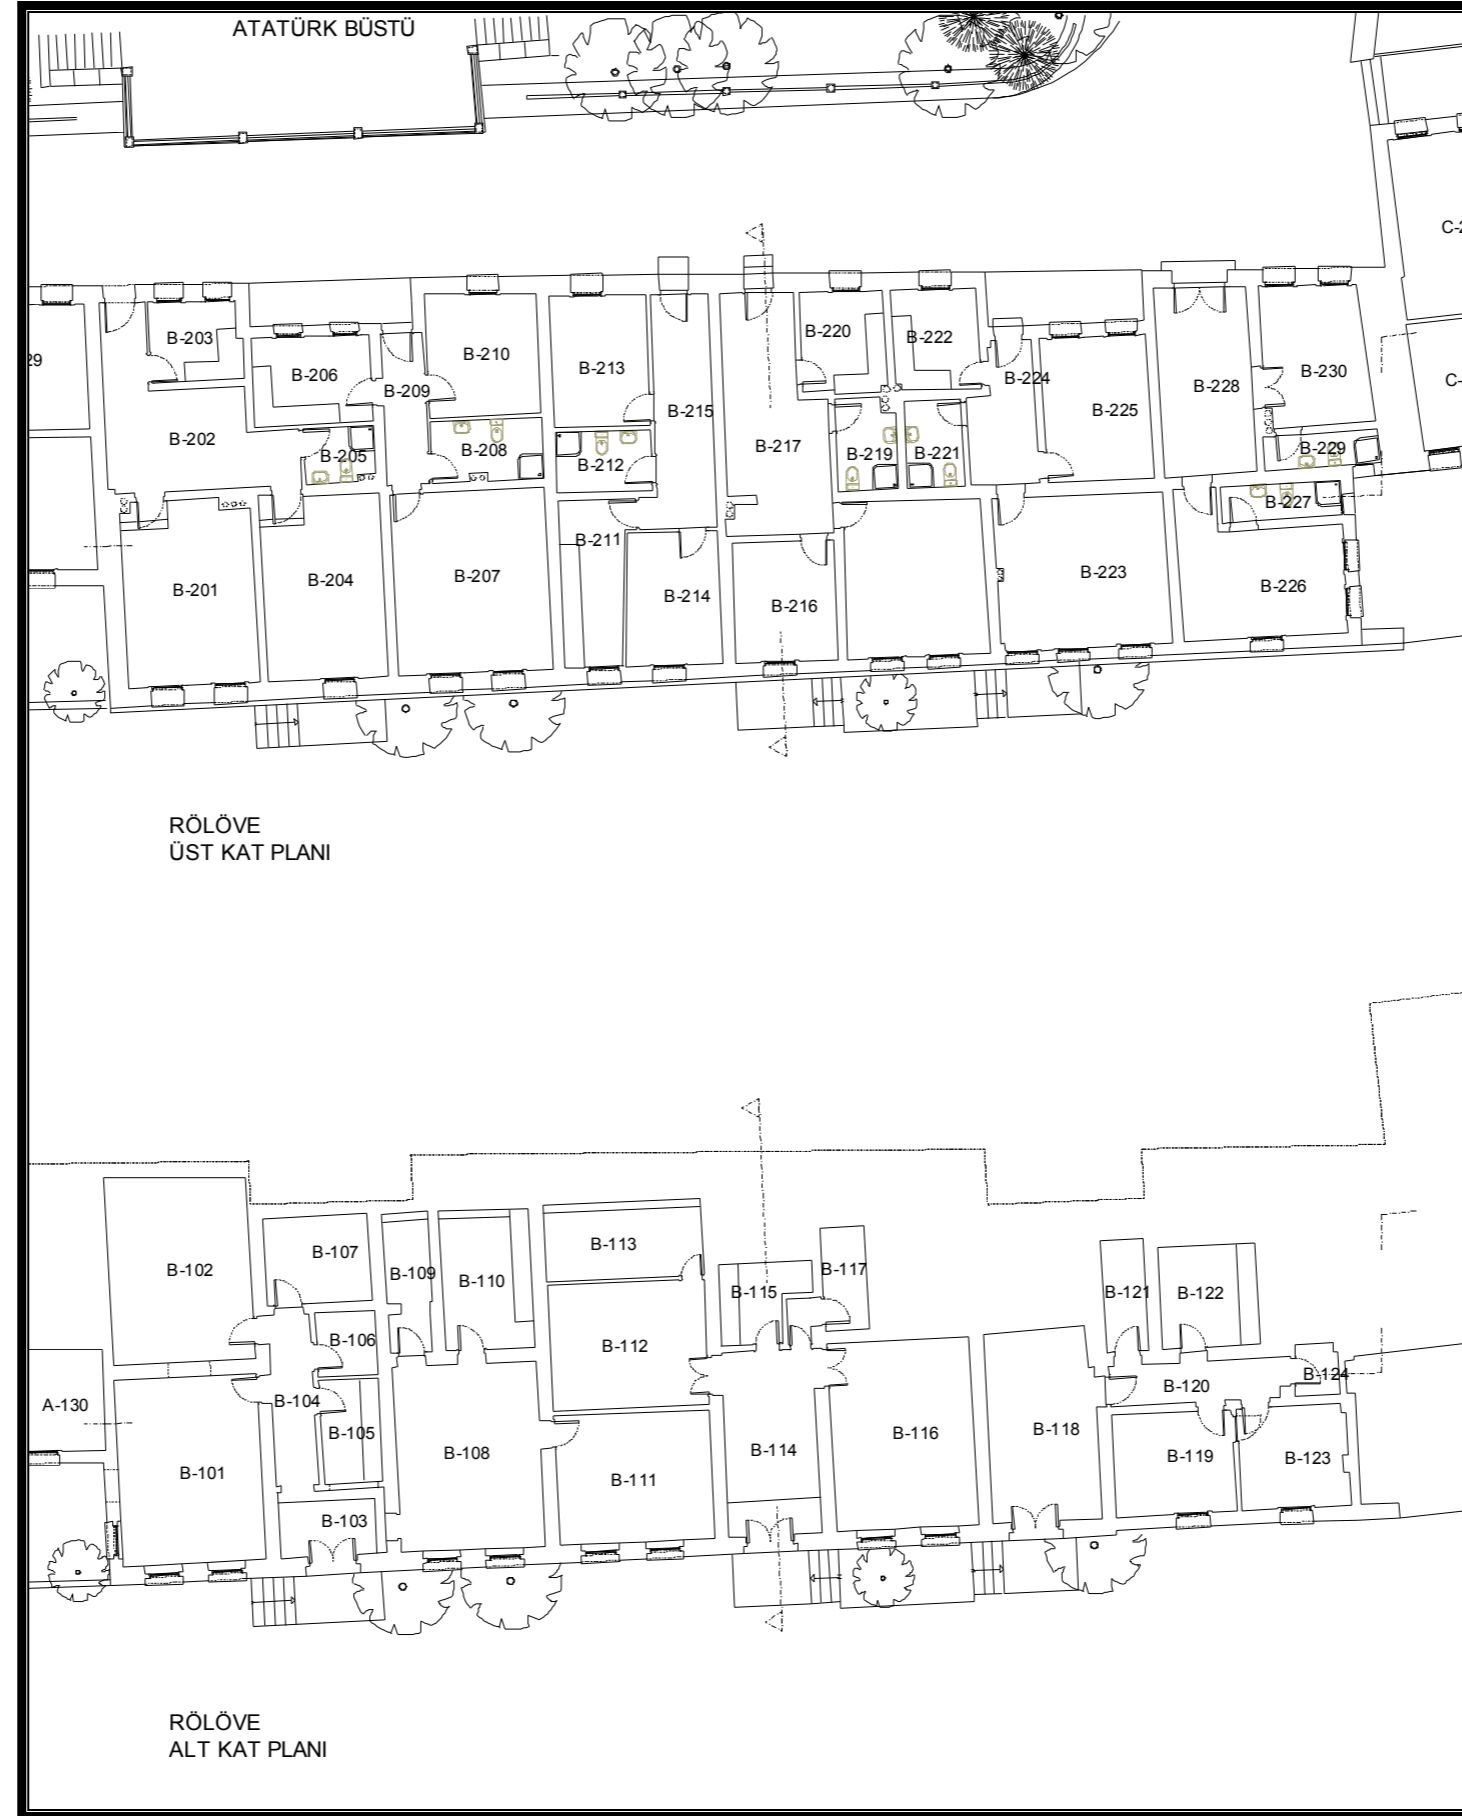
Şekil 4.4 Kilar-1 Hümayun yapısı B Blok alt ve üst kat rölövesi

B Blok'un alt katında yer alan üç ayrı birime üç ayrı kapıdan girilir. Her bir birimin kapısına ise dört beş basamak ile çıkılan sahanlıktan ulaşılır (Şekil 4.4).

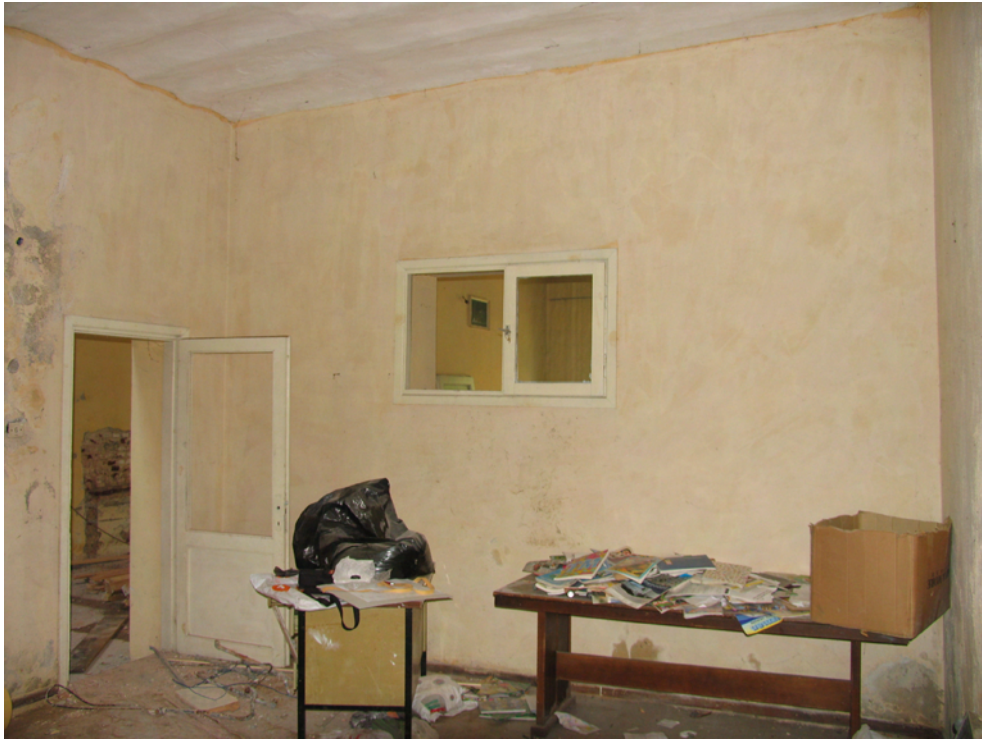
B Blok'un birinci birimine B-103 nolu giriş holünden geçilir. Bu birimde; B-103'den geçilen B-104 nolu koridora açılan 101, 102, 105, 106, 107 nolu hacimler ile B-103'e kapısı açılan 108 nolu mekandan ulaşılan 109, 110, 111 nolu hacimler vardır. B-101 ve 102 nolu mekanlar arasında 102 nolu mekana ışık sağlamak amacı ile pencere açılmıştır (Resim 4.8). Bu hacimlerin zemin kaplamaları pvc veya karoya çevrildiğinden orjinal döşemesi hakkında bilgimiz bulunmamaktadır.

Resim 4.8 B-102 nolu mekan ve B-101 ile 102 arasındaki pencere

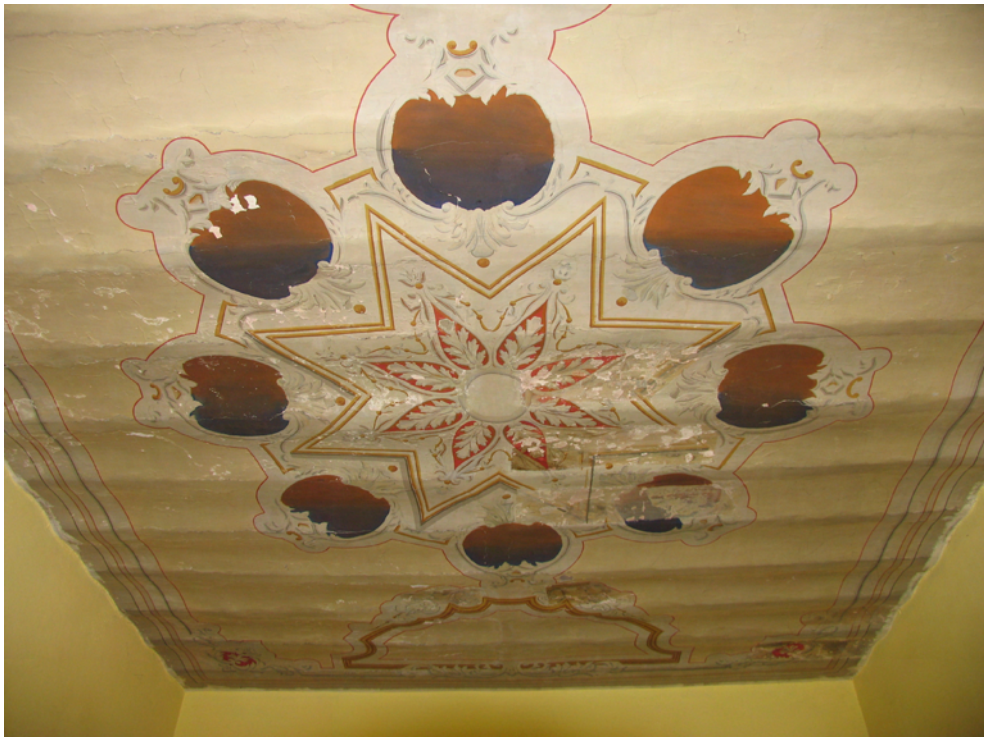
Resim 4.14 B-116 nolu mekanın tavanındaki tavan

İkinci birime B-114 nolu giriş holünden geçilir. Bu birimde B-114, 112, 113, 115, 116 ve 117 nolu mekanlar bulunmaktadır. Hiçbir mekanda orjinal döşemeye rastlanmamıştır. B-116 nolu mekanın tavanında orjinal kalem işi bezeme bulunmaktadır (Resim 4.14) (Şekil 4.5). Bezeme genel olarak iyi durumda olmakla beraber yer yer dökülmeler görülmektedir.

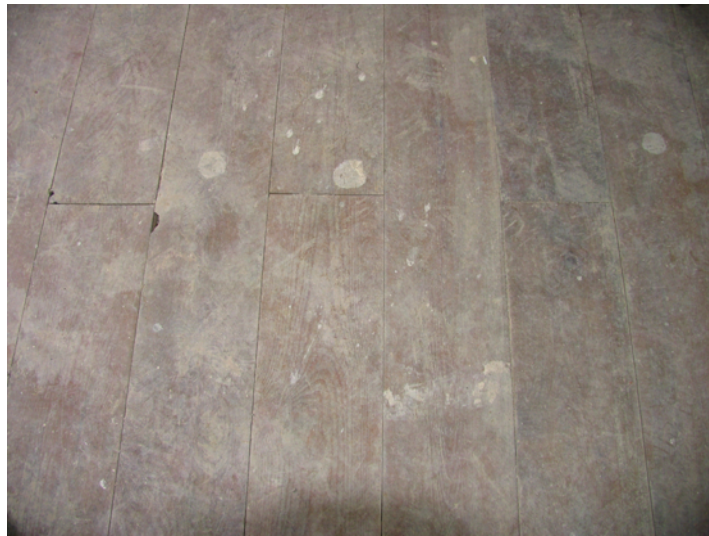
Resim 4.20 A-201 nolu mekanda bulunan ahşap döşeme kaplaması

A Blok'un üst katında yer alan beş ayrı birime beş ayrı kapıdan giriş sağlanır (Şekil 4.3). İlk birime A-205 nolu giriş holünden geçilir. Bu holden A-201, 202, 203 ve 204 nolu mekanlara geçilir. A-201 ve 202'de orjinal olduğu düşünülen ahşap döşeme kaplaması vardır. A-205 nolu mekanın zemin kaplaması kısmen orjinal karo mozaiktir. Diğer mekanlarda orjinal döşeme bozulmuş ve karoya çevrilmiştir.

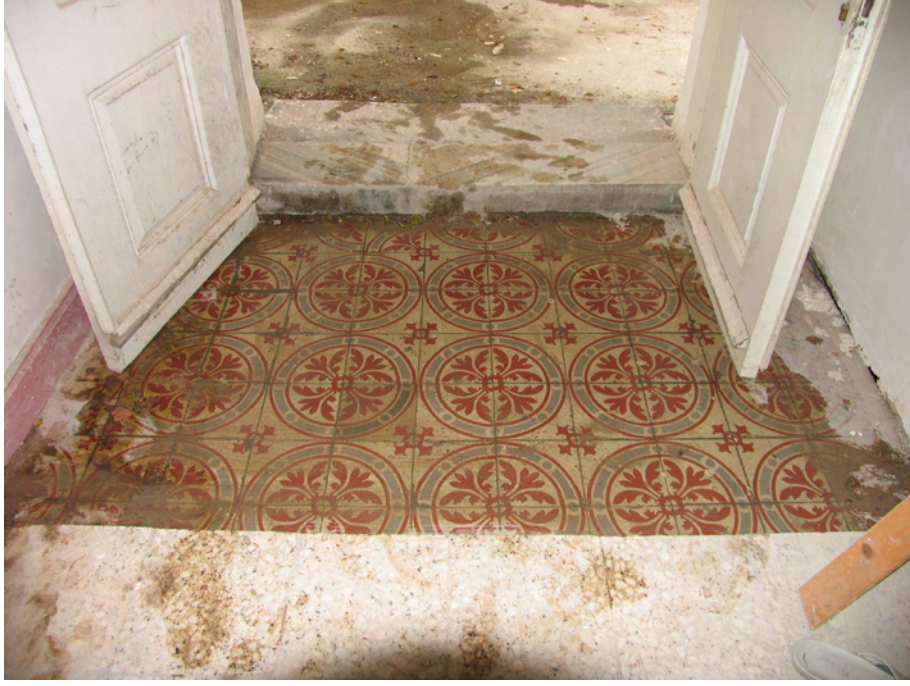
Resim 4.21 A-205 nolu mekandaki orjinal karo mozaik

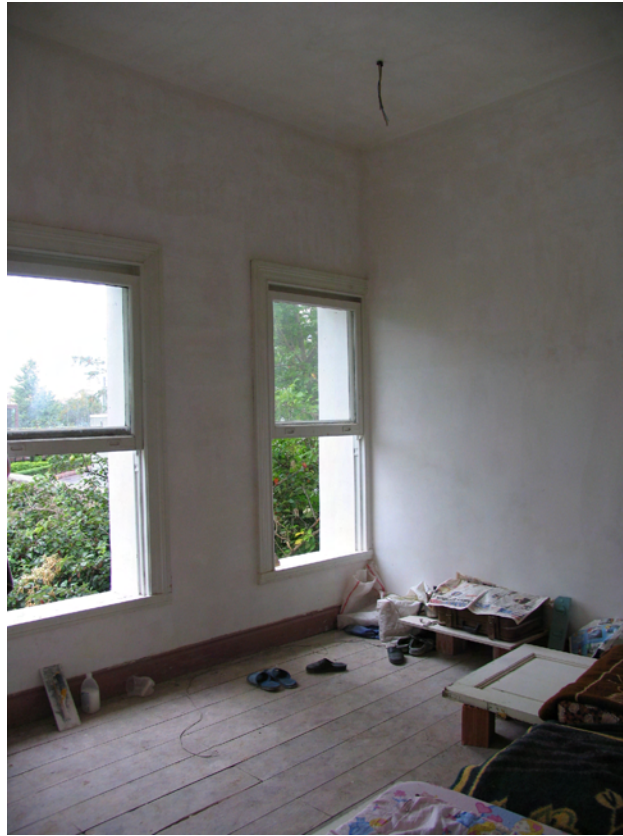
Resim 4.22 A-206 nolu mekan; orjinal ahşap döşeme ve süpürgelik bulunmaktadır

İkinci birime ise önünde cephenin geri çekilmesi ile oluşan sahanlıktan ulaşılır ve A-208 nolu mekandan girilir. Bu birimde A-206, 207, 209, 210 ve 211 nolu hacimler vardır. A-206, 207 ve 209'da orjinal ahşap döşeme ve süpürgelik vardır.

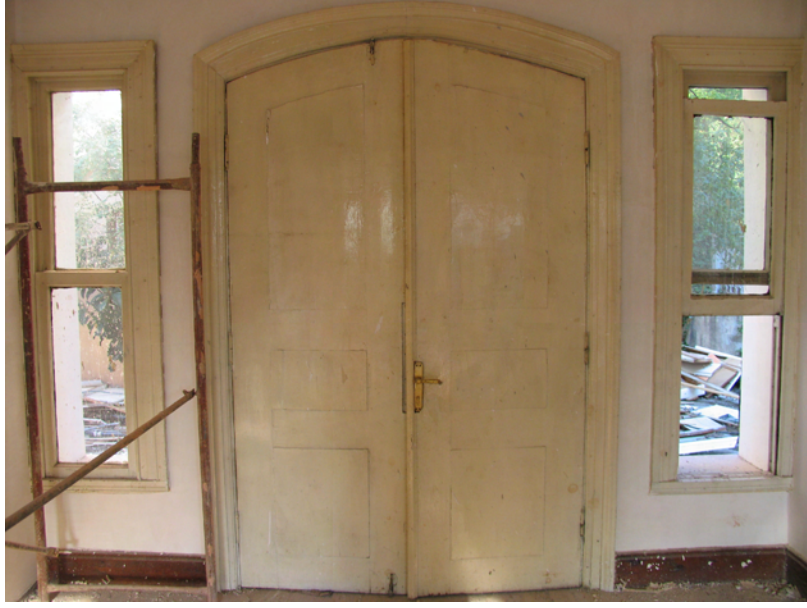
Resim 4.23 A-213 nolu mekana ait dış kapı ve pencereler

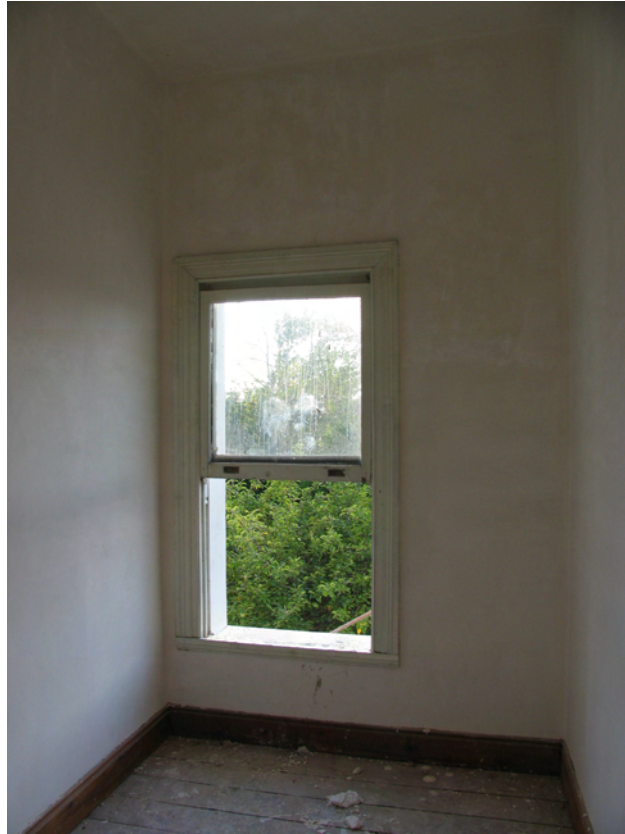
Resim 4.24 A-217 nolu mekan

Dördüncü birime ikinci birimde olduğu gibi bir sahanlıktan ulaşılır ve A-220 nolu hol ile girilir. Bu birimde A-217, 218, 219, 222 nolu mekanlar yer alır. A-217 (Resim 4.24), 219 ve 222 (Resim 4.25) nolu mekanların döşemesi orjinal ahşap döşeme iken diğer mekanların döşemeleri karoya çevrildiğinden orjinal döşemeleri hakkında bilgimiz bulunmamaktadır.

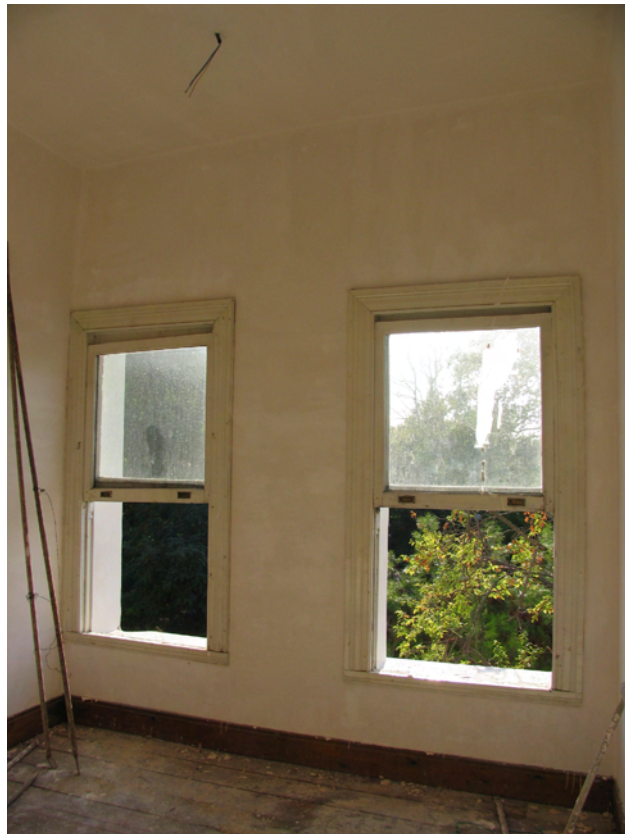
Resim 4.25 A-222 nolu mekan

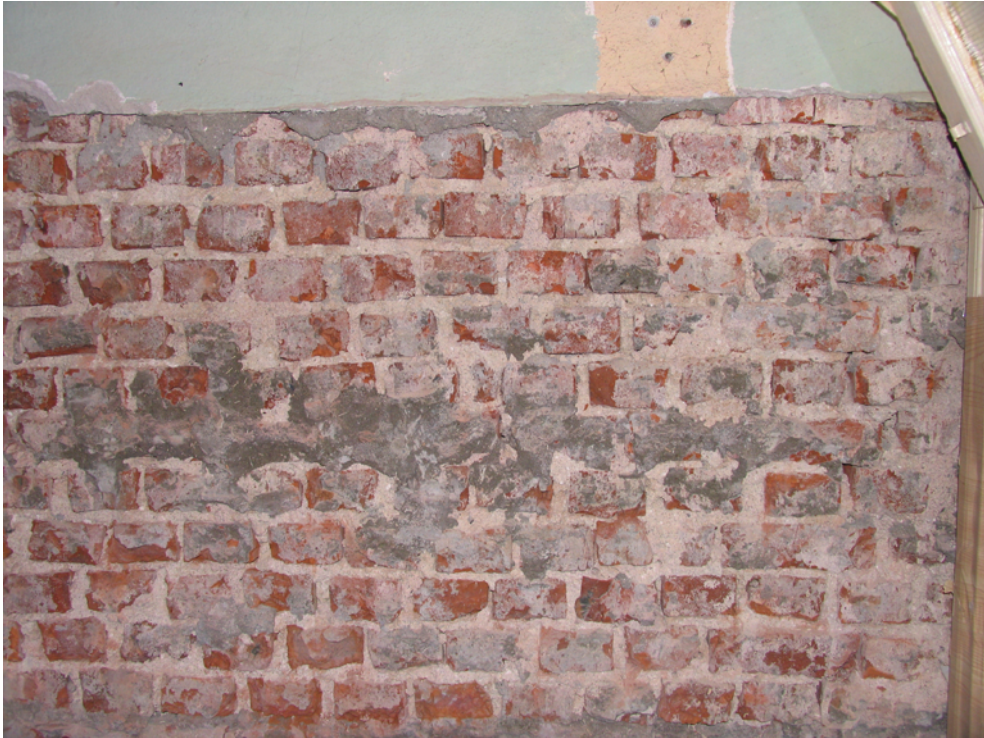
Resim 4.29 A-225 nolu mekanda restorasyon uygulaması esnasında fayansların sökülmesi ile görülebilen tuğla duvar

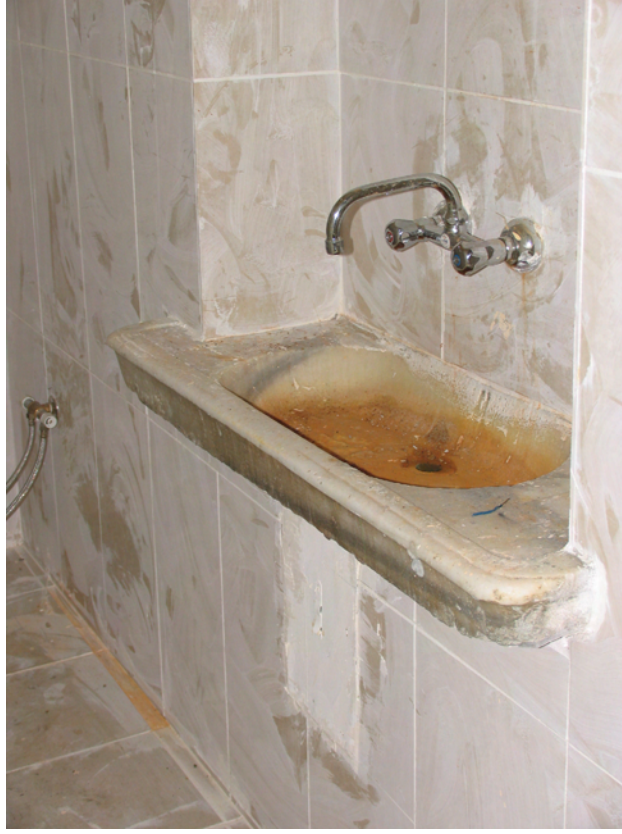
Resim 4.37 C-203 nolu mekanda yer alan mermer kurna (restorasyon uygulaması sonrası fotoğraftır)

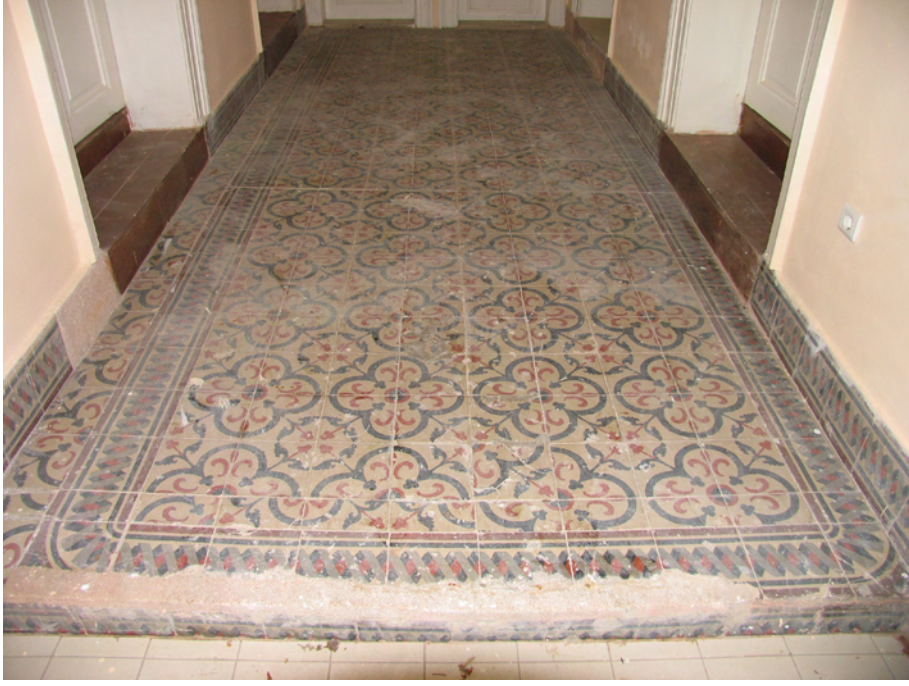
Resim 4.42 C-217 nolu mekana ait orjinal karo mozaik zemin kaplaması (restorasyon uygulaması sonrası fotoğraftır)

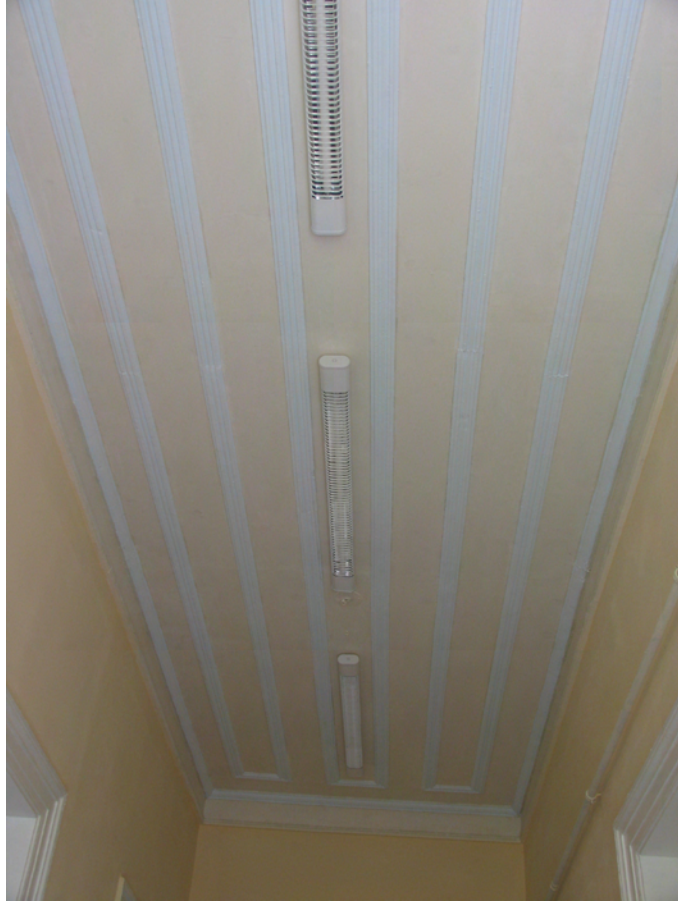
Resim 4.43 C-217 nolu mekana ait tavan kaplaması (restorasyon uygulaması sonrası fotoğraftır)

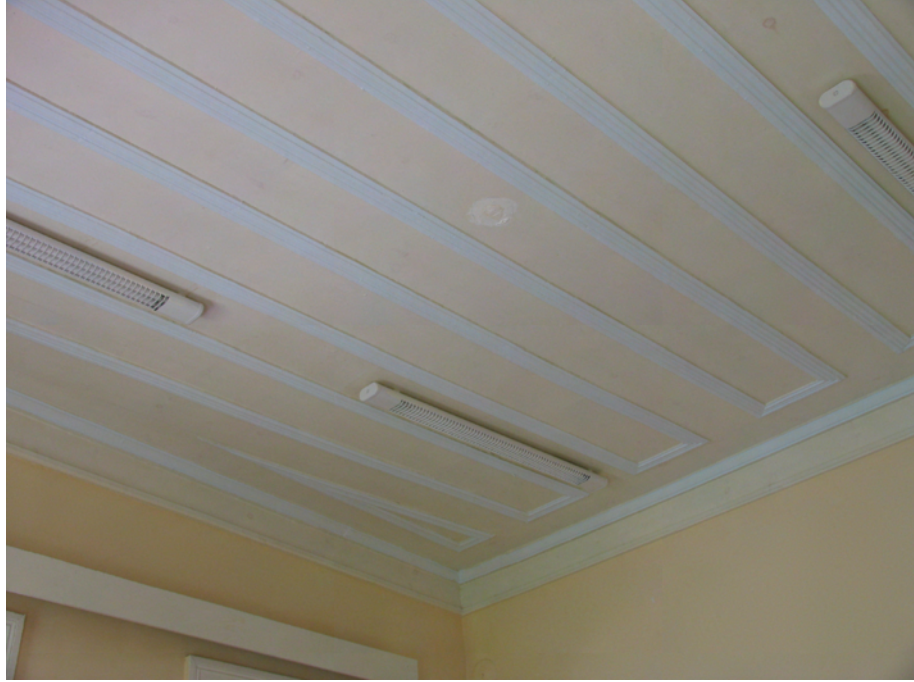
Resim 4.44 C-219 nolu mekana ait tavan kaplaması (restorasyon uygulaması sonrası fotoğraftır)
