**YILDIZ SARAYI KILAR-I HÜMÂYUN YAPISI  
ve ÇEVRESİNİN DEĞERLENDİRİLMESİ**

Mimar Erkan KİRAZ

**F.B.E. Mimarlık Anabilim Dalı Rölöve Restorasyon Programında  
Hazırlanan**

**YÜKSEK LİSANS TEZİ**

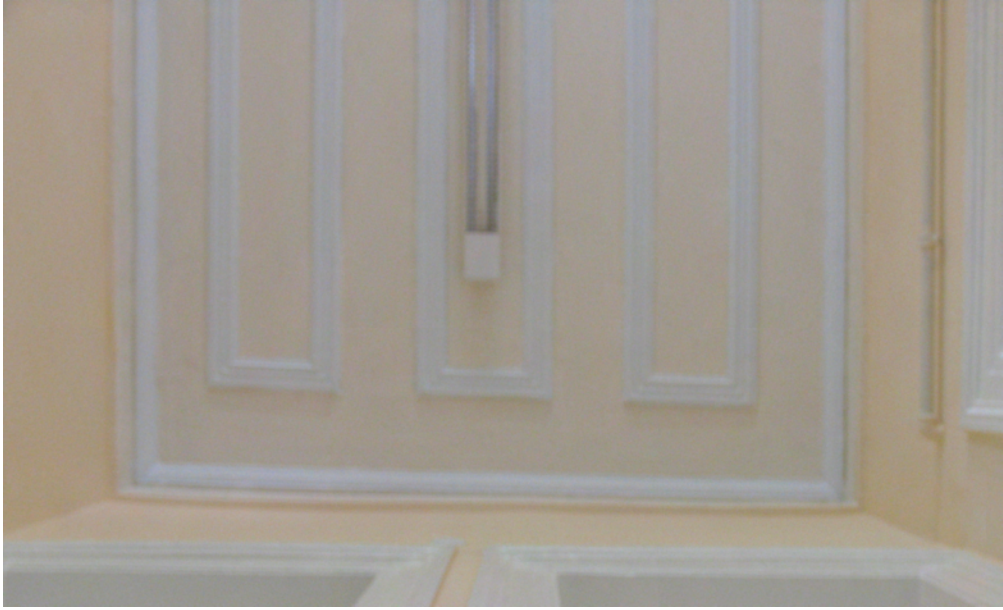
Resim 4.45 C-217 nolu mekanın tavan çitalarından detay (restorasyon uygulaması sonrası fotoğrafıdır)

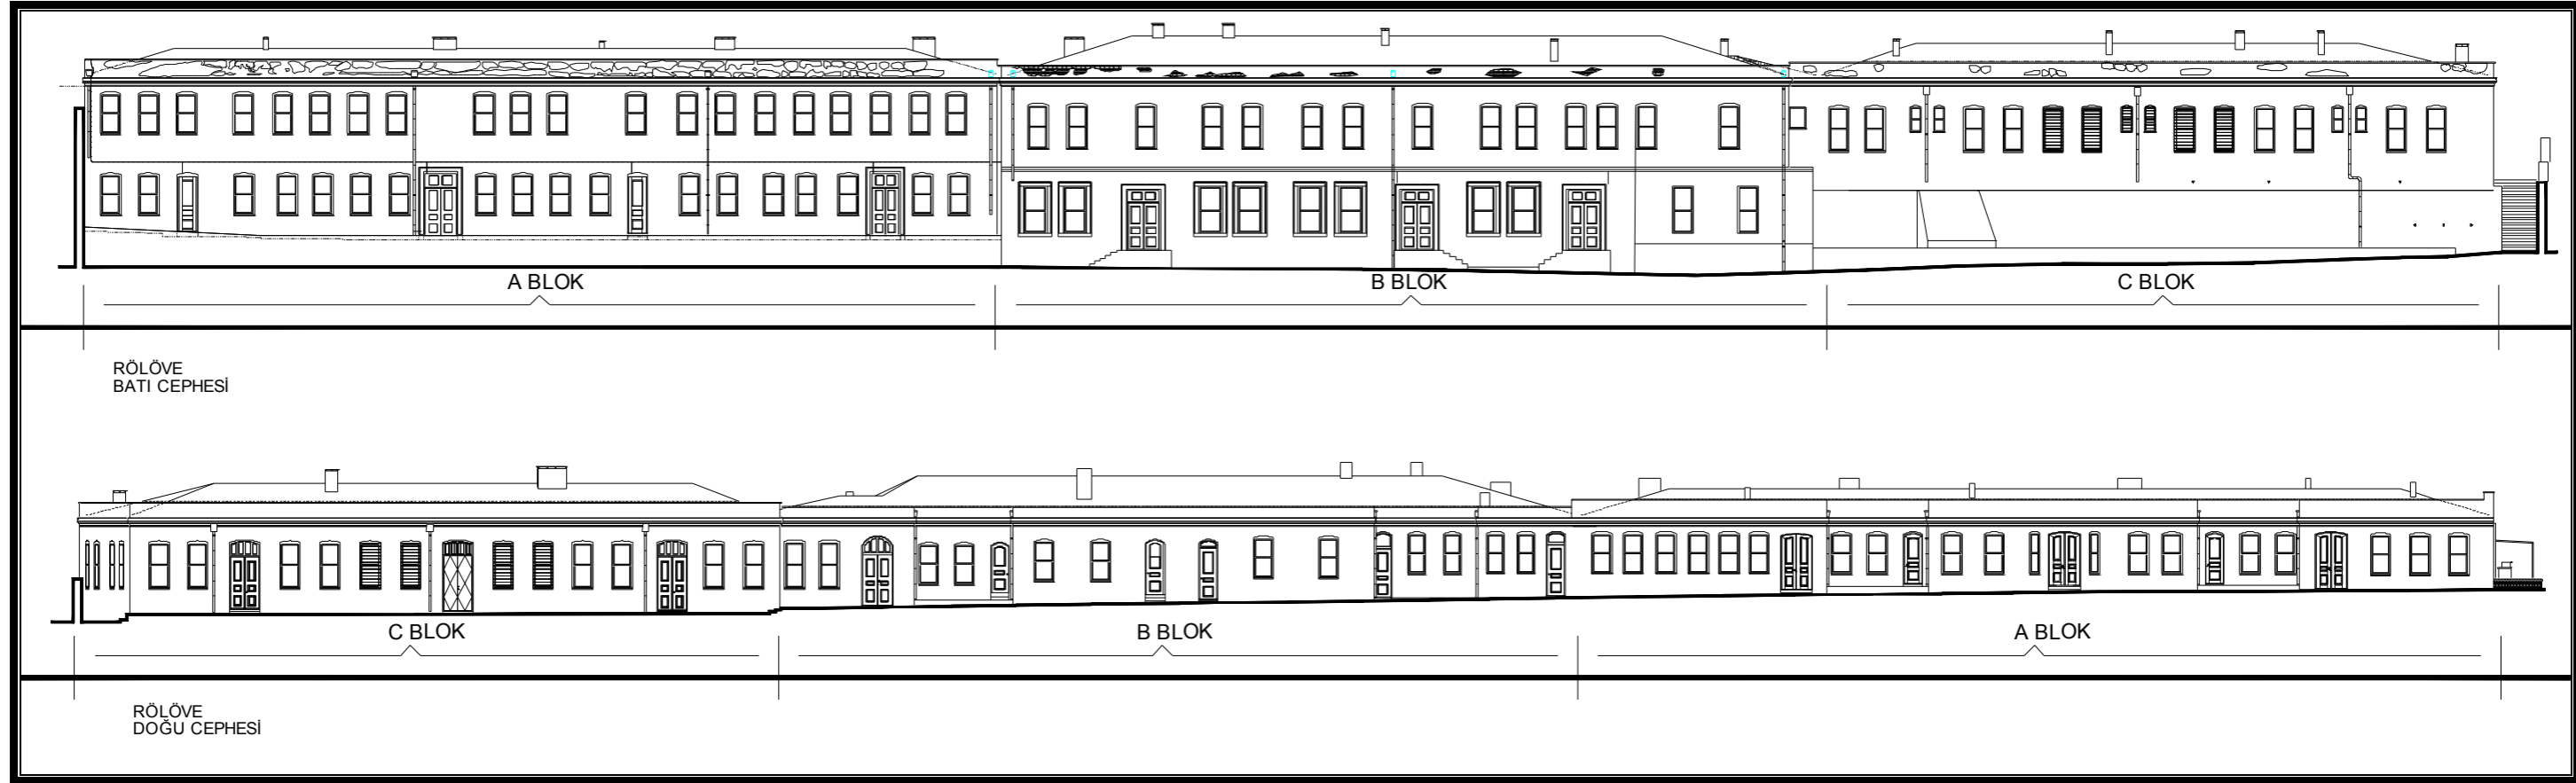
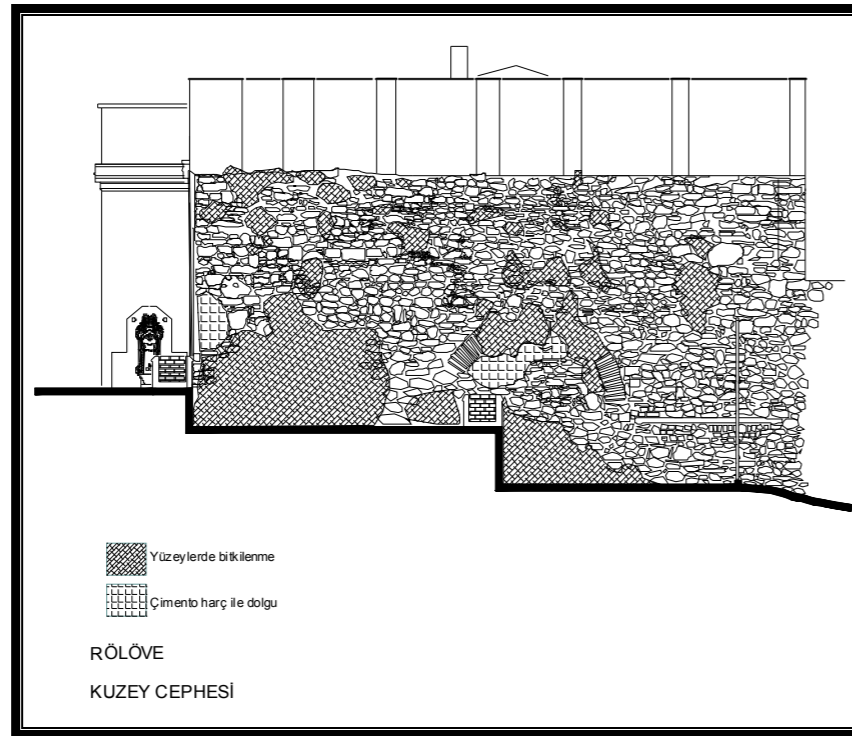
Şekil 4.10 Kilar-ı Hümayun yapısına ait cephelerin rölövesi

Üç blok olarak ele aldığımız yapının batı cephesinde B Blok, A ve C Blok'lara göre öne çıkma yaparak cephede kütsel bir hareket sağlamaktadır (Şekil 4.10). Bu hareket B Blok'un genişliğinden ve C Blok'un bu cepheye göre geri çekilmesinden kaynaklanmaktadır.

Yapıda özellikle A ve B Blok benzer bir cephe düzeni gösterirken, C Blok diğer iki blokla uyumlu; ama, küçük havalandırma pencereleri ve tek kat pencere dizisi ile farklılık göstermektedir.

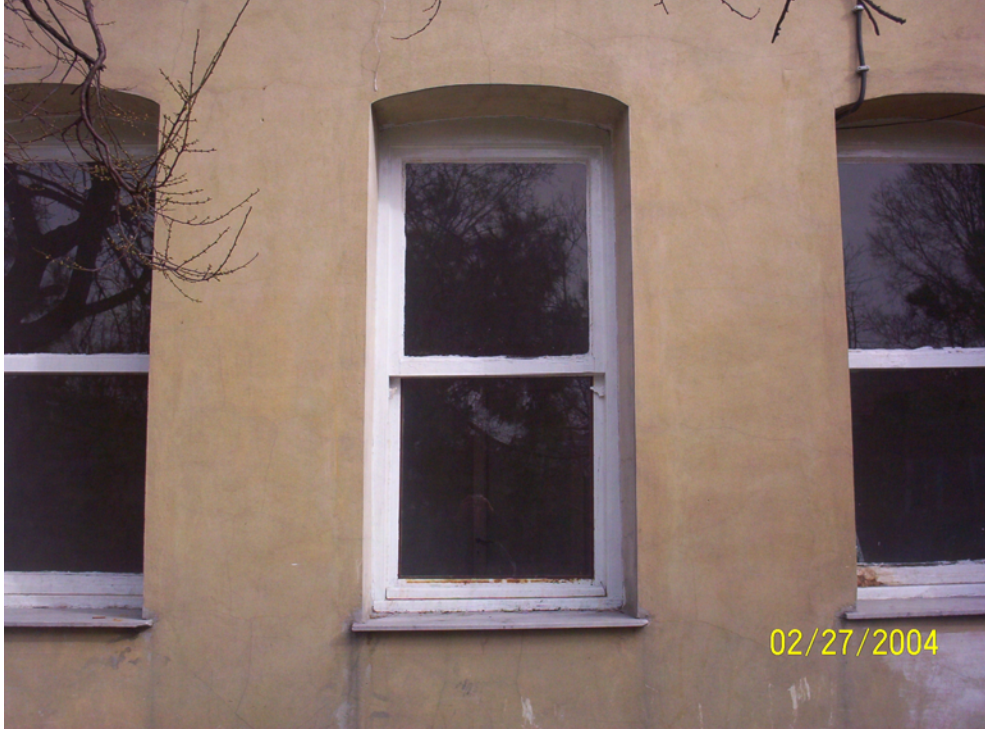
Resim 4.56 A Blok batı cephesinde yer alan kemer atkılı pencereler

A Blok'un her iki katında, B Blok'un üst katı ile C Blok'da kemer atkılı ahşap giyotin pencere dizisi görülmektedir. Her üç blokta da pencere boyutları aynıdır. Pencere dizisi B Blok'un alt kat pencerelerinde farklılık göstermektedir. B Blok'un alt kat pencereleri, C Blok yönündeki son iki penceresine kadar duvardan ortalama 3 cm çıkma yapan taş söve ile çevrilidir. Son iki penceredeki bu farklılık, eski fotoğraflarda B Blok'un bu yüzeyinde bitişik gördüğümüz yapının kaldırılması ile bu bölümün yeniden örülmesi ve pencerelerin tekrardan yapılmasından ötürüdür. Gene aynı sebepten ötürü cephenin bu bölümünde binanın dışında devam eden ve yüksekliği kat silmesi ile biten duvar çıkıntısı görülmektedir. C Blok'un bu cephesinde IRSICA tarafından kullanılan mekanların pencerelerinde demir parmaklıklar görülmektedir.

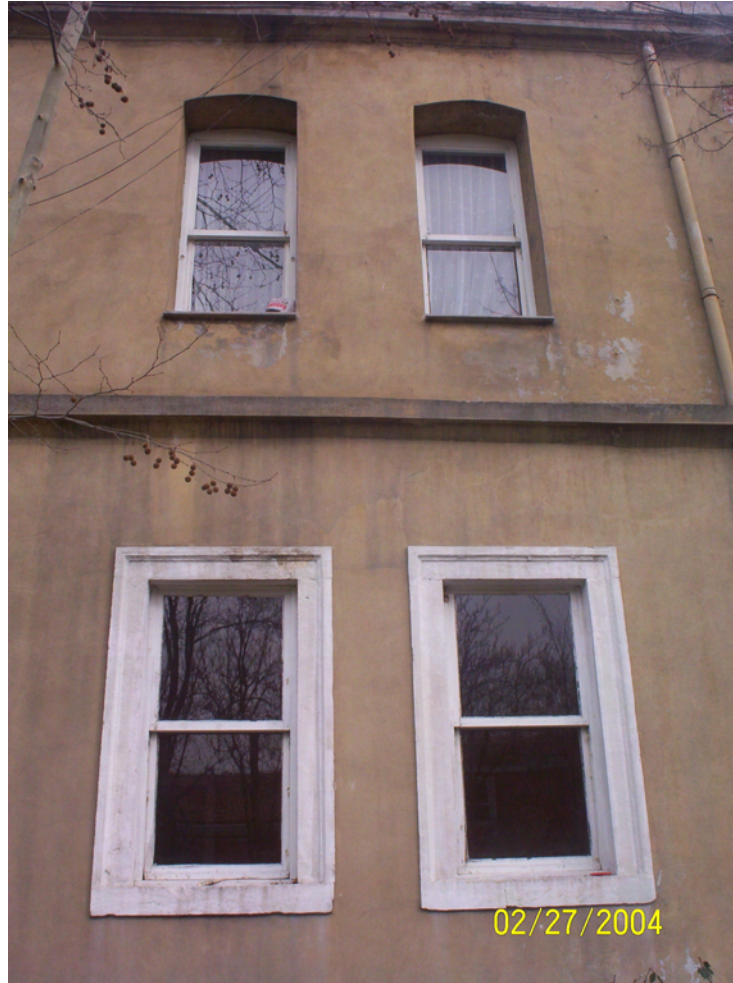
Resim 4.57 B Blok batı cephesinde yer alan düz atkılı ve kemer atkılı pencereler

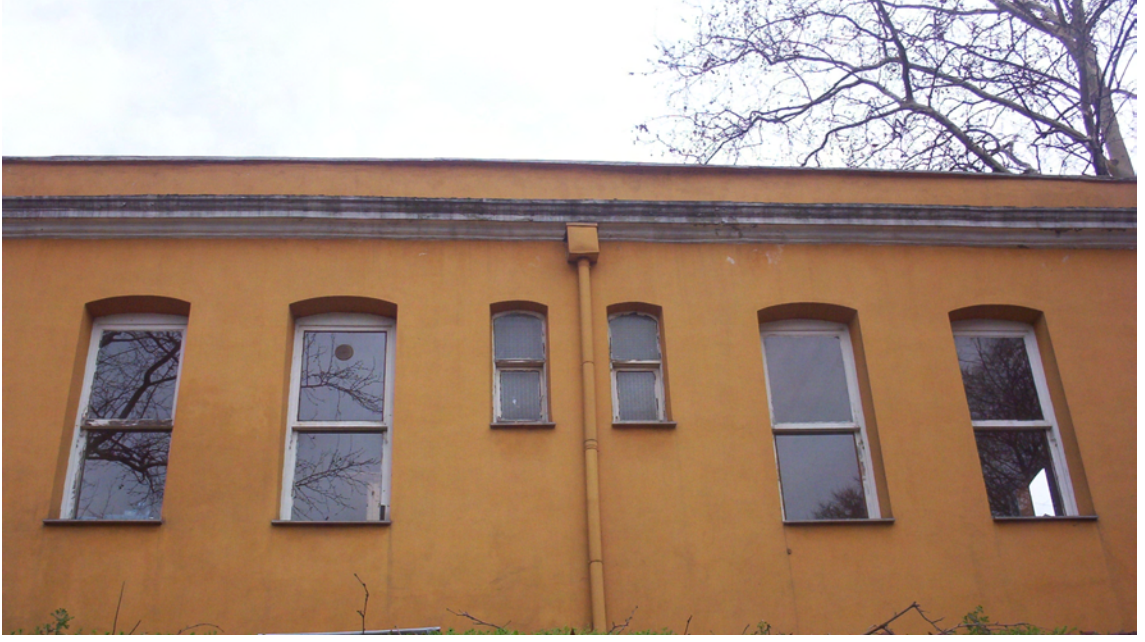
Resim 4.58 C Blok batı cephesinde yer alan kemer atkılı pencereler

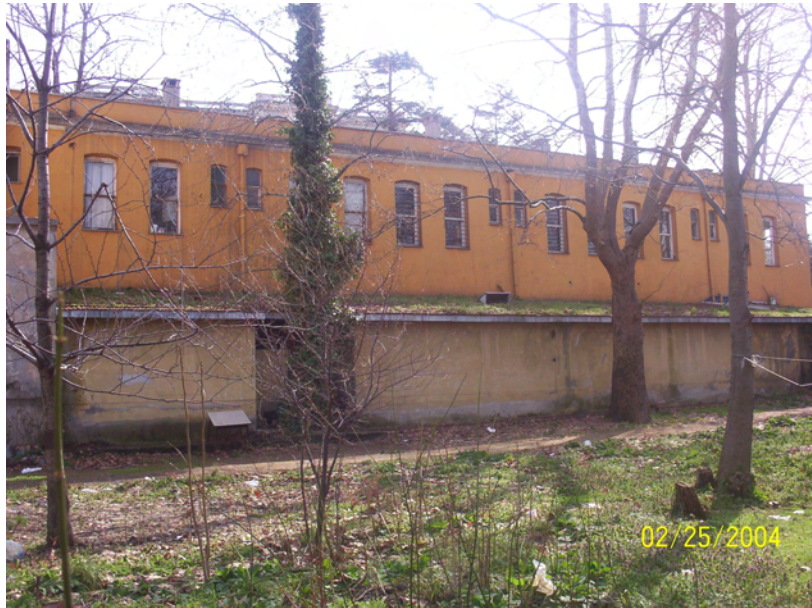
Resim 4.60 C Blok'un batı cephesinde yer alan ve sonradan yıkılan lojmana ait kömürlük

C Blok'da, arkasında yer alan dolgu zeminin suyunu aktarmak amacıyla yapılan 10 cm çapında delikler görülmektedir. Ayrıca, arkadaki dolgu zeminin bu cephede duvara yaptığı basıncı karşılamak ve/veya desteklemek amacıyla yapılmış payanda bulunmaktadır. C Blok'un önünde yer alan terasta lojmanların kömürlüğü bulunmaktaydı. Biriket ile yığma yapılmış bu yapı, Kılar-ı Hümayun yapısının üniversitenin kullanımına verilmesi ile yıkılmıştır.

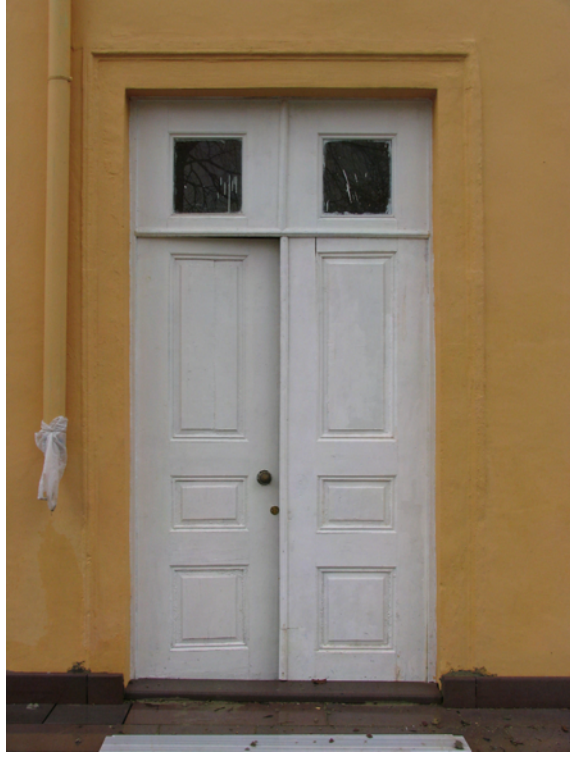
Resim 4.61 A Blok batı cephesinde yer alan çift kanatlı kapı (restorasyon uygulaması sonrası fotoğraftır)

A ve B Blok'ların bu cephedeki ahşap kapıları orjinaldir. Çift kanatlı kapılar A ve B Blok'larda üstülerinde yer alan dörtgen çerçeveli camları ve düz atkılı yapılarıyla benzer özelliktedir. A Blok'da yer alan tek kanatlı ahşap kapılar ise kemer atkılı ve sadece kapı kanadından oluşmakta, üstlerinde kapı kanadından hariç bir cam bulunmamaktadır. A ve B Blok'ların bu cephesinde yer alan çift kanatlı kapılar taş söve ile çerçevelenmiştir.

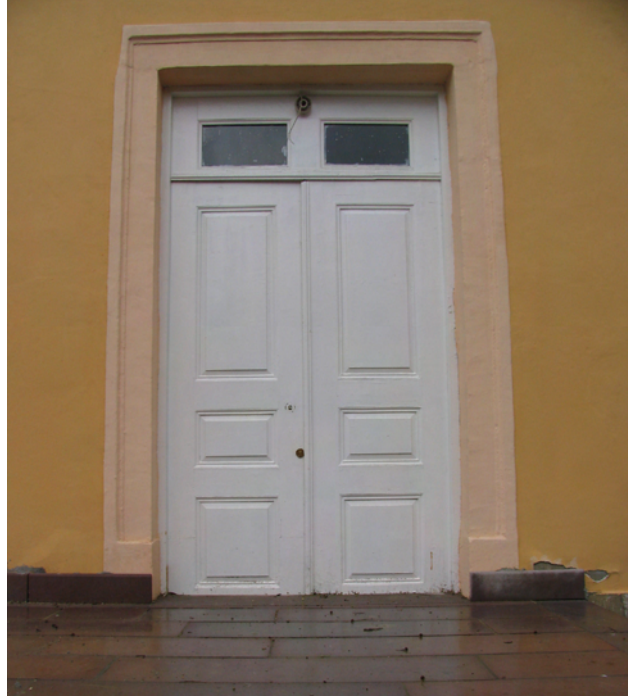
Resim 4.62 B Blok batı cephesinde yer alan çift kanatlı kapı (restorasyon uygulaması sonrası fotoğraftır)

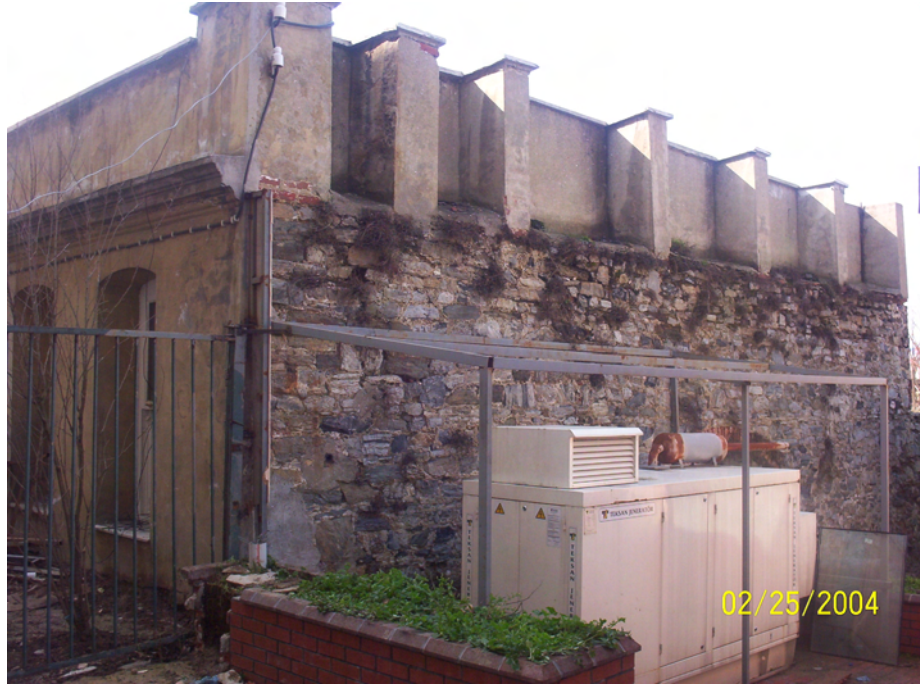
Resim 4.64 Kılar-ı Hümayun'a ait Kuzey cephesi

9.54 m uzunluktaki bu cephe Y.T.Ü. yönünde sadece A Blok'a ait taş örgü ağırlıkta bulunan bir özelliğindedir (Şekil 4.11). Yapının bu cephesinde herhangi bir kapı veya pencere bulunmamaktadır (Resim 4.64).

Kuzey cephesinde taş, tuğla ve ahşap malzeme kullanılmıştır. Ahşap malzemede bozulmalar görülmektedir. Cephede büyük oranda bitkilenme problemi vardır. Yer yer çimento harç ile cepheye müdahalede bulunulmuştur. Cephenin önüne yapılan tuğla çiçeklikler ve jeneratör cepheyi kısmen kapatmaktadır.

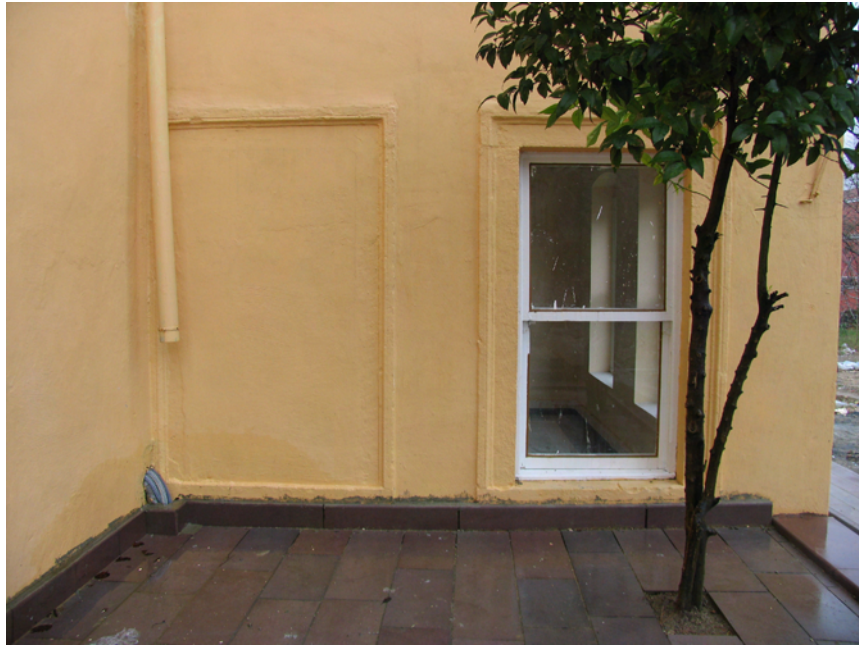
Resim 4.67 B Blok'a ait kuzey cephesi (restorasyon uygulaması sonrası fotoğrafıdır)

B Blok'a ait bu kuzey cephesinde bir adet ahşap giyotin bulunmaktadır (Resim 4.67). Bu pencerenin etrafı batı cephesinde olduğu gibi taş söve ile çerçevelenmiştir. Bugün kullanılan pencerenin haricinde duvar örülerek kapatılmış ve bugün izleri belli olan, denizliği duran bir adet pencere daha bulunmaktadır. Yapının orjinalinde açık olan pencerenin ne zaman kapatıldığı hakkında bilgi yoktur.

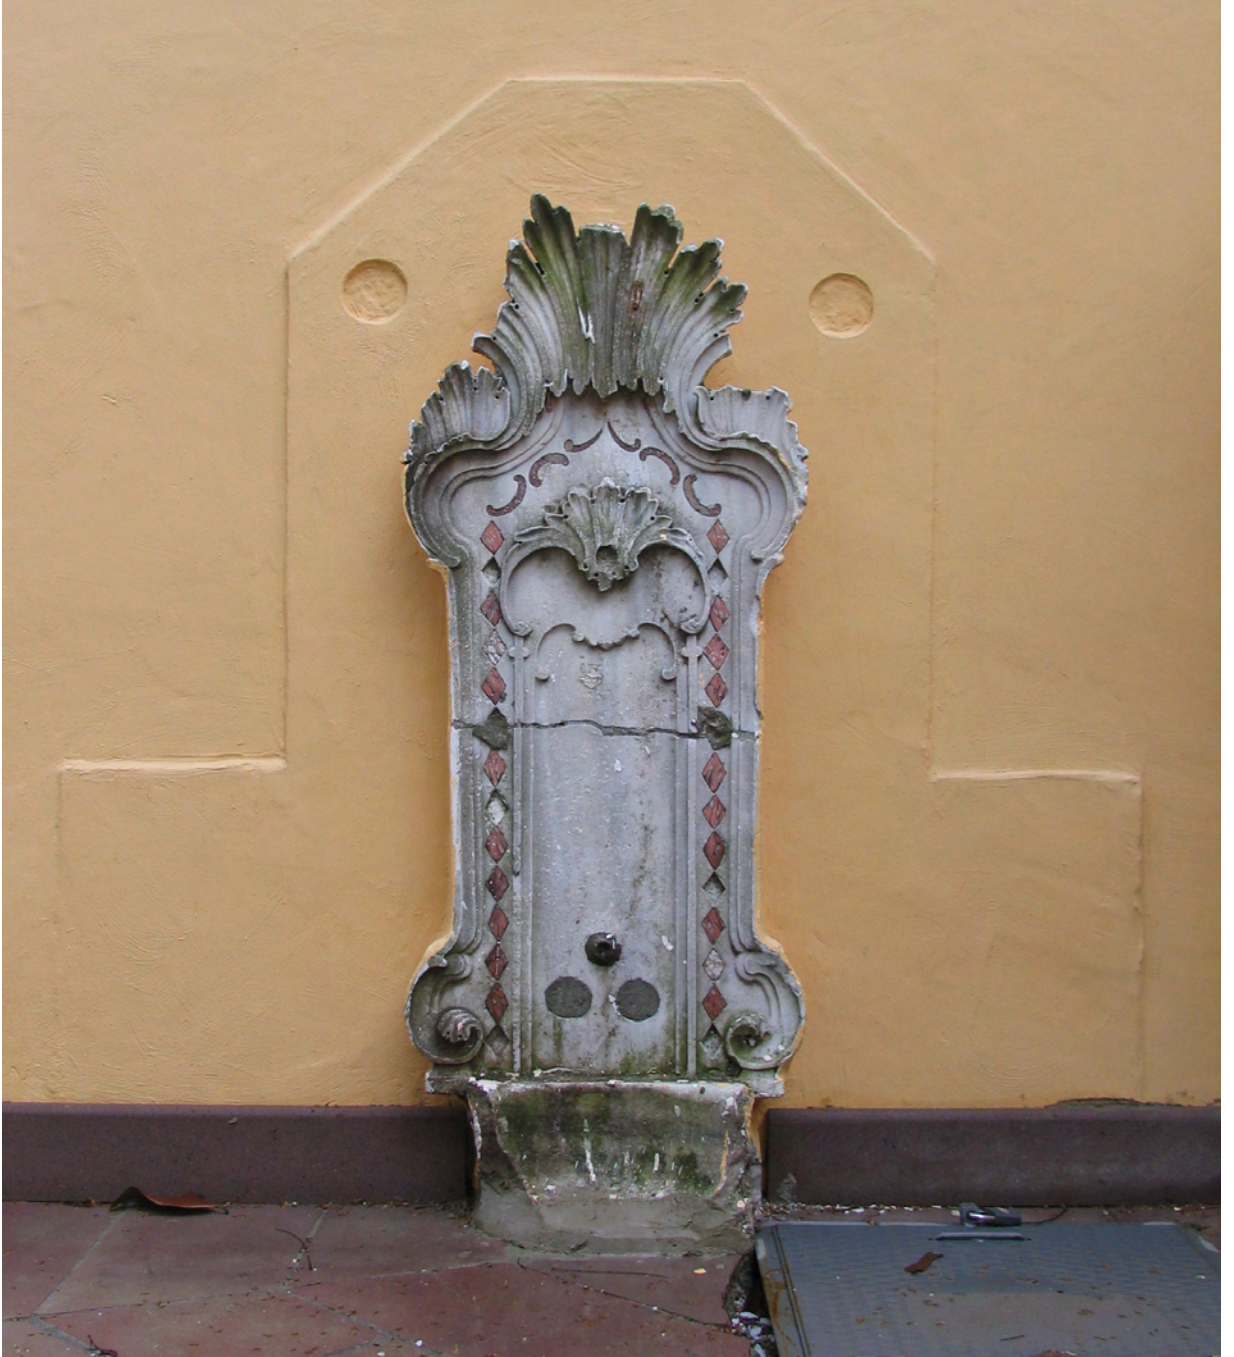
Resim 4.69 C Blok'a ait kuzey cephesinde yer alan duvar çeşmesi (restorasyon uygulaması sonrası fotoğrafıdır)

Kılar-ı Hümâyün yapısının, kuzey yönünde C Blok'a ait 4.46 m uzunluğa sahip, üzerinde herhangi bir kapı veya pencere bulunmayan bir kuzey cephesi daha vardır (Resim 4.70). Bu cephe üzerinde sadece bir adet duvar çeşmesi yer almaktadır. Çeşmenin bu cepheye daha sonradan getirildiği, orjinal yerinin burası olmadığı sanılmaktadır. Bu hususta herhangi bir belge veya bilgi mevcut değildir. Saçak profili bu cephede de devam etmektedir.

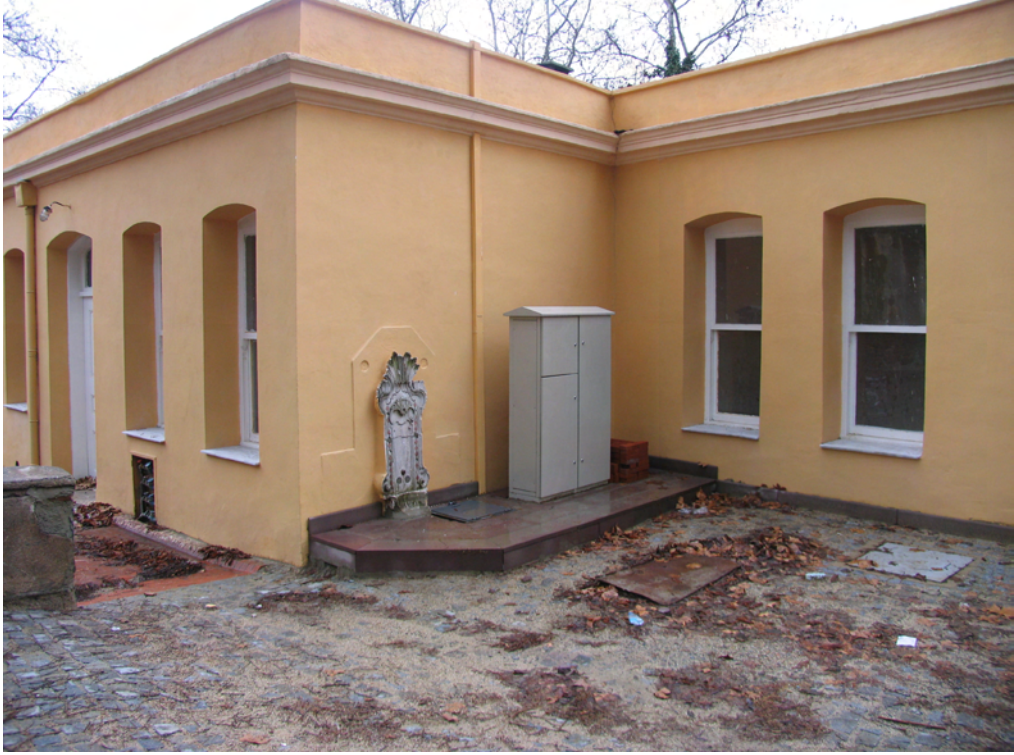
Resim 4.70 C Blok'un A ve B Blok cephesine göre yaptığı öne çıkma (restorasyon uygulaması sonrası fotoğrafıdır)

Toplam uzunluğu 117.35 m olan doğu cephesinde C Blok, A ve B bloklara göre 4.46 m'lik bir öne çıkma yapmıştır (Resim 4.70). Yapı bu cephede arazideki kot farkı nedeniyle tek katlı bir görünüm sergiler. A ve B Blok'ların üst katları bu yönde cephe verirken, C Blok'unda tek katı cephe vermektedir (Şekil 4.10).

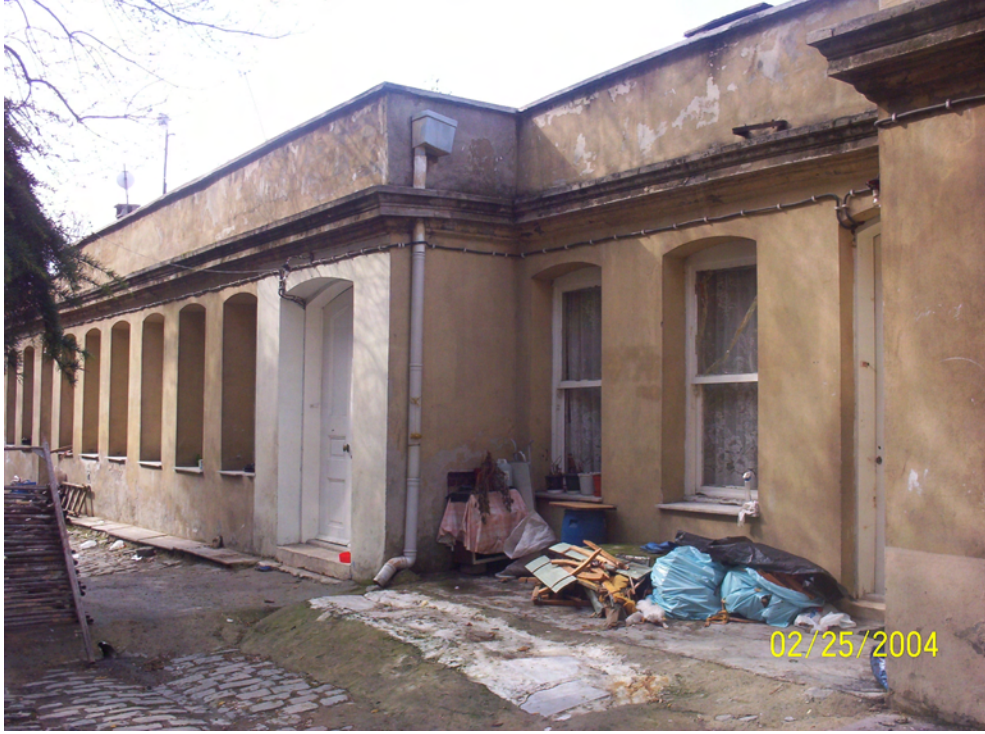
Resim 4.71 A ve B Blok'un doğu cephesinde hareketlilik sağlayan nişler

A ve B Blok'larda, oluşturdukları uzun ve monoton cephenin etkisini kırmak, cephede hareketlilik elde etmek için yapıldığı söylenebilecek ortalama 1.40 – 1.50 m arasında girintiler vardır (Resim 4.71). Oluşturulan bu girintilerin önlerinde bazılarının yoldan 10-15 cm arasında yüksekliği bulunan sahanlığa çıkılır. Herbir girintide yer alan kapılar ile yeni bir birime geçilir.

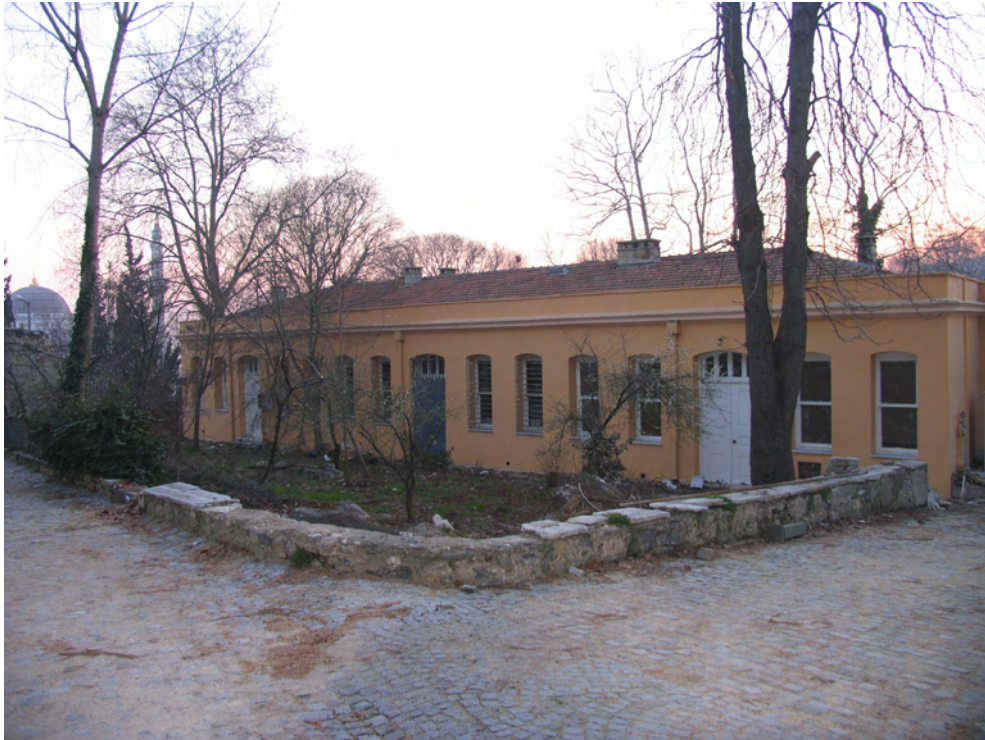
Resim 4.72 Kılar-ı Hümâyun yapısı C Blok doğu cephesi

C Blok'un dış kapıları orjinal olup, üçüde çift kanatlıdır ve kapı kanatlarının üstünde sabit kasaya oturtulmuş camlar vardır. Kapılarda kemer atkılı boşluklara yerleştirilmiştir. C Blok'un ortada yer alan kapısının önünde ve bu kapının iki yanında yer alan ikişer pencerenin önünde demir kapı ve demir parmaklıklar vardır. Bu bölüm IRSICA'nın arşivi ve deposu olarak kullanıldığından, demir kapı ve demir parmaklıklar güvenliğini sağlamak maksadıyla yapılmıştır.

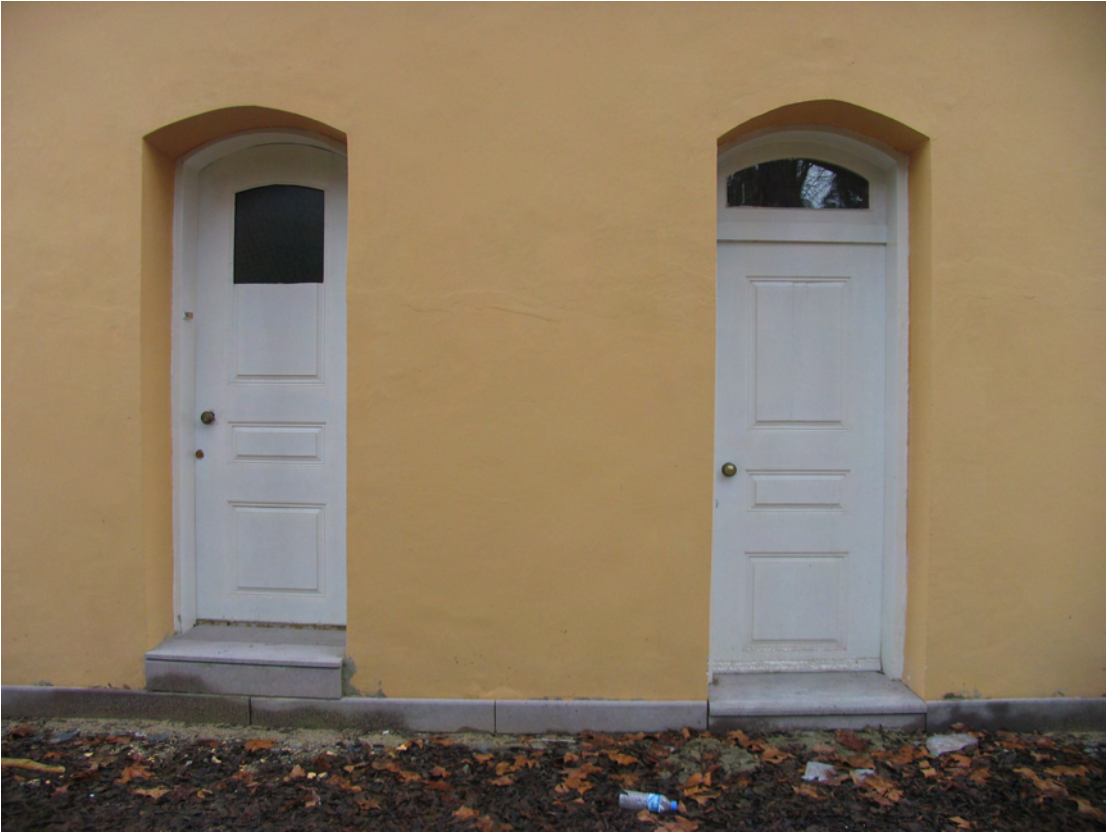
Resim 4.75 B-215 (sağdaki) ve 217 (soldaki) nolu mekanlara ait dış kapılar (restorasyon uygulaması sonrası fotoğrafıdır)

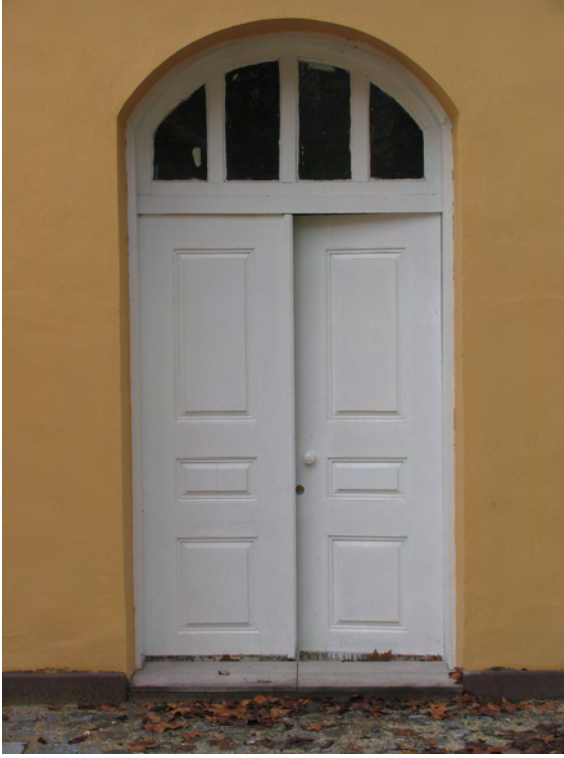
Resim 4.76 B Blok'un B-228 nolu mekanına ait C Blok'un çift kanatlı kapıları ile benzeşik özellik gösteren kapısı (soldaki resim)

B Blok'un C Blok yönündeki sonuncu ve çift kanatlı kapısının biçimsel özellikleri C Blok'un kapıları ile aynıdır. Sadece, üzerinde yer alan atkının kemeri yarım daireye daha yakın bir eğriseliktir. B ve A Blok'ların tek kanatlı ve çift kanatlı kapıları aynı biçimde olup, ahşap ve kemer atkılıdır.

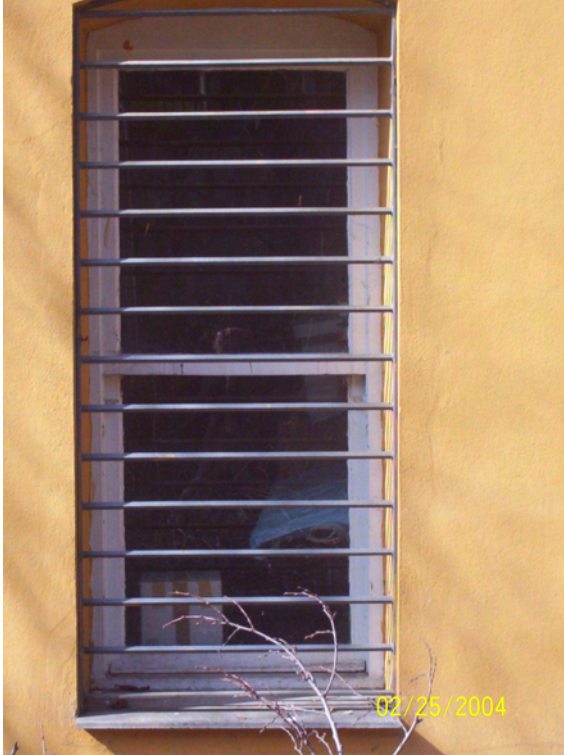
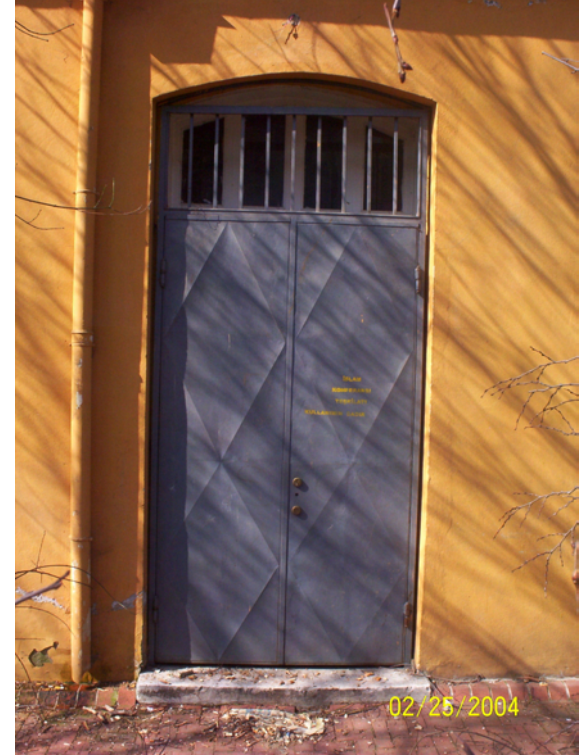
Resim 4.78 C Blok'un IRSICA tarafından arşiv olarak kullanılan mekanlarının güvenlik amacı ile demir parmaklık ve demir kapı ile kapatılmış pencere ve kapısı

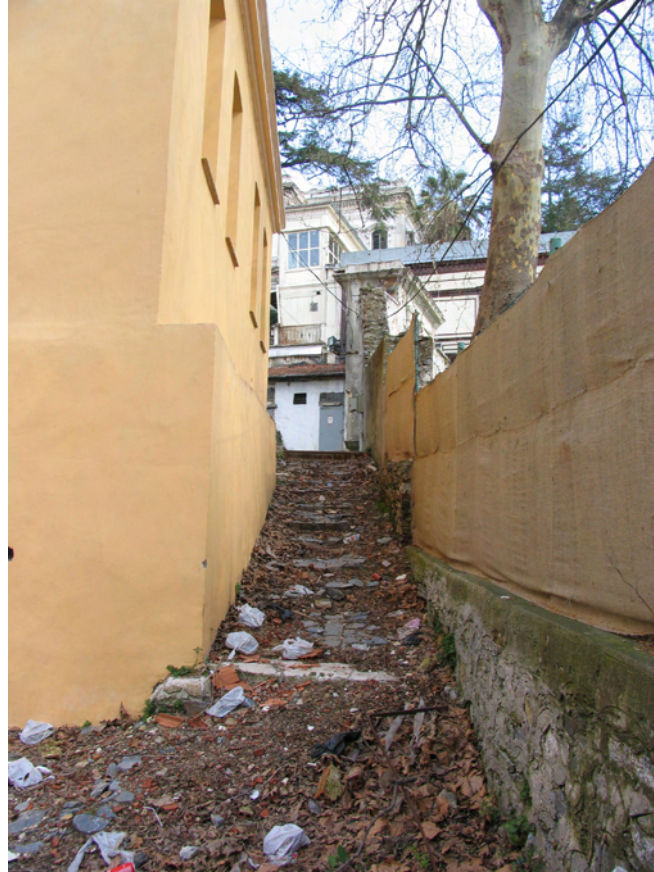
Resim 4.79 C Blok'a ait güney cephesi

C Blok'a ait güney cephesi; saçak profili, çatı parapeti ve pencereleri ile batı ve doğu cephesi ile aynı özelliktedir. Cepheden yaklaşık 80 cm'lik çıkma yapan, 6.57 m uzunlukta ve +2,68 m kotuna kadar yükselen bir duvar bulunmaktadır. Bu duvarın taşıyıcı sisteme katkısı olup olmadığı bilinmemektedir. Ancak yapılacak detaylı strüktür analiz çalışmaları neticesinde anlaşılabilir.

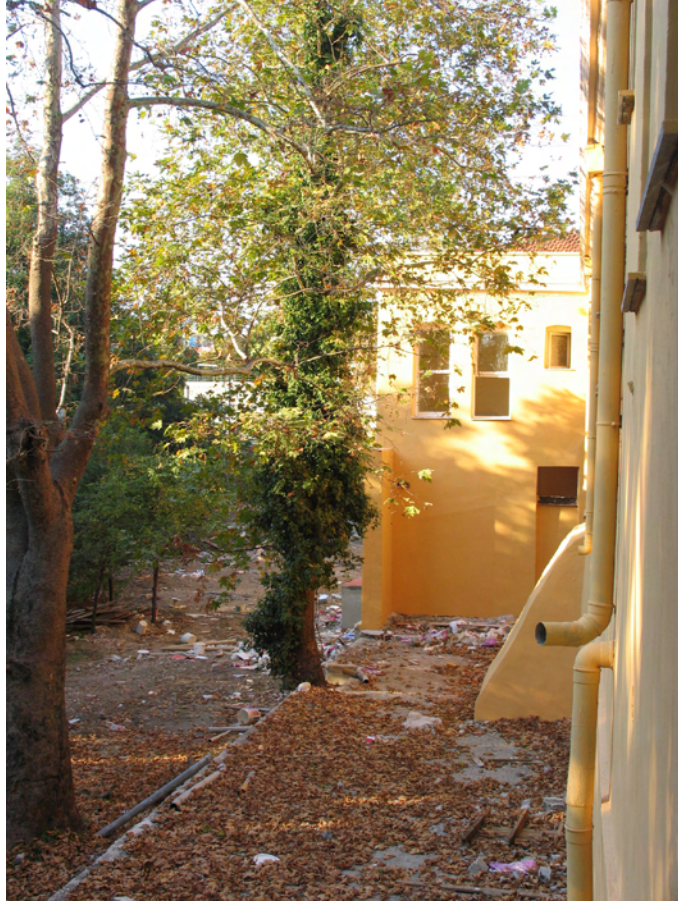
Resim 4.80 B Blok'a ait güney cephesi

B Blok'a ait güney cephesinde de batı ve doğu cephesinde görülen karakteristik özellikler süregelmektedir. Bu cephede, B Blok'un batı cephesinde devam eden kat silmesi devam etmemektedir. B-227 nolu mekana ait havalandırma penceresi bu cepheye bakmaktadır. Ayrıca alt katta, kapatıldığından bahsettiğimiz ve B-124 nolu mekana açılması gereken kapının izleri bu cephede çok net bir şekilde görülmektedir. Kapı boşluk izinin üzerinde yer alan metal "I" profil ve ahşap pencere, burada kapı ile beraber var olan elemanlar olabileceği gibi, kapının kaldırılmasından sonrada yapılmış olabilirler.

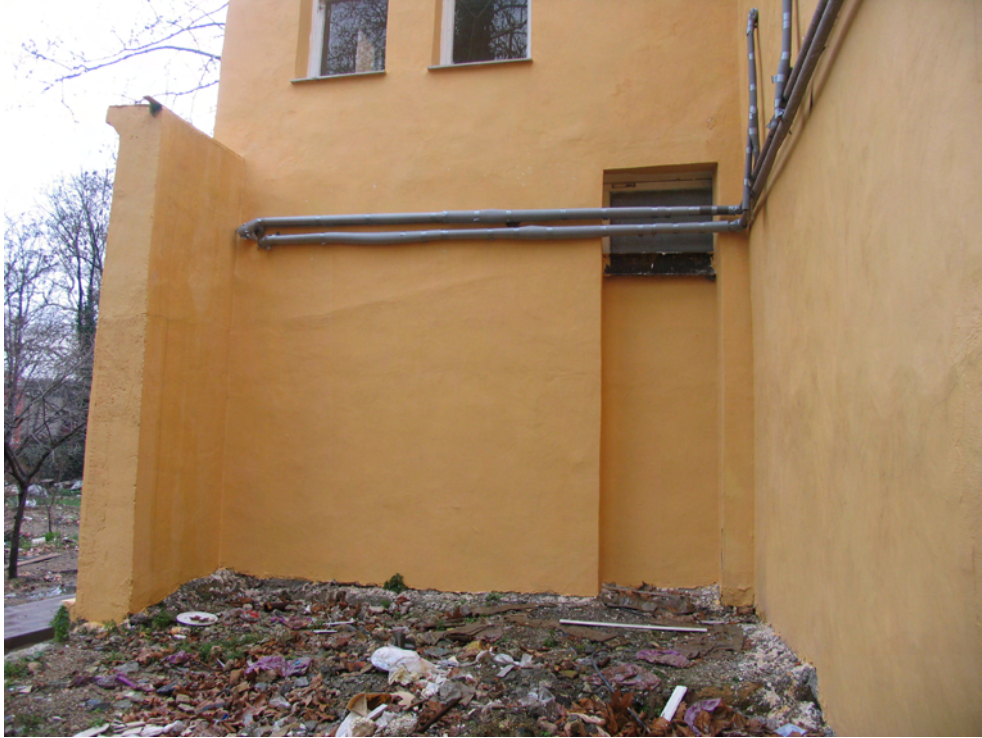
Resim 4.81 B Blok güney cephesi üzerinde yer alan B-124 nolu mekana açılan bir kapının yer aldığı düşünülen kapı izi (restorasyon uygulaması sonrası fotoğrafıdır)

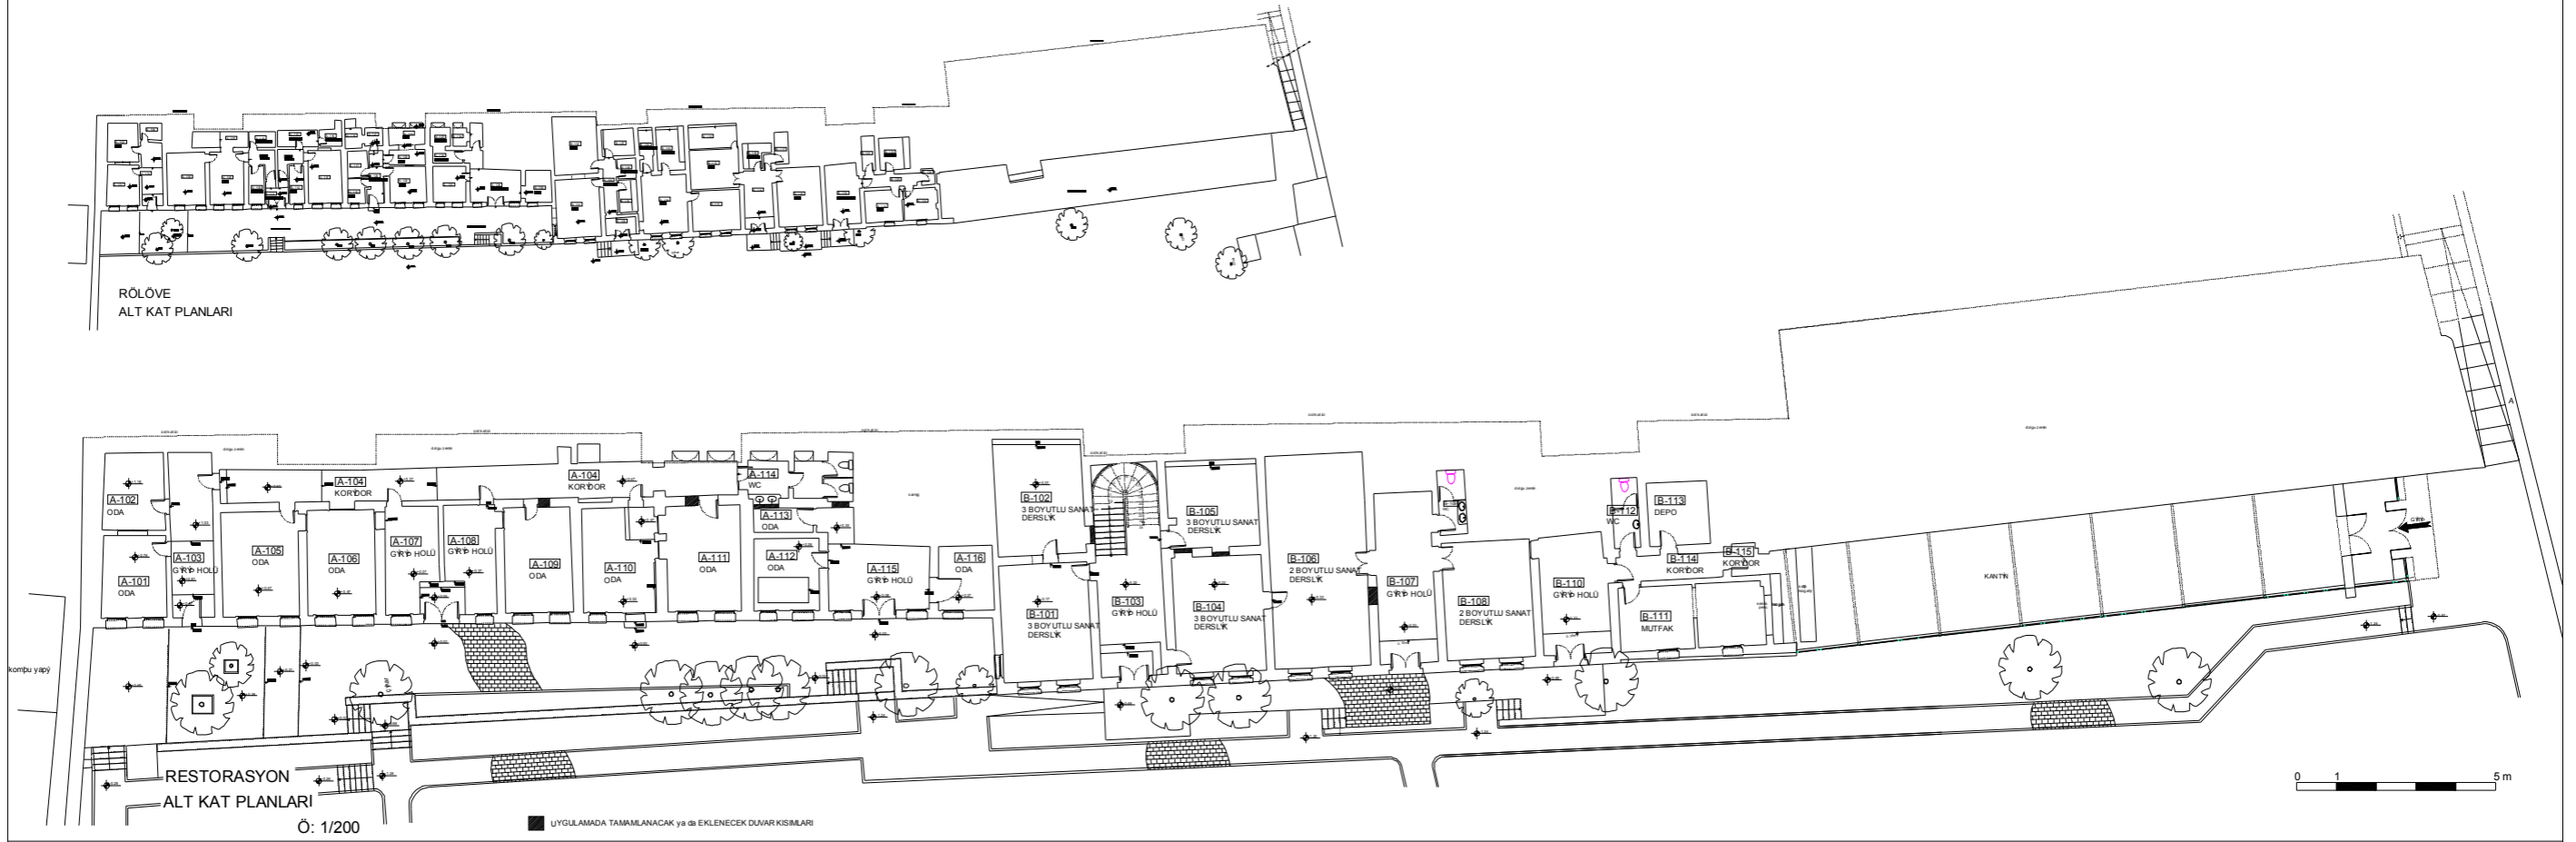
Şekil 4.18 Kılar-ı Hümayun Alt Kat Restorasyon Planı

Şekil 4.18 Restorasyon ve Rölöve alt kat planları

Yeni fonksiyona uygun düzenlemeler esnasında, yapının mekansal örgütlenmesinde köklü bir değişime gidilmemiştir. Ana mekanlar korunmuş, muhdes oldukları tespit edilen duvarlar kaldırılmıştır. Bu doğrultuda yatay ve düşey sirkülasyon elemanları düzenlenmiştir.

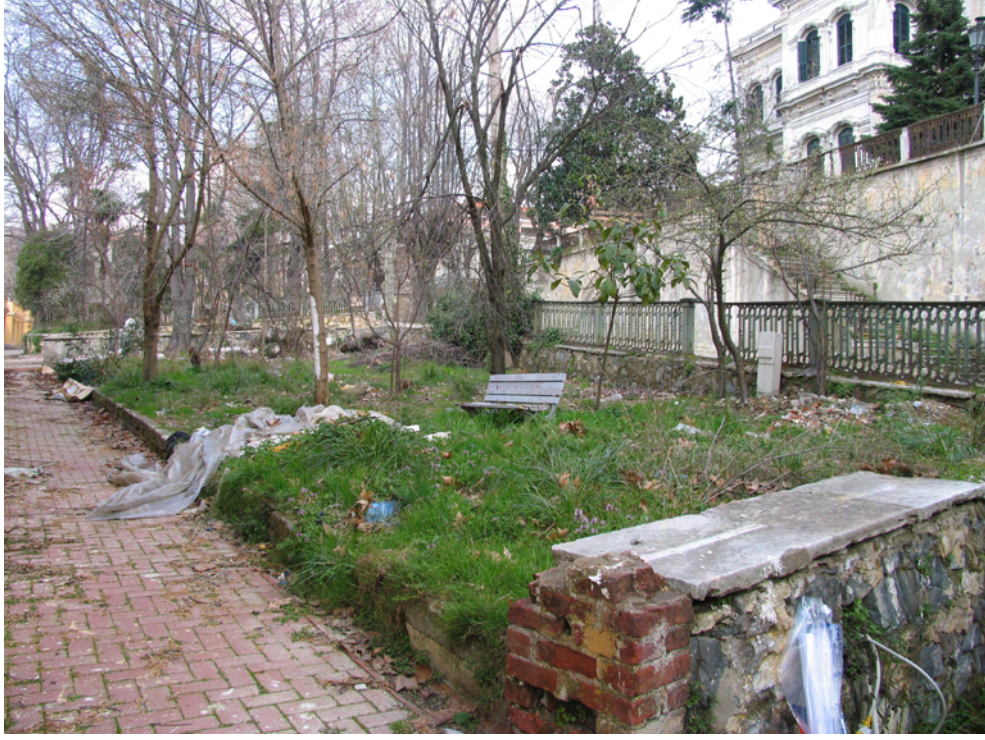
Resim 4.93 C Blok önünde yer alan bahçe ve korkulukları

Kılar-ı Hümâyün yapısının C Blok'unun önünde yer alan bahçede (Şekil 4.14) iki büyük çınar ağacı bulunmaktadır. Yalnız, bunlardan bahçenin kuzeyinde yer alanı bu çalışmanın hazırlanması esnasında devrilmiştir. Bahçenin korkulukları sadece doğu duvarında yer alır. Korkuluklar orjinal olup, aralarında ortalama 3 m mesafe bulunan orjinal babalara tutturulmuşlardır.

Korkulukların ve babanın üzerine oturduğu bahçe duvarları ortalama 90 cm'lik bir enedir. Duvarları taş örgü olup üzerleri taş bloklarla kaplanmıştır. Taş bloklar zarar görsede günümüzde sağlam ulaşanlar bulunmaktadır.

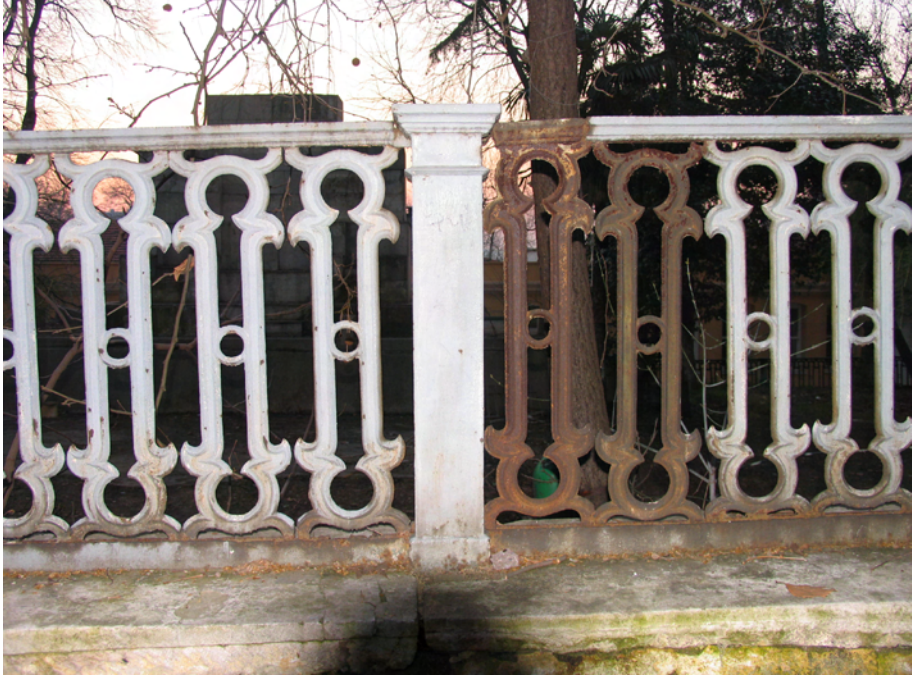
Resim 4.97 Bahçe korkuluk ve babası

Bahçenin doğu duvarında bulunan korkuluklar üzerinde yer alan kapı ise günümüzde hala mevcuttur (Resim 4.99). Kapı iki baba arasında 180 cm'lik bir genişliğe sahip, her biri 90 cm olan iki ayrı metal kanattan oluşur. Kapıdan bahçeye sekiz basamakla girilir. Kapı kanatları üzerinde yer alan işlemler bahçe korkulukları ile benzeşik ve orjinaldir. Kapı günümüzde sağlam olsada iklim şartları sonucu oluşan paslanma kapıyı kaplamaktadır.

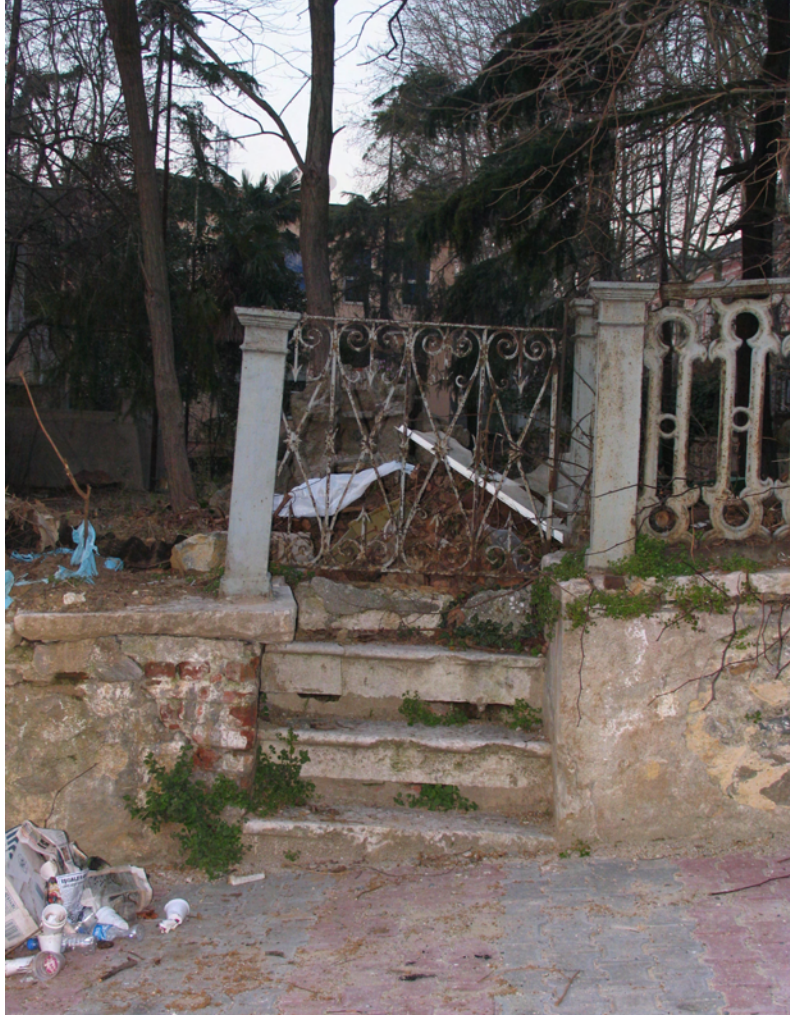
Resim 4.98 Bahçenin güneyinde yer alan bugün mevcut olmayan kapıya ait basamaklar

Bahçenin güneyinde yer alan kapıya dört basamakla ulaşılır (Resim 4.98). Bahçe içine doğru 120 cm girinti yapan kapı ve basamakların çevresinde bir dörtgen çerçeve oluşturan üç ayrı baba vardır. Herbiri dörtgenin bir köşesinde yer alan üç babadan hariç, bir babanın daha olduğu tahmin edilmektedir. Basamaklar ve çevresindeki duvarlar bakımsızlıktan ötürü kötü durumdadır. Ayrıca oturdukları zemindeki hareketliliklerden olabilecek hasarlar görülmektedir.
