**YILDIZ SARAYI KILAR-I HÜMÂYUN YAPISI  
ve ÇEVRESİNİN DEĞERLENDİRİLMESİ**

Mimar Erkan KİRAZ

**F.B.E. Mimarlık Anabilim Dalı Rölöve Restorasyon Programında  
Hazırlanan**

**YÜKSEK LİSANS TEZİ**

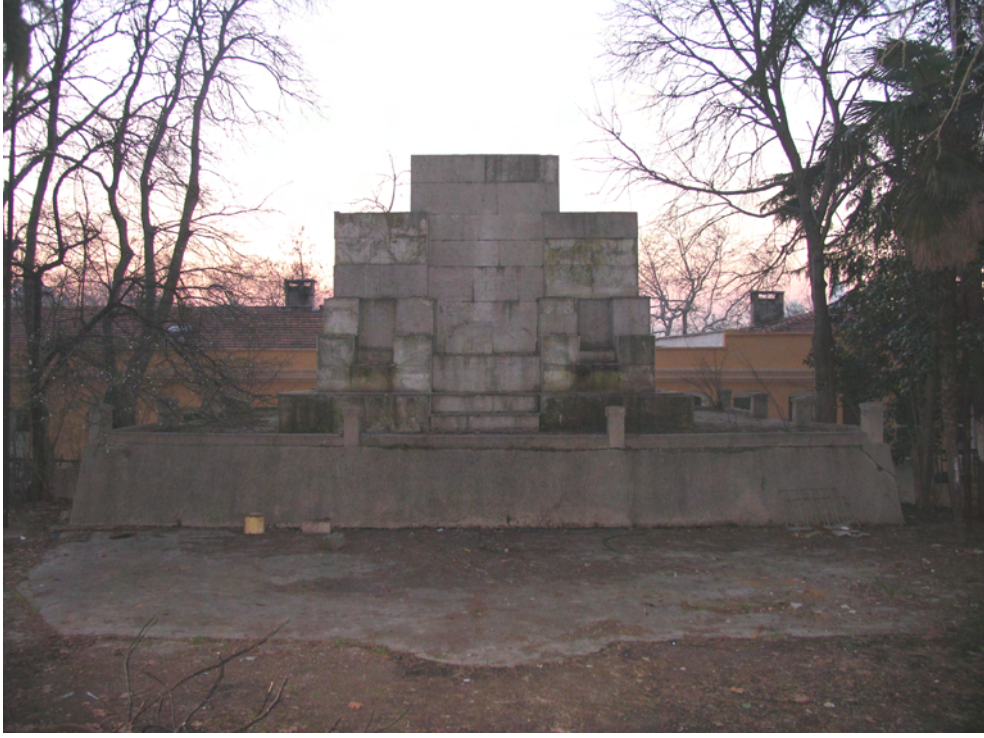
Resim 4.100 Bahçe içerisinde yer alan büst kaidesi

Bu bahçe içerisinde; 7.44 x 10.90 m boyutlarında bir tabana oturan ve üzerinde Atatürk Büstü'nün bulunduğu bir kaide bulunmaktadır (Resim 4.100). Kaide betondan yapıлып, üzeri

traverten kaplanmıştır. Kaidenin üzerine otuduğu zeminin zamanında sarnıç olarak kullanıldığı sanılmaktadır.

Bu bahçelerden Agavat Dairesine yakın olanında bulunan ve okul olduğu dönemde tören alanı olması münasebetiyle yapılan büst kaidesi kaldırılmalı ve sarnıç olduğu bilinen yapının etrafı muhdes eklerden ayıklanmalıdır. Sarnıçın, içinde bulunduğu bahçenin dinleti alanı olarak düzenlenmesi ile, sahneye dönüştürülmesi planlanmaktadır.

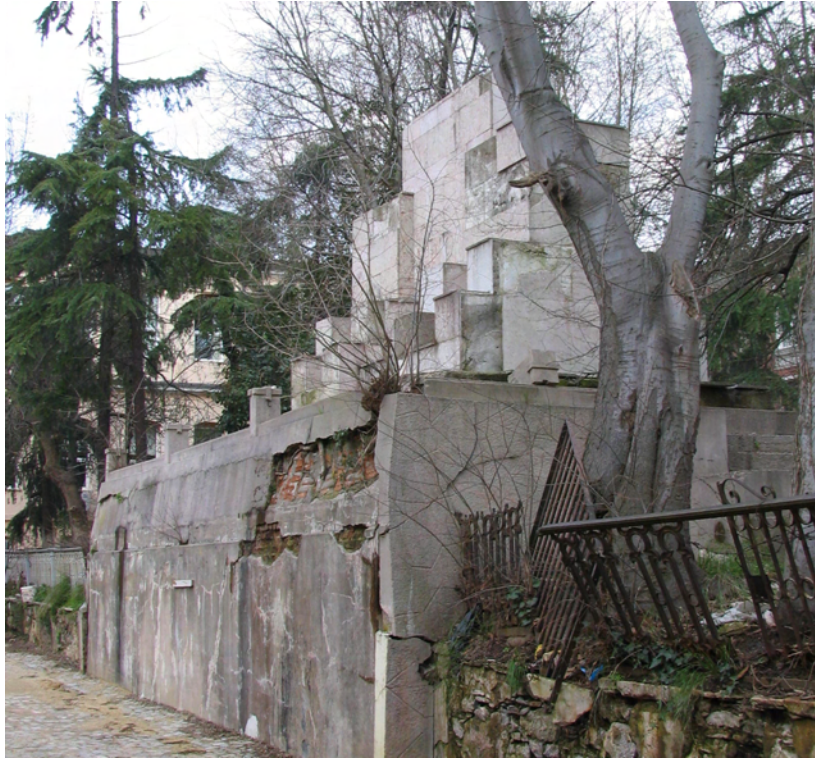
Resim 4.101 Büstün altında sarnıç olarak kullanıldığı sanılan hacme ait tuğla duvar kısmen gözükmektedir

Sarnıç olduğu sanılan yüzeyin dışı beton bir çerperle kaplanmıştır (Resim 4.101). Beton çerperin patladığı yerlerde, alttaki tuğla duvar görülmektedir. Tuğla duvarın sarnıca ait olduğu sanılmaktadır. Beton çerperle çevrelenmiş sarnıcın üzerinde beton baba ve alçak parapetlerden oluşan bir çerçeve vardır. Sarnıcın üzerine güney ve kuzeyden onbire basamakla çıkılmaktadır. Bahçe içinde sarnıcın önünde yapılmış şap zemin düzenleme ve sarnıcın kuzeydoğu ve güneydoğu köşelerine yakın iki direk kaidesinin varlığı, bahçenin Cumhuriyet Dönemin’de okula ait tören alanı olduğunu göstermektedir.

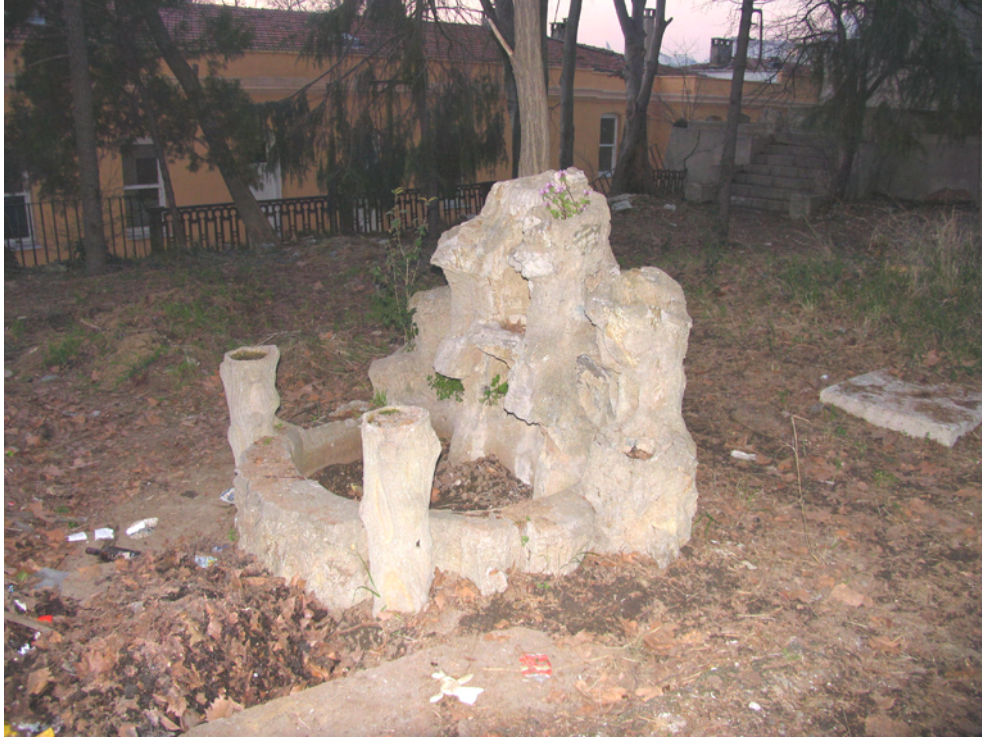
Resim 4.102 Bahçede yer alan süs havuzu

Bahçenin güney kapısının karşısında, II. Abdülhamid döneminde sarayın iç bahçe düzenlemesinde su ögesinin kullanımına benzer bir yapıda süs havuzu bulunmaktadır (Resim 4.102). Hayatının büyük bir kısmını sarayda geçiren II. Abdülhamid’in bahçe düzenlemesinde bu tür düzenlemeler yaptırdığı bilinmekte ve birçoğu günümüze ulaşmış bulunmaktadır. Düz bir sirta yarım daire şeklinde oturan bu havuzunda II. Abdülhamid döneminde bu bahçelerin düzenlenmesi ile yapıldığı söylenebilir. Havuzun yapımında demir iskelet üzerine harç kullanılmıştır. Günümüzde havuz kötü bir durumdadır. Su haznesi toprakla dolmuştur. Harç ile oluşturulan yüzeylerde de yer yer dökülmeler, bozulmalar vardır.

Ayrıca her iki bahçede de yer alan kaskatlar onarılarak kullanıma uygun hale getirilmelidir.

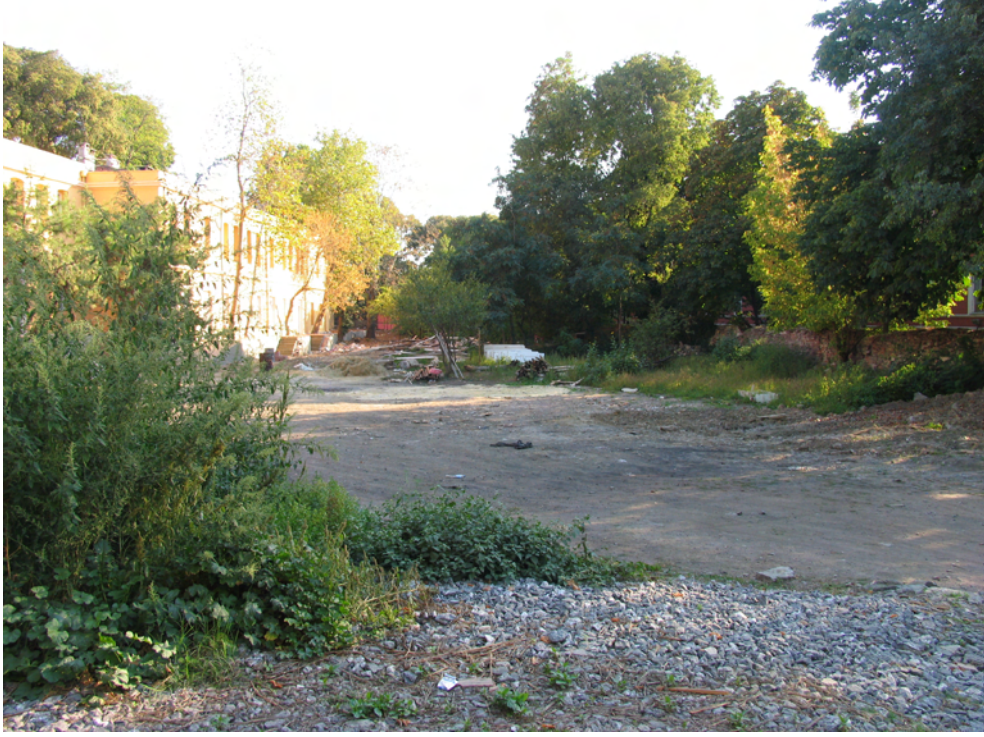
Resim 4.103 Kılar-ı Hümâyün yapısının batısında yer alan bahçe

Kılar-1 Hümâyun yapısının batısında yer alan, kuzey, güney ve batısından duvarlarla çevrili bahçede herhangi bir düzenleme bulunmamaktadır. Bu alanda da çeşitli ağaçlar bulunmaktadır. Bahçede bilinmeyen bir tarihte; ama, Cumhuriyet Dönemi’nde olduğu 1935-1940 tarihli fotoğraftan anlaşılan bir zaman diliminde dolgu işlemi gerçekleştirilmiştir. Kılar-1

Hümâyün yapısının batı cephesinin baktığı bu bahçede yürüme yolu benzeri düzenlemelerde rastlanmamıştır. Bahçeyi güneyde sınırlayan duvar üzerinde bugün lokantaya ait muhdes yapılar bulunmakta, bahçe içerisinde de bu muhdes yapılar ve şap zemin vardır. Bahçe içinde dolgu esnasında oluşmuş olabilecek kum tepelikleri vardır.

Y.T.Ü., bu bahçelerden yapının batısında yer alanını bahar şenliklerinde ve benzeri etkinliklerde kullanılmak üzere düzenlenmesini planlamaktadır. Bu doğrultuda hem yapıya ulaşımı sağlayacak yaya yolları düzenlenmiş, hem de sahne düzenlemesi yapılmıştır. Ayrıca bu bahçede yer alan muhdes yapılarında kaldırılması hem alanın kullanımı, hem de bu alanda yer alan saray duvarlarının ve kalıntılarının açığa çıkarılması adına önemlidir.

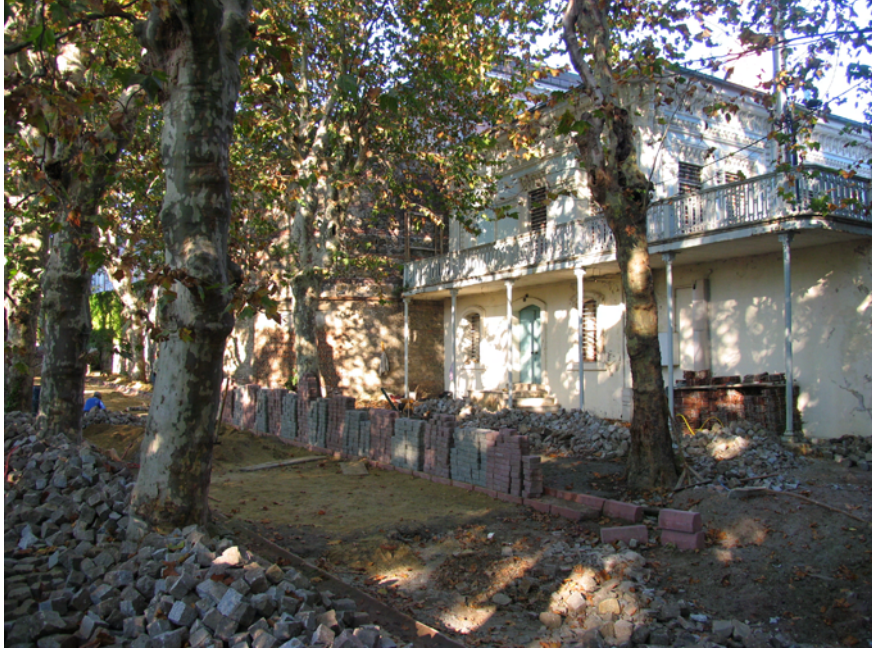
Resim 4.106 Doğu Duvarı

Doğu bahçesini, doğu yönünde sınırlandıran duvar taş-tuğla almaşık düzendedir. Taş-tuğla düzen Çit Kasrı'nın üzerine oturduğu alan kadar devam etmekte, bu alanda ise dairesel bir form ile Çit Kasrı'na ait terasla bitmektedir. Bu terasın altında yer alan duvar bugün sıvalıdır. Sıvalı yüzeyin önünde terasa ait taşıyıcı dikmeler bulunmakta, bu ayakların üzerinde korkulukları ile teras bulunmaktadır. Sıvalı yüzeyde çift taraflı bir kapı ve demir parmaklıklarla kapatılmış iki adet pencere bulunmaktadır. Duvarın Set Köşkü'nün bulunduğu kısma yakın, iki kanattan yirmidörder basamakla çıkılan ve Büyük Mabeyn'in batısında yer alan bahçeye çıkan merdivenler bulunmaktadır. Duvarın bu alanında sıvalıdır. Doğu duvarının, güney duvarı ile kesiştiği yerde, Koltuk Kapısı'nın yanında ufak, tek katlı bir yapı görülmektedir. Bu yapı zamanın nöbetçi odasının bulunduğu yerdedir. Aynı oda olup olmadığı hakkında kesin bir şey söylenememektedir.

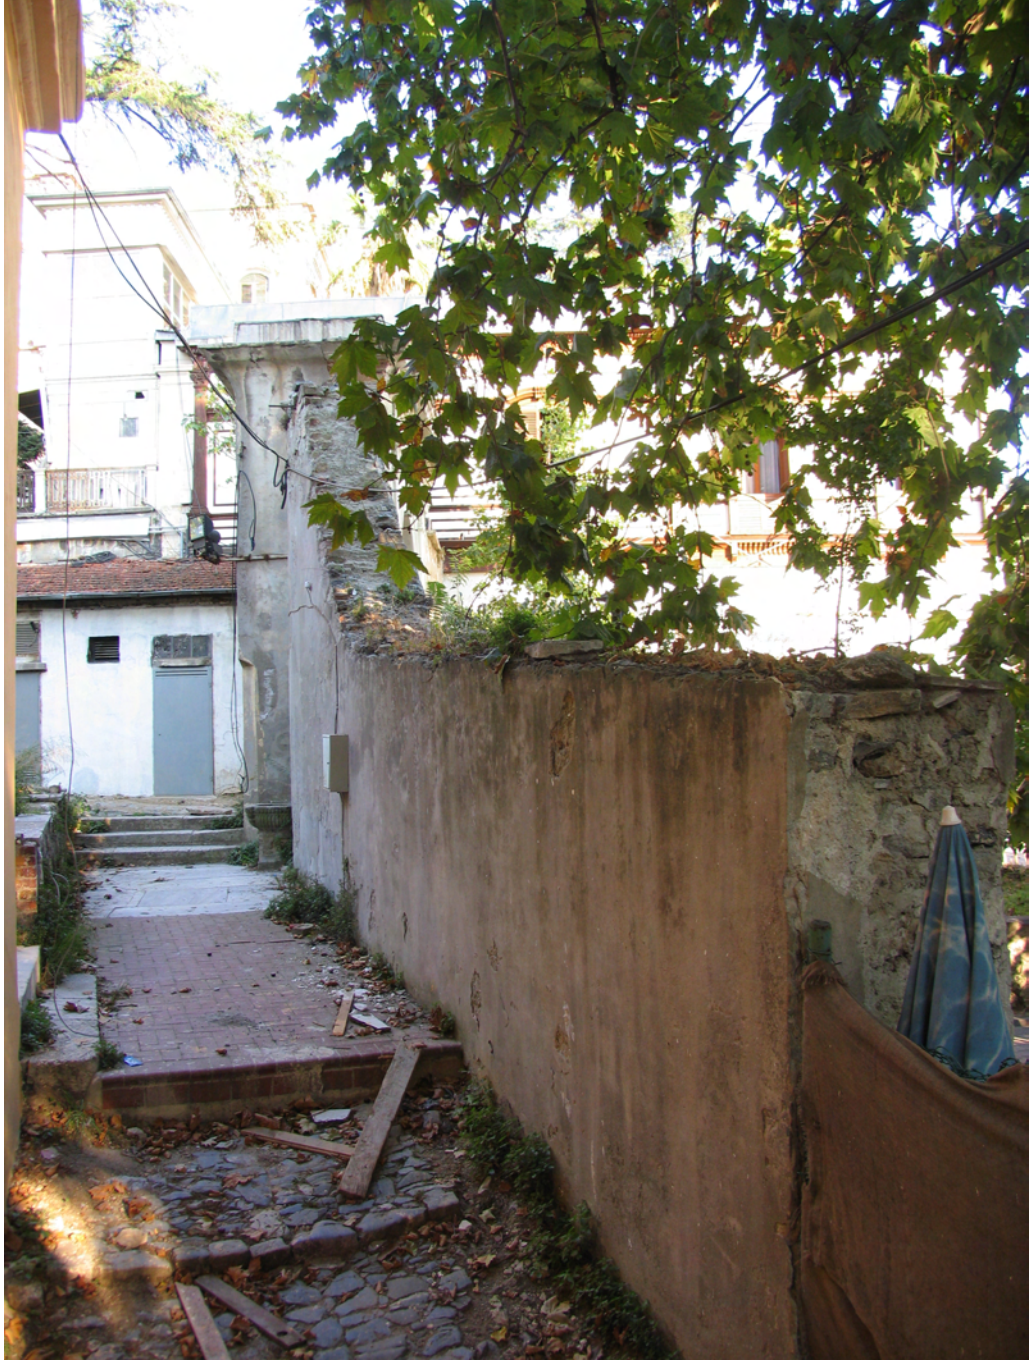
Resim 4.108 Güney Duvarı'nın Koltuk Kapısı yönü

Kılar-1 Hümâyün ve çevresini güney yönünde çevreleyen, üzerinde sarayın beş ana kapısından biri olan Koltuk Kapısı'nın bulunduğu güney duvarı sarayın dış alanla irtibatını kesen duvarlardandır. Bugün bu duvar büyük oranda sıvalı bulunmaktadır. Koltuk Kapısı'nın batı yönünde, Kılar-1 Hümâyün ve çevresini güney yönünde sınırlayan bu duvara bitişik bir çeşme ve önünde yalağı bulunmaktadır. Çeşmenin buraya başka bir yerden mi getirildiği; yoksa, orjinal yerinin mevcut bulunduğu yer mi olduğu hakkında bir bilgi bulunmamaktadır. Çeşmenin solundaki beton dolgu çeşmenin sonradan getirildiği fikrini güçlendirmektedir.

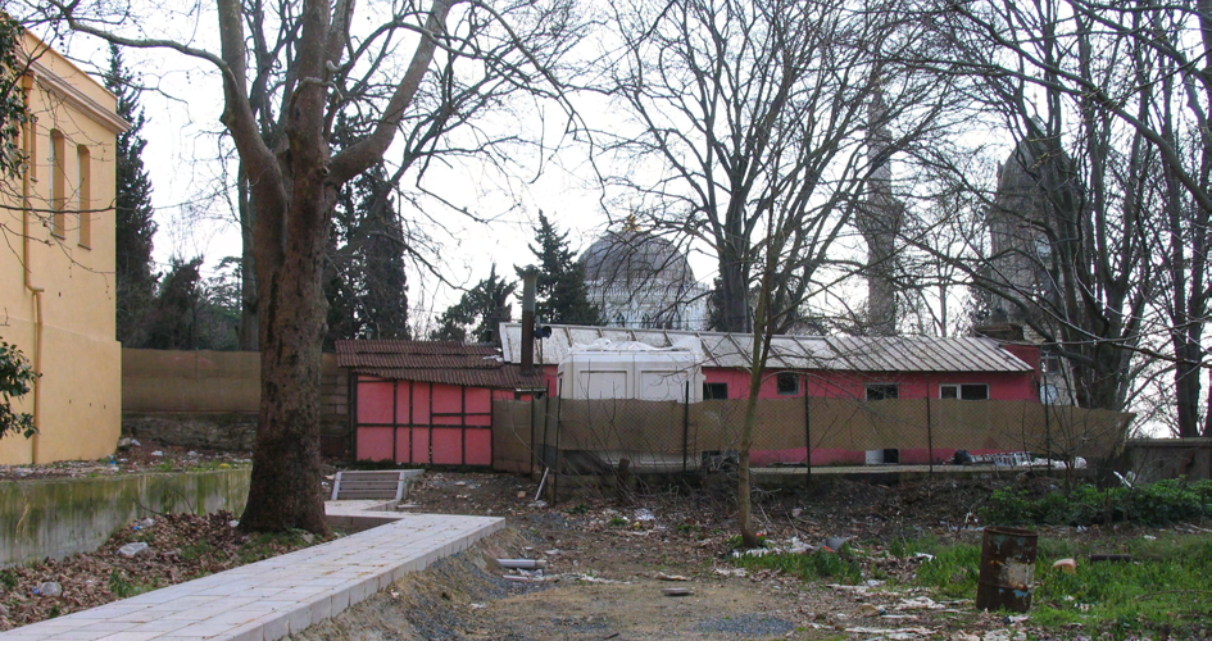
Resim 4.109 Güney Duvarı üzerinde muhdes yapılar

Günümüzde muhdes yapıların bulunduğu alanda üç adet payanda bulunmaktadır. 1935-1940 tarihli Alkan arşivi fotoğrafında da payandalar görülmektedir. Gene aynı fotoğrafta duvarın orjinal yüksekliğinin daha fazla olduğu; ama, günümüzde özellikle Kılar-ı Hümâyün yapısının güney cephesinin karşısında yer alan bölümlerinin yüksekliğinin azalmış olduğu görülmektedir. Bugün muhdes yapının bulunduğu bölgede bu duvara geniş cephesini veren Seyir Köşkü bulunmaktaydı (Şekil 4.23; Resim 4.112; Resim 4.113). Seyir Köşkü'nün yerinde bulunan muhdes binalardan ötürü köşkün izlerine bu duvarda rastlanamamaktadır.

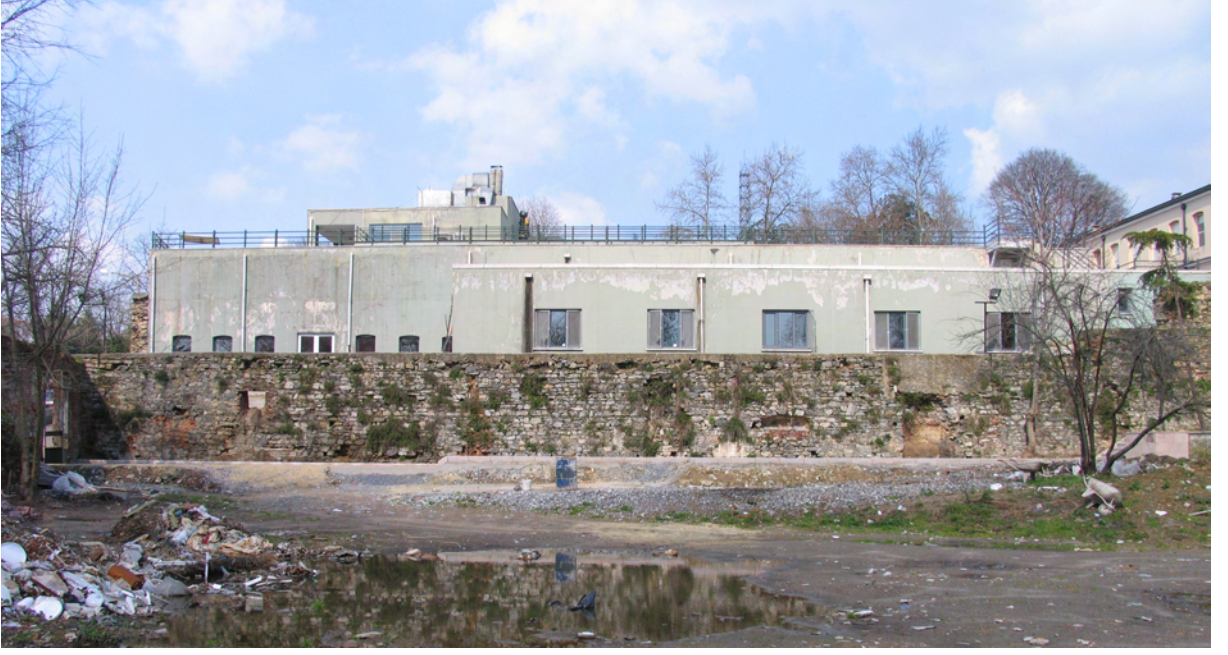
Resim 4.114 Kuzey Duvarı

Kılar-ı Hümâyün yapısının batısında yer alan bahçeyi kuzey yönünde sınırlayan duvar taş örgüdür. Duvar doğu yönünde, Kılar-ı hümâyün yapısının cephesini oluşturarak sona erer. Kılar-ı Hümâyün yapısı ile birleştiği alanda duvar üç kademe yaparak yükselir. Aynı kademelenme 1935-1940 tarihli Alkan arşivi fotoğrafında (Resim 4.111) duvarın batı yönünde de kuzey-güney eksenine simetrik bir şekilde görülmektedir. Batı yönünde yer alan kademelenme günümüzde mevcut değildir. Aynı fotoğrafta görülen altı adet den-dan'da günümüzde bulunmamaktadır. Duvar üzerinde görülen açıklıklar, 1935-1940 tarihli fotoğrafta (Resim 4.111) gördüğümüz ve duvara kuzey yönünden bitişik yapıya ait olabilir. Bugün batı yönündeki kademelenmeler hariç duvarın orjinal yüksekliğini korumuş olduğunu söyleyebiliriz. Duvarın üzerine yapılan ve harpušta görevide gören çimento hatıl, duvarı dış etkenlerden korumak için yapılmıştır. Bu hatılın yapımı esnasında duvarın orjinal yüksekliğinin değişip değişmediği hakkında kesin bir bilgi yoktur. Duvar yüzeyinde yoğun bitkilenme problemi göze çarpmaktadır. Duvara bazı bölgelerde çimento ile müdahalede bulunulmuş ve bazı açıklıklar yer yer çimento harç, yer yer taş ve/veya tuğla malzeme ile kapatılmıştır.

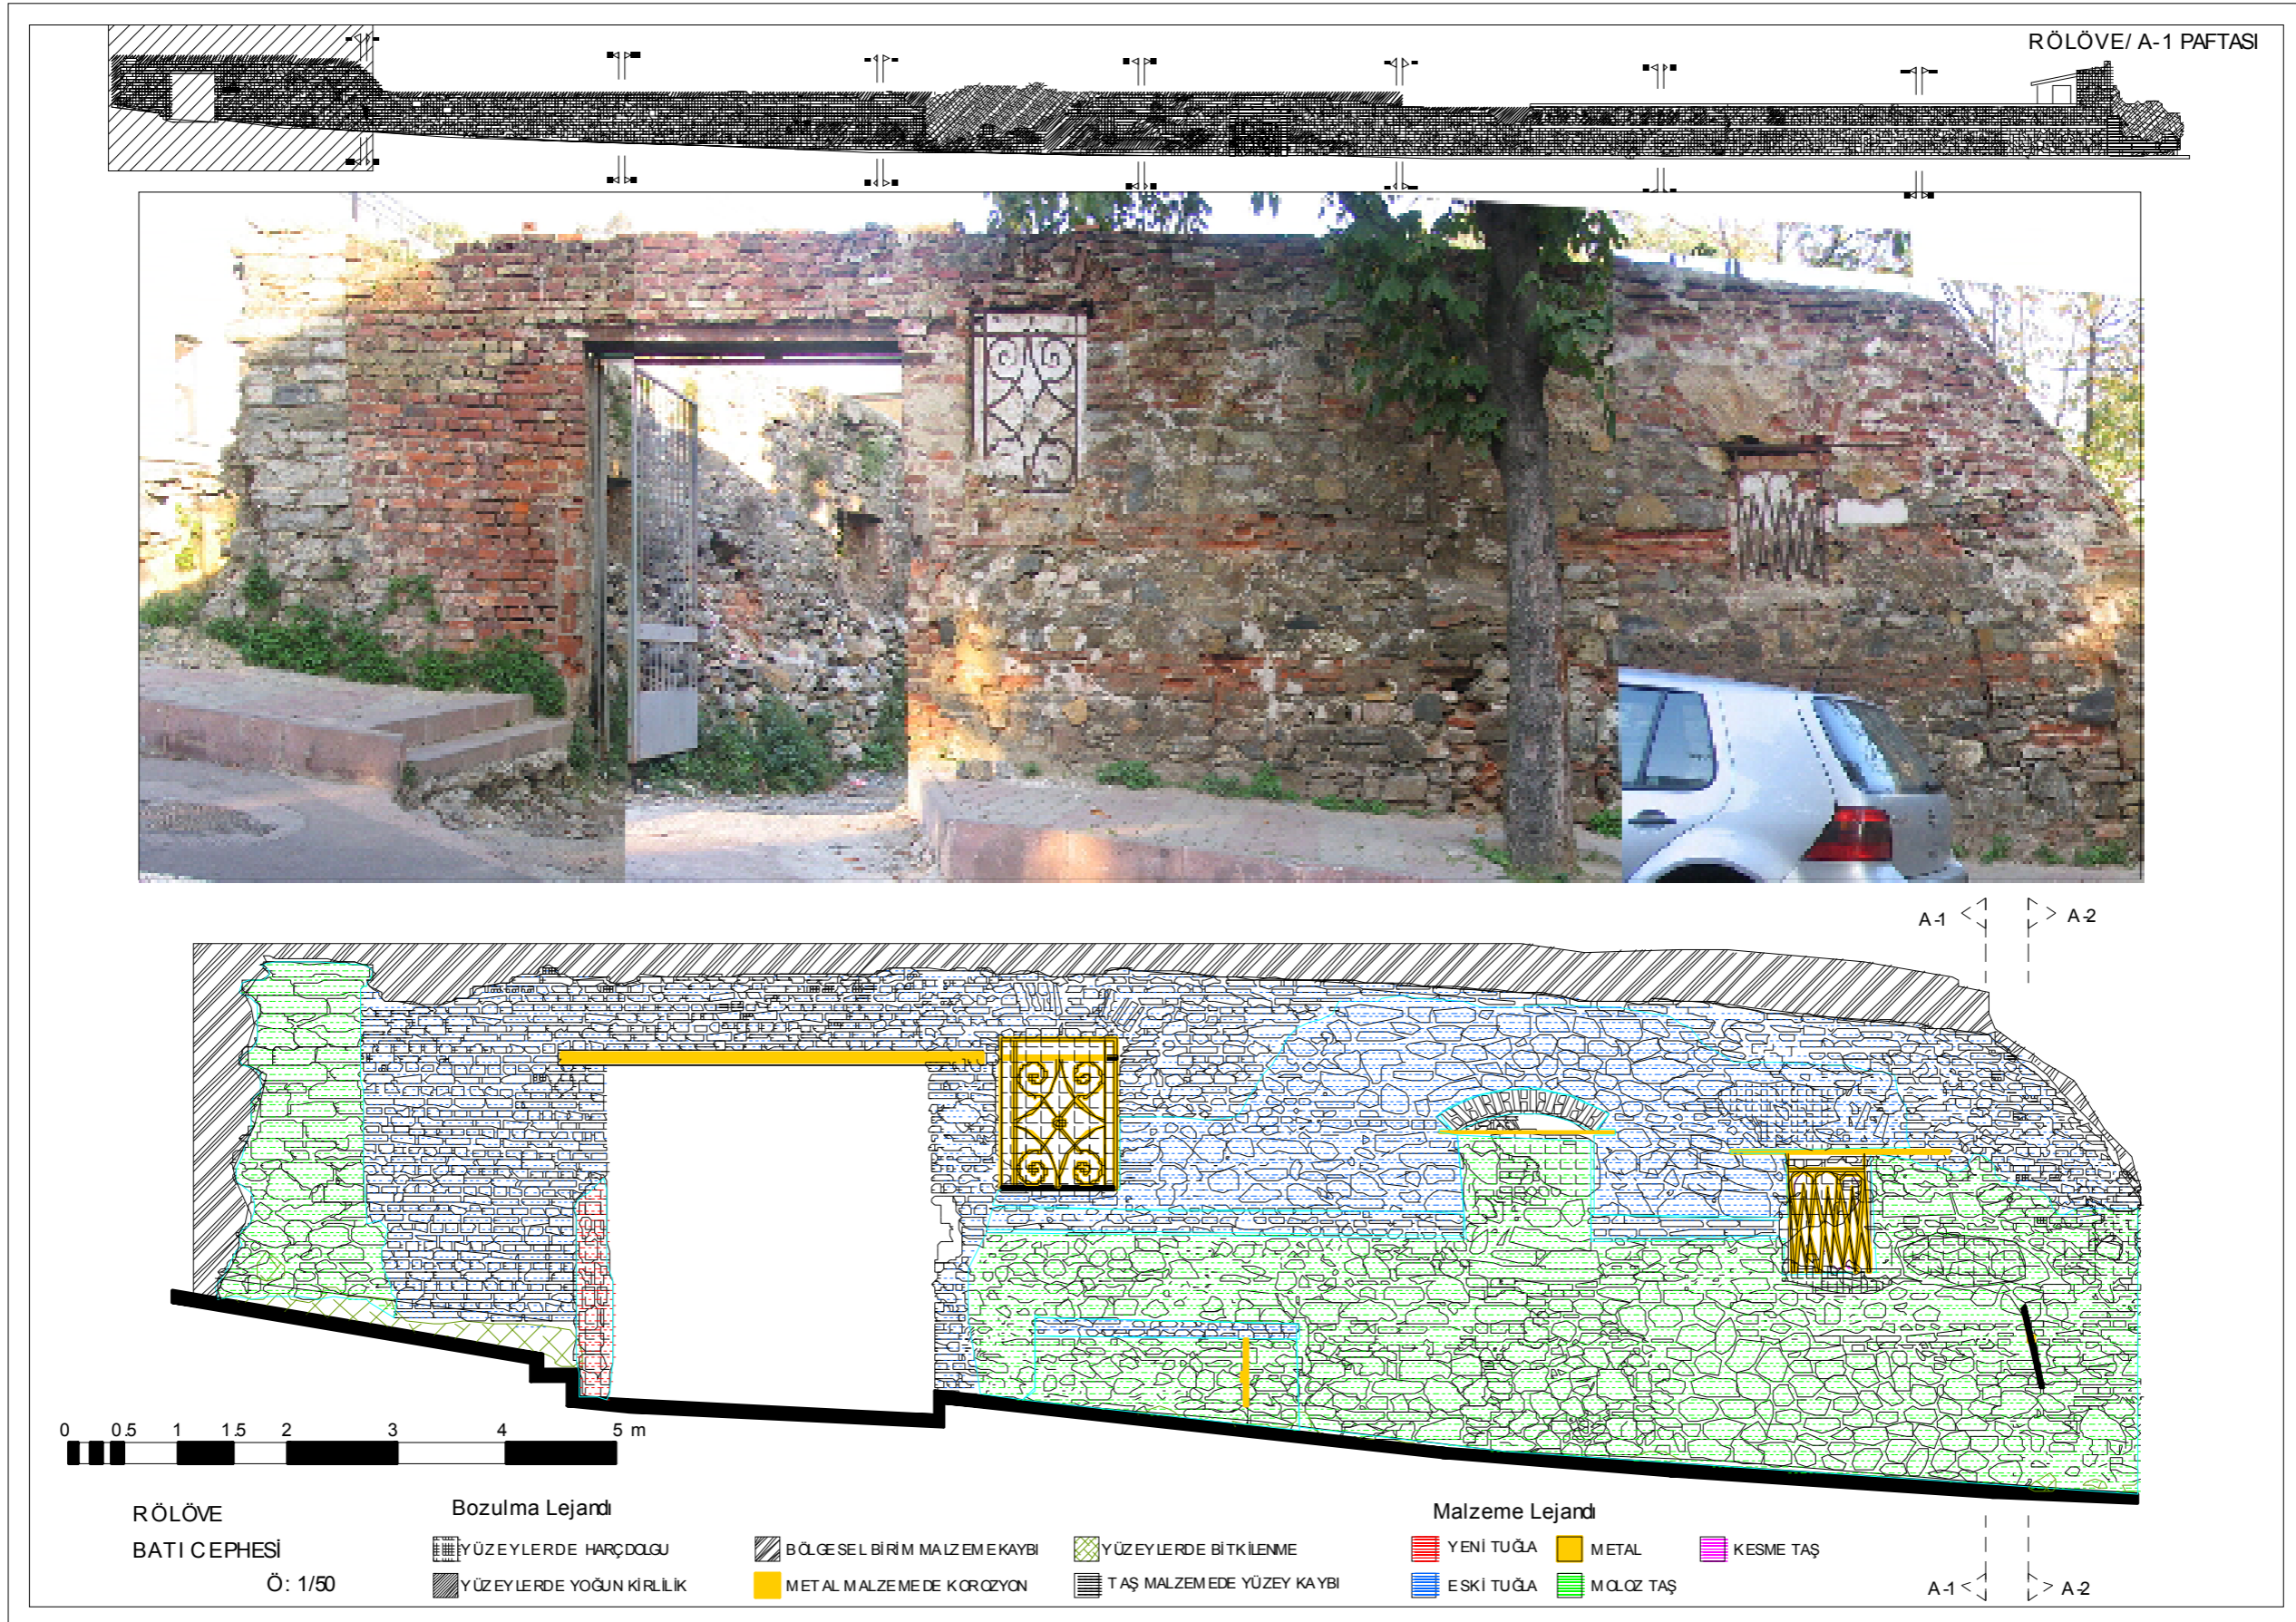
Şekil 4.26 Batı Duvarı, Batı Cephesi Rölöve A-1 Paftası

Duvarın batı cephesinde görülen bozulmalar; yüzeylede bitkilenme, yapılan harç dolgular, oluşan yoğun kirlilik, malzemede yüzey kaybı, duvar hacminden kayıp ve metal malzemede korozyon olarak sıralanabilir. Yüzeylede bitkilenmeye duvarın her bölgesinde parça parça rastlamakla beraber en yoğun H bölgesinde görmekteyiz.

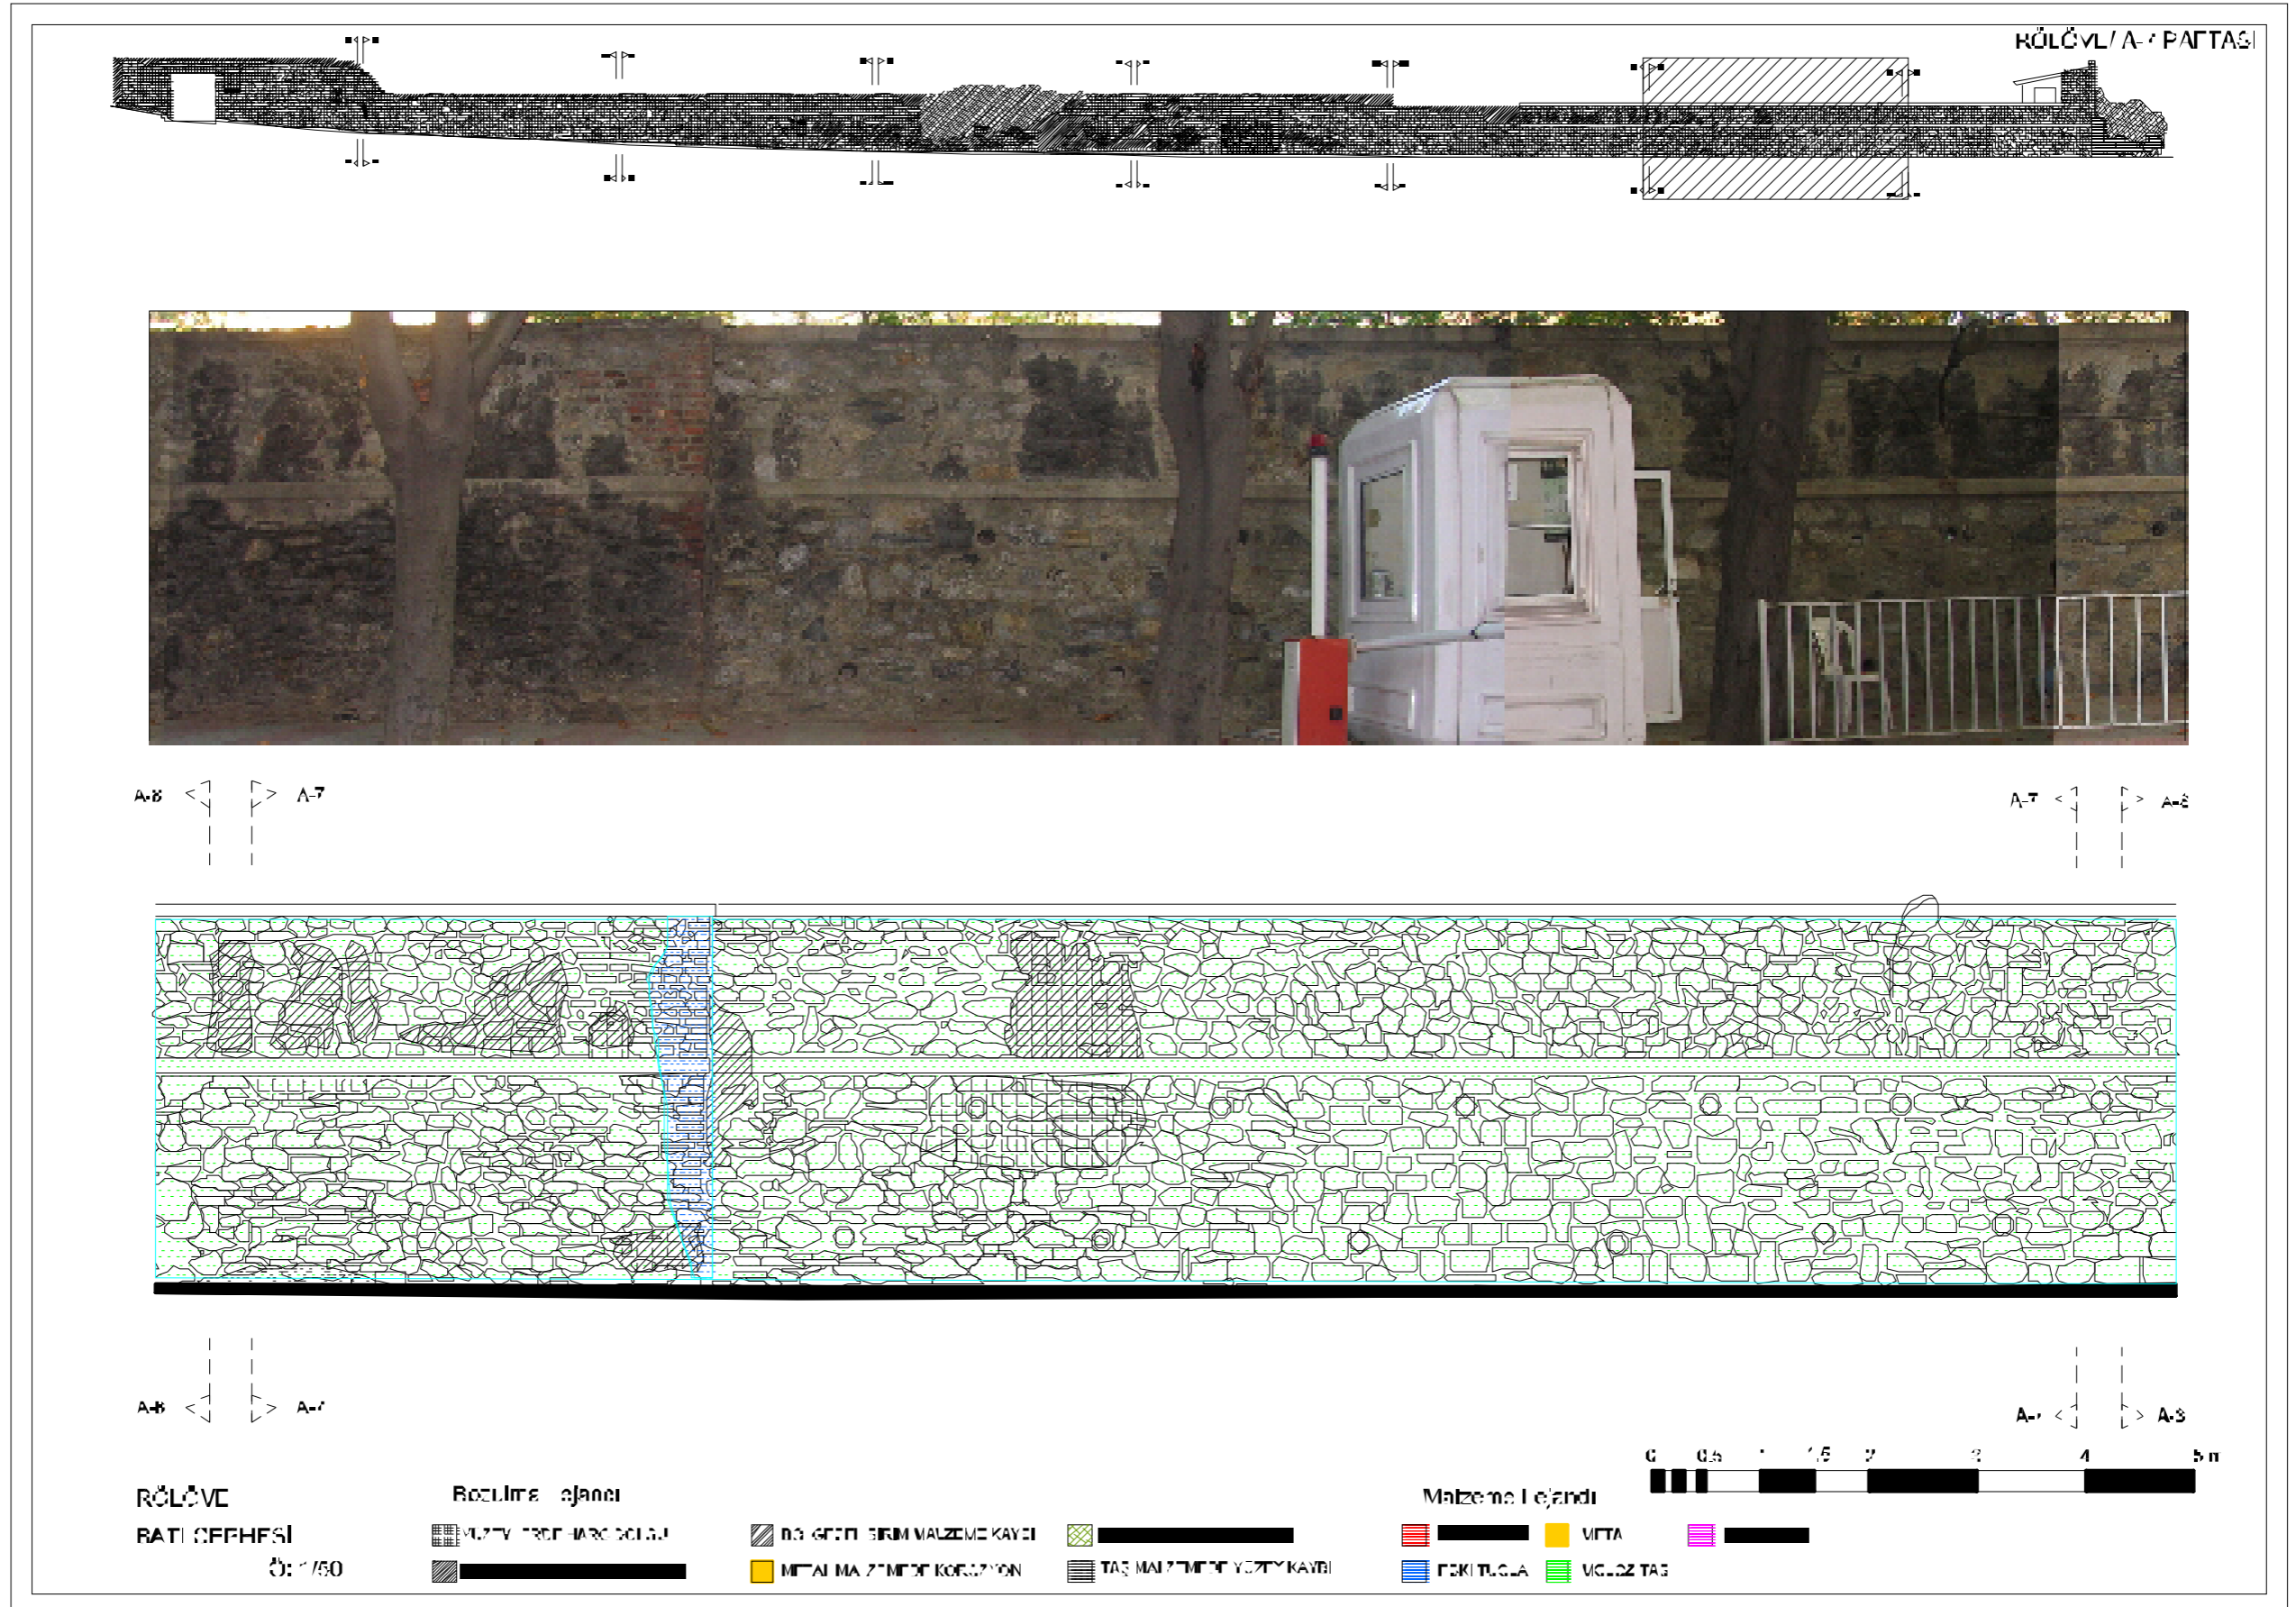
Şekil 4.32 Batı Duvarı, Batı Cephesi Röllöve A-7 Paftası

**Bölgeler:** Duvarda on dört ayrı bölge tespit edilmiş, bir bölge iki ayrı bölümde incelenerek toplam on altı bölgede ele alınmıştır.

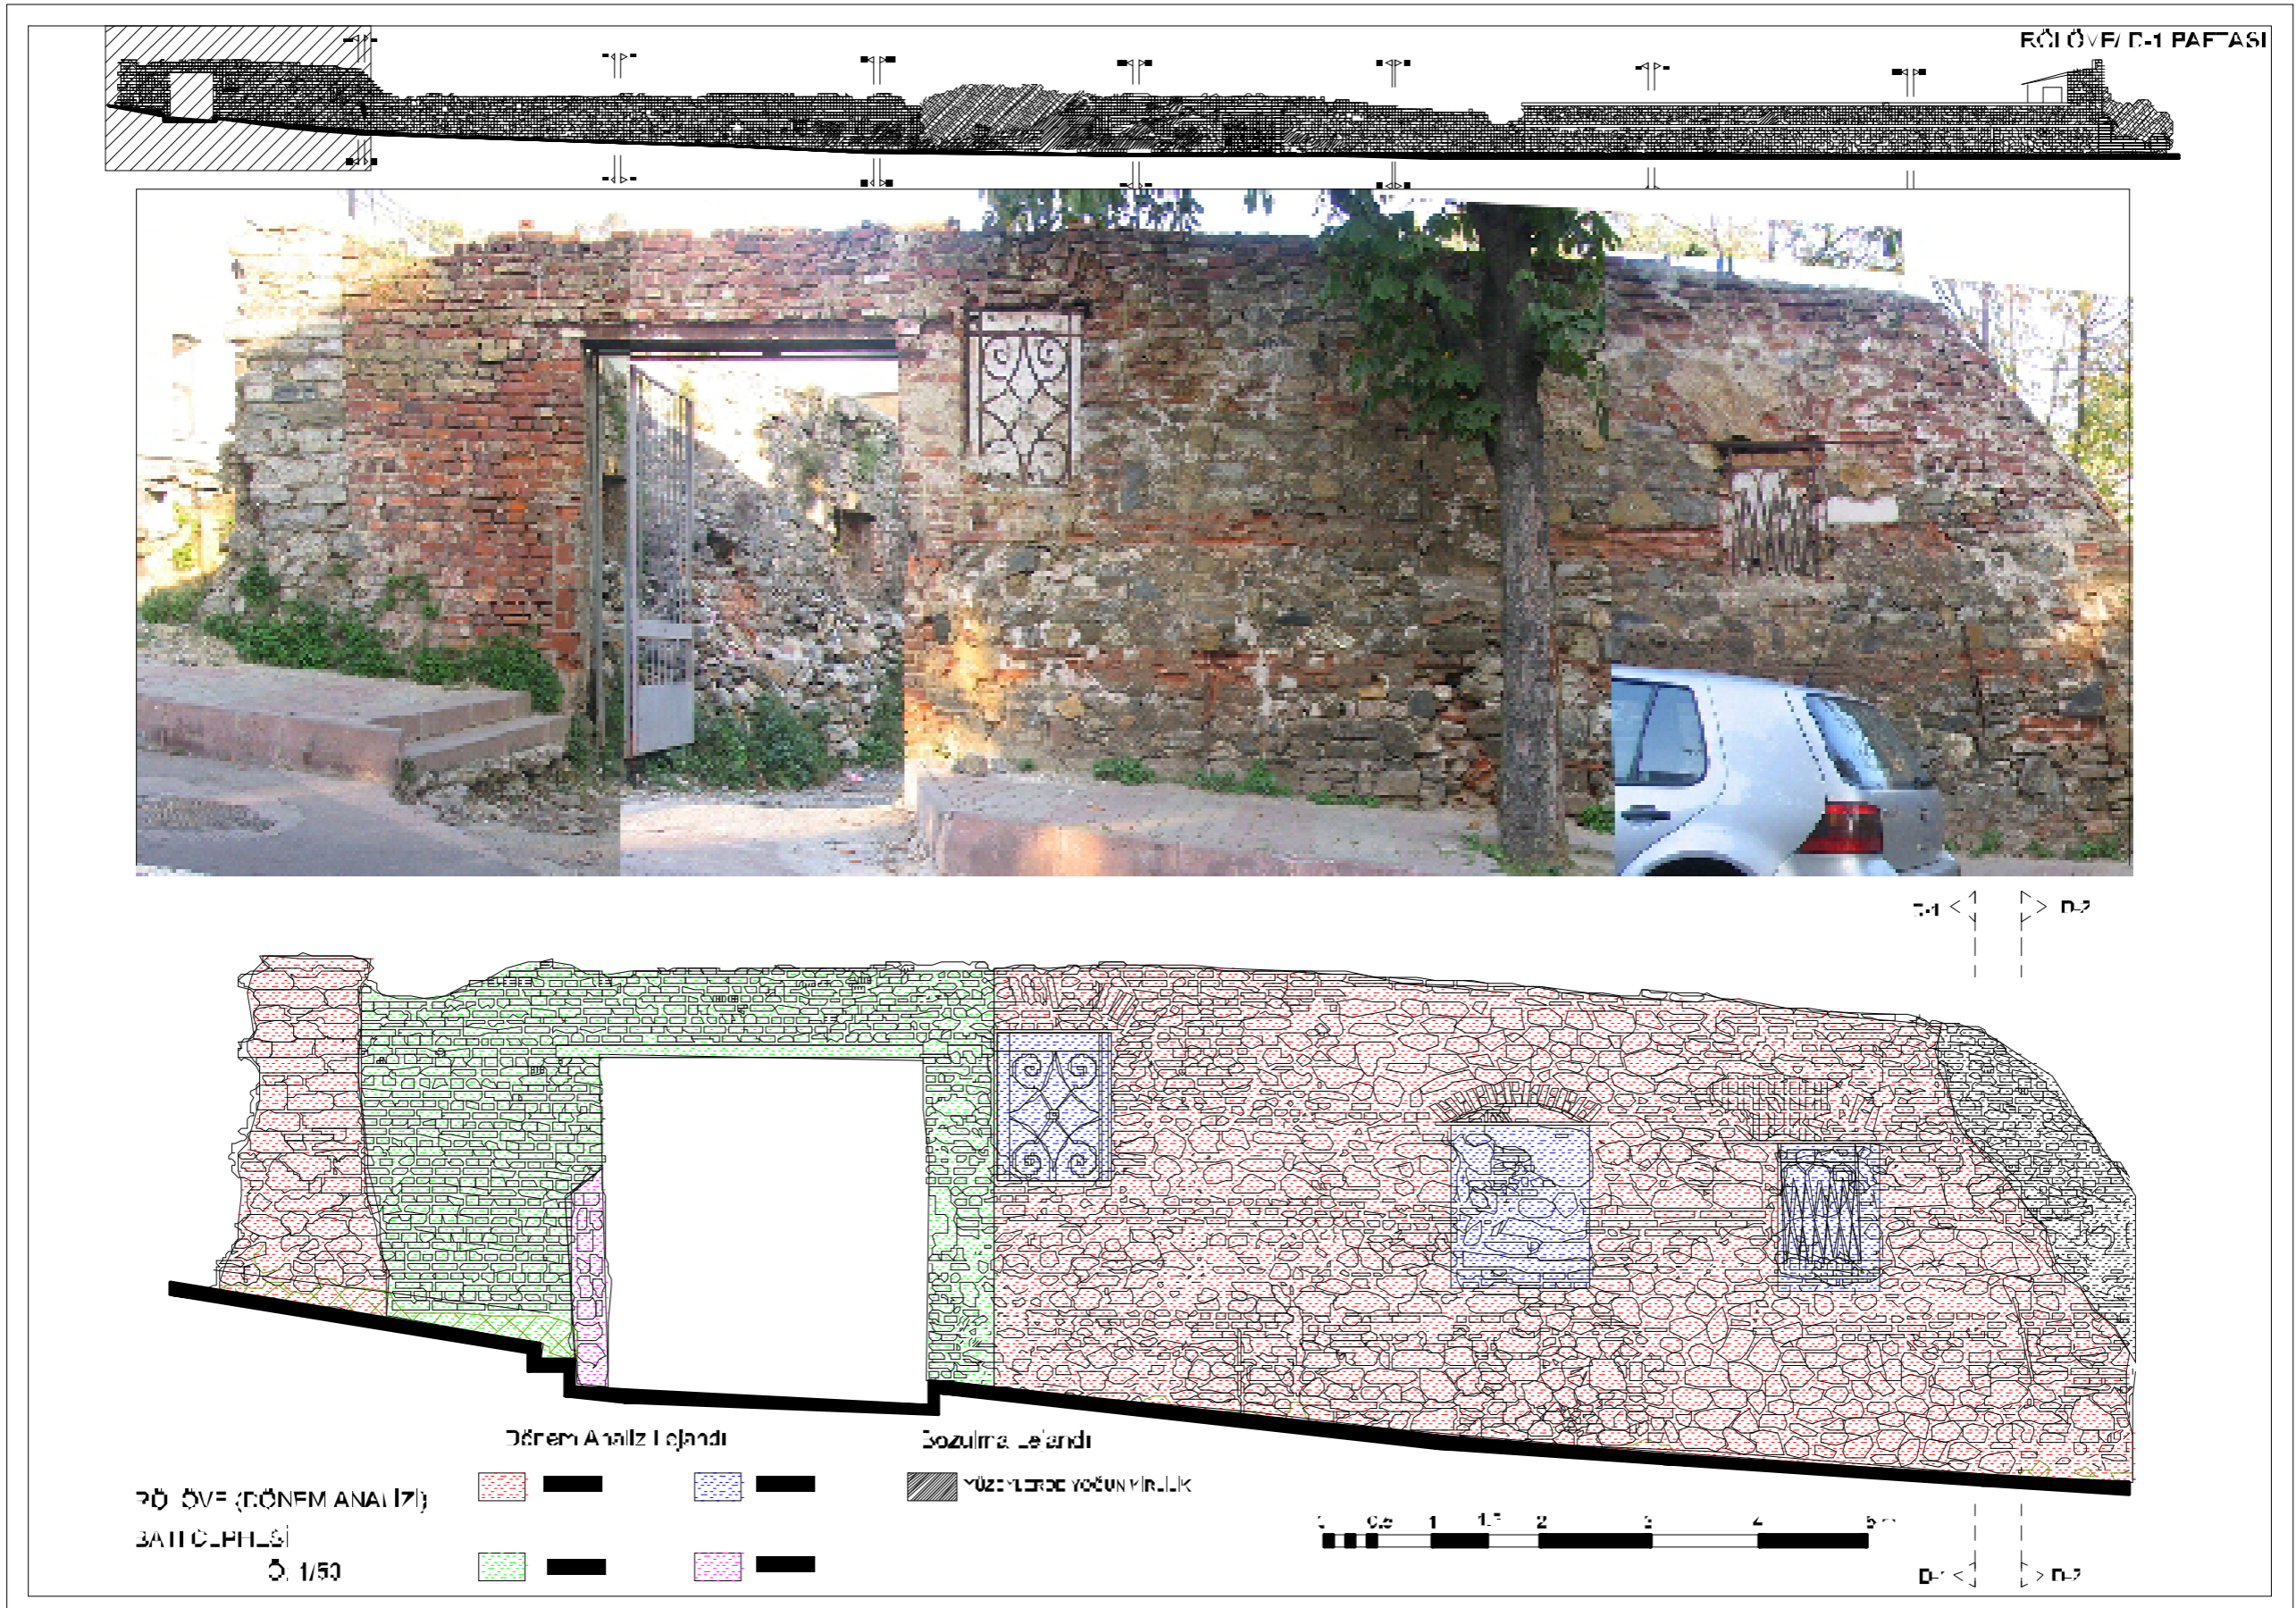
Şekil 4.35 Batı Duvarı, Dönem Analizi D-1 Paftası

2. evrede duvarın arkasında yer alan yapılarda bir fonksiyon değişikliği yapılmış ya da var olan fonksiyon genişletilmiş olabilir. Yeni fonksiyona hizmet etmek üzere B bölgesinde yer alan kapının genişletilmesi ve genişleme nedeniyle B bölgesinde hasar gören yerlerin onarımı bu zaman dilimindedir. B bölgesinde yer alan pencerenin çevresinde gördüğümüz ve kapının sol tarafındaki tuğla dokuyla benzeşik biçim, pencerenin kapının genişletilmesiyle beraber hasar gördüğü ve onarıldığı ihtimalini güçlendirmektedir. Ayrıca H bölgesinde yer alan alt sıra pencereler fonksiyona uyması amacı ile yarıya düşürülmüş ve demir parmaklıklar yapılmıştır. I bölgesinde yer alan kapı bu dönemde açılmış, kapı açılması nedeni ile hasar gören M bölgesi yine bu dönemde müdahale görmüştür. Bu dönemde duvarın güney yönünde yer alan 1. Seyir Köşkü yıkılmış, yerine farklı bir mimari üslup ile 2. Seyir Köşkü yapılmıştır.

3. evre, 1935-1940 tarihleri ile son bulan dönemdir. Bu evre duvarın doğusunda yer alan yapı ve/veya yapıların yıkıldığı dönemi içermektedir. Bu dönemde yıkılan yapılar duvarda hasara yol açmıştır. E bölgesinde yeniden yapıldığını düşündüğümüz duvar parçasının bu dönemde yapılarla beraber yıkılmış ve yeniden yapılmış olması muhtemeldir. Yine bu dönemde

yıkılmaldan ötürü C, D ve F, G bölgeleri de hasar görmüş ve onarımdan geçmiştir. Yine bu dönemde duvarın güneyinde yer alan 2. Seyir Köşkü yıkılmıştır. Seyir Köşkü'nün yıkılması ile duvarın P bölgesinde yüksekliđi kaybolmuş ve hasar görmüştür. Yine bu evrede duvarın batısında yer alan bahçe doldurulmuş, bu dolgu işlemleri ile beraber B, C ve H bölgelerinde yer alan pencereler ile I bölgesinde yer alan kapı, taş ve tuđla malzeme ile kapatılmıştır.

4. evre 1940 sonrası ve yakın dönemi kapsar. Duvar bu evrede 3. dönemde sahip olduđu yüksekliđi kaybetmiş, duvarın H bölgesinde üst sıra pencerelerin tam boyları duvarın yüksekliđi ile beraber kaybolmuştur. Ayrıca 1935-1940 arasında tarihlenen fotoğrafta görülen sekizinci pencere bu dönemde tamamen hasar görmüş ve günümüze ulaşamamıştır. B bölgesindeki kapının sol tarafına yapılan günümüz inşaat tuđlası ile yama bu dönemdedir. P bölgesinde gördüğümüz çimento harç ile yapılan derz, çimento hatıl ve çimento harpušta ile yapılan koruma ve sağlamlaştırma işlemleri bu döneme aittir. Gene bu zaman dilimi içinde ele aldığımız ve 2003-2004 tarihlerinde yıkılan O bölgesine ait malzemeler hala duvar önünde durmaktadır.

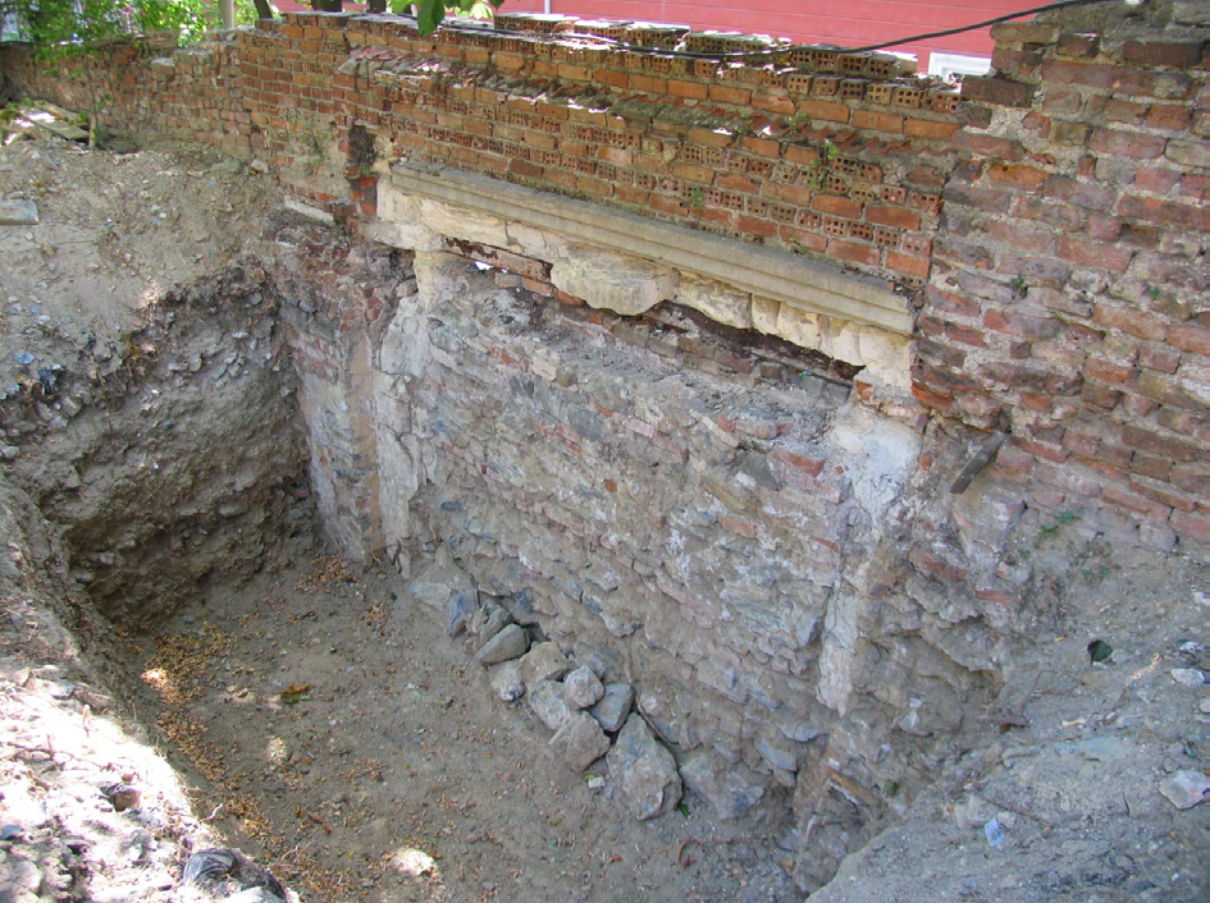
Resim 4.116 Duvarın doğu cephesinde Ağustos 2005'te güneyde yer alan kapı etrafında yapılan kazı çalışması

Duvarın güneyinde bir lokantaya ait yapılar bulunmaktadır. Muhdes olan yapılar, duvarı bu bölgede kapatmakta, 2. Seyir Köşkü'ne ait temellerin yapılacak kazı çalışması ile açığa çıkarılmasını engellemektedir. Bu muhtes yapıların devamında ise duvara çimento harç ile sıva yapılmış ve duvarın dokusu kapatılmıştır. Dolgu nedeni ile güneyde yer alan kapı neredeyse tamamen toprak altında kalmıştır. Ancak kapının I profil lentosunun üzerinde yer alan taş malzemeler ve taşların üzerindeki tuğla malzemeler gözükmektedir. Ağustos 2005 yılında yapılan kazı çalışması ile kapı önündeki toprak dolgu temizlenmiştir. Bu sayede kapı ve etrafındaki taş dokuyu görebilmekteyiz (Resim 4.116).

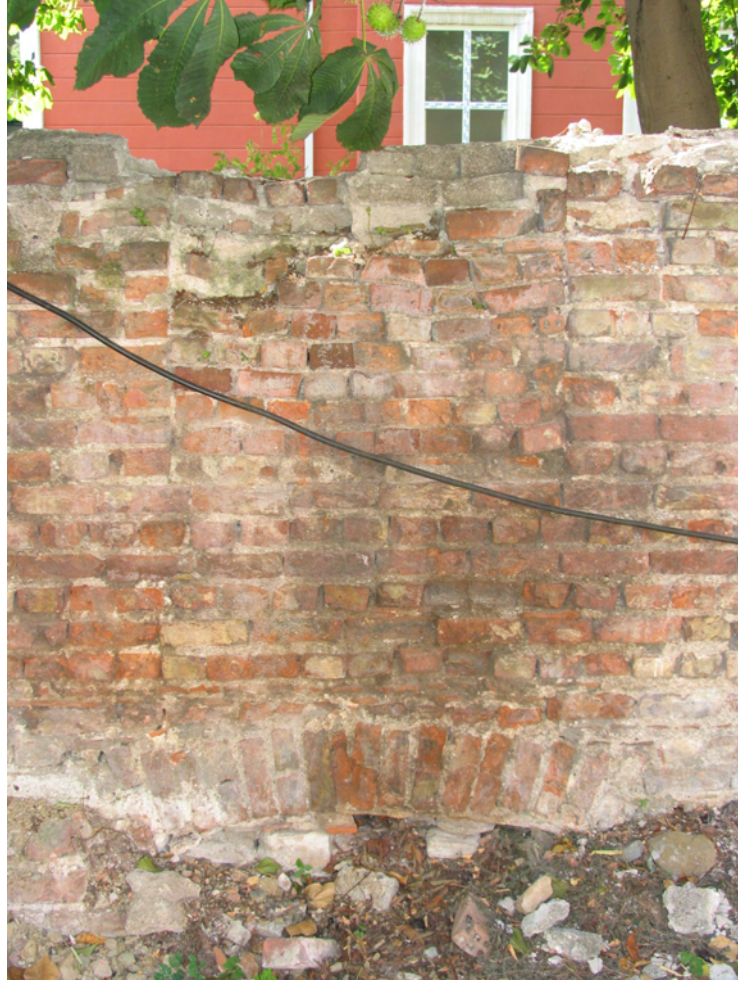
Batı cephesini ele alırken bahsettiğimiz üst sıra pencereleri bu cephede daha rahat seçmekteyiz (Resim 4.117). Kuzey yönünde yer alan son üst pencereden sonra bir pencereye ait olduğu anlaşılan; ama, diğer pencerelerden farklı boyut ve seviyede ayrı bir pencere
