**YILDIZ SARAYI KILAR-I HÜMÂYUN YAPISI  
ve ÇEVRESİNİN DEĞERLENDİRİLMESİ**

Mimar Erkan KİRAZ

**F.B.E. Mimarlık Anabilim Dalı Rölöve Restorasyon Programında  
Hazırlanan**

**YÜKSEK LİSANS TEZİ**

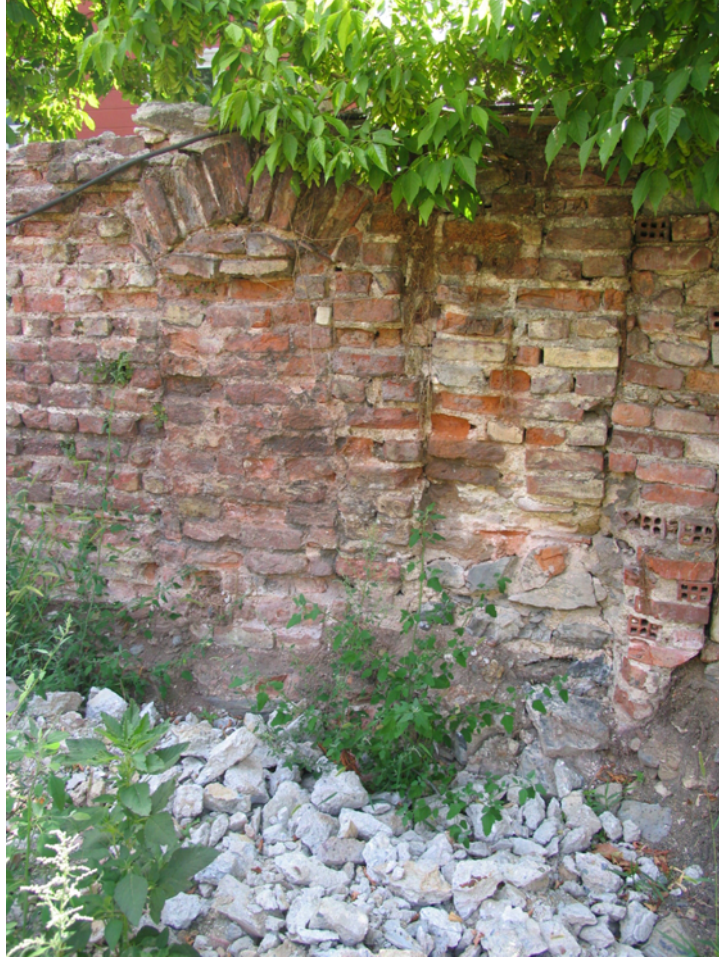
Resim 4.118 Duvarın doğu cephesinde farklı boyutuyla görebildiğimiz pencere

Batı cephesini ele alırken bahsettiğimiz üst sıra pencereleri bu cephede daha rahat seçmekteyiz (Resim 4.117). Kuzey yönünde yer alan son üst pencereden sonra bir pencereye ait olduğu anlaşılan; ama, diğer pencerelerden farklı boyut ve seviyede ayrı bir pencere

bulunmaktadır (Resim 4.118). Bu pencerenin yanında daha önce var olan yapı veya yapılara ait bir duvarın kalıntısı görülmektedir (Resim 4.118). Bu kalıntı duvara dik bir açı ile gelen yapı duvarına aittir.

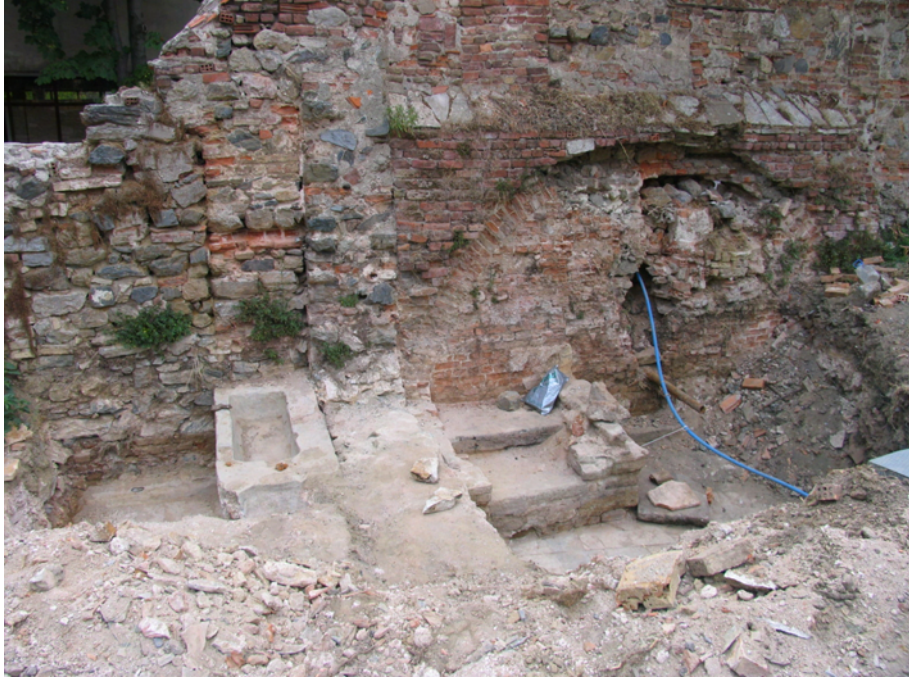
Resim 4.119 Duvarın dođu cephesinde Ağustos 2005'te yapılan kazı çalışması sonucu açığa çıkarılan alan

Kapının bulunduğu duvar parçasında tuğla kemer bulunmaktadır (Batı cephesinde B ve C bölgesi). Kemerin yanında ise duvara dik gelen ve önceden var olan iki ayrı yapıya ait olduğu sanılan duvar kalıntıları bulunmaktadır. Bu duvar kalıntılarını batı cephesinde karşılayan metal kılıçlamalardan daha önce bahsetmiştik. Bu alanda Ağustos-2005 yılında yapılan kazı çalışması ile orjinal zemin kotuna rastlanmıştır. Kazıda taş kaplama zemin açığa çıkmış, taş bir yalak bulunmuştur. Ayrıca döküm künk ve elemanlara rastlanmıştır. Aynı kazı alanında taş yalağın yakınında çeperleri tuğla ile örülmüş ve doğuya doğru kıvrılarak giden bir kanal açığa çıkmıştır (Resim 4.121). Kanalın tuğla çeperlerinin üzerine döküm demirden “I” profillerle taşıtılan taş kaplama zemin bulunmaktadır. Bu kazı çalışmasında bulunan yalaklar burada daha önce ahır bulunma ihtimalini güçlendirmektedir. Ancak bu hususta herhangi bir belge bulunmamakla beraber, duvara dik gelen duvarlar ve kılıçlamalar ve yapılan kazı çalışmasında açığa çıkan buluntular bize burada yapı veya yapıların bulunduğunu ispatlamaktadır. Duvarın kuzeyinde yer alan günümüzde görlebilen son penceresinin çevresinde yapılan kazıda da denizlik altında sıvalı duvar ve taş kaplama zemin olduğu anlaşılmıştır (Resim 4.122).

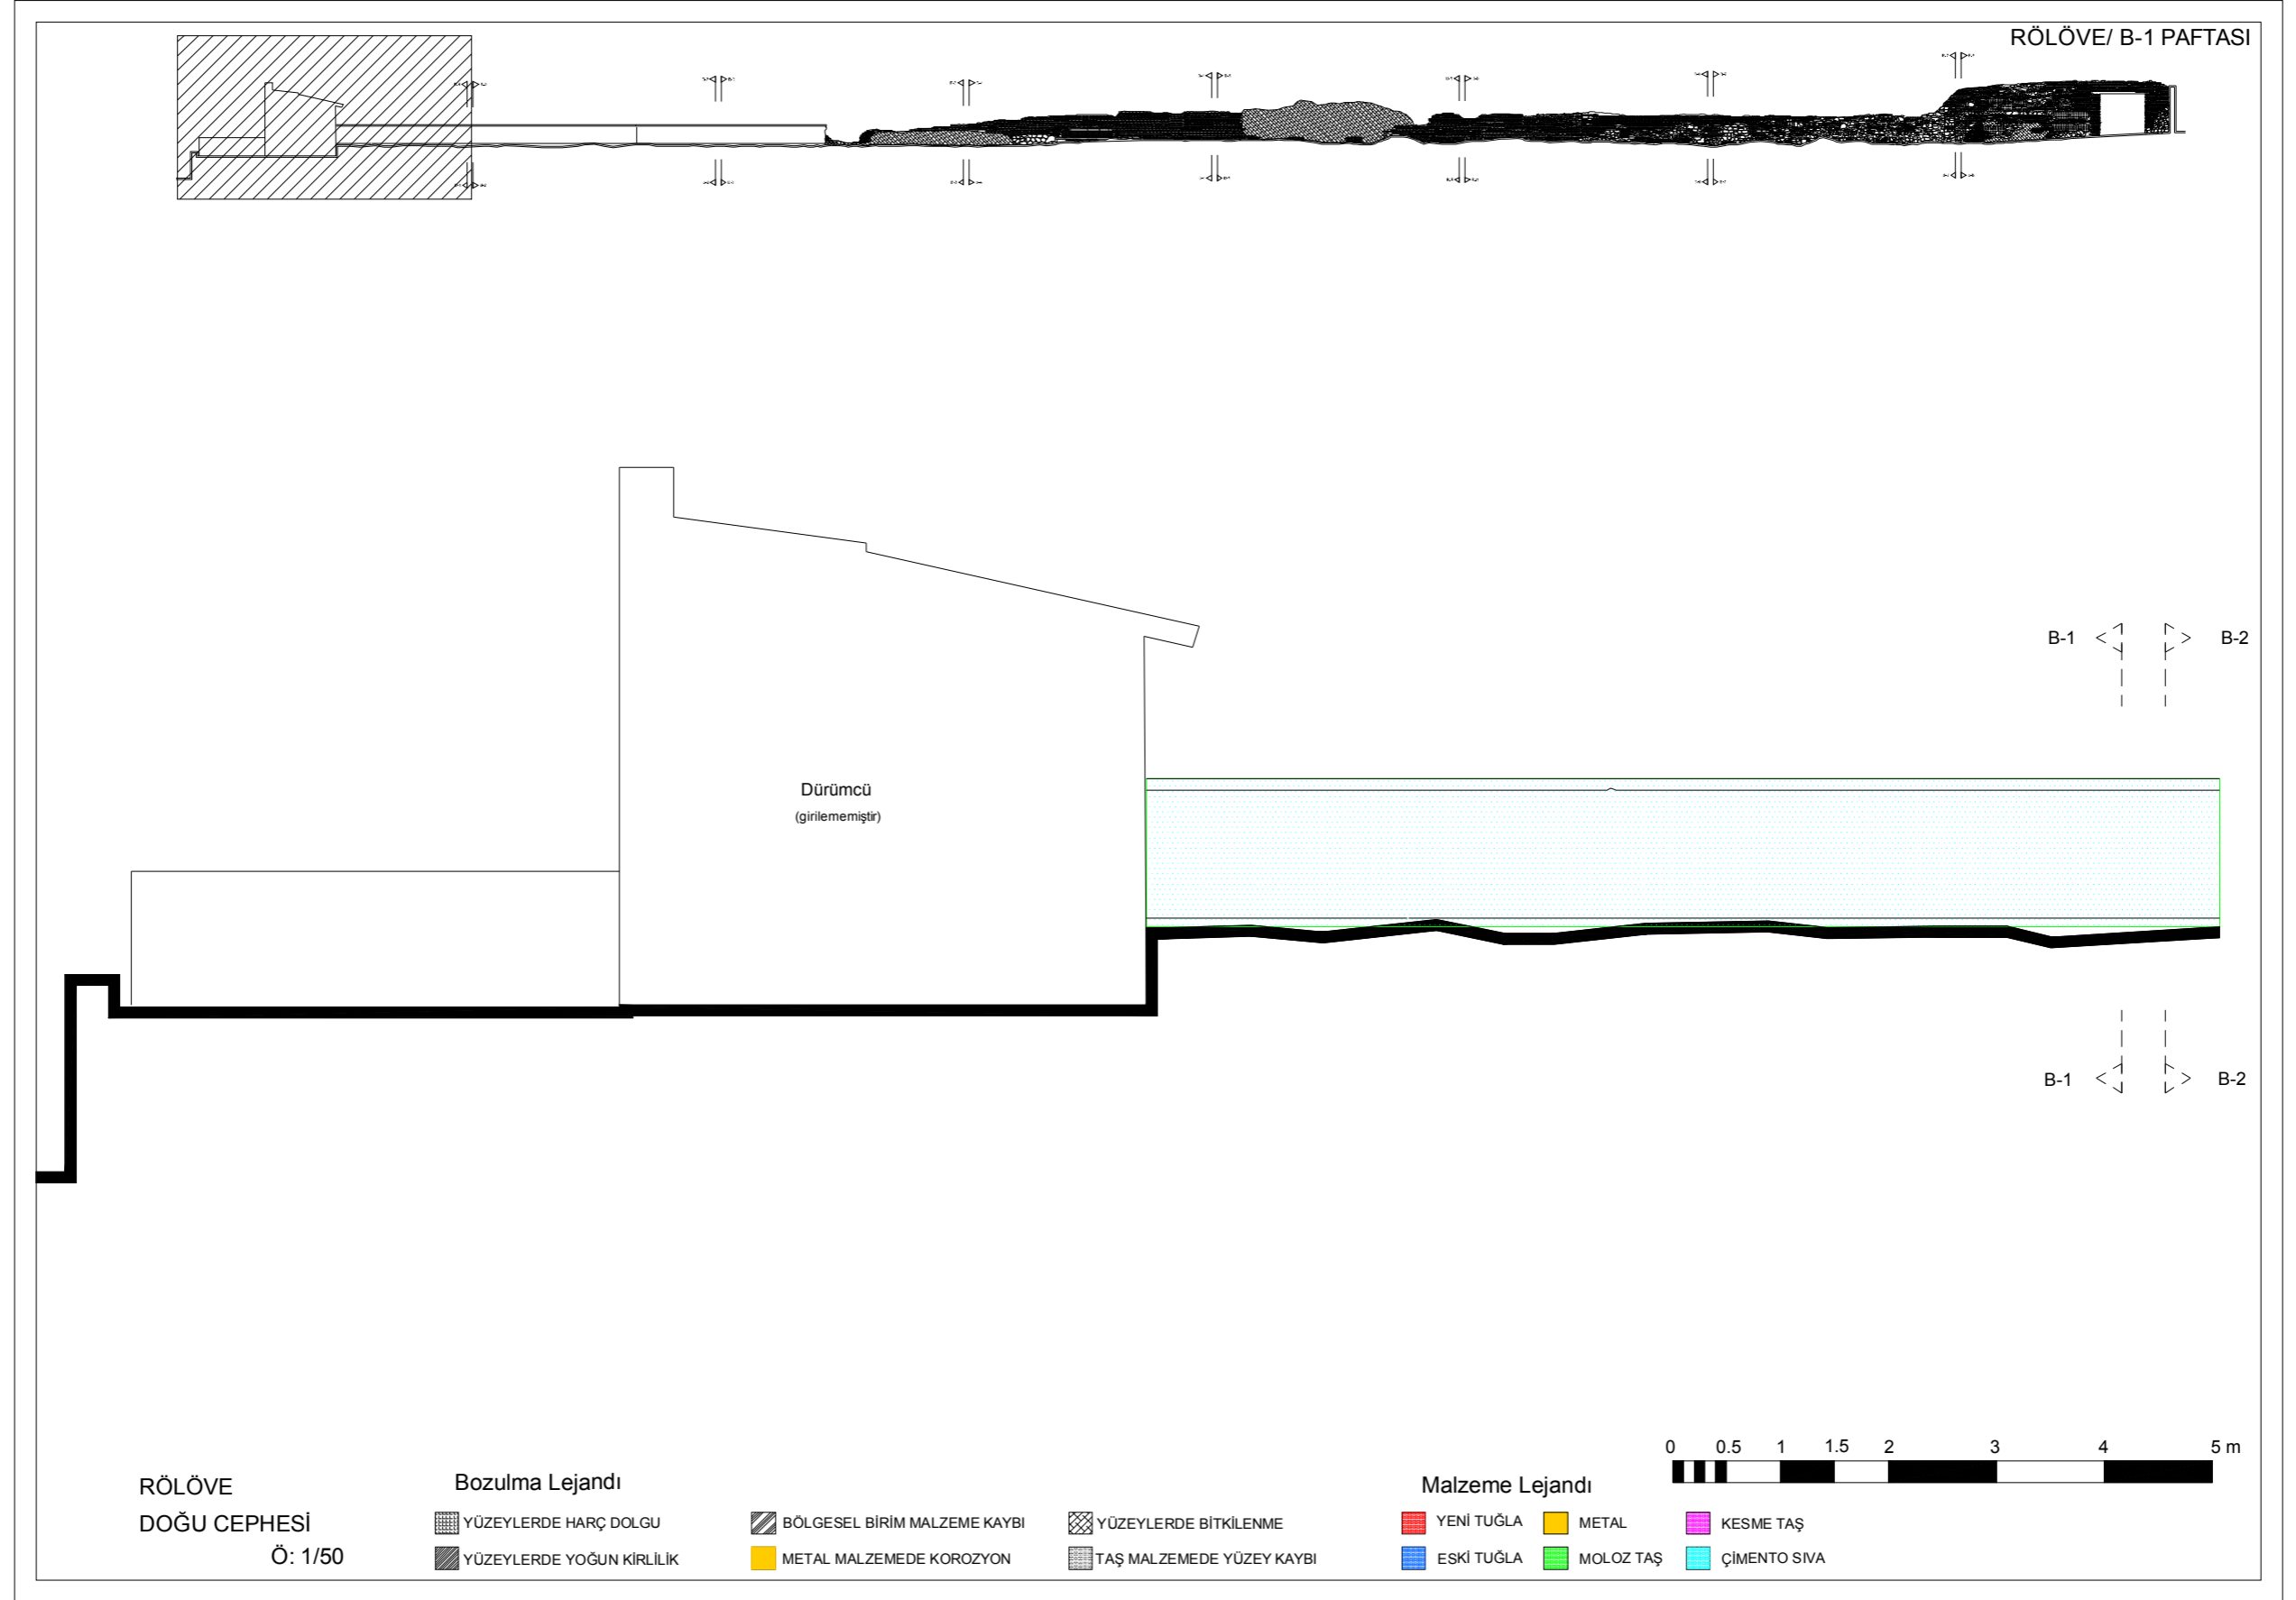
Şekil 4.44 Batı Duvarı, Doğu Cephesi Rölöve B-1 Paftası

Duvarın Kilar-ı Hümâyun yapısına bakan cephesidir. Bu cephenin, 3. evrede ele aldığımız dolgu uygulaması nedeniyle büyük bir kısmı toprak altında kalmıştır. Bu da bizim analiz çalışmalarını yapmamızı güçleştirmektedir.

Bu cephede bitkilenme önemli bir problemdir. Ayrıca duvar üzerinde çimento harç ile müdahaleler görülmektedir. Taş malzemede yüzey kayıpları, duvar dokusunda bozulmalar gibi batı cephesinde gördüğümüz problemleri bu cephede de gözlemleyebilmekteyiz.
