**BATILILAŞMA DÖNEMİ ERKEN ÖRNEKLERİNDE  
BEZEME PROGRAMLARININ İRDELENMESİ  
VE KORUMA SORUNLARI:  
NURUOSMANİYE CAMİİ ÖRNEĞİ**

**YÜKSEK LİSANS TEZİ**

| | Sayfa |
|---|---|
| 4. NURUOSMANİYE CAMİİ ZEMİN KAT BEZEME PROGRAMI VE HASARLAR..... | 84 |

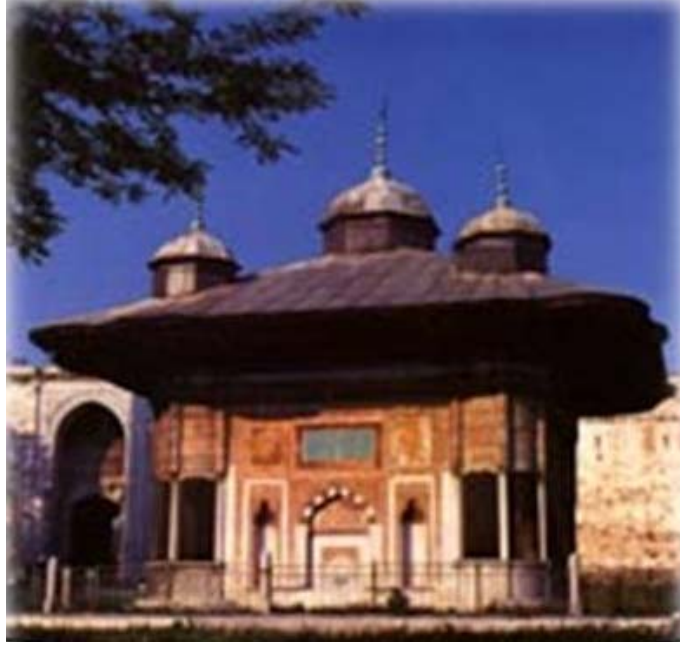
Resim 1.1. III. Ahmed Çeşmesi, Topkapı

Topkapı Sarayı yakınındaki III. Ahmet Çeşmesi “Resim 1.1.”, 18. yüzyılın başına ait tipik bir örnektir. Çeşme ve sebil işlevlerini birlikte gören bu yapıda, Barok üslupta taş süslemelerin yanı sıra 18. yüzyıl çinilerinden örnekler de vardır. Taş süslemede ise akantus kıvrımları ve çiçekli panolar, Barok üslubun kıvrık hatlarını ve gölge-ışık etkisini belirgin bir biçimde yansıtırlar (Kuban, 1958).

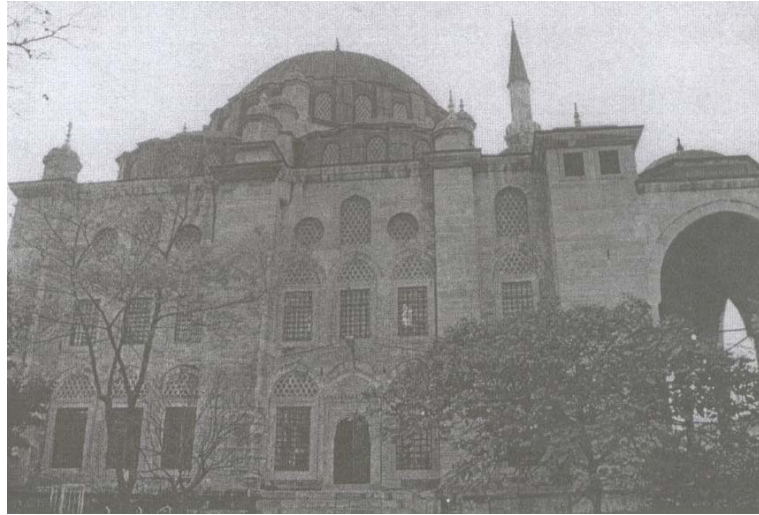
Resim 1.5. Hekimoğlu Ali Paşa Camii

Klasik Osmanlı cami mimarisindeki plan tiplerinin uygulanmasına 18. yüzyılda devam edilmiştir. 1734’te tamamlanan İstanbul’daki Hekimoğlu Ali Paşa Camii, böyle bir örnektir “Resim 1.5.”. Bu yapıda altı dayanaklı plan şeması ele alınmıştır. Planın klasik döneme dayanmasına karşılık, üst yapıda ve süslemede farklı bir dönemin özellikleri görülür. Bu arada klasik motifler de yeni bir anlayışla ele alınmıştır. İç süslemede Tekfur Sarayı atölyelerinde yapılan çiniler bulunmaktadır (Kuban, 1958).

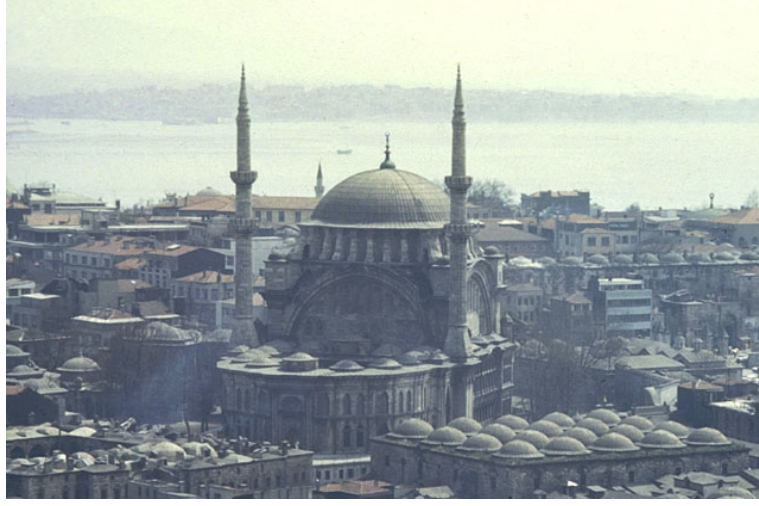
Resim 1. 6. Nuruosmaniye Camii

Nuruosmaniye Camii ise mimaride Batılı üslupların belirginleştiği bir yapıdır “Resim 1.6.”. Bu üslup, Türk sanatında kendini daha çok ayrıntılarda hissettirmiştir. Üslup değişimlerinden etkilenen elemanlar olan sütun başlıkları ve kemerler, bu yeni üslubun özelliklerini

taşılmaktadırlar. Bu üslup değişiminden yapının portalı de etkilenmiştir. Ana hatlarıyla klasik portalleri andırmakla birlikte mukarnasın yerini Barok kıvrımlı kavsara dolgusu almıştır. Caminin yanında hünkar mahfili, kitaplık gibi ek yapılar da vardır (Kuban, 1981).

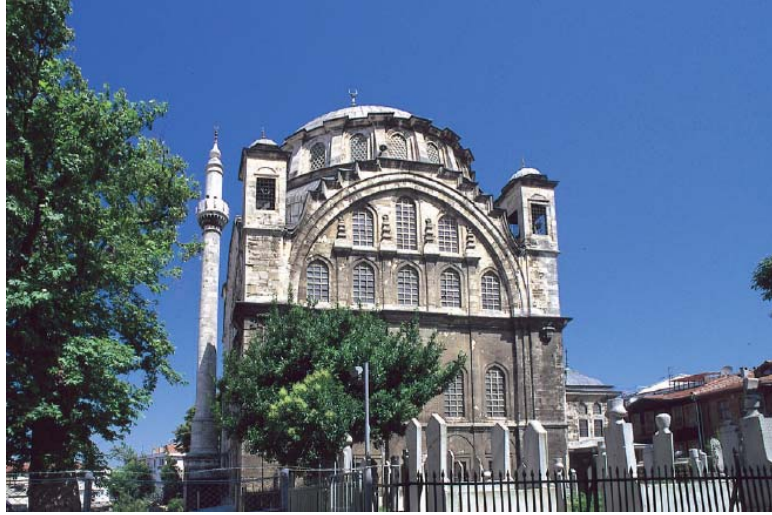
Resim 1. 7. Ayazma Camii

Üsküdar'daki 1760 tarihli Ayazma Camii'nde de Barok özellikler, mimariden çok ayrıntılarda ortaya çıkar. Caminin planına yansıyan tek Barok özellik giriş kısmındaki dairesel planlı merdivendir. Yapının yalın dış süslemesinde en çok dikkati çeken ayrıntı, cephelerdeki kabartmalardır. Bu kabartmalarda aleme benzer biçimler bulunmaktadır “Resim 1.7.”. Caminin içinde ise minber ve vaaz kürsüsü hemen dikkati çeker. Biçim bakımından klasik dönemdeki örneklerle benzeyen minberin süslemesi ise çok değişik bir üsluptadır. Eski örneklerde görülen geometrik süslemelerin yerini, burada Barok kıvrımlar almıştır. Yeni üslubun bir minber kompozisyonunda bile ana formda değil de ayrıntıda yer aldığı görülür (Çelebi, 1990).

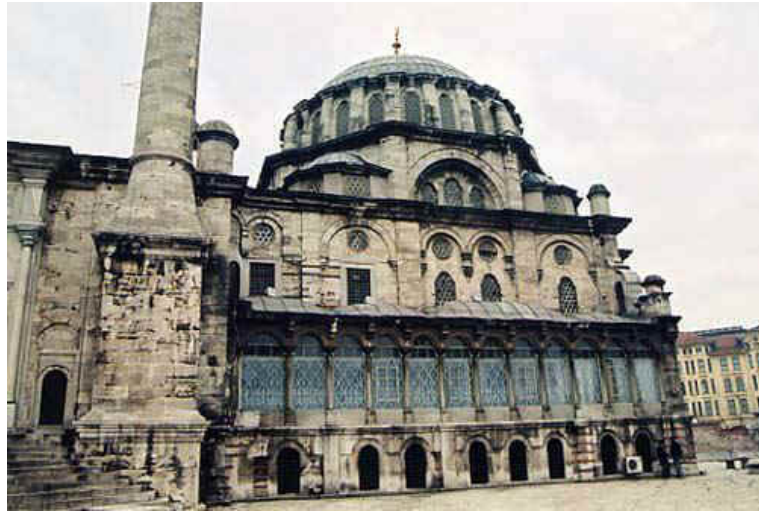
Resim 1.8. Laleli Camii

1763 gibi ilerlemiş bir tarihte yapılmış olmasına rağmen Laleli Camii’ndeki Barok üslubun çok çarpıcı olmadığı söylenebilir. Bu yapıda da kubbenin sekiz dayanağa oturduğu klasik şema yinelenmiştir. Barok özellikler kıvrık hatlar, dalgalı yuvarlak kemerler, pencereler gibi ayrıntılarda karşımıza çıkar “Resim 1.8.”. Barok üslubun bu yapıdaki etkileri, özellikle kubbeyi destekleyen “S” biçimindeki payandalarda görülür. Yoldan bir hayli yüksek konumdaki Laleli Camii’nin altında büyük bir arasta yer alır. Burası günümüzde de çarşı olarak kullanılmaktadır. Bu özelliğiyle yapı, “Fevkani” olarak adlandırılan yükseltilmiş camilerin bir örneği durumundadır.

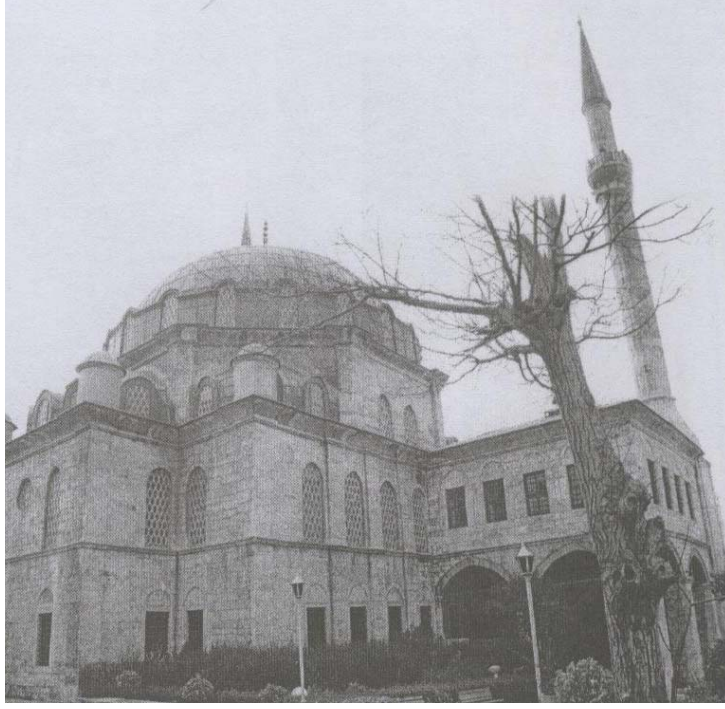
Resim 1.9. Beylerbeyi Camii

1778 tarihli Beylerbeyi Camii ise ahşap kubbelidir. Yapı 1983 yılında bir yangın geçirmiş ama daha sonra onarılmıştır. Bu yapıda da özellikle ayrıntılarda Batılı üslupların etkileri görülür. Yangından hasar görmüş olmasına rağmen, caminin fildişi ve sedef kakmalı ahşap minberi dikkate değer bir yapıttır. Çünkü erken Osmanlı döneminden sonra minber yapımında ahşaptan vazgeçilmiş ve mermer tercih edilmiştir. Beylerbeyi Camii'nin minberi, geç dönemdeki nadir ahşap örneklerden biridir “Resim 1.9.”.

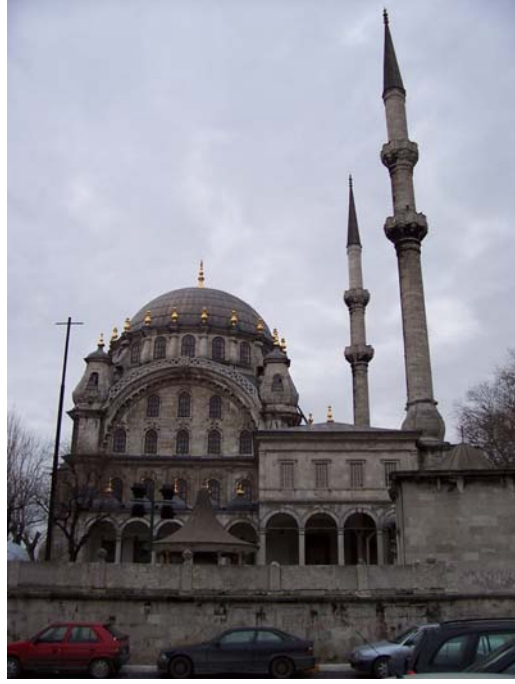
Resim 1.10. Nusretiye Camii

Tophane’deki Nusretiye Camii’nde Ampir üslup ağır basmaktadır “Resim 1.10.”. Nusretiye Camii’nde Ampir üslubun yanı sıra Barok etkiler de görülmektedir. Perde motifleriyle süslü korkuluk levhaları ve soğan biçiminde kaideye sahip minarede Barok üslup egemendir. Nusretiye Camii’nde oranlar da değişmiştir. Ana kütle ve kubbenin çok yüksek olmasından dolayı minareler ince ve uzundur. Yapıda bu dönem camilerinin ortak özelliği olan ferah ve çok aydınlık bir mekan yaratılmıştır (Öz, 1987).

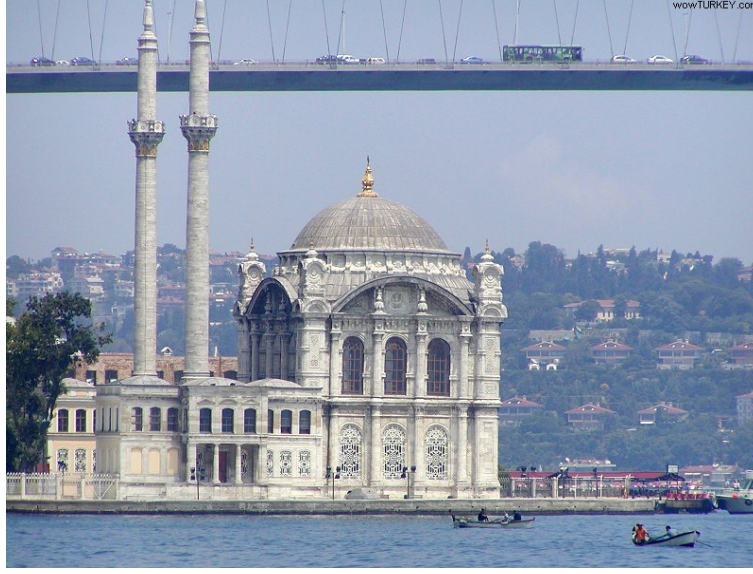
Resim 1.11. Ortaköy Camii

19. yüzyıl ortalarındaki Osmanlı cami mimarisinin durumunu gösteren Ortaköy Camii ise farklı bir örnektir “Resim 1.11.”. Tek kubbeli yapı, saydam bir nitelik kazanmıştır. Duvar yüzeyleri parçalanmış, yapının dışında pilastrlar arasındaki bölümler düzlem yerine içbükey bir eğrisellikle tamamlanmıştır. Caminin içi çok aydınlıktır. Renkli taş minber dönemin karakteristik formunu taşımaktadır. Kubbe içinde ise, süslü bir mimari görünüm veren renkli nakışlarla güçlü bir derinlik izlenimi yaratılmıştır.

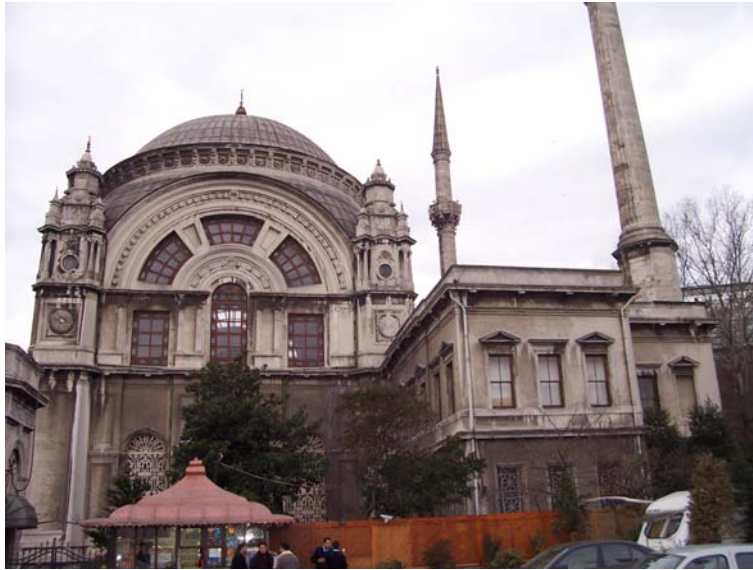
Resim 1.12. Dolmabahçe Camii

Ortaköy Camii ile aynı yıllara ait olan 1853 tarihli Dolmabahçe Camii ise daha ağırbaşlı bir görünüştür “Resim 1.12.”. Batı sanatının klasik motifleri, bu yapıda da karşımıza çıkar. Ampir üslubun egemen olduğu bu camide çok aydınlık ve dışarıya açık bir mekan yaratılmıştır. İç mekanın insana ferahlık veren bir görüntüsü vardır. Caminin minberinde kakma tekniğinde renkli mermer süsleme bu dönem için karakteristik bir durumdur. Yapının minaresi de antik sanattan alınmış bir eleman gibidir. Bu minare adeta başlığıyla birlikte kullanılmış bir korint sütununu andırmaktadır (Kartın, 1974).

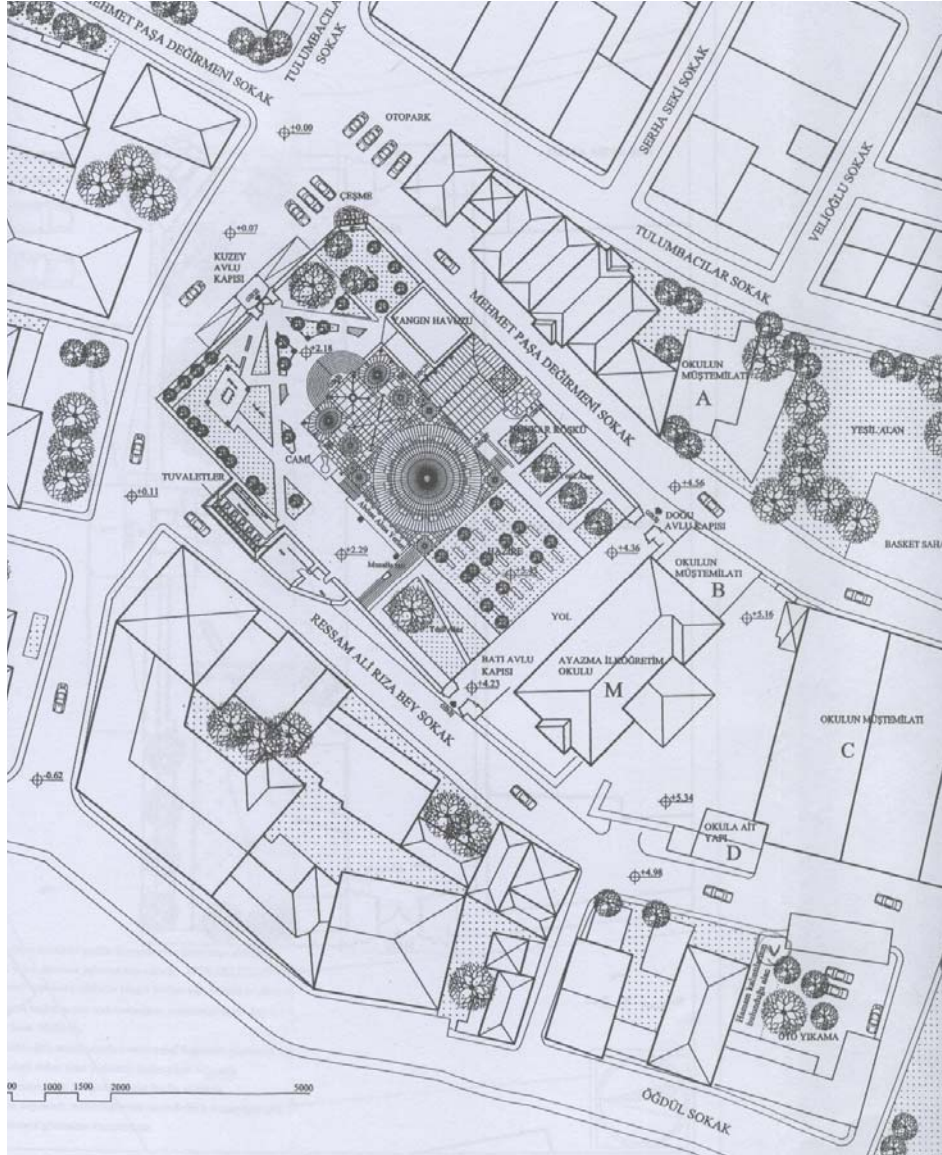
Resim 2.2. Ayazma Külliyesi Planı (Çelebi, 2004)

Özgün tasarımına göre; külliye'nin bazı yapıları bir avlu içinde, bazı yapıları da avlunun dışında inşa edilmiştir. Avlu içindeki yapılar; cami, hünkar köşkü, hazire, tuvalet ve depo mekanlarıdır. Avlu dışındaki yapılar ise; sıbyan mektebi, hamam, çeşme, muvakkithane ve su deposu olarak inşa edildiği düşünülen yapılardır (Çelebi, 2004).

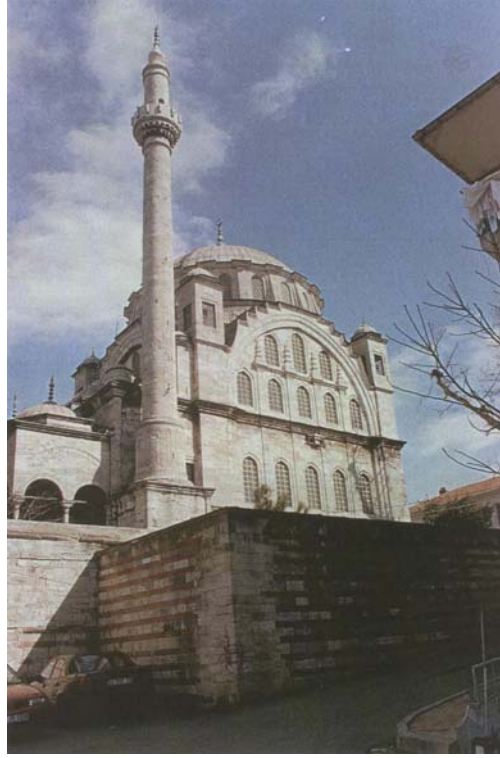
Resim 2.3. Ayazma Camii batı cephesi

Caminin genel cephe düzeninde bahsedildiği üzere ilk sıra pencerelerden sonra bir silme ve ardından da ikinci sıra pencereleri gelmektedir. İlk sıra pencerelerinden farklı olarak bu pencereler kemer aynalı değil, normal sivri kemerli pencerelerdir. Bu sıra pencerelerden sonra

tekrar bir silme gelmektedir. Bu silme takımının üstünde ise üçüncü ve dördüncü sıra pencereler bulunmaktadır. Bu dört sıra pencerenin hepsinin aralarında pilastrlar bulunmaktadır. “Resim 2.3.”

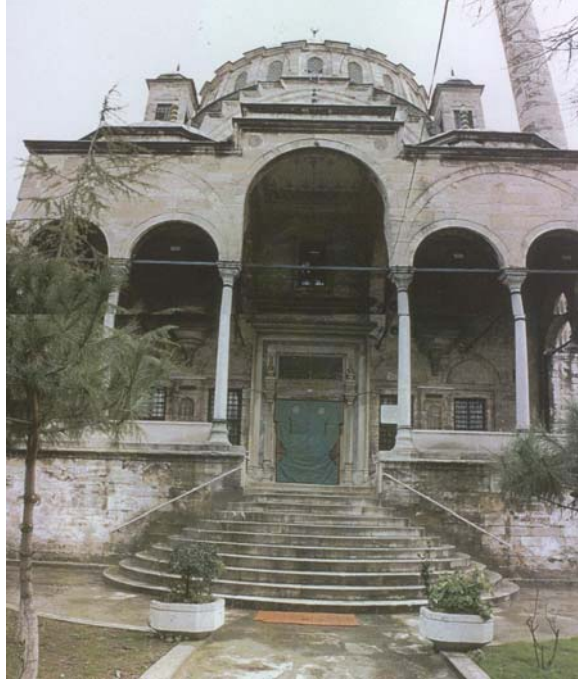
Resim 2.4. Ayazma Camii kuzey cephesi

Kuzey cephesi caminin giriş kapısının bulunduğu ve hemen dışında son cemaat yerinin konumlandığı cephedir. Son cemaat yerine ulaşmak için yarım daire şeklinde oniki basamaklı bir merdiven kullanılmıştır. Son cemaat yerinin cephesi incelendiğinde giriş kapısının iki tarafında da ikişer adet pencere bulunmaktadır. Bu pencerelerin aralarında da birer adet mihrabiye bulunmaktadır. Bu mihrabiyelelerin hemen üstünde de mükebbireler yer almaktadır. Bu mükebbirelerin bir tanesi hünkar mahfiline, bir tanesi de kadınlar mahfiline açılmaktadır. Mükebbirelerin arasında, giriş kapısının hemen üstünde bir pencere daha bulunmaktadır. “Resim 2.4.”

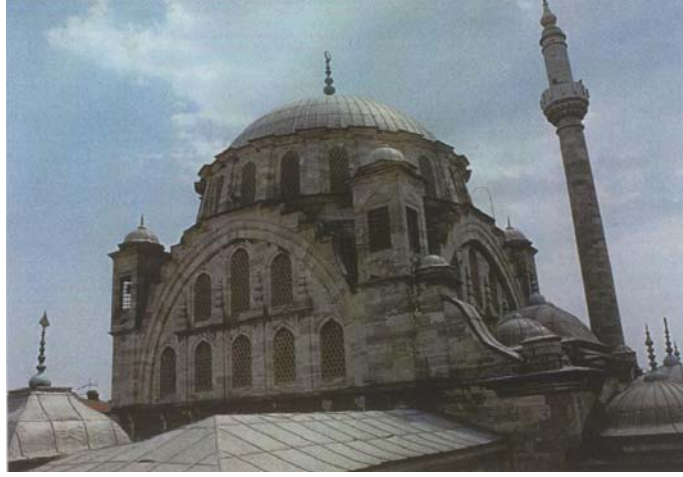
Resim 2.7. Ayazma Camii doğu cephesi

Doğu cephesi düzen olarak batı cephesinin aynısı olmasına rağmen kuzey köşesinde konumlanmış olan hünkar köşkü, cephe biçimlenmesini farklılaştırmaktadır. Pencere, silme, ağırlık kuleleri, kubbe kasnağı ve kubbe düzeni aynen görülmektedir. Fakat birinci sıra pencerelerin kuzey tarafındaki iki tanesi hünkar köşkünün arkasında iç kısımda kaldığından görülmemektedir. “Resim 2.7., Resim 2.8.”

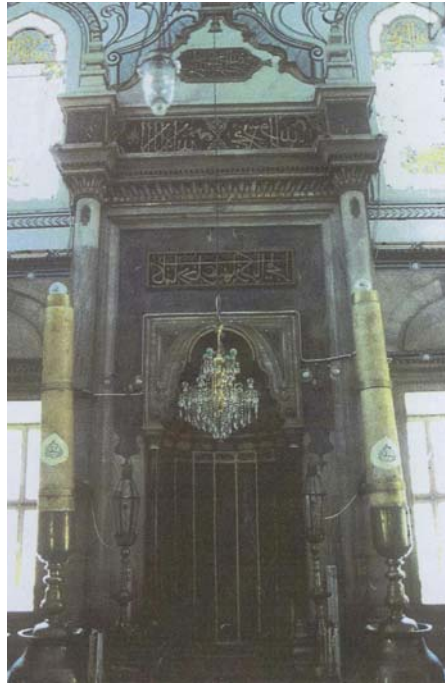
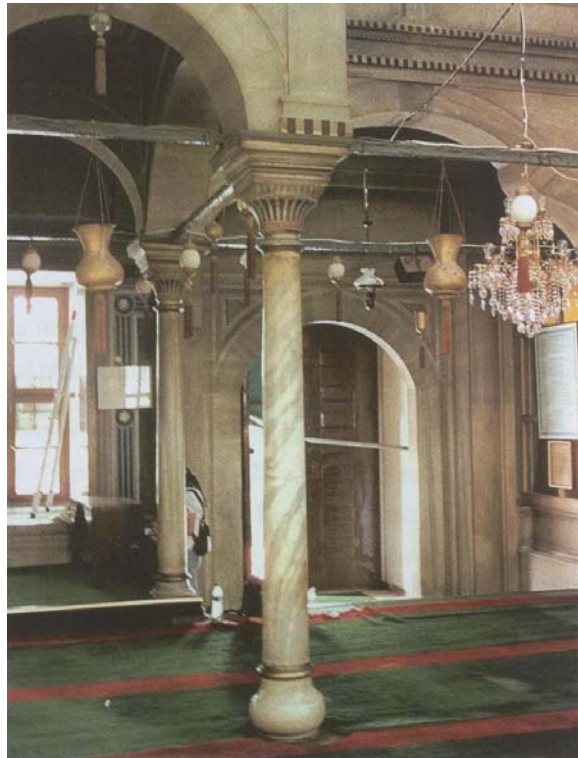
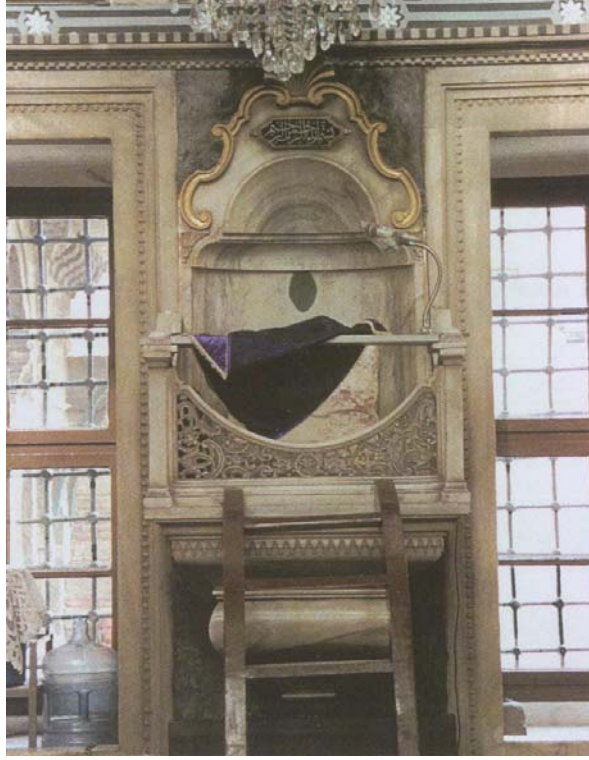
Caminin genel taş bezemeleri mermer işçiliği ve kesme taş kullanımı olarak iki ana kısımda incelenebilir. Caminin sütunları, merdivenleri, kapıları, pencereleri, kemerleri, mihrap, minber ve vaiz kürsüsü gibi daha ince detay barındıran elemanlarında mermer işlemelerin yoğun olarak kullanıldığı görülmektedir. Bunun yanında cephede, üst örtüde, minarede ve duvarlarda kesme taş kullanılmıştır.

Caminin tüm sütunları, cümle kapısı ve hünkar köşkünün merdivenleri, son cemaat yerindeki korkuluklar, alt sıra pencerelerin iç söveleri, mihrap, minber ve vaiz kürsüsü beyaz mermerden yapılmıştır. “Resim 2.8., Resim 2.9., Resim 2.10., Resim 2.11.”

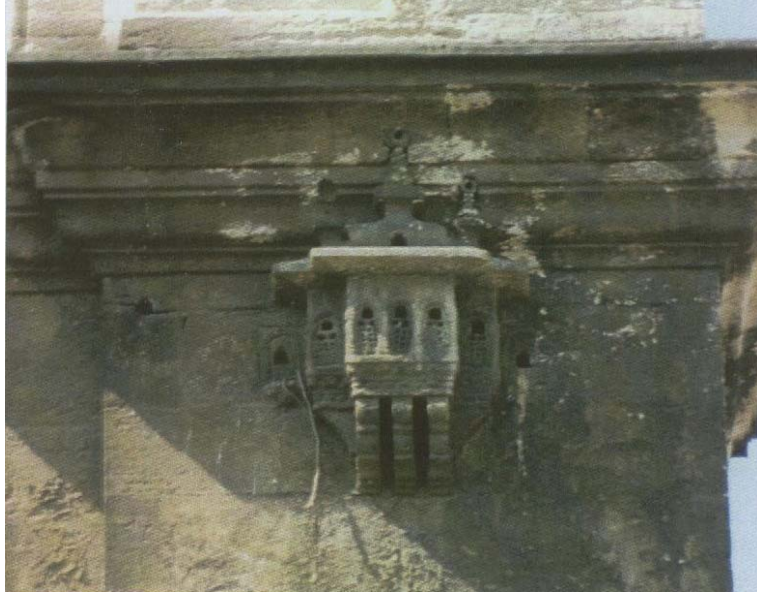
Resim 2.13. Ayazma Camii kuş evi

Caminin bezeme programındaki en ilginç ve en farklı öge kuş evleridir. Yapıda bir adet batı cephesinde, üç adet güneydoğu cephesinde, iki adet hünkar köşkünde, iki adet de avlu kapısının iki yanında olmak üzere toplam sekiz adet kuşevi vardır. Cephelerde çıkma şeklinde yapılmış olan kuş evleri, kesme küfeki taşındandır. İyice detaylı işlenmiş olan bu kuş evlerinde kapılar, pencereler, çıkmalar, alemler, konsollar ve balkonlar gibi mimari elemanlar da yer almaktadır. “Resim 2.12., Resim 2.13., Resim 2.14.”

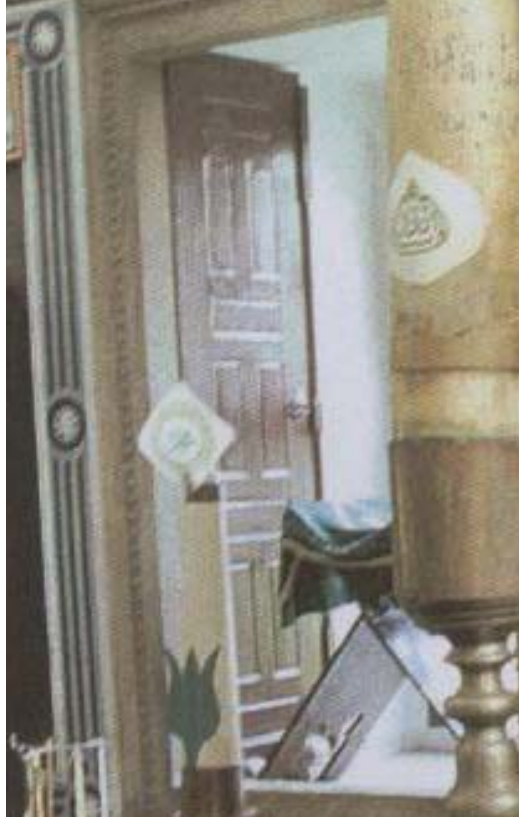
Resim 2.16. Ayazma Camii pencere kapağı

Bunun yanında kapı kanatları ve pencere kapaklarında da ahşap işçiliği görünse de bunların fazla nitelikli elemanlar oldukları söylenemez. Zemin kat pencere kapakları klasik Osmanlı’da daha önce de örnekleri görülen tabla geçmeli kapaklardır. “Resim 2.16.” En üstte ve en altta birer yatay şerit arasında üç sıra ikişerli dikey tabladan ve bu dikey tablaların arasında yine birer yatay şeritten oluşmaktadır. Cami kapıları da benzer biçimde şekillenmiştir. Buradaki ana fark, altta ve üstte yatay şerit yerine kare bir formun düzlemsel parçalara bölünmesiyle oluşan ve ortasındaki küçük parça ile merkezi bir görüntü veren motiftir. Bu iki motifin arasında da yine dikey ikili tabla ve aralarındaki yatay şerit bulunmaktadır. Kapının ahşap binisi, klasik dönemden itibaren caminin yapım tarihine kadar olan örneklerle çok benzerdir. “Resim 2.17.”

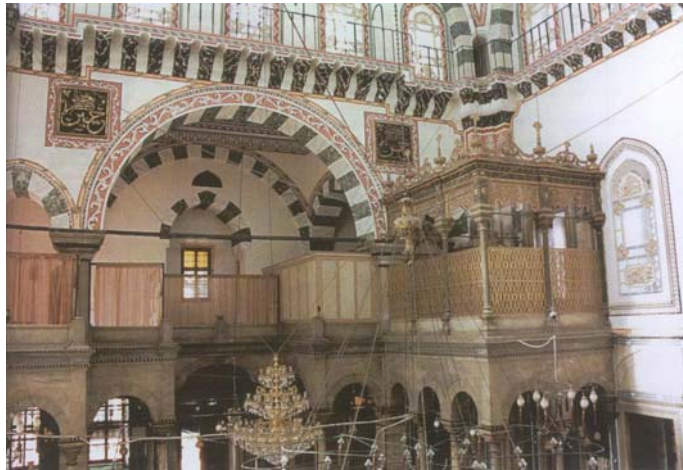
Resim 2.19. İç mekandan kalem işi örnekleri

Hat yazılarında ise Hz.Muhammed’in, Hz.Hüseyin’in, kubbe halkalarında dört seçkin halifenin isimleri bulunmakta, ikinci sıra pencerelerinin renkli alçı çerçevelerinde Esmâ-ül Hüsna yazmaktadır. (Çelebi, 2004)

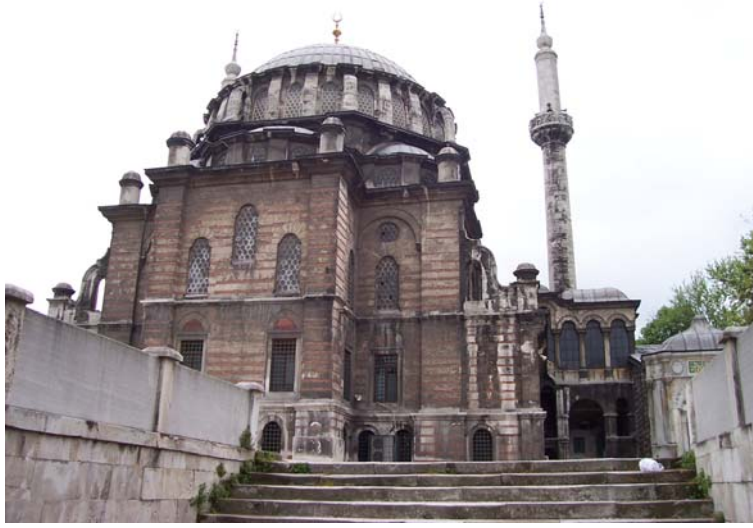
Resim 2.21. Pencere sıraları ve ana silme (Güney Cephesi)

Üçüncü sıra pencereler mahfil katının bulunduğu hizadaki pencerelerdir. Yine ikinci sıra pencerelerde olduğu gibi bu sıra da cephelere göre farklılıklar göstermektedir. Avlu içine bakan kuzey cephesinde sadece mükebbirelere açılan kapılar mevcutken, diğer cephelerde pencereler bulunmaktadır. İlk iki pencere grubundan farklı olarak üçüncü sıra pencerelerde lokmalı demir parmaklık yerine alçı şebeke bulunmaktadır ve pencereler kemerlidir. “Resim 2.21.”

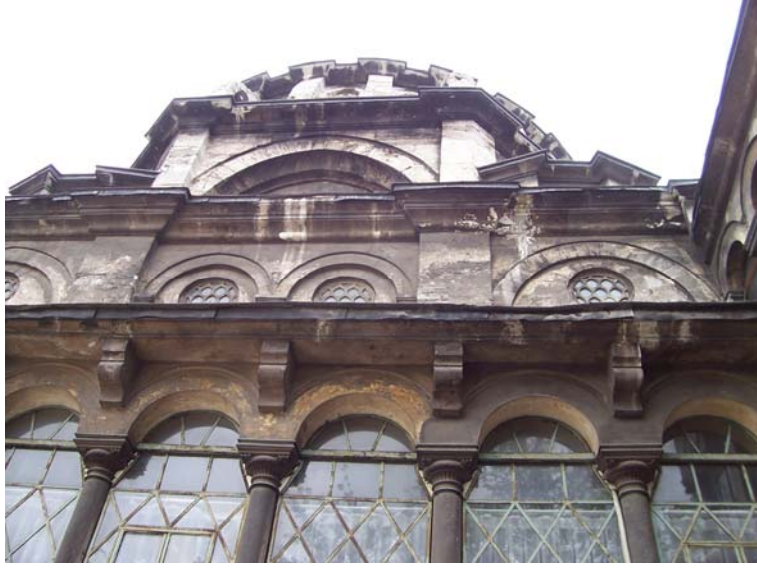
Resim 2.22. Laleli Camii silmeleri

Silmeden sonra destek kubbelerinin oturduğu ve ağırlık kulelerinin yükseldiği görülmektedir. Destek kubbeleri geniş bir kasnağa oturmaktadır. Bu geniş kasnaklar, kemerli ve alçı şebekeli pencerelere sahiptir. Pencere aralarında pilastr gibi düzenlenmiş düşey elemanlar vardır. Pencerenin üzerinde ve destek kubbelerinin altında yer alan silmeler, büyük silme takımı kadar zengin bir profile sahip olmasalar da, pilastrların da etkisiyle yoğun bir hareketliliğe sahiptir. Bu da cami cephesindeki Barok etkiyi arttırmaktadır. “Resim 2.22.”

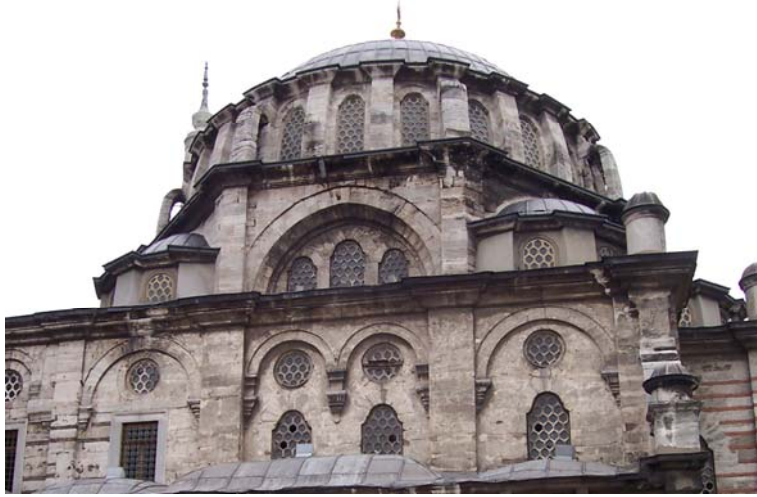
Resim 2.23. Laleli Camii ana kubbesi

Cephe düzeninde son olarak, destek kubbeleriyle bir silme ile ayrılan, yine yüksek bir kasnağa sahip ana kubbe yer almaktadır. Altındaki kubbelerle görsel olarak aynı özelliklere sahiptir. Kemerli pencereler, pencere aralarındaki pilastrlar, ve hareketli bir silme takımından oluşmaktadır. Kubbe, tepesindeki bakır alem ile tamamlanmaktadır. “Resim 2.23.”

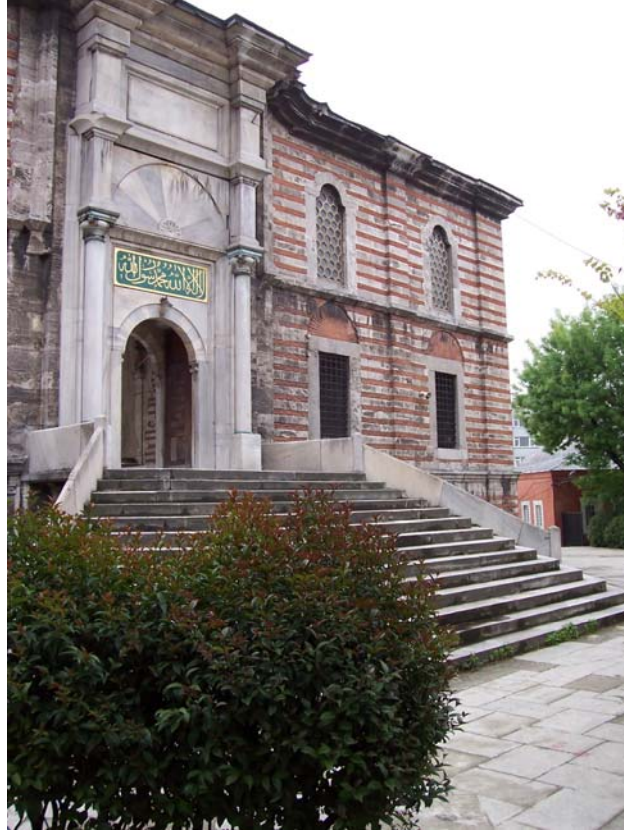
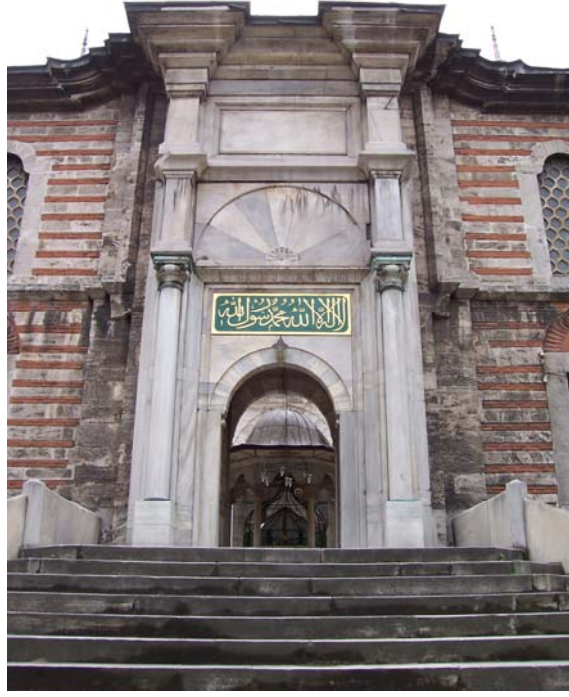
yüksekte bulunması merkez aksta bir hareketlilik sağlamıştır. Girişin iki yanında destek kubbelerinin alt hizasındaki saçağa kadar yükselen ve saçakla birleşen iki adet sütun vardır. Bu sütunların üzerinde üçer adet sütun başlığı bulunmaktadır. İlk başlık kapının üstündeki kitabenin hemen üstündeki silmeyle aynı seviyede olup üzerindeki volütlerle iyonik sütun başlığını andırmaktadır. İkinci sütun başlığı, kapı üzerindeki aynalı kemerin üzerindeki silme ile aynı hizadadır. Üçüncü sütun başlığı ise büyük silme takımı ile birleşmekte ve daha da aşağıya doğru kademelenerek inmektedir. “Resim 2.24., Resim 2.25”

Resim 2.24. Laleli Camii avlu duvarı kuzey cephesi

Resim 2.25. Laleli Camii avlusu kuzey giriş kapısı

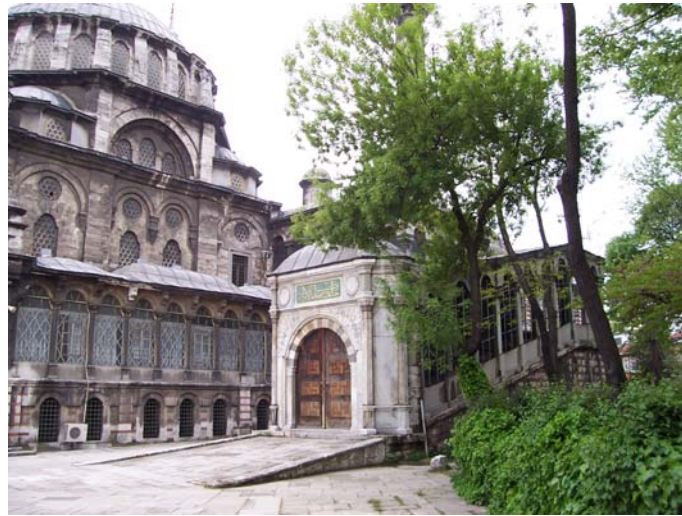
Resim 2.26. Laleli Camii doğu cephesi

Doğu cephesinde avlu duvarları boyunca aynı cephe düzeni devam etmektedir. Avlu duvarının ana kütleyle birleştiği yerde yan avlu kapısı bulunmaktadır. Bu kapı biçim olarak ana avlu kapısının aynısıdır. Tek farkı sütunların üç yerine iki başlığa sahip olmasıdır. Avlu duvarından sonra cepheye etki eden kısım, hünkâr mahfiline çıkan rampadır. Rampa boyunca bir Barok özelliği olan “c” kıvrımlı kemerlere sahip pencereler görülmektedir. “Resim 2.26.”

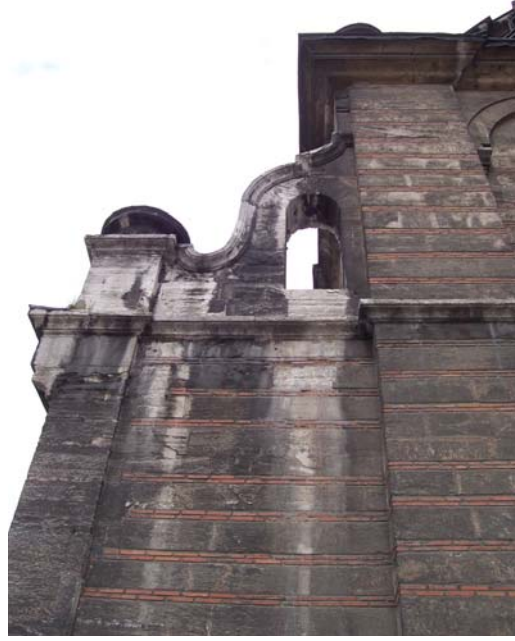
Resim 2.27. Güney cephesindeki bağlantı elemanı

Güney cephesi, doğu ve batı cephelerindeki yan sahınların revaklı ve açık olarak kullanılmasından dolayı farklılaşmıştır. Ayrılan bu revaklı açıklık ile cami beden duvarı arasındaki geçiş, köşe noktasındaki bir ağırlık kulesi ve buradan duvara bağlanan “s” kıvrımlı taş bir payanda ile bağlanmaktadır. “Resim 2.27.” Bu bağlantı elemanının duvara yakın olan alt kısmında kemerli bir boşluk bulunmaktadır. Bu noktada birinci kat ile zemin kat arasındaki kademelenmenin olduğu yerde Ayazma Camii’ndekine benzer, pilastr benzeri elemanlar bulunmaktadır. Pencere yerleşimleri benzer olmasına rağmen kısıtlayıcı nedenlerden dolayı fazla pencere açılmamıştır. Döneminin camileri ile karşılaştırıldığında çıkıntı yapan mihrap kısmının cephe açıklıklarının fazla olduğu görülmektedir. “Resim 2.21.”

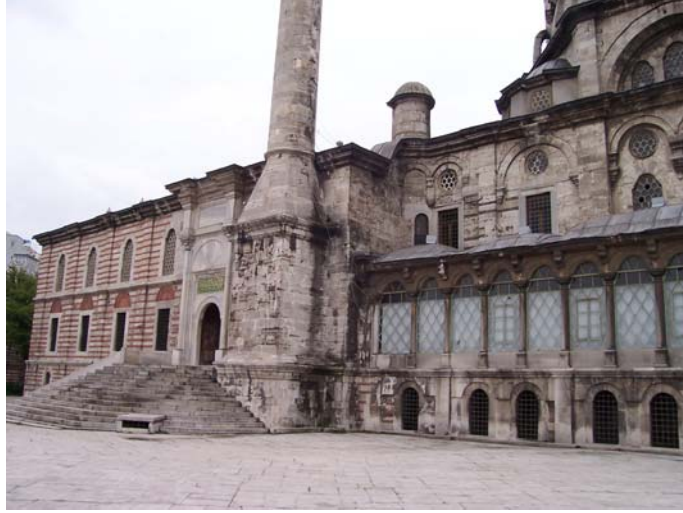
Resim 2.28. Laleli Camii batı cephesi

Batı cephesine etkileyen en önemli eleman minaredir. Ana cephe düzeninin değişmeden uygulandığı bu cephede minare, beden duvarı ile avlu duvarı arasında yer alır. Yan avlu kapısının geniş merdivenlerine dayanan minare kaidesi kesme küfeki taşındandır. Dörtgen kaidenin üzerinde bir dörtgen prizma ve buna bağlı bir bilezik ile minare yükselmektedir. Minare tek şerefelidir. Şerefenin altında bitki motifleri bulunmaktadır. “Resim 2.28.”

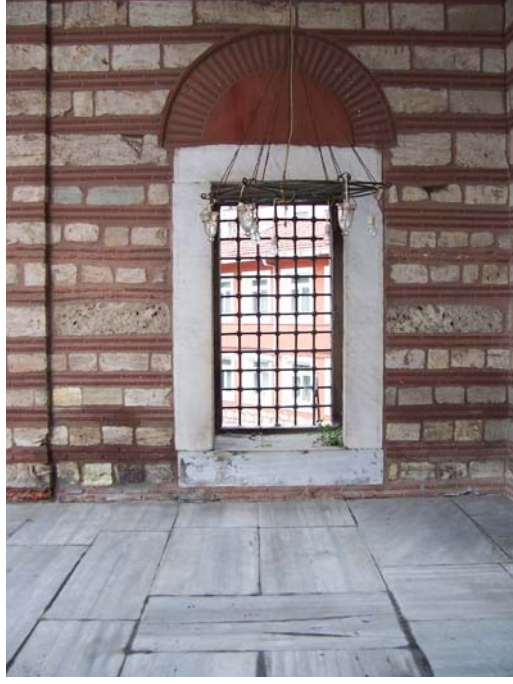
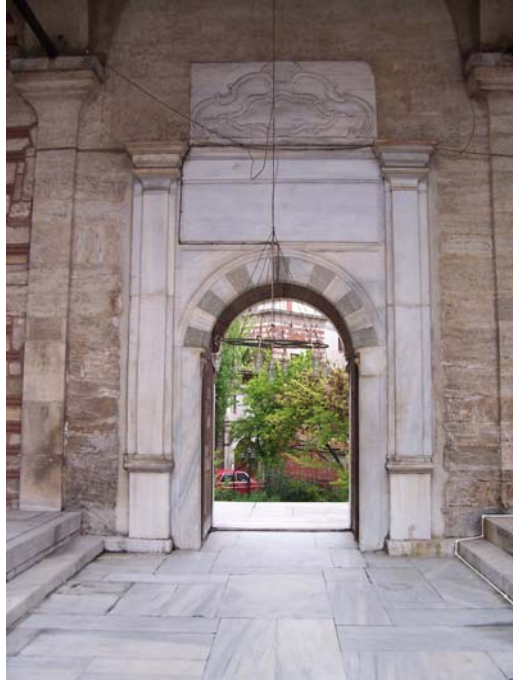
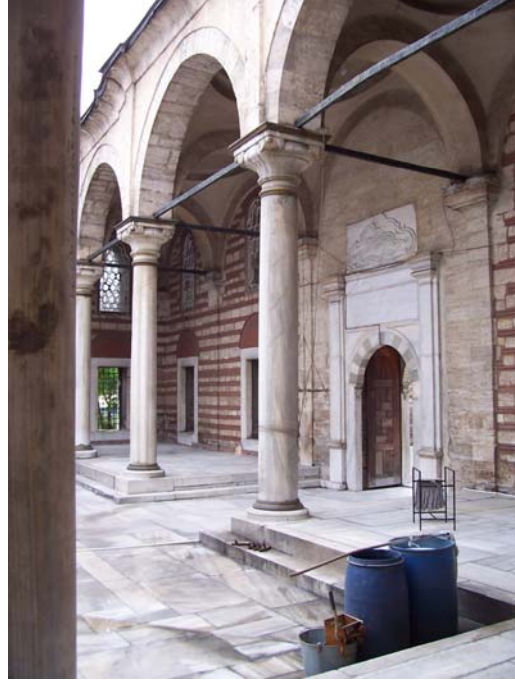
Mermer kullanımı dış mekanda Nuruosmaniye'deki veya Ayazma'daki kadar zengin ve detaylı değildir. Mermerin kullanıldığı kapı ve pencere söveleri, sütun kaide ve başlıkları, biçimsel olarak diğer örneklerle aynı olsa da, bezemeleri ve süslemeleri daha sadedir. “Resim 2.29., Resim 2.30, Resim 2.31.” Kullanılan profillerde Barok'un getirdiği eğrisellik ve amorf hareketlilik görülmektedir fakat profiller diğer örneklere göre daha ince ve daha yalındır. Avlu pencerelerinin iç tarafında mermerde mil izleri bulunmaktadır. Bu da özgün halinde avlu pencerelerinde kapaklar olduğunu gösterir.

Resim 2.29 Avlu içi pencere görünüşü

Resim 2.30. Yan avlu kapısı iç görünüşü

Resim 2.31. Avludaki revakları oluşturan sütunlar

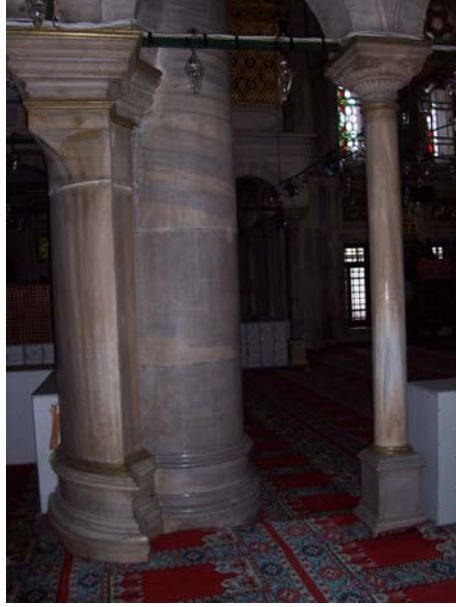
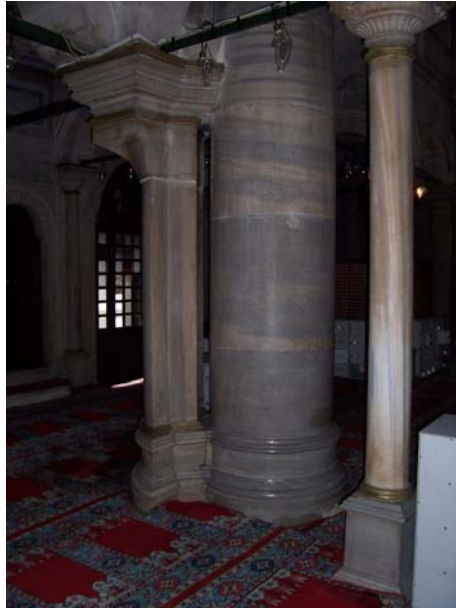
İç mekandaki mermer kullanımı ise, caminin dışındakine göre daha farklıdır. Ana giriş kapısından sofaya girildiği zaman ilk olarak dikkati çeken, mahfil katını taşıyan sütunların kubbeyi taşıyan mermer ayakla birleşim detayıdır. “Resim 2.33., Resim 2.34.” İkisi de mermer olan bu düşey taşıyıcılardan mahfil katını taşıyan sütun, kaide ve başlık kısımlarından, kubbeyi taşıyan ayakla birleşmiştir. Sütunların gövde kısımları ise birbirlerinden ayrıdır. Mahfil katını taşıyan sütun kaideleri Nuruosmaniye’nin balkonunu

taşıyan sütun kaideleri ile benzeşmekte iken, bu sütunların başlıkları birbirlerinden farklıdır. Laleli Camii'ndeki başlıklar Barok bir etkiden çok iyon başlık etkisi vermektedir. Bu sütunları bağlayan ve mahfil katını taşıyan kemerler de mermerdir. Kemerlerin üzerinde de bir silme takımı ile bu kısımdaki mermer bezemeler son bulur. Bu silmeler de incelenen diğer camilerdeki silmelerden daha hafif ve sadedir.

Resim 2.33. Mahfil katını taşıyan sütun ve kubbeyi taşıyan sütunun birleşim detayı

Resim 2.34. Mahfil katını taşıyan sütun ve kubbeyi taşıyan sütunun birleşim detayı

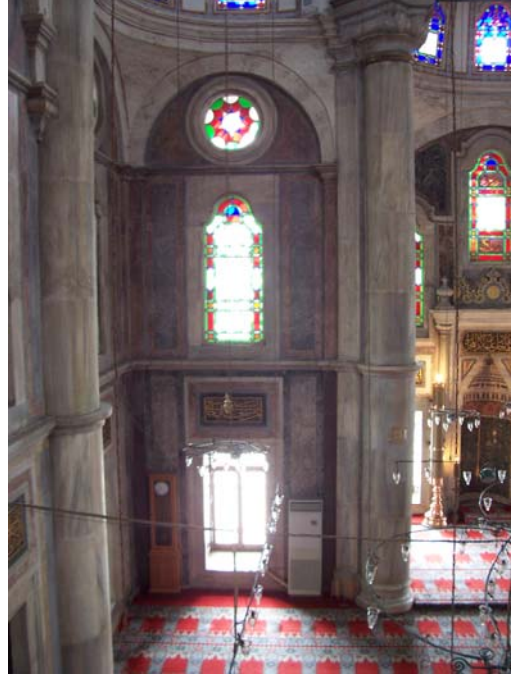
Resim 2.35. Cami içinden pencere görüşleri

Harim kısmındaki tüm pencere söveleri de mermerdir. Zemin katta pencereler cephede kemerli olmalarına karşın, iç mekanda pencere üstleri hat sanatçılarının yazılarıyla süslenmiştir. Cami içinde zemin kat dışındaki tüm pencereler vitraylıdır. “Resim 2.35.”

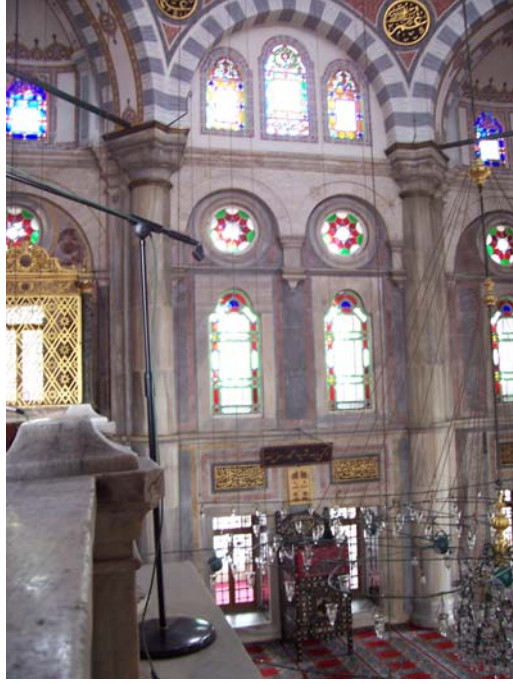
Resim 2.36. Kubbeyi taşıyan mermer sütunlar

Kubbeyi taşıyan duvara gömülü taşıyıcı ayaklardan iki tanesi mahfil katının galeriye bakan ucunda, iki tanesi doğu ve batı duvarlarındaki pencerelerden mihraba en yakın olanı ile diğer pencereler arasında, iki tanesi de mihrabın iki yanında yer alır. “Resim 2.36.” Taşıyıcı ana kubbeye destek veren yarım kubbeler, duvarın taşıyıcılığını büyük ölçüde azaltmıştır. Bu da, duvarda pencere açmakta daha serbest olma rahatlığını sağlamıştır. Daha çok açıklık da yapının hafiflemesini sağlamıştır.

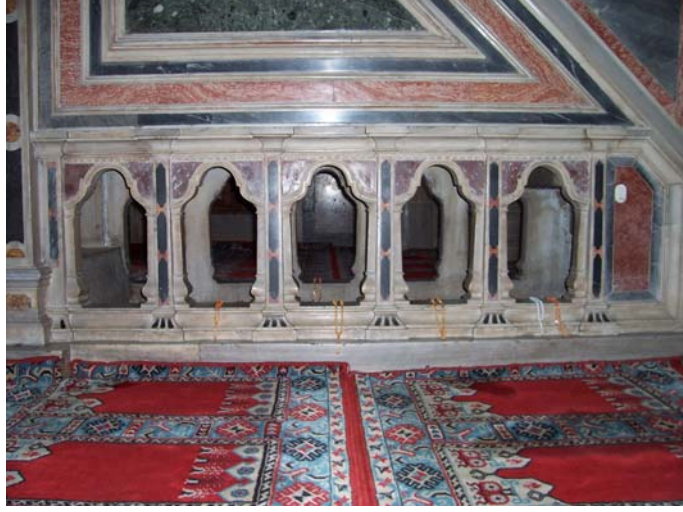
Resim 2.38. Minberin alt kısmındaki kemerler

kısımdaki kemerlerin oluşturduğu “c” kıvrımları “Resim 2.38.”, merdiven başındaki iki sütun üzerinde yükselen taç kısmının bitkisel motifli bezemeleri“Resim 2.39.”, külahtaki eğrisel biçimli süslemeler sayılabilir. “Resim 2.40.”

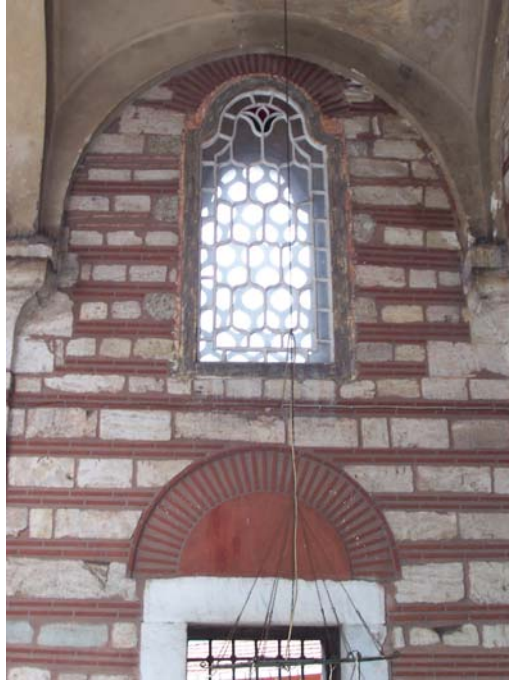
Resim 2.41. Avlu pencerelerinin iç kemerleri

Cami ve avlu duvarlarında tuğlanın etkili bir biçimde kullanıldığı görülmektedir. İçte ve dışta almalı olarak örülmüş duvarlarda iki sıra tuğla, bir sıra taş kullanılmıştır. Buna ek olarak avlu duvarlarının iç tarafında pencere kemerleri de tuğladan örülmüştür. “Resim 2.41.”

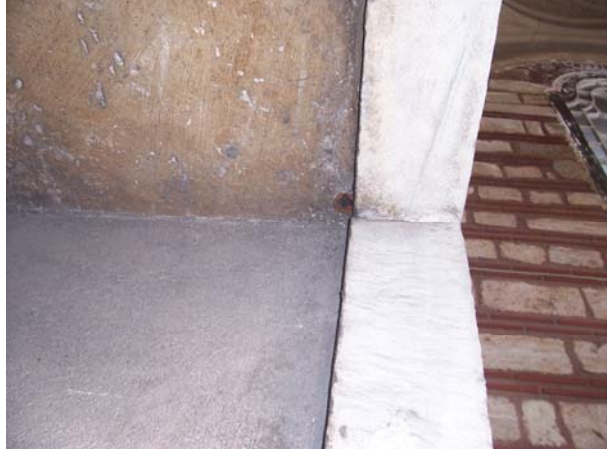
Resim 2.42. Avlu pencerelerindeki mil izi

Camideki ahşap kullanımı kapı kanatları, pencere kapakları ve hünkar mahfilinin kafesi ile sınırlıdır. Avlu pencerelerinin avlu içine bakan kısımlarında pencere kapaklarının olduğuna dair mil izleri bulunmaktadır. “Resim 2.42.” Fakat kapakların herhangi bir örneği günümüze ulaşmamıştır.

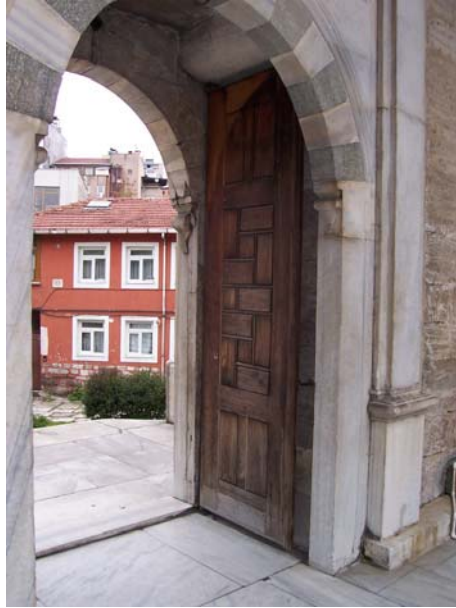
Resim 2.43. Avlu kapısı kanadı

Avluya ait üç kapının da kanatları aynı özelliklere sahiptir. Geometrik bir desen oluşturacak şekilde, bir tabla içinde birbirine geçen ahşap parçaların oluşturduğu bir yapım tekniğine sahiptirler. “Resim 2.43.”

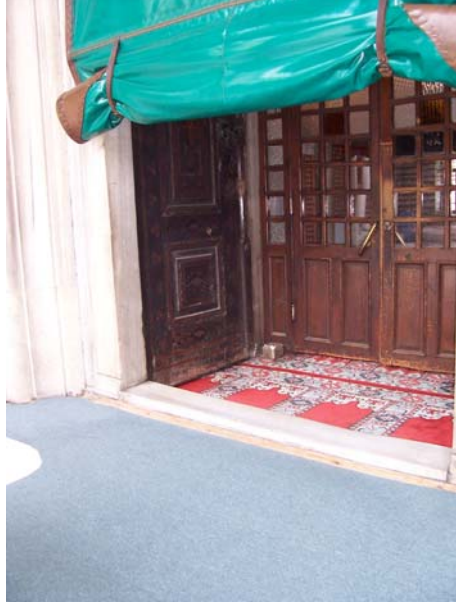
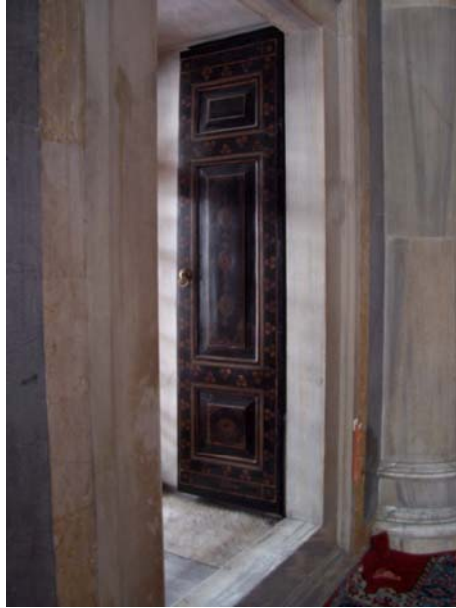
Cami ana kütlesinin ahşap kanadı ise daha farklıdır. Mahfil katına çıkan merdivenlere açılan kapı kanadı ile biçimsel olarak aynı ve benzer bir motife sahip olan giriş kapısı, serenler boyunca devam ederek bir çerçeve oluşturan bitkisel bir motifin içerisinde yer alan üç tabladan oluşmaktadır. “Resim 2.44., Resim 2.45.” Nuruosmaniye Camii’nin ahşap kapı kanadı ve pencere kapaklarından farkı, burada seren ve göbek arasında sadece tek taraflı geçme olması ve Laleli Camii’ndeki kapağın kalem işleriyle bezeli olmasıdır.

Resim 2.44. Cami ana giriş kapısı

Resim 2.45. Pencere kapağı

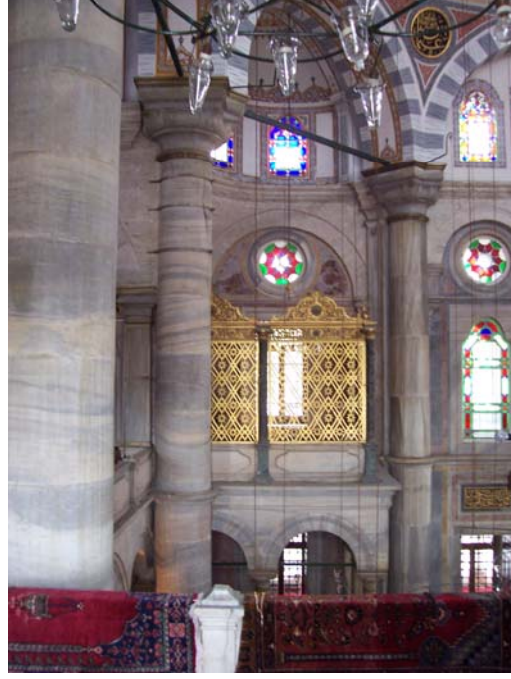
Resim 2.46. Hünkar mahfilinin altın yaldızlı kafesi

Ahşabın bezemesel olarak kullanıldığı son kısım ise, hünkar mahfilinin kafesidir. Altın yaldızlı boya ile boyanan kafes, birbirine geçmiş eşkenar dörtgenlerden ve bunların ortalarındaki sekiz köşeli yıldızlardan oluşmaktadır. Siyah renkli mermer sütunlar tarafından bölünen bu kafesin, bölünmüş her parçasının üzerinde bitkisel motifli kabartmalarıyla bir taç yükselmektedir. Tacın ortasında bir madalyon bulunmaktadır. “Resim 2.46.”

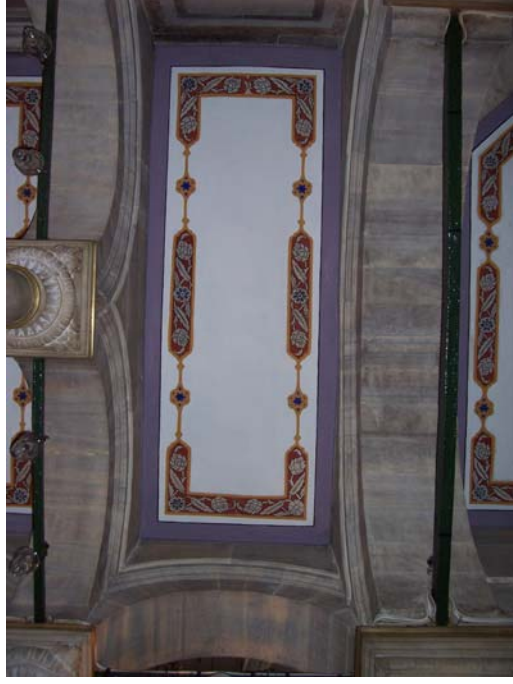
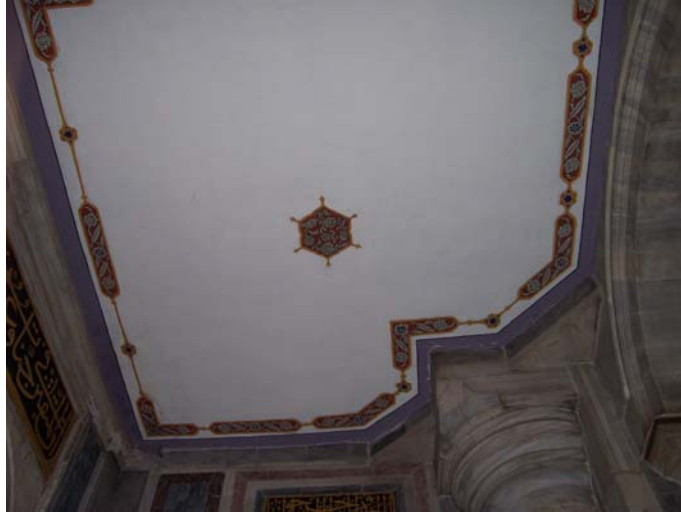
Camideki kalem işleri sadece yapının beden duvarları içinde kalan kısmında görülmektedir. Ana kapıdan girildikten sonra sofa bölümünün tavanında sade bir kalem işi motif bulunmaktadır. Tavanın kenarı boyunca devam eden bitkisel motifli çerçeveler ve bu çerçeveleri bağlayan 6 köşeli yıldızlardan oluşmaktadır. “Resim 2.47.” Mahfil kısımlarının altındaki tavana denk gelen bezemelerde, ortada da bir altıgen motif olduğu görülmektedir. “Resim 2.48.”

Resim 2.47. Zemin kat tavanındaki kalem işleri

Resim 2.48. Hünkar mahfilinin altına denk gelen kalem işleri

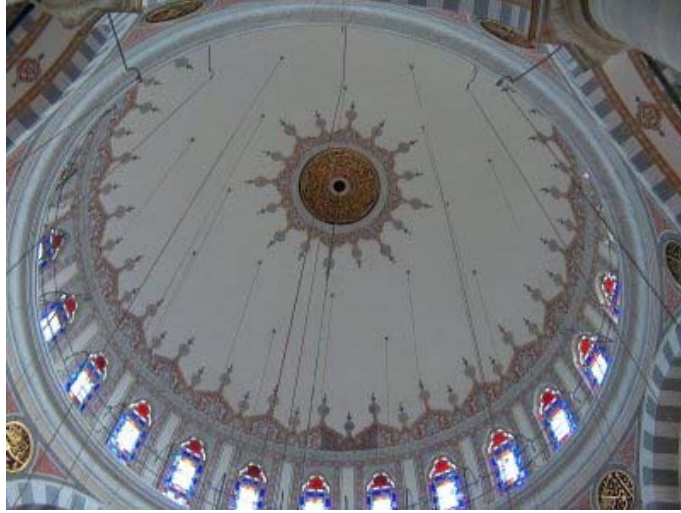
Resim 2.50. Ana kubbenin kalem işleri

Kalem işlerinin en detaylı görüldüğü kısım ise kubbeler ve kubbe kasnaklarındaki pencerelerin çevreleridir. Kubbelerin altındaki kalem işleri, kasnağın üst sınırı boyunca devam eden çiçek motifleriyle bezenmiştir. Buna ek olarak aynı motifin bir de kubbenin ortasında, kendine ait bir çerçevenin içinde yer aldığı görülmektedir. “Resim 2.49., Resim 2.50.”
