**BATILILAŞMA DÖNEMİ ERKEN ÖRNEKLERİNDE  
BEZEME PROGRAMLARININ İRDELENMESİ  
VE KORUMA SORUNLARI:  
NURUOSMANİYE CAMİİ ÖRNEĞİ**

**YÜKSEK LİSANS TEZİ**

| | Sayfa |
|---|---|
| 4. NURUOSMANİYE CAMİİ ZEMİN KAT BEZEME PROGRAMI VE HASARLAR..... | 84 |

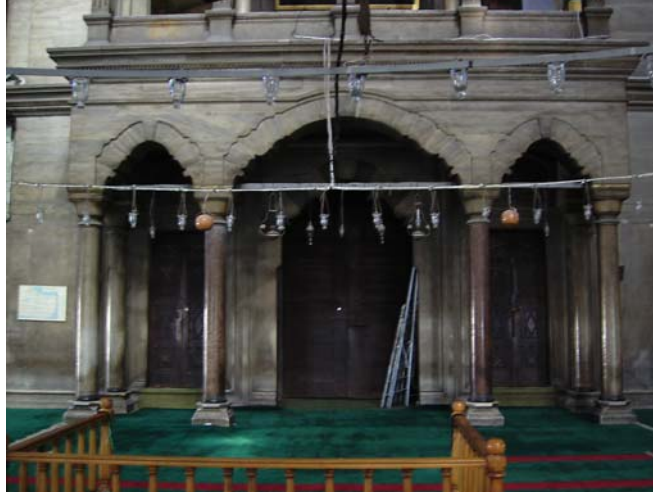
Resim 3.4. Cami giriş kapısı ve giriş hacmi

Caminin plan şemasına baktığımızda, herhangi bir Barok yapı planına özenilmemiş olsa da bu üslubun eseri olan detaylar göze çarpmaktadır. Klasik Osmanlı yapı stiline uygun olarak yapılan cami, Osmanlı mimarisinde türünün tek örneği olan revaklı, poligonal bir avluya sahiptir. Avludan harim kısmına girerken Ayazma ve Laleli camilerindeki gibi bir sofa ile karşılaşılmaz. Sadece üst kat balkonunun taşıyıcıları bir küçük giriş mekanı oluşturmaktadır. “Resim 3.4.”

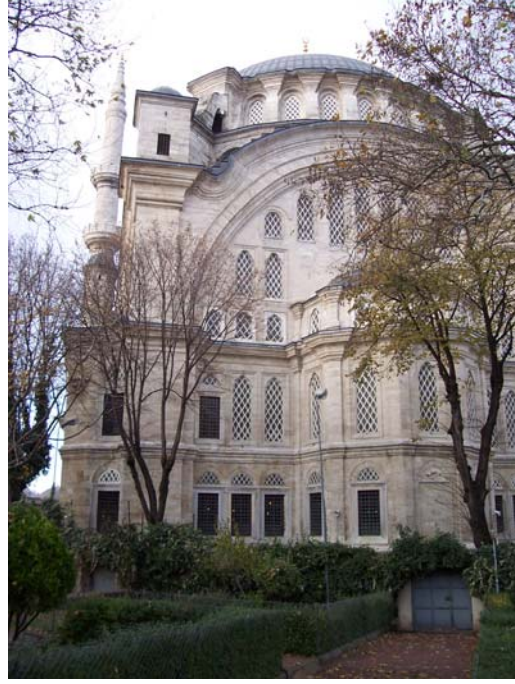
Resim 3.5. Nuruosmaniye Camii cephe düzeni (Güney Cephesi)

Nuruosmaniye Camii'nin cephe düzeni incelendiğinde üç kısma ayrıldığı görülmektedir. Birincisi, ilk iki pencere sırasını kapsayan ve ikinci sıra pencerenin üstündeki silmeyle sınırlanan kısım; ikincisi, ikinci sıra pencerelerin üstünden başlayan ve kubbe kasnağının alt tarafındaki silme takımına kadar olan, askı kemerinin ve ağırlık kulelerinin de bulunduğu kısım; üçüncüsü de kubbe kasnağının altındaki silmeden aleme kadar olan kısımdır “Resim 3.5.”.

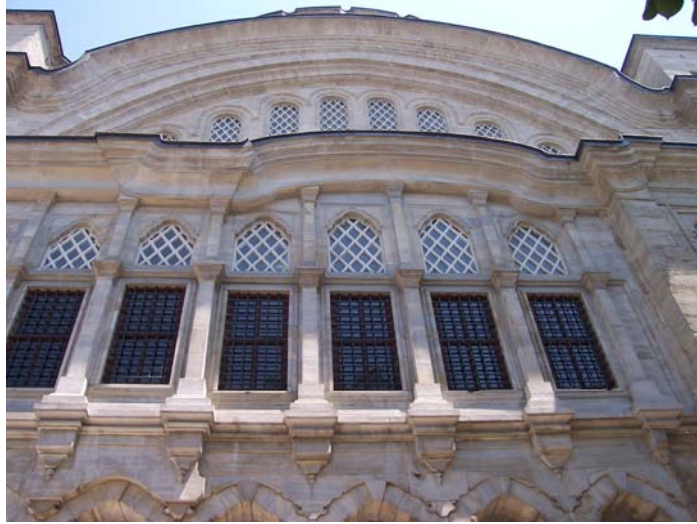
Resim 3.7. Nuruosmaniye Camii cephesi ikinci pencere sırası

İkinci sıra pencerelerde, yine lokmal  parmaklıklı pencereler bulunmaktadır, fakat kemerler bu kısımda yükseltilerek revzenli birer pencere haline dönüştürülmüştür “Resim 3.7.”. bu kısımda pencerelerin aralarında pilastrlar bulunmaktadır. Taşıyıcı özellikleri olmasının yanı sıra, bu pilastrlar içte ve dışta dinamik bir görüntü yaratmaktadır (Ögel 1996). Yine mihrabın bulunduğu duvarda farklılık görülmektedir. Bu sırada mihrabın iki yanındaki iki pencere ve mihrap çıkıntısının üzerindeki pencerelerde lokmal  demir parmaklık yerine revzenler bulunmaktadır.

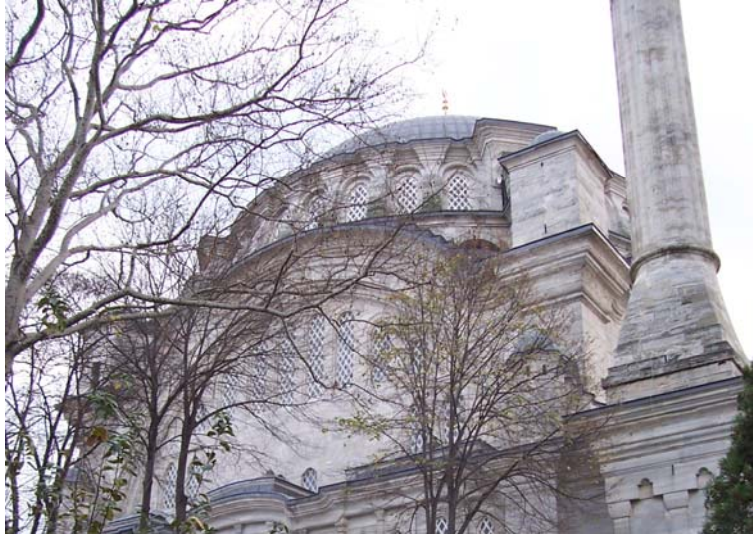
Resim 3.8. Nuruosmaniye Camii cephesi ikinci pencere sırası

Caminin hafifletme kemerleri kubbe kasnağı altındaki silmelere kadar yükselmektedir. Bu kemerlerin altında, harim kısmı duvarlarında daha küçük bir kemer daha görülmektedir. Fakat bu kemer dışarıya yansımamıştır. Hafifletme kemerinin kullanılması beden duvarları üzerindeki yükü azaltarak daha fazla açıklık kullanılmasına izin vermiştir. Kemerin altında üçüncü dördüncü ve beşinci sıra pencereler bulunmaktadır. Üçüncü sıra pencereler de dahil olmak üzere buradan sonraki pencerelerde revzenler vardır. Zengin bir silme grubuyla tamamlanan kemerin tepesi basamak şeklinde bir kademelenmeyle tamamlanır. Kemerin oturduğu düşey taşıyıcının üstünde ağırlık kuleleri bulunmaktadır. Ağırlık kulelerinin üst

kısımındaki silme, kubbe kasnağı altındaki silmeyle birleşerek bir hat oluşturur “Resim 3.8.”.

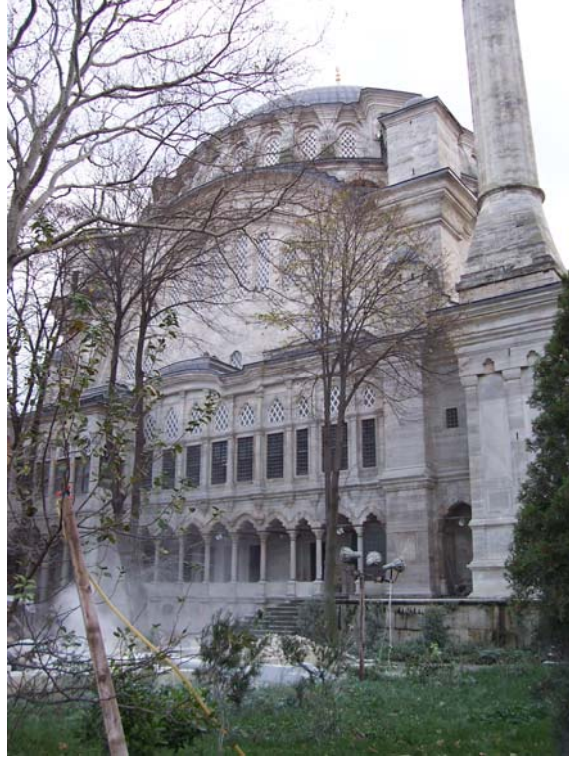
Resim 3.12. Doğu cephesi

Doğu cephesindeki en önemli fark hünkar mahfiline bağlanan rampanın bu cephede olmasıdır. Bu rampa ve cephesi günümüzde oldukça değişime ve müdahaleye uğramıştır. Cami ana kütesinde yan sahnelerde oluşturulan koridor batı cephesinde olduğu gibi bu cephede de etkilidir. Bu koridorun taşıyıcı sütunları, harim kısmındakilere göre daha sade olmasına karşın kemerleri Barok etkiler gösteren eğrisel profillere ve kemer taşlarına sahiptir. İç tarafa çekilmiş duvardaki pencereler, birinci sıranın dış duvardaki örnekleri gibi kemerli değildir. Bu koridora çıkan merdivenler vardır. Bu merdivenler caminin harim kısmına çıkan yan giriş kapılarına çıkarlar. Aynı zamanda caminin iki minaresinden bir tanesi de bu cephededir. Mermer minare kaidesinin nişleri ve profilleri de Barok üslubun bir göstergesidir. Cephenin kalan kısmı ana cephe düzenine uymaktadır “Resim 3.12.”.

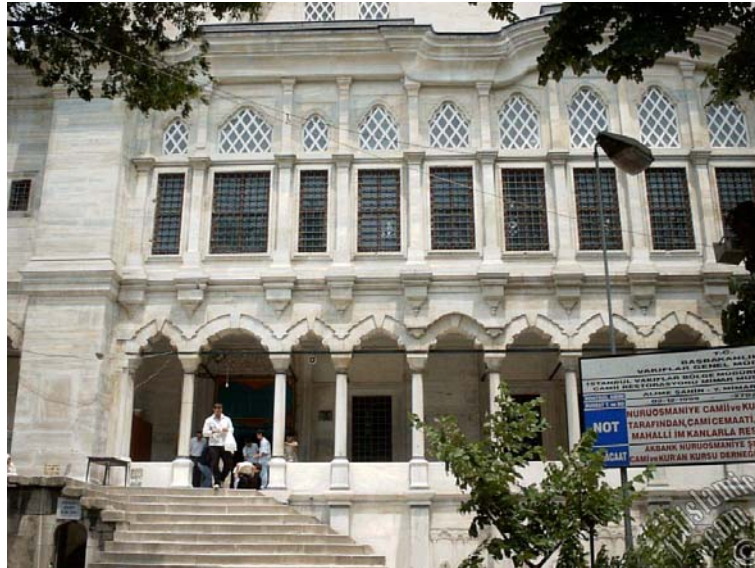
Resim 3.13. Batı cephesi

Batı cephesinin doğu cephesinden tek farkı hünkar mahfiline çıkan rampanın ve koridorun olmaması, ve abdestliklerin bu cephede olmasıdır. Günümüzde cami girişi olarak bu cephedeki yan giriş kapısı kullanılmaktadır “Resim 3.13.”.

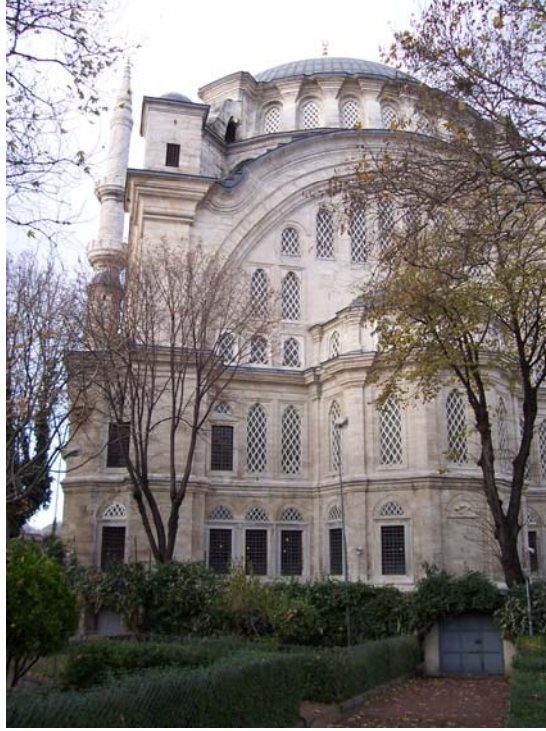
Resim 3.14. Güney cephesi

Güney cephesi ana cephe düzenine tamamıyla uymakla beraber mihrabın bu cephede çıkıntı

yapması, cepheyi etkilemiştir. Osmanlı mimarisinde başka örneği olmayan eğrisel mihrap, bir yarım kubbe ile kapatılmıştır. Küçük bir kasnağı olan bu yarım kubbe, her pencere arasında pilastrlarla taşınmaktadır. Kasnak üzerindeki pencereler, alçı şebekelerle kapatılmıştır. “Resim 3.14.”

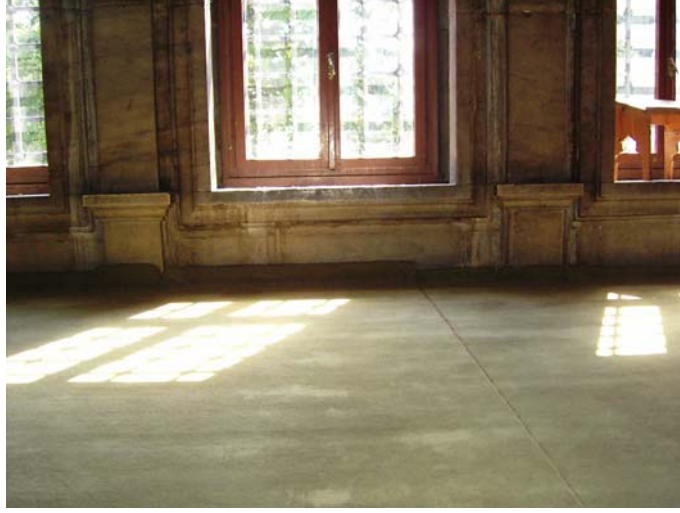
Resim 3.15. Mahfil katı birinci tip sütun kaidesi

Bu kattaki sütun kaide ve başlıkları zemin kattakilerden farklıdır ve kaideler yine iki farklı tiptir. Bu iki kaide tipinin bir tanesi duvarlarda, pencereler arasında kemerlerin oturduğu sütunlarda “Resim 3.15.”, diğeri ise harim kısmına bakan balkonlarda bulunanlardır. “Resim 3.16.” Balkonda harim kısmından da görünen sütun kaideleri arka tarafta kalıp görünmeyenlere göre daha süslü ve abartılıdır. Yine bu balkondaki sütunların gövdeleri yivlidir. Başlıklar ise zemin kattakilere göre daha sade duran bir profil içermektedir.

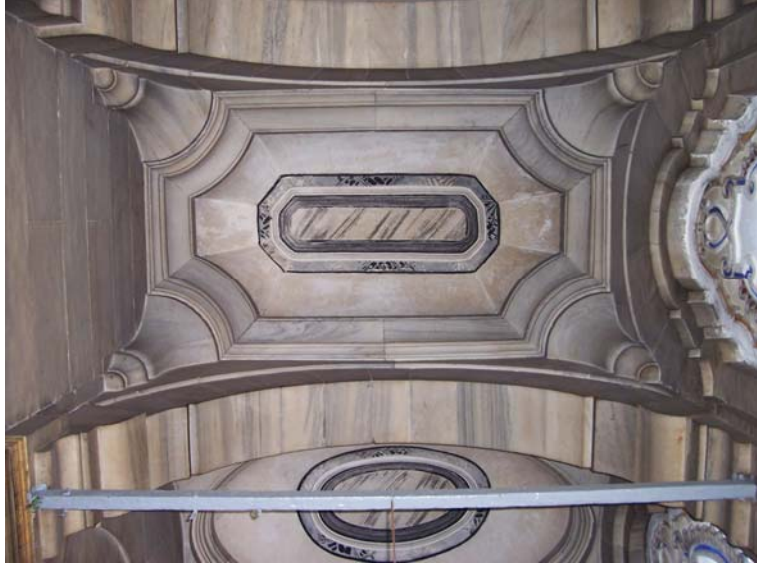
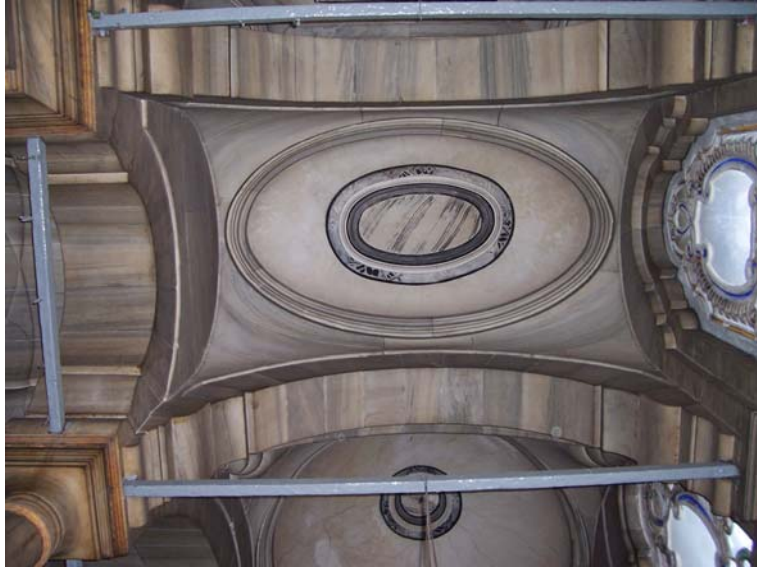
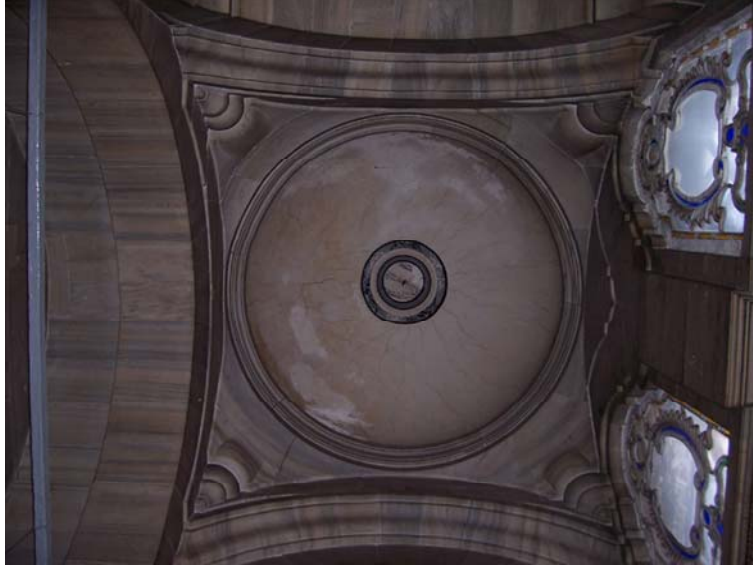
Bu kattaki tavan kaplamaları, kabartmalı ve katlı profillere sahip olmalarının yanında bir derinliğe de sahiptir. Pencere boyutlarının farklı olması, tavan kaplamalarının da değişik boyutlarda olması sonucunu doğurmuş, farklı tavan tasarımlarının kullanılmasıyla da yapıya çeşitlilik katılmıştır “Resim 3.17., Resim 3.18., Resim 3.19.”.

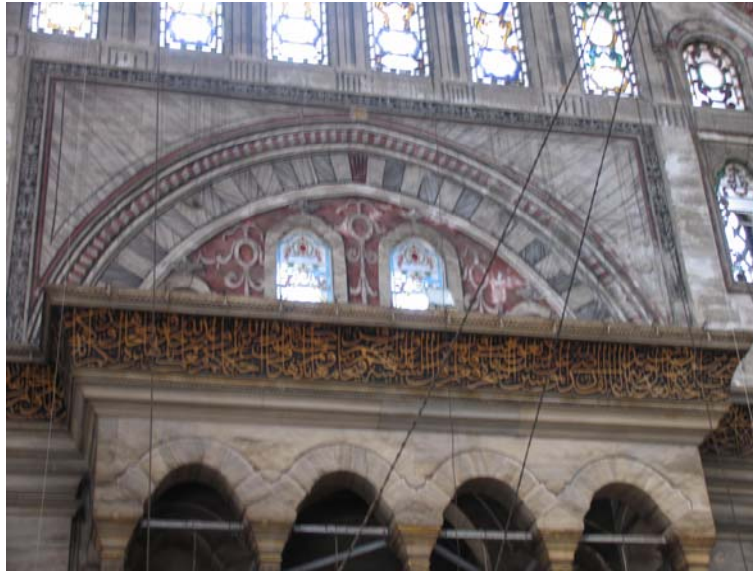
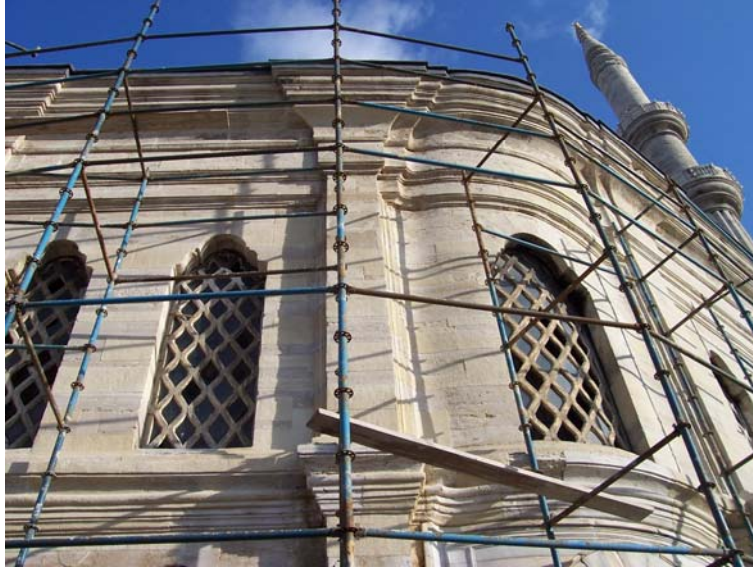
Caminin birinci katı Arapça yazılarla bezenmiş çok katlı ve geniş bir silme ile bitirilmiştir. Hafifletme kemerlerinin oturduğu ana taşıyıcı sütunların başlıkları da bu hizada bulunmaktadır. Bu silme takımı aynı zamanda caminin kullanılan kısmı ile kullanılmayan kısmını ayıran bir bölücü gibi de görünmektedir. Bu silmenin dış cepheye yansıması da oldukça abartılı bir görünüme sahiptir ve yapıyı çepeçevre sarar. “Resim 3.20., Resim 3.21.”

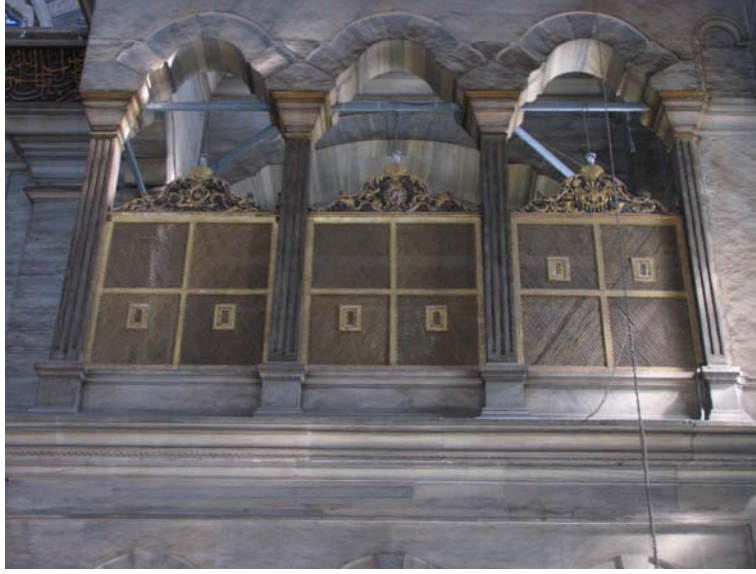
Resim 3.22. Hünkar mahfili ahşap bezemeleri

Hünkar mahfilinin kafesinde ise incelenen diğer örneklerdeki gibi bir tasarım söz konusu değildir. Burada yivli sütunların arasında dört parçaya bölünmüş bir çerçeve içinde, ahşap çıtaların diyagonal olarak yerleştirilmesiyle oluşmuş bir kafes bulunmaktadır. “Resim 3.22.” Altın yaldızlı olarak boyanmış kafesin üzerinde bir taç bulunmaktadır. Kafes kısmının sadeliğine karşın Barok üslubu yansıtan eğrisellikleri ve dalgalı motifleriyle bu taç hünkar mahfile de Barok bir hava katmıştır.

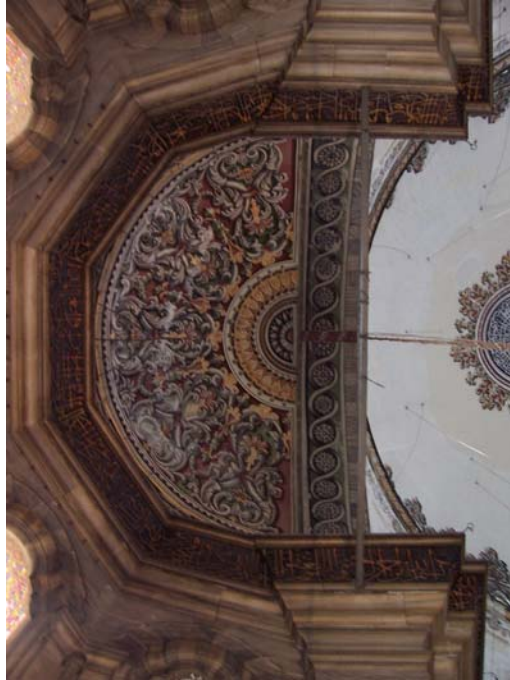
Resim 3.23. Mihrap kalem işleri

Harim bölümünde daha çok kalem işlerinin ön planda olduğu görülmektedir. Özellikle mihrap kısmını örten yarım kubbenin iç tarafında Barok üslup özelliklerini iyi bir biçimde vurgulayan, akant yaprağı ve organik bitki motiflerinden oluşan bir kalem işi bezeme bulunmaktadır. “Resim 3.23.”

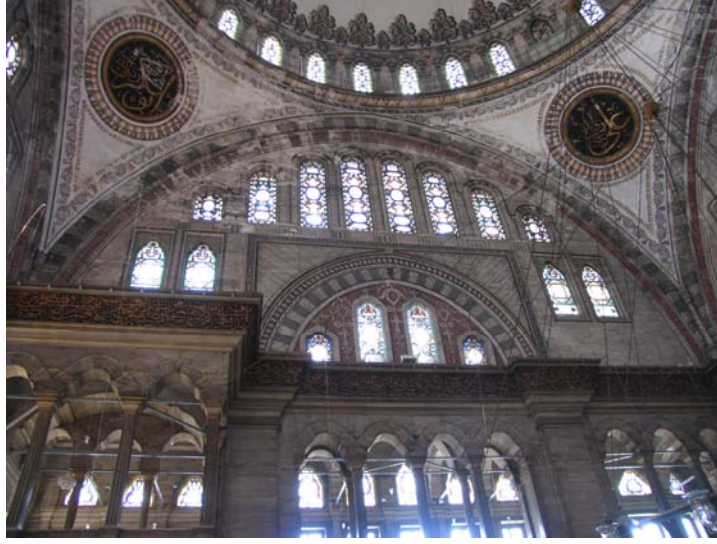
Resim 3.24. Beden duvarındaki askı ve hafifletme kemerleri

Caminin harim kısmında her duvarda iki tane kemer görülmektedir. Büyük olan ve tepe noktası kubbe kasnağının altına kadar gelen kemer, strüktürel olarak kullanılan ve kubbeyi taşıyan kemerdir. Küçük kemer ise hafifletme kemeri olarak bilinen ve düşey taşıyıcılara gelen yükü hafifletme amacıyla kullanılan kemerdir. Hafifletme kemerleri bir çerçeveye çevrenmiştir. Yapının dışından da görülen bu kemerler kalem işleriyle bezenmişlerdir. “Resim 3.24.”

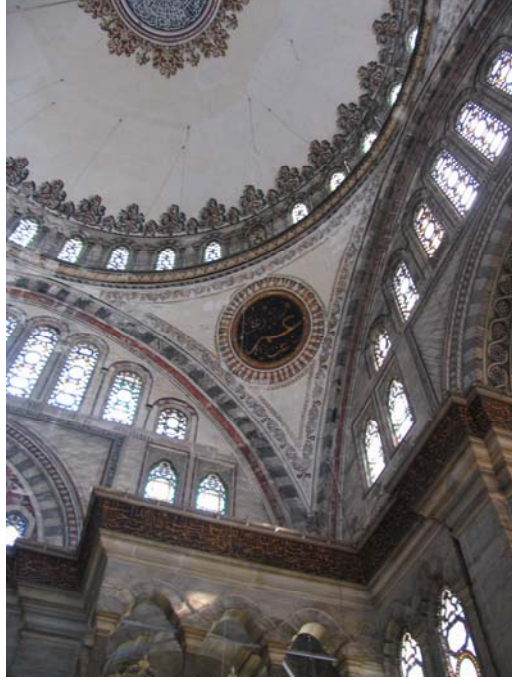
Resim 3.25. Pendentifteki kalem işleri

Kemerlerin kubbeye bağlantısını kuran pendentiflerin tam ortasında yuvarlak, kalem işiyle bezenmiş çerçeveye sahip bir madalyon bulunmaktadır. Pendentifin kubbeye dokunduğu noktalarda da yine kalem işi bordürler bulunmaktadır. “Resim 3.25.”

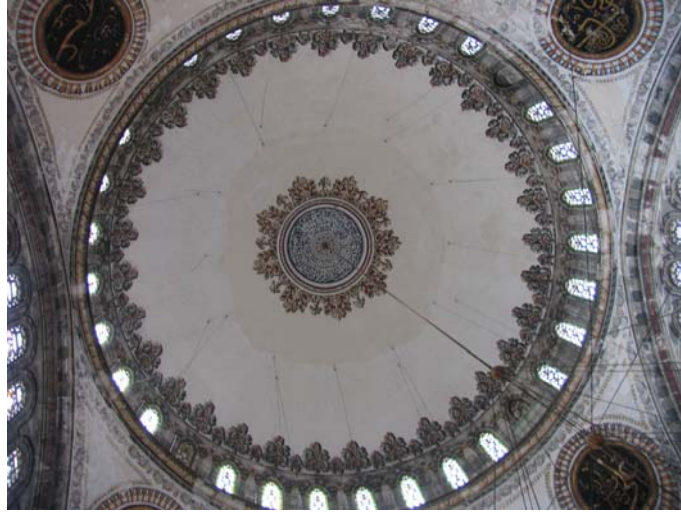
Resim 3.26. Kubbe altı kalem işleri

Kubbenin iç kısmında kalem işleriyle oluşturulmuş bezemeler bulunmaktadır. Kubbenin tam ortasında ve eteklerinde bulunan bu bezemeler, mihrabın üstündeki yarım kubbeye aynı şekilde akant yaprakları ve diğer bitkisel motiflerle süslenmiştir. “Resim 3.26.”

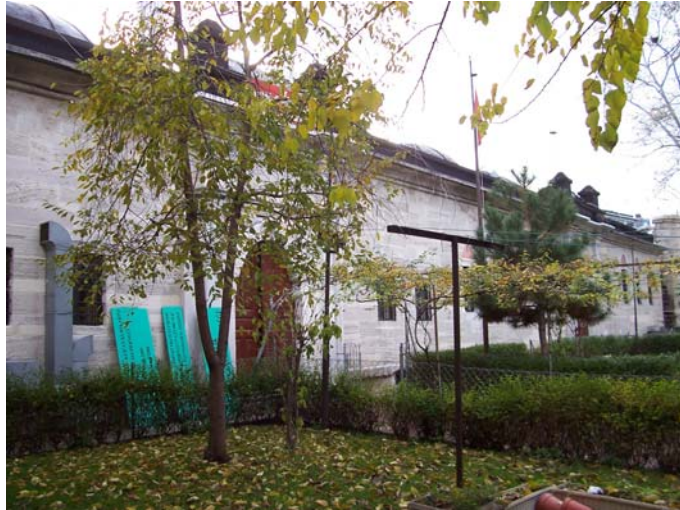
Resim 3.27. Medrese ve İmaret

Caminin güneyinde doğuda medrese, batıda imaret yan yana inşa edilmişlerdir “Resim 3.27.”. Medrese klasik bir planla, bir revaklı orta avlu çevresinde toplanan odalardan oluşan bir yapıdır. Nuruosmaniye Külliyesi’nin özgün bezemesel ayrıntıları dışında, bu medreseye karakter kazandıran özellik, revakının klasik medreselerin aksine, çok yüksek ve dar açıklıklardan oluşan, alışılmamış oranlarıdır. İmaretin planı asimetriktir. Asimetrik giriş hacmi biri büyük, diğeri küçük bir kemerle avludan ayrılmaktadır. Avlunun bir duvarı doğrudan medreseye bitişik ve sağırdır. Girişin karşısına gelen duvarın orta kısmı geri çekilerek üç kenarlı bir poligon parçası haline getirilmiş ve yan kenarlarda mutfığa ve medreseye geçit veren hacme kapılar açılmıştır. Güneye büyük mutfak ve ilginç bacaları, batıya çift kemerlerle pekiştirilmiş beşik tonoz örtülü uzun aşhane yerleştirilmiştir. Avlunun giriş tarafında bir küçük kapıdan yapının bodrumuna inilmekte, diğeri yanında ise aşhaneden önce küçük bir servis odası bulunmaktadır. Bugün imareten medreseye bir kemerle geçilmektedir. Fakat özgün tasarımda bunların birleşik olup olmadıklarını belirleyecek bir araştırma yapılmamıştır. Nuruosmaniye’nin kent içindeki görsel etkisi içinde bu imaretin olağanüstü büyük bacalarının özel bir yeri vardır. Bu bacalar Sinan’ın Topkapı Sarayı mutfaklarında sergilediği anıtsal ve barok etkiyi, kendi ölçülerinde, bu çevrede gerçekleştirmektedirler. Bugün medrese ve imaret yatılı Kuran kursu olarak kullanılmaktadır. Bütün medreseler gibi bu yapı da, revakları camekanlarla kapatıldığı için, özgün etkisini yitirmiştir. (Kuban, 1958)

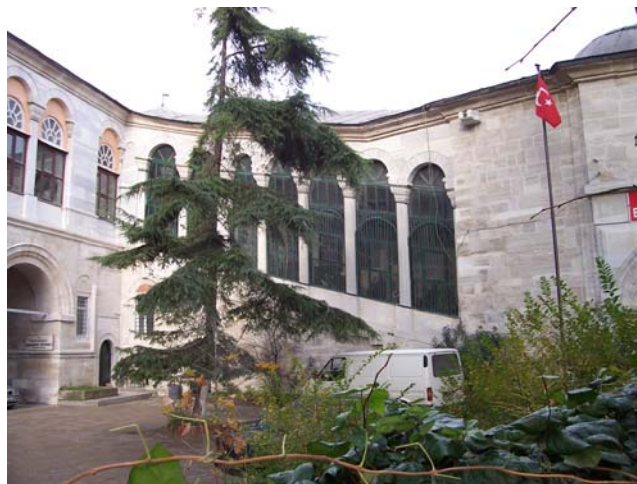
Resim 3.28. Hünkar Mahfili

Bu dönemde inşa edilen Nuruosmaniye Camii de bir hünkar kasrına sahiptir. Caminin kuzeydoğusunda tonozlu geçit üzerine yerleştirilmiş hünkar kasrının girişi, eğimli bir rampa sonunda caminin kuzey-güney doğrultusunda yer almaktadır “Resim 3.28.”. Bu rampaya konumlanmış odalara dayanarak 2 kattan oluştuğu söylenebilir.

Ana giriş mermer bir söve ile çevrili ahşap tablalı kanatlara sahip kapıdandır. Mermer sövelere sahip pencerelerin alt katta olanları aynalı kemerlere ve lokmalık parmaklıklara sahipken, üst kattaki pencereler tam kemerli, ahşap kepenkli ve tepe pencereli örneklerdir. Hünkar kasrındaki silmeler de yine döneminin Barok özelliklerini taşıyan küfeki taşından yapılmış silmelerdir.

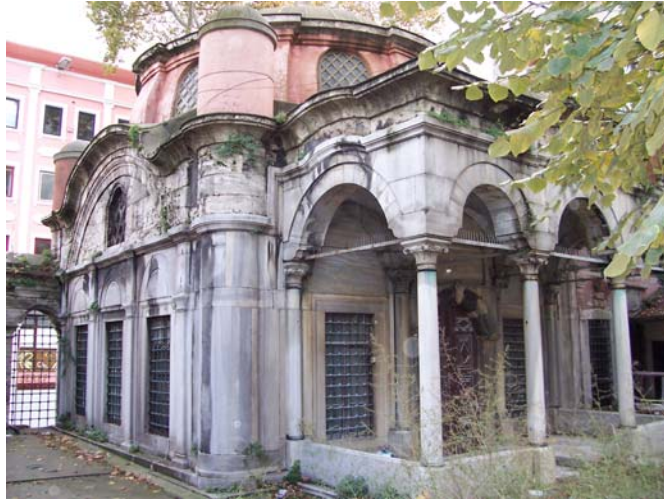
Resim 3.29. Türbe

Plan açısından kubbe örtülü kare ve önünde üç kemerli bir revak olan klasik şemalı bu türbe karenin köşelerine yerleştirilen ağır dairesel ayaklar ve bunların saçak kotu üzerinde yükselen silindirik kulecikleri, kubbe kasnağının eğik planda oluşumu ve köşelerindeki pilastrlarla barok bir etki kazanmıştır “Resim 3.29.”. Türbenin dış mimarisinde kubbe kaidesinde dolaşan büyük Barok korniş ve bu kornişin üzerinde çatı üzerinde yükselen kemer karakteristik geç dönem İtalyan baroğu motifleridir. I. Mahmud için yapılmış, fakat inşaat bitmeden öldüğü için tahta çıkan kardeşi III. Osman camiye kendi adını koyduğu gibi kardeşini de babası II. Mustafa’yı (hd 1695-1703) Valide Turhan Sultan Türbesi’ne gömdürmüştür. Fakat kendisinden sonra tahta geçen III. Mustafa da, III. Osman’ı, bu boş türbeye gömdürmemiş, buraya III. Osman’ın annesi Şehsuvar Valide Sultan gömülmüştür (Kuban, 1958)

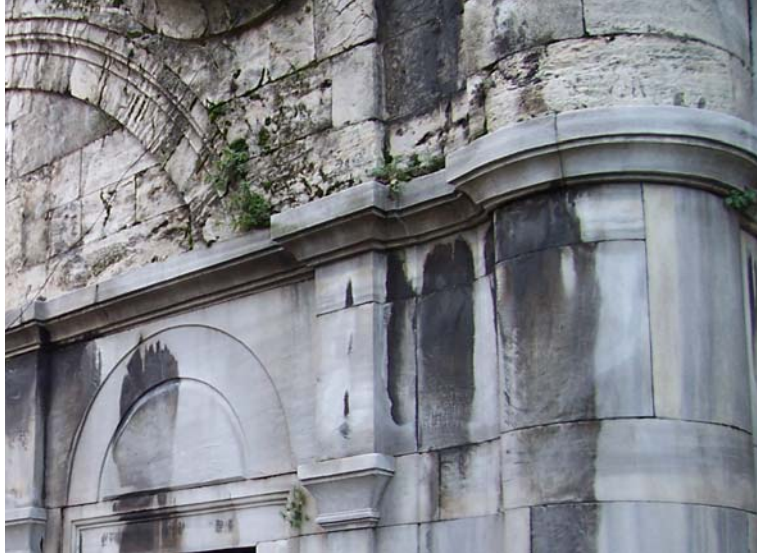
Resim 3.30. Kufeki taşındaki hasarlar

Türbenin önemli problemlerinden bir tanesi, küfeki taşının hastalanması ve buna bağlı yüzey kayıplarıdır. Ayrıca küfeki taşı üzerindeki çatlakların içine yerleşen bitkisel organizmaların taşın içinde büyüdüğü görülmektedir. “Resim 3.30.”

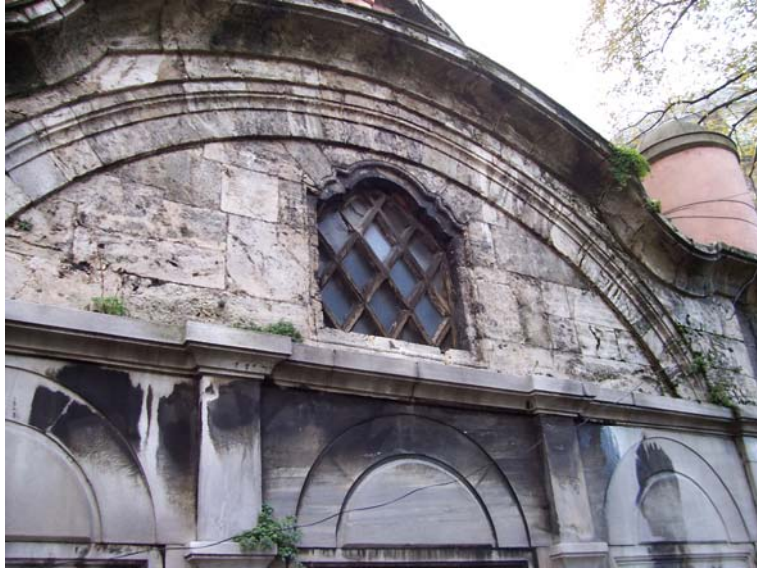
Resim 3.31. Türbenin yan cephesindeki orijinal tepe penceresi

Türbenin yan cephesinde mermer söveli ve lokma parmaklıklı üç pencere bulunmaktadır. Duvarın üst tarafta küfeki taşı olarak devam eden bölümünde bir adet tepe penceresi bulunmaktadır. Alttaki pencerelerin sadece kararmaya maruz kalmış olması ve fiziksel bir zarar görmüş olmaması ile kemerlerinin Barok bir üslupla değil klasik üslupla tamamlanmış olması, bu kısmın bir müdahale geçirdiğini göstermektedir. Tepe penceresi ise türbenin özgün penceresidir. “Resim 3.31.”

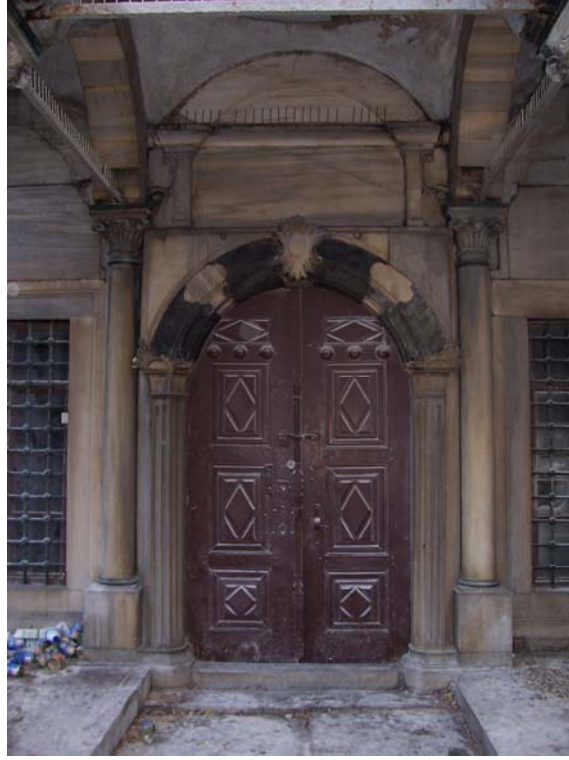
Resim 3.32. Türbe giriş kapısı

Giriş kapısındaki süslemeler ve işçilik de ilk bakışta göze çarpmaktadır. Ahşap kanatlar, camide kullanılanlarla aynı motifte küdekari kapaklardır. Kemere bakıldığında ise caminin her yerinde farklı olduğu gibi, burada da farklı bir biçimleniş göstermektedir. Kemerin oturduğu sütunlar da köşesi kırık, yivli sütunlardır.“Resim 3.32.” “Çizim 1, Çizim 2”

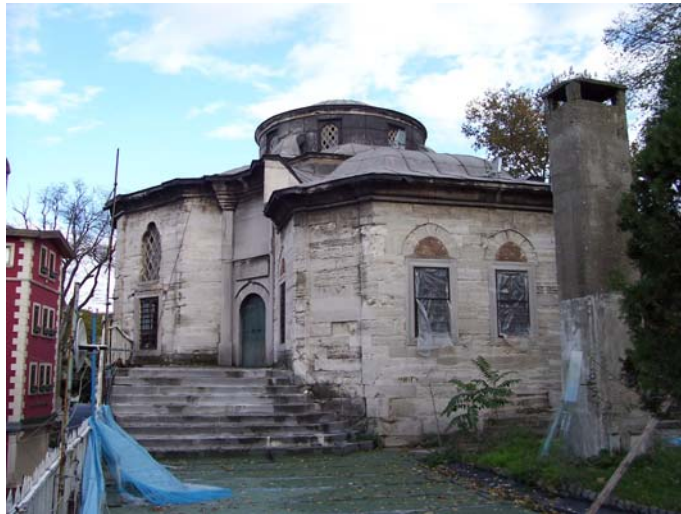
Resim 3.33. Nuruosmaniye Kütüphanesi

Nuruosmaniye Kütüphanesi Türkiye’de barok tasarımının en özgün örneklerinden birisi olarak sayılabilir. Külliye’nin camisine bakıldığında, büyük anıtsal cami geleneğinin tipolojik baskısından kurtulamayan mimar kütüphane tasarımında çok daha serbest davranabilmiştir “Resim 3.33.”. (Kuban, İ.A.)

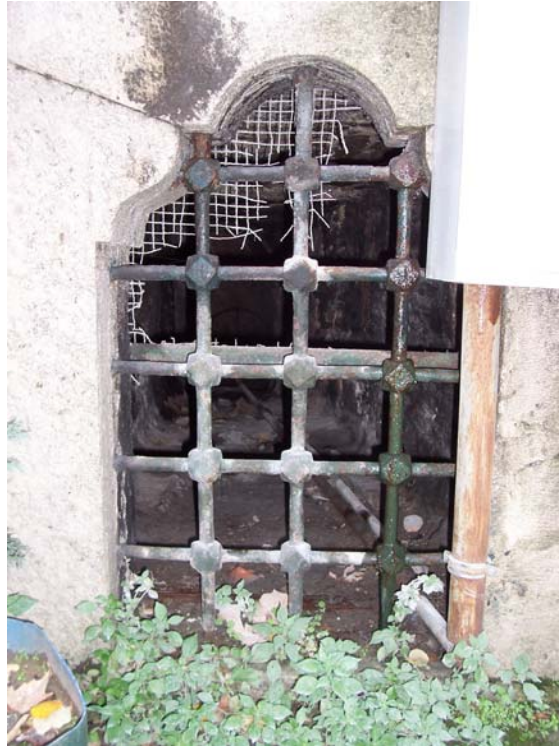
Resim 3.34. Nuruosmaniye Kütüphanesi bodrum kat penceresi

Kütüphanenin yükseltildiği platformun altında bir kısmi bodrum vardır. Fakat bu kısmi bodrumun da pencerelerinde bir kasa veya revzen bulunmadığından dolayı şu an olumsuz hava şartlarından dolayı tahrip olduğu gözlenmektedir. “Resim 3.34.” “Çizim 3”

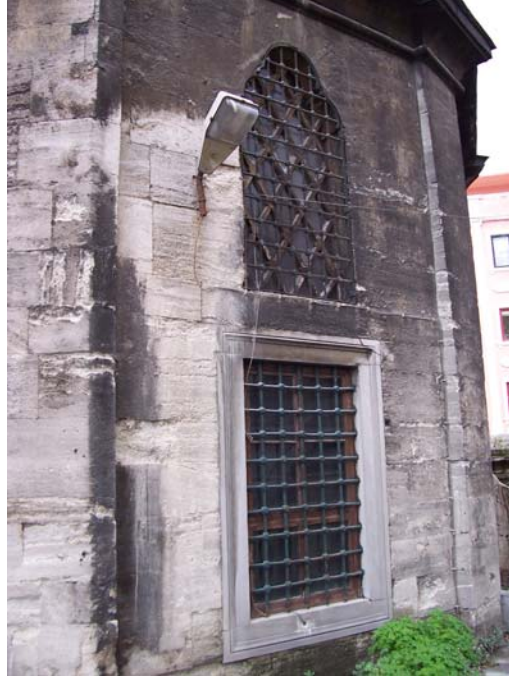
Resim 3.35. Nuruosmaniye Kütüphanesi pencereleri

Cephe özelliklerine bakıldığında, kendine özgü plan şemasının cephelerde de özgün bir tasarımın ortaya çıkmasına sebep olduğu söylenebilir. Okuma salonunun cepheye bakan duvarları iki sıra pencerelidir. Alt pencerelerde lokmalı parmaklıklar bulunmakta, hemen arkasında da ahşap doğramalı pencere kasası gelmektedir. Cami pencerelerine göre daha sade olan mermer sövelerin müdahale gördüğü belirlenmiştir. “Çizim 4”. Üstteki pencere ise küfeki taşından sövelere sahip olmakla beraber lokmalı parmaklıklar yerine baklava biçimli revzenlerle kapatılmıştır. “Resim 3.35.”

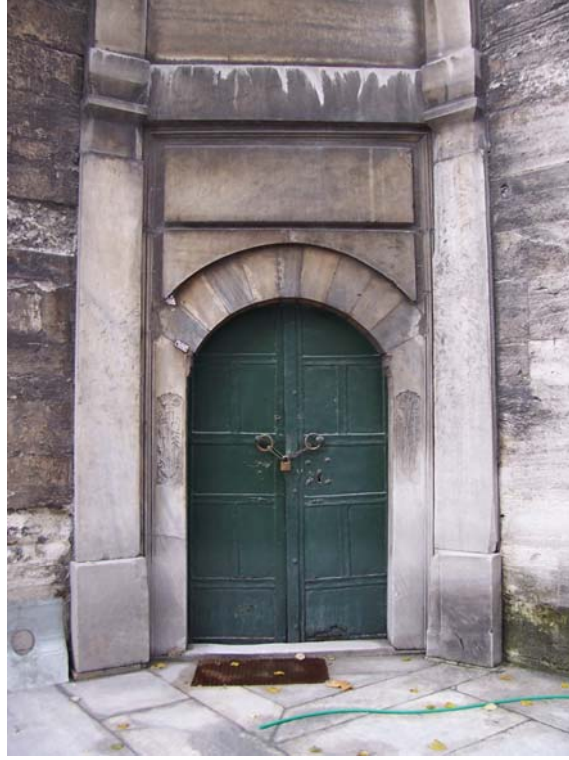
Resim 3.36. Nuruosmaniye Kütüphanesi giriş kapısı

Basık kemerli giriş kapılarında mermer söveler kullanılmıştır. Bu sövelerde, kütüphane binasının genlinde de görüldüğü gibi mermer işçiliğinin kalitesi göze çarpmaktadır. Kapı açıklığında mermer sövelerin birbirine baktığı kısımlarda küçük mukarnaslar işlenmiş, bunların hemen altında da bitkisel motifli kabartma bezemeler kullanılmıştır. Sövenin dışarıya bakan kısımlarında da yine iki tarafta iki farklı şekilde bitkisel motifli bezemeler göze çarpmakta, estetik bir görüntü sergilemektedir. “Resim 3.36.” “Çizim 5-6”

Günümüzde hala özgün işlevini sürdüren kütüphane binasında görülen en önemli hasar mermerlerdeki yıpranmadır. Strüktürel olarak hiçbir sorunu bulunmayan küfeki taşına müdahale etmek gereksiz olacaktır. Ayrıca pencerelerden içeri çekilmek istenen kabloların mermer söveler delinerek geçirilmesi, yanlış bir yaklaşım olmakla beraber mermerin hasar görmesine ve lokmalı parmaklıkların çürümesine yol açacaktır. Bu küçük hasarlar dışında gözle görülür belirli bir hasar yoktur. İç mekan özellikleri başta olmak üzere yapı günümüze iyi bir şekilde korunarak gelmiştir.

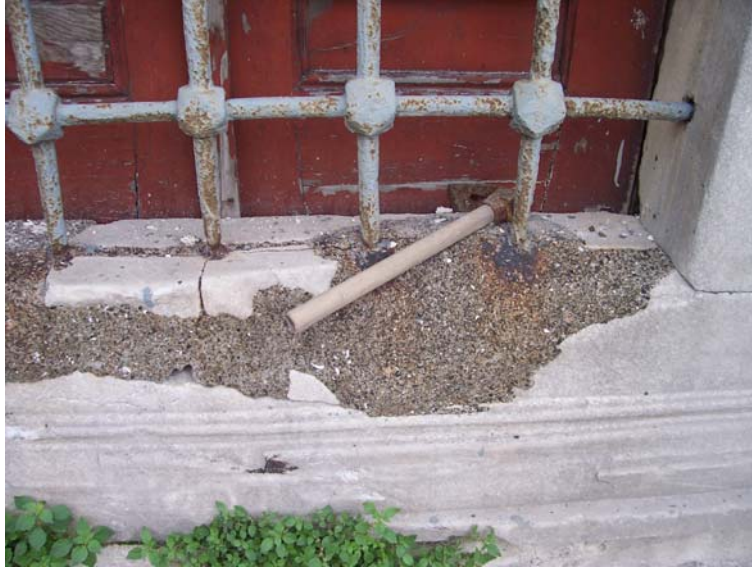
Resim 3.34. Nuruosmaniye Camii avlu duvarı penceresinde yanlış uygulama

Avlu duvarındaki bazı pencerelerde ise geçmişte yapılan bazı yanlış restorasyon uygulamaları görmekteyiz. Patlayan mermerin yerine kullanılan deniz kumu ve çakıl ile sıvama, hem yapının mimari özelliklerine aykırı bir görüntü sergilemekte hem de tuz nedeniyle parmaklıklarda oluşan korozyon ile mermerin kalan kısmına zarar vermektedir. “Resim 3.34.”

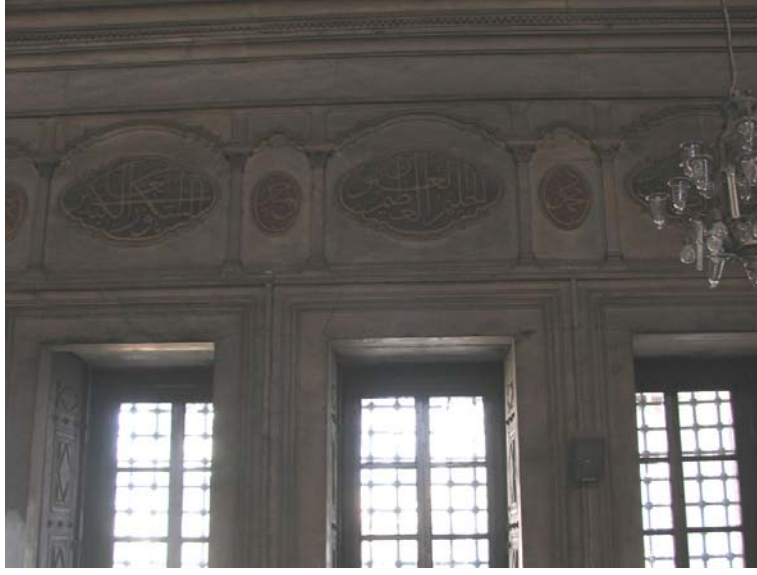
Resim 3.35. Nuruosmaniye Camii zemin kat penceresi madalyonları

verir. Madalyon kabartmasının dış kısmı açık renkli bir hat ile dönülmüş, oluşturulan bu çerçevenin içinde de yeşil zemin üzerine yine sarı renkte Arapça yazılar işlenmiştir. “Resim 3.35.”

Madalyonlardaki en önemli hasar kabartmalarla tabla sınırları arasında oluşan ince çatlaklardır. Ayrıca mermerde görülen kirlenme de tespit edilen bir başka sorundur. Bunun yanında bu kadar hafif hasarlar görülmesi sonucunda, yapının en az zararla ayakta kalmış parçalarının madalyonlar oldukları söylenebilir “Şekil 4.7.”.

Madalyonlar camideki mimari öğeler içerisinde çok iyi korunmuş olanlarıdır. Çatlakların ve kirlenmiş yüzeyin üstü patina tabakasıyla kapanmış durumda olduğundan dolayı, müdahale edilmemesi doğru olur. Patina tabakası kaldırılırsa madalyonlar fiziksel zararlara açık duruma gelebilirler.

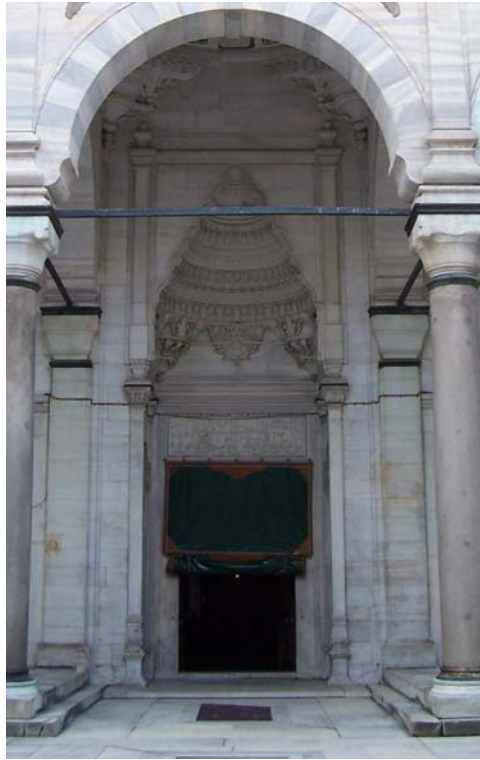
Resim 3.36. Nuruosmaniye Camii ana giriş kapısı

Caminin tüm kapı ve pencerelerinde olduğu gibi burada da mermer söveler kullanılmıştır. Söveleri oluşturan profillerde içte ve dışta farklılıklar görülmektedir. Dış cephede bakıldığında söve bir çerçeve halinde tamamlanmaktadır. Bu çerçevenin hemen altında, kapının üstünde, üzerinde Ayet-i Kerime bulunan bir kitabe görülmektedir. Sövenin üstünde ise mukarnas yerine kullanılan kabartmalar bulunmaktadır. Dış söve profiline bakıldığında iç söve profilinden farklı olarak, tüm çerçeve boyunca devam eden dandan benzeri kabartmalar göze çarpmaktadır “Resim 3.36.”.

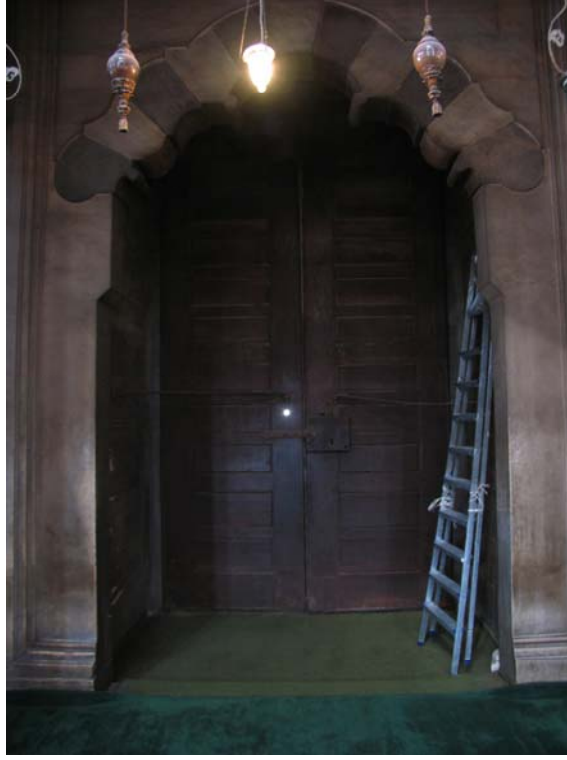
Resim 3.37. Nuruosmaniye Camii ana giriş kapısı iç görünüşü

Kapının cami içindeki 55 cm.lik sövesine bakıldığında ilk olarak göze çarpan, söveye oturan kemerdir. Bu kapı kemeri de camideki diğer kemerler gibi, klasik olmayan, barok üsluba uygun eğriselliklere sahip bir kemerdir. Mermer sövenin bu kemerin oturacağı şekilde kesilmesinden, günümüze kadar orijinal haliyle geldiği anlaşılmaktadır. “Resim 3.37.”

İç sövelerde belirgin bir hasar görülmemektedir. Daha önceki restorasyon çalışmalarında alınan doğru kararlardan birisi olarak, mermerin üzerindeki patina tabakası kaldırılmamış ve bu da mermer sövenin korunmasını sağlamıştır.

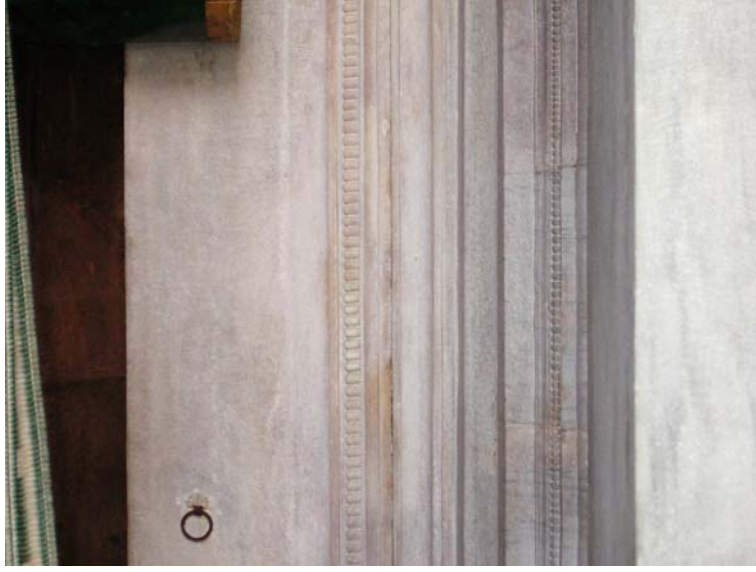
Resim 3.38. Nuruosmaniye Camii ana kapısı sövesi

Ana giriş kapısının avluya bakan dış sövelerinin, yapının yakın zamanda restore edilmesinden dolayı temiz olduğu görülmektedir. Fakat temizleme işlemi sırasında patina tabakasının da kaldırılması, mermeri doğa şartlarına ve fiziksel bozulmalara daha açık bir hale getirmiştir. Özellikle profildeki küçük kabartmalardan bazılarının zaman içinde fiziksel koşulların etkisiyle eridiği görülmektedir. Bunun yanında mermerin yer yer atmosfer şartlarından dolayı kirlendiği de göze çarpmakta, hava kirliliği, nem ve sis gibi atmosferik olaylardan etkilenen mermer sövede renk değişimleri fark edilmektedir “Resim 3.38.”.

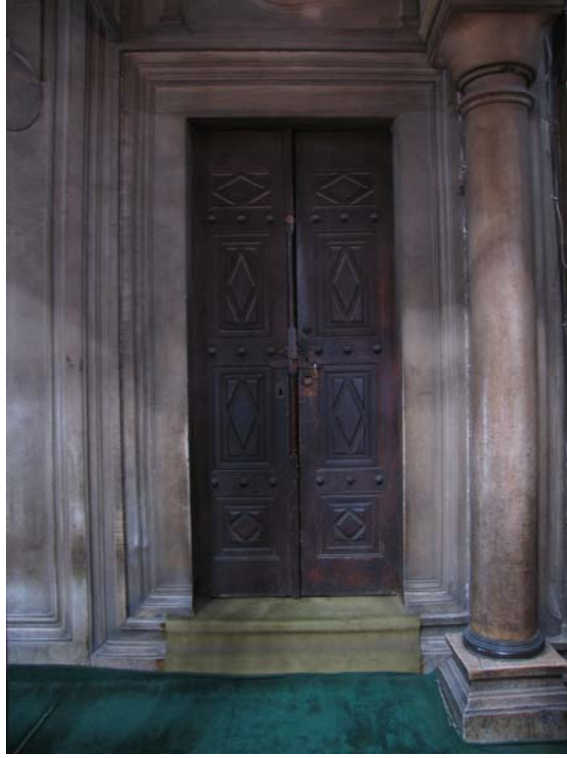
Resim 3.40. Nuruosmaniye Camii mahfil katına çıkış kapısı

Mahfil katı çıkış kapılarının söveleri pencere söveleriyle ölçü ve profiller açısından tamamen aynıdır. Alt kısımda eşik olduğundan dolayı profillerin bir kısmı eşiğe kadar gelir ve orda kesilir. Küçük bir kısmı da eşiğin altından dönerek çerçeveyi tamamlar. “Resim 3.40.”

Bu kapıda ahşabın gördüğü zararın aksine sövede bir hasar bulunmamaktadır. Harim kısmındaki diğer mermer elemanlar gibi patina tabakasına sahiptir ve müdahale edilebilecek herhangi bir durum görülmemektedir.

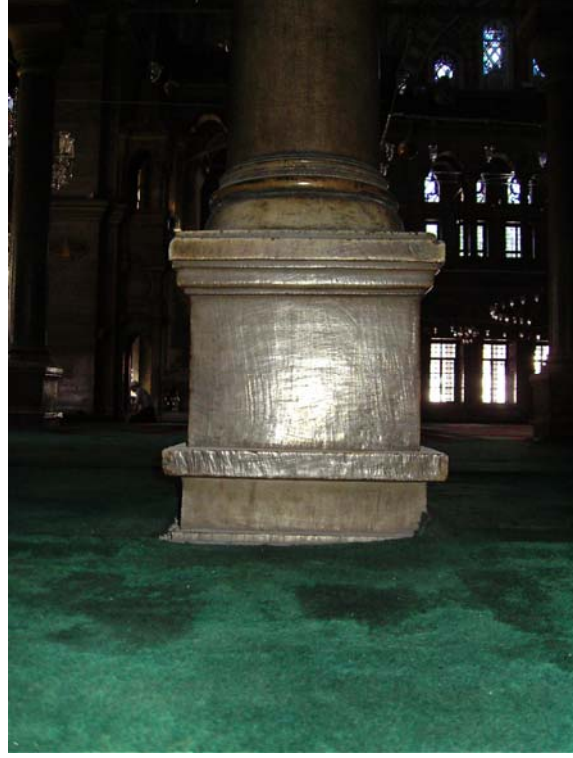
Resim 3.41 Sütun kaidesi

Doğu ve batı duvarlarındaki revakların sütunlarına ait kaidelere bakıldığında, gövdenin başladığı noktaya kadar yerden 77,5 cm. yükseklik ölçülmektedir. Bu 77,5 cm.lik kısım da kendi içinde iki bölüme ayrılmaktadır. Ayrılan bu iki parçadan altta kalan 61,5 cm.lik kısım dikdörtgen bir formdayken, üstte kalan 16 cm.lik kısım ise sütuna uyum sağlayacak şekilde daire formuna dönmüştür “Resim 3.41.”. Bu kadar hareketli ve zengin profilli sütun kaidelerine Batılılaşma Dönemi öncesinde rastlanmamaktadır “Çizim 10”.

Sütun kaidelerinin hiçbirinde malzemeye dayalı veya fiziksel bir hasar bulunmamaktadır. Mermer malzeme zaman içerisinde kendini çok iyi muhafaza etmiş görünmektedir. Görülen tek sorun, malzeme yüzeyindeki yıpranma ve küçük çaplı kararmalardır. Fakat malzemedeki bu yıpranmanın boyutu da müdahale etmeye gerek duyulmayacak kadar küçüktür.

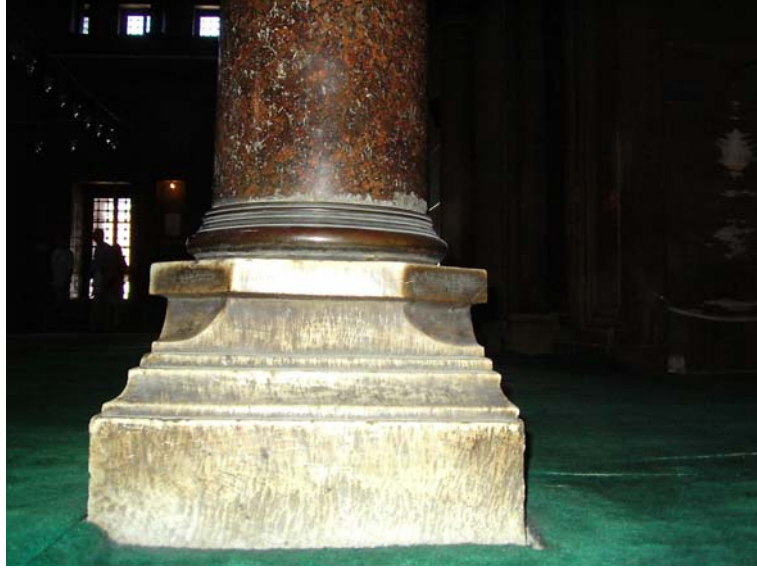
Resim 3.42 Sütun kaidesi

Ana giriş kapısı olan avlu kapısının üstündeki balkonu taşıyan sütunların kaideleri de yine Batılılaşma Dönemi öncesinde benzeri görülmeeyen bir tasarıma sahiptir. Bu kaide de altta dörtgen bir tabla ile başlayıp yerden 16,5 cm. yükselmektedir. Daha sonra bu dörtgenin köşelerinden, 8 cm. yüksekliği olan içbükey bir eğrisel bağlantı ile kaide sekizgen bir tabla oluşturur “Resim 3.42”. Bu sekizgen tablanın üzeri de, diğer sütun kaidesinde olduğu gibi zengin profilli dairesel bir biçim alıp sütun gövdesine uyum sağlanmıştır “Çizim 11”.

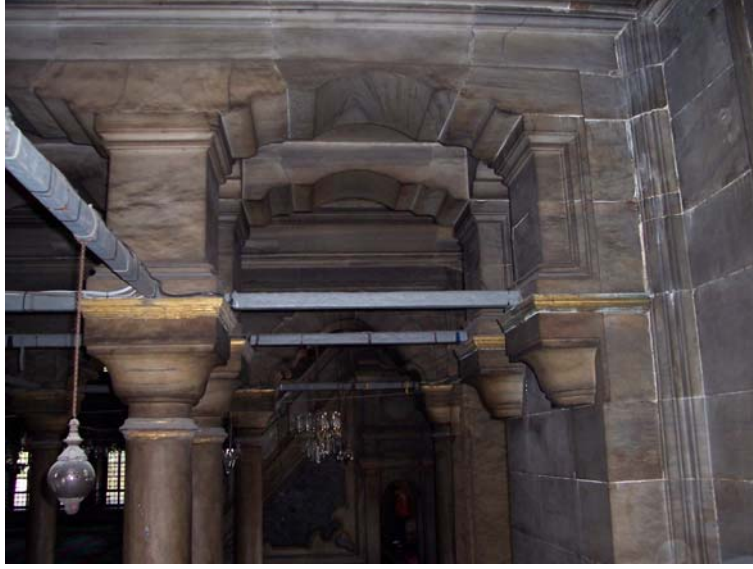
Resim 3.43. Sütun Başlıkları

noktada kemerler alt taraftaki gibi bir başlığa değil, dikdörtgen sütundan 3 cm. kadar daha genişçe bir yüzeye oturmuştur “Resim 3.43”.

Sütun başlıklarında da, bir nokta dışında, müdahale edilmeye gerek duyulacak hasarlar görülmemektedir. Fakat kaidelerden farklı olarak burada kararmayla beraber başlıktaki boyalı kısımdaki boya dökülmeleri de göze çarpmaktadır. Bu iki sorun dışında mermer sütun başlıklarının yüzeyleri, kaidelerin yüzeylerinden de daha sağlıklı bir görünüme sahip olarak işlevlerini görmektedirler.

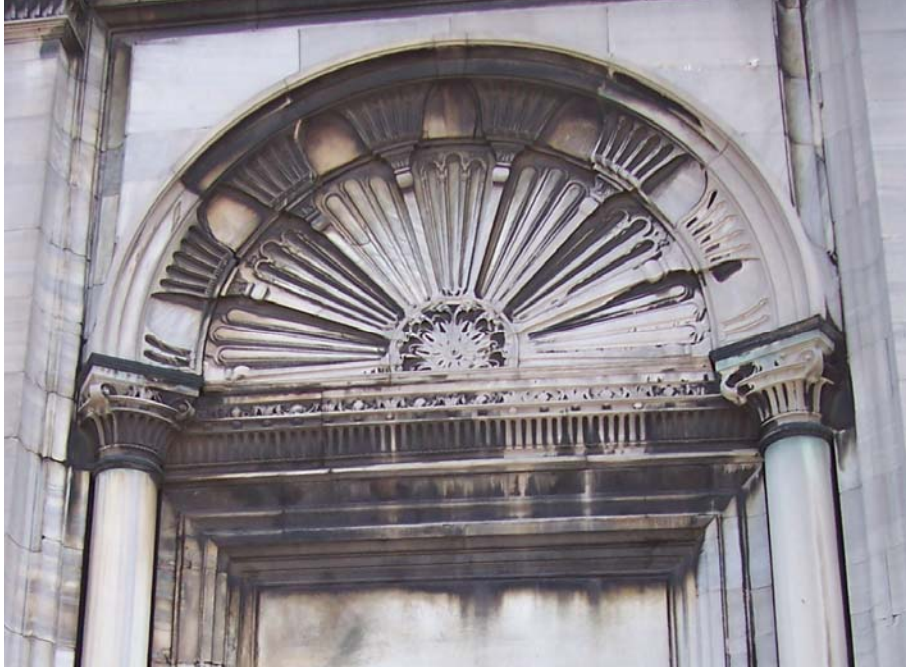
Resim 3.44. Avlu kapısı dış kemer

eğrisel, kalın ama çok katmanlı olmayan bir profile sahiptir “Resim 3.44.”. “Çizim 14”

Dış kemerin görünen en büyük sorunu kararmadır. Mermer iyi bir şekilde korunduğu için, üzerinde ufak yüzeysel çatlaklar dışında yapısal bir sorunu yoktur. İç sövede ise kararmadan çok renk değiştirme gözlenmektedir. Bu da tüm kemerde değil sadece sağ tarafta sütuna oturan üst üste iki taşta bulunmaktadır. Bu kararmanın dışında bir de kilit taşında bir çatlak ve malzeme kaybı olduğu belirlenmiştir.

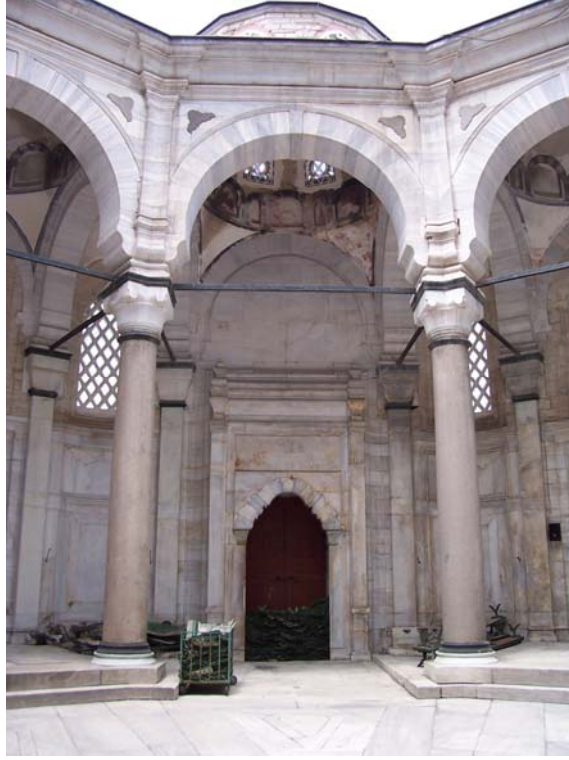
Resim 3.45. Avlu kapısı iç kemeri

Kapının iç tarafındaki kemerde ise, kilit taşı ve iki yanındaki taşlar olmak üzere toplamda üç taş normal kemer taşlarıyken, daha sonra gelen kesme taşlar, klasik ve geç klasik dönemin kemerlerinden farklı olarak bir daireyi tamamlayacak şekilde kesilmemişlerdir. Amorf formlara sahip olan taşların kesiminde herhangi bir oran belirlenmemektedir. Her kemer taşının kendine özgü formu kemerin yanındaki taşların da buna uygun şekillenmesine sebep olmuş, bu da cephede hareketli bir görüntü yakalanmasını sağlamıştır “Resim 3.45” “Çizim 15”.

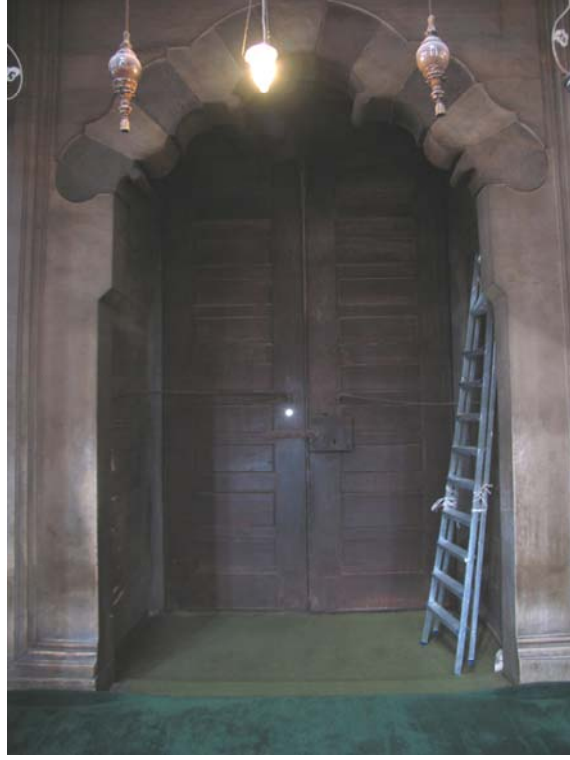
Resim 3.46. Ana kapı kemi

Bu kemer, üzerine oturduğu mermer söve gibi patina tabakasıyla kaplanmış durumdadır ve oldukça iyi korunmuş durumdadır. Müdahale edilecek bir hasar bulunmamaktadır.
