**BATILILAŞMA DÖNEMİ ERKEN ÖRNEKLERİNDE  
BEZEME PROGRAMLARININ İRDELENMESİ  
VE KORUMA SORUNLARI:  
NURUOSMANİYE CAMİİ ÖRNEĞİ**

**YÜKSEK LİSANS TEZİ**

| | Sayfa |
|---|---|
| 4. NURUOSMANİYE CAMİİ ZEMİN KAT BEZEME PROGRAMI VE HASARLAR..... | 84 |

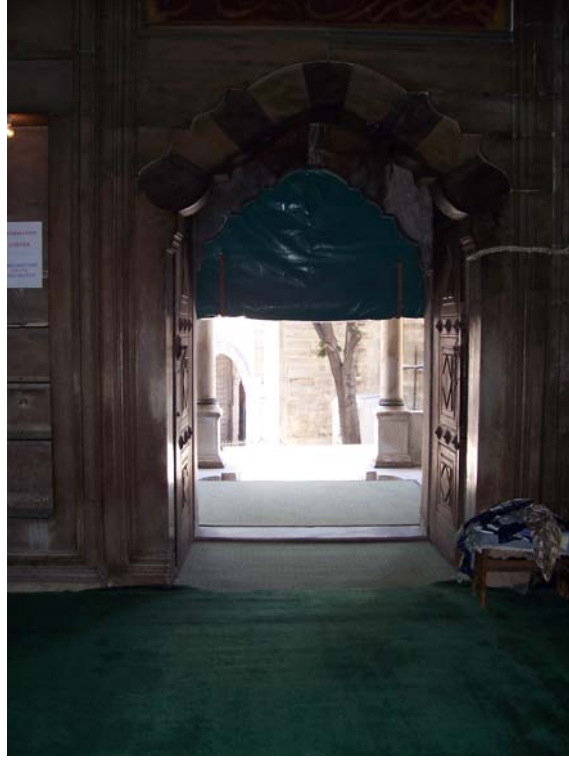
Resim 3.47. Yan kapı kemeri

Yan kapı kemerleri de diğer iki kapının kemerlerinde olduğu gibi, kilit taşı ve yanlarında birer tane düzgün kesme taş olarak başlayıp, kemi tamamlayan diğer taşlar Barok üsluba uygun olacak şekilde kesilmişlerdir. Bu kemi diğerlerinden farklı olan yanı ise, kemi taşlarının diğer kemerlerdeki taşlar gibi çok fazla eğrisellik barındırmamasıdır. Bunun yerine biraz daha sivri kenarlara sahip taş kesimleri görülmektedir. Kemi son taşı ise bir “c” kıvrımı ile tamamlanır. Bu kemi de ana kapı kemi gibi bir sütuna değil, kapının çerçevesini oluşturan mermer söveye oturmaktadır “Resim 3.47.”.

İç mekandaki diğer mermer öğelerde olduğu gibi burada da müdahale edilmesi gereken bir hasar görülmemektedir. İç mekanda gayet iyi korunmuş olan mermerin burada da patina tabakası ile kaplı ve fiziksel etkilerden korunmakta olduğu görülmektedir.

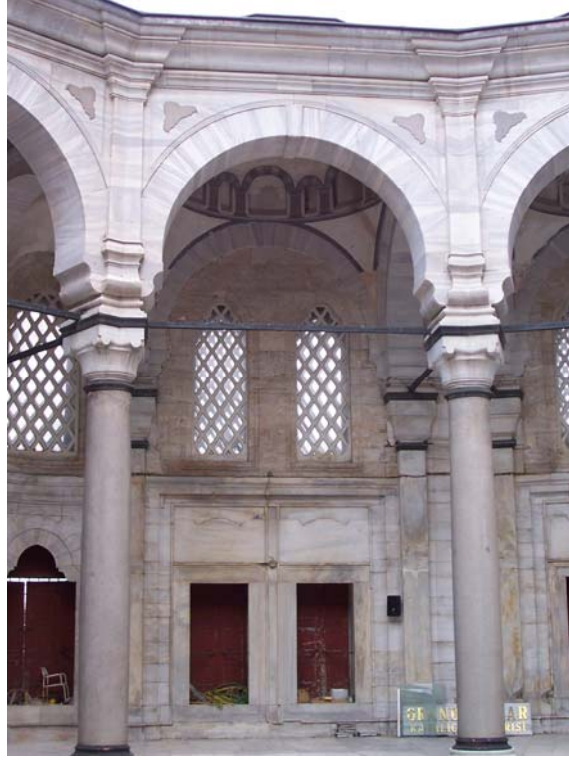
Resim 3.48. Revaklı avlu kemeri

Revaklı avlu kemerleri de yine kesme mermerden olup beşik kemer olarak yapılmıştır. Kemerin kilit taşı diğer kemer taşlarına göre daha enli ve daha geniş kesilip yerleştirilmiştir. Camideki diğer bütün kemerlerden farklı ve daha sade olmalarına karşın yine de sütuna oturdukları yerlerde son kemer taşı “s” kıvrımlı olarak kullanılıp kemer tamamlanmıştır. Revaklı avlu kemerlerinin hiçbirisinde herhangi bir hasar bulunmamaktadır “Resim 3.48.”.

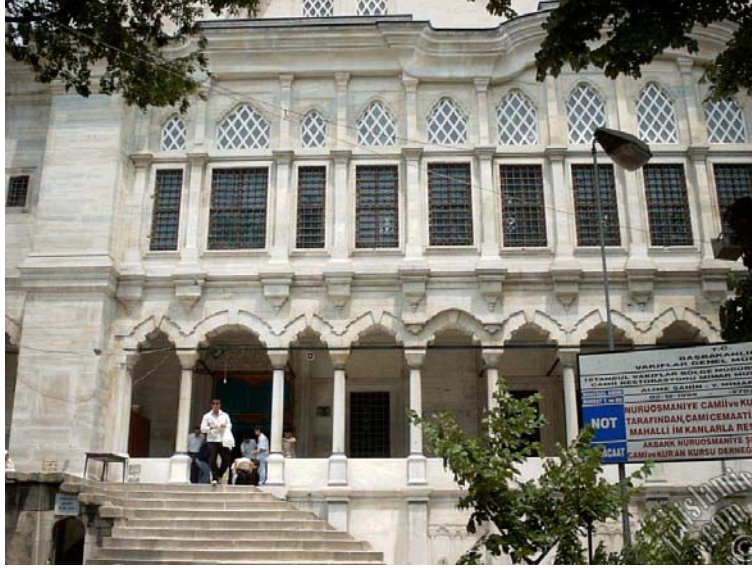
Resim 3.49. Yan duvardaki revaklı avlunun kemerleri

Bu kısımdaki kemerlerde de yapısal veya malzemeye bağlı bir bozulma söz konusu değildir. Atmosferik şartlardan dolayı kirlilik ve çok hafif kararma görülmektedir. Müdahaleyi gerektiren bir hasar olmadığı saptanmıştır “Resim 3.49”.

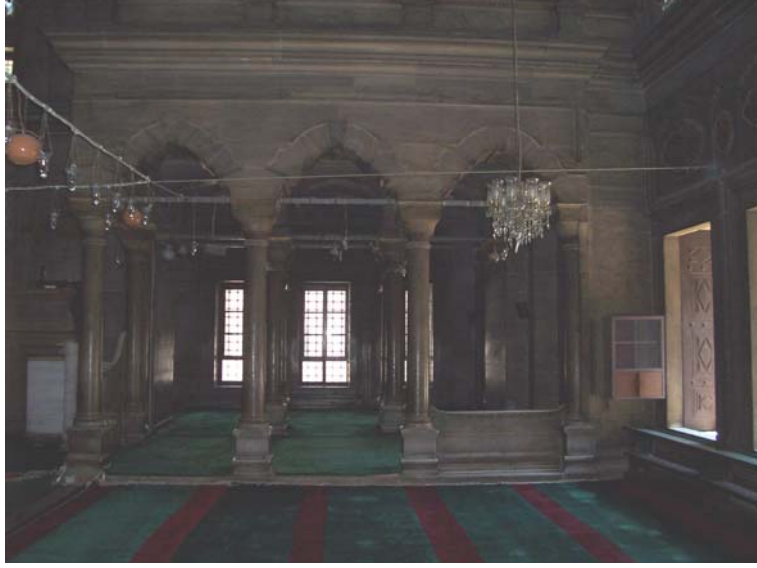
Resim 3.50. Harim balkon altı revak kemerleri

Zemin kat bezeme programının bu son kısım kemer biçimleri incelenirken, caminin bütün kemerlerinin Barok üslupla yapıldığı halde, hiçbir grup kemerin birbirinin aynısı olmadığını söyleyebiliyoruz. Zaten dönemi için özgün bir yapı olan Nuruosmaniye Camii'nin kendi içinde farklılıklar yaratarak da anıtsal önemini korumuş olduğu görülmektedir. Bu son grup kemerler de yine kilit taşı ve iki yanındaki birer taşın beşik kemer gibi başladığı, fakat daha sonra diğer kemer taşlarından farklı bir eğrisellik kazanarak her taşın farklı biçimlere büründüğü bir yapıda olduğu görülmektedir. Bu revakların iç kısımlarında 2 sıra daha sütun bulunmaktadır ve bu sütunların üst kısımlarında caminin en basık kemerleri yer almaktadır. Yaklaşık 25 cm. yüksekliği olan kemerlerin sadelikten uzak ve mümkün olduğu kadar hareketli olmasına özen gösterilmiştir. Harim balkon altı revak kemerlerinin de önemli bir sorunu bulunmamaktadır. Fakat diğer iç mekan mermer kemerlerinden farklı olarak burada az miktarda da olsa kararmalar görülmektedir “Resim 3.50.”.

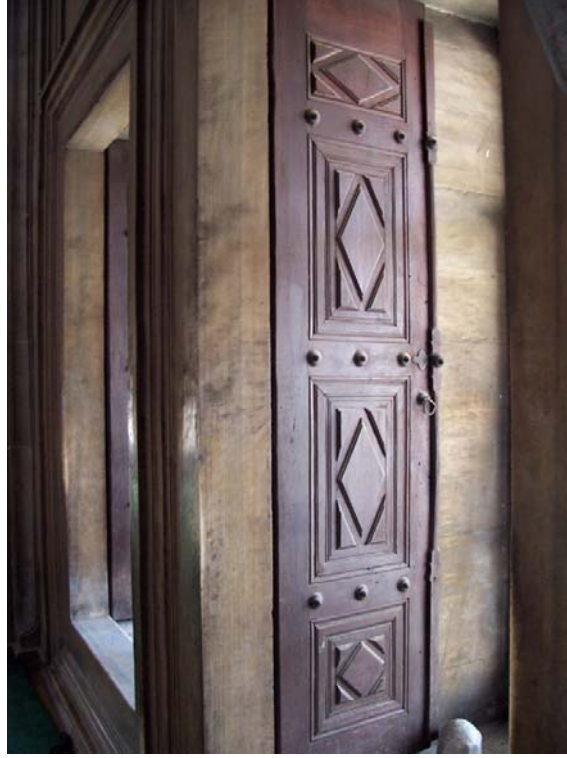
Resim 3.51. Nuruosmaniye Camii zemin kat tabla geçmeli pencere kapağı

Pencerenin harim bölümüne bakan iç kısmında 57 cm. eninde ve 244 cm. boyunda ahşap kapaklar bulunmaktadır. Zemin kat pencerelerinin tamamında bulunan bu kapaklar tablalı olarak yapılmıştır “Resim 3.51.”. Geometrik bir bezeme oluşturacak şekilde, geçmeli olarak birleştirilen bu ahşap parçalar yerleştirilirken kündekari tekniğinde olduğu gibi, ahşabın lif yönleri ve damarlarının birbirine zıt konumda oturtulmasıyla, parçalar nem ve ısıdan dolayı birbirlerinin çalışmasını engeller. Bu sayede kapı ve pencere kanatları çok uzun yıllar boyunca hasar görmeden kullanılabilir.

Pencere kapakları, yukarıda da belirtilen özelliklerinden dolayı zaman içinde çok önemli bir hasar görmemiştir. Genellikle görülen hasarlar, tablaların birleşme noktalarındaki küçük kırıklar ve çatlamalar gibi fiziksel zararlardır. Ayrıca çok nadir de olsa böceklenme dolayısıyla ahşap kapaklar üzerinde delikler oluşmuş ve bu da pencere kapaklarına hafif

zararlar vermiştir. Bunun dışında kapaklarda, malzemeye bağlı yapısal bir hasar görülmemektedir.

Kapaklarda, birleşme noktalarını kapatmak için kullanılan yuvarlak metal rozetlerde, çok önemli derecelerde olmasa da korozyon görülmektedir. Bunun dışında görülen önemli bir hasar da metal rozetlerin kaybolmasıdır. Zaman içinde kimyasal bozulma sebebiyle zarar gören ve bu süreç sonunda yerinden çıkan metal parçalar kaybolmuştur “Şekil 4.7.”.

Bu müdahalenin ardından, tablaların birleşme noktalarında meydana gelen kırık ve çatlaklar onarılmalıdır. Nuruosmaniye Camii zemin kat pencerelerinde büyük bir kırık ve ya derin bir çatlak görülmediğinden dolayı, yapılan müdahaleyi de minimumda tutmak mümkün olacaktır. Kırık olan parçalar özgün malzemeleriyle değiştirilmeli, çatlak olan kısımlar ise, ahşabın bünyesine bu çatlaktan herhangi bir böcek, su, vb. zarar verici etkenin girmemesi için macunlarla kapatılmalıdır. Daha sonraki dönemlerde çatlama ve buna bağlı kırılmamaların olmaması için ortamın ve ahşabın nem dengesinin kurulması çok önemlidir.

Son olarak ahşap kapaklara yapılacak olan müdahale, düşmüş ve kaybolmuş olan metal rozetlerin, mevcut örnekleriyle aynı olacak şekilde yeniden üretilip yerlerine yerleştirilmeleri ve korozyona uğramış metallerin de kapağa zarar vermeyecek şekilde yenilenmesi olacaktır.

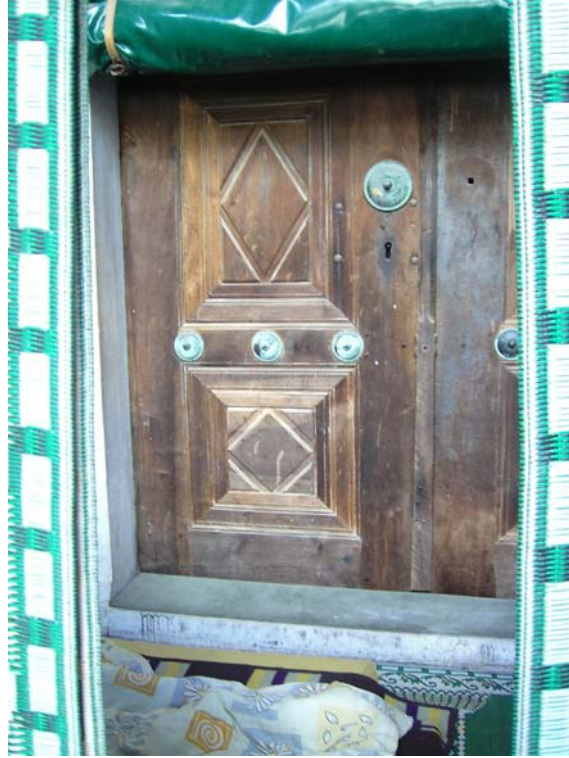
Resim 3.52. Nuruosmaniye Camii ana giriş kapısı dış görünüşü

Avlu kapısında önemli hasarlar kanatların üzerindedir. Bunlardan en önemlisi, daha önce yapılan restorasyon çalışmalarında tablaların kopan parçalarının yerine konulan, fakat farklı ahşap kullanılarak yapılan onarımdır. Bu yöntem yapının özgünlüğünü bozduğu gibi, görsel açıdan da olumsuzluk yaratmaktadır.

Kanatlardaki bir diğer sorun da yine pencerede gördüğümüz bir sorun olan metal rozetlerin kaybıdır. Bağlı bulundukları yerlerden koparak düşen, ve kaybolan bu rozetlerin korozyon yüzünden zarar gördüğü ve bunun sonucunda yerinden ayrılarak düştüğü görülmektedir.

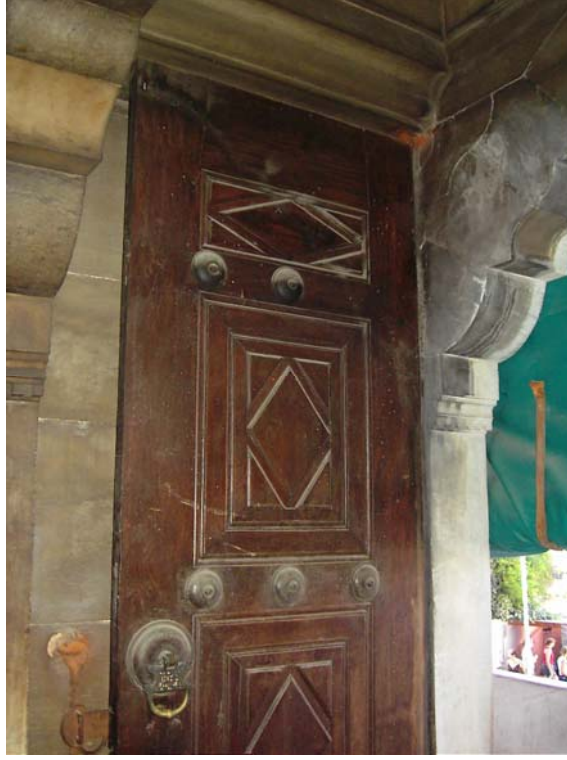
Resim 3.53. Nuruosmaniye Camii yan giriş kapısı ahşap kanadı

Yan kapıların ahşap kanatları da ana giriş kapısı ile aynı şekilde biçimlenmiştir. Daha önce de belirtildiği gibi aralarındaki tek fark kapı üzerlerindeki motiflerin boyutlarıdır. Serenleri söveler tarafında 21,5 cm., kanat tarafında ise 19,5 cm.dir. Kanatlar üzerindeki motiflerin içinde bulunduğu tablaların eni 57 cm., alt tablanın yüksekliği 57 cm., ortadaki iki tablanın yüksekliği 72 cm., en üstteki tablanın yüksekliği ise 23 cm.dir. Kapı kanadının yüksekliği ise 295 cm.dir “Resim 3.53.”. Avlu kapısı gibi bu kapıların da kilit mekanizmasında sorun olduğu için, metal destekler ile kapalı kalması sağlanmaktadır.

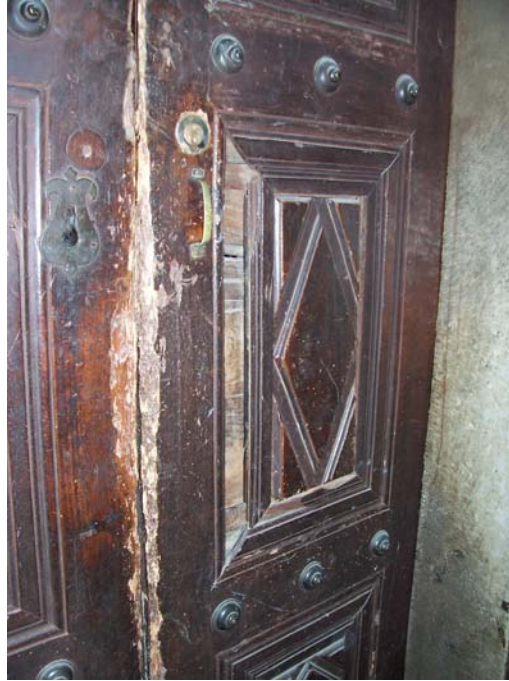
Resim 3.54. Nuruosmaniye Camii mahfil katı çıkış kapısı tabla detayı

Harim kısmından ana kapıya doğru bakıldığında solda kalan mahfil katı çıkış kapısı, sağda kalana göre çok daha fazla hasara uğramıştır. Bu hasarlardan en önemlisi tablaların geçme parçalarından bir tanesinin kopması ve kaybolmasıdır. Bu sayede kanadın yapım tekniği görülmektedir. “Resim 3.54.”. Kapının bir diğer önemli sorunu da binisinin kaybolmasıdır. Bininin olmaması kapı serenlerinin birbirine değdikleri noktada önemli derecede aşınmaya, yüzey kaybına neden olmuştur. Yine alt taraftaki tablanın altında ve serenlerde de yüzeysel aşınmalar göze çarpmaktadır. Cami içerisinde en büyük hasarı görmüş olan ahşap elemanlar bu kapı kanatlarıdır “Resim 3.55.” “Şekil 4.9.”.
