**YILDIZ TEKNİK ÜNİVERSİTESİ  
FEN BİLİMLERİ ENSTİTÜSÜ**

**TARAKLI'NIN  
FİZİKSEL VE TARİHSEL DOKUSU,  
SİVİL VE ANITSAL MİMARLIK ÖRNEKLERİ  
HACI RIFATLAR KONAĞI RESTORASYONU**

**YÜKSEK LİSANS TEZİ**

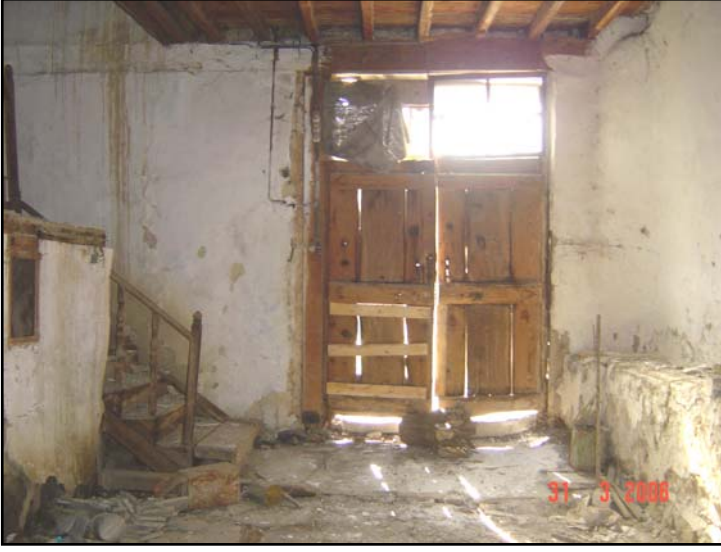
Fotoğraf 5.1  
Zemin Kat-Giriş Kapısı

Özellikle doğu cephesindeki ahşap taşıyıcı sistem sağlam bir temele oturmadığı için ciddi hasar görmüş ve bu hasarlar doğu cephesinde seyimlere ve yıkılmalara neden olduğu gibi yapının kuzeydoğu bölümünde hasar görmesine neden olmuştur.

Duvar bünyesinde ve yüzeylerde de ciddi hasarlar mevcuttur. Bağdadi sıvalarda büyük oranda dökülmeler mevcuttur.

Ahşap pencerelerin neredeyse tamamı kullanılamaz hale gelmiştir. Ahşap kapılar genel olarak iyi durumdadır. Ahşap döşemelerde ciddi hasarlar ve kütle kayıpları mevcuttur. Özellikle sofanın ahşap döşemesi çok ciddi anlamda çürümüştür. Odalardaki dolapların bir bölümü iyi durumdadır. Ancak zemin kattaki odalarda bulunan dolaplar üst kattakilere göre daha harap durumdadır. Merdiven basamakları ve korkuluklarında da hasarlar meydana gelmiştir.

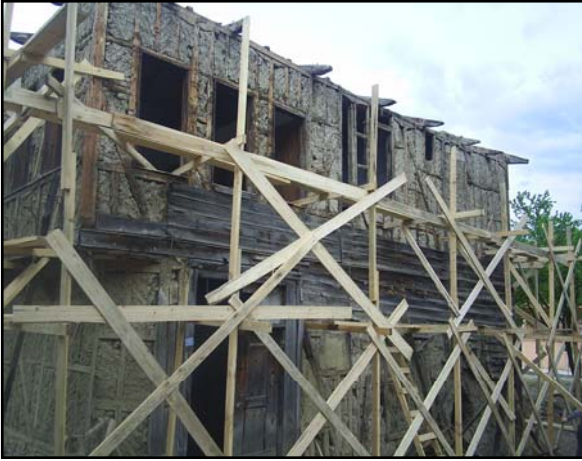
Fotoğraf 5.92

Öncelikle çatı üzerindeki alaturka kiremitler ve ahşap kaplama tahtaları sökülüştür. Daha sonra batı cephesi ahşap kaplamaları sökülüştür. Doğu cephesinde bulunan ve tuvalet olarak kullanılan ve oldukça hasarlı durumdaki bölüm tamamen kaldırılmıştır. Gerekli görülen kısımlarda ahşap konstrüksiyon arası kerpiç dolgular da boşaltılmıştır.

Yapının içerisinde de söküm çalışmaları yapılmış olup, bağdadi sıva tekniği ile sıvanmış duvarların sıva raspaları yapılmış, korunamayacak durumda olan bağdadi çiteler de sökülüştür.

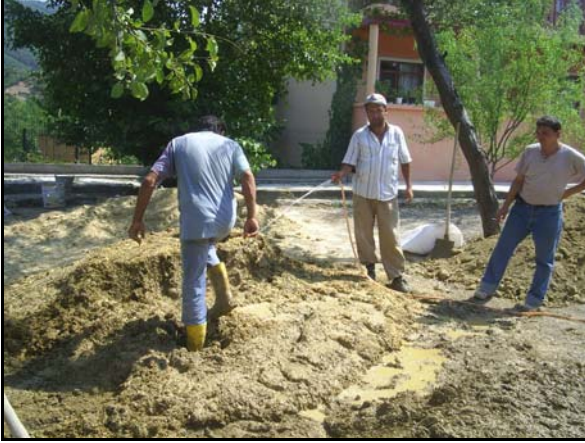
Fotoğraf 5.177

Öncelikle toprak ve saman su ile karıştırılıp hazırlanan kerpiç, ahşap kalıplar arasına doldurularak kurumaya bırakılmıştır. Kalıplar kerpiçler üzerinden alındıktan sonra bir süre daha yatay şekilde kurumaya bırakılan kerpiçler daha sonra dikey şekilde konularak kurutulmuştur. Böylece kerpiçler tüm yüzlerinde eşit kurutularak olası çatlama ve kırılmalar engellenmiştir.

Kurutulan ve bekletilen kerpiçler kullanıma hazır hale getirildikten sonra karkas sistem arasına doldurulmaya başlanmıştır. Kerpiç dolguların yapımı sırasında yine özgün teknikler kullanılmıştır. Kerpiçlerin arası toprak esaslı harçla doldurulmuştur.

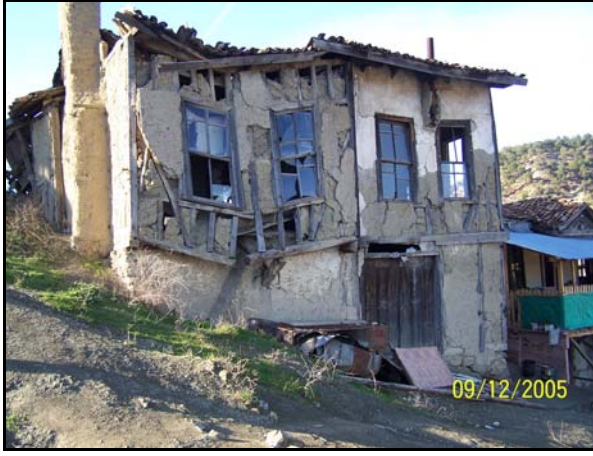
Fotoğraf 6.3

Yapı yerinde korunamayacak kadar hasarlı ve çökmek üzere olduğundan yapının yıkılarak özgün tekniğiyle ve özgün malzemelerle yeniden yapılmasına karar verilmiştir.

Öncelikle gerekli emniyet tedbirleri alındıktan sonra çatı bölümüyle başlayan çalışmalar, yapının tamamen yıkılmasıyla devam etmiştir.

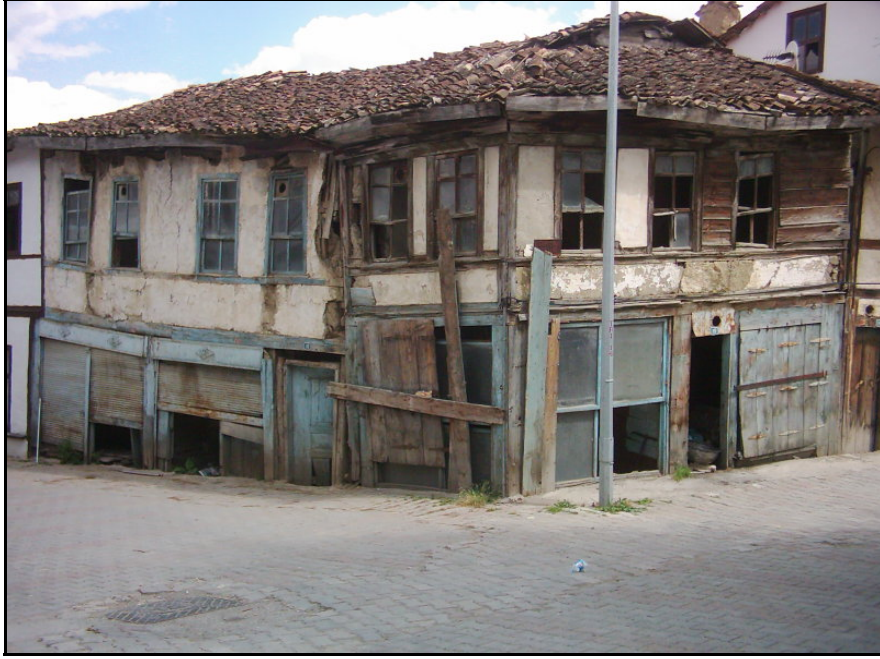
Fotoğraf 6.51

Yapı yerinde korunamayacak kadar hasarlı ve çökmek üzere olduğundan yıkılarak özgün tekniğine uygun olarak ve özgün malzemelerle yeniden yapılmasına karar verilmiştir.

Öncelikle gerekli emniyet tedbirleri alındıktan sonra çatı sökümüyle başlayan çalışmalar, yapının tamamen yıkılmasıyla devam etmiştir.
