Yıldız Sarayı Yanmış Hususi Daire Kuzey Avlusu  
Mekansal Oluşum-Sorunları

Doktora Tezi

YILDIZ SARAYI  
YANMIŞ HÜSUSİ DAİRE KUZEY AVLUSU  
MEKANSAL OLUŞUMU SORUNLARI VE  
DEĞERLENDİRİLMESİ ÜZERİNE BİR ARAŞTIRMA

İSTANBUL 1984

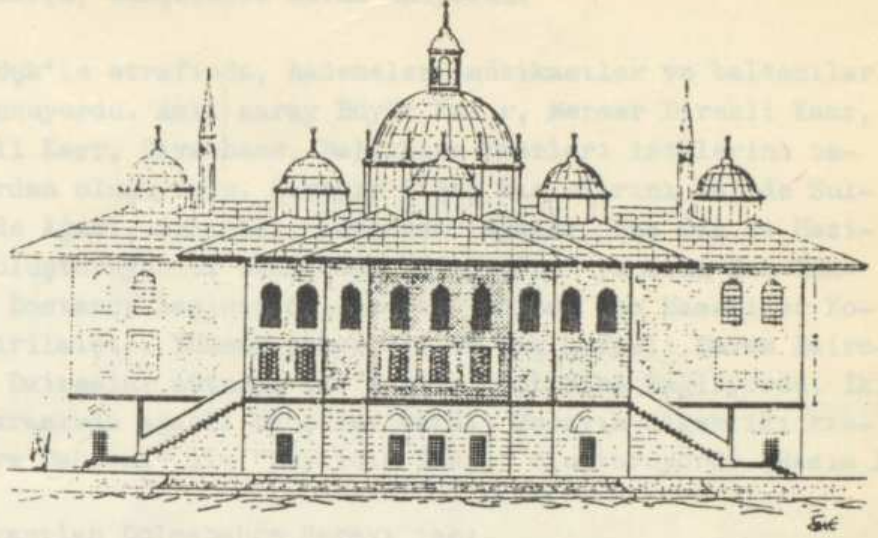
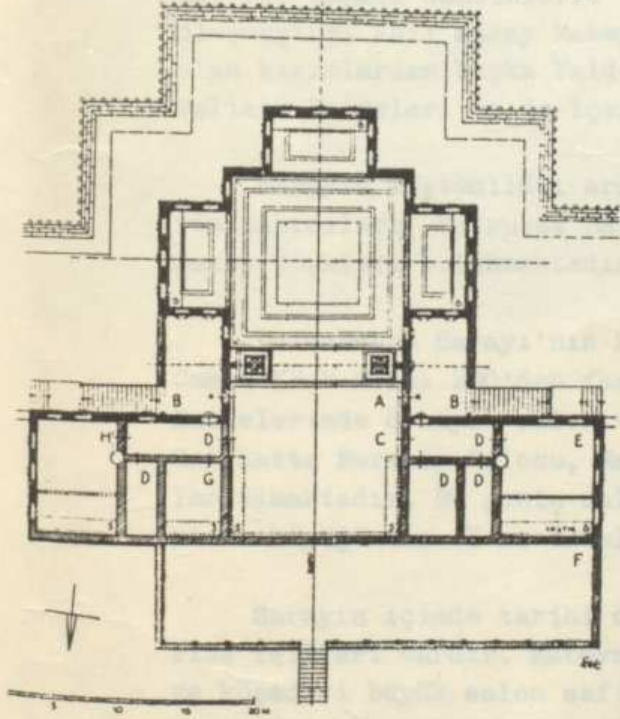
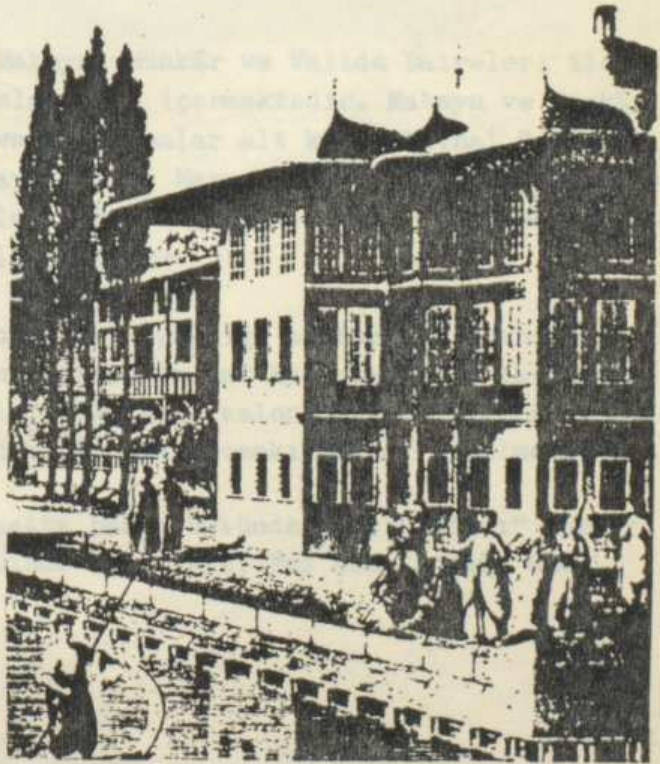
BEŞİKTAŞ SARAYINDA ÇİNİLİ KÖŞK 130

ÇİNİLİ KÖŞK (Beşiktaş)  
Kaynak: Eldem, S.H. Boğaziçi Anıları

Çinili Köşk'le etrafında, hademeler, müzikacılar ve baltacılar daireleri bulunuyordu. Asıl saray Büyük Kasr, Mermer Direkli Kasr, Mabeyn, Kafesli Kasr, Divanhane, Balıkhane Kasrları isimlerini taşıyan dairelerden oluşuyordu. Sarayın diğer kısımlarını Valide Sultan, Darussuade Ağası, Silahdar, Hazinedar Ağalar, Has Oda ve Hazine Daireleri oluşturmuyordu. Hekimbaşı Dairesi'nin yanında Koz Bekçiler Dairesi Bostancı başının dairesinin yanında ise Hasekiler Koğuşu inşa ettirilmişti. Yüksek pencerele ve sık kafesli Harem Dairesi ile Hünkâr Dairesini sütunlu bir dehliz birbirine bağlıyordu. İki bina kütlesi arasında ağaçlı bahçeler vardı. Sarayın diğer iki kısmını "Mehtabiye Bahçesi" ile "Bayıldım Kasrı" oluşturmuyordu (Resim 1).

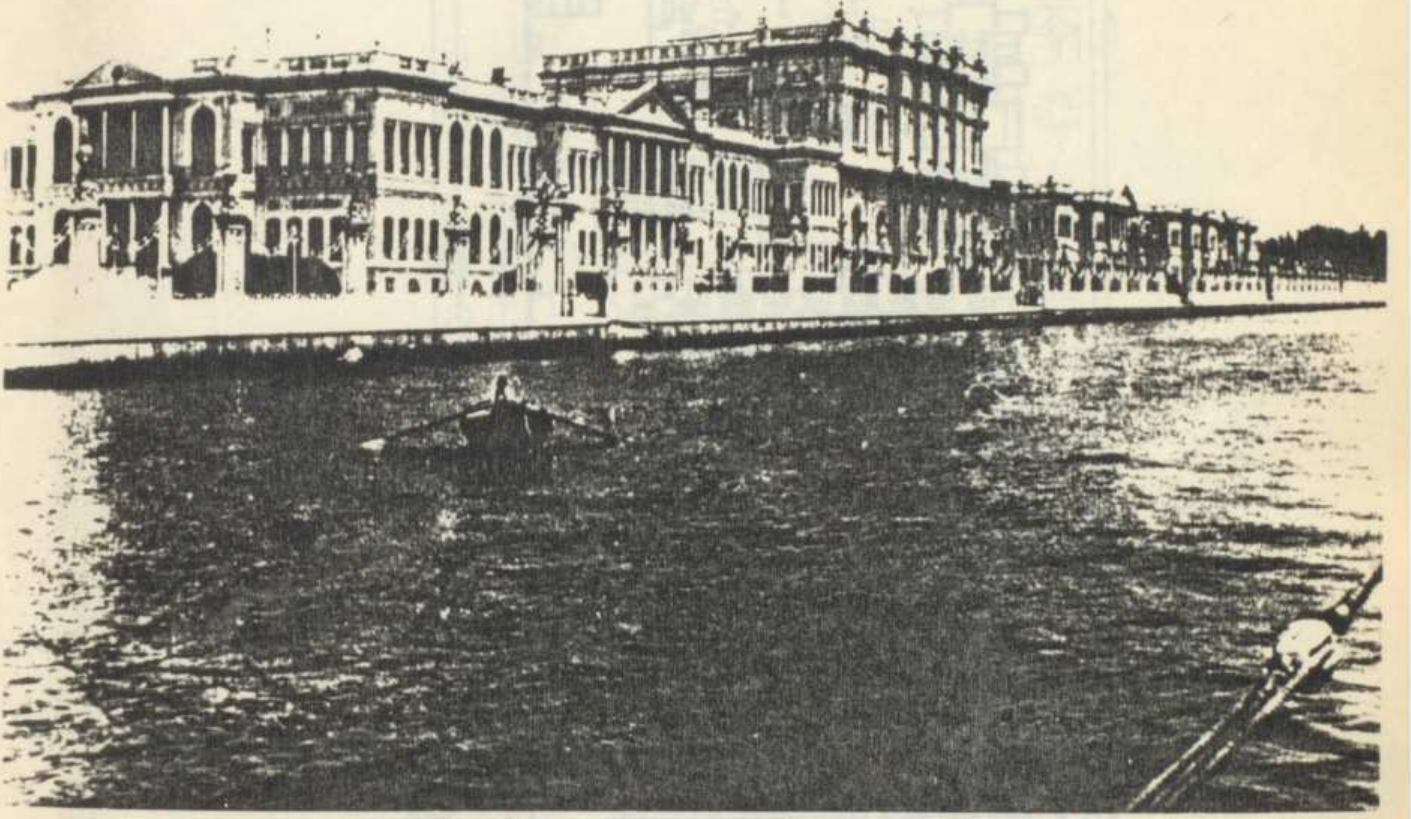
Resim 2. Dolmabahçe Sarayı  
Yıldız Albümleri(IUK)

Genel görünüşü ile orta yerde yüksek bir merasim dairesi ve bu daireye kapalı dehlizlerle bağlanmış sağlı sollu diğer iki daireden oluşmuştur. Asıl saray Mabeyn, Hünkâr, Muayede Salonları isimlerini alan kısımlardan başka Valide Sultan, Kadın Efendiler, Şehzadeler ve Veliaht Daireleri'ni de içermektedir. (Resim 2).

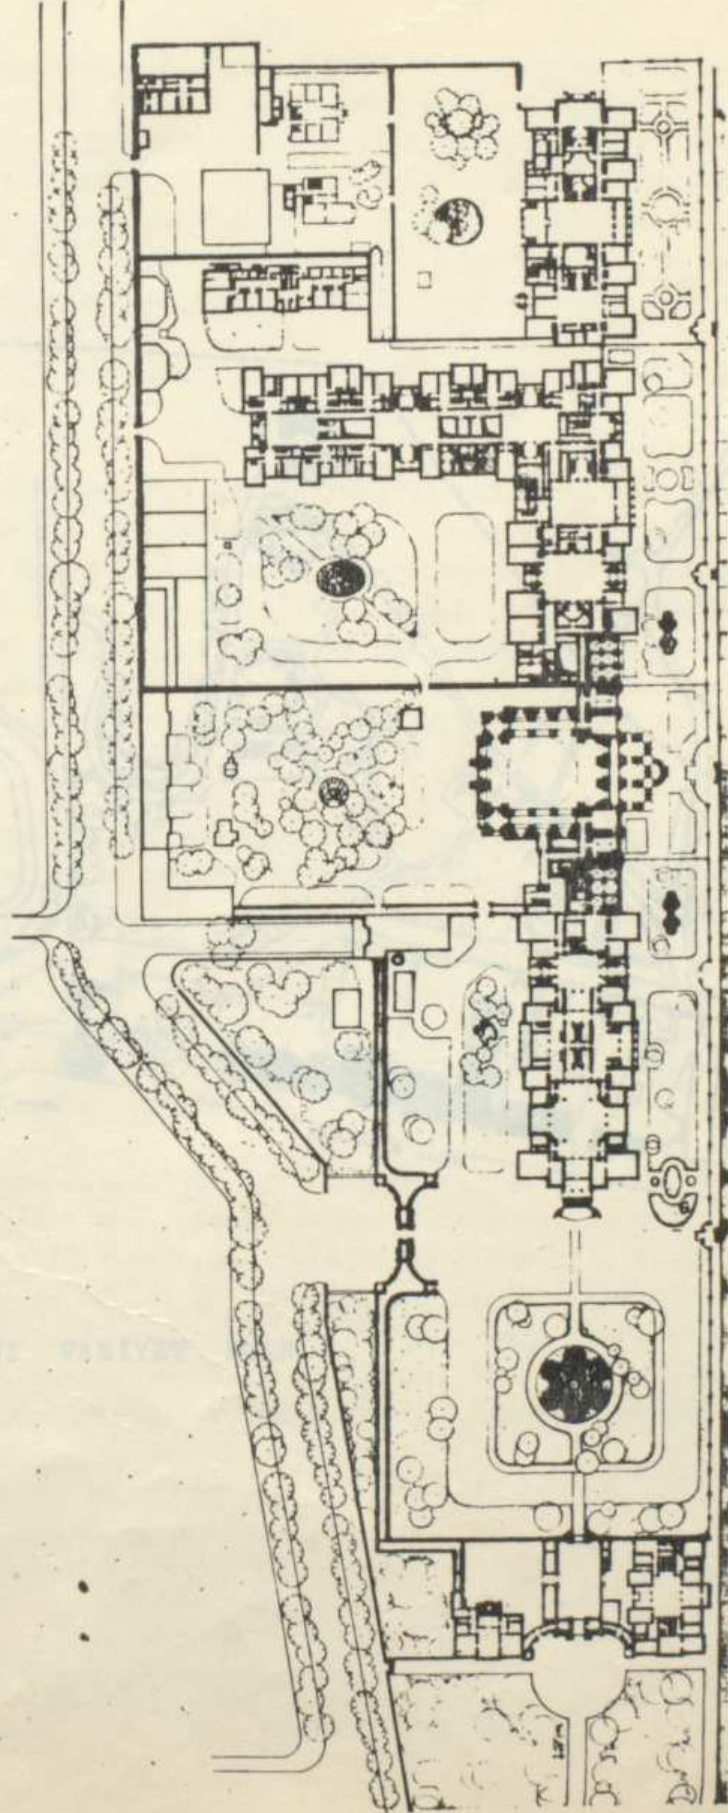
DOLMABAHÇE SARAYI  
ZEMİN KAT PLANI

Dolmabahçe Sarayı'nın Mabeyn, Hünkâr ve Valide Daireleri ile Camlı Köşk kısmı 200'den fazla odayı içermektedir. Mabeyn ve Hünkâr Dairelerinde 8 büyük salon vardır. Bunlar alt katta Methal Salonu, üst katta Merasim Salonu, Mavi Salon, Harem Salonu gibi çeşitli isimler almaktadır. Bu geniş salonlardan 6'sı 43m., biri 35 m. Harem'deki en büyüğü ise 47 m. uzunluğundadır.

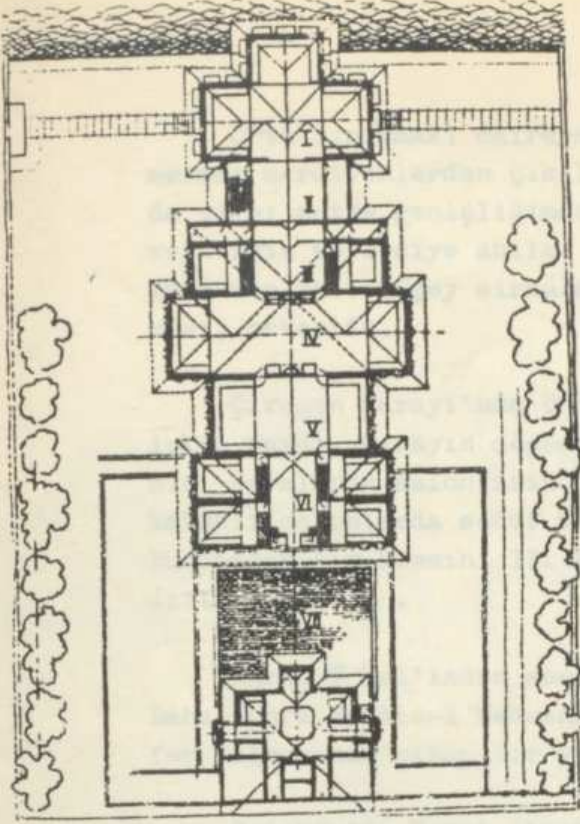
Bebek kasrının 19.yüzyıl  
başı restitüsyonu  
Eldem S.H.  
Boğaziçi Anıları

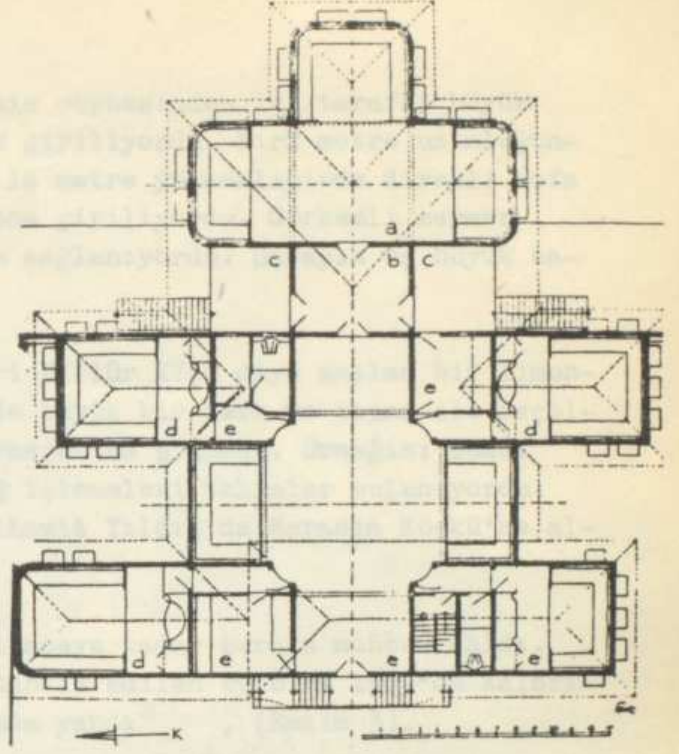
Bebek kasrının 18.yüzyıl  
Gudenus krokisine göre  
restitüsyonu

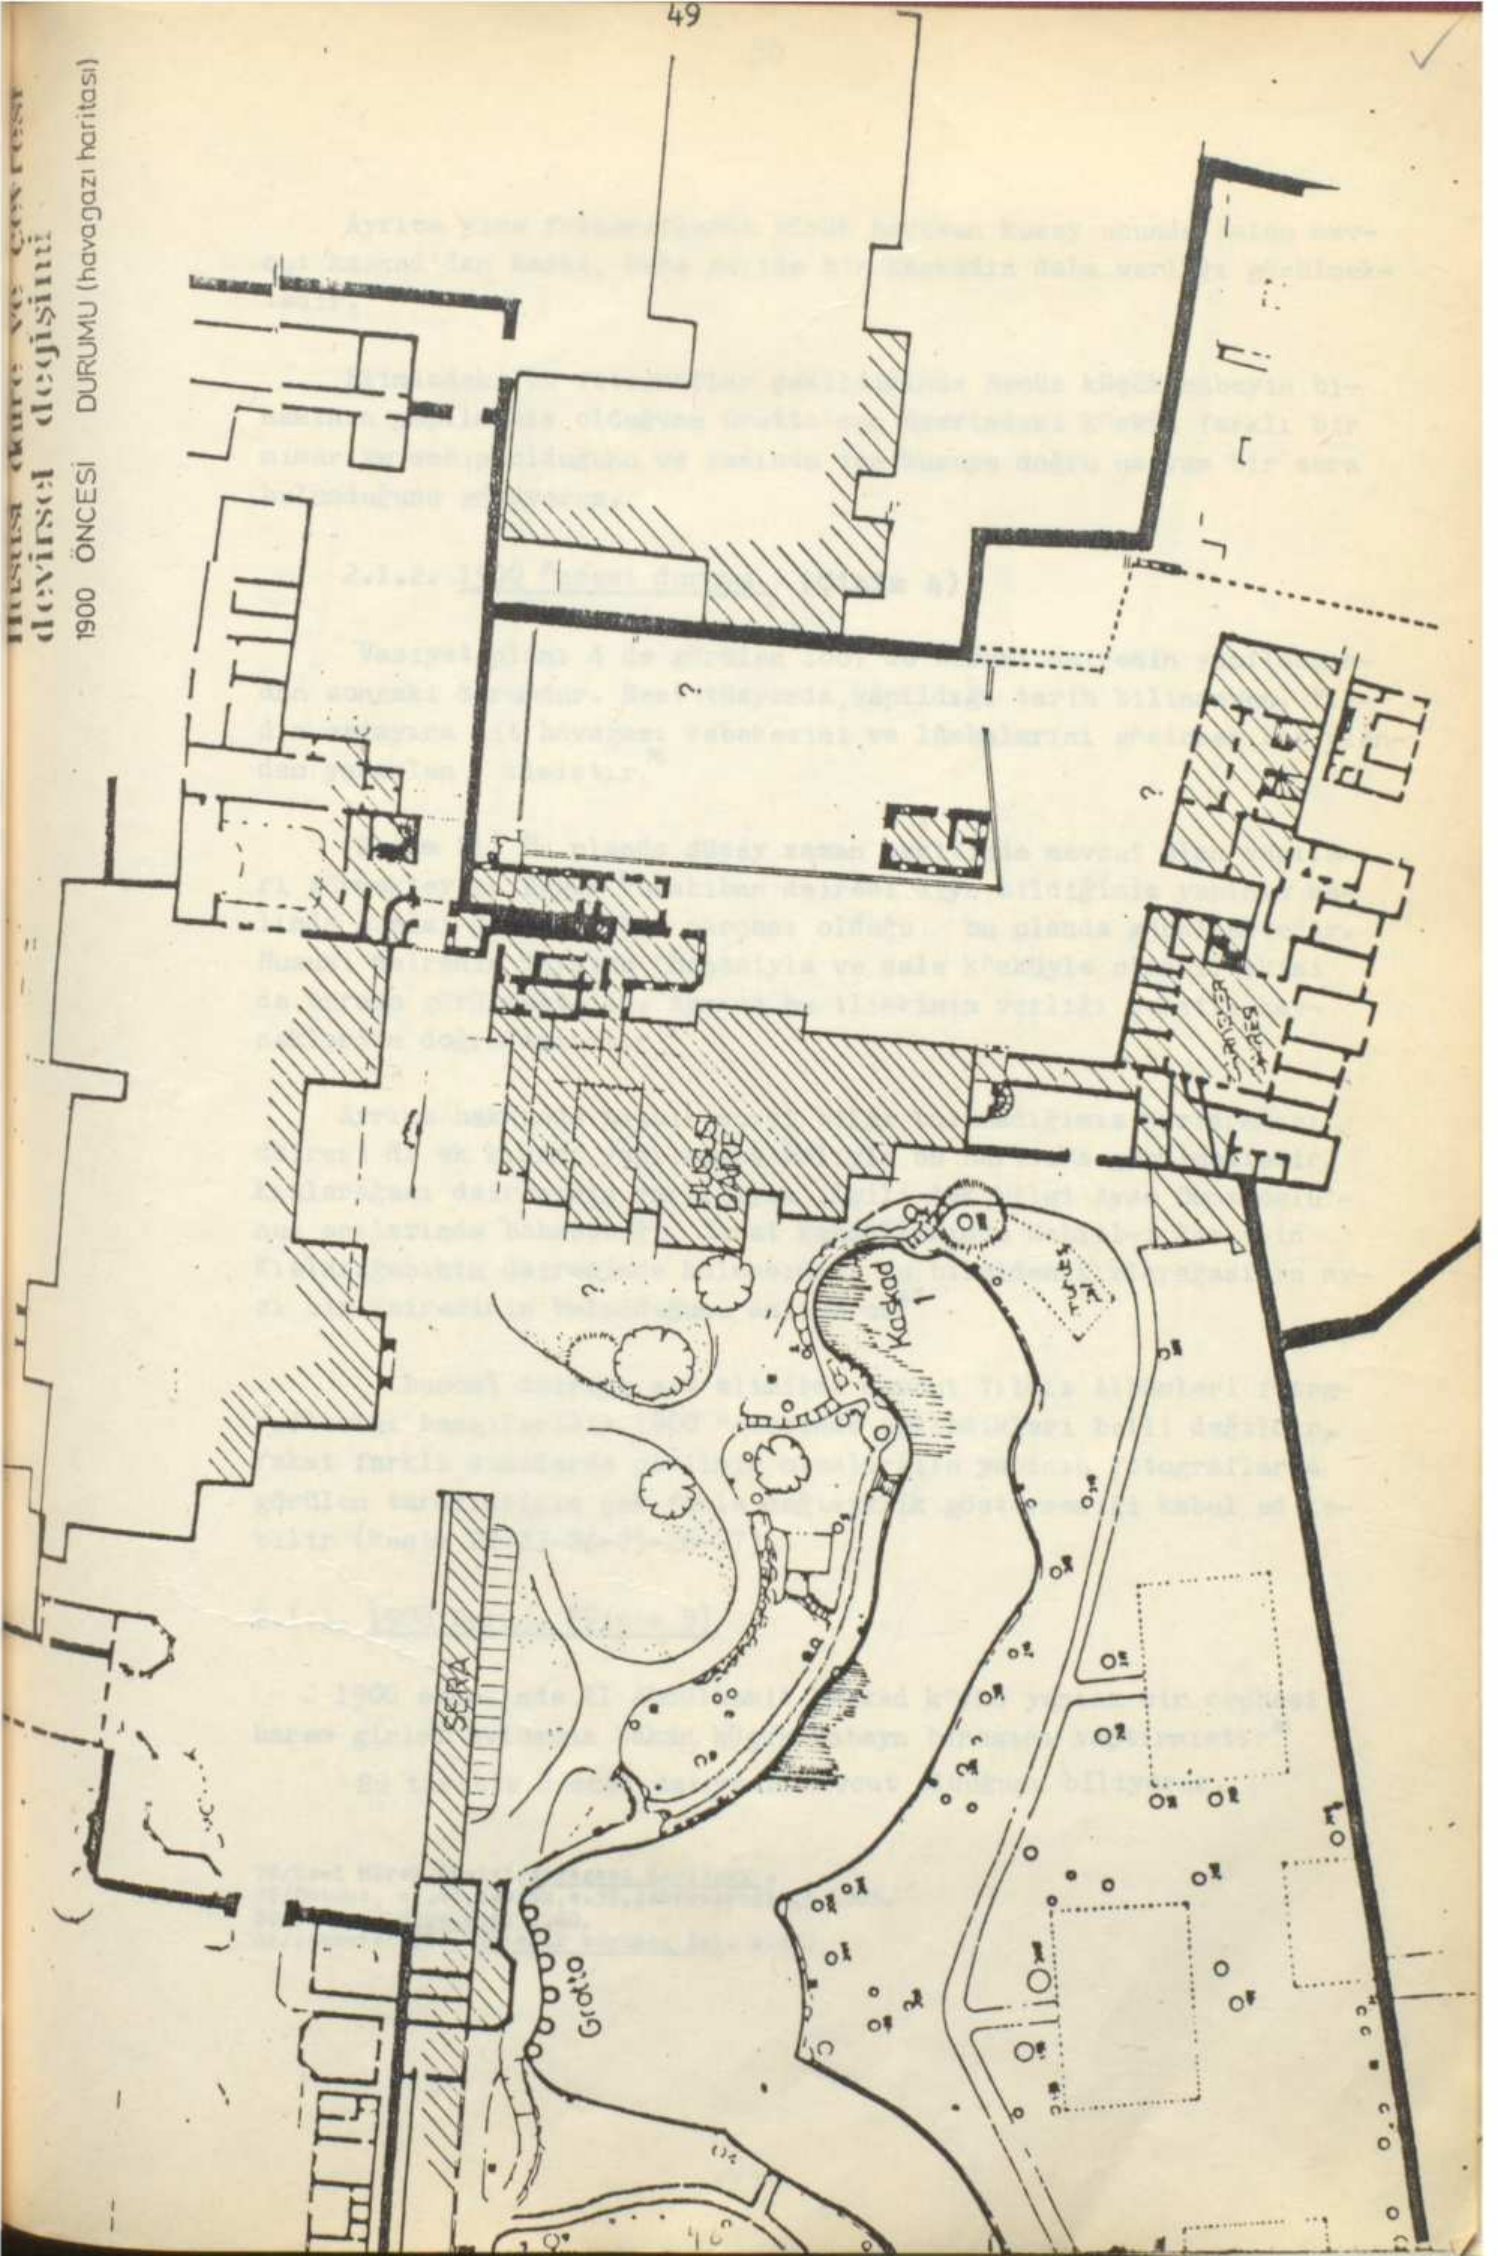
HUSUSİ DARE VE ÇEVRESİ  
değişimi  
1900 ÖNCESİ DURUMU (hava gazı haritası)

Ayrıca yine fotoğraflarda büyük havuzun kuzey ucunda halen mevcut kaskad'dan başka, daha geride bir kaskadın daha varlığı görülmektedir.

Elimizdeki bu fotoğraflar çekildiğinde henüz küçük mabeyin binasının yapılmamış olduğunu Grotto'nun üzerindeki köşkün farklı bir mimariye sahip olduğunu ve yanında ise kuzeye doğru uzayan bir sera bulunduğunu görüyoruz.

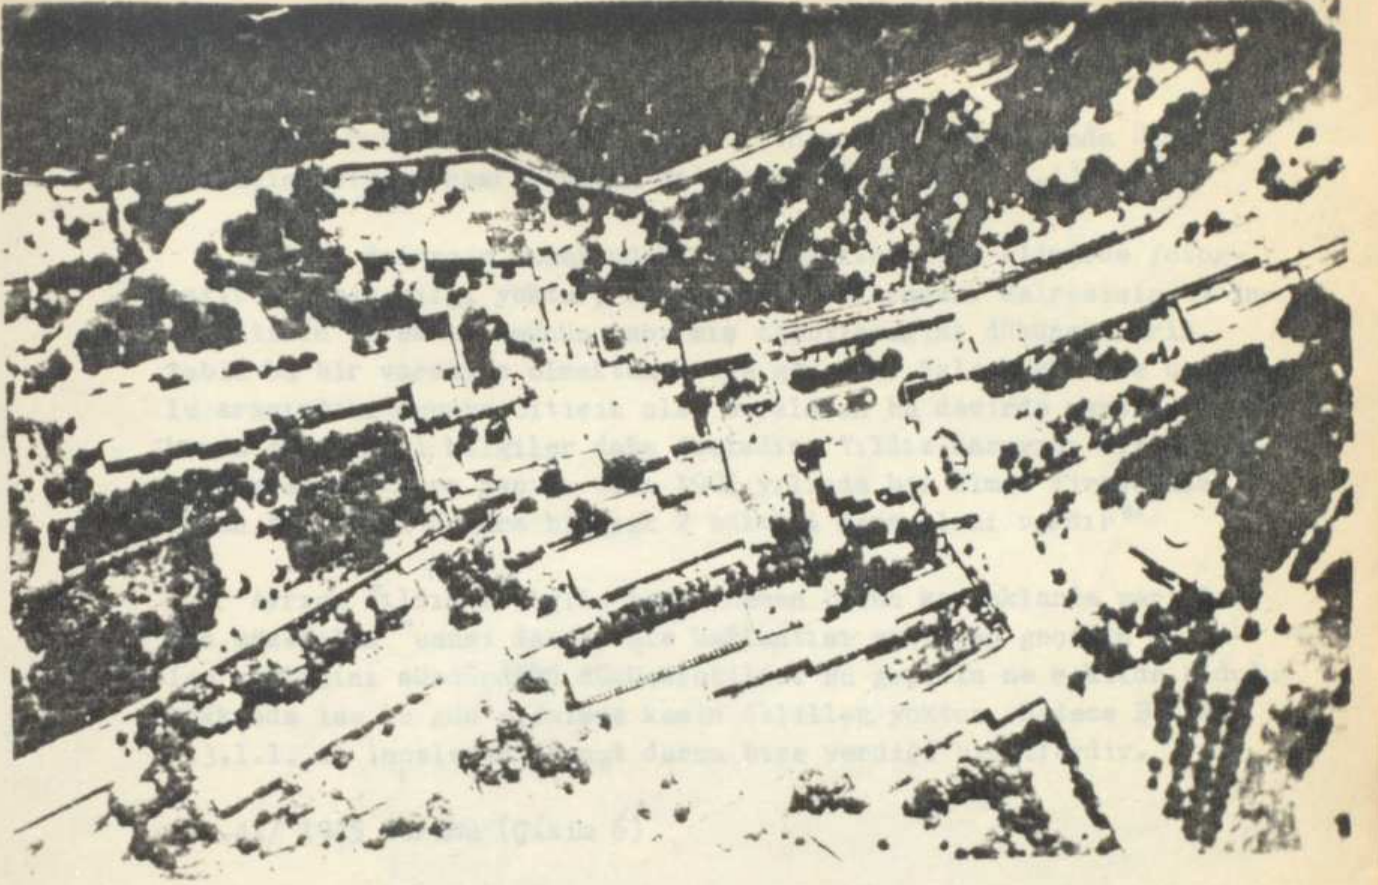
1945 tarihli hava fotoğrafı. Binaların etrafında yoğun ormanlık alan ve binaların etrafında geniş bir avlusu. (Görüntü 1)

1945 tarihli hava fotoğrafı kullanılarak yapılmış olan bu vaziyet planı restitüsyonunda ise Hususi dairenin 1919 da bir elektrik kontağı sonucu yanmış olduğu görülmektedir<sup>83</sup> .(Resim 28)

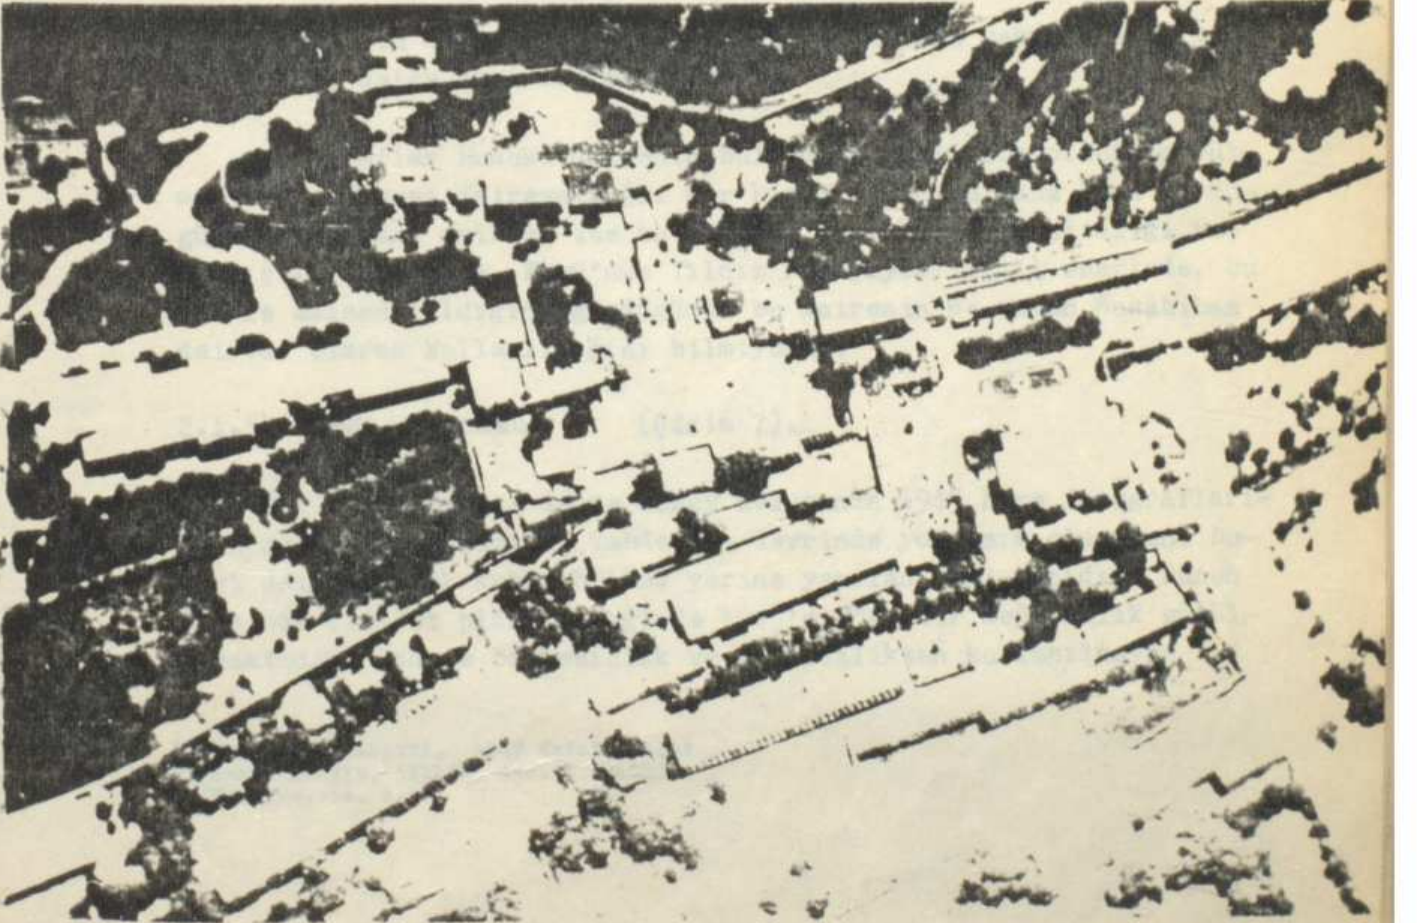
Hususi Daire Kuzey avlusunu gösteren  
1945 tarihli hava fotoğrafları

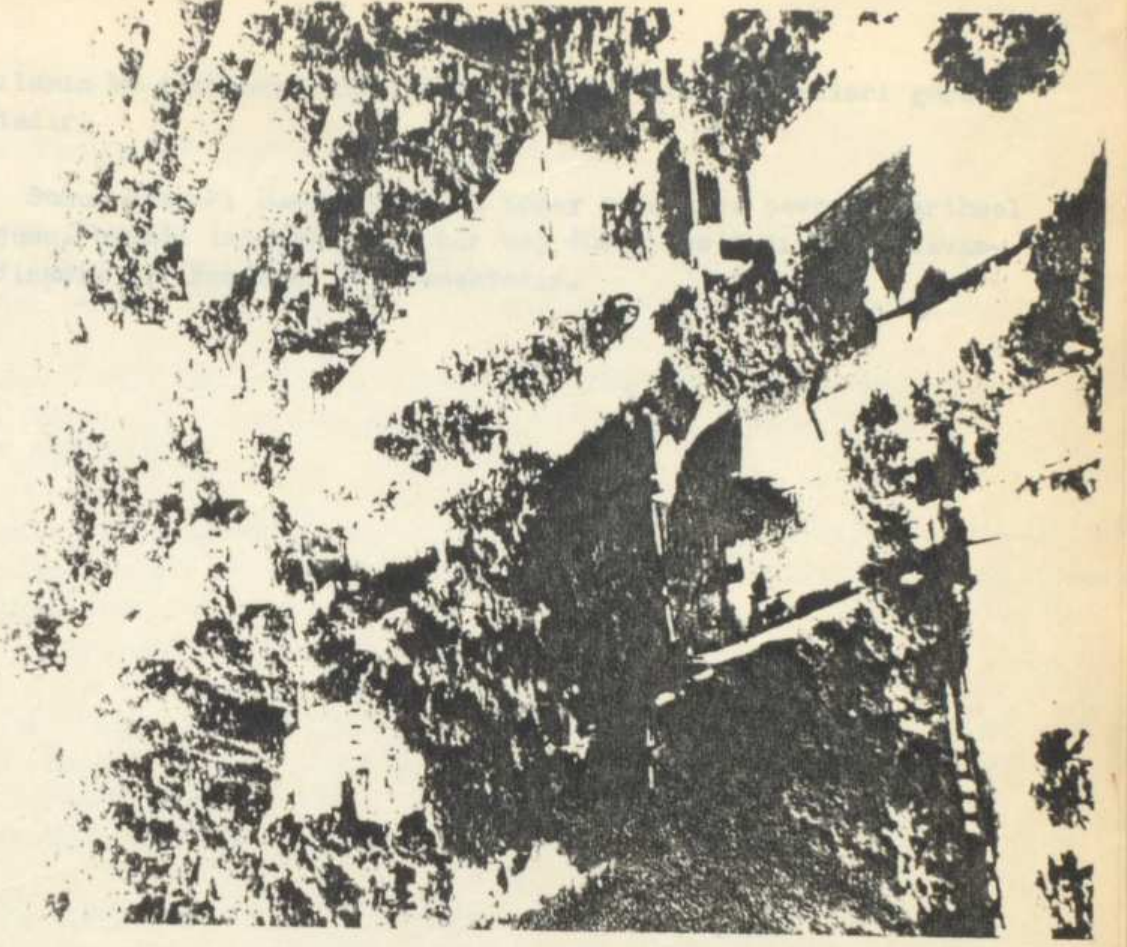
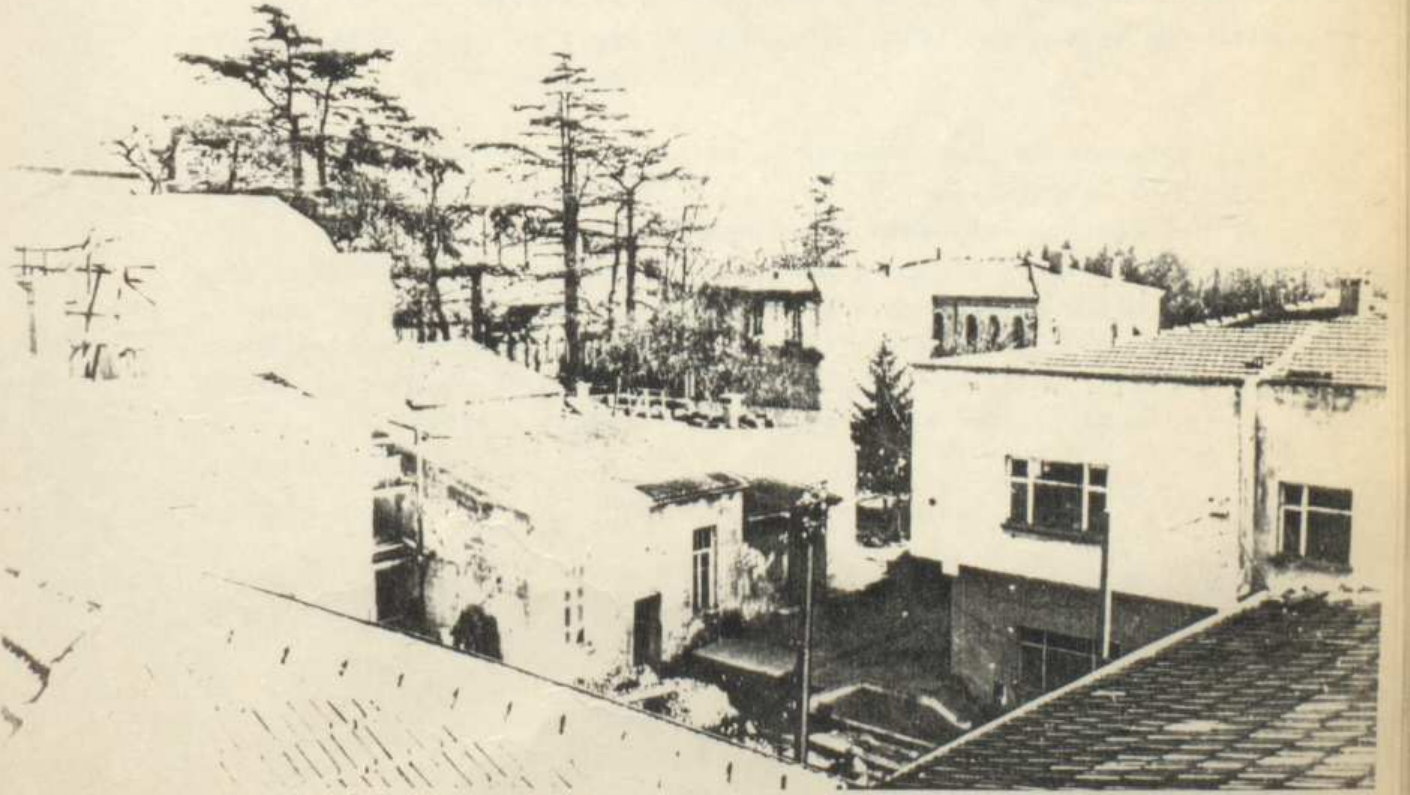
Hususi Daire kuzey avlusu  
1984 Fotografları

yapıların ve seraların gitgide daha fazla tahrib oldukları görülmektedir.

Günümüzde hususi daire kuzey avlusunda 1945 hava fotoğraflarına göre olan değişiklik, Vahdettin devrinde yapılmış olan yeni hususi dairenin tek katlı bölümü yerine yapılan yeni yapıdır. Bunun ötesinde vaziyet planı ölçeğinde 1945'e göre bir değişiklik görülmemektedir. Sadece bakımsızlık ve ilgisizlikten kullanılmayan

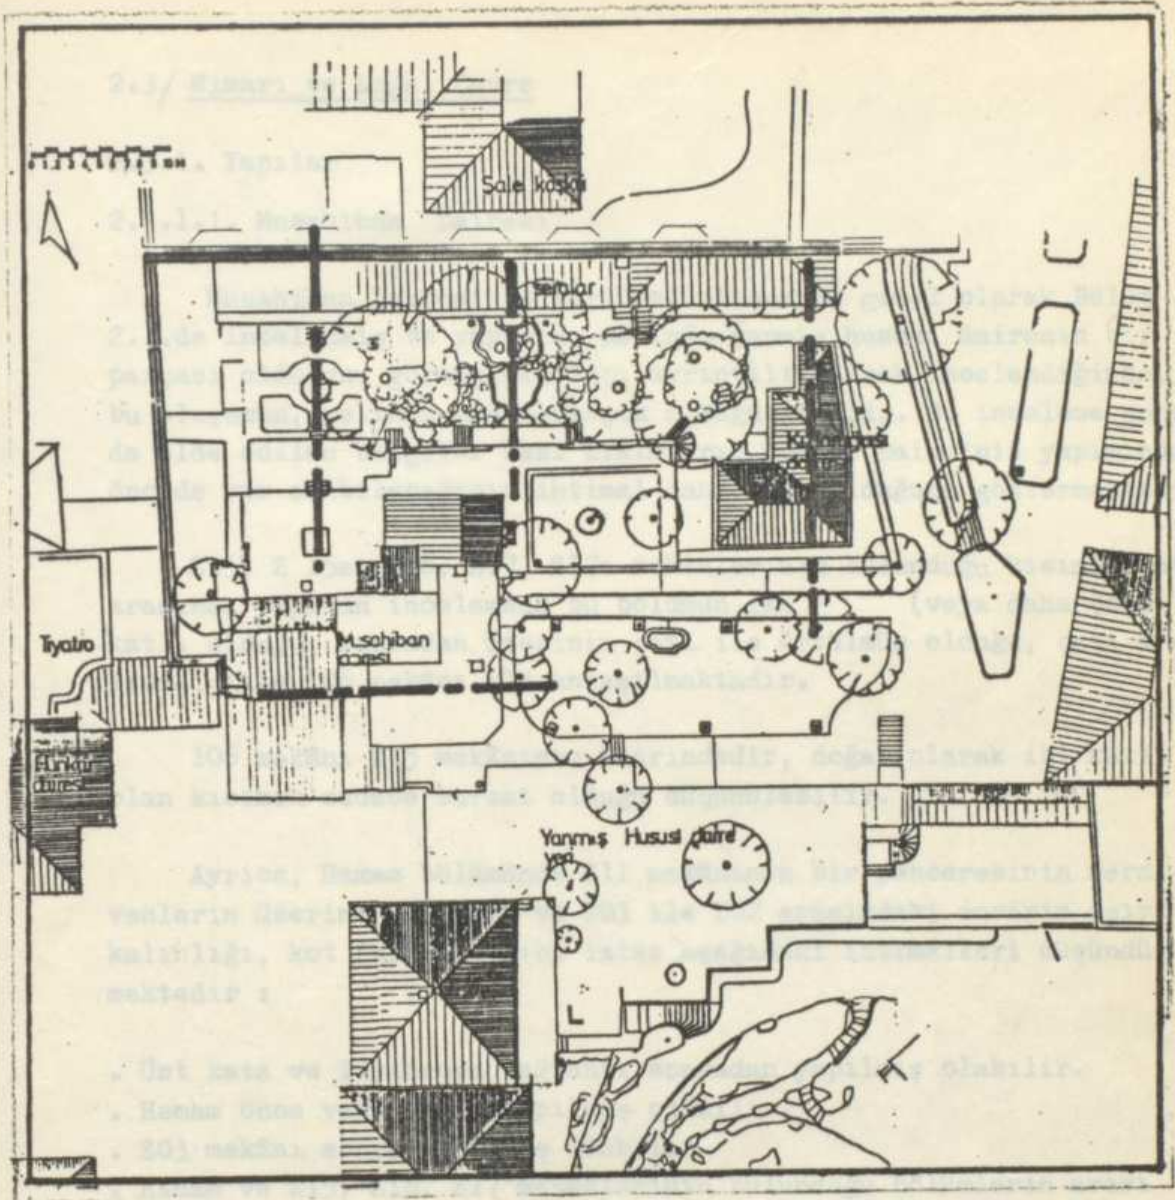
### HUSUSİ DAİRE KUZEY AVLUSU

### AVLU DÜZENİ VE DOĞURUCU ELEMANLARI

Avlu düzenini oluşturan mimari elemanlar ise öncelikle yapılar; yani Kızlarağası dairesi ve Musahiban dairesi, seralar, yanmış olmasına rağmen kalan kısmıyla bile mekânsal oluşumu kuvvetli bir şekilde etkileyen Hususi Daire, ve ikinci olarak Bahçe mimari öğeleri yani Kaskad, set düzeni ve vejetasyondur. Geniş bir alana yayılan Hasbahçedeki bahçe anlayışı 19.yz. yüzyıl romantik İngiliz bahçe anlayışına daha yakındır, fakat böyle ufak avlularda ve köşkler yakınında bahçe öğeleri arasına giren yapay elemanlar yoğunlaşmakta akslar daha belirgin hale gelmektedir.

Özellikle Musahiban dairesi arkasına düşen biri halen mevcut diğerinin ise izleri gözlenen iki havuz ve setli düzen doğunun, bahçe anlayışı buradaki etkisini açıkça göstermektedir, Aralarındaki bağlantının eksikliğine rağmen iki havuz arasında devamlılığı hissedilen su elemanı buna en kuvvetli örnektir.

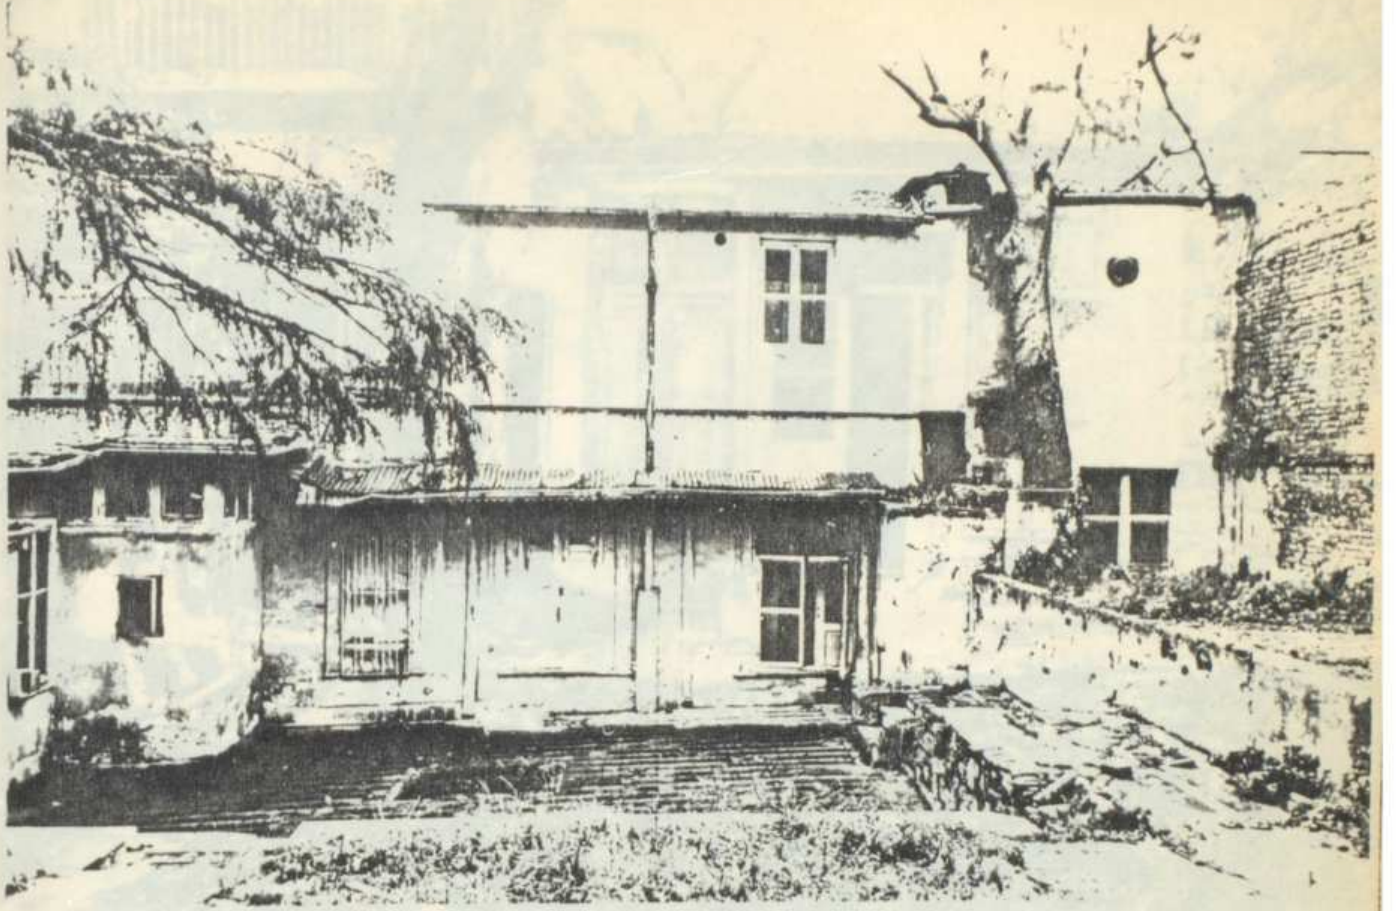
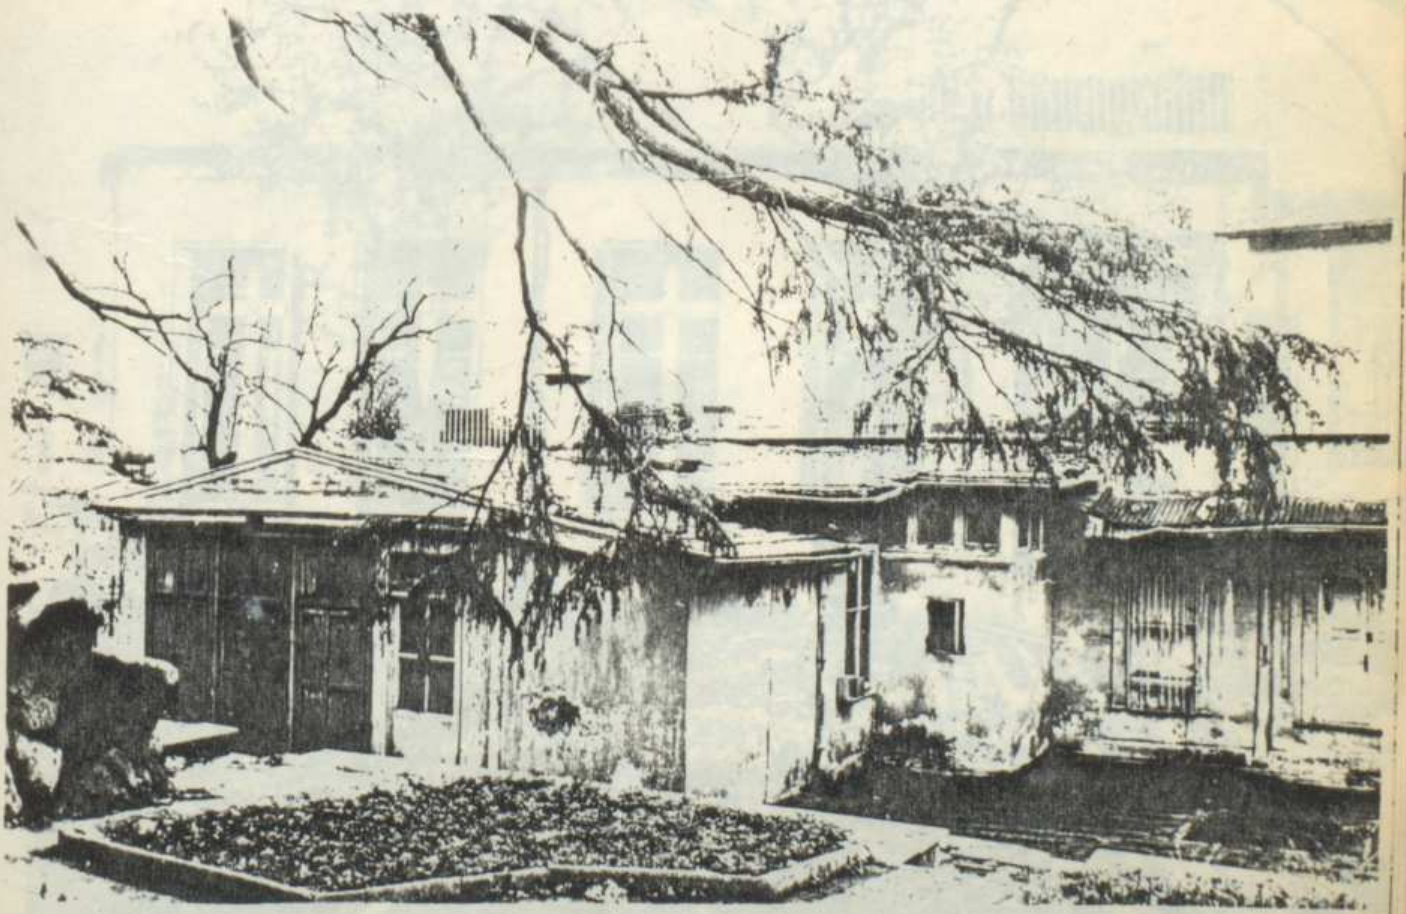
Musahiban dairesi kuzey cephesi  
fotoğrafları

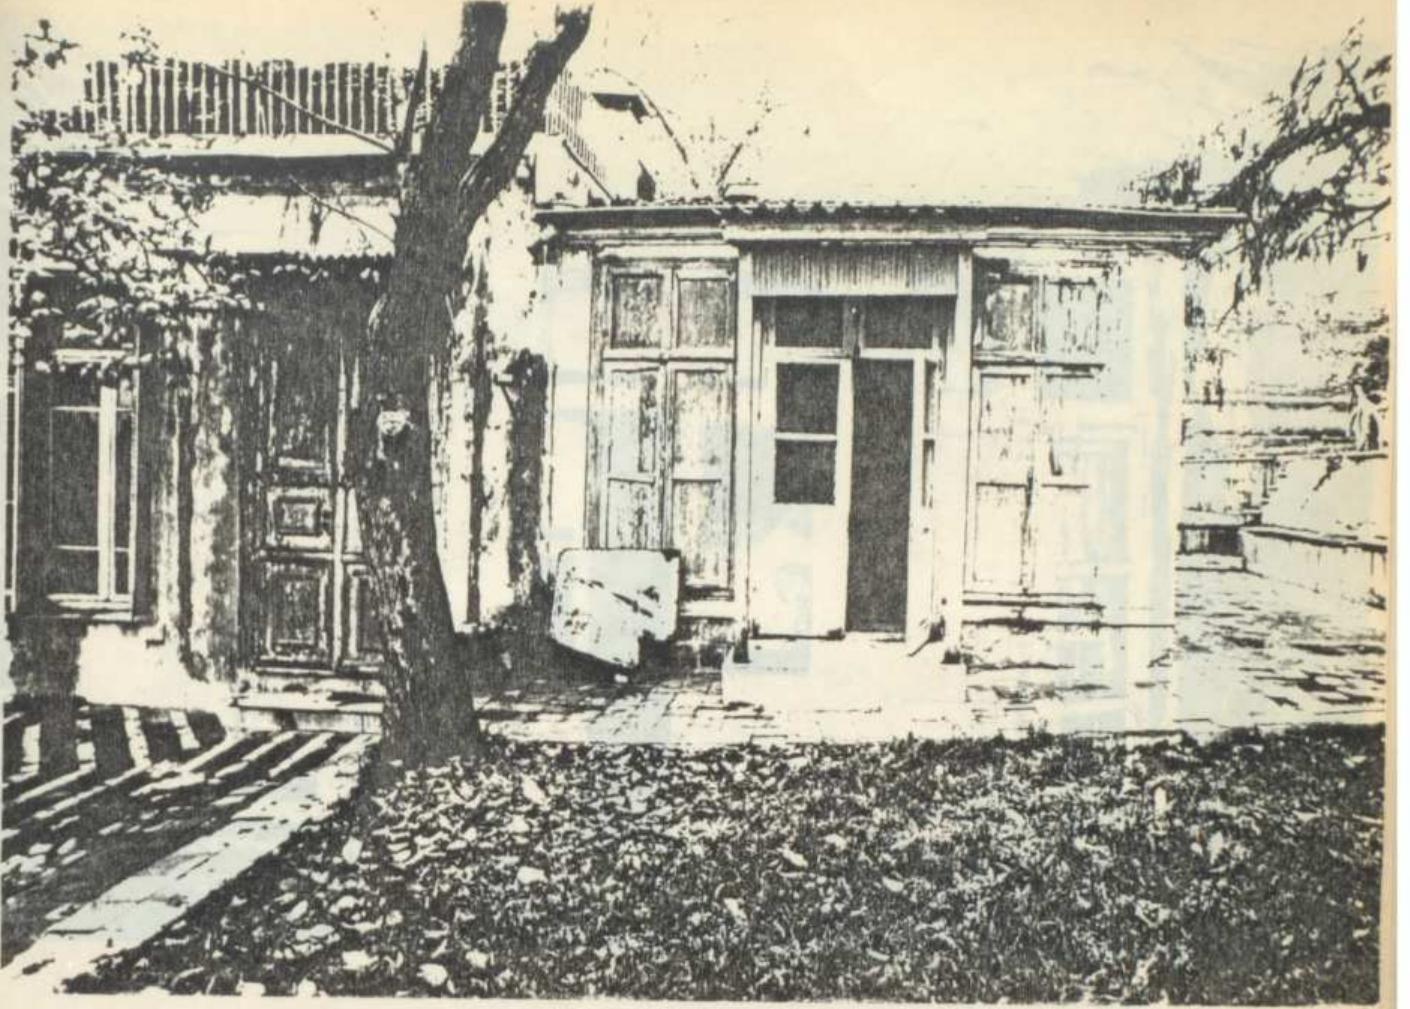
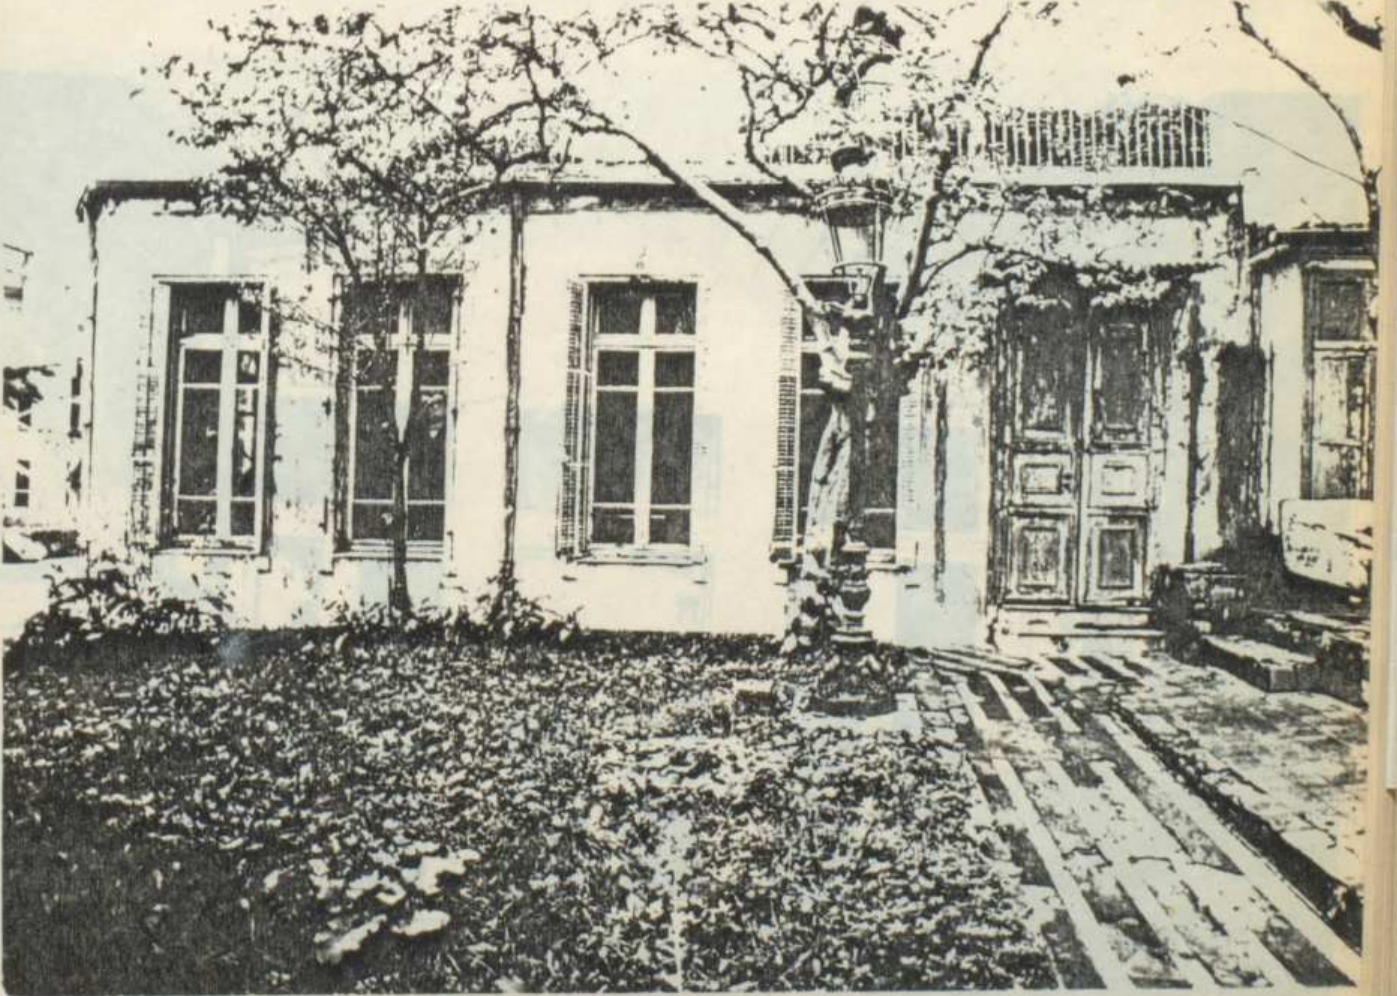
Musahiban dairesi doęu cephesi  
fotoęrafları
