Yıldız Sarayı Yanmış Hususi Daire Kuzey Avlusu  
Mekansal Oluşum-Sorunları

Doktora Tezi

YILDIZ SARAYI  
YANMIŞ HÜSUSİ DAİRE KUZEY AVLUSU  
MEKANSAL OLUŞUMU SORUNLARI VE  
DEĞERLENDİRİLMESİ ÜZERİNE BİR ARAŞTIRMA

İSTANBUL 1984

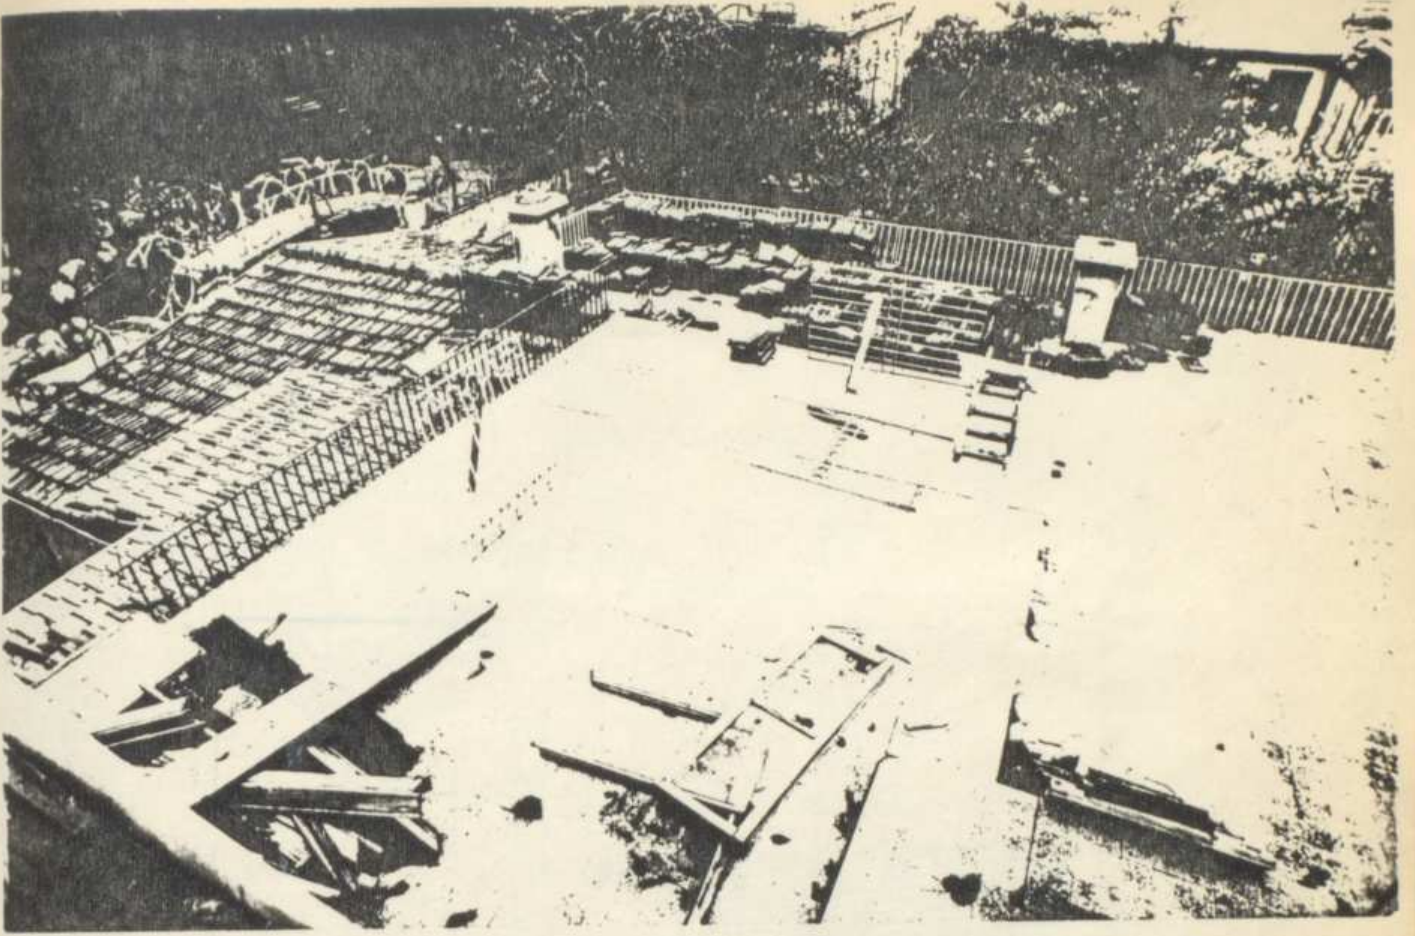
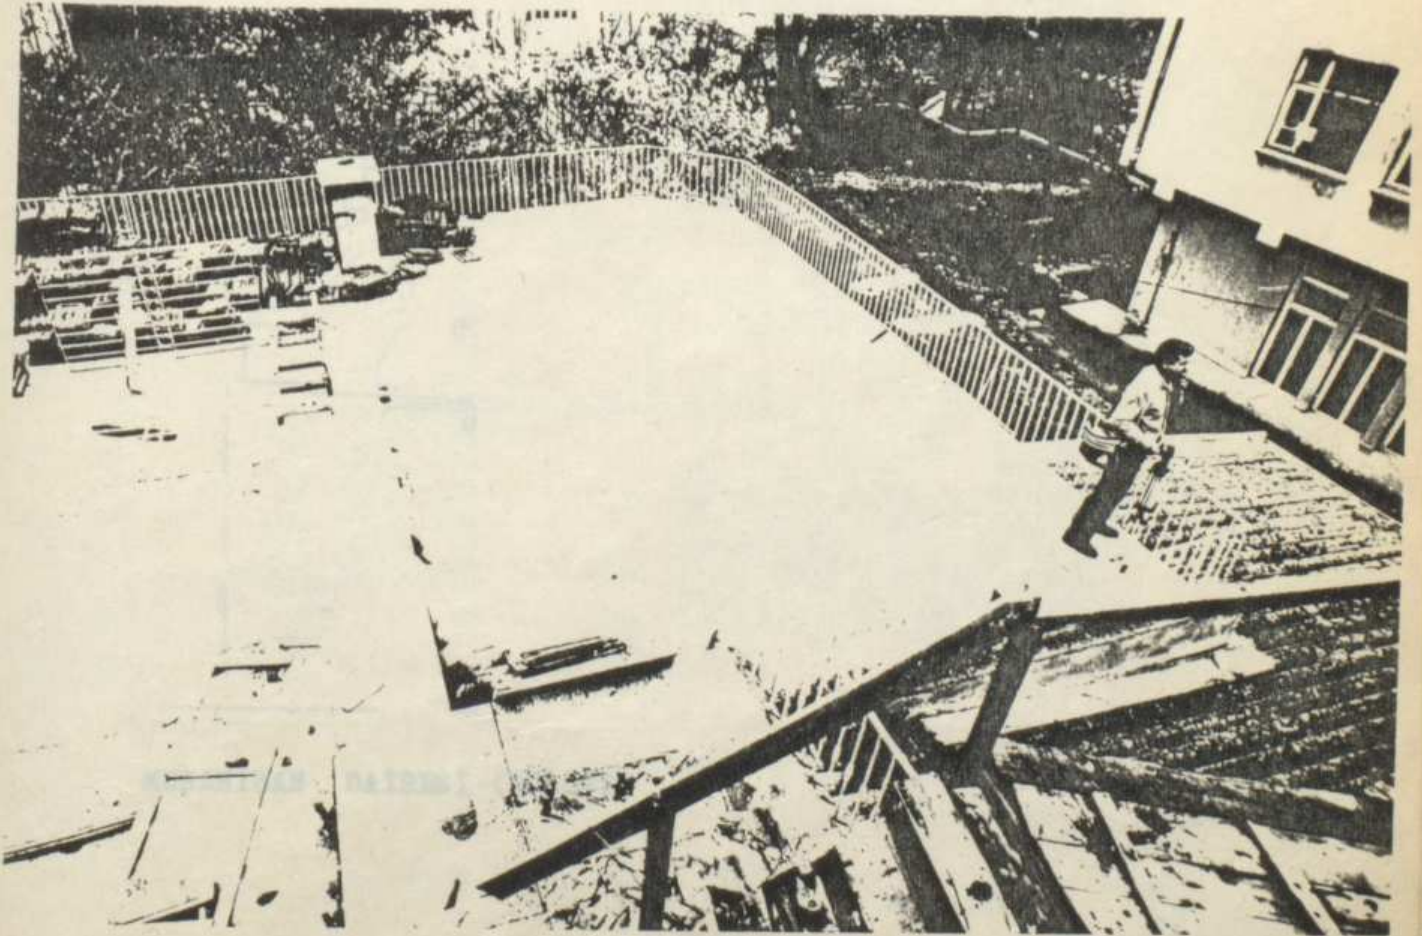
Musahiban dairesi  
Teras fotoğrafları

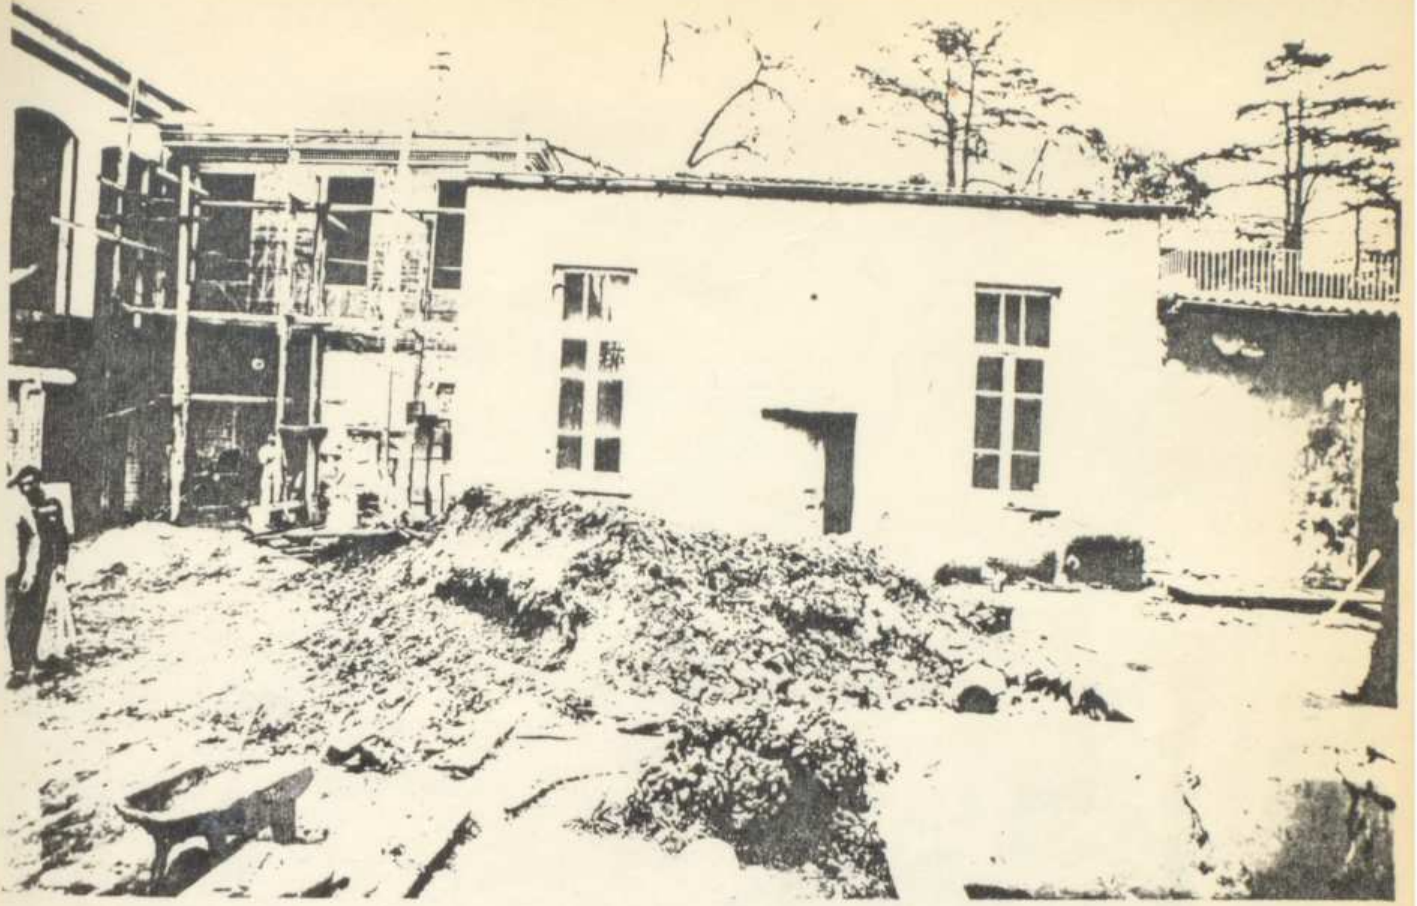
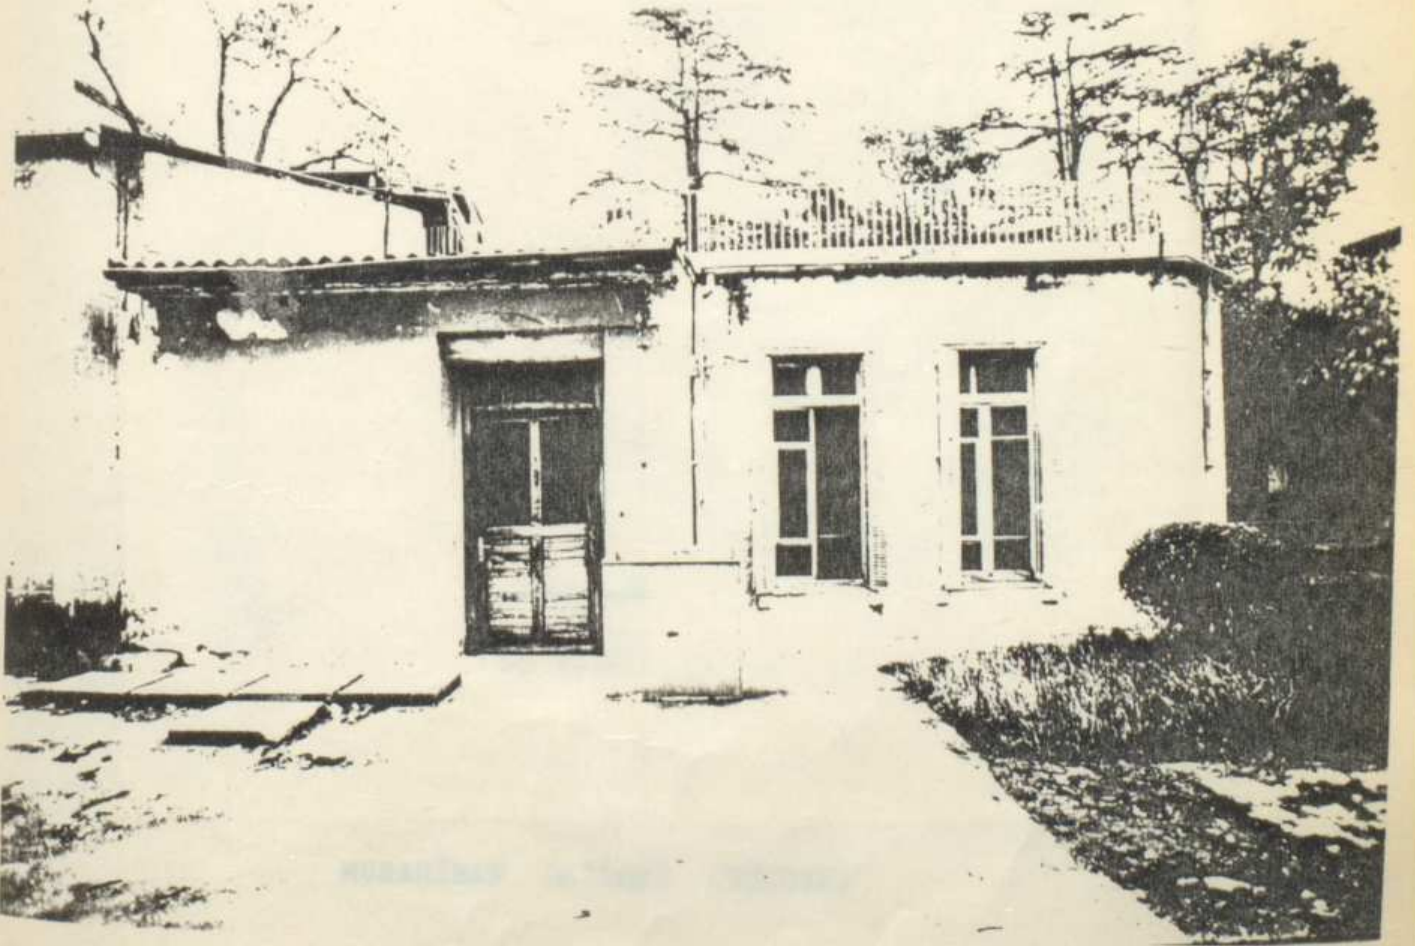
Musahiban darası  
güney cephesi

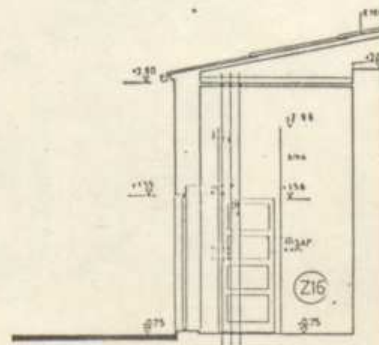
3-3 KESİTİ

MUSAHİBAN DAİRESİ (RÖLÖVE)

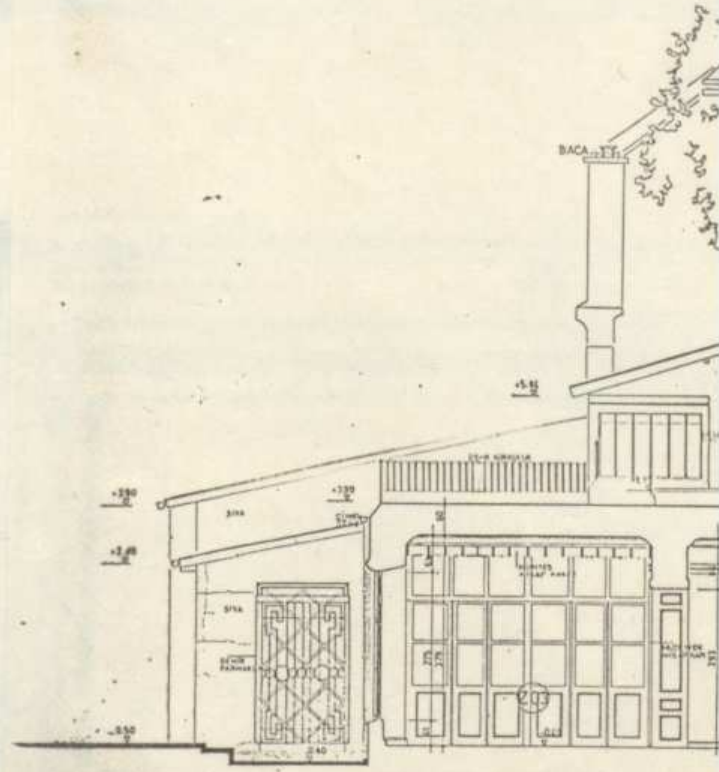
3 KESİTİ

MUSAHİBAN DAİRESİ (RÖLÖVE)

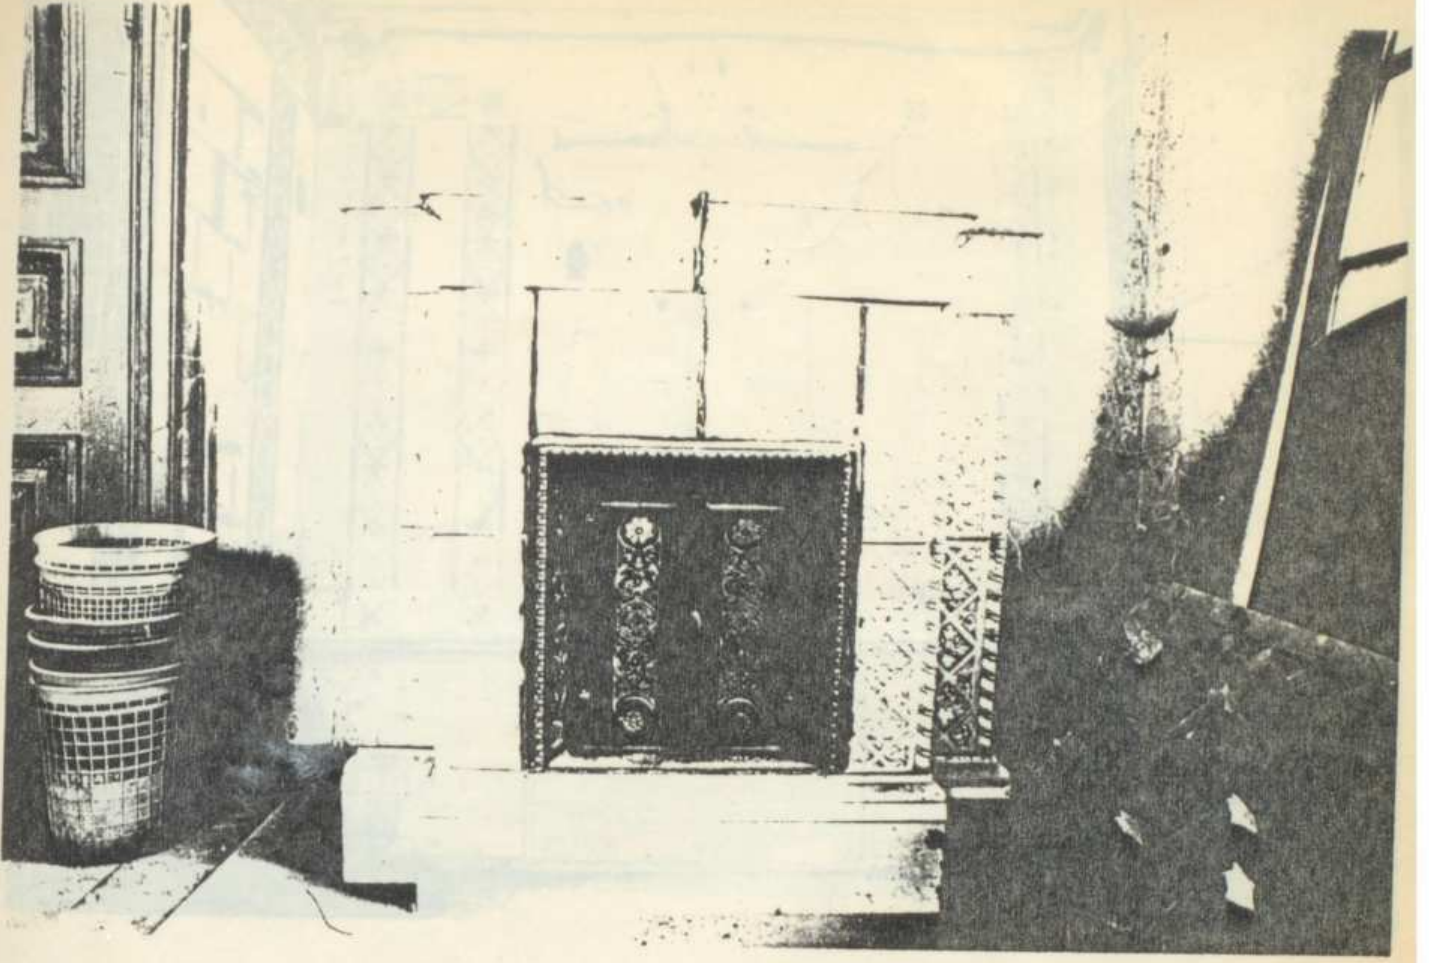
203 mekanındaki çini şömine

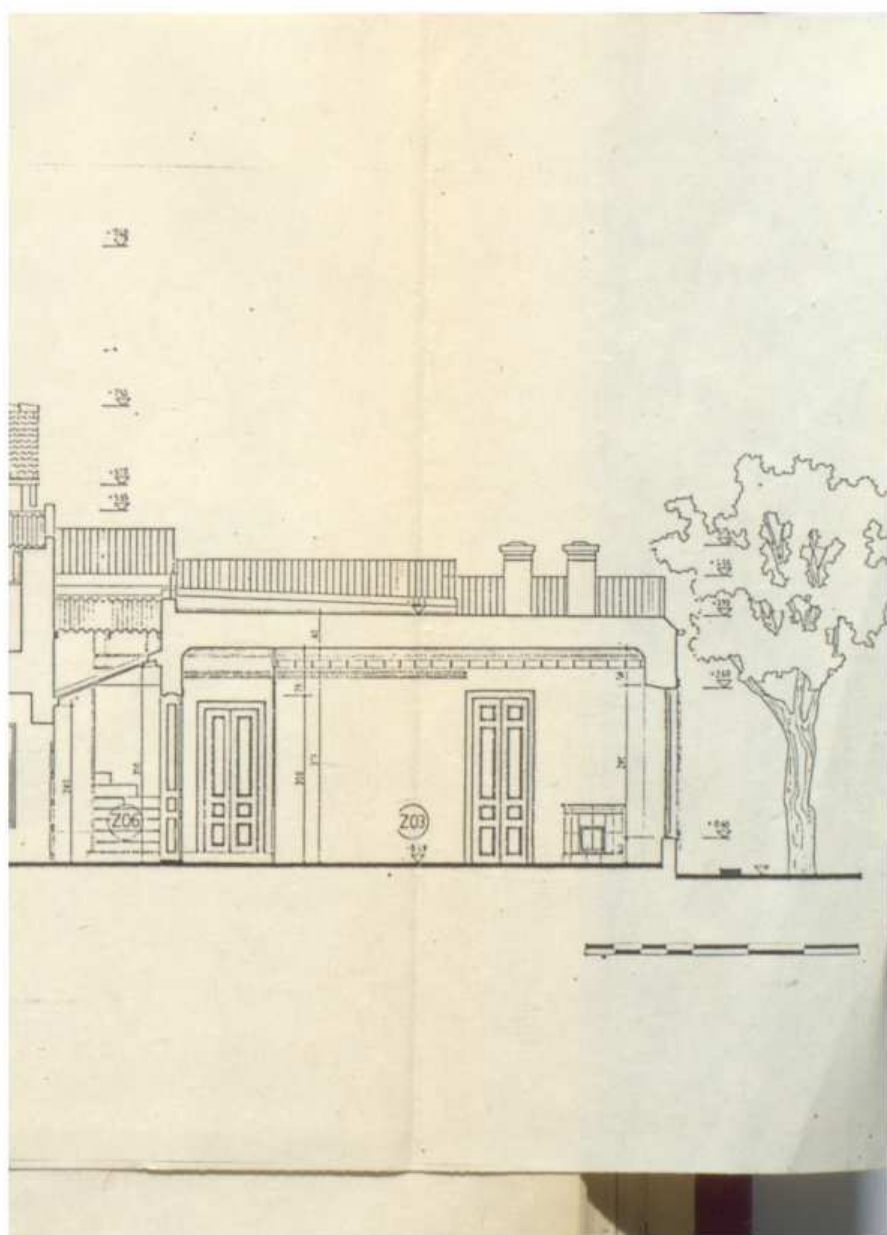
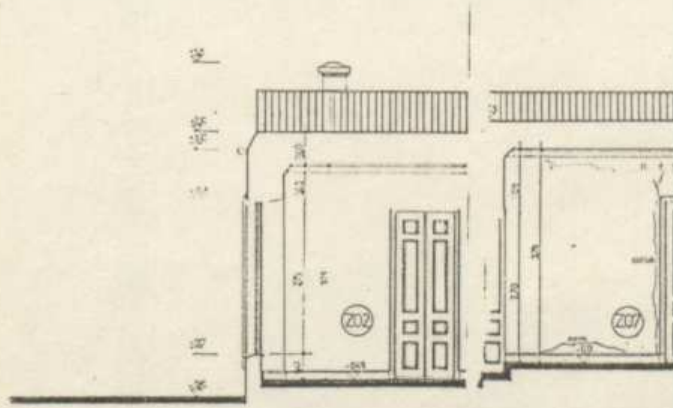
MUSAHİBAN DAİRESİ (RÖLÖVE)

Z01 mekânının ahşap konstrüksiyonu ve ana yapı ile bağlantı noktalarındaki aksaklıklardan, sonradan inşa edildiği anlaşılmaktadır.

Bu mekâna , büyük bir ihtimalle , Harp Akademileri döneminde Z10 mekânı dış duvarı ile ortadaki iç duvar ilave edilmiş ve mekân bütünlüğü parçalanmıştır.

Z09 mekânı ile Z07 mekânı arasındaki duvar üzerinde devam eden dış cephe silmeleri bu bölümünde sonradan yapıldığını gösterir.

Z08 mekânının ise Z09 ve Z07 den sonra yapıldığı, sıvaların birbiri üzerine binmesinden anlaşılmaktadır.

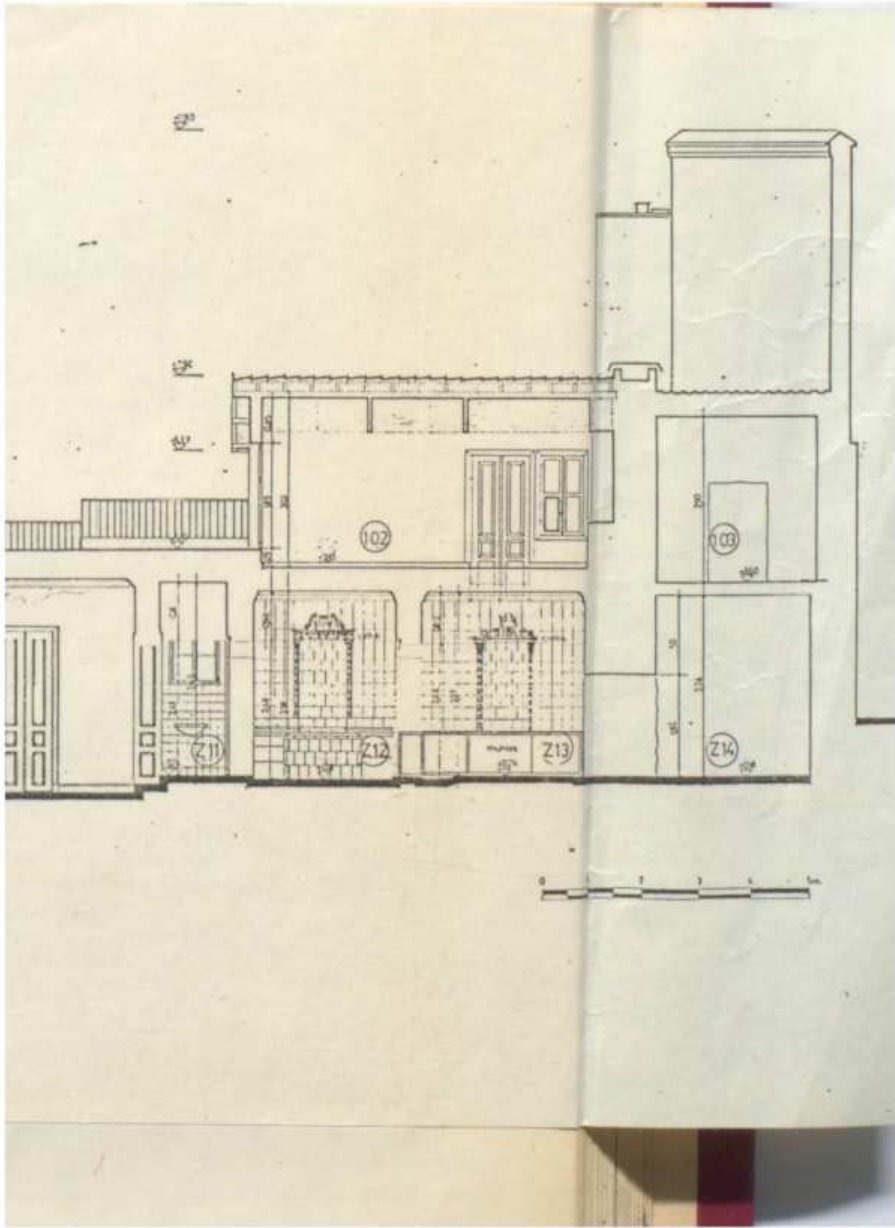
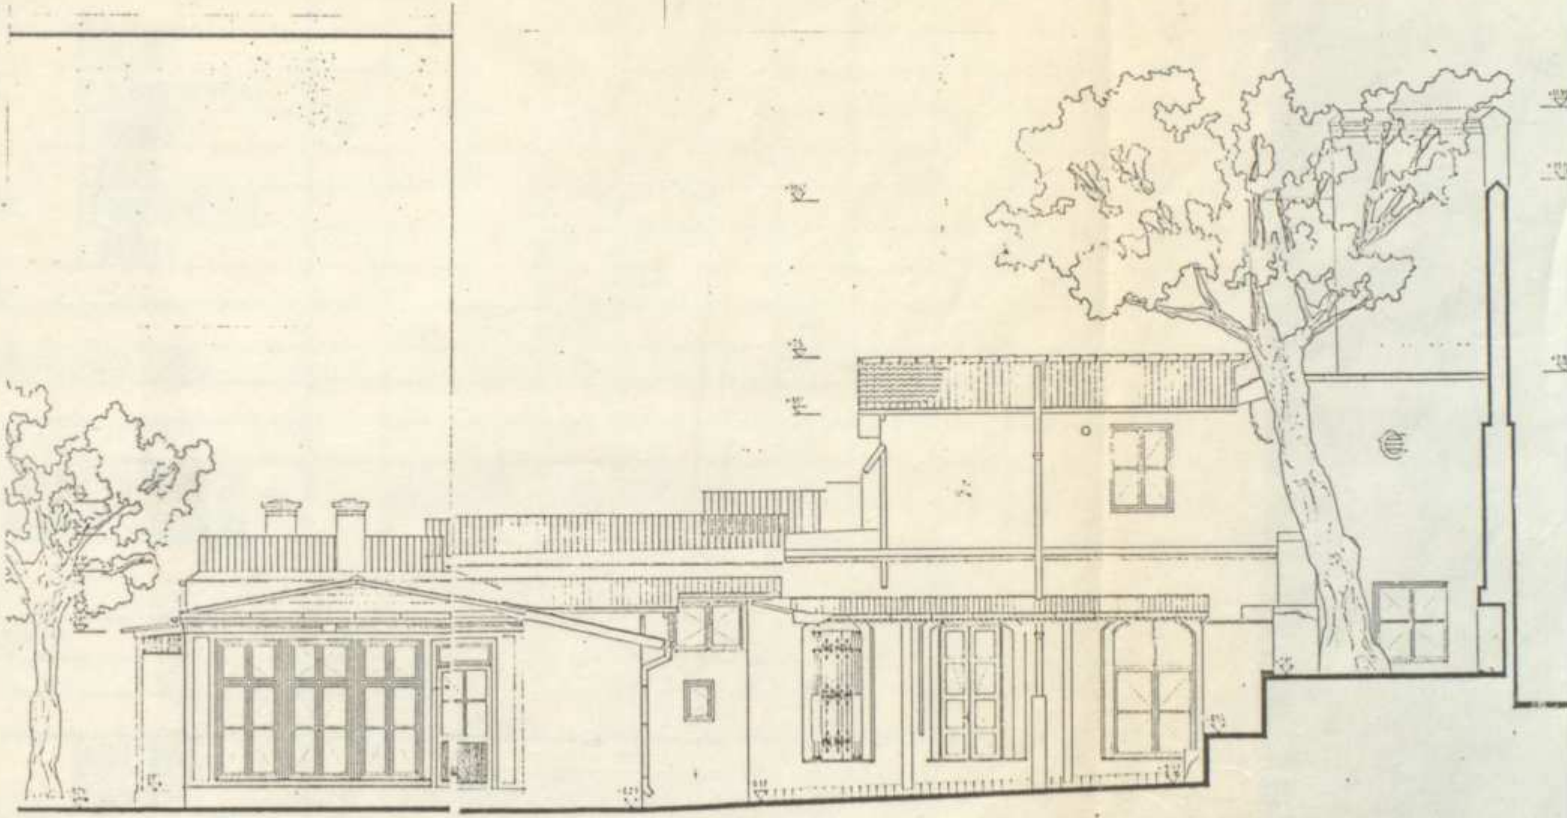
MUSAHİBAN DAİRESİ (RÖLÜVE)

2-2 KESİTİ

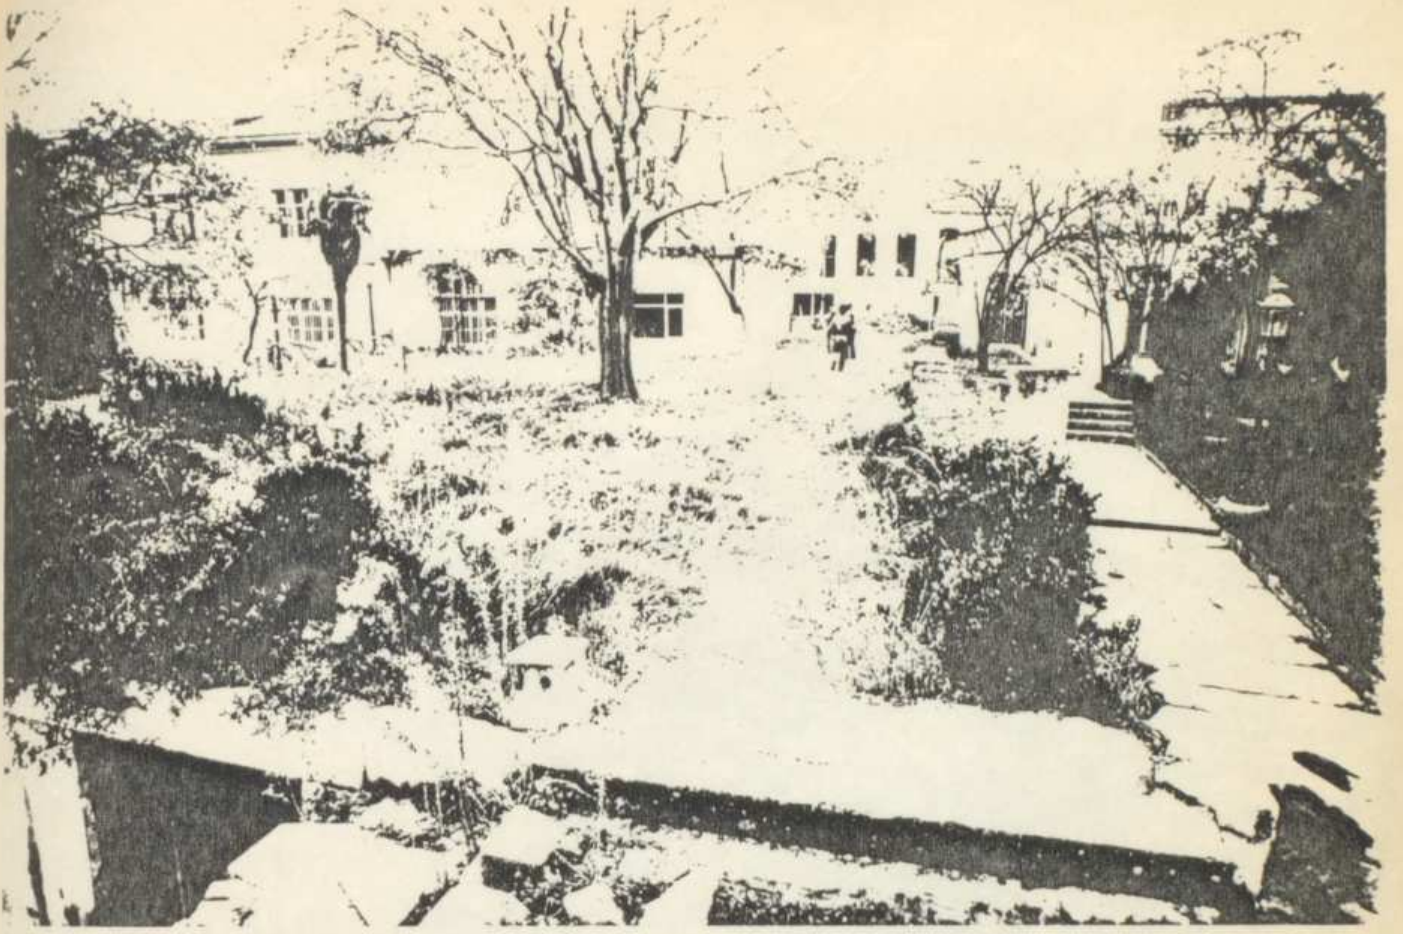
YANMIŞ HUSUSİ DAİRE HALİHAZİR DURUMU

Yanan bu Hususi Daire'den bugün sadece bir kısım bodrum kat duvarları ile bazı basamaklar kalmıştır. Bu duvarların yapısını ince-

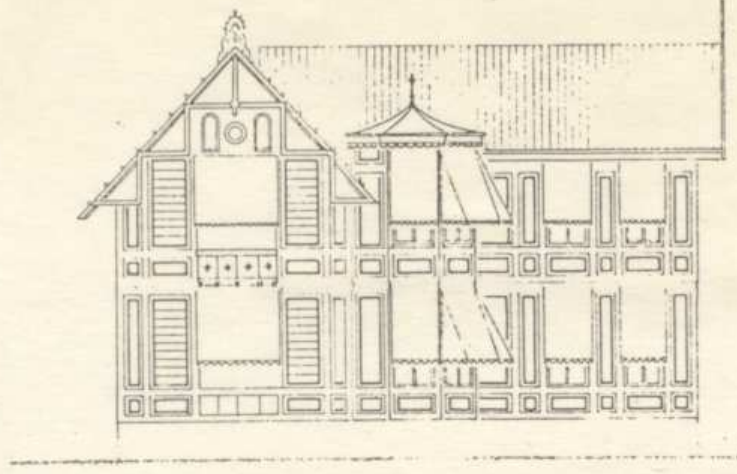
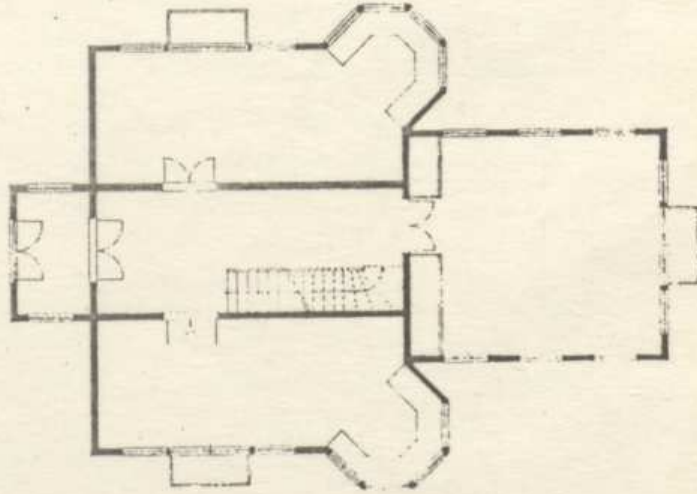
YANMIŞ HUSUSİ DAİRE RESTİTÜSYONLARI (VE ESKİ KÖŞK)

lediğimize, taş duvar altına ve üzerine her sıra kilitli tuğla güdürülüp üzeri pisane harçlı, her sıra ile sıvanmış derzlenmiştir diye görülmüştür. Tatay katıyını olarak kesiti 25/37 olan üstüne değişik mermer hatıllar kullanılmıştır. Bu hatıllar birbirine demir kenetlerle bağlanmıştır.

Günay duvarındaki pencereley tuğla duvarla doldurulmuş ve sıvanmıştır. İhsay cephesindeki pencere boşluklarına sıvaları vardır (Akademiler?)

Yapının geriye kalan duvarlar bazı ekşövelere tamamen açık ve harap olmaktadır.

Güney duvarındaki pencereler tuğla duvarla doldurulmuş ve sıvanmıştır. Kuzey cephesindeki pencere boşluklarının sıvaları yeni-  
dir (Akademiler?)

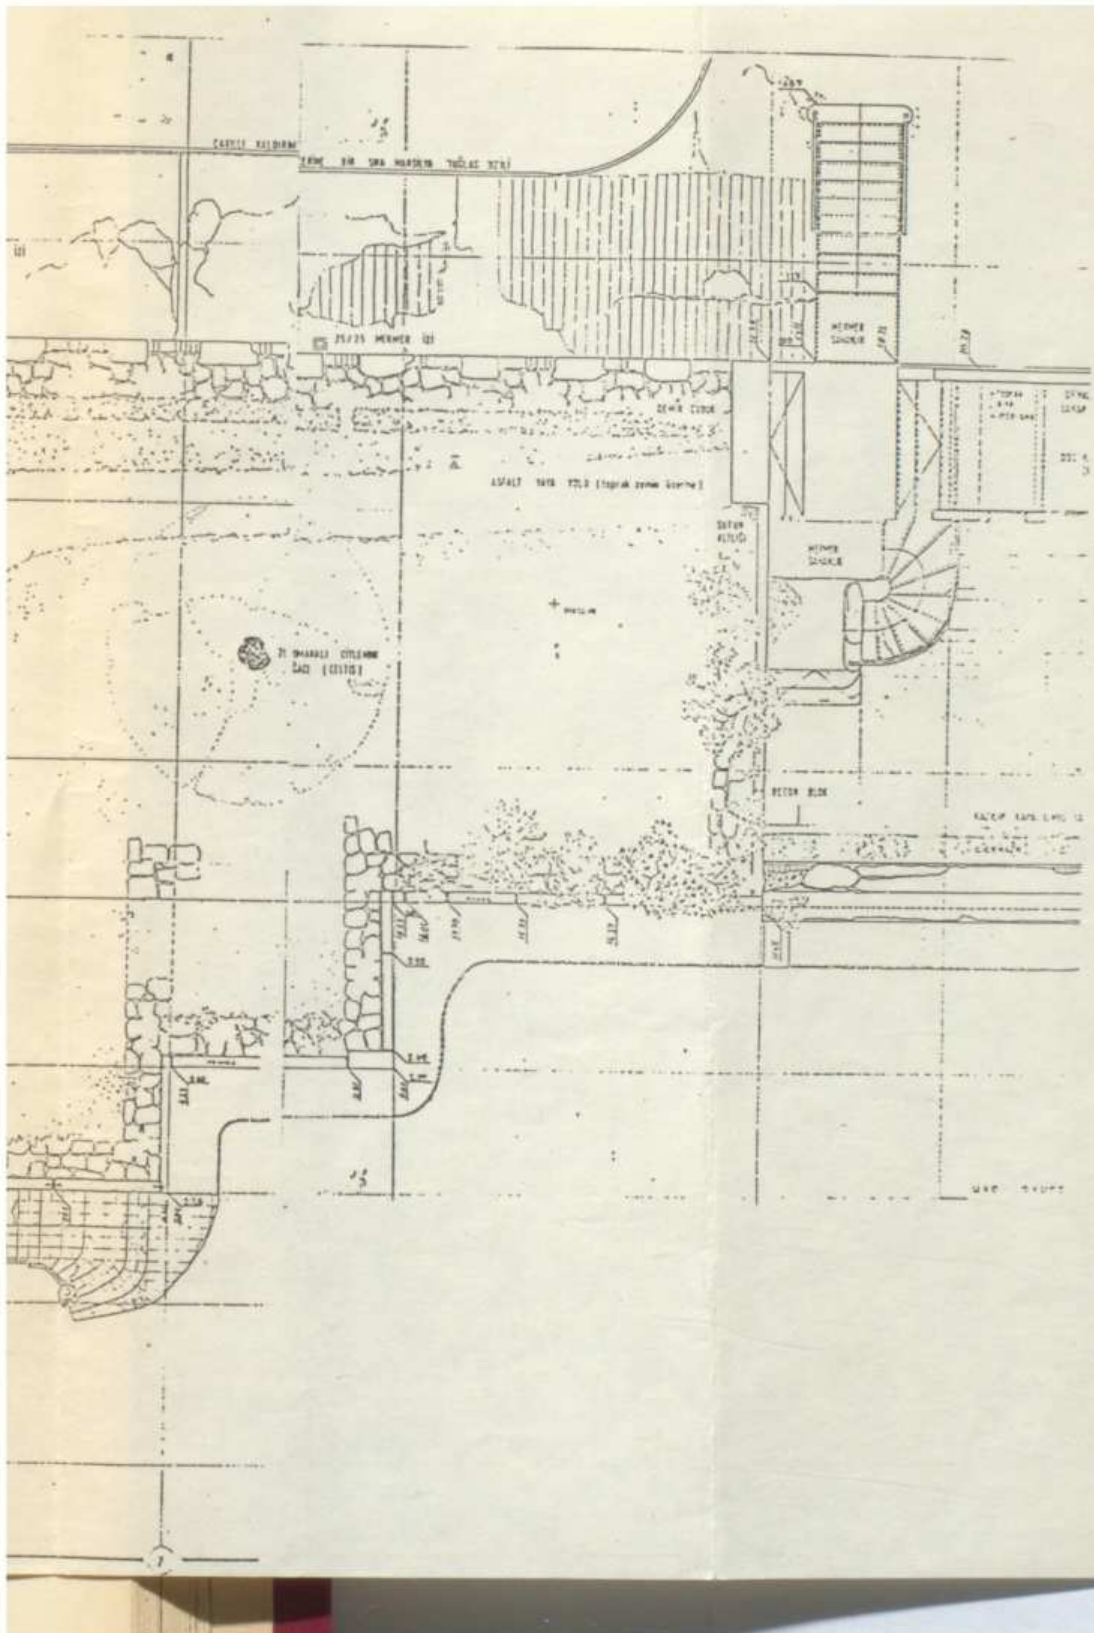
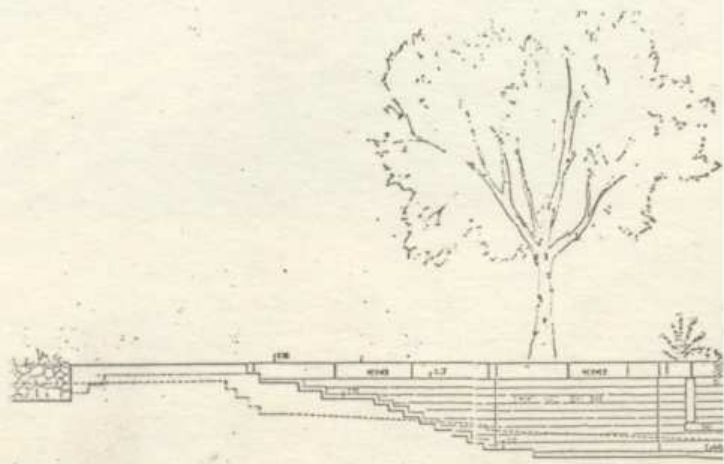
KIZLARAĞASI DAİRESİ (RÖLÖVE)

Kızlar Ağası Dairesi, bugünkü durumu ile, farklı sarnaklarda yapılmış olduğu anlaşılan iki kısımdan oluşmaktadır. Birinci kısım 202, 203, 204 ve 205 mekânlarından oluşmakta ve Hassanî Daire 201 mekânı ile bir bittir. Bunların farklı duvarlarda yapıldığı, özellikle dogu cephesindeki derinden anlaşılmaktadır. Ayrıca birinci devir ile ikinci devir arasında duvarlar bazı farklılıklar göstermektedir (çizim Resim )

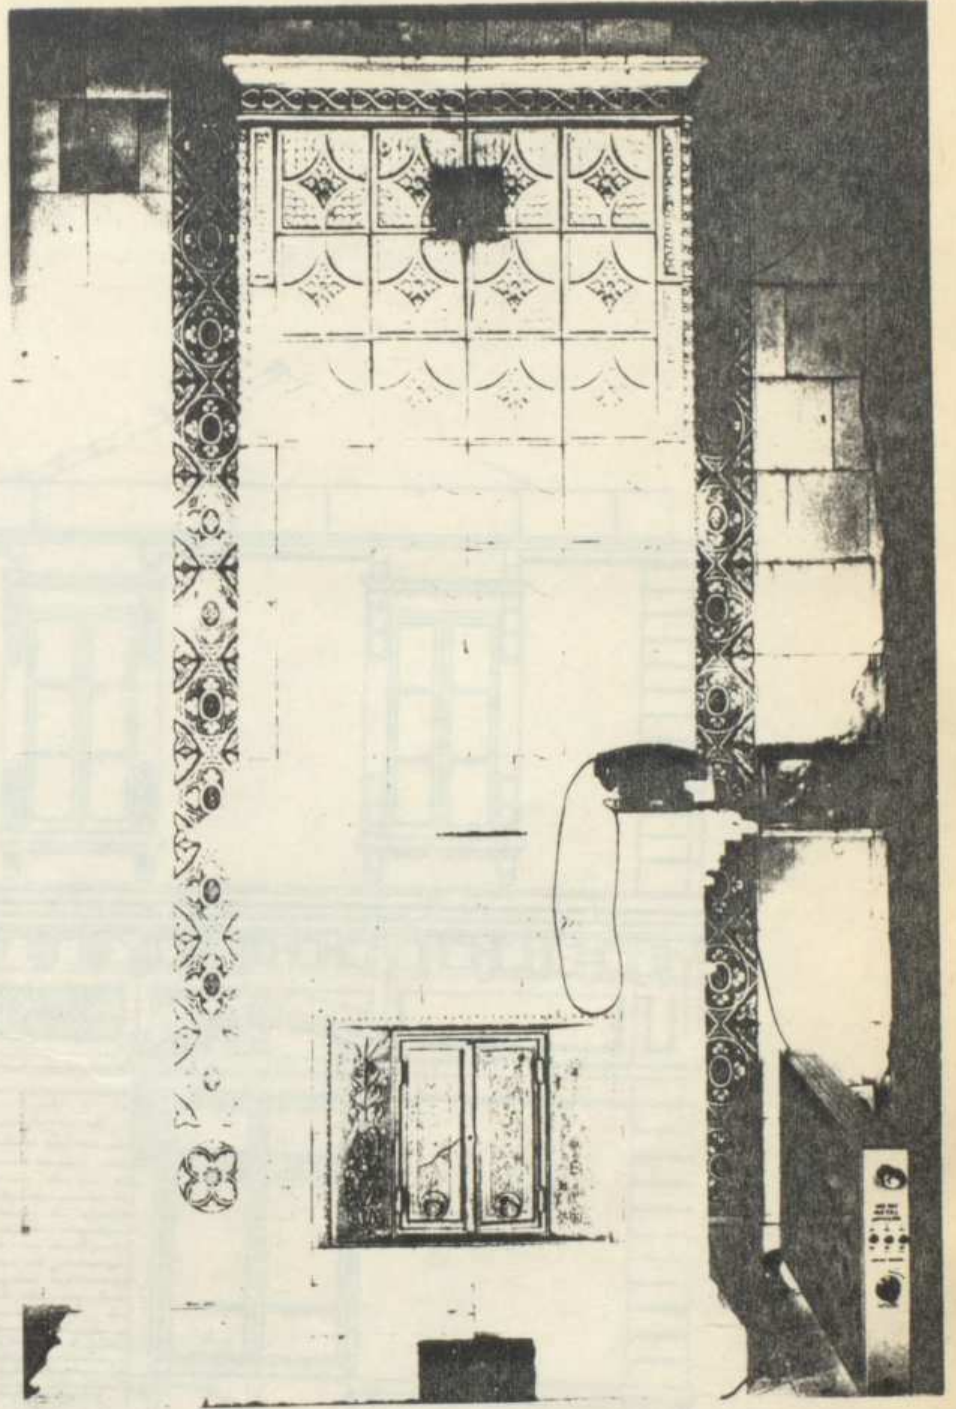
Kızlarağası 202 Şömine

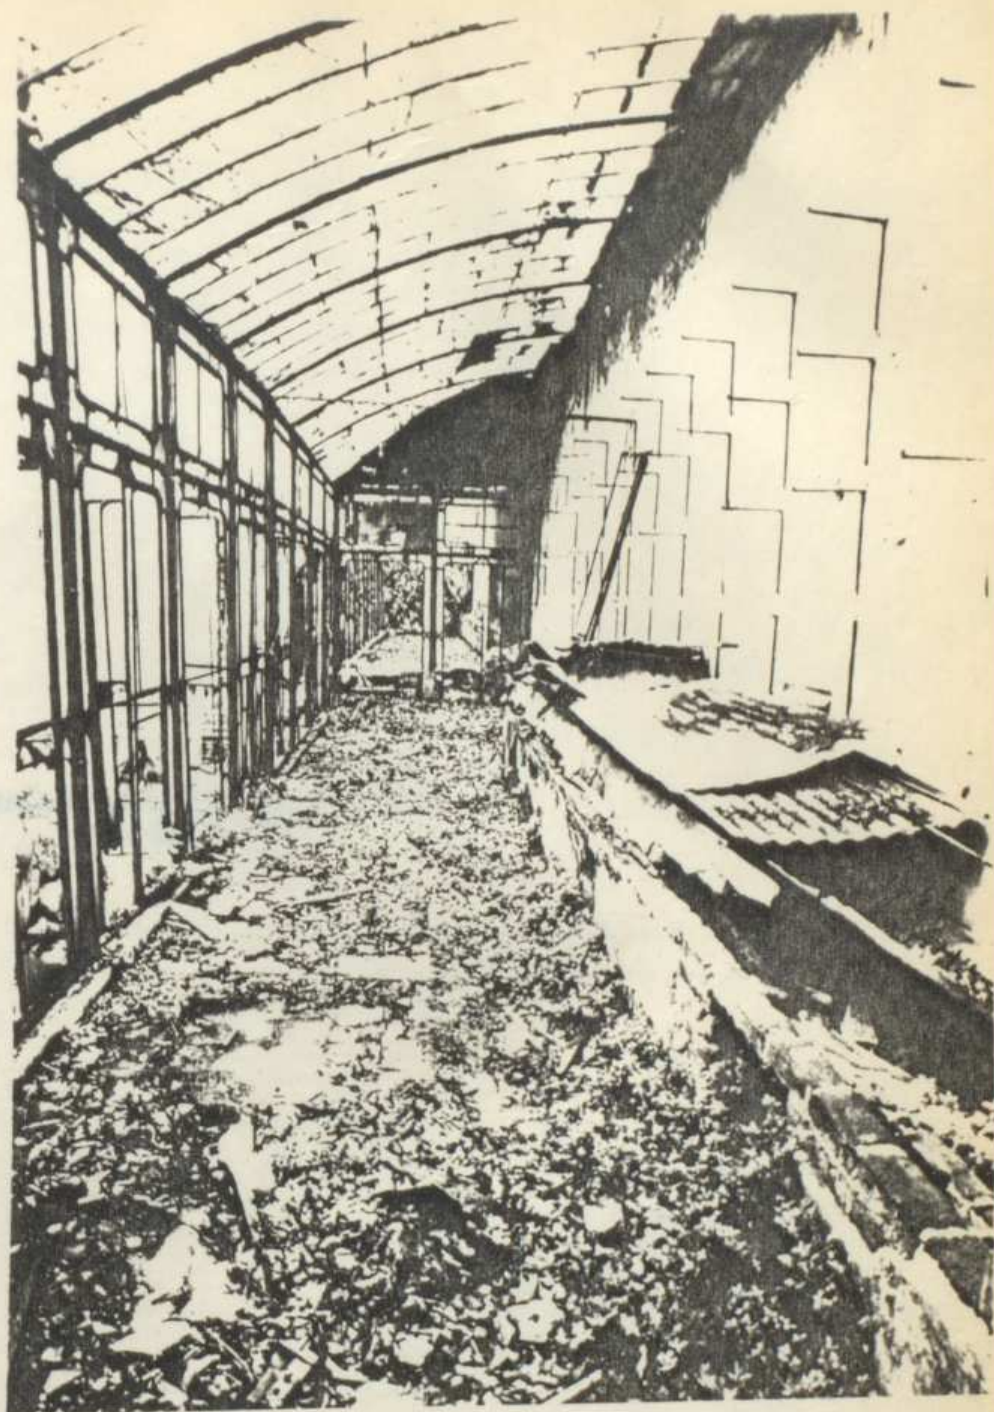
Malzemeleri demir olup bileziklerde bronz kullanılmıştır. Düşey taşıyıcı elemanlar boru şeklinde olup diğer bölücü ve örtücü parçalar 1 ve L profillerdir. Birleşmelerde perçin kullanılmıştır. Seralar altlarında bulunan bir duman kanalı vasıtasıyla ısıtılmaktaydılar. Her iki başta bulunan ocakların izleri bugün hala mevcuttur. Bölüm 2.3.1. de anlatılan Dolmabahçe Sarayındaki masraf defterlerindeki bilgi bu seralara ait olabilir.

Her iki seranın da camlarının çoğu tahrip olmuş veya çalınmıştır.
