**YILDIZ TEKNİK ÜNİVERSİTESİ  
FEN BİLİMLERİ ENSTİTÜSÜ**

**MISIR ASYUT TARİHSEL KENTİ  
KORUMA ve REHABİLİTASYONU**

**DOKTORA TEZİ**

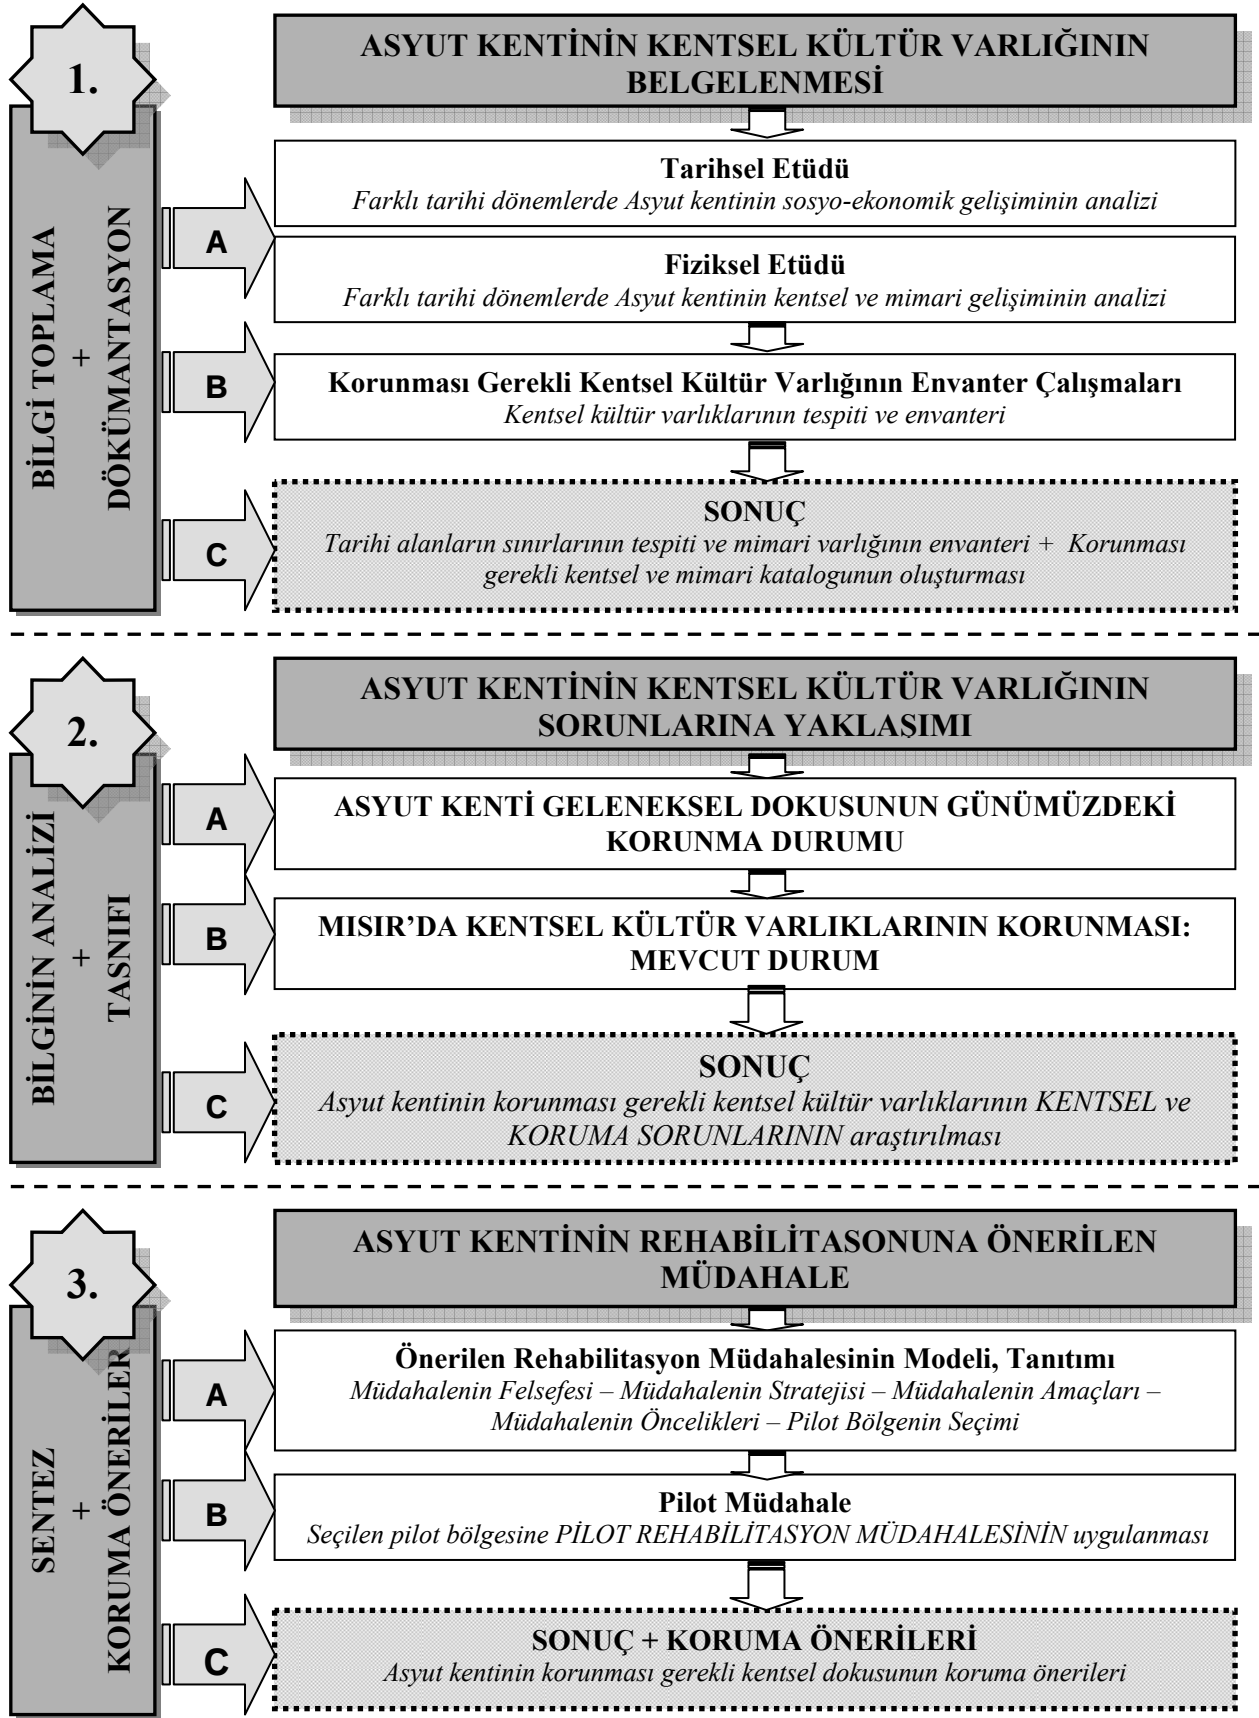
Şekil 1.1 Tezin yöntemi

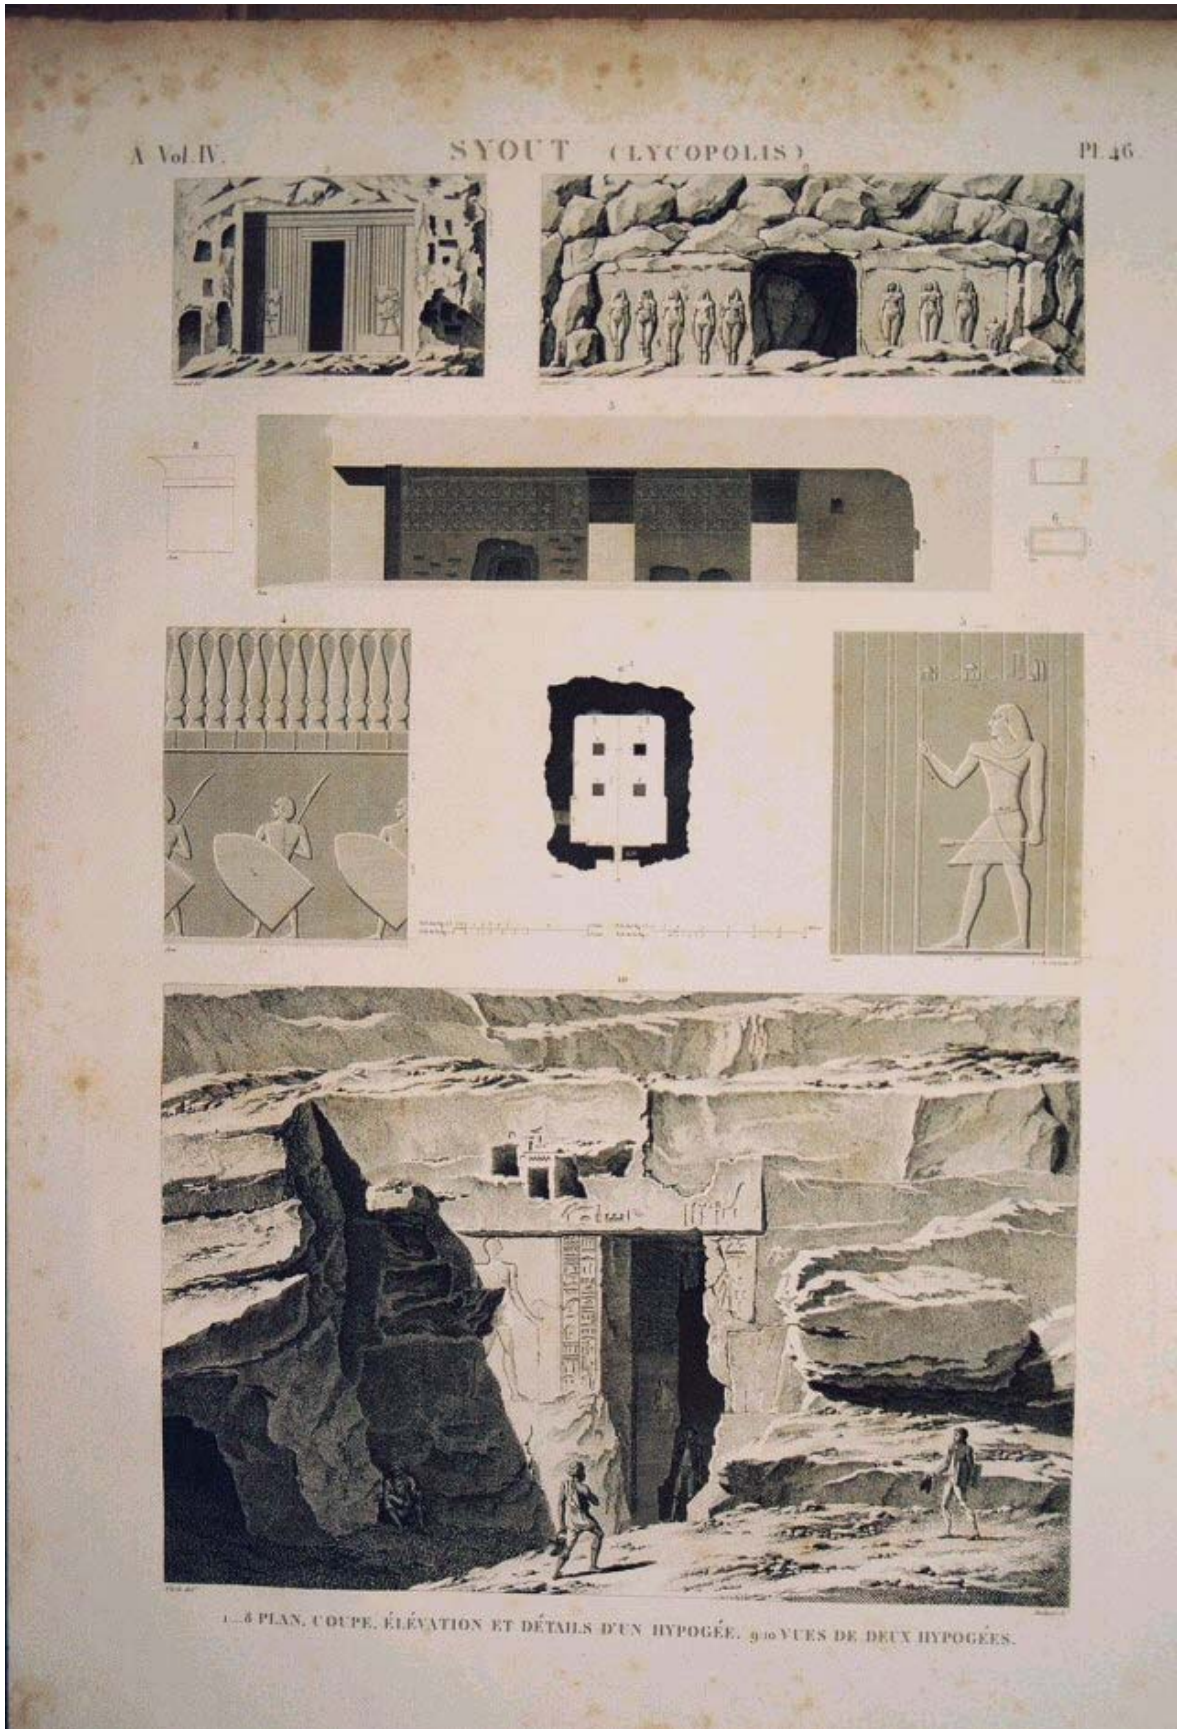
Şekil 4.1 Asyut'taki mezarlarından birinin planı, kesiti, cephesi ve detayları.

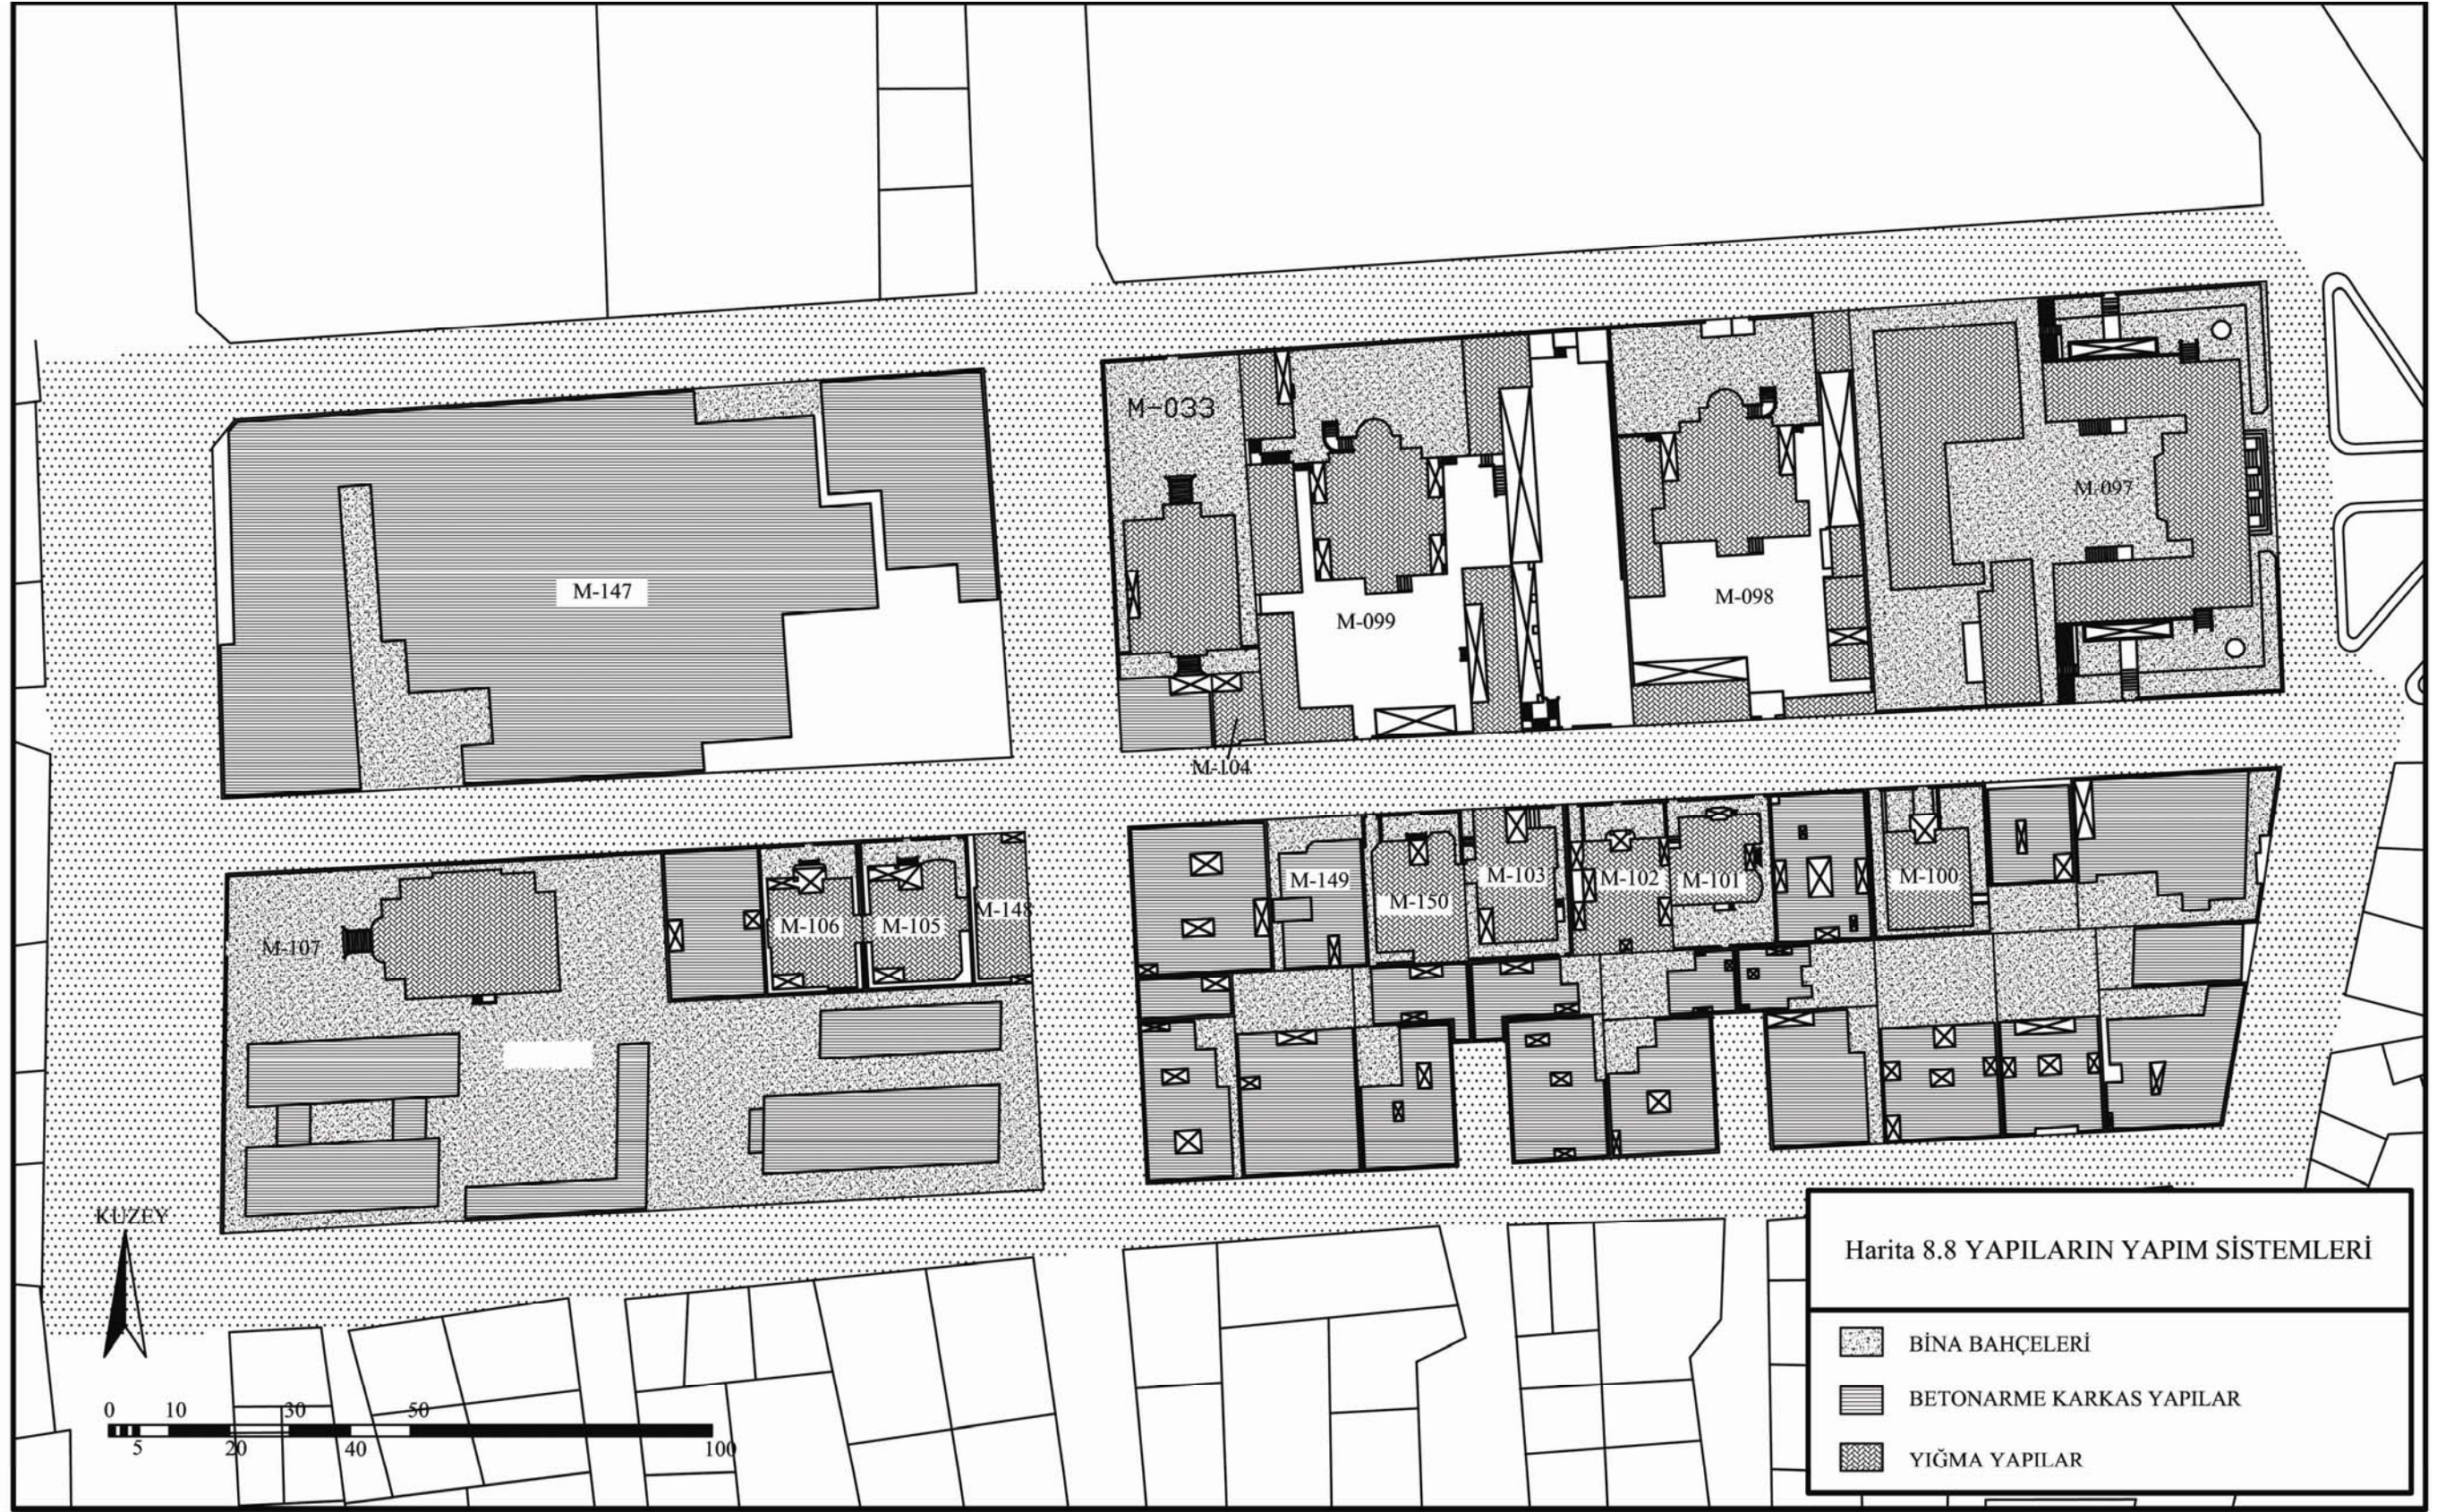
Harita 8.8 Yapıların yapım sistemleri

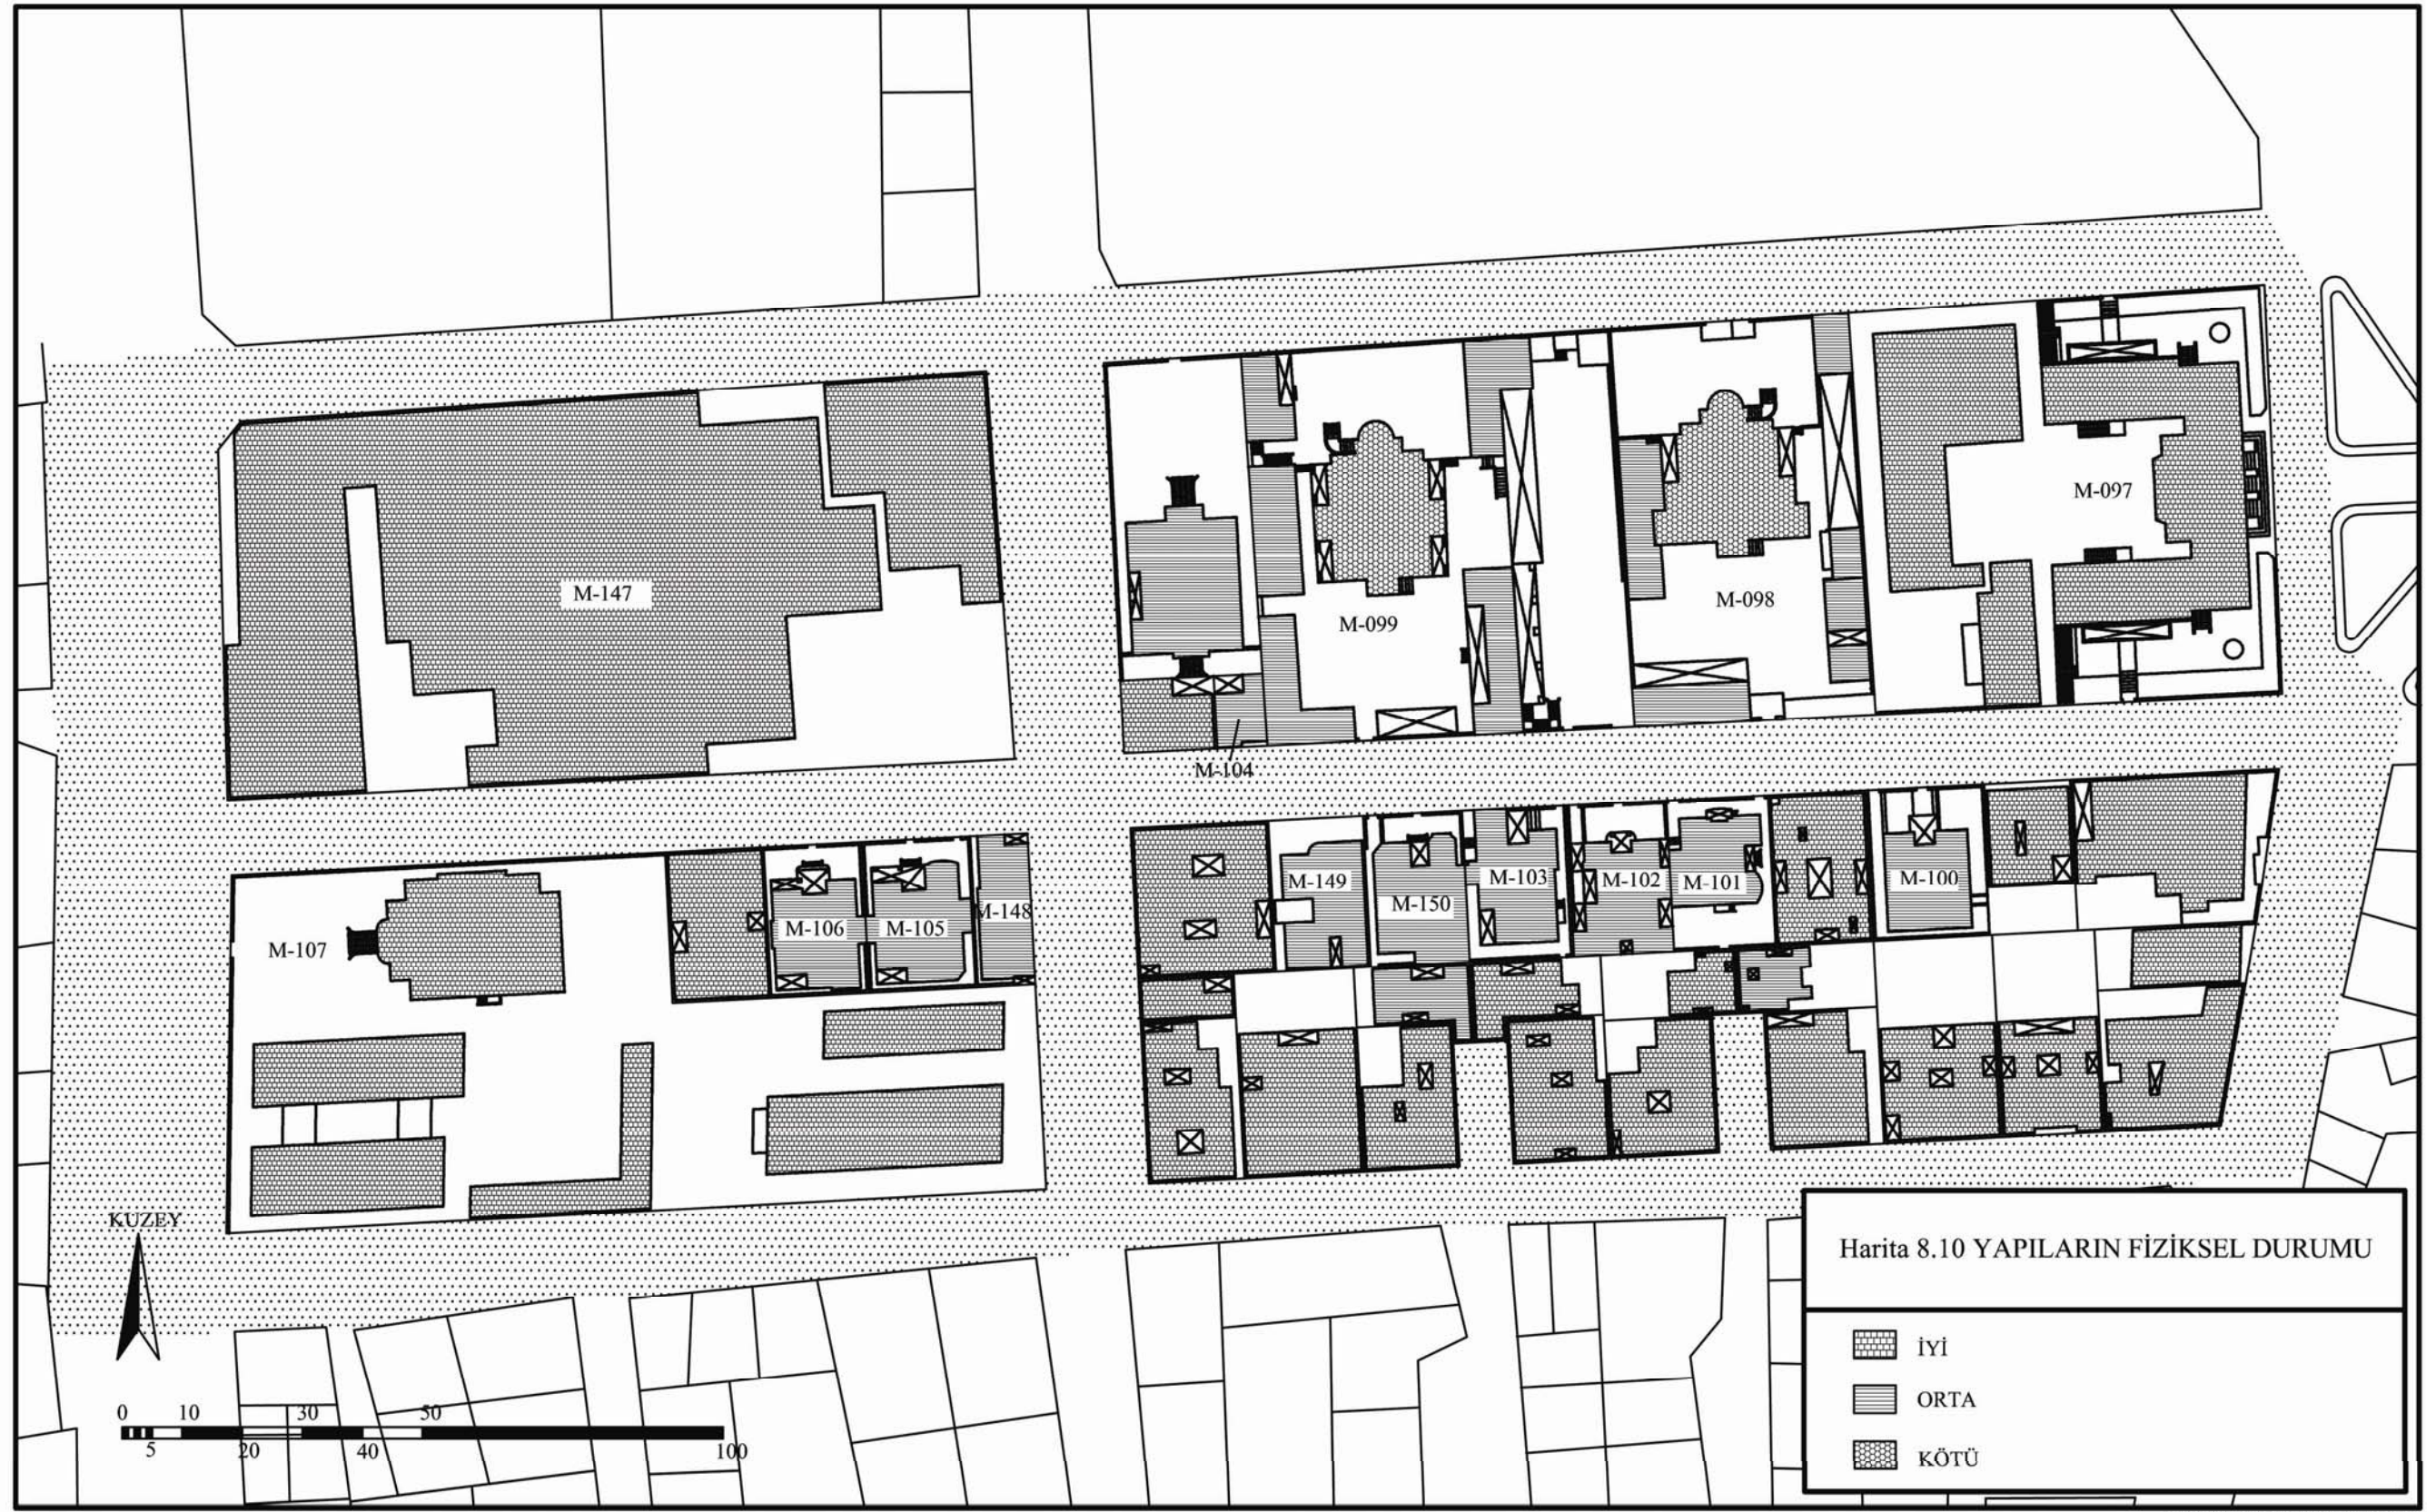
Harita 8.10 Yapıların fiziksel durumu

Bölgede hafif rehabilitasyon gerektiren yapılar çoğunluktadır. Bu yapılarda cephe kirlenmesi, hafif sıva çatlakları gibi bozulmalar gözlenmektedir. Bu hasarlar bakımsızlık sonucu zamana bağlı olarak oluşmaktadır.

Ağır onarım gerektiren yapılar, taşıyıcı elemanlarında çatlaklar, yapı elemanlarında aşınmalar, kırılmalar, sıva dökülmeleri, aşırı kirlenme gibi bozulmalarla karşı karşıya olan yapılardır. Bunları oluşturan sebepler vandalizm, ek kat yapılması ile binaya gelen aşırı yük ve malzeme yorulması olarak söylenebilir.

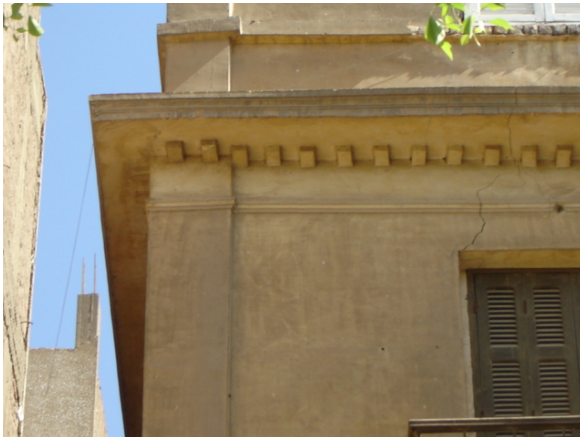
Şekil 8.14 ek katlar duvarlarda çatlakların oluşmasına sebep olması (Env. No. M-101).

3- Kanunların bölgede yapılan inşaatlara sekiz kata kadar çıkma hakkını tanıması, tarihi yapı sahiplerini ek katlar ilave etmeye teşvik etmiş ve atılan bu ek katların yapımında bölgenin geleneksel yapısıyla uyuşmayan farklı mimari üslup ve yapı sistemleri uygulanmıştır. Ayrıca bu sonradan eklenen katlar duvarlarda çatlakların oluşması gibi binalarda bazı yapı sorunlarının meydana gelmesine sebep olmuştur (Şekil 8.14).

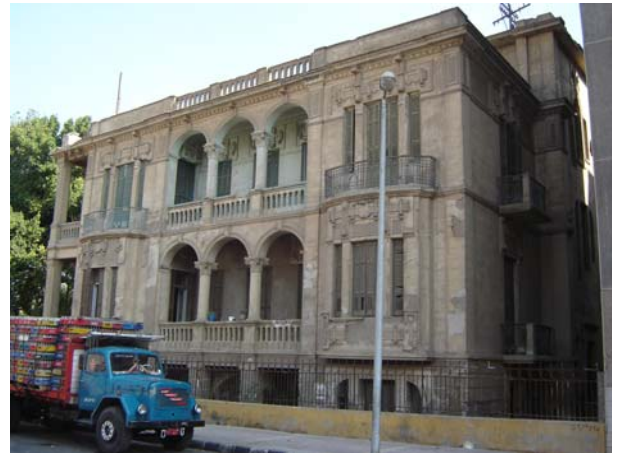
Şekil 8.15 Ağır yük taşıyan araçların bölgeye sokulması.
