**İSTANBUL TARİHİ YARIMADA'DA BULUNAN  
HAN YAPILARI  
VE  
AVLULU HANLARIN KORUMA SORUNLARI**

**Yük. Mimar Restoratör Gülhan BENLİ**

**DOKTORA TEZİ**

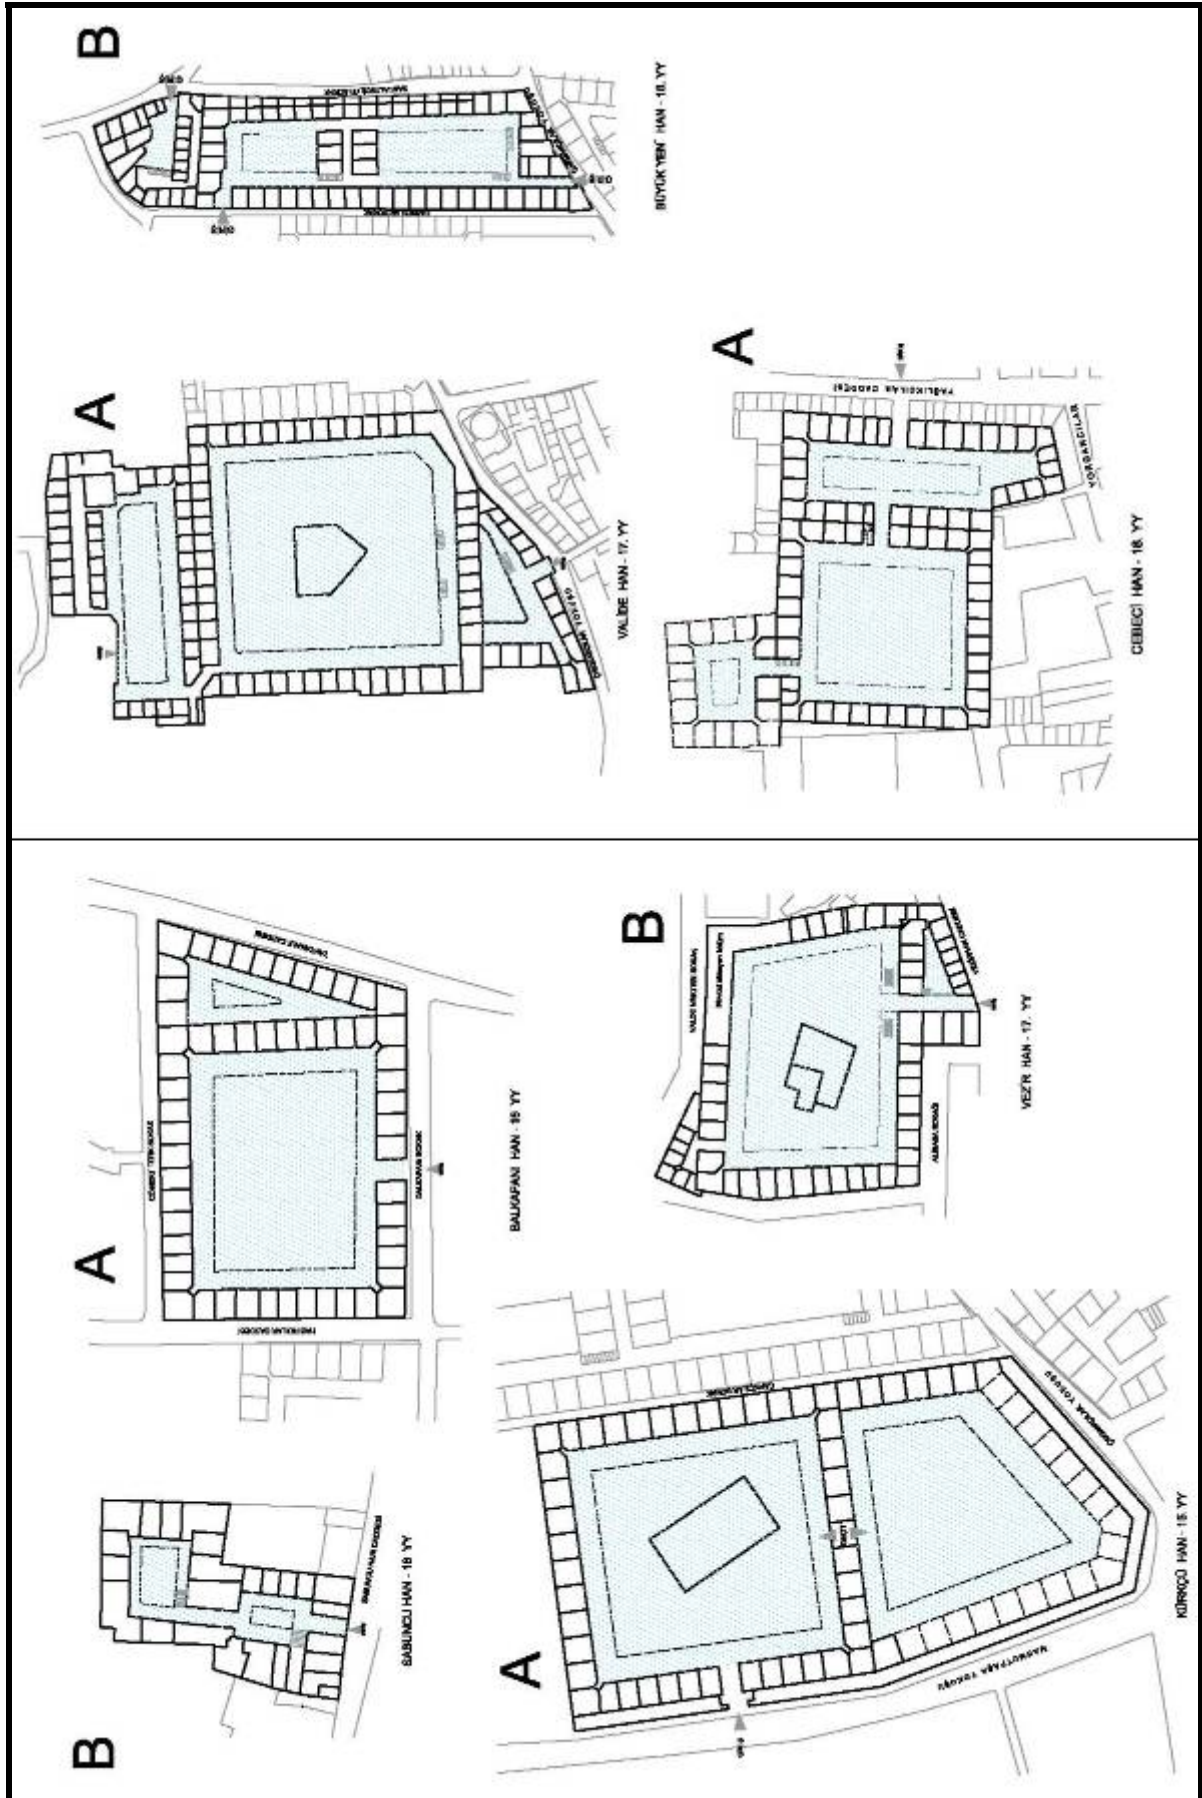
Plan 5.2 İki ve üç avlulu hanlar (planlar aynı ölçektir ve ismin yanında yazılı olan harf, planlama ilkesini temsil etmektedir)

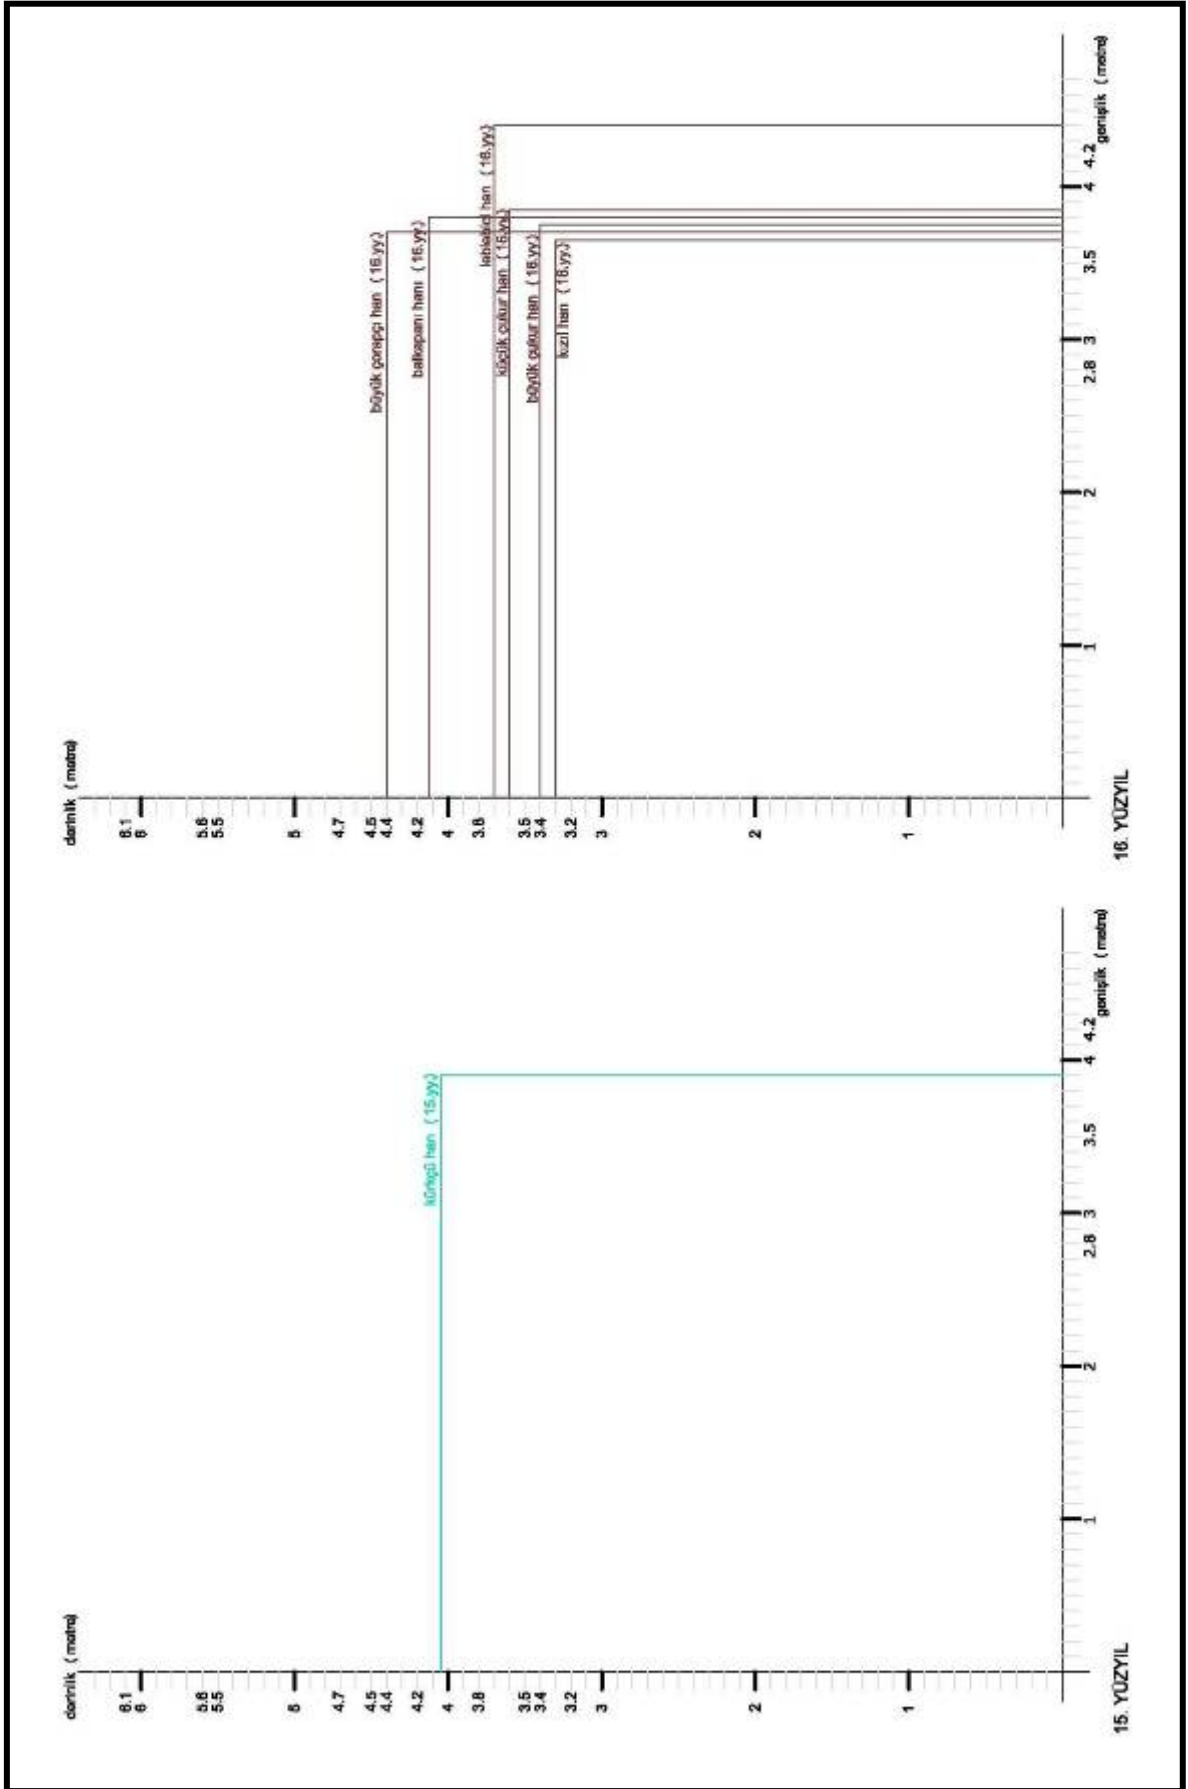
Grafik 5.4 15. ve 16. yüzyıllara göre 23 adet örnek odada uygulanan genişlik ve derinlikler (oda planını vermektedir)

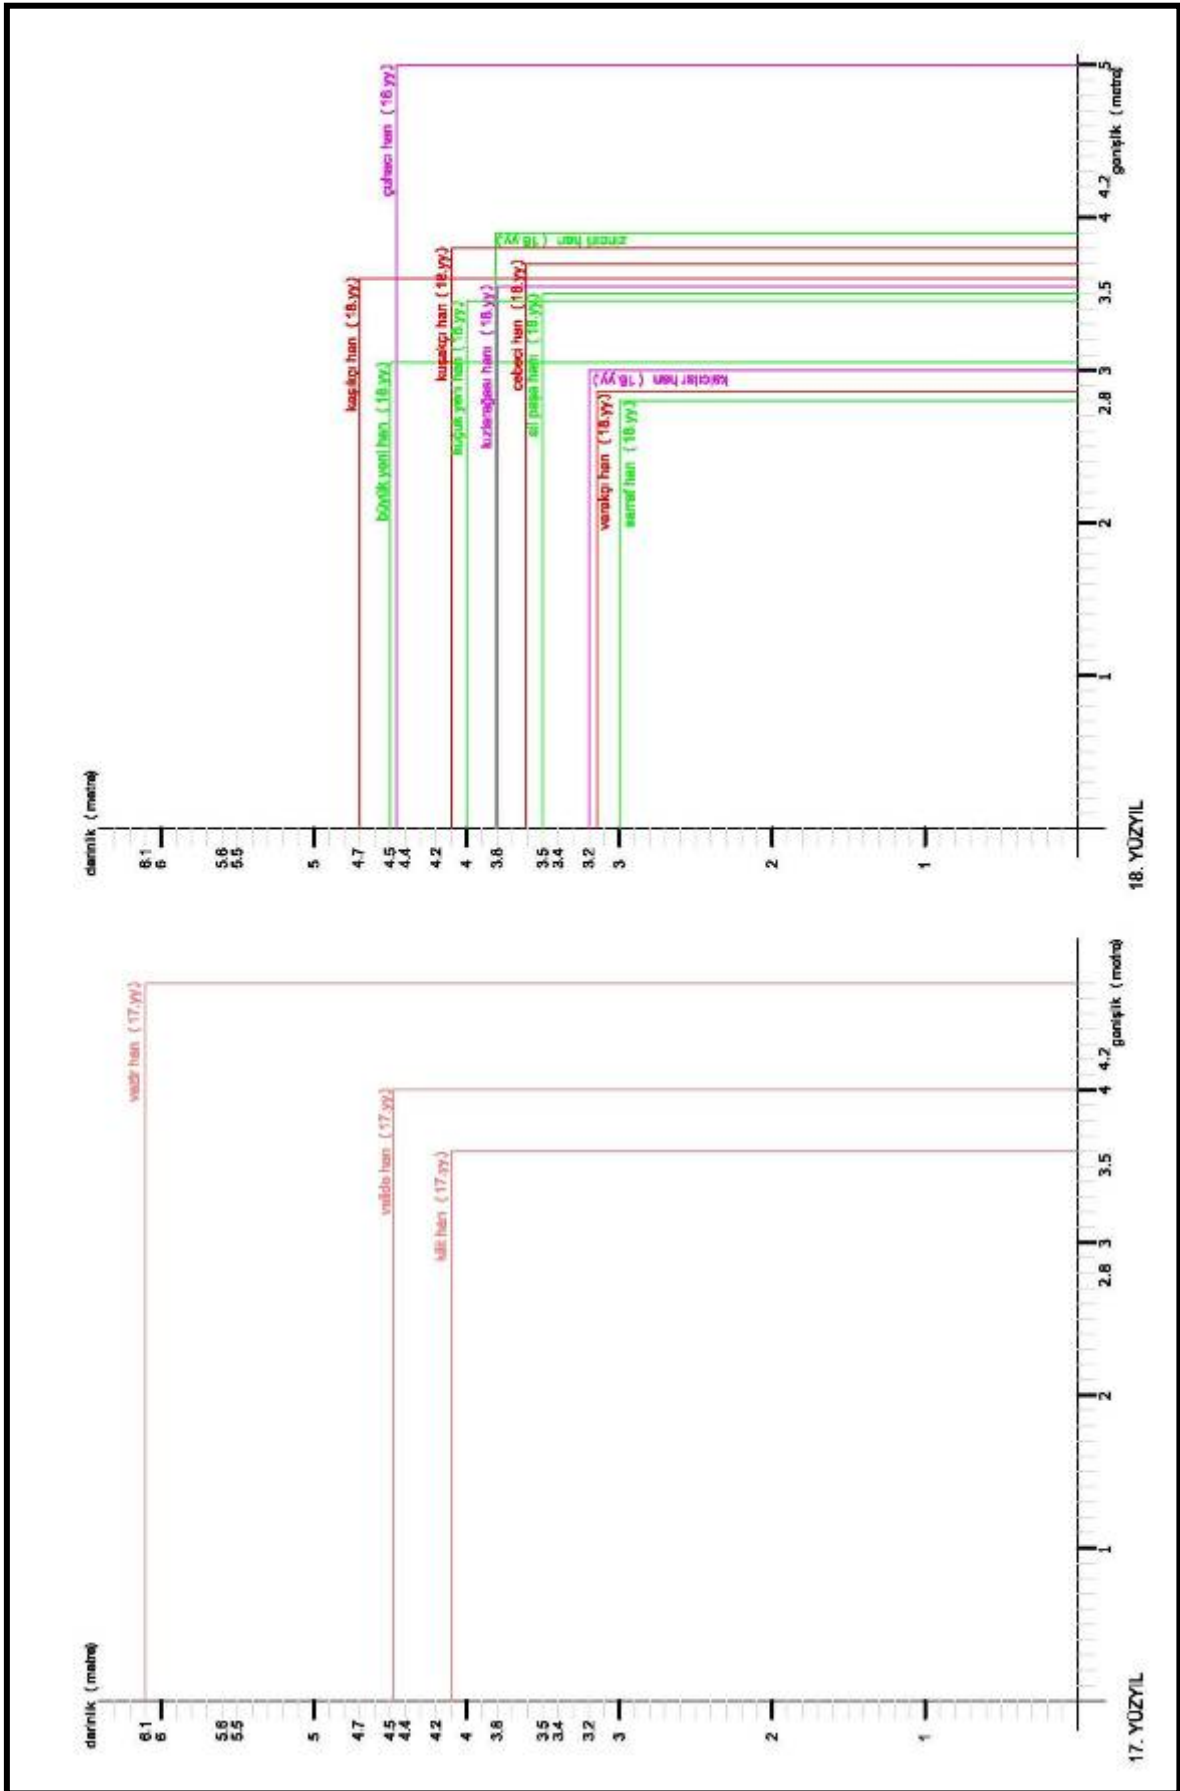
Grafik 5.5 17. ve 18. yüzyıllara göre 23 adet örnek odada uygulanan genişlik ve derinlikler (oda planını vermektedir)

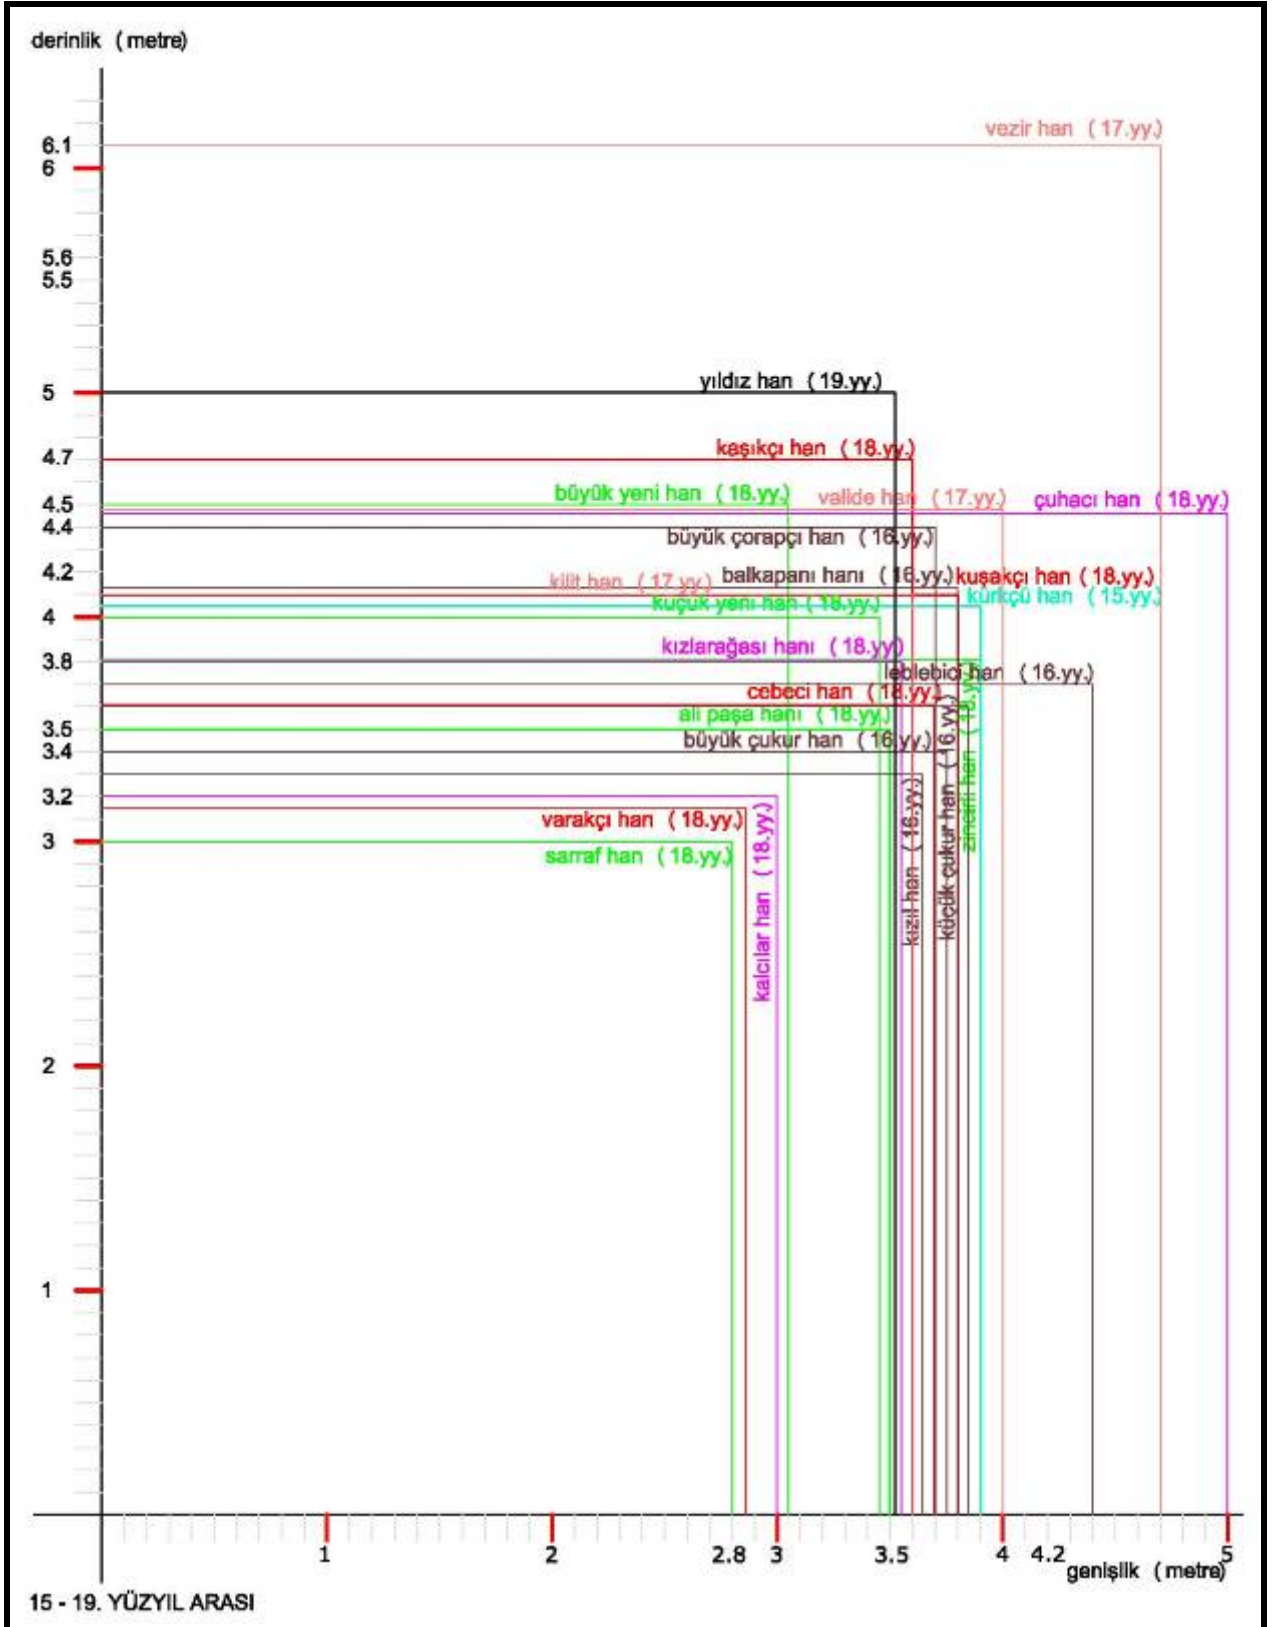
Grafik 5.6 23 adet örnek odada uygulanan genişlik ve derinlikler (oda planını vermektedir)

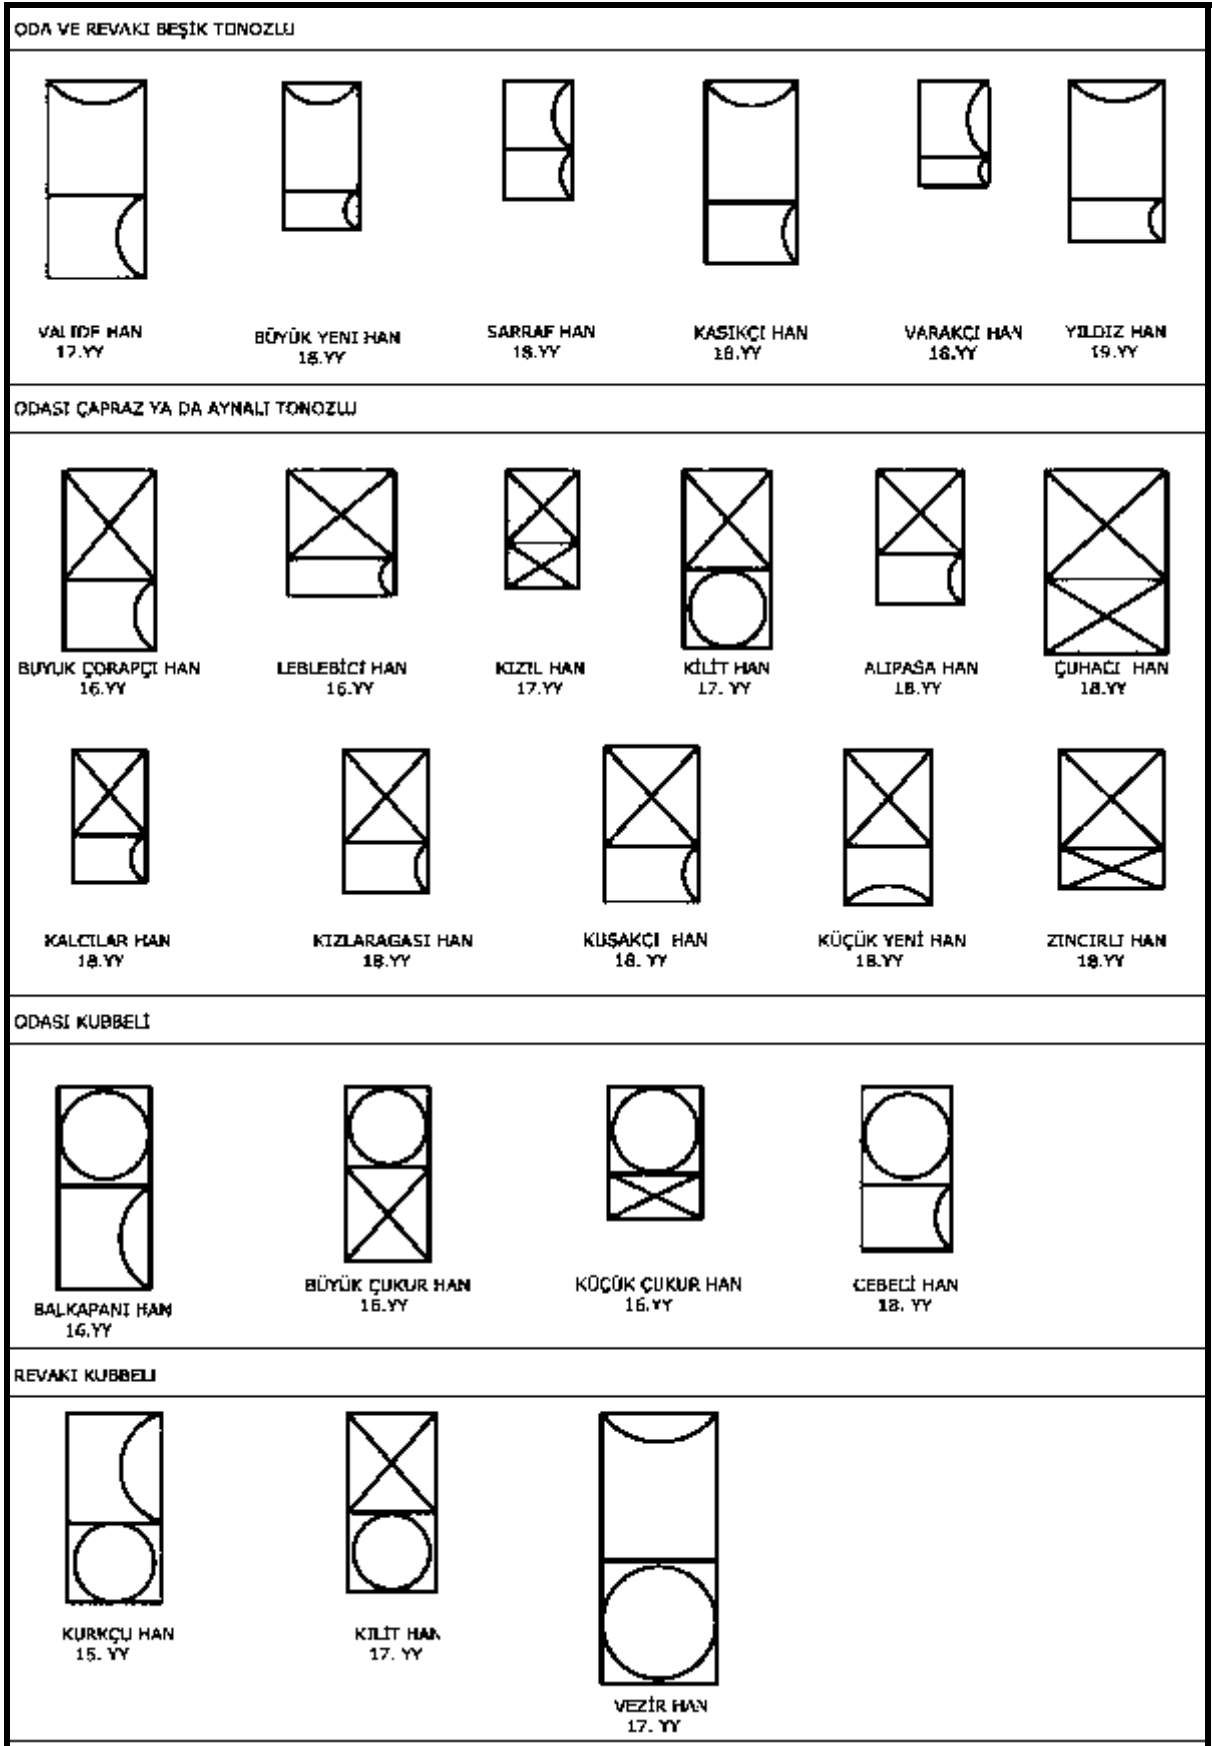
Avlulu hanların örtü sisteminin ana malzemesi tuğla olup, günümüze ulaşanlar arasında ahşap çatılı ve kiremit örtüye sahip örneğe rastlanmamıştır. Oda ve revaklarda beşik tonoz, çapraz tonoz, aynalı tonoz ve kubbe örtüsü uygulanmıştır. İncelenen yapılarda örtü sistemi olarak kubbeden çok tonoz çeşitlerinin kullanıldığı görülmektedir. Odaların en çok çapraz tonoz (aynalı tonoz, çapraz tonoz grubunda değerlendirilmiştir) ile örtüldüğü görülmektedir. İncelenen 23 adet hanın 11'inde oda örtüsü olarak aynalı ve çapraz tonoz, 8'inde beşik tonoz, 4'ünde ise kubbe uygulanmıştır. Odaların önündeki revak sıralarında ise 15'inde beşik tonoz, 3'ünde kubbe, 5'inde çapraz ya da aynalı tonoz çeşitleri kullanılmıştır. Revak köşe birimlerde ise çoğunlukla çapraz tonoz kullanılmıştır. Alttaki kare mekandan dairesel örtü olan kubbeye geçişte pendentif (Fotoğraf 5.20) ve tromp uygulanmış, incelenen örneklerde Türk üçgenine rastlanmamıştır. Hanlardaki odaların üstünü kapatan örtü içte belli olduğu gibi dıştan da rahatlıkla algılanmaktadır. Oda ve revaklardaki dairesel örtü biçimi çatı kesiti olarak incelendiğinde 4 ana tip görülmektedir (Şekil 5.2) Çatı kaplamasında da kurşun kullanılmıştır.

Şekil 5.1 Üst örtü biçimlenişleri

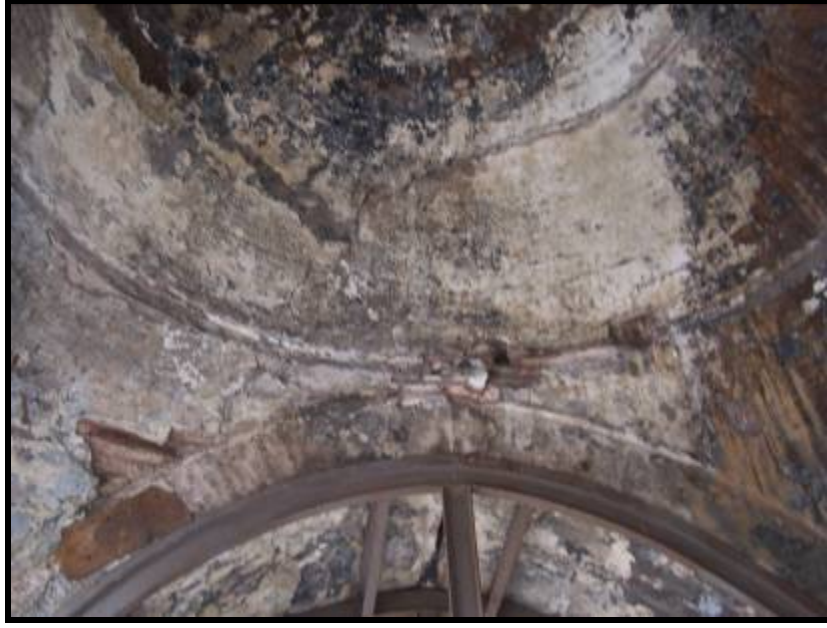
Depremler, toprak kaymaları, fırtına, yangın, su baskını ve zeminden kaynaklanan oturmalar, yapıda bozulmalara neden olan doğal afetler olarak tanımlanabilir. Vezir Han'ın bölgede kapladığı alan yaklaşık 650 m<sup>2</sup>'dir. Yapının karşılıklı iki kenarının arasında 75 m uzaklık olması ve zaman içerisinde yaşanan depremlerin etkisiyle de zemindeki farklı oturmalar sonucunda anıt eserin taşıyıcı sisteminde çok önemli hasarlar oluşmuştur. Oturmanın olduğu bölgeye yakın olan taşıyıcı duvarlarda çökme, revak taşıyıcılarında ayrılma ve çatlama, duvar ile örtü sisteminin geçişini sağlayan kemerlerde, tromplarda, üst örtü sistemini oluşturan kubbe ve tonoz gibi taşıyıcı elemanlarda çökme, çatlama ve kopmalar görülmektedir (Fotoğraf 6.14).

**Fotoğraf 6.14 Vezir Han'daki revak kubbelerinde oluşmuş çatlamlar**

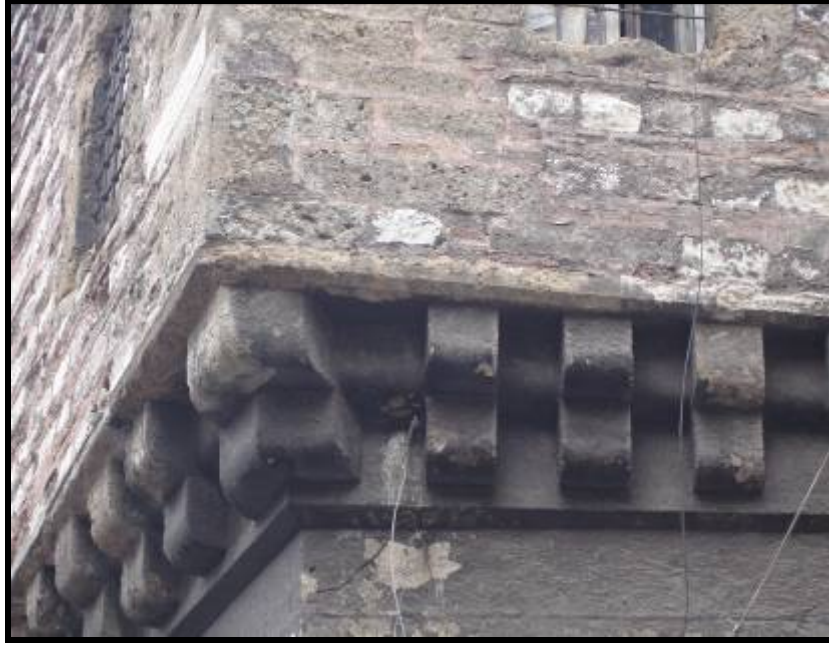
Asit içeren maddelerin, yağmur sularının yardımıyla taşın dış tabakasının küçük-büyük plaklar halinde kopmasına neden olması sonucu hanların cephelerinde kabuklanma şeklinde bozulmanın meydana geldiği görülmektedir (Fotoğraf 6.16). Bu kabuklaşmadan sonra korozyonun artması (özellikle pencere önlerindeki demir parmaklık ile söve birleşim yerleri) ile kumlaşmalar da meydana gelmeye başlamaktadır.

**Fotoğraf 6.16 Taş konsollardaki kabuklanma ve kirlenme**

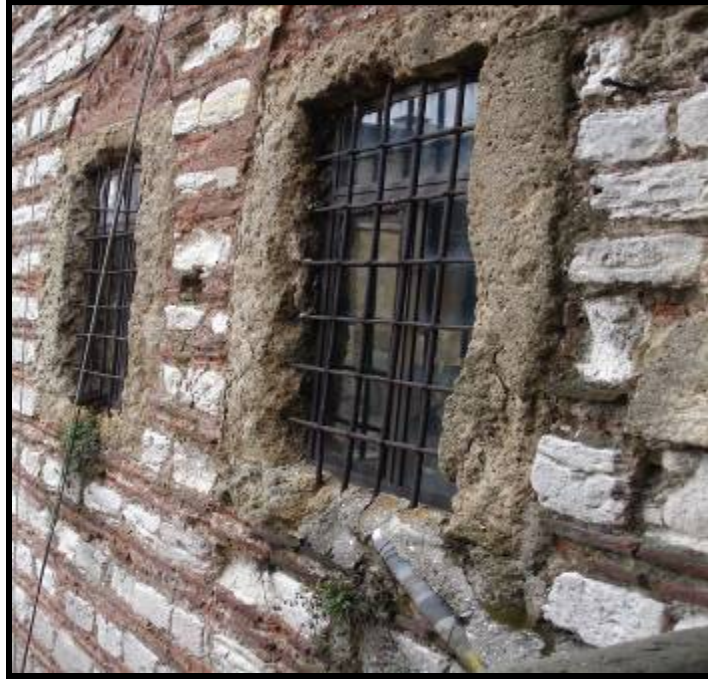
Taş elemanları birbirine bağlayan demir kenet elemanların su ile temasıyla oluşan korozyonla meydana gelen hacim artışlarının taş malzemedeki çatlaklarla, özellikle parapet birleşmelerinde ve pencerelerdeki lokmalık parmaklıkların sövelere saplandığı noktalarda görülür (Fotoğraf 6.17).

**Fotoğraf 6.17 Korozyon sonucunda taş malzemede görülen kopmalar**

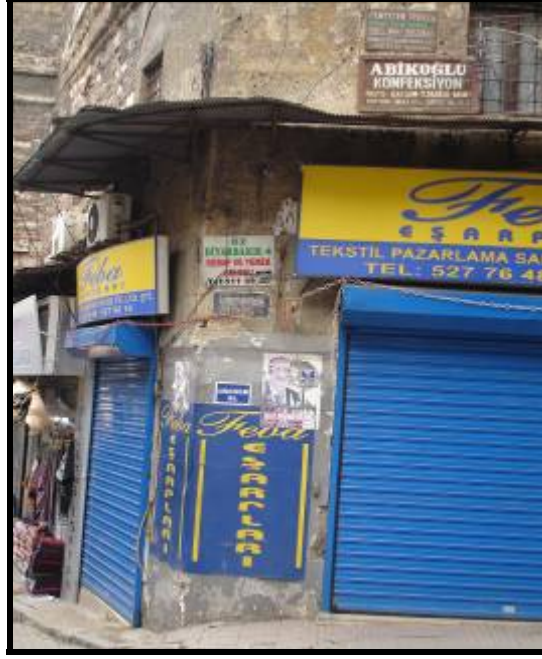
Avluların üzerinin açık olması, saçak genişliklerinin dar olması gibi nedenlerle hanların avluya bakan cepheleri dış tesirlere karşı korunmasız kalmaktadır. Bunun yanında revak içlerinde ve odalarda ateş yakılmasından dolayı oluşan kurum ve isler hanlarda kirlenmeye neden olmuştur. Gerek dış cephede gerekse iç cephelerde yapılan boya ve yanlış sıva uygulamaları malzemenin hava ile temasını kesmesine de neden olmaktadır.

**Fotoğraf 6.18 Cephenin boyanması, asılan afişler, reklam tabelaları da cephe malzemesine neden olan tahribatlar**

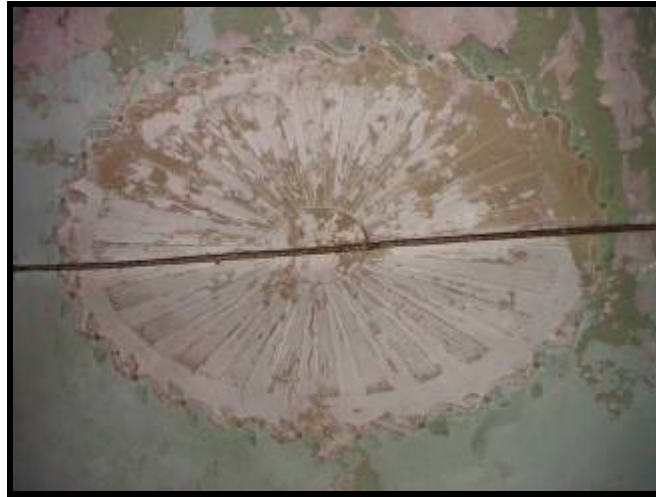
Kagir yapıların en temel sorunlarından biri “nem” sorunudur. Genel olarak bu problemler yapılarda “yerden yükselen nem” ya da “yağmur suyunun yapıya nüfuz etmesi” şeklinde görülmektedir. Bu nem sorunu, aynı zamanda diğer bozulma etkenlerine de uygun ortamlar hazırlamakta ve bozulmayı artırıcı bir rol oynamaktadır. Fotoğraf 6.26'da Yıldız Han'da nem ve yoğunlaşmadan meydana gelmiş olan bozulmaları görmek mümkündür.

**Fotoğraf 6.26 Nem ve yoğunlaşmadan dolayı oluşan bozulma (Yıldız Han)**

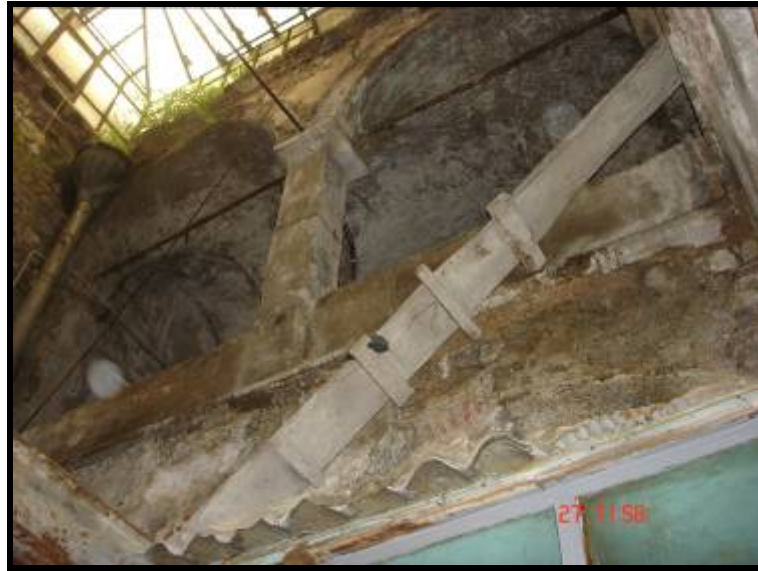
Kagir yapılardaki nem, kaynağı ne olursa olsun %3 ile %5<sup>197</sup> arasında ise yapı kuru sayılır ve bu oran geçilirse duvarlarda küf ve lekelenmeler, çiçeklenmeler, kabarmalar, çatlamlar, dökülmeler, oyulmalar, erimeler, kabuklanmalar v.b. bozulmalar görülmektedir. Nemli hava taşın gözeneklerinden ve kılcal çatlaklardan içeriye girer. Bu durumda bir malzemede emilmiş nemin miktarı ile havadaki nem karşılaştırılırsa, taştaki nemin fazla olduğu görülür. Taş ve birlikte kullanılan farklı malzemede nem sorunu olduğu zaman, malzemeler içinde bulunan tuzlar hareketlenmekte ve taş üzerinde beyaz çiçeklenmeler, kabuklaşma ve oyuklar şeklinde tahribata yol açmaktadır<sup>198</sup>. Nemli bölgeler, bünyesinde az ya da çok çözünür tuz barındırdığından, çözünür tuzlar yapı malzemelerine ve yapı içinde nem aracılığıyla hareket etmektedir. Bu durumda, nem sorunu ortadan kaldırıldığında, tuz problemi gibi bozulmaya neden olan diğer etkenler de kontrol altına alınmış olmaktadır. Nemin oluşturduğu bozulmalara örnek olarak avlusu cam çatı ile kapatılan 260 ada'da bulunan Kumrulu Han'dan Fotoğraf 5.40'da detay verilmiştir. Avlulu olarak tasarlanan han yapısının, avlusunun üzeri kapatılarak içeriye giren nemin çıkış yolu bulamaması nedeniyle iç cephede oluşturduğu tuz lekeleri ve sıva kabartıları fotoğrafta bile gözlenmektedir. Uygulamadaki detay hataları ve sonrasındaki kontrol mekanizmasının çalışır olmaması gibi nedenler yapıdaki bozulmayı hızlandıran faktörlerdendir.

**Fotoğraf 6.27 Nemin oluşturduğu tahribatlar (Kumrulu Han)**

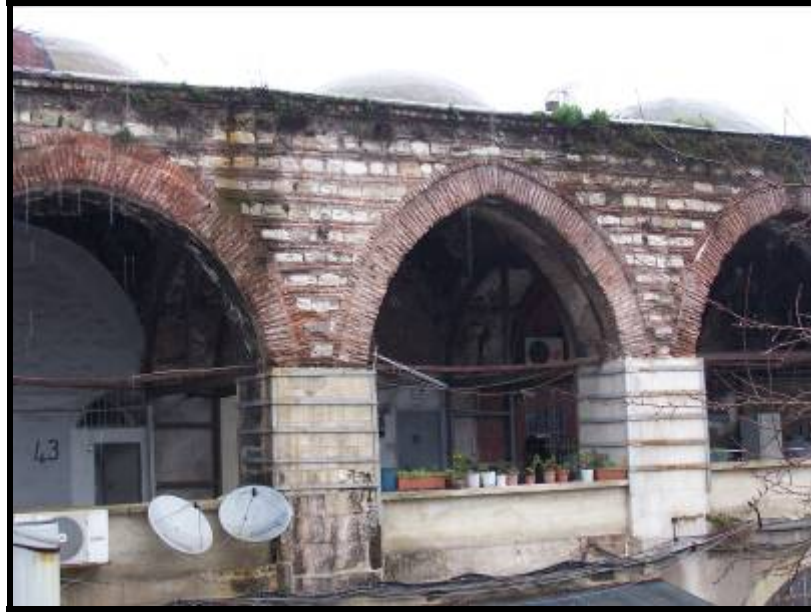
**Fotoğraf 6.33 Kar ve yağmur suları (Vezir Han)**

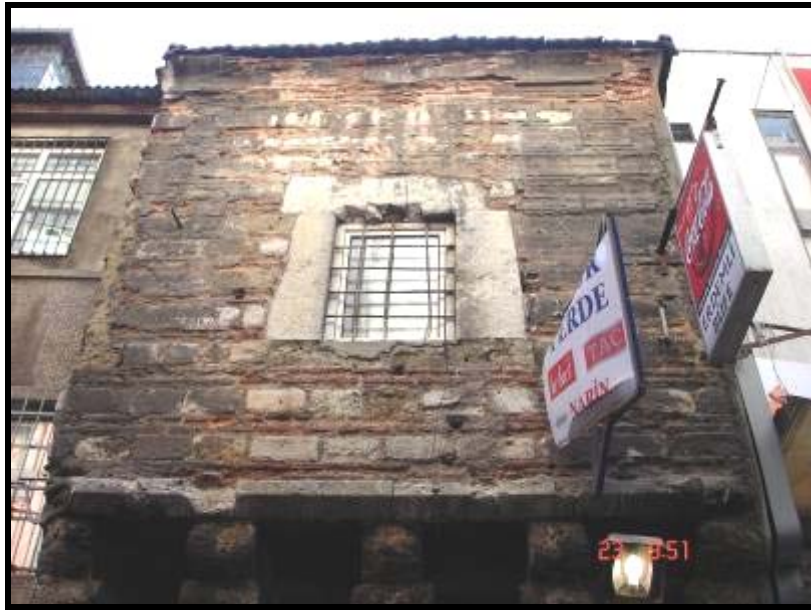
Yağmur ve kar suları han yapılarının yapı malzemesi olan taş, tuğla ve harçlardaki çatlaklardan veya malzemenin emmesiyle içeri girmekte ve iç – dış sıcaklık farkından dolayı oluşan ısı farkı da yoğuşmaya neden olmaktadır. Malzemenin içerisindeki suyun tahliyesi sağlanmadığı takdirde sıcaklığın aşırı düşmesi yapı içindeki suyun donmasına neden olur. Bu da yapıda oluşum adaptasyon farklılığı oluşturur ki, duvar yüzeylerinden küçük parçacıkların kopmasına, cephede çatlakların ve parçalanmaların oluşmasına neden olur (Fotoğraf 6.34).

**Fotoğraf 6.34 Leblebici Han'ın cephesinde malzeme yüzeyinde kopmuş küçük parçalar**

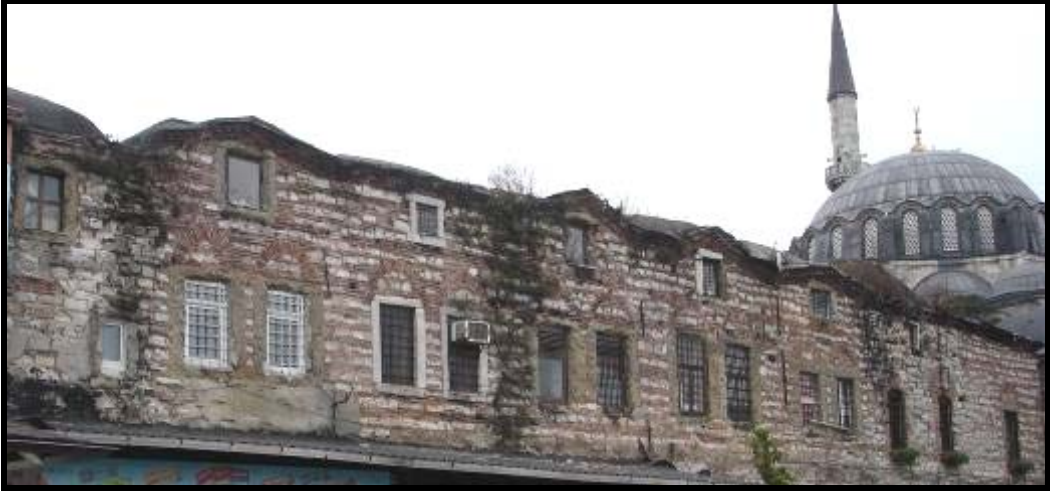
Hayvanların ve bitki cinslerinin taş eserlere olan tahribatı, kimyasal olarak organik asitlerin gizlenmesi ile veya mekanik olarak delerek, kazarak olabilmektedir. Bitkiler ve bunların sirkülasyon ürünleri taşın tahrip olma sürecini büyük oranda hızlandırır. Rüzgarlarla getirilen bitki tohumları taş eserlerin çatlak ve aralıklarına girerek burada çimlenir, büyür, gelişir ve kök saçakları, çatlaklar arasına girerek taş eseri tahrip eder. Ayrıca çıkarttıkları asitler ile de aralıkların genişlemesine yardım ederler. Fotoğraf 6.36'da Kızıl Han cephesinde ve Fotoğraf 6.37'de Büyük Yeni Han cephesinde bitkilerden kaynaklanan zararlara örnek görülmektedir. Yapının yüzeyinde algler, likenler, yosunlar, mantarlar veya kökleriyle duvarı tahrip eden ağaçlar bulunabilir. Yosunlar daha çok kapalı ve esintili olmayan yerlerde oluşursa da esinti olan rutubetli yerlerde de rastlamak mümkündür. Bu olaya daha çok sonbahar sonu ile ilkbahar ortasında rastlanır. Taş yüzeyinde gri-mavi bir tabaka meydana getirirler. İyi ışık alan yerlerde yeşile çalarlar. Taş yüzeyini soldurmakla birlikte, yüzeyde gözeneklenme meydana getirirler. Likenler çıplak taş yüzeyine, destekleyici toprak olmadan da tutunabilirler. Büyük Yeni Han'ın Çarkçılar Sokağı cephesi rüzgar etkisiyle diğer cephelere göre daha çok aşınmakla birlikte yine rüzgarın getirdiği tohumların yapıda kök salmasıyla Fotoğraf 6.38'de görüldüğü gibi duvarda ağaç yetişmiş olup, yapıya zarar verdiği tespit edilmektedir. Bakteriler

**Fotoğraf 6.36 Bitkilerden kaynaklanan zararlar (Kızıl Han)**

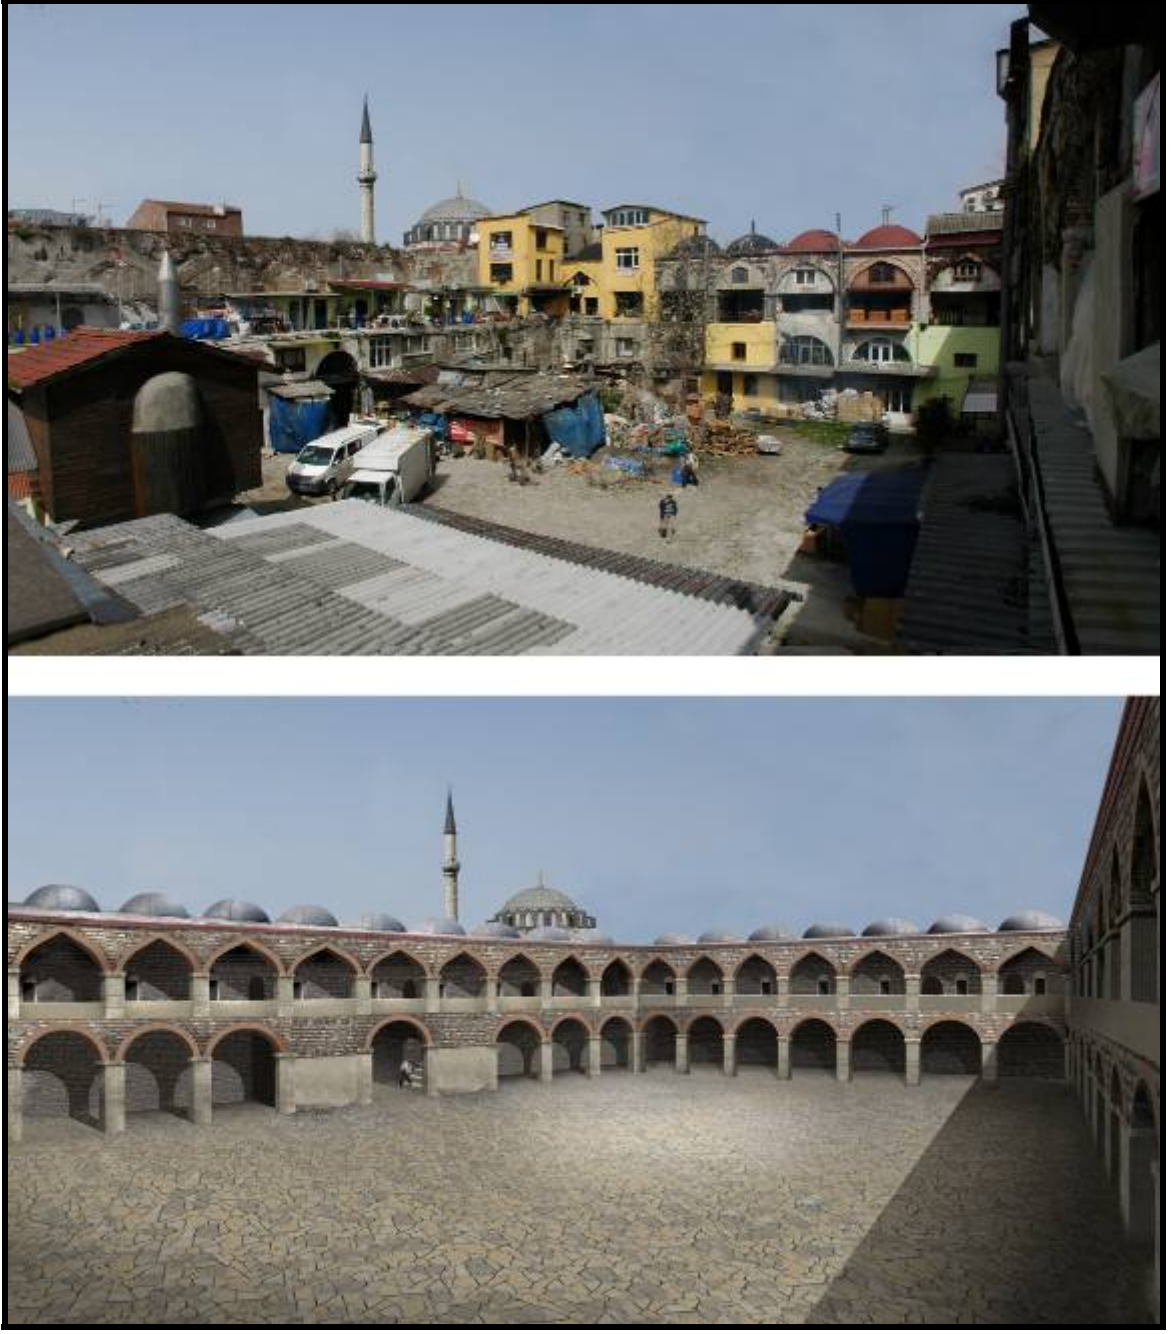
**Fotoğraf 6.40 Balkapanı Han restitüsyon çalışması (Gülhan Benli gözetiminde ressam Zekeriya Çakmak'a yaptırılan, revakların özgün durumuna ilişkin çalışma)**

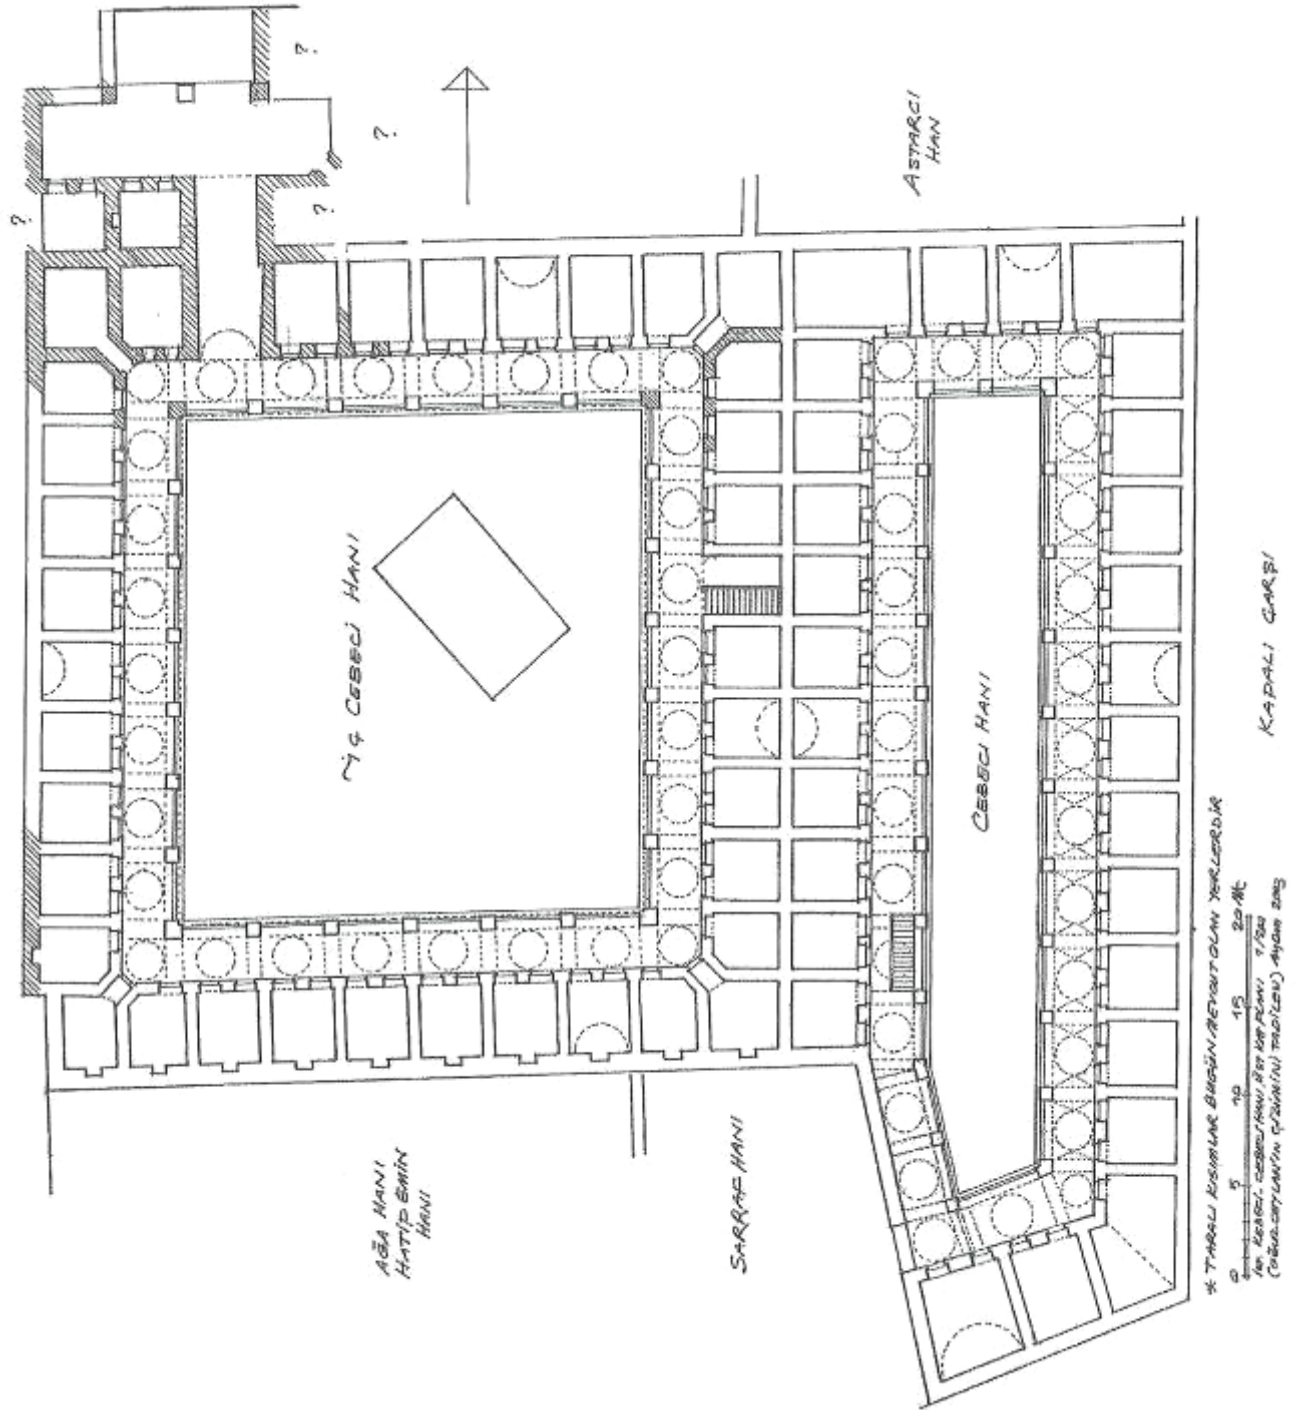
Plan 7.5 Cebeci Han'da 170 no'lu parsel sahibinden temin edilmiş olan çizim, üst kat planı olup; Oğuz Ceylan'ın çizimini tadilen Aydın Yüksel'in 2003 yılında yaptığı 1/200 ölçekli çizimden küçültülmüş kopyasıdır.

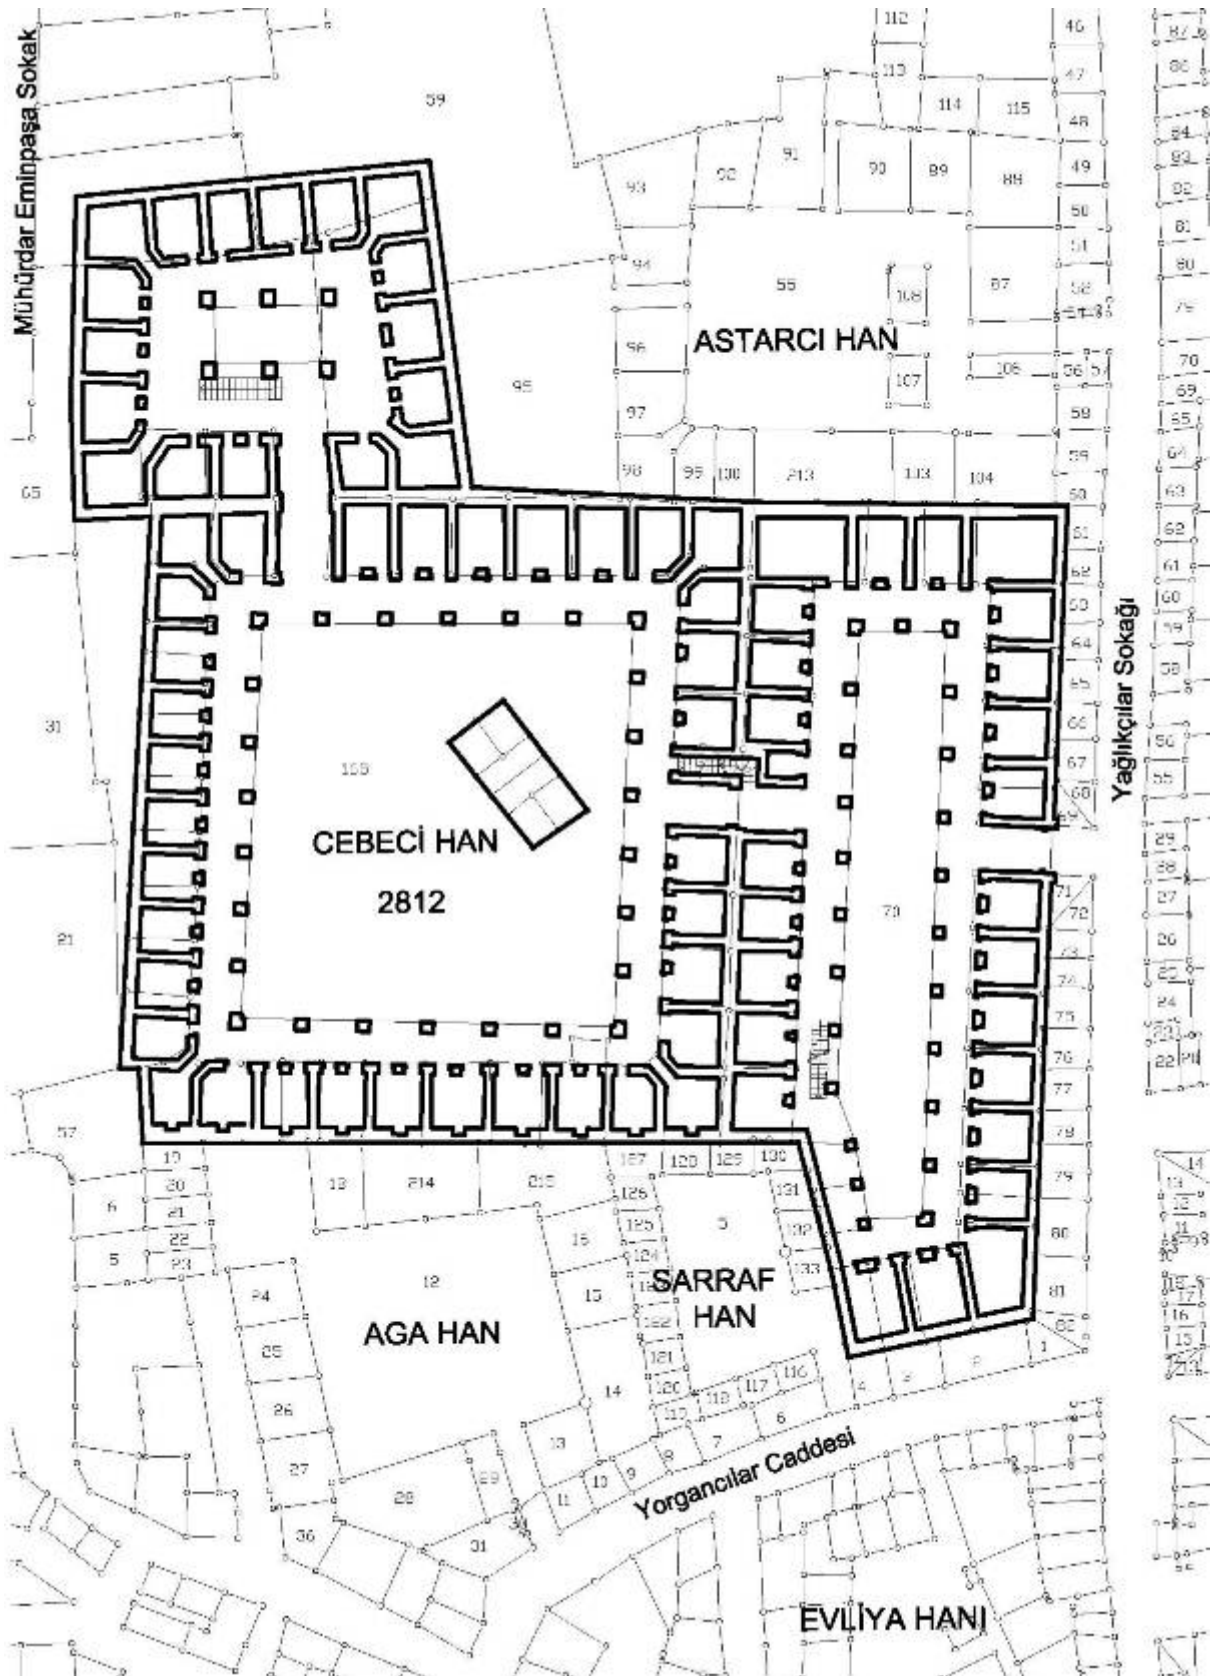
Plan 7.7 Cebeci Han zemin plan restitüsyonu
