**İSTANBUL TARİHİ YARIMADA'DA BULUNAN  
HAN YAPILARI  
VE  
AVLULU HANLARIN KORUMA SORUNLARI**

**Yük. Mimar Restoratör Gülhan BENLİ**

**DOKTORA TEZİ**

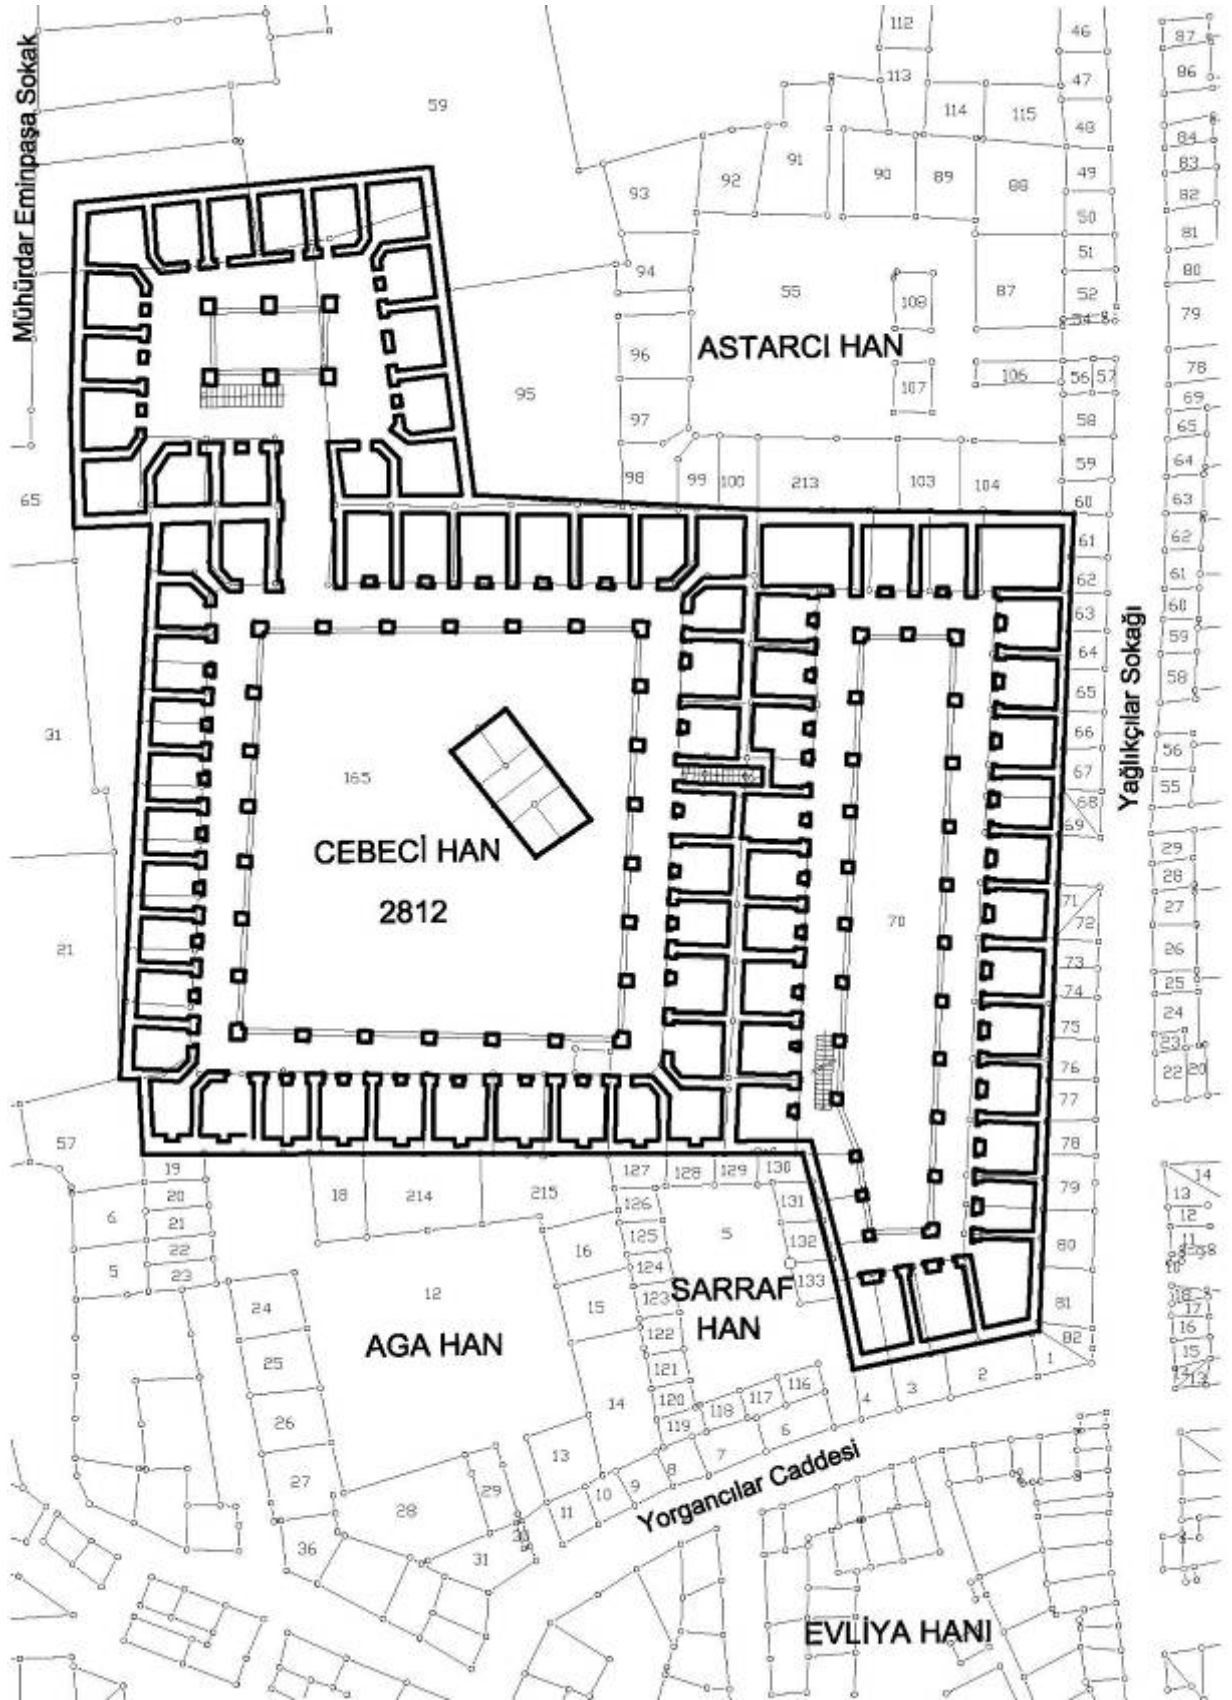
Plan 7.7.6 Cebeci Han 1. kat plan restitüsyonu

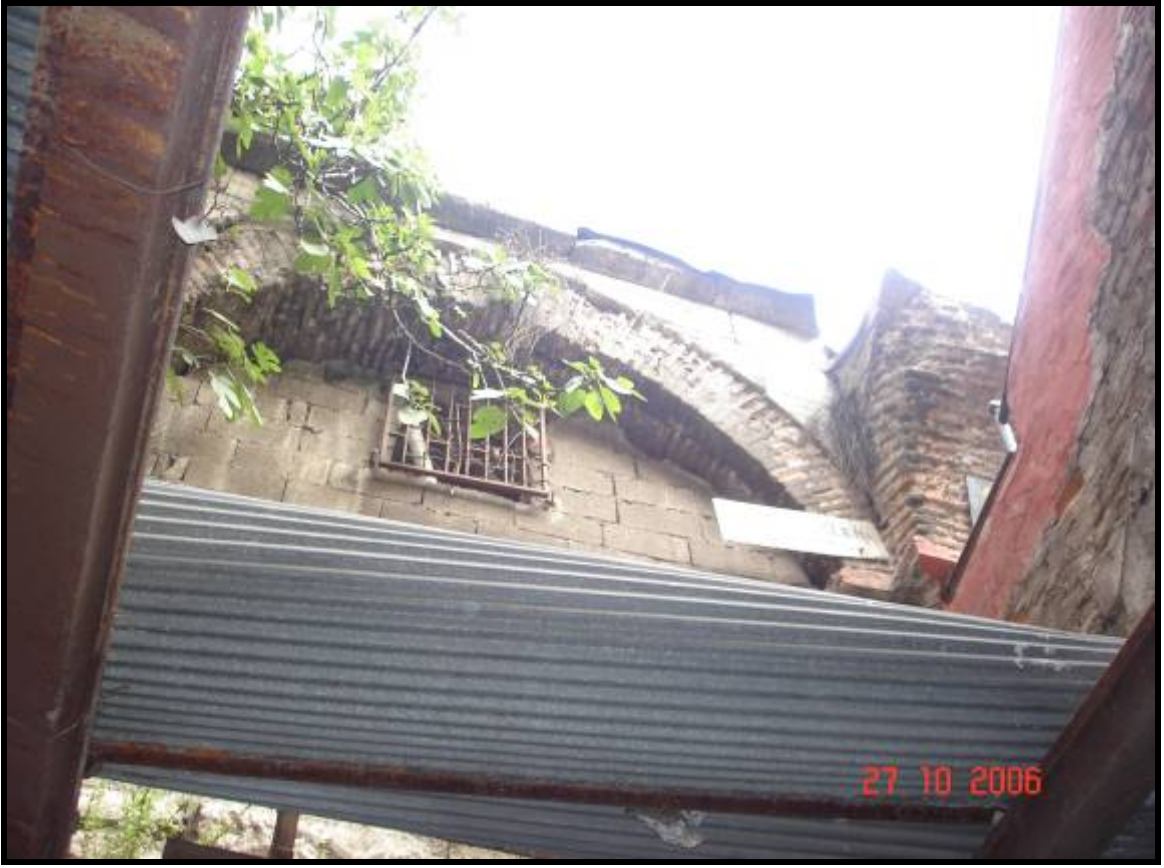
**Fotoğraf Ek- 23 Üçüncü avlunun zemininden yukarıya bakınca 1. kattaki revak payesi ve kemeri görülebilmektedir.**

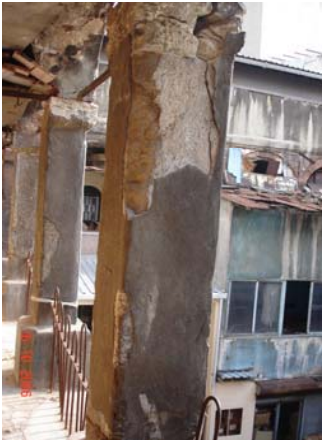
Çatlayan paye
