YILDIZ TEKNİK ÜNİVERSİTESİ  
FEN BİLİMLERİ ENSTİTÜSÜ

EDİRNE - KINALI OTOYOLUNDA MEYDANA  
GELEN ÜSTYAPI ÇATLAKLARI ÜZERİNE  
BİR ANALİZ

YÜKSEK LİSANS TEZİ

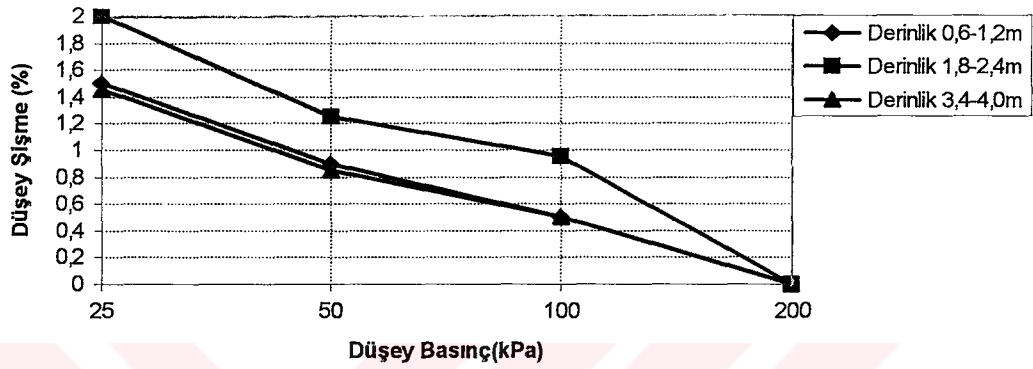
Şekil 5.7. Babaeski Kilinin (İstanbul Yeşil Kili) Şişme Potansiyeli

- Bu zeminde 1:3 eğimle açılan yarmalar daha 5 m. derinliğe ulaşmadan kaymaya başlamıştır.
- Likit limit %60; Plastik limit %24 olarak bulunmuştur.
- Yatay ve düşey drenlerle şevin drene edilmesi halinde 1:3 şev eğiminin yeterli güvenliği sağlayabileceği belirtilmiştir.
