**YILDIZ TEKNİK ÜNİVERSİTESİ  
FEN BİLİMLERİ ENSTİTÜSÜ**

**AZAPKAPI  
SALİHA SULTAN ÇEŞMESİ İLE ÇEVRESİNİN  
KORUMA VE DEĞERLENDİRMESİ**

**Mimar E. Selcen CESUR**

**YÜKSEK LİSANS TEZİ**

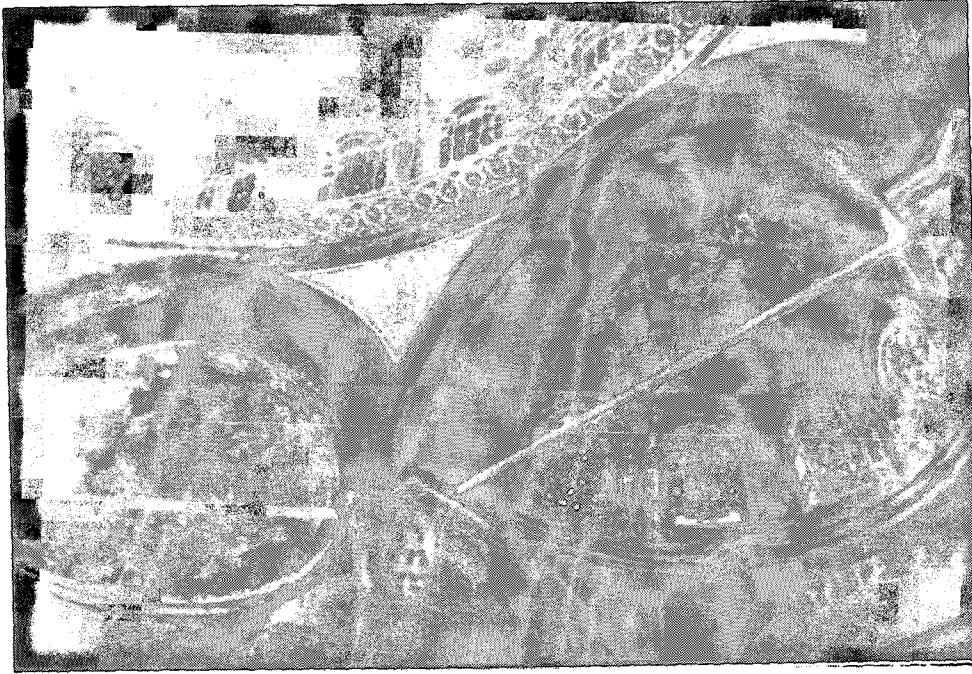
Resim 2. 30-Azapkapı Camisi'nin bozulan kalem işleri.

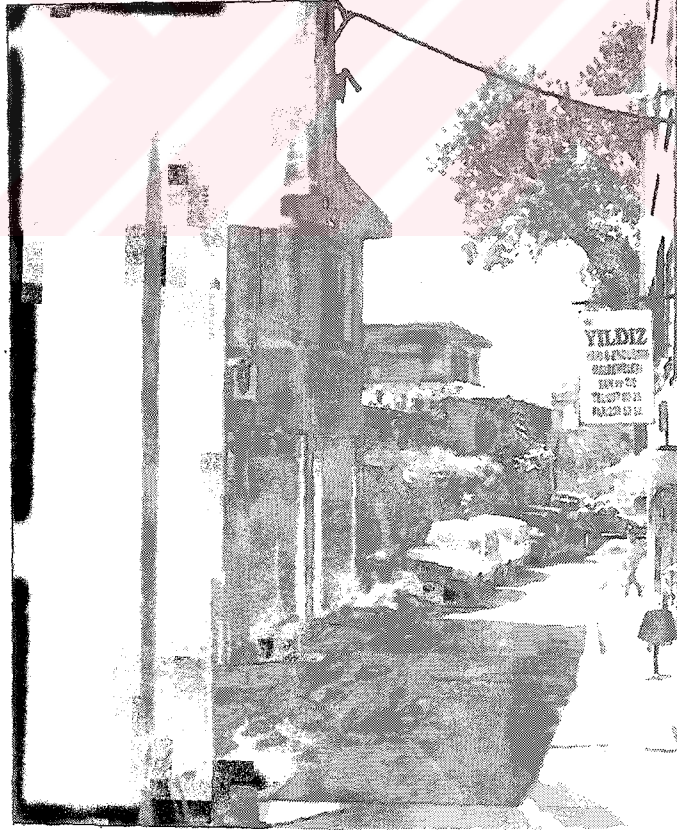
Soyunmalık bölümlerinin çatıları orijinal değildir. Tuvaletlerin bulunduğu taraflarda yapı

üzerine küçük ekler yapılmıştır (Resim 2. 36). Kadınlar kısmında pencere bulunmamaktadır.

Resim 2. 36- Azapkapı Hamamı'nın yan cephesine yapılan ek ve duvarda büyüyen bitkiler (Yolcu Hamamı Sokak'tan).

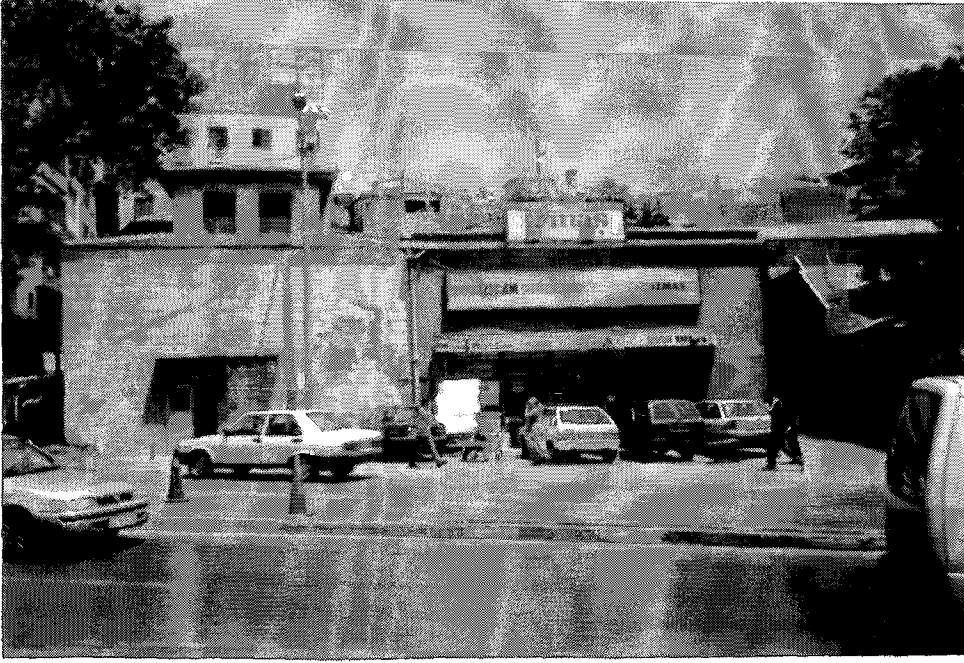
Resim 2. 37- Azapkapı Hamamı Giriş cephesi

Erkekler kısmının soyunma bölümü bugün mağaza olarak kullanılmaktadır. Cephesi sıvalı bir görünümündedir. Bu sıva en üstte kalın bir silme ile sonlanmaktadır. Mağazaya çevrildikten sonra giriş kapısı ve pencere açıklığı birleştirilmiş, bir vitrin haline getirilmiştir (Resim 2. 37). Erkekler bölümünün Yolcuzade Sokağı tarafına soyunmalık duvarını devam ettiren bir taş duvar yapılmıştır. Bu duvarın üzeri de bitkilerle kaplanmıştır. Duvar üzerinde külhan kısmına ulaştığı söylenen sonradan yapılmış bir demir kapı vardır. İçerde büyüyen bitkilerden dolayı yapının kubbesi ve tonozları görülememektedir. Yapının Yolcuzade Sokağı tarafında üç penceresi vardır. İki uzun, sivri kemerli, biri küçük tam kemerlidir. Üç pencerenin de demir korkulukları vardır.

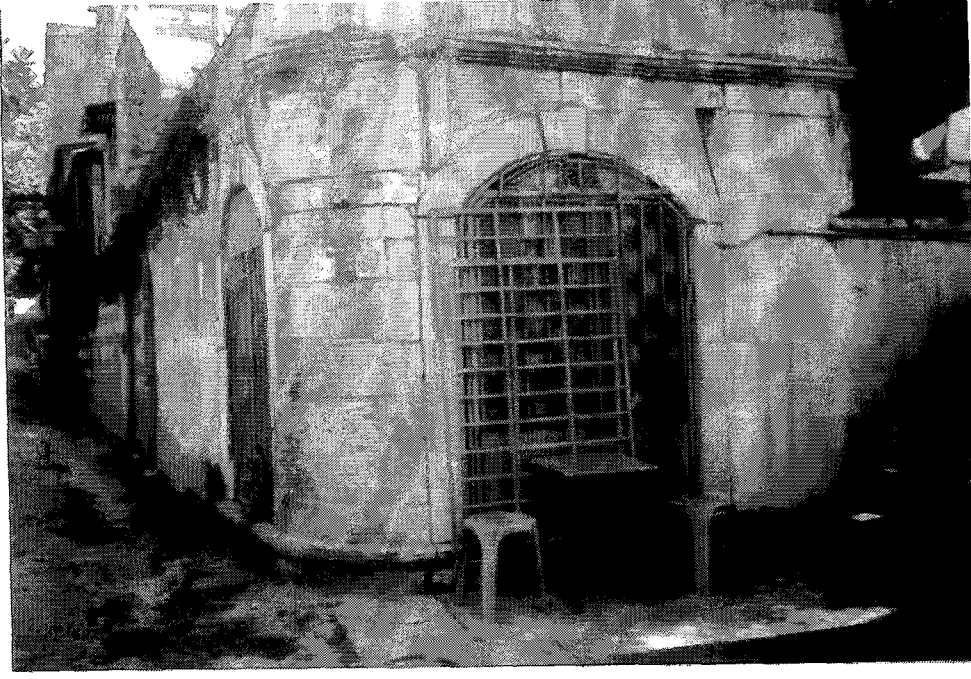
Sebilin kuzeybatı cephesinde üst silme etrafında otların büyüdüğü görülmektedir. Ayrıca aynı cephenin bir kısmı sıvanmıştır. Güneydoğu cephesinde de çimento harçlı dolgular vardır. Ayrıca pencerelere şebekeler yerine özelliksiz demir kapılar takılmıştır. Sebil şu anda malzeme deposu olarak kullanılmaktadır. İçine girilemediğinden dolayı, mekanın ne durumda olduğu bilinmemektedir.

Resim 2. 46- Mustafa Paşa Sebili, 2001.

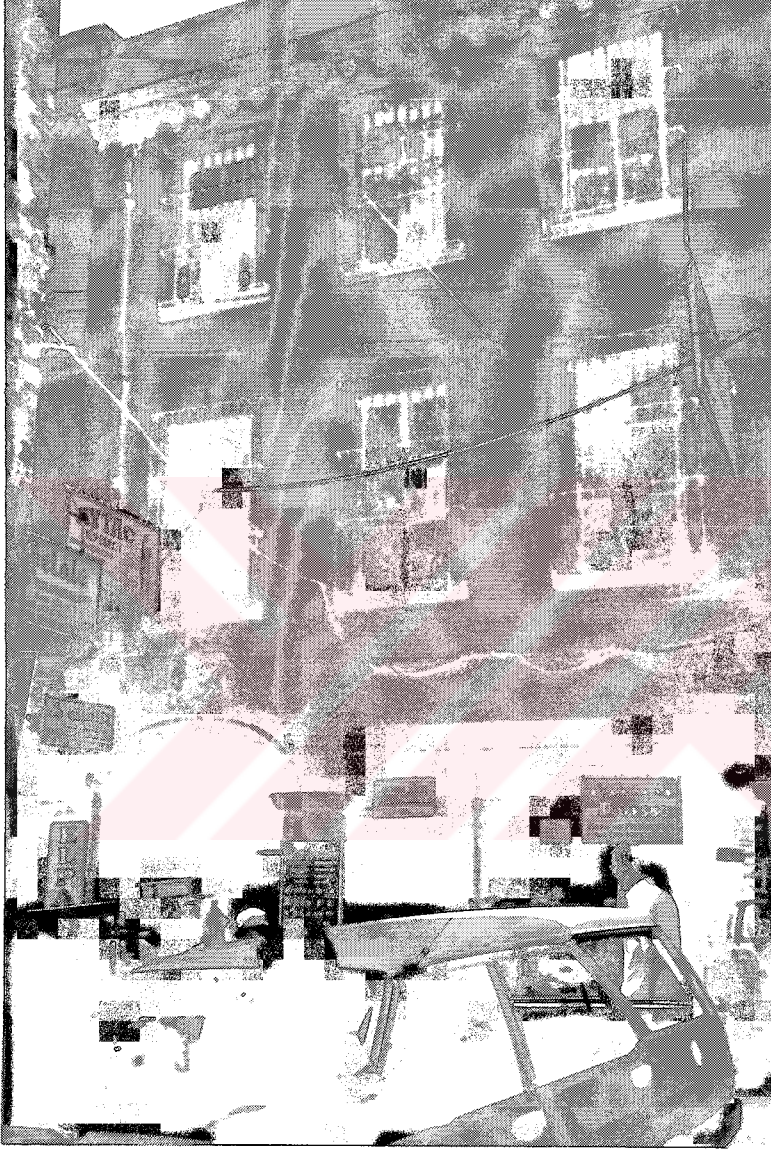
Resim 2. 50- Ticari Han.

Yapı bakımsız ve kirlenmiş bir durumdadır. İyi bir bakıma ihtiyacı vardır. Dükkanlarda daha çok metal atölyeleri bulunmaktadır. Avluda kablo ve tabela karmaşıklığı görülmektedir. Avlu içinde kalan komşu bina üzerinde bitkiler büyümüştür.

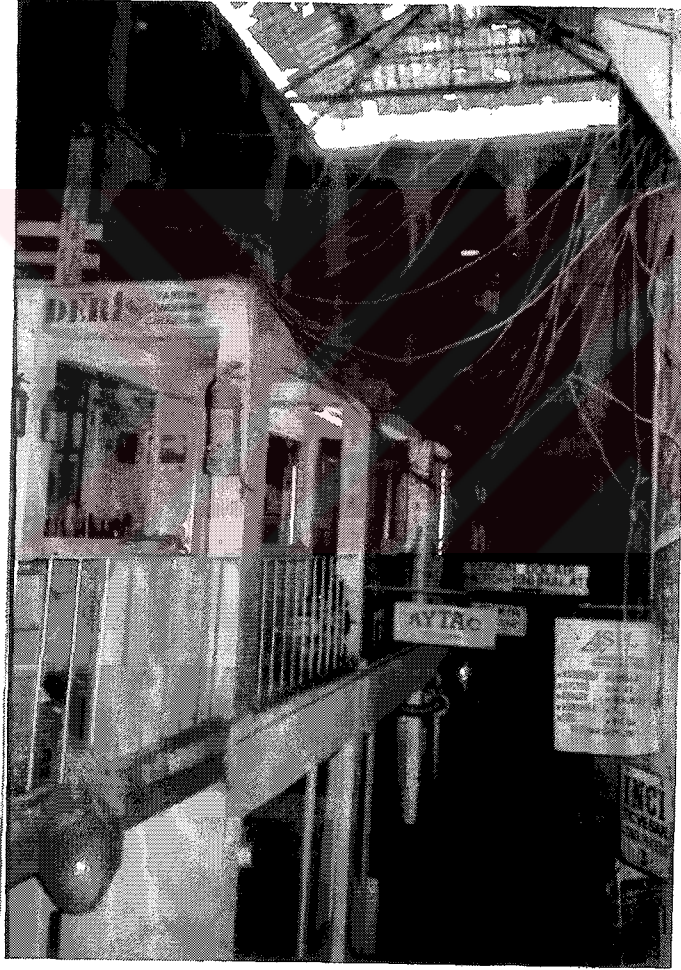
Resim 2. 51- Ticari Han'ın avlusu.

niteliksiz bir ek yapılmıştır. Zemin kattan taş merdivenlerle bodrum kata inilmektedir. Bu kat dükkanlarla çevrilidir. Bodruma, avlu içine 1979'da iki katlı özensiz dükkanlar yapılmıştır (Resim 2. 51).

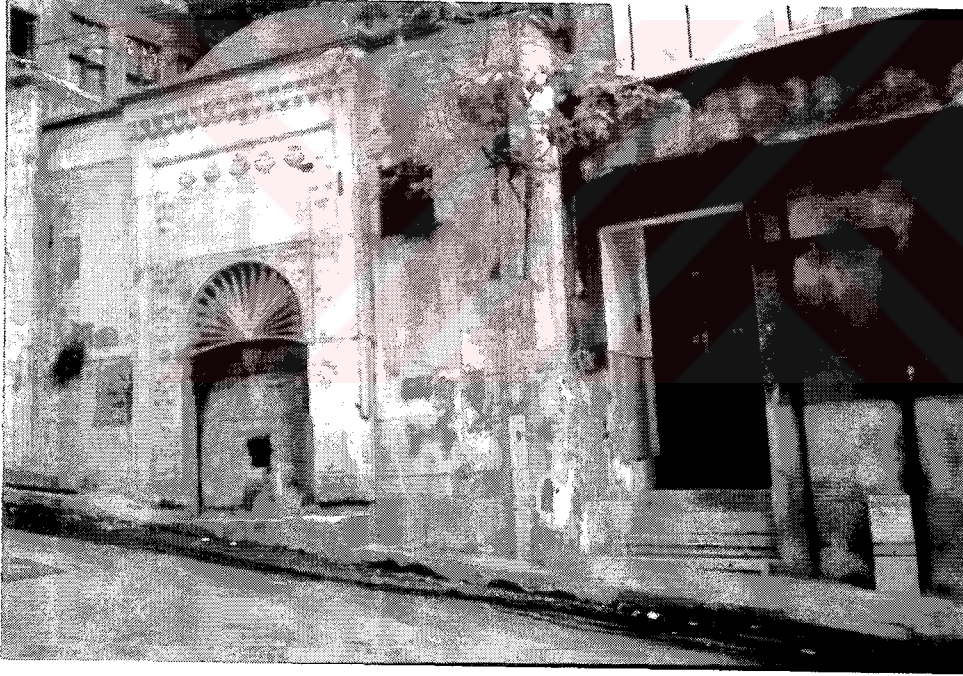
Resim 3. 10- Topçubaşı İsmail Ağa Çeşmesi.

Sağ taraftaki kemer ayağının mermerinde büyük bir kırık vardır. Aynı taraftaki yuvarlak köşe profilinin alt kısmı da kırılmıştır. Aynataşı ise çok kirlenmiştir. Musluk lülesi üstünde metal kapak menteşesi ve su kabı zincirinin asıldığı metal parça hâlâ durmaktadır. Ancak paslıdır. Aynataşının yalak içinde kalan alt kısmındaki üç çiçek bezemesinde de aşınma vardır. Özellikle sağ baştaki çiçek hemen hemen tamamıyla yok olmuştur. Dinlenme taşlarından soldaki artık görünmemekte, asfalt kaldırımının altında kalmaktadır. Sağdaki dinlenme taşının ise üst taşı yok olmuş, içindeki dolgu ve metal kenetleri açığa çıkmıştır.

Çeşmenin üst örtüsü beton ile kaplanmıştır.

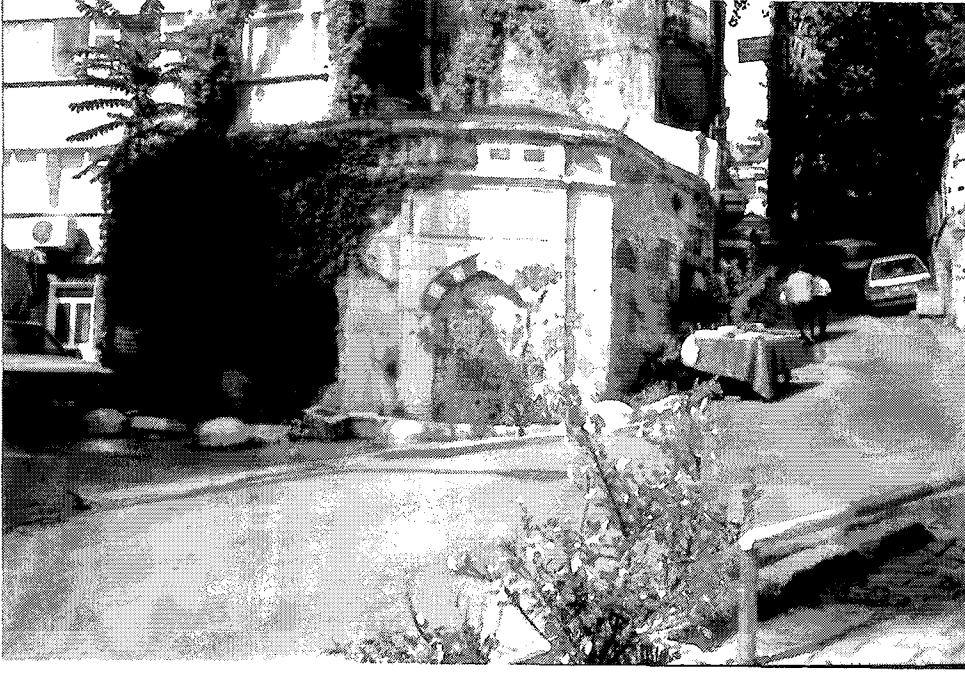
Resim 3. 17- Hafız Ahmet Paşa Çeşmesi.

Çeşme, suyunu Taksim Suları'nın, Kazancı Yokuşu'na inen kolundan alır. Ancak suyu akmamaktadır. Ayrıca yalak kısmı yok olmuş, sonradan çimento ile uygun olmayan bir yalak yapılmıştır. Çeşmenin önceden var olduğu bilinen saçağı artık bulunmamaktadır.

Hafız Ahmet Paşa Çeşmesi, belki de bir süre önce ilgilenildiğinden, pek problemli görünmemektedir. Ancak su haznesini sol yandan saran sarmaşık, yalak içinde büyüyen zakkum çiçeğı ve derz aralarındaki küçük otlar yapı için olumsuz durumlar oluşturabilecektir. Bu nedenle temizlenmeleri yapı için daha uygun gör÷lmektedir. Zaman içinde yol seviyesi yükseldiğinden, orijinal olmayan çeşmenin yalağı zemin altında kalmıştır ve saksı gibi toprak doldurulup çiçek ekilmiştir. Çeşmenin aynataşının ortasında küçük metal bir kapak vardır. Çeşmenin musluğu yoktur. Küfeki kaplamalı yan cephelerde yer yer yosunlaşma, kırılma ve aşınma göze çarpmaktadır. Su haznesinin üstü eğimli beton ile kaplanmış ve üstüne bitüm dök÷lmüştür.

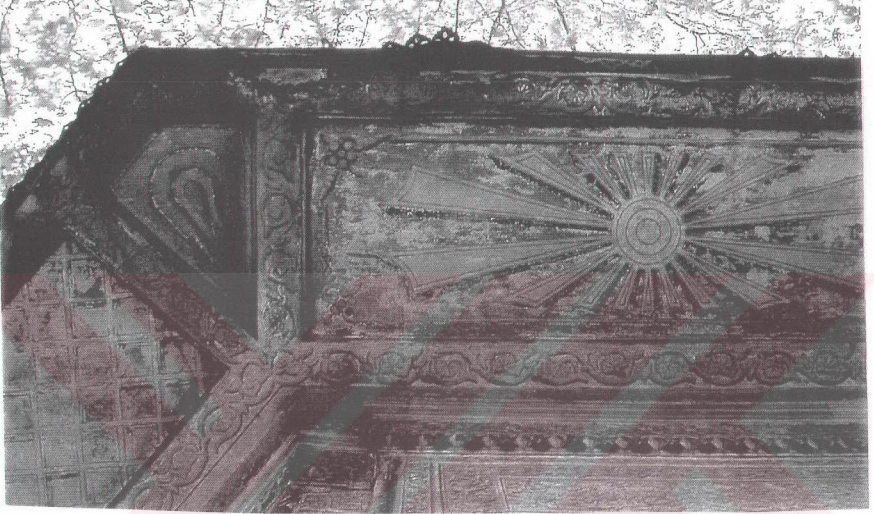
Yapının saçak altı bezemeleri orijinal değildir. 1952-53 restorasyonunda, sıva üzerine kalem işi olarak yapılmıştır (Resim 3. 52). Çeşmenin geometrisine uygun biçimlenen saçığın ön cephede alt yüzü ışınsal bölümlenmelerle panolara ayrılmış (Resim 3. 53), pano içleri süslenmiştir. Tüm panoların arasında ise sarmal çiçek bordürü dolanmaktadır. Arka ve yan cephelerde ise dikkörtgen ve kare panoların içi iki yönde taranmıştır.

Resim 3. 52- Çeşmenin saçak altı bezemesinden köşe detayı.

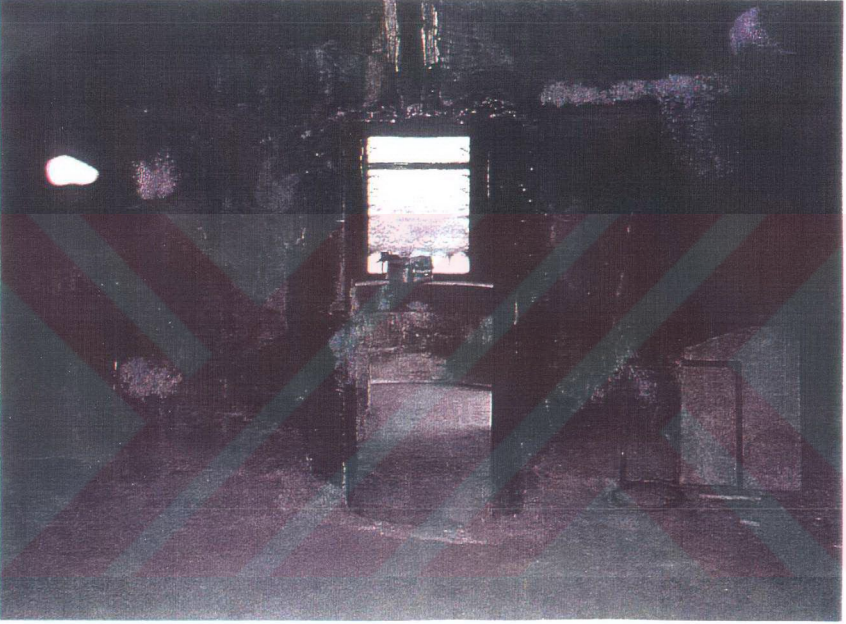
halde duran mermer teknenin yerinde olduğu, çeşmenin aynataşında restorasyon hakkında bilgi veren bir kitabe bulunduğu bilinmektedir (bkz: Tablo 1, Resim 31). Günümüzde sebil ile su haznesi arasında bir geçit vardır (Resim 4. 1). Bu geçidin ne zaman ve ne amaçla açıldığı kesin olarak bilinmemektedir. Ancak müdahale sırasında restorasyon kitabesi sökülümüş, ortadan kırılıp iki parçaya ayrılmış, gelişigüzel bir şekilde su haznesi içine atılmıştır (Resim 4. 2).

Resim 4. 1-Sebil ile su haznesi arasında açılan geçitten sebile bakış.

Geçit açmak için duvar yıkılırken su haznesinin zemini de tahrip olmuştur. Buna rağmen tahribatı gidermek üzere herhangi bir müdahalede bulunulmadığı, şap dökmekle yetinildiği görülür.

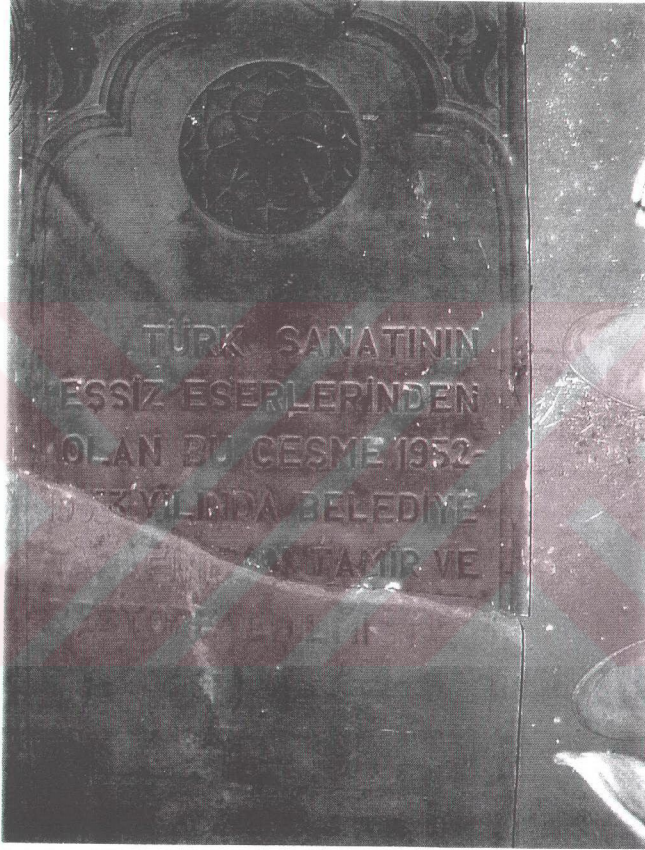
Resim 4. 2- Geçit açılmadan önce sebil ile su haznesi arasındaki duvarda olan restorasyon kitabesi.

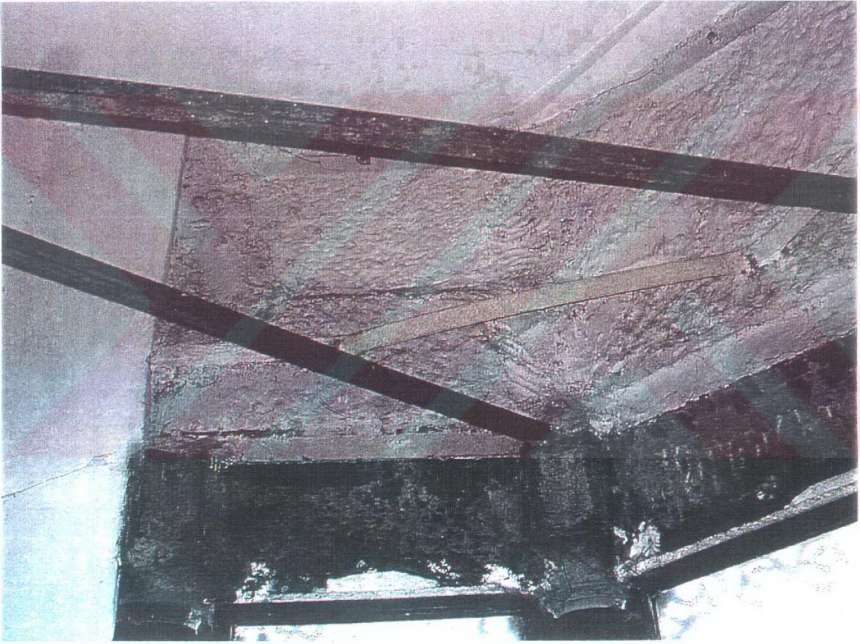
Sebil bölümünde ise öncelikle dikkati çeken, sebil sütunlarının üst kısmından geçirilen metal gergi ve takviyelerdir (Resim 4. 3). Biri tavan-duvar bağlantısında çepeçevre yerleştirilmiş, diğerleri de (merkez geçidin üzerindeki kesimde olmak üzere) ınsal olarak duvardan sütunların üzerlerine oturtulmuştur. Sebil duvarları kireç badanalıdır. Servis tezgahı ise kirlilik dışında iyi durumdadır.

Resim 4. 3- Sebil tavanında yer alan metal gergiler.

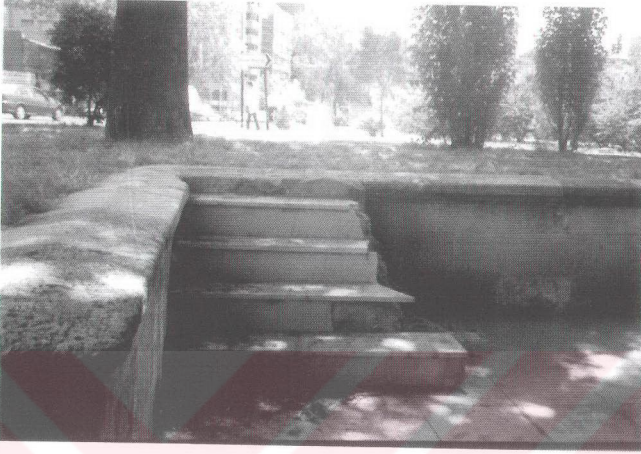
Resim 4. 4- Çeşme zeminine inmek için sonradan yapılmış nitelsiz merdiven.

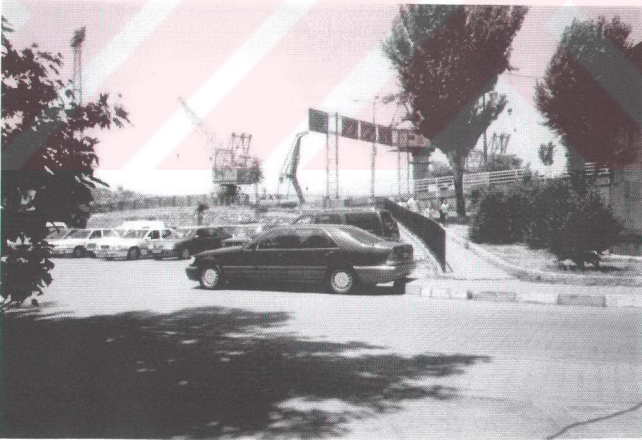
kalan geiş aksının otopark tarafına, demir korkuluklar takılmıştır. Yapının arkasında görünen bu nitelsiz, yeşil boyalı korkuluk pek iyi bir etki yaratmamaktadır (Resim 4. 5).

Resim 4. 5- Çeşmenin arkasında yer alan otopark ve aradaki demir korkuluklar.

Hazırlanan önerilerde; arka cephedeki çevre duvarının kaldırılması ve Çeşme zemininin otopark alanıyla birleştirilerek hem yapı zemininin ukurda kalmaktan / sudan kurtarılması,

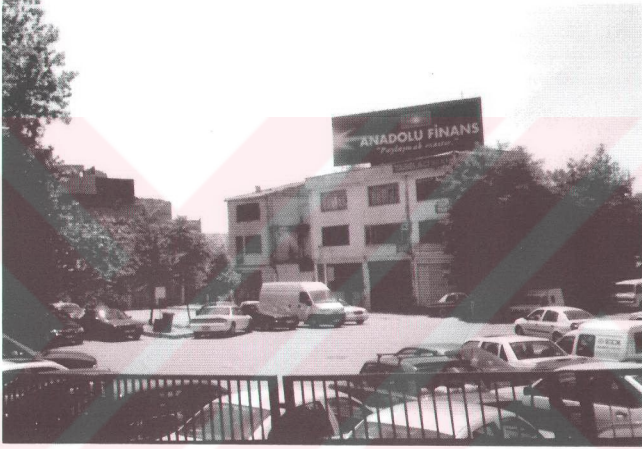
Çeşme'nin çevresindeki binalar için de iyileştirme çalışmaları gereklidir (Resim 4. 6). Cephe temizlik ve uyumu açısından oldukça niteliksiz ve bakımsız olan işyerleri elden geçirilerek semtin silüetine -kısmen de olsa- görsel bir rahatlık katmaları sağlanabilir. Ancak Haliç kıyısındaki yapılar zaten istismak alanındadır. Bu nedenle işyerlerinin taşınarak, binaların yıkılması önerilmektedir.

Resim 4. 6- Çeşme'nin arkasındaki otopark ve atölyeler.

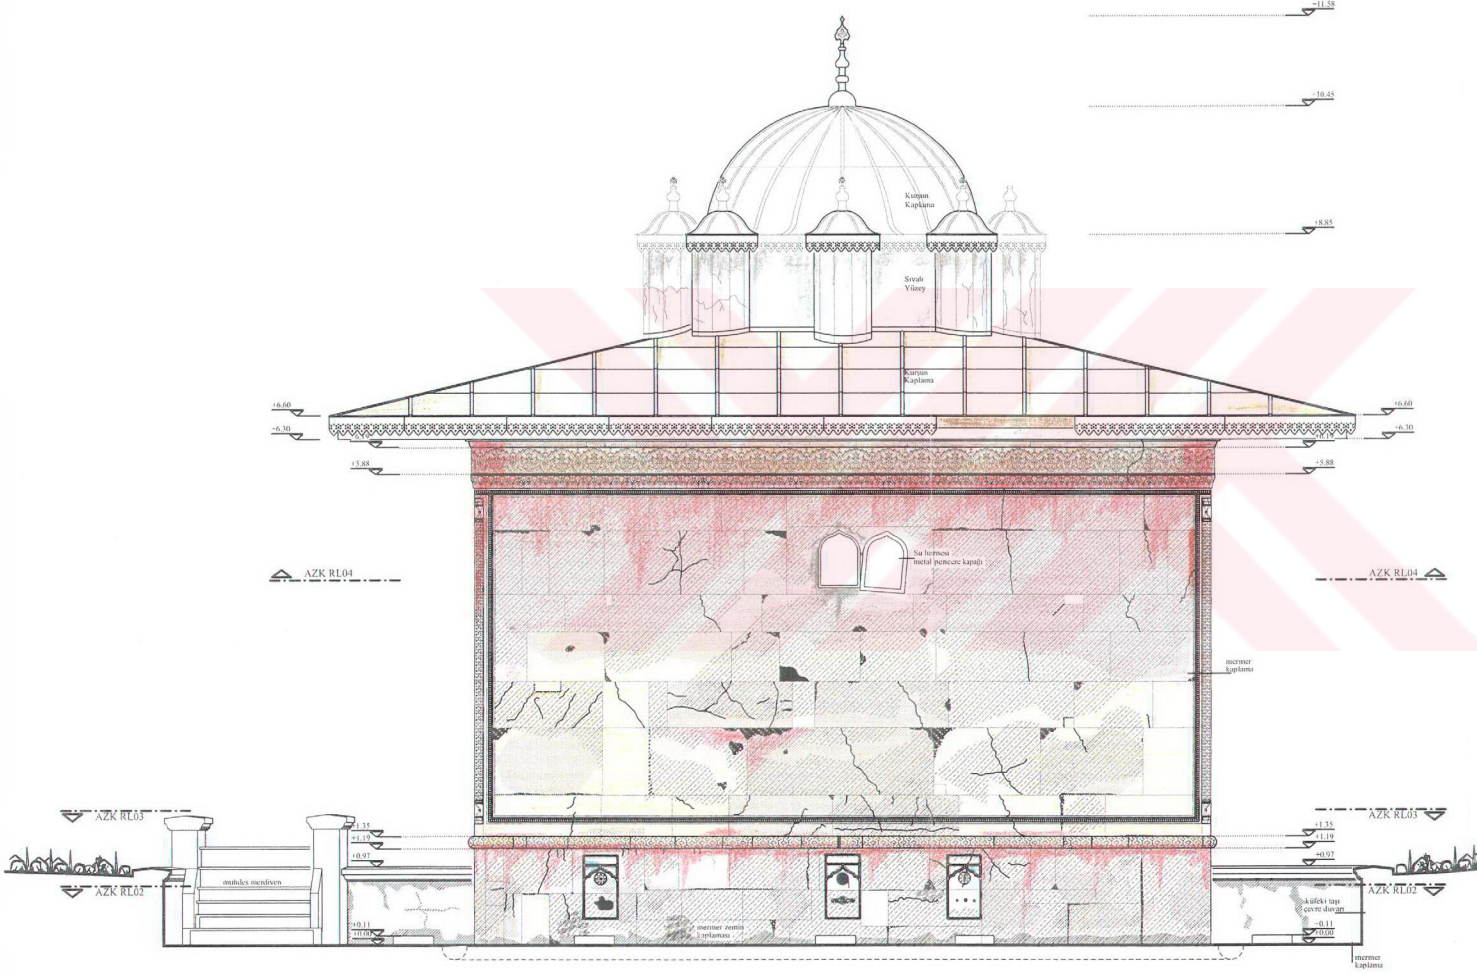
KUZEYBATI  
CEPHESİ

Çeşme'deki tabaka dökülmesi hasarları daha çok bezemesiz mermer yüzeylerde (yani kuzeybatı, güneybatı ve güneydoğu cephelerindeki mermer kaplamalarda) görülmektedir (bkz: Ek 4, Rölöve-Bozulmalar, RL11 BZ, RL12 BZ, RL13 BZ). Güneydoğu ve güneybatı cephelerinde aynataşlarının yanındaki mermerlerde, kuzeybatı cephesinde ise alt bölgelerin yanı sıra balıksırtı yatay silmenin üst kısımlarında da dökülmeler vardır.

Bilindiği gibi duvarlarda, taşıyıcı veya kaplama elemanı olan doğal taşlarda derin çatlaklar, yüzeyden tabaka dökülmesi, küçük boyutlu kaplama boşlukları veya boşalan derz araları... gibi hasarlar bulunması durumunda dolgu kullanılması gerekebilir. Saliha Sultan Çeşmesi cephelerine de, çeşitli dönemlerde yapılan onarımlarda, yer yer dolgular uygulanmıştır. Bunlara yapının kuzeybatı, güneybatı, güneydoğu cephelerinde, ayrıca kuzey ve doğu çeşmelerinin muslukları etrafında rastlanır (bkz: Ek 4, Rölöve-Bozulmalar, RL12 BZ, RL13 BZ, RL11 BZ).

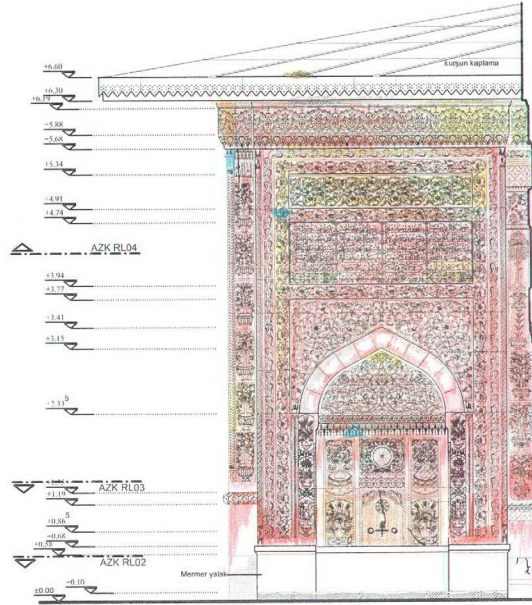
SALIHA SULTAN ÇEŞMESİ VE SEBİLİ  
DOĞU ÇEŞMESİ GÖRÜŞÜ

Pembe boyalar daha çok doğu çeşmesi üzerindeki kabartmalarda ve giriş kapısı üzerindeki süslemelerde göze çarpar. Ancak bunların bir hasar ya da bozulma olarak kabul edilmesi doğru değildir, tersine yapının geçirdiği evreler hakkında ipucu vermeleri nedeniyle belgesel değer taşıdıkları söylenebilir. Dolayısıyla cephe üzerinden çıkarılması öngörülmemekte, aynı şekilde korunmaları gerekmektedir.

Doğu çeşmesinin kum saatindeki hasarlı bölge ise aslına uygun yapılacak bir parça ile tamamlanmalıdır.
