**AMASYA 'NIN ANITSAL ESERLERİ  
ve  
HIZIR PAŞA KÜLLİYESİ  
RESTİTÜSYON ve KORUMA ÖNERİSİ**

**Mimar Ersel OLTULU**

**YÜKSEK LİSANS TEZİ**

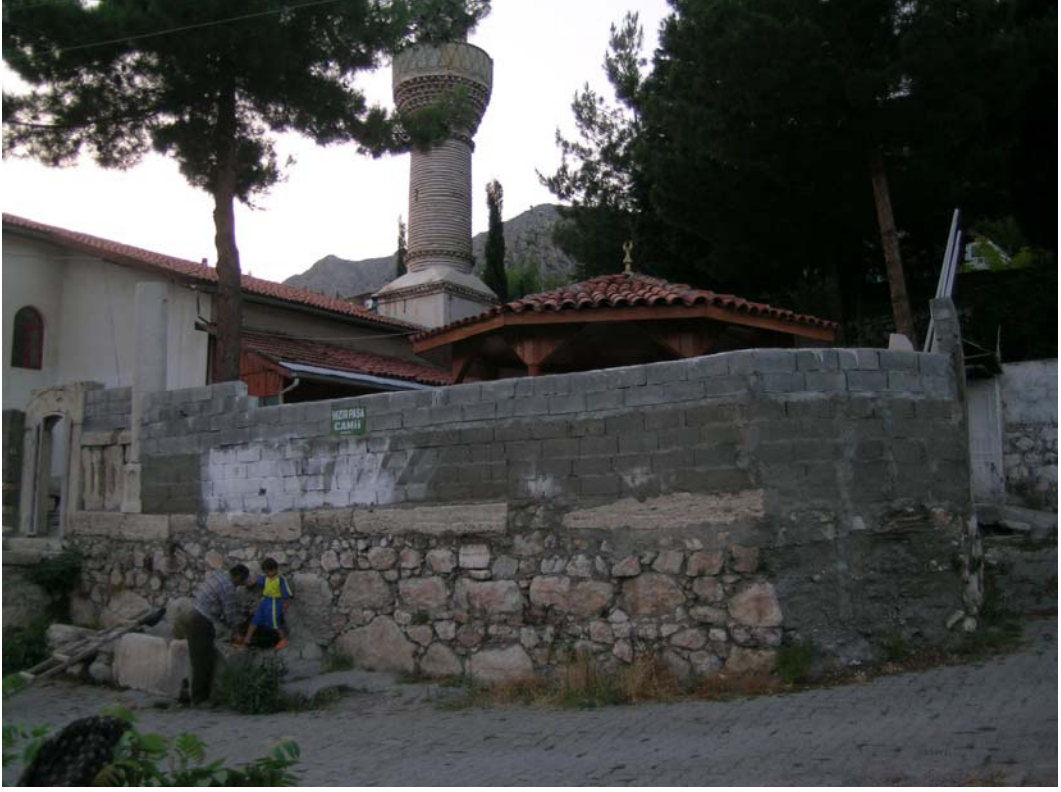
Şekil 6.6 Avlu duvarları

Avlunun doğuya ve güneye bakan duvarlarında altta moloz taş, üstte niteliksiz briket duvar uygulaması devam etmektedir (Şekil 6.6). Avluyu doğu yönden sınırlandıran muhdes briket duvarların yanında Malazgirt Caddesine çıkan merdiven bulunmaktadır (Şekil 6.7). Bu duvarlar aynı zamanda muhdes müstemilat yapılarının da arka duvarlarıdır. Duvar üzerinde bulunan kapı bir depoya açılmaktadır.

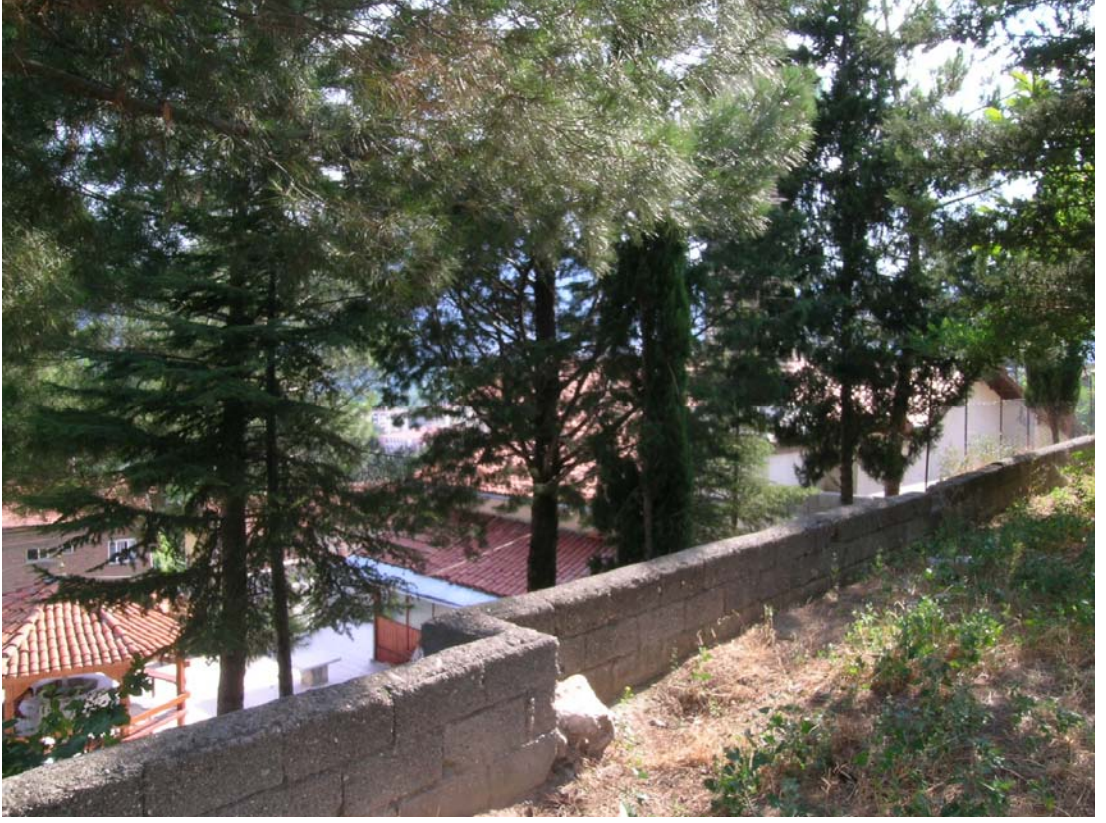
Şekil 6.8 Avlunun kuzey duvarı

Avlunun kuzey duvarı, arazi eğimi nedeniyle bir istinad duvarı şeklinde olup altı moloz taş, üstü ise briket olarak örülmüştür (Şekil 6.8). Duvar komşu parselde bulunan yapının bahçe duvarına kadar devam etmektedir. Kuzey duvarının, yapının geçirdiği onarımlar sırasında değişerek bugünkü şeklini aldığı, kesin yapım tarihi belli olmayan su deposunun da bu esnada toprak altında kaldığı bilinmektedir (Şekil 6.9).

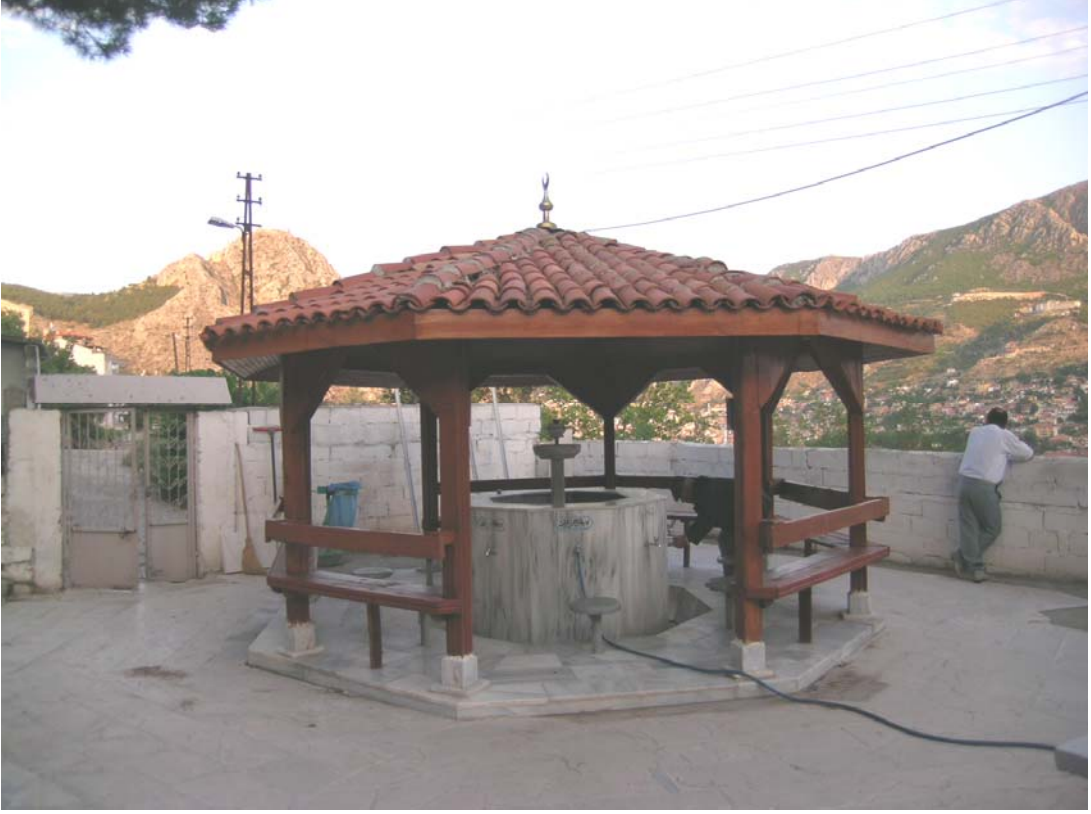
Şekil 6.10 Günümüzde kullanılan şadırvan

Avlunun ortasında şadırvan, onun hemen batısında musalla taşı yer almaktadır. Bu kısımda ortalama kot +0.04 m'dir. Avlunun bu bölümünde üç adet çam ağacı vardır. Günümüzde kullanılan şadırvan, özgün şadırvanın üzerine mermer kaplanarak oluşturulmuştur (Ek 5). Döşeme ve oturaklar da değiştirilerek üzeri ahşap çatı konstrüksiyonu ile kapatılmıştır (Şekil 6.10). 1990'lı yıllarda çekilen bir fotoğrafta özgün şadırvanın ayakta kalmış bölümü görülmektedir (Şekil 6.11).

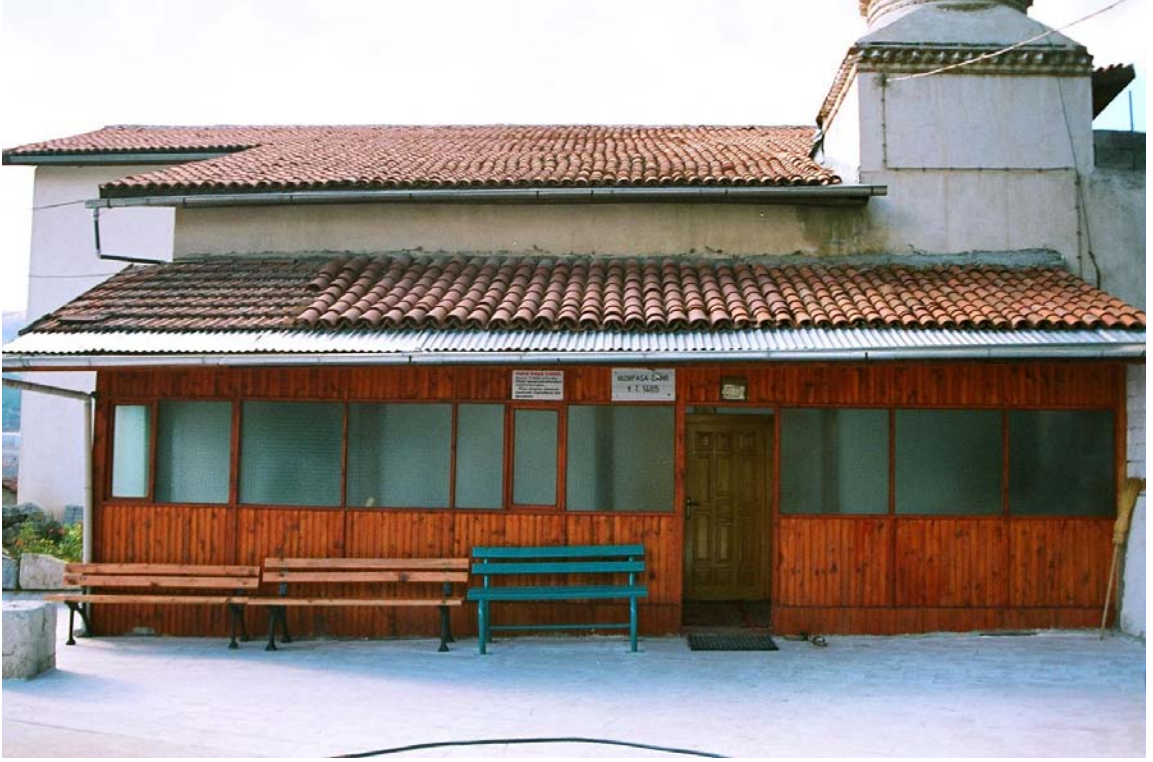
Şekil 6.14 Muhdes son cemaat yeri

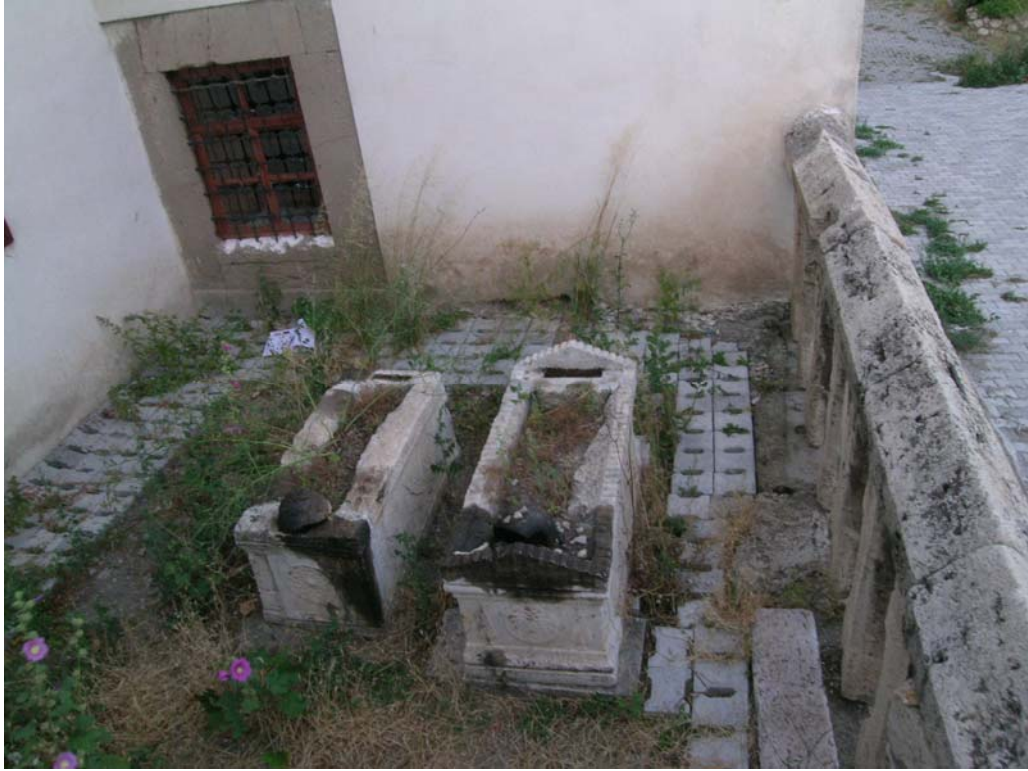
Şekil 6.32 Hızır Paşa Camisi'nde yer alan lahitler

Lahitlerin bulunduğu alan, kuzey ve doğudan cami cepheleri, batıdan üst kotu +0.88 m olan bir duvar, güneyden de avlu duvarlarında rastlanan taş parmaklıklar ile çevrilidir. Toprak zemin üzerine kısmi olarak kaldırım taşı döşenmiş olup, lahitler ve bulundukları alan oldukça bakımsız durumdadır.

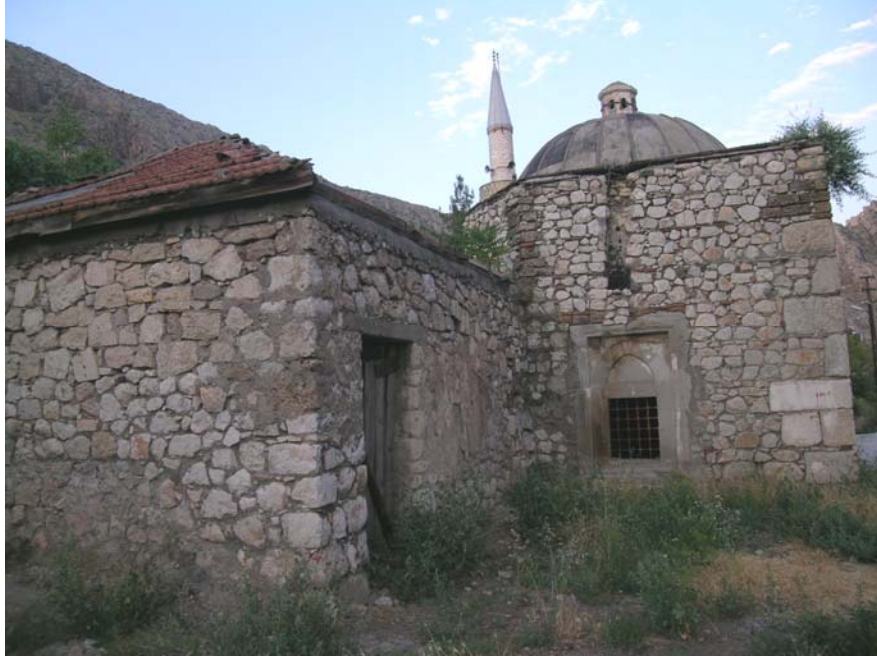
Şekil 6.74 Hamamın batı cephesi üzerindeki muhdes baca boşluğu

Soyunmalığın batı cephesine, belirli bir dönemdeki kullanıma bağlı olarak bir baca eklenmiştir. Günümüzde baca görünmese de taşlar üzerindeki etkisi izlenebilmektedir (Şekil 6.74).

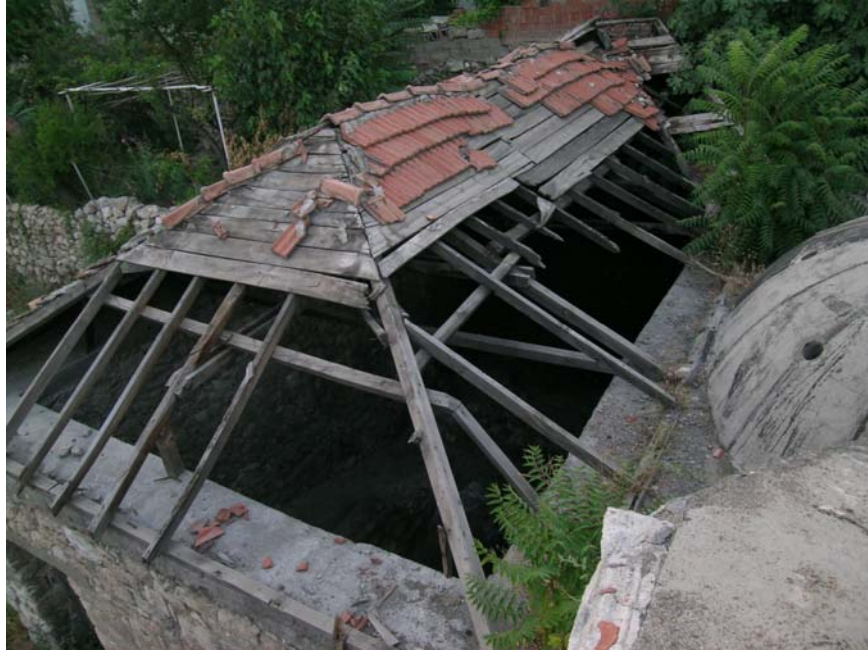
Şekil 6.75 Külhan çatısı

Külhanın üzerini örten çatı elemanlarındaki eksilmeler gözle görünür durumdaki en belirgin taşıyıcı sistem sorununu yaratmaktadır (Şekil 6.75).

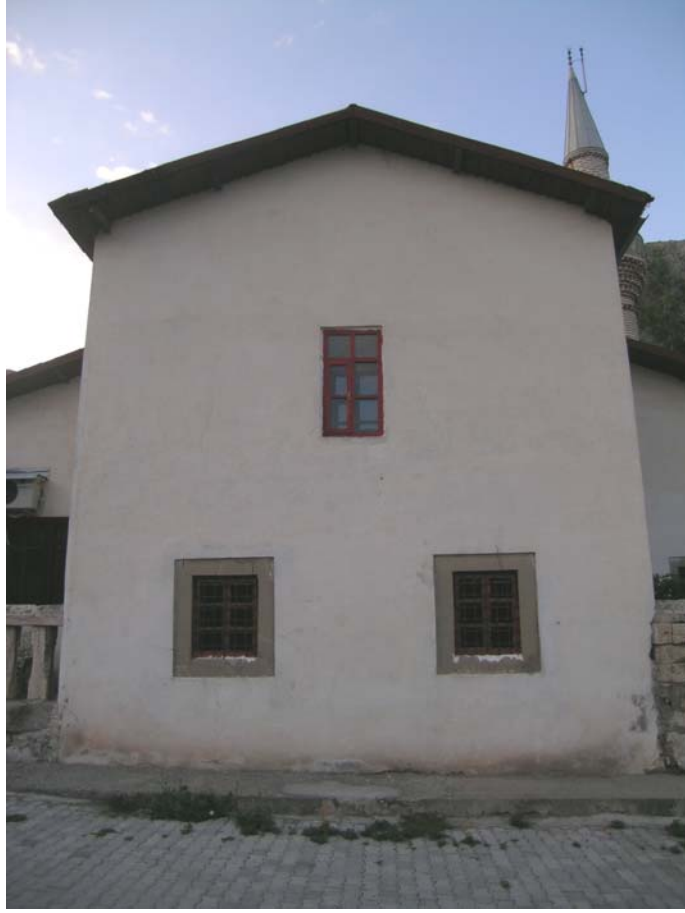
Şekil 6.77 Caminin güney cephesinde yer alan pencere söveleri üzerindeki bozulma

Cami özgün pencerelerinin küfeki sövelerinde yer yer çatlaklar ve kırılmalar vardır. Bununla birlikte, lokmalık demir parmaklıklar ve sövelerin birleşim noktalarında, bu tip yapılarda sıkça karşılaşılan problemlerden; söz konusu kısmın kurşunla doldurulmaması neticesinde ortaya çıkan, biriken suyun donarak taş söveyi patlatması şeklinde gelişen hasar izlenmektedir (Şekil 6.77, 6.78). Bu kısımların kireç doldurularak problemin giderilmeye çalışıldığı görülmüştür.

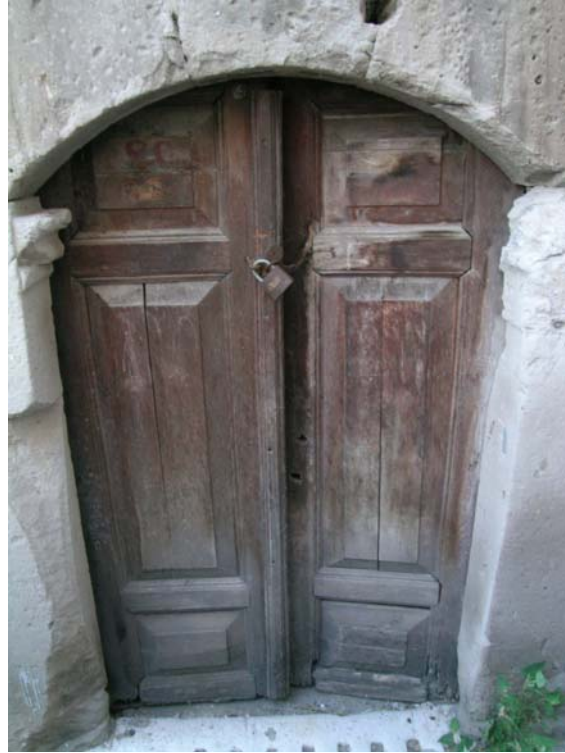
Şekil 6.79 Hamam giriş kapısı

Günümüzde iç mekanda doğrama bulunmamaktadır. Ahşap giriş kapısı özgün niteliğini ve özelliklerini kaybetmiştir. Giriş kapı kemerinin üzengi kısmında, profilli bir konsollar yer alırken kuzeyde bulunanı büyük oranda aşınmıştır (Şekil 6.79). Söve taşları da kısmen bozulmuştur.

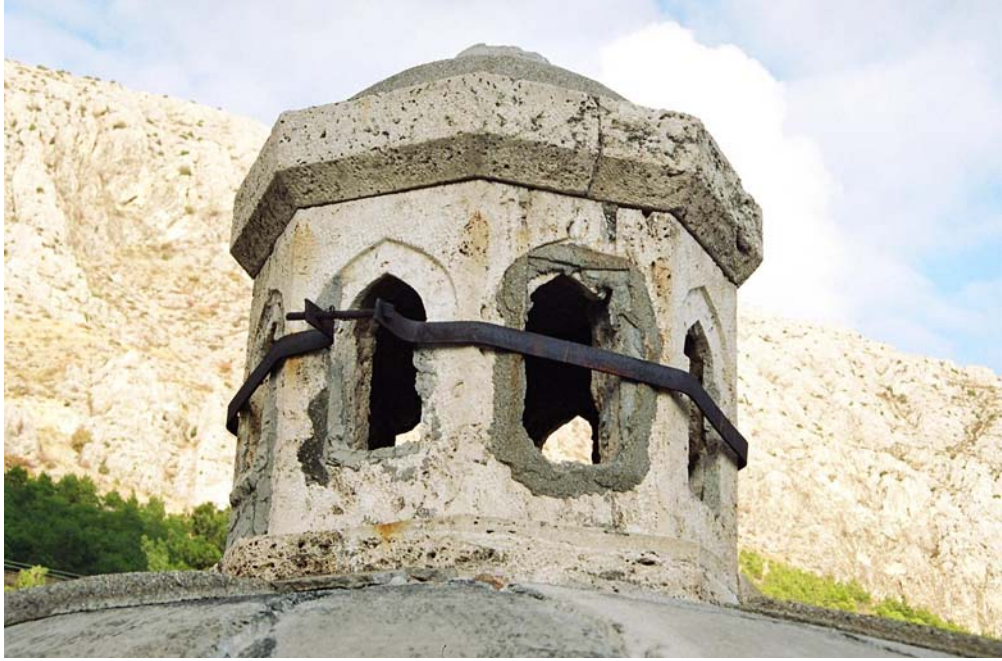
Aydınlık feneri üzerinde yer alan pencerelerin çevresinde çimento harçla onarım izi görülmektedir. Fener ayrıca demir bir kasnak ile sarılı durumdadır (Şekil 6.80).

Şekil 6.80 Aydınlık fenerindeki çimento harç ve metal kasnak uygulaması
