İSTANBUL  
HACI BEŞİR AĞA KÜLLİYESİ  
VE YAKIN ÇEVRESİ

YÜKSEK LİSANS TEZİ

MİMAR CAN ERTEM

İSTANBUL 1988

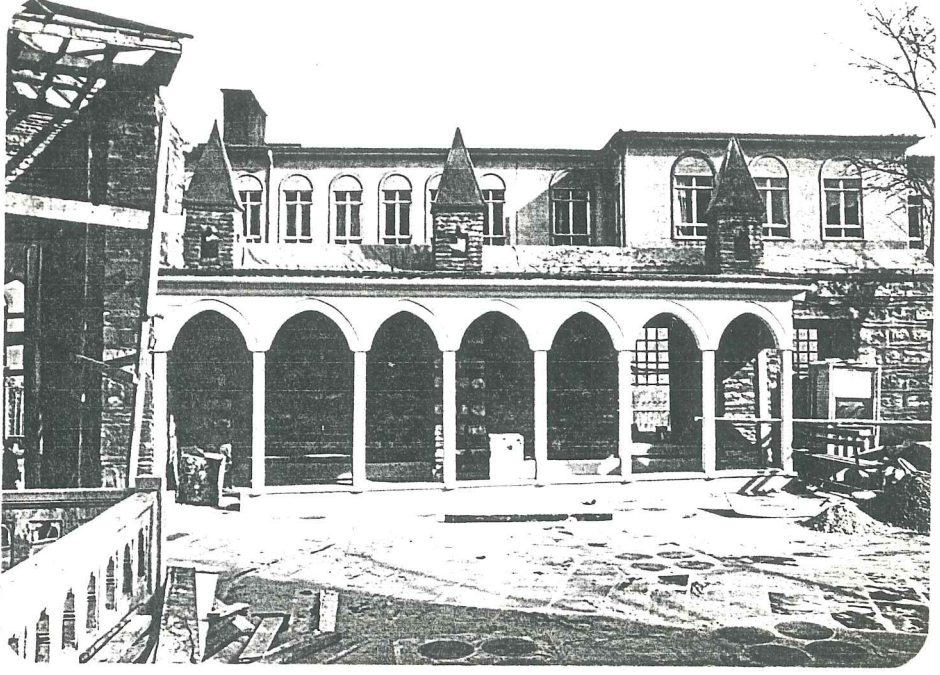
Resim 5: Avlu Muhdes Revak ve Yerde Abdesthane Işıklıkları.

Bu cephede muhdes bir ahşap revak ve arkasında tuvaletlerin havalandırılmasını sağlayan muhdes bacalar bulunmaktadır (Resim-5).

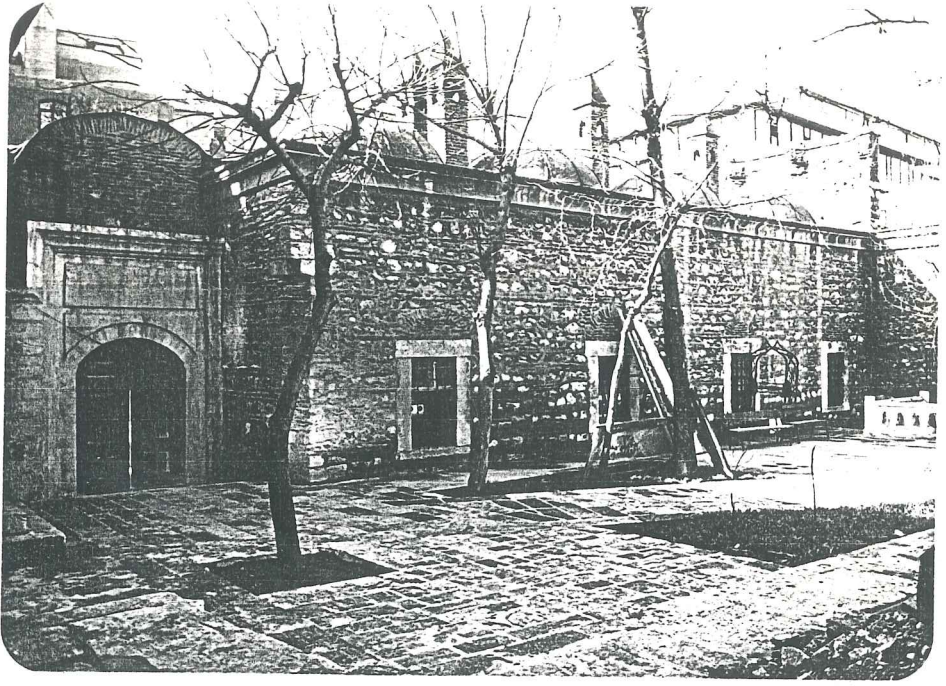
Resim 9: Medrese Kapısı ve Avluya açılan Medrese Odaları Pencereleeri.

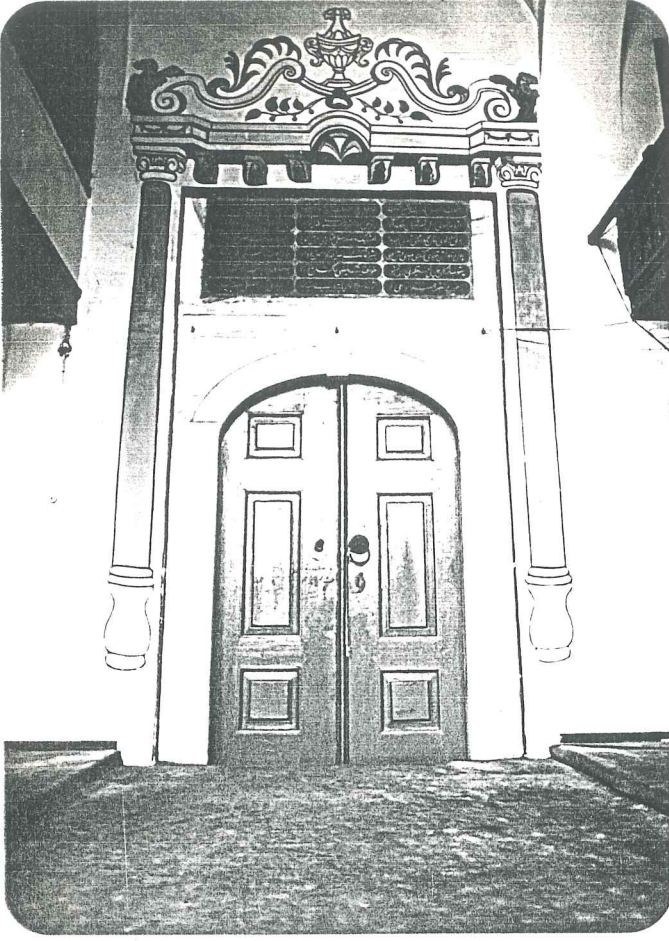
Resim 14: Cami Giriş Kapısı  
ve Kitabesi

Kuzeyde ise giriş kapısı ve bunun üzerinde mahfeller görülmektedir. Mermerden iki ince sütun ve yanlardaki yarım payeler üzerine ahşap

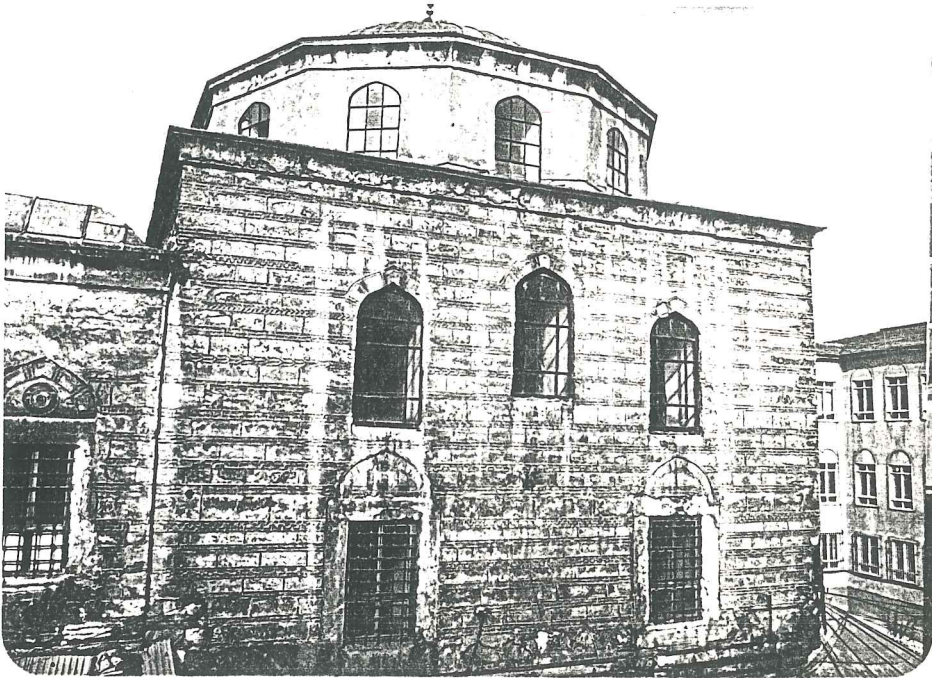
Resim 17: Şengül Hamamı Yokuşu Cephesi.

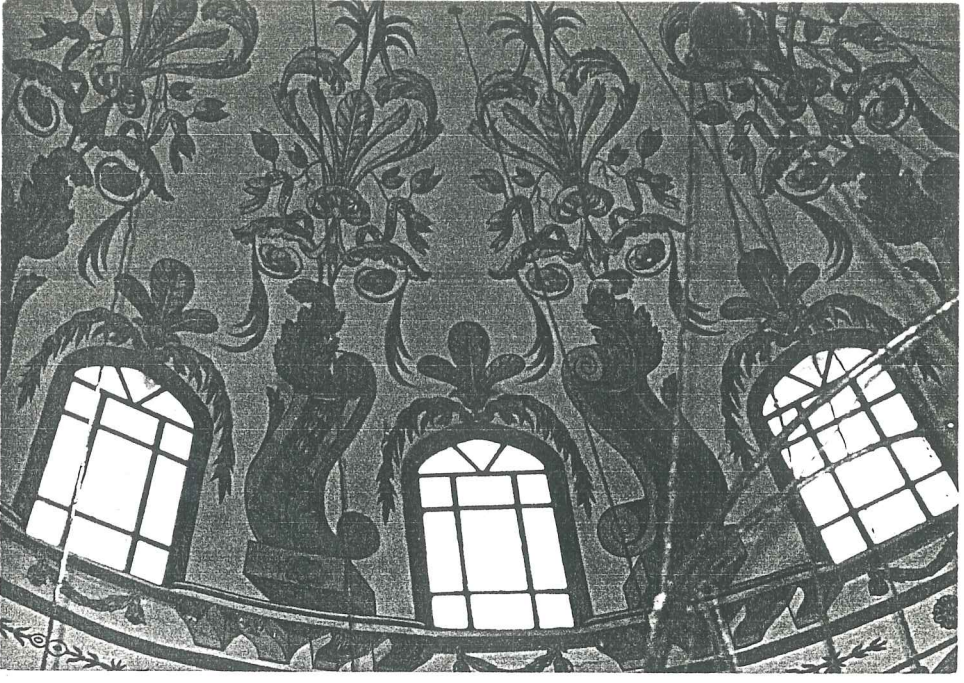
Resim 22: Kubbe Kasnağı.

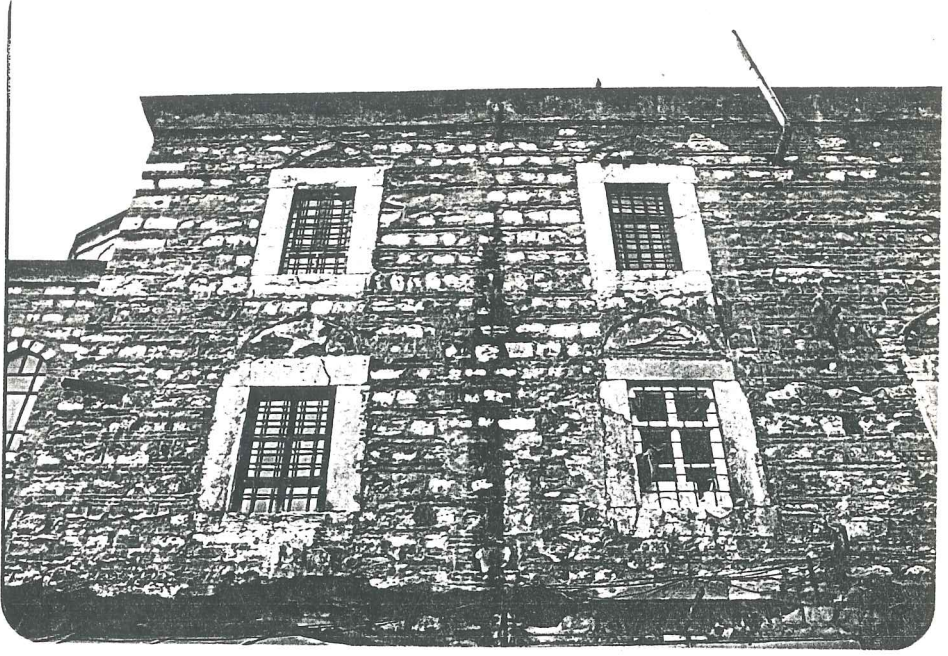
Resim 24: Adliye Caddesi Cephesi.

Bu hacmin güneyinde tasarlanmış hacim dięer hacimlerden farklılık göstermektedir. Döřeme malzemesi ahřap tavan aynalı tonozdur. Adıye caddesi cephesinde bir, řengül hamamı cephesinde iki pencere bulunmaktadır.

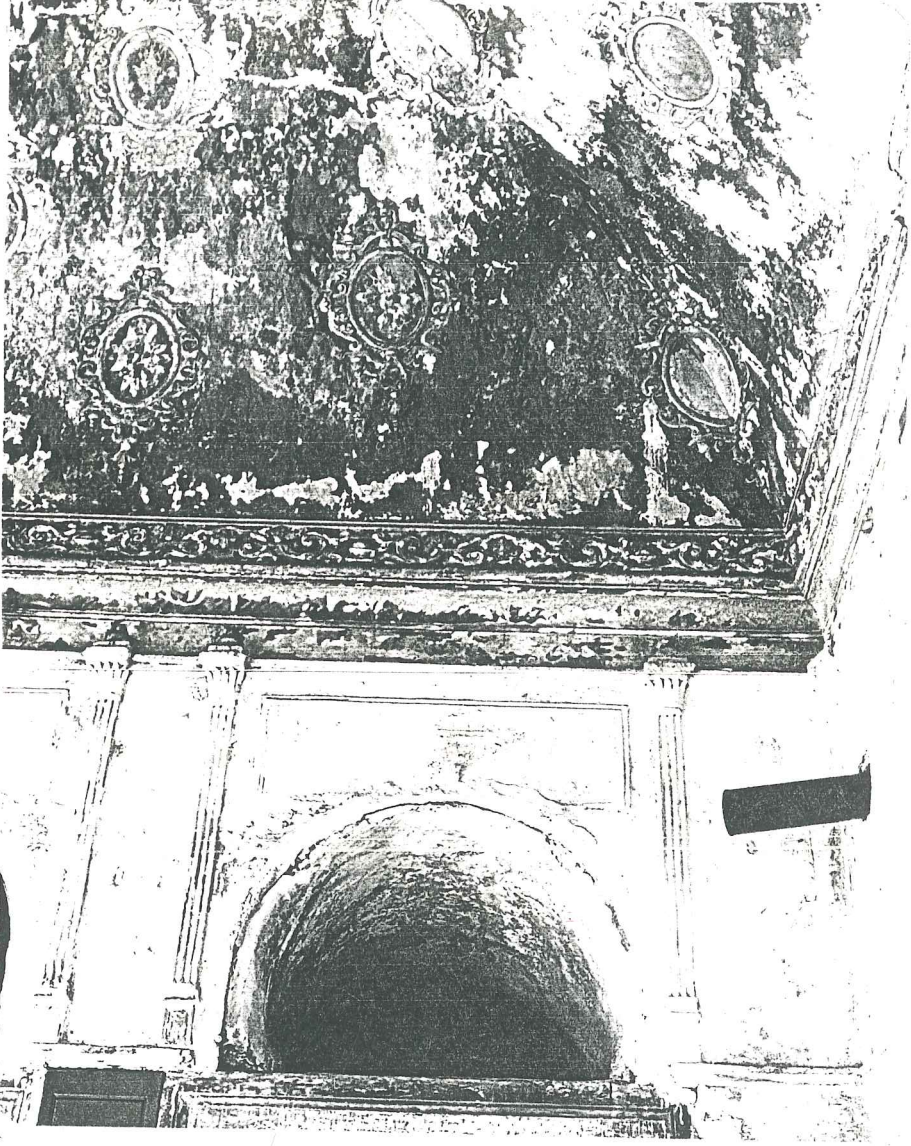
Resim 33: Pencere üstü ve tonoz bezemeleri.

Külliyenin bezeme yönünden en gösterişli bölümü kütüphanedir. Bezemeler barok özellikler taşıyan malakari tekniğinde uygulanmıştır<sup>82</sup>. Dolap ve pencere üst kotu ile tonoz eteği arasında sütunçe, kemer ve kitabelikten oluşan rölyef kompozisyon bulunmaktadır (Resim 33).

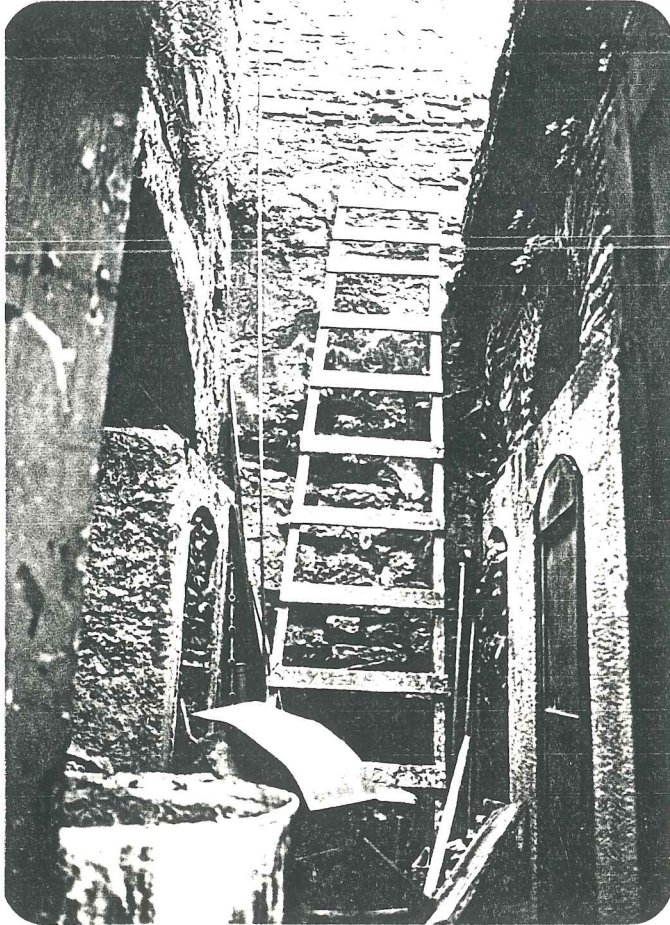
Resim 42: Tuvalet Hacı.

Tuvalet hacmi ise medresenin kuzey-doğu köşesinde tasarlanmıştır.

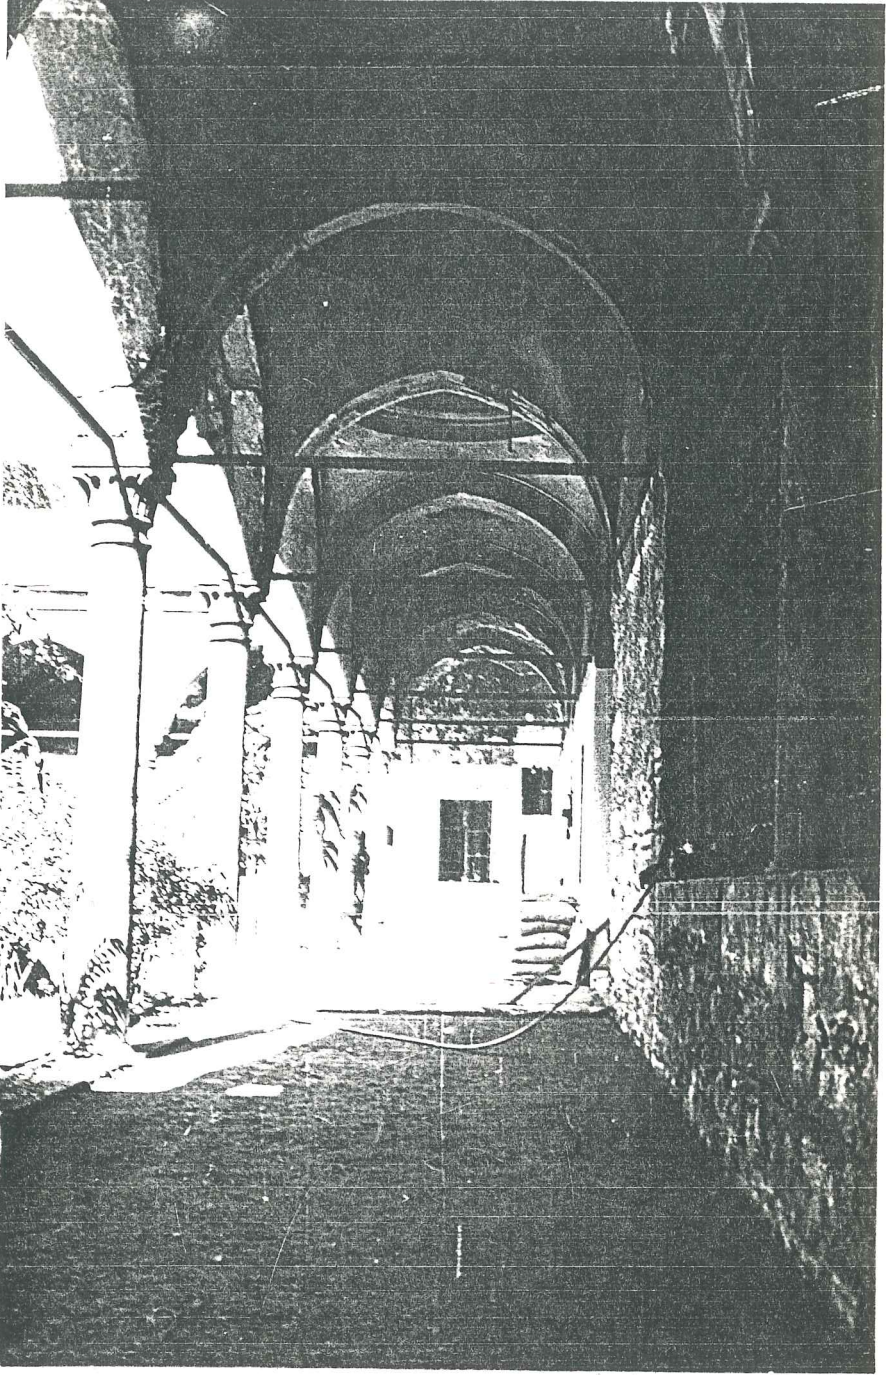
Resim 46: 1965 Yılı Onarımı Medrese Doğu Revakları.

Medrese 1965, 1973 ve 1986-88 yıllarında kısmen yenilenmiştir. Dökülen sıvalar ve tuğla kısım yenilenmiş, batı duvarının yıkılan üst bölümü yeniden örülmüş, kurşun örtüler elden geçmiştir<sup>99</sup> (Resim 44-45-46-47-48-49). Öğrenci odalarında bulunan ocakların bacaları da yeni-

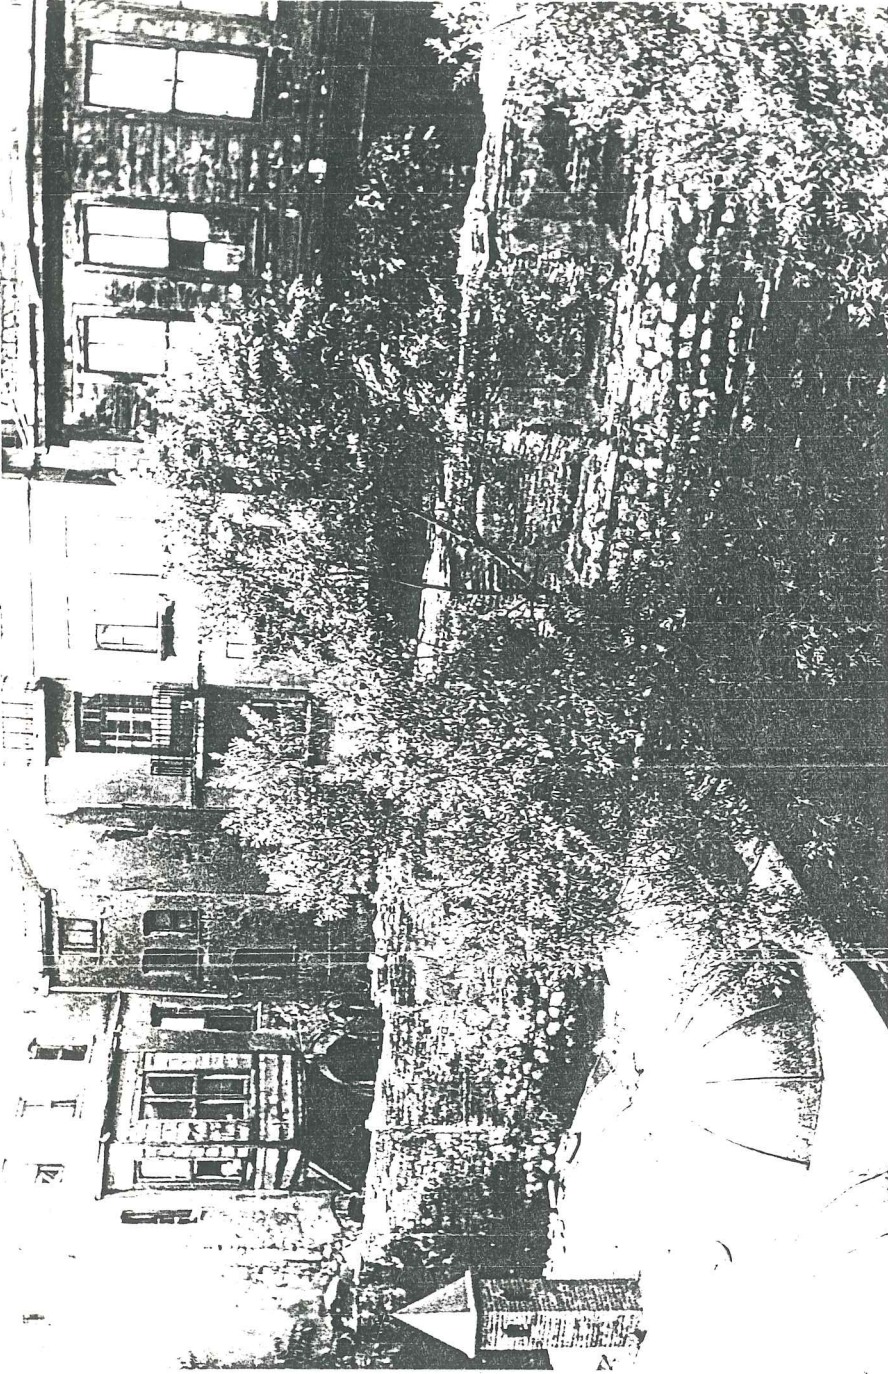
Resim 47: 1965 Yılı Onarımı Medrese Güney Duvarı.

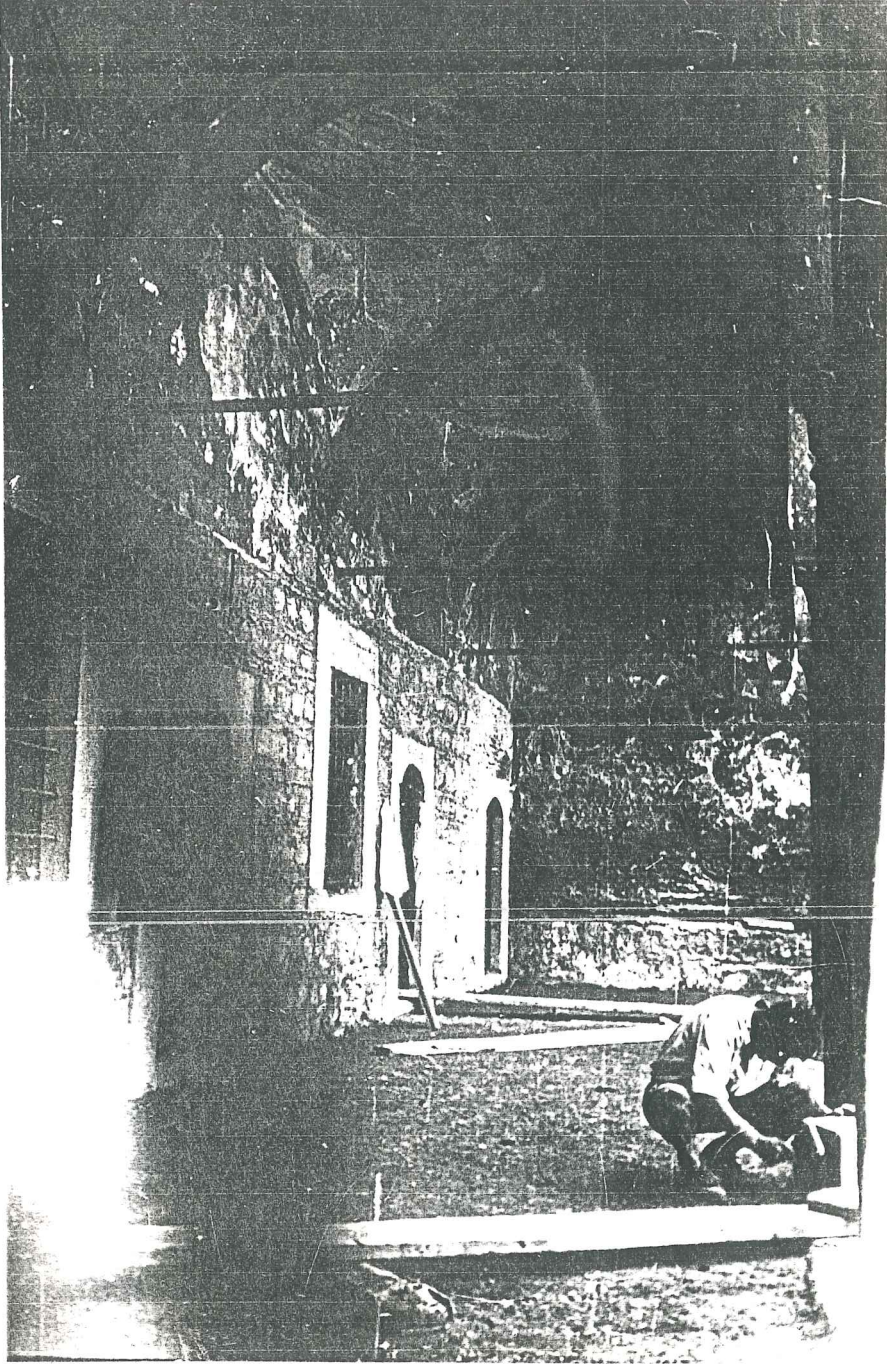
Resim 48: 1965 Yılı Onarımı Medrese Güney Revakları.

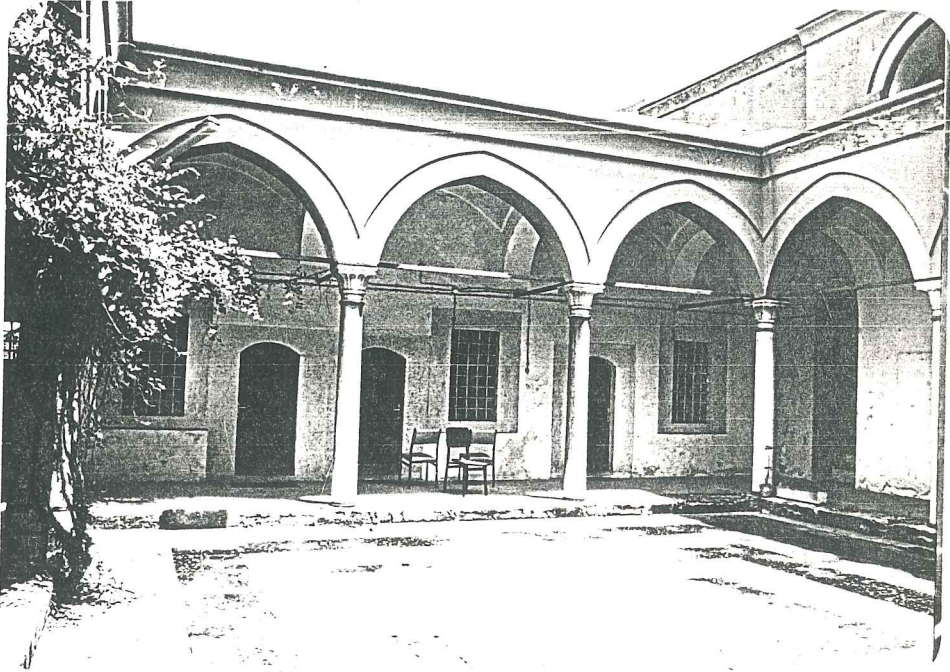
Resim 55: Tekke Avlu Doğu Cephesi.

Avlunun doğusundaki odalar, sokak ile avlu doğrultusunun farklı olmasından dolayı farklı büyüklüklerde tasarlanmışlardır. Kubbe tambur kısmı profilleri, döşeme malzemesi, pencere, kapı, ocak ve niş-

ler bu cephedeki odalarda farksızdırlar. Tek farklılık kubbe büyüklüklerindedir.

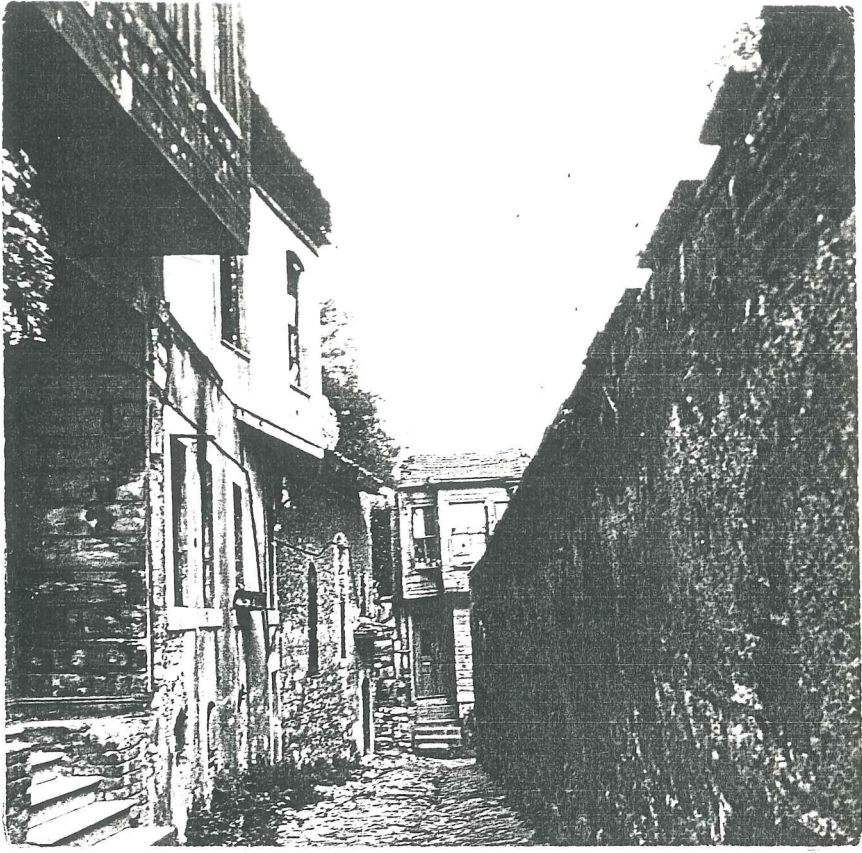
Resim 64: Tekke Giriş Cephesi 1959 yılı onarım öncesi.

Tekke odalarının üzerinde bulunan kırma çatı ve ahşap saçak kaldırılmış, örtü sistemi betonarme kubbe şeklinde uygulanmıştır (Resim 64-65).

Tevhidhaneyi örten beşik çatı kaldırılmıştır (Resim 64).

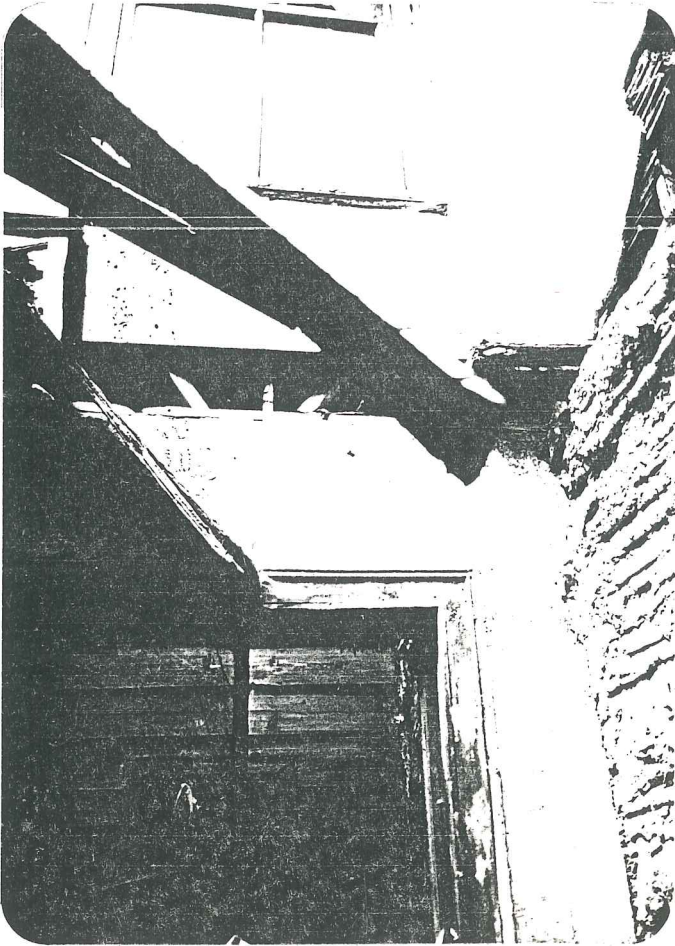
Resim 75: Zemin Kat çökmüş Döşeme ve Mutfak Aydınlık Penceresi.

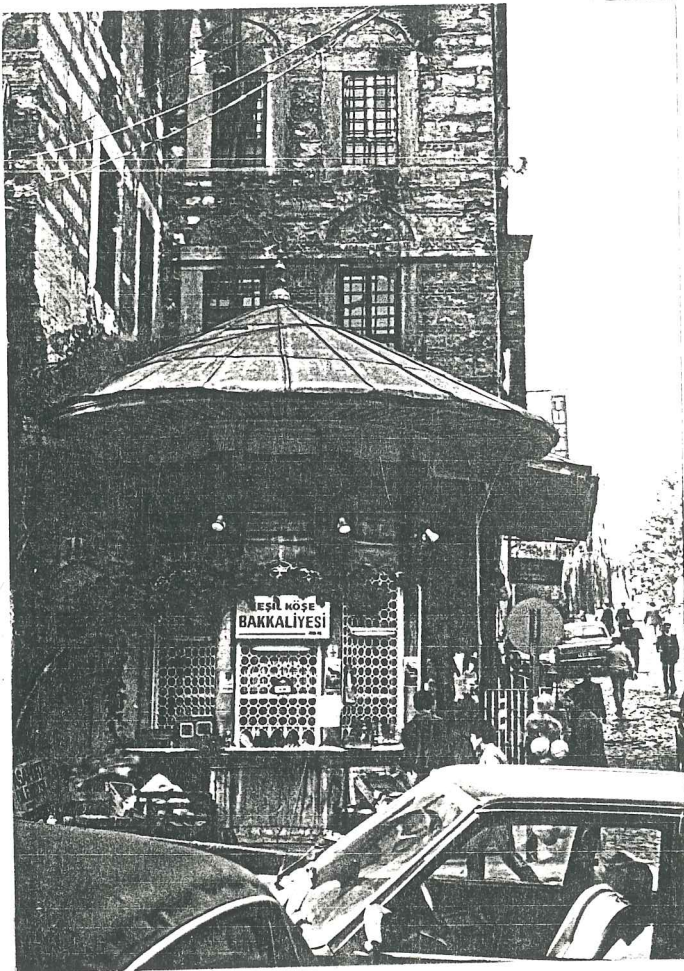
Resim 85: Sebil Alayköşkü  
Caddesi Cephesi.

Ahşap bir saçak ile kurşun kaplı konik çatı sebili tamamlamaktadır. Sebilin iki yanındaki simetrik sade nişler 18.YY. sebil yapılarında olağanlaşan düzeni tamamlamaktadır<sup>121</sup> (Resim 85).

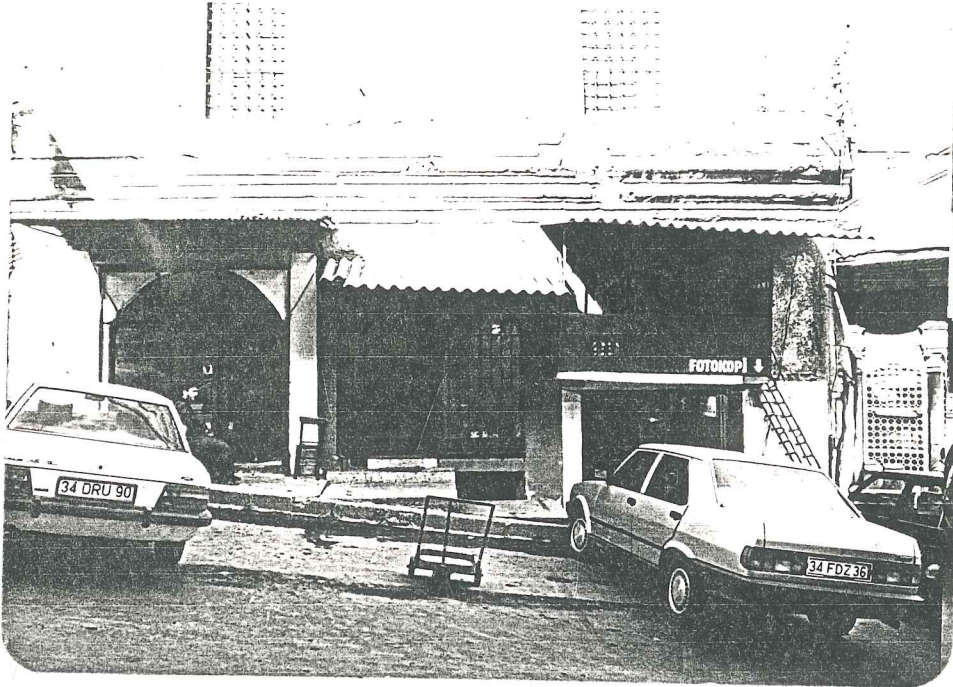
Resim 91: Şengül Hamamı Yokuşu Dükkanlar.

Sebilin batısında yer alan hacim iki betonarme döşeme ile üç kat haline getirilmiştir. Üst katta metal bir merdivenle çıkılan üzeri eternit bir saçakla örtülmüş bir balkon bulunmaktadır. Balkon ile hacim arasında metal doğrama ile bir giriş oluşturulmuştur (Resim 91). Bu üst hacim bir beşik tonoz ile örtülmüştür. Altında metal doğramalı bir kapısı bulunan orta hacim yer almaktadır. Döşeme malzemesi karo mozaiktir. Kaldırımında oluşturulmuş bir merdivenle alt kata inilmektedir.
