**İKLİM DEĞİŞİKLİĞİ ETKİSİYLE ARTAN SELLERDE RİSK  
YÖNETİMİ İÇİN BİR MODEL ÖNERİSİ VE EDİRNE  
ÖRNEĞİ ÜZERİNDEN İNCELENMESİ**

DOKTORA TEZİ

Mimarlık Anabilim Dalı

Rölöve ve Restorasyon Programı

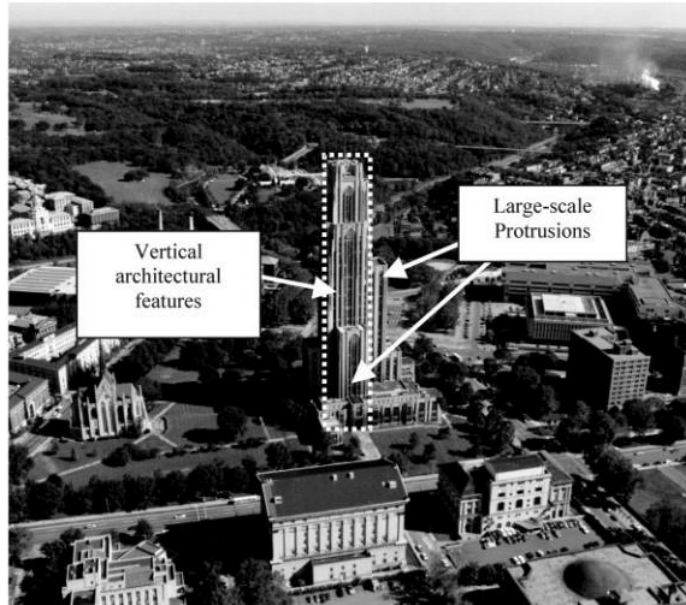
**Şekil 2.28** Öğrenim Katedrali (Etyemezian vd., 2000)

Etyemezian vd. (2000), rüzgâr etkisiyle bina cephesine yatay gelen yağmur sularının etkisini Pitsburg'daki Öğrenim Katedrali (The Cathedral of Learning) binasının cephelerinde incelemişlerdir. (Şekil 2.28) 1926-1937 yılları arasında inşa edilen ve tescilli olan bina duvarlarının bazı bölgelerin kontamine olduğu tespit edilmiş ve rüzgârlı yağmurun bu hasardaki etkisi araştırılmıştır. Elde edilen sonuçlar yağmurun bina yüzeyine temasında eğik rüzgâr yaklaşım açılarının dikkate alınmasının önemini vurgulamaktadır.

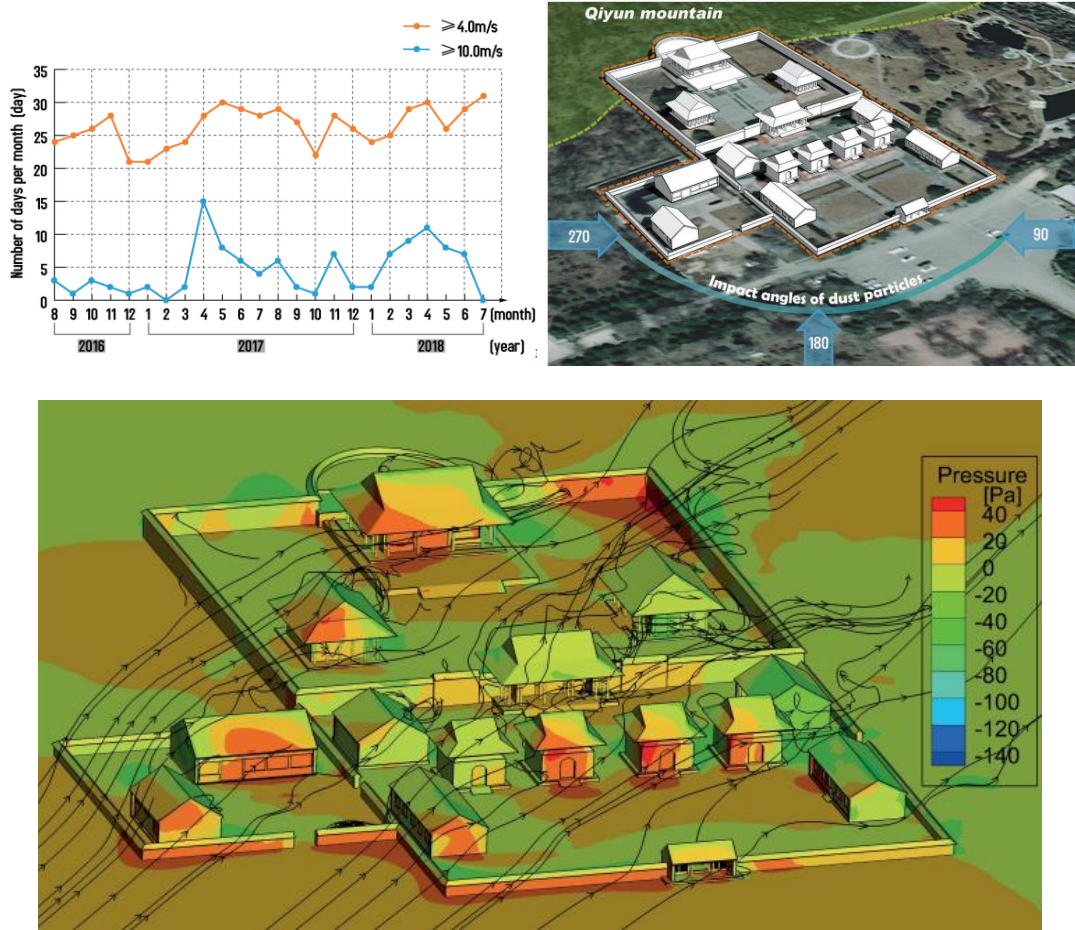
**Şekil 2.29** Yongling Mozolesi'nde rüzgar erozyonu çalışması (Wang vd., 2019)

gerekmektedir. Qing Hanedanlığı'nın, Liaoning Eyaleti, Xinbin Mançu Özerk İlçesi, Yongling Kasabasında 12.000 km<sup>2</sup> alanda konumlanan Yongling Mozolesi 1598 yılında inşa edilmiştir (Wang vd, 2019; URL46). Rüzgârlı bir bölgede konumlanan Yongling Mozolesi için rüzgâr erozyonunun araştırıldığı çalışmada Wang vd. (2019), iklim değişikliği etkilerine değinmemişler ancak Yongling Mozolesi binalarında iki yıl boyunca kuvvetli rüzgarları kaydetmişler ve geliştirdikleri simülasyon yöntemi ile binanın rüzgar erozyonuna maruz kaldığı noktalarını tespit etmişlerdir. (Şekil 2.29)

Rüzgâr kaynaklı bozulmalar uzun yıllara dayalı gözlem ve ölçümler gerektirmektedir. Wang vd. (2019) iki yıl süren ve halen devam eden çalışmalarının sonuçlarında erozyonu azaltmaya yönelik önerilerde bulunmuşlardır. Gelecekte iklim değişikliğine bağlı olarak artacağı öngörülen rüzgâr kaynaklı kültürel miras hasarlarına karşı önlem alınabilmesi için benzer çalışmaların artması gerekmektedir.

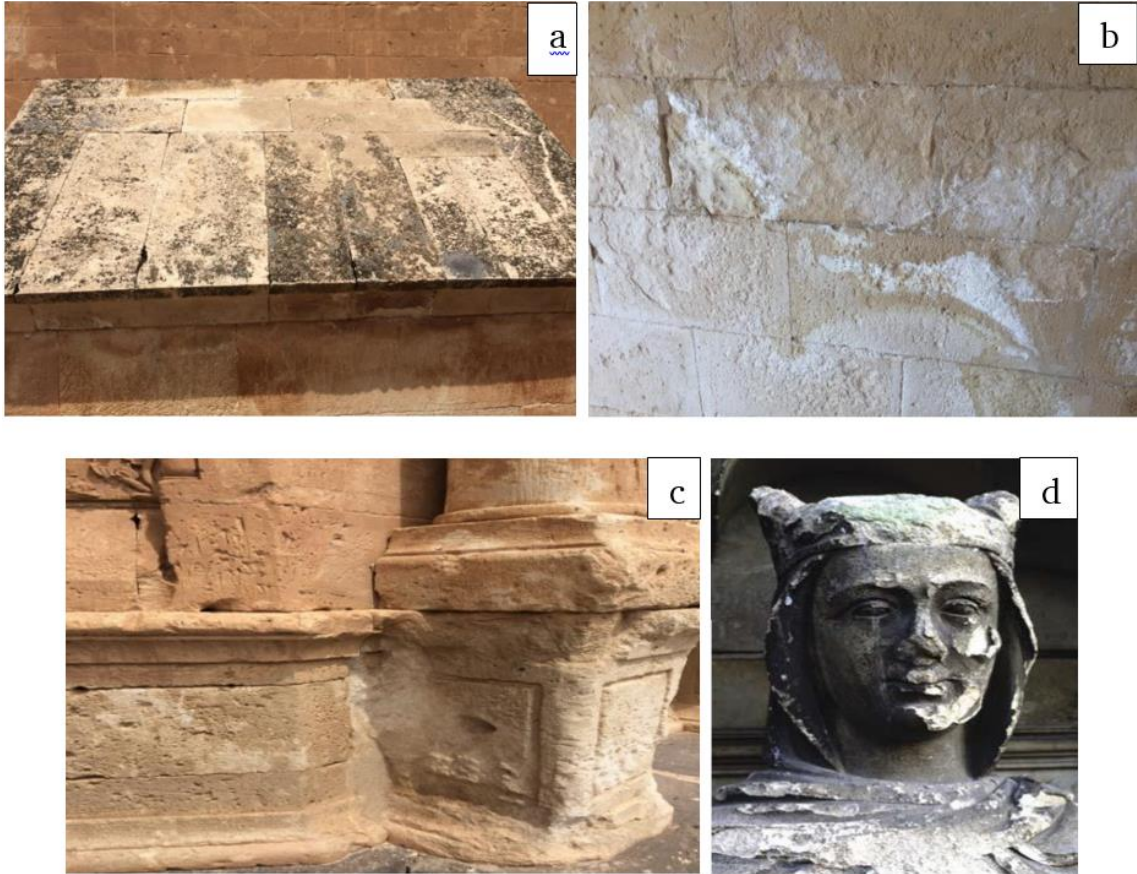
**Şekil 2.35** Taş bozulma türleri (a-çiçeklenme b-tuzlanma c-tozlaşma d-kabuk atma) (Artık ve Turan, 2018)

Çoğu malzeme için artan bağıl nem, uzun süreli ıslaklık, daha yüksek kirletici birikim oranları ve mikrobiyolojik faaliyetler için daha uygun koşullar bozulmada artışa neden olur (Brimblecombe ve Grossi, 2007; Brimblecombe vd., 2011).

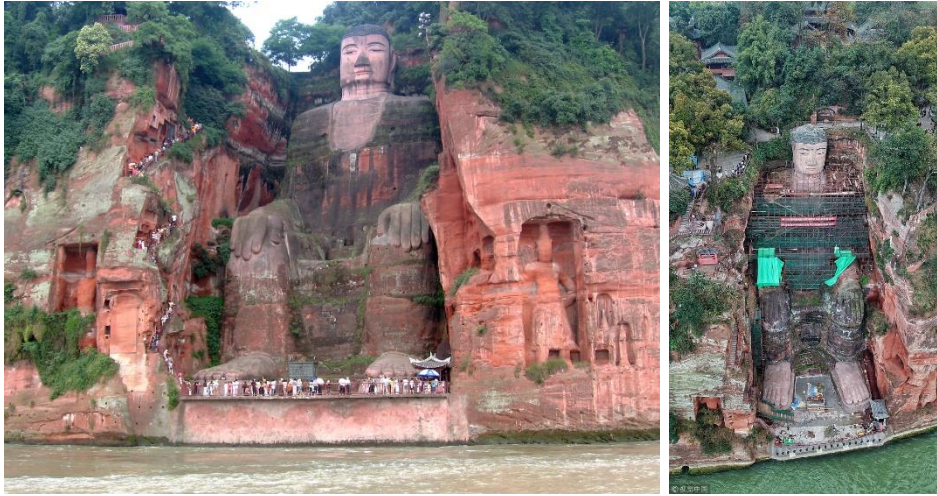
**Şekil 2.37** Büyük Leshan Budası restorasyon öncesi (sol) ve esnası (sağ) (URL55)

Heykelin bakım ve onarımı için 8 Ekim 2018'de restorasyon çalışması başlamıştır. (Şekil 2.37) 2019 yılında tamamlanan restorasyonda Buda heykeli üzerinde oluşan bozulmaları takip etmek üzere için heykelin sıcaklık ve nem değerlerini ölçecek dört dedektör yerleştirilmiştir (URL55).

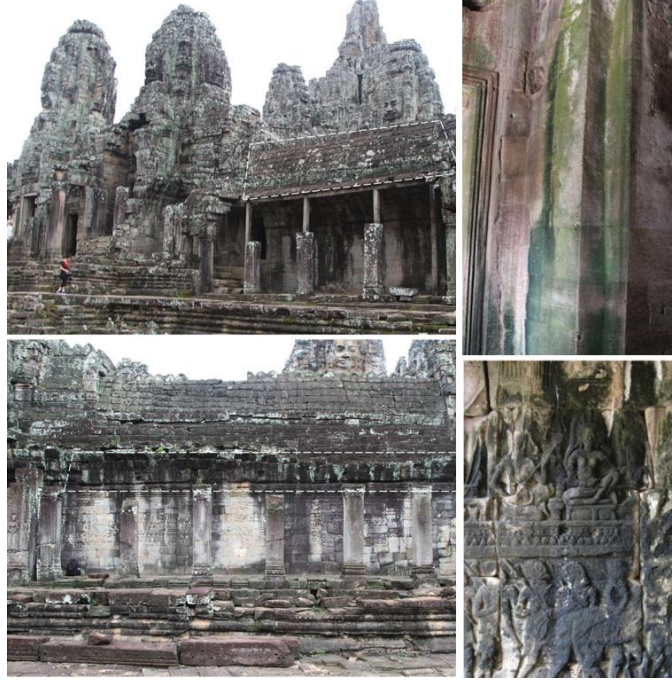
**Şekil 2.38** Angkor'da biyolojik bozulmalar (Li vd., 2020)

Atmosferde nem ve sıcaklık değişiklikleri, kumtaşı yüzeyinde yoğunlaşma ve ardından biyofilm oluşumuna neden olmaktadır. (Şekil 2.38) Yağmur mevsimi boyunca yoğun güneş ışığının ve aktif yağışlardan gelen suyun mevcudiyeti nedeniyle tropikal iklim koşullarında miras varlığının korunması oldukça zor olmaktadır. Angkor'da, kumtaşı anıtların ciddi şekilde bozulması, doğal ve insan kaynaklı olanlar dâhil olmak üzere fiziksel, kimyasal ve biyolojik kuvvetlerin bir araya gelmesiyle oluşan aşınma süreçlerinin bir sonucudur (Li vd., 2020). İklim değişikliğinin de Angkor'da büyük bir olumsuz etkiye sahip olduğu düşünülmekle birlikte, sorunun boyutu ve etkilerine karşı alınabilecek olası önlemler konusunda doğru bir değerlendirme için mevcut bilgiler henüz yeterli değildir (Liv d., 2020: 224). Alandaki çevresel veriler kaydedilmesi için bir gözlem istasyonu

kurulmuştur. İstasyon, 2000 yılından beri sıcaklık, rüzgâr hızı ve yönü, nem ve güneş ışığı verilerini otomatik olarak ölçmektedir (URL79). İstasyonda tutulan veriler, iklim değişikliği etkilerini tespit edebilmesi açısından da önemlidir.

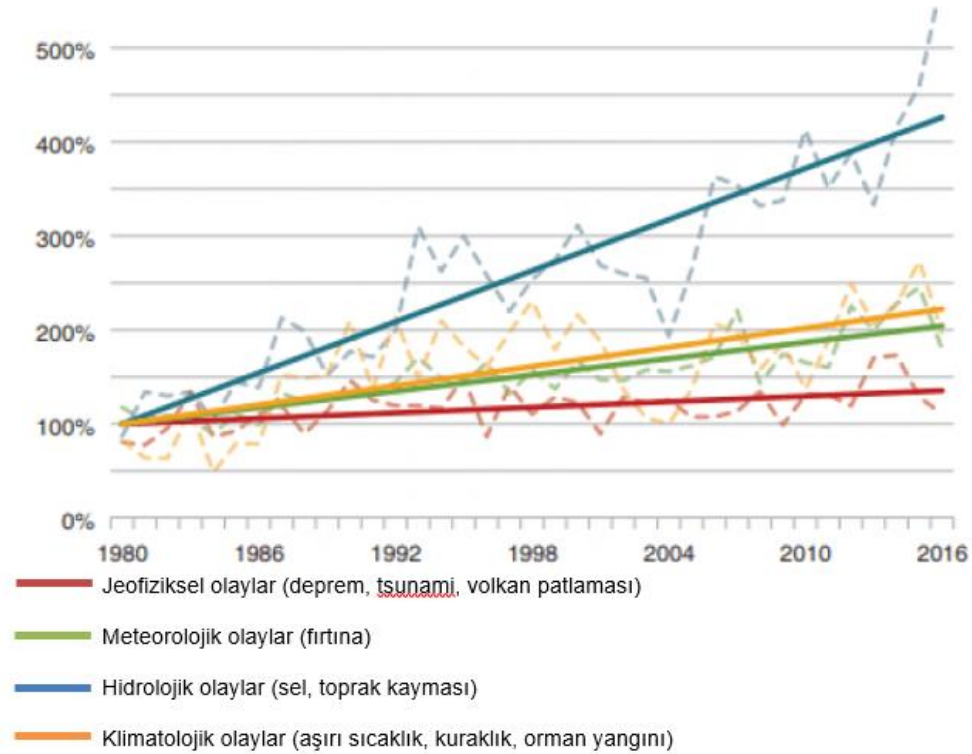
**Şekil 3.3** Doğa olaylarının 36 yıllık değişim grafiği (EASAC, 2018)

Avrupa Çevre Ajansı tarafından sel riski ve çevresel hasar görülebilirlik raporunda 37 Avrupa ülkesi, 1980-2010 yılları arasında meydana gelmiş toplamda 3.563 sel bildirmiştir (EEA, 2016). 27 ülkenin etkilendiği Orta Avrupa Sillerini de içeren 2010 yılı, 321 sel olayı ile en fazla sel yaşanan yıl olmuştur. 2050 yılına kadar Avrupa’da sel kayıplarının 5 kat; 2080 yılına kadar ise 17 kat artacağı tespiti yapılmıştır (EEA, 2016). EASAC (2013) tarafından gerçekleştirilen başka bir çalışmada ise aşırı hava olaylarının son 36 yılı incelenmiş ve son 5 yılda daha öncesine kıyasla taşkınlarda ve diğer hidrolojik olaylarda belirgin bir artış tespit edilmiştir (Şekil 3.3).

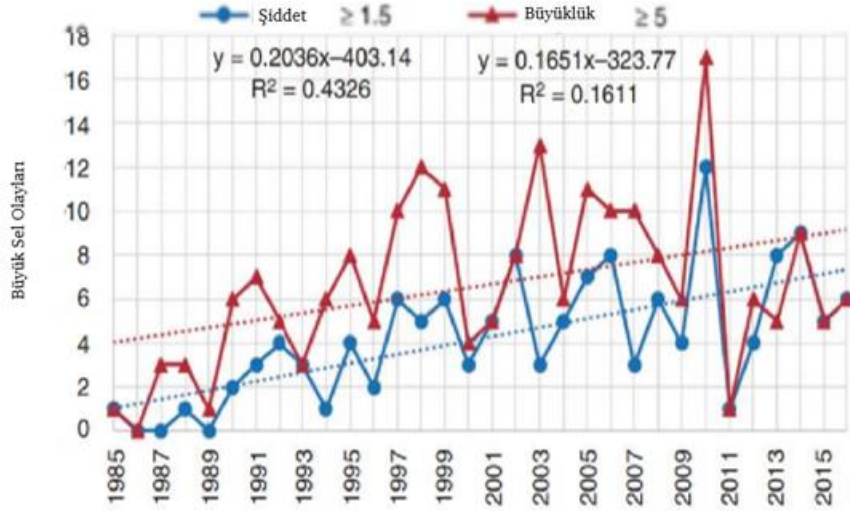
**Şekil 3.4** 1985-2015 arasında Avrupa’da meydana gelen sel sayıları (EASAC, 2018)

Dartmouth Sel Gözlem kayıtlarına göre her yıl Avrupa’da meydana gelen şiddeti 1.5 ve üzeri, büyüklüğü ise 5 ve üzeri olan sel olaylarının hesaba katıldığı grafikte de sel afeti sayısındaki artış görülmektedir (Şekil 3.4).

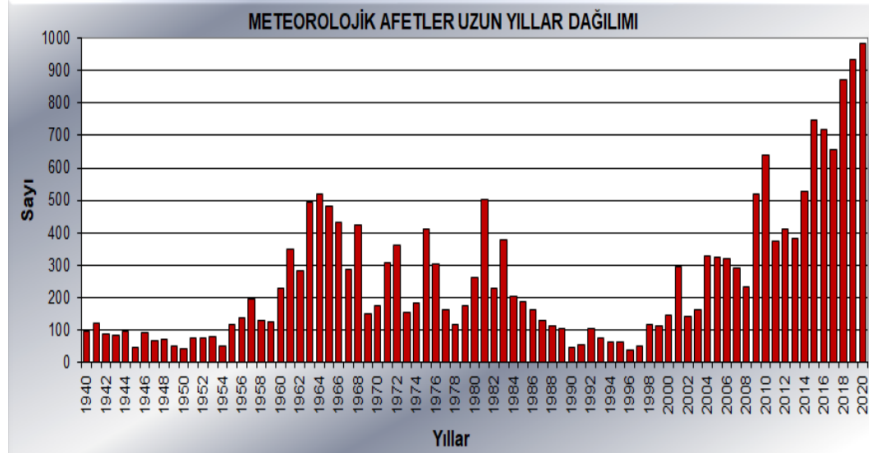
**Şekil 3.8** 1940-2020 meteorolojik karakterli doğal afet sayıları (MGM,2021)

Türkiye’de Meteoroloji Genel Müdürlüğü verilerine göre de meteorolojik afetlerin meydana geliş sayılarında ve şiddetlerinde artışlar görülmektedir (Şekil 3.8). Meteoroloji Genel Müdürlüğünün afet raporlarında fırtına ile hortum ve şiddetli yağış ile seller sayı ve şiddet olarak son yıllarda öne çıkan iki afettir (MGM, 2016). Şenol Balaban (2009) gelecekte iklim değışikliğı etkisi ile taşkınların daha sık ve şiddetli yaşanacağını vurgulamıştır; Türkiye’de, kentsel alanlar, olumsuz etkileri açısından depremlerden hemen sonra gelen taşkınların yoğun tehdidi ve tehlikesi altında kalacaktır. Ülkemizde bir yıl içerisinde meydana gelen 984 meteorolojik karakterli doğal afet sayısı ile 2020 yılı son 80 yıl içerisinde en yüksek olduğu yıldır (MGM, 2021). 2020 yılı içinde en fazla meydana gelen meteorolojik karakterli doğa kaynaklı afet şiddetli yağış/sel olayıdır, ikinci ise fırtınadır ve her iki afet türü de ülkemizin büyük bir kısmında görülmüştür (MGM, 2021).

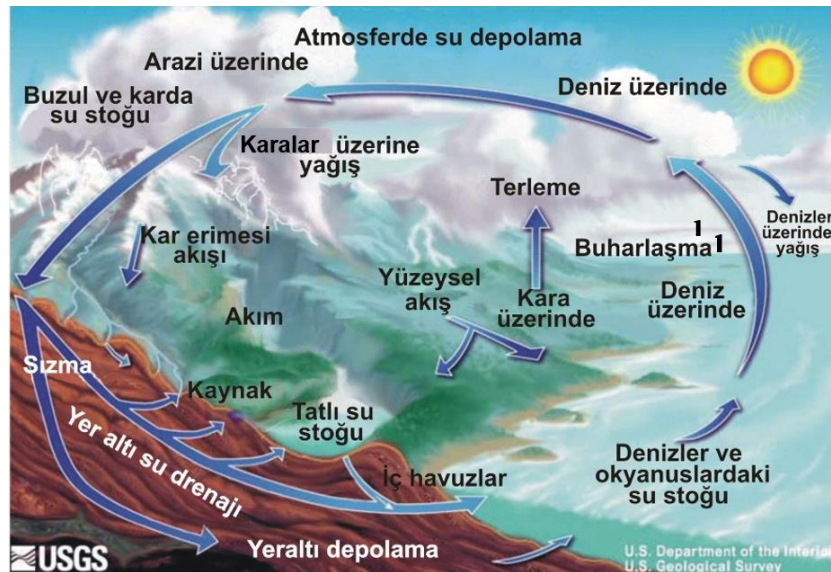
İklim değişikliğinin afetler üzerindeki etkisi incelendiğinde dünya genelinde özellikle sel afetinin meydana geliş sayısında ve şiddetinde artışa neden olduğu anlaşılmıştır. Seller, normal koşullarda dünyanın doğal hidrolojik döngüsünün bir parçasıdır (FEMA, 1998; Uşkay ve Aksu, 2002). (Şekil 3.10) Ancak bazen döngüde aşırı yağış ve akıntılar gibi meteorolojik ve hidrolojik olayların kombinasyonu sonucunda sel meydana gelebilir (Jha vd., 2012).

Doğal meteorolojik veya dere havzalarının doğal özelliklerine ilişkin jeomorfolojik koşullar, sellerin doğal bir olay olarak oluşumunda etkilidir. Bu doğal koşullar haricinde sellerin oluşumuna özellikle son yıllarda neden olan en önemli faktör; hatalı arazi kullanımı, ormansızlaşma, dere yataklarında yapılaşma, kontrolsüz ve çarpık kentleşme gibi insan müdahalesi ile oluşmuş koşullardır (Onuşluel ve Harmancıoğlu, 2002). Bu açıdan değerlendirildiğinde selin bir afet olması sebep değil sonuçtur (Kadıoğlu, 2008a).

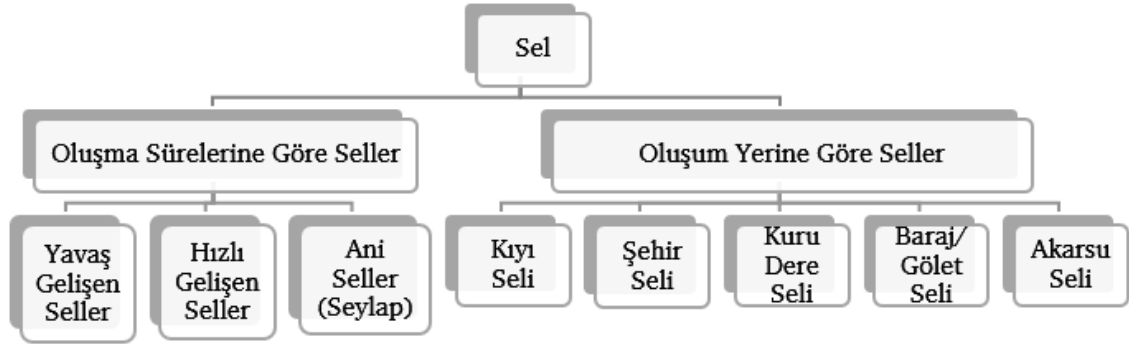
**Şekil 3.11** AFAD sel sınıflandırması

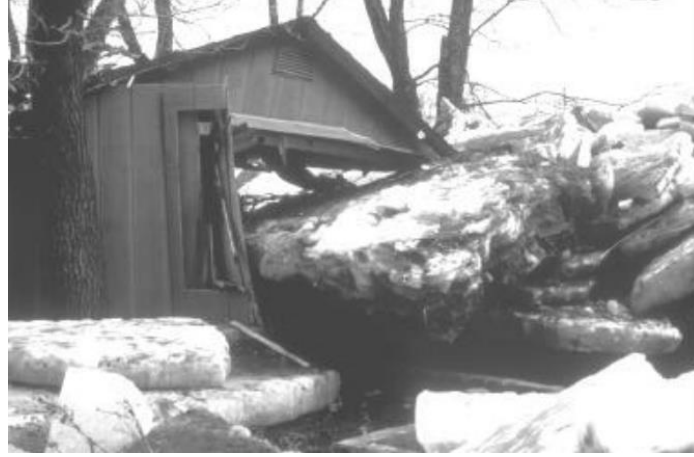
**Şekil 3.15** Bir sel sonrası moloz ve buz kütlelerinin oluşturduğu hasar (FEMA, 1998).

Sürüklenen cisimlerin yapı ve cisimler üzerindeki dinamik etkisi, su akışının oluşturduğu kuvvetleri arttırmaktadır (Stovel, 1998). Akan suyun hareketi ile normalde yüzmeyen nesneler bile sürüklenmekte veya yuvarlanmaktadır (FEMA, 1998). Büyük yatay kuvvetler ve basınçlarla birlikte etki ettiğinde oyuk oluşumuna veya çökmeye bağlı olarak daha kötü hasarlara neden olabilir. Uzmanlar bu etkiyi “darbe yükleri” olarak da tanımlamaktadırlar. Suyun taşıdığı maddeler bir yapının duvarına çarptığında selin akış hızına da bağlı olarak büyük bir kuvvet oluşturmaktadır (Stovel, 1998; URL59). Akış hızı nispeten düşük olduğunda bile, sel sularının taşıdığı büyük nesneler pencerelere, kapılara, duvarlara ve daha da önemlisi kritik yapısal bileşenlere kolayca zarar verebilir (FEMA, 2014). Bu kuvvet etkisi ile duvarlar yıkılabilir, taşıyıcılar yerinden oynayabilir ve hatta kısmen ya da tamamen çökme meydana gelebilir (URL59). Üzerinde taşıt veya yaya gibi hareketli düşey yüklere maruz kalan ve diğer yapılara oranla rüzgâr ve taşkın gibi bazı dinamik yüklere karşı daha savunmasız olan köprülerde hareketli yükler, yapıda titreşim yaratarak gerilmelerin artmasına neden olurlar. Tasarımı hidrolik, yapısal ve geoteknik faktörlerin etkileşimi nedeniyle oldukça karmaşık olan köprülerin orta ve kenar ayakları, sel suyu akışının yaratacağı statik ve dinamik kuvvetlerle, akarsuda yüzen nesnelerin çarpma etkileri ile ağır hasar almakta veya yıkılmaktadır (Yanmaz, 2002). Yüzen cisimlerin dinamik etkisi ile yalnızca

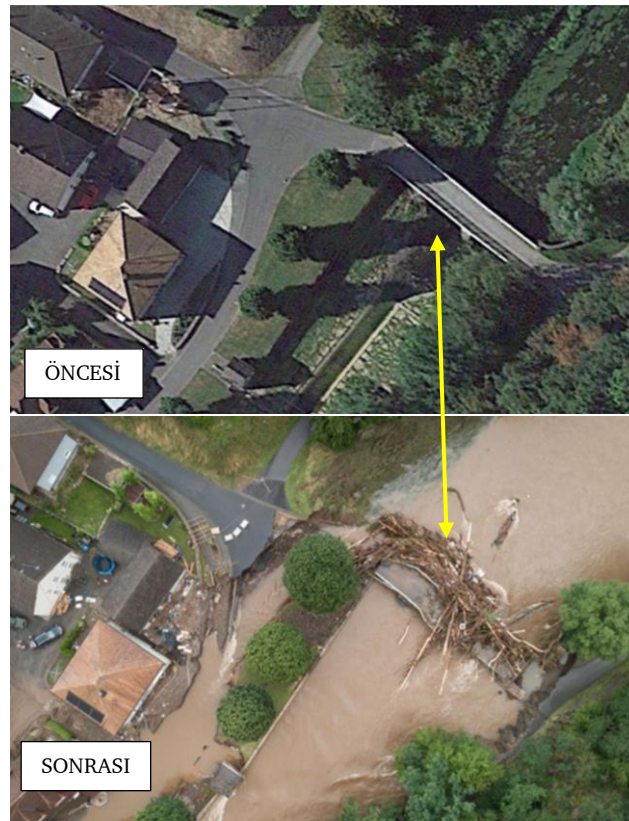
**Şekil 3.17** Echtershausen Köprüsü sel öncesi ve sonrası hava fotoğrafı (URL58)

2021 yılının temmuz ayında Almanya'yı etkisi altına alan şiddetli yağışlar nedeniyle meydana gelen sellerde büyük kayıplar yaşanmıştır. Sel sularının taşıdığı molozlar nedeniyle Echtershausen Köprüsü'nün hem altında hem de üstünde ağaç ve dalların oluşturduğu bariyerlerin etkisi ile yükselen sular köprü'nün sular altında kalmasına neden olmuştur (URL58). (Şekil 3. 17)

Tehdit altındaki mirasa ulaşımında kapalı yollar ve geçişler sıklıkla karşılaşılan problemlerden olup; tahliye ve kurtarma çalışmalarının gecikmesi nedeniyle kayıpların artmasına neden olmaktadır (Stovel, 1998; Drdácý, 2011). Sel suyunun akış kuvveti ile beraber kaldırma kuvveti etkisiyle oluşan bariyerler köprü ayakları arasındaki gözlerde de tıkanıklığa neden olmakta ve artan su basıncı köprü ayakları altındaki toprağın oyulmasına neden olmaktadır (Drdácý, 2011).

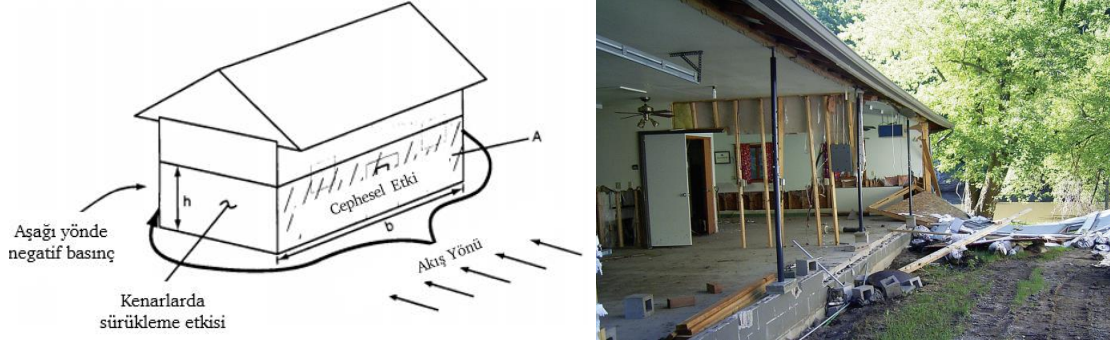
**Şekil 3.20** Yapı üzerinde sel kaynaklı yatay hidrodinamik kuvvetler (FEMA, 1998)

Sel sularının yatay yönlü hidrodinamik kuvveti en çok bilinen sel etkisidir. Akışın hızına bağlı olarak oluşturduğu hasar boyutları değişmektedir. Akış hızını belirleyen etkenler sel yatağının eğimidir; dağlık alanlardan gelen suların hızı düz alanlardaki sel sularının akış hızına göre daha fazladır. Bununla birlikte aynı sel yatağında bile zemin yüzeyinin düzlüğüne bağlı olarak hız değişebilmektedir. (FEMA, 2014). Saniyede 1.5 metreden daha hızlı hareket eden sel suları yüksek akış hızına sahip sel olarak tanımlanmaktadır (FEMA, 1998). Yüksek hızlı akış etkisi ile oluşan yatay yönlü hidrodinamik kuvvetler, strüktürlerde aşırı tehlikeli bir etkiye sahiptir. Hidrodinamik yükler, memba akışından gelen cephesel darbe, binanın yan yüzeylerinde akışın oluşturduğu sürüklenme ve bina arka yüzeyinde emiş kuvvetleridir. Hidrodinamik yükler, suyun hızına ve yapının şekline göre hidrostatik basınçlar gibi duvarların veya döşemelerin çökmesine neden olabilir (Chidambarathanu ve Retnan, 2013). (Şekil 3.20)

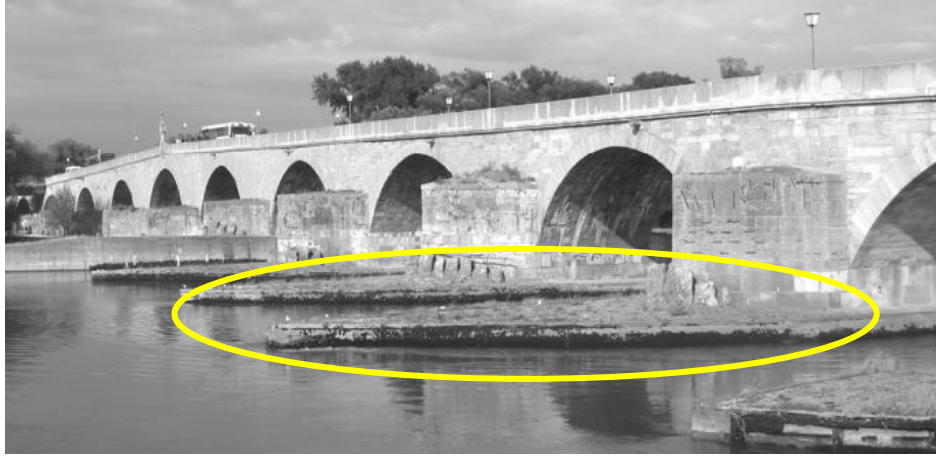
**Şekil 3.21** Regensburg'daki Ortaçağ köprüsü koruyucu adalar (Drdácký ve Slížková, 2007).

Yatay yönlü hidrodinamik kuvvetlerden biri de yüksek hızlı akış etkisidir. Bu etki de tıkanıklıklar sonucunda meydana gelmektedir. Yüksek hızlı akış, yüksek basınç altındaki suyun küçük bir açıklıktan çıkması ile de oluşabilir. Örneğin bir duvarda oluşan delikten suyun yüksek hızla akması ya da köprü gözlerinin altındaki suyolları tıkanığında nehir yatağı boyunca akışın hızının artması gibi. Yüksek hızlı akışın oluşturduğu etki ile köprü ayaklarının/temellerinin altının oyulması, afet niteliğindeki sellerde en sık kaydedilen bozulmalardandır ve son yıllarda bu etkiye karşı önlem olarak tarihi köprülerin onarımlarında koruyucu duvarlar ve adalar eklenmektedir (Drdácký, 2011). (Şekil 3.21) Yüksek su ile etkili yatay

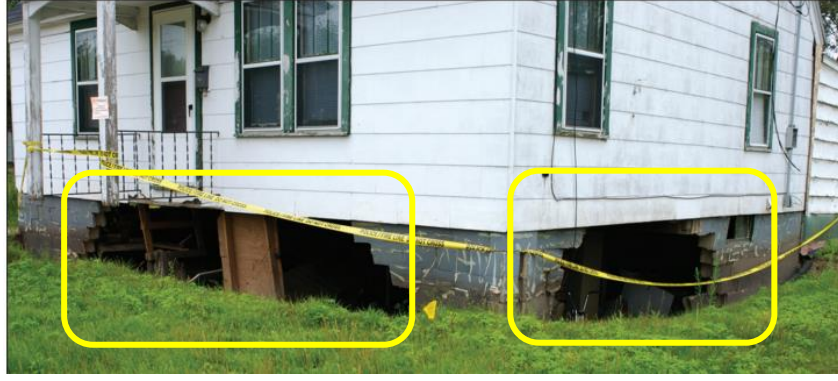
**Şekil 3.23** Sel sonrası yapının bodrum kat duvarında oluşan hasar (FEMA, 2012).

Hidrostatik etkilerden olan yanal kuvvetler, durağan suyun iç ve dış yükseklik farklılıklardan kaynaklanır. Yükselen suyun yatay statik basıncı, su ile doğru orantılı olarak binaya ve temellere etki eden yükler oluşmasına neden olmaktadır (Stovel, 1998; Drdácký, 2011). Sel suları yükseldikçe, binanın dış kısmındaki yüksek su, zemin üstünde duvarlara zemin altında ise varsa bodrum duvarlarına ve yapının temellerine içe doğru sürekli yatay yönde basınç uygular. Şekil 3.22'de görüldüğü üzere hidrostatik basınç derinlik arttıkça arttığı için bodrum duvarları için daha büyük bir tehlike oluşturmaktadır. Bu basınca bodrum katı çevreleyen doymuş toprak ağırlığı da eklendiğinde hasar olasılığı artar (FEMA, 2014). (Şekil

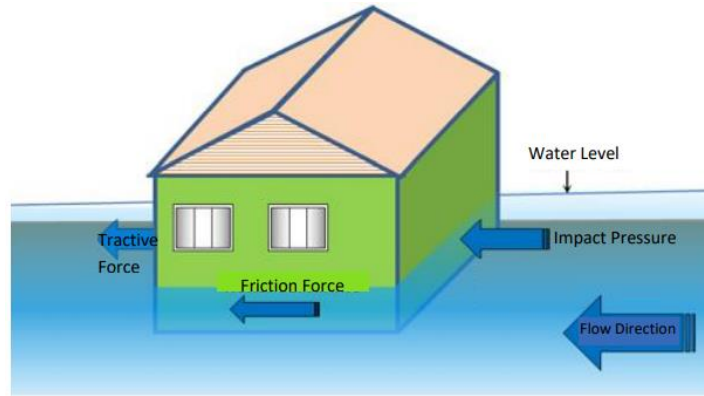
**Şekil 2.24** Sel sularının oluşturduğu etki ve kuvvetler (Bikçe vd., 2018)

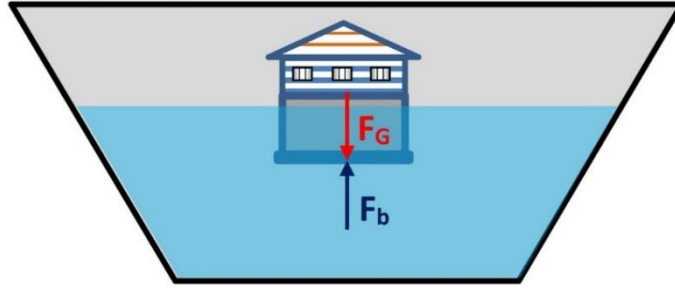
**Şekil 3.25** Bina altından etki eden suyun kaldırma kuvveti (Bikçe vd., 2018).

Toprağı doygun hale getiren su, yapıların altından döşemelere ve temellere kaldırma kuvveti uygular (Şekil 3.25). Bu kuvvetin aşırı olduğu durumlarda binanın tamamı veya bir kısmı yerinden kalkmakta, üst yapıda çatlaklar meydana gelmekte; zemin strüktürlerinde hasarlar oluşmakta; döşeme ve tavan kaplamaları sökülmemekte ve yer değiştirmektedir (Drdácký, 2011; Bikçe vd., 2018). Temel duvarları yeraltı suyunu tutacak kadar sağlamısa, döşemeden su sadece sızıntı olarak girecektir ve malzemede kabarmalara neden olacaktır; böyle durumlarda döşeme hemen onarılamaz. Öncelikle bina altındaki toprağın tamamen kuruması beklenmelidir. Zeminde su kaynaklı genleşme varsa ve kuruması beklenmeden döşeme yenilenmişse, zemin kuruyarak gerçek boyutlarına küçüldüğünde çatlaklar oluşacaktır (National Trust, 2005).

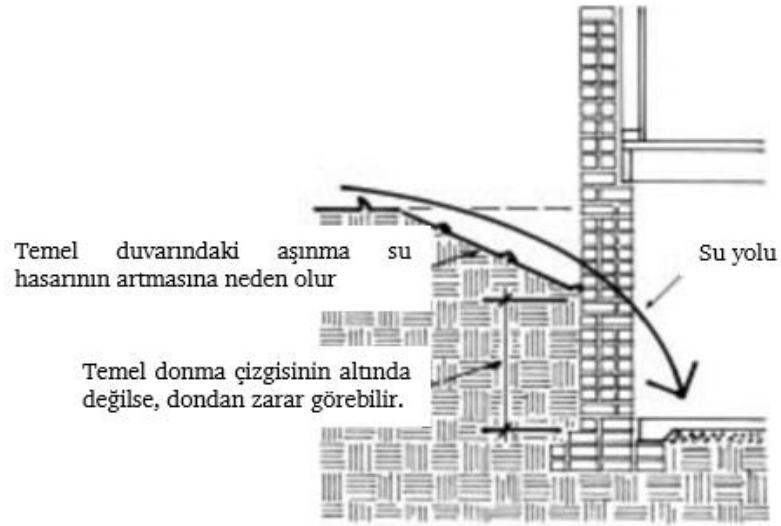
**Şekil 3.29** Selin temel duvarı etrafındaki toprağı aşındırması (National Trust, 2005)

Akan su da doğası gereği akış hattı boyunca erozyon ve aşınmaya neden olur. Akışın hızının arttığı sel zamanlarında bu etki daha güçlü hale gelir. Yüzey erozyonu (aşındırma), toprak yüzeyinin derinleşmesi ile sonuçlanan; akan suyun etkisiyle toprak katmanlarının kademeli olarak yüzeyden taşınmasıdır. Bunun sonucunda çoğunlukla erozyon-dirençli malzemelerle daha fazla temas ettiğinde zemin yüzeyinde delikler oluşabilir. Bu yalnızca köprü ayakları ve iskelelerde değil sel yaşanan bölgelerde bina temellerinde de yaygın bir sorundur (National Trust, 2005). Seller, temeller etrafındaki destekleyici toprağı süpürerek temeli zayıflatır. (FEMA, 2014). (Şekil 3.29)

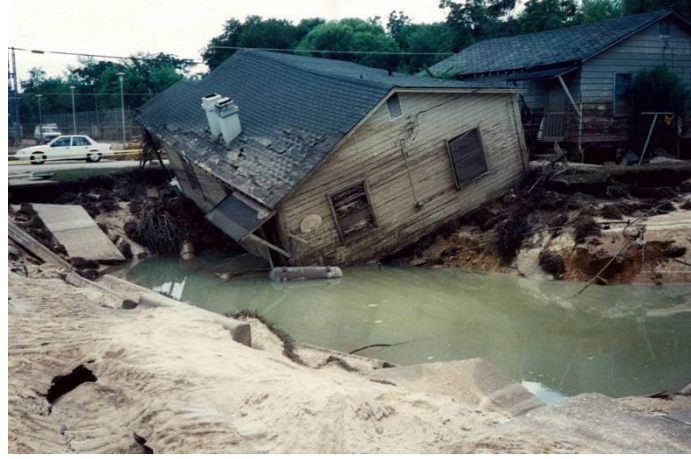
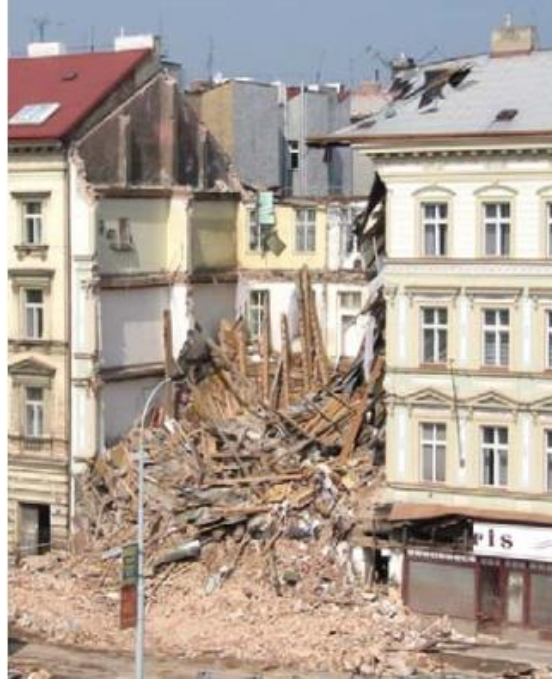
**Şekil 3.30** Üstte 1994 Georgia Seli sonrası (URL70); altta 2002'de sel sonrası Prag (Hájek, 2018).

katmanı temas ederse ince taneler iri taneli zeminin boşluklarına taşınırlar. İri taneli zemin katmanının geçirgenliği azalırken ince taneli zemin katmanında da boşluklar devamlı olarak büyür (National Trust, 2005; Drdácý, 2011). Erozyona uğramış toprağın yoğunluğunun azalması zeminin sıkıştırılabilirliğini artırır ve böylelikle üst yapının oturması gerçekleşebilir. Nehir kenarı setleri ve binalar bu etki ile kısmen veya tamamen çökebilir. Merkez Avrupa'da Ağustos 2002'deki seller boyunca Prag'da çok sayıda yapı sellerden etkilenmiş hatta bazı yapılar sel nedeniyle çökmüştür (998, 2018). (Şekil 3.30) Kerpiç ve toprak esaslı yapılar erozyona karşı daha savunmasızdır (Jha vd., 2012).

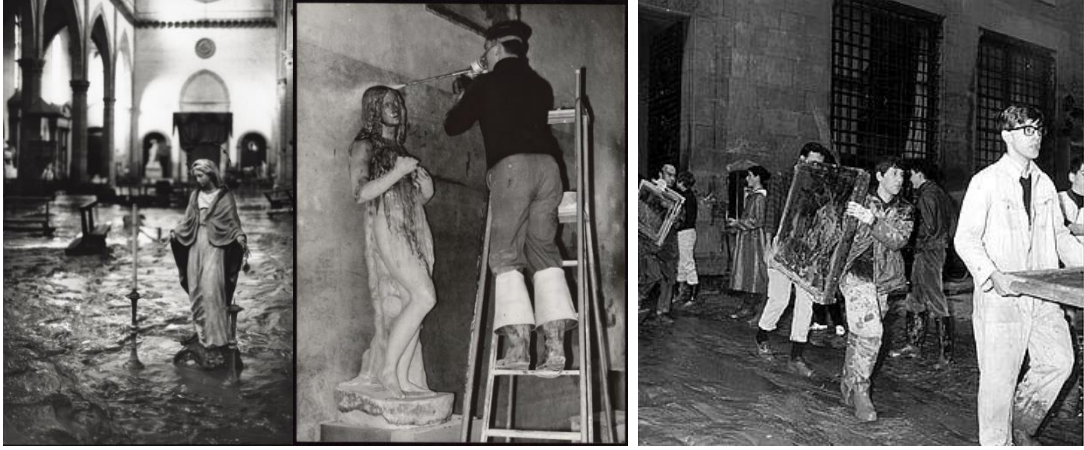
**Şekil 3.32** 1966 Floransa Selinde kirlenen kültürel miras objeleri (Bromelle, 1970)

Sel suları genellikle bünyesine karışan kontaminantlarla birlikte etki etmektedir. Selin meydana geldiği yere ve şiddetine göre sel sularına karışabilecek maddeler çok çeşitlidir (Drdácký vd., 2011). Suların en sık taşıdığı maddeler çamur, alüvyon gibi organik maddelerdir. (Şekil 3.32) Ancak selin akış hattı üzerinde bulunan yakıt ve/veya kimyasal depolarından sel sularına petrol ve türevleri veya çeşitli kimyasallar da karışabilmektedir. Yakıtların sel sularına karışması durumunda sterilizasyon için suyu kaynatmak daha zor olmaktadır (PAHO, 1998; Stovel, 1998). Özellikle kentsel yerleşimlerde drenaj sistemlerinin yetersizliği nedeniyle sel sularına kanalizasyon sularının karışması sık karşılaşılan ve sel sonrası sağlığı en fazla olumsuz etkileyen durumdur. Sel suları, içerisindeki farklı kontaminantlar nedeniyle kültürel mirasta hem kimyasal hem biyolojik bozulmalara neden olmaktadır (ProteCHt2save, 2018). Sel sularının beraberinde getirdiği bu kontaminantlar malzemelerin içlerine nüfuz etmekte, üzerlerine yapışmaktadır. Kontaminantların türüne göre kültürel mirasa verdiği hasarın boyutu değişmektedir (Historic Scotland, 2014).

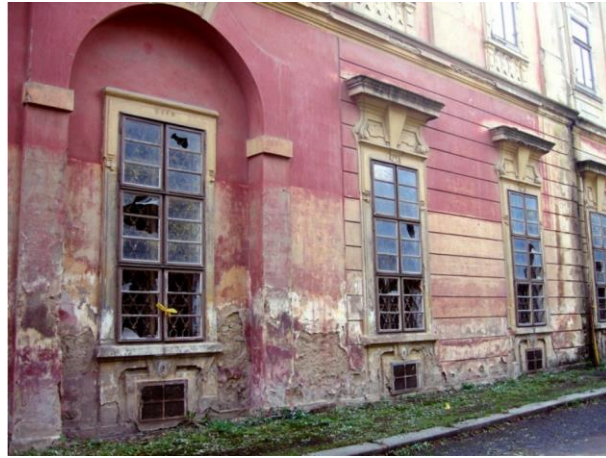
**Şekil 3.33** Prag'da tarihi yapı duvarında hasar (Hill, 2016)

Tarihi tuğla ve taş duvarlar, doğalarında bulunan çözünebilir tuzlardan ve yeraltı suyundan yükselen nemin emdiği tuzlardan zarar görebilir. Çözünebilen malzemeler kültürel miras objelerinden örneğin boyalı duvarlardan pigmentleri sökebilirler (Drdácký vd., 2011) (Şekil 3.33).

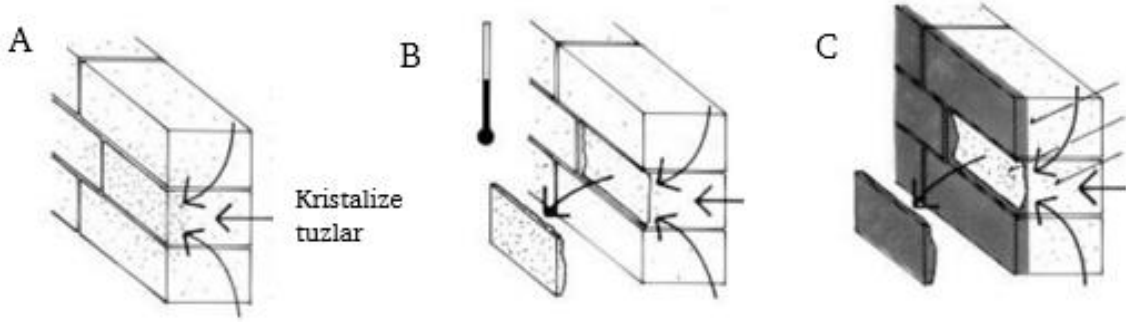
**Şekil 3.34** Taş/tuğla duvarda hapsolmuş sel suyu etkileri (National Trust, 2005)

Duvar doyduğunda, tuzlar çözülür. Su buharlaştıkça, tuzlar yüzeye doğru taşınır, burada kristalleşir ve çiçeklenme adı verilen oluşum meydana gelir. (Şekil 3.34 A) Görüntü olarak kötü olan çiçeklenme, genellikle zararsızdır ve fırçalama veya yıkama yoluyla kolayca temizlenebilmektedir (National Trust, 2005; Torraca, 2005; Drdácký ve Slížková 2007; English Heritage, 2015). Ancak özgün bezemeler için uygun yöntemlerle temizleme yapılmadığında bu basit oluşum ciddi bir tehlide dönüşebilir. Duvar malzemesi içerisinde hapsolmuş su, kış mevsiminde hava sıcaklığının 0 derece altında olduğu durumlarda malzeme içerisinde

donmakta ve genişlemektedir. Bunun sonucunda çatlaklar ve malzeme kayıpları meydana gelmektedir (Şekil 3.34 B). Yüzey su geçirimsiz malzeme ile kaplı ise su yüzeye ulaşamamakta ve buharlaştıkça çözünmüş tuzlar yeniden kristalize olmakta, içerde genişterek duvar yüzeyinde hasara neden olmaktadır (National Trust, 2005; English Heritage, 2015) (Şekil 3.34 C).

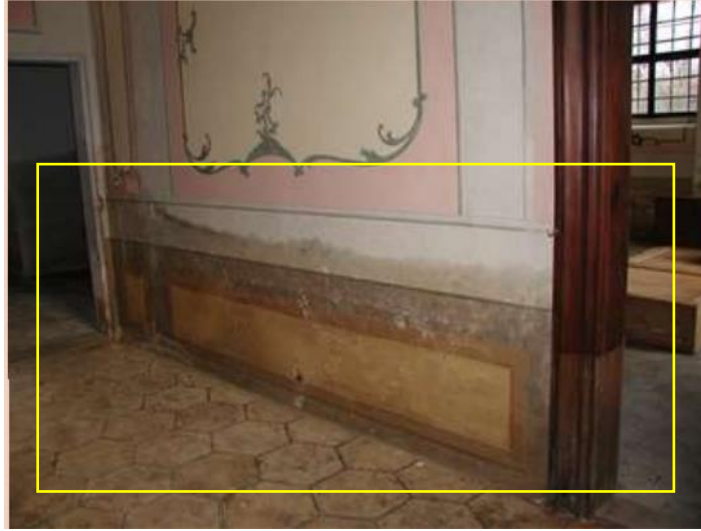
**Şekil 3.35** Veltrusy Şatosu iç duvarında su emme kaynaklı hasar  
(ProteCHt2save, 2018)

Bozulma, genellikle malzeme içerisinde devam edebilir. Islanma-kurumanın neden olduğu hasar, koyu renkli bir patina ile kaplanmış iyi korunmuş bir yüzeyin aldatıcı görünümü altında hızla ilerleyebilir. (Şekil 3.35) Yalnızca yakın mesafeli inceleme (dokunma, numune alma), yoğunlaşmadan etkilenen yıpranmış bir yüzeyin gerçek durumunun değerlendirilmesini sağlar.

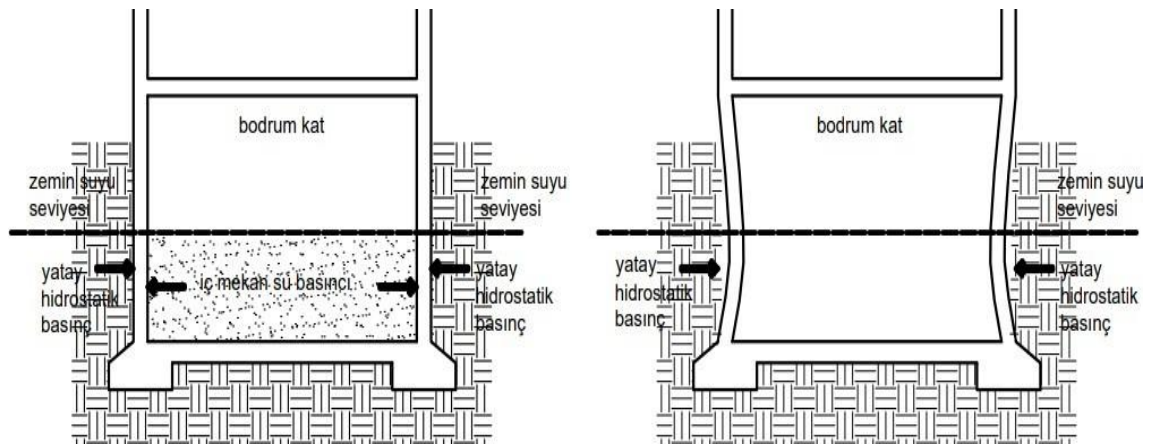
**Şekil 3.36** Bodrum kattaki sel suları tahliye edilmeden önce (sol) ve edildikten sonraki (sağ) kuvvetler (National Trust, 2005).

taşınabilir kültürel mirasın uygun olmayan yöntemlerle temizlenmesi veya kurutulması geri dönüşsüz hasarlara neden olmaktadır. Selden sonra, hemen binayı kurutmak ve/veya hasarları onarmak istemek çok doğaldır. Ancak kültürel miras söz konusu olduğunda, aceleci davranmak (ne kadar iyi niyetli olursa olsun) mirasa yarardan çok zarar verebilir (English Heritage, 2015). Bu nedenle miras varlığına ya da miras değerlerine zarar verecek müdahaleleri önlemek için selden sonra öncelikle uzmanlar tarafından bir durum değerlendirmesi yapılmalıdır. Örneğin bodrumdaki suların tahliye edilme işlemi, sel nedeniyle yükselmiş olan zemin suyu seviyesi normale dönmeden yapıldığında dışarıdan temel/bodrum duvarına etki eden yatay hidrostatik basınç kuvvetlerini dengede tutacak bir iç kuvvet kalmadığından Şekil 3.36'dakine benzer hasarlar ortaya çıkmaktadır (National Trust, 2005).

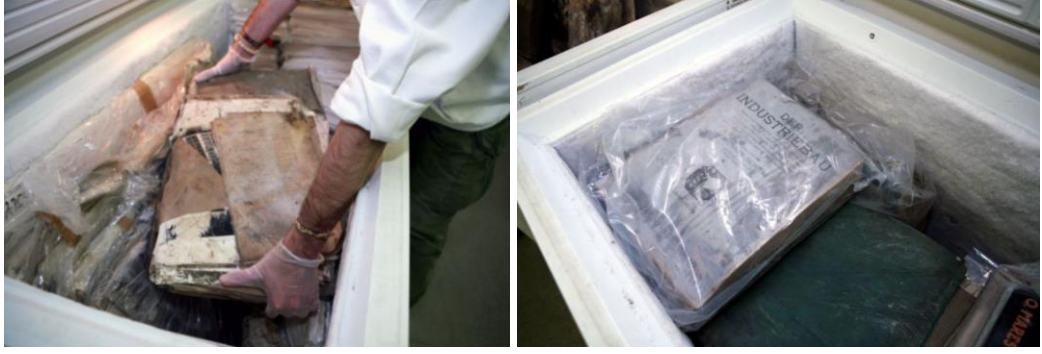
**Şekil 3.37** Sel sonrası dondurulmuş arşiv malzemeleri (URL80)

Selden sonra hasarı gidermek için kullanılan farklı müdahaleler vardır. Ancak kültürel miras için bu müdahalelerin hepsi uygun değildir. Doğru ve uygun olmayan her müdahale miras varlığının geri dönüşsüz olarak hasar görmesine ve hatta kaybedilmesine yol açabilir. Bu nedenle sellerden sonra kültürel mirasa müdahale ekipleri arasında koruma uzmanlarının bulunması ya da kişi mülkiyetinde olan varlıklara müdahalelerde koruma kurumlarından görüş ve öneri alınması gereklidir. Doğru müdahale yöntemlerinin bilinmemesi ve/veya emin olunmaması durumunda miras varlığını uygun koşullarda bekletmek daha uygun olabilmektedir. Örneğin Floransa Seli'nden sonra da pek çok miras varlığı uzun yıllar doğru müdahale tekniklerinin araştırılması için depolarda koruma altında bekletilmiştir. Bazı durumlarda özellikle kâğıt malzemeden oluşan kültür mirası selden sonra müdahale yapılmaya kadar dondurularak koruma altında bekletilmektedir. (Şekil 3.37)

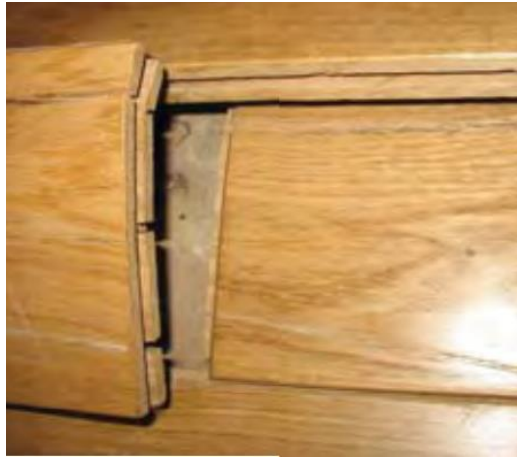
**Şekil 3.38** Kuruma süreci bitmeden sabitlenmiş döşemde bükülme (English Heritage, 2015).

Kültür mirasının onarımında selden sonra en kritik süreç kurutma ve temizliktir. Yanlış müdahale etmektense hiç müdahale etmemek kültürel miras için daha doğru bir uygulama olacaktır. Yeterince kurutulmadan onarılmış ahşap malzemelerde kısa süre içerisinde yeni hasarlar ortaya çıkmakta ve yeniden müdahale gerektirmektedir. (Şekil 3.38)

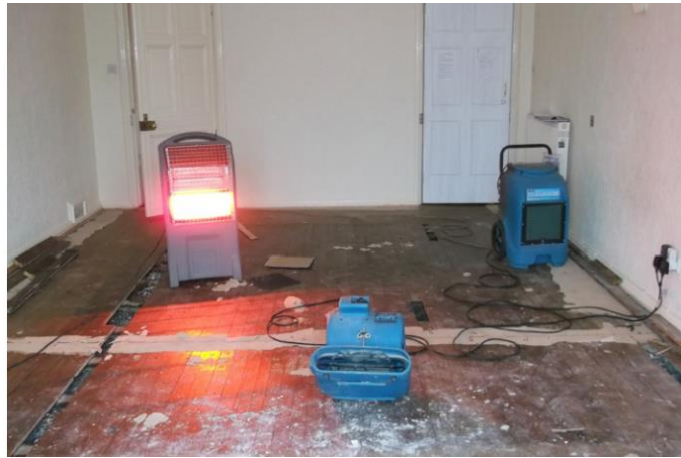
**Şekil 3.39** Geleneksel ısıtma ve nem alma (Historic Scotland, 2014)

neden olacaktır. Malzemelerin arkasında kalan nemin yavaş kurutulması birkaç ay sürebilir, ancak aceleyle hareket ederek yeri doldurulamaz kültürel mirası kaybetmekten daha iyidir (English Heritage, 2015). Kurutma işlemine doğal havalandırma ile başlanmalı sonrasında nem gidericilerle ortamın ve malzemenin nemi alınmalıdır. Isıtıcıları kurutma sürecine dâhil etmek bu evreden sonra düşünülebilir. Yine de yoğun bir ısı uygulamak yerine yavaş yavaş ısı verilmesi önemlidir. Ayrıca nemli havanın dışarıya hareketini hızlandırmak için elektrikli fanlar kullanılabilir (English Heritage, 2015). (Şekil 3.39)

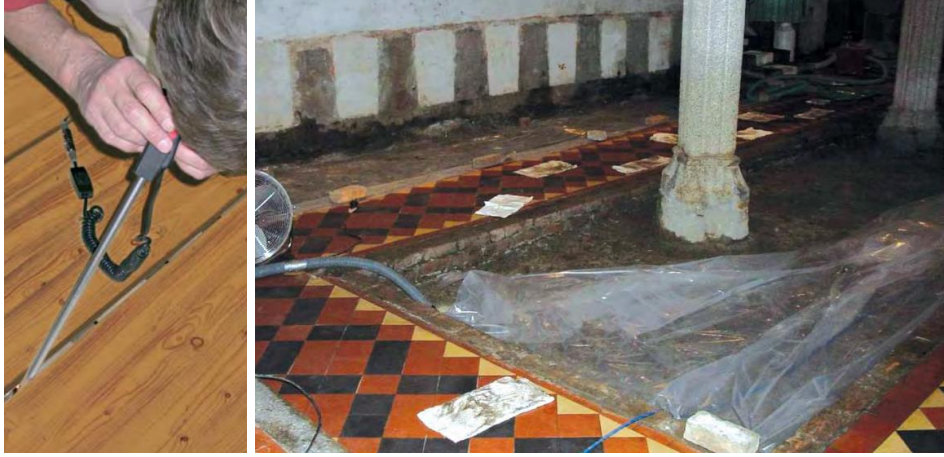
**Şekil 3.40** Döşemelerde sel hasarı tespiti ve kurutulması (English Heritage, 2015)

Doğal havalandırma; ısıtıcı ve nem alıcı aletlerin kullanılması gibi yöntemlere rağmen malzemelerin arkasında boşluklarda nem ve su kalabilir. Böyle durumlarda kurutma için “enjeksiyon kurutma yöntemi” kullanılabilir. (Şekil 3.40) Bu sistemde küçük enjeksiyon deliklerinden nemli bölgeye sıcak ve kuru hava verilir. Enjeksiyon kurutmada ahşap kaplama arkaları yeterince kurutulamadıysa sökmek gerekebilir. Böyle durumlarda her malzeme tek tek numaralandırılmalı ve fotoğraflanmalıdır. Sökülen ahşap malzemeler iyi havalandırılmış ortamda kurutulurken de eğilmeyi önlemek için düzenli olarak çevirilmelidir. Duvarların kurutulması sürecinde süpürgelikler ve kapı, pencere pervazlarının sökülmesi gerekebilir. Bu durumda kaplamalarda olduğu gibi dikkatlice numaralandırma ve fotoğraflama yapılmalı, yapı elemanları işlemler bittikten sonra özgün yerlerine yerleştirilmelidir. İç mekânlarda hava akımına izin vermek için kapılar açık tutulmalıdır.

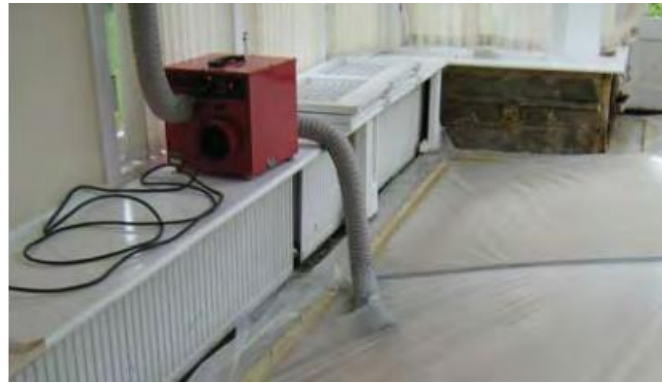
**Şekil 3.41** Döşemenin kurutulması için hava verilmesi (English Heritage, 2015)

Havalandırma, kültürel mirası kurutmanın birincil yolu olsa da, bina kurumaya başladığında ortamın nemini azaltmak için nem gidericilerin devreye alınması faydalı olacaktır. Nem alma işleminin olabilmesi için kapı ve pencereler kapatılarak ortamdaki hava akışı kesilmelidir. Nem alıcı kullanılmadan önce mekân kuru olmalıdır. Nem alıcıların kullanımında ortamın birden ve aşırı kurumamasına özen gösterilmeli ve duvar resimleri, diğer hassas dekoratif yüzey kaplamaları veya kâğıtların bulunduğu ortamlarda nem alıcılar kullanılmamalıdır. (Şekil 3.41)

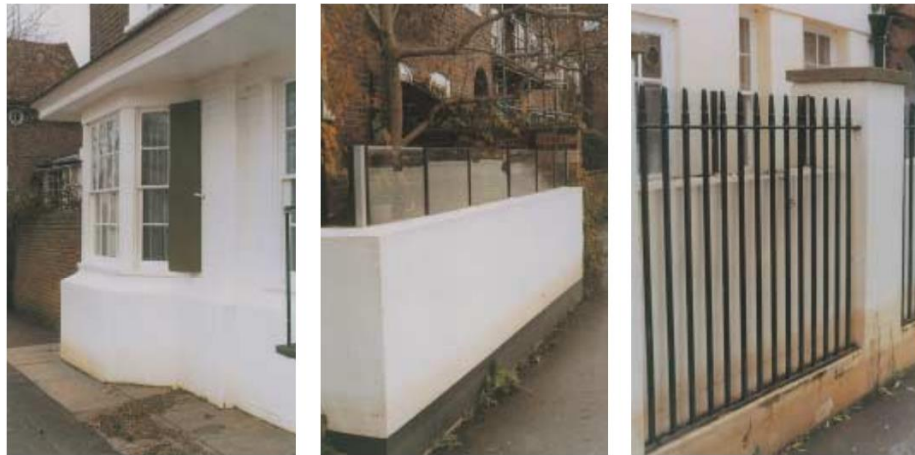
**Şekil 3.42** Birleşik Krallık’ta kullanılan kalıcı sel bariyerleri (English Heritage, 2015)

**Kalıcı Sel Bariyerleri:** Kültürel mirasa yapılacak uygulamalarda geri döndürülebilirlik önemli bir koruma prensibi olduğu için sel önlemi olarak kalıcı bariyerler zorunlu olmadıkça kullanılmamalıdır. Ancak yapının ilk tasarımında seçilen konum kararının yanlış olması nedeniyle normal şartlarda bile sürekli sel probleminin yaşanmasına bağlı olarak miras değerine etkisi etrafıca değerlendirilerek ve kültürel mirasla uyumlu kalıcı uygulamalar önerilebilir. Şekil 3.42’de Birleşik Krallık’ta konutlara uygulanmış kalıcı bariyerler görülmektedir.

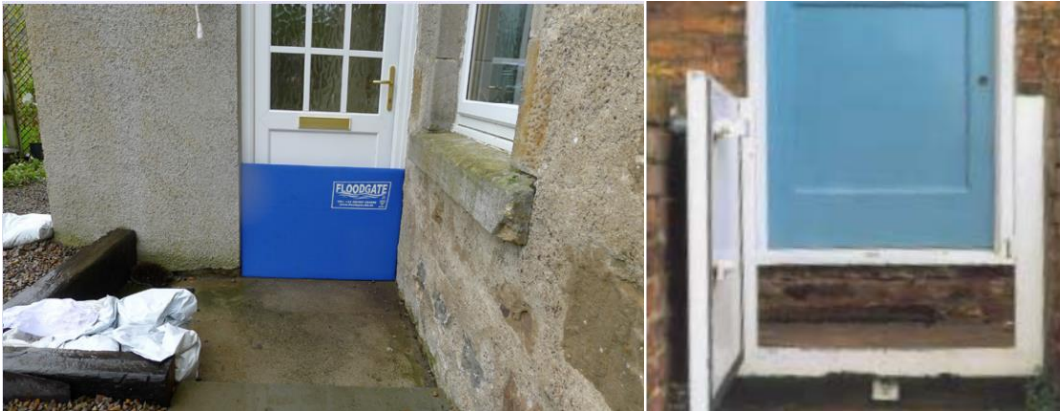
**Şekil 3.43** Geçici sel bariyeri örnekleri (Historic Scotland, 2014)

**Kapı ve Pencere Bariyerleri:** Yükselen suyun içeri girişini engellemek için dış kapılara ve pencere açıklıklarına takılan levha şeklindeki bariyerler sel riski veya sel olayı geçtikten sonra sökülüp saklanabilir. (Şekil 3.43) Geçici bariyerler yalnızca sel esnasında kullanıldıkları için kalıcı uygulamalara kıyasla kültürel miras varlığında daha az müdahale gerektirmektedir; ancak monte edilecekleri sabitleme elemanlarının miras varlığı ile olan uyumu göz önünde bulundurularak hassas müdahaleler yapılmalıdır. Kültürel mirasla uyumlu olarak tasarlanmış çeşitli taşkın bariyerleri vardır. Bu bariyerlerden geçici olanlarda genellikle kapı ve pencere kenarlarında küçük kesitli kanallar yapılmakta ve sel uyarısı verildiğinde su geçirmez malzemelerden üretilmiş levhalar bu kanallara yerleştirilmektedir. (Şekil 3.44)

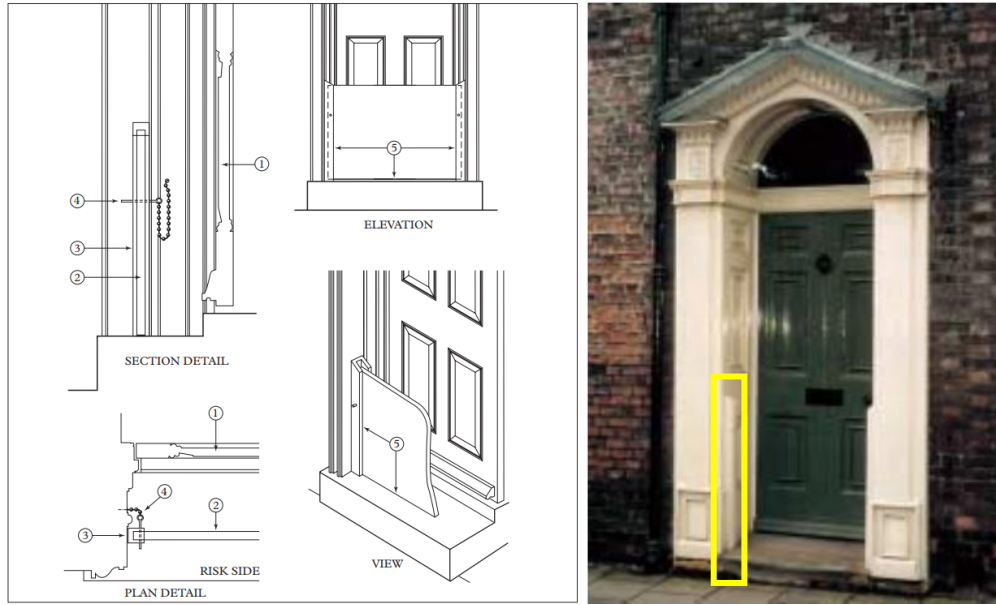
**Şekil 3.44** Solda geçici sel bariyeri detayı (1- Kapı, 2- Bariyer, 3-Kanal, 4 Pim (Levhanın kalkmasını önlemek için), 5-Boşluk (Gerektiğinde dolgu malzemesi ile su geçirmezliği artırmak için bırakılmıştır); sağda geçici sel bariyerli kapı (English Heritage, 2015)

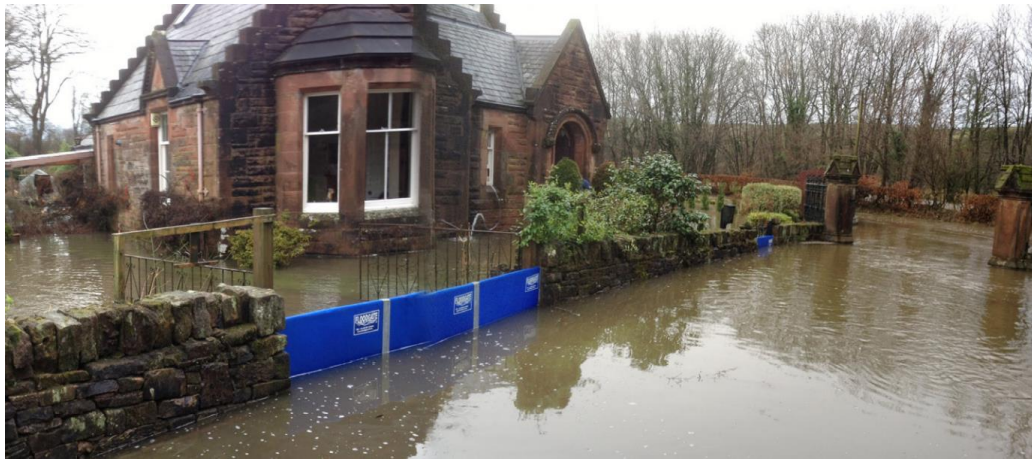
**Şekil 3.45** Bahçe kapısına uygulanan geçici sel bariyeri (Historic Scotland, 2014)

Geçici sel bariyerlerinin yükseklikleri bölgede meydana gelen sel seviyeleri esas alınarak sabit yükseklikli olabileceği gibi ihtiyaca göre yüksekliği ayarlanabilir sistemlerle de yapılabilmektedir. (Şekil 3.46) Doğrudan yapı açıklıklarına uygulanabileceği gibi varsa bahçe/avlu kapılarına da uygulanması sel sularının içeri girme riskini azaltacaktır (Şekil 3.45)
