**İKLİM DEĞİŞİKLİĞİ ETKİSİYLE ARTAN SELLERDE RİSK  
YÖNETİMİ İÇİN BİR MODEL ÖNERİSİ VE EDİRNE  
ÖRNEĞİ ÜZERİNDEN İNCELENMESİ**

DOKTORA TEZİ

Mimarlık Anabilim Dalı

Rölöve ve Restorasyon Programı

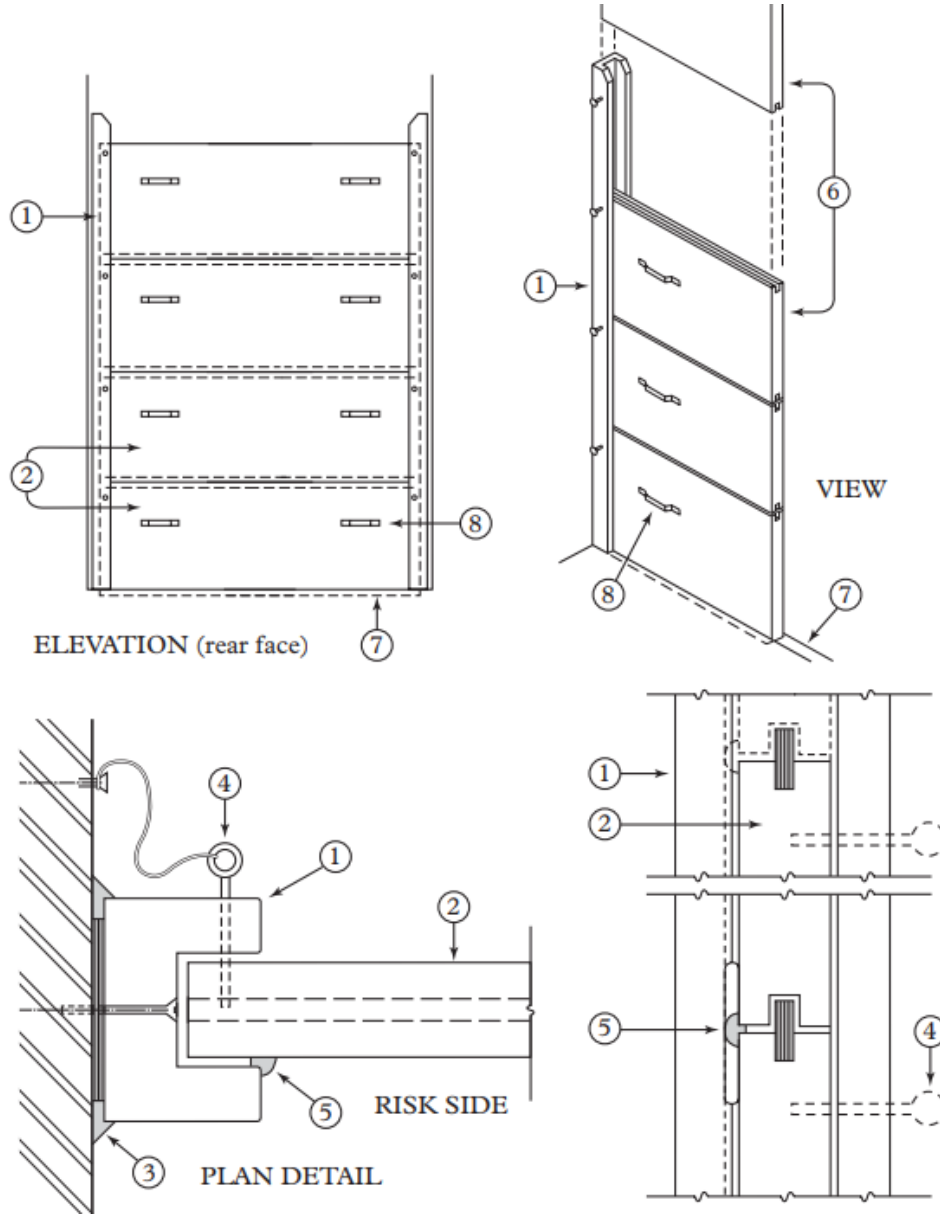
**Şekil 3.46** Yükseltilebilir geçici sel bariyeri detayı (1- Kanal, 2- Bariyer, 3- Sızdırma önleyici, 4 Pim (Levhanın kalkmasını önlemek için), 5-Sızdırma önleyici, 6- Ek levha, 7- Kanal, 8- Kaldırma kol )(English Heritage, 2015)

Geçici sel bariyerlerinin yükseklikleri bölgede meydana gelen sel seviyeleri esas alınarak sabit yükseklikli olabileceği gibi ihtiyaca göre yüksekliği ayarlanabilir sistemlerle de yapılabilmektedir. (Şekil 3.46) Doğrudan yapı açıklıklarına uygulanabileceği gibi varsa bahçe/avlu kapılarına da uygulanması sel sularının içeri girme riskini azaltacaktır (Şekil 3.45)

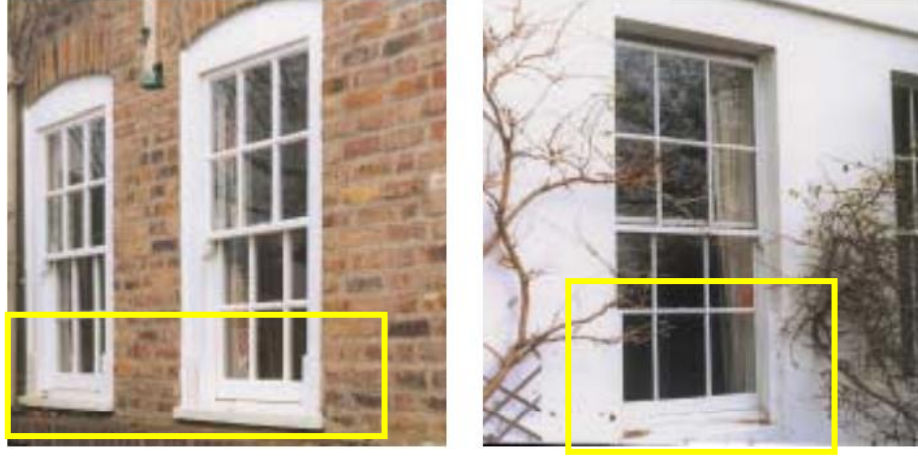
**Şekil 3.47** Giyotin pencerelere uygulanmış geçici sel bariyeri kanalları

Geçici sel bariyerleri pencere açıklıkları düşük kotta ise veya öngörülen sel seviyesi pencere kotuna kadar ulaşacaksa pencerelere de uygulanmaktadır. Kapılardakine benzer şekilde pencere çerçevesinin iki kenarına yapılan kanallara sel riski uyarısı yapıldığında yerleştirilip sonra sökülebilecek levhalar kullanılmaktadır. Kanalların yapımında kullanılan malzemeler çerçeve ile uyumlu olmalıdır. (Şekil 3.47 – Şekil 3.48)

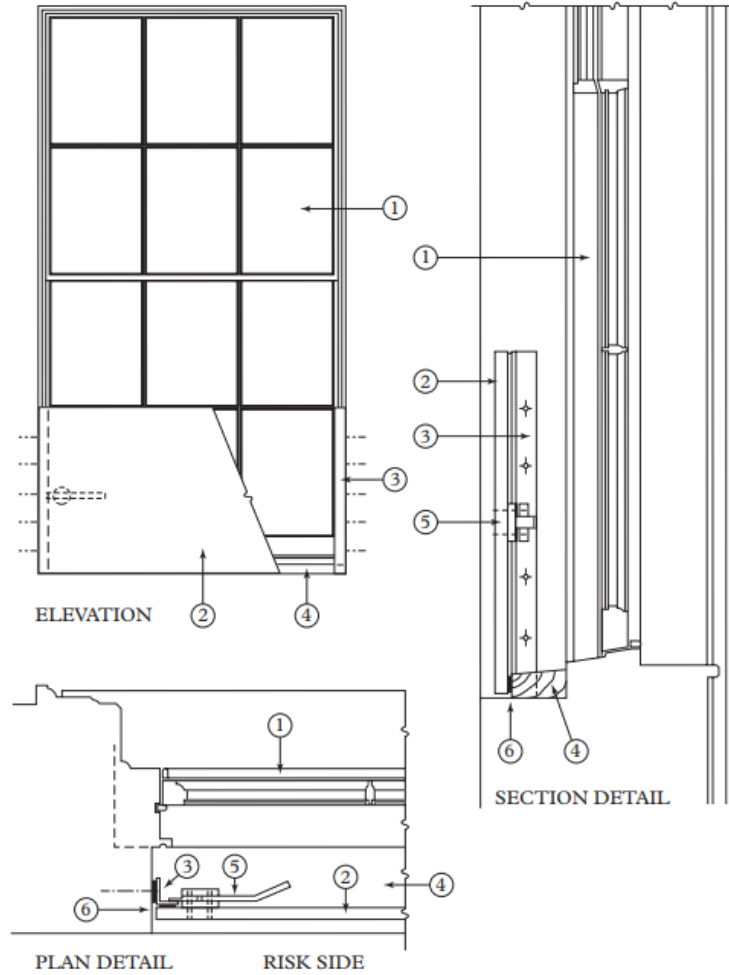
**Şekil 3.48** Pencere için geçici bariyer detayı (1- Pencere kanadı, 2- Bariyer (Su geçirmez malzemeden levha şeklinde), 3- Metal köşe tutucu: Su geçirmez mastiksel sabitlenmiş), 4- Ahşap destek, 5- Kilit, 6- Köpük yalıtım) (English Heritage, 2015)

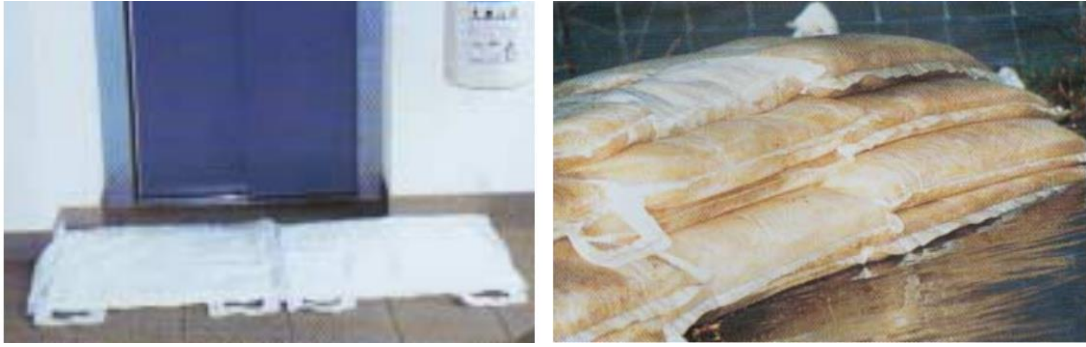
**Şekil 3.49** Tekstil malzemeden geçici sel bariyeri (English Heritage, 2015)

**Kum Torbaları ve Türevleri:** Kültürel mirası sel hasarından korumaya yönelik olarak en bilinen uygulamalardan biri kum torbalarıdır. Yapının özgünlüğüne olumsuz bir etkisi olmayan kum torbalarının ek bir depolama alanı gerektirmesi kullanımını sınırlandırmaktadır. Avrupa ülkelerinde sıklıkla kullanılsa da etkinliği konusundaki bilgi ve anlayış sınırlıdır (Drdácký, M. ve Slížková, Z. (2007). Kum torbalarına alternatif olarak hiper-emici malzeme ile doldurulmuş tekstil malzemeden üretilmiş yastık şeklinde malzemeler vardır. Hafif olan bu malzemelerin sel uyarısı verildiğinde sele hazır hale getirilmesi de oldukça pratiktir. Suyu emen malzeme doygun hale geldiğinde bir sel bariyeri görevi görmektedir (English Heritage, 2015) (Şekil 3.49).

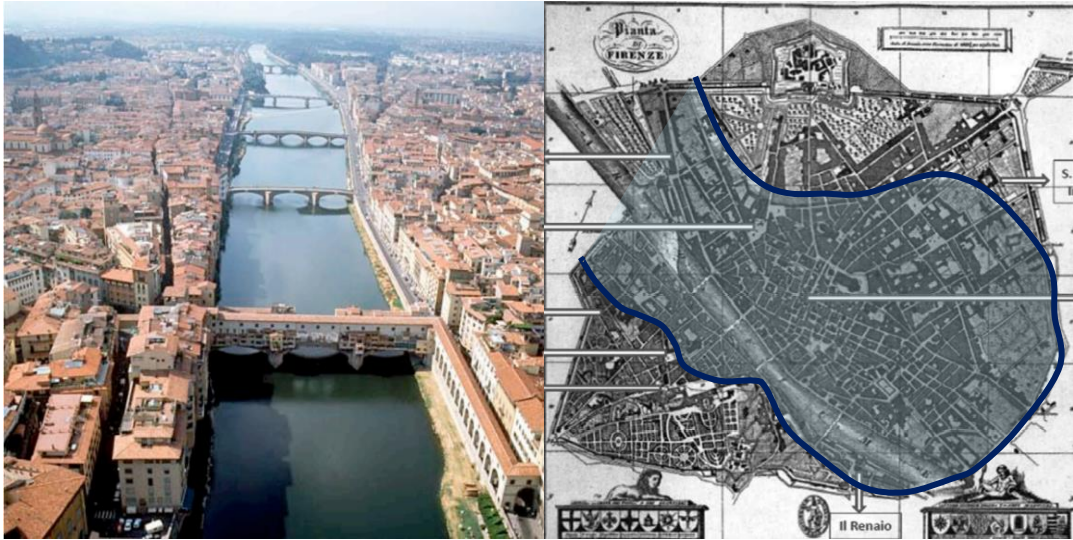
**Şekil 3.50** Sol: Günümüzde Ponte Vecchio Köprüsü Sağ: 1333 seli sınırları (Galloway, vd, 2017)

Arno Nehri havzası, sel riski açısından oldukça sorunlu bir bölgedir (Caporali vd., 2005). Floransa'da 12. yüzyıla kadar kaydedilmiş olan taşkınlar, Arno Nehri tarihinin bir parçası olmuştur ve kayıtlara göre 1177'den 2016'ya kadar kent 56 kez sellerden muzdarip olmuştur. Kente, tarihinde en çok hasar veren seller 1333, 1547, 1557, 1589, 1740, 1758, 1844 ve 1966 yıllarında meydana gelmiştir (Galloway vd., 2017). Bunlardan 1333 ve 1966 selleri büyük hasar vermiştir. 4 Kasım 1333'te Floransa'da meydana gelen selde Ponte Vecchio köprüsü yıkılmış ve yaklaşık 300 kişi ölmüştür (Caporali vd., 2005). Klein'in (1969) tespitine göre Arno Nehri'nde 1333'ten beri her 24 yılda bir orta şiddette sel, 26 yılda bir büyük sel ve 100 yılda birçok büyük sel meydana gelmektedir (Klein, 1969). (Şekil 3.50-Şekil 3.51)

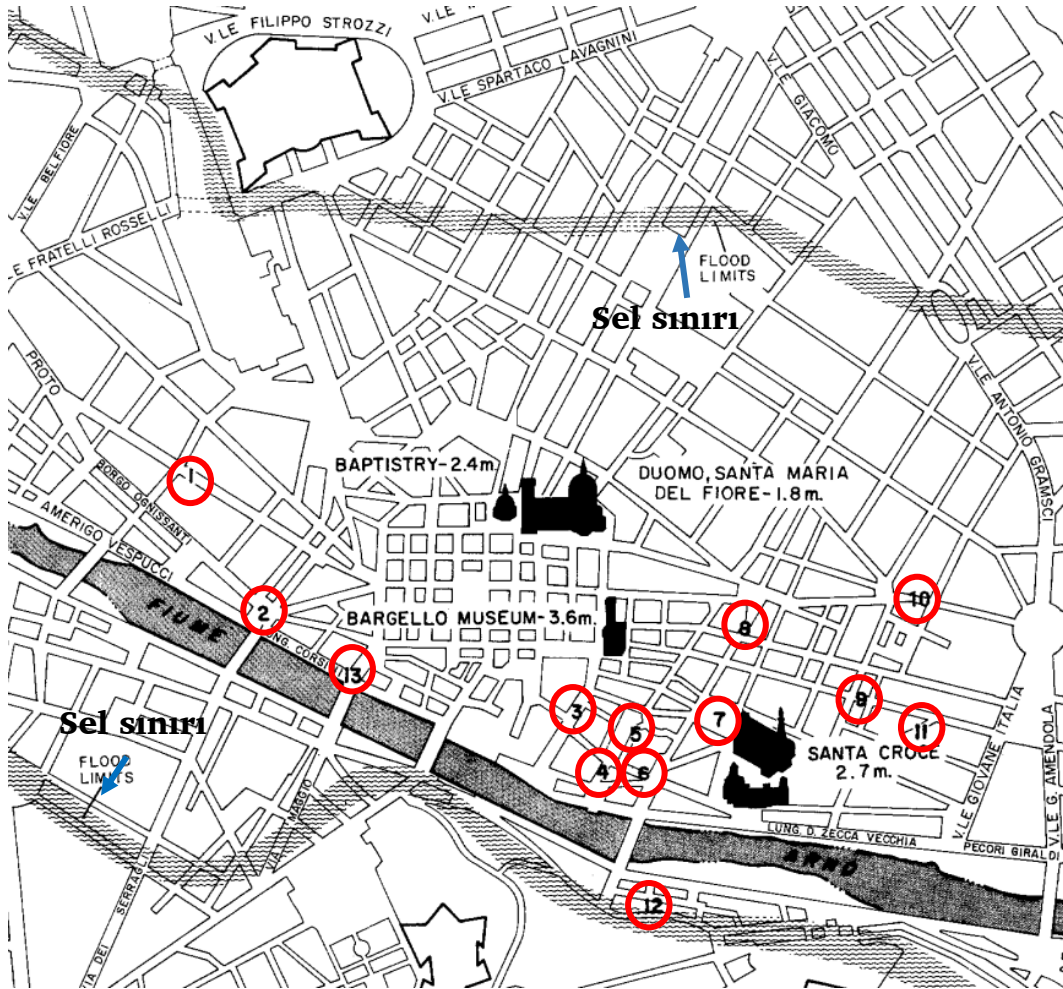
**Şekil 3.56** 1966 Floransa Selinin yaklaşık sınırları (1 Palazzuolo Sokağı: 2.25 m, 2 Goldoni Meydanı: 1.61 m, 3 dei Leoni Caddesi: 4.35 m, 4 Mosca Sokağı: 4.60 m, 5 dei Rustici Caddesi: 4.49 m, 6 Neri Caddesi: 4.92 m, 7 Santa Croce Meydanı: 4.45 m, 8 Verdi Sokağı: 4.50 m, 9 Conciatori Caddesi: 5.20 m, 10 Borgo la Croce: 4.21m, 11 delle Casine Caddesi: 4.92m, 12 San Niccolo Caddesi: 4.20 m, 13 Lungarno Corsini: 3.66 m. (Alexander, 1980)

Floransa'da neredeyse hiçbir acil durum önlemi alınmamıştı ve hem şehir yetkilileri hem de vatandaşlar, selin getirdiği geniş çaplı yıkıma hazırlıksızdılar. Saat 09:45 itibariyle Piazza del Duomo'yu su basmış, suların akıntı gücüyle merkezi ısıtma yağ depoları parçalanmış ve yağın, su ve çamurla karışması daha fazla hasara yol açmıştır. (Şekil 3.57) Su seviyesi Duomo'da, Santa Maria del Fiore'de 1,8 m, Vaftizhanede 2,4 m, Bargello Müzesinde 3,65 m, Santa Croce Kilisesinde 2,75 m'ye ulaşmıştır (Alexander, 1980; URL6) (Şekil 3.56).

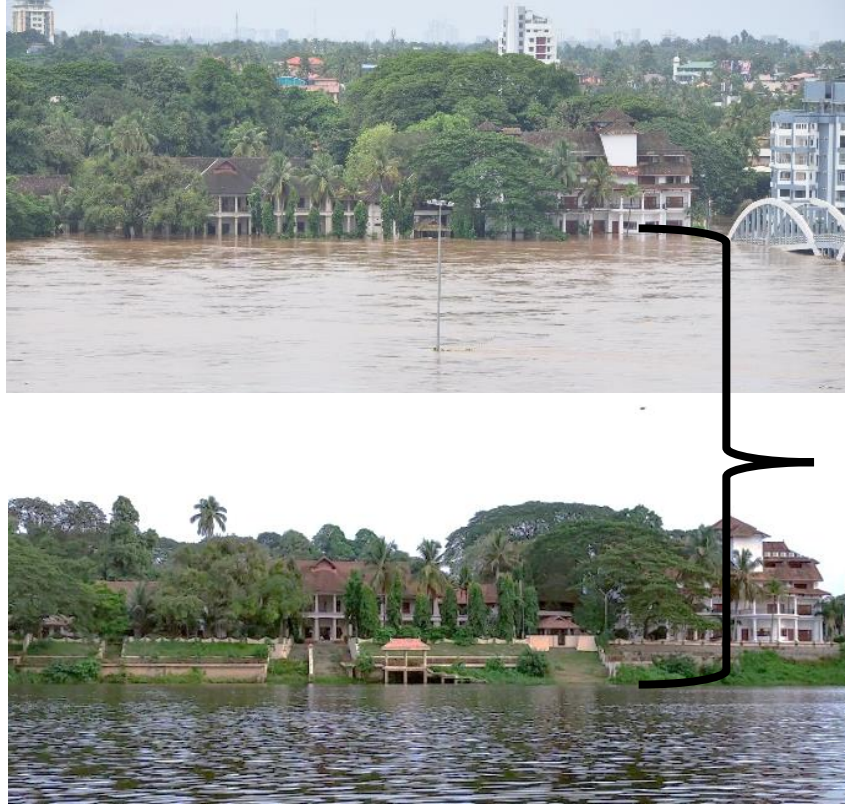
**Şekil 3.80** Aluva Sarayı yükselen su seviyesi (URL118)

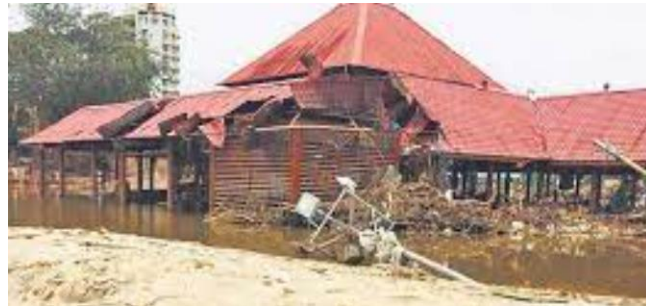
**Şekil 3.81** Aluva Şiva Tapınağı sel sonrası (Asianetnews, 2018)

Kerala’nın sel olayı sık yaşanan bölgelerinden biri olan Aluva kentinde 2018’den önce en son 2013’te bir sel olayı daha meydana gelmiştir; ancak 2018’deki sel kadar zarar vermemiştir (URL117). Kerala eyaletinin Ernakulam ilçesine bağlı Kochi şehrinde bulunan Aluva Sarayı, Travancore’un Chera krallarının hükümdarlığı sırasında 1900’lü yılların başlarında yaptırılmış bir kraliyet sarayıdır (URL118). 2018 yılında meydana gelen selde Aluva Sarayının zemin katının yarı seviyesine kadar suların yükseldiği görülmektedir. (Şekil 3.80) Aynı bölgede yer alan Aluva Şiva Tapınağı da saçak seviyesine kadar sular altında kalmıştır. Ahşap malzemelerde meydana gelen hasar sel sonrası fotoğrafından anlaşılmaktadır. (Şekil 3.81)

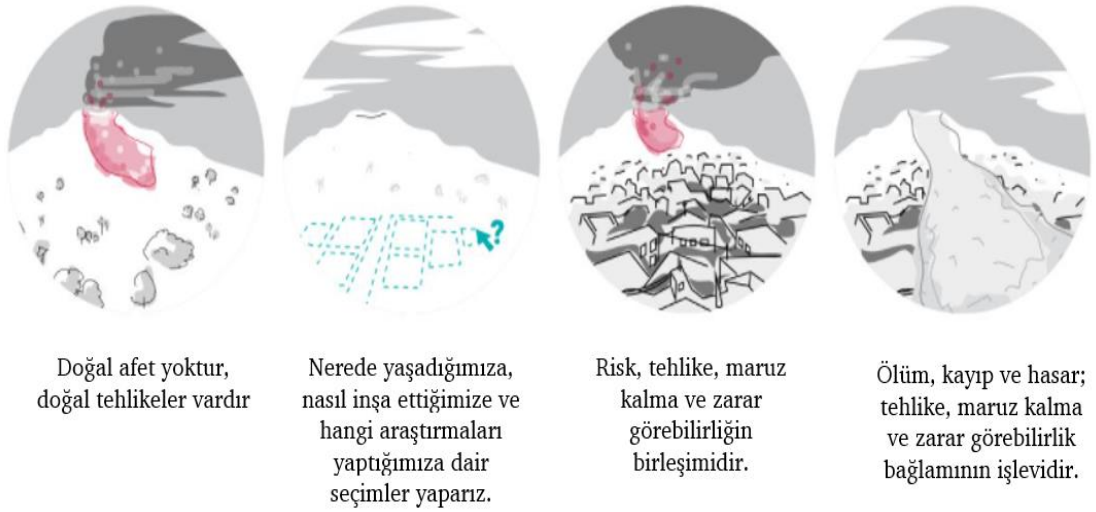
**Şekil 4.2** Risk ve tehlike, maruz kalma ve zarar görebilirlik bağlamı (UNISDR, 2019)

Tehlikeler her ne kadar kendi içerisinde sınıflandırılırsalar da özünde birbirleri ile güçlü bileşik etki ve ilişkilere sahiptirler. Jeolojik bir tehlike olan heyelan, hidrolojik bir tehlike olan çamur akışına dönüşebilmekte veya birincil tehlikeler genellikle tali veya ikincil tehlikelere yol açmaktadır. Farklı bölgeler farklı tehlikelere karşı daha savunmasızdır bununla birlikte hidrometeorolojik tehlikeler Dünya genelinde en yaygın tehlike türleridir ve tek başına sel olayı, doğal afetlerden etkilenen insanların üçte ikisini oluşturmaktadır (ADRC, ISDR, UN, WMO, 2002). Tehlikenin riske dönüşmesinde de olasılık ve etki birlikte etkilidir. Tehlikenin tehdit ettiği incinebilir varlıklar ve tehlikenin meydana gelme olasılığı varsa riskten söz edilebilir (UNISDR, 2019). Tehlike oluşumu ve diğer risk faktörlerinin birleşimi sonucunda tehlikeli olay bir afete dönüşmekte ve kayıplara neden olmaktadır. Bundan dolayı son yıllarda “doğal afet” terimi konusunda uzmanlar insan etkilerine ve seçimlerine daha fazla vurgu yapmaktadır. (Şekil 4.2)

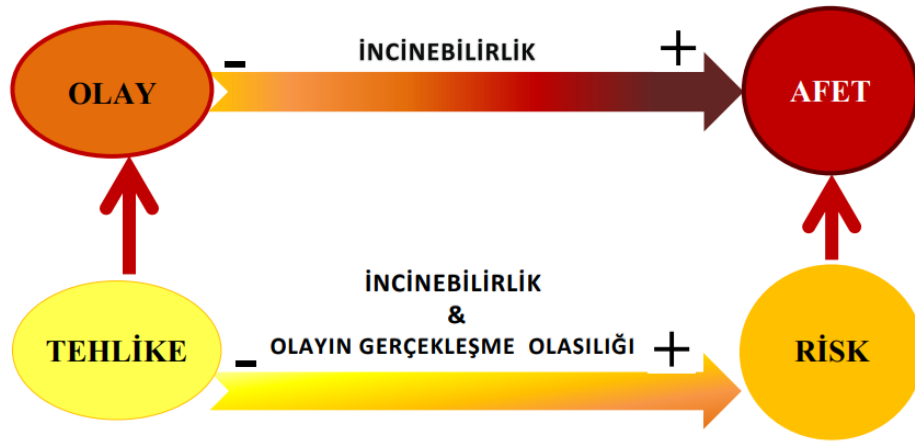
**Şekil 4.3** Tehlike-Risk / Olay-Afet ilişkisi(Gündoğdu, 2014)

Gündoğdu'nun (2014) tehlike-risk; olay-afet ilişkisini gösteren şemasından da (Şekil 4.3) anlaşılabileceği gibi incinebilirlik bir olayın afete dönüşmesinde belirleyicidir. Bu durum aynı zamanda afet risk yönetiminin amacını da ifade edebilir: incinebilir nüfusu ve zarar görebilecek unsurları en aza indirmeye çalışmak.

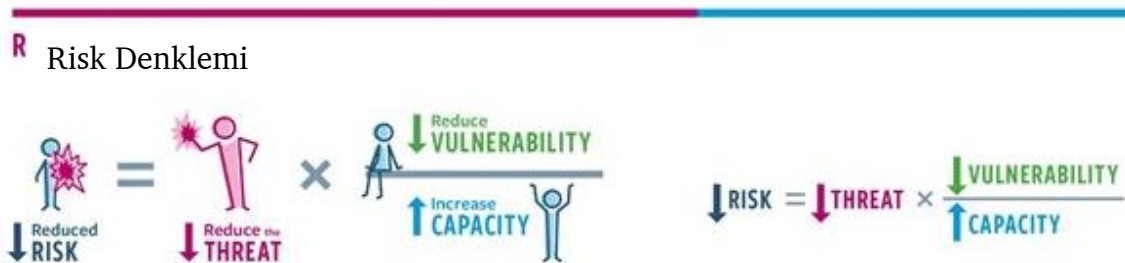
**Şekil 4.5** Risk ve risk azaltımı formülü<sup>10</sup> (URL79)

$$\text{Risk} \propto \frac{\text{Hazard} \times \text{Vulnerability}}{\text{Capacity}}$$

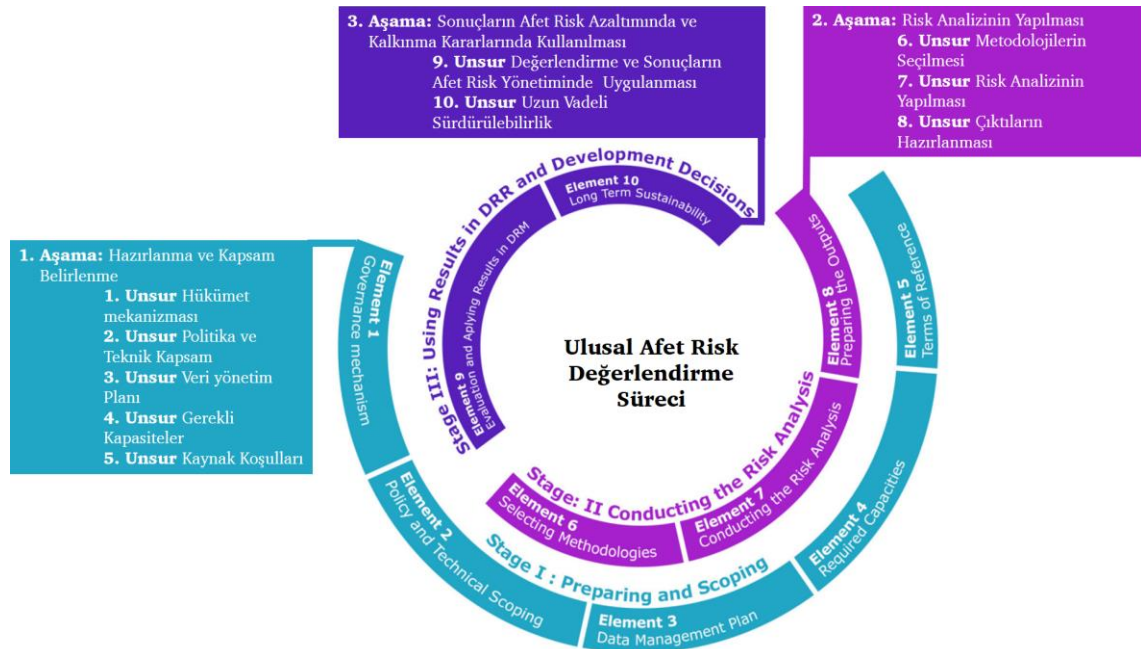
**Şekil 4.6** Ulusal afet risk değerlendirme süreci (UNISDR, 2017)

UNISDR (2017), Doğal afet risklerinin başarılı bir şekilde değerlendirilmesi için süreci, “hazırlık ve kapsamın belirlenmesi”; “risk analizi yapılması” ve “sonuçların ARA (Afet Risk Azaltımı) ve kalkınma kararları için kullanılması” olmak üzere 3 evre tanımlamıştır. (Şekil 4.6) Her evre altında yer alan öğeler birbirine bağlı ve sıralıdır ancak zamanlamada bir miktar esnekliğe sahiptir (UNISDR, 2017).

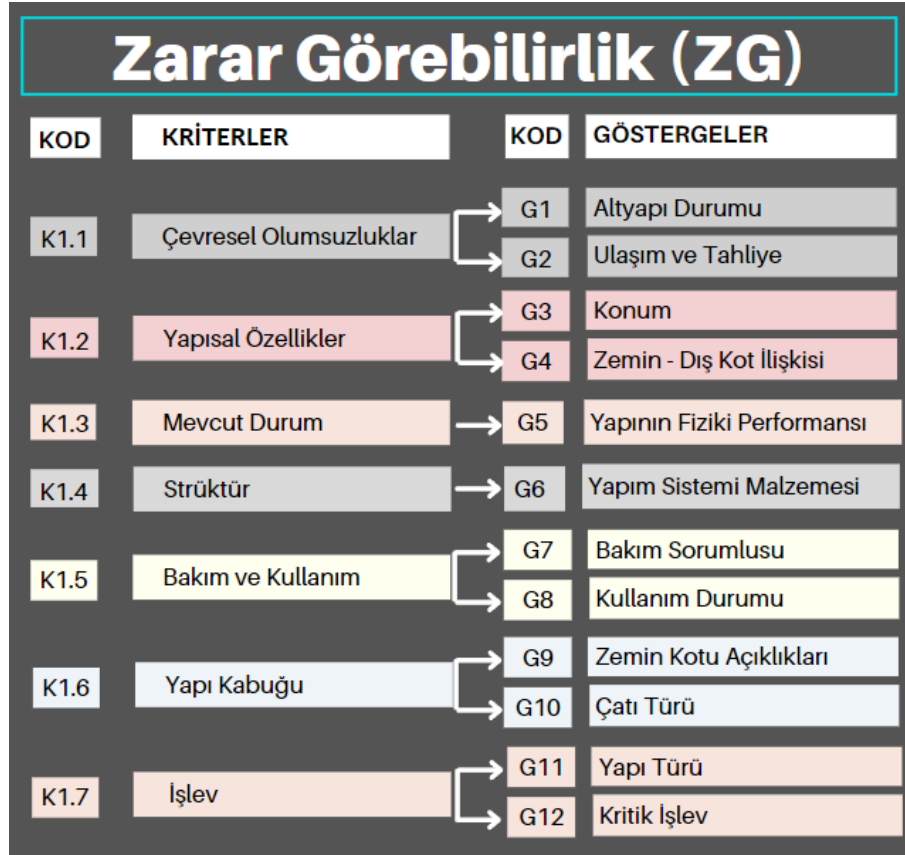
Şekil 4.10 Zarar görebilirlik kriterleri ve göstergeleri

Sel olayı ve etkileri üzerine yapılan kapsamlı araştırmalar sonucunda mimari mirasın zarar görebilirliğe etki eden 7 kriter belirlenmiştir. Bu kriterler altında ise zararın boyutuna etki eden 12 gösterge (indikatörler) tespit edilmiştir (Şekil 4.10). Göstergelerin kendi içerisinde hasarın boyutuna etkisine göre değerlendirmesi yapılarak toplamda 42 alt gösterge tanımlanmıştır. Bu bölüm kapsamında tüm kriter, gösterge ve alt göstergelerin tanımlamaları yapılmış ve mimari mirasın sel riskini artırmadaki etkileri açıklanmıştır.

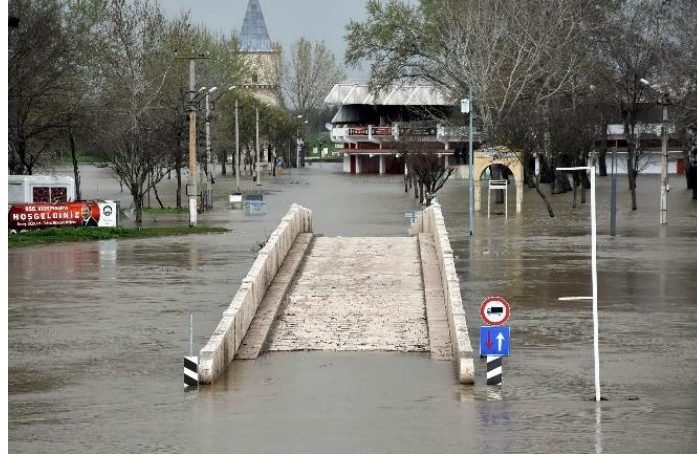
**Şekil 4.11** Sel sonrası Edirne’de Sarayıçi’ne ulaşımı sağlayan yol ve köprü (URL77)

**G2 Ulaşım ve Tahliye:** Sel olayının kültürel mirasta oluşturduğu hasarın boyutu yapıya kurtarma ekiplerinin ulaşma süresi ile değişmektedir. Bu süre içerisinde gerekli olan doğru müdahaleler yapılamadığı gibi iyi niyetli yardımseverler tarafından yanlış müdahaleler yapılması da söz konusu olmaktadır. Ya da resmi kurumlarca riskli görülen tarihi yapılar, koruma uzmanları alana ulaşmadan önce yıkım işlemi yapabilmektedir. Hem yanlış müdahalelerin yapılmaması hem de gerekli doğru müdahalelerin zamanında yapılabilmesi için yapıya en kısa sürede ulaşılabilmesi önemlidir. Karakteristiği ne kadar farklı olursa olsun yerleşimlerde meydana gelen sellerde genellikle en sık karşılaşılan durumlardan biri sel sularının yolların kapanmasına neden olması ve/veya selin taşıdığı çamur, moloz gibi taşıntıların ulaşım yollarında engeller, barikatlar oluşturması gelmektedir. Yollar sel suları ve taşıntıları ile kapanmaktadır. Örneğin Edirne’de Sarayıçi Bölgesine ulaşımın köprülerle sağlanması nedeniyle her sel olayı sonrasında bölgeye ulaşımında sorun yaşandığı gözlemlenmiştir (Şekil 4.11). Bu durum yapıya ulaşımı engellediği kadar yapıdan tahliyeyi de zorlaştırmaktadır. Bu nedenle sellerde zarar oluşumunda etkisi olan önemli göstergelerden biri olarak belirlenmiştir.

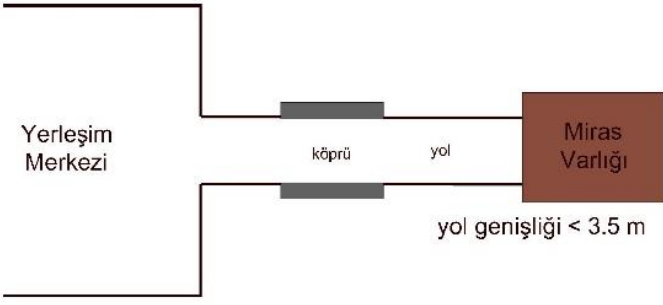
| Alt gösterge şematik anlatım | Alt gösterge tanım | Değer |
|---|---|---|
| | Yapıya ulaşım yolu tek ve genişliği 3.5 m'den azdır. Yol üzerinde köprü bağlantısı vardır. | 1 |

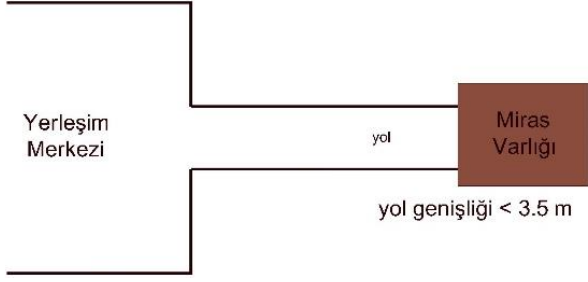
| Alt gösterge şematik anlatım | Alt gösterge tanım | Değer |
|---|---|---|
| | Yapıya ulaşım yolu tek ve genişliği 3.5 m'den azdır. | 0,75 |

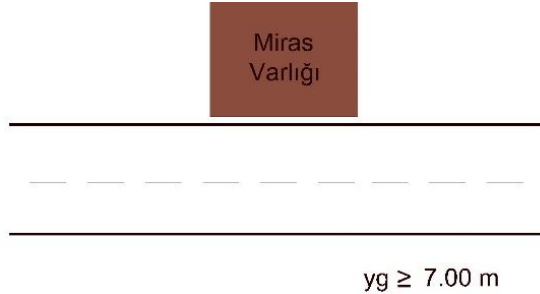
| Alt gösterge şematik anlatım | Alt gösterge tanım | Değer |
|---|---|---|
| | Yapıya ulaşım yolu genişliği 7 m'den daha fazla olan bir yoldan sağlanmaktadır. | 0,25 |

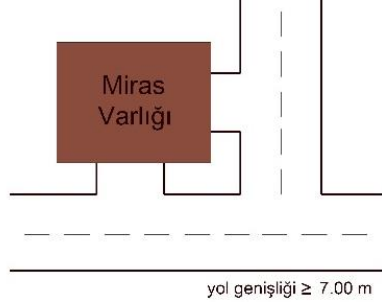
| Alt gösterge şematik anlatım | Alt gösterge tanım | Değer |
|---|---|---|
| | Yapıya ulaşım yolu genişliği 7 m'den daha fazla olan birden fazla yoldan sağlanmaktadır. | 0 |

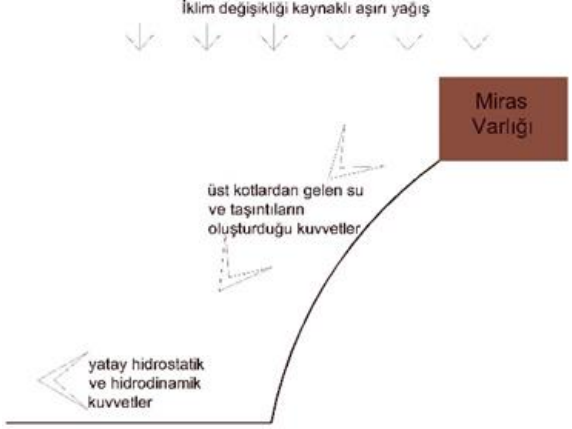
| Alt gösterge şematik anlatım | Alt gösterge tanım | Değer |
|---|---|---|
| | G3.5: Eğimli arazinin en üst kotlarında | 0 |

G3.5 konumunda yapı, eğimli arazinin üst kotlarında konumlanmıştır ve yakınında su kaynağı yoktur. Bu konumda olan bir yapı konum göstergesinin sel tehlikesine en az maruz kalan yapısı olacaktır. Nitekim sel suları ve taşıntı kaynaklı etki ve kuvvetlere maruz kalmayacak, sel suları bölgede birikmeyeceği için zemin doygunluğu ve zemin suyu seviyesindeki artışa bağlı kuvvetler diğer konumlarda olduğu gibi etkin olmayacaktır.

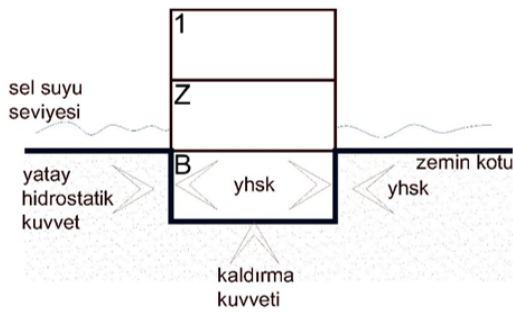
- Zemin suyu yatay hidrostatik basıncı
- Aşırı kaldırma kuvveti
- İçerdeki suyun duvarlara etkisi
- Su tahliyesi sorunu
- Doğal havalandırma ve kurutma sorunu
- Su ve neme bağlı sorunlar

**Şekil 4.12** G4.1’e ait şema ve sele bağlı oluşan etki ve kuvvetler (Gökmen Erdoğan, 2021)

G4.1’de Yapının bodrum katı olması sel kaynaklı Şekil 4.12’deki etki ve kuvvetlere maruz kalmasına neden olmaktadır.

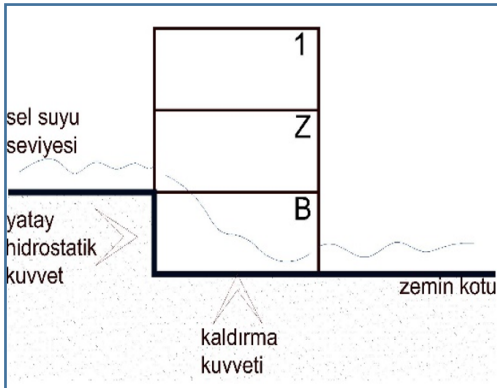
- Zemin suyunun yatay hidrostatik basıncı (dengesiz)
- Aşırı kaldırma kuvveti
- Kısmen tahliye sorunu
- Su ve neme bağlı sorunlar

**Şekil 4.13** G4.2’ye ait şema ve sele bağlı ortaya çıkan etkiler (Gökmen Erdoğan, 2021)

G4.2’de yapının zemine kademeli oturması nedeniyle toprak altında kalan duvarında zemin suyu kaynaklı oluşacak hidrostatik basıncı içerden dengeleyecek karşı bir kuvvet oluşmayacaktır (Şekil 4.13).

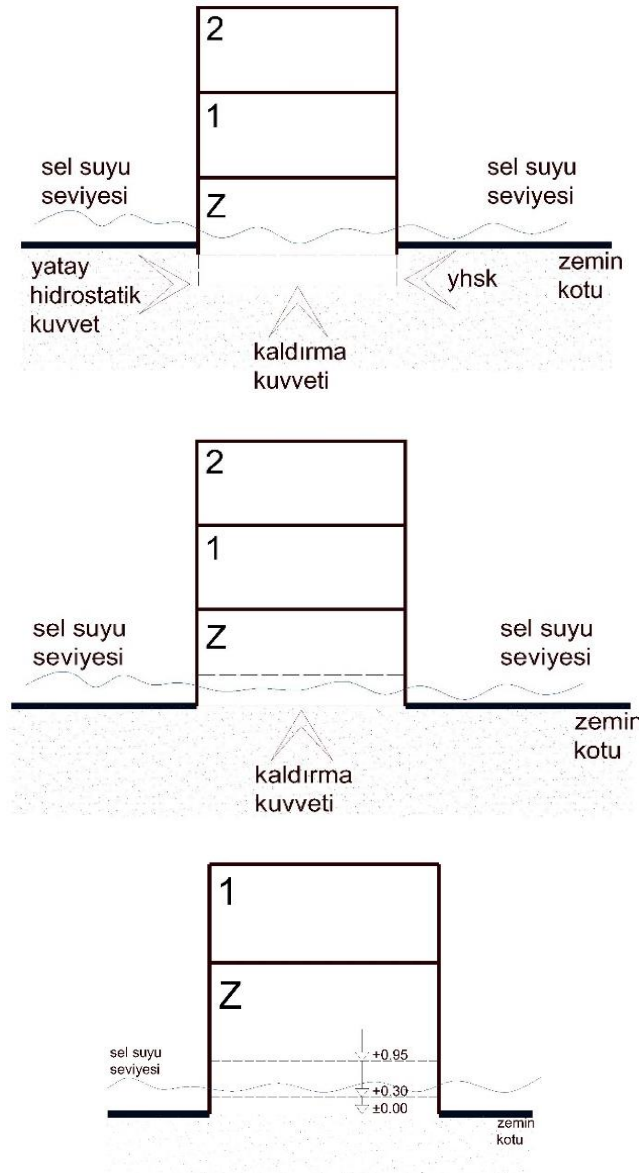
**Şekil 4.14** G4.3, G4.4 ve G4.5 şematik gösterim (Yukarıdan aşağıda)

Şekil 4.14'te G4.3'te yapının bodrum katı yok ve yapının en düşük zemin kotu dış kotun daha altında kalmaktadır. Bu durumda yapının zemin altında kalan duvarlarında yatay hidrostatik kuvvetlerin etki edeceği yüzey azalmış olacaktır. İç mekâna giren suların toplanabileceği mekân daha az olacak bununla birlikte su ve diğer taşıntıların tahliyesi ilk iki konum göstergesine göre daha kolay yapılabilecektir.

içerisine su girme olasılığı varken G4.4 durumunda sığ sel oluşmadıkça yapının iç mekânına su girişi olmayacaktır. Bununla birlikte G4.3 konumunda yapının az da olsa duvarlarının bir miktar zemin altında kalması bir miktar zemin suyu etkisiyle yatay hidrostatik kuvvetlere maruz kalmasına neden olacaktır. Ancak G4.4 konumunda yapıda zemin altı yatay hidrostatik kuvvetler oluşmayacaktır. G4.5'te ise yapı en alt kat zemin kotunun dış zemin kotuna göre yüksekliği sığ sel yüksekliği 31 - 93 cm (FEMA, 2020) arasındadır (Şekil 4.14).

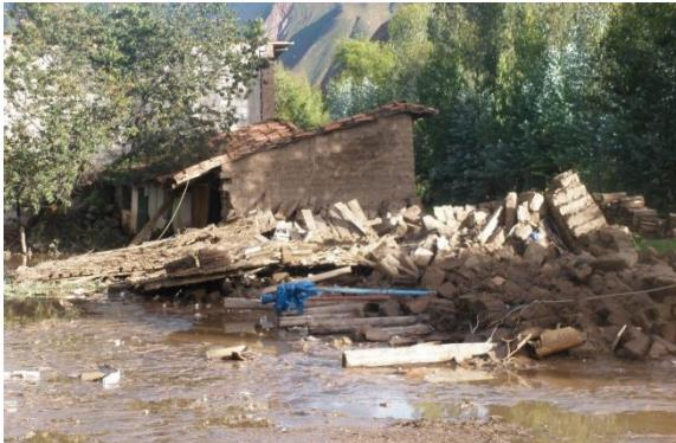
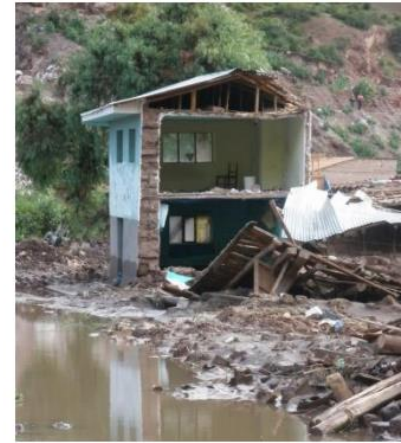
**Şekil 4.15** Sel etkisiyle yıkılmış kerpiç yapılar (San Bartolomé vd., 2013)

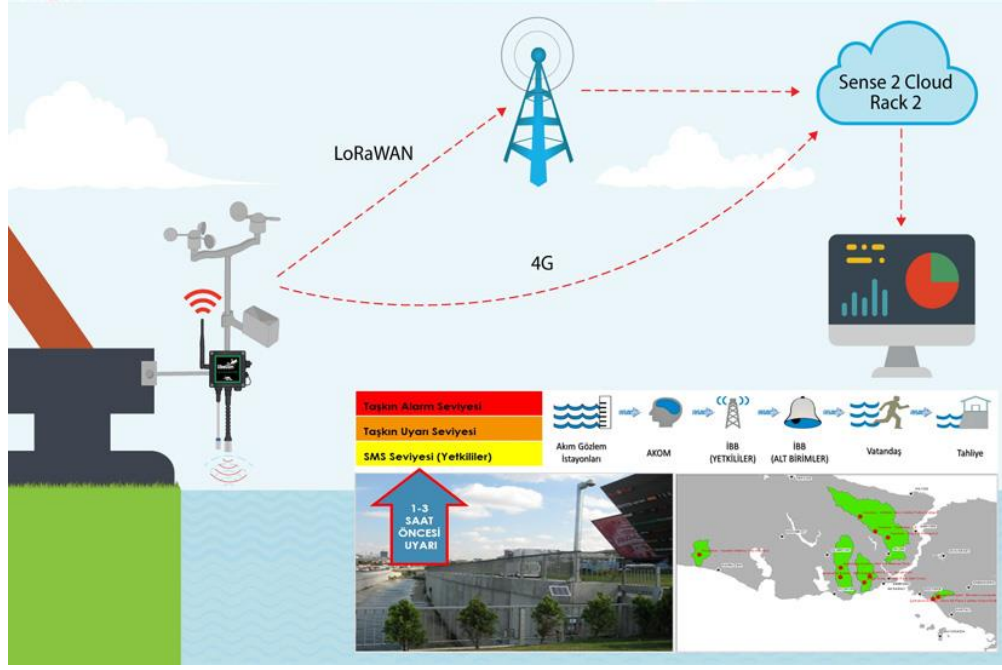
**Şekil 4.16** Sel afeti risk yönetiminde erken uyarı sistemi (URL135)

Erken uyarı sistemi, şiddetli yağmur nedeniyle su seviyesinde tehlikeli bir yükselme ölçtüğünde bu bilgi otomatik olarak ilgili kuruma gönderilir ve bu kurum da risk altındaki bölgeleri bilgilendirir. Oradan, basit ama etkili iletişim kanalları kullanılarak standartlaştırılmış uyarı seviyelerine dayalı bir uyarı mesajı topluluklara dağıtılır. Süreci desteklemek için eğitilmiş ve donatılmış olan bölge yetkilileri ve afet müdahale ekipleri uyarı seviyesine göre harekete geçer. Bu nedenle “erken uyarı” sel afeti risk yönetiminde önemli göstergelerden biridir.

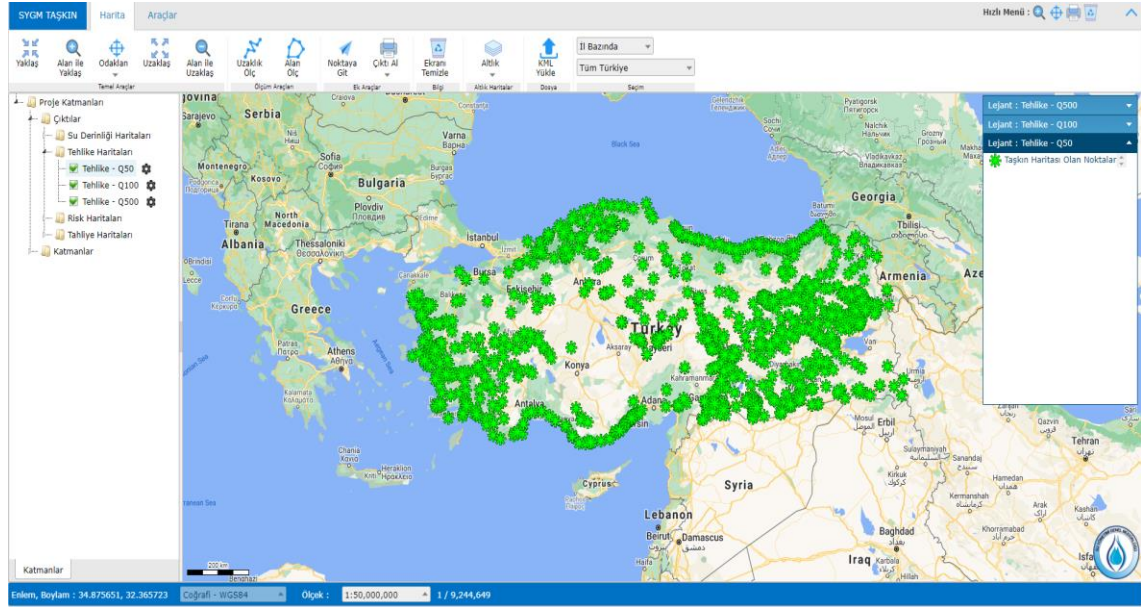
**Şekil 4.17** Tarım ve Orman Bakanlığı sel tehlike portalı (URL132)

Modelde kullanılacak en önemli girdilerinden tehlike verisi, mimari mirasın bulunduğu bölgenin sel tehlikesini gösteren haritalardır. Bölgenin sel riski haritaları daha önceden hazırlanmışsa ilgili kurum ya da kuruluştan temin edilmelidir. Ancak ülkemizde sel tehlike haritaları genellikle havza bazlı yapılmaktadır. Bu haritalar oluşturulurken geçmiş sel vakaları, arazi kullanımı, eğim, yağış, drenaj yoğunluğu, toprak grupları ve bakı verileri kullanılmaktadır (Taştan ve Aydınoglu, 2015). Elde edilen veriler analiz edilerek sel tehlikesinin kapladığı alansal veri elde edilir. Çok bileşenli bu analizlerde coğrafi bilgi sistemlerinden faydalanılarak sel riskli alanlar tespit edilerek haritalara işlenmektedir. Ancak daha önce de belirtildiği gibi yerleşim yerlerine ait sel riski haritalama çalışmaları ülkemizde henüz yeterli düzeyde yapılmamaktadır. Tarım ve Orman Bakanlığının internet tabanlı taşkın yönetimi portalında ülke geneli için 50 yıllık, 100 yıllık ve 500 yıllık sel tehlike haritaları açık erişime sunulmuştur (Şekil 4.17). Trakya Bölgesi için henüz veri temin edilemeyen uygulamada sel

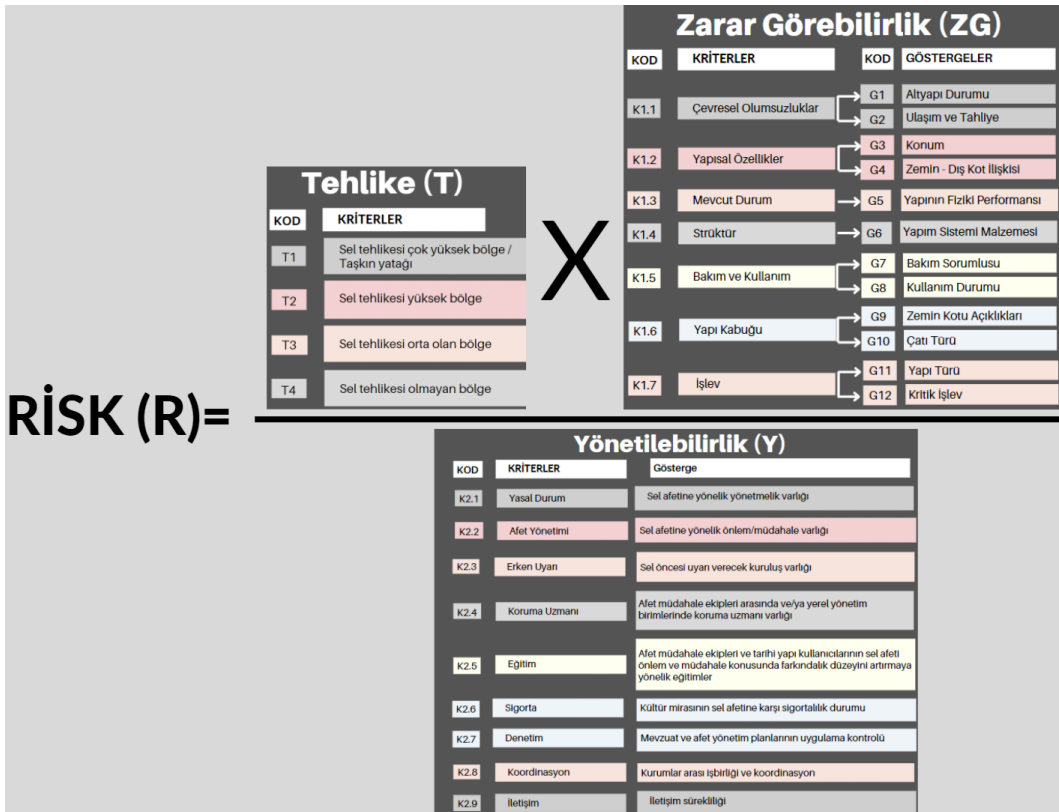
Şekil 4.19 MİSRAM formülü ve veri girdileri (Gökmen Erdoğan, 2021)

Bu bölüm kapsamında 3. Bölümde kapsamlı olarak irdelenen sel olayının bulgu ve çıktıları geliştirilecek model için ham verileri oluşturmuş bu veriler bu bölüm kapsamında sistematik bir hale getirilerek nicelleştirilmiştir. Doğal afetler konusunda Dünya genelinde etkin uluslararası kuruluşların kullandığı risk analiz ve yönetim modelleri incelenerek MİSRAM'da kullanılacak sel riski formülü belirlenmiştir (Şekil 4.19).

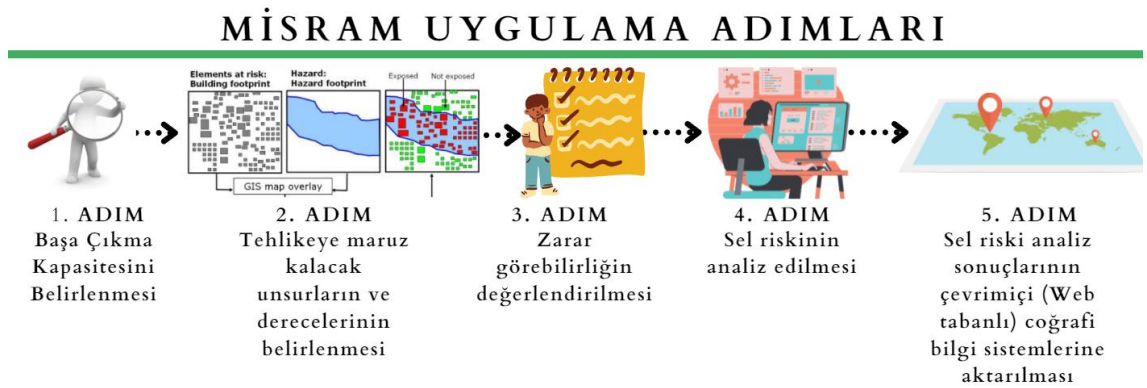
**Şekil 4.20** MİSRAM uygulama adımları (Gökmen Erdoğan, 2021)

MİSRAM 5 adımda uygulanmaktadır. (Şekil 4.20) Mimari mirasın sel riskinin yönetilmesi için ilk adım sel riskinin analiz edilmesidir. MİSRAM, mimari mirasın sel riskinin analiz edilmesiyle beraber aynı zamanda bir yönetim modeli de sunmaktadır. Çünkü sel riskinin analiz edilmesi için gerekli veri girdileri olan zarar görebilirlik, yönetilebilirlik ve tehlike değerlendirme kendi içerisinde ayrı ayrı yapılmaktadır. Bu değerlendirmelerde mimari mirasın sel riskini artıran veya azaltan göstergeler tespit edilmektedir.

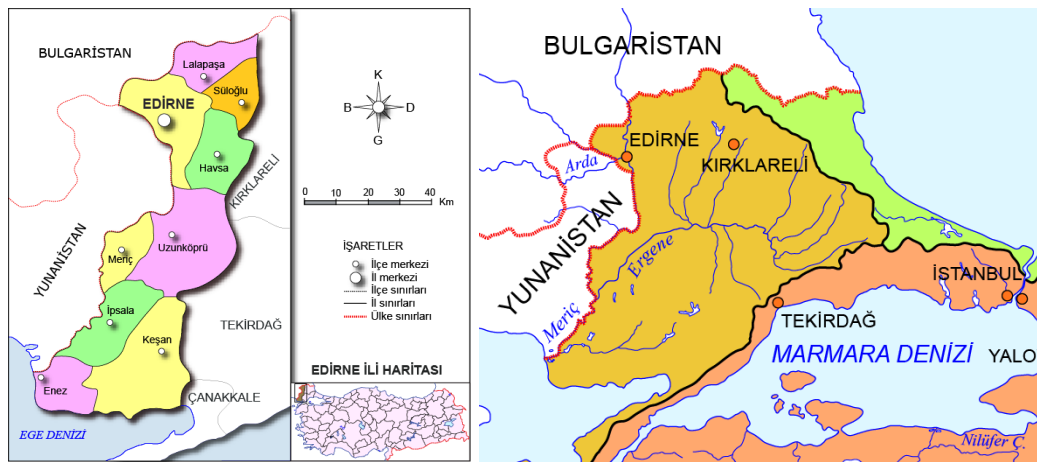
**Şekil 5.3** Edirne haritası (URL134)

Edirne, Balkan Yarımadası'nın güneydoğu köşesini teşkil eden Trakya yöresinde, Meriç Nehri'nin Tunca ve Arda ile birleştiği kesiminde Tunca Nehri'nin Meriç'e ulaşmadan önce çizdiği yayın içine kurulmuş tarihi bir kenttir (Tosyavizade, 1998; Darkot, 1993; Gökbilgin, 1994). Güneybatısında Yunanistan, Kuzeybatısında Bulgaristan konumlanan il, doğusunda Kırklareli, Tekirdağ ve Çanakkale ile komşudur. Merkez ilçe dâhil toplam 9 ilçesi vardır. Enez ve Keşan ilçelerinin Ege Denizi'ne kıyısı vardır. Edirne'nin tarihi kent merkezinin üç tarafı nehirlerle çevrilidir. (Şekil 5.3)

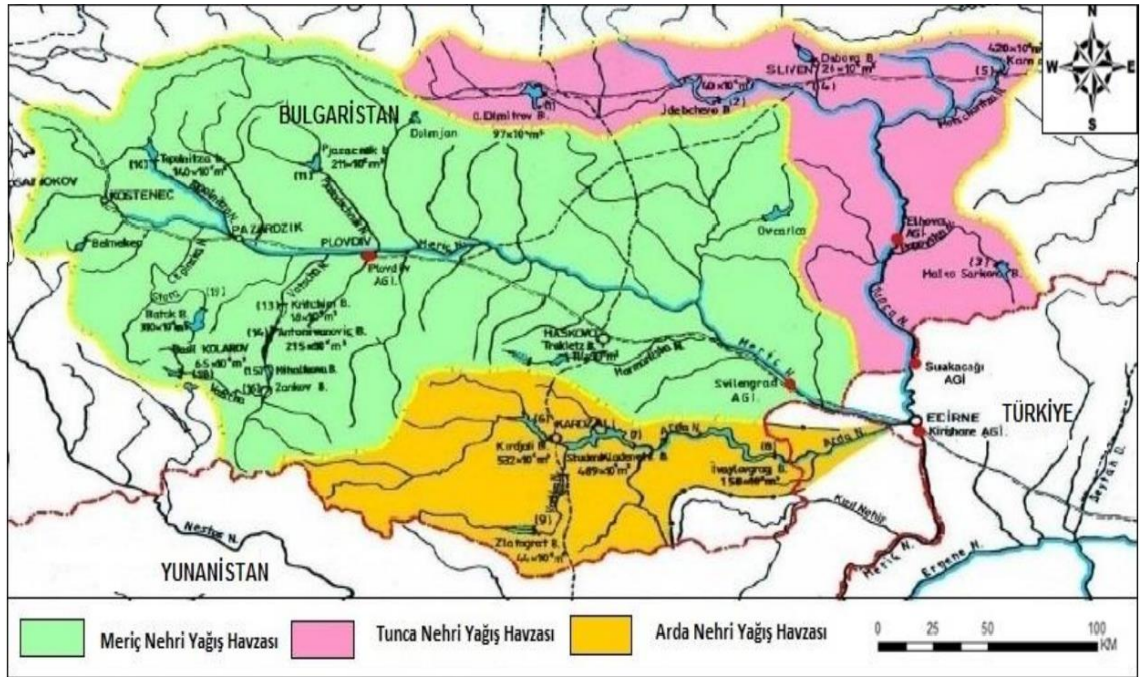
**Şekil 5.4** Meriç Nehri'nin yağış havzaları (Erkal ve Topgöl, 2015)

Edirne'de birleşen üç nehrin yağış havzalarına ilişkin özellikleri (Şekil 5.4 – Şekil 5.5) ve sınır aşırı nehir olmalarından kaynaklı etkenler incelenerek kentte meydana gelen sellerin geçmişteki ve günümüzdeki karakteristiği anlaşılmaya çalışılmıştır. Bunun için tarihsel süreçte meydana gelmiş sellere ait kayıtlar, iklim değişikliği etkilerinin daha fazla gözlemlendiği 2000 sonrası ve öncesi olmak üzere iki farklı dönem olarak incelenmiştir.

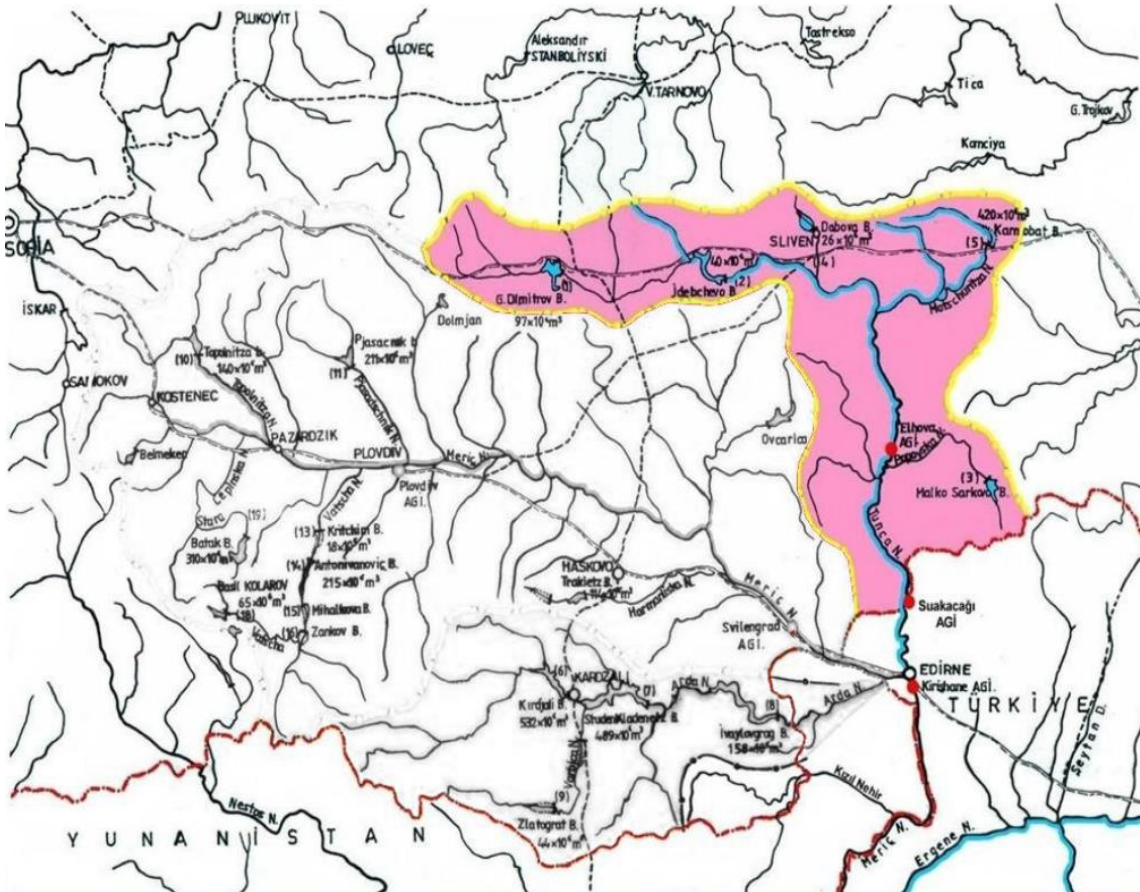
**Şekil 5.5** Tunca Nehri'nin yağış alanı ve Bulgaristan barajları (Genç, 2006)

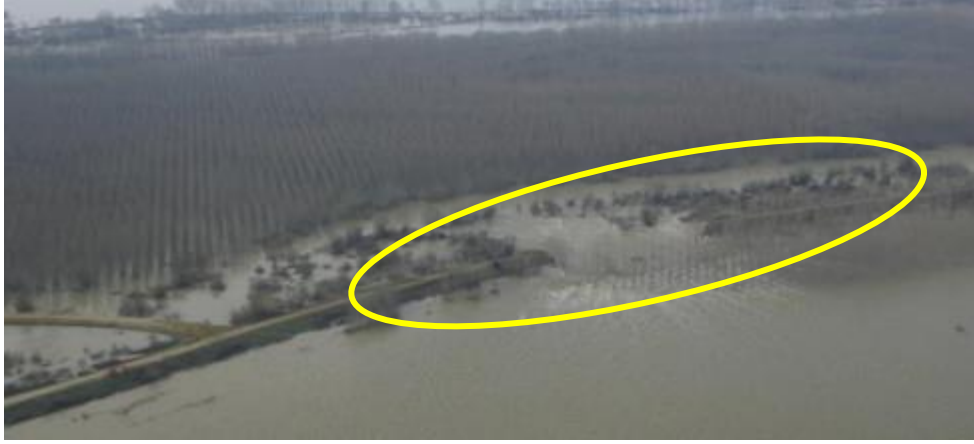
**Şekil 5.12** 2006 selinde İpsala kış seddesinin patlaması (Türkmenoğlu, 2012)

**11-20 Mart 2006:** Edirne'de, sağanak yağış ve Bulgaristan'ın baraj kapaklarını açması sonucu Meriç Nehri taşmıştır. 2005 ve 2006 yıllarında vuku bulan taşkınlarda setlerde yırtılmalar meydana gelmiştir. Bunun nedeni akarsu yatağında biriken kum adaları ve ana setler arasındaki taşkın sularının akışını daraltan, nehre dik setlerdir (Erkal ve Topgül, 2015) (Şekil 5.12).

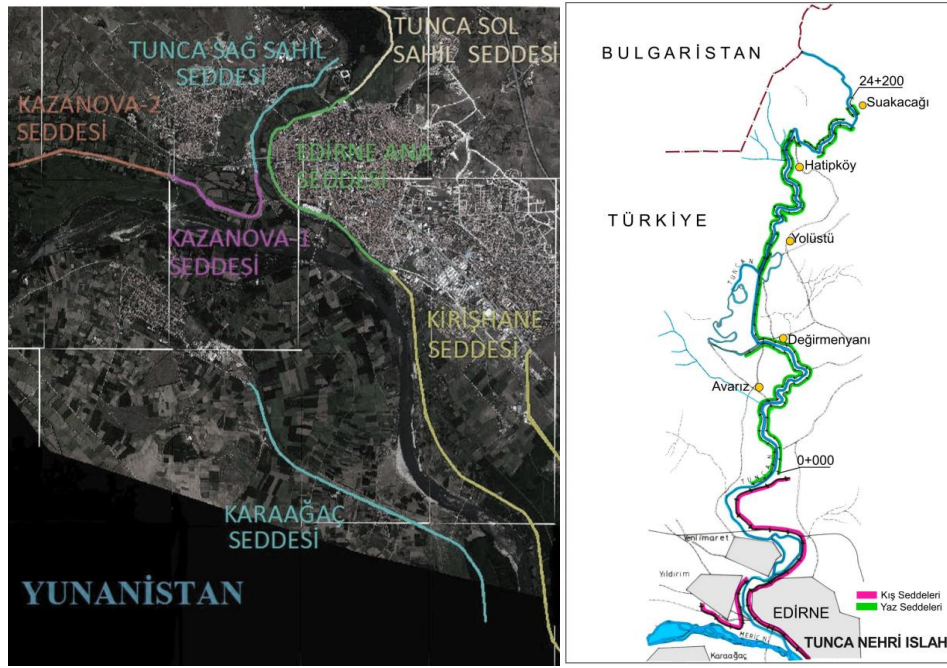
**Şekil 5.19** Edirne seddeleri (Akkaya, 2016)

1955 yılında yapımına başlanan Meriç ve Tunca Nehirlerinin iki tarafına inşa edilen seddeler kentin ana yerleşim bölgelerine sel sularının ulaşmasını önlemiştir. 1955-56 yıllarında inşa edilen Edirne ana seddesi ortalama 4.75 m yükseklikte olup 4 m kret genişliğine sahiptir. Bu sedde aynı zamanda Edirne kent merkezi ile Karaağaç yerleşim bölgeleri arasında ulaşımı da sağlamaktadır. Ancak Bulgaristan’da yapılan barajın su kapasitesini aşan yağış ve/veya kar erimeleri nedeniyle baraj kapaklarının açılarak nehir yatağının kapasitesi üzerinde dolmasıyla son yıllarda kent merkezini etkilemese de kentin nehir kıyılarını etkileyen sellerde artış görülmüştür. Kent merkezine ulaşamayan sel suları seddelerin içerisinde kalmaktadır (Şekil 5.19). Ancak seddelerin hemen dışında yer alan yerleşim bölgeleri özellikle son yıllarda artış gösteren sellerden etkilenmektedirler. 1984 yılından sonra 2005 yılına kadar herhangi bir sel olayının kaydedilmediği ancak 2005 yılından sonra hemen hemen her yıl sel meydana geldiği tespit edilmiştir (Turoğlu Uludağ, 2015).

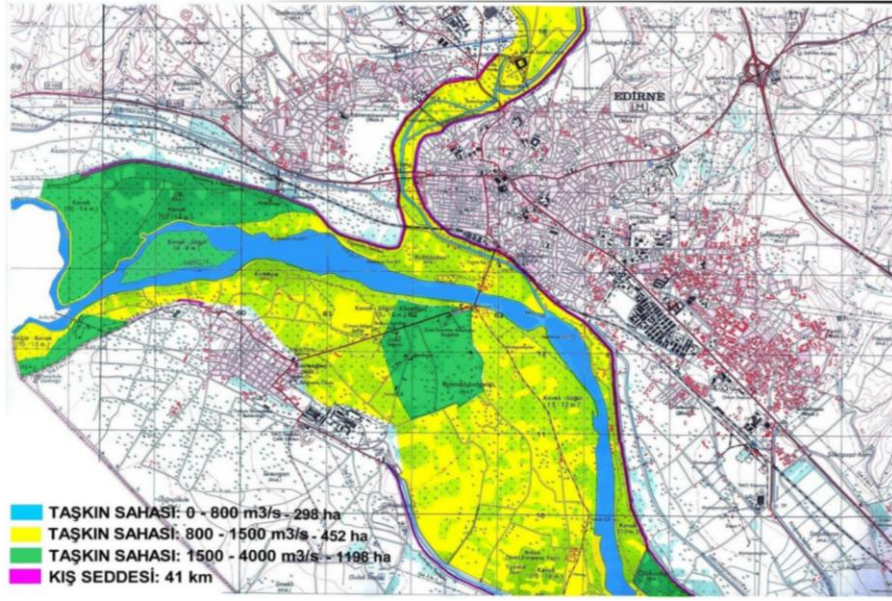
**Şekil 5.20** Edirne seddeleri ve taşkın sahası (Genç, 2006)

Erkal ve Topgül'ün (2020) Meriç Nehri taşkınları ile ilgili yaptıkları çalışmalarında nehrin taşıma kapasitesi olan 1000 m<sup>3</sup>/sn üzerindeki akımların taşkına sebep olduğu belirtilmiş ve son yıllardaki sıcaklık ve yağış değerlerindeki düzensizliklerin taşkınlar üzerinde etkisi vurgulanmıştır. Özellikle kış mevsiminde sıcaklıklarda meydana gelen anormal yükselişlerin hızlı kar erimelerine neden olduğu ve yağışla birleşen kar sularının taşkınların artışında göz ardı edilemeyecek etkisi ifade edilmiştir (Erkal ve Topgül, 2015). (Şekil 5.20)
