**İKLİM DEĞİŞİKLİĞİ ETKİSİYLE ARTAN SELLERDE RİSK  
YÖNETİMİ İÇİN BİR MODEL ÖNERİSİ VE EDİRNE  
ÖRNEĞİ ÜZERİNDEN İNCELENMESİ**

DOKTORA TEZİ

Mimarlık Anabilim Dalı

Rölöve ve Restorasyon Programı

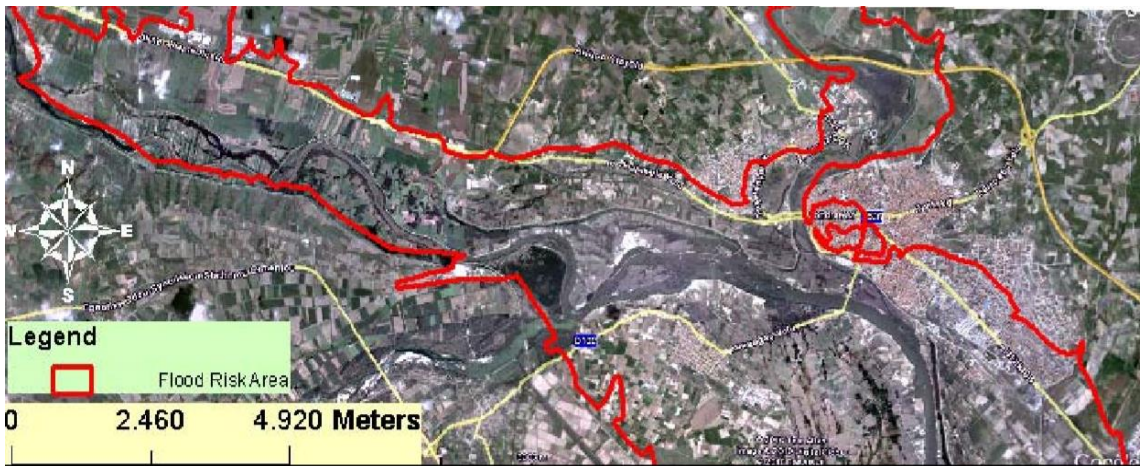
**Şekil 5.21** Edirne kent merkezi sel tehlike sınırı (Turoğlu ve Uludağ, 2010)

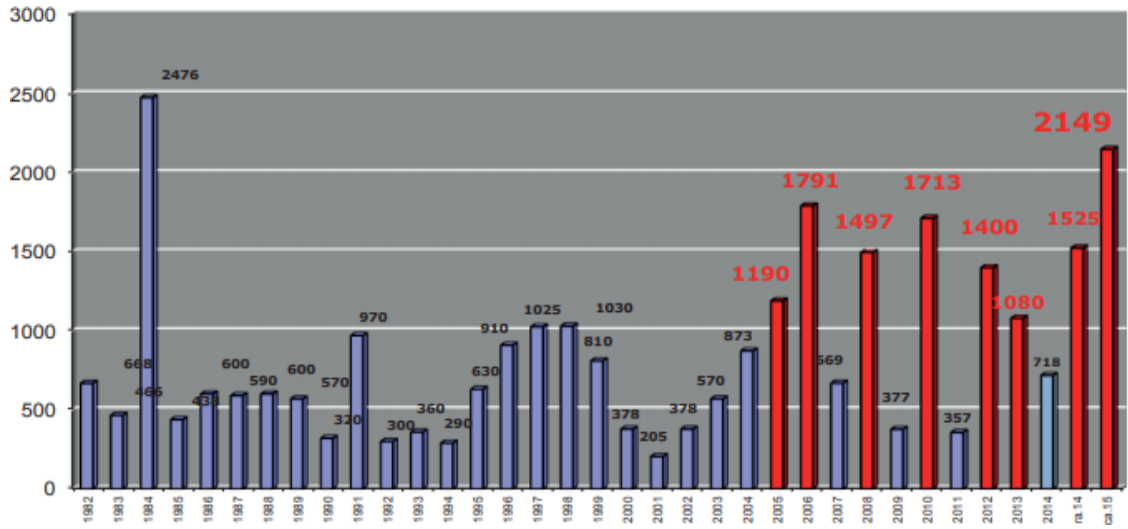
**řekil 5.22** 1982-2015 arasında Meriç Nehri tařkınları (Sabancı ve Malkaralı, 2016)

Kent merkezinde bulunan Kiriřhane Gzlem İstasyonu verilerine gre zellikle 2000’li yıllardan sonra Ařađı Meriç Nehri’nde aylık, yıllık ve mevsimlik akımlar tařkın oluřturacak dzeyde artıř gstermiřtir (Erkal ve Topgl, 2020). Aynı istasyonun 1982-2015 yılları arasında meydana gelen maksimum akım deđerlerine bakıldıđında; 1982-1997 yılları arasındaki 15 yıllık periyotta kritik debinin sadece bir kez ařıldıđı, birkaç kez de bu kritik debiye yaklařıldıđı grlmektedir. Fakat zellikle 2000li yıllarda kritik debinin 8 kez ve sık aralıklarla ařıldıđı gze arpmaktadır (řekil 5.22).

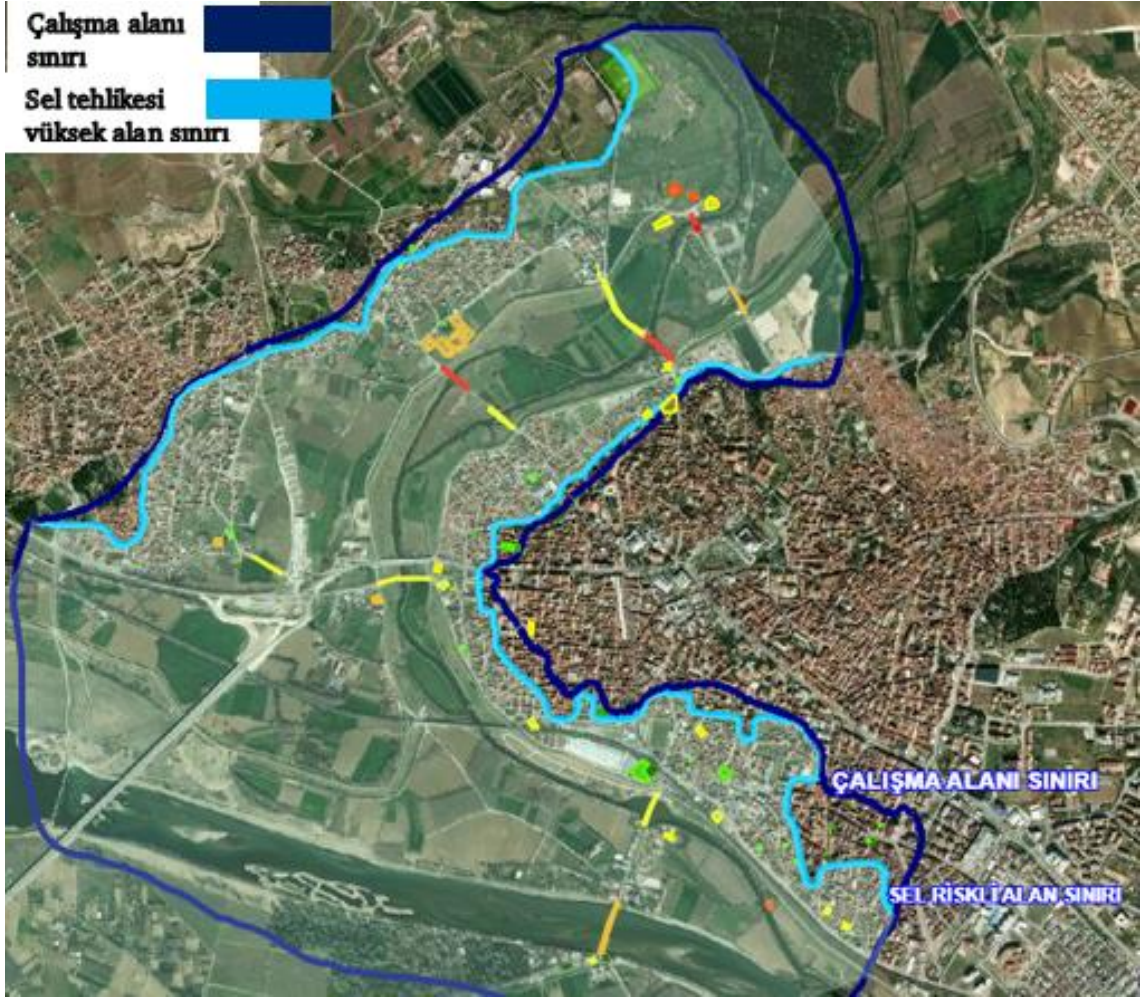
**Şekil 5.23** Sel riski haritası – ArcGIS Online (Gökmen Erdoğan, 2021)

Edirne için resmi kurumlarca hazırlanmış bir sel tehlike haritası olmadığından, tehlike verileri bir araya getirilerek karşılaştırılmış ve FM Global sigorta şirketi tarafından hazırlanmış olan sel tehlike haritası ile karşılaştırılarak tehlike haritası ArcGIS Online programında oluşturulmuştur (Şekil 5.23). Model kapsamında resmi kurumlardan sağlandığı haliyle 4 seviye olan tehlike verisi, örnekleme alanında 3 seviye olarak belirlenmiştir. Buna göre sel tehlike düzeyi seddeler içinde kalan taşkın sahası “4 - aşırı yüksek” ve seddeler dışı ile düşük tehlike sınırı arası “3 – yüksek” ve yüksek sel tehlikesi sınırı ile 40 rakım arası “1 – düşük” olarak belirlenmiştir.

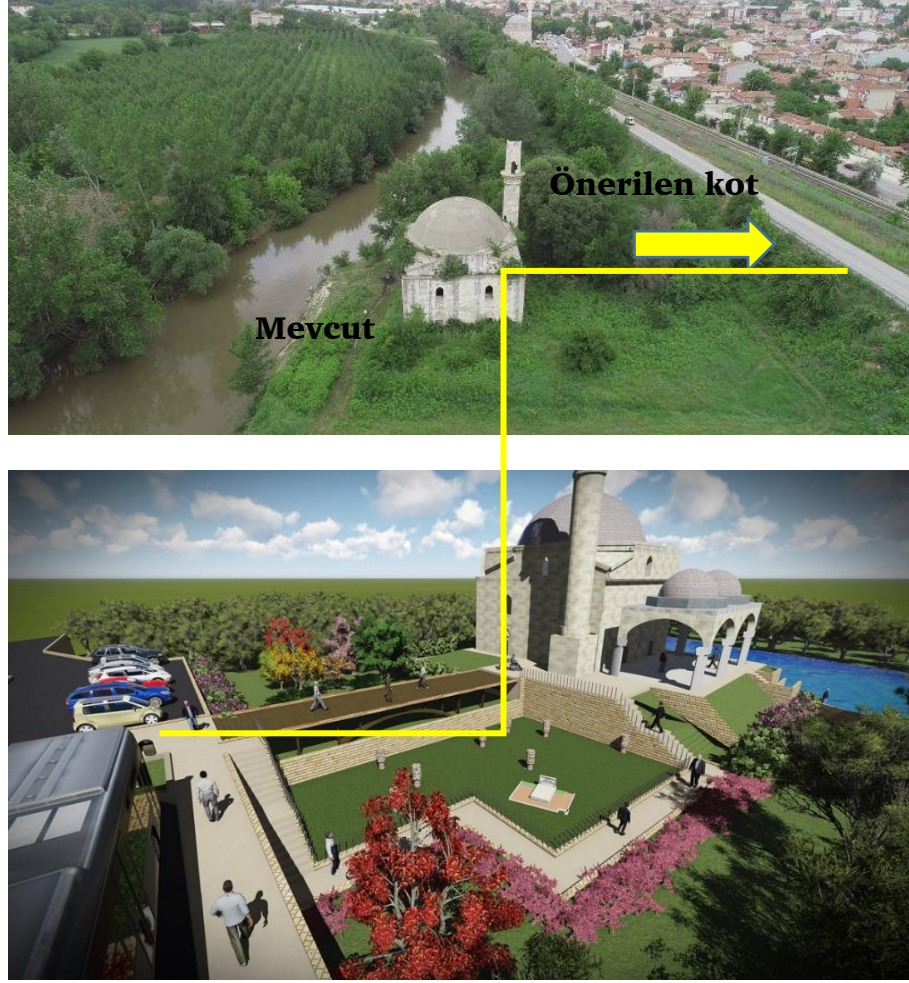
**Şekil 5.24** Kasımpaşa Camii mevcut konumu (üst)ve önerilen konumu (alt)

Sel riski yüksek çıkan yapılarda riskin yüksek çıkmasının yapı özelinde nedenlerine dair ipuçları bulmak amacıyla daha kapsamlı araştırmalar yapıldığında Kasımpaşa Camii için selden korumaya yönelik projeler olduğu tespit edilmiştir. Buna göre Edirne Vakıflar Bölge Müdürlüğü, 2010 yılında, seddenin nehirle cami arasına gelecek şekilde kısmen yeniden yapılması ya da caminin taşınması olmak üzere iki öneri hazırlamıştır. İki öneri de farklı kurumlarca kabul görmeyince Vakıflar Genel Müdürlüğü, caminin mevcut yerinde 3 m yükseltilmesi projesini önermiştir (Şekil 5.24). Proje henüz hayata geçirilmemiş olup akıbeti ile ilgili net bir bilgiye ulaşılamamıştır.

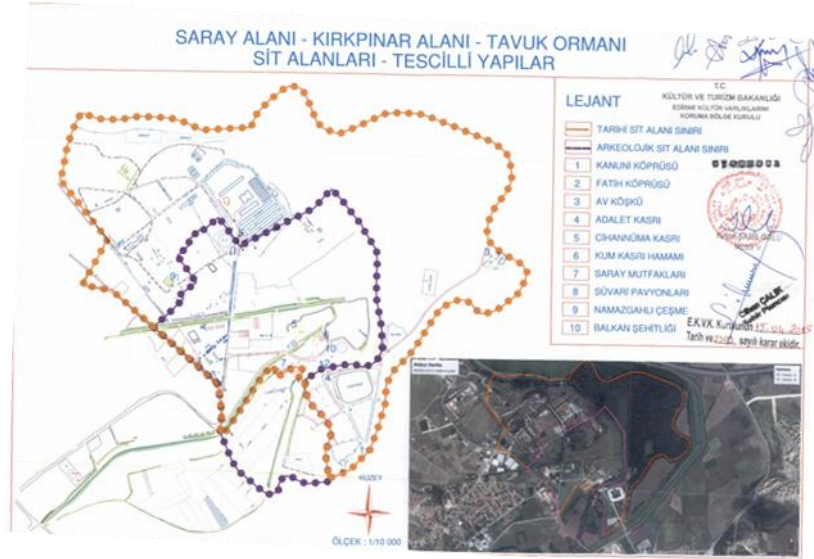
**Şekil 5.25** Edirne Sarayı sit sınırları (Kültür Bakanlığı)

Osmanlı Devleti'nin idare merkezi olarak kullanılmış saray yapıları ayrı ayrı değerlendirildiğinde teklik/benzersizlik değeri taşımaları da saray olarak bütüncül değerlendirildiğinde saray alanı 2015 yılında hem arkeolojik hem de tarihi sit alanı olarak tescillenmiştir (Şekil 5.25). Edirne'nin Osmanlı tarihi mirası açısından alan büyük bir öneme sahiptir.

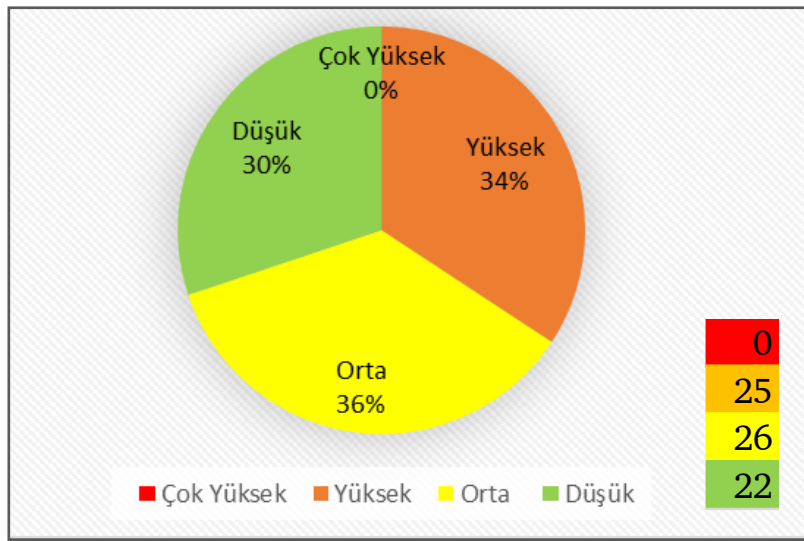
**Şekil 5.27** Sel afeti riskine göre dağılım grafiği (Gökmen Erdoğan, 2021)

4. Sel tehlikesi verisine göre seddeler içerisinde kalan tescilli taşınmaz kültür mirası sayısının 73 yapıda 19 olduğu tespit edilmiştir. Bununla birlikte kentsel ölçekte ve yüzde olarak değerlendirildiğinde yapıların hiçbirinde çok yüksek sel afeti riski tespit edilmemiştir. Yapıların %34'ü (25 mimari miras) yüksek sel afeti riski, %36'sı (26 mimari miras) orta sel afeti riski, %30'u (22 mimari miras) ise düşük sel afeti riski taşımaktadır. Sel tehlikesi çok yüksek olan bölgedeki yapıların bile sel afeti riskinin çok yüksek çıkmaması yönetilebilirlik kapasitesinin afet yönetimindeki önemini ortaya koymaktadır. (Şekil 5.27)

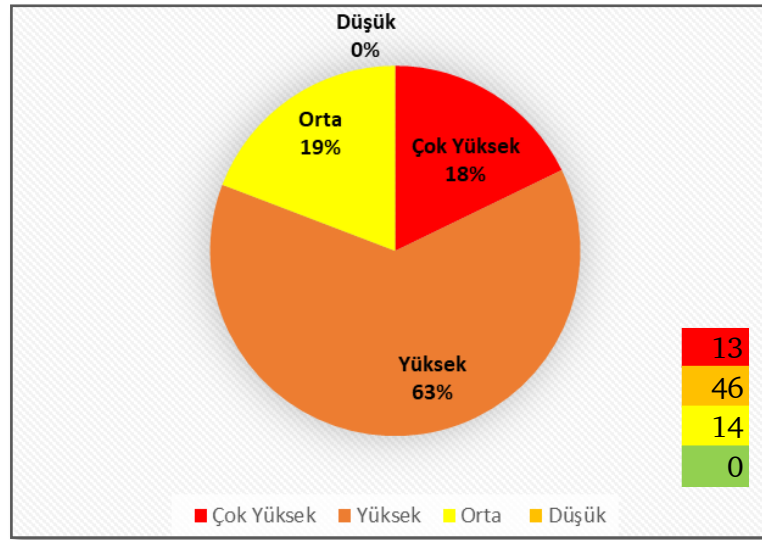
**Şekil 5.28** Zarar görülebilirlik dağılım grafiği (Gökmen Erdoğan, 2021)

5. Zarar görebilirlik skorlarına göre 73 yapı sayısal olarak incelendiğinde %18'inin (13 mimari miras) çok yüksek, %63'ünün (46 mimari miras) yüksek, %19'unun (14 mimari miras) ise orta zarar görebilirlik seviyesinde oldukları tespit edilmiştir. Sel tehlikesi düşük bölgede bile "düşük" zarar görebilirlik düzeyinde yapı tespit edilmemiştir. Yönetilebilirlik kapasitesinin afet yönetimindeki önemi bu sonuçlar ile bir kez daha ortaya konulmuştur. (Şekil 5.28)

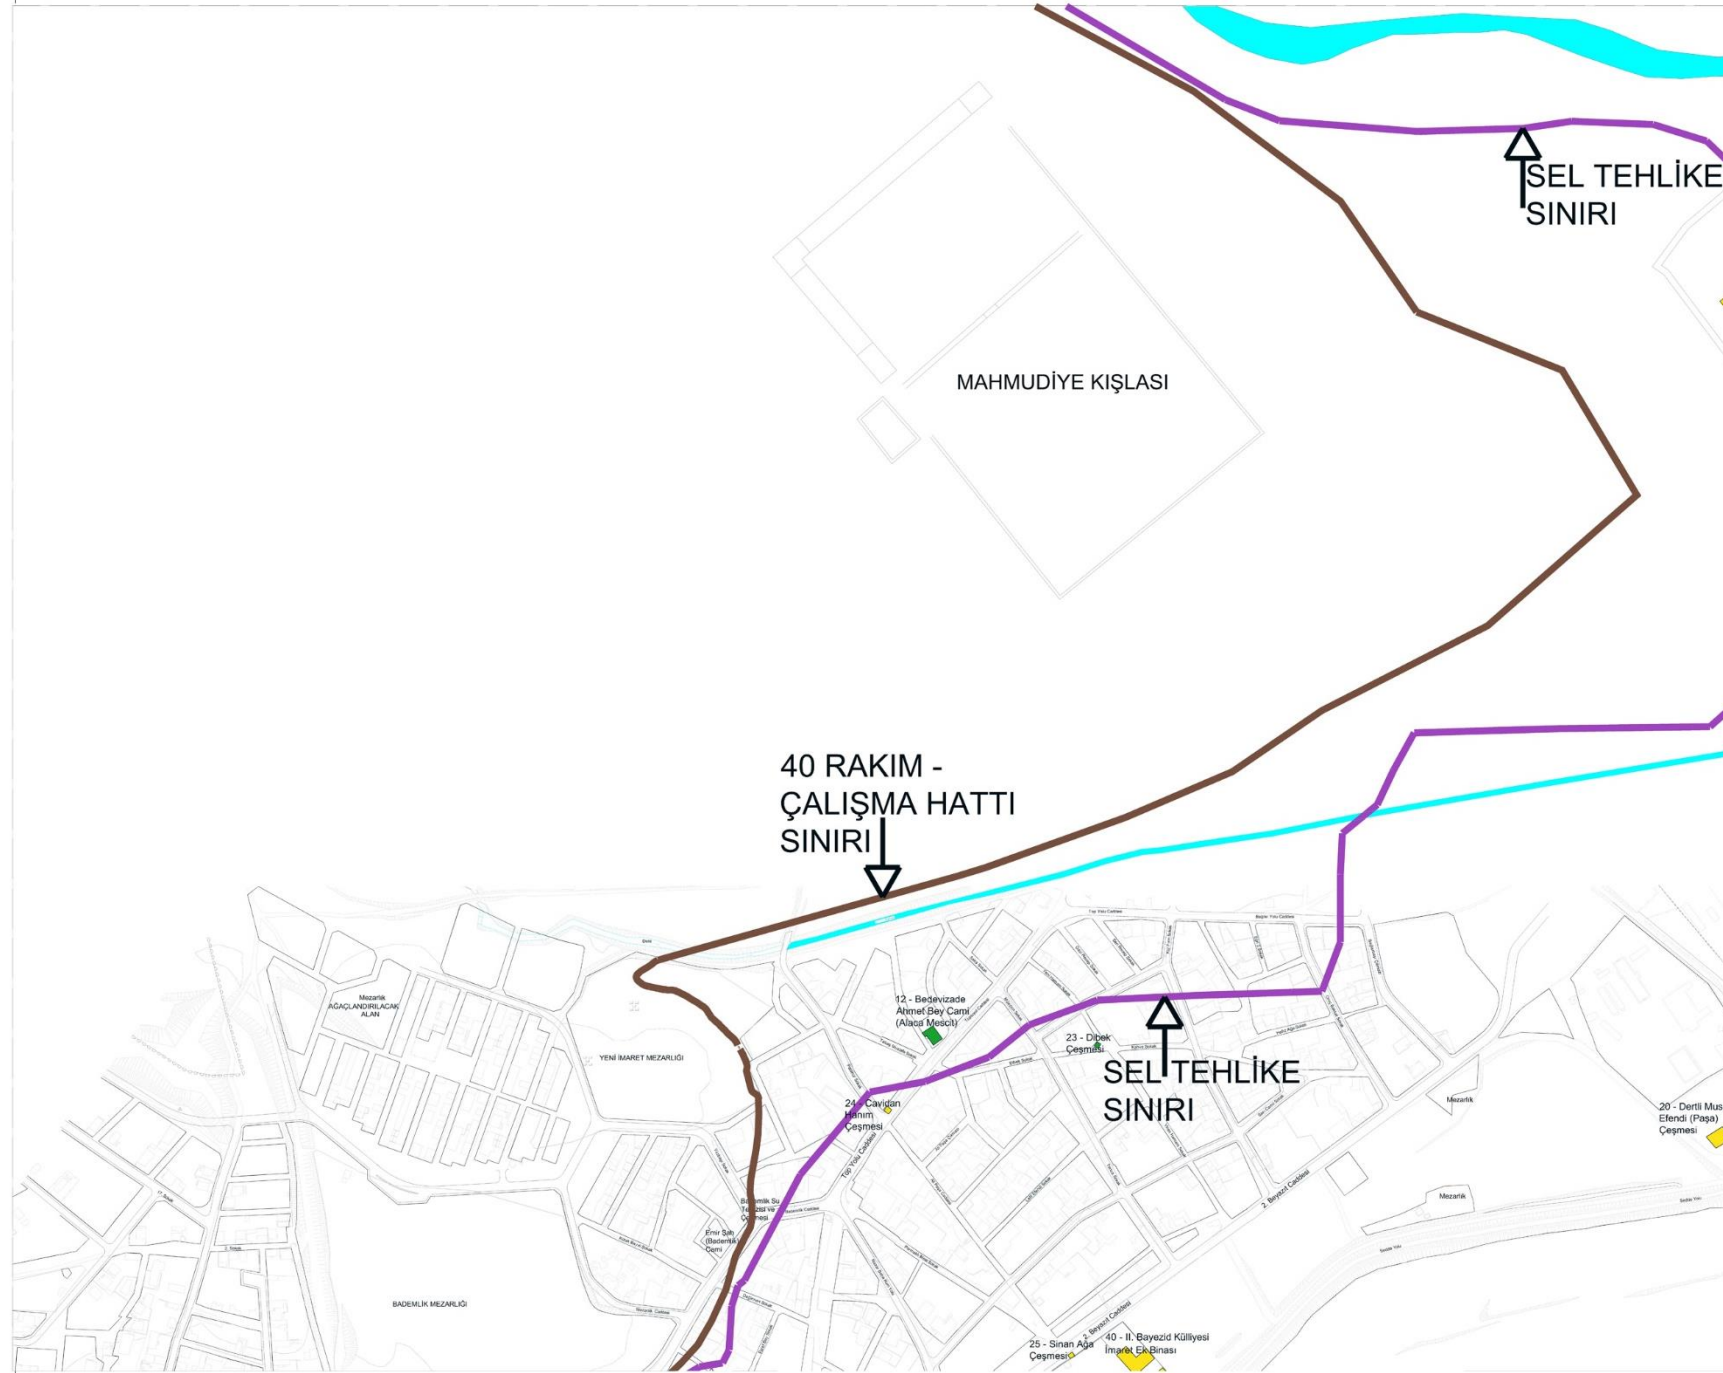
LEVHA01

# EDİRNE MİMARİ MİRAS SEL RİSKİ HARİTASI

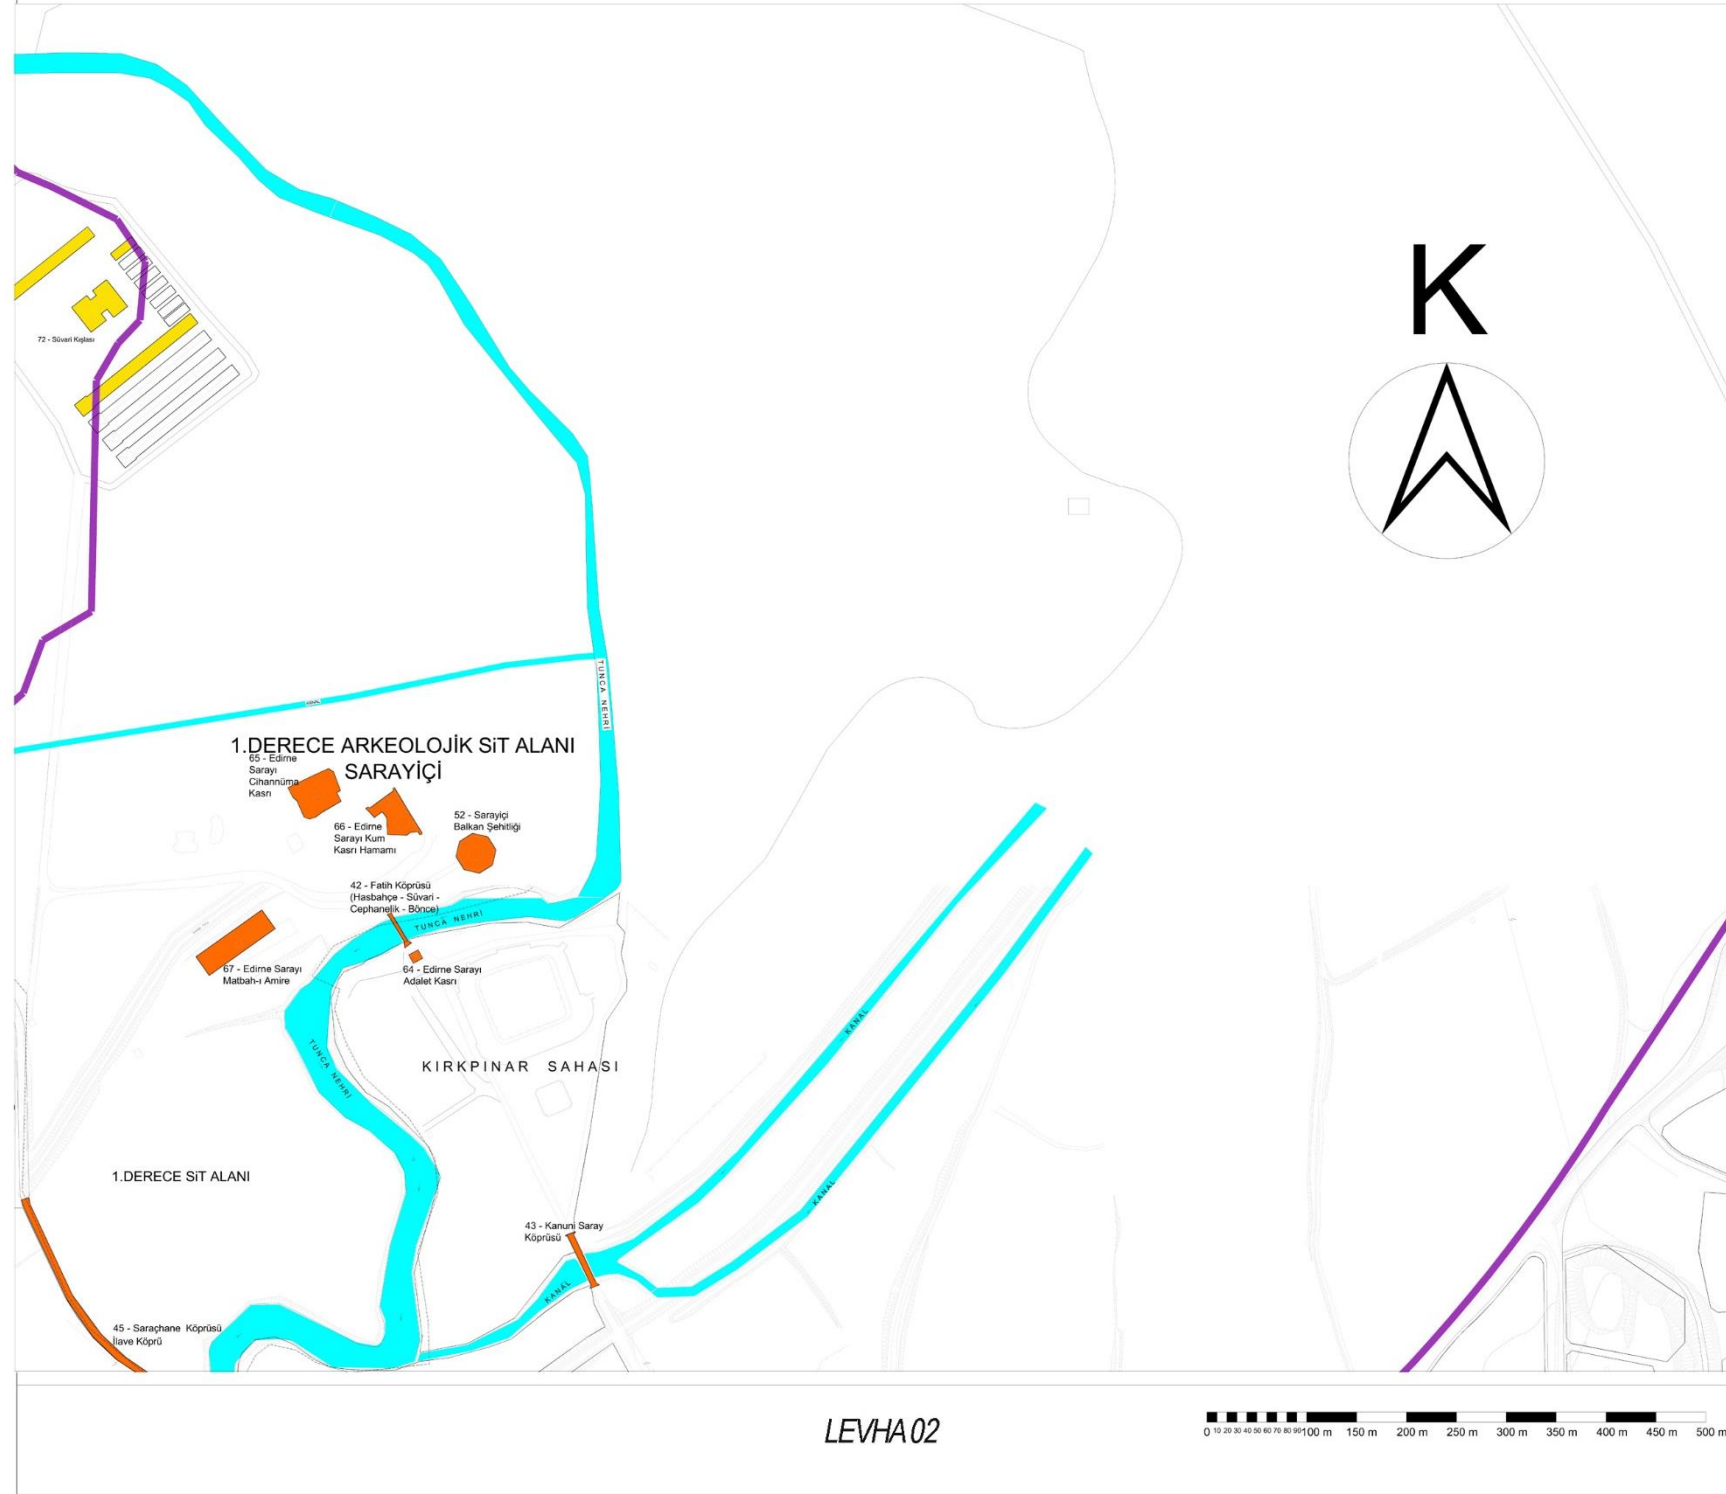
# EDİRNE MİMARİ MİRAS SEL RİSKİ HARİTASI

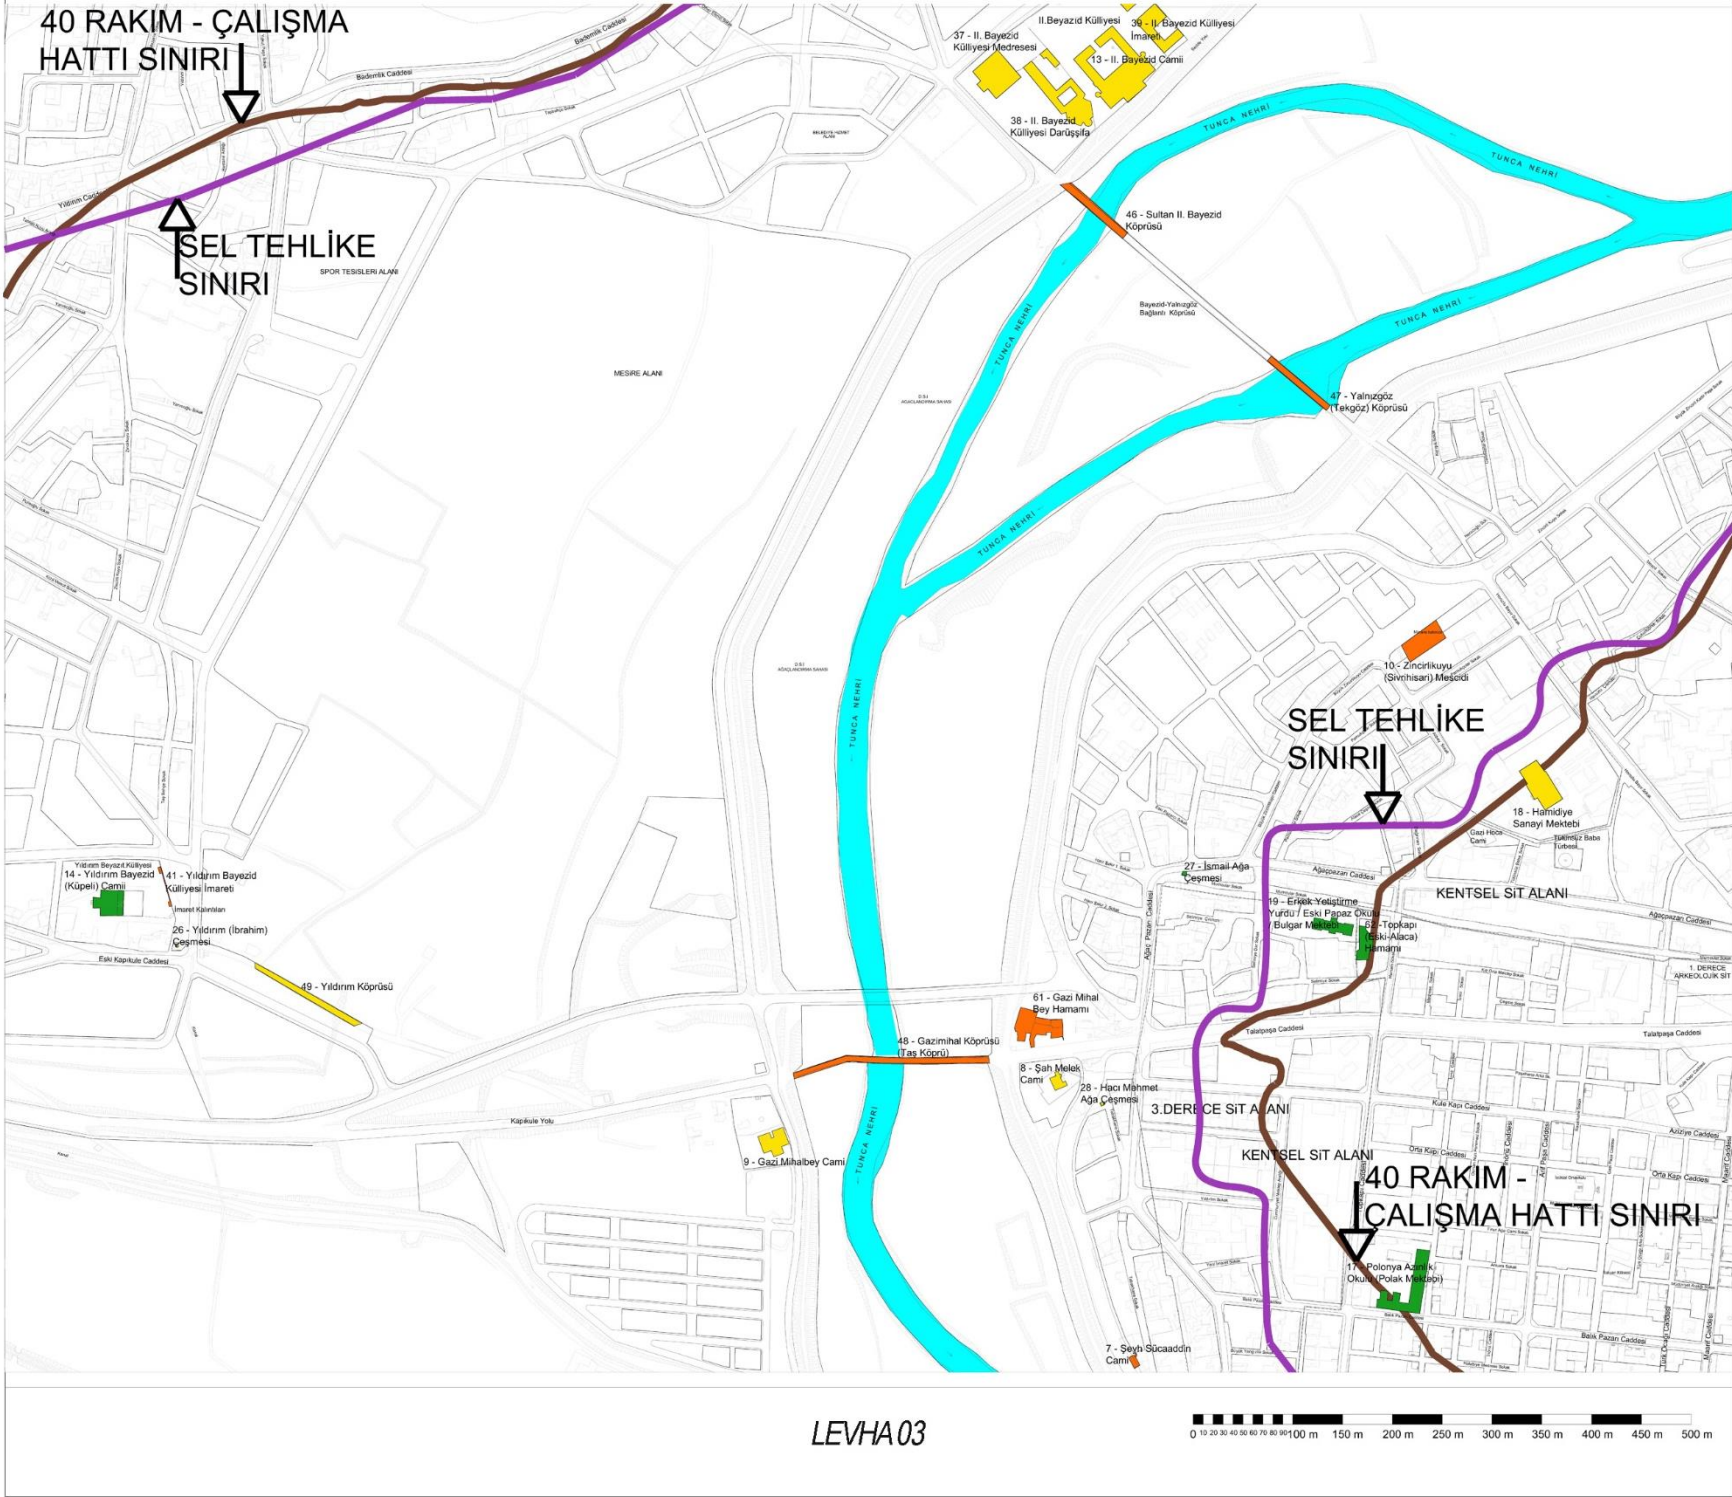
## EDİRNE MİMARİ MİRAS SEL RİSKİ HARİTASI

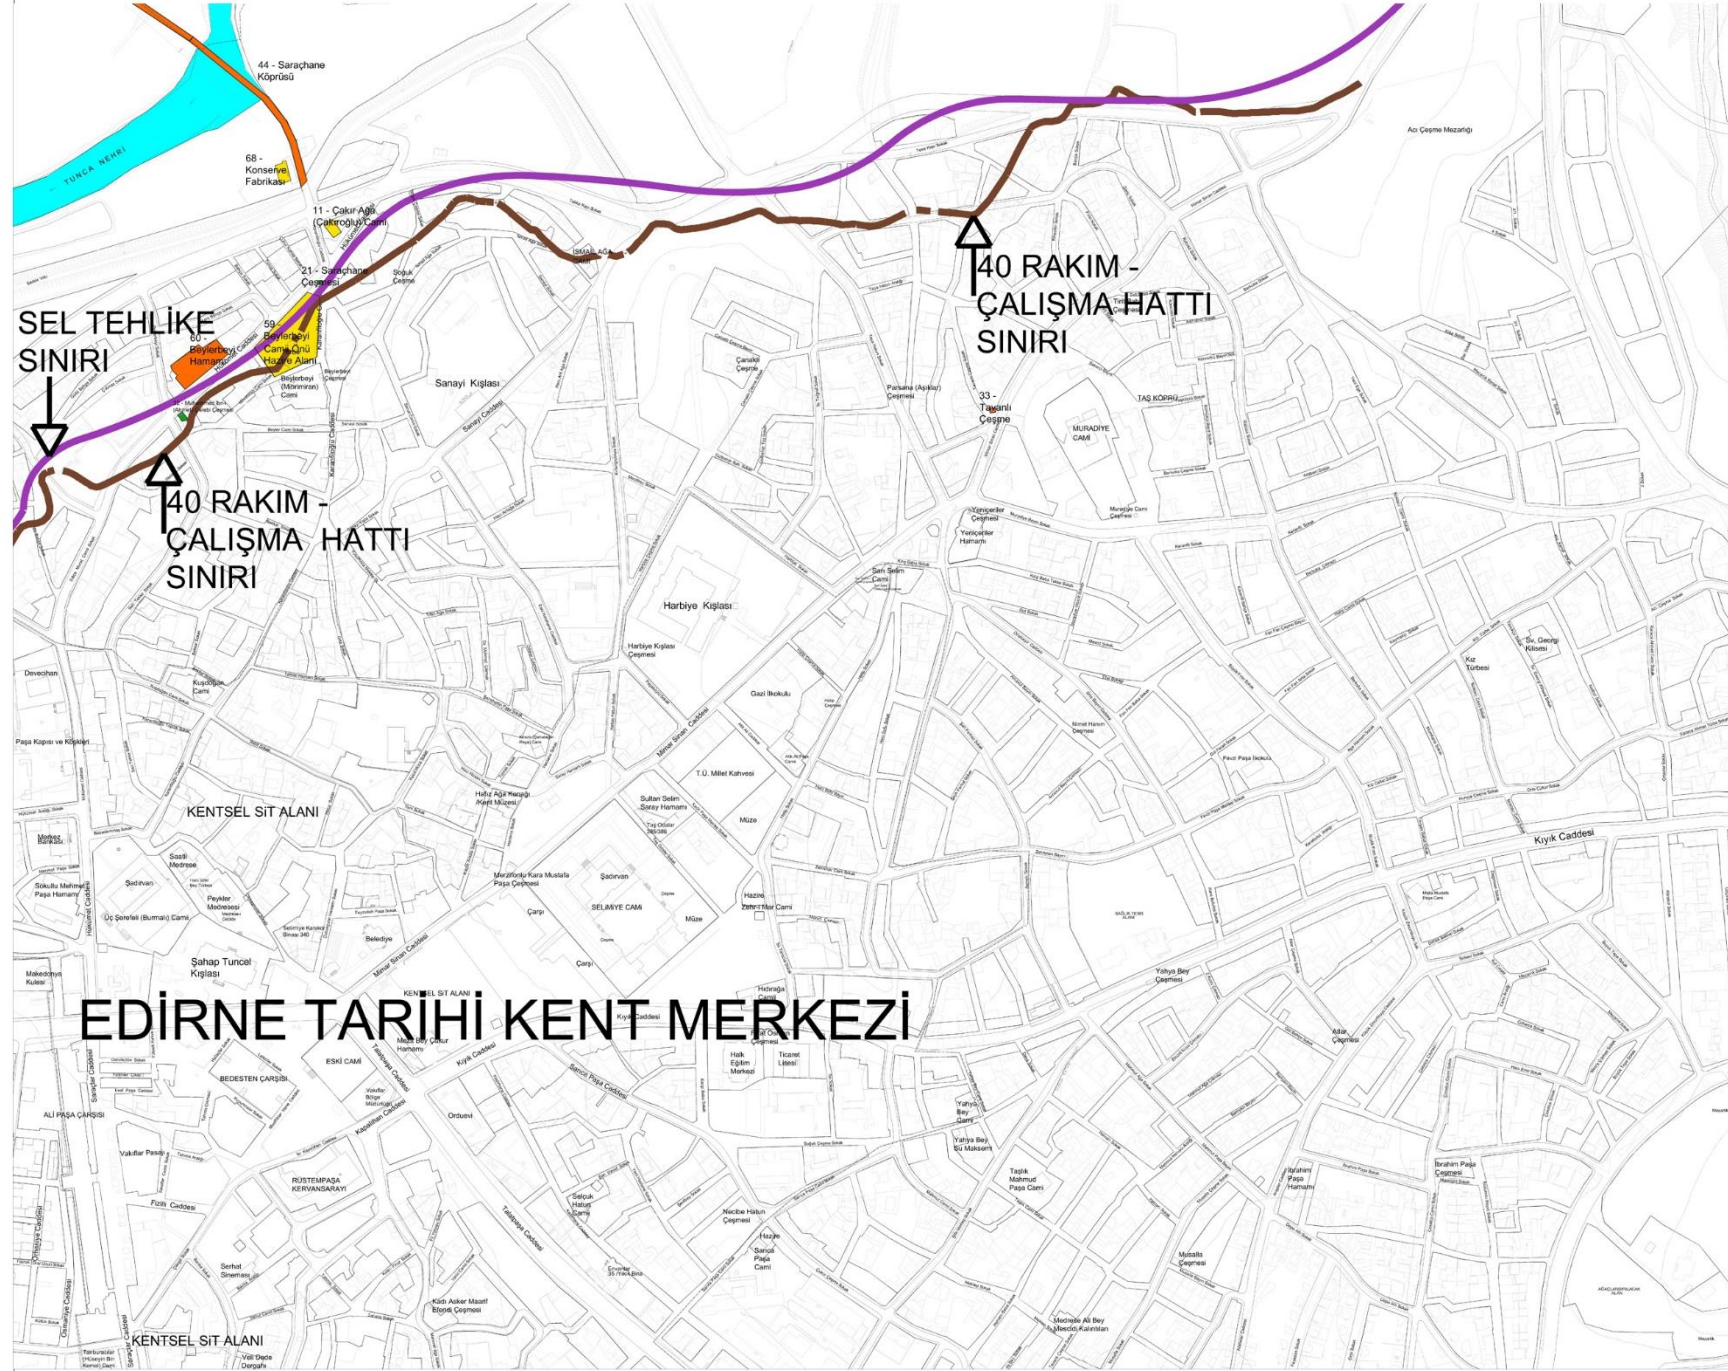
LEVHA 04

## EDİRNE MİMARİ MİRAS SEL RİSKİ HARİTASI

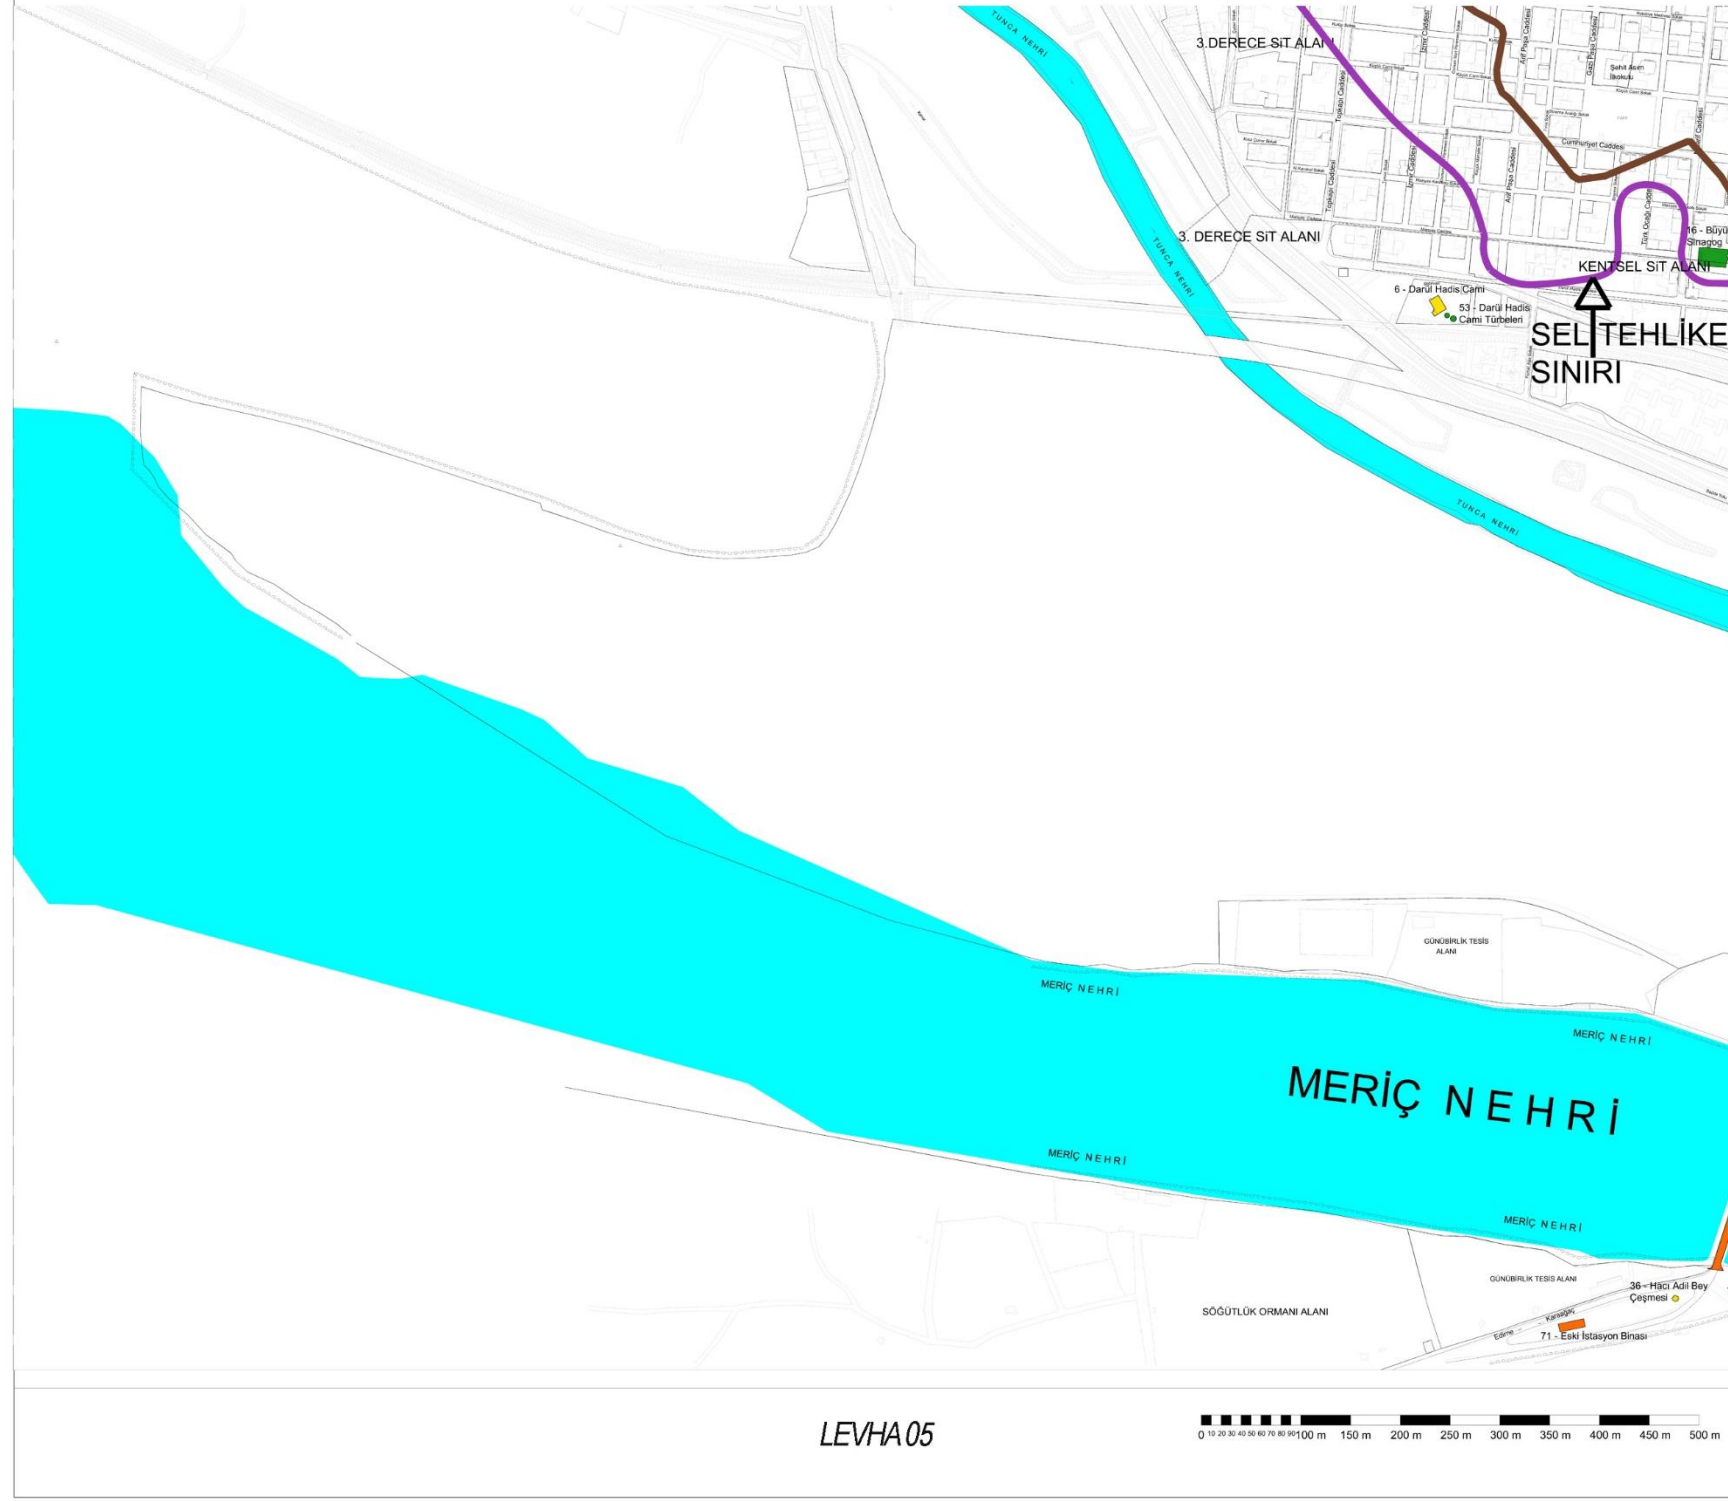
# EDİRNE MİMARİ MİRAS SEL RİSKİ HARİTASI

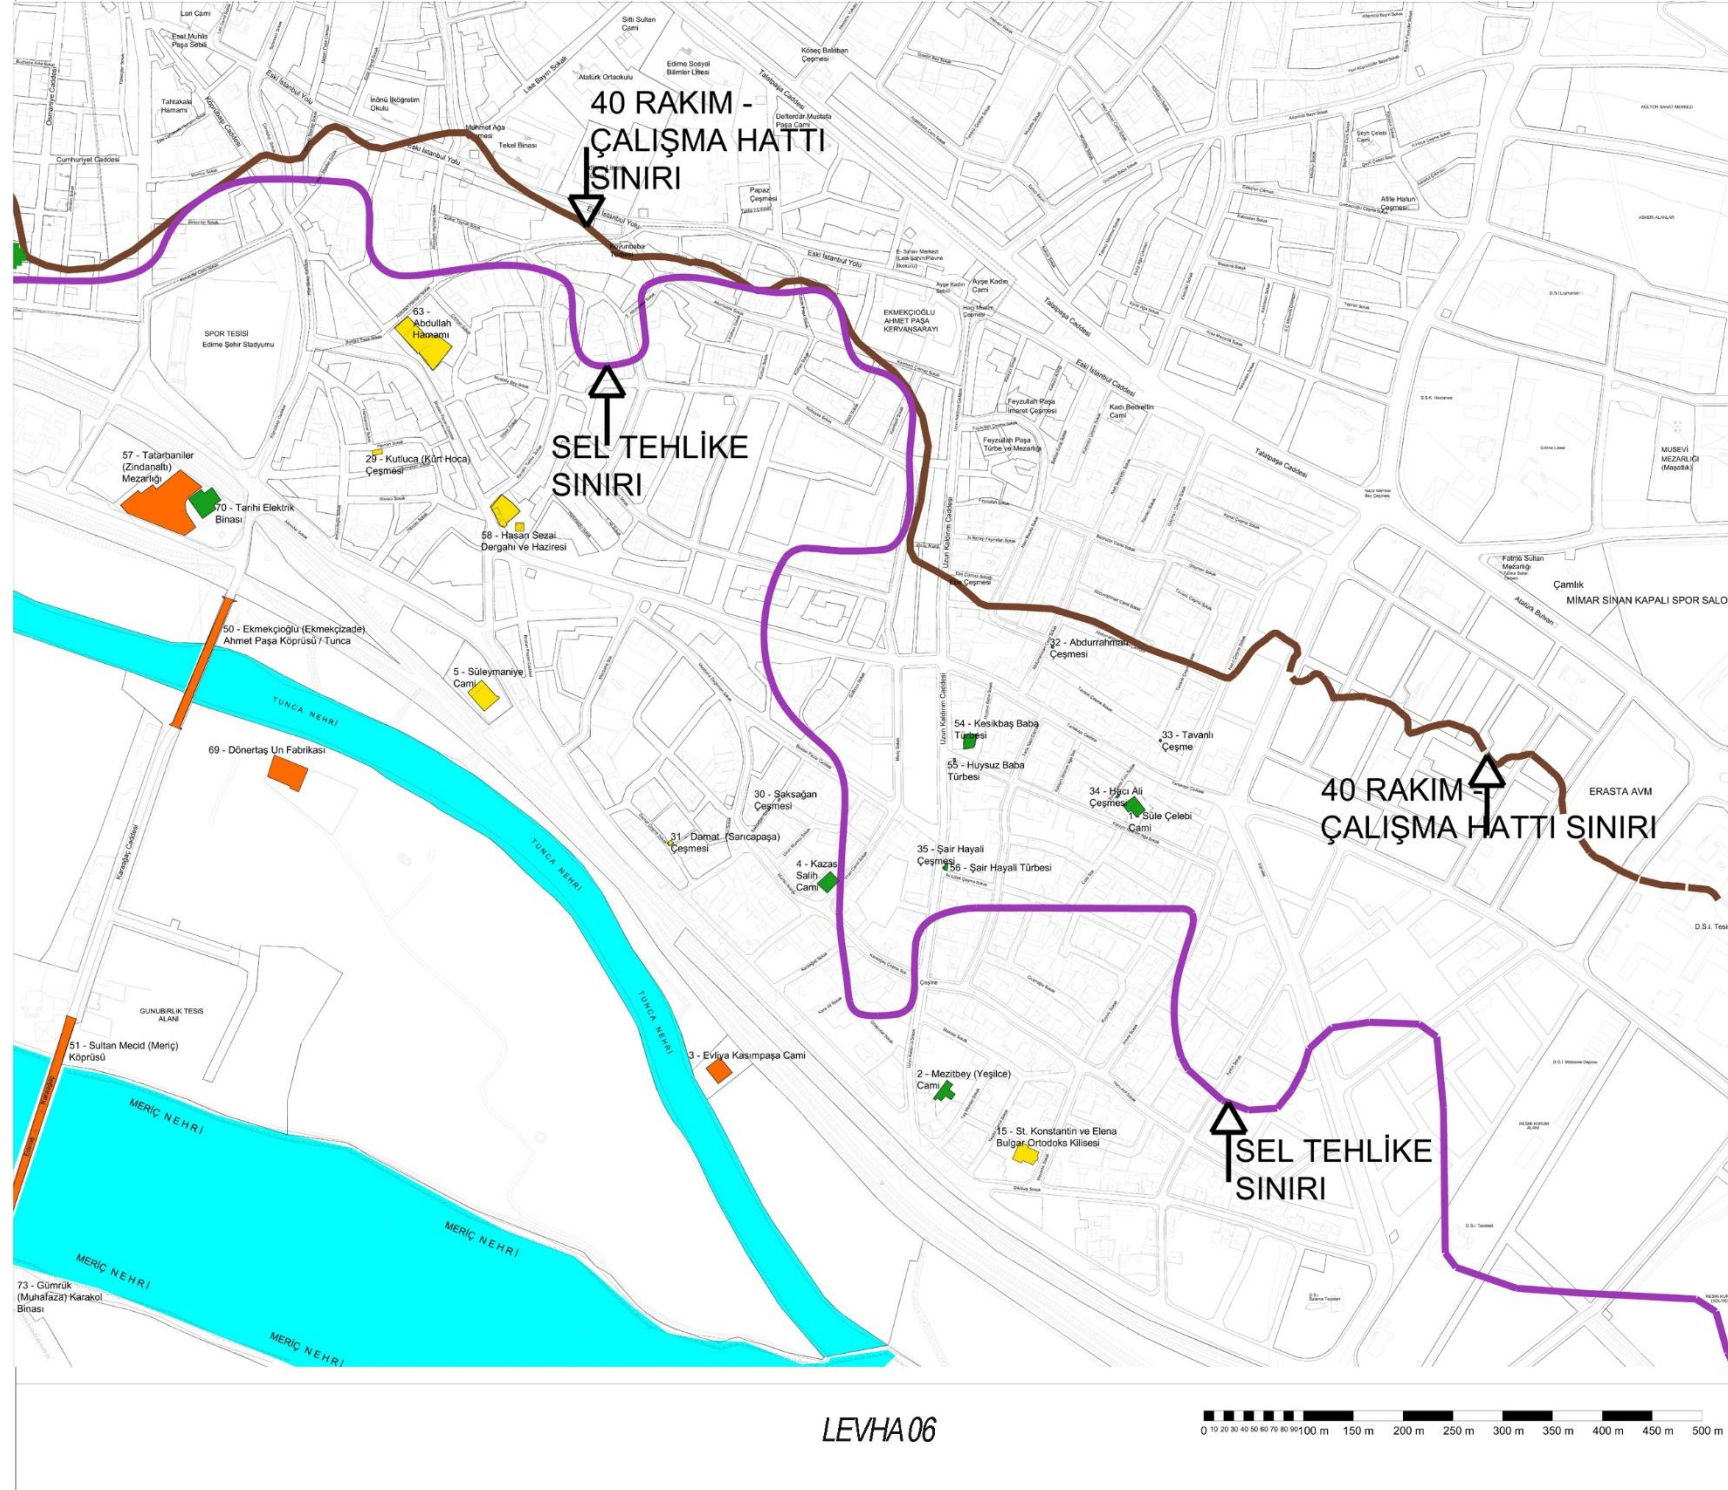
# EDİRNE MİMARİ MİRAS SEL RİSKİ HARİTASI

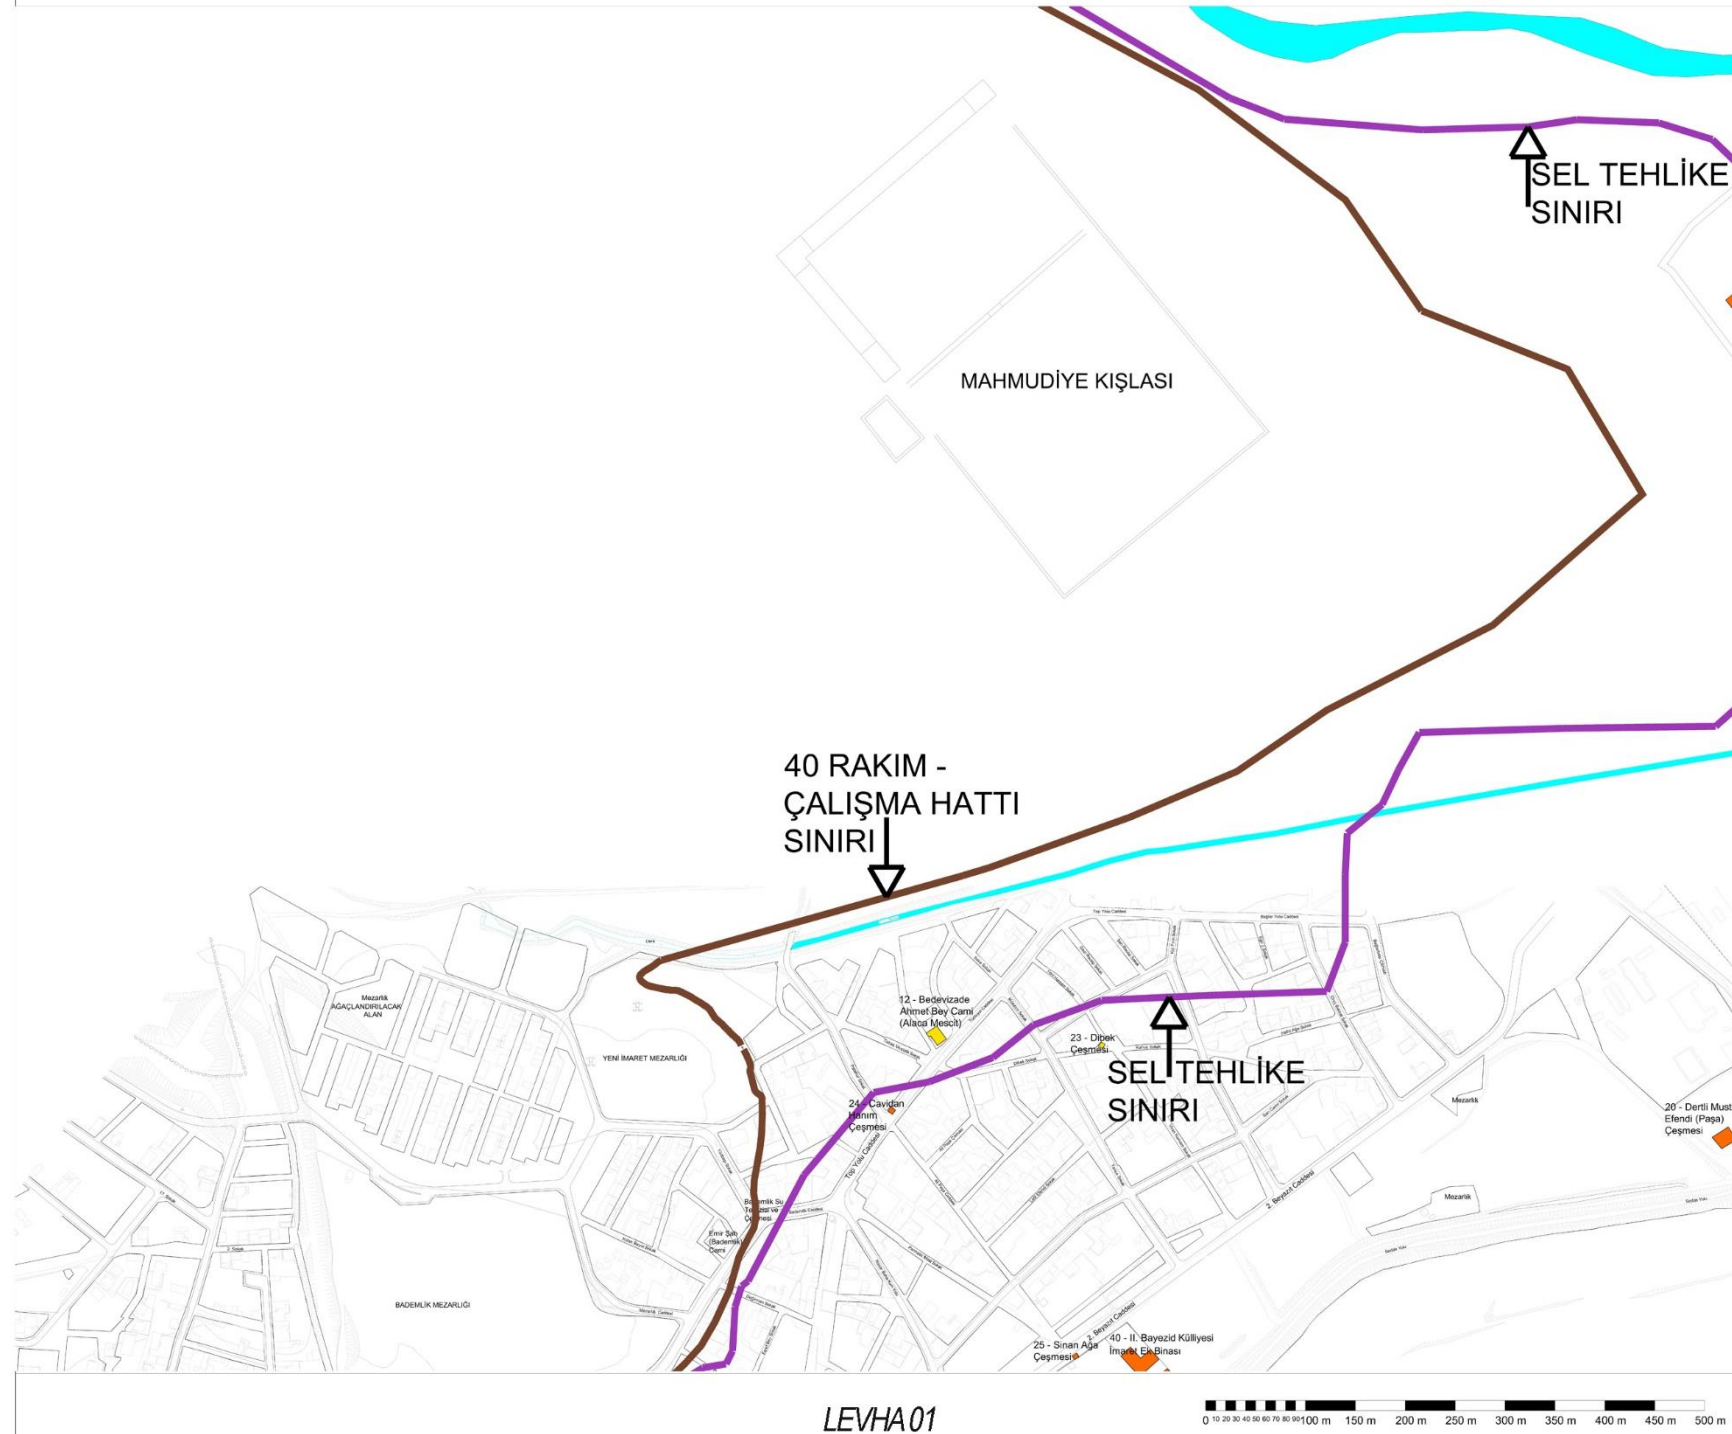
# EDİRNE MİMARİ MİRAS ZARAR GÖREBİLİRLİK HARİTASI
