**İKLİM DEĞİŞİKLİĞİ ETKİSİYLE ARTAN SELLERDE RİSK  
YÖNETİMİ İÇİN BİR MODEL ÖNERİSİ VE EDİRNE  
ÖRNEĞİ ÜZERİNDEN İNCELENMESİ**

DOKTORA TEZİ

Mimarlık Anabilim Dalı

Rölöve ve Restorasyon Programı

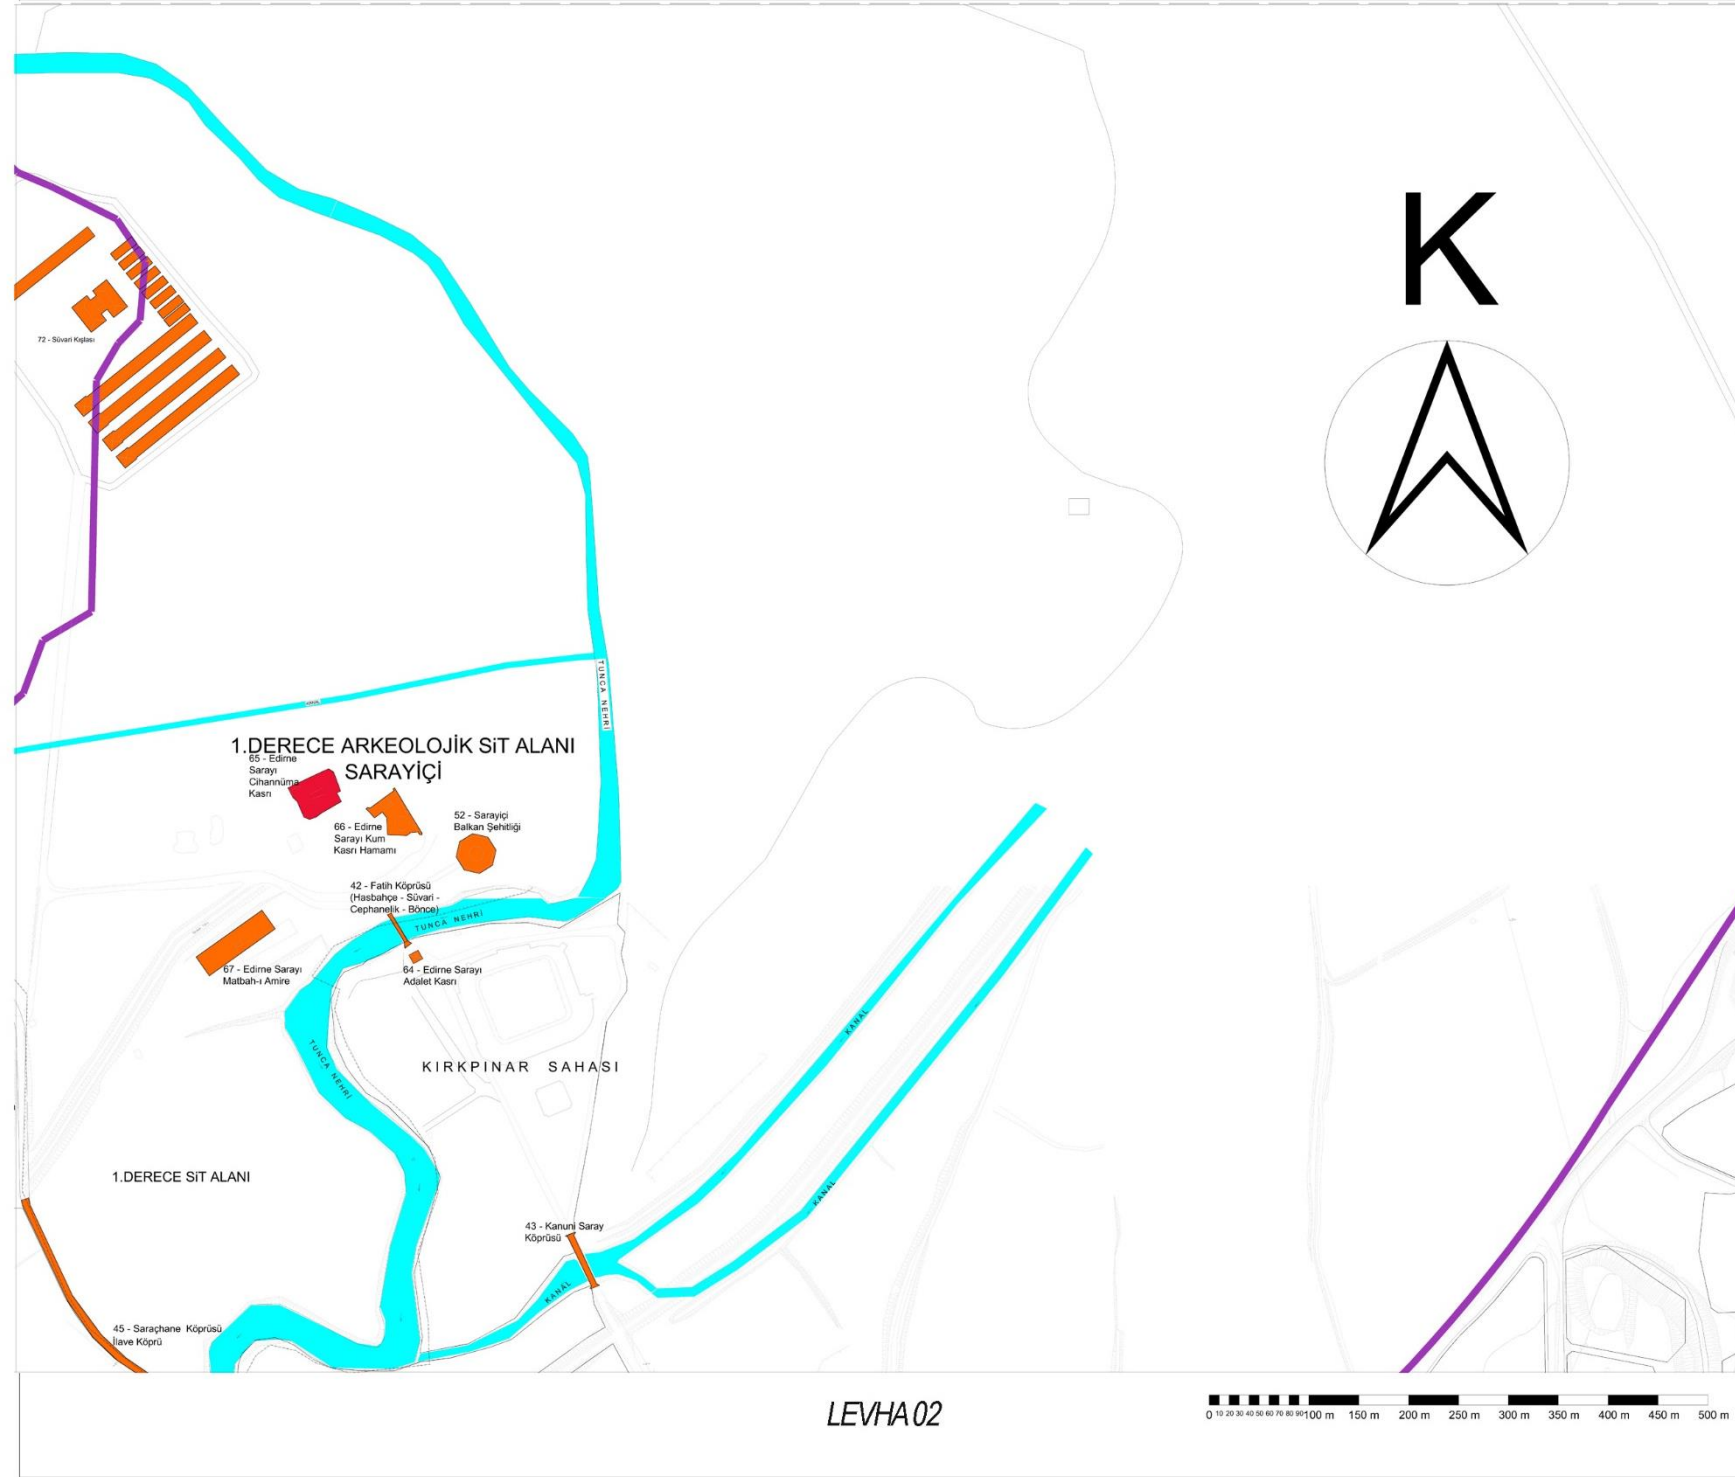
# EDİRNE MİMARİ MİRAS ZARAR GÖREBİLİRLİK HARİTASI

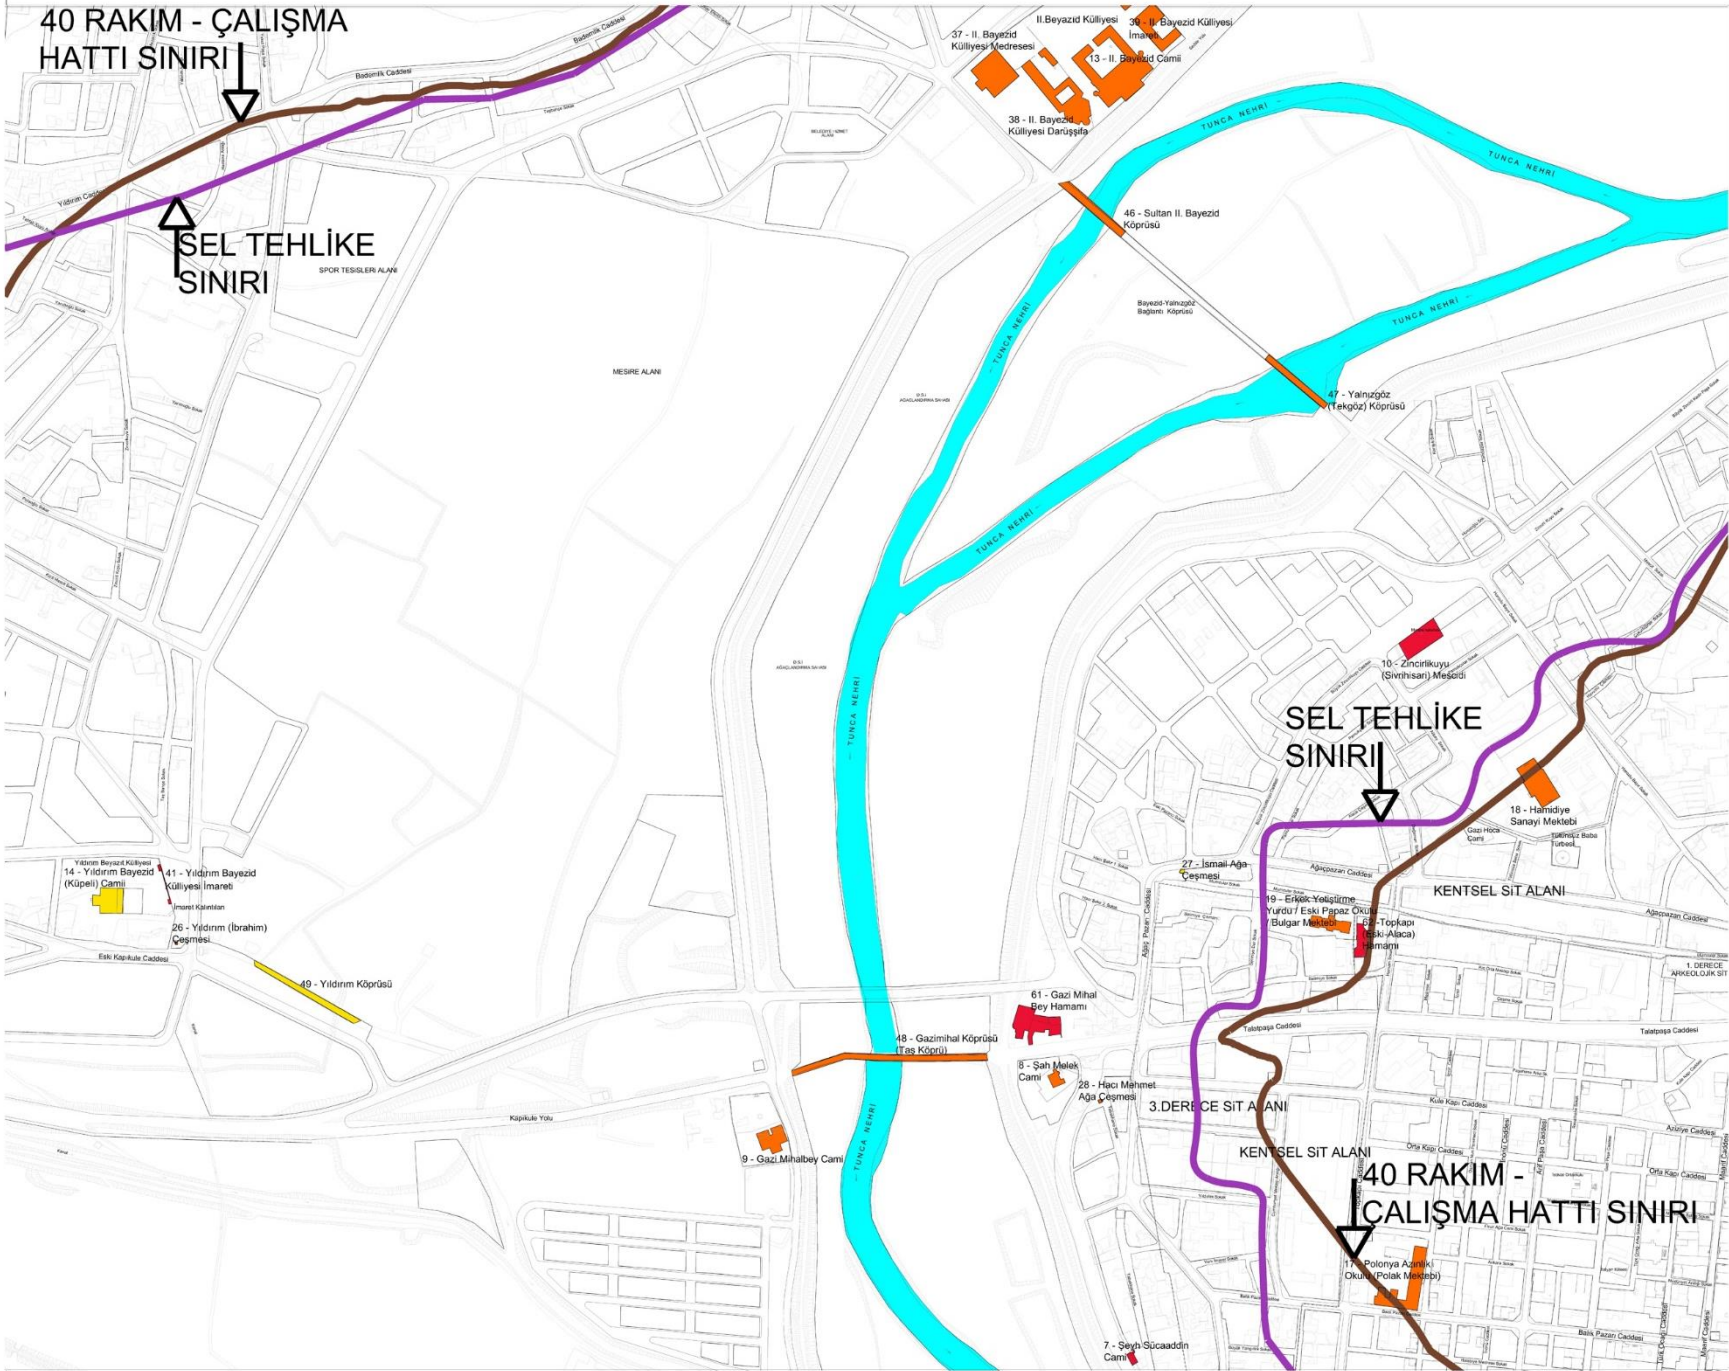
LEVHA 03

# EDİRNE MİMARİ MİRAS ZARAR GÖREBİLİRLİK HARİTASI

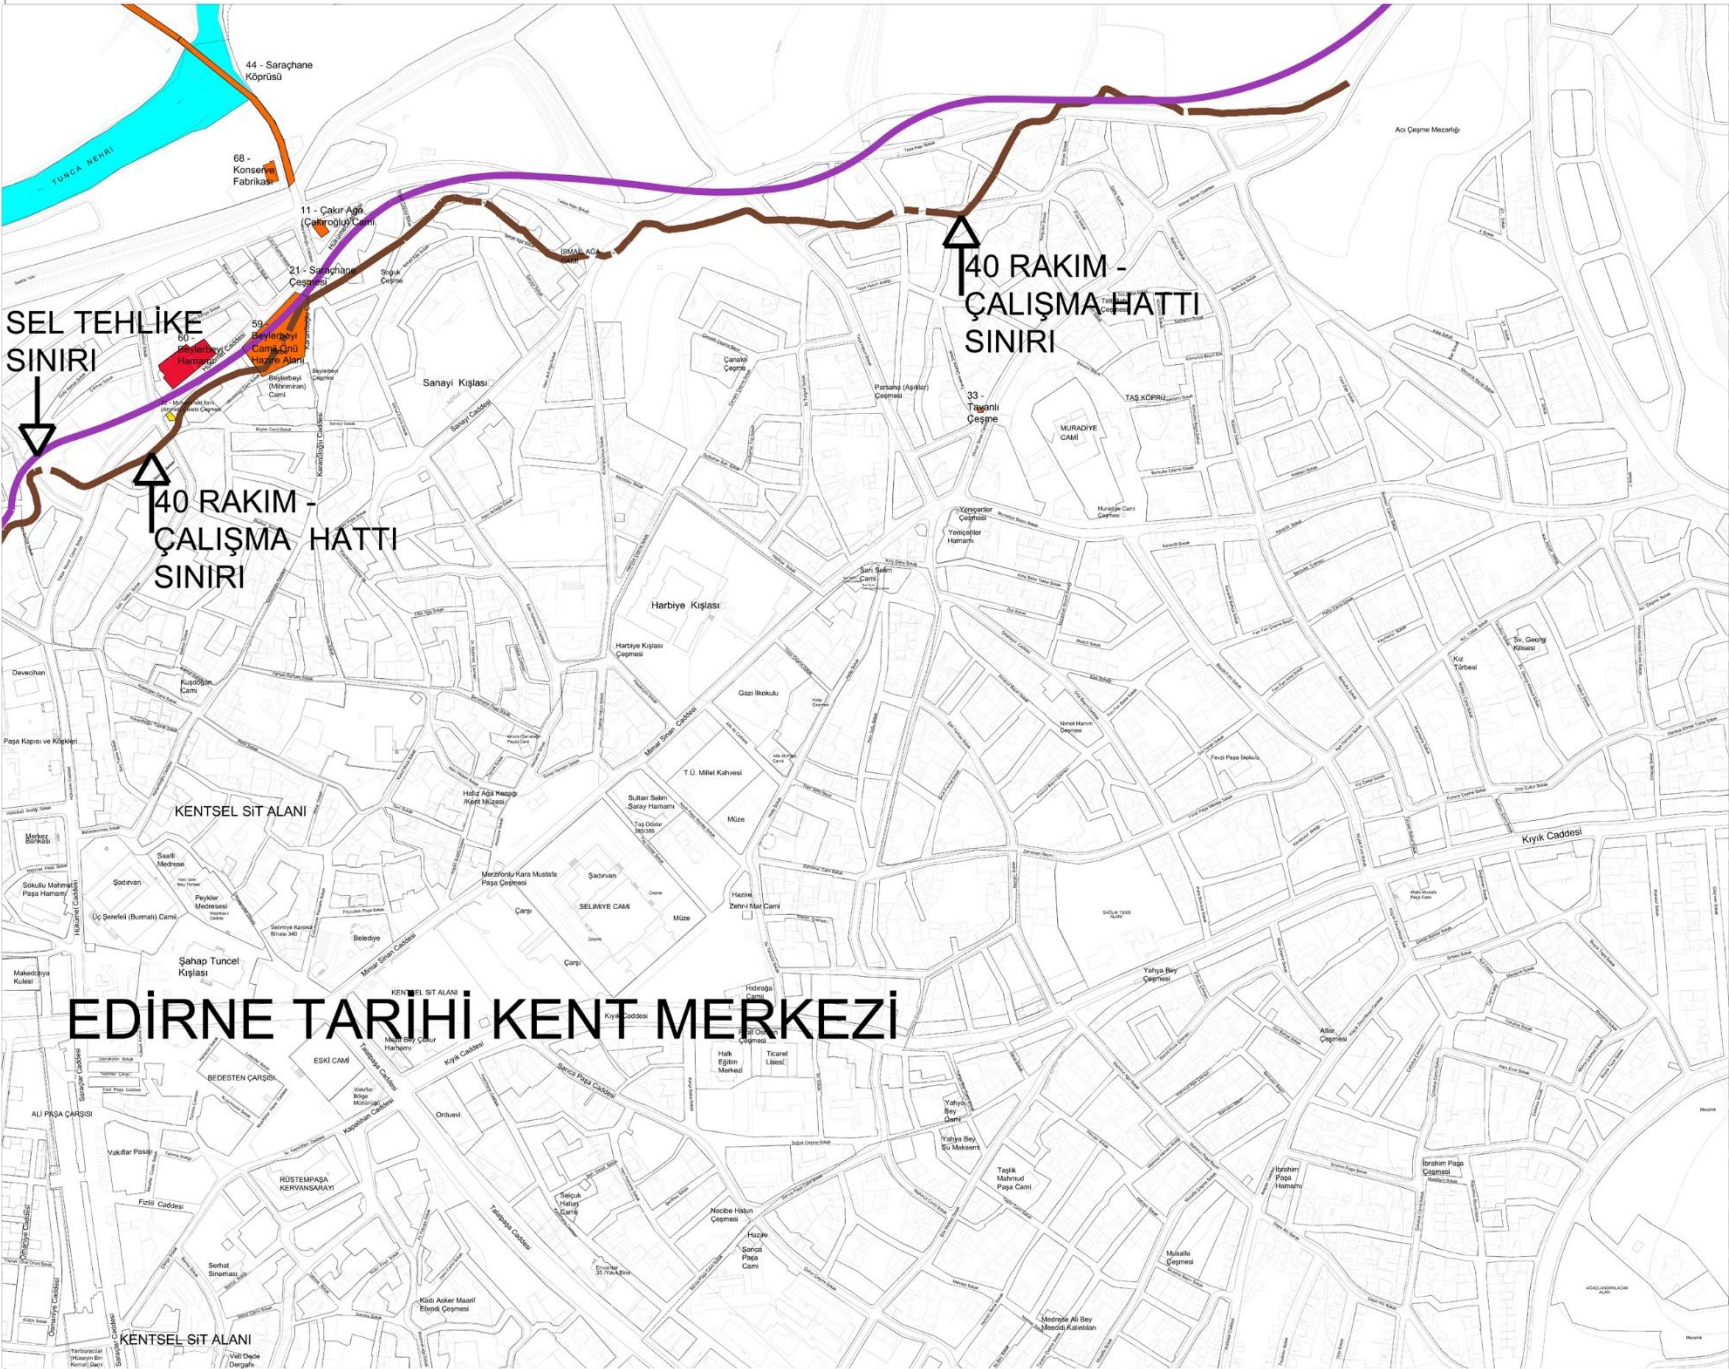
LEVHA 04

## EDİRNE MİMARİ MİRAS ZARAR GÖREBİLİRLİK HARİTASI

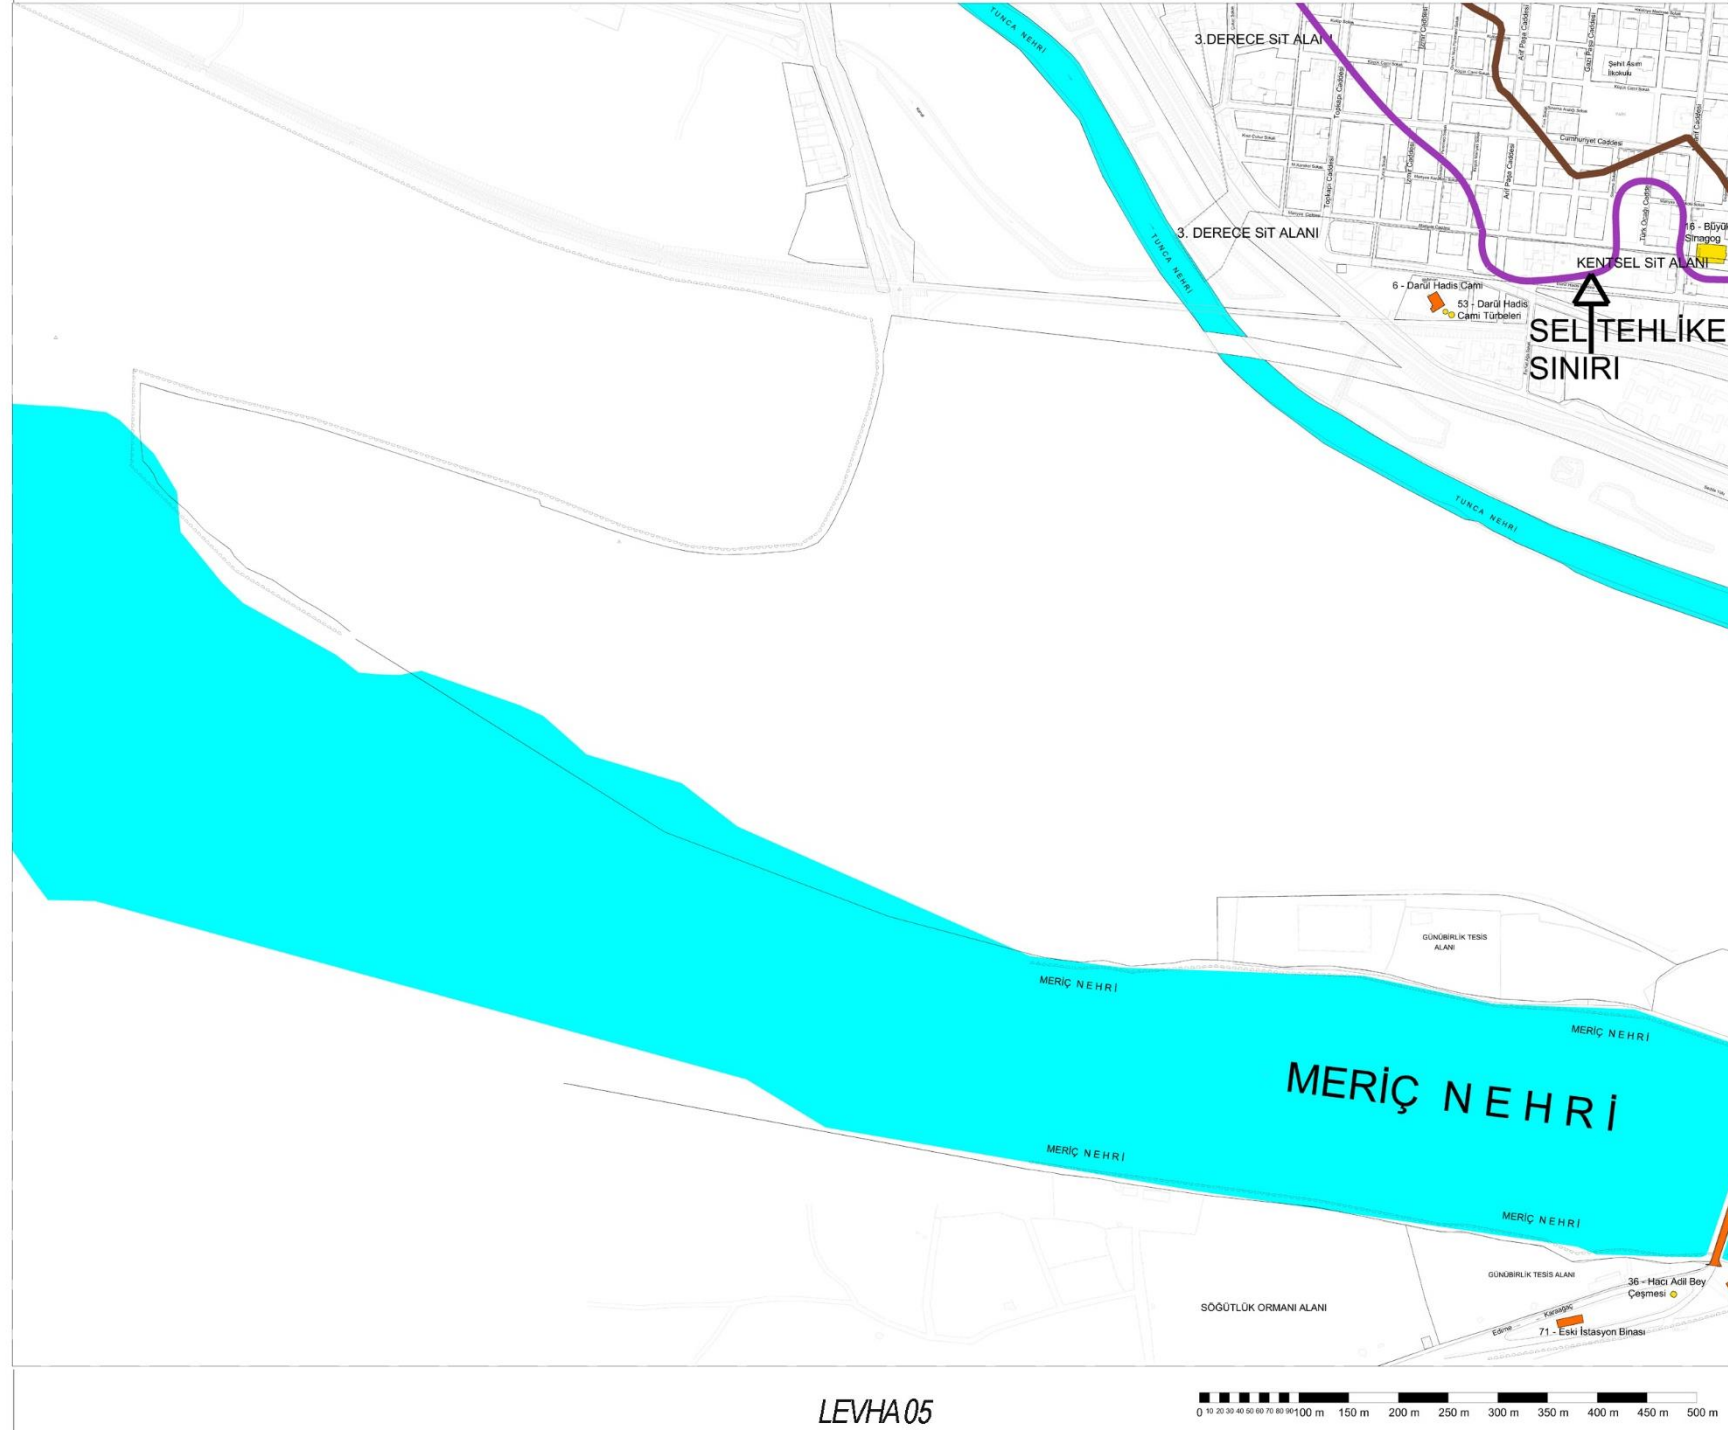
# EDİRNE MİMARİ MİRAS ZARAR GÖREBİLİRLİK HARİTASI

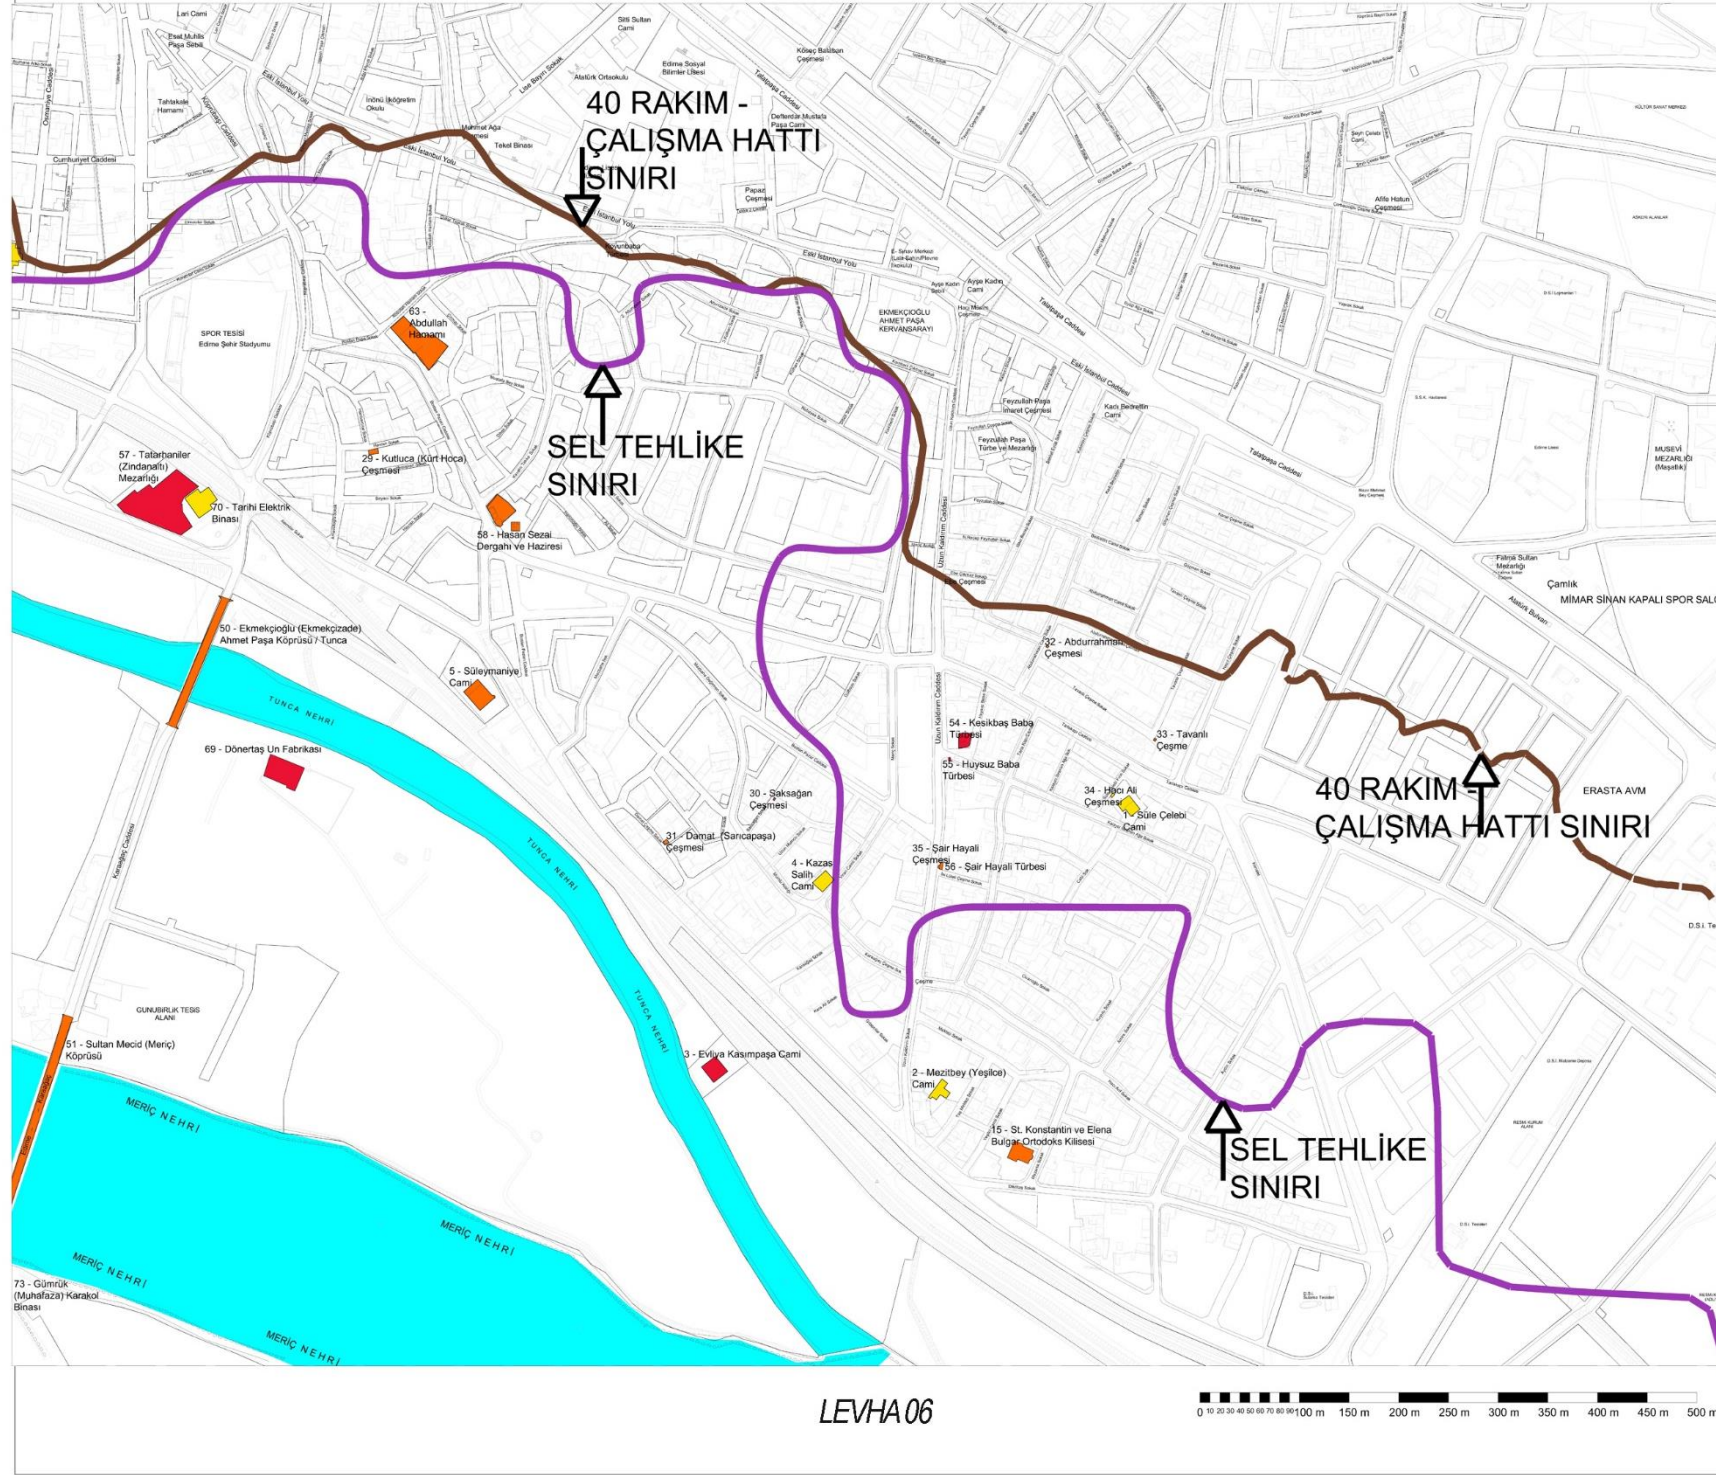
# EDİRNE MİMARİ MİRAS ZARAR GÖREBİLİRLİK HARİTASI

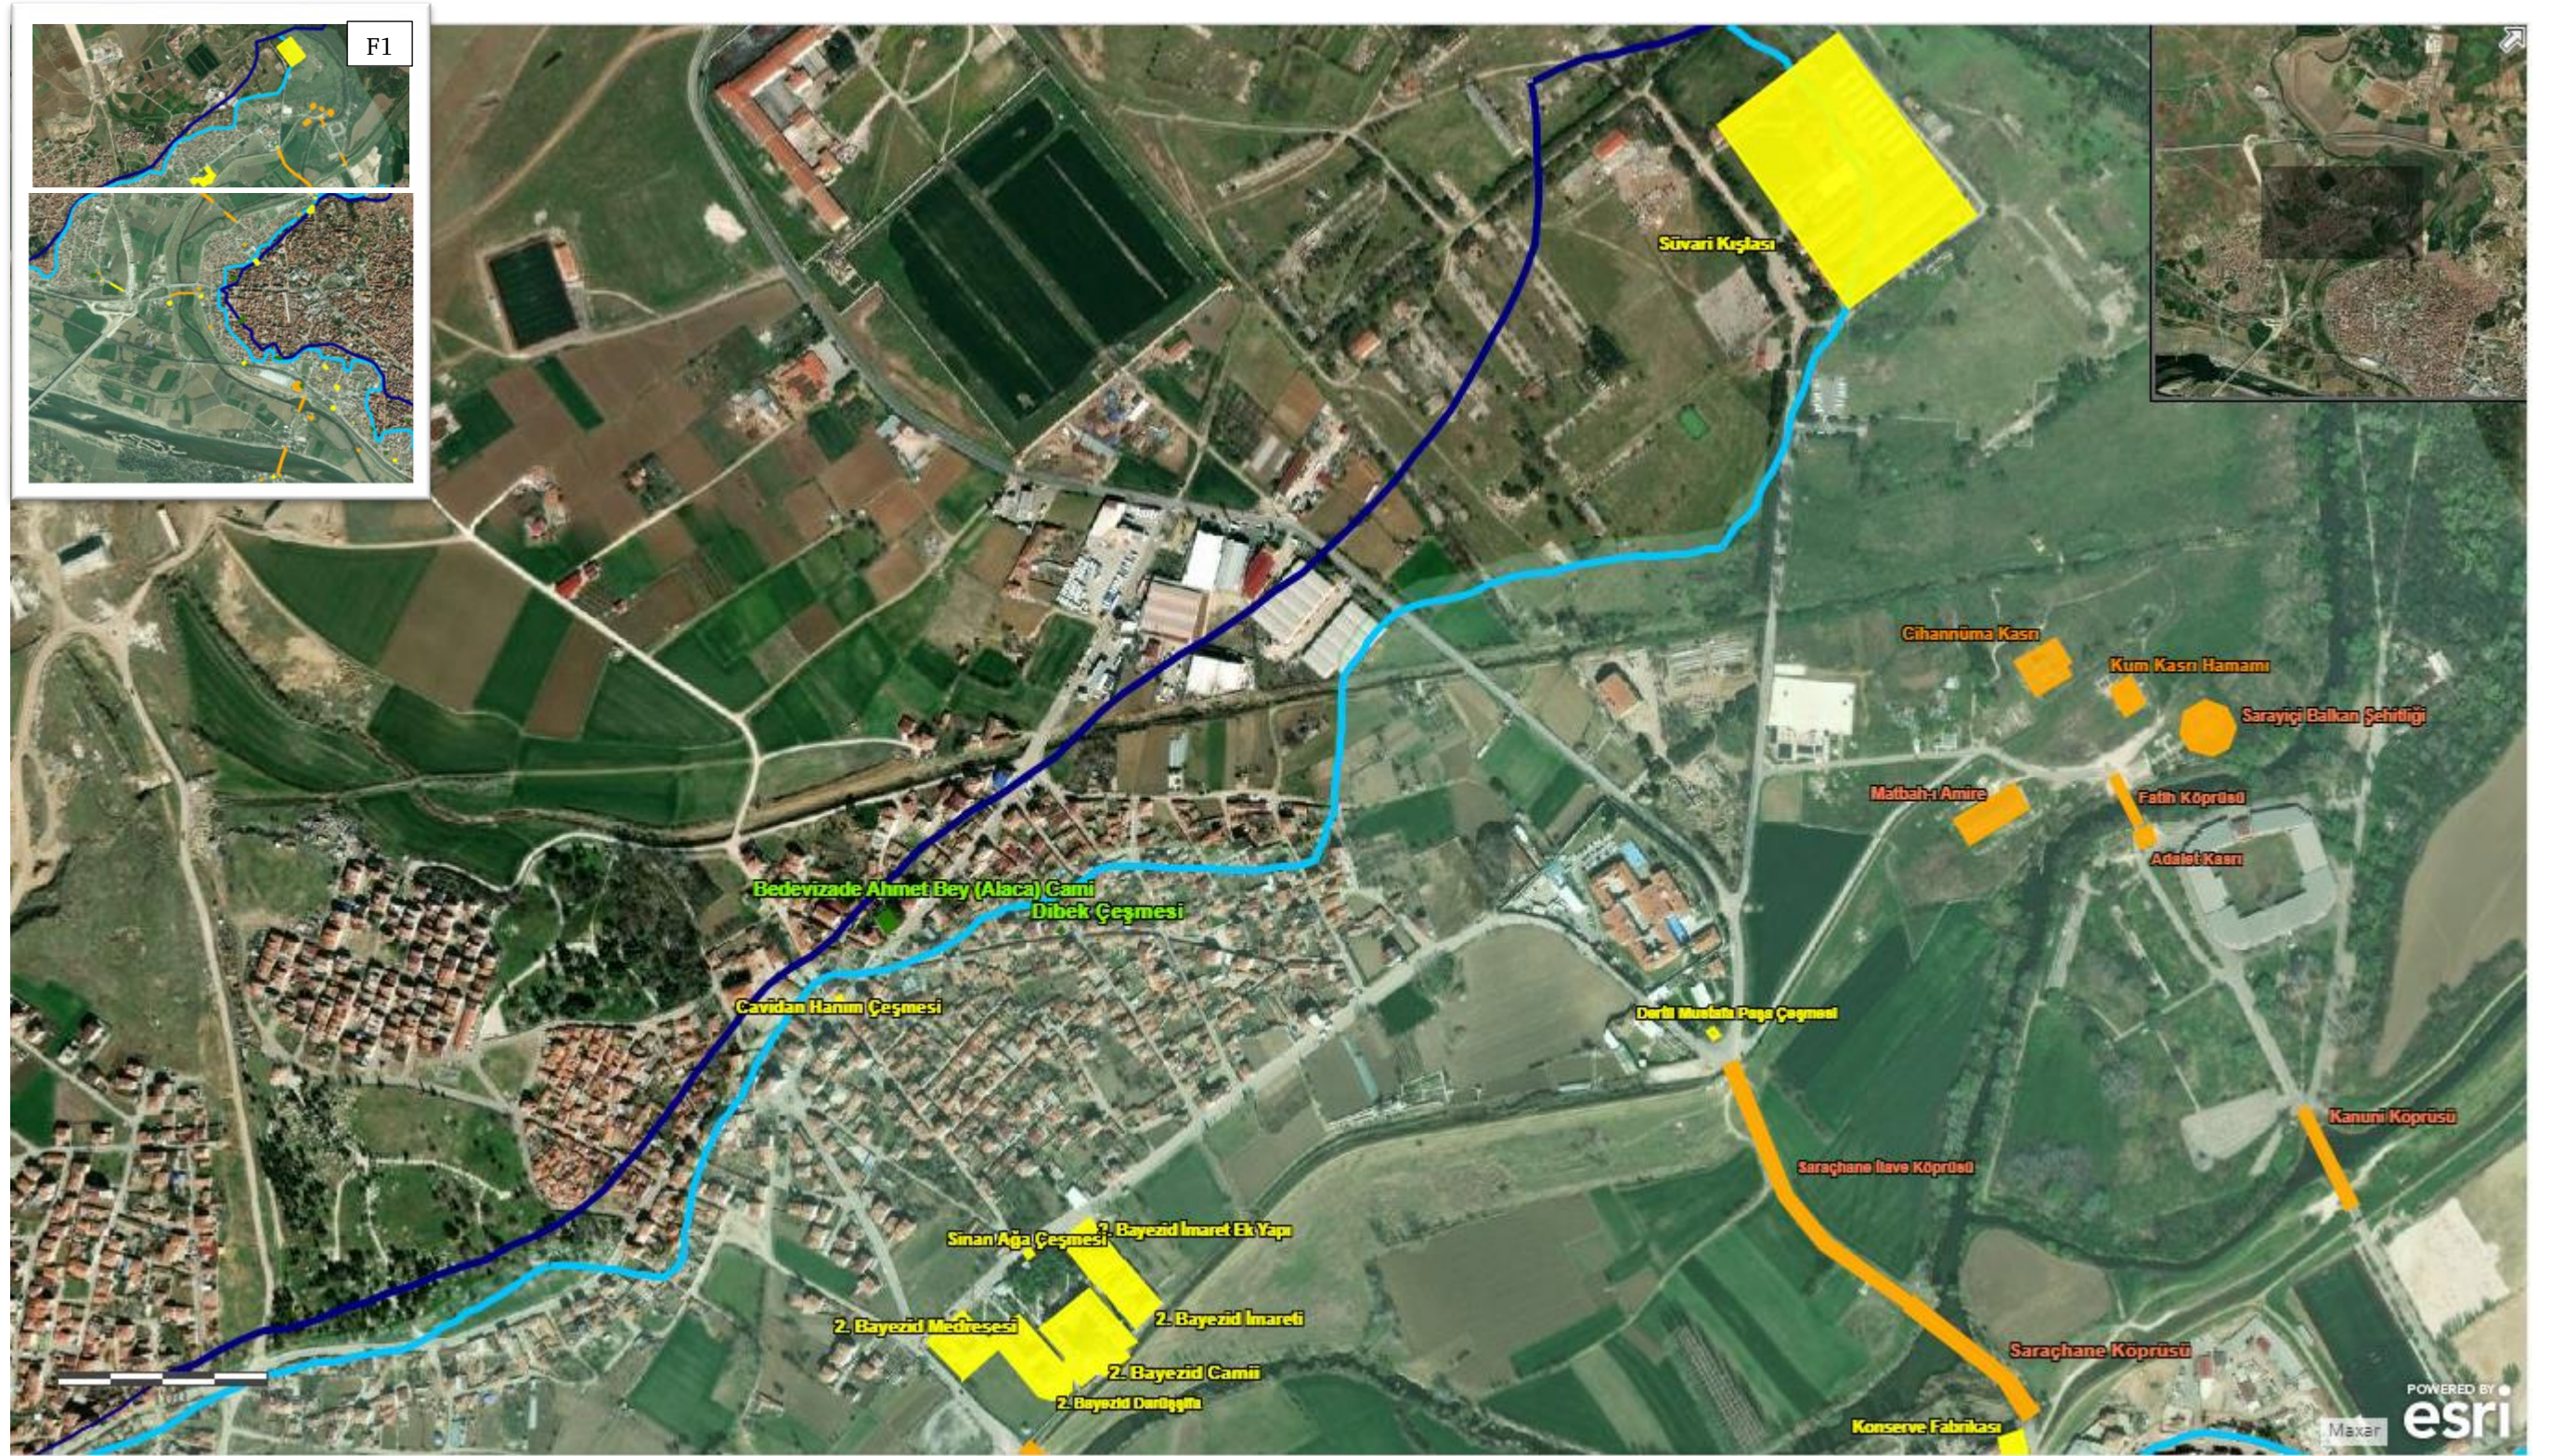
Edirne Mimari Miras Sel Risk Haritası – ArcGIS Online - F1 Paftası (Gökmen Erdoğan, 2021)

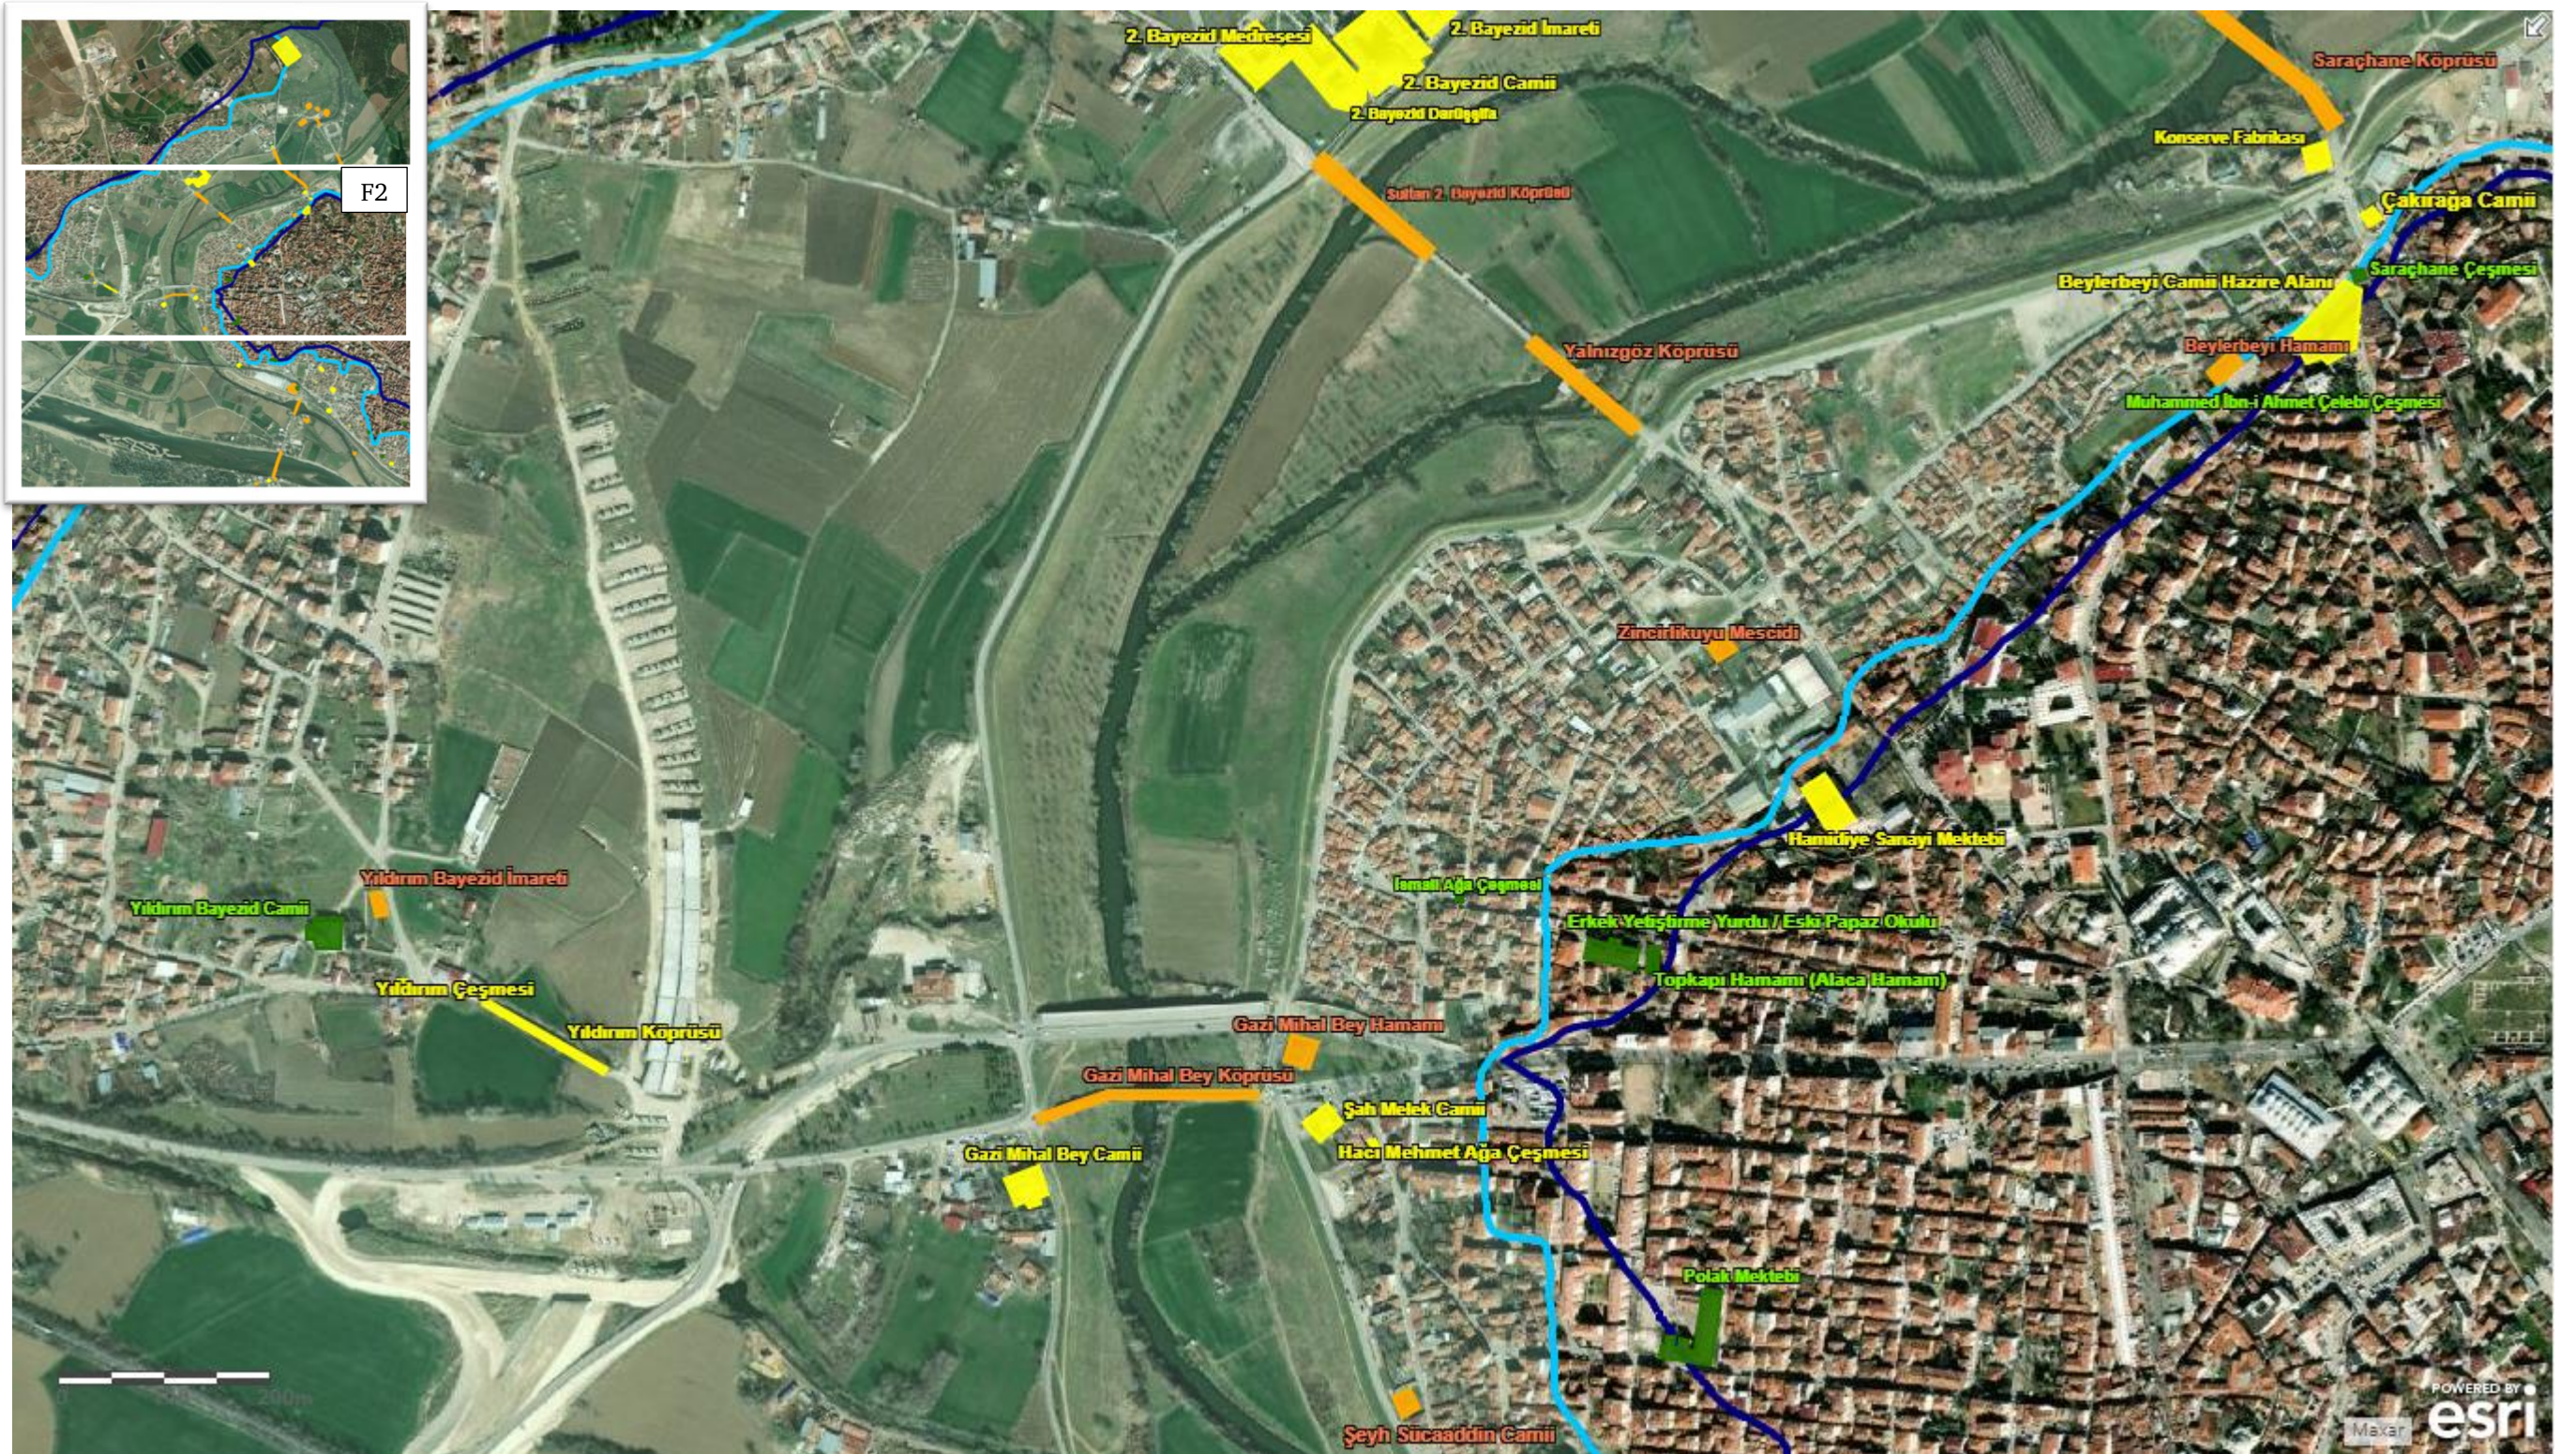
Edirne Mimari Miras Sel Risk Haritası – ArcGIS Online - F2 Paftası (Gökmen Erdoğan, 2021)
