**İKLİM DEĞİŞİKLİĞİ ETKİSİYLE ARTAN SELLERDE RİSK  
YÖNETİMİ İÇİN BİR MODEL ÖNERİSİ VE EDİRNE  
ÖRNEĞİ ÜZERİNDEN İNCELENMESİ**

DOKTORA TEZİ

Mimarlık Anabilim Dalı

Rölöve ve Restorasyon Programı

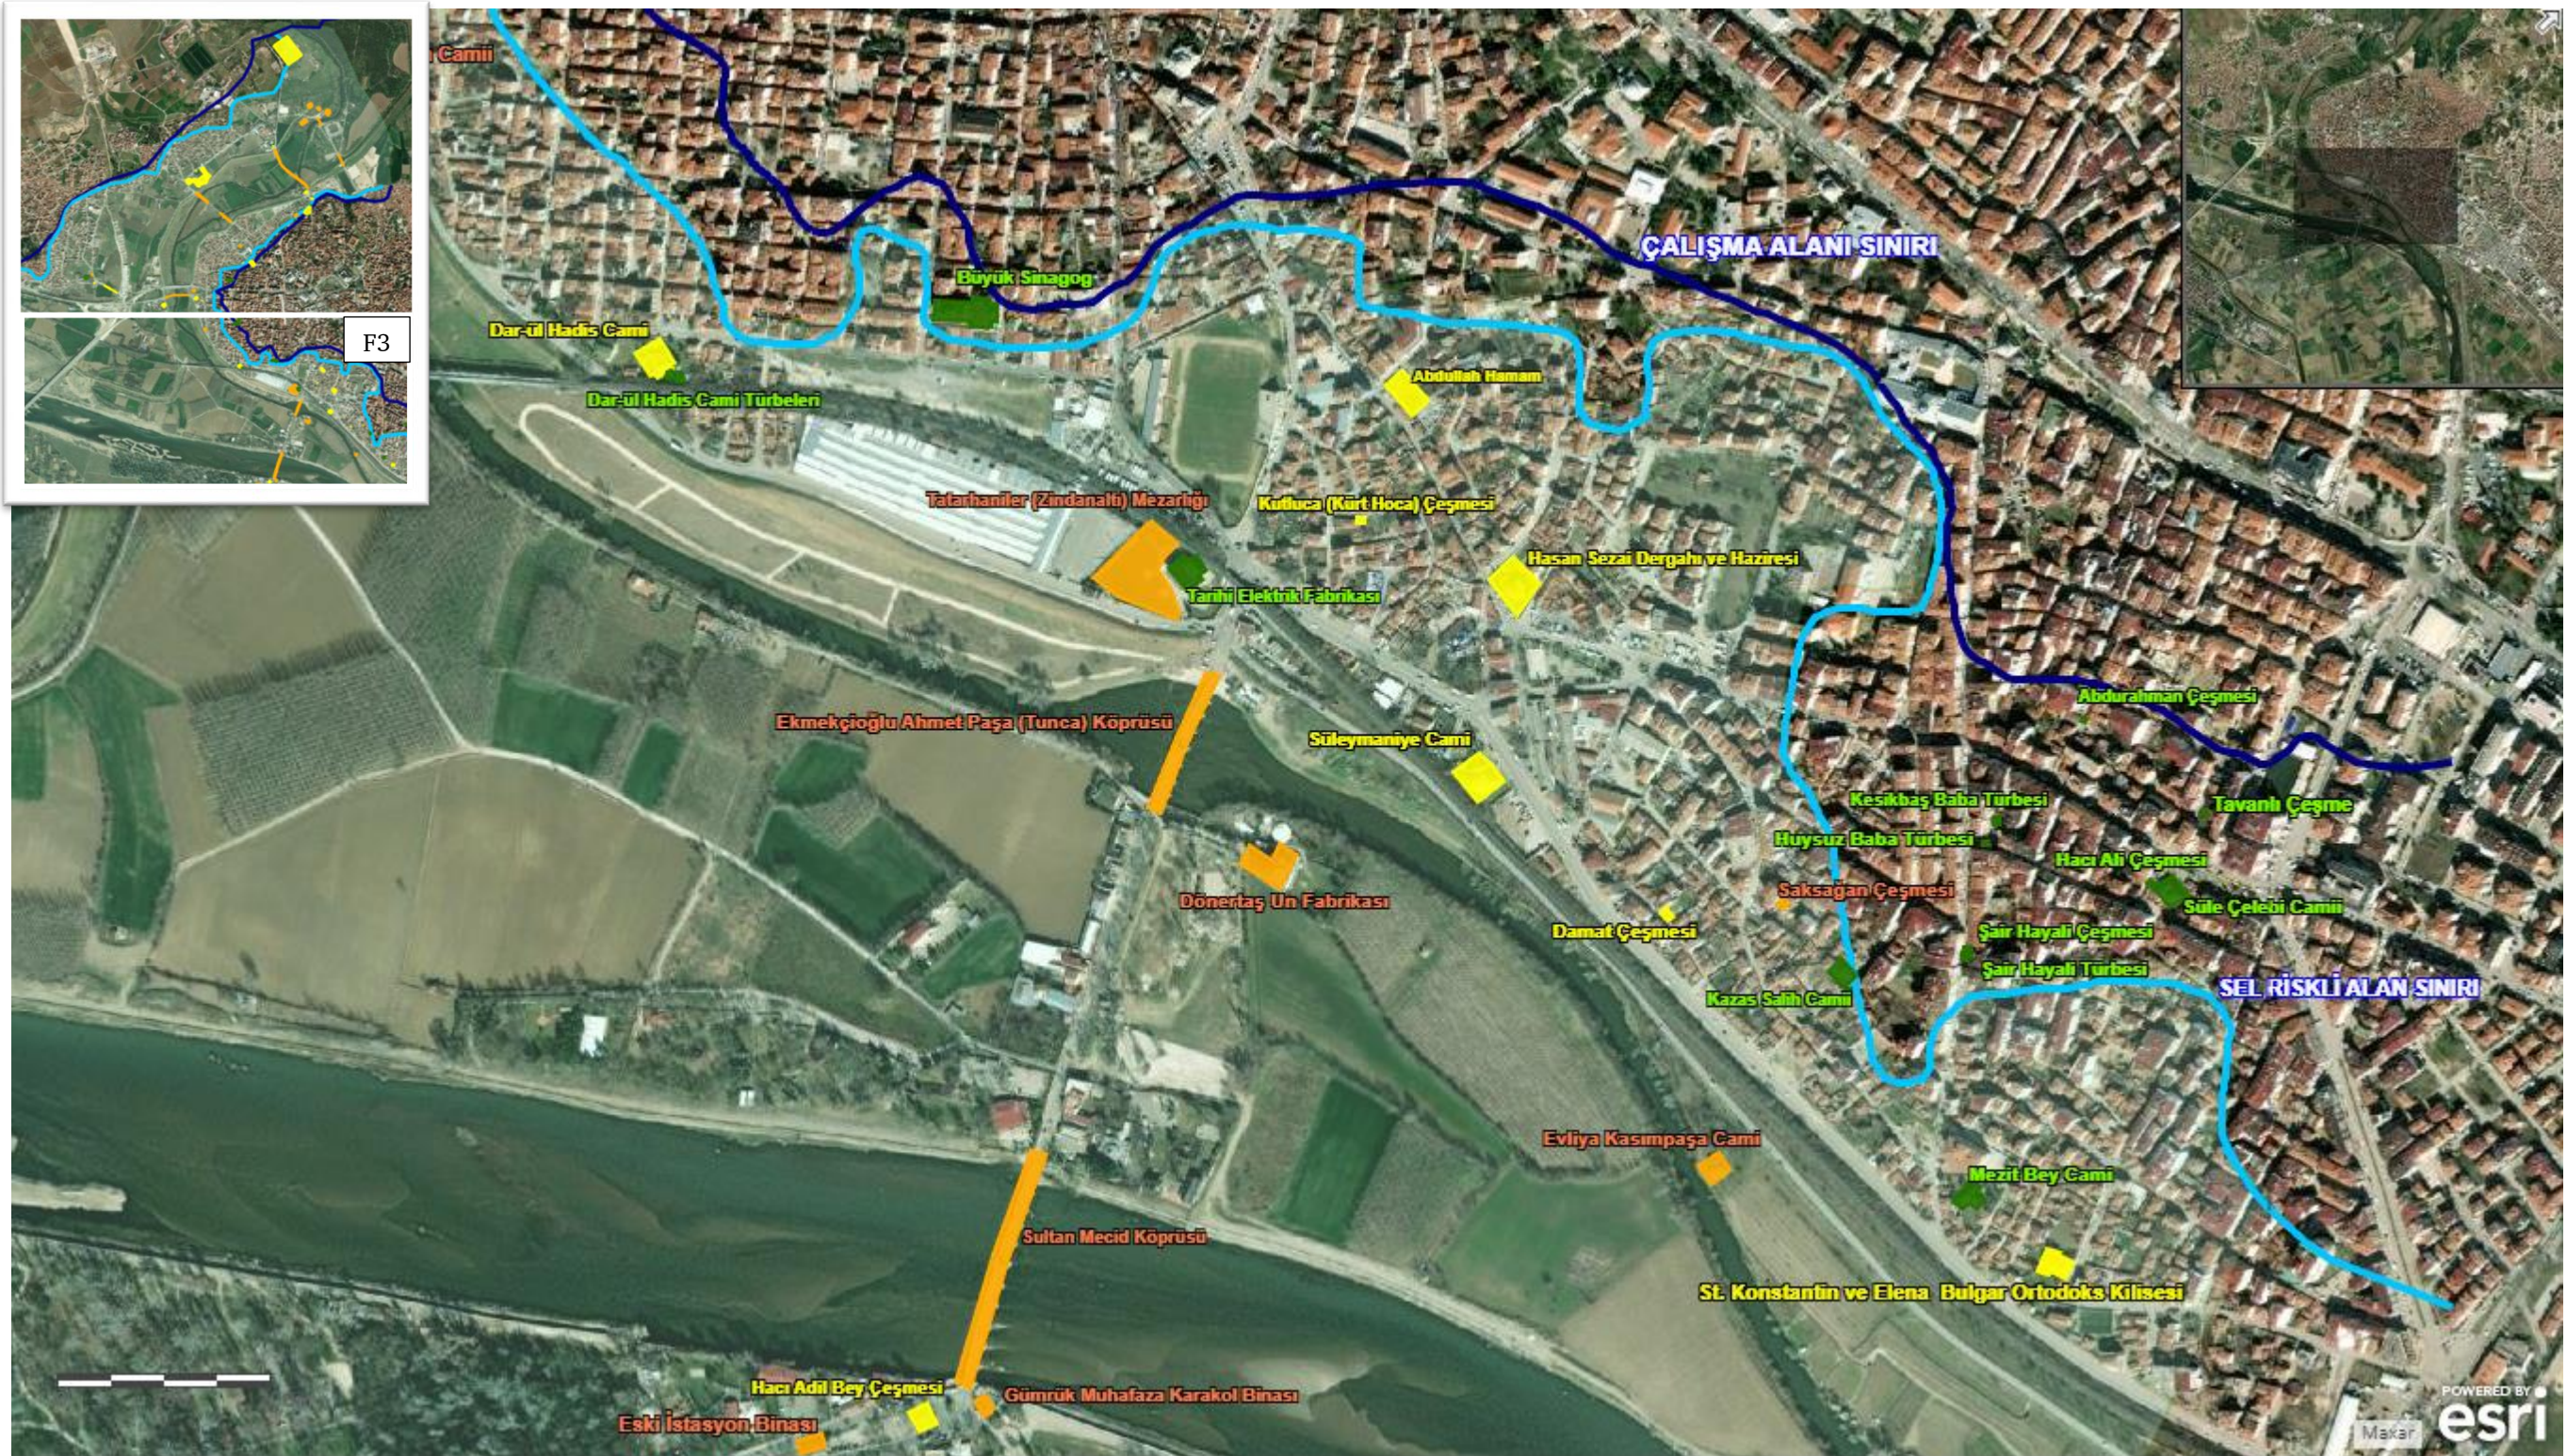
Edirne Mimari Miras Sel Risk Haritası – ArcGIS Online - F3 Paftası (Gökmen Erdoğan, 2021)
