YILDIZ TEKNİK ÜNİVERSİTESİ  
FEN BİLİMLERİ ENSTİTÜSÜ

Yapıların Bozulması, Bakımı ve Onarı

YÜKSEK LİSANS TEZİ

İNŞ. MÜH. NURİ KARADUT

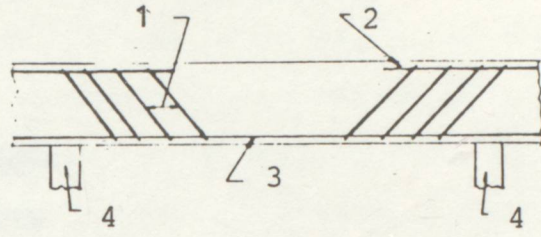
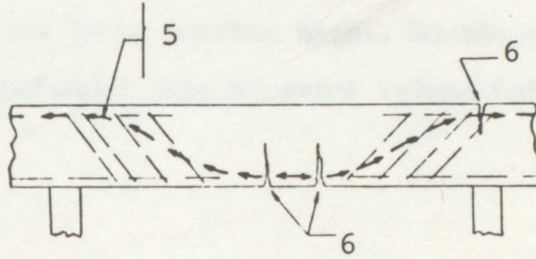
1) Çelik konstrüksiyon

2) Kusurların artması sonucu yapısal davranış

Şekil 1.1-a. Betonarme elemanda oluşan çatlak ve oluşturduğu zincir eğrili davranış

- 1- Pilyeler
- 2- Basınç donatısı
- 3- Çekme donatısı
- 4- Mesnet
- 5- (Zincir eğrisi) Çekme gerilme hattı. Burada gerilmeler donatının pilyenin konuşlandırılmış biçimini izlemektedir.
- 6- Çatlak
- 7- Etriyeler
- 8- Kiriş
- 9- Basınç gerilmesi (kemerleşiyor)
- 10- Çekme gerilme hattı
- 11- Açıkta dış şartlara maruz çekme donatısı.

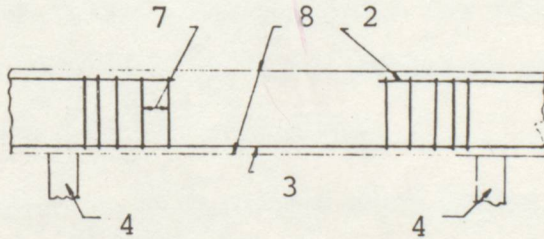
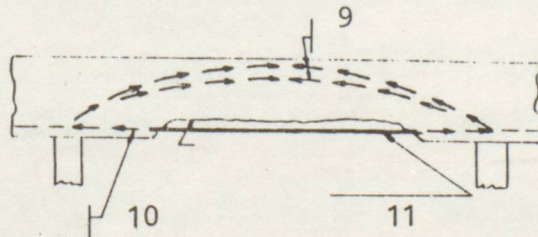
1) Çelik konstrüksiyon

2) Kusurların artması sonucu yapısal davranış

Şekil 1.1 b. Betonarme elemanda parçalanma dökülmeler sonucunda oluşturduğu kemer eğrili davranış

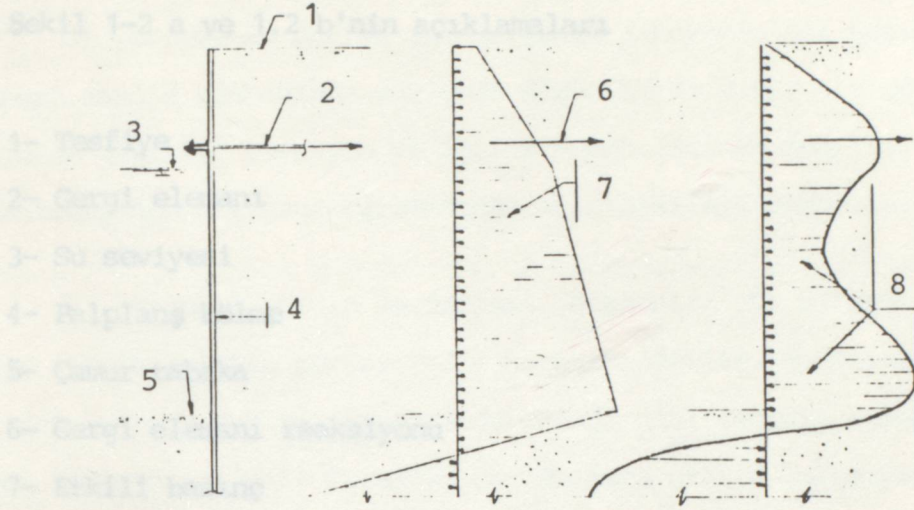
1)Yapı

2) Proje aşamasında  
idealize edilmiş  
kuvvetler3)Gerçekte mevcut  
kuvvetler

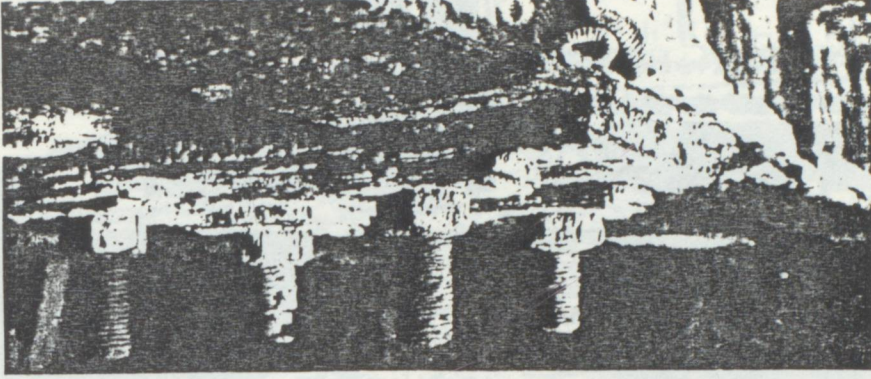
Şekil 2.1. Korozyona tipik bir örnek. Fotoğraf tespit civataları, mesnet ve mesnet plakasında oluşmuş korozyonu göstermektedir.

Benekli, karıncalanmış oksidli yüzeyi genellikle pul pul dökülür veya okside olmuş pullanmış yüzeyi ve tipik paslı kırmızısı, kahverengi görünümüyle belirtileri farkedilir. Şekil 2.1'den 2.4'e kadar bazı tipik örneklemeleri görülmektedir.

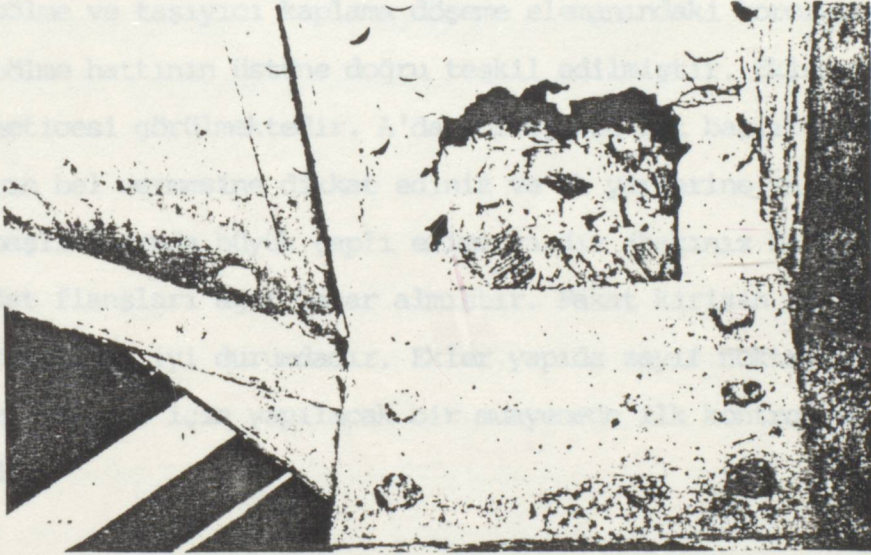
Şekil 2.2. Tipik korozyon örneği: Fotoğraf köprü makası ve alt başlığın birleşim yerinde oluşmuş korozyonu gösteriyor. Görüldüğü gibi toz ve pislik için uygun bir zemin oluşturmuş haliyle burası genelde hassas tüm tesirlere maruz kalabilecek bir yer.

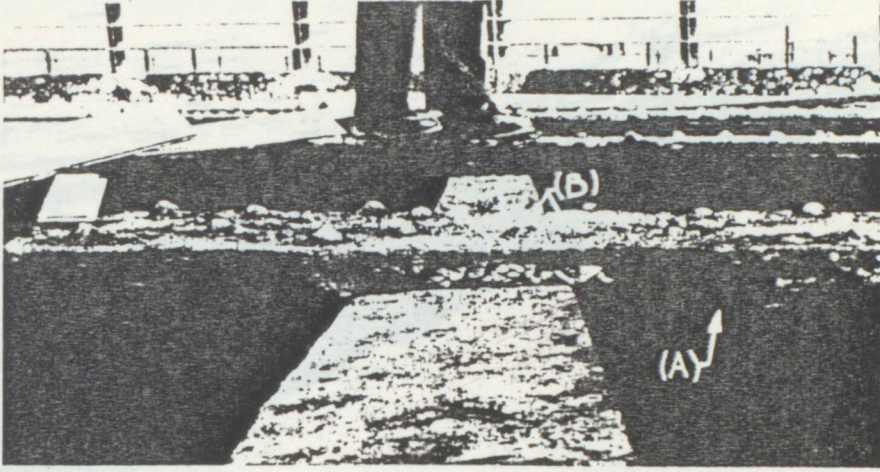
Şekil 2.3. Aralıklı birleşim/ek yerleri yüzünden viyadükteki bölme ve taşıyıcı kaplama döşeme elemanındaki korozyon. Bu ekler bölme hattının üstüne doğru teşkil edilmiştir. Ekler aralıklıdır neticesi görülmektedir. A'da korozyonla alt başlıkta ek levhaların bel vermesine dikkat ediniz ve ek yerlerine yakın perçin başlıklarında büyük çaplı erime vardır (bakınız B). Bölmelerin üst flanşları ağır hasar almıştır. Fakat kirişin ek yerinden uzak kısımları iyi durumdadır. Ekler yapıda zayıf noktalardır ve bozulma tespiti için yapılacak bir muayenede ilk kontrol edilecek yerlerdir.

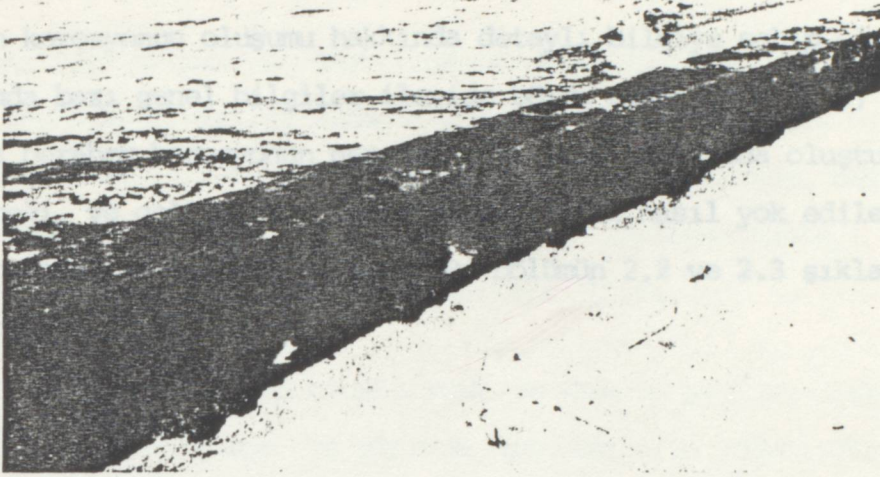
Şekil 2.4. Bir çelik palplanş bölmede kanal başlığında oluşan korozyon/çürüme. Çelik kanal başlıklarının kullanımı kötü önerilmiş bir detay ve uygulamadır. Beton olanları daha iyi netice verir.

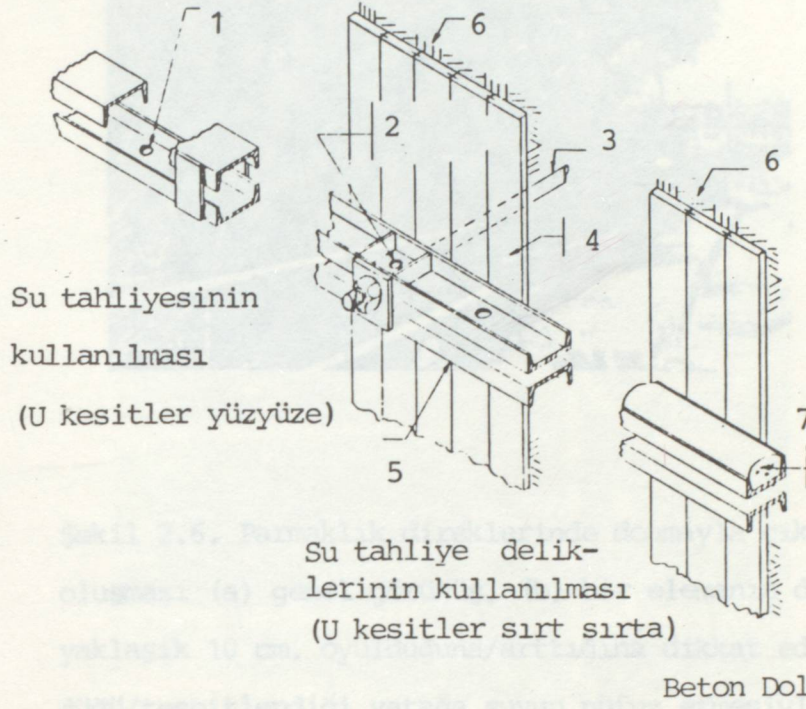
- 1- Su boşaltma deliği
- 2- Su boşaltma deliği (takviye levhaları arasında)
- 3- Germe çubuğu
- 4- Palplanmış perde
- 5- Kuşak
- 6- Dolgu
- 7- Beton dolgu

Şekil 2.5. Su tahliyesi. Geniş flanşlı veya I kesitlerin işlemi aynıdır.

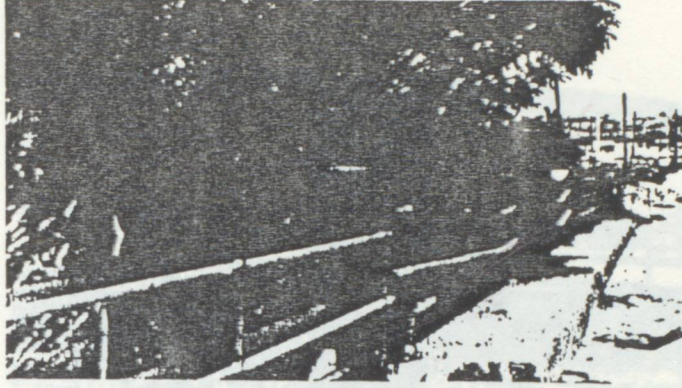
Şekil 2.6. Pamaklık direklerinde donmayla çıkmaların, atmaların oluşması (a) genel görünüş, (b) bir elemanın detayı. Direğin yaklaşık 10 cm. oyulduğuna/arttığına dikkat ediniz. Direğin gömüldüğü/tespitlendiği yatağa suyun nüfuz etmesiyle bu durum oluşmuştur. Şekil 2.7'de onarım detayı verilmiştir. Benzer durum, küpeştedeki oynak eklerde oluşan yetersiz açıklık yüzünden de oluşabilir. Rayda/küpeştede oluşan basınç kuvvetleri direkleri zorlayan düşey elemanlarına intikal eder. Bu fotoğraflar rutubetin nüfuz etmesinden meydana gelebilecek çok ince, kolaylıkla farkedilmeyen bir zararı/bozulmayı göstermektedir. Bu tür sızma ihtimali olan kısımların izole edilmesi doldurulması gerekir.

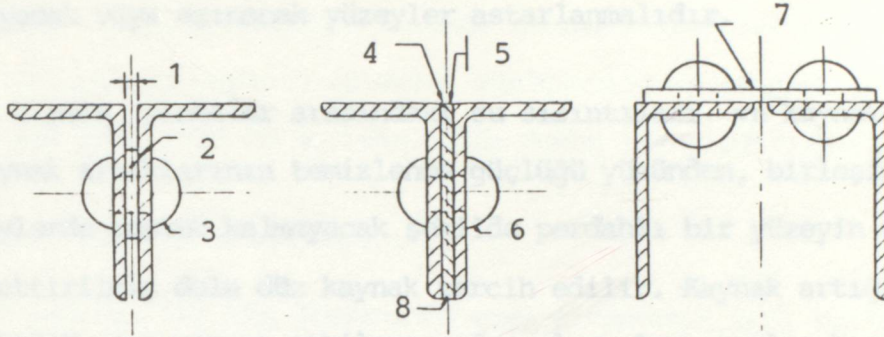
Kötü Detaylandırma

Yeterli  
Detaylandırma

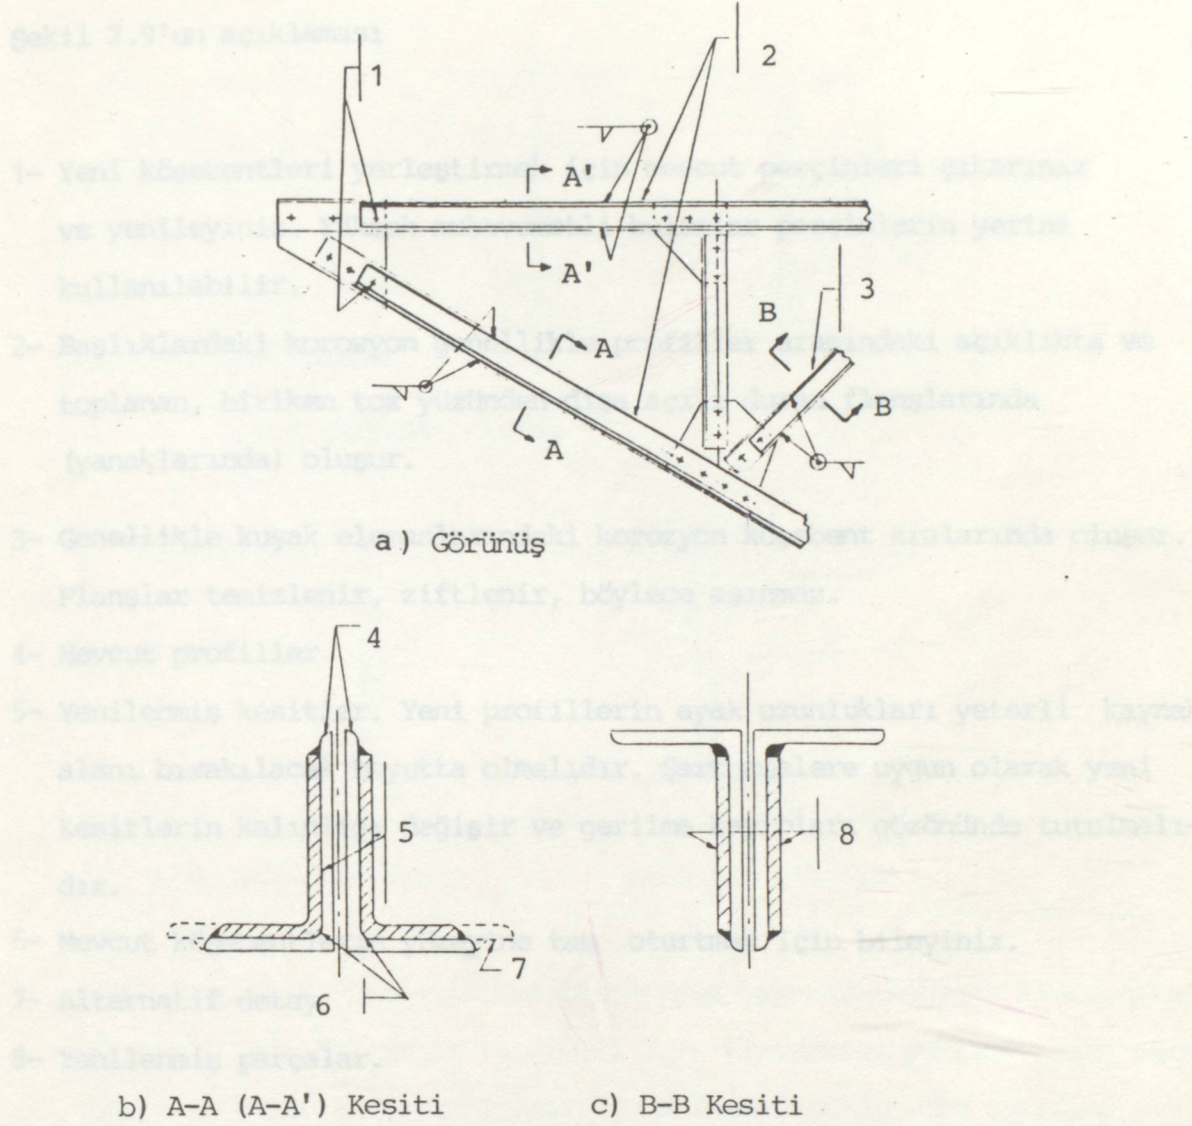
Şekil 2.9. Profil elemanlardan oluşmuş makasların takviyesi için kaplama detayları. Yerleştirilecek kesit birleşimde eksantriklik doğurabilir. Orantılı, uygun eleman ile bu durum çözülebilir.

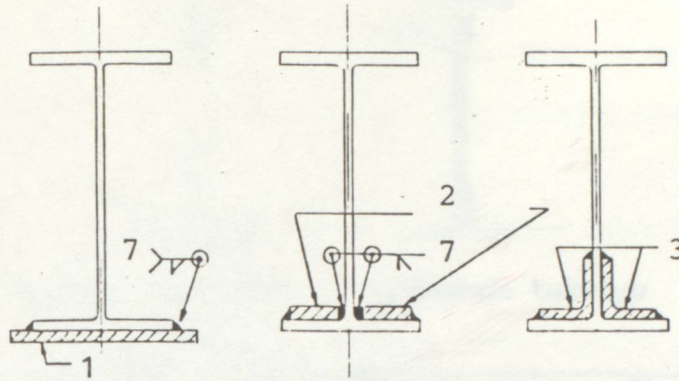
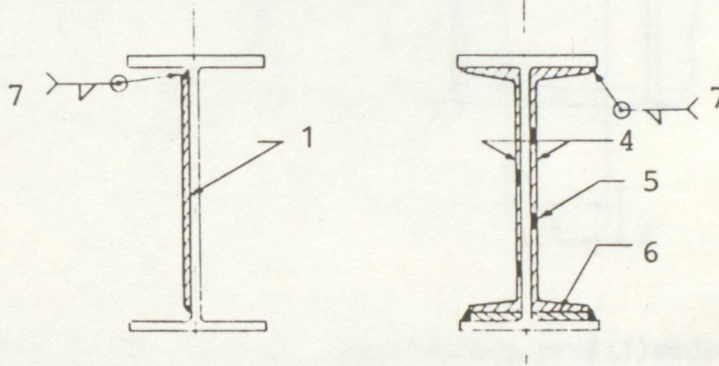
a) Başlıklarda takviye

b) Gövdede takviye

c) Komple takviye

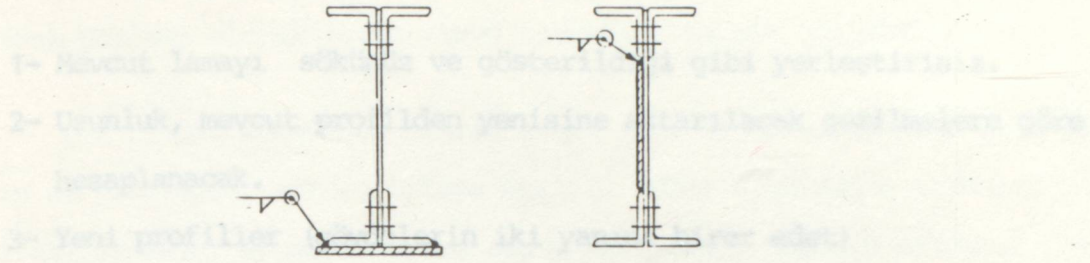
a) Başıklık takviyesi

b) Gövdede takviye

c) Koruyucu kaplamanın ulaşamadığı profillerde takviye

Şekil 2.11. Perçinle levha kirişlerin takviyesinde kaplama detayları.

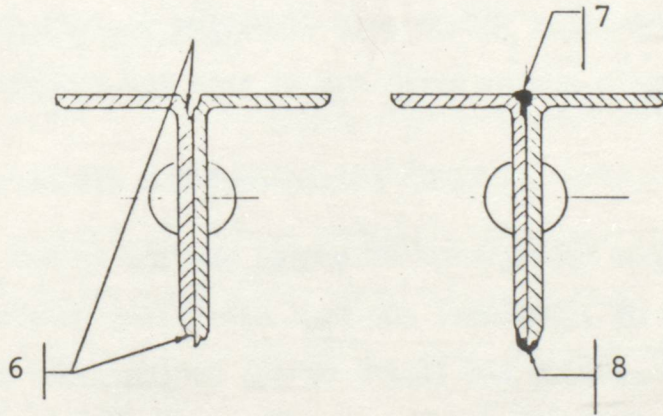
Onarımdan önce

Onarımdan sonra

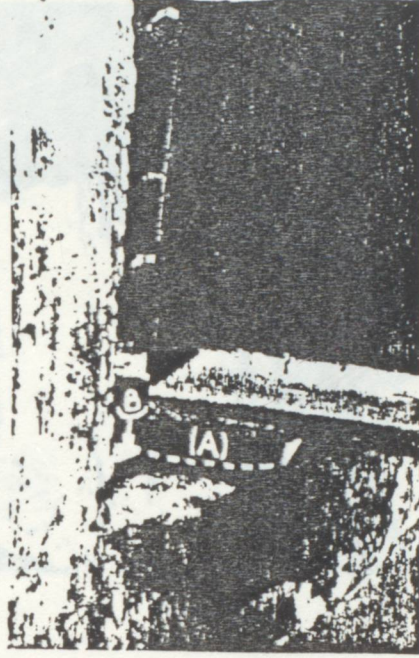
Şekil 2.13. Mesnet kirişinde aşırı yer değiştime. Taban plakası (A) mesnet plakası (B)'den düşecek duruma gelmiştir. Bu durum mesnetin arkaya doğru eğiminden ve yetersiz bırakılmış mesnet hareket ortamından olmuştur. Bununla beraber, mesnet plakasının ucunda uygunsuz duran bu kirişe, şekil 2.15 a'da görüldüğü gibi mesnet duvarında oluşturulmuş yeni beton setin üstü ile kiriş arasına bir emniyet plakası yerleştirmek suretiyle iyi bir onarım yapılması mümkündür.

Şekil 2.13 ve 2.14 bir köprü taban kirişinin incelendiği an bulunduğu durumu göstermektedir. Bu görülen durum olağan değil fakat hiç bulunmayan karşılaşılmayan durum da değil. Gerçekte, yapıların mafsallı, eklemlı bileşenleri (mesnetler ve genleşme derzleri) umulmayan, beklenmeyen davranışlarla çok sık karşı karşıya kalırlar. Şekil 2.15'de gösterildiği gibi tamir etkin bir sonuç verebilir.

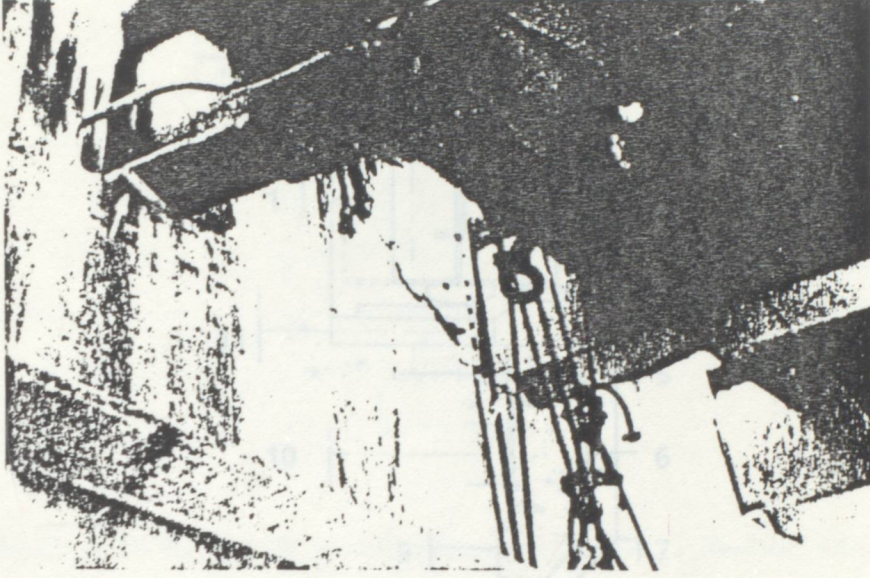
Şekil 2.14.Şekil 2.13'de gösterilen durumun genel görünüşü.

Ok ile yer değiştirmiş mesnetler gösterilmiştir. (A) kirişi ucunda mesnet takviyesi hususunda kısmi açılma ile mesnet arkasındaki eğim gözükmemektedir. Duvara oturmuş yol tabliyesinin çekerek söküp gevşettiği duvarın üst kısmına (B) ye dikkat ediniz. Modern detaylandırma da döşeme plaka ucu duvar yerine tabliyeye oturtularak bu sorun halledilmiştir.

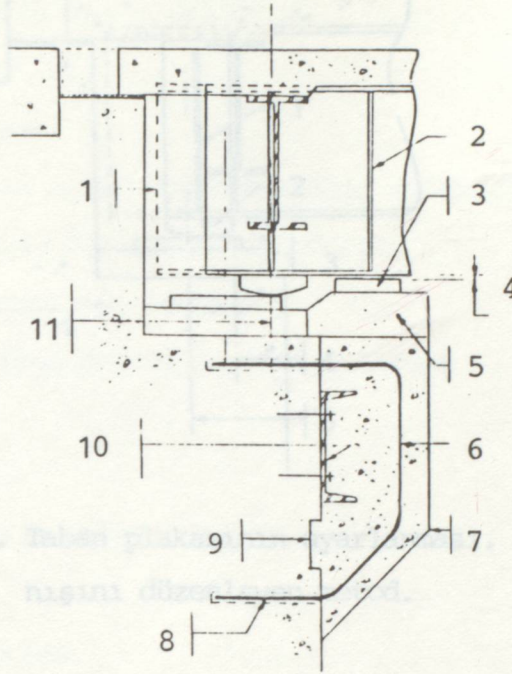
- 1- Kiriş başlığı
- 2- Yeni takviye laması
- 3- Emniyet plakası
- 4- Boşluk
- 5- Yeni taşıyıcı mesnet yastığı
- 6- Bağ çubuğu/demiri
- 7- Yeni taşıyıcı mesnet
- 8- Demiri şerbetli betonda yerleştiriniz.
- 9- Zivana
- 10- Haddelenmiş kesit (Kesme kuvvetleri arttırıldığında)
- 11- Müsade edilebilen mesnet deplasman eksen

Şekil 2.15.a Mesnet kirişi için bir metod. Emniyet plakasının davranışının düzenlenmesi.

- 1- Yeni taşıyıcı mesnet
  - 2- Dönme potansiyeli beklenirken yerleştirilmiştir.
  - 3- Arama
  - 10- Beklenenle karşı karşıya kalmaları istenildiği gibi
  - 11- Kuvvetle edilebilen mesnet deplasmanı
- Şekil 2.15.a Mesnet kirişi için bir setel, biriyet plakasının

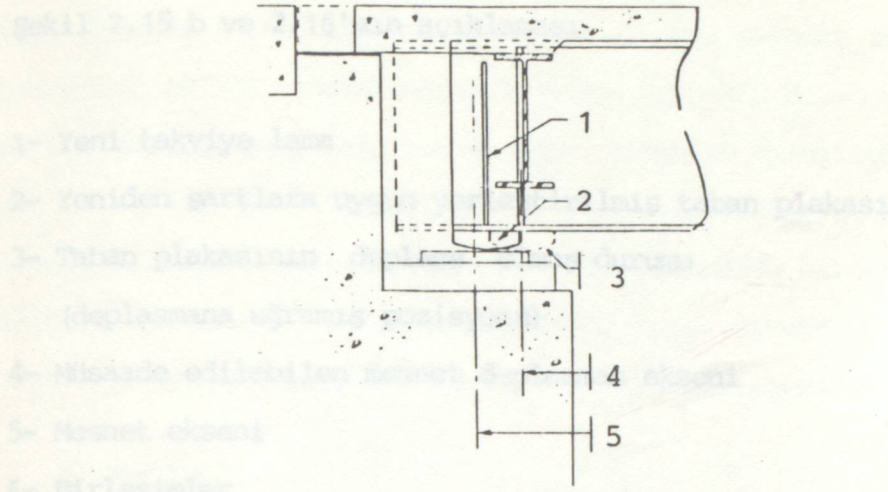
Şekil 2.15 b. Taban plakasının ayarlanması. Mesnet kirişinin davranışını düzenleyen metod.

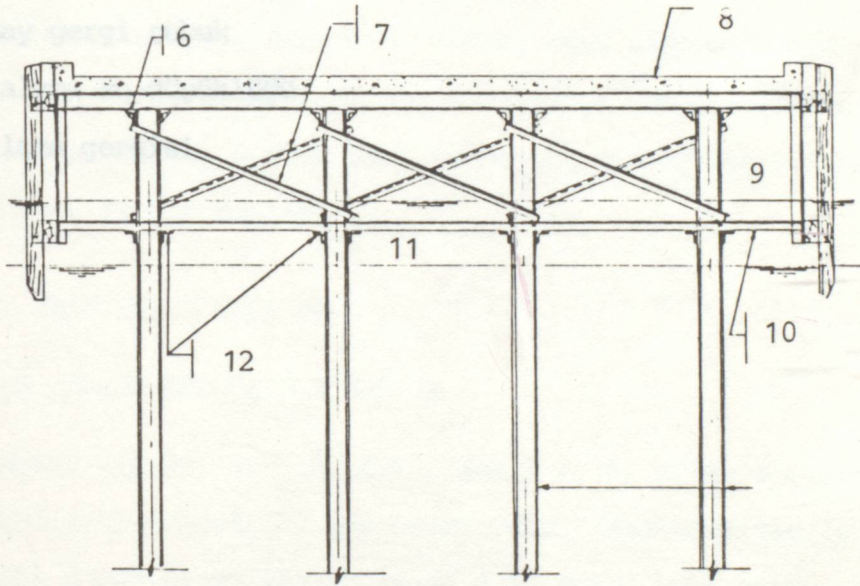
Şekil 2.16. 2-1 de anlatılan tipik tabliye en kesiti.

a) Hasar tipleri ve sebepleri: Şekil 2.16, çelik çerçeve alt yapılı bir iskele tabliyesi enkesitini göstermektedir. (Med-cezir)seviyelerinde tek ve çift köşeli H kesitleri kullanılmış) 2.17'den 2.19'a kadar olan şekiller karşılaşılan hasarların tipik örneklerini göstermektedir.

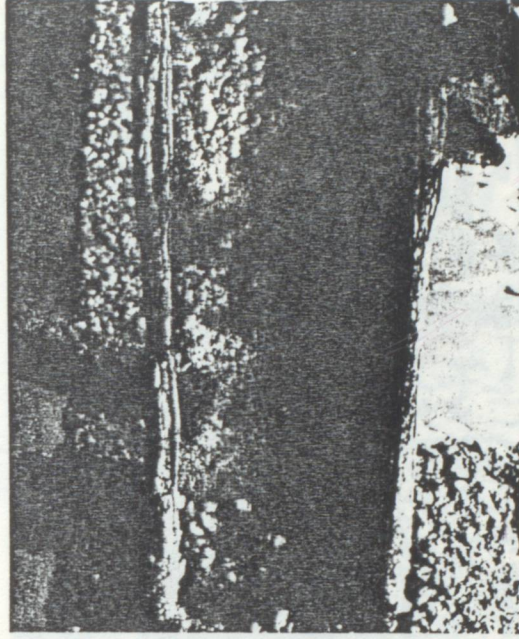
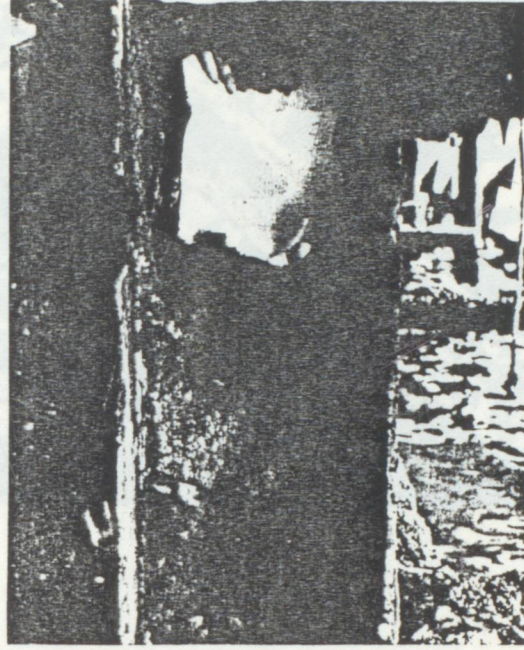
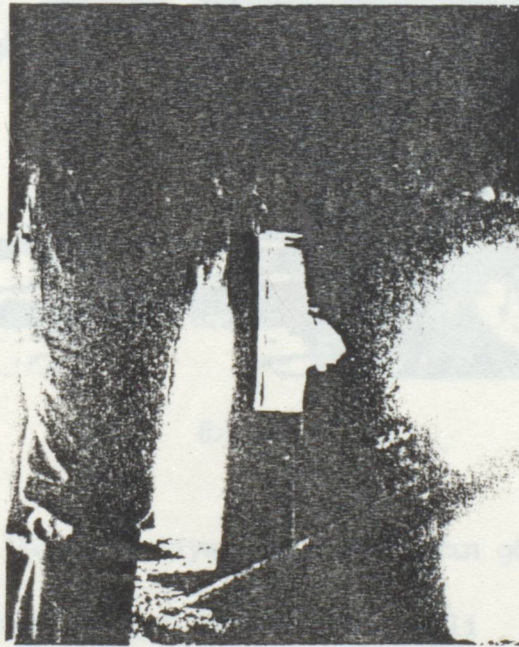
Şekil 2.17. Vaka 2-1 Kazık ayakların görünümü.

- a) Pas tabakası kaldırılmadan önceki tipik bir ayağın görünümü
- b) ve c) Tabaka temizlendikten sonraki gövde ve başlıkların durumu. Kesitin % 75'i böylece erimiş, yok olmuştur.

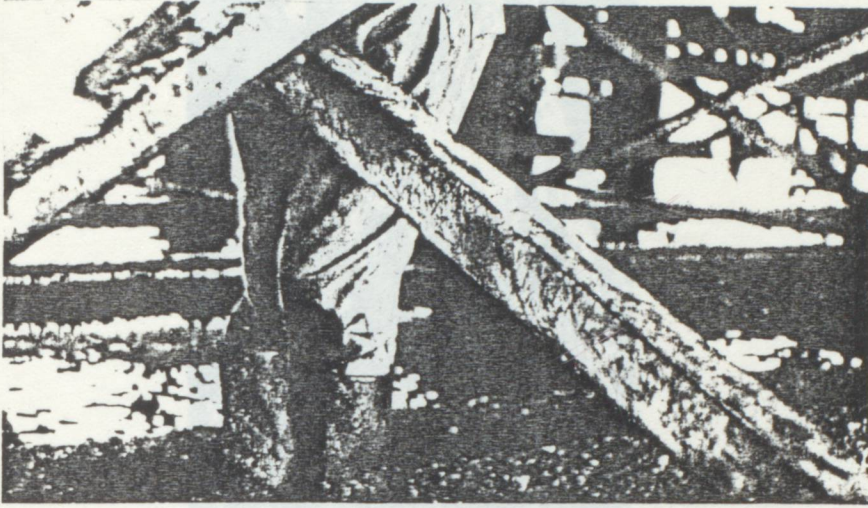
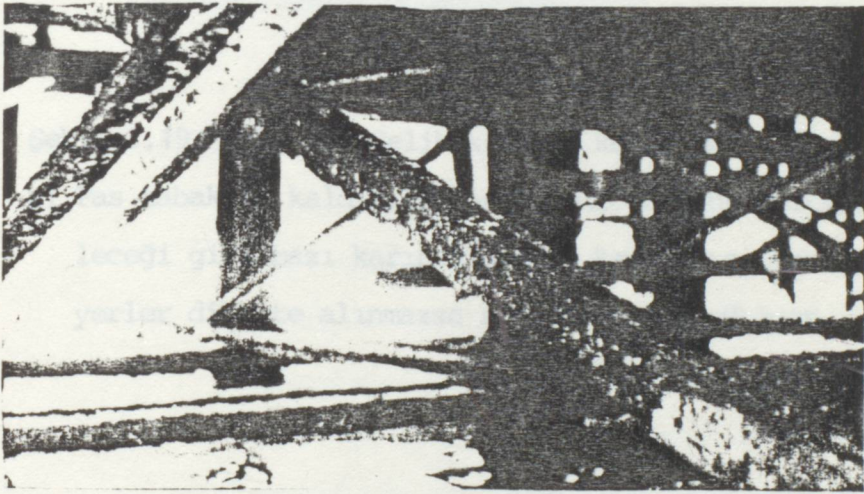
Şekil 2.18. Vaka 2-1 Diyagonal çubukların görünüşü.

a) Pas tabakası kaldırılmadan önceki hali

b) Pas tabakası alındıktan sonraki görünüm.

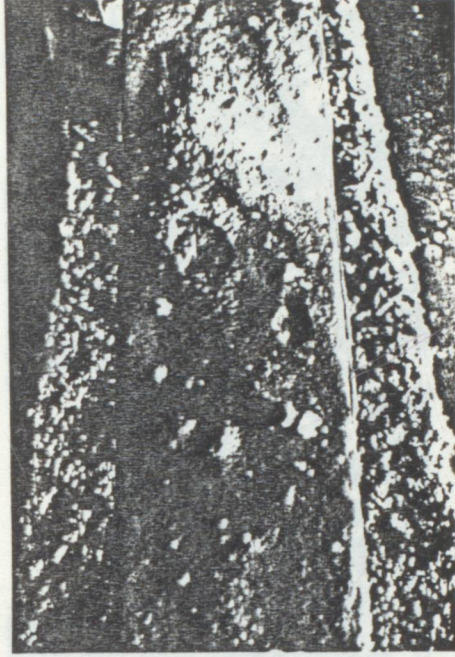
Şekil 2.19. Vaka 2-1 Çelik kirişte korozyon.

a) Pas tabakası kaldırılmadan önceki görünüş. Dikkat edilebileceği gibi bazı karıncalanmış, kavlanmış oyuk ve yumru yerler dikkate alınmazsa sağlam gibi gözüküyor.

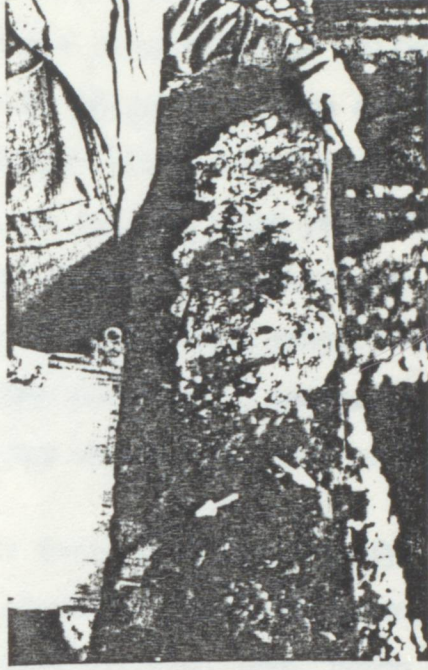
Şekil 2.19 b. Bir çekiçle üstteki paslı tabaka kısmen kaldırıldıktan sonraki görünüş. Burada dikkat edilecek şey, elemanın tamamının görünüşünün çok ciddi olan korozyon etkileri ile değişmesidir. Flanş oklarla gösterilen delikleri ve yarıklarda incelmıştır. Bu fotoğraflar çelik elemanda oluşmuş büyük ve etkili bir korozyonun kazınıp sökülmeden bir karara varılamayacağı gerçeğini açıkça anlatmaktadır.

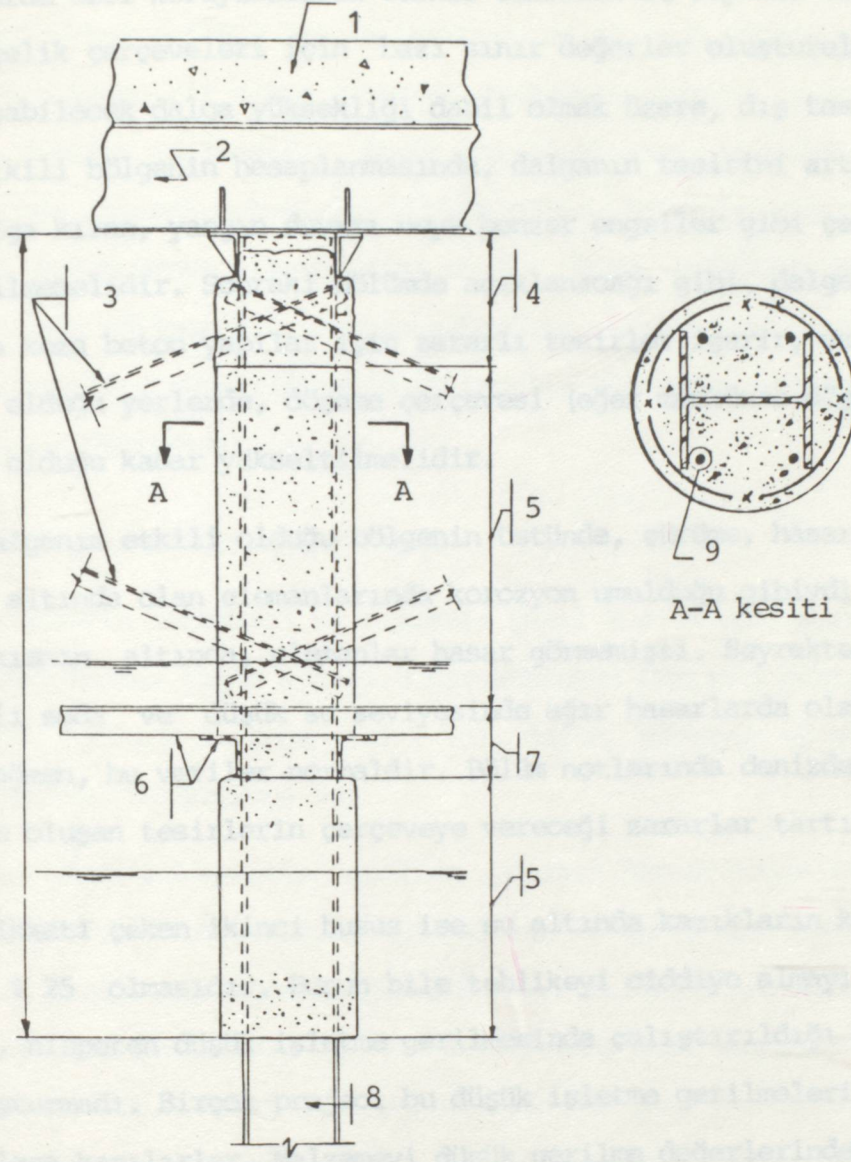
Şekil 2.20. Vaka 2.1'de anlatılan ayağın onarım detayı

- 1-Mevcut beton takviye
- 2-Mevcut başlık kirişi
- 3-Sökülmüş mevcut diyagonallar
- 4-Elle veya püskürtmeli betonlama
- 5-Pompalanmış beton dolgu
- 6-Mevcut çubuklar
- 7-Elle beton dolgu
- 8-Mevcut çelik ayak
- 9-Ø 8 takviye çubuk

Gelgit'in tesirli olduğu kıyı bölgelerde ve su seviyesi altındaki yapıların korunmasında, zemin altı kanal/tranşelerde, tecrit/drenaj borularında, son çalışmanın yapılacağı ulaşılamayan yapı elemanlarının korunmasında ve kimyasal tesislerde veya patlamalara maruz bırakarak çalışan sistem elemanları gibi özellikle çürütecek/korozyona maruz bırakacak etkenlerle karşı karşıya kalan yapıların korunmasında beton muhafaza kitleleri çok sık kullanılır. Şekil 2.20'de bir örneği verilmiştir.

b) Tamiri: (1) Şekil 2.20'de görüldüğü gibi, ayaklar beton kılıf içine alınmıştır. Çelik elemandan betona ve tekrar (çeliğe) geriye yük aktarımının (taşıyıcı özelliğinin) işlemesi için, beton kaplama, kılıf çürütücü koroziv tesirlerin olduğu bölgenin 61 cm yaklaşık altından ve üstünden uzatıldı. Ekonomik olarak uygun ve istenen çözümü vermeyeceği için, ileriki periyodik bakımlarda gözönüne alınarak su altındaki çalışmaların bir kısmı ve ilavelerden başka tüm elemanlar kaplandı. Gergi elemanlarının kesiştiği yerlerde yapılacak kaplama kılıflar için iyi bir işçilik gerektiğine dikkat edilmelidir. (2) Beton kaplama kılıfların yapacağı ilave taşıyıcı, mukavemet avantajlarını da hesaba katarak çift korniyer kullanılarak tamirati yapılan iskelenin ortasında ve dışarıya doğru kenarlarda bulunan bazı diyagonal çubuklar hariç, bir kısmını iptal etmek, sökmek mümkündür. (3) Hasarın ağır olduğu izole edilmiş üst çerçevenin elemanları istenen mukavemetlerini kazanmaları için gerektiği gibi kaplandı. (4) Ortalama su yükselme seviyesinin üstünde bulunan beton kılıfa alınmamış çelik çerçevenin tamamı iki kat asfaltik/ziftli boya ile boyandı.

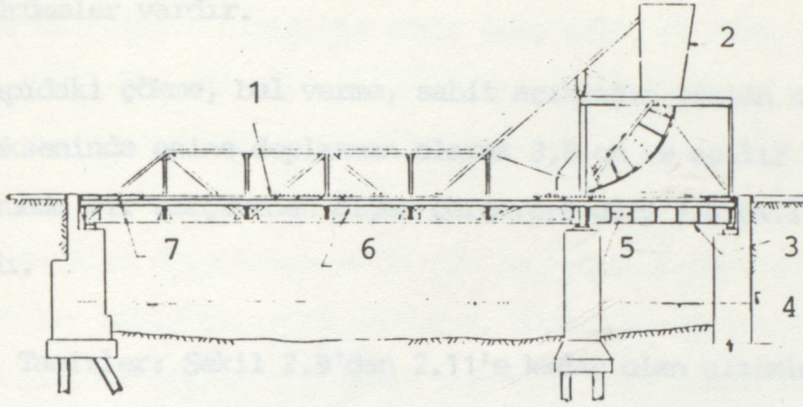
Şekil 2.21 a- Vaka 2-2 de anlatılan köprünün boy kesiti.

Ağır çürütücü/koroziv ataklar yapının birçok bölgelerinde oluşmuştu. Şekil 2.21 a'da A bölgesindeki payandalar ve sabit açıklıklı enleme kirişlerin alt başlıkları ağır çürümelere maruz kalmış mesnetlendikleri birleşim yerlerinin dış kenarları olduğu gibi çürümüş idi. Bu, kirişlerin alt başlıklarının toz, kir, yaprak gibi şeyleri bir raf gibi başlığın üzerinde toplaması ve biriktirmesiyle oluşmuştur. Bu yığıntı suyu tutmak için bir sünger vazife görür, böylece korozyonu hızlandırır. Alt enine bağlantıların bazı bayrak levhalarında ve döşeme kirişlerinin alt başlıklarında benzer şartlar görülmüştür. Germe çubukları/elemanları iyi durumdaydı. Toz, pislik biriktirmeye müsait olan köprü karkası ve bayrak levhalarının yüzeyleriyle üstünde toz, su tutmayan yuvarlak çubuklar/elemanlar bu hususta tezat teşkil etmekte. Boylamalar daha az şiddette hasara maruz kalmıştır. Bir kısmı önceden yenilenmiş idi.

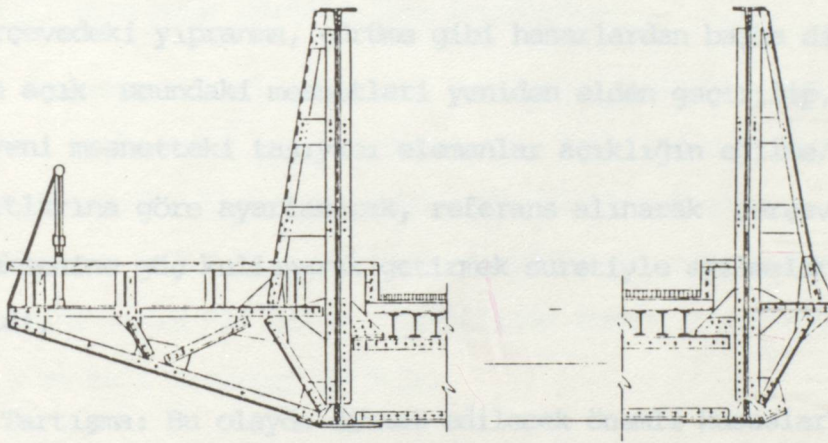
Şekil 2.21 b. Vaka 2-2'de anlatılan köprünün en kesiti.

- 1- Döşeme ıskarası
- 2- Denge ağırlığı
- 3- Kiriş
- 4- Su seviyesi
- 5- A bölgesi
- 6- Boylamalar
- 7- Aşıklar

(Şekil 2.21 b'den) anlaşılacağı gibi bu yapıdaki diğer önemli sorun kenar yaya çıkmaları ve çerçevenin üst başlığındaki diyagonal elemanlardır. Bu elemanlar 0,96 cm.lik çift korniyerle birlikte tasarlanmış ve yine kendi is-

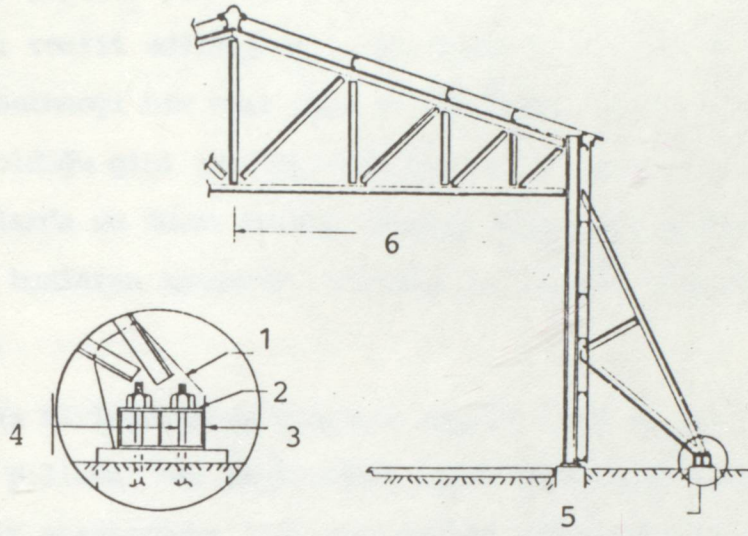
A Detayı

Şekil 2.22.2-3 vakasında anlatılan yapının detayları.

İlaveten, dış tesirler altındaki yapılardan ziyade binaların bakımında çok sık karşılaşılan en önemli problem, sonradan tahmin edilemeyecek hasarlar doğurabilen gözle görülmeyen çok küçük çürütücü zerrelere, lekelerdir. Şekil 2.22 bu tip bir problemi anlatır.

Enine yatay yükleri karşılaması için hava tesirlerine maruz ortamda/ açıkta oluşturulmuş bir düzlem çerçeveyi göstermektedir. A detayındaki bağlantı bulonları hariç açıkta olan bu payandalar da dahil olmak üzere bu yapı gayet iyi pozisyondaydı. Çerçeve mesnedinden mesafeli yapılamayan beton mesnedde ya da zemine yakın bulunan bu bulonlar olduğu gibi koroze olmuşlardı. Burada yapı ve içindeki cihazlar milyonlarca dolar değerindedir, oysa bu bulonlar sadece birkaç dolardır, fakat buna rağmen bu küçük detay dahi tüm bina için bir tehlike arz etmektedir.

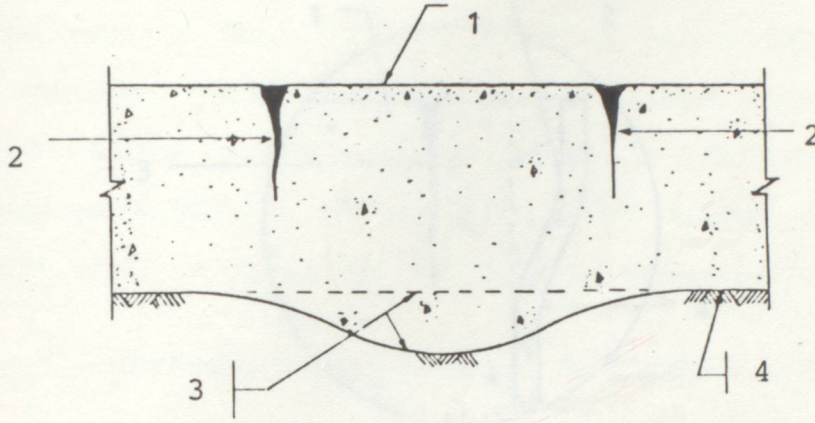
Şekil 3.1. İnşaa esnasında zemin yüzeyindeki yerleşme sebebiyle çatlakların oluşumu.

- 1- Zayıf beton yüzeyi
- 2- Çatlak
- 3- Yüzeyde ıslak betonun ağırlığıyla oluşan çökme
- 4- Zayıf betonarme tabanı

Eğer, betonarme malzemenin yerleşeceği, döküleceği taban zeminde yumuşak bölgeler varsa ya da yapı ile zeminin temas ettiği yüzeyde ve yüzeye yakın yerlerinde boşluk, çukur veya küçük hava cepleri/hacimleri mevcutsa betonarme harcın ağırlığıyla bölgesel oturmalar olacaktır. Eğer bu oturma veya çökmeler beton dökülüp bitirildikten bir zaman sonra oluşursa çatlakların oluşması kaçınılmazdır (Şekil 3.1'e bakınız). Bu oluşum zemin olduğu gibi taranarak, sıkıştırılarak önlenabilir. Temel yüzeyinde aşırı yürütülmemeli, zemin yüze-

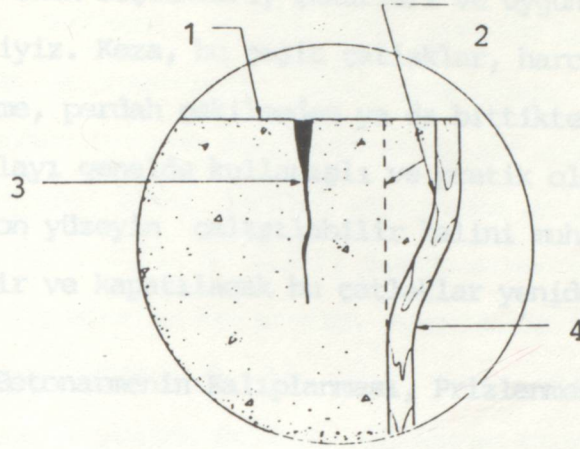
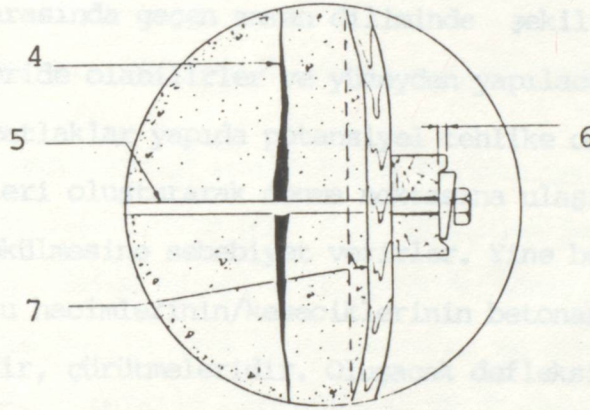
Şekil 3.2. Betonun prizlenmesi süresinde kalıptaki deplasmandan oluşan çatlaklar.

- 1- Beton yüzey
- 2- Kalıpta oluşan oynama (açılma)
- 3- Çatlak
- 4- Beton kalıbı
- 5- Kalıp gergi çubuğu
- 6- Latadaki ezilme
- 7- Kalıptaki şişme

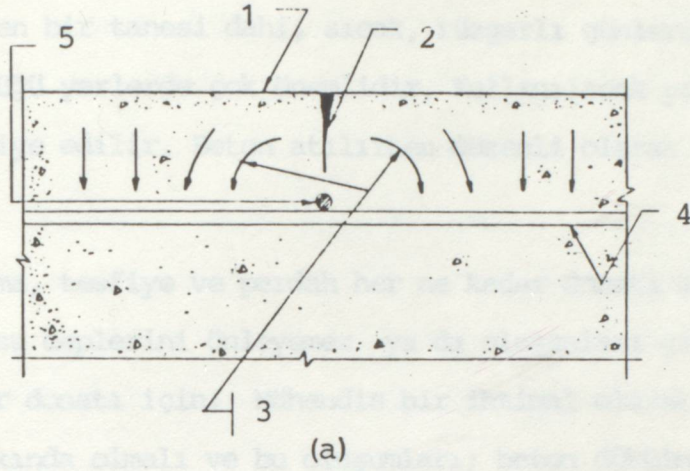
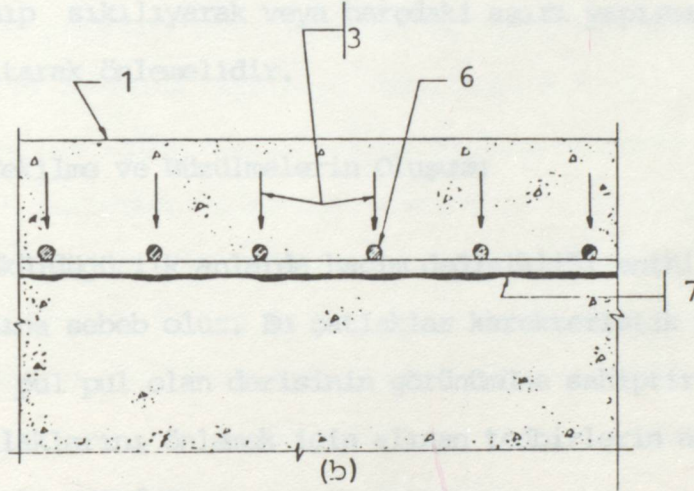
Şekil 3.3. Yerleşme (oturma) ile betonun çatlaması.

- 1- Beton yüzeyi
- 2- Çatlak
- 3- Yerleşme ile betonda oluşan iç davranış
- 4- Boyuna donatı
- 5- Enine donatı
- 6- Hasır çelik donatı
- 7- Betondaki açılma (kopma)

Önlemler: Şekil 3.3.a'da görüldüğü gibi oluşan yüzey çatlakları, beton sathında mümkün olduğu kadar geç son yoklama, perdah çekilerek önlenebilir. Beton atıldıktan hemen sonra, yüzeyinde şartların müsaade ettiği kadarıyla geciktirilerek yapılan son yoklama, perdah işlemi keza yüzeyle, iç bünyesi arasında oluşan değişik yoğunlaşmaları, yerleşmeleri azaltması, indirgemesi açısından da çok faydalıdır.

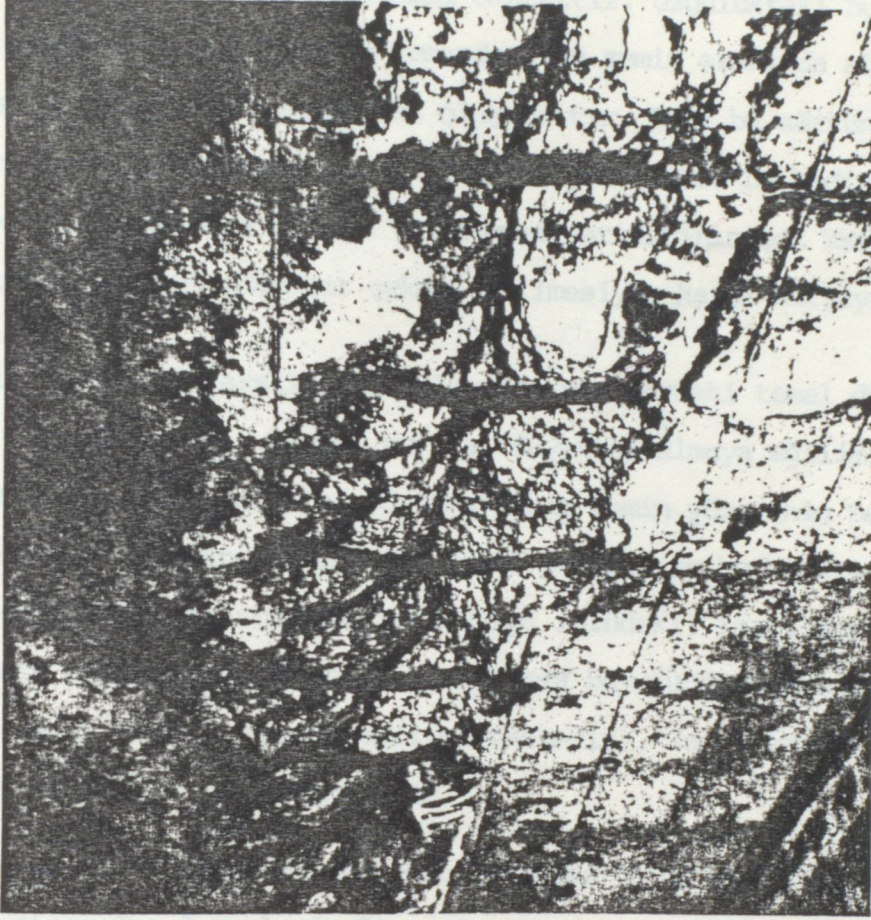
Şekil 3-4. Atmosfer ısısındaki değişimlerle, ısı farkından doğan gerilmeler ve büzülmelerden oluşmuş beton döşeme plağındaki yarıлма ve parçalanmalar. Bu dış şartlara maruz bir betonarme yapıdır ve dilatasyon derzi konulmadan 300 m.den fazla uzunlukta inşaa edilmiştir. Sonuçları görüldüğü gibi beton ve demirde yarıлма, kopma dökülmelerdir. Alt donatının bükülüp belverdiği kesitteki değişikliğe ve kopma ve kırılmalara dikkat ediniz. Keza bitişikteki kalıp izleri hala görülebilen tatminkar şartları sağlamış beton yüzeyine de dikkat ediniz.

Katılaşmış beton kütlenin ısısında oluşan değişimler şekilde ve kitle hacminde oluşacak değişikliklere de neden olur. Eğer, şekil ve hacimde oluşacak bu çeşit değişimler yapı tarafından tutularak önlenmeye çalışılırsa, o vakit, gerilmeler teşkil edilmiş olacaktır ve bu iç gerilme kuvvetleri, beton kesitte çekme kuvvetlerini teşkil ederek, çatlama ile neticelenecektir. (Şekil 3.4'e bakınız).

ile 1,5 cm. arasında boy kısalması olacaktır. Uzunluktaki bu kısalmaya karşı, döşeme plakasıyla onu taşıyan temasda olan zemin arasında sürtünmelerden ileri gelen bir zorlanma, mukavemet oluşacaktır. Eğer bu sürtünmeler beton boyunca olan hareketi önlemeye yeterliyse (ki genellikle bu hadise olur.) beton kesit kendi donatılmış olduğu mukavemet şartlarının çok üstünde yaklaşık  $90 \text{ kg/cm}^2$ 'e tekabül eden bir çekme gerilmesiyle karşı karşıya kalacaktır.

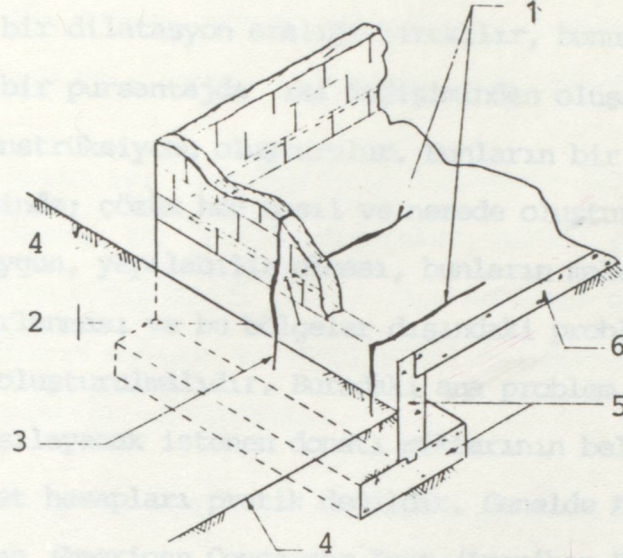
Şekil 3.5 Yapıda ısı farkından oluşan çatlama.

- 1- Döşemede oluşmuş çatlaklar (Binanın ısınmış iç yüzeyinde minimum çatlak açıklığıyla dış cephelerdeki maksimum çatlak açıklığına dikkat ediniz.)
- 2- Cephe duvarlarında cephe büyümesi
- 3- Duvarda çatlama
- 4- Zemin hattı
- 5- Temel pabucu ve perde
- 6- Zemin döşemesi

Bir diğer çok karşılaşılan olay ise yapılardaki temel duvarlarıdır. (Şekil 3.5'e bakınız.) Kışın, burada, duvar kısalmaya eğilim gösterir. Isısı nispeten sabit olan nemli bir ortama sahip zemin yüzeyinin bayağı altında bulunan çevre şartlarıyla çevrili temel pabucu ise bu boyuttaki değişime direnir, değişmemek eğilimindedir ve (yapı içindeki) ısıtılmış bir çevreyle kuşatılmış bulunan kat döşeme plakası keza boyutunda kısalmaya karşı bir kararlılık vardır. (hatta uzamak eğilimi hakimdir). Sonuç şekilde görüldüğü gibi bir sürü çatlaklar şekillenmesidir.

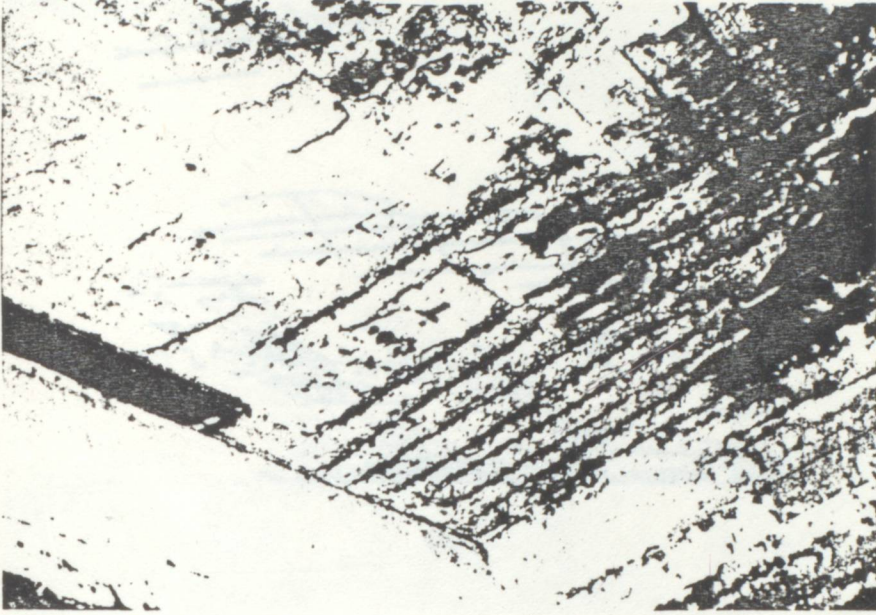
Şekil 3.6. Donatıda oluşan korozyon yüzünden beton yüzeydeki dökülme. Bu fotoğraf görüldüğü gibi kendi tipindeki bozulmanın ilerlemiş değişik aşamalarında oluşmuş görülebilen belirtilerini göstermektedir. Ön planda beton yüzey, donatısına paralel giden bir kaç çatlağın dışında sağlam görünüyor. Döşemenin ortasında, donatıyı örten beton yüzey dökülmeye başlamıştır. Arka planda bu işlemin tamamlandığı görülmüyor. Döşemenin altı/hasırı dış tesirlere maruz durumdadır ve çürümektedir. Çatlakların ve dökülmelerin nasıl paralellik arzettiğine ve hasır ile oluşturdukları görünüme dikkat ediniz. Siyah lekeler betondaki rutubetli bölgelerdir. En ağır bozulmanın rutubetli kısımlarda oluştuğuna ve kiriş yanaklarının kuru bölgelerin hala iyi durumda olduğuna dikkat ediniz.

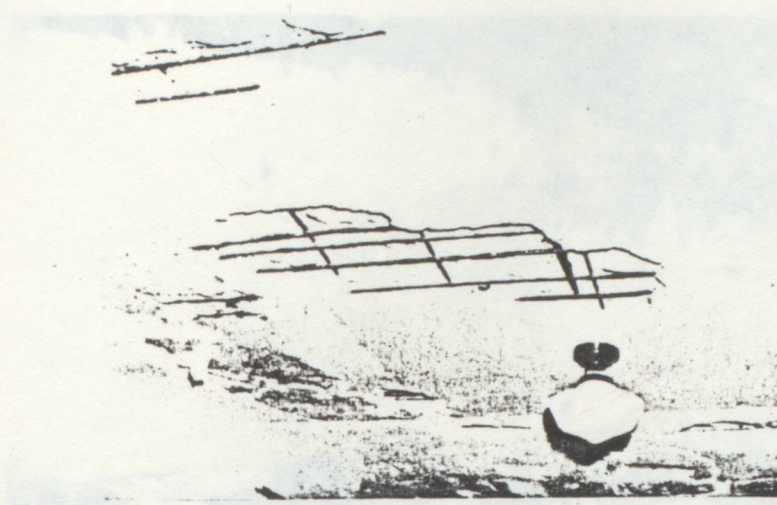
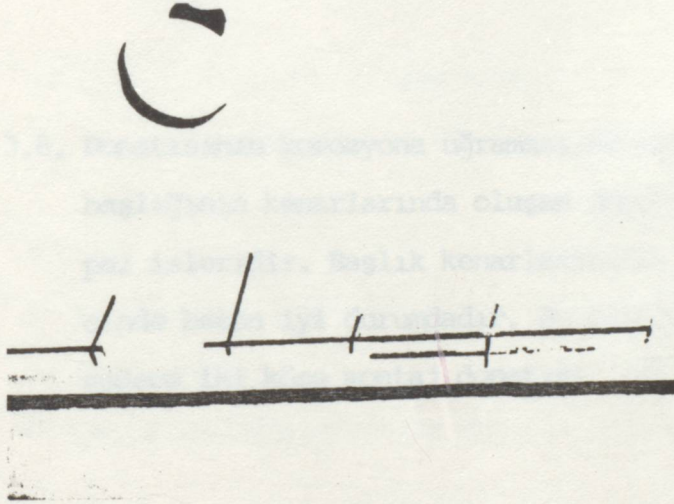
Şekil 3.7. Bina içinde betonarme tavanda beton kavlanma ve dökülmesi. Bu yapı yarı tropikal bir ortamda inşaa edilmiştir. Dikkat edileceği gibi binalar hava tesirlerine maruz yapılarda donatının korozyona uğramasıyla da zarar görürler.

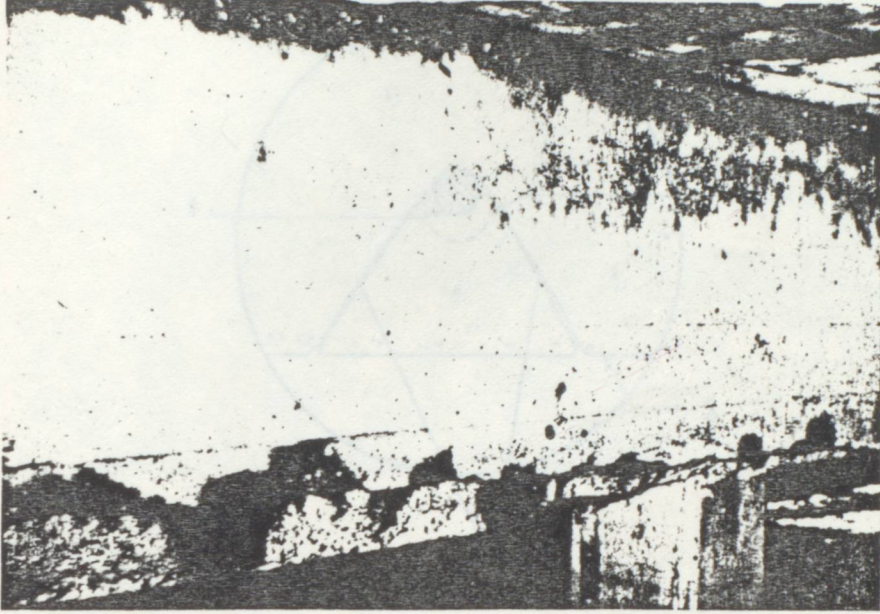
Şekil 3.8. Donatısının korozyona uğraması sebebiyle kazık başlığının kenarlarında oluşan dökülme, siyah lekeler paz izleridir. Başlık kenarlarındaki dökülmeler haricinde beton iyi durumdadır. Bu başlıklardaki donatı sadece iki köşe montaj donatısı ve döşemeden gelenlerdir.

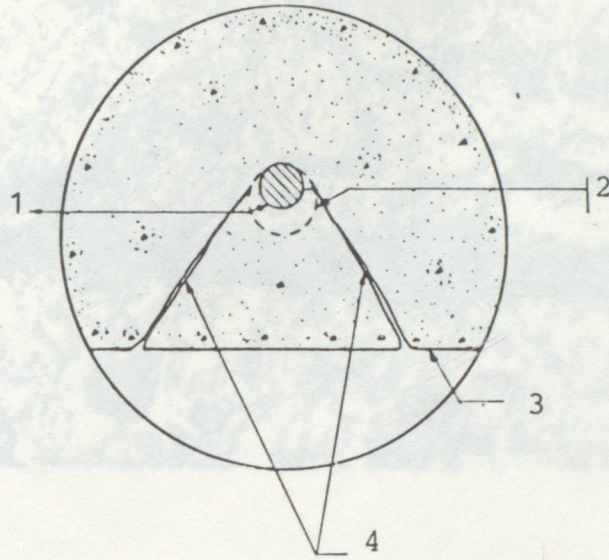
Şekil 3.9. Donatıda oluşan korozyonun etkisiyle betondaki çatlamlar ve dökülmeler.

1-Donatı

3- Beton yüzey

4- Çatlaklar (Parçalanarak düşecekler.)

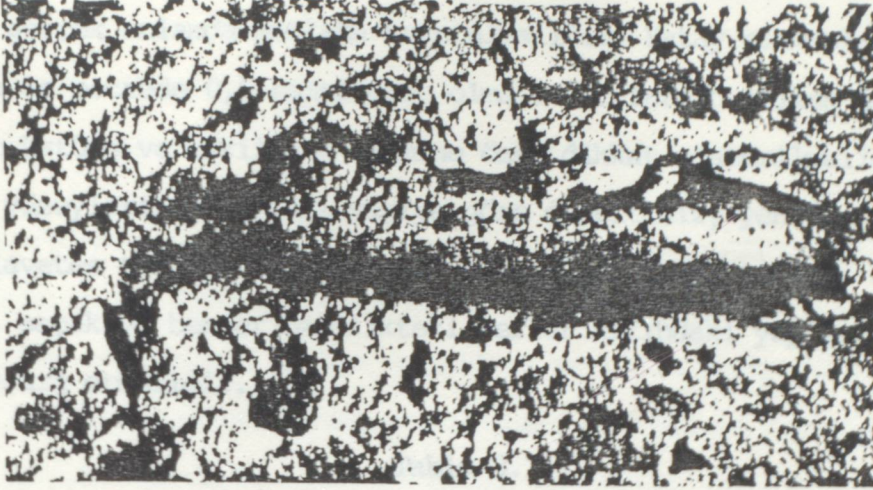
Şekil 3.10. Donatı çubuğunda oluşan bölgesel korozyon neticesi tamamen yok olmuş bir donatının izleri. Çubuğun koroze olduğu ortama ve oyulan çevreye dikkat ediniz. Bunlar ortamın tipik görünümлерidir. Sağlam betonun kenarındaki çubuğun orta kütüründe erimenin başladığına dikkat ediniz. Bu yine onarım esnasında betonun ne kadar kesilerek derinine inileceğine tipik örnektir. Bu konunun tartışıldığı 5 nci bölüme bakınız.
