YILDIZ TEKNİK ÜNİVERSİTESİ  
FEN BİLİMLERİ ENSTİTÜSÜ

Yapıların Bozulması, Bakımı ve Onarı

YÜKSEK LİSANS TEZİ

İNŞ. MÜH. NURİ KARADUT

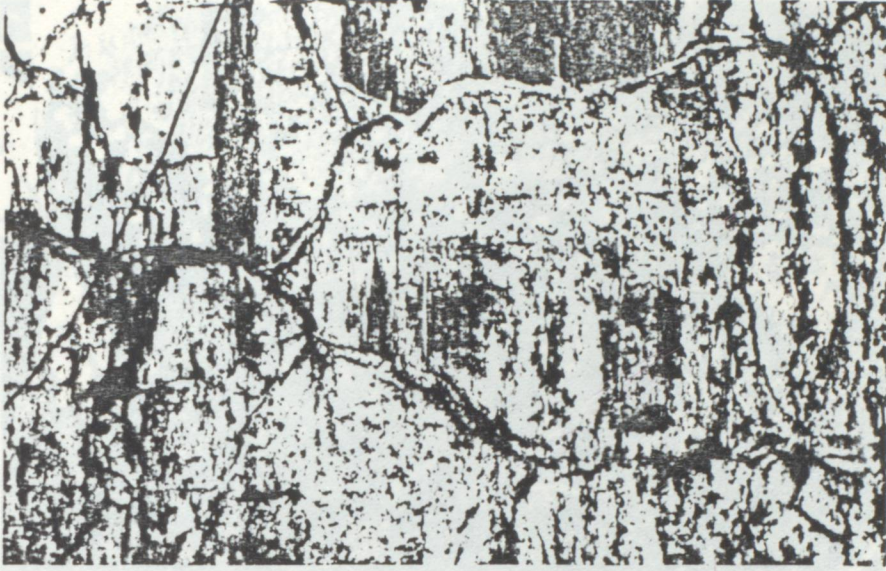
Şekil 3.11. Buharlaşmayla tuzdaki konsantrasyon/yoğunlaşma. Basıncılı yüzeylerden nüfuz eden çözeltideki buharlaşmayla oluşmuş tuzun teşkili duvardaki çatlaklarda açıkça belli olmaktadır. Resimlenen yapı elemanı taşkızak/kuru havuzda su seviyesinin altında bulunan duvar elemanından alınmıştır. Bu çözelti yoğunlaşması, (toplanması) duvar yüzeyinde betona tahrip edici kimyasal tepkilerin çekilmesine çalışır ve kabuklaşmanın kavlanır nitelikte olması, bazı çatlakların çözelti tarafından oyulduğunu göstermektedir.

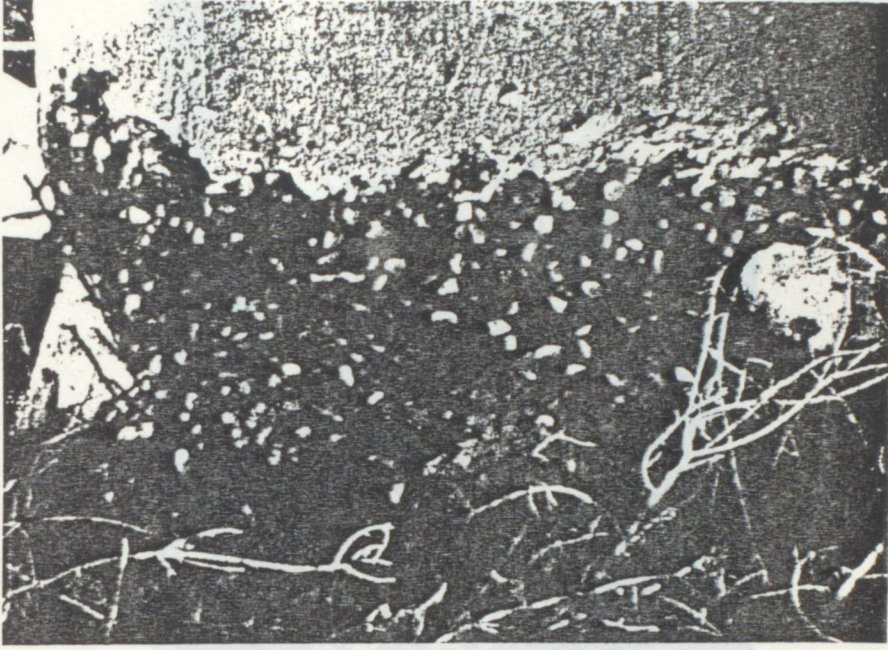
Şekil 3.12. Bir rıhtım yapısında betonda kimyasal bozulma. Bu yapı, gel-git dalga hareketinin bir hayli yüksek olduğu yerde inşaa edilmiştir. Görülen durum olduğu gibi kimyasal tepkimelerden oluşmuştur. Açılmış ve dışarı fırlamış agrega tanelerinin bu tip bir bozulmayla ilgili olduğuna dikkat ediniz. Çimento kum harcından daha pasif olan agrega tesirlerine fazla maruz kalıp, etkilenmez fakat yüzeyde çıkıklar oluşturur. Keza bozulmanın üst sınırının, en yüksek su seviyesine yakın olduğuna dikkat ediniz. Bu beton iskele, şekil 5.3'de görüleceği gibi, çevresi kılıflanarak onarılmıştır.

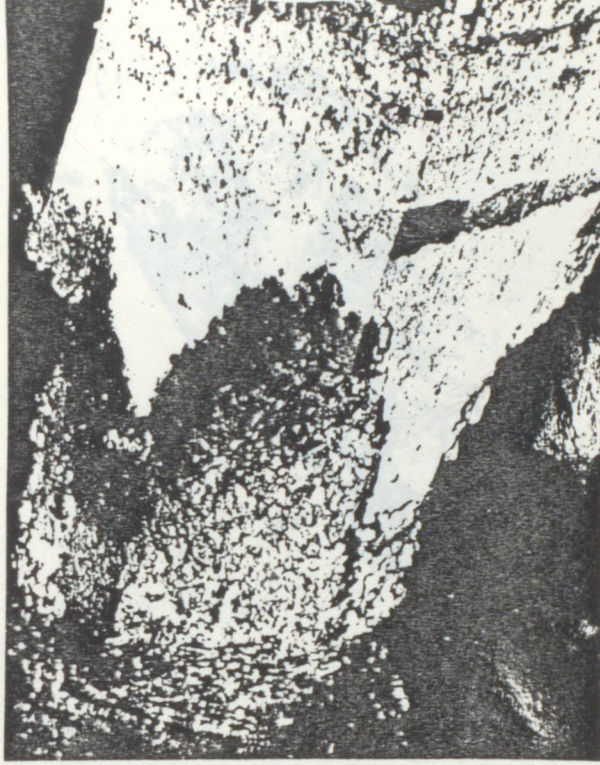
Şekil 3.14. Şekil 3.13'de gösterilen beton kazıktan/kolundan  
kalkan, şekilsiz, boşalt, hasarlı beton parçası. Bu fotoğraf  
sülfatlı deniz suyunun etkisiyle bozulmuş betonun görünümünü  
Şekil 3.13. Sülfatlı-deniz suyu etkisiyle bozulmuş beton  
kazığının görünümü. Çimento-kum kompozitesinden dışarı çıkıntı  
oluşturmuştur, agrega taneciklerine dikkat ediniz. Oluşan ani  
bozulmanın sınırı maximum su seviyesi sınırına yakındır.  
(kazık üzerindeki siyah yatay band). Köşe donatılarının  
koroze olmasıyla köşe betonları dökülmüştür.

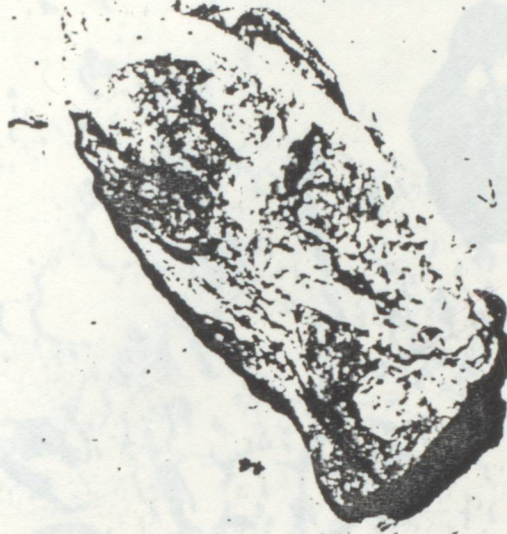
Şekil 3.14. Şekil 3.13'de gösterilen beton kazıktan/kolondan kalkan, sökülüş, bozuk, hasarlı beton parçası. Bu fotoğraf sülfatlı deniz suyunun etkisiyle bozulmuş betonun görünen karakteristik özelliklerini ifade eden Şekil 3.13 ve 3.15 le beraber kullanılmalıdır.

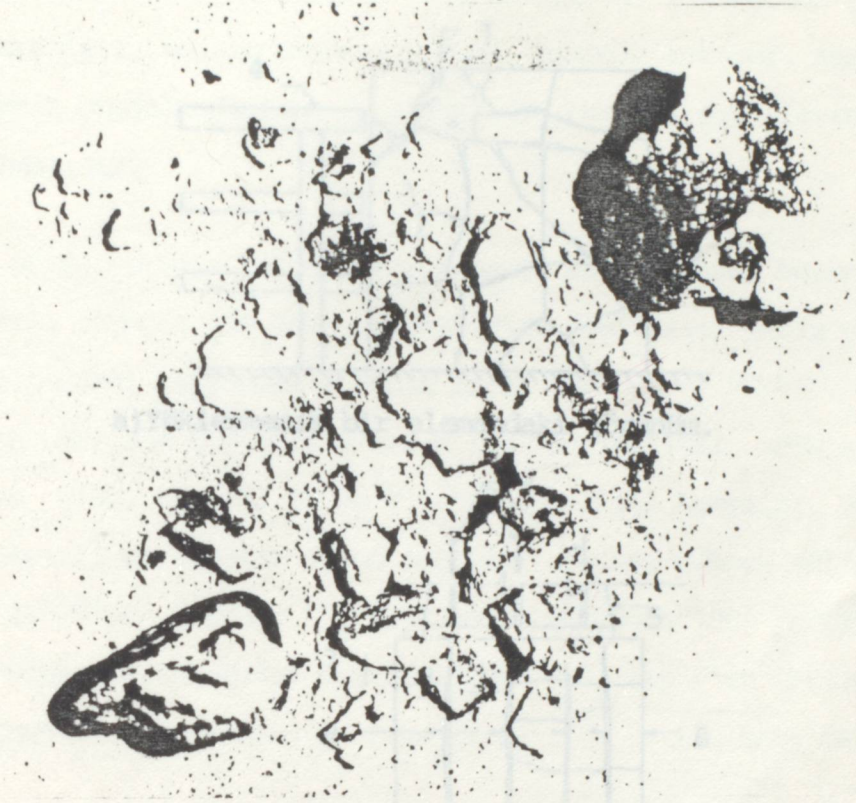
Şekil 3.15. (Şekil 3.13 ve 3.14'de de bakınız) Şekil 3.14'de gösterilen numunenin elle parçalanmış hali. Betondaki dağılmaya ve sementasyon, çimentolanma/aderansa dikkat ediniz. Agrega ile yapışma, aderans eksikliğine dikkat ediniz. Betondaki kimyasal parçalanmayla (veya atmosfer tesirleriyle) oluşan zararlar için bu özellikler birer ipucudur.

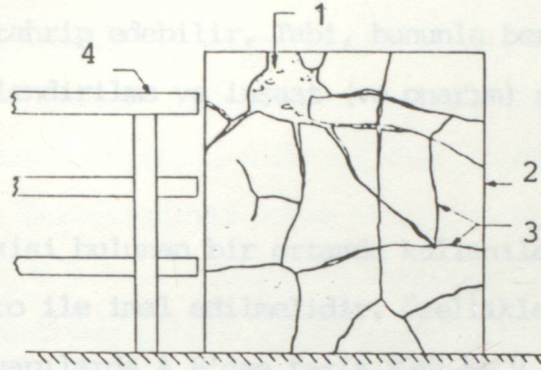
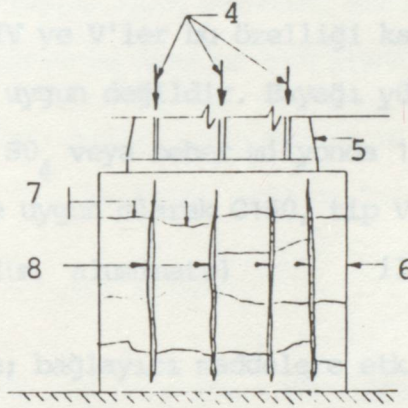
a)Yüklenmemiş bir elemandaki görünüm.

b) Düşey ekseninde yüklenmiş bir elemandaki değişim ve görünüş.

Şekil 3.16. Beton kitlenin iç bünyesindeki şişmeden oluşan bozulmanın fiziki görünümü.

Beton kitlenin iç bünyesinde şişmeleri oluşturan reaksiyonlarda (örneğin: Alkali-agrega reaksiyonlarında) dökülmeden önce iyice açılan ve derinleşen çatlakların oluşturduğu şekiller belirtileridir. Sütun, parmaklık ve yan duvar gibi esneyen, harekete mukavemet göstermeyen yapı elemanlarında, çatlak şekillenmeleri rastgeledir, tesadüfidir. Rıhtımlarda, iskele veya düşey hareketi sınırlanmış mesnetlerle ayaklarda bir ekseninde ya da diğer doğrultularında, esnemelerine, hareketlenmelerine mukavemet gösterilen yerlerde; Betonun yanal hareketlenmesine paralellik gösteren, zorlandığı, mukavemet gördüğü eksene dik yönde çatlaklar oluşturur. (Şekil 3.16'ya bakınız.)

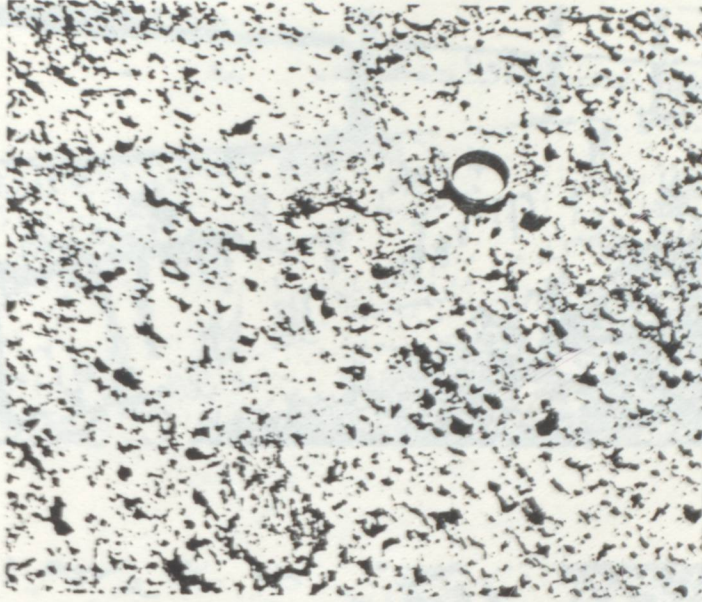
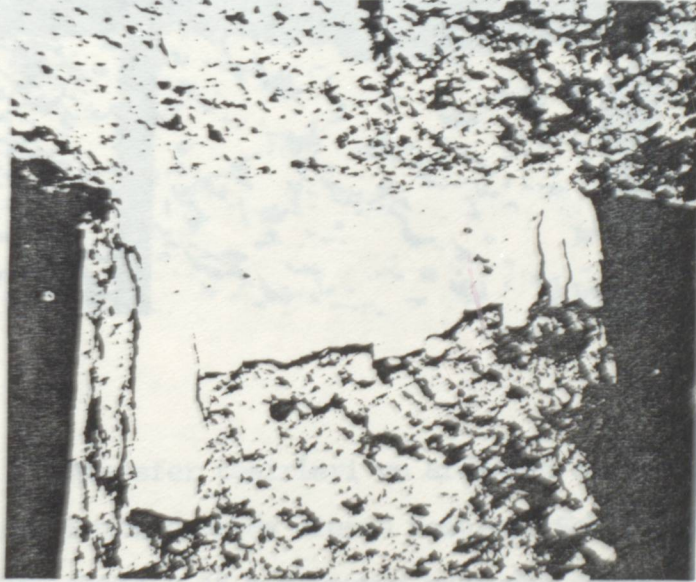
Şekil 3.17. Donma ve çözülme sirkülasyonları sonucu bozulmuş, ufalanmış yüzeyin hali (Şekil 3.17 a'da gösterilen fotoğraf makinasının lens kapağıyla dağılan yüzey ve parçacıkları orantılayabilirsiniz) Dağılmış, ufalanmış alandaki yer yer dökülmemiş kısımlara ve betonun tozumsu döküntü görünümüne dikkat ediniz (Şekil 3.17 a da A), Daha iyi beton özelliklerine sahip bölge dökülmemiş kısımları/yamaları oluşturmaktadır ve atmosfer tesirlerine maruz yüzeylerde bu tür görünümle sık karşılaşılır,

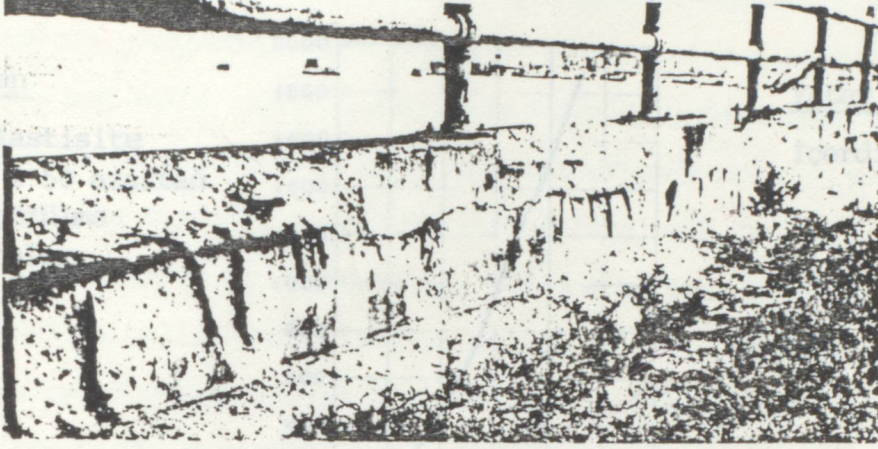
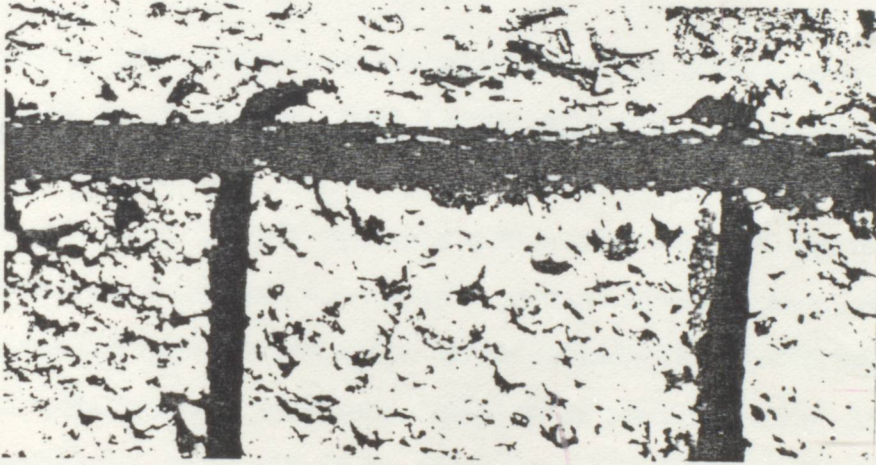
Şekil 3.18. Atmosfer tesirleri ve ardından donatının koroze olması neticesinde beton duvarda oluşan bozulma. Şekil 3.18 a bozulmanın genel görünümünü, Şekil 3.18 b oluşumun yakından görünümüdür. Betonun beyazımsı, insana karamsarlık veren, cansız, sıkıcı görünümüne dikkat ediniz. Kimyasal bozulma ve atmosfer etkisiyle oluşan aşınmada da bu görünüm hakimdir.

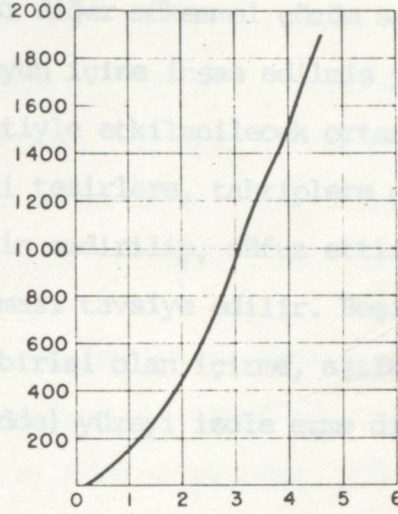
Düsey eksen

Dinamik Elastisite  
Modülünü % 50 azaltan  
donma ve çözülme  
sirkülasyonları.

Yatay Eksen

İçerdiği hava yüzdesi

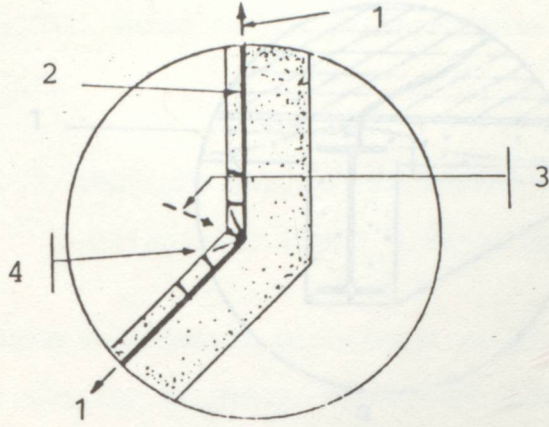
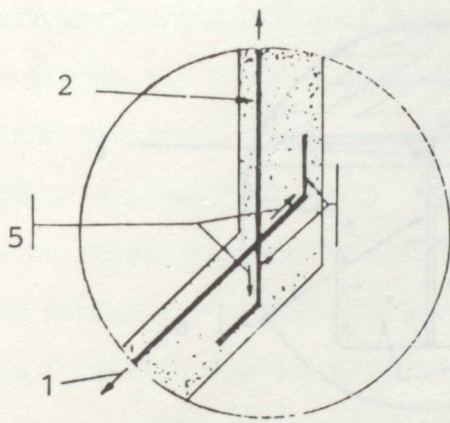
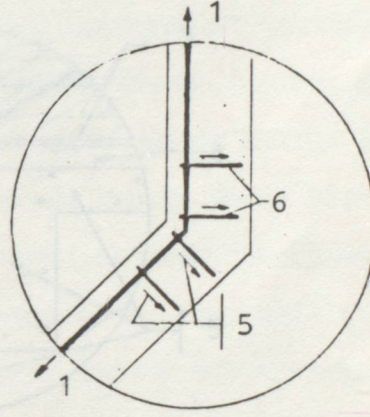
Şekil 3.20. Açılı köşelerde betondaki çatlama ve ezilmelerin önlenmesi ve sebepleri.

Zayıf Detay

Daha iyi bir detay

Alternatif detay

- 1- Gerilme kuvveti
- 2- Donatı
- 3- Oluşan gerilme kuvvetlerinin yönünü değiştirmesi için hesaplanan bileşke kuvvet
- 4- Betonda zorlanma çatlama
- 5- Teşkil ettirilmiş bileşke kuvvetler
- 6- Etriyeler ya da gerilme kuvvetini alacak ilave donatılar.

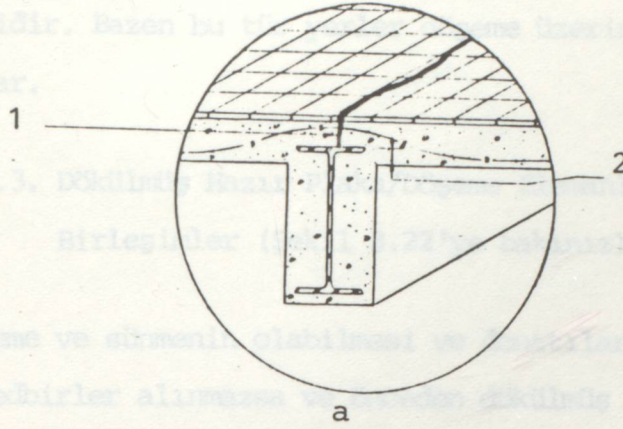
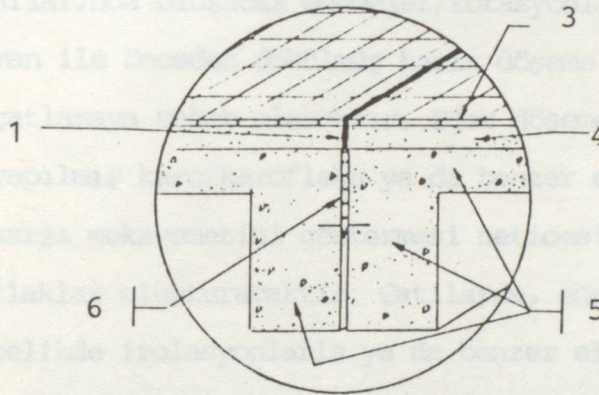
Şekil 3.21. Kesitte ani değişimlerle oluşan çatlama

Betonlanmış çelik çerçeve (kaplanmış çelik çerçeve)

Dilatasyon aralığında döşeme boyunca taşımadan dolgu ve kaplama

- 1- Çatlak
- 2- Çalışan incelmış kesite dikkat
- 3- Kaplama
- 4- Dolgu
- 5- Beton kat veya çatı döşemesi
- 6- Yapıda dilatasyon aralığı

Taşıyıcı yapıda teşkil ettirilmiş genişleyen veya büzülen birleşimler dolgu ve kaplama ile düzenlenmelidir (Şekil 3.21 b)

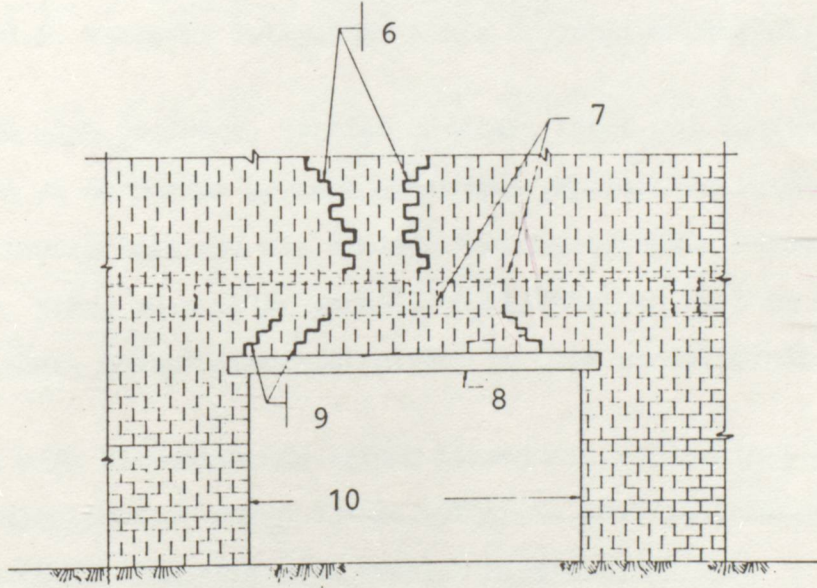
Şekil 3.23. Sehimle oluşan çatlama. (Benzer çatlak oluşumlar taban/temel yerleşmesi, oturması sonucu da görülür.)

- 1- Dolgu tesviye ve/veya kaplama
- 2- Çatlak
- 3- Donatı
- 4- Önceden dökülmüş hazır beton kiriş veya yanmaz çelik kiriş
- 5- Önceden dökülmüş hazır döşeme
- 6- Lento üstündeki taşıyıcı kat kirişinin sehimleriyle oluşan çatlama
- 7- Arkadaki döşeme sistemi
- 8- Lento
- 9- Lento sehiminden oluşan çatlama
- 10- Duvar açıklığı

(Şekil 3.23'e bakınız). Genelde hareketli yüklerden oluşabilecek müsadde edilebilir defleksiyonlar açıklığın  $1/240$ 'dan  $1/360$ 'ına kadar değişiklik gösterir. Bu 6 m.lik bir açıklık için 1,67 cm den 2,54 cm ye kadar durumuna göre değer alır. Yapı gayet çabuk bu davranışa uyum sağlar fakat ilişkide olduğu duvarlar ve bölmeler için emilmesi, yutulması gereken birçok deformasyonlara da bunun yanı sıra neden olur. Sonuç olarak, taşıyıcı özelliği olmayan bölme duvarları tahmin edilmeyen yüklemelere maruz kalır ve eğer taşıyamazsa, şekilde görüldüğü gibi çatlaklar oluşmaya başlar.

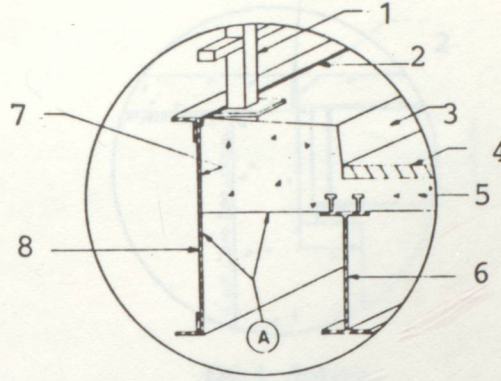
Şekil 3.24. Islanarak, suyun nüfuz etmesiyle oluşacak etkilere zararlara hassas olan bir detay.

Not: Eğer birleşimdeki izolasyon dikkat ve özenle gerçekleştirilmezse, şekilde A ile gösterilen yerde bu tür birleşimlerin olduğu herhangi bir yerde çelik eleman ile beton yüzey arasında birleşim boyunca sızan su korozyona sebep olacaktır.

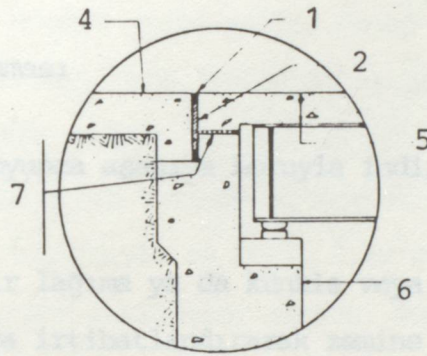
Şekil 3.25. Birleşim boyunca suyun geçmesini önleyecek revize edilmiş detay.

Tadil edilmiş detay

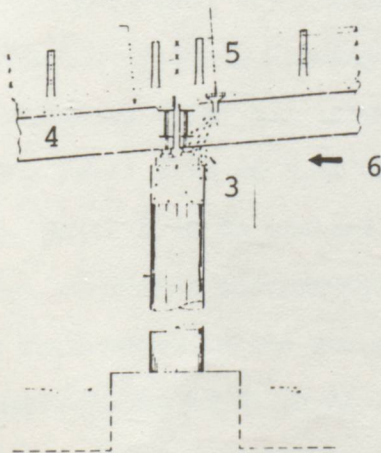
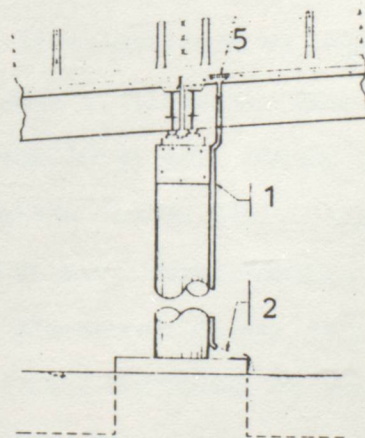
Şekil 3.26. Su tahliye uygulaması.

A) Yetersiz uygulama

d) daha iyi bir uygulama

- 1- Tahliyenin yapı boyunca aşağıya boruyla indirilmesi yapıya sıçrayarak suyu önler.
- 2- Boruyla tahliye bir lağıma ya da künkile veya kanalizasyon edip uzaklaştıran bir bloğa bir oluğa irtibatlandırarak zemine ya da nehre boşalttır.
- 3- Tahliye ızgarası ve oluğun deşarjı rüzgarın da etkisiyle yapının taşıyıcı ve mesnetinde korozyon oluşturacaktır.
- 4- Köprü tabliyesi
- 5- Tahliye ızgarası oluğu
- 6- Rüzgar

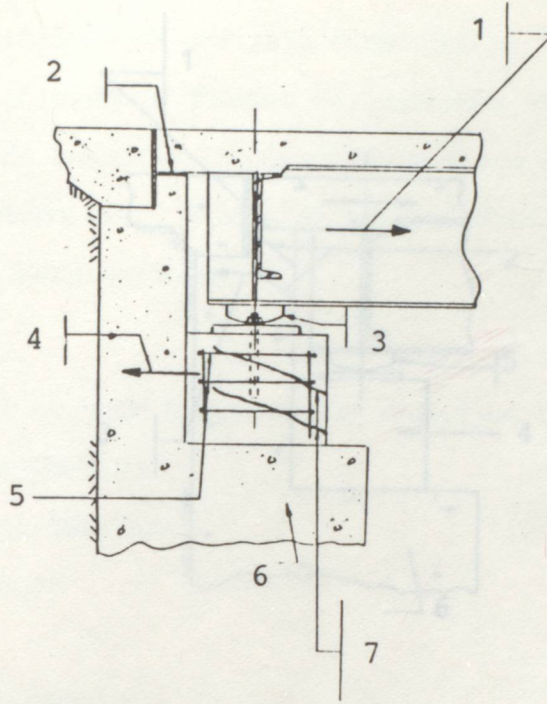
Şekil 3.28 a. Mesnet yatağında çatlama.

- 1- Mesnette taşıttırılan temasta olan yüzeylerdeki sürtünmelere karşı oluşmuş kuvvet (Korozyonla veya kuvvetlerin yüklerin aktarıldığı yüzeyin bozulmalarıyla artar.
- 2- Bindirme birleşim ve dolgu
- 3- Yatay hareketli taşıyıcı
- 4- Boyuna eksenel kuvvete karşı oluşan reaksiyon
- 5- Etriyeler
- 6- Kenar ayak mesnet
- 7- Genleşme ve esnemelemelere uygun tasarlanmış mesnetteki çekme mukavemet ve zorlanmaları sonucu oluşan çatlamlar. Düşey donatı ve yatay etriyeler gösterildiği gibi teşkil edilerek bu önlenir.

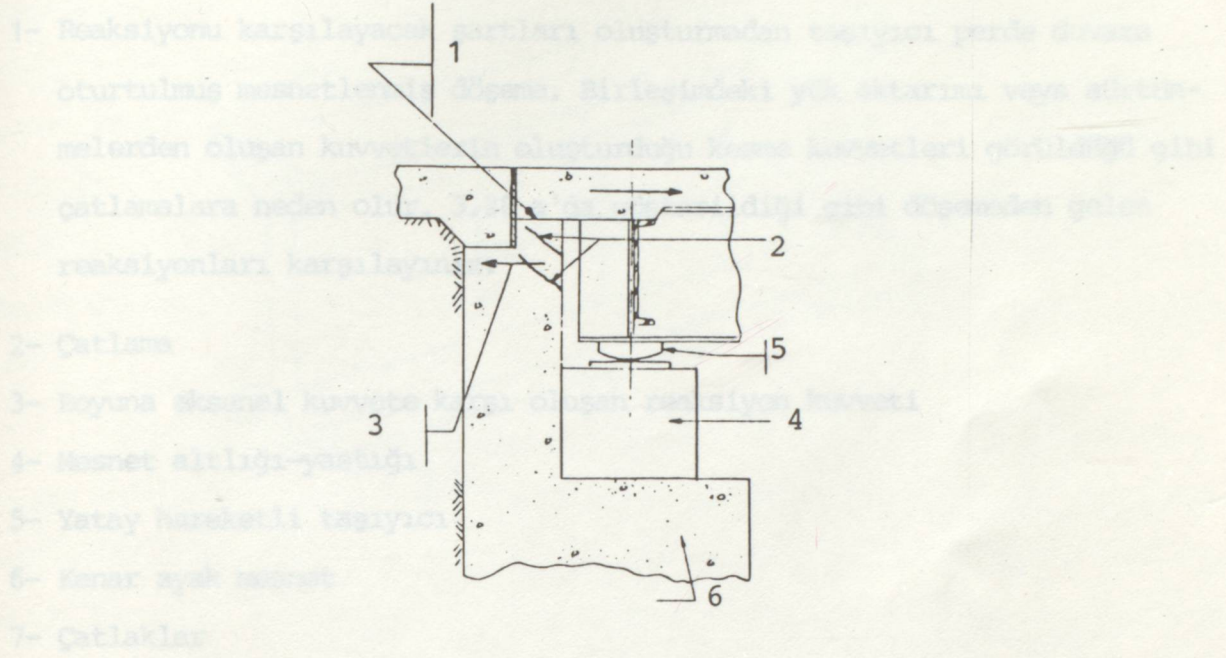
Şekil 3.28 b. Tabliye yatağında oluşan çatlama.

- 1- Reaksiyonu karşılayacak şartları oluşturmada taşıyıcı perde duvara oturtulmuş mesnetlenmiş döşeme. Birleşimdeki yük aktarımı veya sürtünmelerden oluşan kuvvetlerin oluşturduğu kesme kuvvetleri görüldüğü gibi çatlamalara neden olur. 3.28 a'da gösterildiği gibi döşemeden gelen reaksiyonları karşılayınız.
- 2- Çatlama
- 3- Boyuna eksenel kuvvete karşı oluşan reaksiyon kuvveti
- 4- Mesnet altlığı-yastığı
- 5- Yatay hareketli taşıyıcı
- 6- Kenar ayak mesnet
- 7- Çatlaklar
- 8- Yeni betonarme tabliye
- 9- Mevcut veya yeni taş yapı

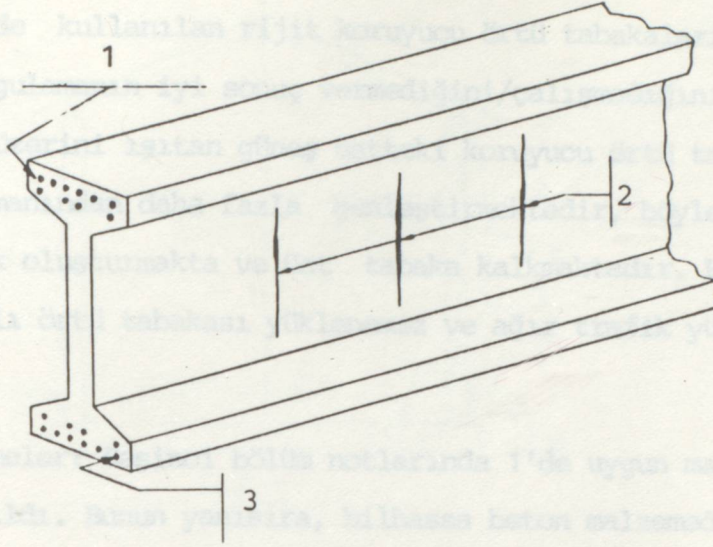
Şekil 3.30. Betonarme I flans kirişte gövde çatlaması.

- 1- Flanş donatısı
- 2- Büzülme veya ısıdan mütevellit gövde çatlamaları. Boyuna gövde levhaları oluşturularak sağlamlaştırılır.
- 3- Flanş donatısı (Isı ve çekme, büzülmelerden oluşan etkilere karşı mukavemet verir).

1- Uygun Kesitler: İri, dolu, kütleli ağır beton kesitler beraber bir ahenk içinde birbiriyle çalışamayacak ince kesitlere ya bağlanmış ya da irtibatlandırılmış diğer bir ifadeyle taşıttırılmıştır. Eğer uygun donatı atılmamışsa, Şekil 3.29 ve 3.30'da gösterildiği gibi benzer çatlamlar meydana gelecektir. Şekil 3.30'da gösterilen vakada olduğu gibi, oluşacak deformasyonlara çok iyi mukavemet gösteremeyen donatısız, kuşaklanmamış gövdedeki büzülme/buruşma deformasyonlarına mukavemet gösterecek donatı ihtiyacından başka, gerçekte başlıklarda büyük çaplı ağır donatı kullanımı da durumu iyice kötüleştirmektedir. Bu çeşit bir soruna istinaden, boyuna donatının % 0,5 ini veya fazlasını gövde donatısı olarak koymanız teorik olarak ihtiyaç göstermese de tavsiye edilir.

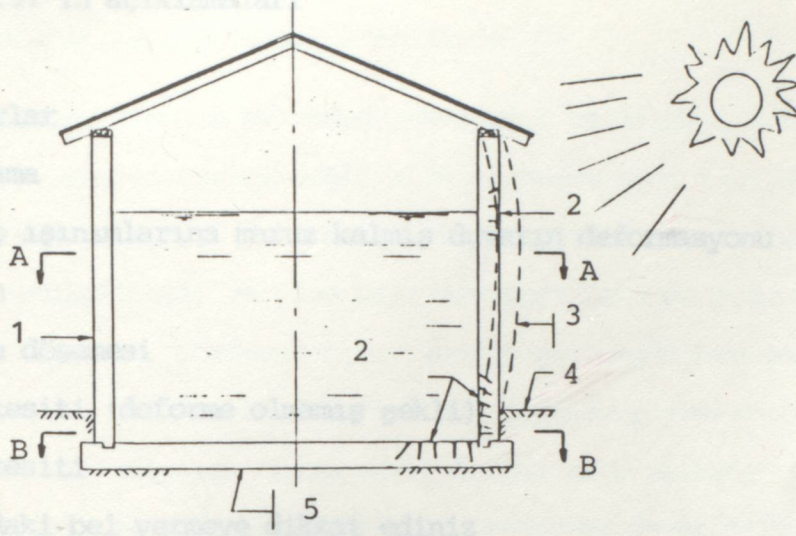
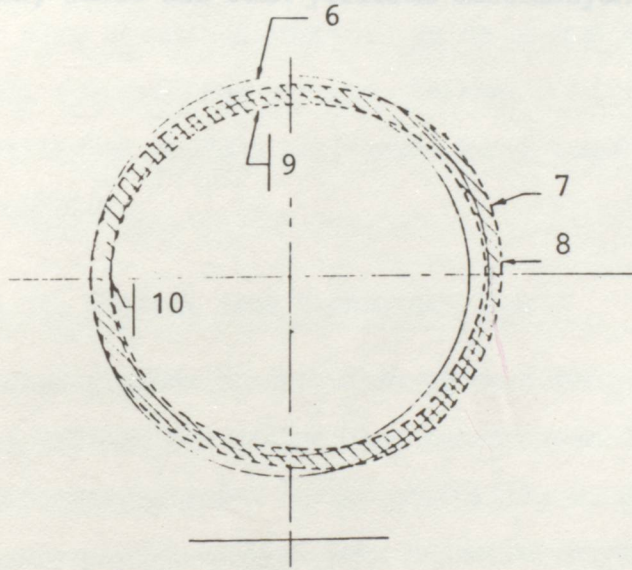
Şekil 3.31- Bir su tankında ısı farkından oluşan etkiler.

Düsey Kesit

A-A ve B-B kesitleri

1. Duvarlar
2. Çatlama
3. Güneş ışınlımlarına maruz kalmış duvarın deformasyonu
4. Zemin
5. Taban döşemesi
6. B-B kesiti (deforme olmamış şekli)
7. A-A kesiti
8. Yapıdaki bel vermeye dikkat ediniz
9. İç yüzey deplasmanına dikkat ediniz.
10. Kararlı, sabit ısı olan yerlerde deformasyon yok olur.

3) Sıvı tankı/depo türü yapılarda oluşan ısı farkı ve etkileri: Şekil 3.31'de gösterilen olayı göz önüne alalım. Güneşin ısıttığı deponun bir yüzü dairesel şekildeki kesiti eliptik hale değiştirmeye zorlar. Bu deformasyon, kesit A-A'da da görüldüğü gibi, kararlı, sabit ısıya sahip olunan yerlerde durdurulmaya çalışılır. (zemine gömülü taban döşemesinde, saçak gölgesi altındaki kısımlarda ve tankın/deponun diğer gölge düşüren cephelerinde). Bu iç mukavemet çatlamaları oluşturacak gerilmeleri ortaya çıkarır. Isı değişikliğinin yükselerek ya da düşerek değişmesine bağlı olarak bu gerilmeler tersine dönebilir. Döşeme ile duvarlar arasına yeterli derecede kavelye döşeyerek ve

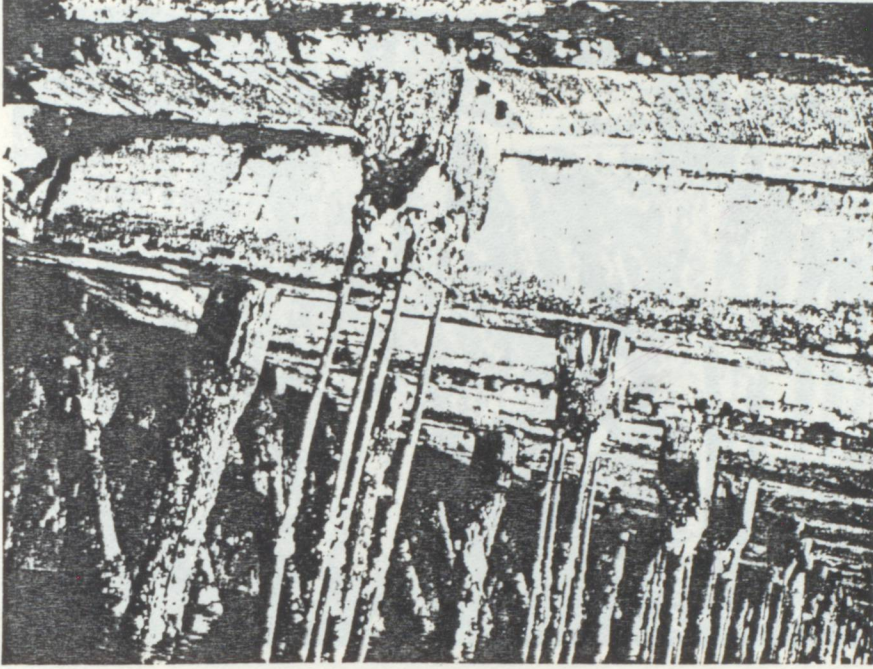
Şekil 3.32. Deniz ortamında çakılmış önceden dökme beton kazıklarındaki bozulma. Bu fotoğraf bir çok önemli hususu göstermektedir. Birincisi; donatılarda hala mevcut olan deformeler kazık köşelerinin deniz yüzeyinde dalgalı olduğu kısımlarında dökülmüş olması (kazıkların üst başlıklarıyla mukalese edilirse). Bu nedenle bu bir korozyon problemi değildir. İkincisi; en düşük su seviyesinin altında ve en yüksek su seviyesinin üstünde kazıklarda bir hasar oluşmamıştır. Bu suda olabilecek kimyasal etkileri ihtimal dışı bırakmaktadır. (Sülfat etkileri de dahil olmak üzere) Hafif lekeli kazıklar henüz döküldüğü anlaşılan kısımlardır bu da bozulmanın hala faal ve faaliyette olduğunu göstermektedir. Görülen durum atmosfer şartlarından oluşan etkilere ve buzlanmadan mütevellit aşınmalara atfedilmiştir.

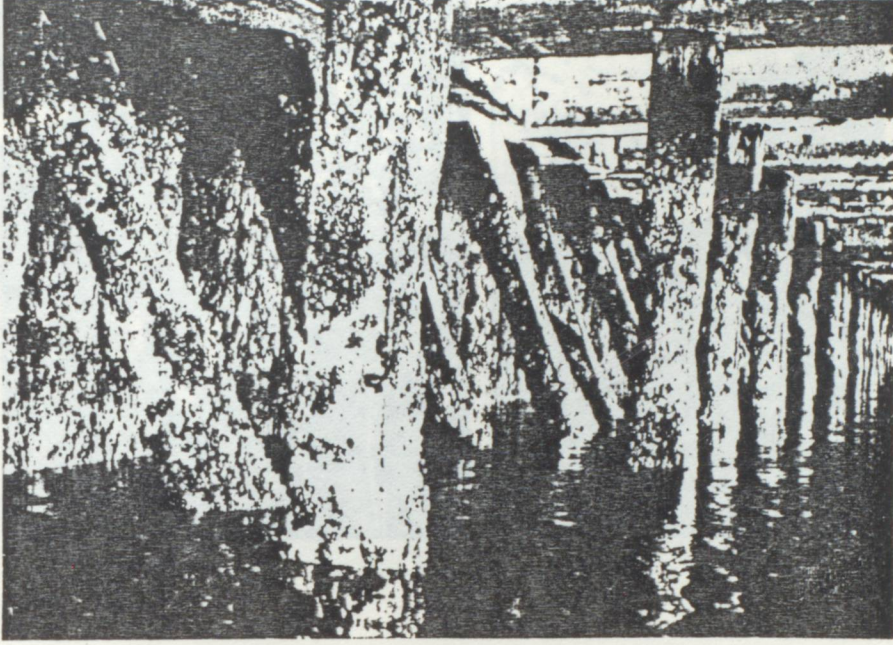
Şekil 3.33. Şekil 3.32'de görülen durumun son safhası. Dikmelerin donatı çubuklarının etrafında kazıkların vaziyetini inceleyiniz, geriye çubuklardan başka birşey kalmamıştır. Kötü etkilere maruz kalmış yapılarda gerçek manada bir emniyet faktörünün gerekli olduğu sorusu akla gelebilir. Keza donatı çubuklarının hala iyi durumda olduklarına dikkat ediniz. (Bu fotoğraf çekildiğinde, yapı 17 yaşındaydı.) Bu kazıklar beton ceketle kılıflanmak suretiyle onarılmıştır.

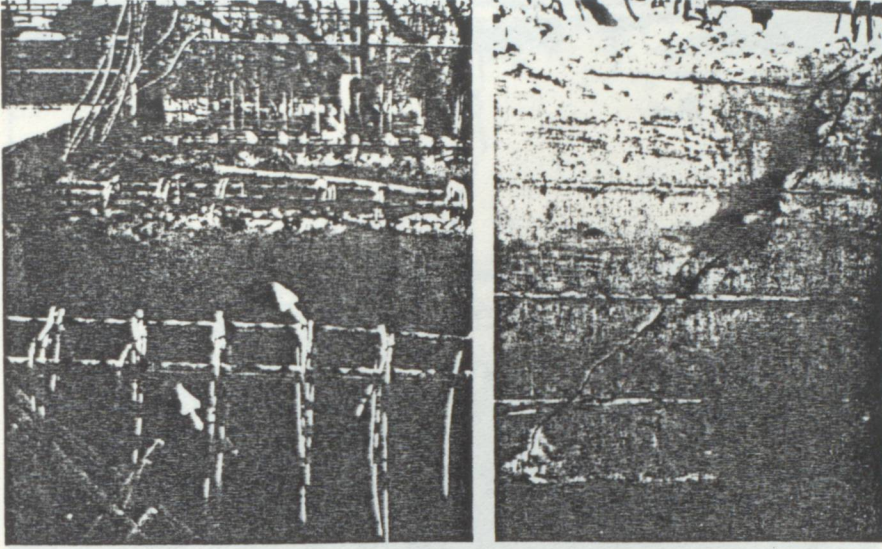
Şekil 3.34. Bir beton kirişte diyagonal oluşmuş çekme çatlakları  
 (a) Bir otoyol köprüsünde temele yakın bir yerin yıkım esnasında maruz kalması durumun genel görünüşü. Oklar (b)'de daha detaylıca gösterilen diyagonal yönde oluşmuş çekme çatlaklarının durumunu göstermektedir. (Çatlak hatların iyice anlaşılması, açık olması için belirtilmiştir. (a)'daki etriye aralarının düzensizliğine dikkat ediniz ve çatlaklar açıkca genelde olması gereken ortalama etriye aralığından daha geniş olan yerde oluşmuştur. Görünenlerden bir veya iki etriyenin yerleştirilmediği veya özensiz yerleştirildiği anlaşılıyor. Küçük bir kusur dahi çok ciddi sonuçları doğurabilir. Bu fotoğraflar inşaatta büyük dikkatin her aşamasında/detayında gerekli olduğunu anlatmaktadır.

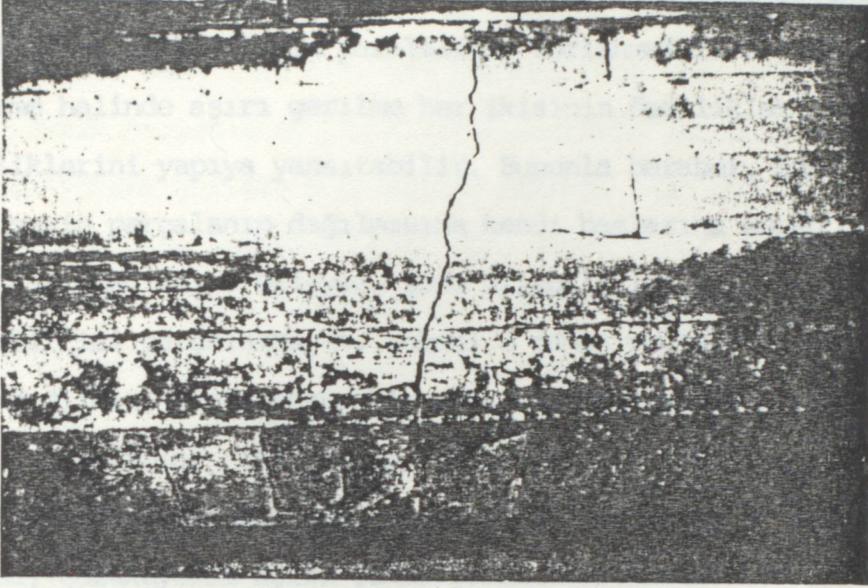
Şekil 3.35. Şekil 3.32'de gösterilen yapının başlık kirişi. Bu tip çatlaklar genellikle başlık kirişlerinde bulunur. Kazıklarda oluşan hasar yüzünden mesnetlerdeki gevşeme davranış farklılığı neticesinde oluşur. Bunun onarımı kazıkların yeniden betonla kılıflanarak taşıyıcı kapasitelerinin yeniden kazandırılıp, kiriş çatlaklarının açılarak basınçlı püskürtme beton ile doldurulmasıdır.

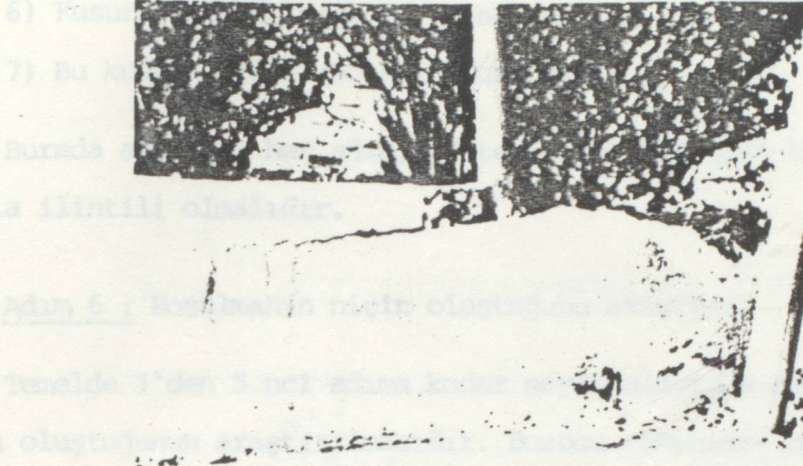
Şekil 3.36 a- Beton yapıda soğuğa maruz birleşimlerden bazı örnekler. İki ayrı harcın birleşmesine, kenetlenmesine hiç bir özen gösterilmeden inşaa edilmiş bir istinat duvarındaki soğuk birleşimin akibeti. Suyun nüfus etmesi ve donma duvar köşelerini dökmüştür.

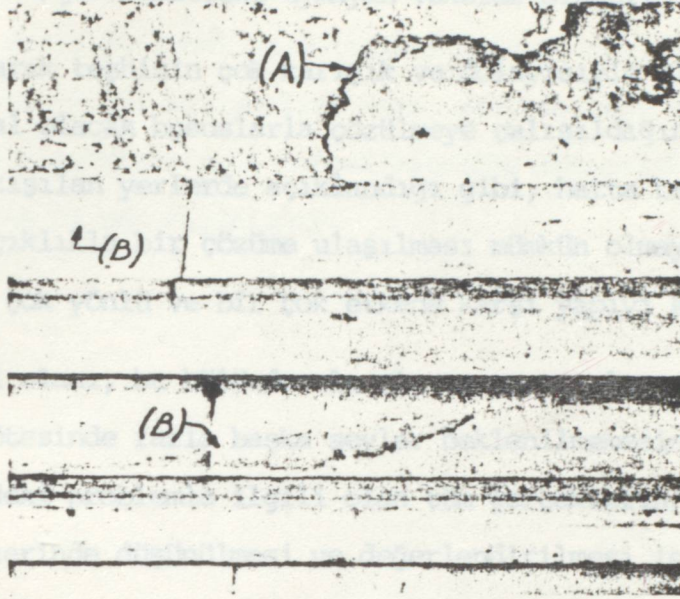
Şekil.3.36 b. Bir köprü döşemesinde bir diğer soğuk ek:

A tabliye kalınlığı boyunca ve b kirişinden çaprazlama yetersiz ekin/birleşimin nasıl gittiğine dikkat ediniz. Bu betonun iki döküm arasında nasıl bağlandığını gösteriyor. Ciddi bir şey olmamasına rağmen, eğer bu ekler yüksek kesme kuvvetlerinin olduğu kısımda olursa çok ciddi sonuçlar doğurur.
