YILDIZ ÜNİVERSİTESİ MİMARLIK FAKÜLTESİ  
RÖLÖVE, RESTORASYON ANABİLİM DALI

**BITLİS, MERKEZ İLÇESİ  
SİVİL YAPILARI**

**LİSANSÜSTÜ BİTİRME TEZİ**

**İstanbul - 1983**

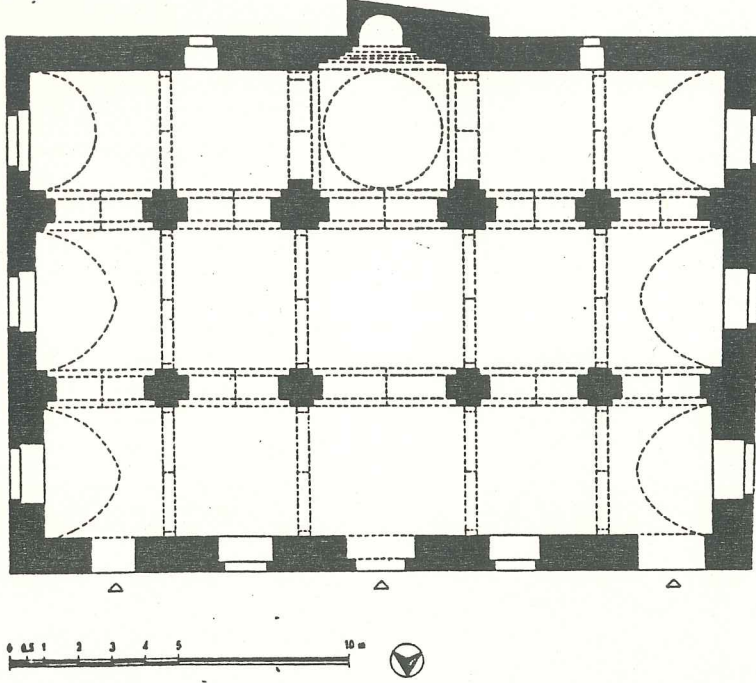
P.1- Bitlis Ulu Camii Plânı

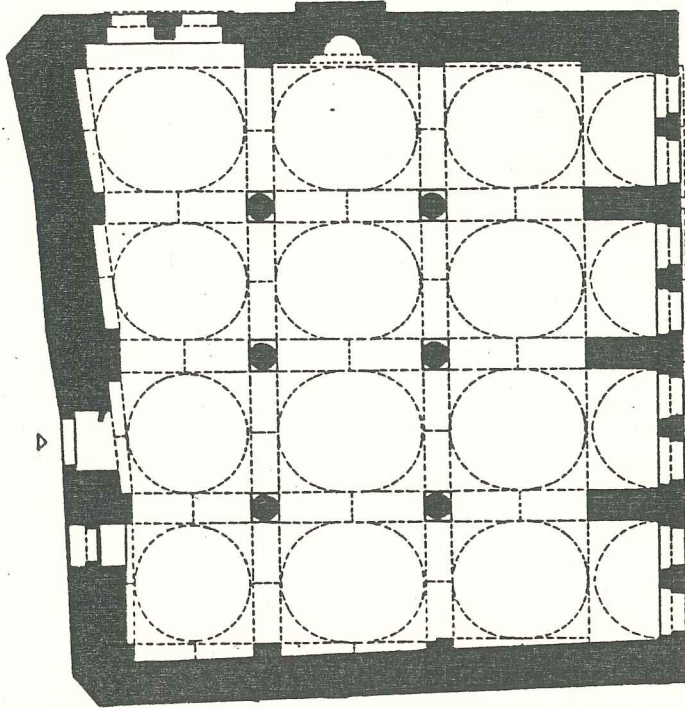
P.2- Kızıl Mescit Plânı

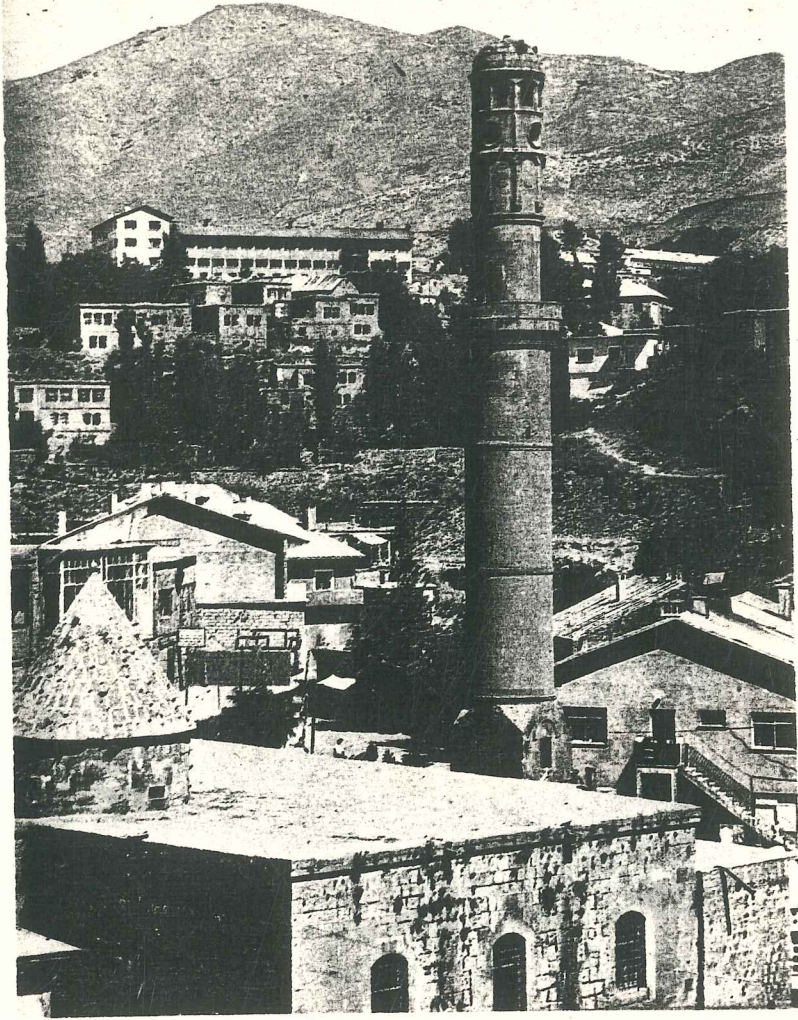
F.19. Ulu Cami Minaresi yıkılmadan önce.

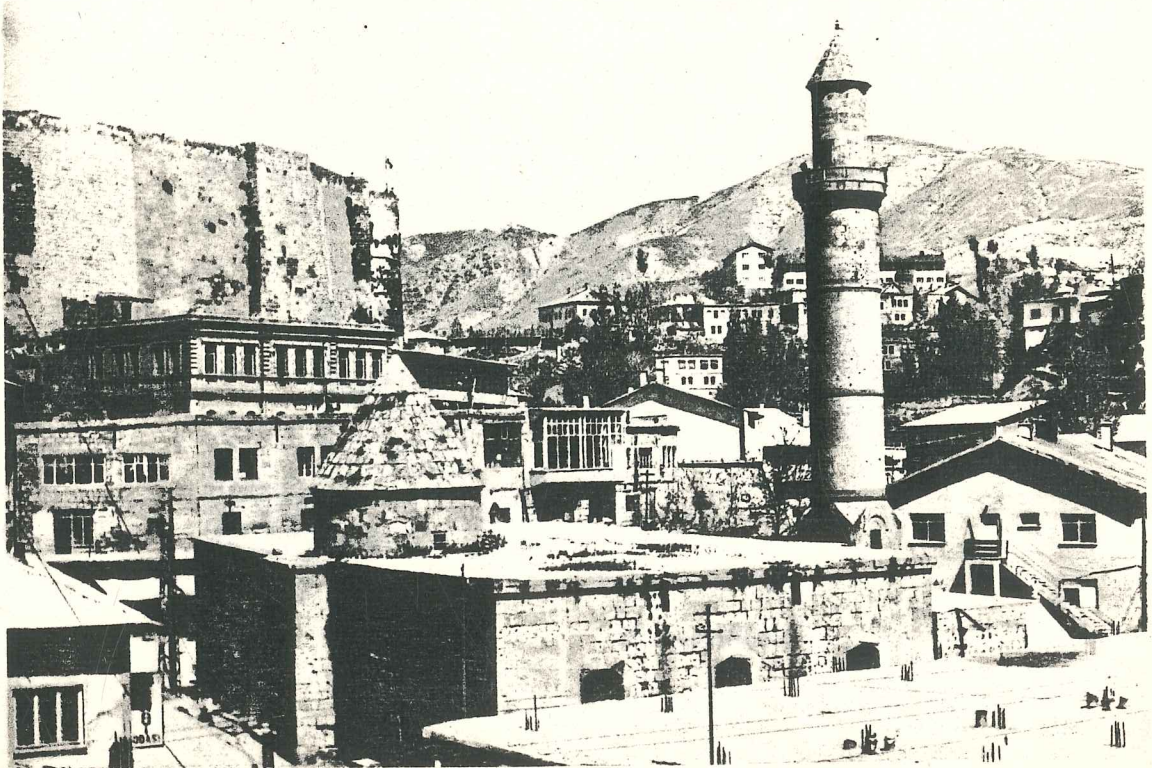
F.20- Ulu Cami minaresi onarımdan sonra

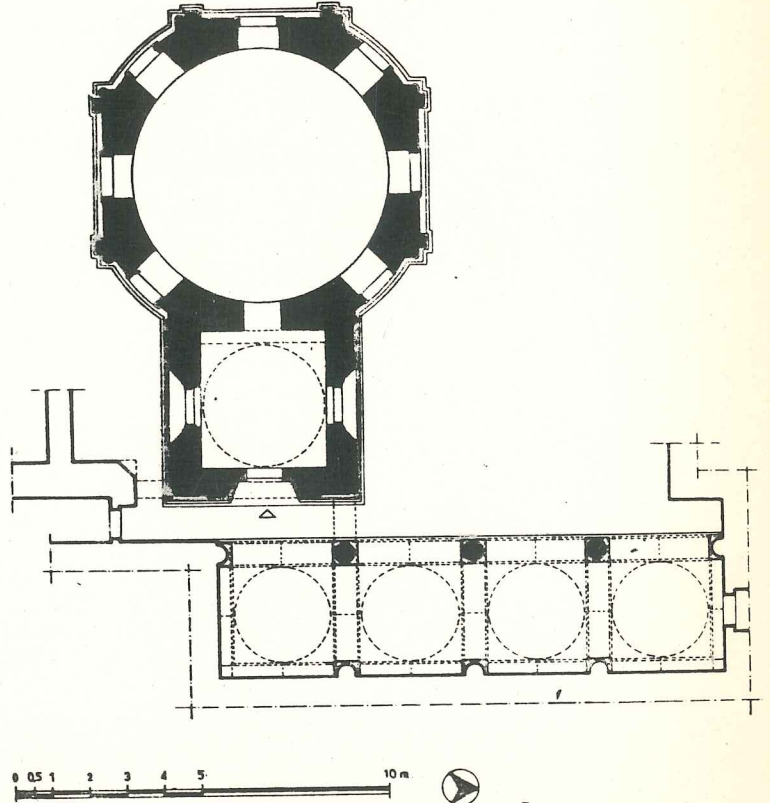
P.10- Küfrevi Türbe ve Dergâhı Plânı

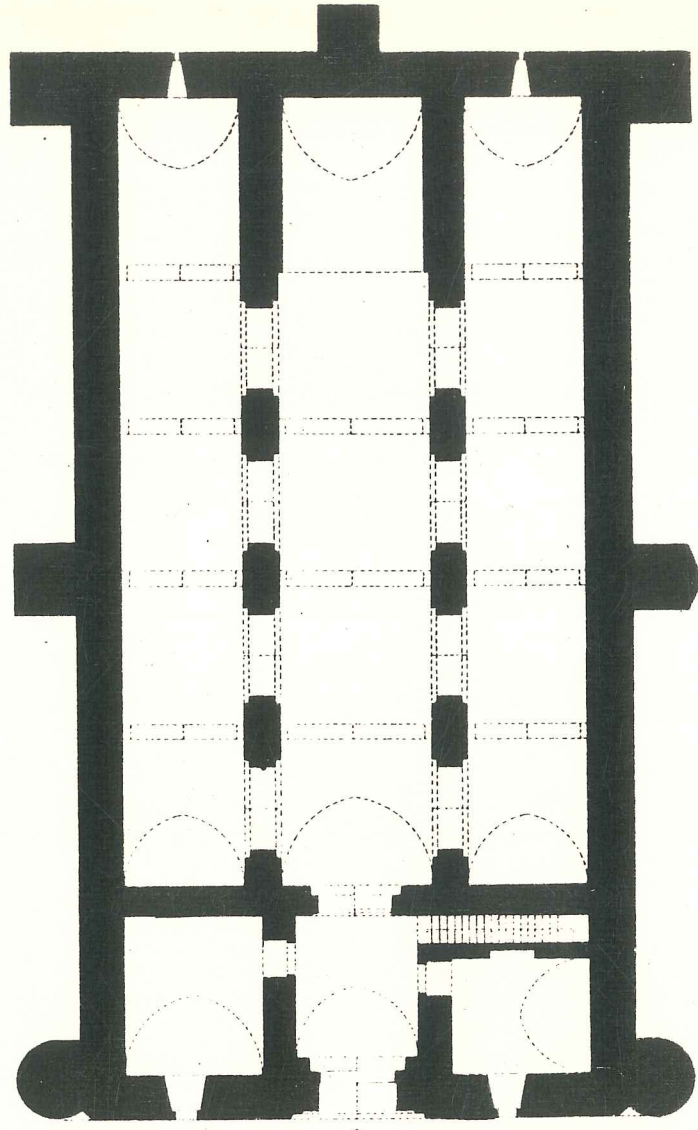
P.13- Papşin Hüsrev Paşa Hanı Plânı

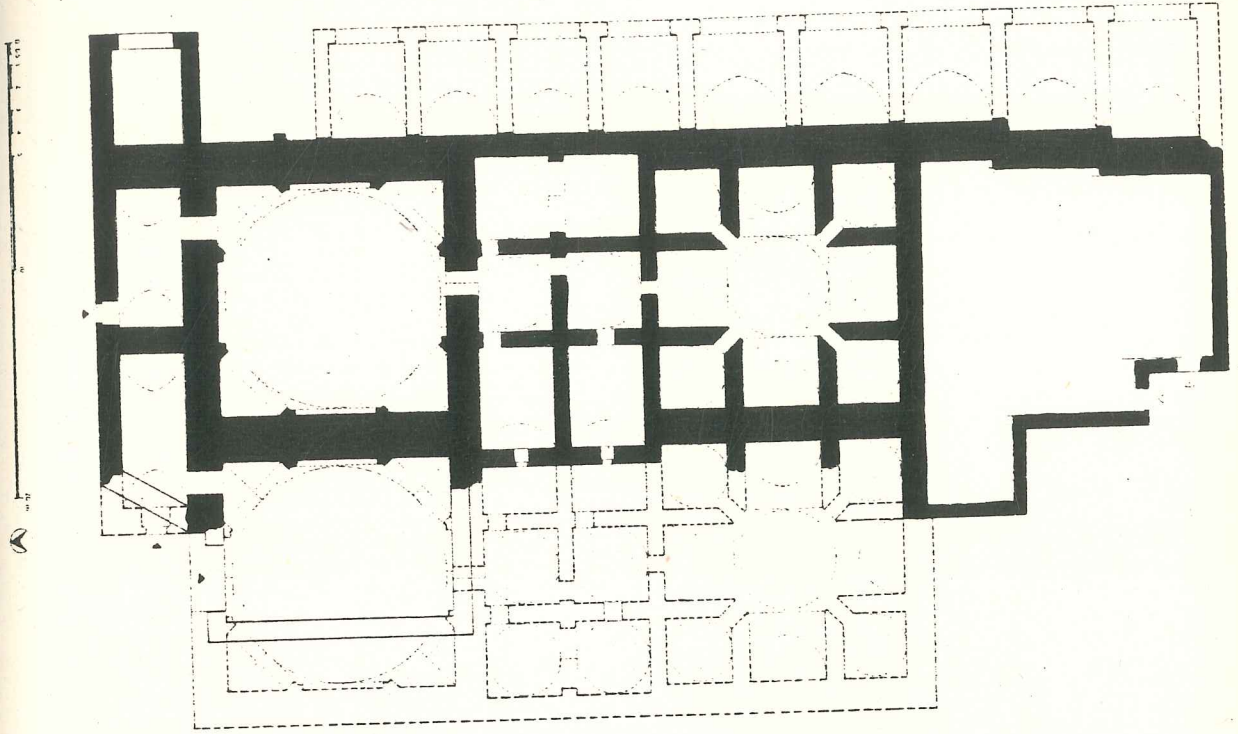
P.15- Hüsrev Paşa Hamamı Planı

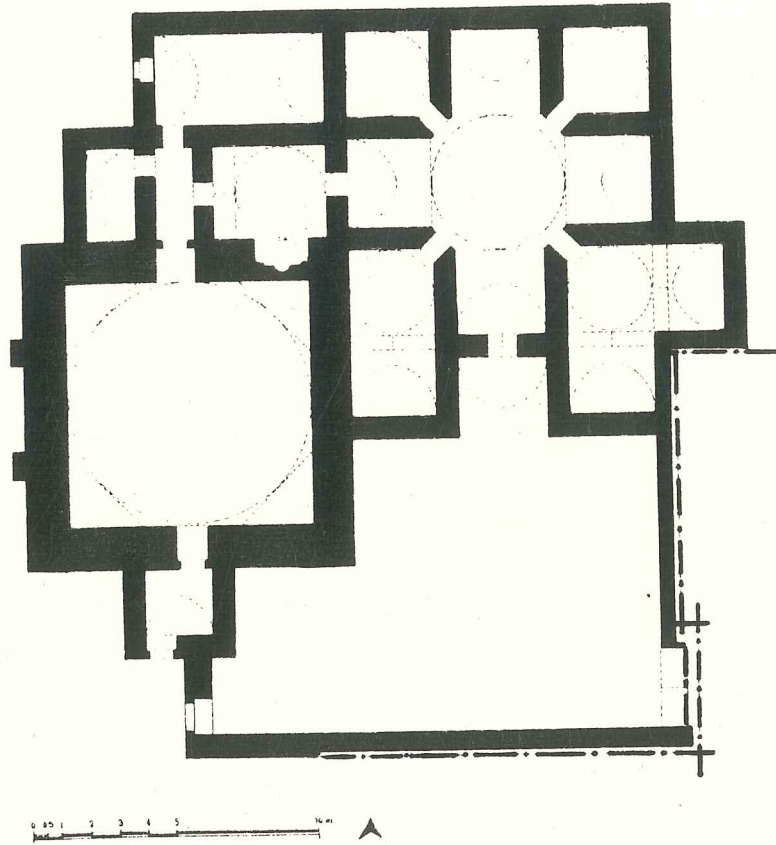
P.16- Şerefiye Han Hamamı Plânı

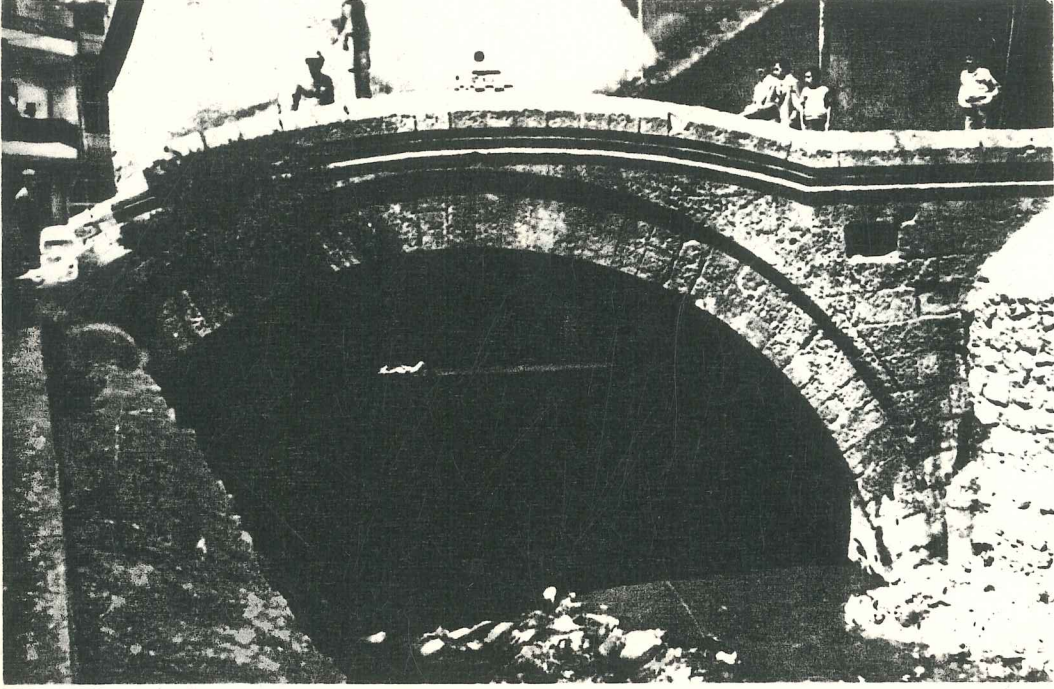
F.35- Paşa Hamamı Köprüsü

2.5.3.4. KÖPRÜLER: Merkez ilçe içinden Kömüs ve Bitlis deresi geçtiği için birçok köprü yer almaktadır. Bitlis'te 33 köprü vardır<sup>58</sup>. Köprülerin hepsi kesme taştan yapılmıştır. Çoğunda sivri kemer kullanılmıştır (Bkz. s.70).

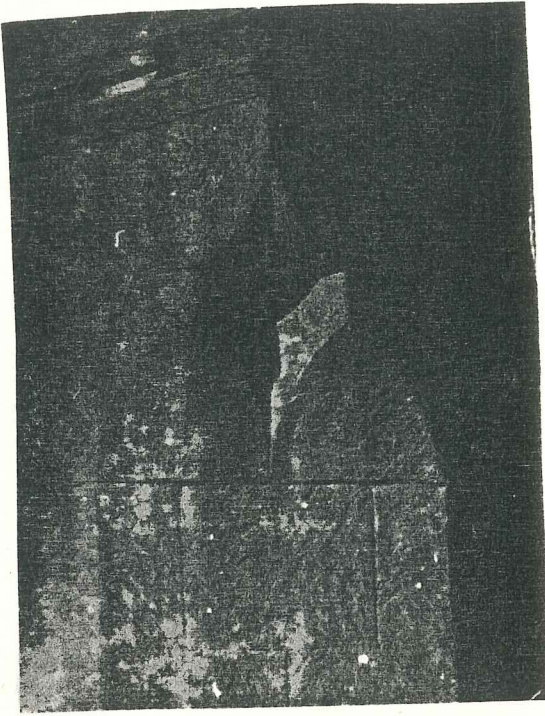
F.90

3.1.3.3. ÇALIK KÖŞELER: Bitlis'te ara sokaklar bazı yerlerde çok dar olduğu için evlerin keskin köşeleri kırılarak (Bkz. F.90,91) yumuşatılmıştır. Alt katta oluşturulan bu çalık köşeler üst katta çeşitli profillerle dik köşeye dönüştürülmüştür. Bazen bu çalık köşeler yukarıya doğru kademeler halinde daralarak üst katta da çalık köşe devam etmiştir.

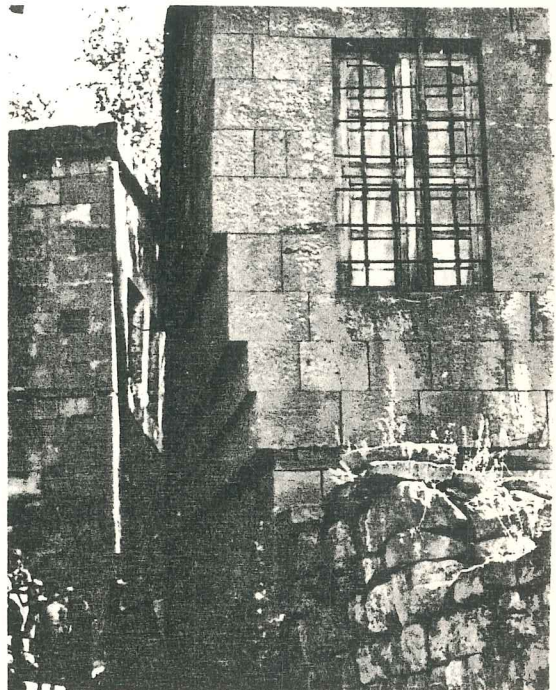
F.96

3.1.3.4. ÇIKMALAR: Alt kattan üst kata geçişlerde yer yer kullanılan çıkmalar çeşitli şekillerde yapılmışlardır. Taşlar azar azar üst üste bindirilerek çıkmalar (Bkz. s.104) oluşturulmuştur. Bitlis'te görülen çıkmaların çoğu gönyelidir. Bunlar genellikle parseli göre eğri devam eden yollarda ve açılı dönen sokaklardaki evlerde (Bkz. F.93,95) kullanılmaktadır. Alt katın eğri planının, üst katta düzeltilmesi için yapılır. Bunlarda sıfırdan başlayıp gittikçe genişleyen çıkmalar kullanılmaktadır. 291 tesbit no.lu evde ise yuvarlak profilli taşlar üst üste bindirilerek farklı bir çıkma (Bkz. F.96) oluşturulmuştur.

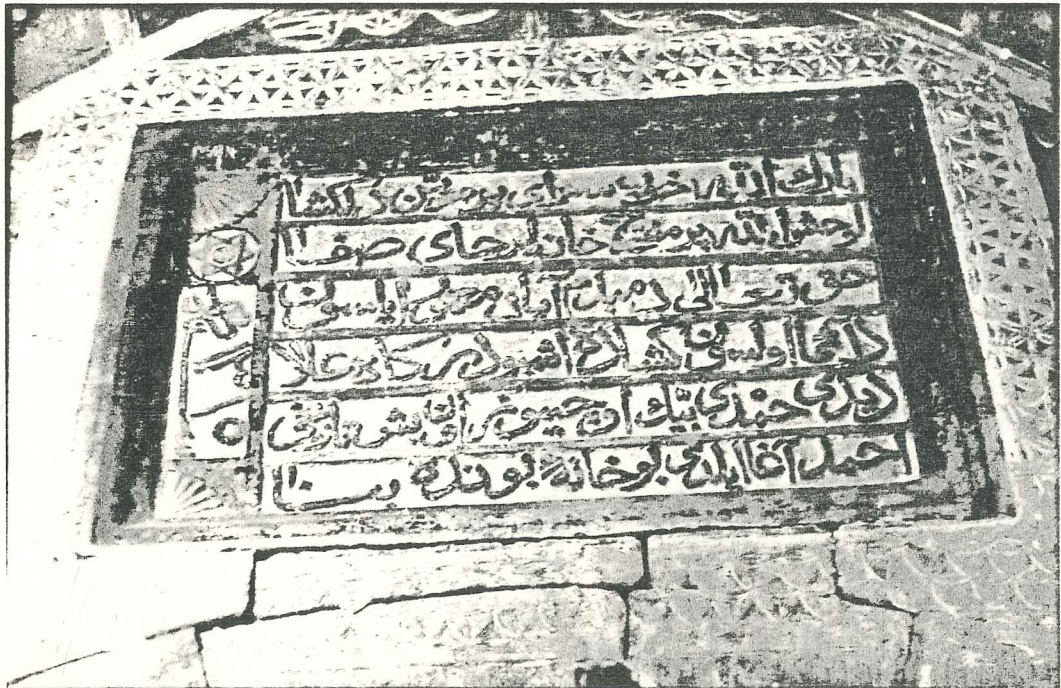
F.100. İsa Kalkan evinin kapı kitabesi
