**BURSA HANLAR BÖLGESİ DEĞİŞİM VE DÖNÜŞÜM  
SÜRECİNİN İNCELENMESİ VE BÖLGENİN  
KORUNMASI ÜZERİNE BİR ARAŞTIRMA**

**FBE Mimarlık Anabilim Dalı Rölöve – Restorasyon Programında  
Hazırlanan**

**DOKTORA TEZİ**

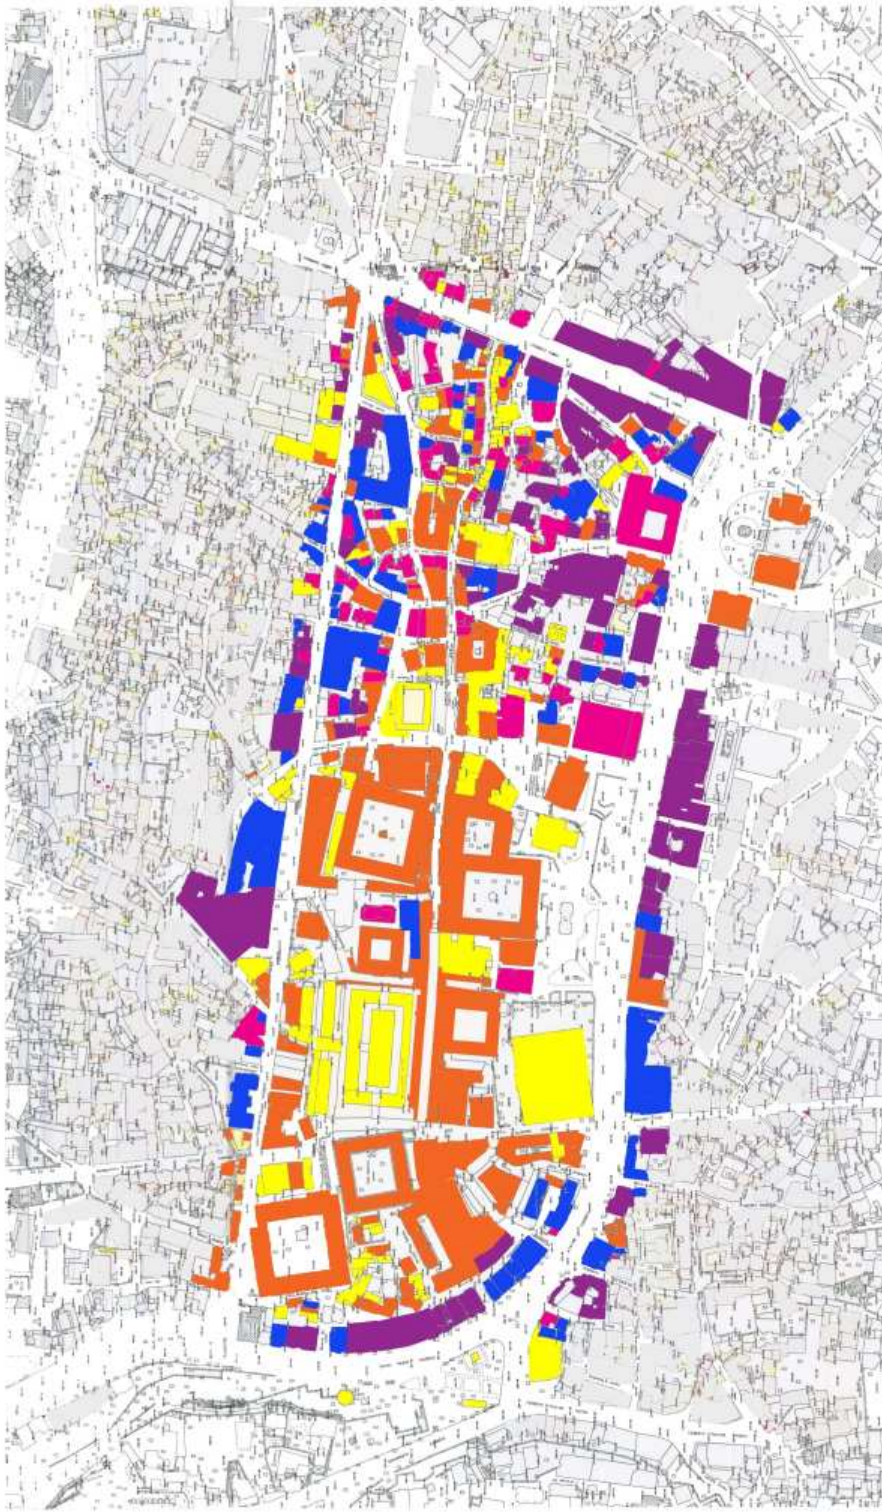
Şekil 5.3 Kat sayısı analizi

KAT ADETLERİ ANALİZİ

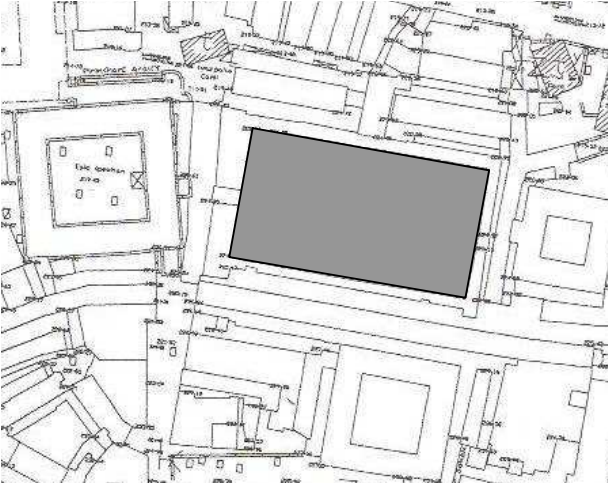
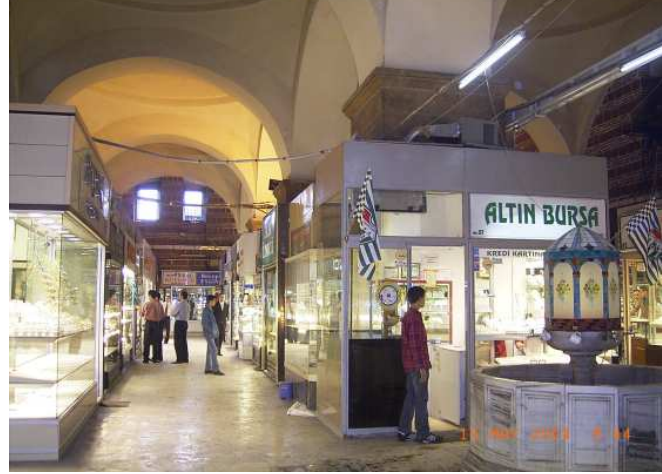
| GÖZLEMLER : Yapı günümüzde kuyumcular tarafından kullanılmaktadır. | | | | | | | | | | | | | | | | | |

| <b>YAPILAN ONARIMLAR :</b> 1958 yılı Kapalı Çarşı yangınında büyük hasar uğrayan yapı, 1960 yılında onarılmıştır(Vakıflar,1985, s.344). | | | | |
